Rapport effectué le : 05 Septembre 2019

B&CF - 1905

RAPPORT DE MISSION DE REPERAGE DES MATERIAUX ET PRODUITS CONTENANT DE L'AMIANTE AVANT DEMOLITION TOTALE

14/16 Rue de l'Équerre
Bâtiments A et B
95310 SAINT OUEN L'AUMONE

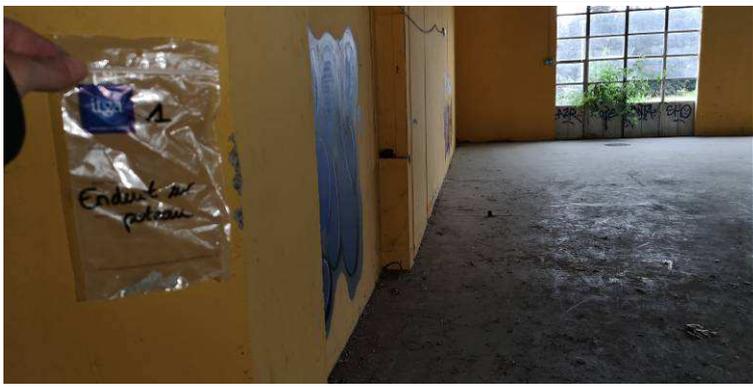
N° Prélèvement	Localisation	Repérage matériaux ou produits	Photo du prélèvement
P1	Bâtiment A RDC	<u>Enduit sur poteau béton</u> Peinture / Enduit compact gris ABSENCE D'AMIANTE

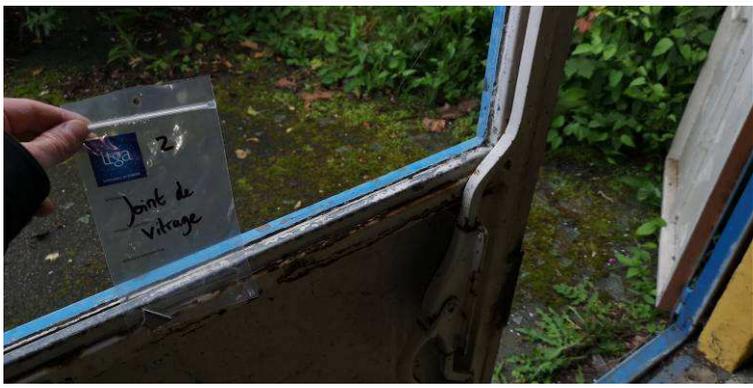
P2	Bâtiment A RDC	<u>Joint de vitrage</u> Peintures multiples / Matériau compact beige ABSENCE D'AMIANTE

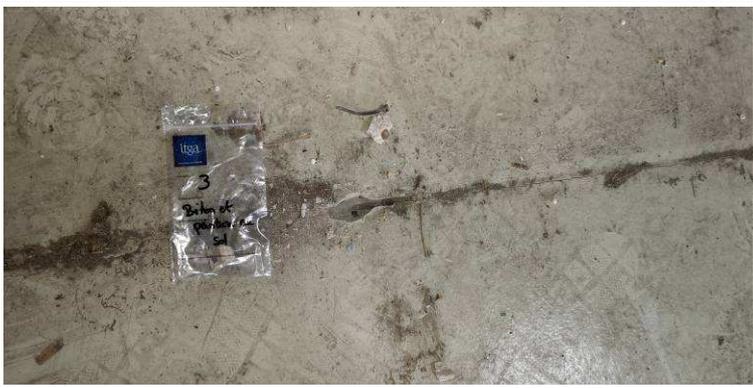
P3	Bâtiment A RDC	<u>Revêtement de sol épais</u> Colle polymère jaune en faible quantité / Ragréage gris hétérogène / Peinture ABSENCE D'AMIANTE

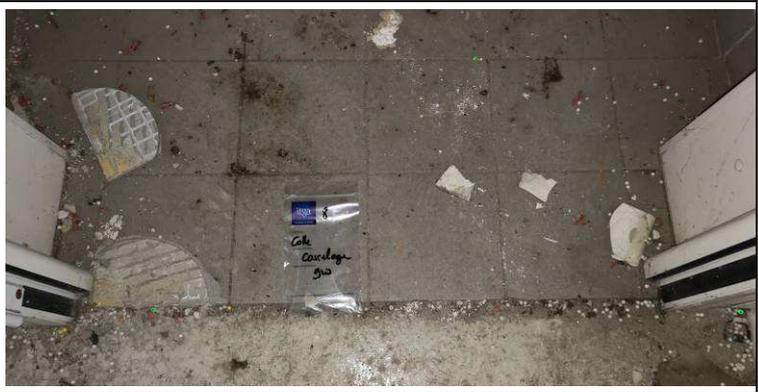
N° Prélèvement	Localisation	Repérage matériaux ou produits	Photo du prélèvement
P8	Bâtiment A RDC	<p><u>Colle de carrelage</u></p> <p>Carrelage / Colle grise / Peinture en faible quantité</p> <p>ABSENCE D'AMIANTE</p>

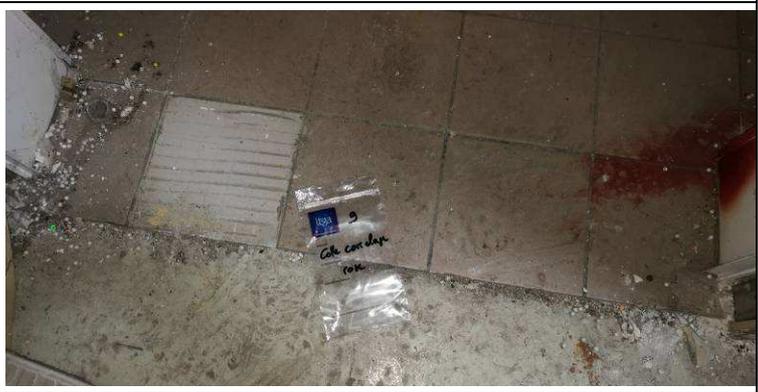
P9	Bâtiment A RDC	<p><u>Colle de carrelage</u></p> <p>Colle grise / Peinture</p> <p>ABSENCE D'AMIANTE</p>

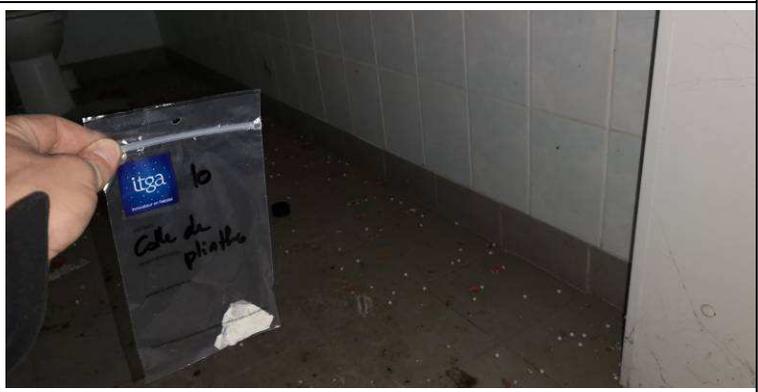
P10	Bâtiment A RDC	<p><u>Colle de plinthe</u></p> <p>Carrelage / Joint cassant blanc / Colle beige / Couche plâtreuse blanche</p> <p>ABSENCE D'AMIANTE</p>

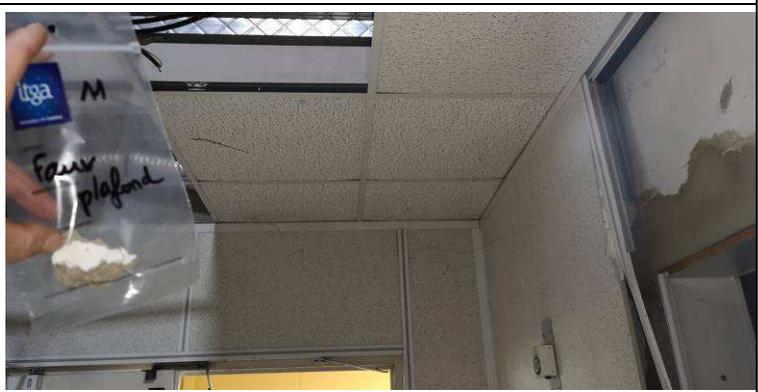
P11	Bâtiment A RDC	<p><u>Dalle de faux-plafond</u></p> <p>Peinture / Matériau fibreux gris</p> <p>ABSENCE D'AMIANTE</p>

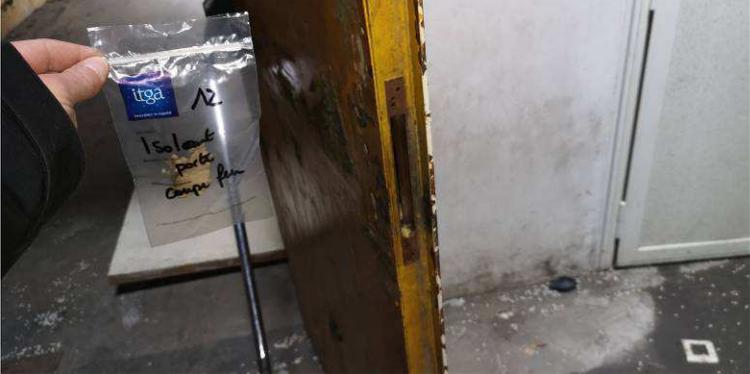
N° Prélèvement	Localisation	Repérage matériaux ou produits	Photo du prélèvement
P12	Bâtiment A RDC	<p><u>Isolant (porte coupe-feu)</u></p> <p>Matériau cartonné marron / Matériau fibreux jaune</p> <p>ABSENCE D'AMIANTE</p>

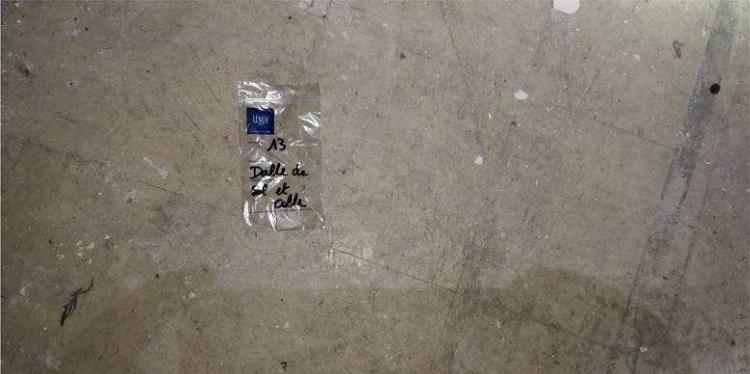
P13	Bâtiment A RDC	<p><u>Dalle de sol + colle + ragréage</u></p> <p>Matériau blanc en faible quantité / Revêtement cassant beige / Colle polymère jaune / Ragréage gris</p> <p>ABSENCE D'AMIANTE</p>

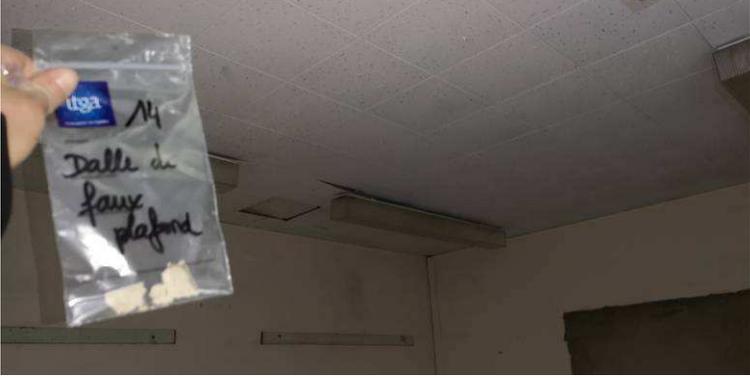
P14	Bâtiment A RDC	<p><u>Dalle de faux-plafond</u></p> <p>Peinture / Matériau fibreux beige</p> <p>ABSENCE D'AMIANTE</p>

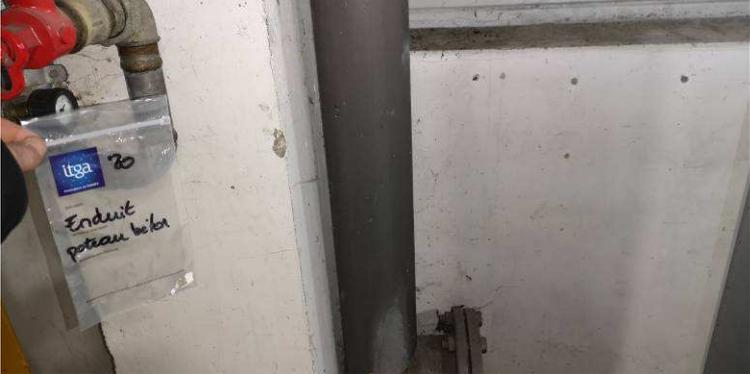
N° Prélèvement	Localisation	Repérage matériaux ou produits	Photo du prélèvement
P20	Bâtiment A RDC	<p><u>Enduit sur poteau</u></p> <p>Peinture / Enduit plâtreux blanc / Matériau compact gris hétérogène</p> <p>ABSENCE D'AMIANTE</p>

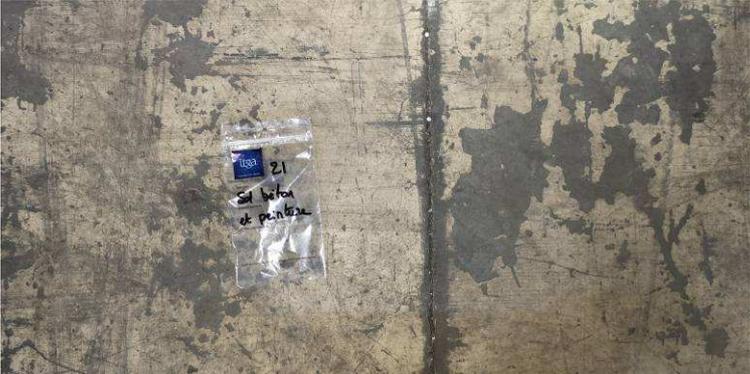
P21	Bâtiment A RDC	<p><u>Peinture épaisse au sol</u></p> <p>Peinture / Matériau compact beige hétérogène</p> <p>ABSENCE D'AMIANTE</p>

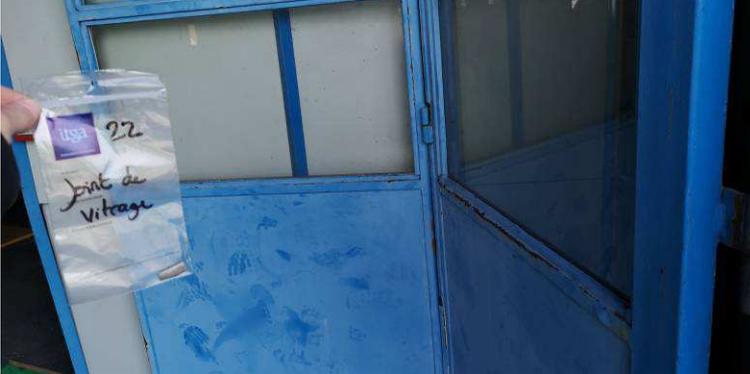
P22	Bâtiment A RDC	<p><u>Joint de vitrage</u></p> <p>Matériau compact beige avec poussières</p> <p>ABSENCE D'AMIANTE</p>

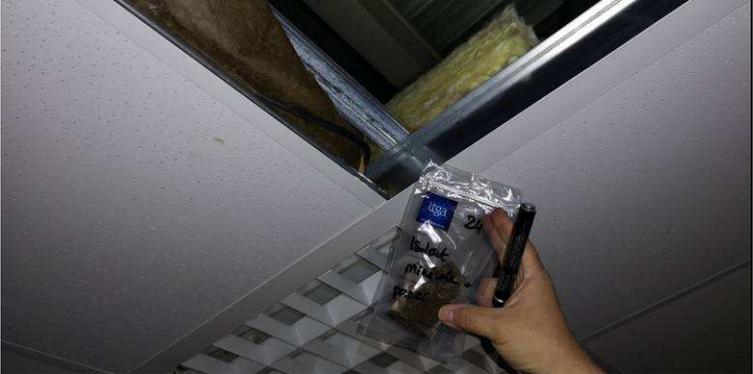
N° Prélèvement	Localisation	Repérage matériaux ou produits	Photo du prélèvement
P24	Bâtiment A Mezzanine bureau hangar	<p><u>Isolant + pare vapeur bitumineux</u></p> <p>Papier bitumé / Matériau fibreux jaune</p> <p>ABSENCE D'AMIANTE</p>

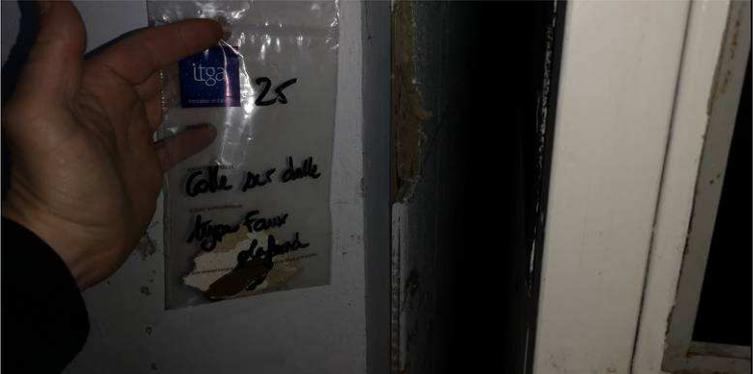
P25	Bâtiment A RDC	<p><u>Dalle de faux-plafond + colle sur mur</u></p> <p>Peintures multiples / Colle polymère jaune / Peinture / Matériau fibreux beige</p> <p>PRESENCE D'AMIANTE</p>

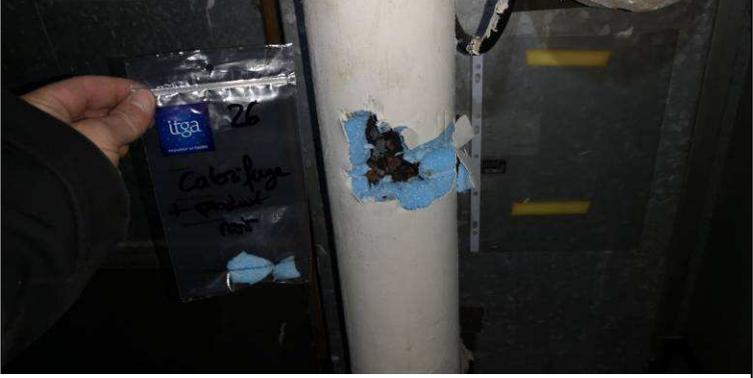
P26	Bâtiment A RDC	<p><u>Calorifuge bitumineux + pare vapeur</u></p> <p>Peinture / Matériau bitumineux noir en vrac / Matériau bleu en mousse</p> <p>ABSENCE D'AMIANTE</p>

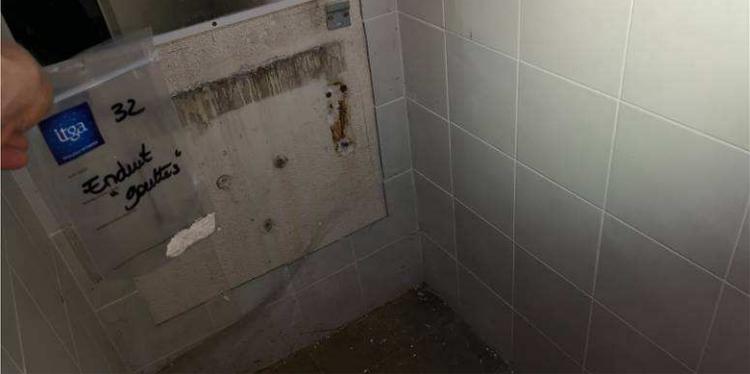
N° Prélèvement	Localisation	Repérage matériaux ou produits	Photo du prélèvement
P32	Bâtiment A RDC	<p><u>Enduit type gouttelette</u></p> <p>Peintures multiples / Enduit compact beige / Matériau plâtreux blanc en faible quantité</p> <p>PRESENCE D'AMIANTE</p>

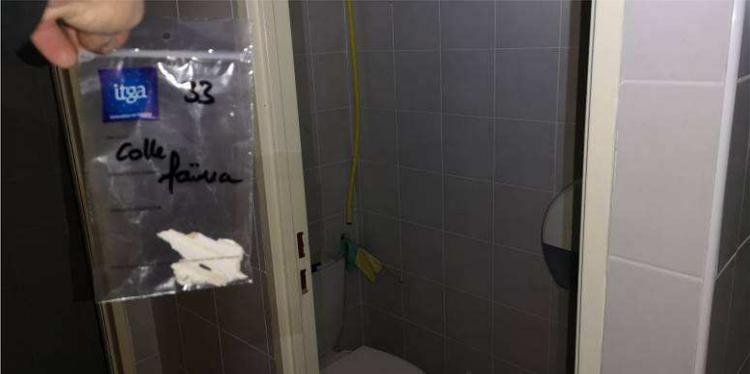
P33	Bâtiment A RDC	<p><u>Colle de faïence</u></p> <p>Colle beige / Matériau plâtreux blanc avec couche cartonnée</p> <p>ABSENCE D'AMIANTE</p>

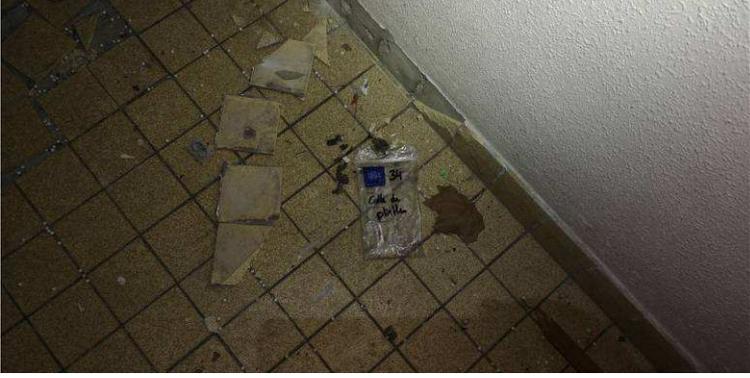
P34	Bâtiment A RDC	<p><u>Colle de plinthe</u></p> <p>Peintures multiples / Carrelage / Colle grise en faible quantité</p> <p>ABSENCE D'AMIANTE</p>

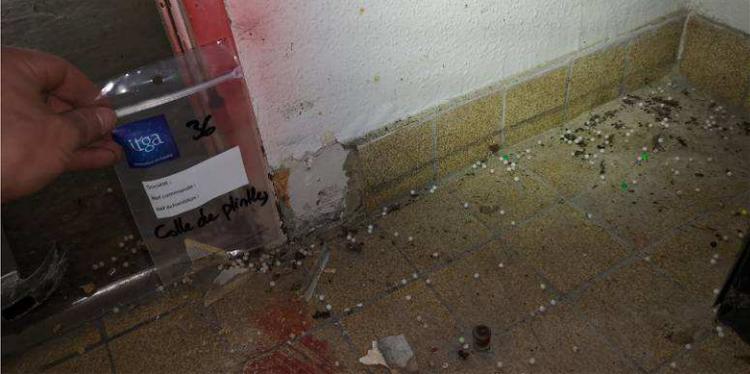
N° Prélèvement	Localisation	Repérage matériaux ou produits	Photo du prélèvement
P36	Bâtiment A RDC	<p><u>Colle de plinthe</u></p> <p>Carrelage / Joint cassant gris / Colle beige</p> <p>ABSENCE D'AMIANTE</p>

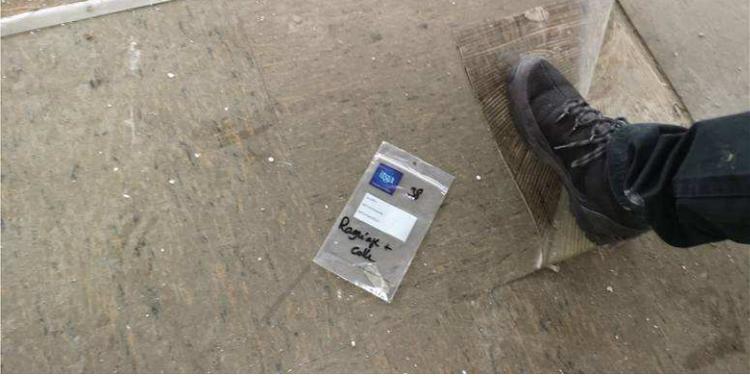
P38	Bâtiment A RDC	<p><u>Ragréage + colle</u></p> <p>Colle polymère jaune / Ragréage gris</p> <p>ABSENCE D'AMIANTE</p>

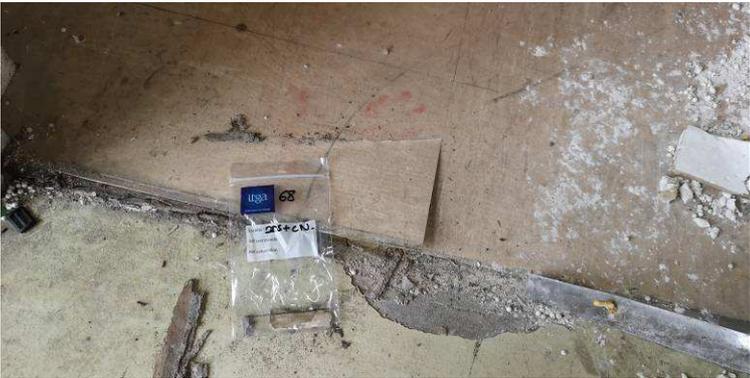
N° Prélèvement	Localisation	Repérage matériaux ou produits	Photo du prélèvement
P68	Bâtiment A RDC	<p><u>Dalle de sol + colle noire</u></p> <p>Colle polymère jaune / Ragréage gris / Dalle dure cassante beige / Colle bitumineuse noire</p> <p>PRESENCE D'AMIANTE</p>

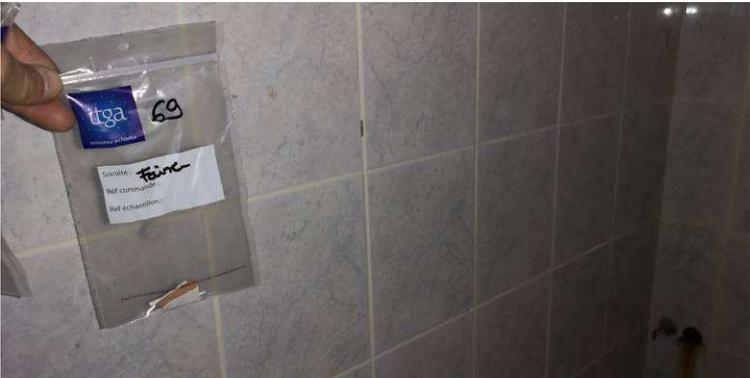
P69	Bâtiment A RDC	<p><u>Colle de faïence</u></p> <p>Carrelage / Joint cassant blanc / Colle beige / Peinture en faible quantité / Couche plâtrée blanche</p> <p>PRESENCE D'AMIANTE</p>

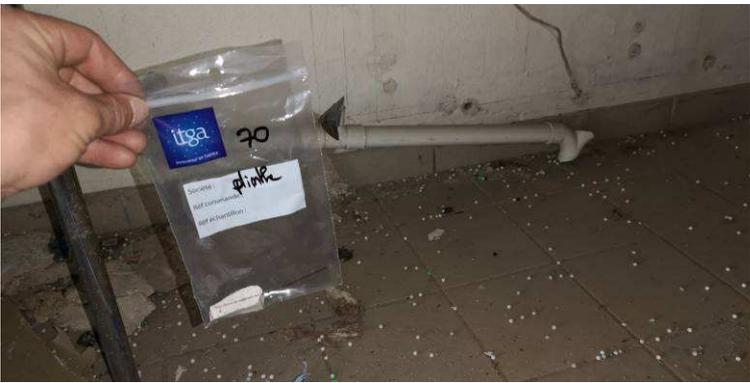
P70	Bâtiment A RDC	<p><u>Colle de plinthe</u></p> <p>Peinture en faible quantité / Carrelage / Colle grise / Couche plâtrée blanche</p> <p>ABSENCE D'AMIANTE</p>

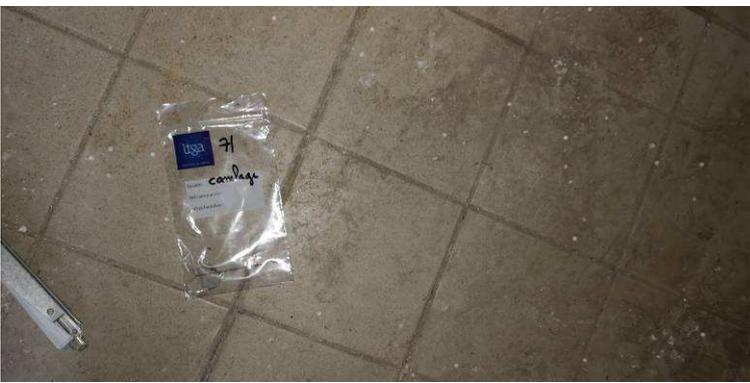
P71	Bâtiment A RDC	<p><u>Colle de carrelage</u></p> <p>Carrelage / Colle grise avec poussières</p> <p>ABSENCE D'AMIANTE</p>

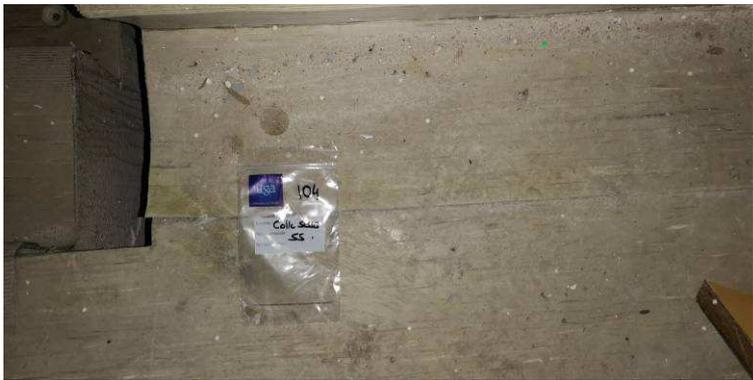
N° Prélèvement	Localisation	Repérage matériaux ou produits	Photo du prélèvement
P104	Bâtiment A R+1	<u>Colle, sous sol souple</u> Colle polymère jaune / Ragréage gris en faible quantité / Peinture ABSENCE D'AMIANTE

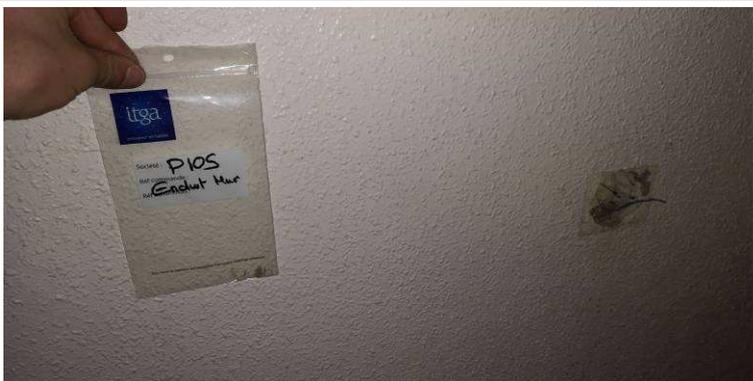
P105	Bâtiment A R+1	<u>Enduit gouttelette sur mur</u> Peinture / Enduit compact gris PRESENCE D'AMIANTE

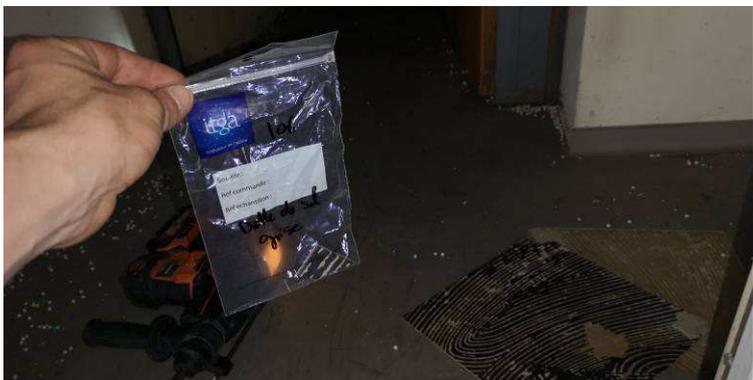
P106	Bâtiment A R+1	<u>Dalle de sol grise + colle</u> Revêtement bicouche souple gris et noir / Colle polymère jaune / Ragréage gris en faible quantité ABSENCE D'AMIANTE

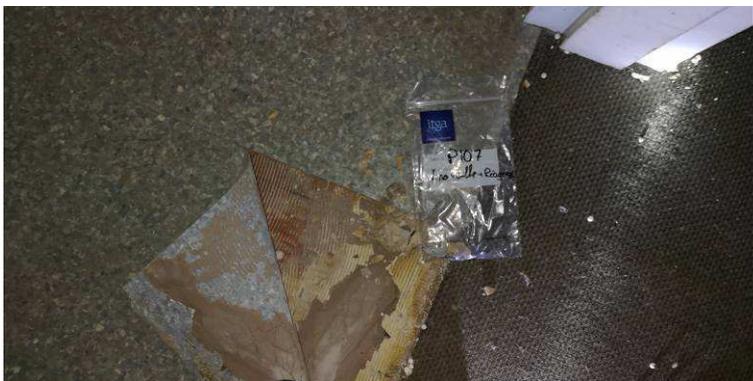
P107	Bâtiment A R+1	<u>Sol souple + colle + ragréage</u> Revêtement souple gris / Colle polymère jaune / Ragréage rose / Matériau beige ABSENCE D'AMIANTE

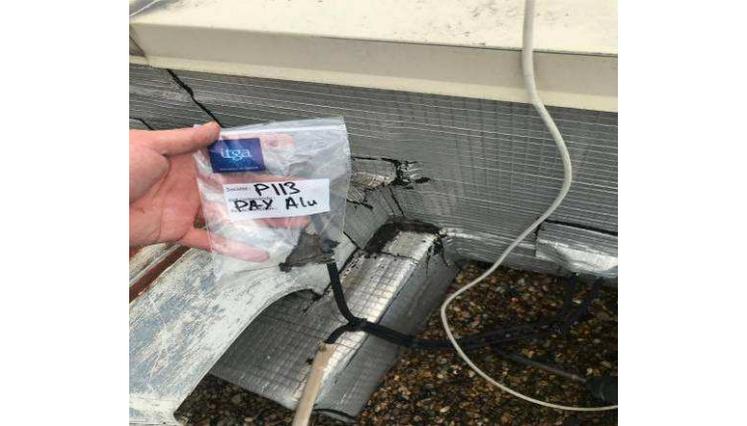
P113	Bâtiment A Toiture terrasse	<p><u>Paxalu acrotère</u></p> <p>Matériau bitumineux noir avec aluminium avec fibres</p> <p>ABSENCE D'AMIANTE</p>

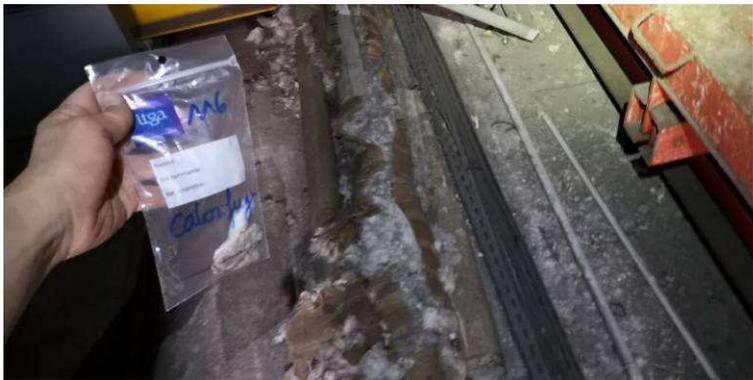
N° Prélèvement	Localisation	Repérage matériaux ou produits	Photo du prélèvement
P116	Bâtiment A Toiture terrasse	<u>Calorifuge + isolant fibreux</u> Toile blanche plâtrée / Matériau fibreux blanc ABSENCE D'AMIANTE

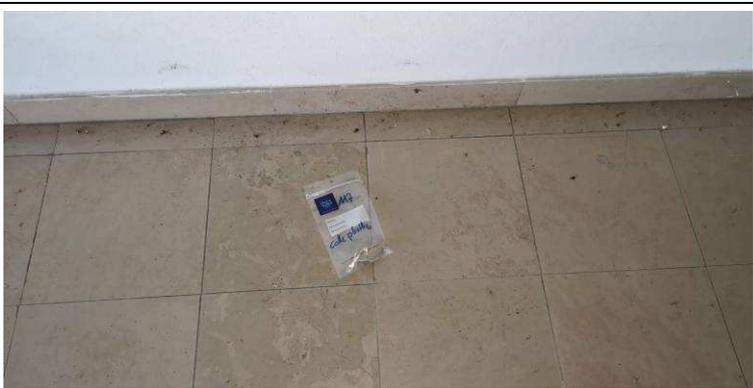
P117	Bâtiment B RDC	<u>Colle de plinthe</u> Carrelage / Colle beige / Peintures multiples ABSENCE D'AMIANTE

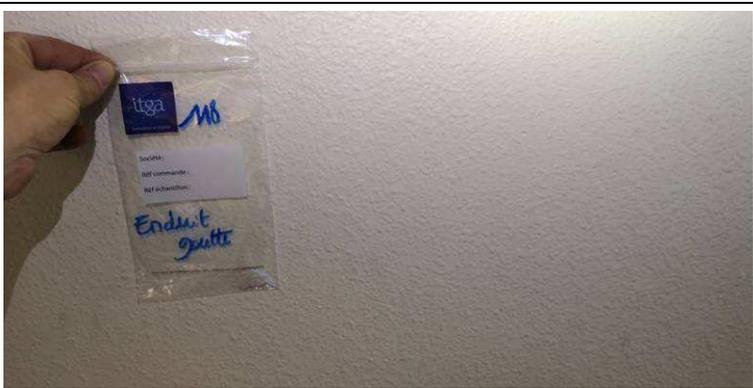
P118	Bâtiment B RDC	<u>Enduit type gouttelette</u> Peintures multiples / Enduit compact beige ABSENCE D'AMIANTE

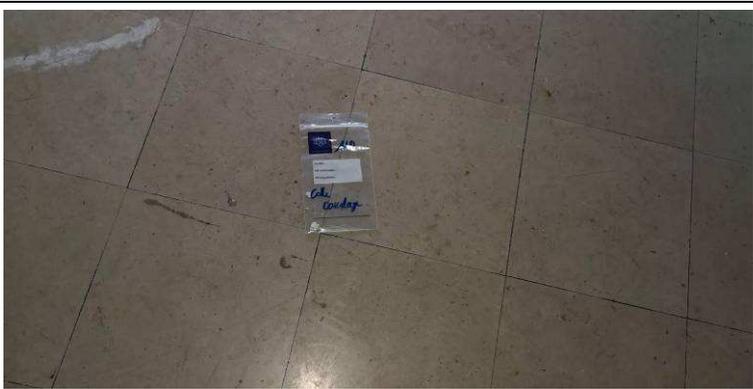
P119	Bâtiment B RDC	<u>Colle de carrelage</u> Matériau compact beige hétérogène ABSENCE D'AMIANTE

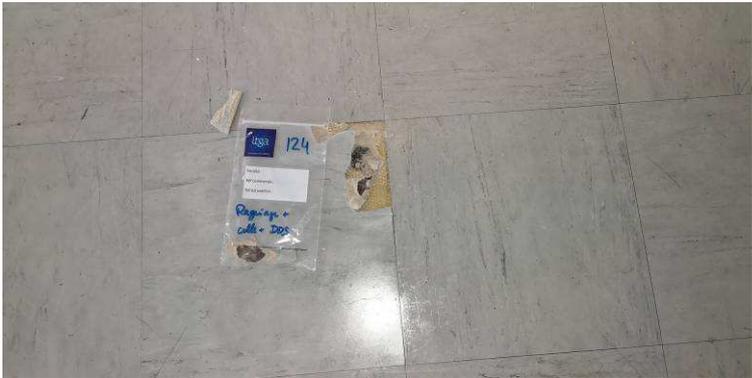
N° Prélèvement	Localisation	Repérage matériaux ou produits	Photo du prélèvement
P124	Bâtiment B RDC	<p><u>Dalle de sol + colle noire</u></p> <p>Revêtement cassant bleu / Colle polymère jaune / Ragréage rose / Colle polymère jaune / Ragréage gris avec fibres / Colle polymère jaune / Ragréage rose / Colle bitumineuse noire</p> <p>PRESENCE D'AMIANTE</p>

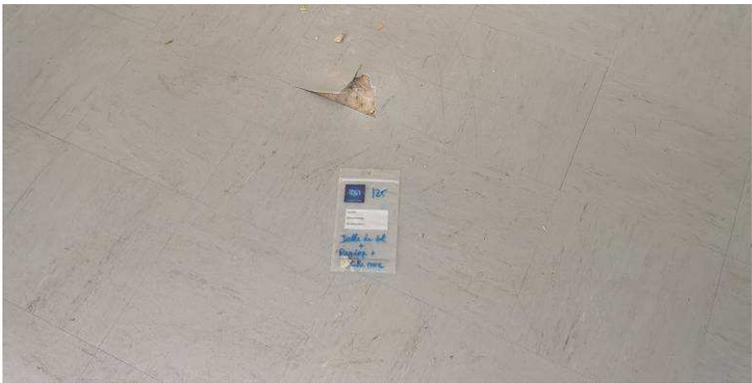
P125	Bâtiment B RDC	<p><u>Dalle de sol + colle noire</u></p> <p>Colle polymère jaune / Ragréage gris / Colle bitumineuse noire / Matériau compact beige hétérogène</p> <p>PRESENCE D'AMIANTE</p>

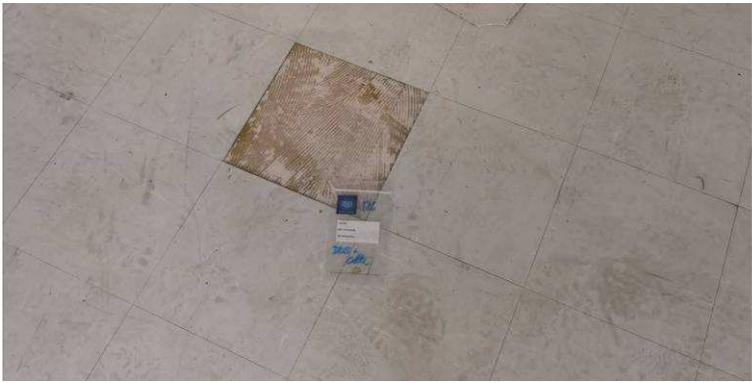
P126	Bâtiment B RDC	<p><u>Dalle de sol + colle</u></p> <p>Revêtement cassant gris / Colle polymère jaune / Ragréage rose</p> <p>ABSENCE D'AMIANTE</p>

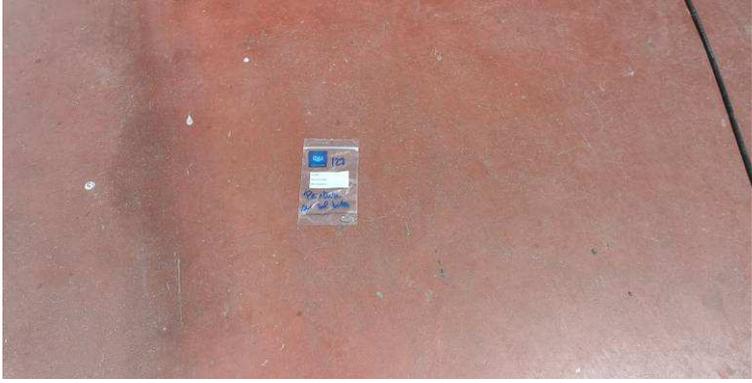
P127	Bâtiment B RDC	<p><u>Revêtement de sol épais</u></p> <p>Matériau compact rouge hétérogène / Matériau gris</p> <p>ABSENCE D'AMIANTE</p>

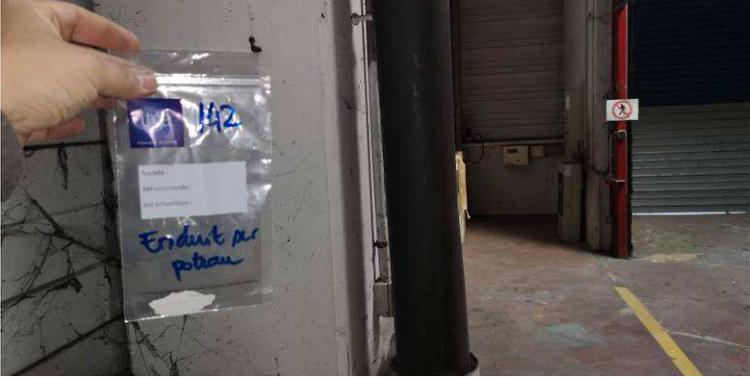
P142	Bâtiment B RDC	<p><u>Enduit sur poteau</u></p> <p>Peinture / Enduit compact gris hétérogène</p> <p>ABSENCE D'AMIANTE</p>

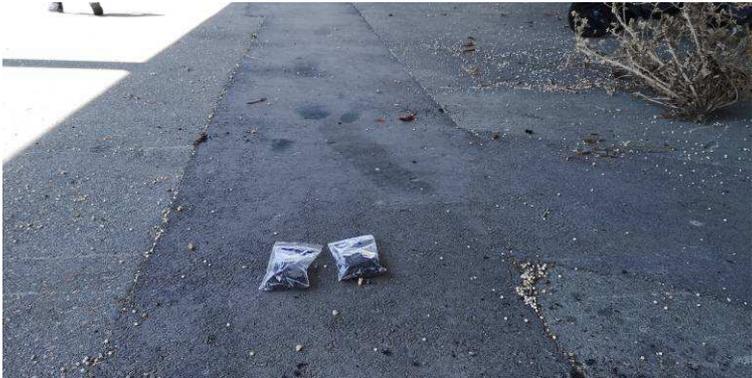
N° Prélèvement	Localisation	Repérage matériaux ou produits	Photo du prélèvement
Enrobés 3	R-1 Réserve 35 01 33C	<p><u>Enrobé routier bitumineux</u></p> <p>1/ Agrégats d'enrobé routier bitumineux 2/ Agrégats d'enrobé routier bitumineux 3/ Agrégats d'enrobé routier bitumineux</p> <p>ABSENCE D'AMIANTE</p> <p>Somme des HAP < 8.34 mg/Kg</p>

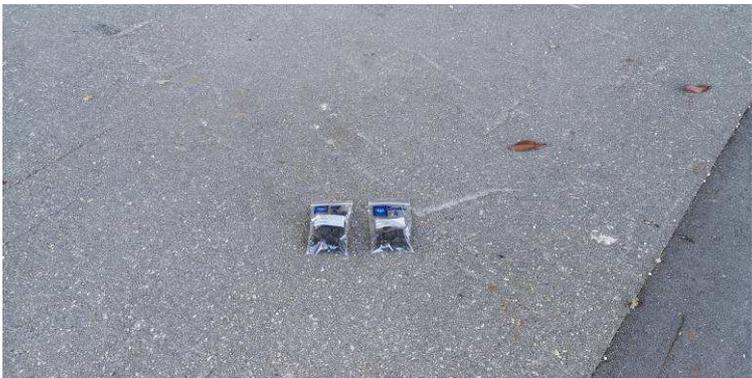
Enrobés 4	R-1 Réserve 35 01 33C	<p><u>Enrobé routier bitumineux</u></p> <p>1/ Agrégats d'enrobé routier bitumineux 2/ Agrégats d'enrobé routier bitumineux 3/ Agrégats d'enrobé routier bitumineux</p> <p>ABSENCE D'AMIANTE</p> <p>Somme des HAP < 8.00 mg/Kg</p>

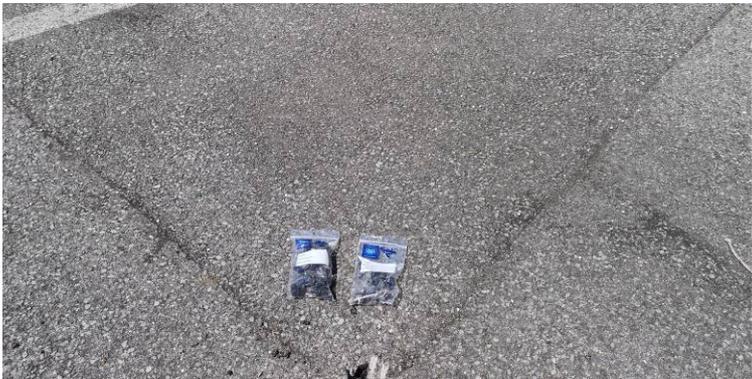
Enrobés 5	R-1 Réserve 35 01 33C	<p><u>Enrobé routier bitumineux</u></p> <p>1/ Agrégats d'enrobé routier bitumineux 2/ Agrégats d'enrobé routier bitumineux 3/ Agrégats d'enrobé routier bitumineux</p> <p>ABSENCE D'AMIANTE</p> <p>Somme des HAP < 8.04 mg/Kg</p>

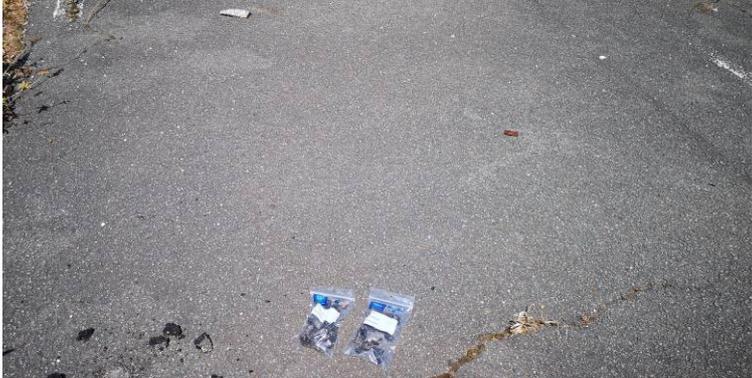
Enrobés 6	R-1 Réserve 35 01 33C	<p><u>Enrobé routier bitumineux</u></p> <p>1/ Agrégats d'enrobé routier bitumineux 2/ Agrégats d'enrobé routier bitumineux 3/ Agrégats d'enrobé routier bitumineux</p> <p>ABSENCE D'AMIANTE</p> <p>Somme des HAP < 8.10 mg/Kg</p>

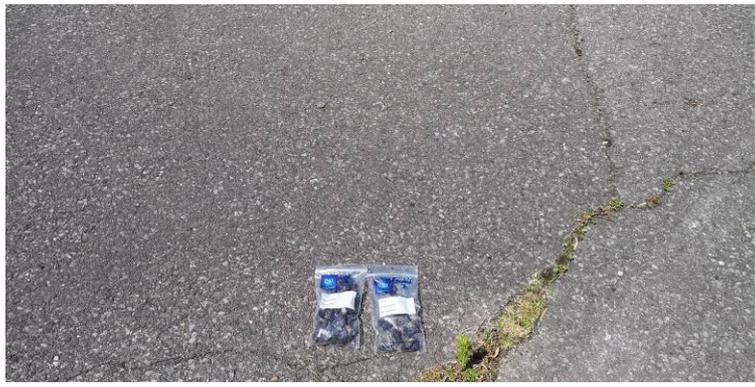
N° Prélèvement	Localisation	Repérage matériaux ou produits	Photo du prélèvement
Enrobés 7	R-1 Réserve 35 01 33C	<p><u>Enrobé routier bitumineux</u></p> <p>1/ Agrégats d'enrobé routier bitumineux 2/ Agrégats d'enrobé routier bitumineux 3/ Agrégats d'enrobé routier bitumineux</p> <p>ABSENCE D'AMIANTE</p> <p>Somme des HAP < 8.70 mg/Kg</p>

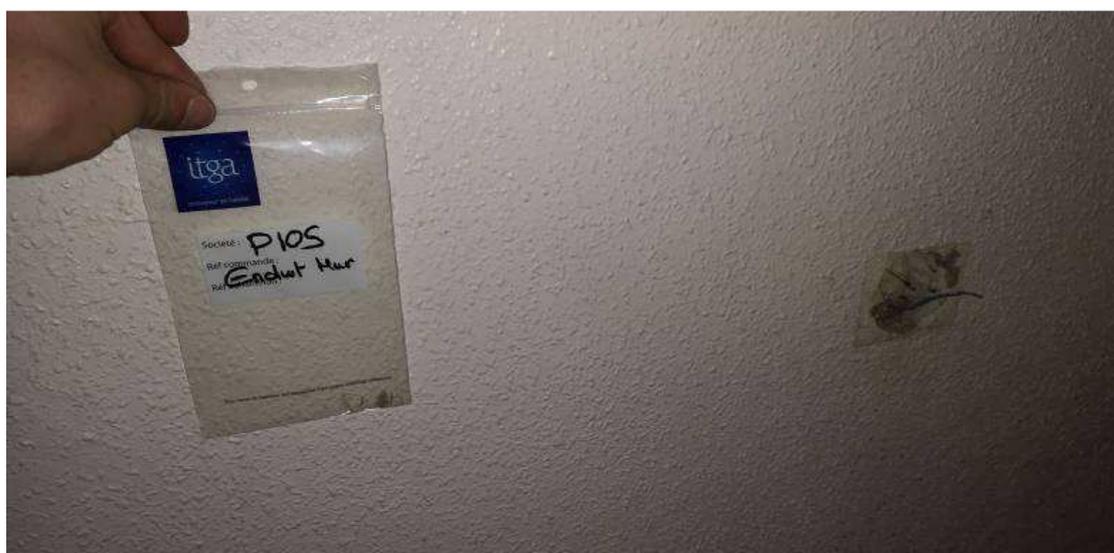
Par mesure de protection, nous préconisons au maître d'œuvre de considérer l'ensemble des zones concernées par ce produit comme amiantées, ce malgré certains résultats négatifs.

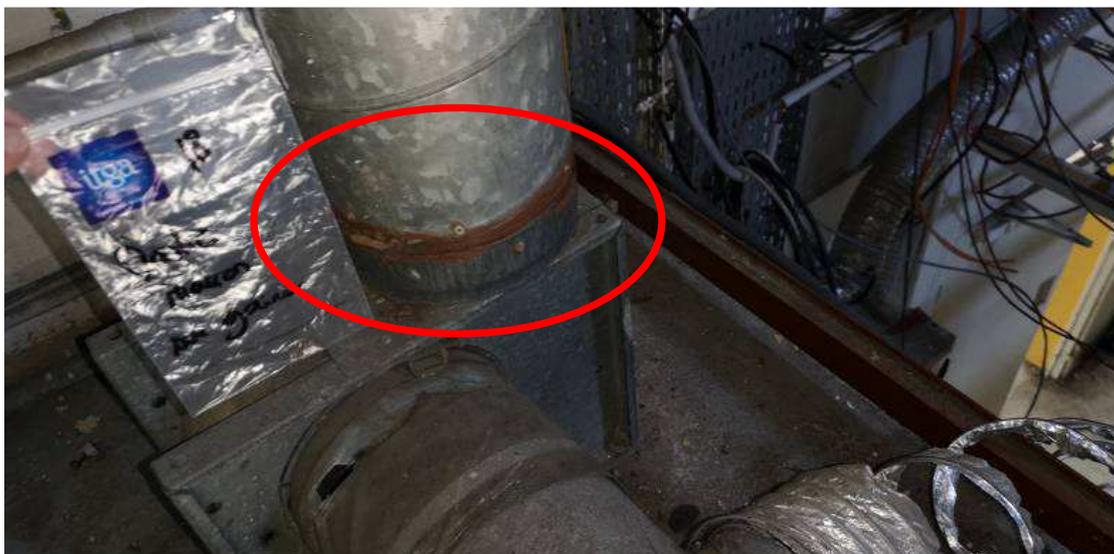
2) MASTICS MARRON SUR GAINES DE VENTILLATION

Toutefois, n'ayant aucun document sur les réseaux existants, si, lors du curage, d'autres sections venaient à être mises en évidence, elles seront à considérer comme amiantés.

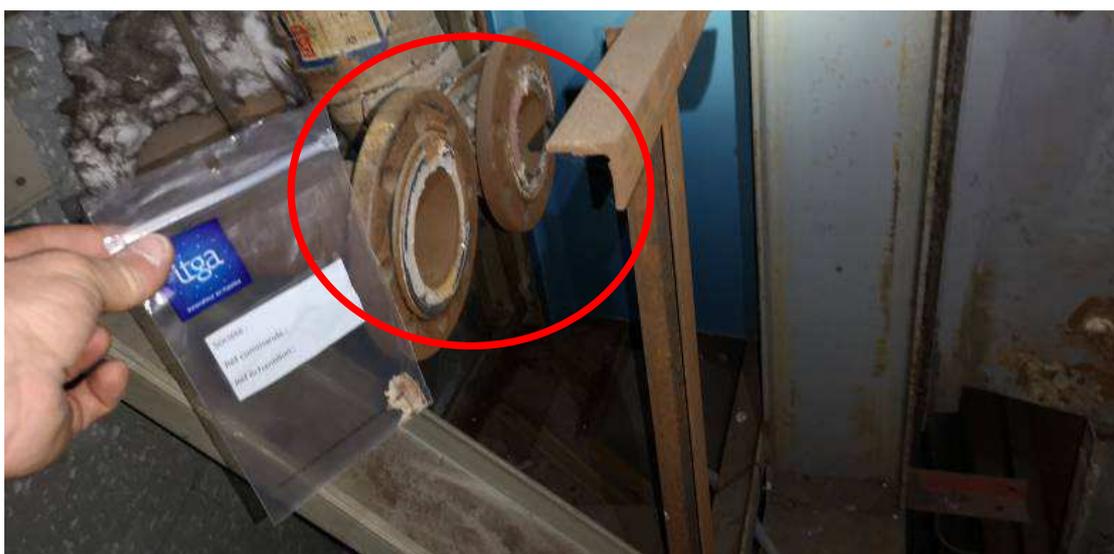
3) JOINTS DE BRIDES

ATTENTION : Dans un souci de lisibilité, ceux-ci, n'ont pas été cartographiés de façon exhaustive.

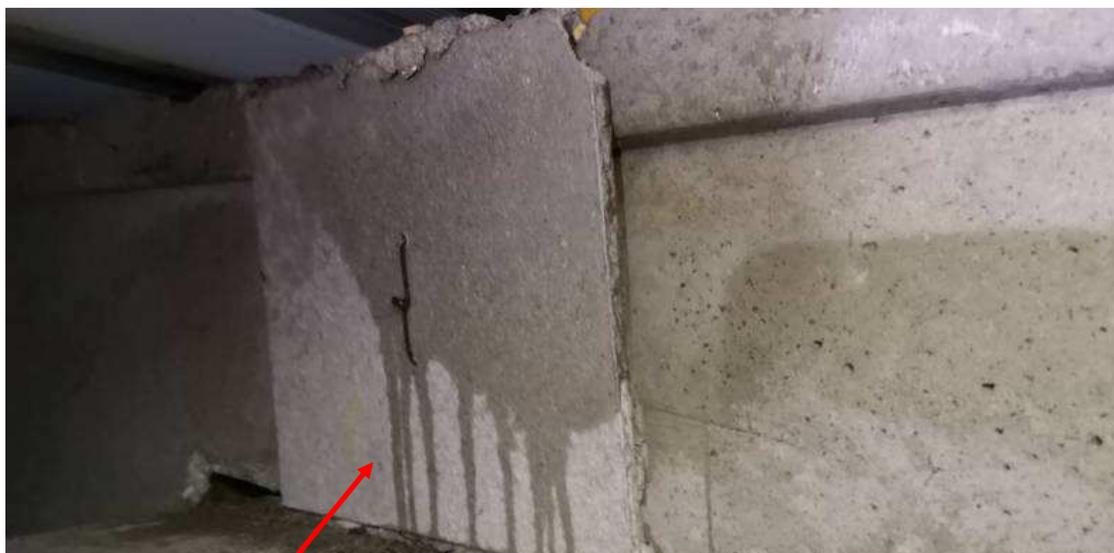
4) PLAQUES EN FIBRES-AMIANTE

ATTENTION : Dans un souci de lisibilité, celles-ci, n'ont pas été cartographiées de façon exhaustive.
