RAPPORT D'ÉTUDE  
DRS-07-78448-07218A

**Bassin ferrifère de Normandie**

**Concessions de Halouze et de Larchamp (Orne  
61)**

**Contribution à la réalisation d'un Plan de  
Prévention des Risques Miniers**

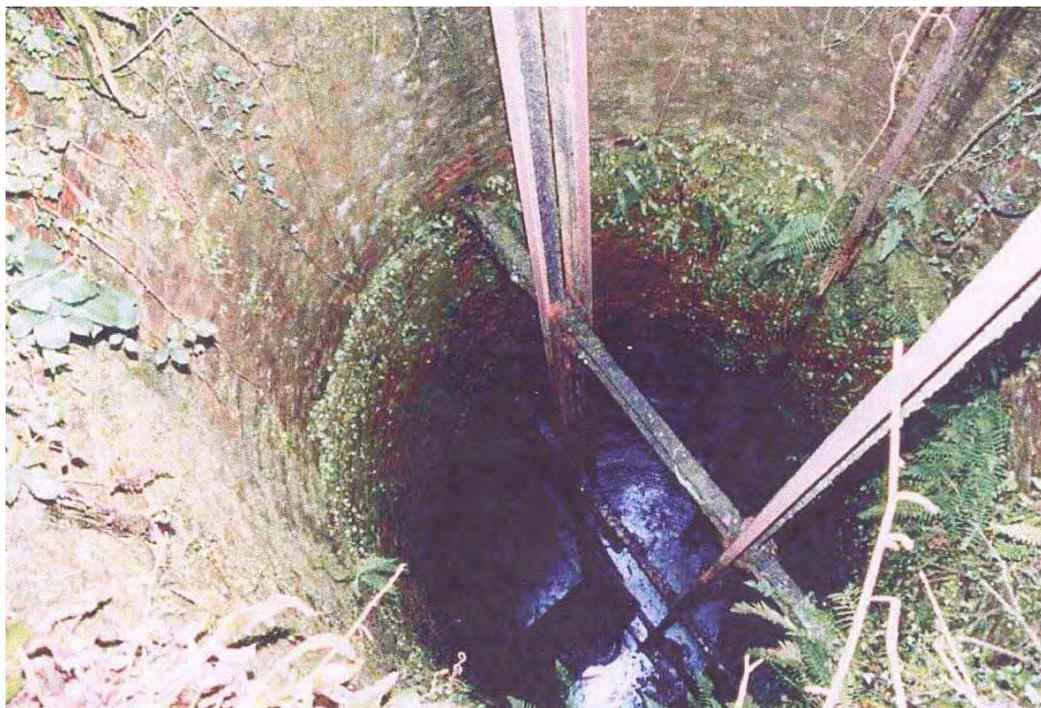
*Photo 3 – niveau de l'eau dans le puits Gévelot*

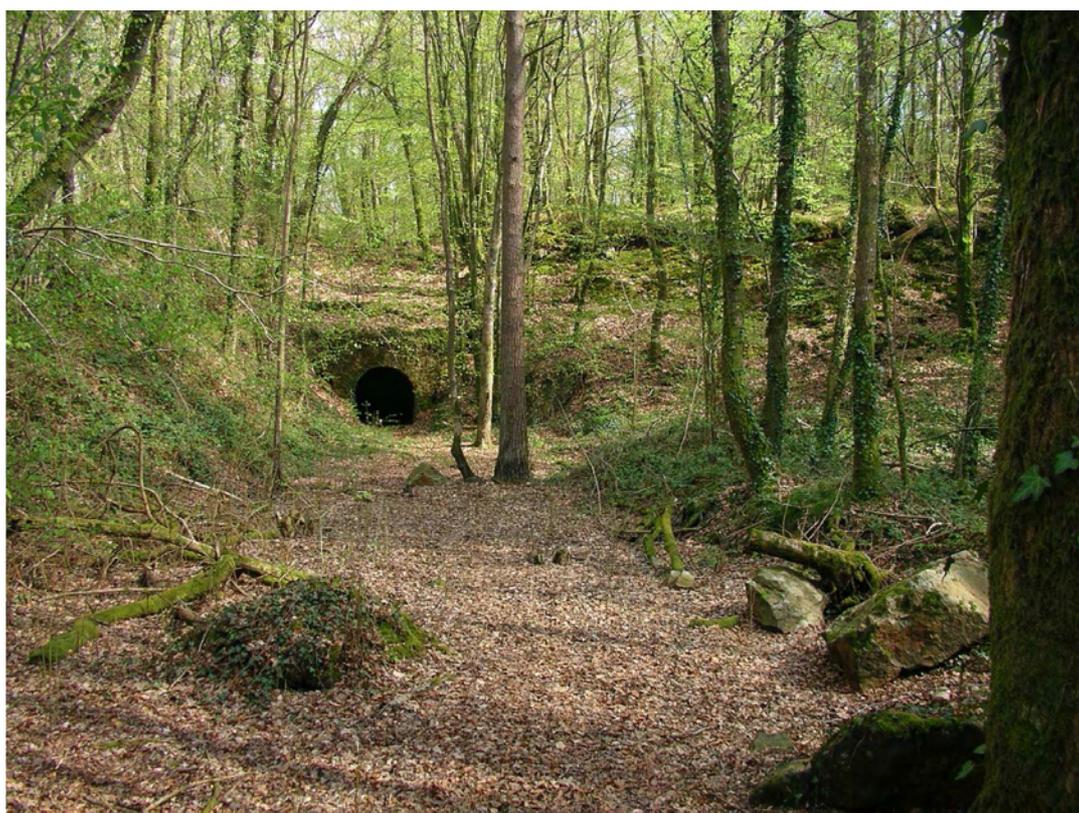
Elle ne présente pas de désordres majeurs en surface mis à part les quelques éboulements au droit du débouché de la galerie 247.

*Photo 4 – débouché de la galerie 247*

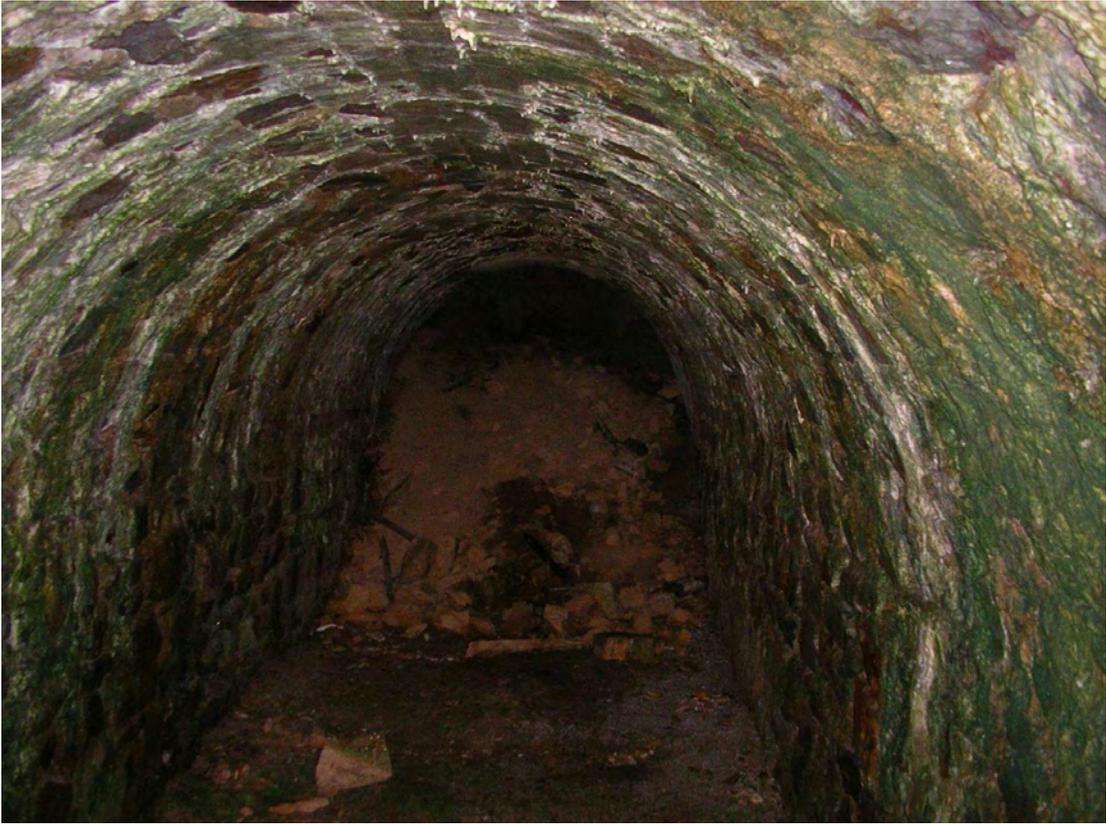
*Photo 5 – éboulement de la galerie 247*

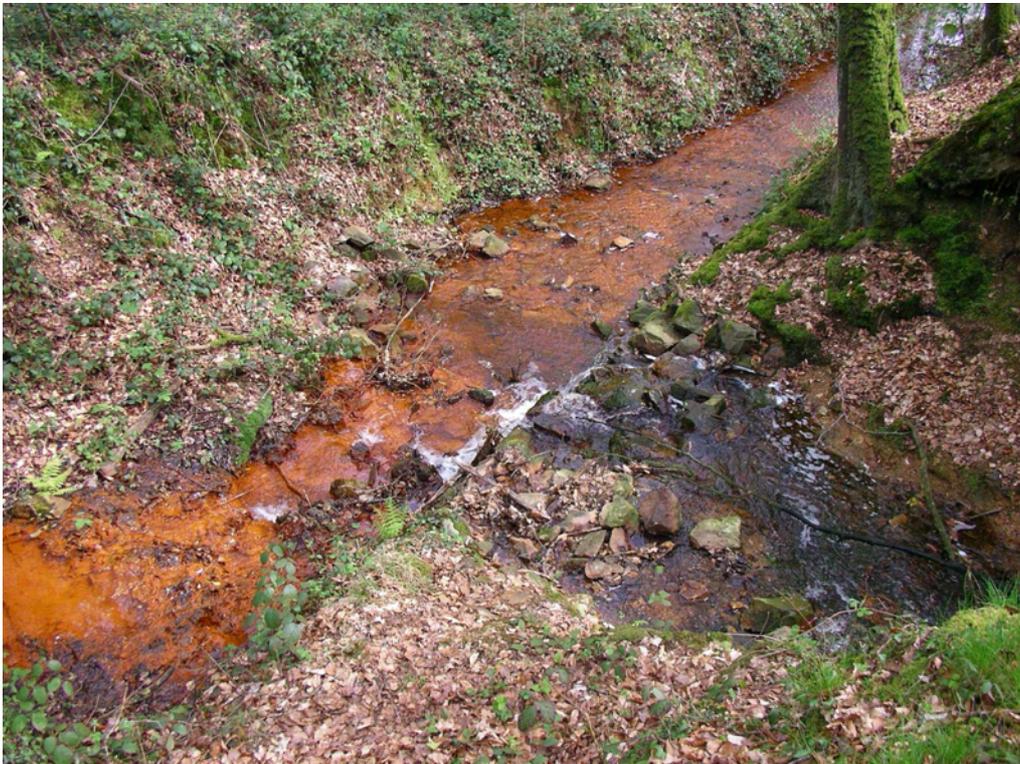
*Photo 8 - confluence exhaure / ruisseau La Vente (le débouché initial de la canalisation PVC devait être au delà de cette confluence)*

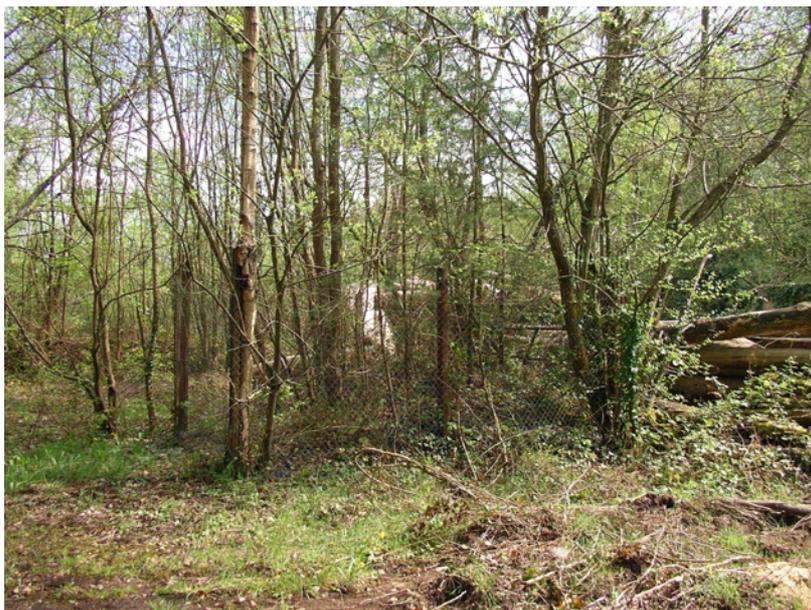
*Photo 10 – reste du puits 1*

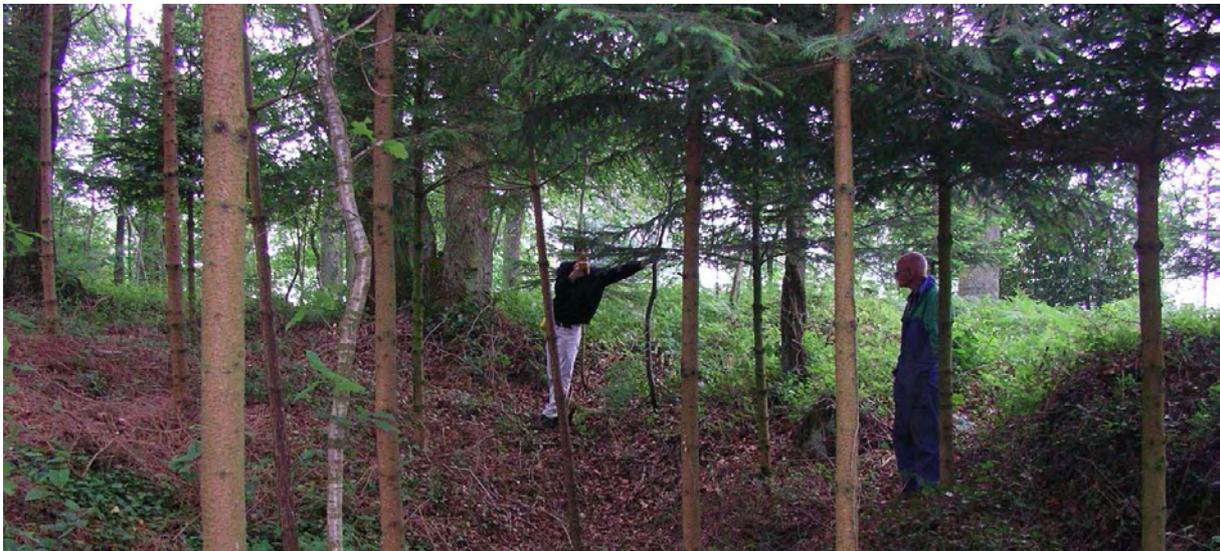
*Photo 12 – effondrement sur la descenderie de La Bocagerie*

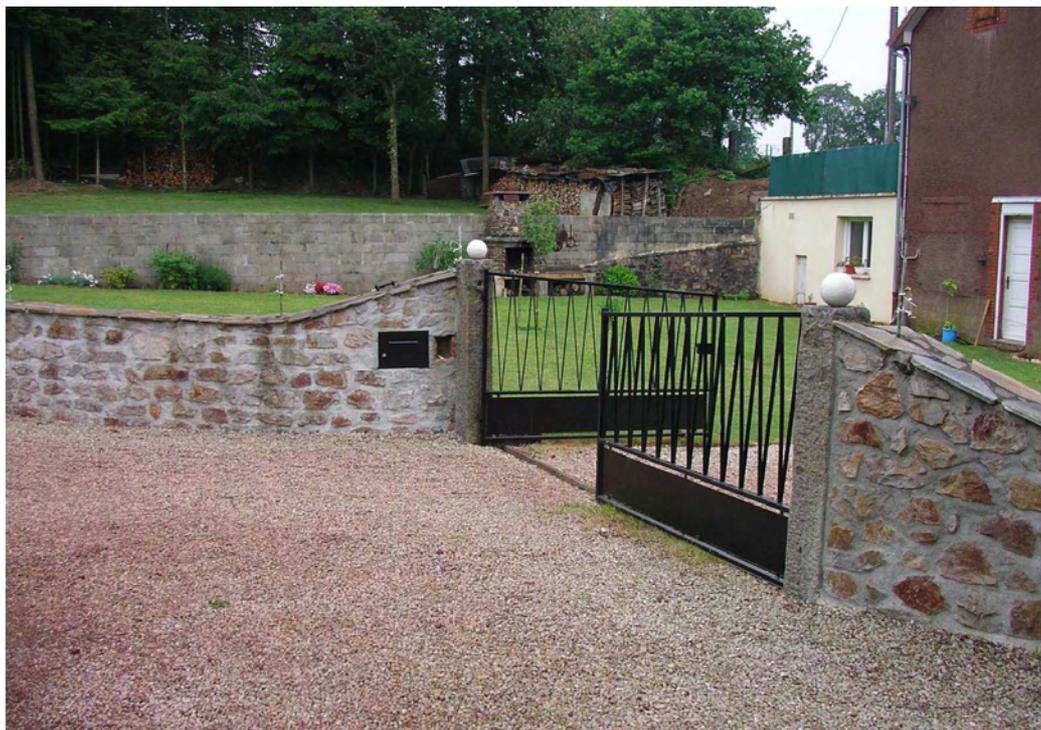
Photo 13 – localisation d'un ancien effondrement sur une deuxième descenderie à La Bocagerie

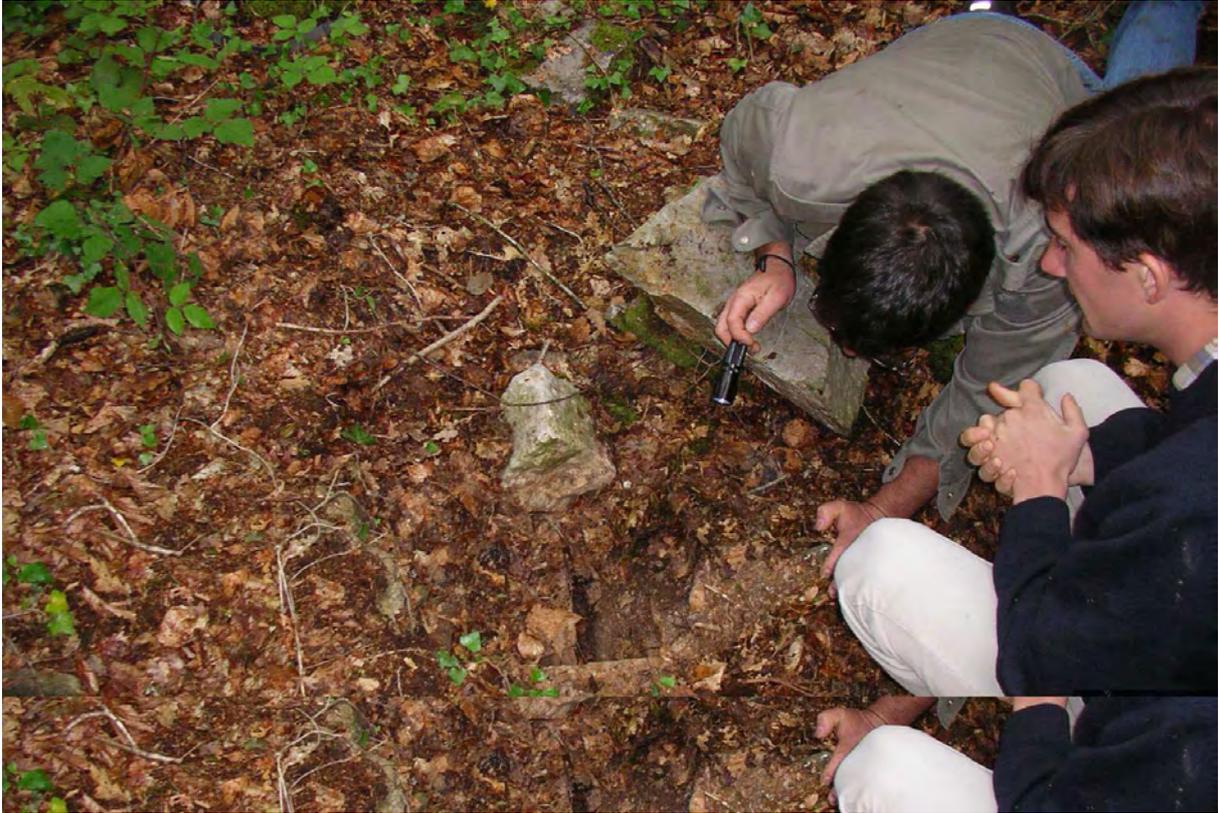
Très peu de désordres ont été observés au droit des anciens travaux si ce n'est quelques effondrements localisés, au droit des minières sous lesquelles des travaux à très faible profondeur ont été réalisés. Certains de ces événements correspondent probablement à des débouillages ou à des ruptures de planchers obstruant d'anciennes cheminées.

*Photo 17 – ancienne cheminée « bouchée » près du centre aéré, au fond des minières*
