Objet : examen au cas par cas - évaluation environnementale du PPR Cavités de Courgeon  
PJ : Cerfa n° 14734\*02 demande d'examen au cas par cas – Fiche de synthèse - Courgeon carte zonage aléa V2 –  
Courgeon/diagnostic carrière CEREMA – ZNIEFF - Inventaire écologique - Rapport bureau d'études : Phase 1 -  
Phase 2 – Phase 3 - Arrêté autorisant la destruction d'habitats d'espèces protégées

**Plan de Prévention des Risques Cavités - Courgeon**

**COURGEON (ORNE)**  
**Diagnostic de la carrière souterraine**  
**n°61129-006/007**

# Plan de Prévention des Risques Naturels de Mouvements de Terrain de Courgeon

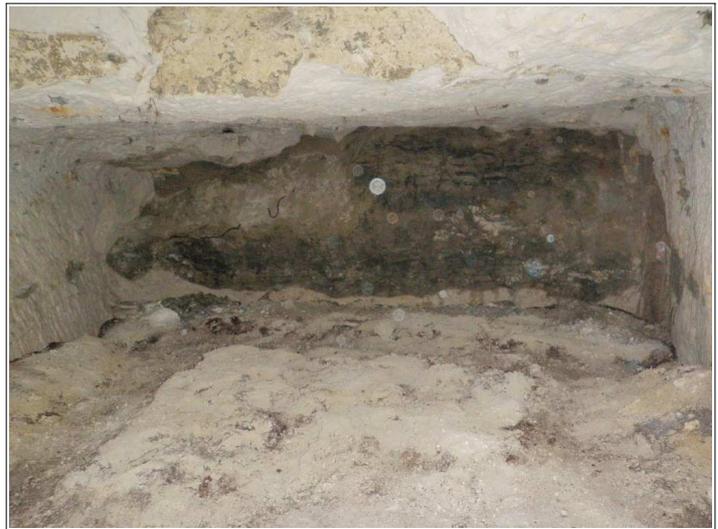
*Figure 13 : Front de taille stoppé par une poche de complexe résiduel.*

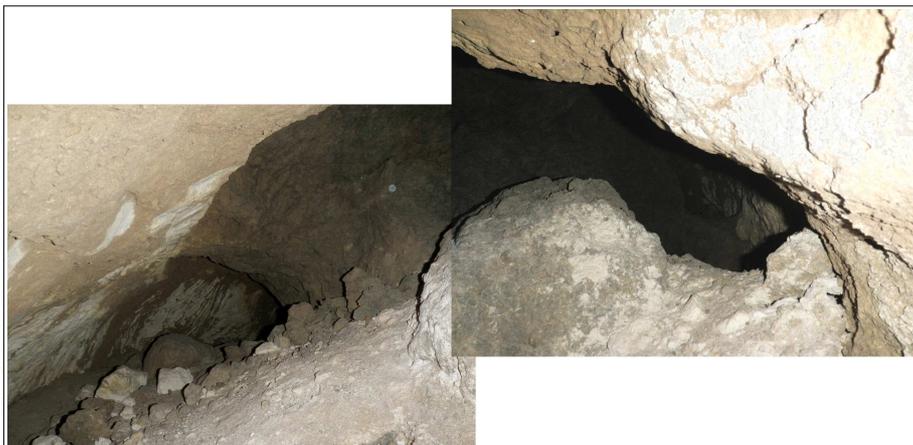
Une poche volumineuse a fait l'objet d'un début de purge laissant actuellement une chambre pseudo circulaire autour d'un pilier en matériaux résiduels (figure 14). Cette poche localisée est dans l'axe de la fracture identifiée au niveau des repères 64 et 65.

*Figure 14 : Poche de résidus d'altération de la craie, partiellement purgée.*

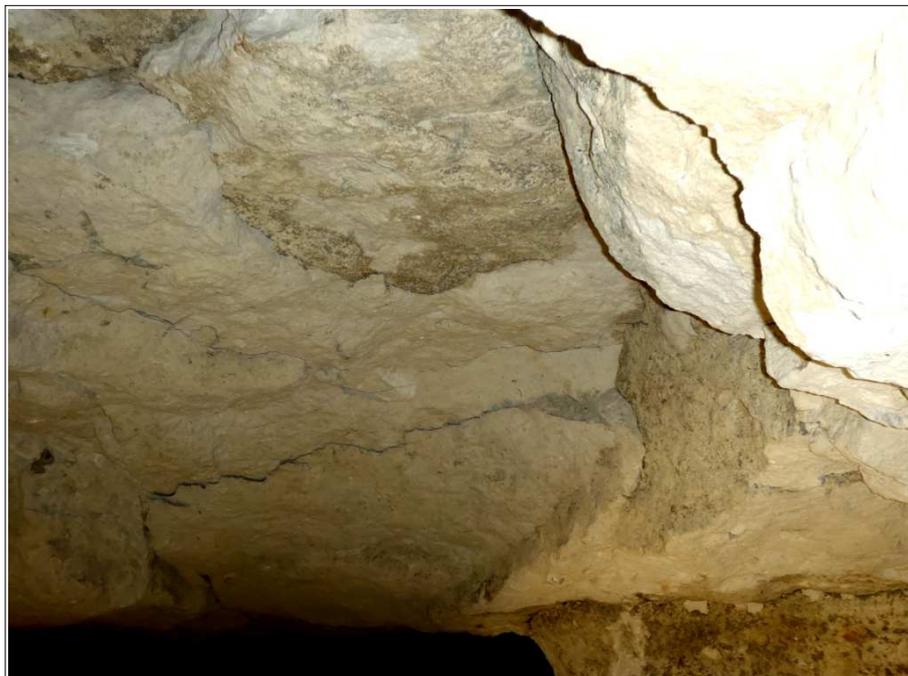
Figure 17 : Décollements successifs de bancs de craie jusqu'à une surface inter-banc.

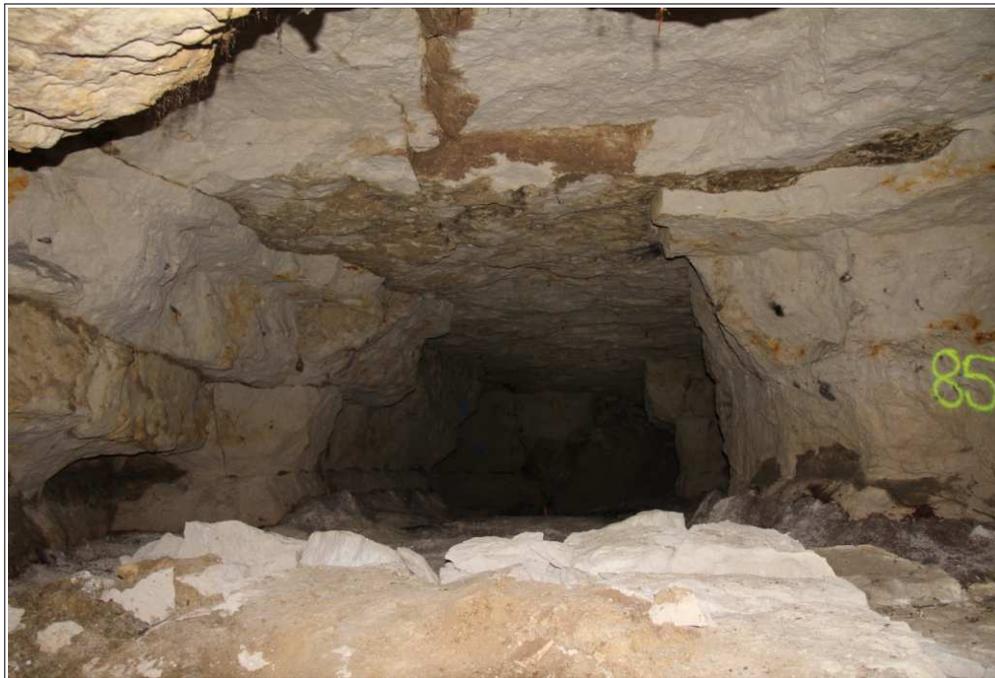
Les blocs ainsi détachés, jonchent le sol à certains emplacements (figure 19).

Figure 19 : Ciel tombé.

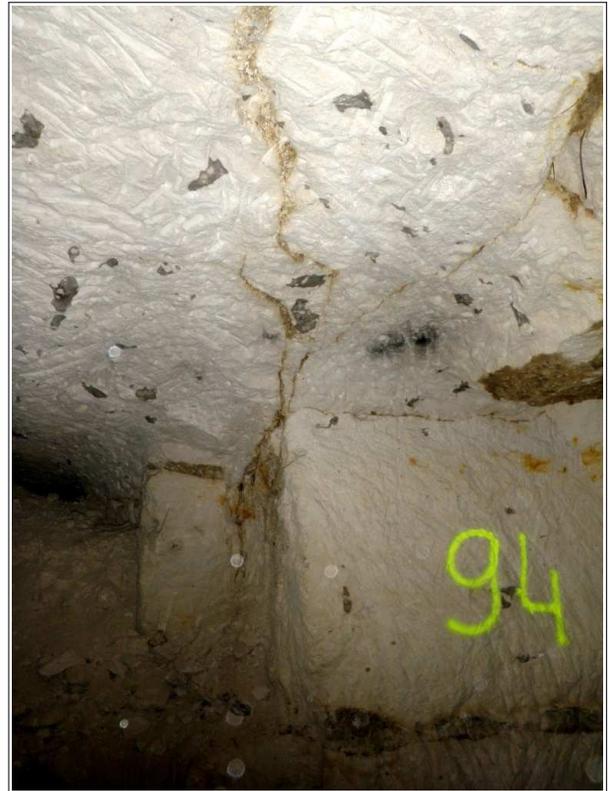
La fracturation naturelle au sein de la carrière est soulignée par son remplissage de résidus d'altération. Elle affecte à la fois le ciel et les piliers (figure 20) et a conditionné les orientations de développement de l'exploitation.

*Figure 20 : Fracturation naturelle affectant à la fois le ciel (entre n°111 et n°108) et le front de taille n°108 et rejoignant le niveau karstique.*

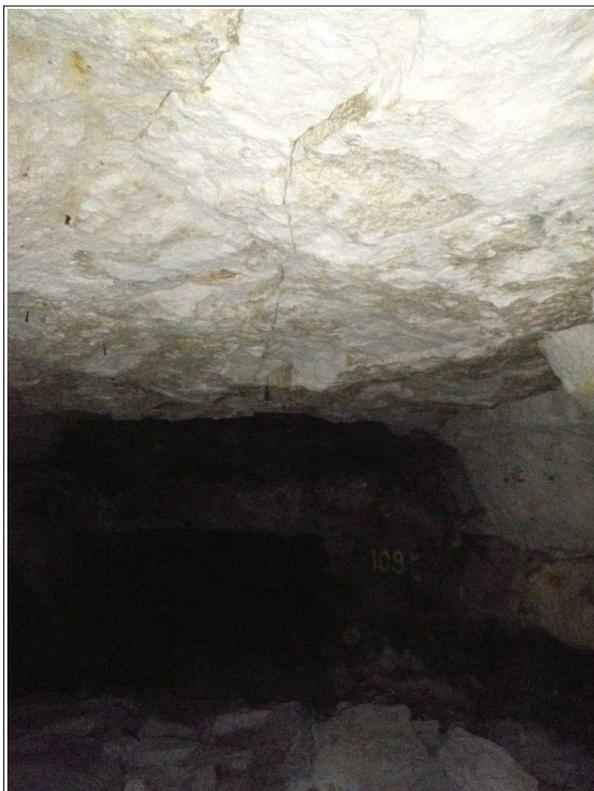
*Figure 21 : Fracturation mécanique en ciel dans l'axe de la galerie menant au ciel tombé 108/109.*

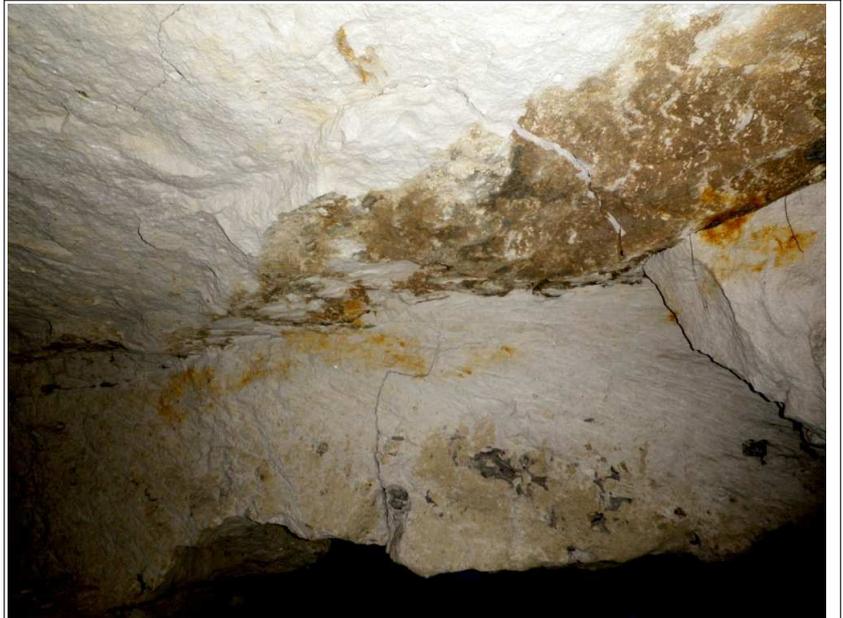
*Figure 22 : Fracture mécanique à l'entrée de la chambre en arrière du pilier n°34, surmontée d'un décollement de toit.*

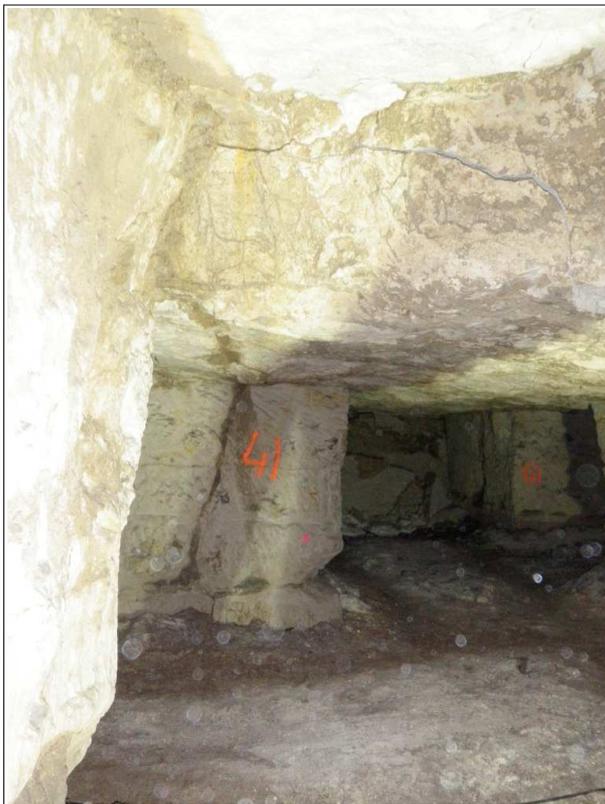
*Figure 23 : Fracture mécanique au ciel de l'intersection de galeries (entre les piliers n°39, 41, 60 et 42), associée à une fracture naturelle qui se prolonge dans le pilier n°41.*

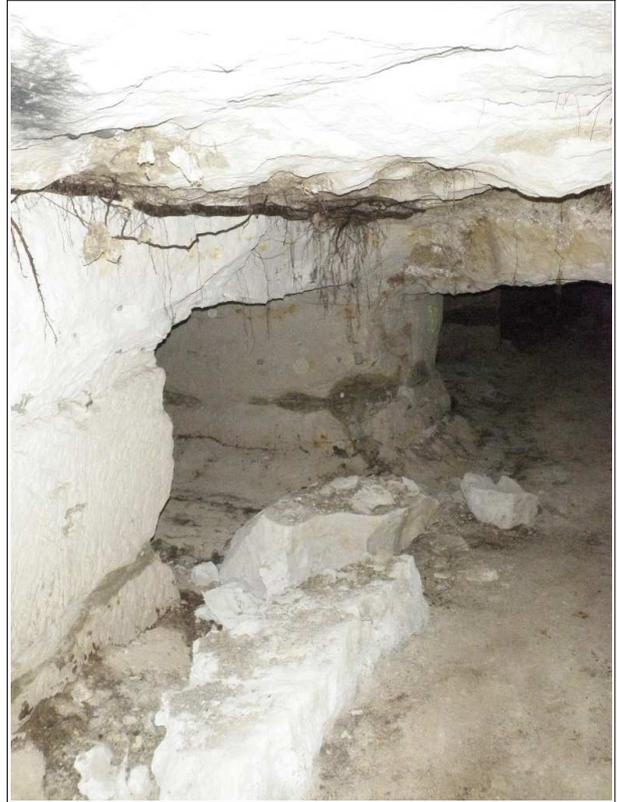
*Figure 31 : Ciel tombé sous l'effet de racines développées dans un inter-banc karstifié (le long des piliers n°89 et 90).*

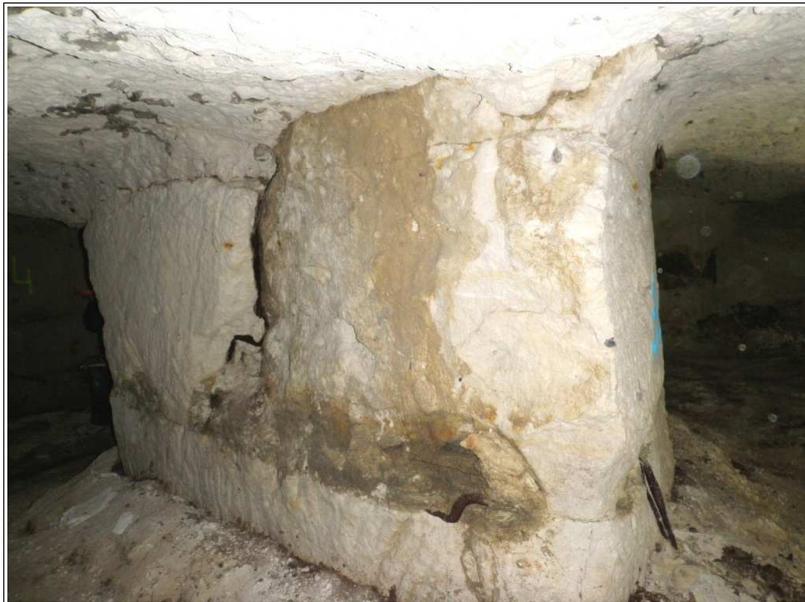
*Figure 32 : Pilier 92 traversé de haut en bas par un réseau de racines, au travers de la fracturation naturelle et des niveaux karstifiés.*

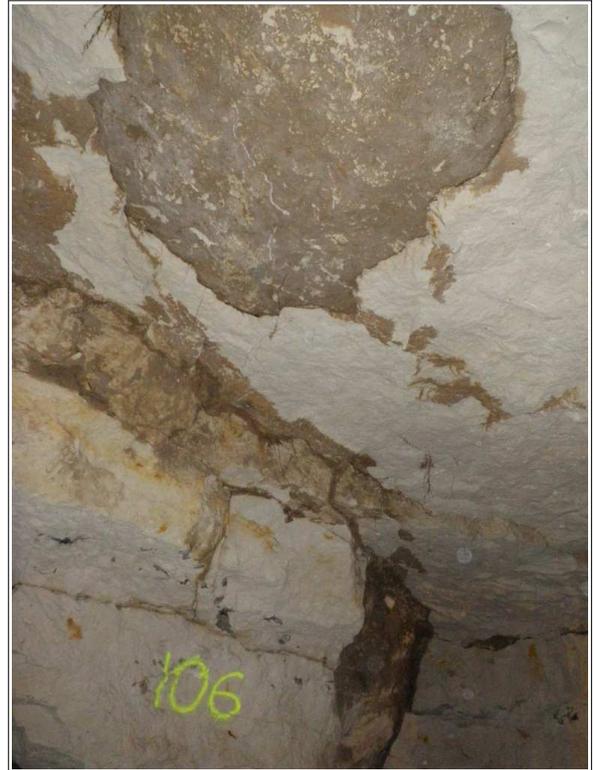
*Figure 33 : Instabilités conditionnées par le réseau karstique au sein de la carrière.*

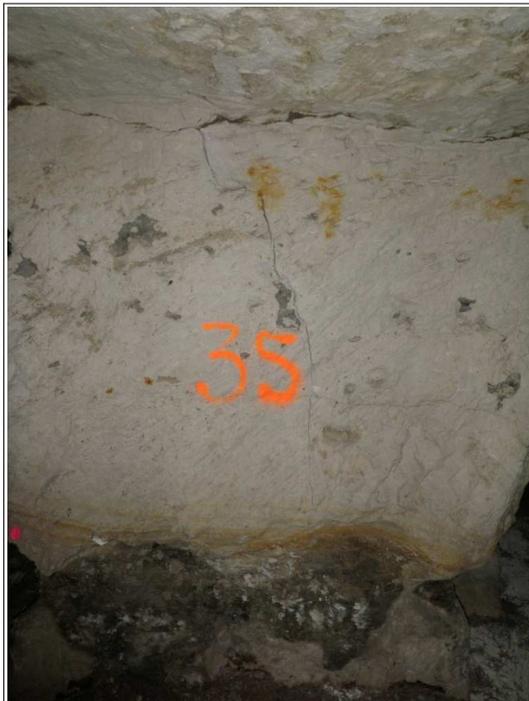
Les poches karstiques remplies de matériaux fins traversent parfois les piliers de part en part, réduisant ainsi leur capacité mécanique à supporter les contraintes exercées par le poids des terrains sus-jacents. Ces piliers présentent alors des marques de fatigue mécanique sous la forme de fractures obliques (figure 34).

*Figure 34 : Fracture mécanique dans le pilier n°35 associée au niveau karstifié affectant sa base.*

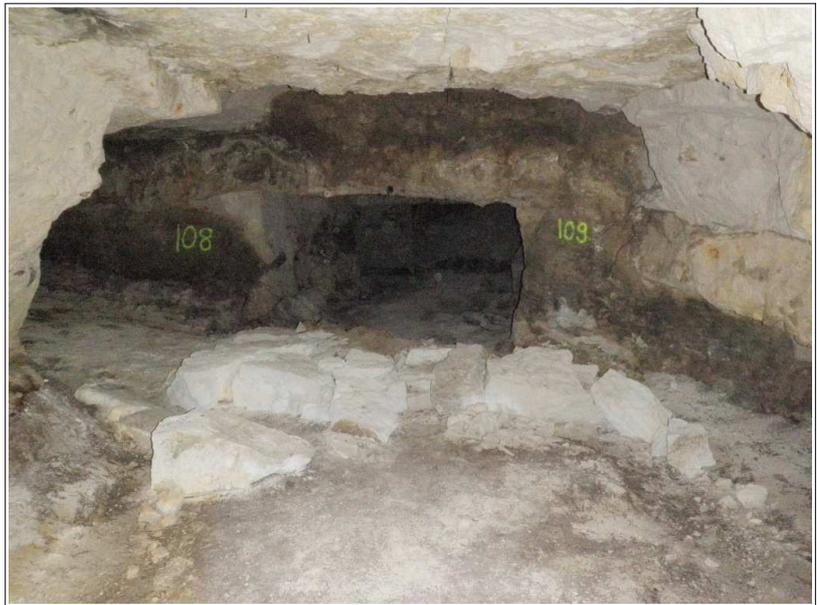
Une fracture verticale remplie de matériaux fins a conditionné la configuration de la paroi n°108-109. Associée à la fracture mécanique au ciel de la galerie perpendiculaire, elle a facilité la chute du ciel (figure 35).

Figure 35 : Paroi n°108-109 conditionnée par le réseau karstique vertical.

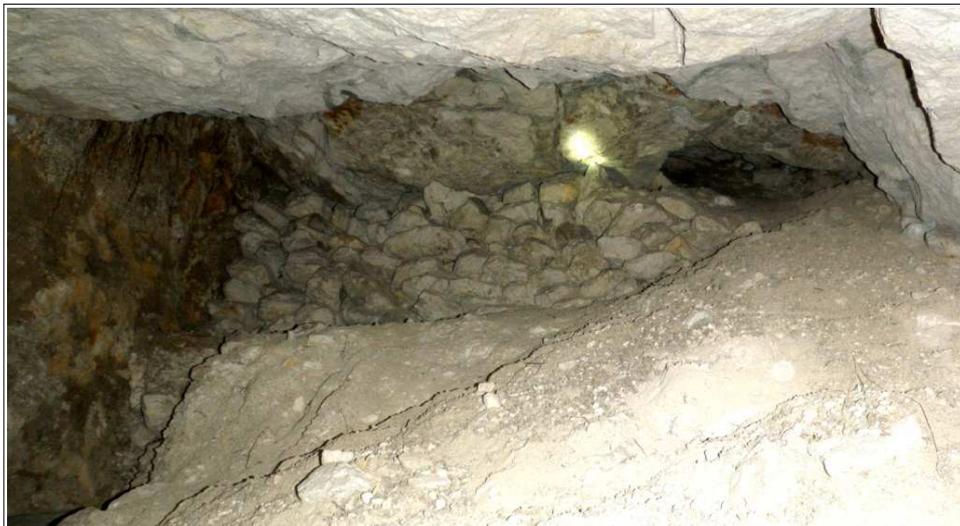
*Figure 37 : Confortement d'instabilité de ciel, par le dessous (sur la gauche, la présence de racines et d'une fracturation verticale nappée, délimitant le pilier n°44).*

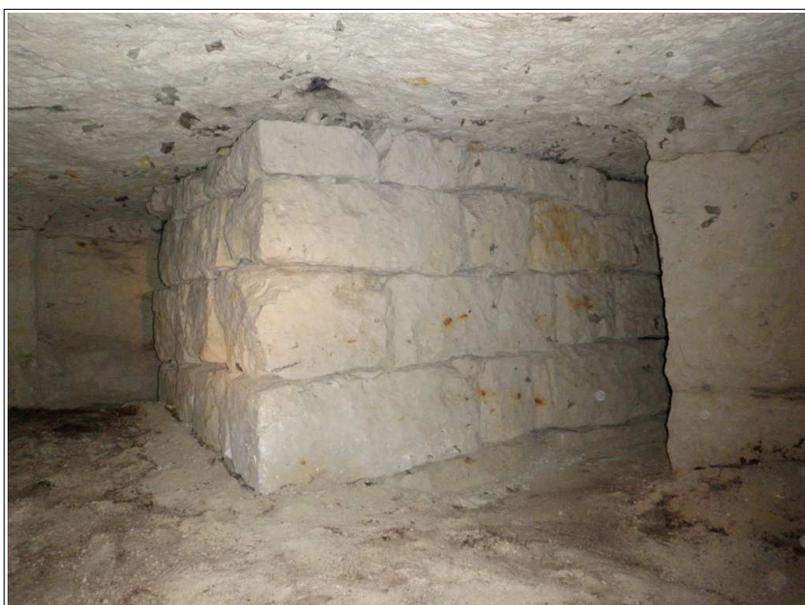
Un pilier en blocs de Craie (n°110 – figure 38) est localisé au milieu d'une chambre. Aucune instabilité n'a été repéré dans son environnement direct..

*Figure 38 : Pilier en blocs de Craie n°110 .*

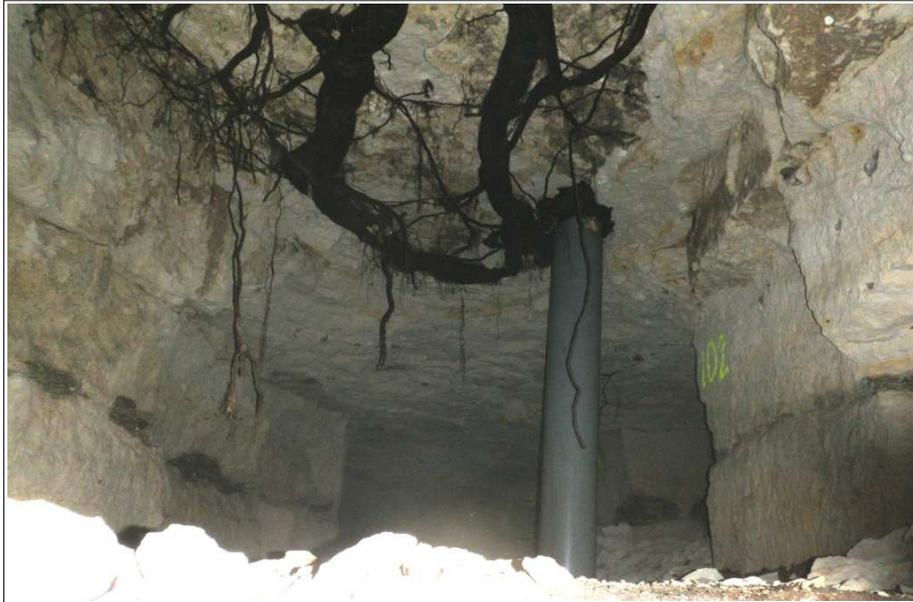
Le premier pieux est un tubage PVC ( $\varnothing$  400 mm) rempli de béton. Les dossiers techniques relatifs aux travaux et aux conditions de mise en œuvre de ce pieux n'ont pas été portés à la connaissance du CEREMA. La Mairie a expliqué avoir fait couler une dalle béton sur une section de la RD628, soutenue par ce pieux, après l'apparition d'un désordre sur la route au droit de la galerie. À noter qu'à cet endroit, l'instabilité reste à l'état de cloche de fontis et non de fontis.

*Figure 39 : Pieux PVC – béton entre le pilier n°102 et le repère 103.*

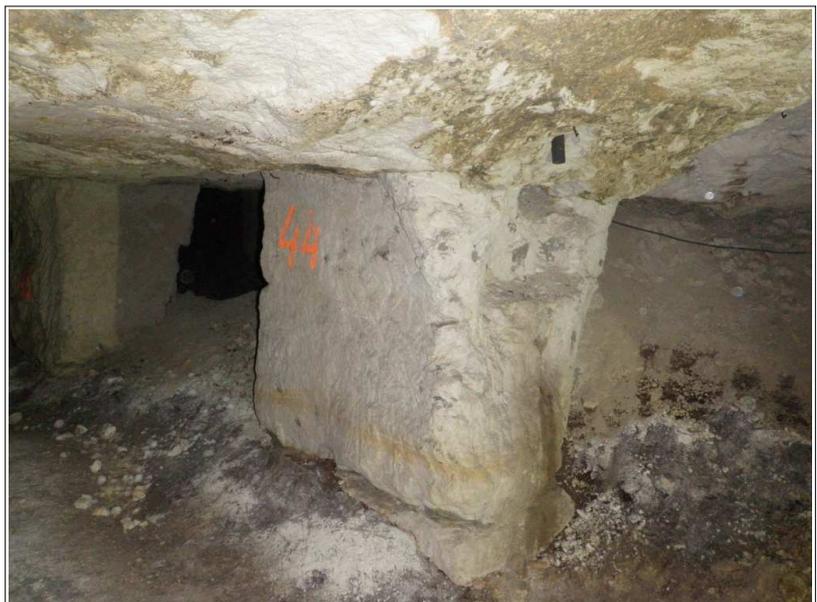
Ainsi, des introductions d'eau sont localisées, via des forages, au sommet du pilier n°44 (figure 45), dans la galerie menant à la chambre n°67-68 (figure 46). Le forage et les tubages d'une ancienne installation pour assainissement individuel sont visibles à proximité des piliers n°40 et 41 (figure 47). Dans la cave Lang, une prise d'air pour la cheminée a été forée (figure 48).

Figure 45 : Tubage et traces d'humidité visibles en sommet et en base du pilier n°44.

L'introduction d'eau au sein de la carrière doit être stoppée : les réseaux et regards présents au droit de la carrière doivent faire l'objet d'un diagnostic afin de vérifier l'existence de fuite ; les évacuations de gouttières ou toutes autre forme d'évacuation d'eau au sein de la carrière sont proscrits.

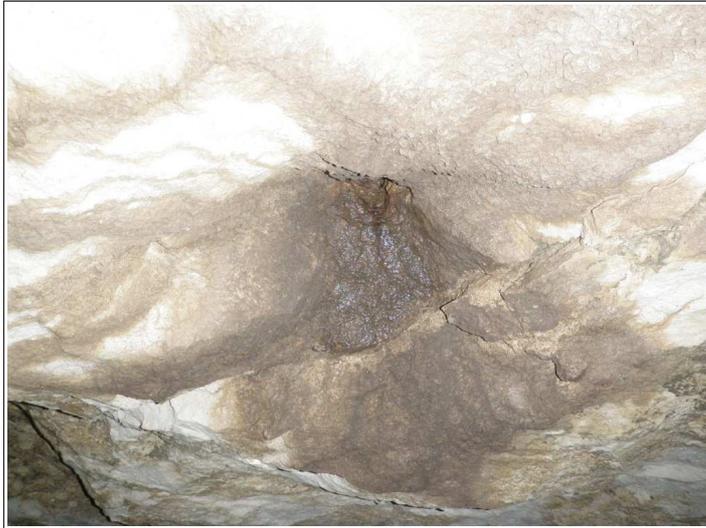
Figure 46 : Base du forage ayant permis l'évacuation des eaux de pluie (dans la galerie menant à la chambre 67-68).

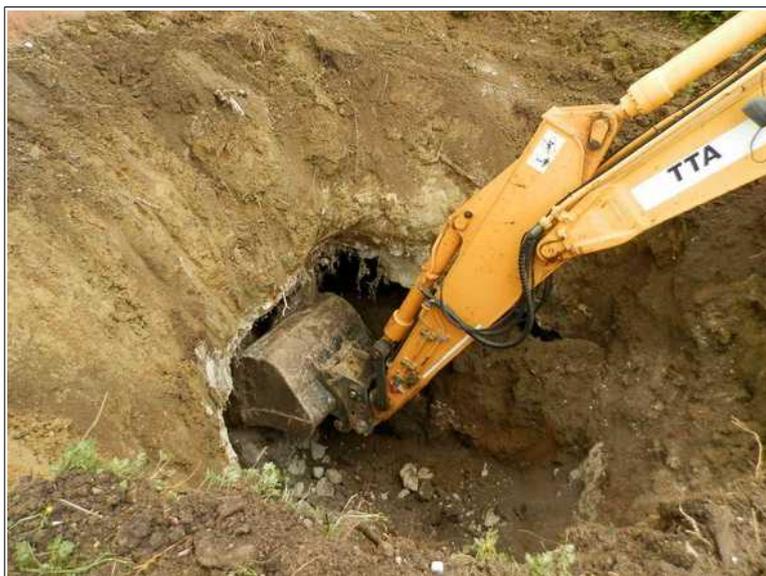
## 2.5. Réseau karstique

Les formes de ce réseau renferment des résidus d'altération de la craie (argile de décalcification et fragments de craie).

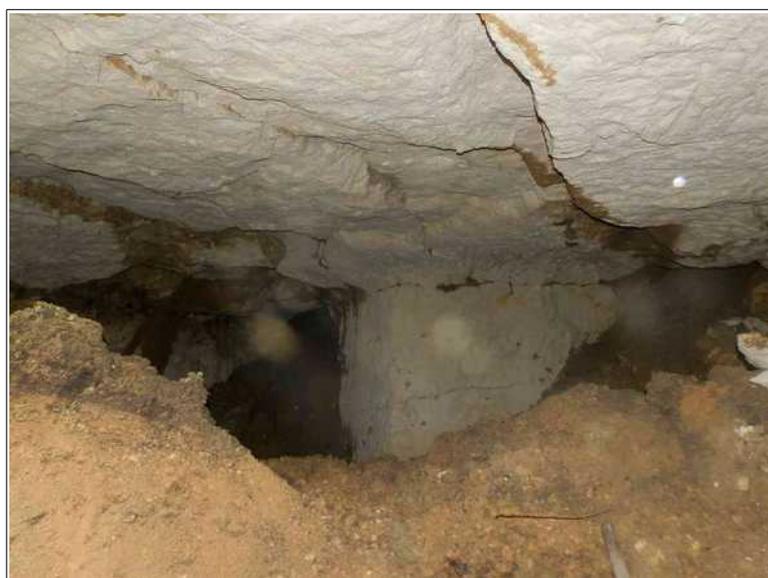
*Figure 12 : Niveau karstique rempli du complexe résiduel de la craie, observable en piliers et fronts de taille (remplissage sombre) .*
