NANTES METROPOLE

**COUERON (44) - REHABILITATION DES AMENAGEMENTS DE LA
RIVE DROITE DE LOIRE**
ASSISTANCE A MAITRISE D'OUVRAGE

PROPOSITION DE SOLUTIONS D'AMENAGEMENT ET DE CONFORTEMENT DES BERGES

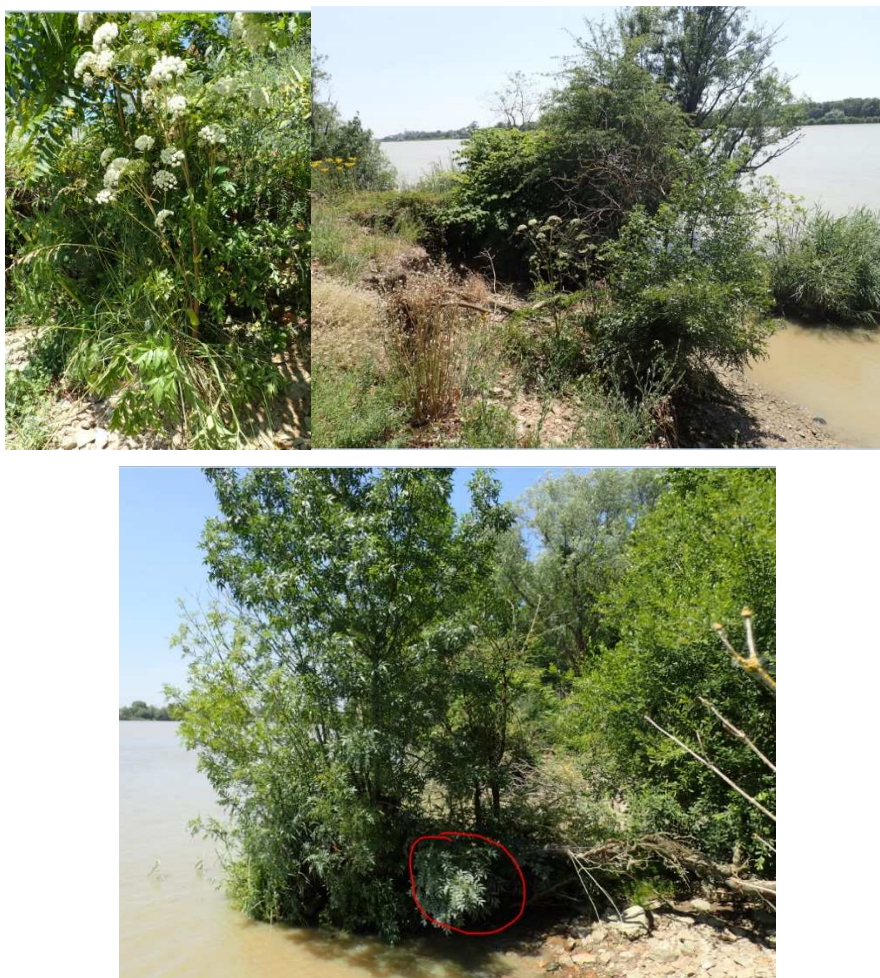
Angélique fleuries au niveau des banquettes

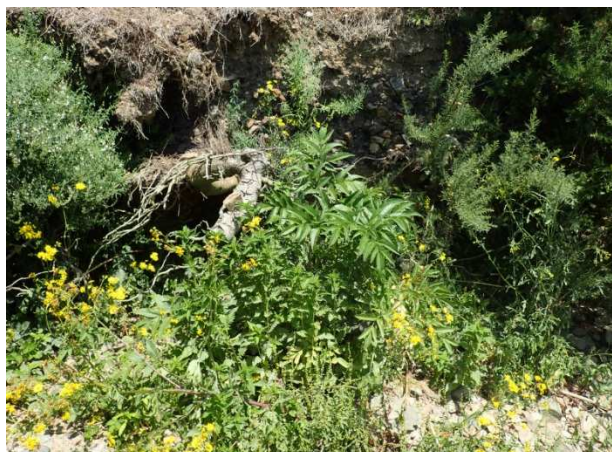
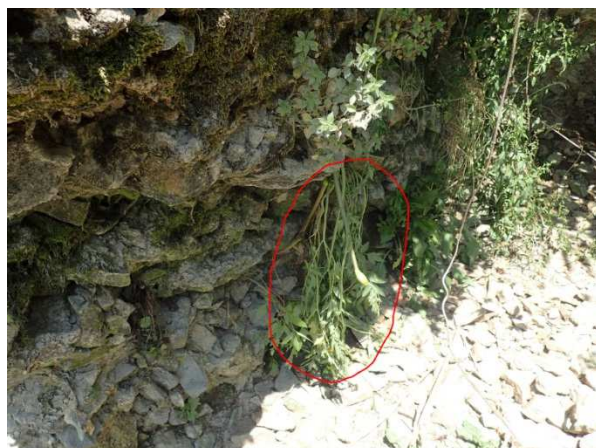
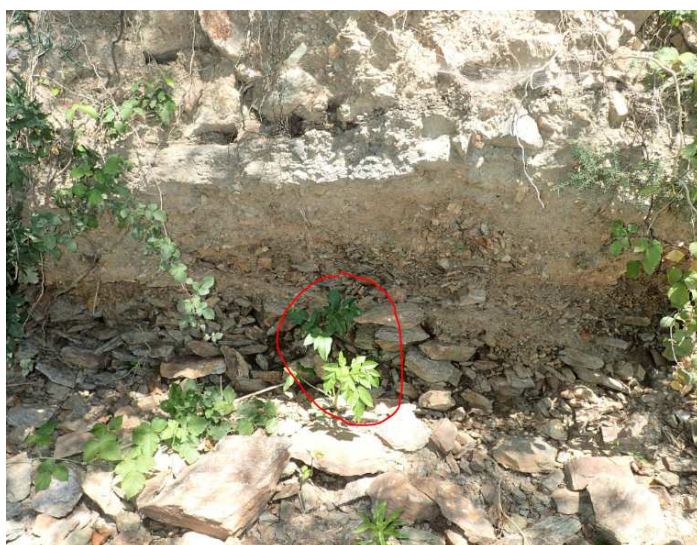
Jeunes individus d'angélique des estuaires en pied de berge érodée

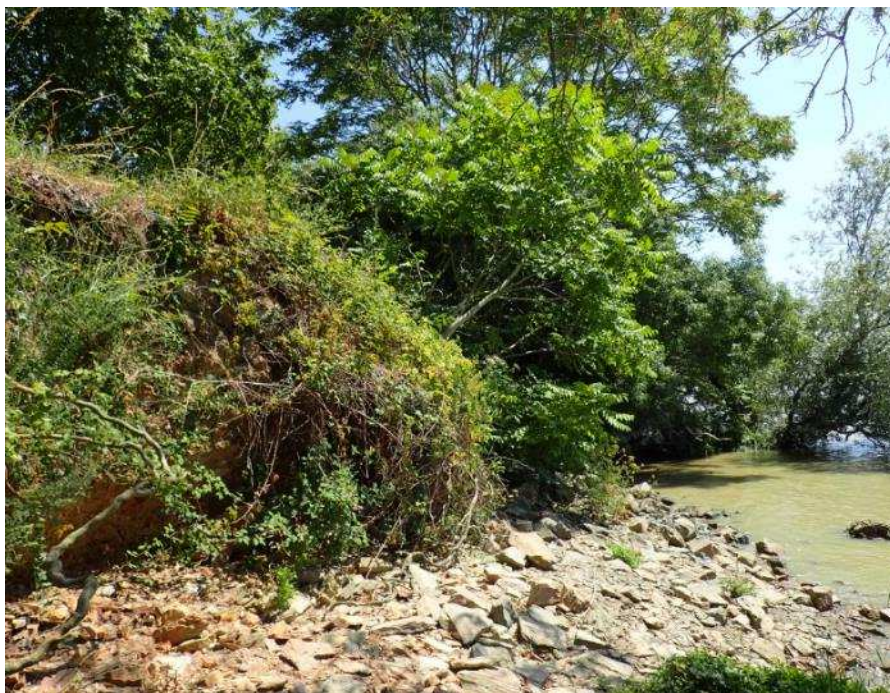
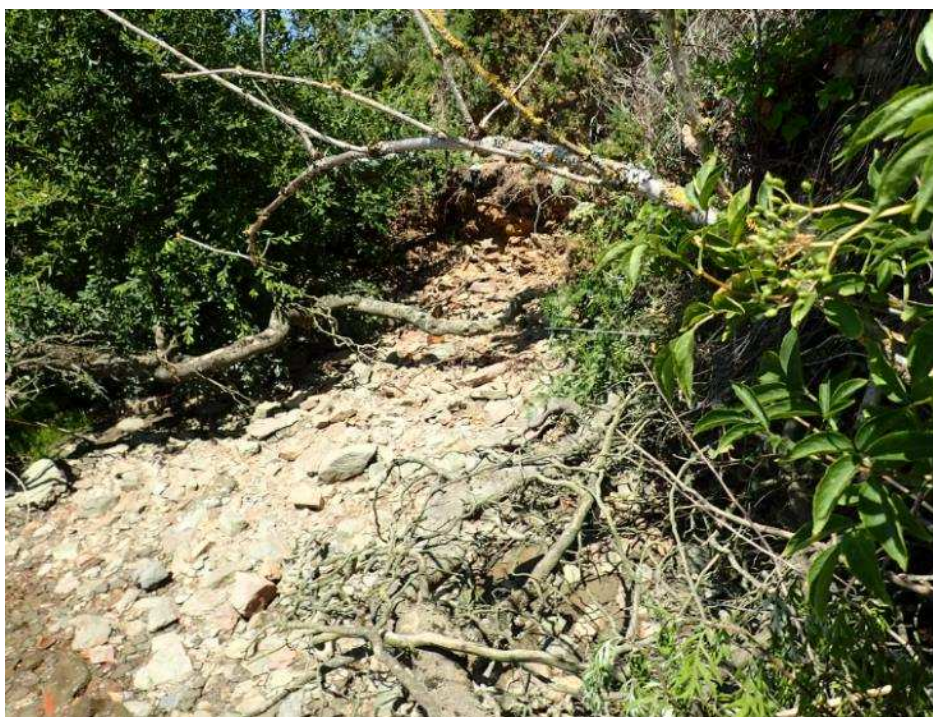
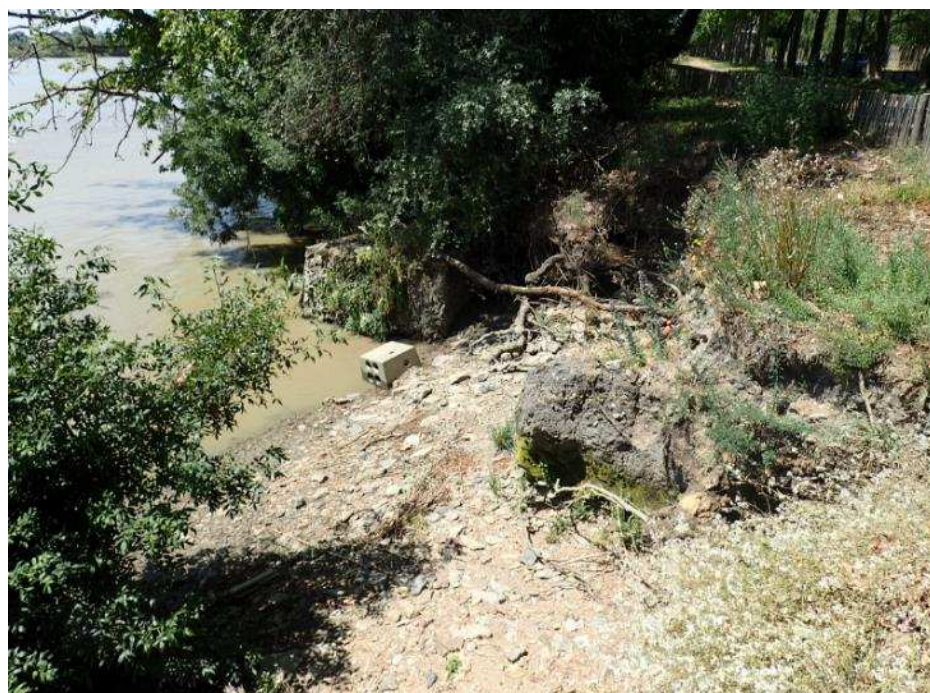
Secteurs érodés sans angéliques

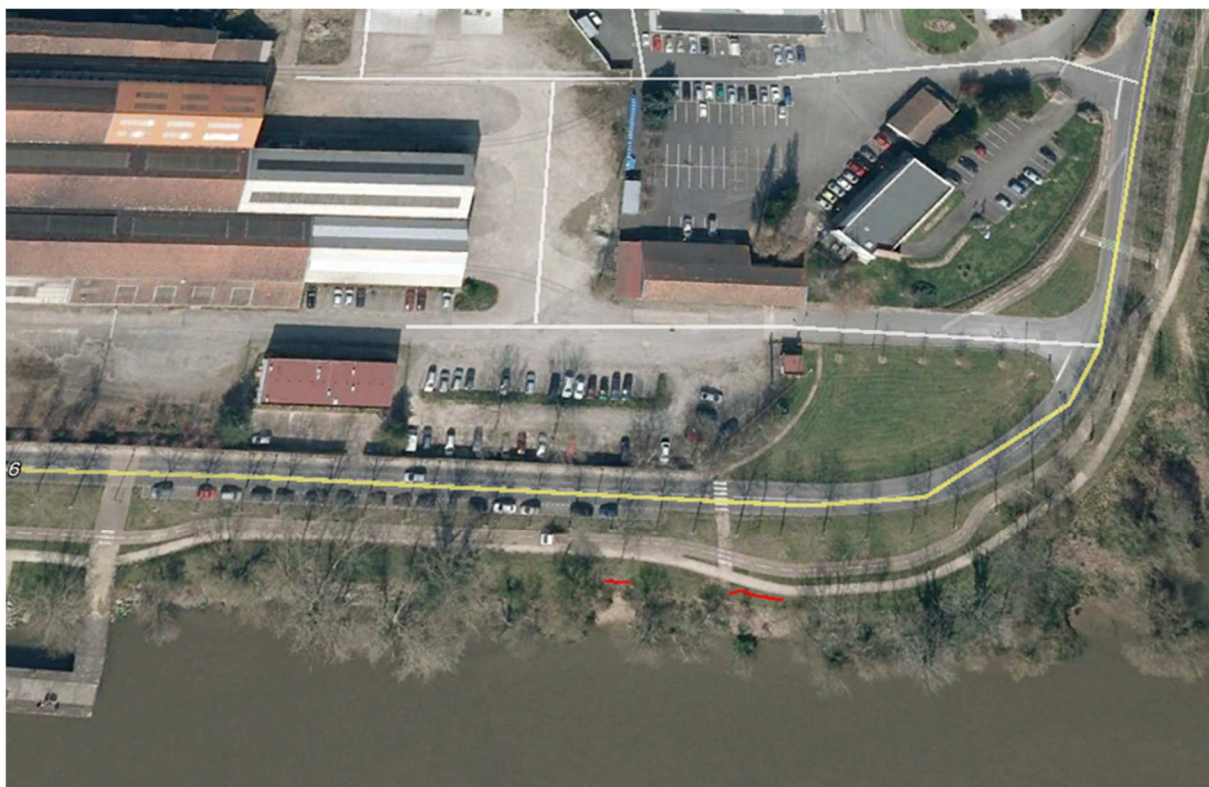
2007

L'observation des photos aériennes dans le temps permet de vérifier que cette zone d'érosion s'étend au fil des ans.

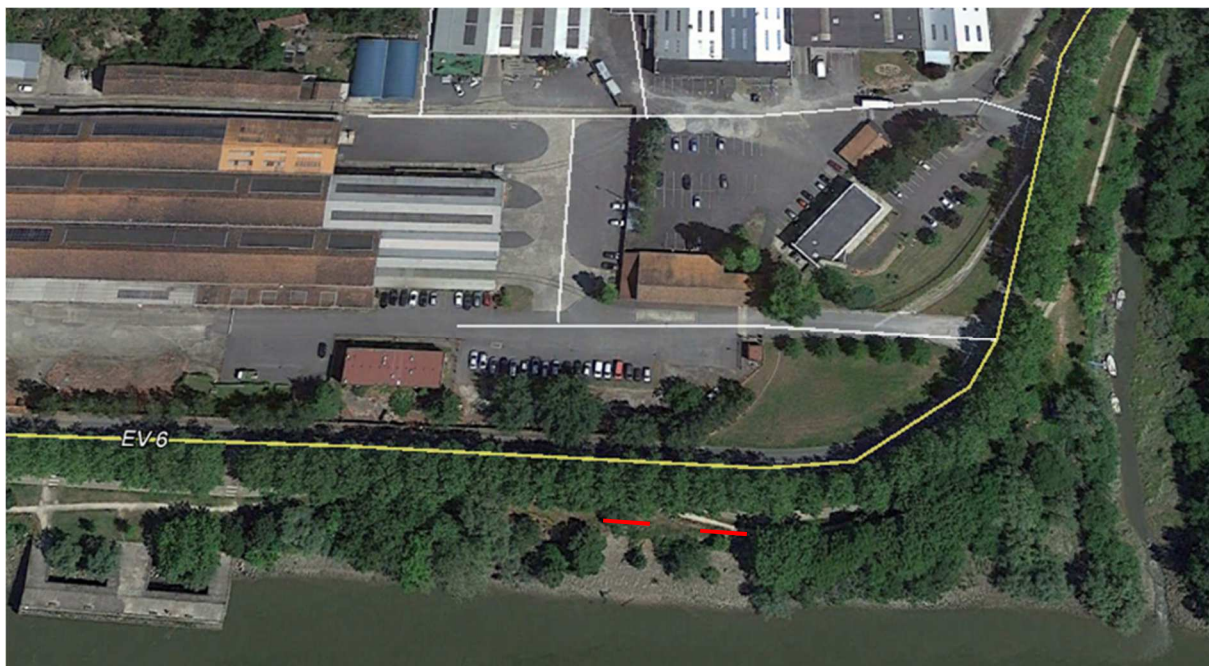
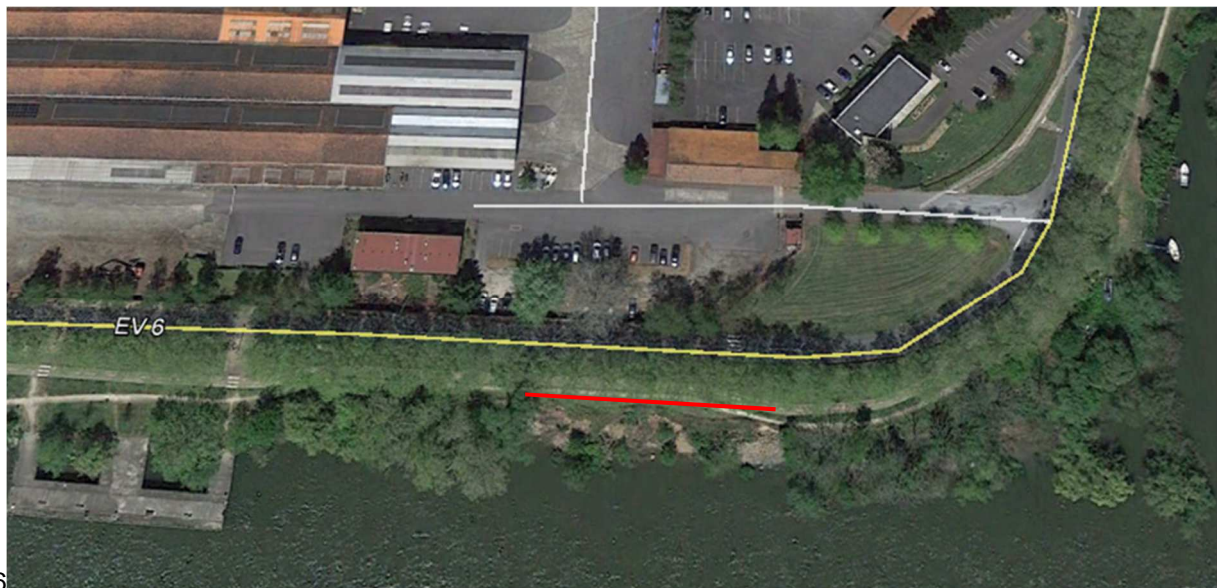
2016

Au fil du temps, les banquettes vont disparaître progressivement.

- B Les anciens quais et perrés qui constituaient une protection du terre-plein, se sont dégradés, rendant vulnérables les remblais sous-jacents qui s'érodent. Il s'agit d'une érosion mécanique liée au batillage engendré par le trafic portuaire. Les tempêtes de type Xynthia ont provoqué une déstabilisation importante et l'érosion régulière liée au batillage entraîne le départ progressif des matériaux du remblai, majoritairement meubles.

A terme, la zone à Angélique est donc menacée sur les secteurs les plus érodés.

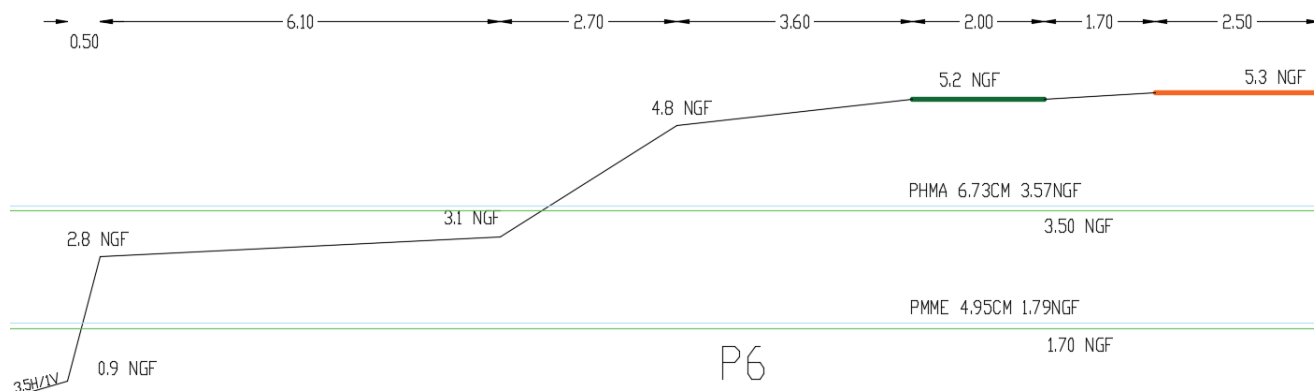
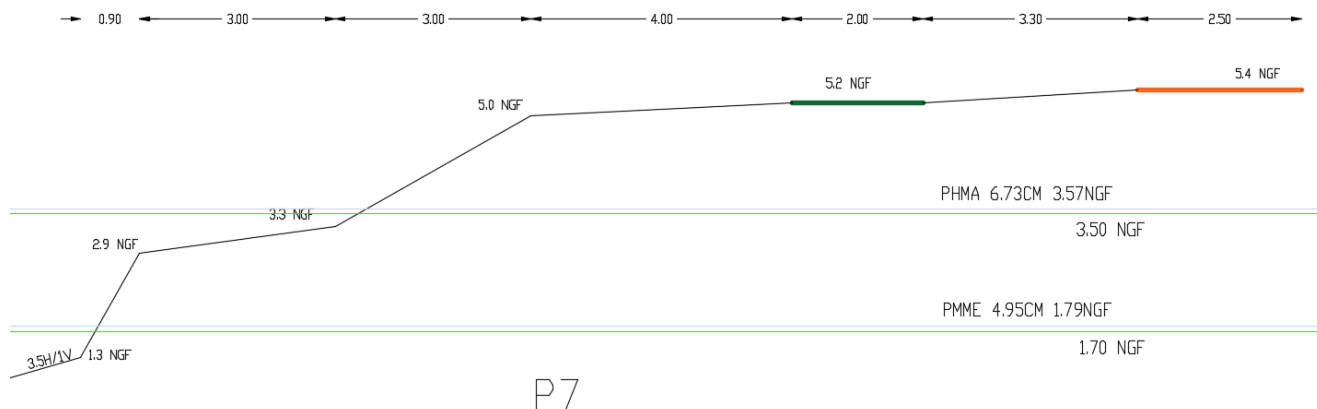
Sur la zone 2, des traces d'érosion récentes et sub-verticales ont été repérées ainsi que des affouillements importants de la banquettes de dépôts alluvionnaire avec la présence d'arbres à l'équilibre précaire. Cette section regroupe des zones classées à vulnérabilité forte et moyenne. Si seul un traitement des zones à vulnérabilité forte n'est effectué, on risque de constater à court terme un déplacement des traces d'érosion sur les zones à vulnérabilité moyenne qui sont déjà fragilisées. Nous préconisons donc un traitement homogène sur l'ensemble de la zone 2.

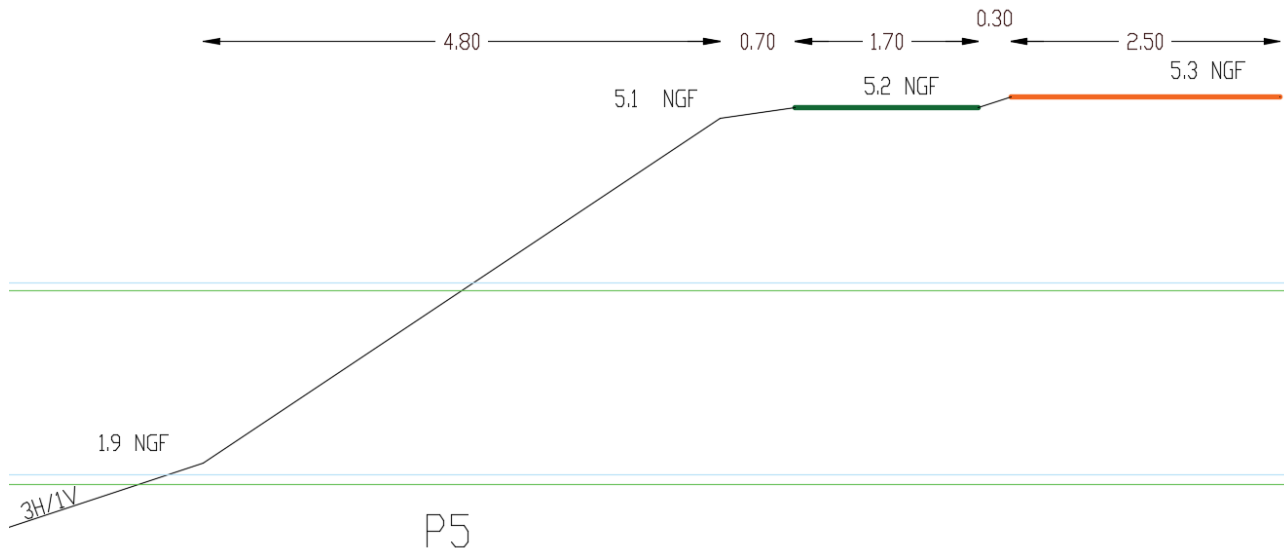
Même si une partie du linéaire de cette section a été classée à vulnérabilité moyenne voire faible, le parti a été pris de créer un ensemble cohérent dans ce secteur car il est au droit du parking de la médiathèque. Il s'agit donc d'une zone très fréquentée où le chemin piéton est très proche de la berge. D'importantes traces d'érosion ont été observées localement.

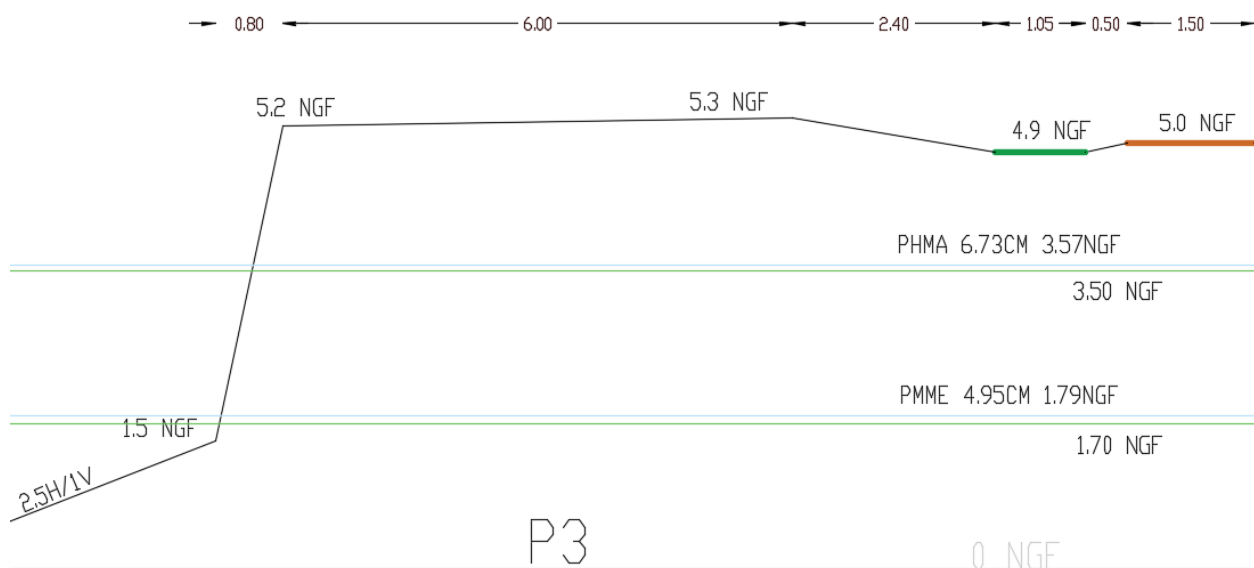
Cette section est classée à vulnérabilité moyenne. Une distance de 5 m minimum sépare le chemin piéton de la berge. Celle-ci présente des traces d'érosion sub-verticales mais son altitude est plus élevée. Dans ces conditions, la zone ne nécessite pas d'intervention à court terme. Elle est néanmoins à surveiller.

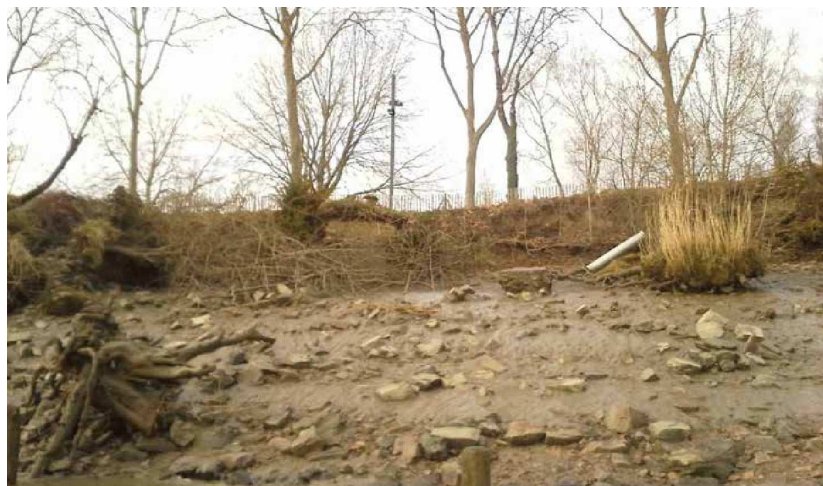
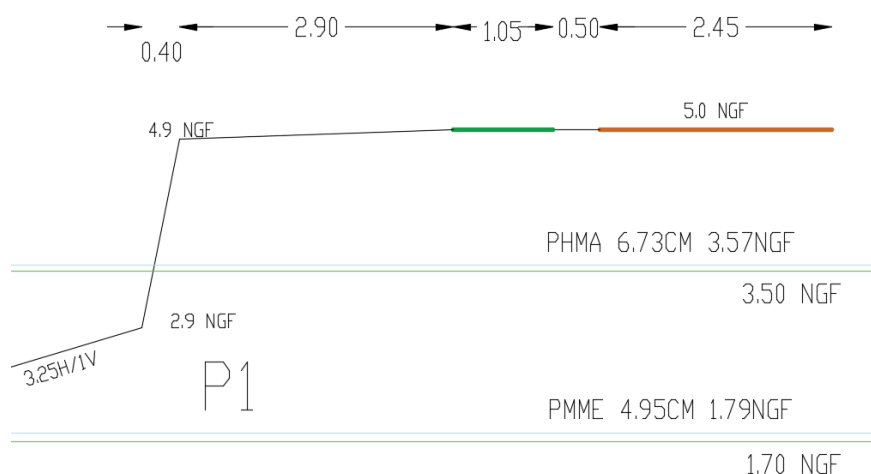
Cette section classée à vulnérabilité forte présente d'importantes traces d'érosion récentes et sub-verticales. Le chemin piéton est ponctuellement proche de la berge. Des solutions de réhabilitation sont à prévoir.
