**COUERON (44) - REHABILITATION DES AMENAGEMENTS DE LA
RIVE DROITE DE LOIRE**
ASSISTANCE A MAITRISE D'OUVRAGE

**CONSOLIDATION DU DIAGNOSTIC,
IDENTIFICATION ET ANALYSE DES
CONTRAINTES ENVIRONNEMENTALES ET
REGLEMENTAIRES**

Réf affaire Emetteur 16-0143
Chef de Projet Bruno VASSEUR
Auteur principal Marie STEPHAN
Nombre total de pages 121

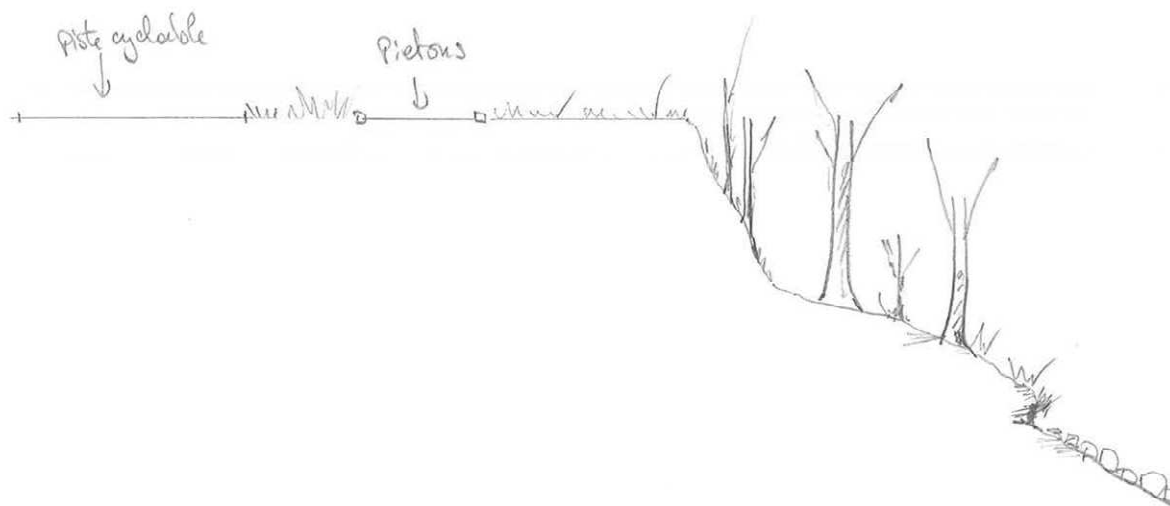
Une banquette intermédiaire de dépôts est présente, avec également le développement d'arbres sur celle-ci. Une légère érosion du pied de cette banquette a été notée mais moins prononcée que sur les secteurs précédents.

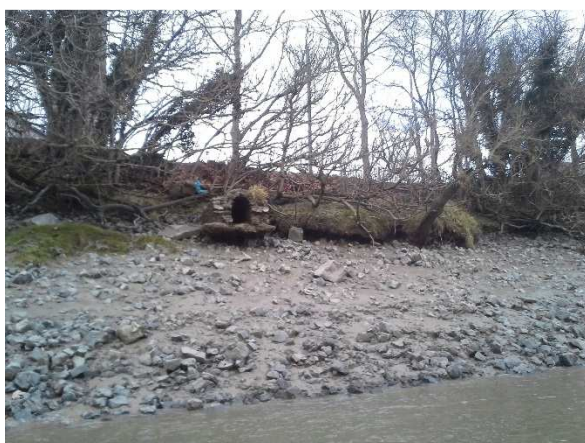
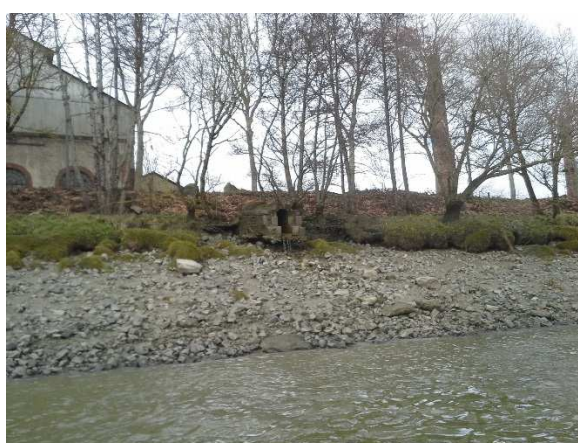
Parfois, des exutoires maçonnés sont fracturés et en partie basculés en raison d'un sous-cavage trop important.

Les exutoires PVC présentent généralement une tête bétonnée. Celle-ci se retrouve ponctuellement basculée ou sous-cavée. Les exutoires en PVC ressortent parfois de manière significative du talus, témoignant du degré d'érosion de la berge.

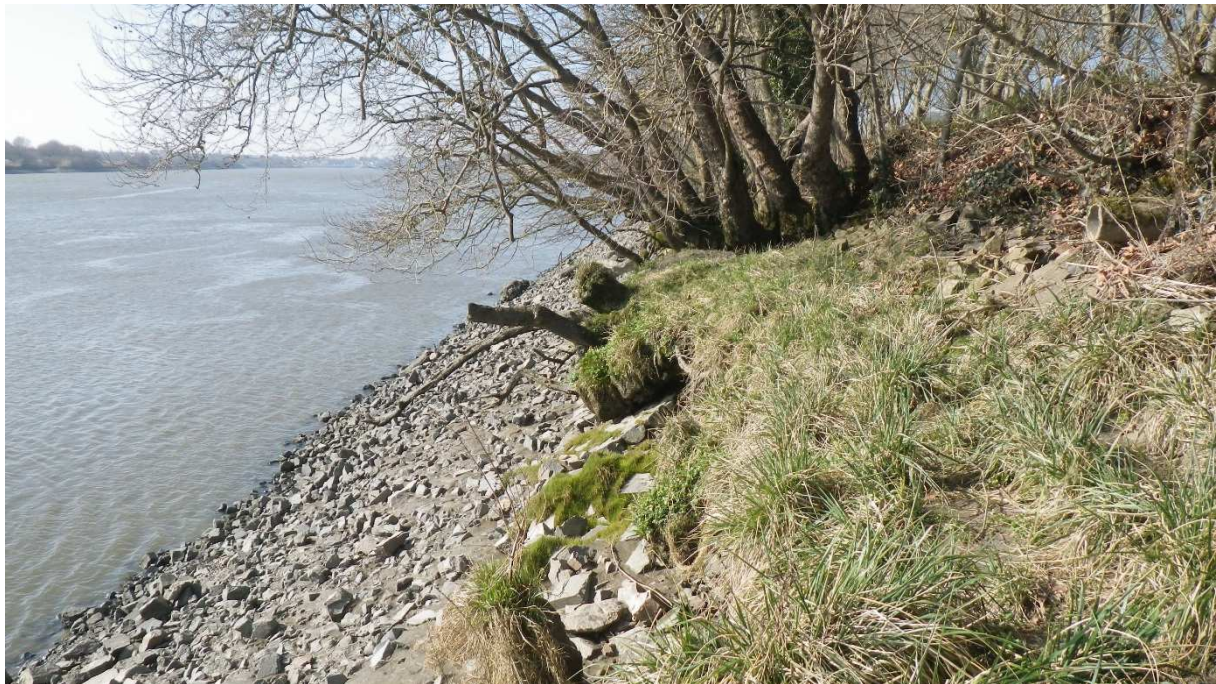
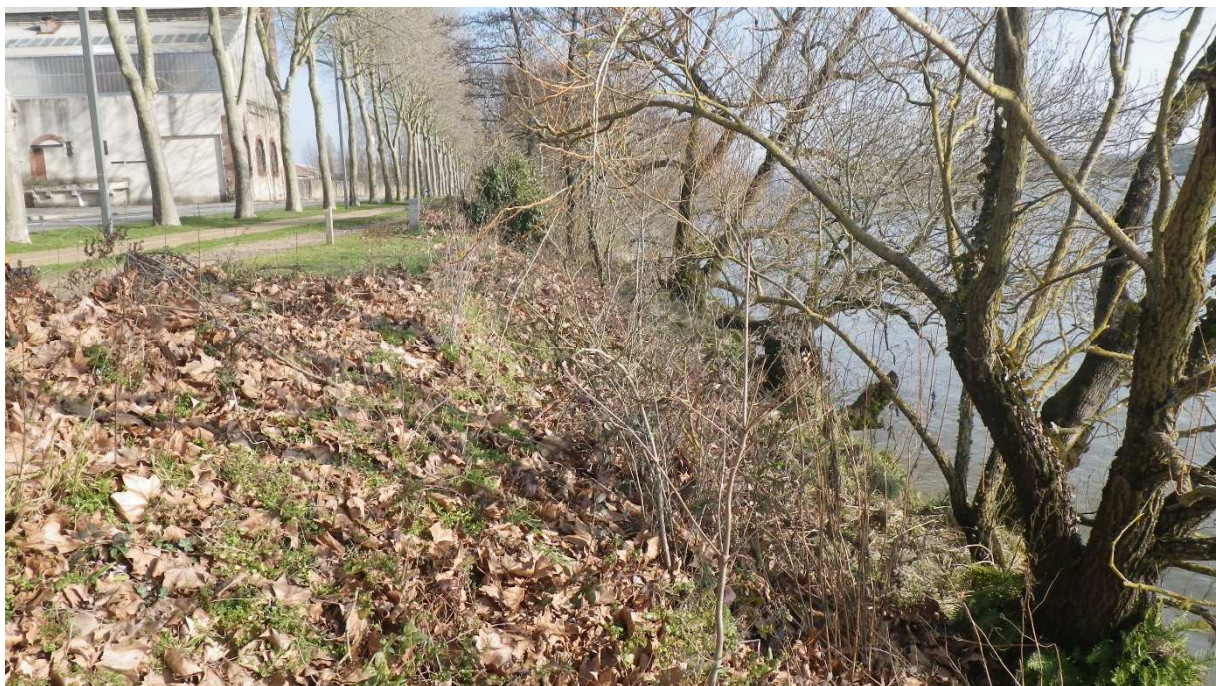
Les ouvrages ou berges présentent des dégradations ou un état structurel qui appelle à la vigilance.

Un suivi régulier des ouvrages est à mettre en place pour observer leur évolution. Suivant celle-ci, des travaux pourraient être à envisager à moyen terme.

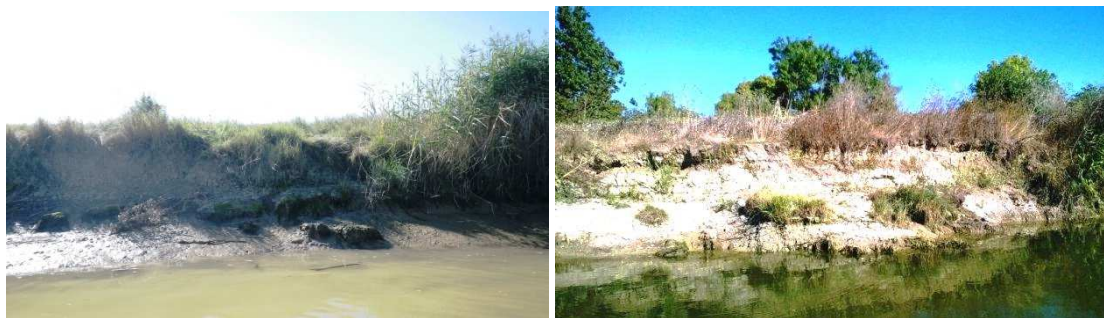
Exemple d'érosion des berges en sols meubles – évolution à moyen terme

Ces zones vont vraisemblablement évoluer à court terme vers des profils observables aujourd'hui comme étant des zones à vulnérabilité forte. Ponctuellement, ils pourront impacter directement le chemin piéton (grands glissements) et engendrer des risques pour la sécurité des usagers.

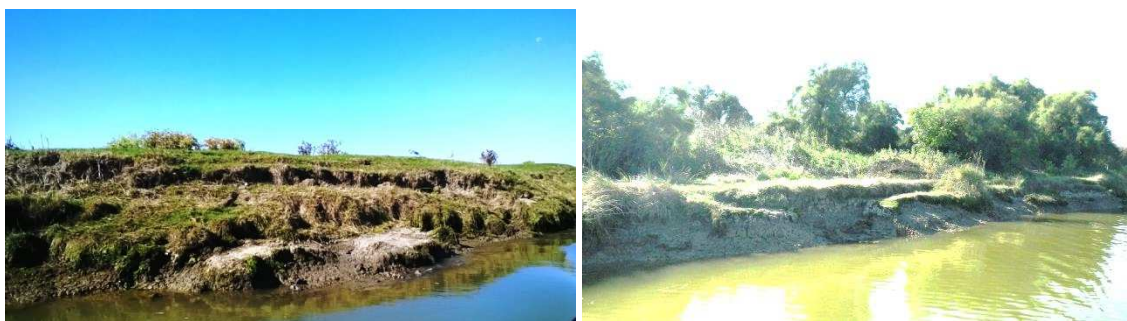
Exemple d'érosion des berges en sols meubles – évolution à court terme

Ces effondrements de berges peuvent se produire de manière brutale, puisque les terrains sont composés de matériaux localement graveleux, non ou peu cohésifs.

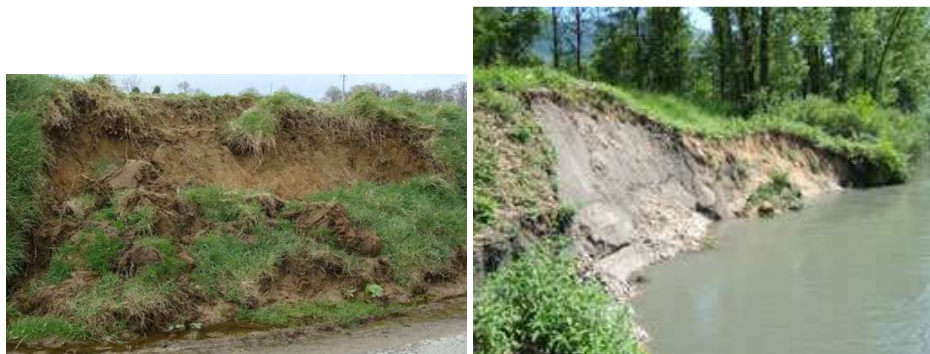
Exemple de glissement de talus – évolution à moyen terme

- Les zones identifiées comme étant des zones à vulnérabilité forte vont évoluer de la manière suivante :
 - 1- Les exutoires actuellement très dégradés seront probablement effondrés mais le processus de recul des berges sera toujours en cours, avec, de nouveau, une érosion des terrains avec création d'affouillement. Les matériaux issus des effondrements préalables seront lessivés au cours du temps et constitueront dans un premier temps une protection puisque ceux-ci seront directement soumis à l'érosion par le marnage et le courant de la Loire. Les matériaux fins seront emportés au fur et à mesure et les déblais plus grossiers (débris divers) resteront en partie sur place.

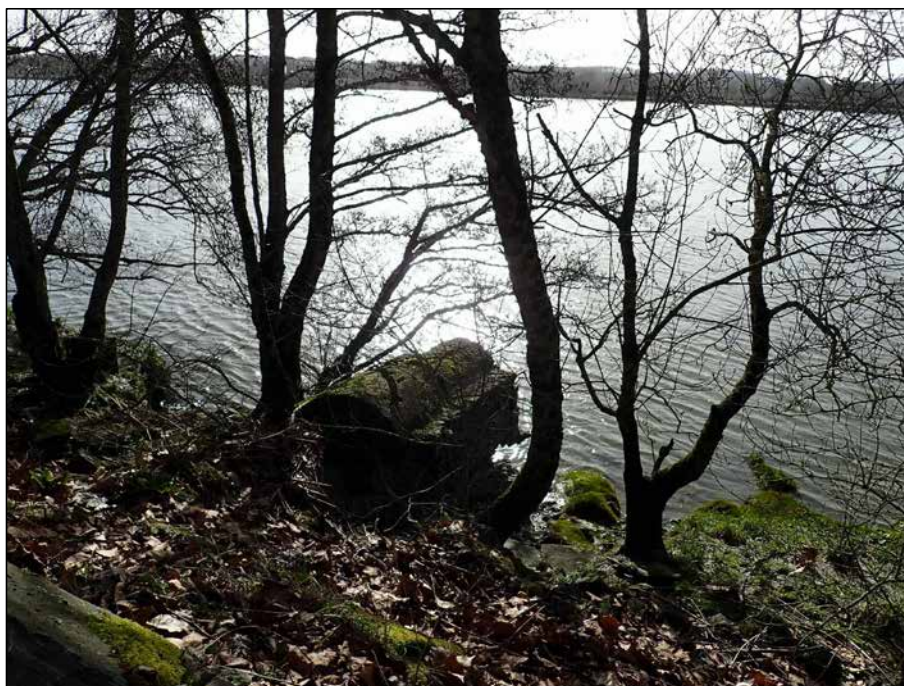
Photo n° 29 : Exutoire

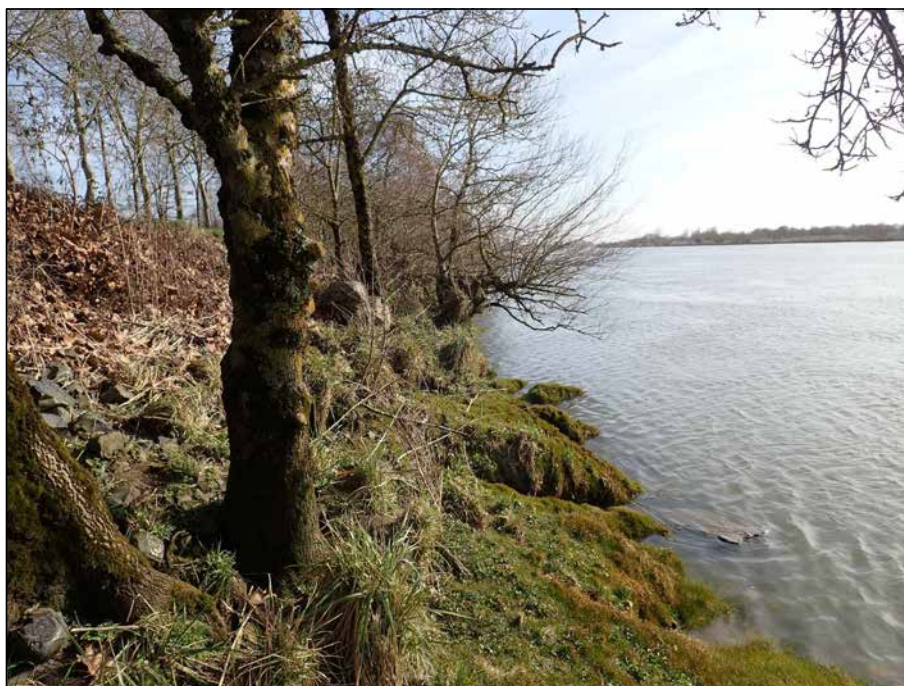
Photo n° 30 : Platane et saules

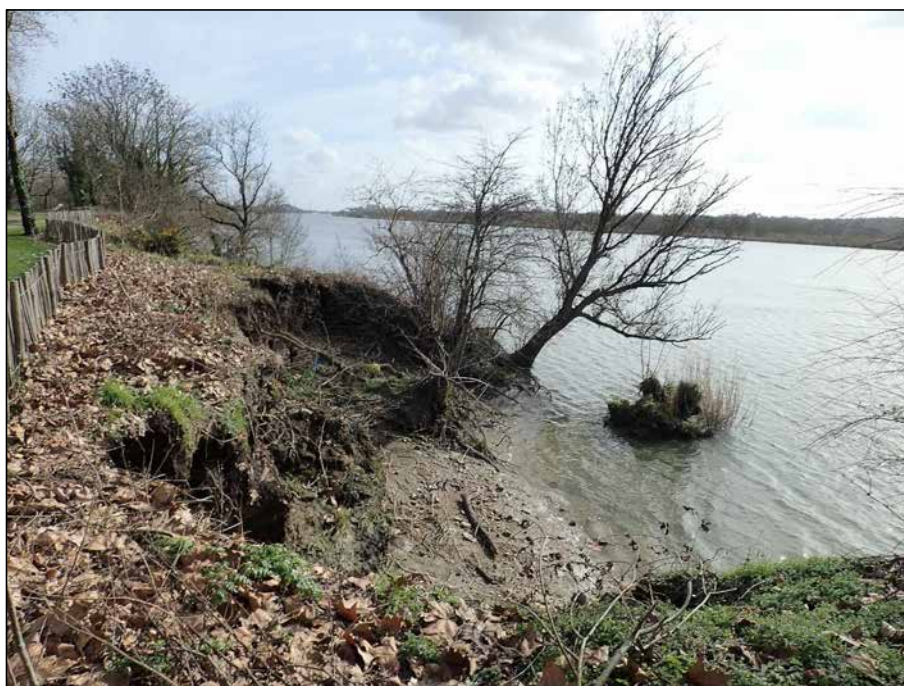
Photo n° 37 : Erosion

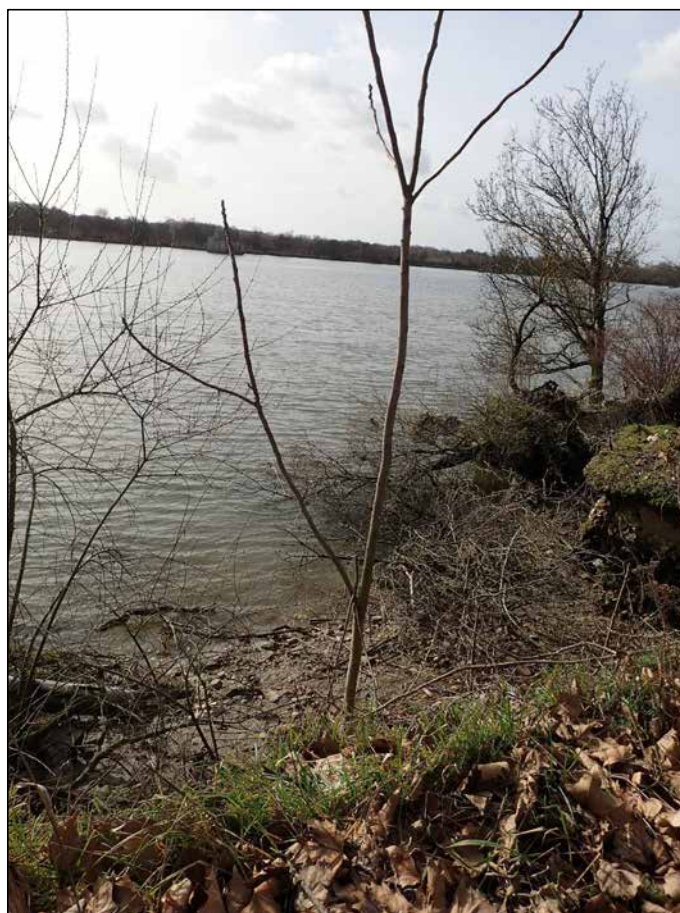
Photo n° 38 : Ailante
