Rapport d'étude IDA210027

SCCV CHOLET LOYER
32, allée de la pépinière
80 480 Dury

Levée de doute (Mission LEVE)

13, avenue du Maréchal Leclerc
CHOLET (49)

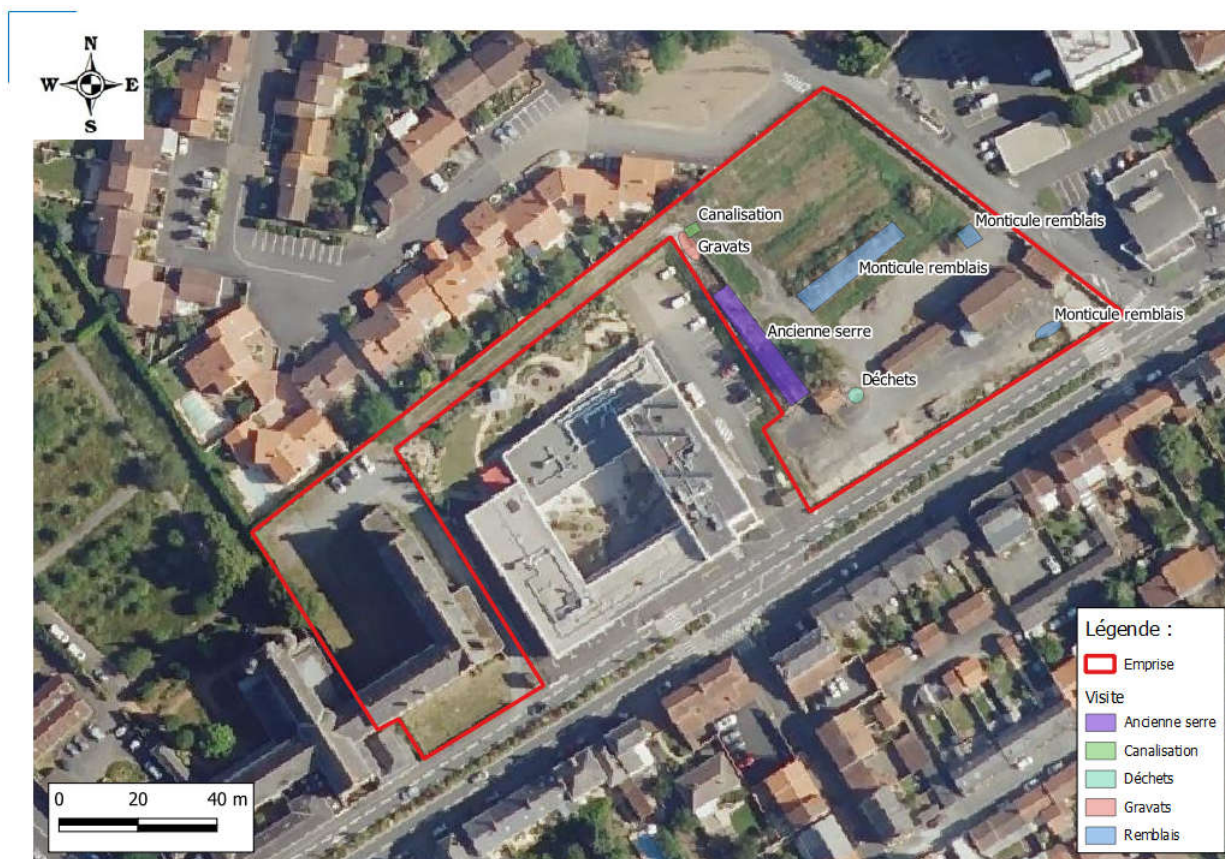
Figure 3 : Cartographie de localisation des installations mises en évidence lors de la visite de site du 03.02.2021

- ▶ Des monticules de remblais contenant des débris de démolition (briques, béton, ferraille) ;
- ▶ Un tas de déchets avec des plastiques et du bois principalement ;
- ▶ Un piézomètre à priori récent (n'a pas pu être ouvert) ;
- ▶ Les vestiges d'une ancienne serre ;
- ▶ Un monticule de gravats au nord de l'ancienne serre ;
- ▶ Une ancienne canalisation pouvant potentiellement être associé à un ancien système de chauffage, sortant du sol au nord de l'ancienne serre.

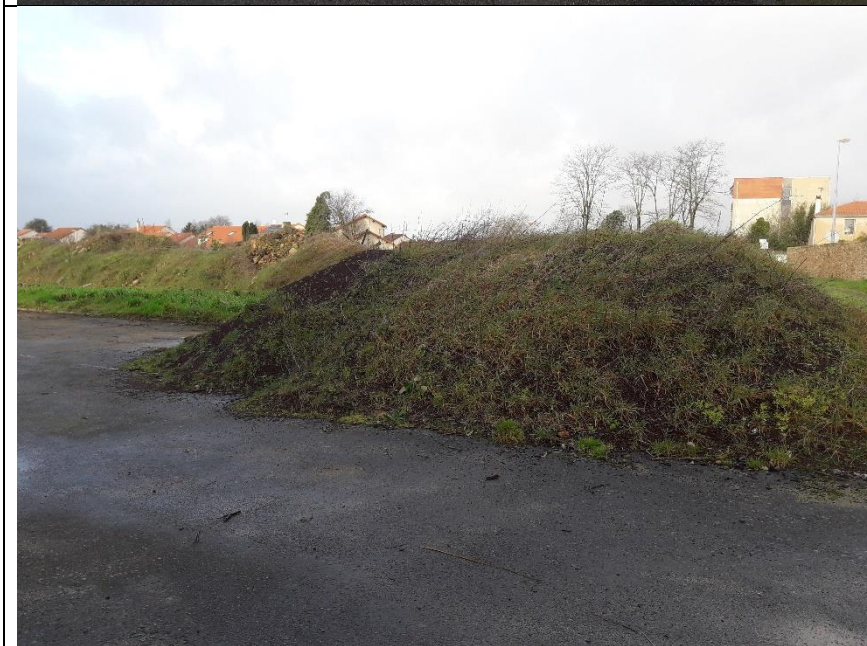
- Les tas de remblais présents sur site, dont la qualité est indéterminée. Ces remblais pourraient faire l'objet d'un éventuel surcoût d'acceptation en installation de stockage dans le cas de leur évacuation hors site.
- Les enrobés qui pourraient éventuellement contenir des hydrocarbures (HAP) et de l'amiante. Dans le cas d'un décroutage pour la réalisation d'un futur aménagement, des analyses de ces matériaux sont à envisager.

Photo 4 :
Tas remblais

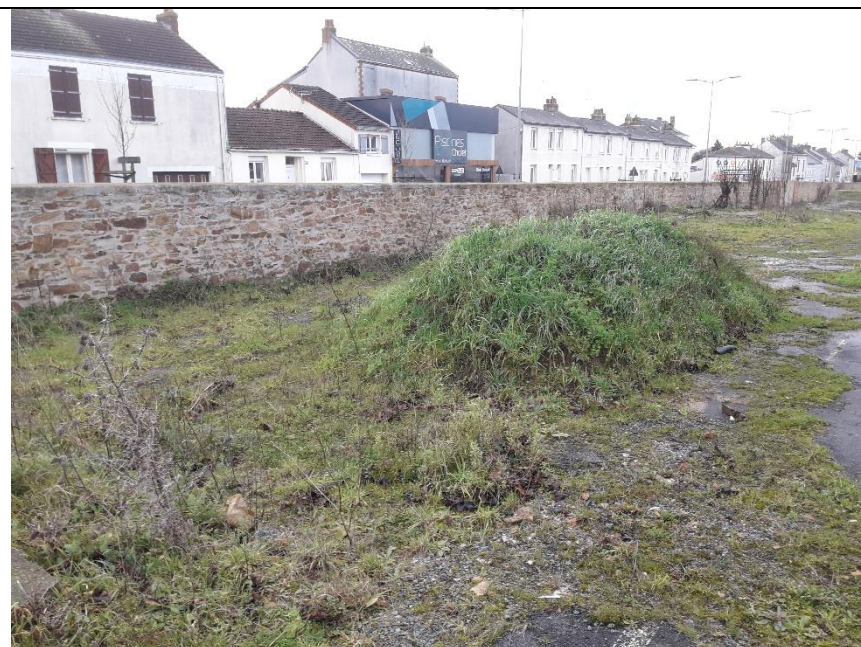
Photo 7 :

Tas remblais

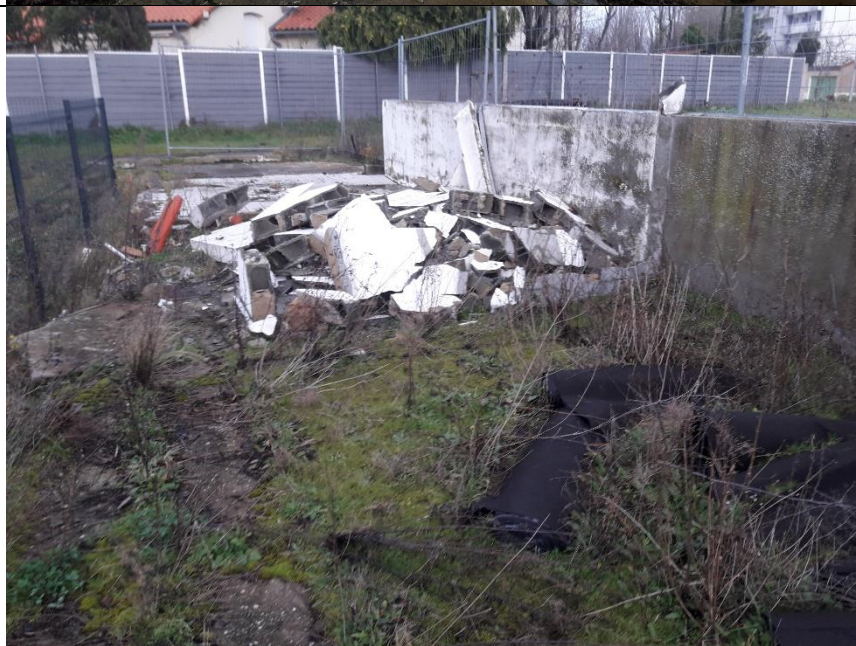
Photo 12 :

Tas gravats

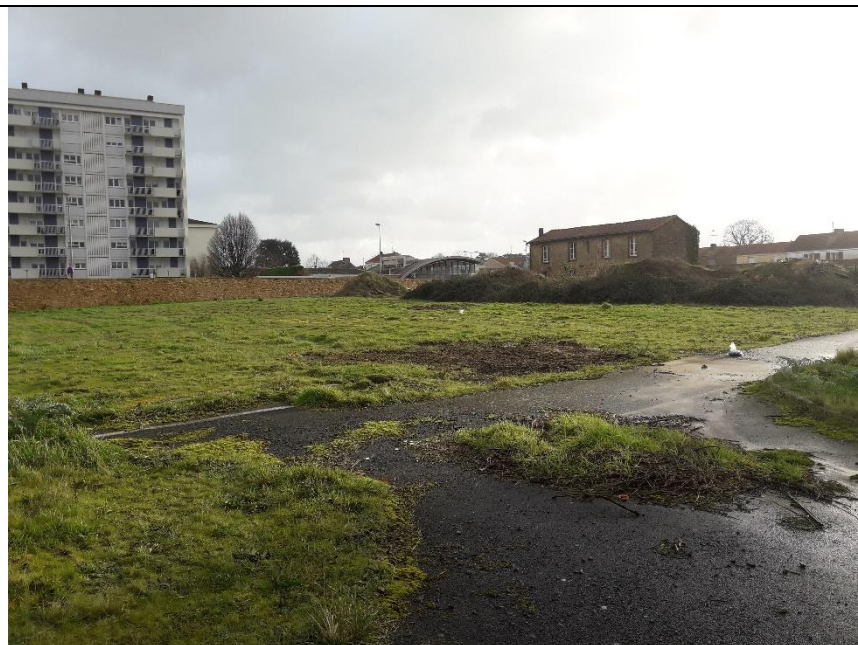
Photo 13 :

Le sud de la partie Est, est composé d'enrobé en surface. Le nord est enherbé avec deux zones sur dalle béton. Des monticules de remblais ainsi qu'un tas de déchets (bois, plastiques) sont présents ponctuellement sur cette zone.

Zone enherbée partie est
et tas de remblais

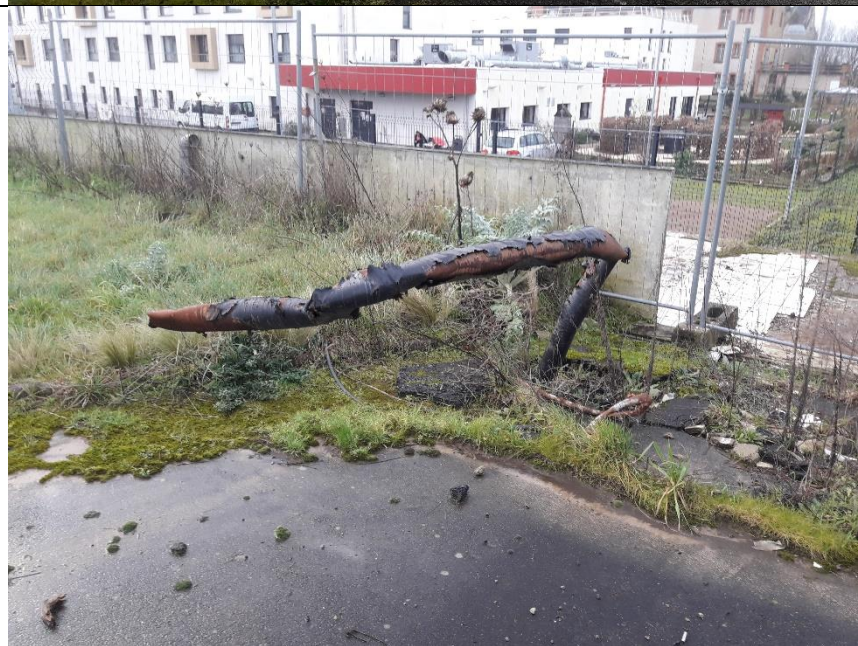
Photo 14 :

Un vestige de canalisation est observé au nord d'une ancienne serre. Celle-ci témoigne potentiellement de la présence d'un ancien système de chauffage des serres. Aucun autre vestige étayant cette hypothèse n'a été recensé.

Ancienne canalisation

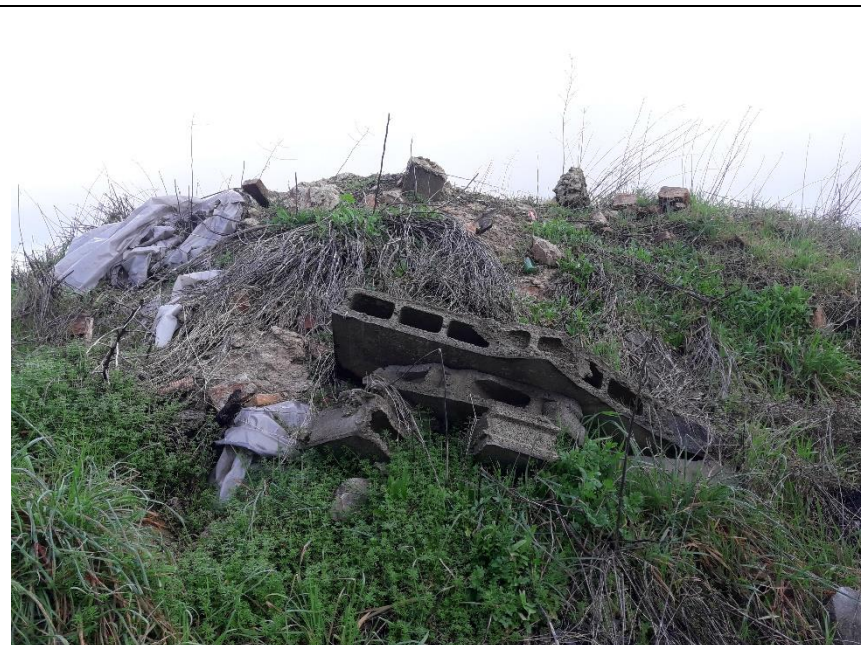
Photo 23 :

Matériaux dans le tas de
remblais

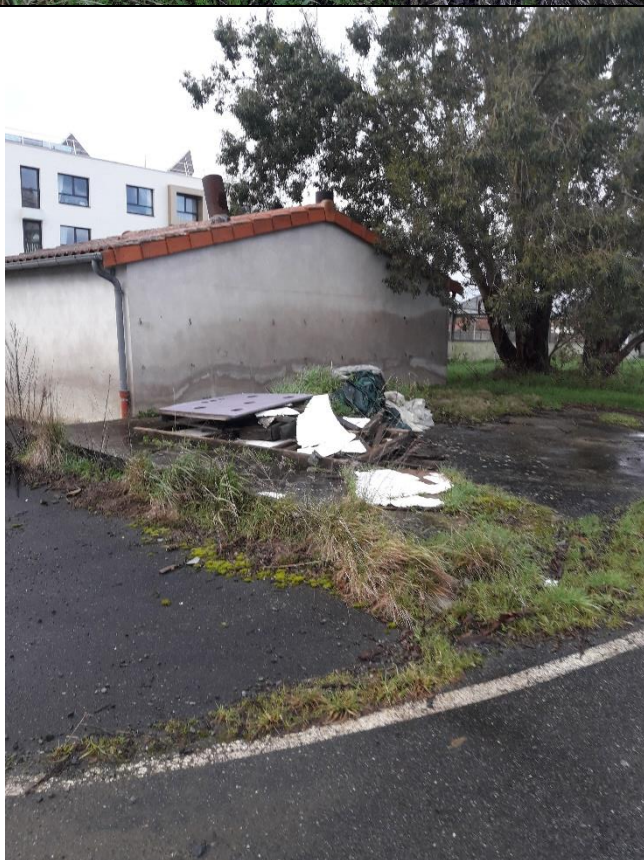
Photo 24 :

Tas déchets
