# ATLAS SYNTHETIQUE

2023

# « Prévention et gestion des risques naturels »

# MIG Rivière 2023

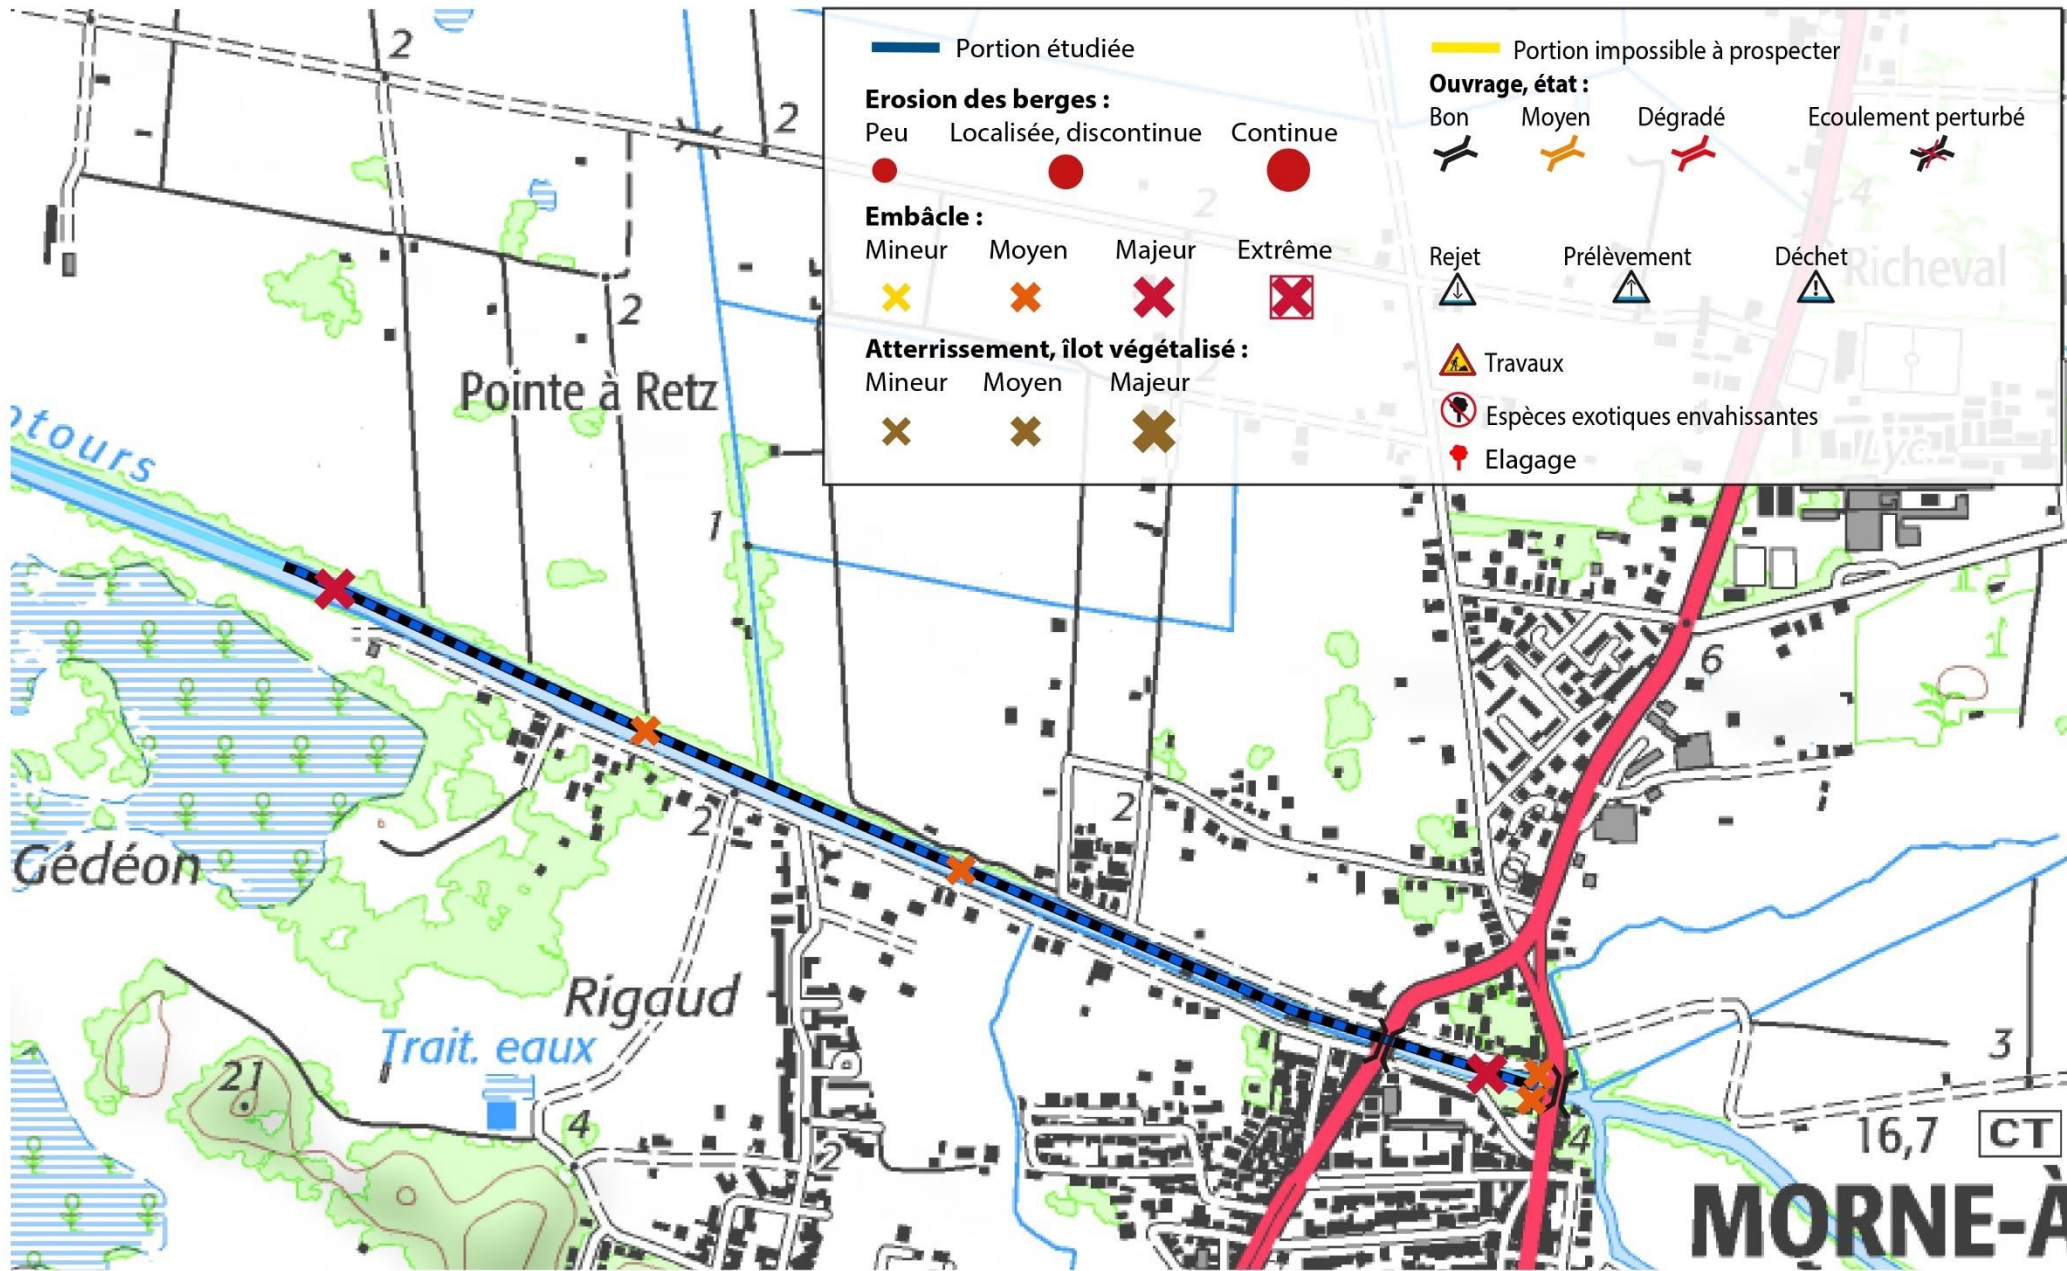
# Canal des Rotours Morne-à-l'Eau

**Commentaire :**  
Progression par voie carrossable le long du canal, milieu urbanisé. Quelques embâcles relevés dont 2 majeurs.

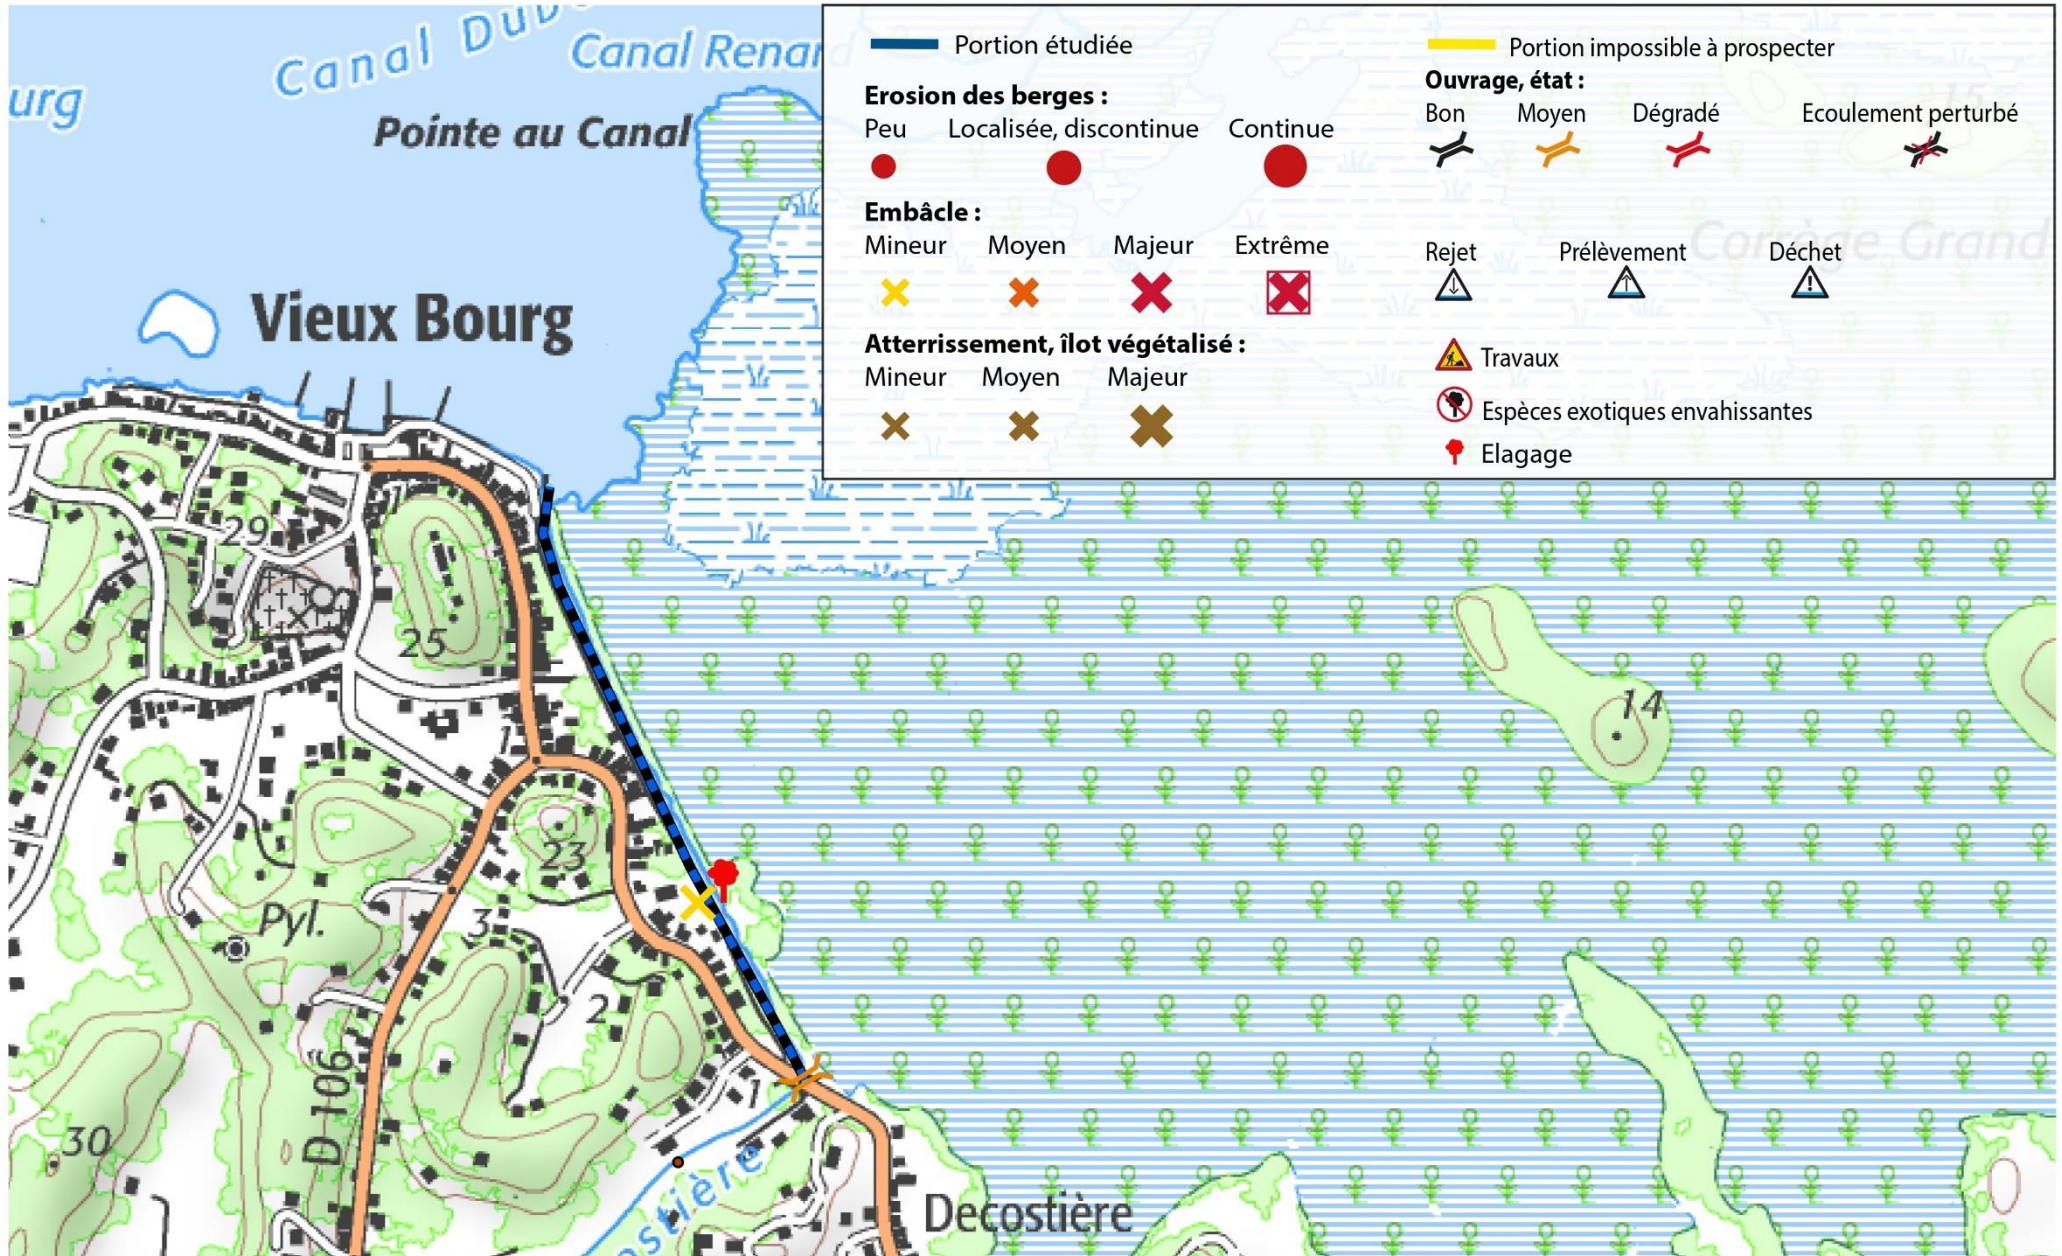
# Canal Descotières Morne-à-l'Eau

Peu de relevé : un embâcle mineur. Elevage de porcs aux abords de rive. Pas Prioritaire.

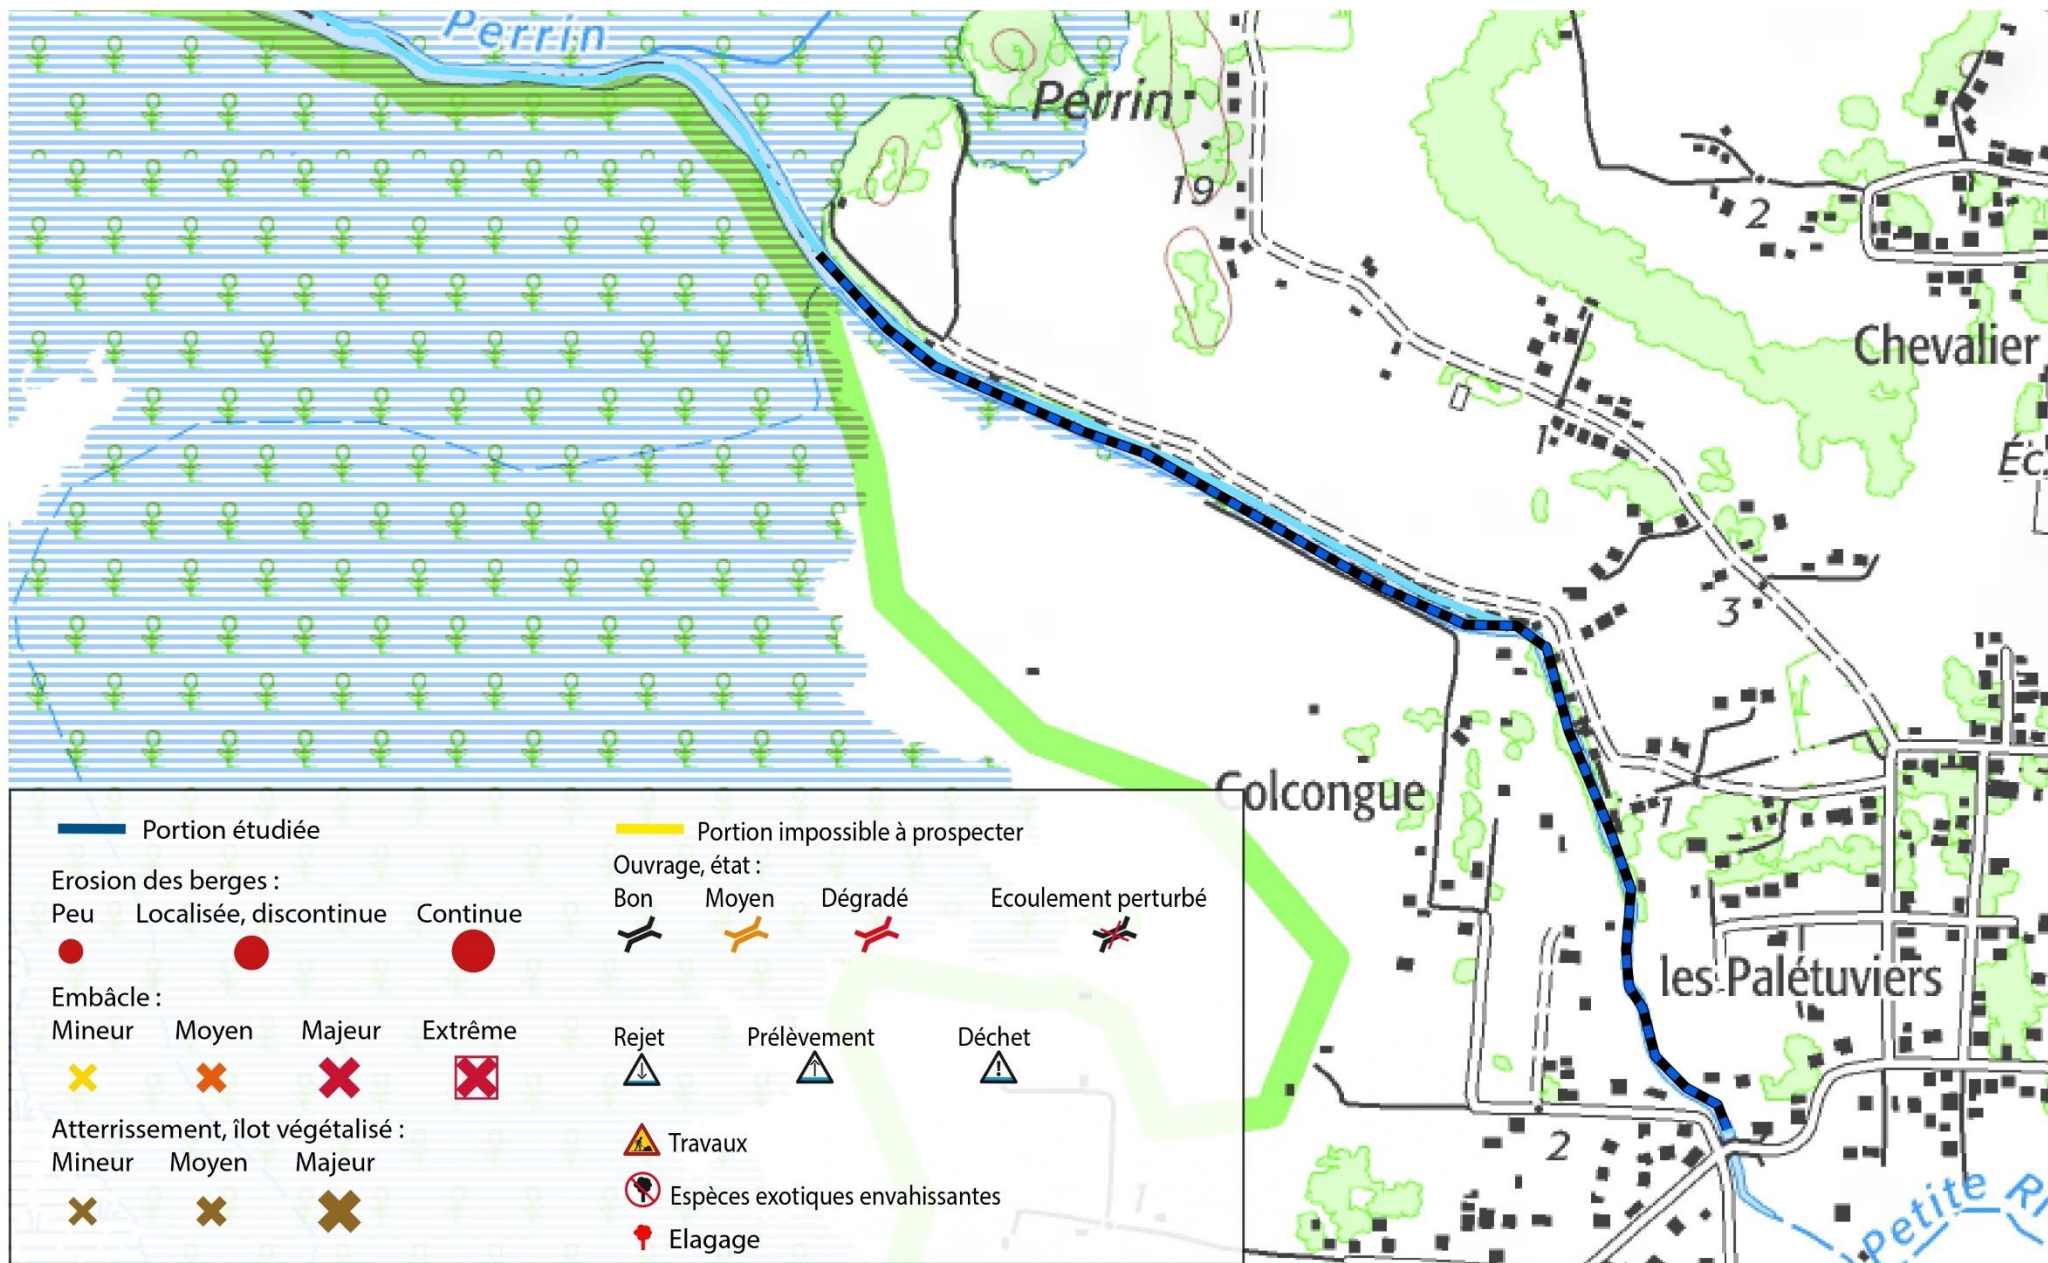
Présence d'un élevage de porcs aux abords de rive. Rien à signaler.

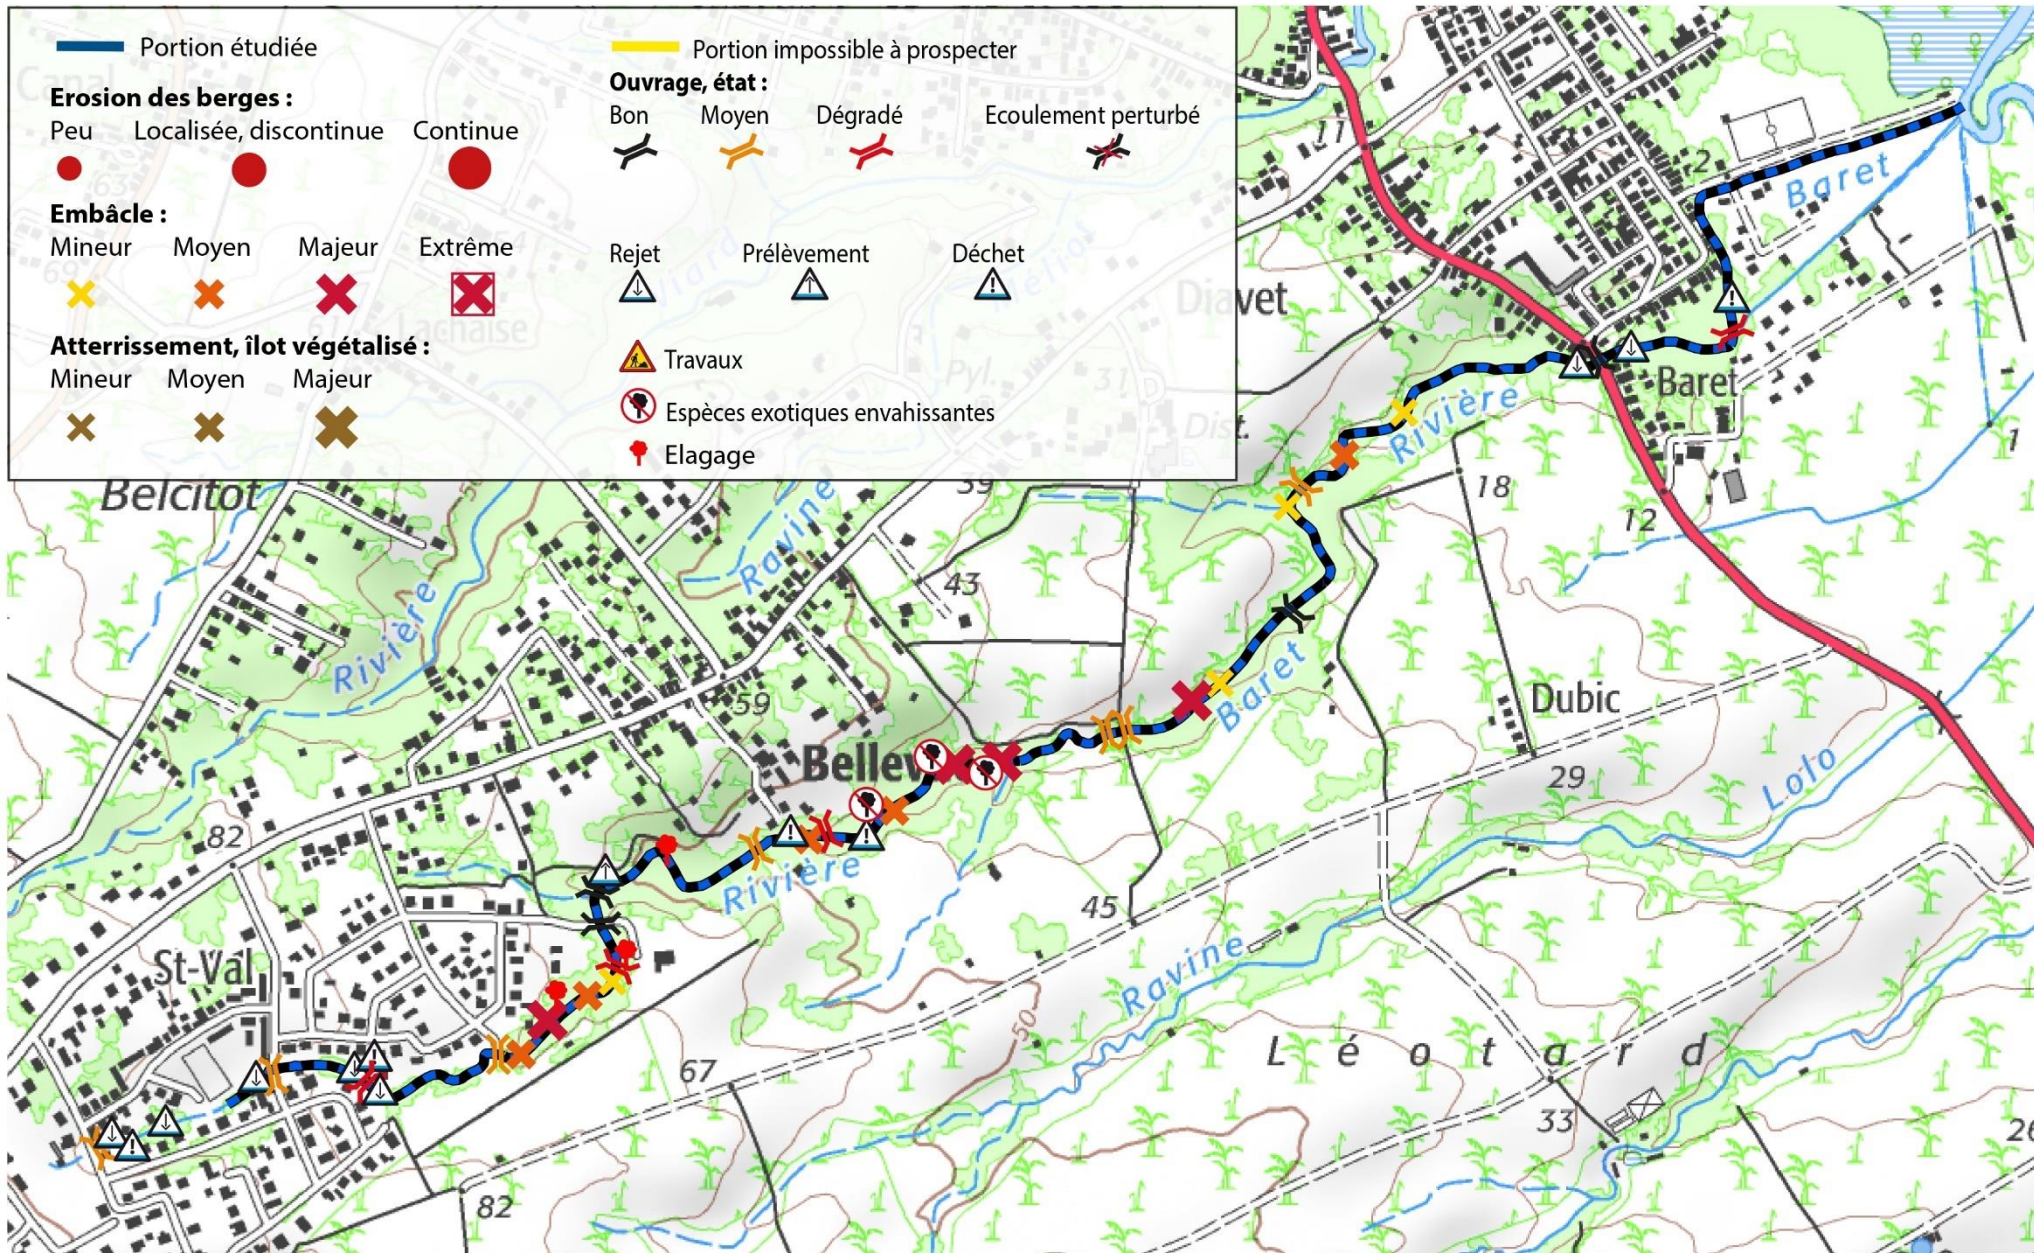
Rivière passant essentiellement en zone agricole jusqu'à l'embouchure : présence d'une grande quantité d'embâcles mineurs (16). Beaucoup d'ouvrages (pont, barrage, buse) dont une partie dégradée, avec beaucoup de rejets et déchets (typique d'une zone agricole). Priorité moyenne.

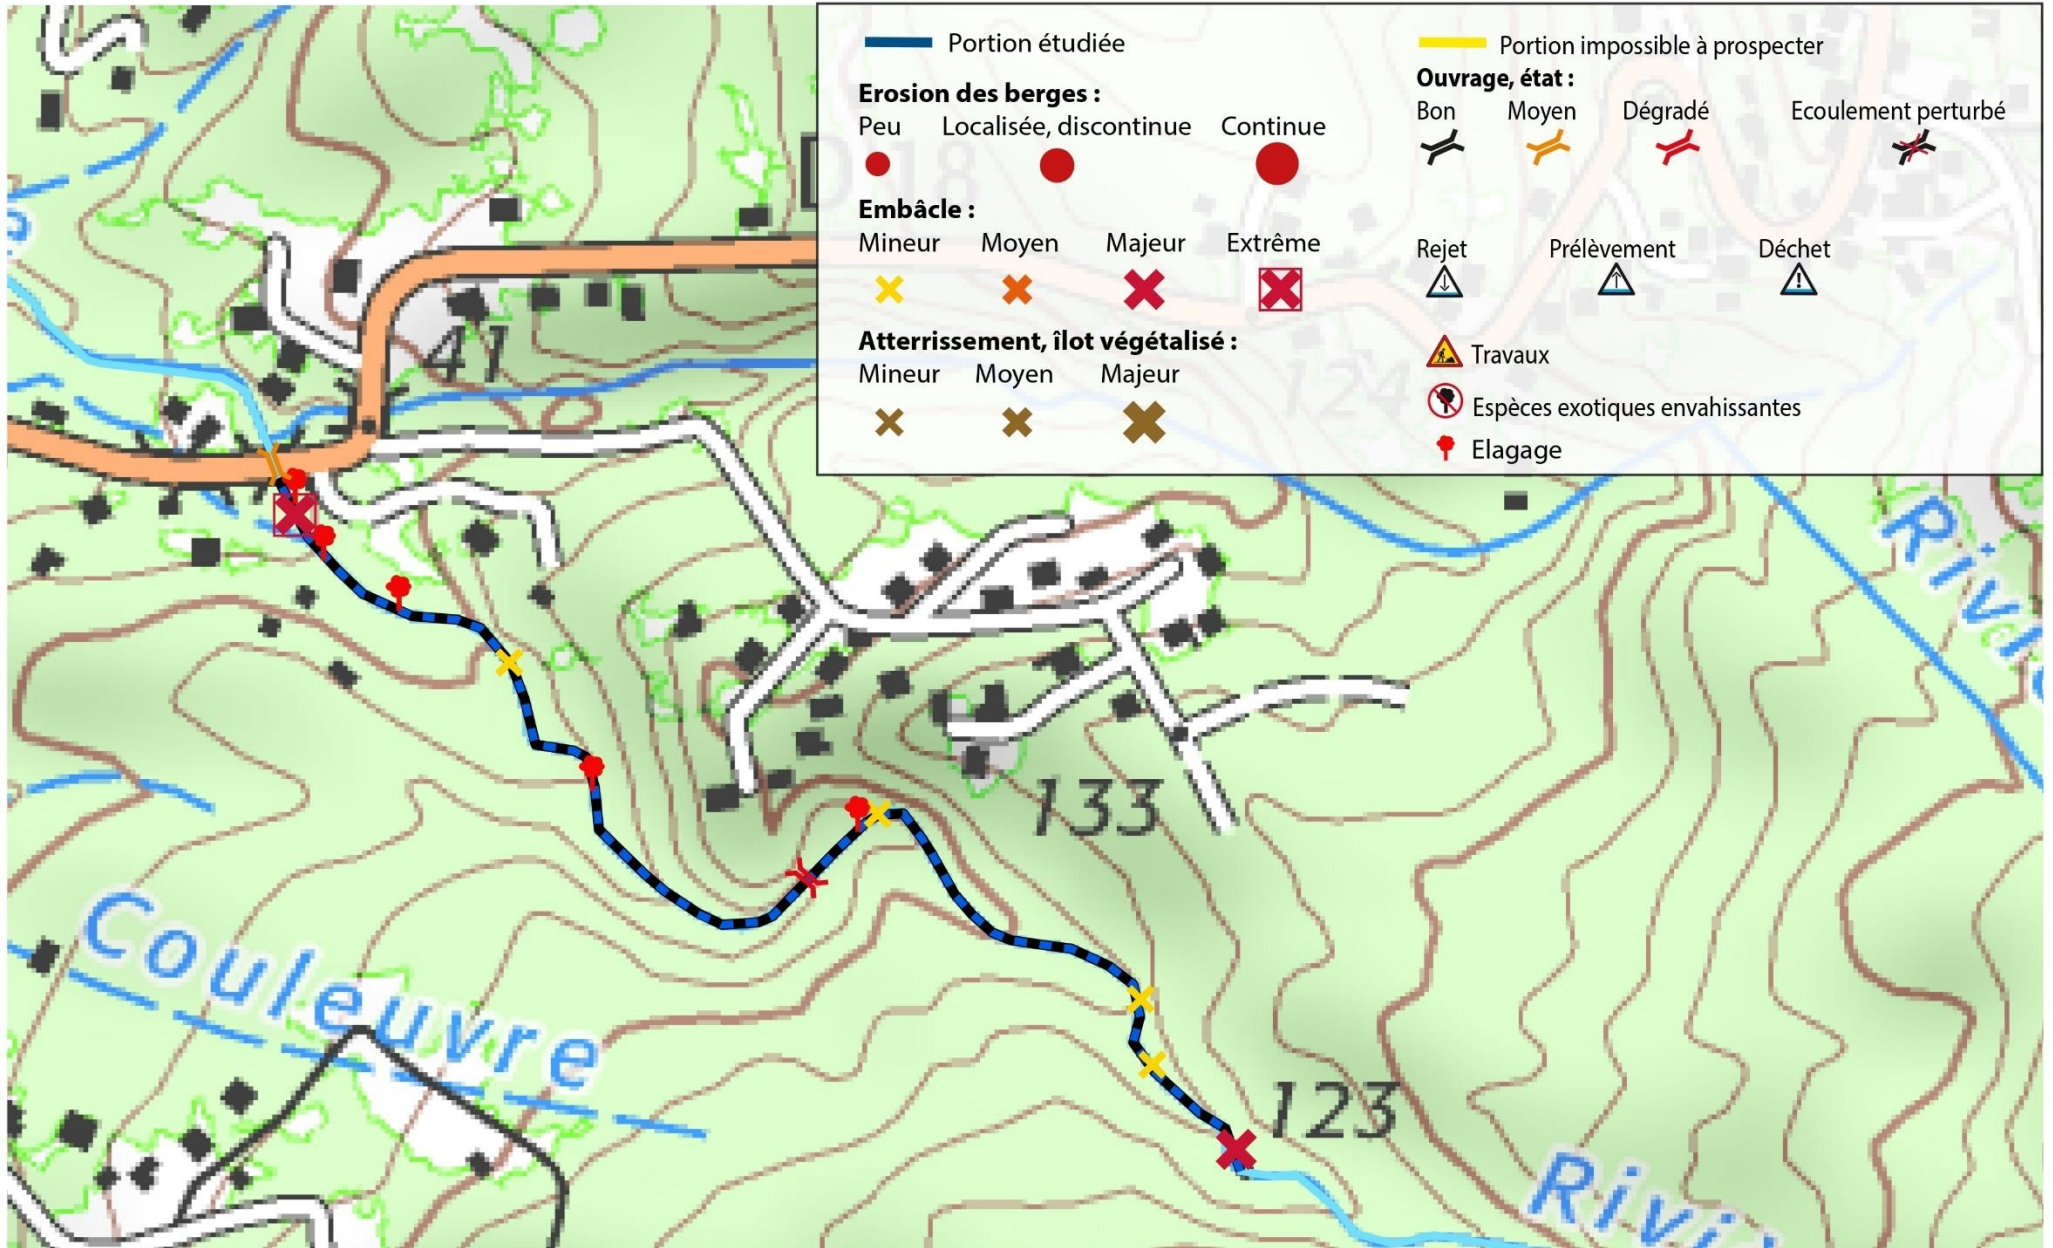
Rivière principalement en zone boisée et agricole. Relevé d'enrochement bétonné et gabions. Enjeux principalement sur des abattages de petits arbres et d'arbres morts bloquant l'écoulement. Plusieurs embâcles dont un extrême et un majeur. Peu de déchets ou rejets. Rivière prioritaire par les abattages et embâcles relevés.

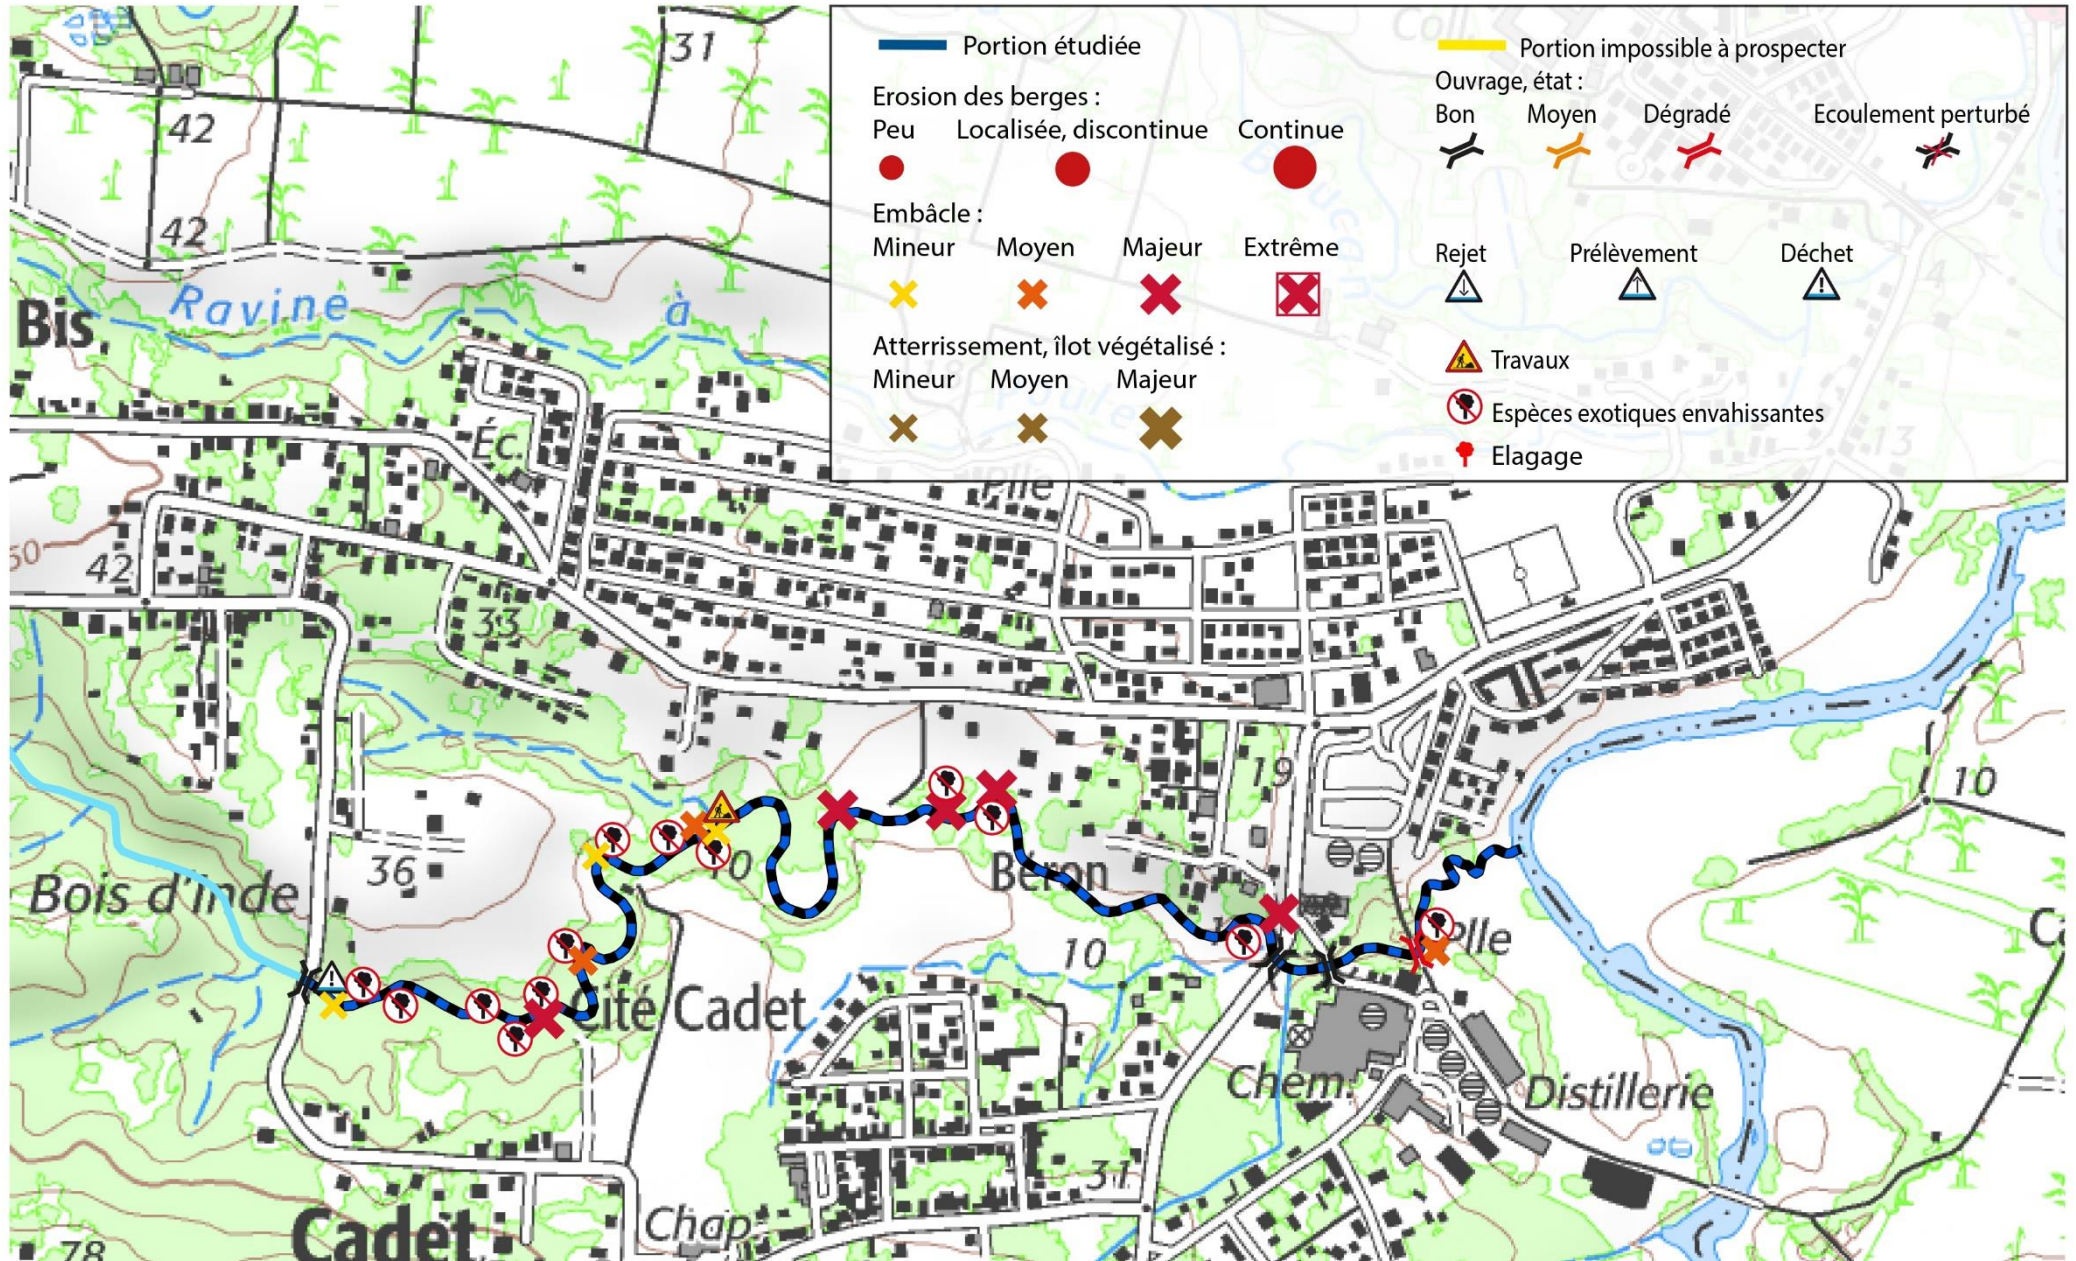
Ravine en zone agricole et urbanisée, présence de déchets ménagers dû à la zone urbanisée. Très forte présence du bambou le long de la ravine (4 observations) et de curage (4x) avec ravine non visible. Beaucoup d'embâcles notamment majeurs (5) à moyen (3) et mineur (3). **Prioritaire.**

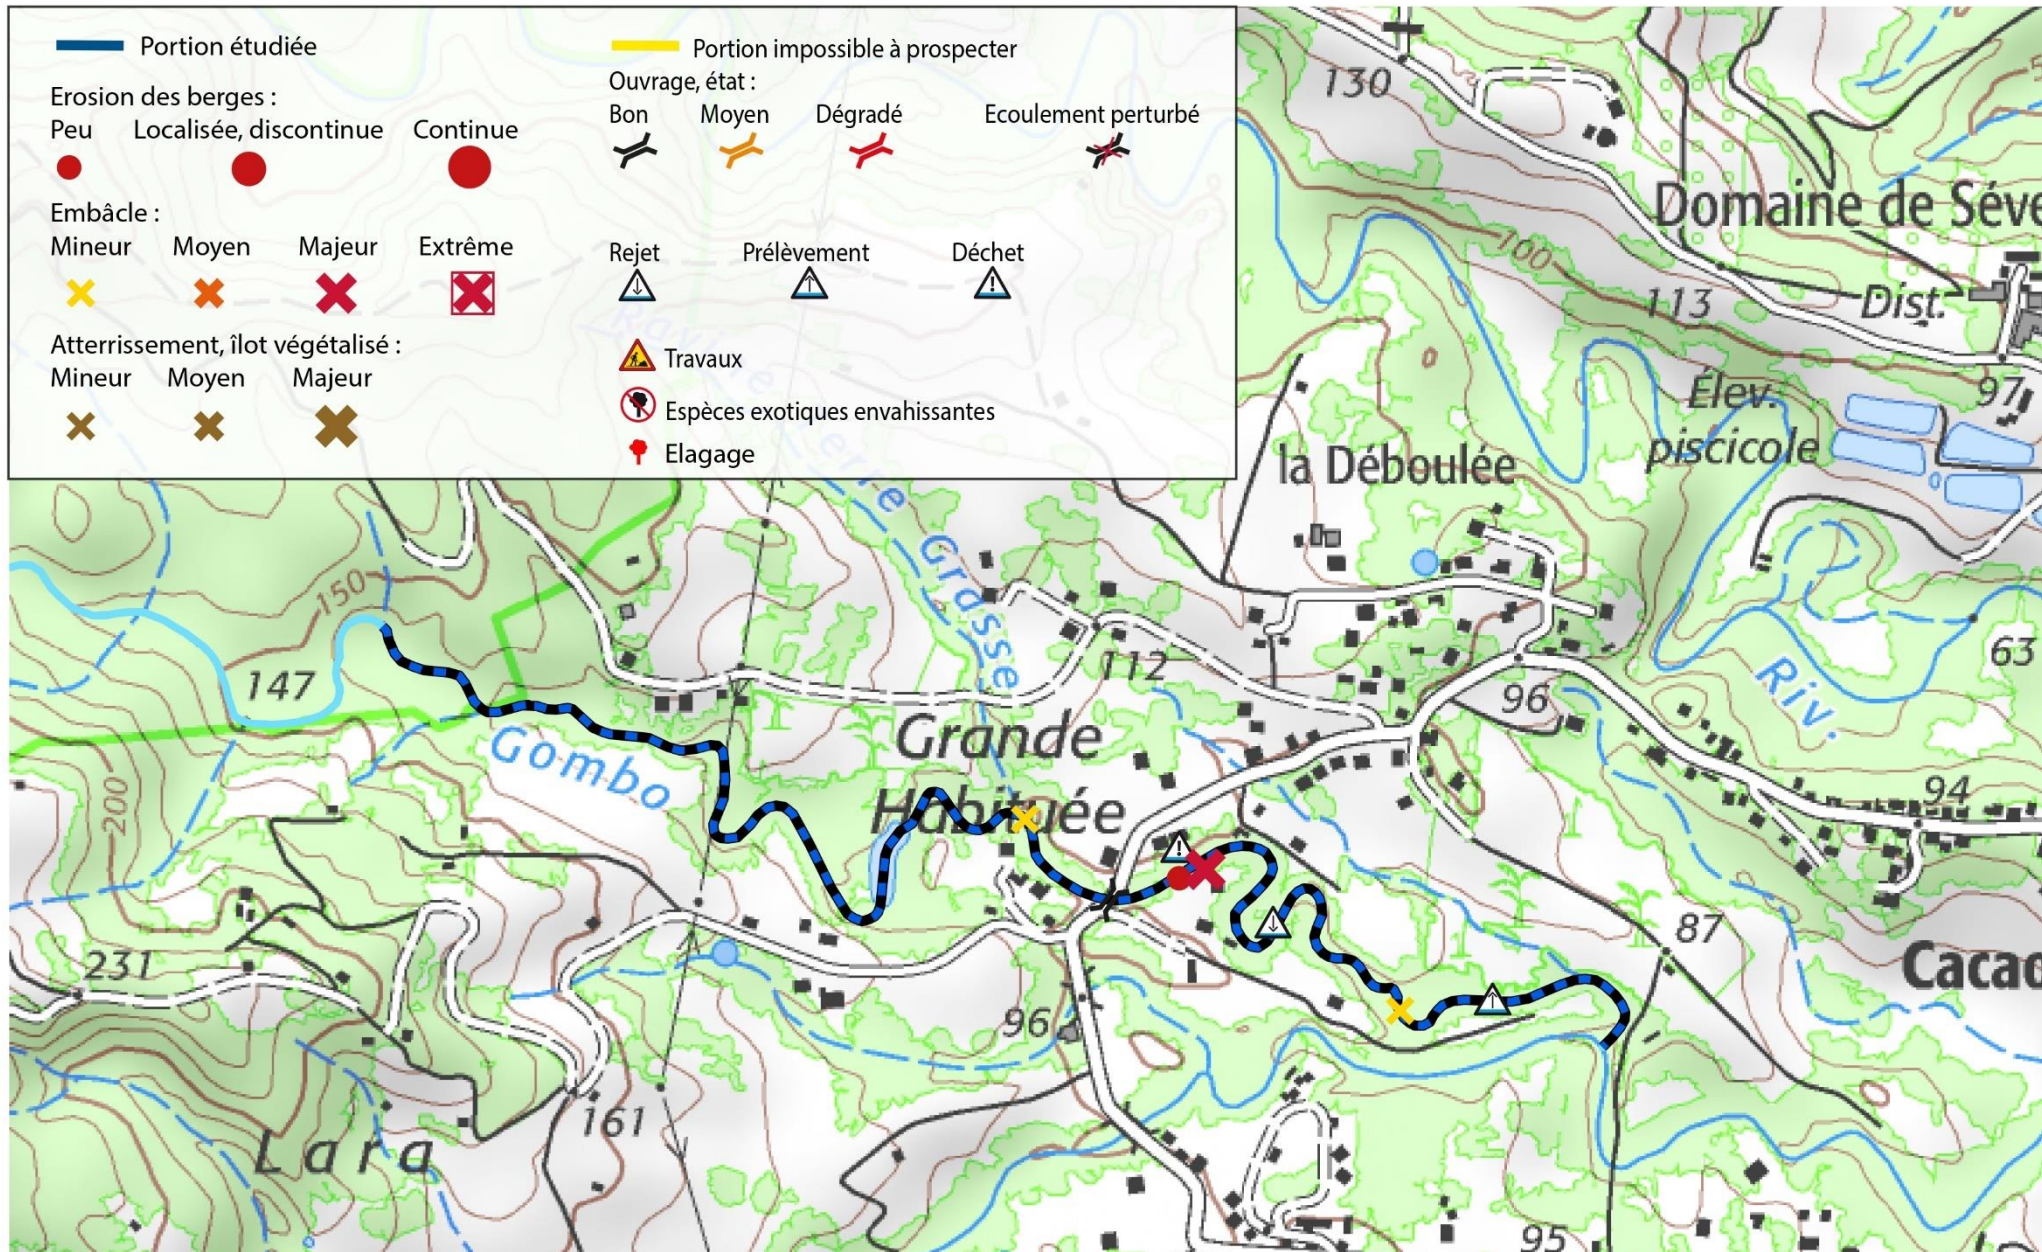
Ravine en zone boisée et agricole. Présence de captage agricole et rejets/déchets. Pas prioritaire.

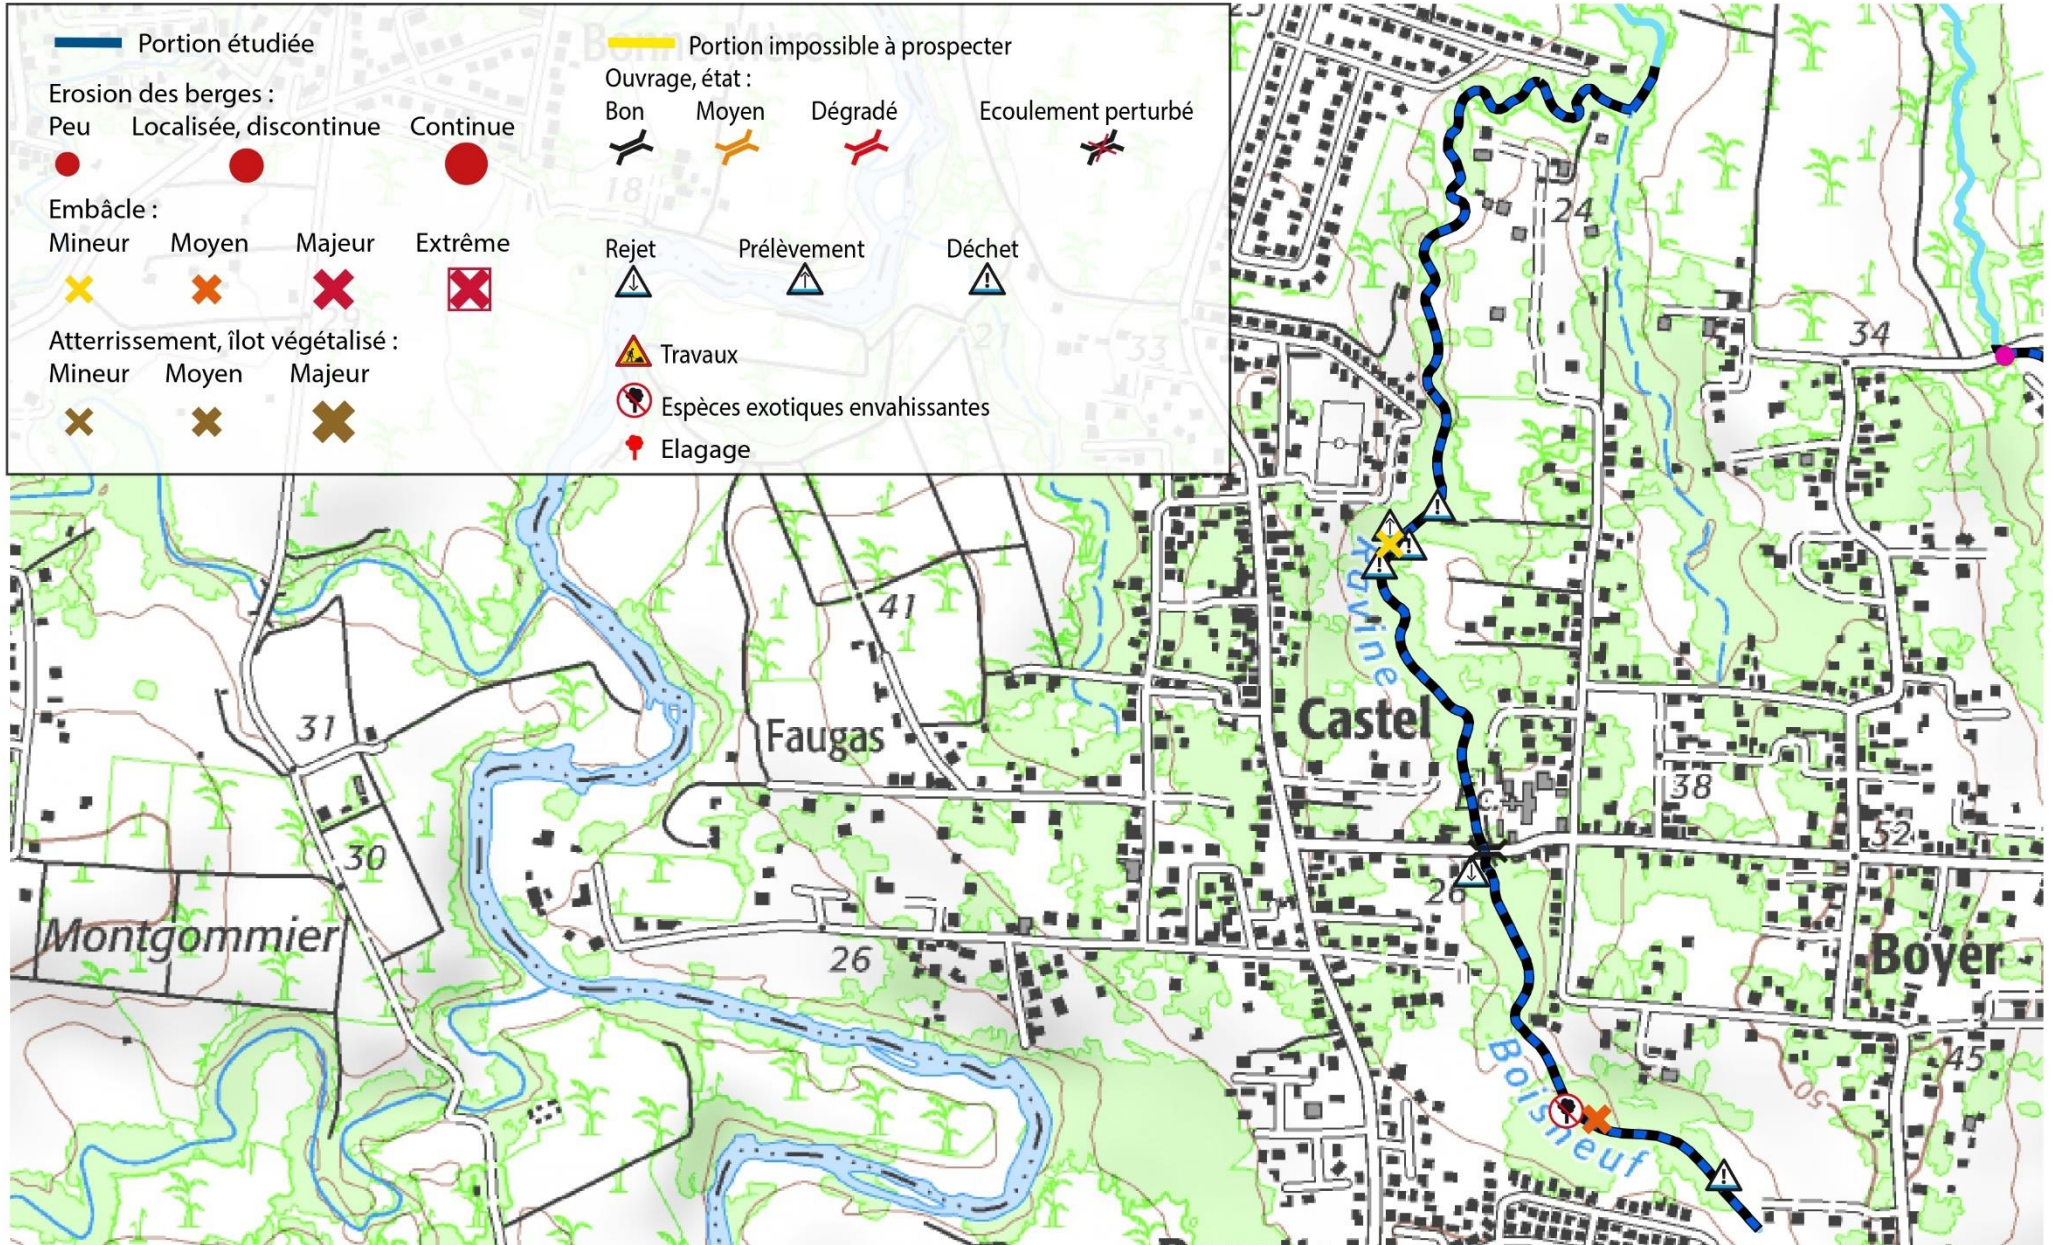
Ravine en zone urbanisée, présence de rejets mais surtout beaucoup de déchets divers dû à la zone urbanisée. Peu d'embâcle (1 mineur et 1 moyen). Pas prioritaire.
