# ATLAS SYNTHETIQUE

2023

# « Prévention et gestion des risques naturels »

# MIG Rivière 2023

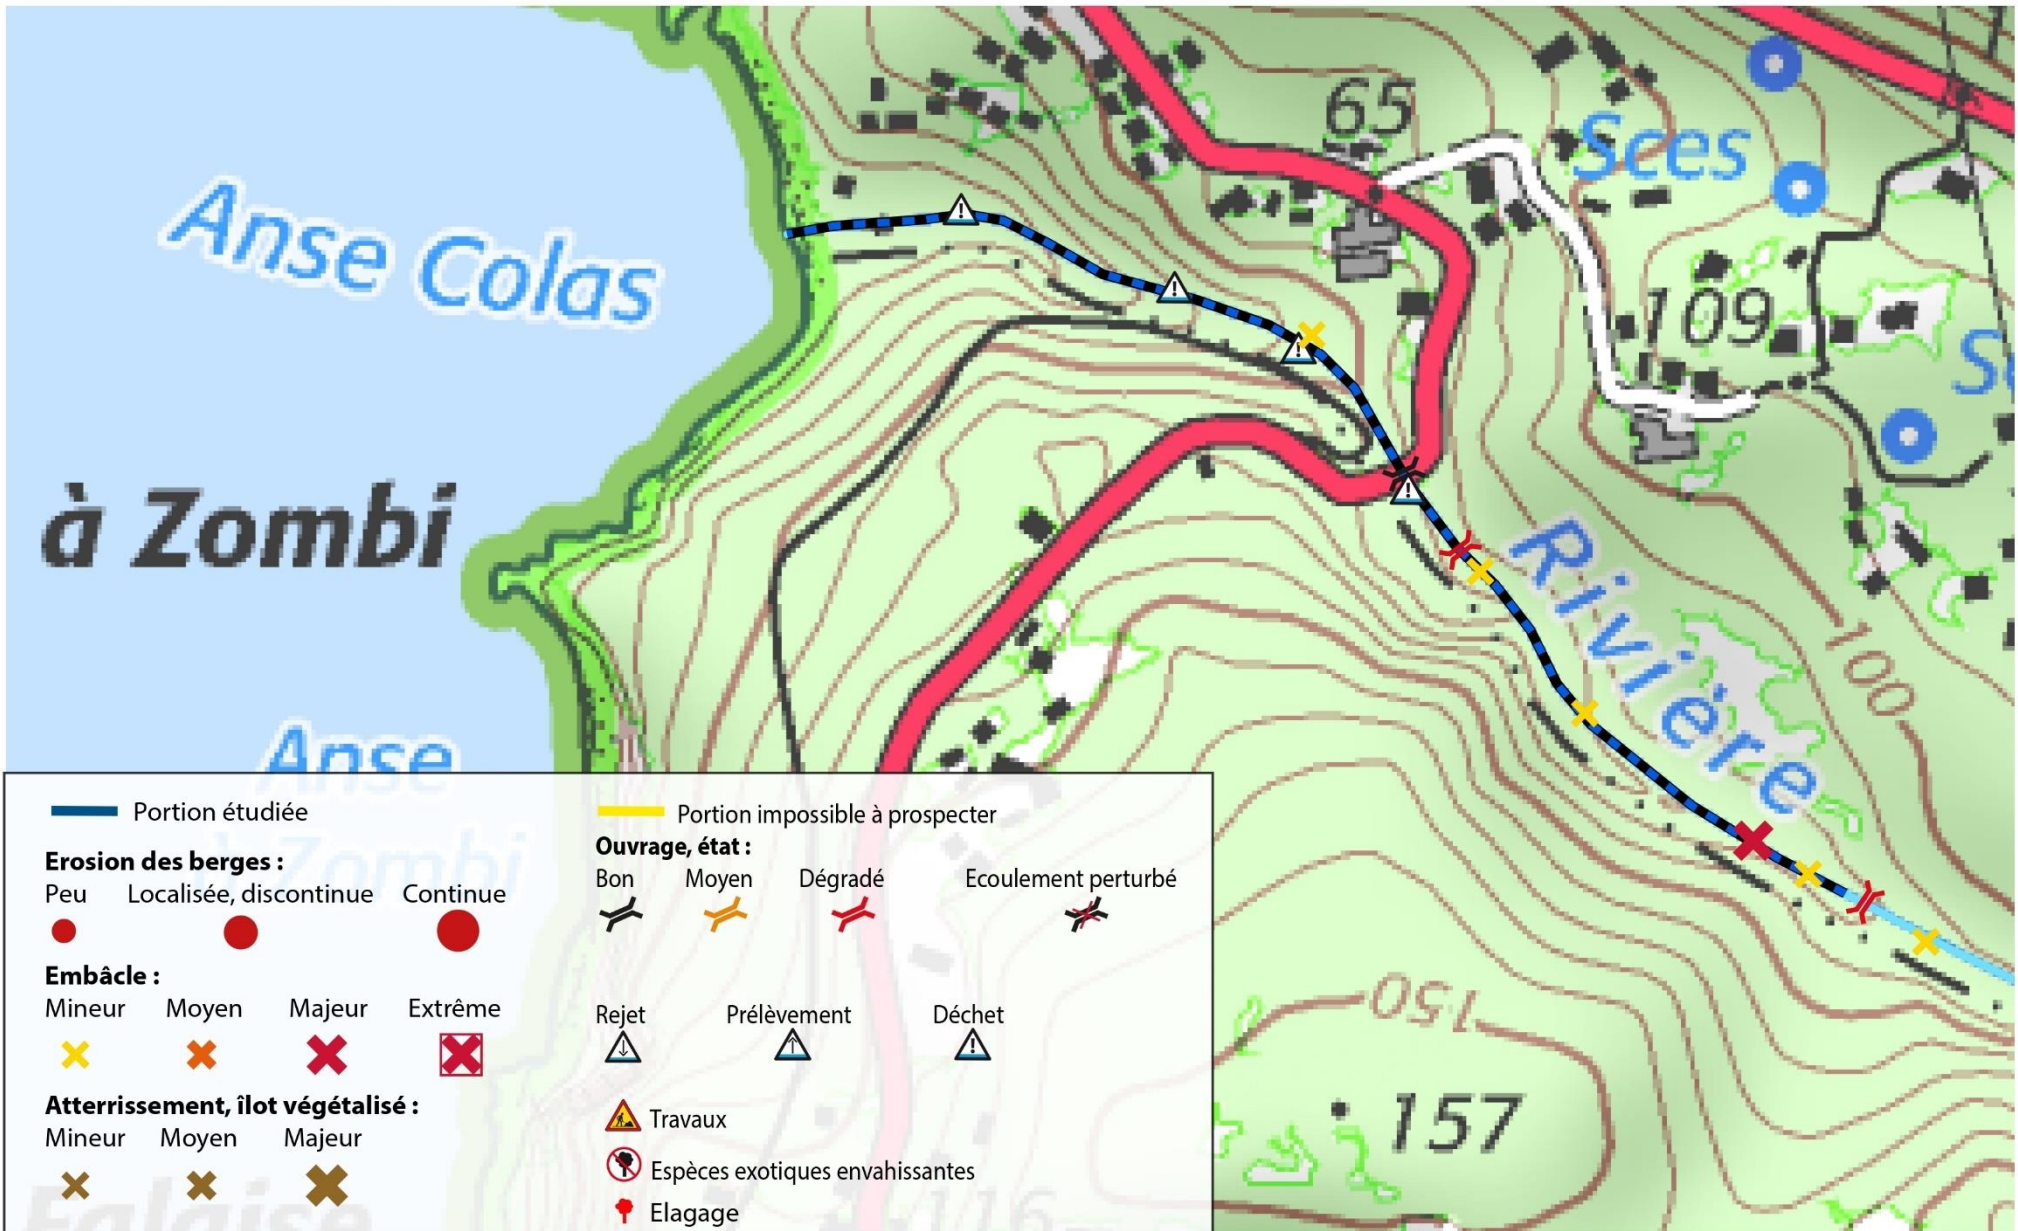
Rivière en zone boisée principalement. Quelques dépôts agricoles et BTP, embâcles mineurs (6). Non prioritaire.

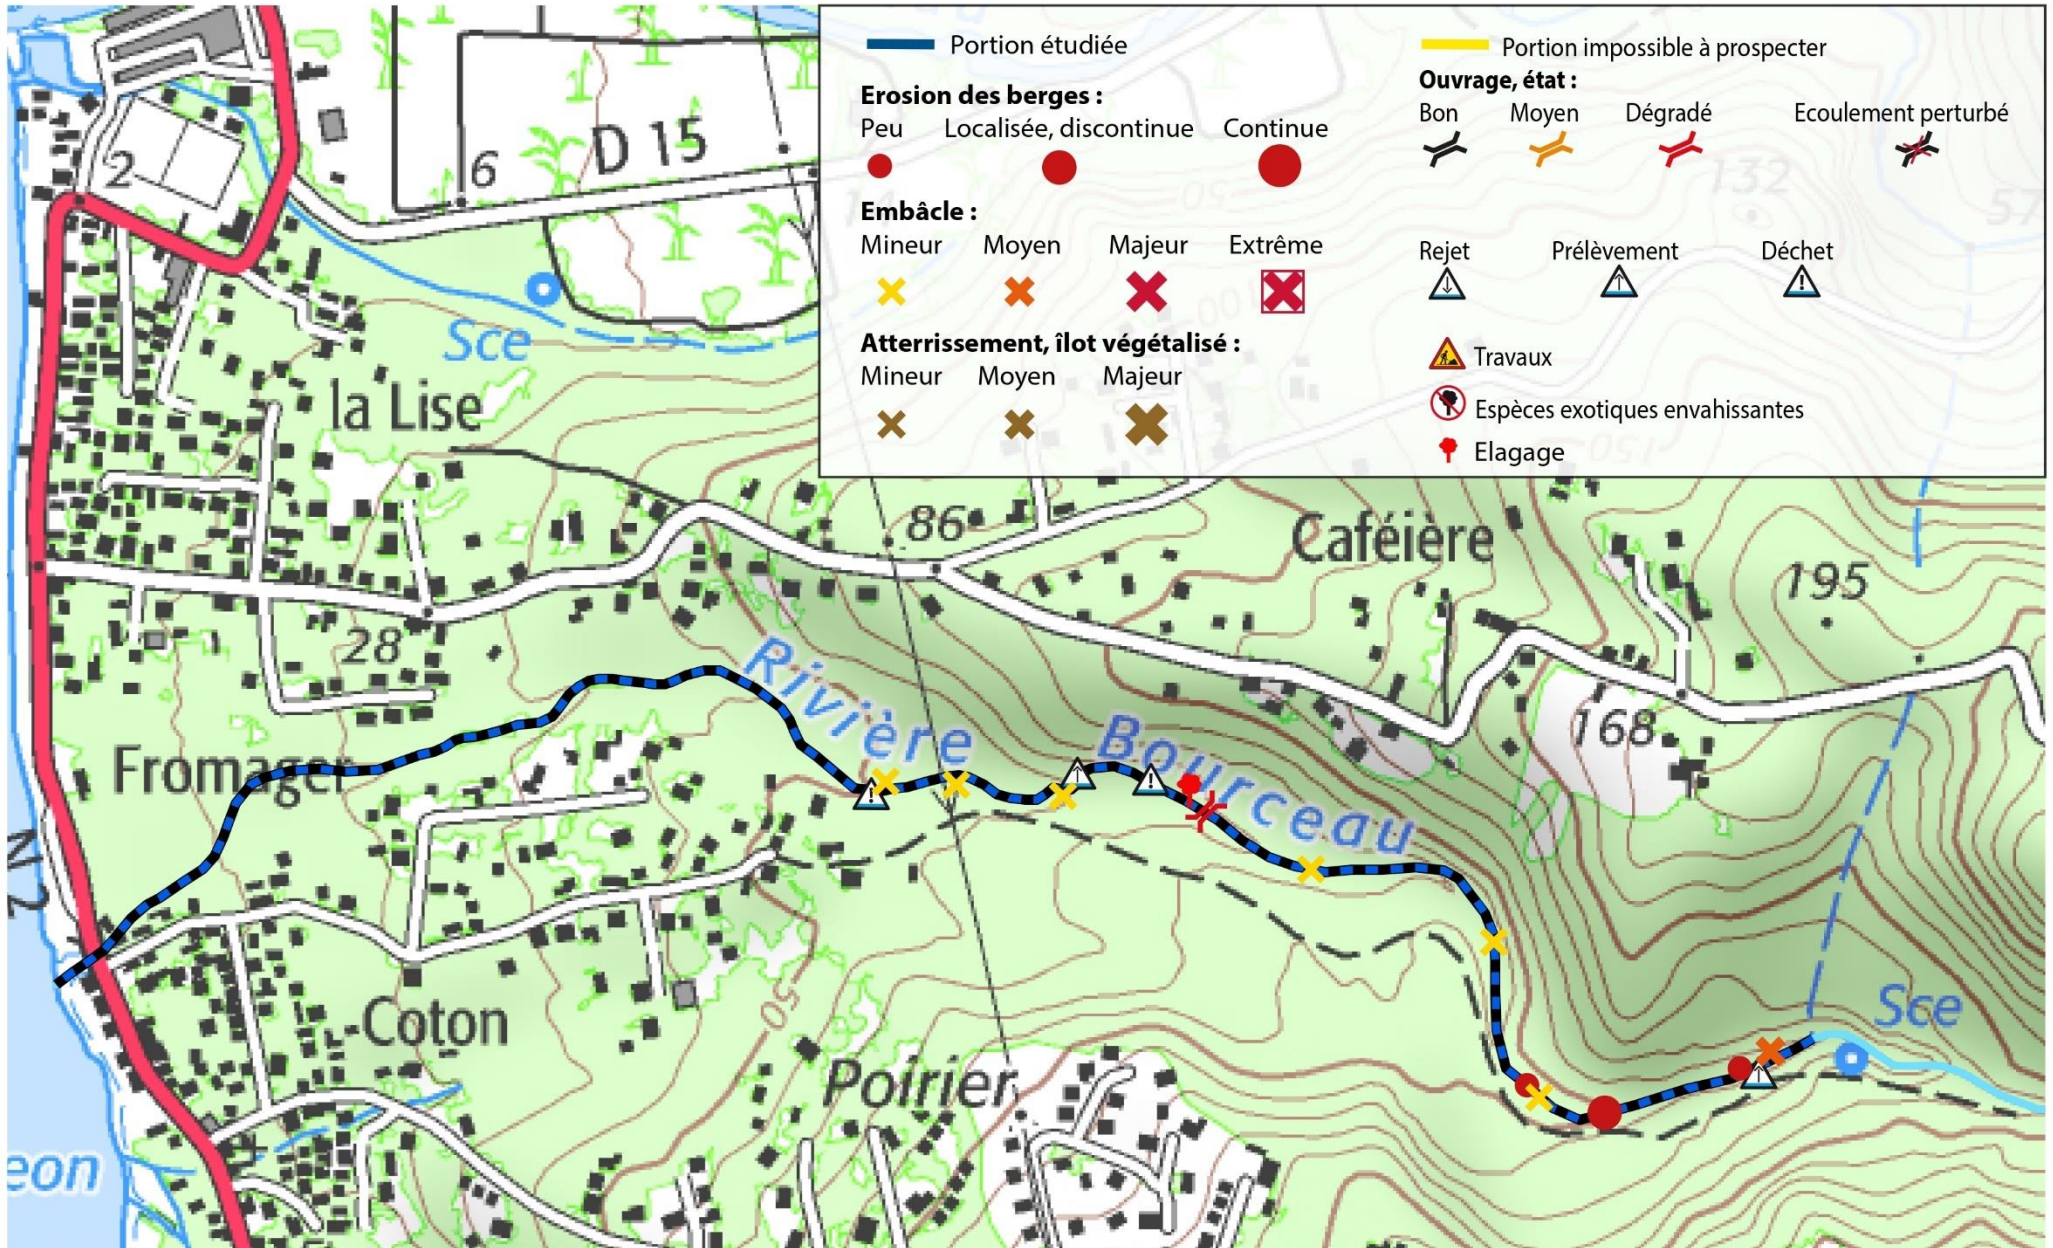
Rivière passant en zone boisée, agricole puis urbanisée en aval. Présence d'une plateforme d'accès avec échelle au départ pour accès à la source, puis en descendant 2 affouillements + bananeraie. Présence d'une canalisation non autorisée qui dévie la rivière. Présence de quelques déchets et principalement des embâcles mineurs (6).

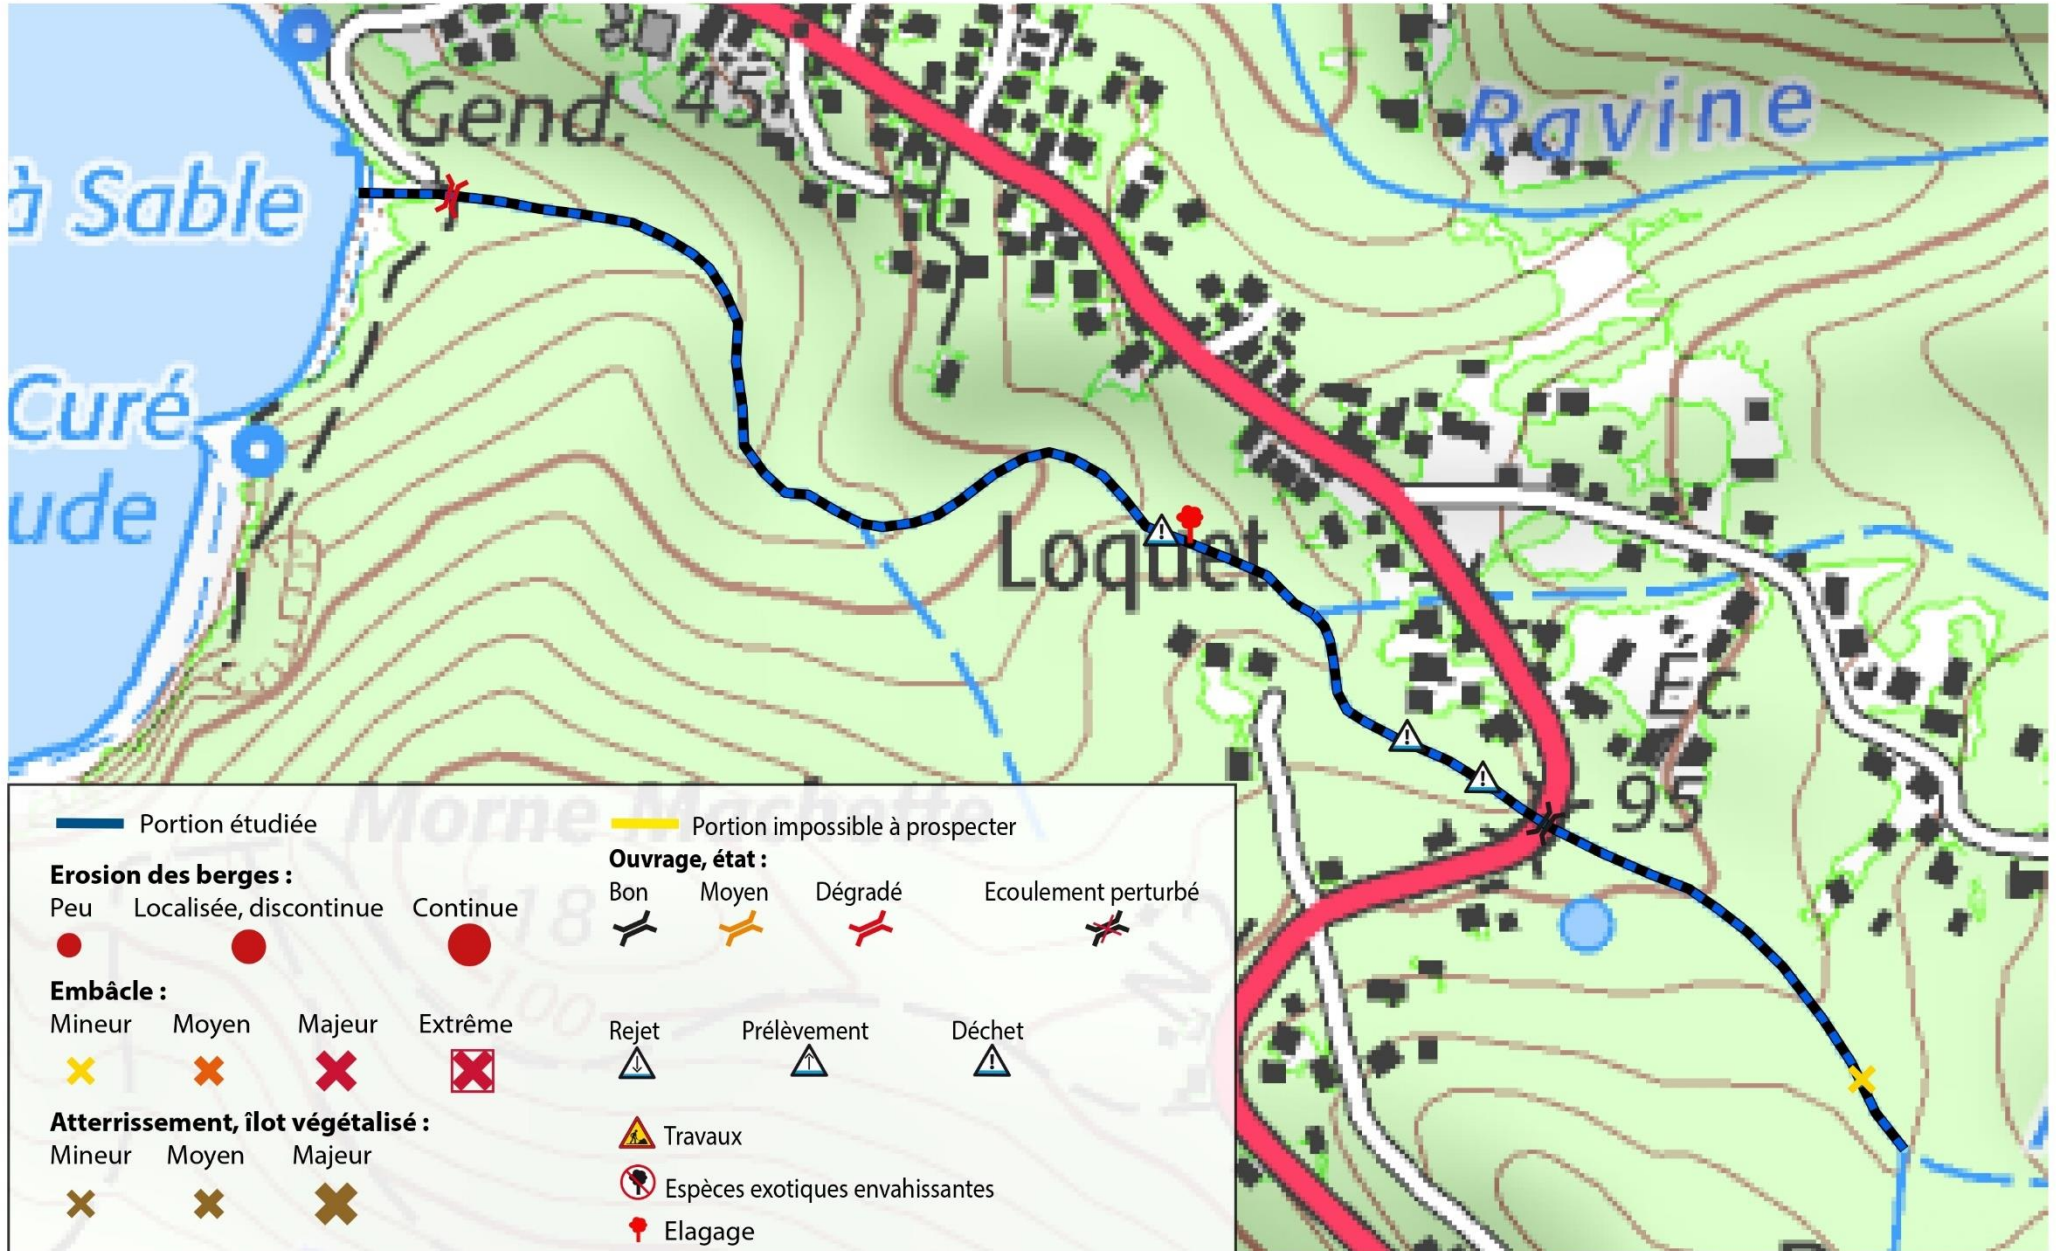
Rivière passant en zone agricole puis urbanisée en aval. Peu de choses à relever, 2 ouvrages et quelques déchets + 1 embâcle mineur. Non prioritaire.

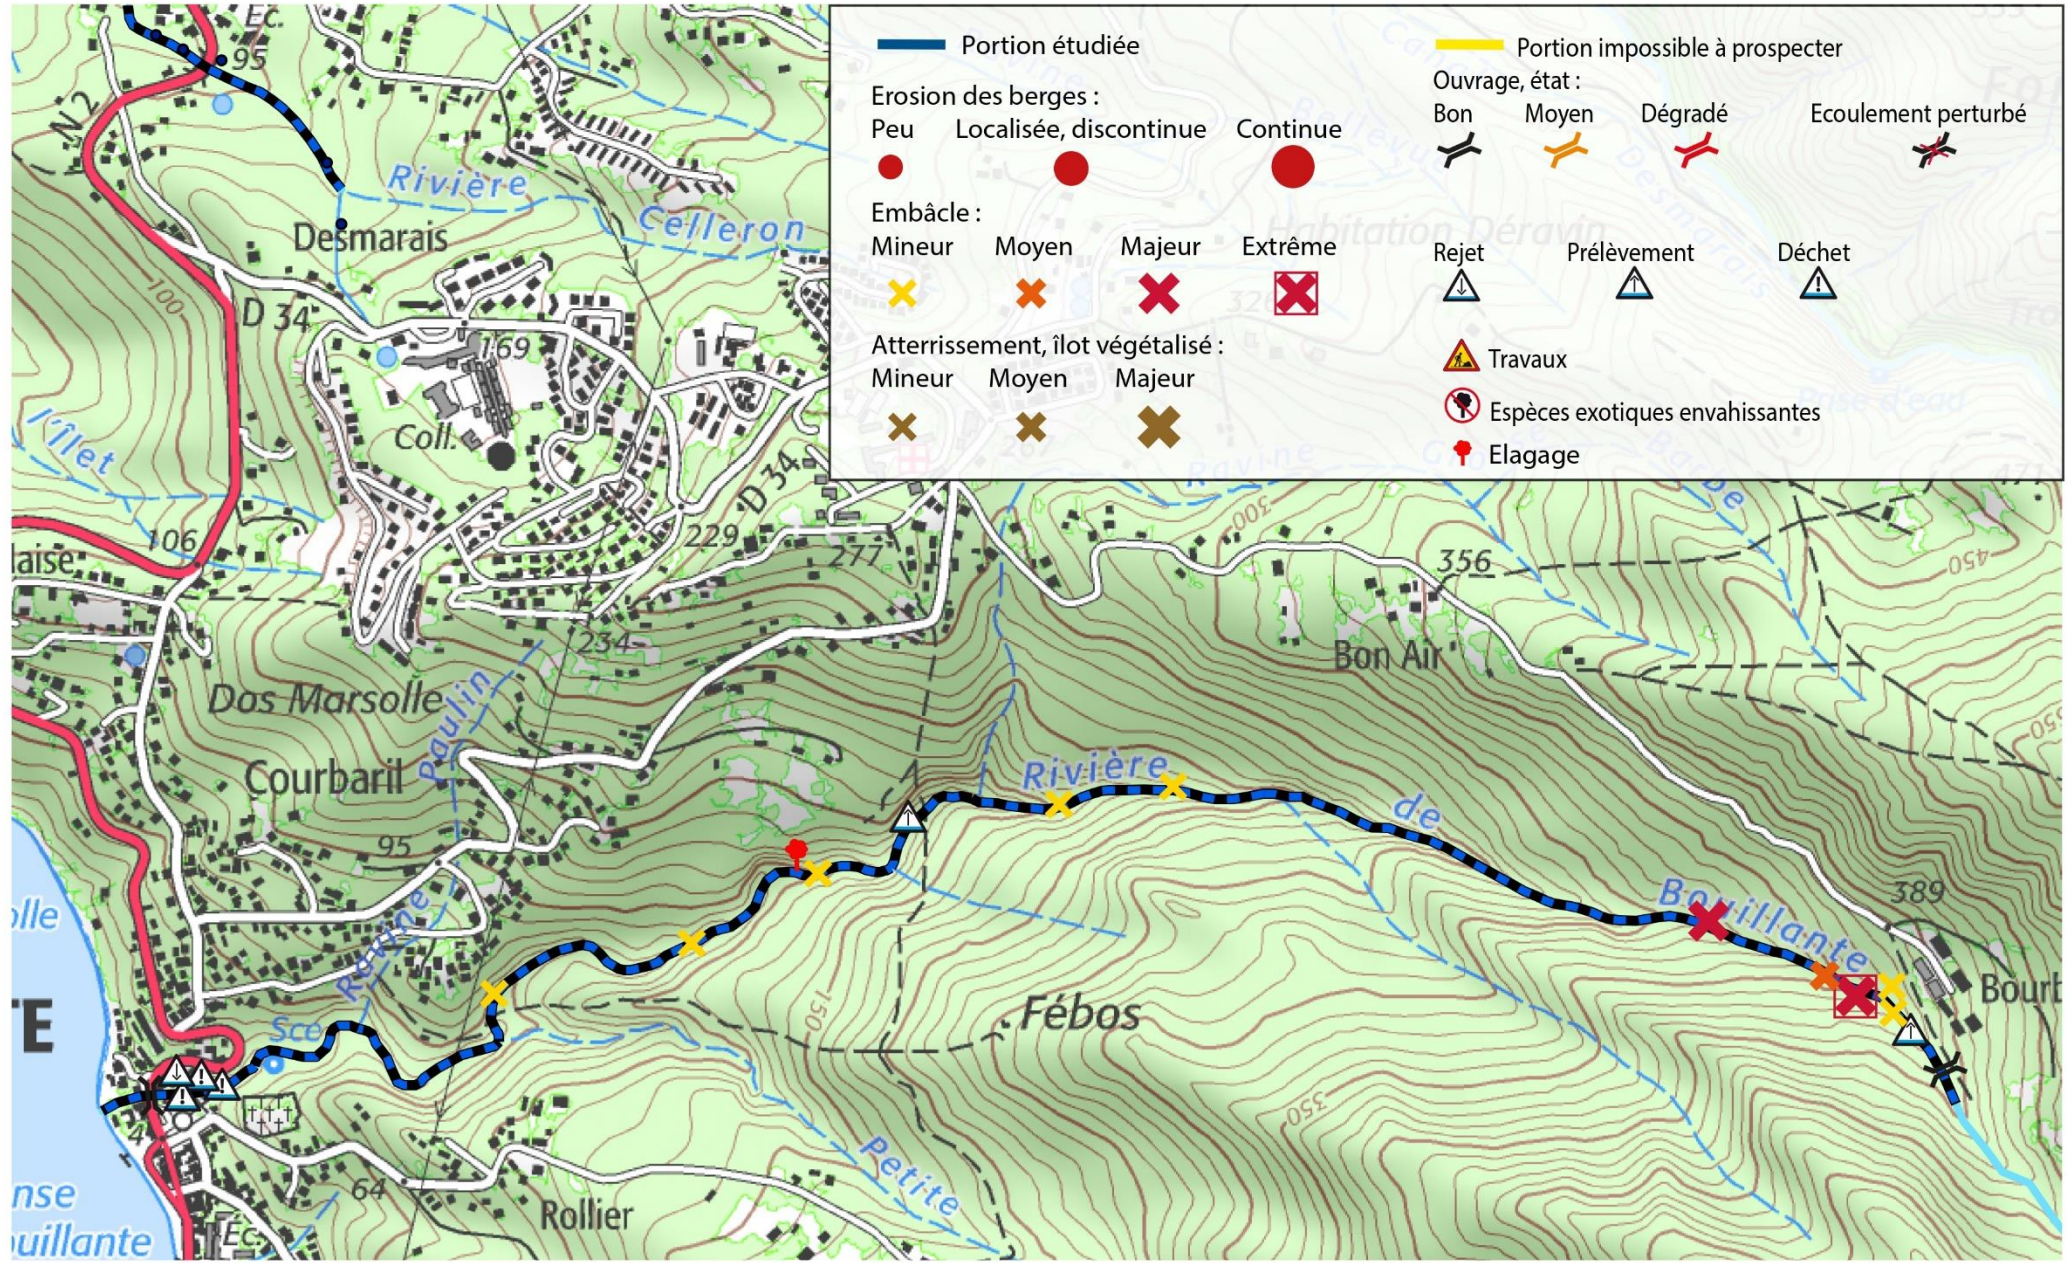
Rivière principalement en zone agricole. Présence d'ouvrages le long de la rivière : buse, ancien captage, pont, enrochement bétonné (2x) et 3x gabions. Présence de plusieurs embâcles dont un majeur et un extrême. Plusieurs déchets et rejets. Rivière en moyen état. Plutôt prioritaire au vu des embâcles.

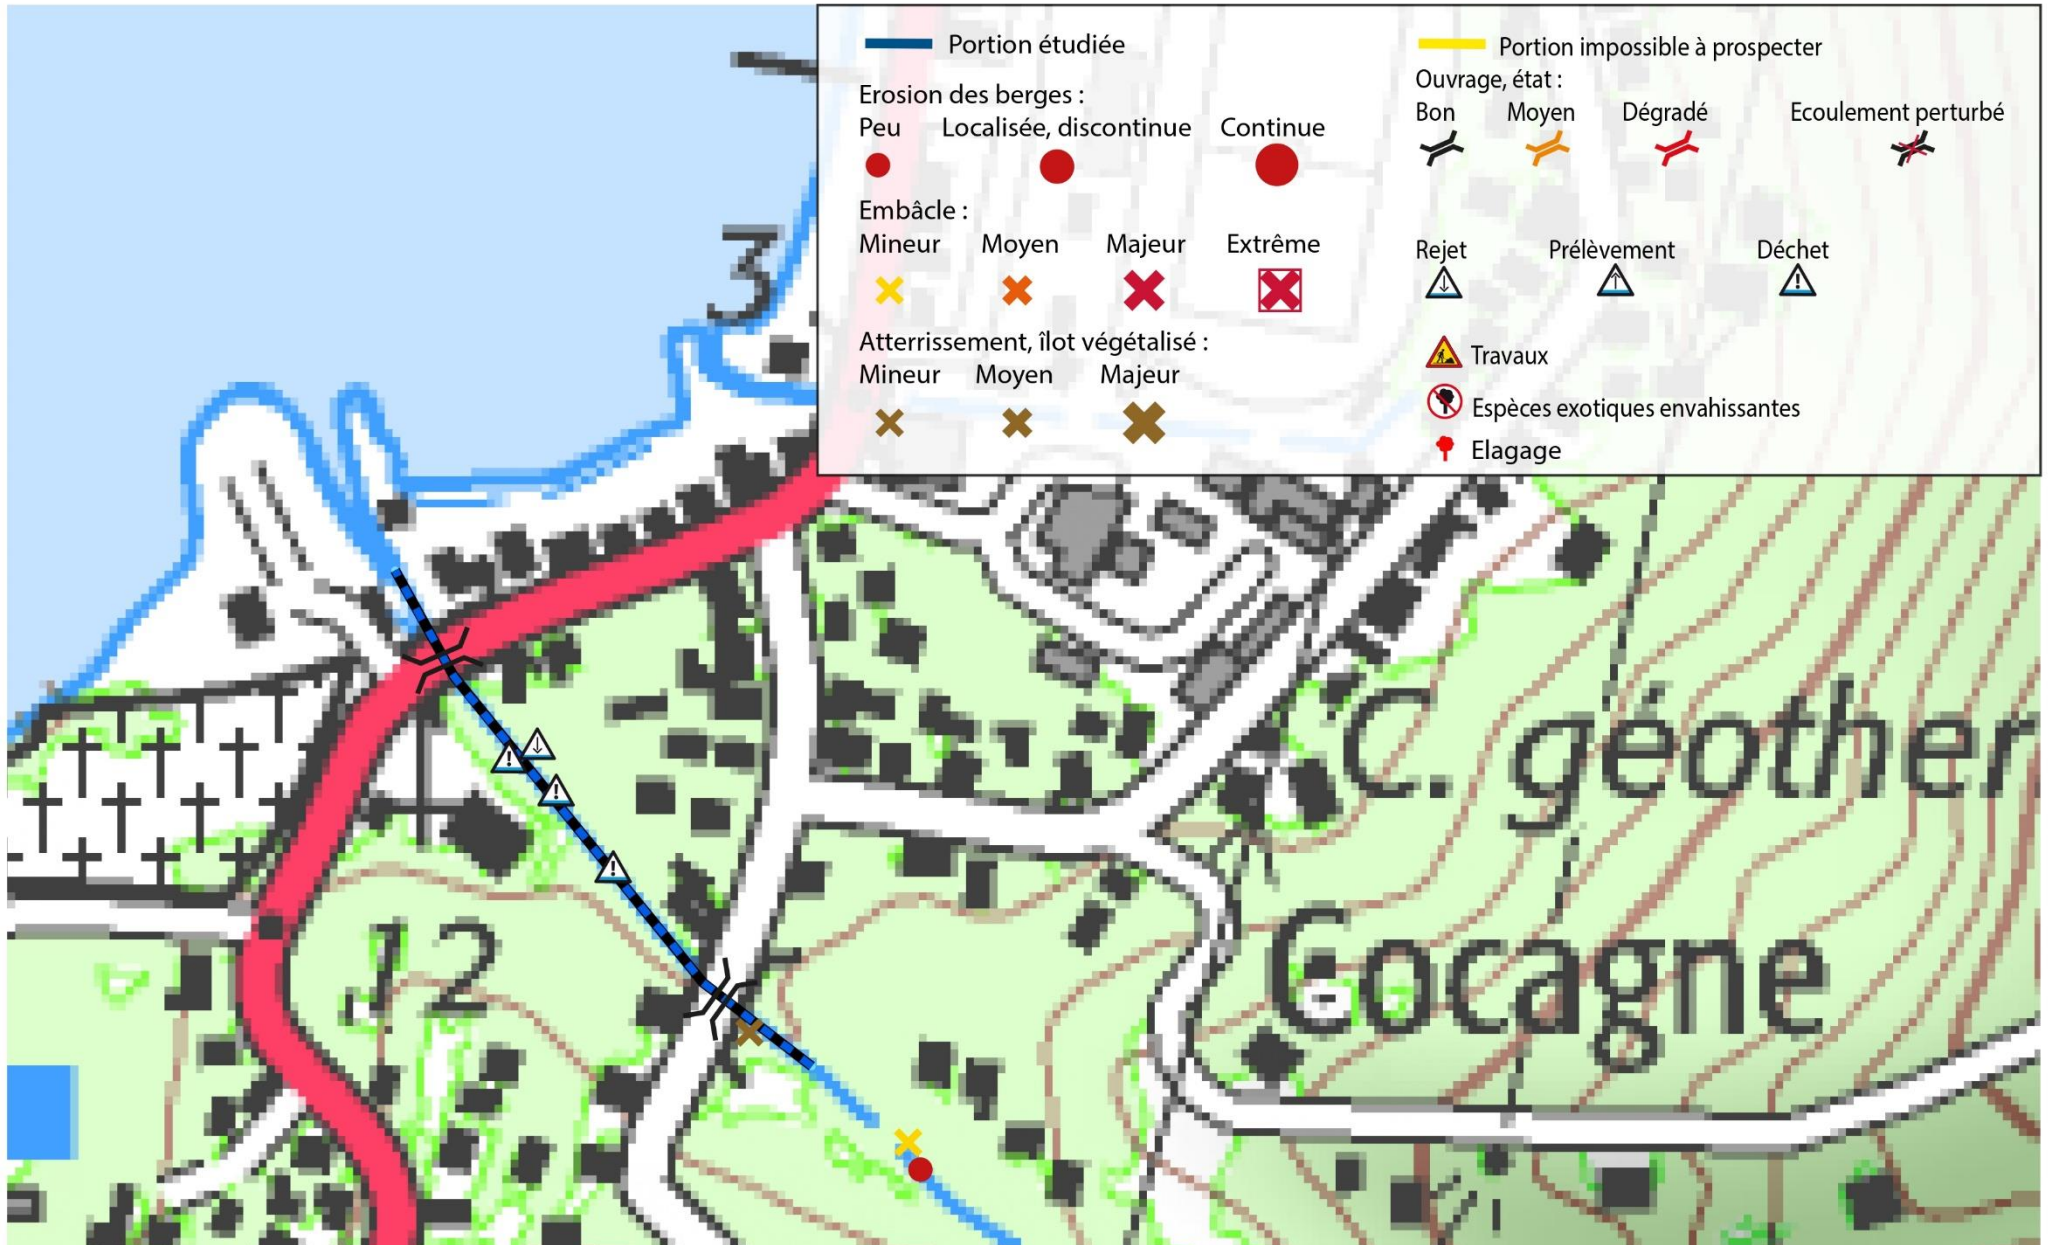
Ravine en zone urbanisée, présence de plusieurs rejets domestiques et agricoles mais aussi d'enrochement et revêtement béton dû à la zone urbanisée. Présence de parcs à cochons aux abords. Peu d'embâcle (1 mineur). Pas une grande priorité.

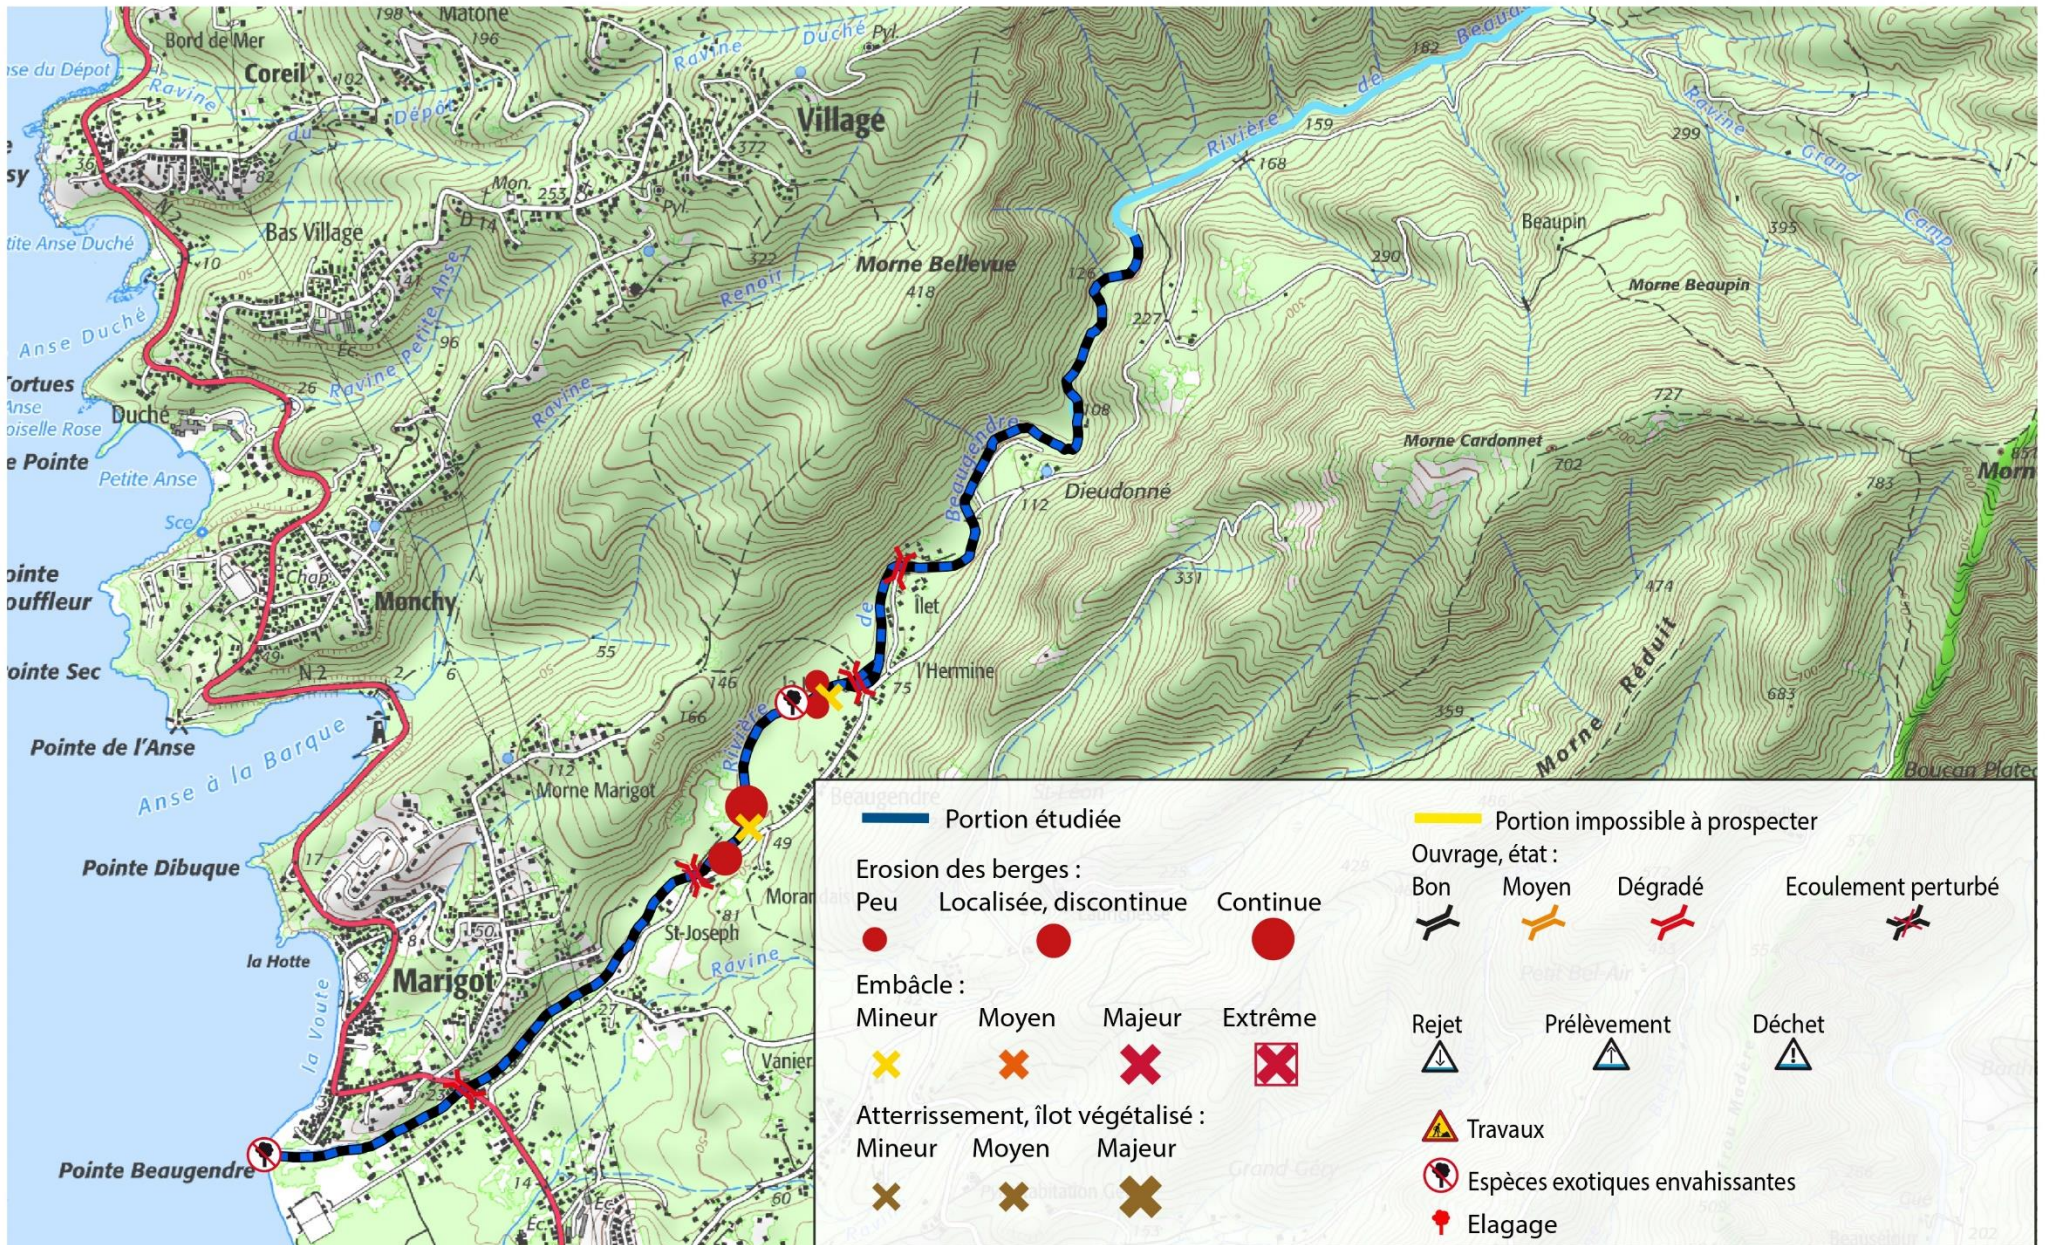
Rivière principalement en zone boisée. Peu d'embâcles, rejets ou déchets. Présence de plusieurs éboulements (sur les deux rives + un sur 20m) et affouillements. De même, observation d'un enrochement dégradé. Présence en aval d'EEE (Sanseveria et Acacia de St-Domingue). Pas prioritaire.

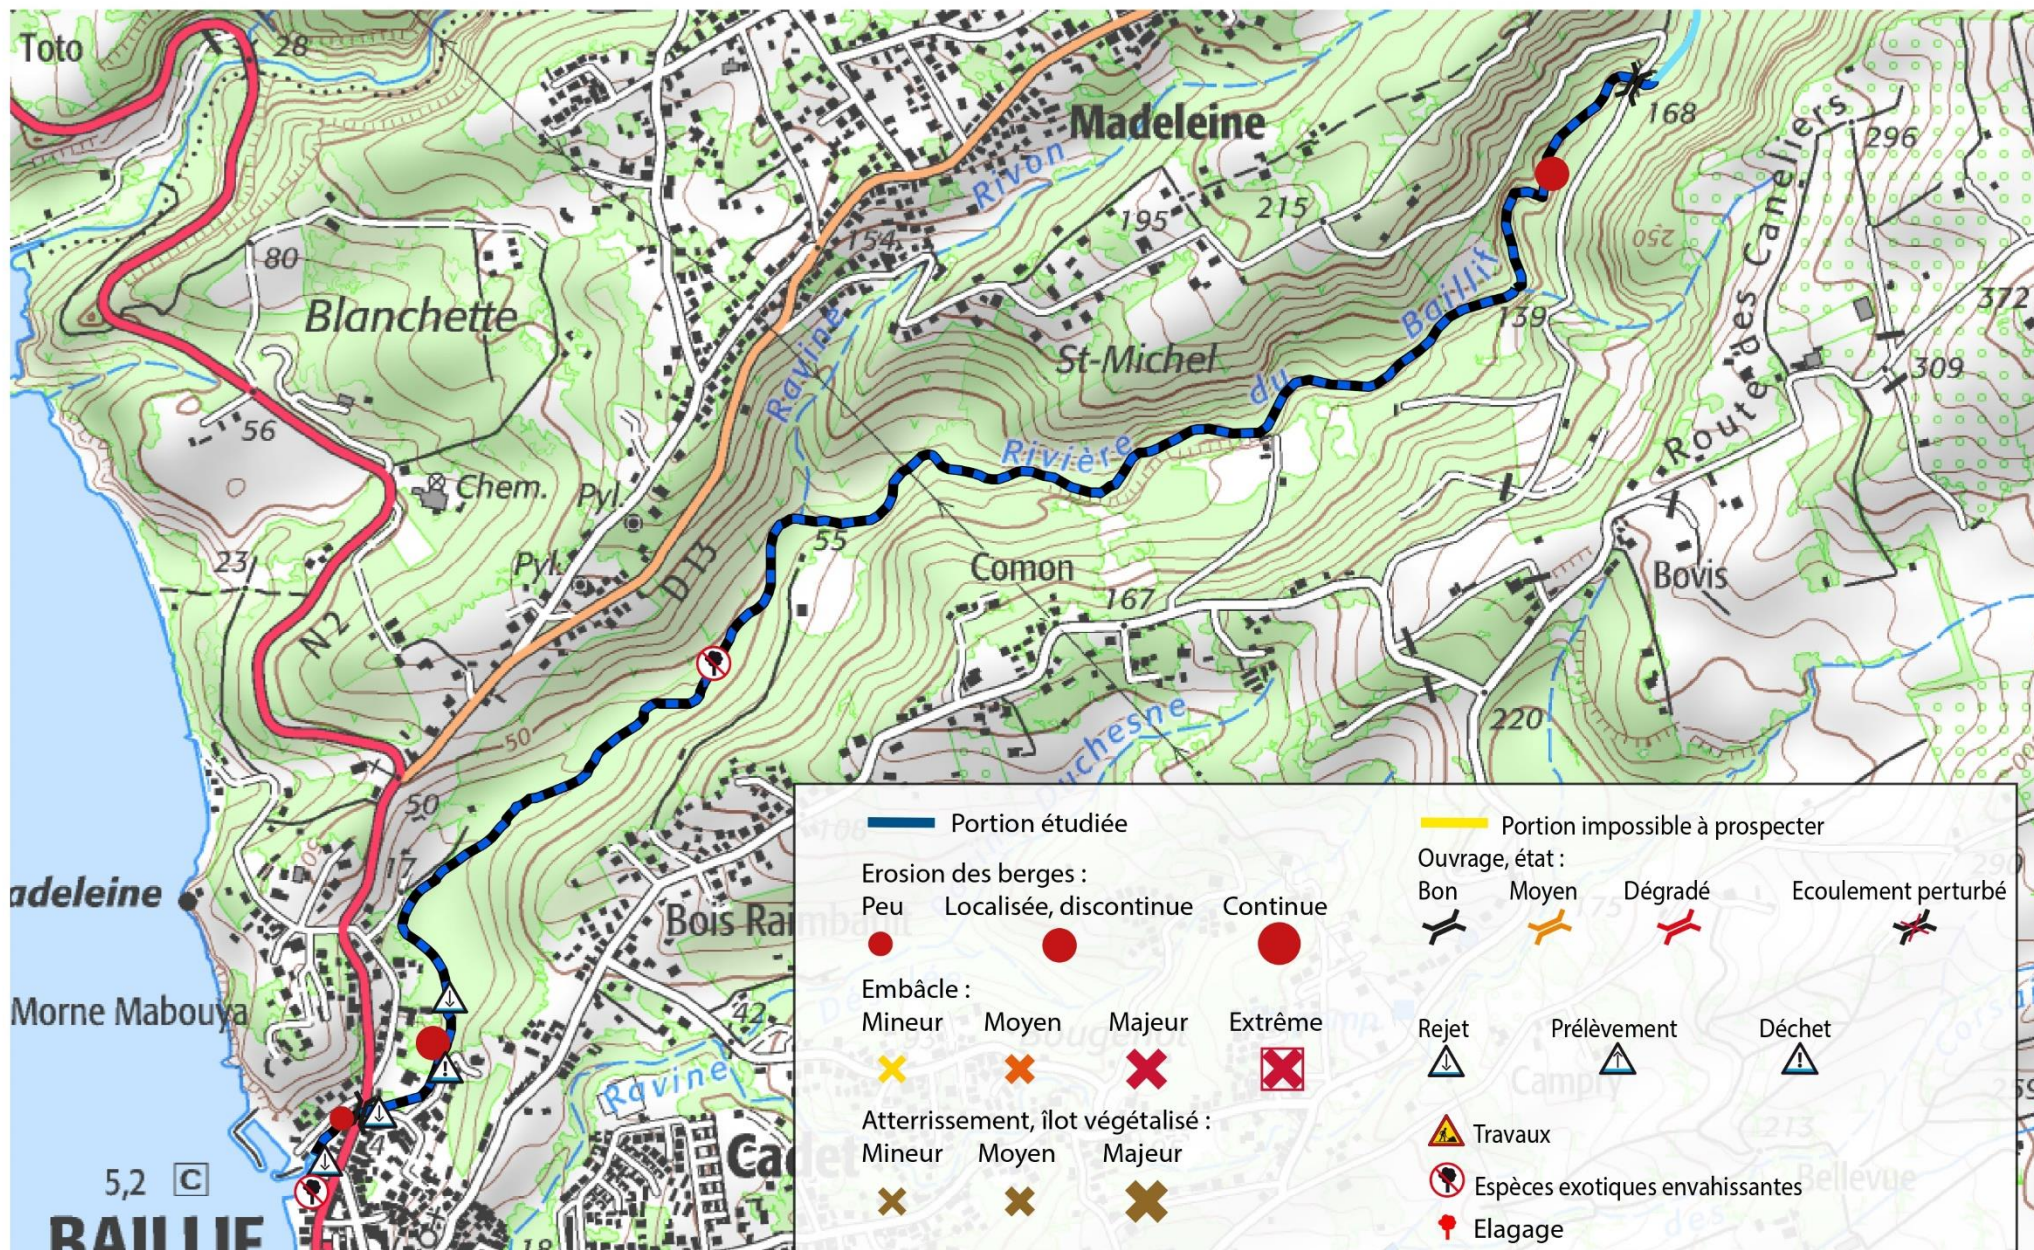
Rivière principalement en zone agricole puis urbanisée. Présence d'ouvrages : 4 enrochements en moyens états, érosions dû à la proximité avec des habitations. Observation d'érosion de berge et d'affouillements (2x). Pas d'embâcles observés mais quelques déchets et rejets. Rivière en état bon. Non prioritaire.

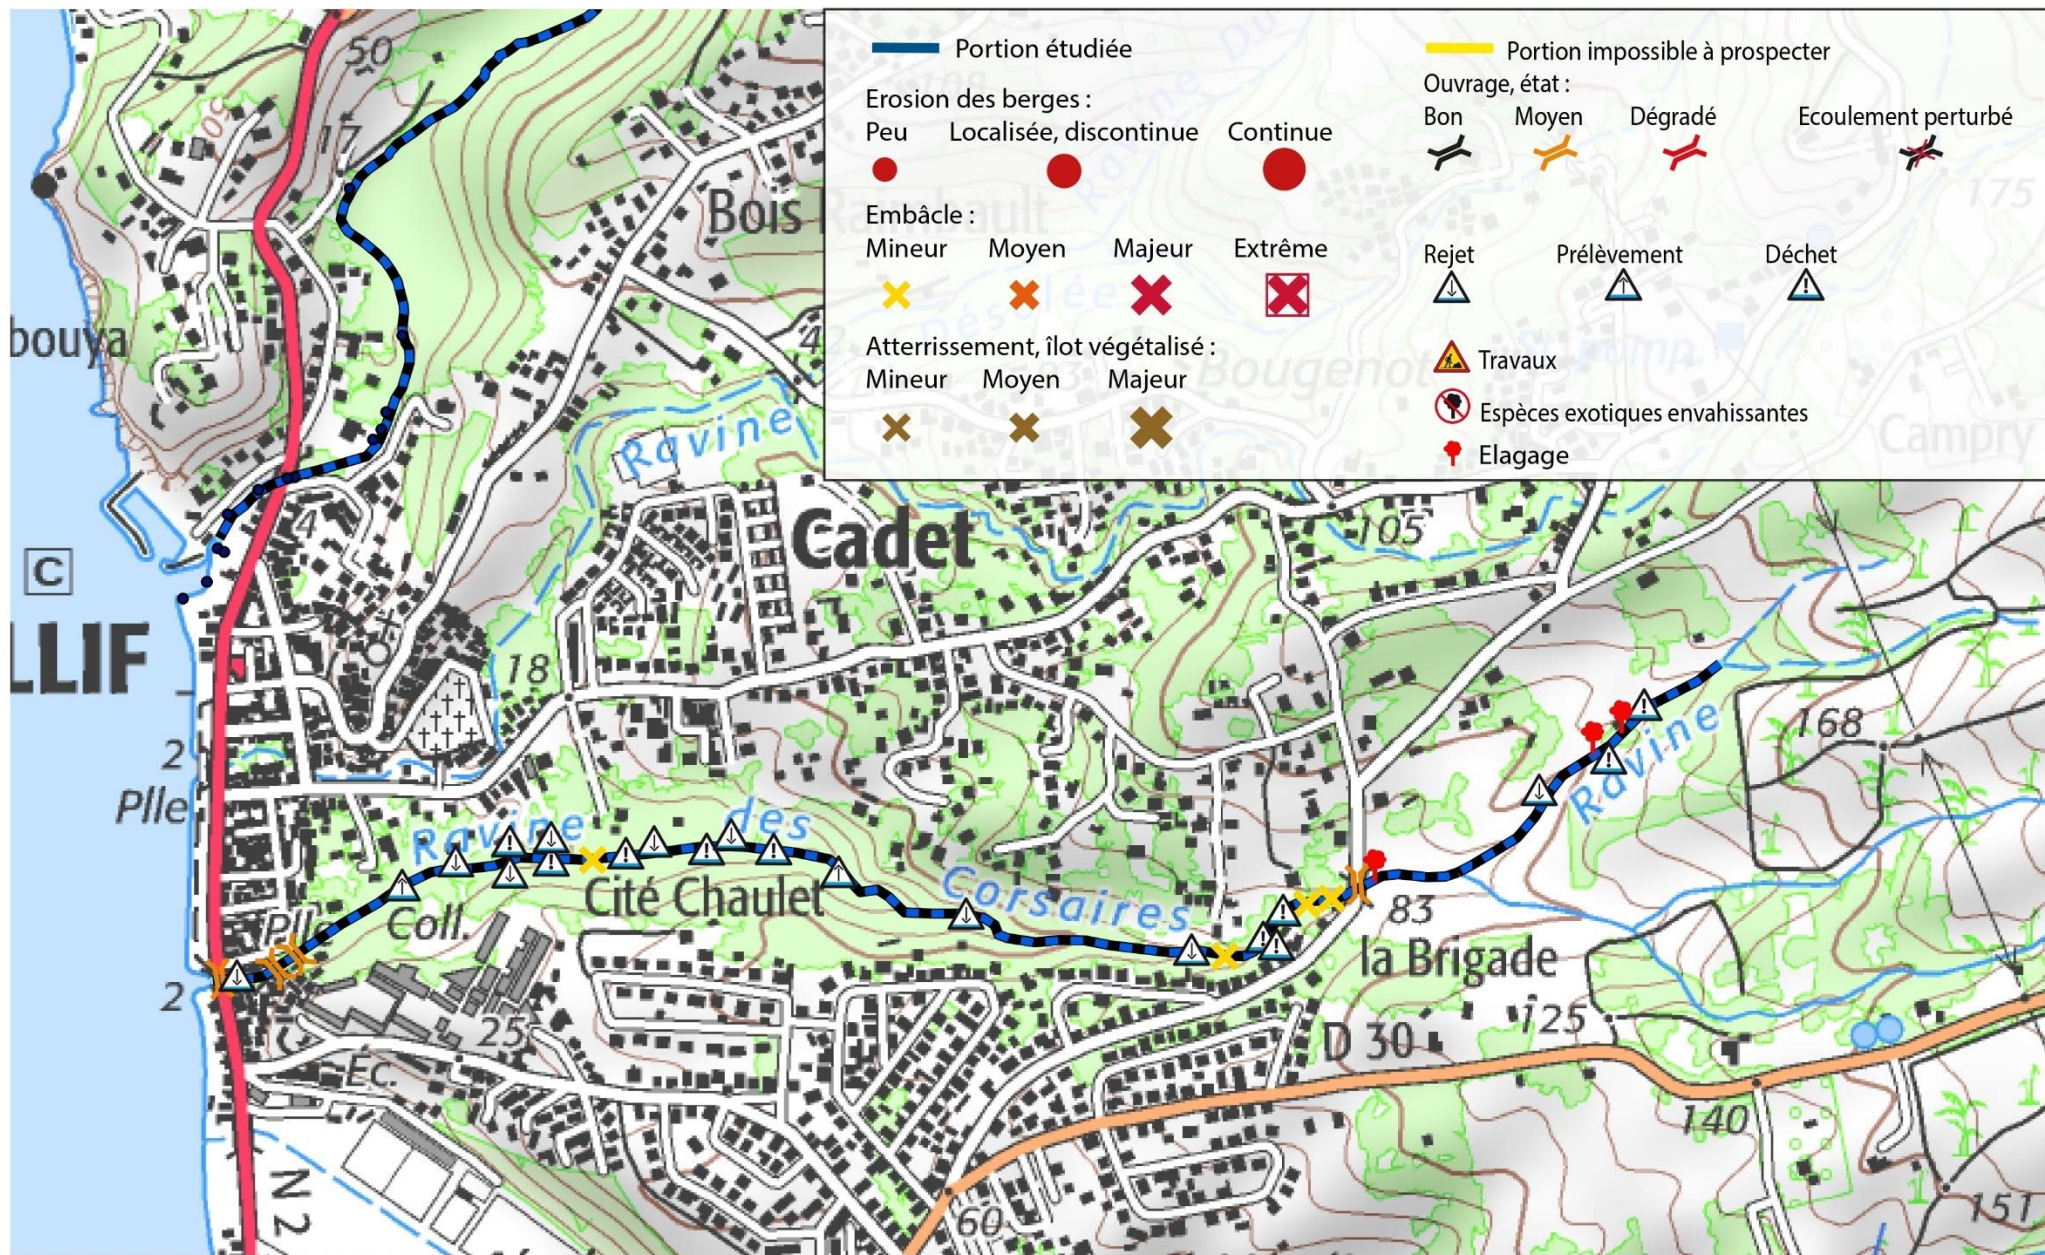
# Ravine des Corsaires Bailif

**Commentaire :**  
Ravine en zone urbanisée. Enjeux principalement axés sur les déchets et rejets (rivière très sale). Avec une ripisylve dépérissant, des affouillements et des revêtements bétons. Peu d'embâcles (4).  
Priorité moyenne.
