# ATLAS SYNTHETIQUE

2023

# « Prévention et gestion des risques naturels »

# MIG Rivière 2023

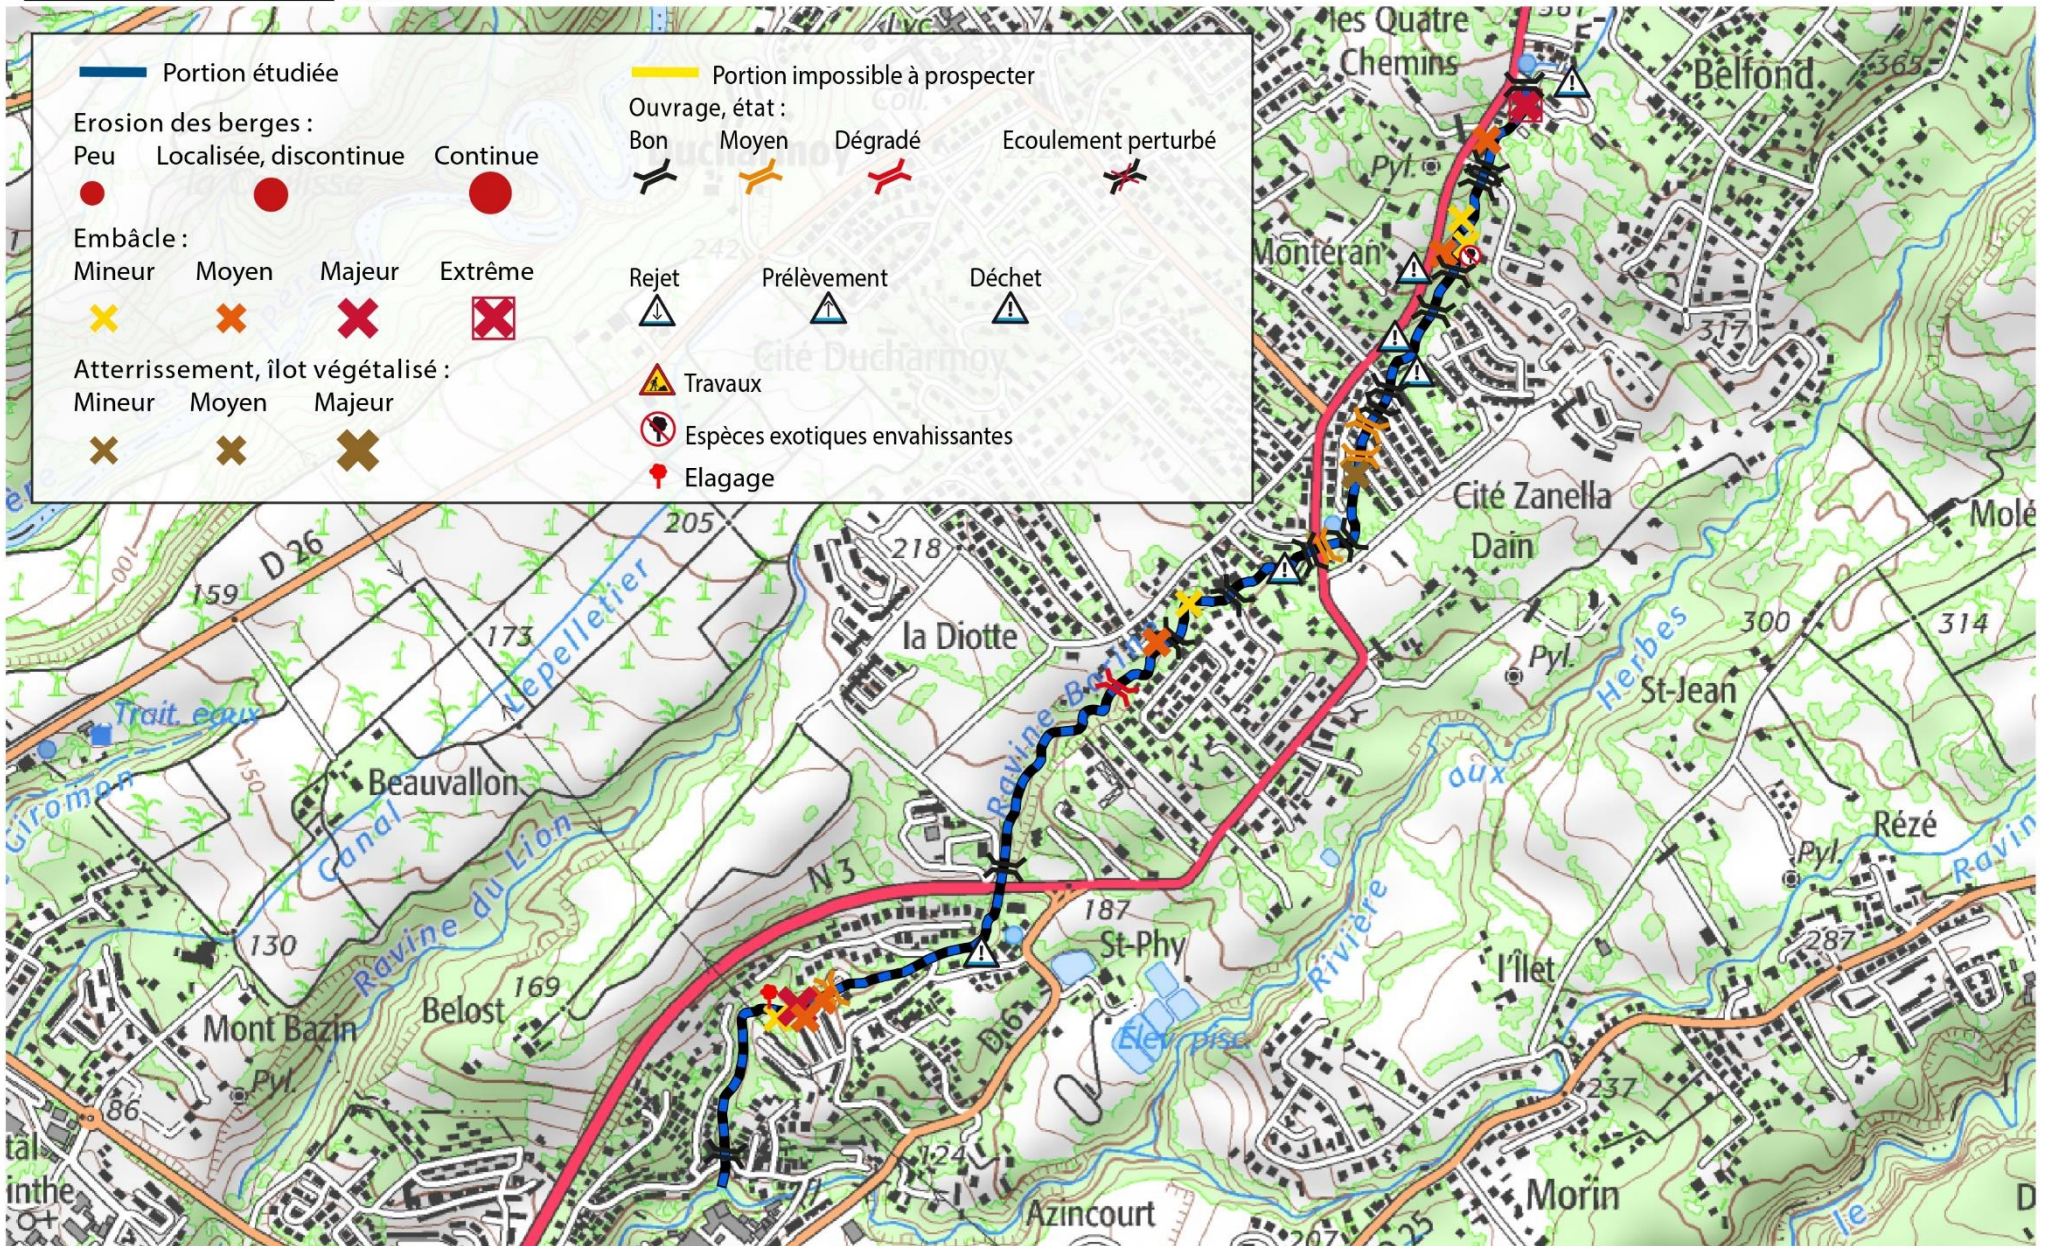
Progression difficile dans dans la ravine, milieu très urbanisé et présence de nombreux déchets. Quelques embâcles relevés dont 1 majeur et 1 extrême.

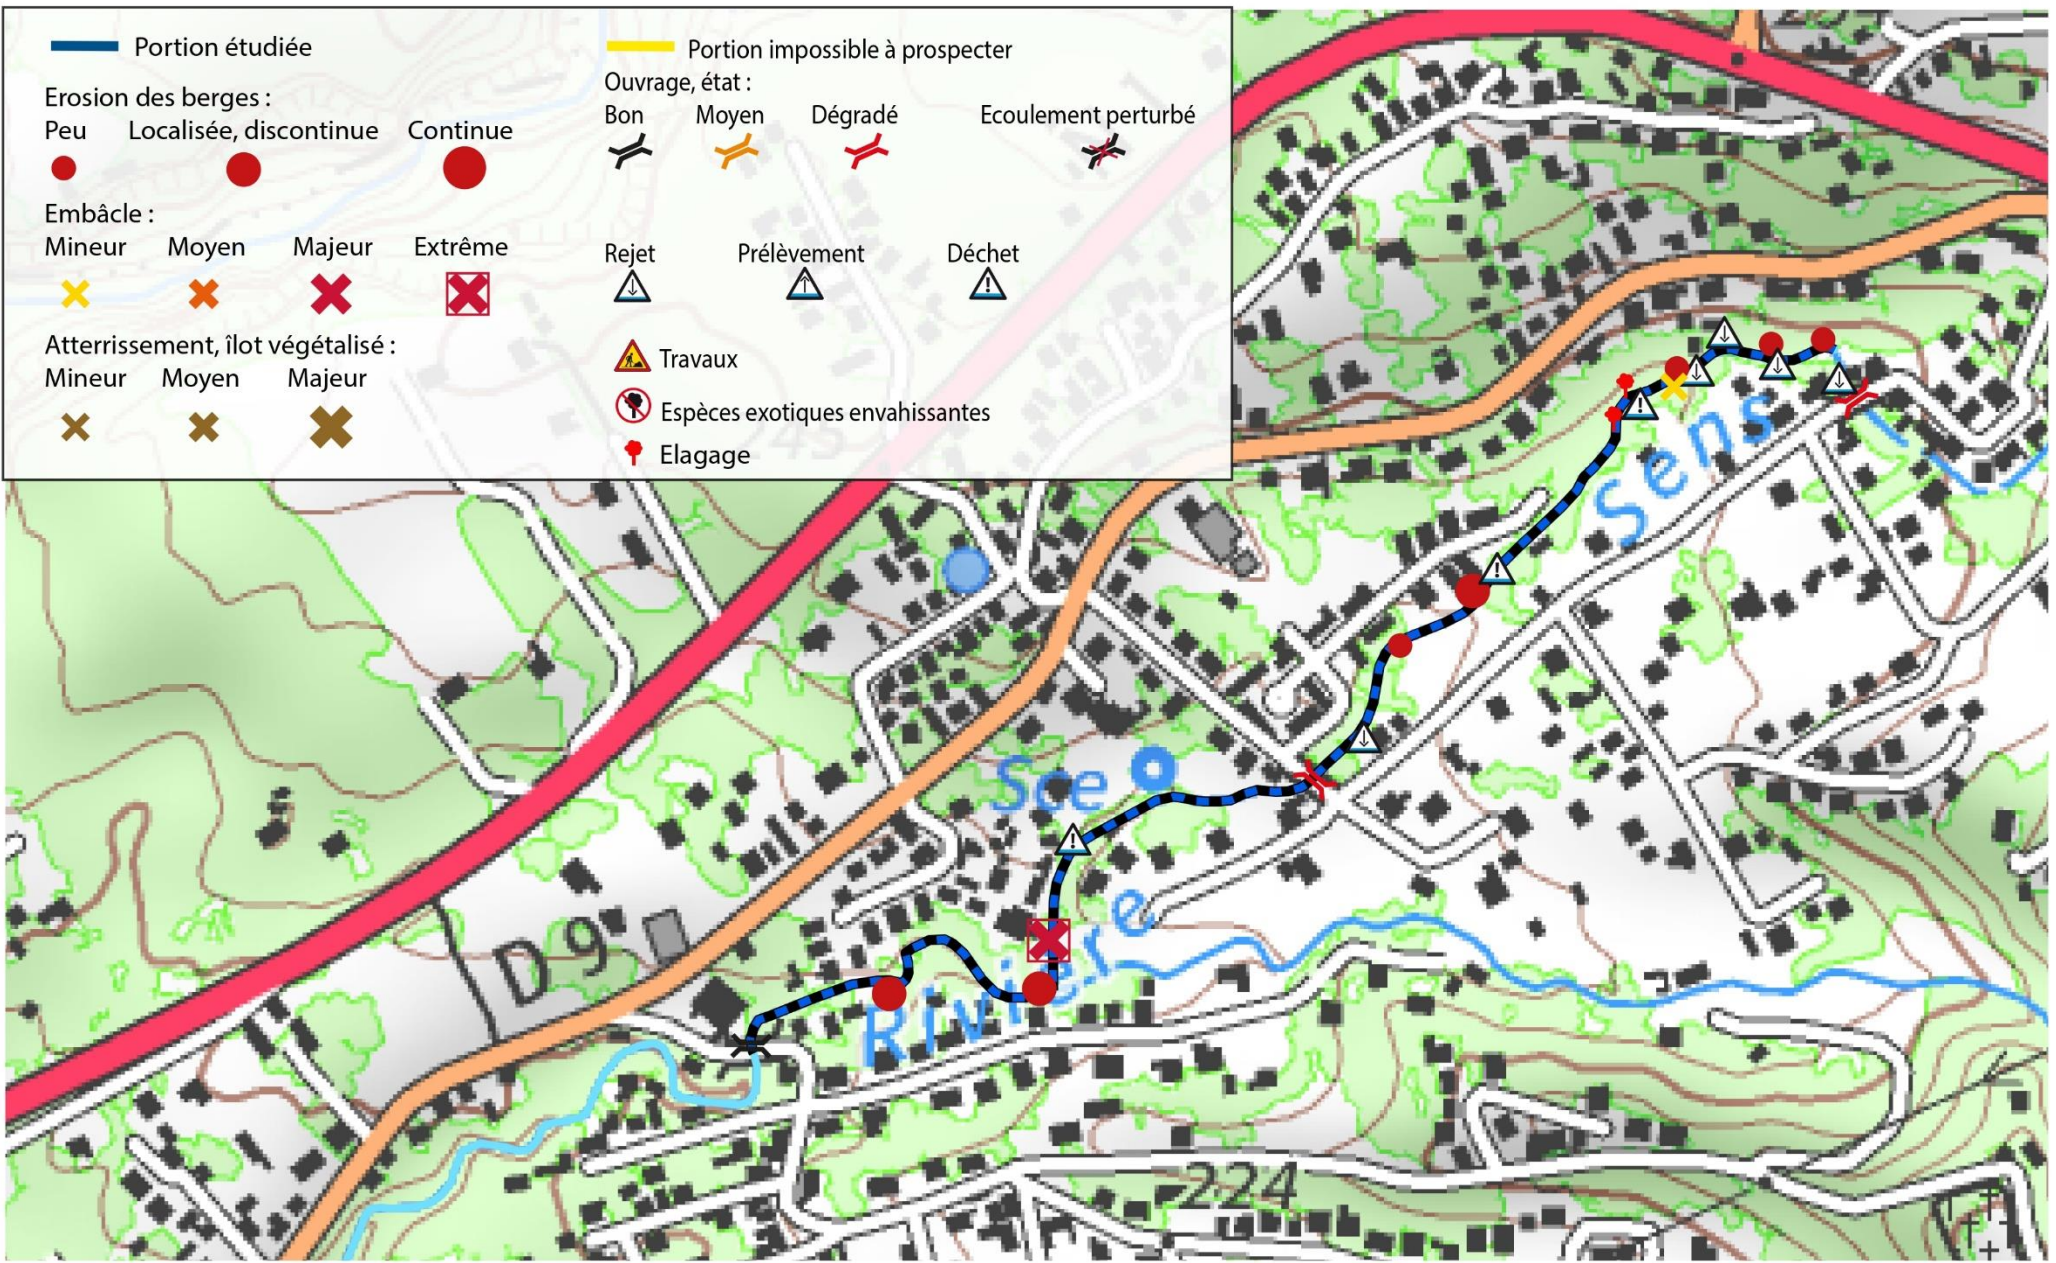
Rivière principalement en zone urbanisée. Enjeux importants autour de la gestion des déchets (agricoles) et des rejets dû à l'urbanisation. Présence d'un embâcle extrême à enlever. Rivière plutôt dégradée, avec énormément d'affouillement (6x) et d'éboulement (2x) ainsi qu'une grande anthropisation : beaucoup d'enrochement, de revêtement béton, élevage porcin et rejets. Rivière plutôt prioritaire.

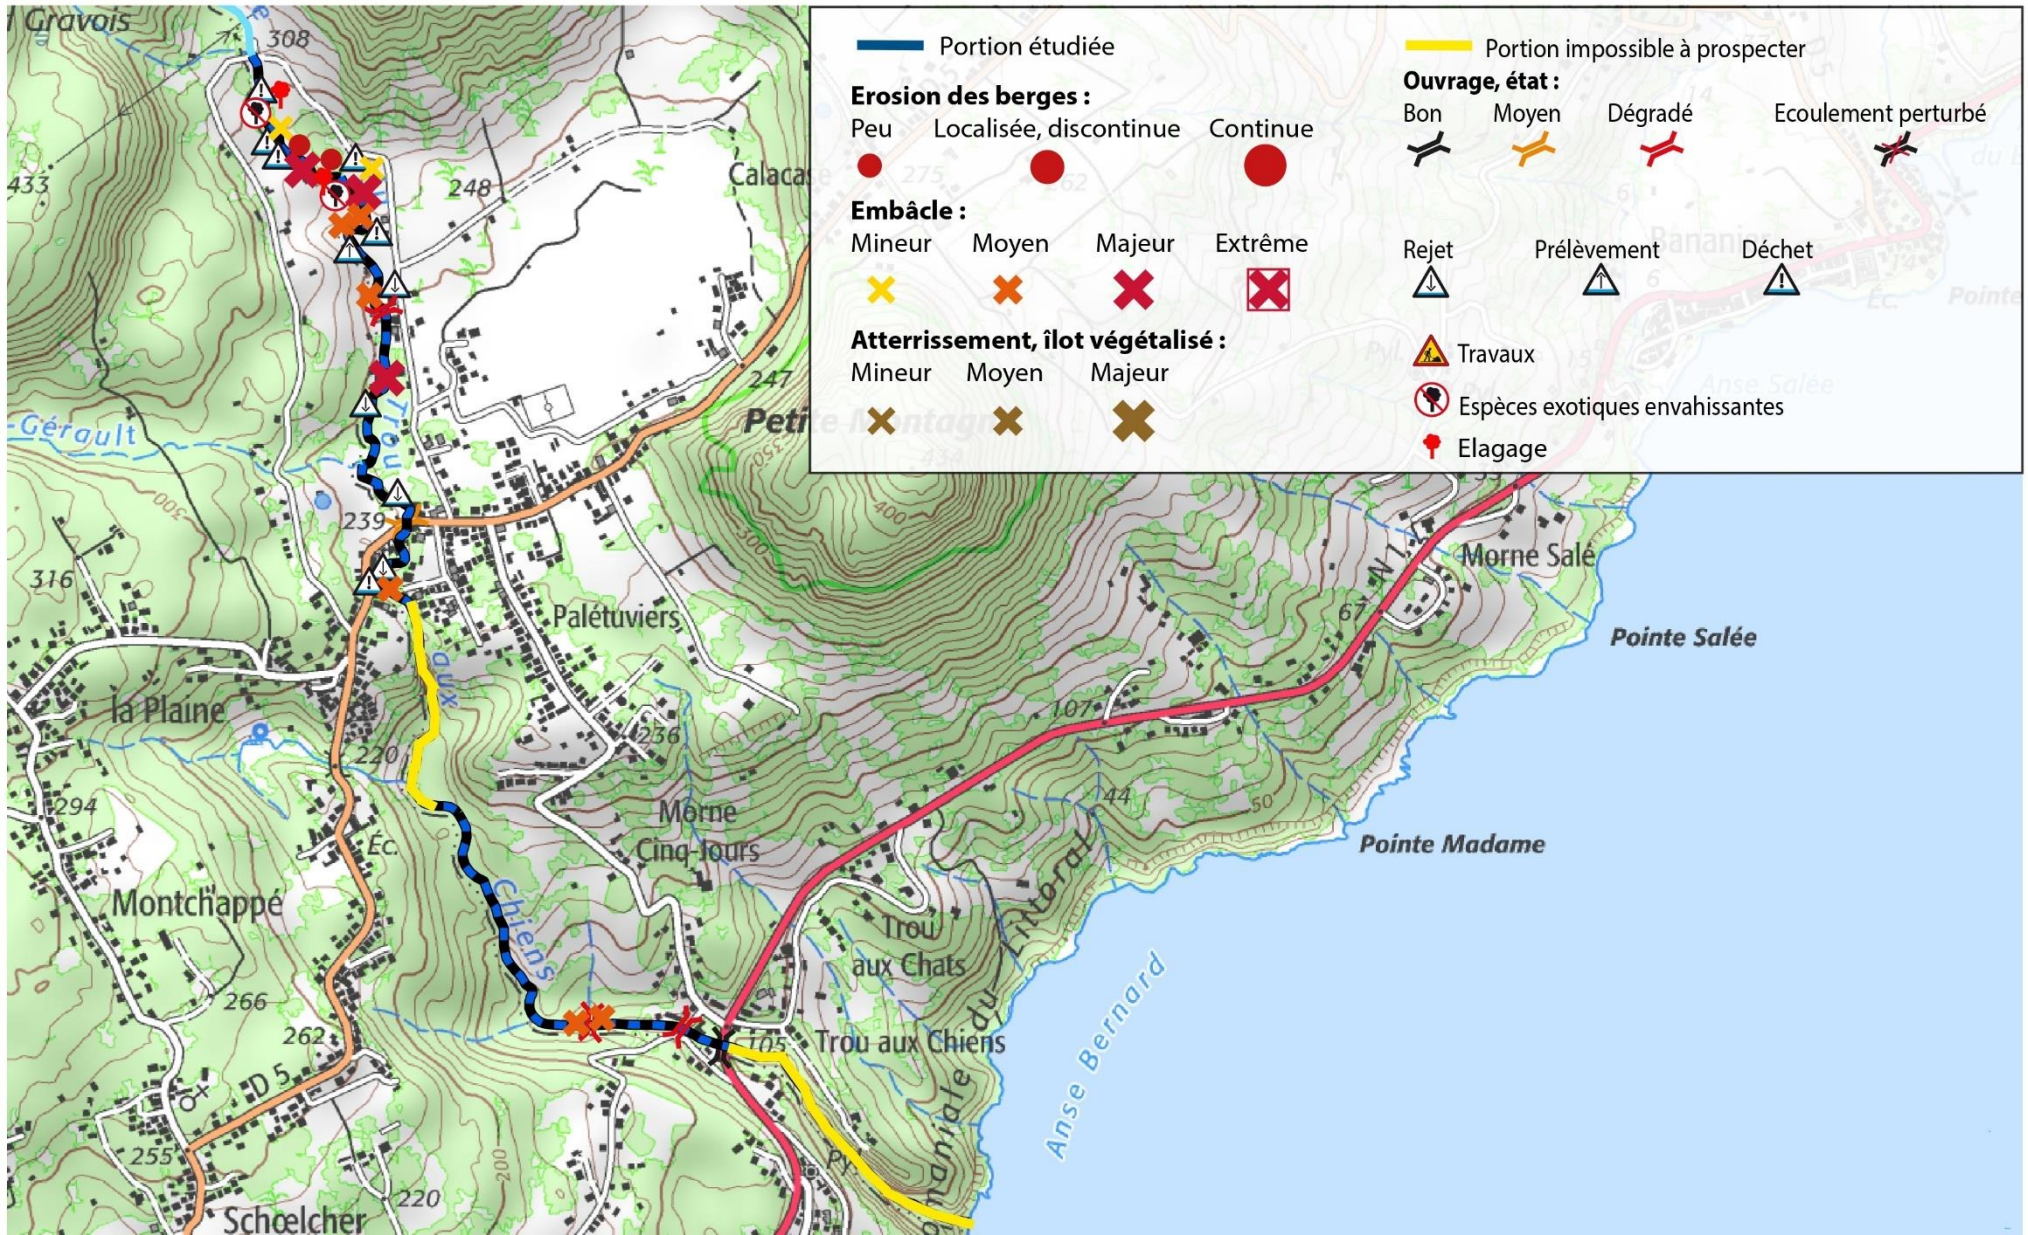
# Ravine du Trou aux Chiens Trois-Rivières

Progression difficile dans la ravine, milieu de plus en plus urbanisé à mesure que l'on descend en aval, plusieurs déchets à mesure de la descente (principalement agricole) ainsi que rejets. Une partie du tronçon n'a pas pu être prospectée dû à l'urbanisation autour (difficulté d'accès, partie devenant escarpée « type gorges » ainsi que rejets). Embâcles relevés dont 4 majeur, 7 moyens et 2 mineurs. Fin de tronçon impossible car trop escarpée (gorges), retour difficile et progression complexe.

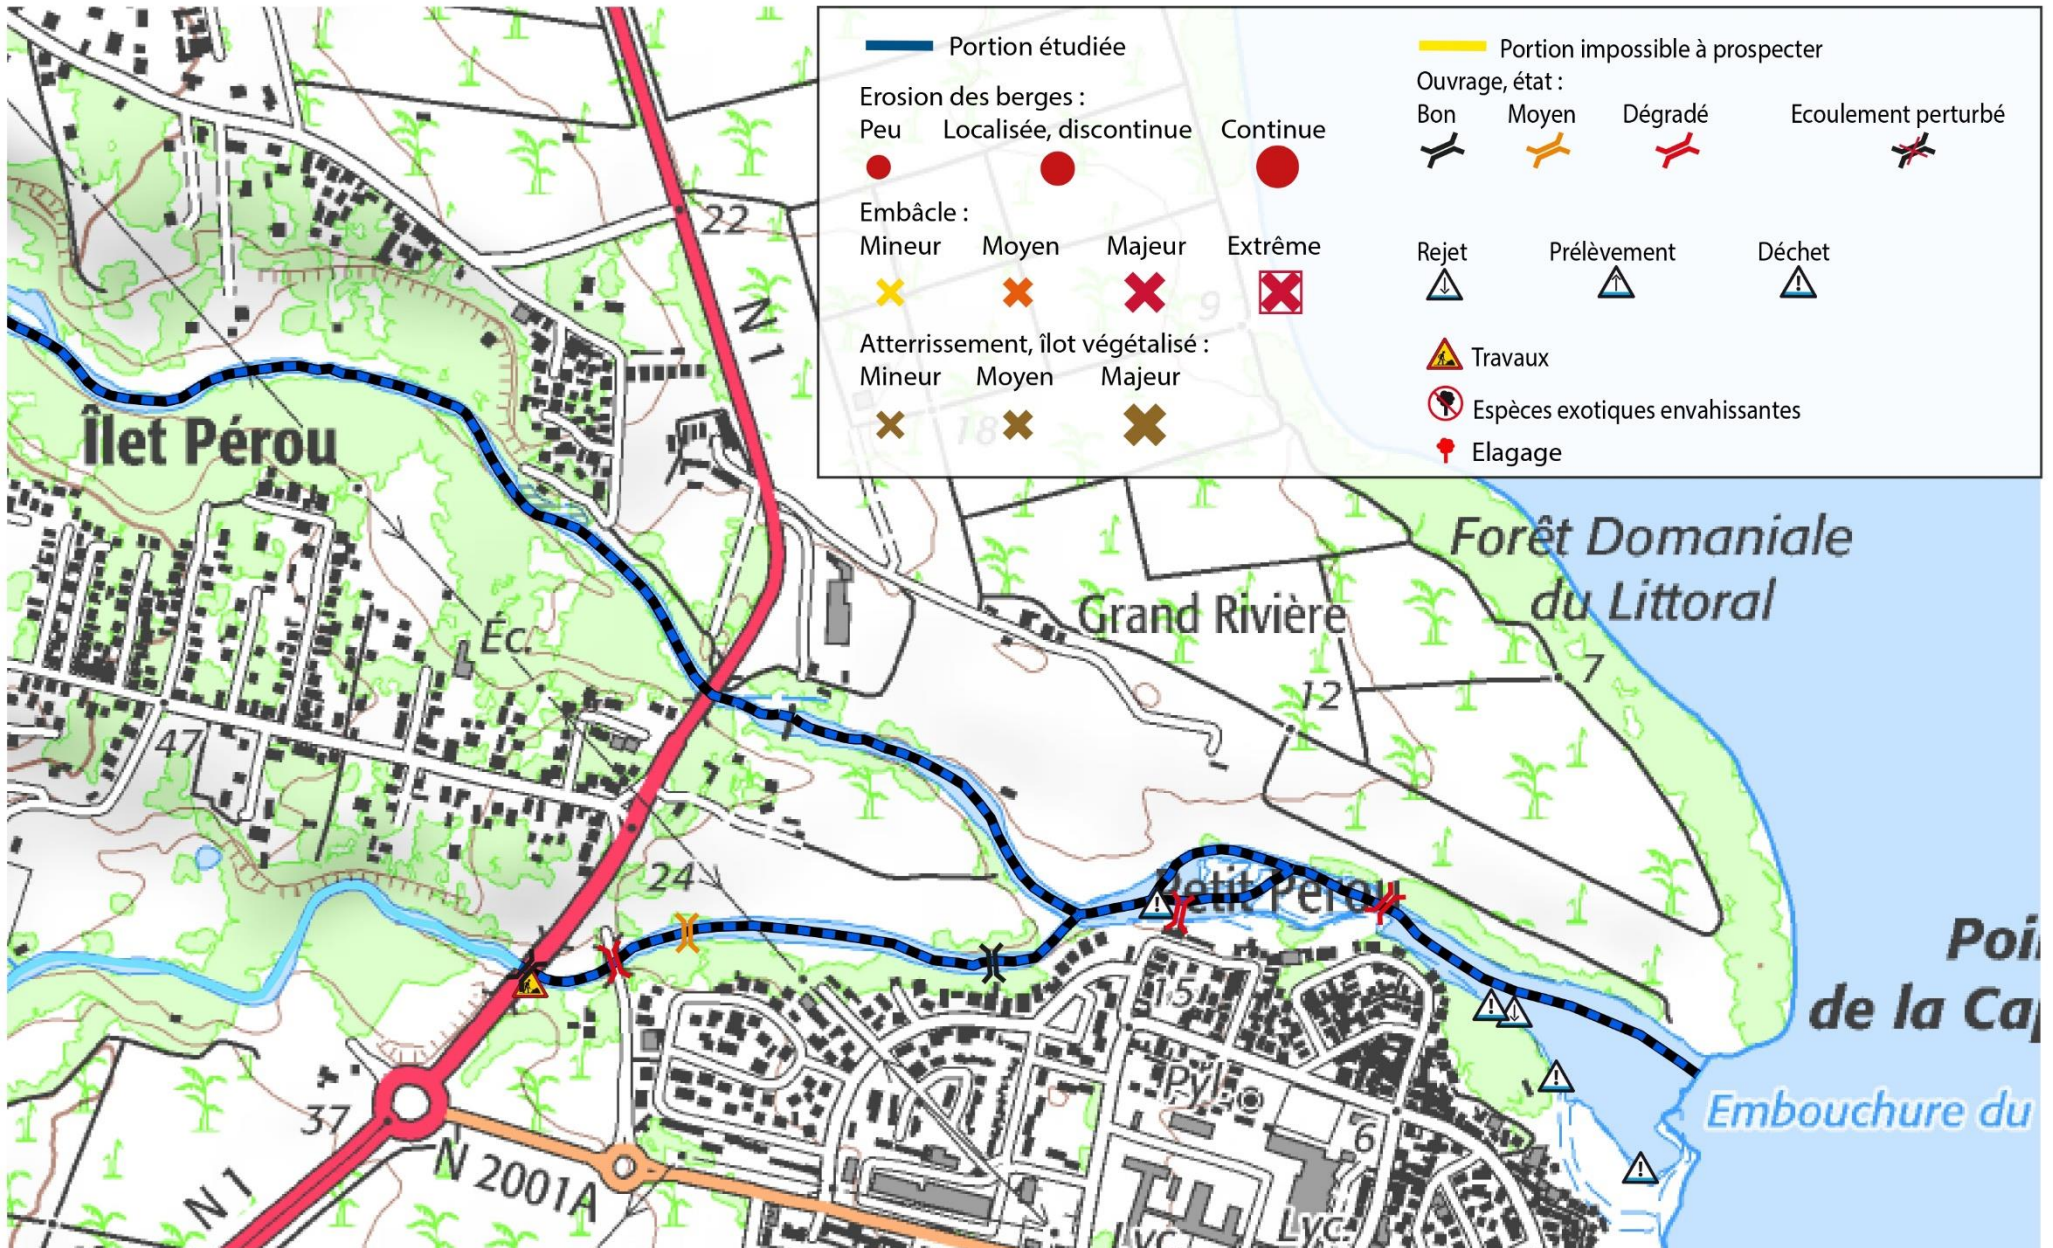
Rivière principalement en zone urbanisée. Beaucoup de déchets et d'ouvrages sur le flux. Enjeux axés à ce niveau (nettoyage). Beaucoup d'interactions entre l'écoulement et les riverains (rivière plutôt sale). Peu prioritaire.

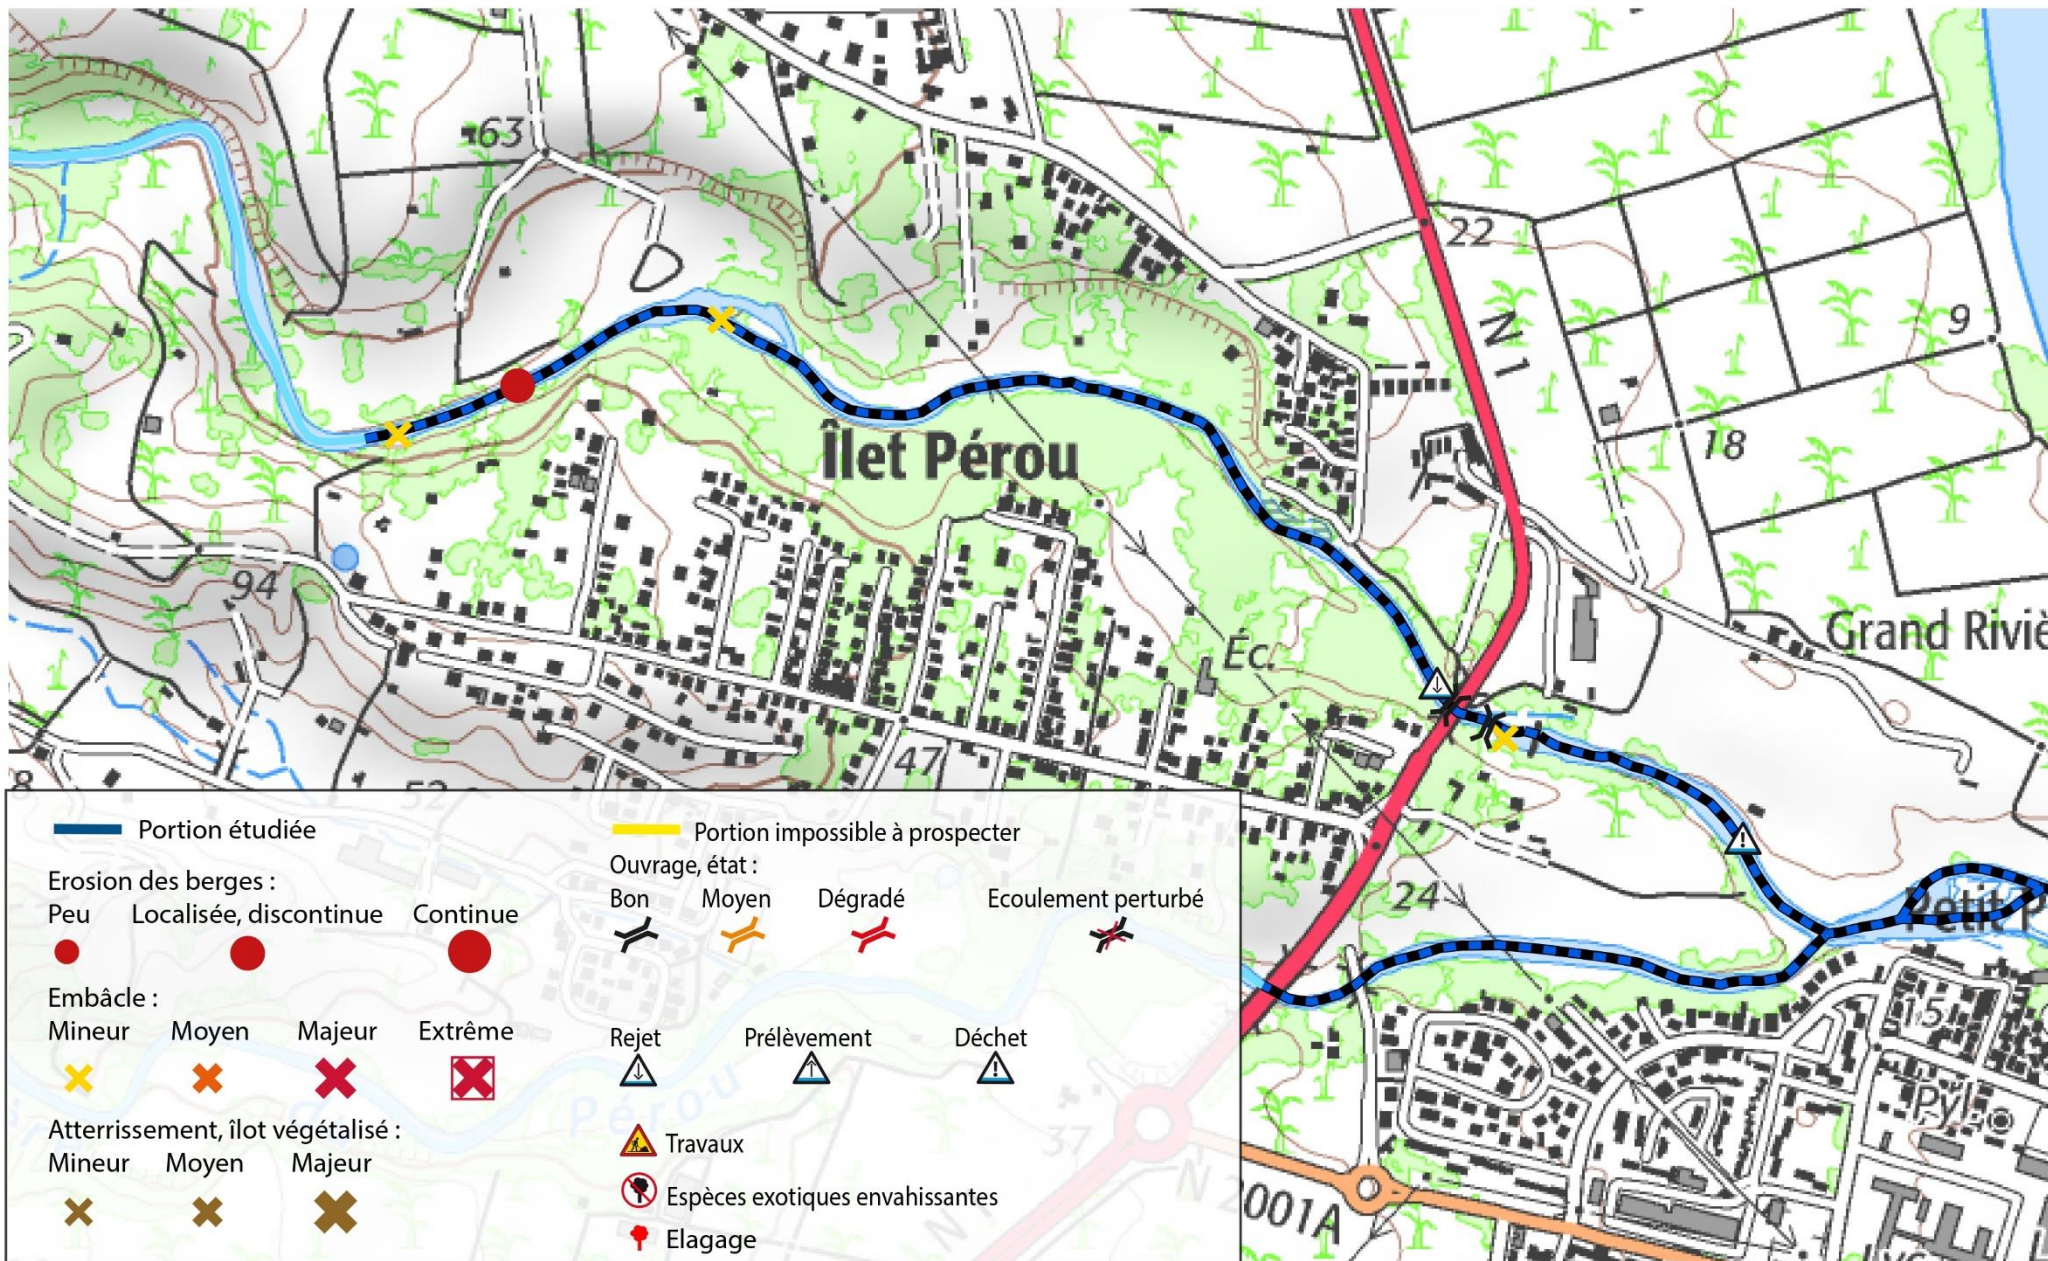
Rivière praticable sur tout le linéaire, présence de déchets notamment proche des habitations. Peu d'embâcles prioritaires.

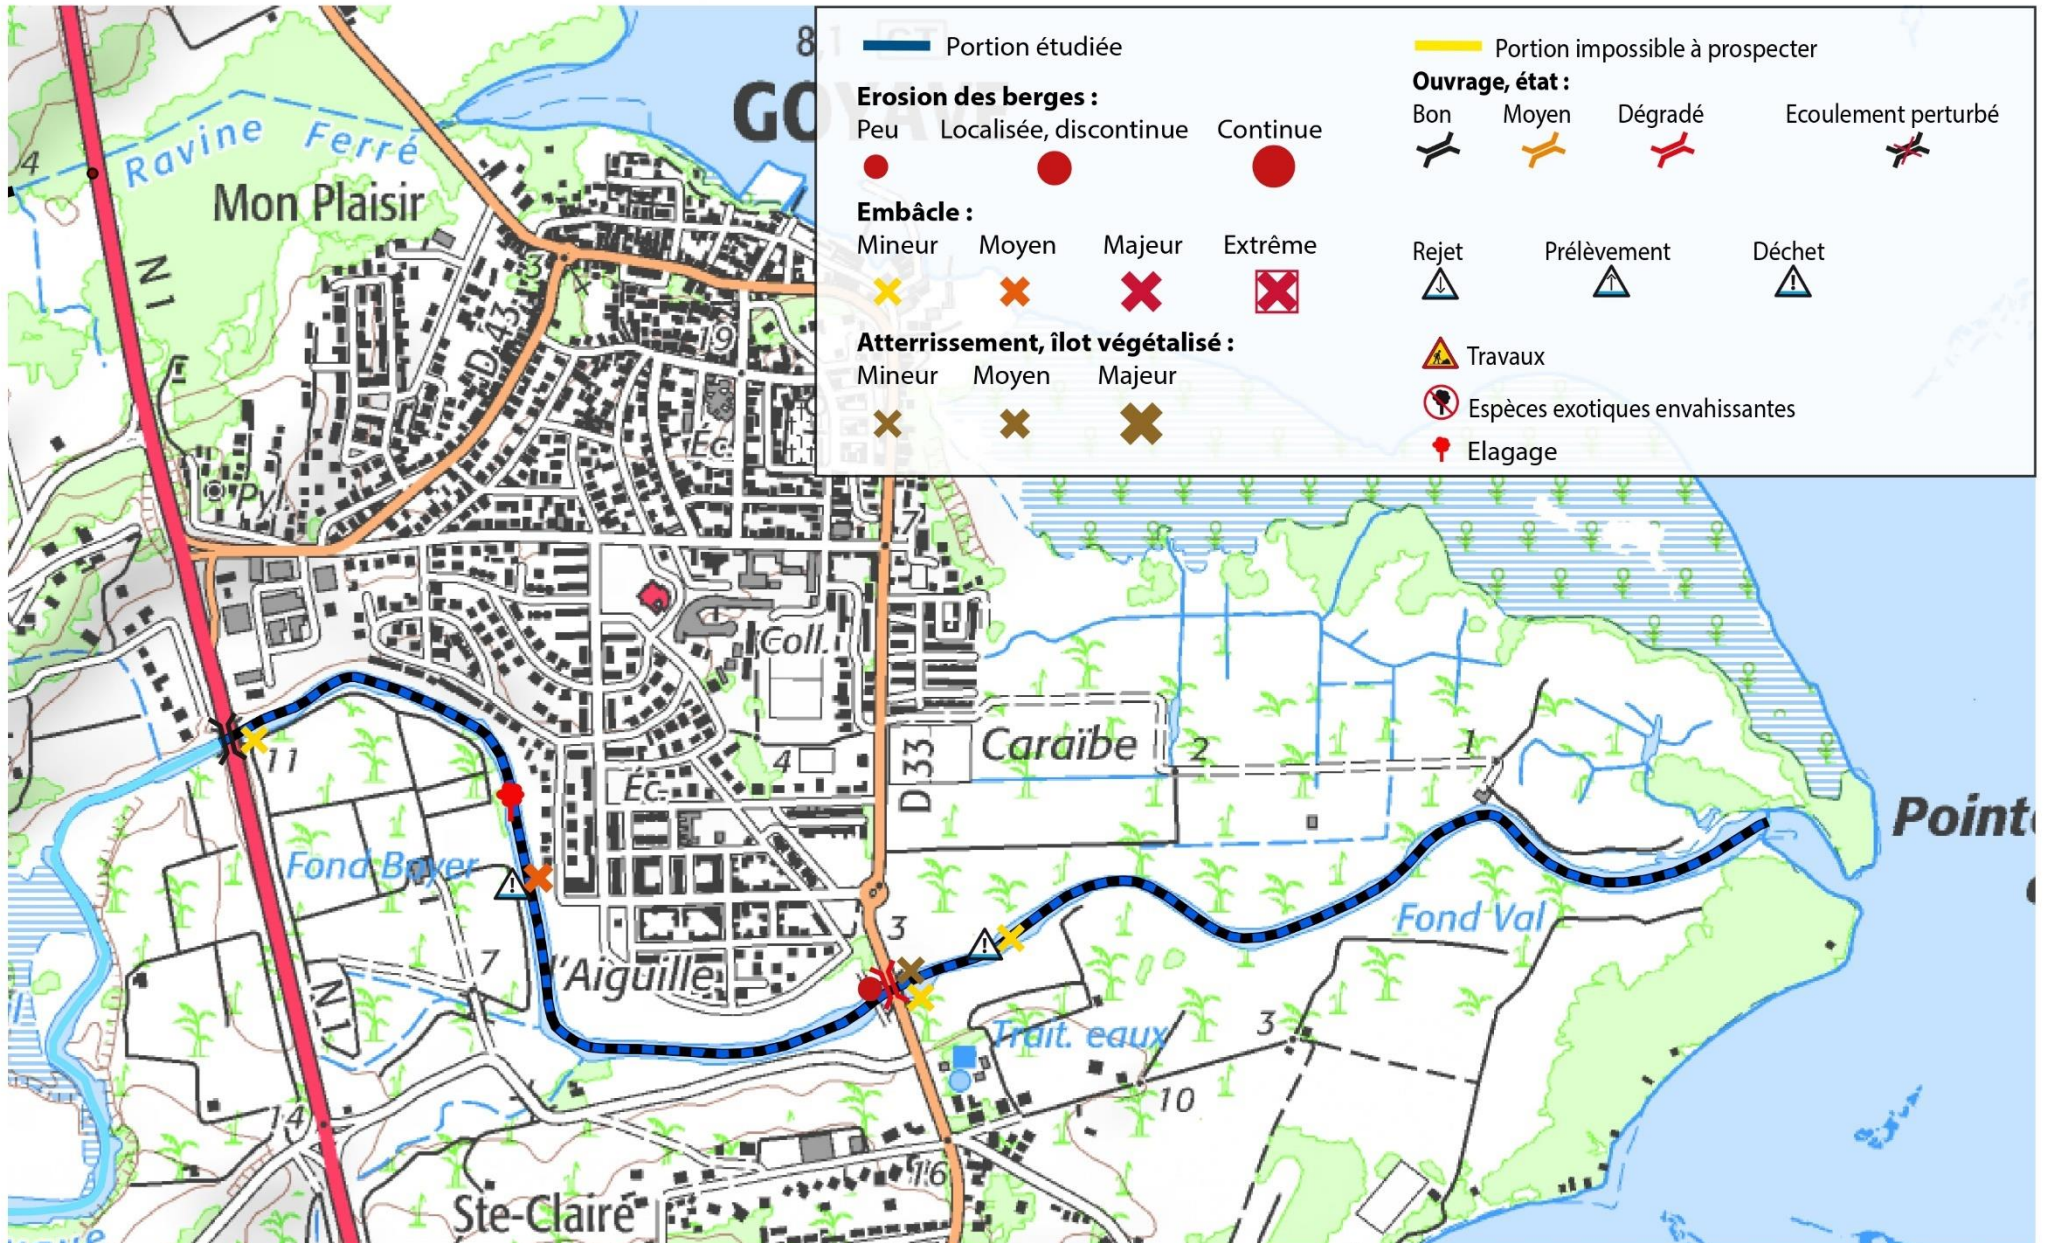
# Petite Rivière à Goyave

Progression accessible sur tout le tronçon. Présence de déchets et d'un VHU bloquant le cours d'eau. Quelques embâcles mineurs et un moyen.

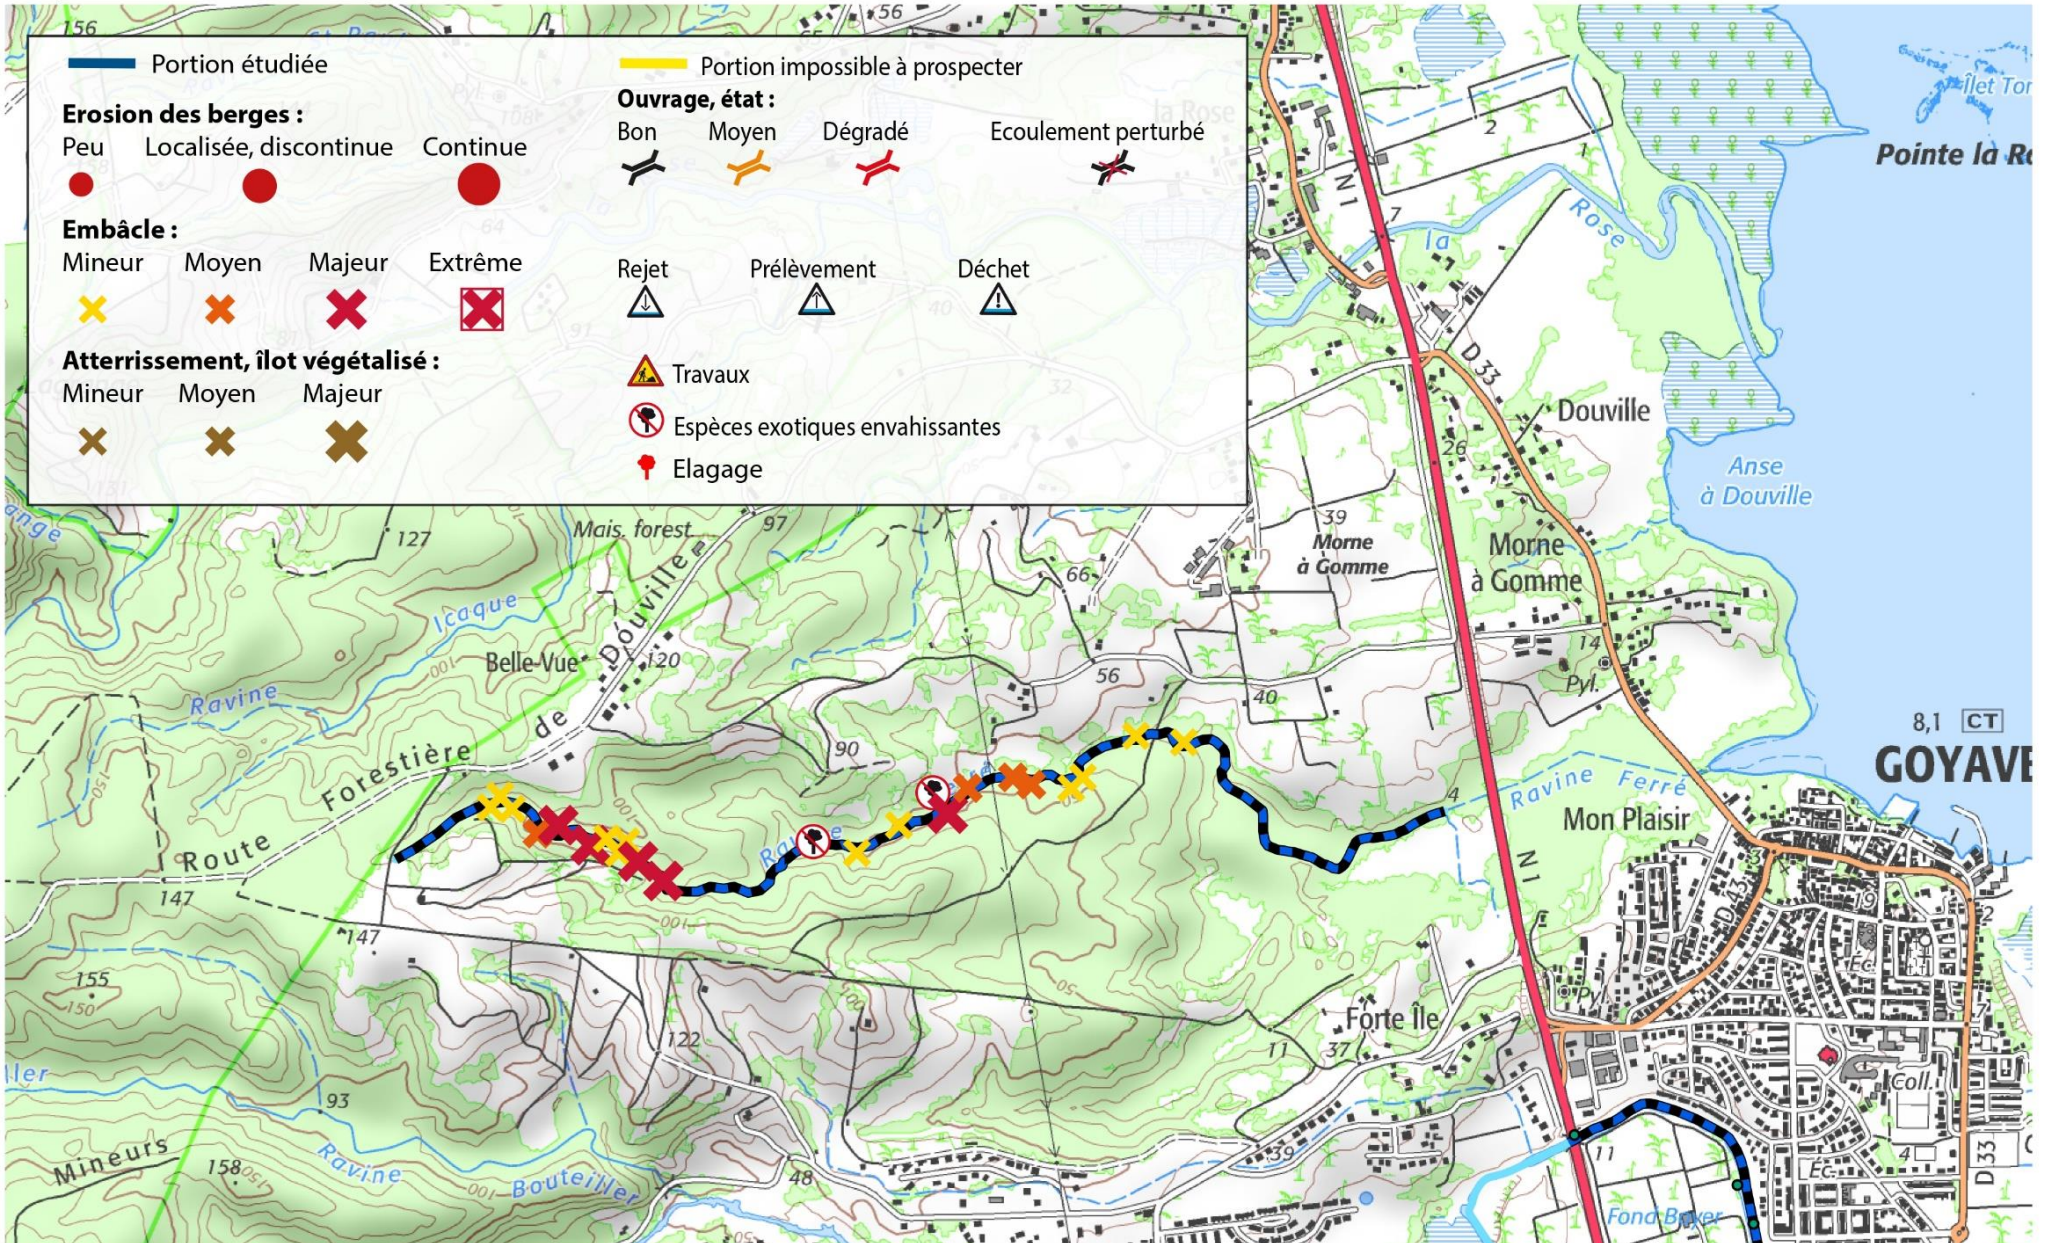
Ravine très propre, sans aucun déchet ni rejets. Présence d'embâcle dû au boisement autour du flux (évolution normale et naturelle). Peu d'habitations aux alentours, quelques terrains agricoles en aval. Peu d'eau voir sec au début de parcours, fin de parcours en plein zone humide (presque mangrove) très difficile de circuler. **Ravine pas du tout prioritaire** au vu des enjeux et du peu d'urbanisation aux alentours, la zone humide fait office de tampon en aval.

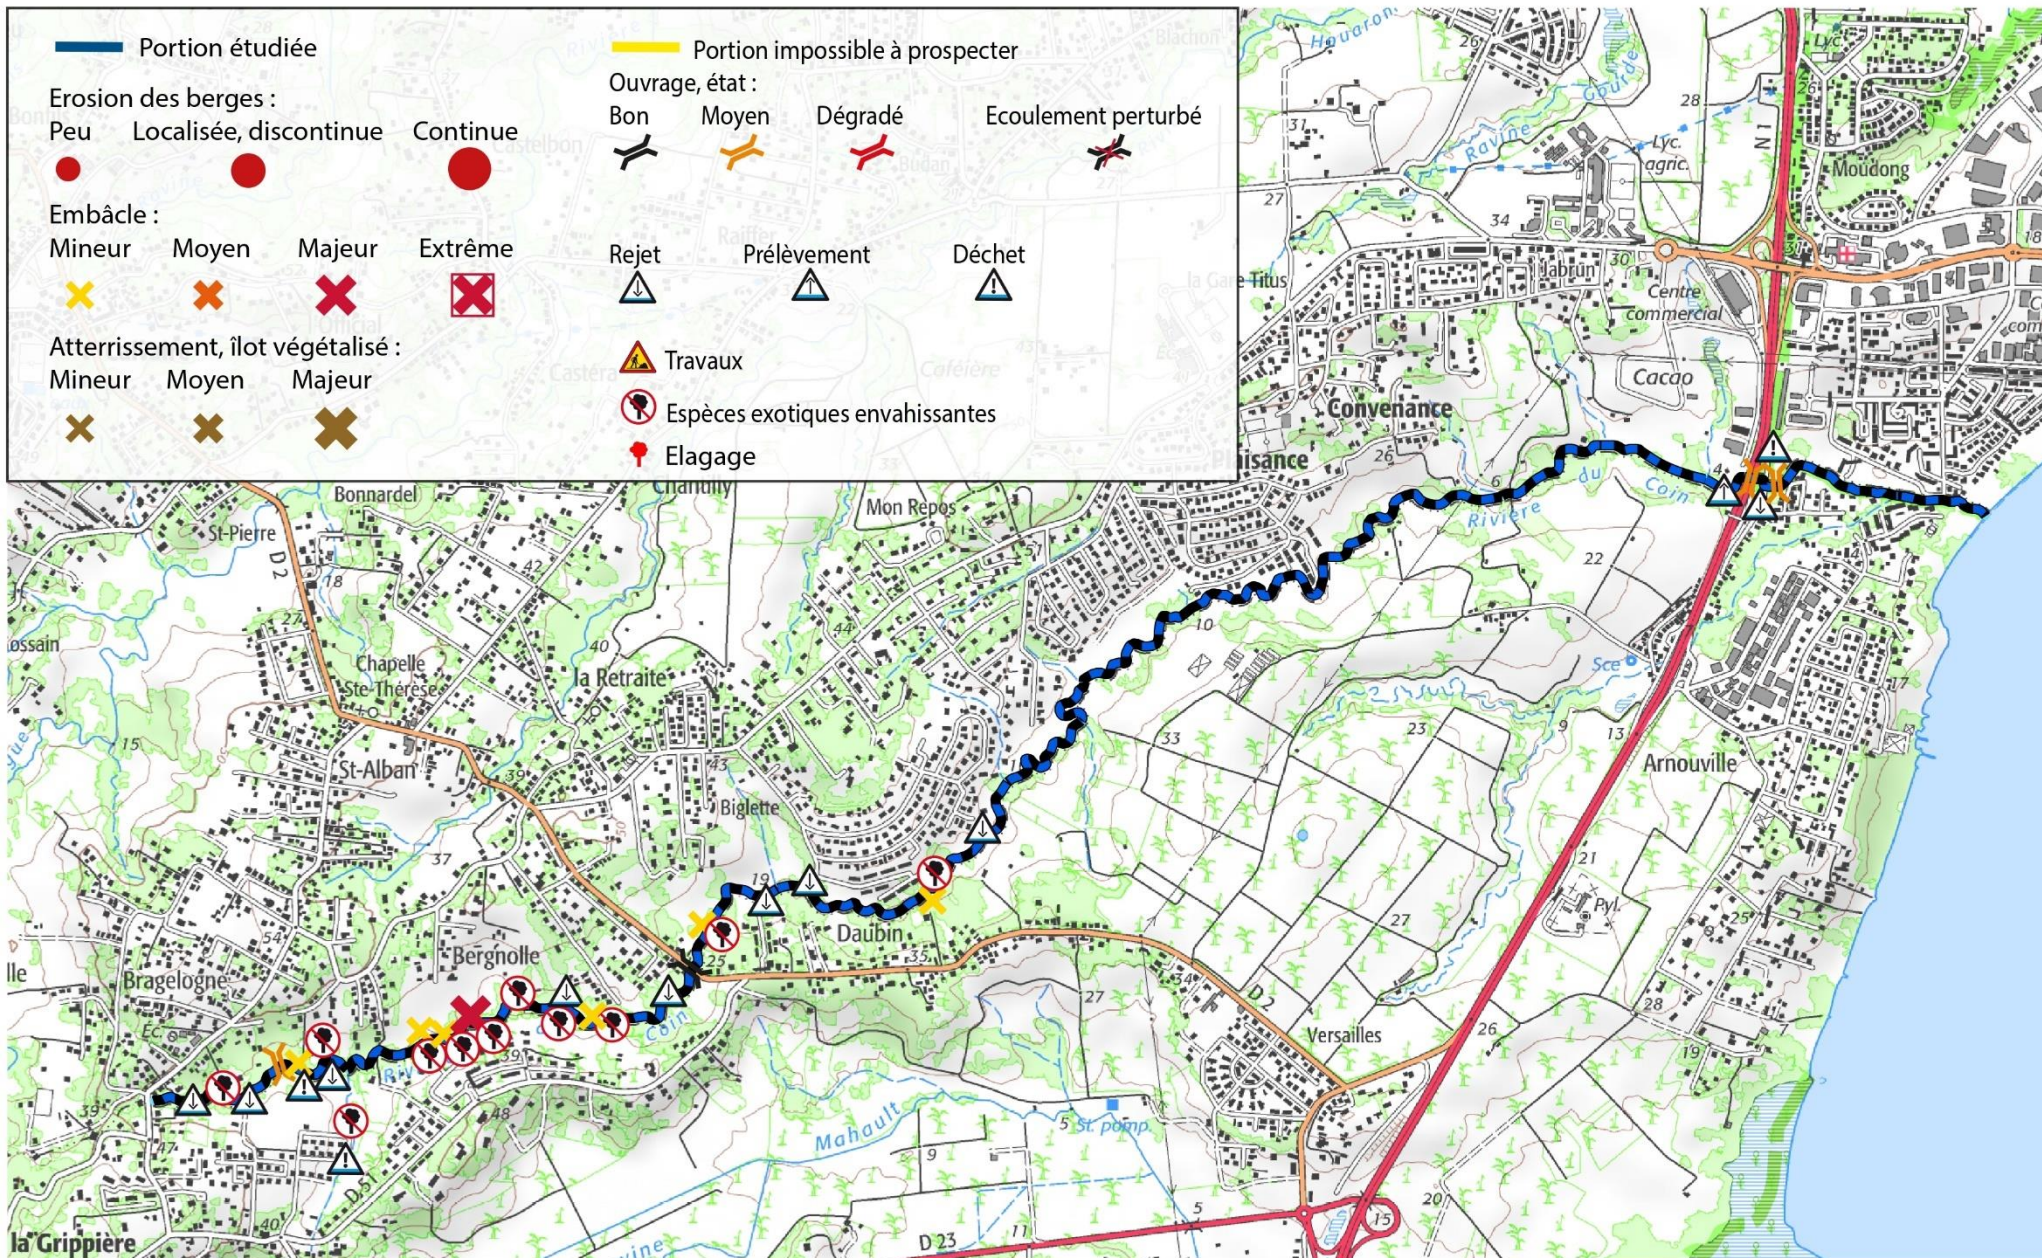
Rivière principalement en zone urbanisée. Quelques embâcles mineurs mais enjeux axés sur les rejets (plus de 9 relevés), déchets et présence forte d'EEE (bambous en grande quantité). Beaucoup d'interactions entre l'écoulement et les riverains (rivière plutôt sale). Peu prioritaire en terme de gestion d'embâcle.
