# ATLAS SYNTHETIQUE

2023

# « Prévention et gestion des risques naturels »

# MIG Rivière 2023

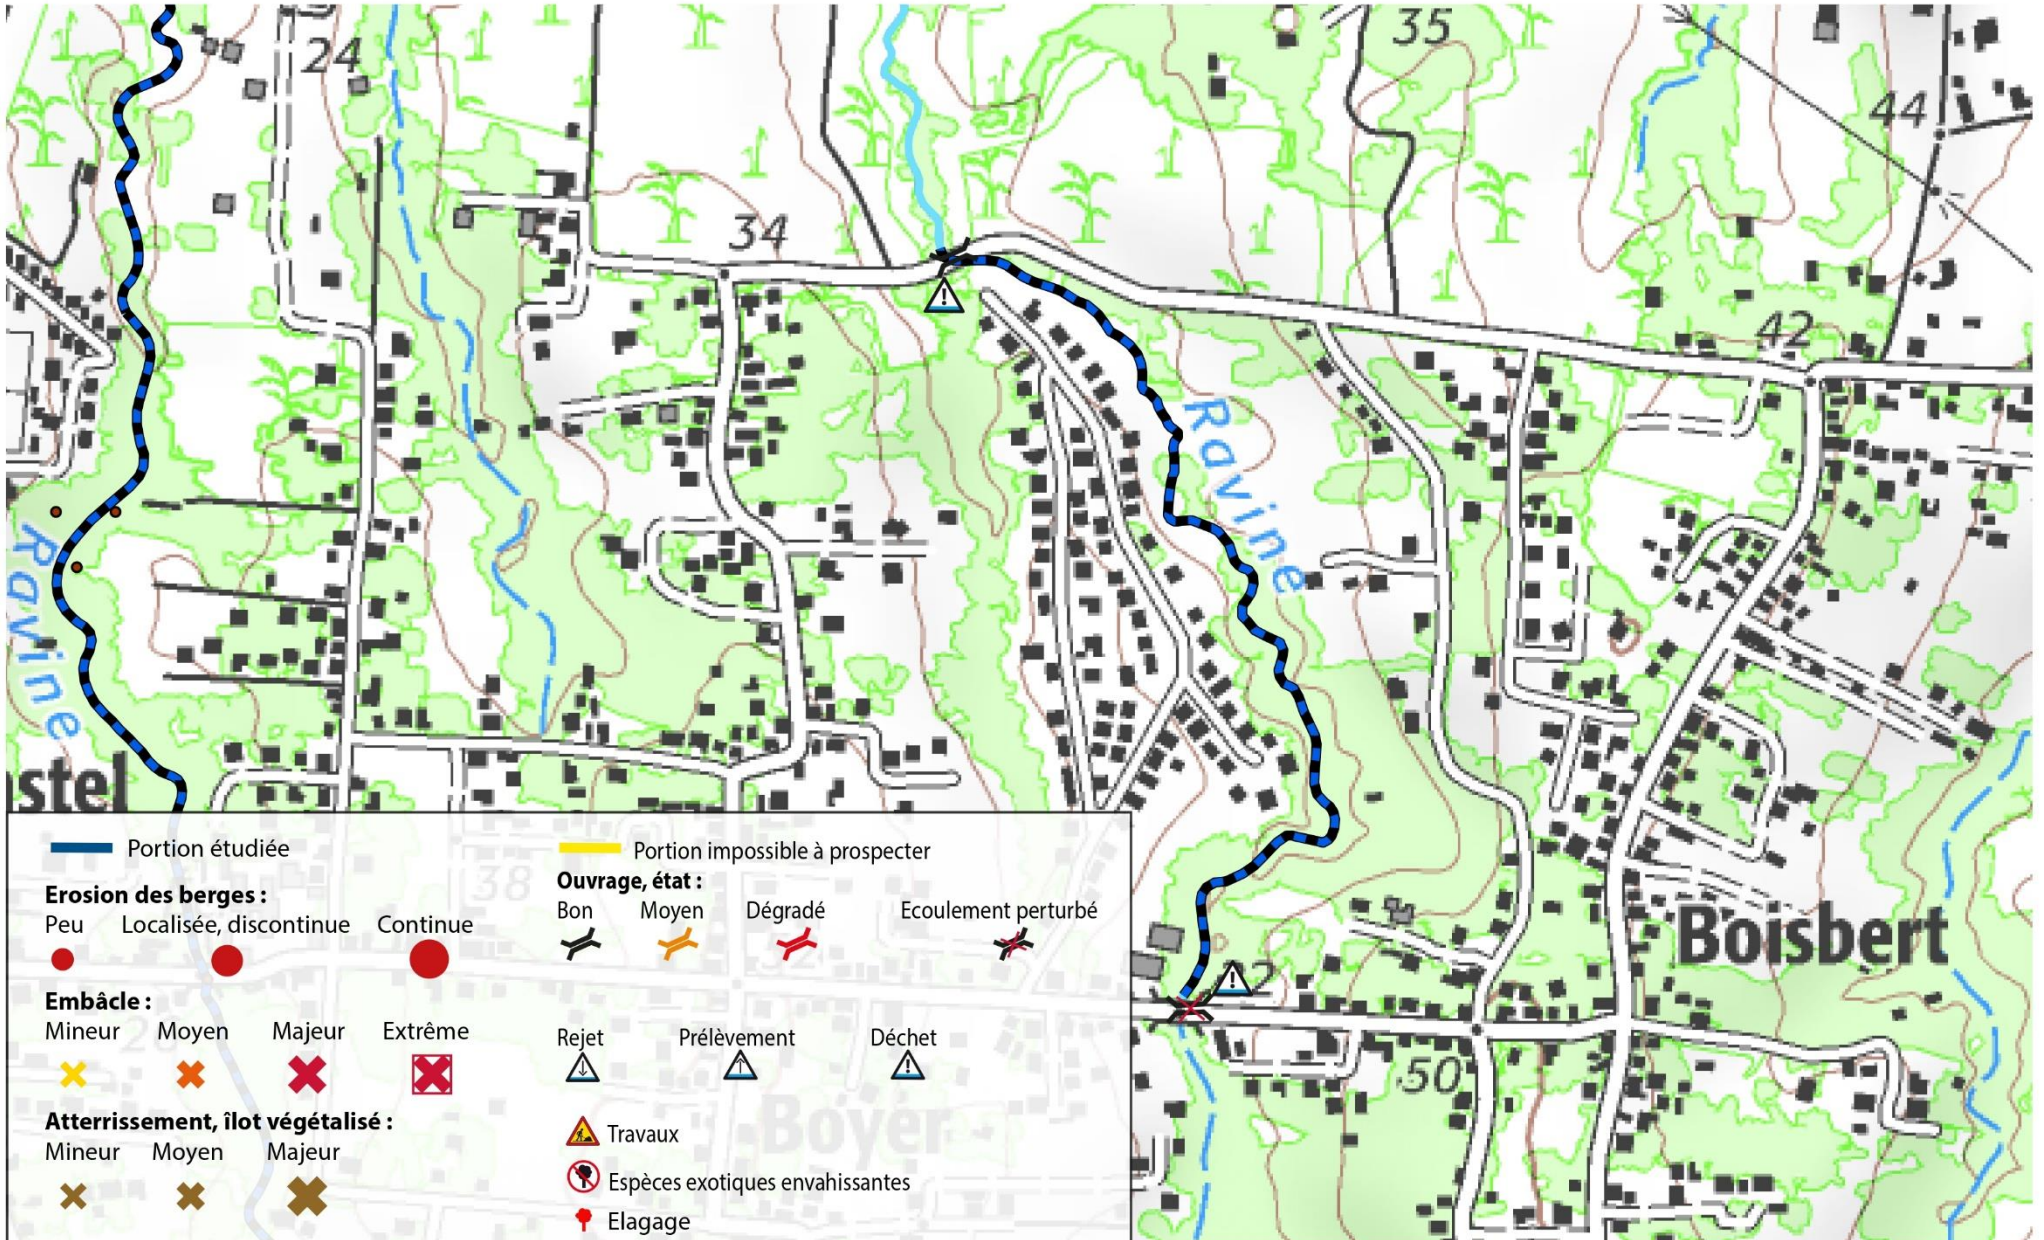
Ravine en zone urbanisée entre deux lotissements. RAS si ce n'est quelques déchets. Pas prioritaire.
