PRE-Rapport de mission de repérage des matériaux et produits contenant de l'amiante avant démolition

D0591-DI-RAAD_IFSI 510 516-v2

Bâtiment :	IFSI 510 516			 
Adresse :	SITE GAVY Chemin des Infirmières 44600 SAINT NAZAIRE			
Propriétaire :	ASSOCIATION GAVY OCEANIS BOULEVARD DE L'UNIVERSITE CS 70152 44603 ST NAZAIRE CEDEX			
Donneur d'ordre :	ICADE PROMOTION 2, RUE RENE VIVIANI 44262 NANTES CEDEX			
Programme de travaux :	Démolition du bâtiment			
Date de commande :	19/06/2023			
Date de rapport	N° de version	Opérateur de repérage	Rédacteur	Validation
31/08/2023	1	Ronan SCHELEGEL	SCHLEGEL Ronan	Cédric AUDO
30/10/2023	2	Yannig RIOU Certificat délivré par ICERT N° CPDI 0248 délivré le 15/11/2017 et expirant le 14/11/2022	Yannig RIOU

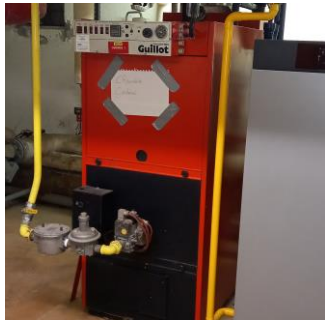
Sous-sol 510-SS1-502	Chaudière (Guillot B11 E87 type Maxima gaz 871811209)	Joint moteur (document constructeur)	Non vérifiable	0.05m²

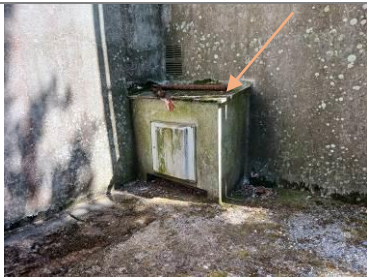
Façade rdc	Coffrage sur coffret gaz	Plaque fibres-ciment (P113)	Non dégradé	1m²

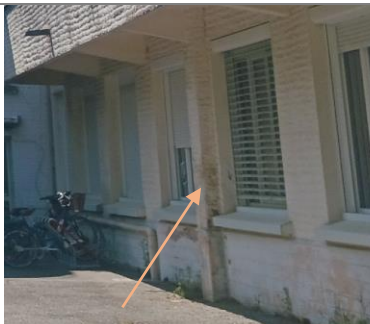
Façade (derrière brique)	Conduit de fluides Descentes EP	Conduit fibres-ciment (P114)	Non vérifiable	3u

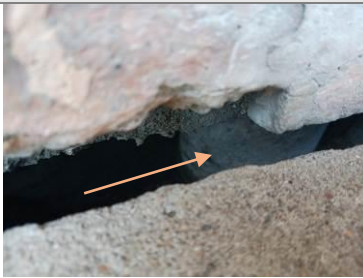
Local ou zone présentant des similitudes d'ouvrage	Localisation	Description (Prélèvement ou justificatif)	Etat de dégradation	Estimation de la quantité	Photographie
Réseaux enterrés	Conduit de fluides eaux pluviales	Conduit fibres-ciment (P114)	Non vérifiable	Non quantifiable

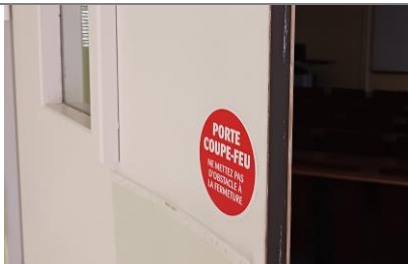
Grille rondes métalliques (ventilation)	en façade	Sondage complémentaire destructif à prévoir pour confirmer l'absence d'amiante	-
Isolant	Porte coupe-feu	Sondage complémentaire destructif à prévoir pour confirmer l'absence d'amiante
