# RAPPORT DE REPERAGE DU PLOMB AVANT TRAVAUX

**D0591-DI-RPB\_IFSI 510-516-v1**

Adresse :	Chemin des Infirmières 44600 SAINT NAZAIRE	 		
Propriétaire :	Centre Hospitalier de Saint Nazaire			
Donneur d'ordre :	ICADE PROMOTION 2, rue René Viviani 44262 NANTES cedex			
Bâtiment :	IFSI – 510-516			
Programme de travaux :	Démolition du bâtiment			
Date de commande :	19/06/2023			
Date de visite :	12/07/2023			
Date de rapport	N° de version	Opérateurs de repérage	Rédacteur	Validation
21/07/2023	1	<b>Ronan SCHELEGEL</b> Certificat délivré par ICERT N° CPDI 0369 délivré le 21/09/2020 et expirant le 20/09/2029	<b>Ronan SCHELEGEL</b>  	<b>Matthieu PAUVERT</b>

Date de permis de construire ou,  
le cas échéant, date de construction : 1929  
Fonction principale du bâtiment : Enseignement

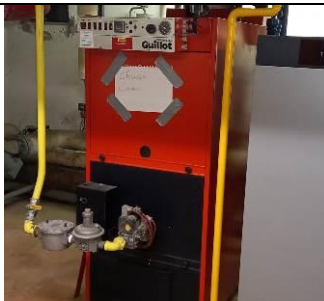
Unité de diagnostic	Substrat	Revêtement apparent	Localisation mesure	Concentration (mg/cm²) : min - max			Incertitude	Nature de la dégradation	Photographies
LOCAUX :		Sous sol - chaufferie							
Porte - Ouvrants-Dormants	Métal	Peinture	-	0,03	-	0,1	8,00%	so	-
sol	béton	-	-	0	-	0	0,00%	so	-
Murs	béton	-	-	0	-	0	0,00%	so	-
Plafond	béton	-	-	0	-	0	0,00%	so	-
Equipements techniques (canalisations, vase...)	Métal	Peinture	-	0,05	-	0,06	3,00%	so	-
Chaudière 1 Guillot	Métal	Peinture rouge	-	1,14	-	1,78	7,00%	so

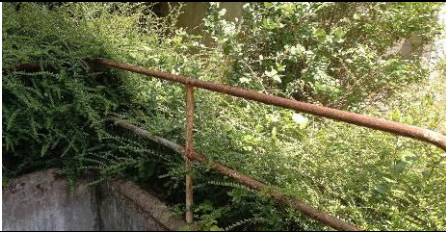
Chaudière 2 Viessmann	Métal	Peinture	-	0	-	0	0,00%	so	-
LOCAUX :		Sous sol - local électrique							
Main courante escalier extérieur	Métal	Peinture	-	6,23	-	8,8	7,00%	so

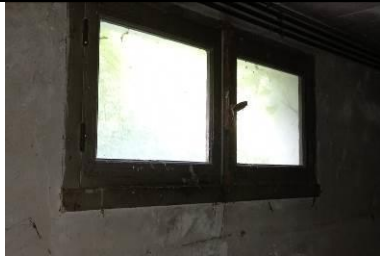
Porte - Ouvrants-Dormants	Métal	Peinture	-	0,02	-	0,1	10,00%	so	-
sol	béton	-	-	0	-	0	0,00%	so	-
Murs	béton	-	-	0	-	0	0,00%	so	-
Plafond	béton	-	-	0	-	0	0,00%	so	-
Fenêtre - Ouvrants	Bois	Peinture	-	1,01	-	1,58	7,00%	so

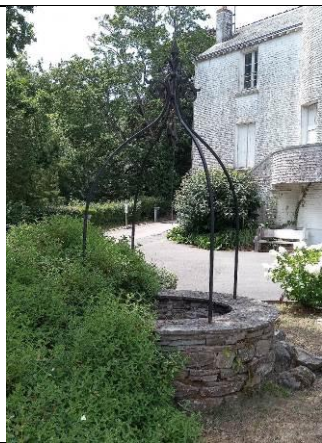
Unité de diagnostic	Substrat	Revêtement apparent	Localisation mesure	Concentration (mg/cm²) : min - max			Incertitude	Nature de la dégradation	Photographies
Porte - Ouvrants-Dormants	Bois	Peinture	-	0,63	-	0,76	14,00%	so	-
sol	béton	-	-	0	-	0	0,00%	so	-
Murs	béton	-	-	0	-	0	0,00%	so	-
Plafond	béton	-	-	0	-	0	0,00%	so	-
Cuve à fuel	métal	Peinture		0	-	0	0,00%	so	-
Porte garage	PVC	-	-	0	-	0	0,00%	so	-
Porte garage - Dormants	Bois	Peinture	-	0	-	0,08	5,00%	so	-
LOCAUX :		Extérieur							
Façade	Pierre brique béton	Peinture	-	0	-	0	0,00%	so	-
Façade	Ardoise	Peinture	-	0	-	0	0,00%	so	-
Escalier EST	métal	-		0	-	0	0,00%	so	-
Escalier de secours OUEST	métal	-		0	-	0	0,00%	so	-
Puit	Métal	Peinture	-	2,26	-	3,55	15,00%	so

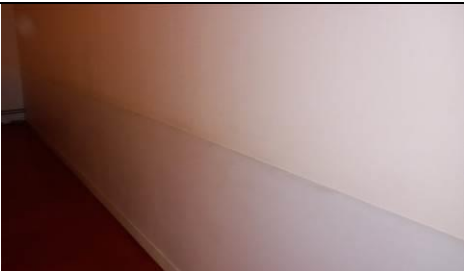
Unité de diagnostic	Substrat	Revêtement apparent	Localisation mesure	Concentration (mg/cm²) : min - max		Incertitude	Nature de la dégradation	Photographies
Cloisons	platre	Peinture	-	0	- 0,07	5,00%	so	-
Plafond	platre	Peinture	-	0,03	- 0,06	5,00%	so	-
Plafond	faux plafond	-	-	0	- 0	0,00%	so	-
Ouvrant fenêtre	PVC	-	-	0	- 0	0,00%	so	-
Dormant fenêtre	PVC	-	-	0	- 0	0,00%	so	-
Barreaux fenêtre	Métal	Peinture	-	0	- 0,06	5,00%	so	-
Radiateurs	Métal	Peinture	-	0,01	- 0,09	10,00%	so	-
LOCAUX :		RDC - zone 510 salle de cours 222						
Porte et huisserie	Bois	Peinture	-	0,05	- 0,06	6,00%	so	-
sol	pvc	-	-	0	- 0	0,00%	so	-
Plinthe	bois	Peinture	-	0,02	- 0,06	6,00%	so	-
Murs	béton	Peinture	-	0	- 0,06	2,00%	so	-
Murs	pvc	-	sous basement	6,68	- 8,72	5,00%	so

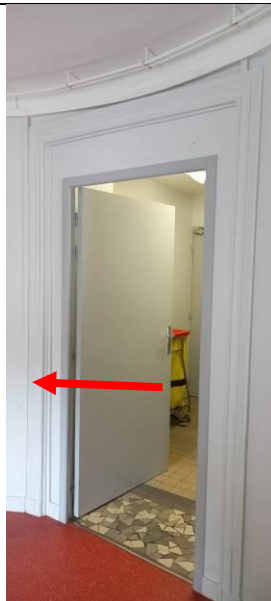
Unité de diagnostic	Substrat	Revêtement apparent	Localisation mesure	Concentration (mg/cm²) : min - max			Incertitude	Nature de la dégradation	Photographies
LOCAUX :		RDC - zone 516 office, détente							
Porte et huisserie	Bois	Peinture	-	0,01	-	0,1	8,00%	so	-
sol	pvc	-	-	0	-	0	0,00%	so	-
Plinthe	bois	Peinture	-	0,03	-	0,1	2,00%	so	-
Murs	platre	Peinture	-	0,02	-	0,07	7,00%	so	-
Plafond	platre	Peinture	-	0,04	-	0,06	8,00%	so	-
Plafond	faux plafond	-	-	0	-	0	0,00%	so	-
LOCAUX :		RDC - zone 516 hall 201							
Porte et huisserie	Bois	Peinture	-	0,02	-	0,1	6,00%	so	-
Moulure autour des portes	Bois	Peinture	-	3,15	-	4,08	10,00%	so

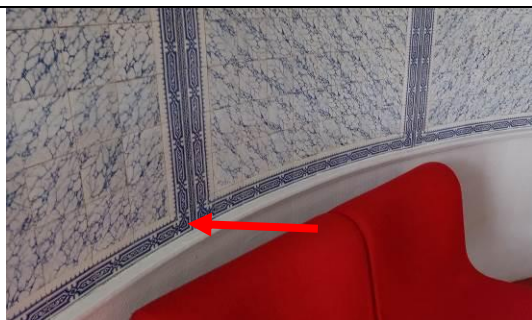
Moulure sous faïence (ceramique)	Bois	Peinture	-	2,02	-	2,58	7,00%	so

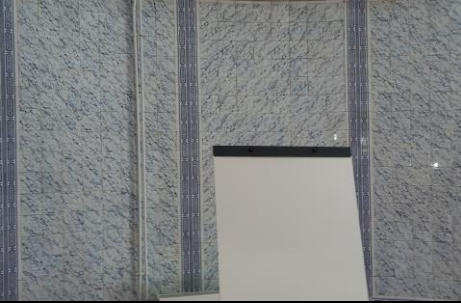
Unité de diagnostic	Substrat	Revêtement apparent	Localisation mesure	Concentration (mg/cm²) : min - max			Incertitude	Nature de la dégradation	Photographies
Faïence murale (céramique)	Faïence	Peinture	-	2,02	-	2,58	7,00%	so

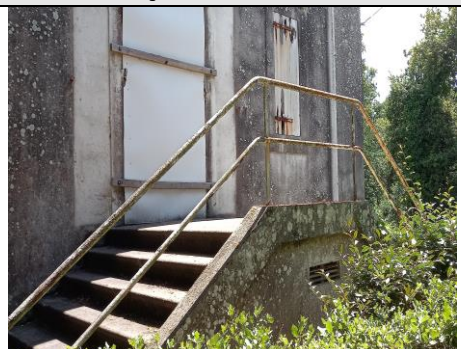
Plafond	platre	Peinture	-	0,05	-	0,06	3,00%	so	-
LOCAUX :		RDC - zone 516 stockage							
Porte et huisserie	Bois	Peinture	-	0,02	-	0,1	6,00%	so	-
sol	béton	-	-	0	-	0	0,00%	so	-
Murs	béton	-	-	0	-	0	0,00%	so	-
Plafond	béton	-	-	0	-	0	0,00%	so	-
LOCAUX :		RDC - zone 516 sanitaires							
Porte et huisserie	Bois	Peinture	-	0,02	-	0,1	4,00%	so	-
sol	carrelage	-	-	0	-	0	0,00%	so	-
Plinthe	carrelage	-	-	0	-	0	0,00%	so	-
Murs	platre	Peinture	-	0,05	-	0,06	5,00%	so	-
Plafond	platre	Peinture	-	0,05	-	0,06	9,00%	so	-
LOCAUX :		RDC - zone 516 escalier extérieure façade arrière							
Main courante escalier extérieur	Métal	Peinture	-	2,83	-	3,57	8,00%	so

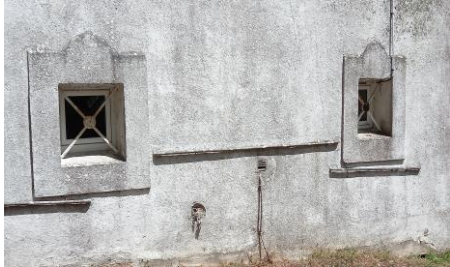
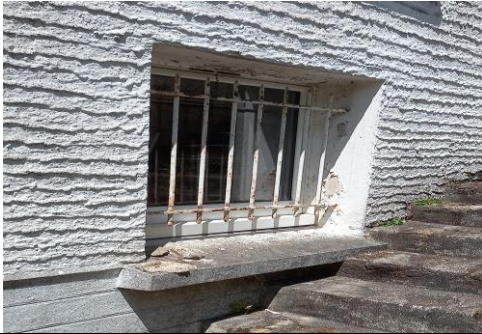
Unité de diagnostic	Substrat	Revêtement apparent	Localisation mesure	Concentration (mg/cm²) : min - max			Incertitude	Nature de la dégradation	Photographies
Barreaux fenêtre	Métal	Peinture	-	6,75	-	9,64	8,00%	so

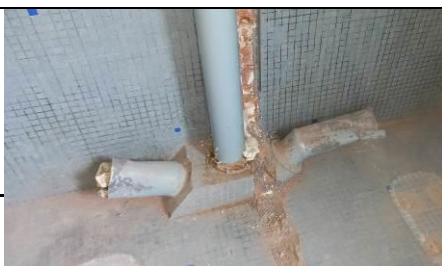
Plafond	faux plafond	-	-	0	-	0	0,00%	so	-
Ouvrant fenêtre	PVC	-	-	0	-	0	0,00%	so	-
Dormant fenêtre	PVC	-	-	0	-	0	0,00%	so	-
Radiateurs	Métal	Peinture	-	0,01	-	0,07	3,00%	so	-
LOCAUX :		Niveau 1 - zone 510 zone désaffectée							
Porte et huisserie	Bois	Peinture	-	0	-	0,1	5,00%	so	-
sol	pvc	-	-	0	-	0	0,00%	so	-
sol	carrelage	-	-	0	-	0	0,00%	so	-
Plinthe	bois	Peinture	-	0,04	-	0,1	7,00%	so	-
Plinthe	carrelage	-	-	0	-	0	0,00%	so	-
Murs	Brique	-	-	0,01	-	0,1	7,00%	so	-
Cloisons	platre	Peinture	-	0,05	-	0,09	10,00%	so	-
Plafond	platre	Peinture	-	0,04	-	0,06	7,00%	so	-
Plafond	béton	-	-	0	-	0	0,00%	so	-
Ouvrant fenêtre	PVC	-	-	0	-	0	0,00%	so	-
Dormant fenêtre	PVC	-	-	0	-	0	0,00%	so	-
Radiateurs	Métal	Peinture	-	0,01	-	0,09	6,00%	so	-
Conduits EU ancien sanitaires	PVC	Peinture	-	3,1	-	3,45	5,00%	so

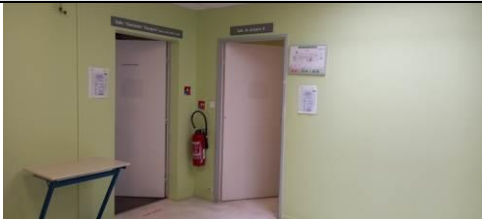
Unité de diagnostic	Substrat	Revêtement apparent	Localisation mesure	Concentration (mg/cm²) : min - max			Incertitude	Nature de la dégradation	Photographies
Conduit EU ancien sanitaires	Plomb	-	-	70	-	72	5,00%	so	
LOCAUX :		Niveau 1 - zone 510 sanitaires 206							
Porte et huisserie	Bois	Peinture	-	0,01	-	0,09	6,00%	so	-
sol	carrelage	-	-	0	-	0	0,00%	so	-
Plinthe	carrelage	-	-	0	-	0	0,00%	so	-
Murs	béton	Peinture	-	0	-	0,08	7,00%	so	-
Cloisons	plâtre	Peinture	-	0,04	-	0,09	1,00%	so	-
Plafond	plâtre	Peinture	-	0,03	-	0,06	1,00%	so	-
Ouvrant fenêtre	PVC	-	-	0	-	0	0,00%	so	-
Dormant fenêtre	PVC	-	-	0	-	0	0,00%	so	-
Radiateurs	Métal	Peinture	-	0,05	-	0,06	9,00%	so	-
LOCAUX :		Niveau 2 - zone 510 salles 222-223-221-207-208-209-210							
Porte	Bois	Peinture	-	1,28	-	1,68	2,00%	so

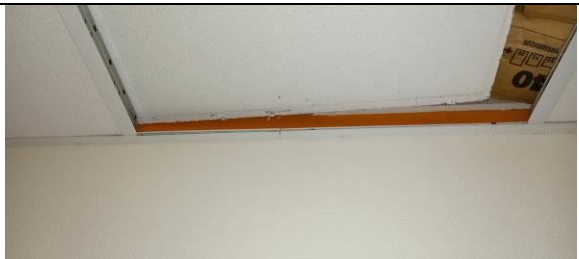
Unité de diagnostic	Substrat	Revêtement apparent	Localisation mesure	Concentration (mg/cm²) : min - max			Incertitude	Nature de la dégradation	Photographies
Plafond	platre	Peinture	-	0	-	0,06	6,00%	so	-
Plafond	faux plafond	-	-	0	-	0	0,00%	so	-
Ouvrant fenêtre	PVC	-	-	0	-	0	0,00%	so	-
Dormant fenêtre	PVC	-	-	0	-	0	0,00%	so	-
Gardes corps	alu	-	-	0	-	0	0,00%	so	-
LOCAUX :		Niveau 2 - zone 510 circulations							
Porte et huisserie	Bois	Peinture	-	0	-	0,07	5,00%	so	-
sol	pvc	-	-	0	-	0	0,00%	so	-
Plinthe	Bois	-	-	0	-	0	0,00%	so	-
Cloisons	platre	Peinture	-	0	-	0,08	3,00%	so	-
Cloisons à l'extrémité proche escalier	platre	Peinture orange	-	3,28	-	4,67	11,00%	so
