Mission de repérage des matériaux et produits contenant de l'Amiante Avant Démolition

Pré-Rapport de mission de repérage des matériaux et produits contenant de l'amiante avant démolition

E0591-DI-RAAD_UNIVERSITE-v1

Adresse :	SITE GAVY Boulevard de l'Université SAINT NAZAIRE

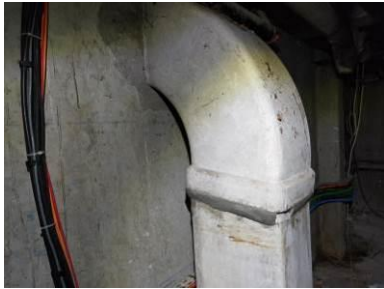
Local ventilation (Derrière l'amphi)	Au mur, conduit de ventilation (traversant la dalle béton)	Conduits en fibres ciment (idem P09)	Non dégradé	5 ml

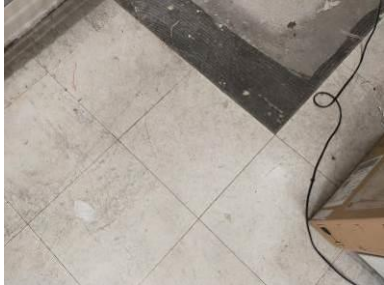
Réserve	Au sol, revêtement de sol	Dalle de sol+colle noire (P126)	Non dégradé	70 m²

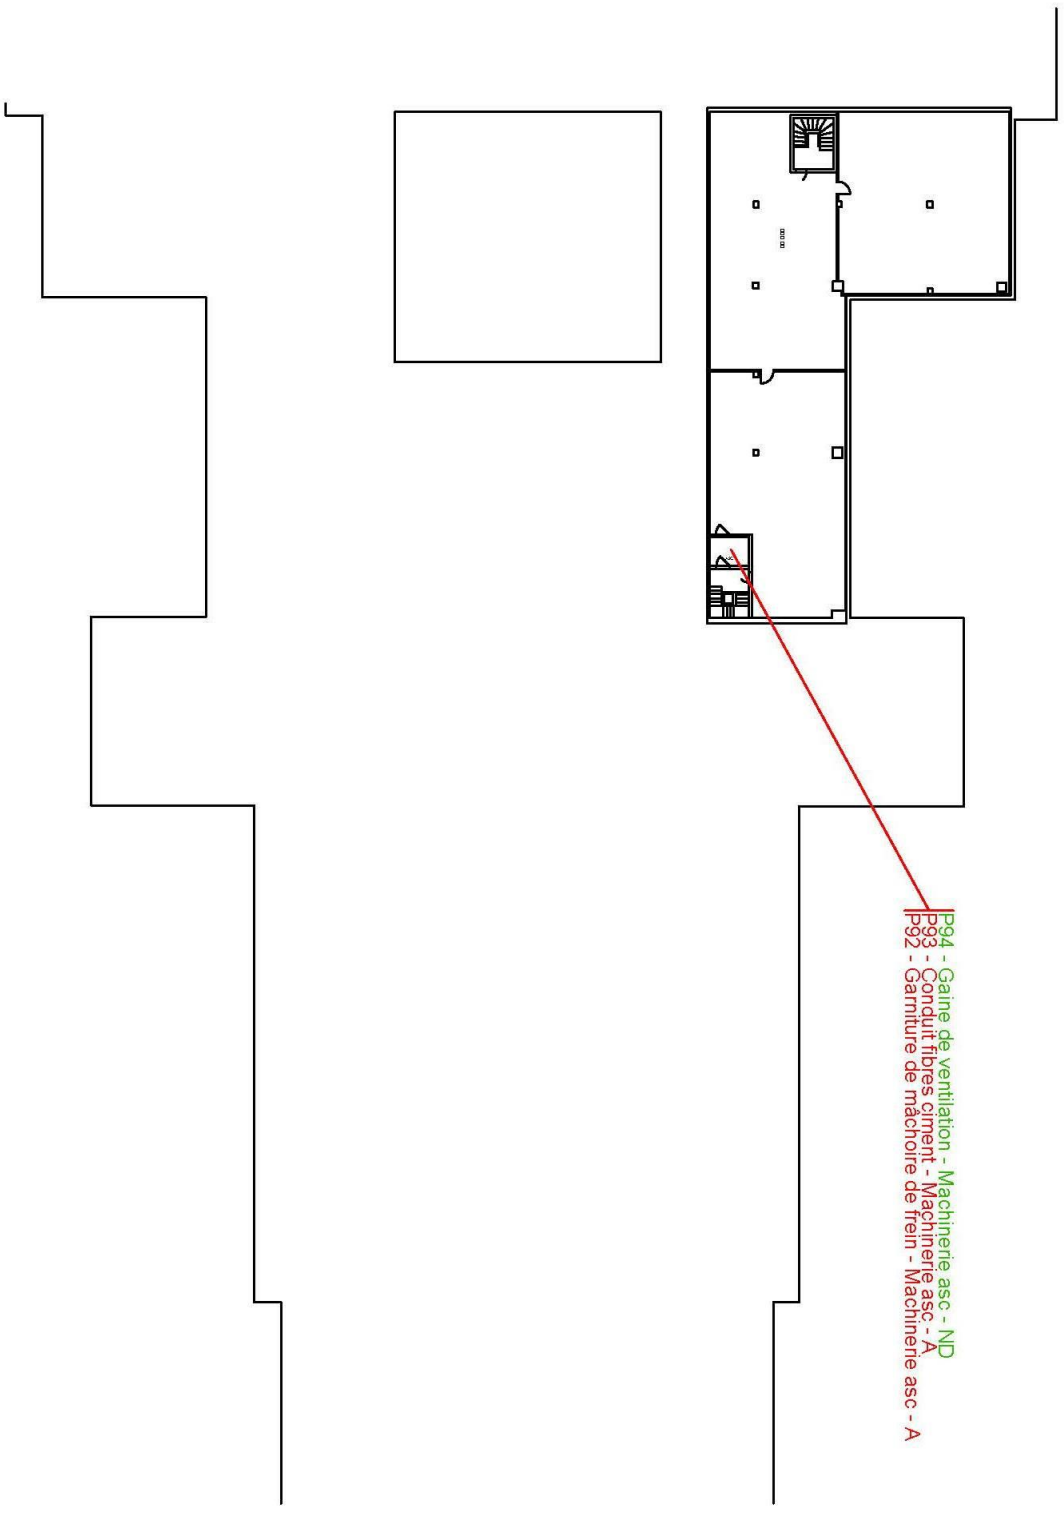
<p>P94 - Gaine de ventilation - Machinerie asc - ND P93 - Conduit fibres ciment - Machinerie asc - A P92 - Garniture de mâchoire de frein - Machinerie asc - A</p>	<p>LEGENDE</p> <p>Rouge : N° de prélèvement amiante A : amiante détecté Vert : N° de prélèvement sans amiante ND : amiante non détecté</p> <p><u>Matériaux et Produits contenant de l'amiante :</u></p>
<p>Client :</p> <p>ICADE/GROUPE DUVAL 2 rue René Viviani 44262 NANTES</p> <p>Planche de repérage des matériaux et produits contenant de l'amiante</p> <p>Adresse du site :</p> <p>Bâtiment Gavy Boulevard de l'Université 44600 SAINT NAZAIRE</p> <p>Niveau : Rez de Chaussée Bâtiment PRINCIPAL</p>	<p>Affaire : D0591-MO-2022 Indice n° : 1 En date du : 22/06/2023 Réalisé par : V. DUPRE Cartographie : 02</p> <p>INAXE ENERGIE & ENVIRONNEMENT 10 rue Daquenne 92500 RUEIL MALMAISON</p>
