Mission de repérage des matériaux et produits contenant de l'Amiante Avant Démolition

Pré-Rapport de mission de repérage des matériaux et produits contenant de l'amiante avant démolition

E0591-DI-RAAD_UNIVERSITE-v2

Adresse :	SITE GAVY Boulevard de l'Université SAINT NAZAIRE

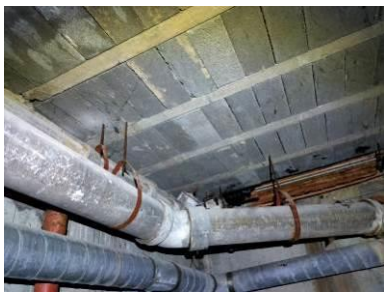
Local ou zone présentant des similitudes d'ouvrage	Localisation	Description (Prélèvement ou justificatif)	Etat de dégradation	Estimation de la quantité	Photographie
SOUS-SOL					
Vides-sanitaires	Au plafond, canalisations	Conduits en fibres ciment (idem P09)	Non dégradé	60 ml

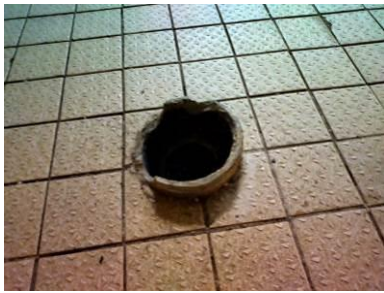
Zone de l'ancienne cuisine	Au sol, canalisations	Conduits en fibres ciment (P09)	Non dégradé	9 unités

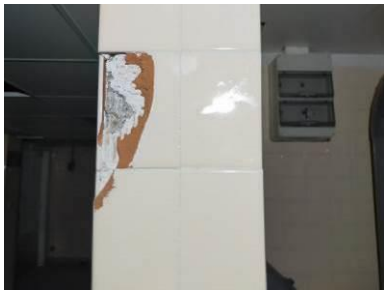
Zone de l'ancienne cuisine	Aux murs	Colle de faïence (P03)	Non dégradé	200 m²

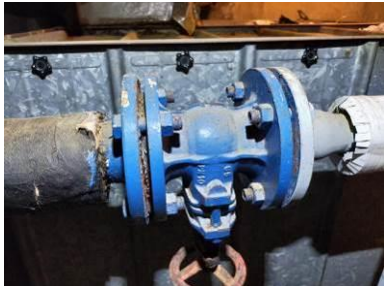
Local climatisation	Canalisations	Joints de bride (P03)	Non dégradé	6 unités

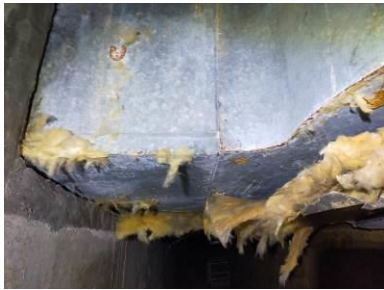
Local ou zone présentant des similitudes d'ouvrage	Localisation	Description (Prélèvement ou justificatif)	Etat de dégradation	Estimation de la quantité	Photographie
Local climatisation, vide-sanitaire	Gaines de ventilation	Mastic sur gaine de ventilation (P286)	Non dégradé	40 ml

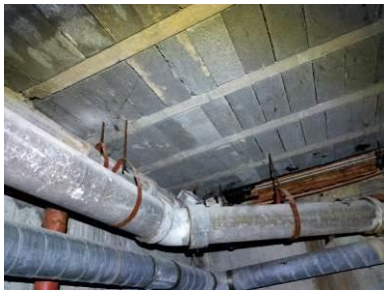
Local ou zone présentant des similitudes d'ouvrage	Localisation	Description (Prélèvement ou justificatif)	Etat de dégradation	Estimation de la quantité	Photographie
REZ DE CHAUSSEE					
Archives	Au plafond, canalisations	Conduits en fibres ciment (idem P09)	Non dégradé	130 ml

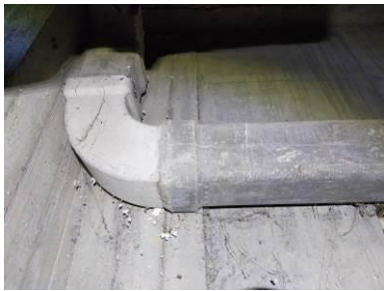
Vides-sanitaires	Au plafond, conduit de ventilation	Conduits en fibres ciment (idem P09)	Non dégradé	10 ml

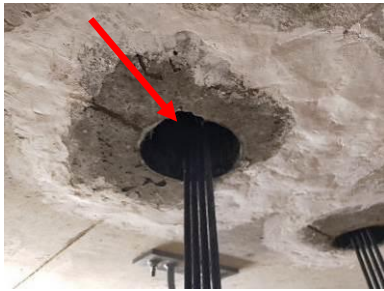
Machinerie d'ascenseur (zone archives)	Au plafond, passage de câble	Conduits en fibres ciment (P93)	Non dégradé	1 unité

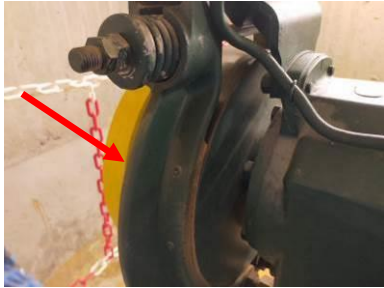
Machinerie d'ascenseur (zone archives)	Moteur	Garniture de mâchoire de frein (P92)	Non dégradé	1 unité

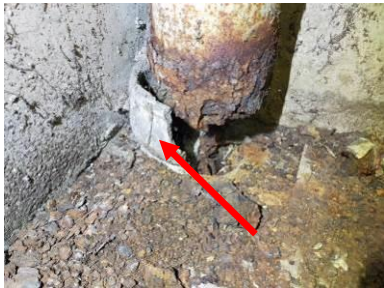
Local ou zone présentant des similitudes d'ouvrage	Localisation	Description (Prélèvement ou justificatif)	Etat de dégradation	Estimation de la quantité	Photographie
Local technique (mitoyen TGBT)	Au sol, canalisation	Conduits en fibres ciment (idem P09)	Non dégradé	1 unité

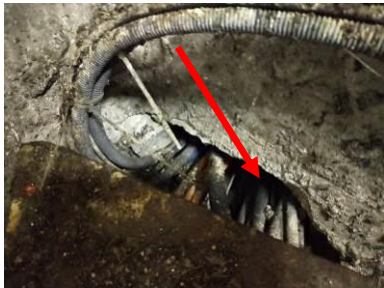
Local technique (mitoyen TGBT)	Au sol, passage de câble	Conduits en fibres ciment (idem P93)	Non dégradé	1 unité

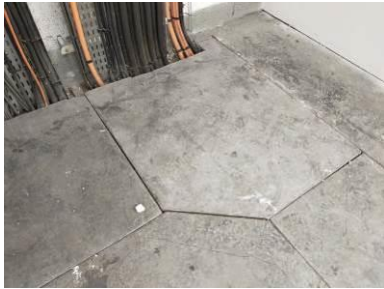
TGBT	Au sol, plaques de caniveaux	Plaques en fibres ciment (idem P115)	Non dégradé	15 ml

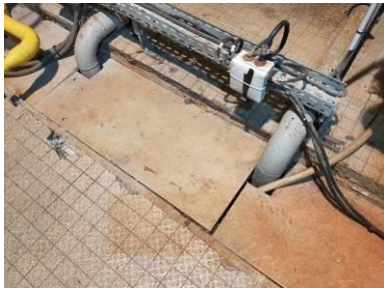
Local GE	Au sol, plaques de caniveaux	Plaques en fibres ciment (P115)	Non dégradé	8 ml	
Chaufferie	Au sol, plaques de caniveaux	Plaques en fibres ciment (idem P115)	Non dégradé	15 ml

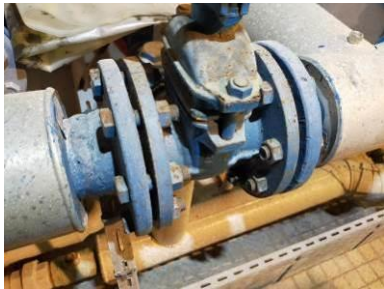
Chaufferie	Canalisation, réseau ECS (sortie du ballon d'eau chaude)	Plaques en fibres ciment (P107)	Non dégradé	20 unités

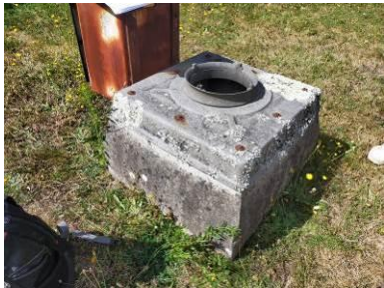
Local ou zone présentant des similitudes d'ouvrage	Localisation	Description (Prélèvement ou justificatif)	Etat de dégradation	Estimation de la quantité	Photographie
Extérieur	Au sol, passage de câble	Conduits en fibres ciment (idem P93)	Non dégradé	5 ml

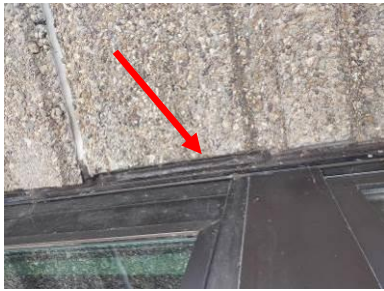
Façades	Fenêtres (entre le mur du bâtiment et le dormant de la fenêtre alu)	Joint de dilatation marron (P216, P255, P276)	Non dégradé	300 ml

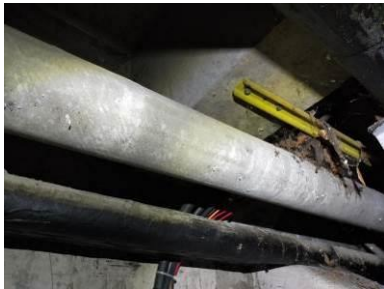
Local ou zone présentant des similitudes d'ouvrage	Localisation	Description (Prélèvement ou justificatif)	Etat de dégradation	Estimation de la quantité	Photographie
NIVEAU 2					
Local ventilation (derrière l'amphi)	Au plafond, canalisation	Conduits en fibres ciment (idem P09)	Non dégradé	20 ml

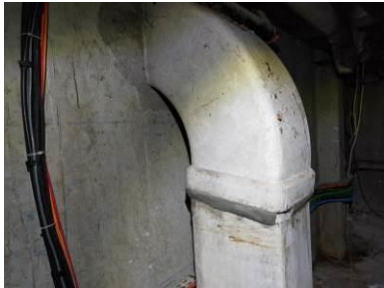
Local ventilation (Derrière l'amphi)	Au mur, conduit de ventilation (traversant la dalle béton)	Conduits en fibres ciment (idem P09)	Non dégradé	5 ml

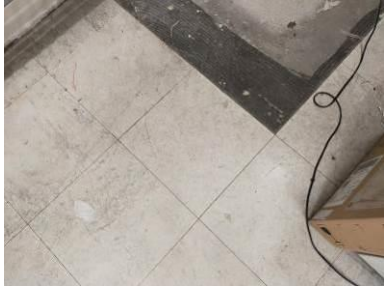
Réserve	Au sol, revêtement de sol	Dalle de sol+colle noire (P126)	Non dégradé	70 m²

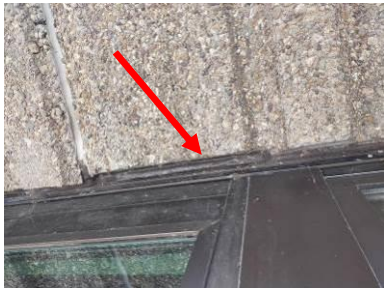
Local ou zone présentant des similitudes d'ouvrage	Localisation	Description (Prélèvement ou justificatif)	Etat de dégradation	Estimation de la quantité	Photographie
Façades	Fenêtres (entre le mur du bâtiment et le dormant de la fenêtre alu)	Joint de dilatation marron (P216, P255, P276)	Non dégradé	350 ml

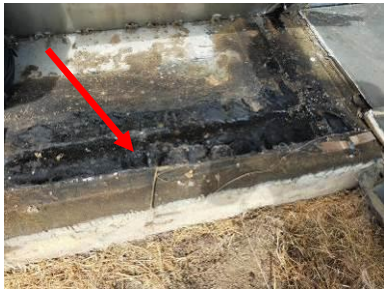
Terrasse	Sous la couvertine (entre le mur du bâtiment et le mur de soutènement de la terre)	Isolant bitumineux (P257, P298)	Non dégradé	20 ml

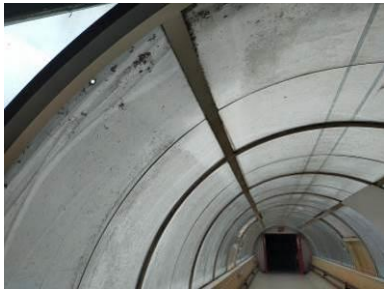
Local ou zone présentant des similitudes d'ouvrage	Localisation	Description (Prélèvement ou justificatif)	Etat de dégradation	Estimation de la quantité	Photographie
NIVEAU 3					
Passerelle	Ossature vitrage	Mastic de vitrage (idem P164)	Dégradé	100 m²

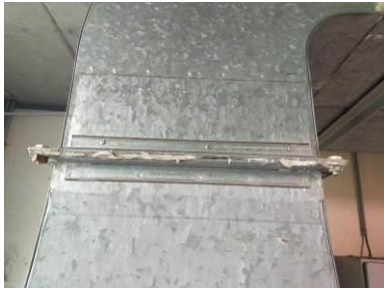
Local CTA	Gaines de ventilation	Mastic sur gaine de ventilation (P301)	Non dégradé	15 ml

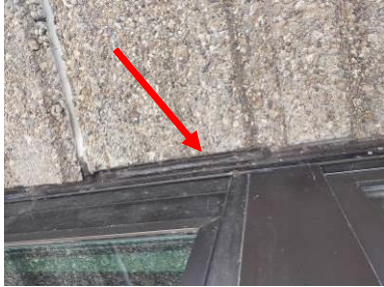
Façades	Fenêtres (entre le mur du bâtiment et le dormant de la fenêtre alu)	Joint de dilatation marron (P216, P255, P276)	Non dégradé	170 ml

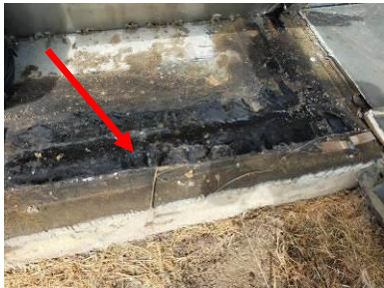
Local ou zone présentant des similitudes d'ouvrage	Localisation	Description (Prélèvement ou justificatif)	Etat de dégradation	Estimation de la quantité	Photographie
Terrasse	Sous la couvertine (entre le mur du bâtiment et le mur de soutènement de la terre)	Isolant bitumineux (P257, P298)	Non dégradé	40 ml

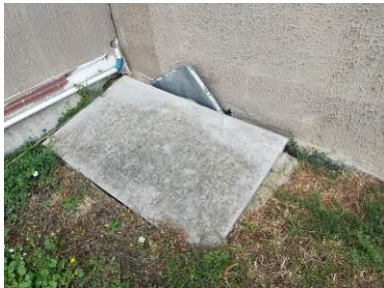
Extérieur	Au sol	Plaque en fibres ciment (idem P115)	Non dégradé	1 unité

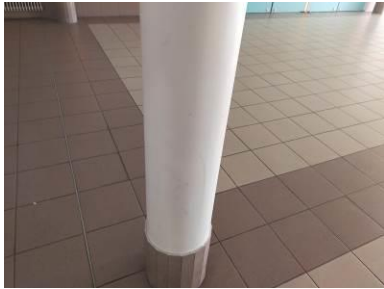
Hall amphis C et D	Poteau	Enduit ciment (P201, 299)	Non dégradé	1 unité

Nota : Il est conseillé de réaliser des analyses complémentaires sur l'ensemble des poteaux du bâtiment

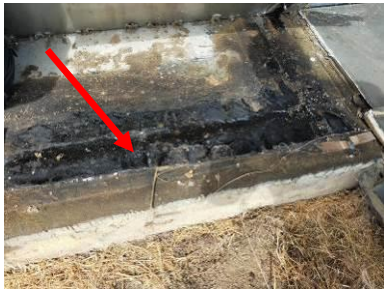
Local ou zone présentant des similitudes d'ouvrage	Localisation	Description (Prélèvement ou justificatif)	Etat de dégradation	Estimation de la quantité	Photographie
NIVEAU 4					
Terrasse	Sous la couvertine (entre le mur du bâtiment et le mur de soutènement de la terre)	Isolant bitumineux (P257, P298)	Non dégradé	50 ml

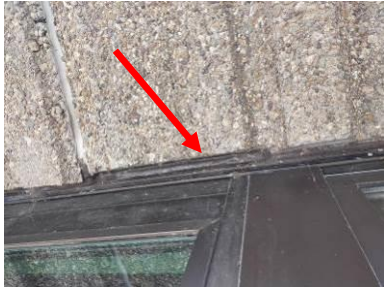
Façades	Fenêtres (entre le mur du bâtiment et le dormant de la fenêtre alu)	Joint de dilatation marron (P216, P255, P276)	Non dégradé	220 ml

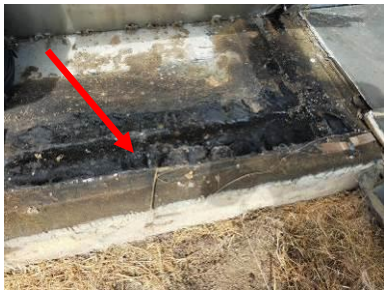
Local ou zone présentant des similitudes d'ouvrage	Localisation	Description (Prélèvement ou justificatif)	Etat de dégradation	Estimation de la quantité	Photographie
NIVEAU 5					
Terrasse	Sous la couvertine (entre le mur du bâtiment et le mur de soutènement de la terre)	Isolant bitumineux (P257, P298)	Non dégradé	50 ml

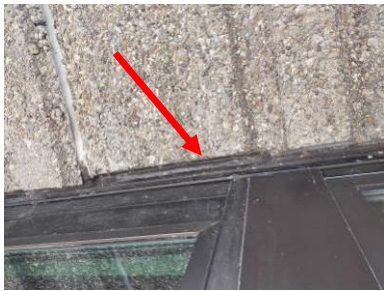
Façades	Fenêtres (entre le mur du bâtiment et le dormant de la fenêtre alu)	Joint de dilatation marron (P216, P255, P276)	Non dégradé	130 ml
