RAPPORT DE REPERAGE DU PLOMB AVANT TRAVAUX

E0591-DI-RPB_UNIVERSITE-v1

Adresse :	SITE GAVY Boulevard de l'Université SAINT NAZAIRE			 
Propriétaire :	ASSOCIATION GAVY OCEANIS BOULEVARD DE L'UNIVERSITE CS 70152 44603 ST NAZAIRE CEDEX			
Donneur d'ordre :	ICADE PROMOTION 2, RUE RENE VIVIANI 44262 NANTES CEDEX			
Bâtiment :	UNIVERSITE			
Programme de travaux :	Démolition du bâtiment			
Date de commande :	19/06/2023			
Date de visite :	16 au 19/07/2023 26 et 27/07/2023			
Date de rapport	N° de version	Opérateurs de repérage	Rédacteur	Validation
24/08/2023	1	Yannig RIOU Certificat délivré par ICERT N° CPDI 0679 délivré le 27/06/2022 et expirant le 26/06/2029	Yannig RIOU  	Audo Cédric

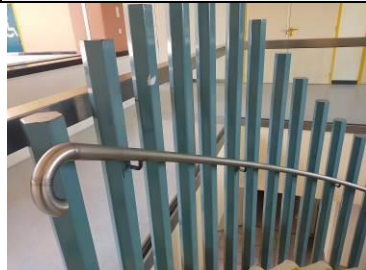
Unité de diagnostic	Substrat	Revêtement apparent	Localisation mesure	Concentration (mg/cm²)			Incertitude	Concentration supérieur (mg/cm²)	Nature de la dégradation	Observation
Marches	Métal	Peinture	-	7,1	-	8,21	14,00%	9,36	so

Poteaux	Métal	Peinture	-	6,15	-	7,67	12,00%	8,59	so	
LOCAUX :		NIVEAU 5/Blocs sanitaires								
Sol	Carrelage	-	-							Non mesuré
Plinthes	Carrelage	-	-							Non mesuré
Murs	Faïence	-	-							Non mesuré
Plafond	Luxalon	Peinture	-	0,24	-	0,49	3,00%	0,50	so	-
Dormant porte	Métal	Peinture	-	0,05	-	0,07	3,00%	0,07	so	-
Ouvrant porte	Bois	Peinture	-	0	-	0,07	1,00%	0,07	so	-
LOCAUX :		NIVEAU 5/Coursive								
Sol	Béton	Revêtement de sol souple	-							Non mesuré
Murs	Plâtre	Peinture	-	0,05	-	0,1	5,00%	0,11	so	
Poteaux	Béton-plâtre	Peinture	-	0,04	-	0,07	4,00%	0,07	so	
Plafonds	Béton	Peinture	-	0,02	-	0,08	1,00%	0,08	so	
Plafonds	Staff	Peinture	-	0,02	-	0,09	4,00%	0,09	so	
Fenêtres dormant-ouvrant	Alu	-	-							Absence de revêtement

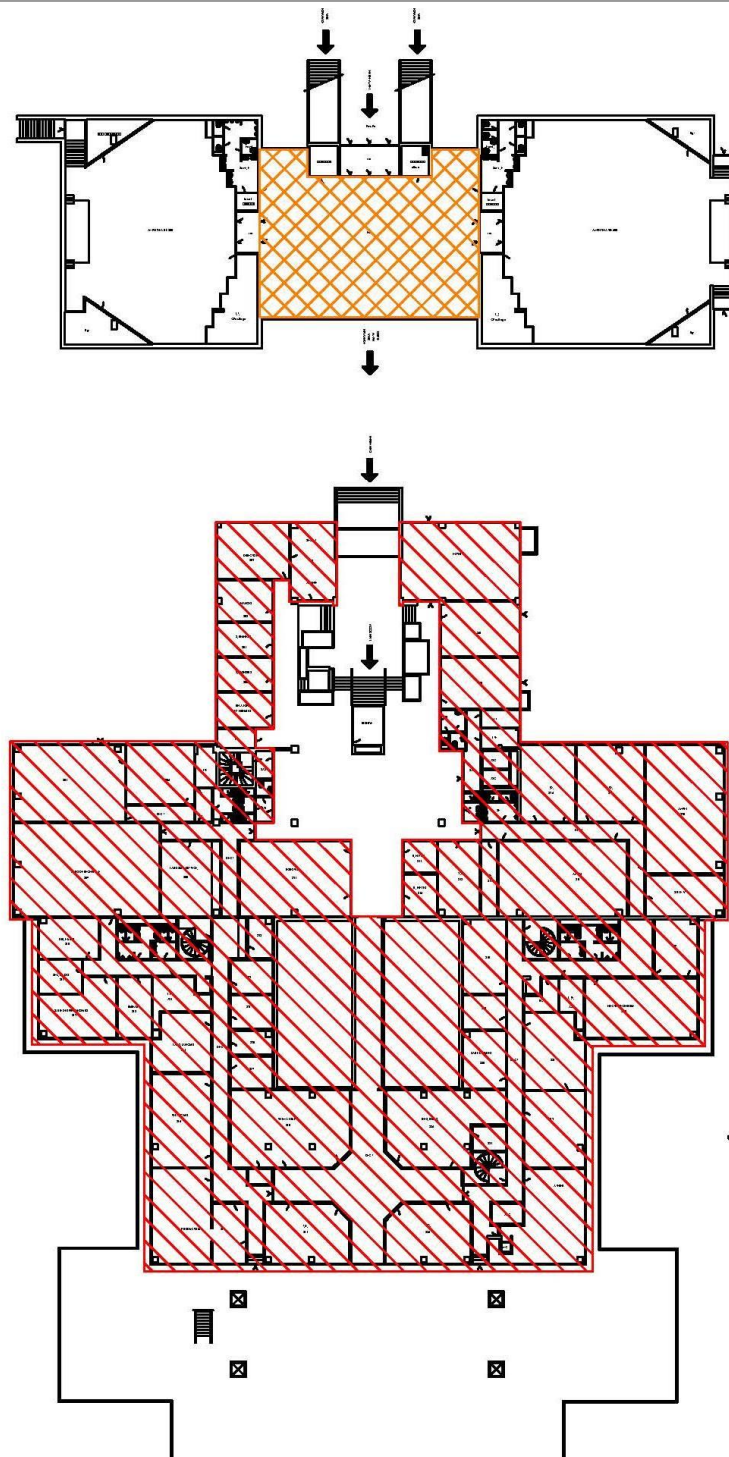
**Niveau : 3ème étage
Bâtiment PRINCIPAL**

Matériaux et Produits contenant du plomb :

Radiateurs sous fenêtres

Poteaux béton

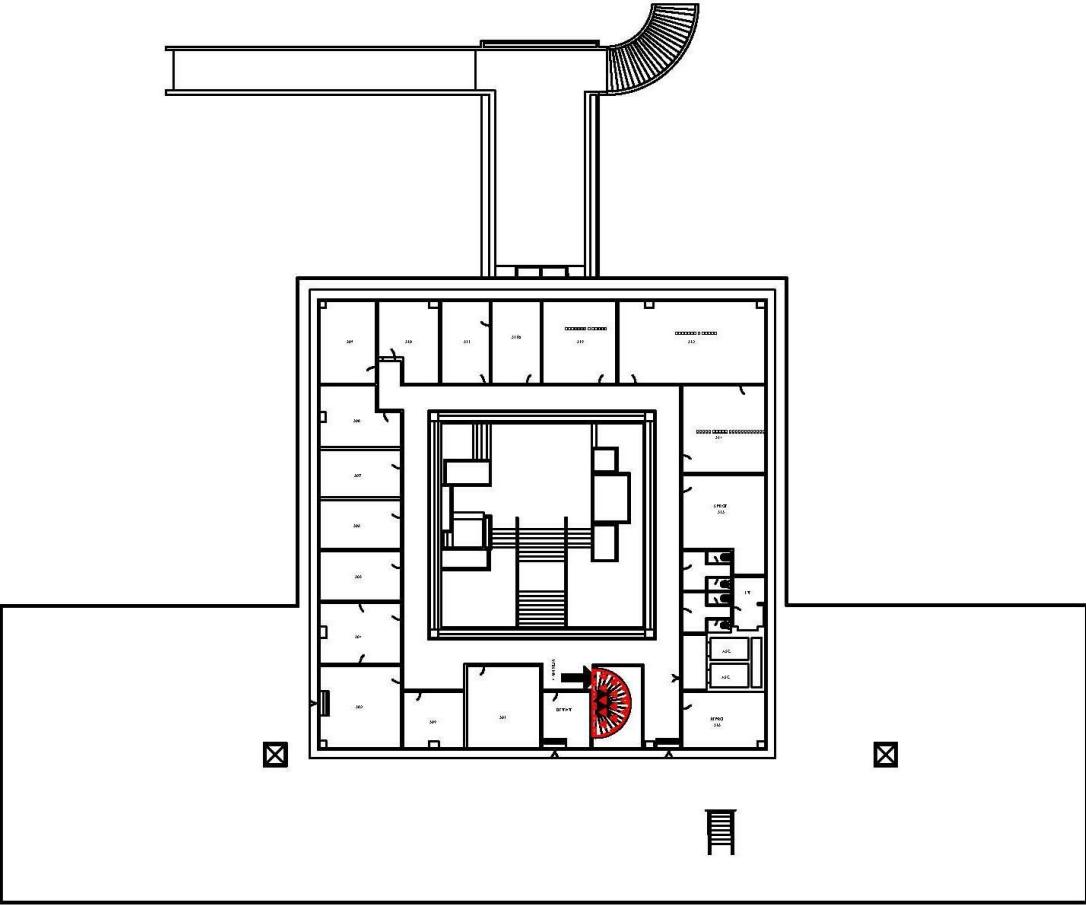
Escalier métallique</p>
<p>Affaire : D0591-MO-2022 Indice n° : 1 - En date du : 22/08/2023 Réalise par : V. DUPRE Cartographie : 07</p>	<p>INAXE ENERGIE & ENVIRONNEMENT 10 rue Duquenne 92500 RUEIL MALMAISON</p>
