A75 / A750_Bilan environnemental

Elaboration du volet environnemental du bilan *ex post* pour le projet autoroutier de l'A75 – Section Séverac-le-Château – A9, incluant l'A750

Arcadis

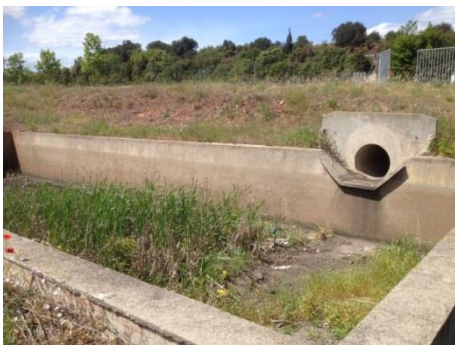
Ouvrage présentant des défauts de conception

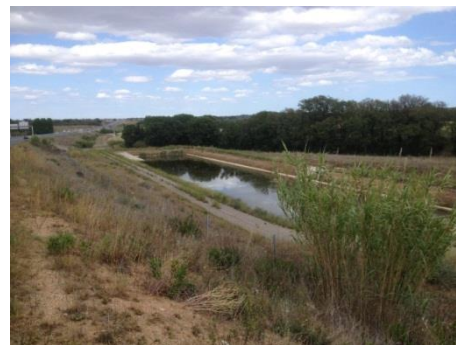
Ouvrage en bon état de fonctionnement

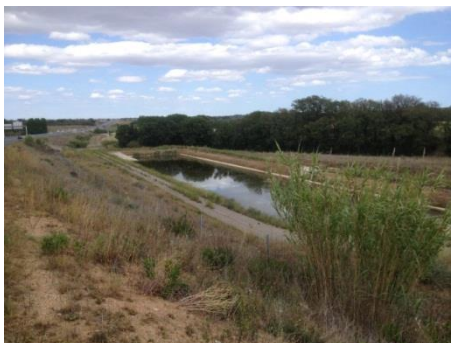
Figure 32 : Illustration d'un ouvrage en bon état de fonctionnement (Source : Arcadis le 12/05/14)

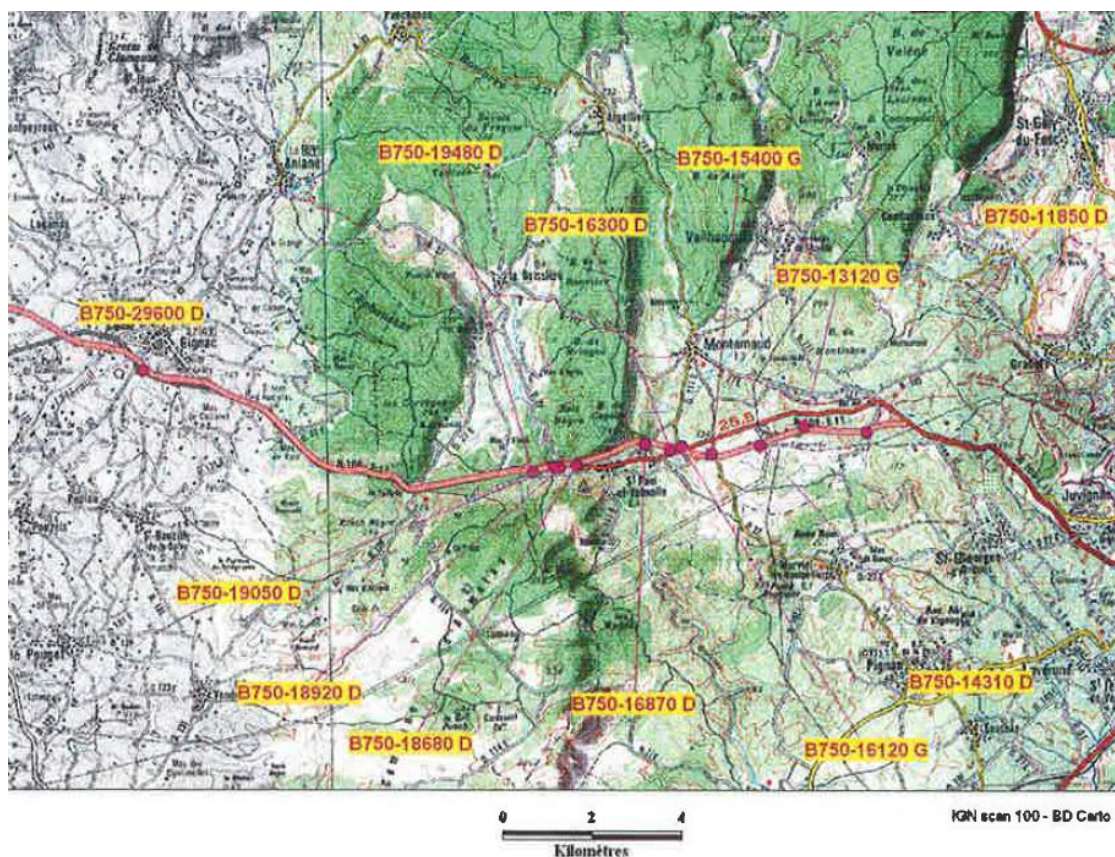
Figure 62 : Localisation des bassins concernés par le diagnostic en 2010

Le diagnostic a mis en évidence des encombrements des regards, des vannes obstruées, des talus dégradés.
