## A75 Section Pézenas-A9\_Bilan LOTI

**Elaboration du volet environnemental du bilan *LOTI* pour le projet autoroutier de l'A75 – Section Pézenas – A9**

Arcadis

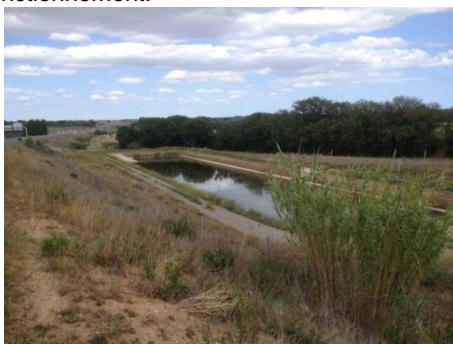
**Figure 11 : Illustration d'un ouvrage en bon état de fonctionnement (Source : Arcadis le 12/05/14)**

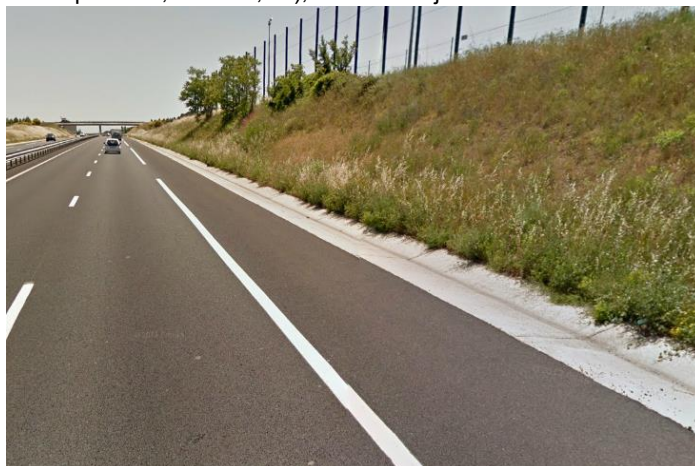
- Les installations de stockage de sel ont été repérées. Les sels d'hivernage sont stockés en extérieur sous une couverture mobile ;
- Des dispositifs de prévention des pollutions accidentelles sont disposés tout le long de l'axe (Cunettes de récupération, bassins, ...), et aucun rejet direct au milieu naturel n'est réalisé.

**Figure 12 : Photographie de Cunettes**

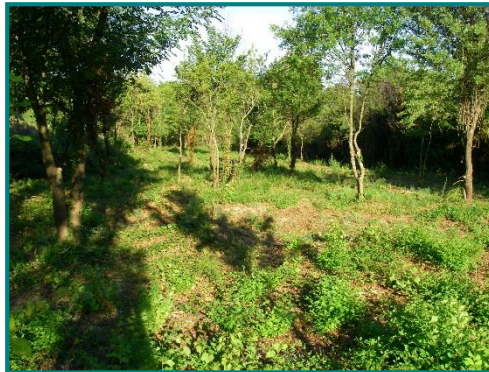
Cette opération réalisée au début du mois de janvier 2008 a permis d'obtenir un maquis favorable au déplacement des reptiles (voir figure 21).

Figure 24 : Zone de maquis restauré à la Devèze

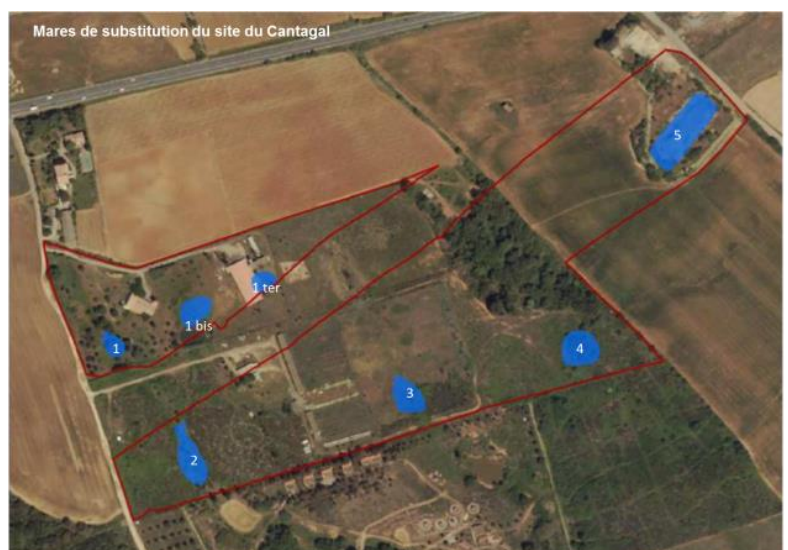
Mare n°5, vouée à l'assèchement depuis la création de l'autoroute. Elle abrite le plus grand nombre d'espèces d'amphibiens. Elle a été curée en 2011 pour allonger sa durée de vie
