Compte rendu du club Barrages Réservoirs du 10 décembre 2009 à Perrancey

8 Visite des barrages de la Mouche et de la Liez

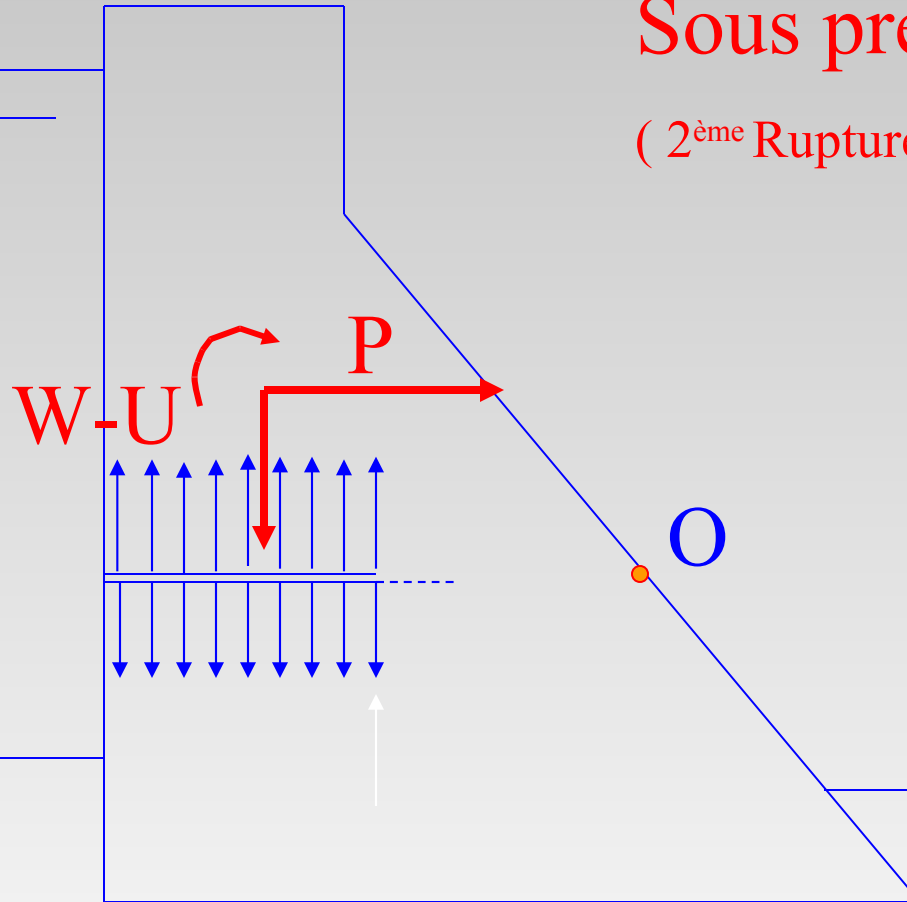
Sous pression

(2^{ème} Rupture du barrage de Bouzey)

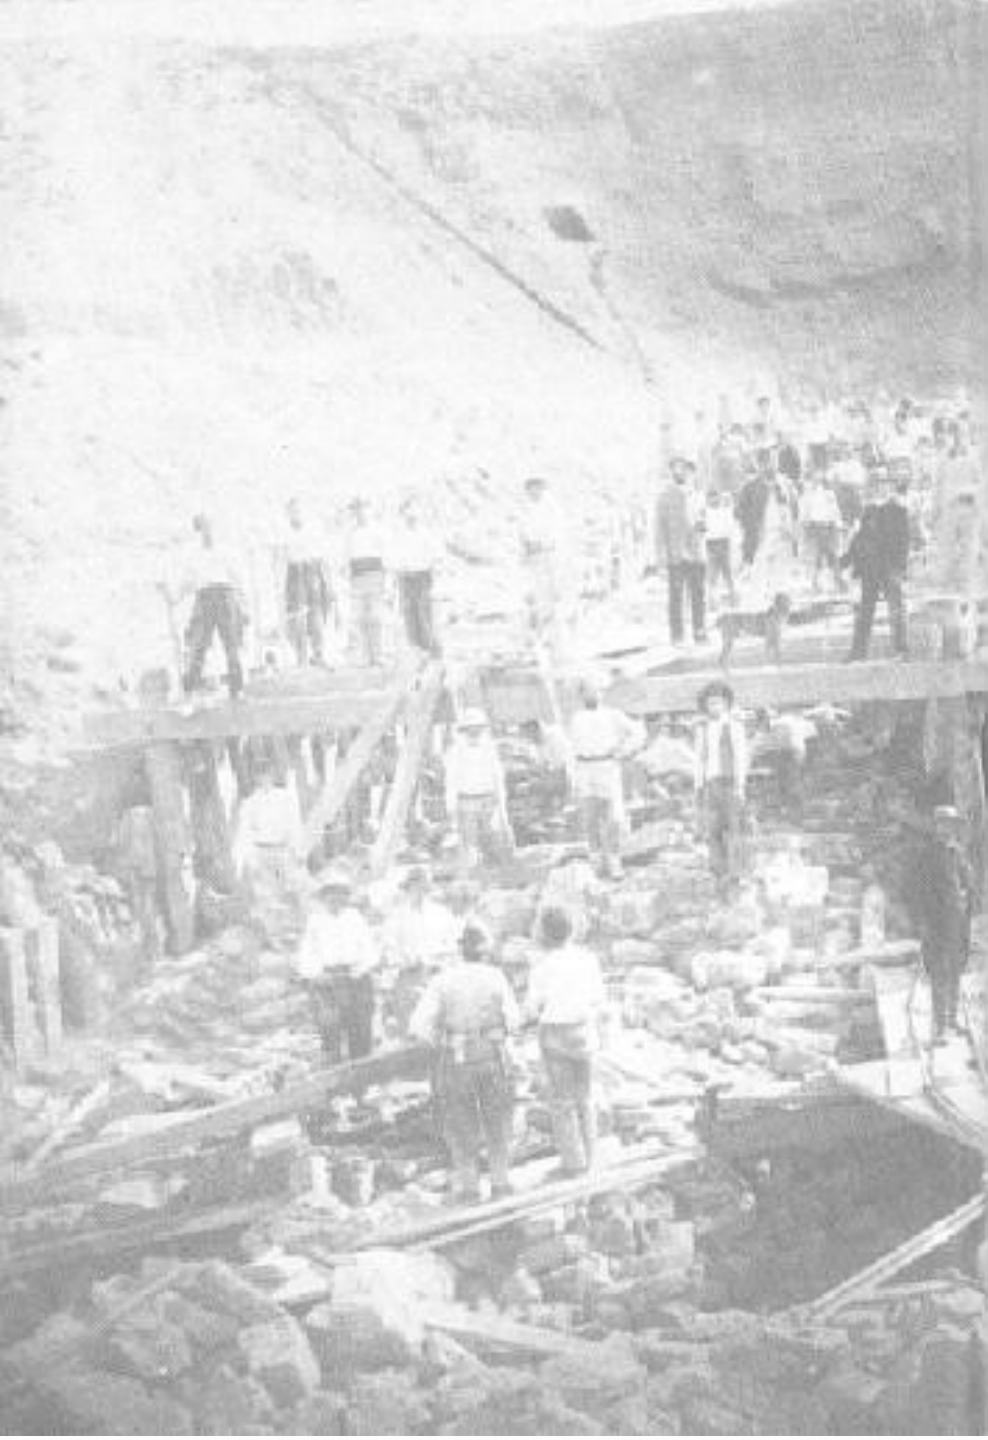
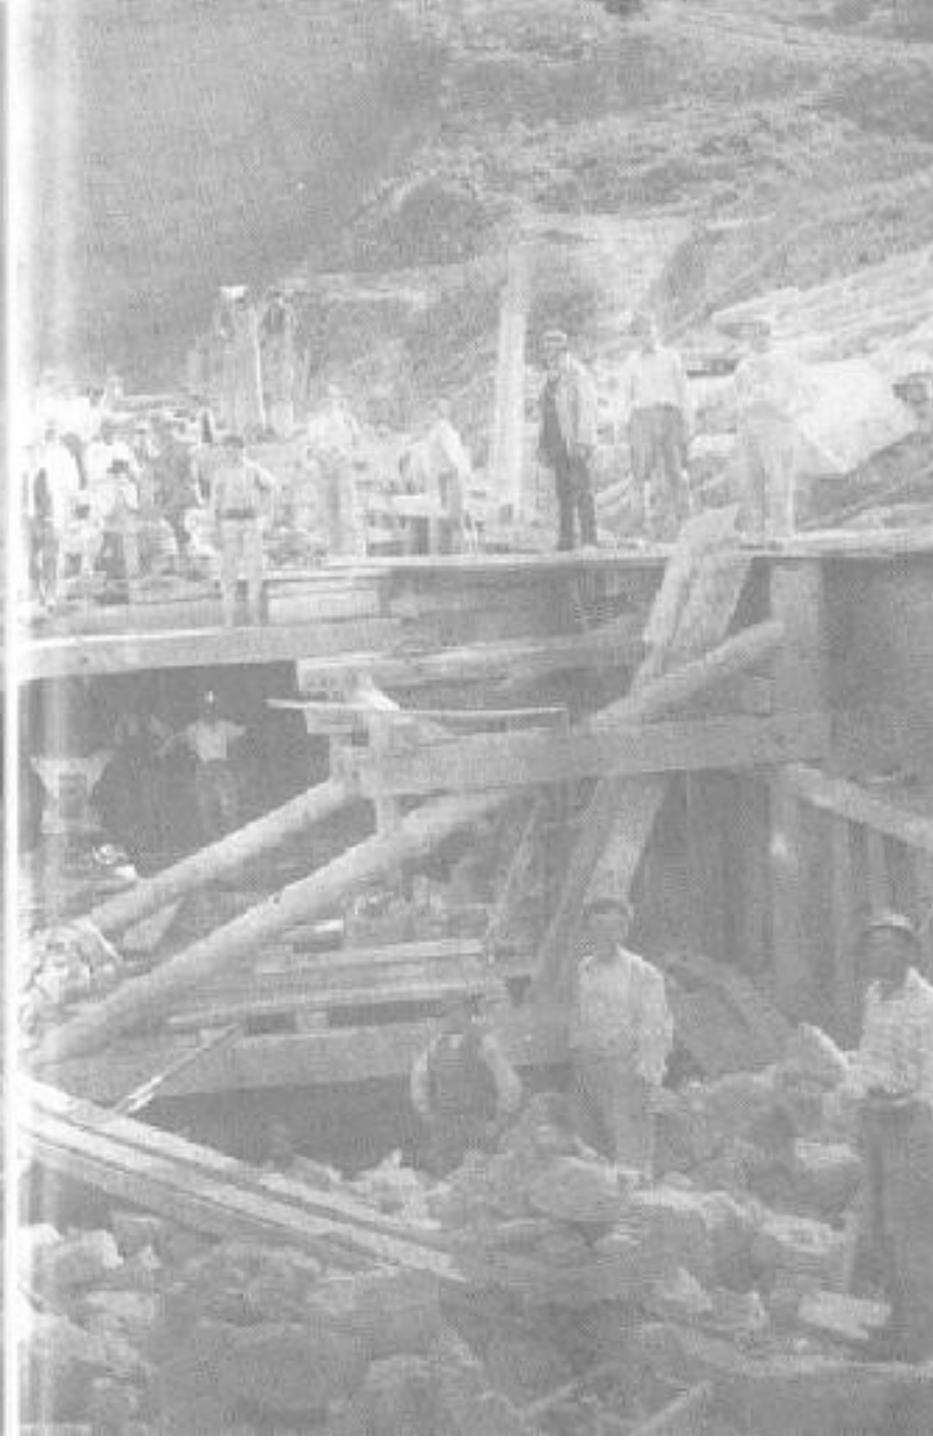
Glissement de 200 000 m³ de marnes pourries en rive droite suite à l'approfondissement des fondations

Amorce de glissement en rive gauche, fissuration des maisons et divers éboulements

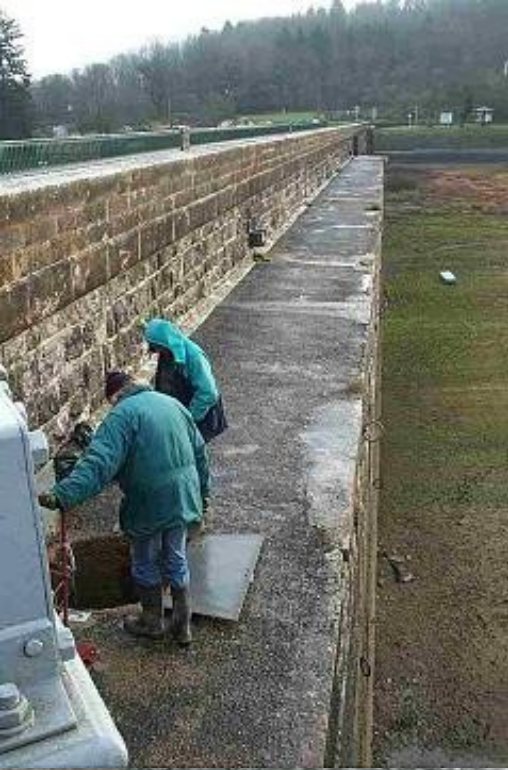
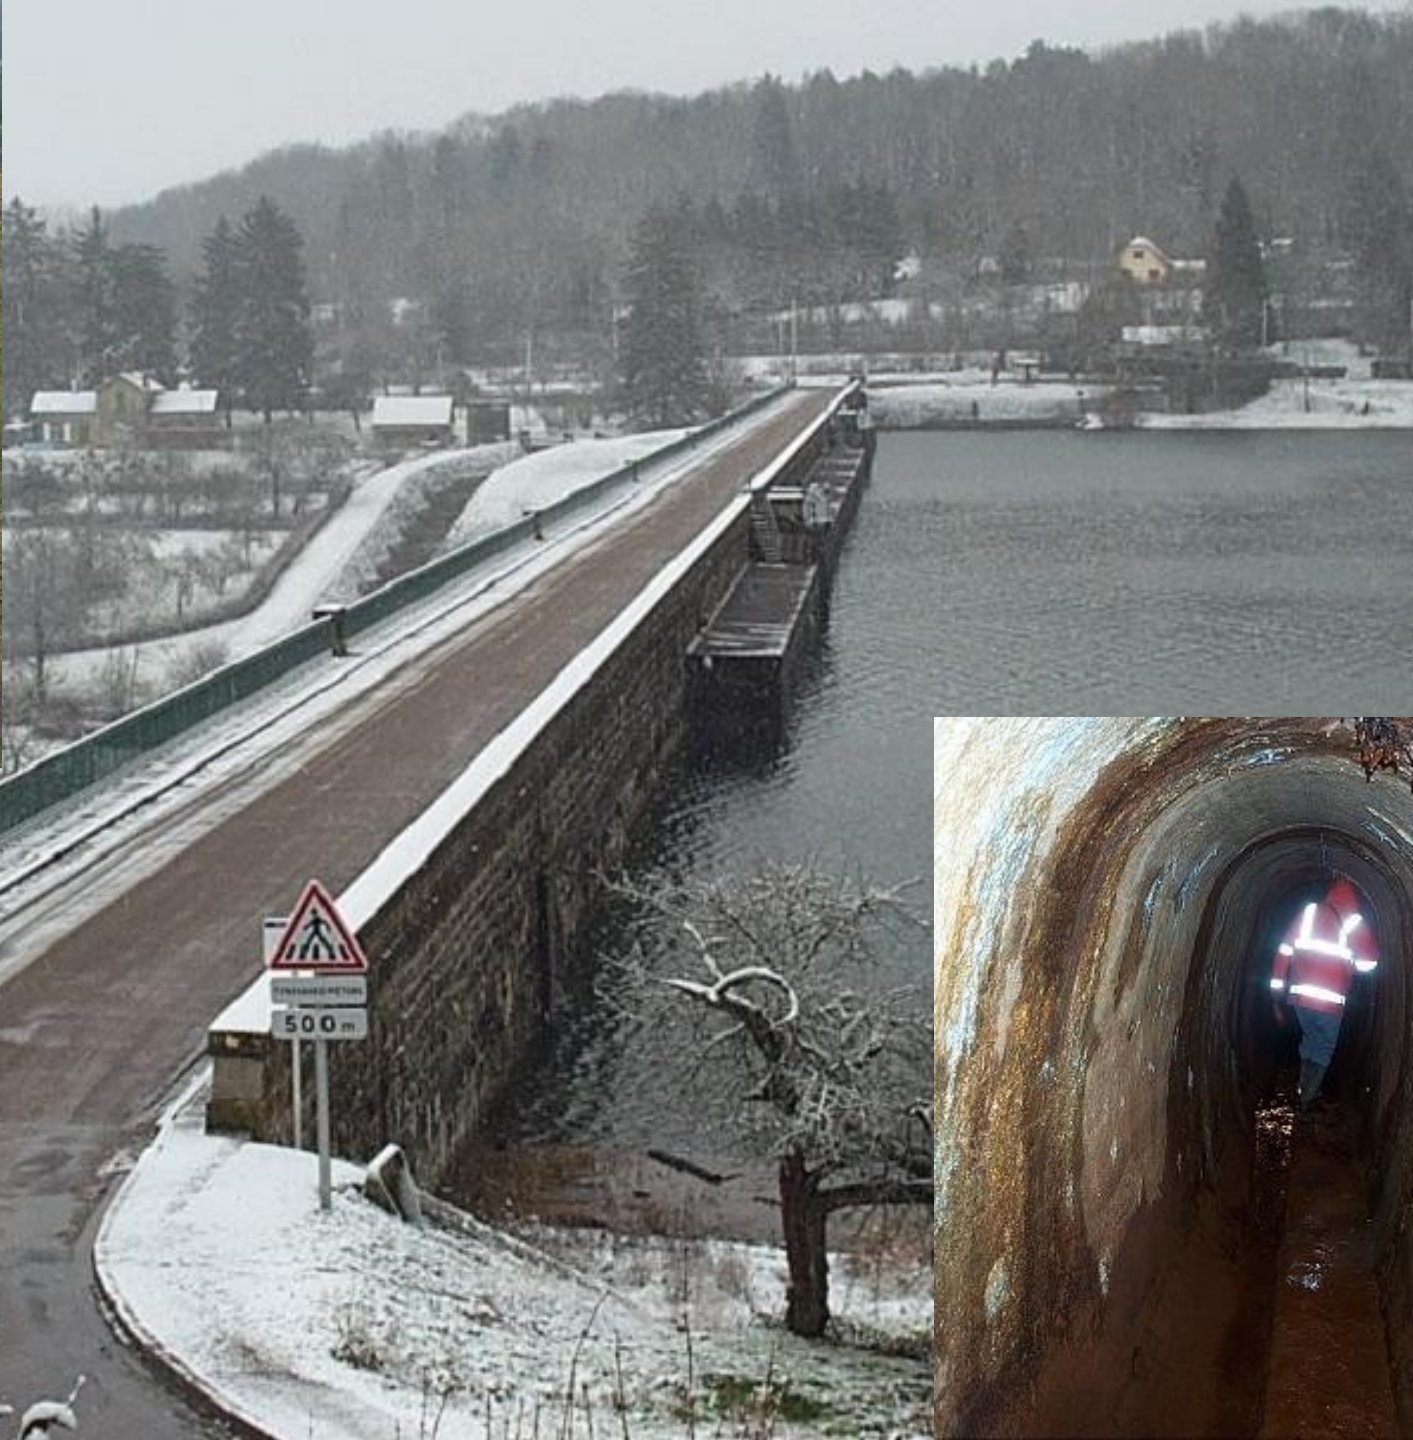
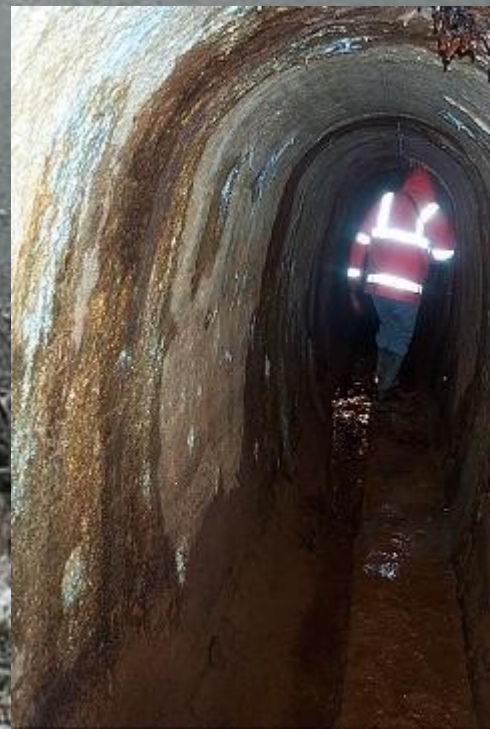
- Très forts suintements dès la mise en eau sur parement aval (avant couche de goudron)
- 7 Fissures verticales sur 13 m de hauteur amont ($e = 1$ à 2 mm en hiver) et plus sur parement aval (effet thermique)

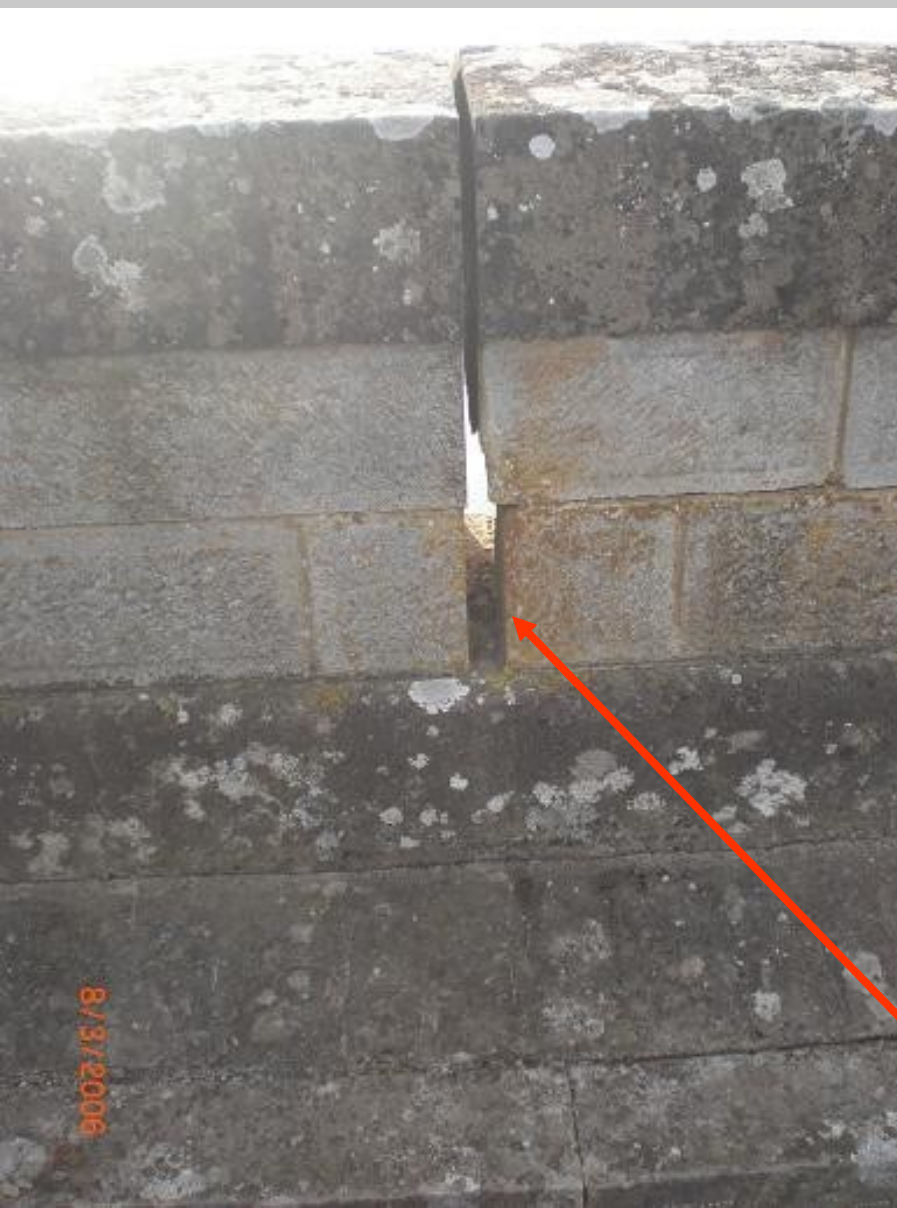
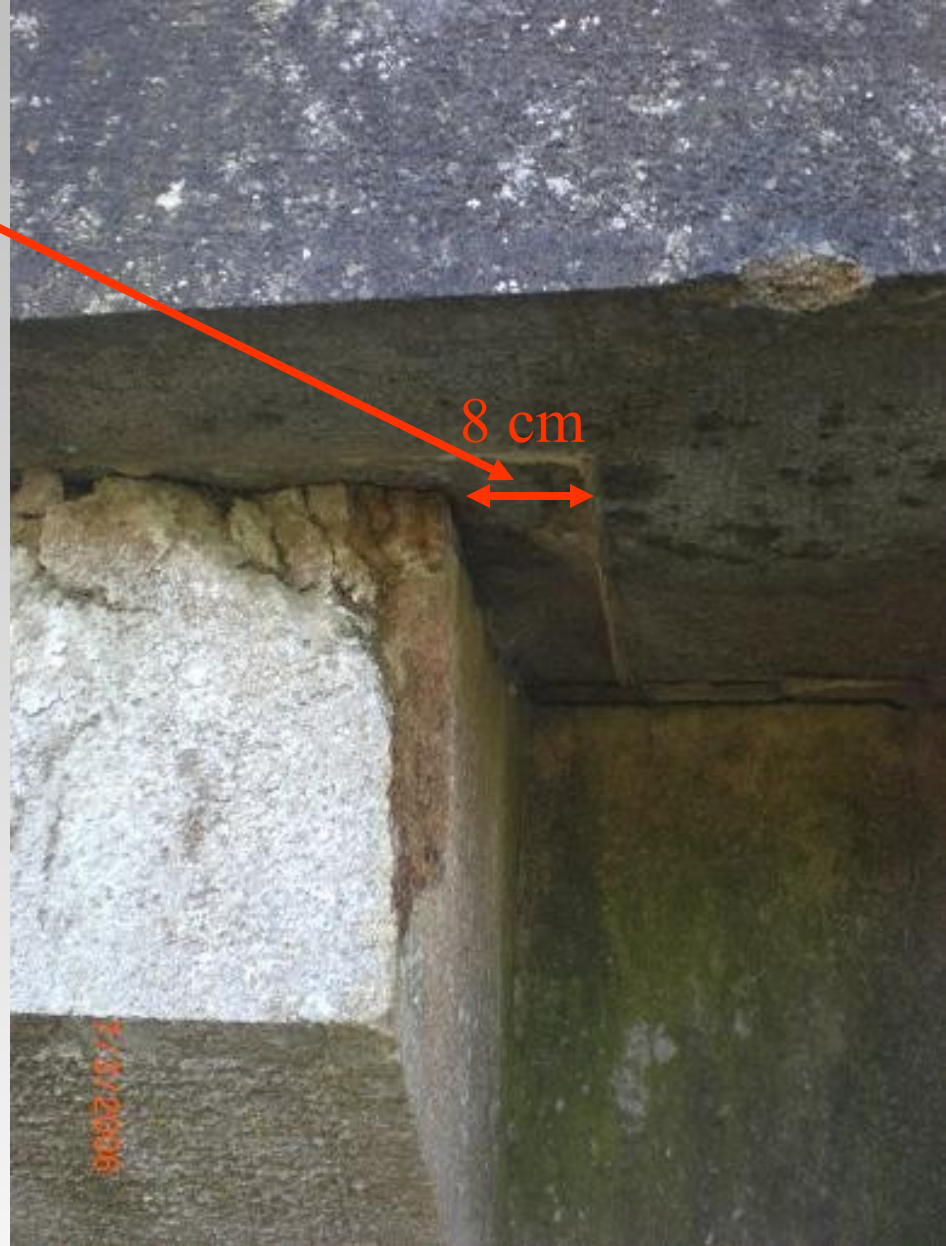
Glissement en crête

- Déformation dans les mesures d'alignement en crête : 20 mm
- Dilatation des maçonneries en crête en été nécessitant le sciage du parapet amont
- Dégradation progressive des maçonneries du parement aval
- Dégradation de la crête
- Apparition d'humidité dans le masque Lévy sur parement aval des galeries

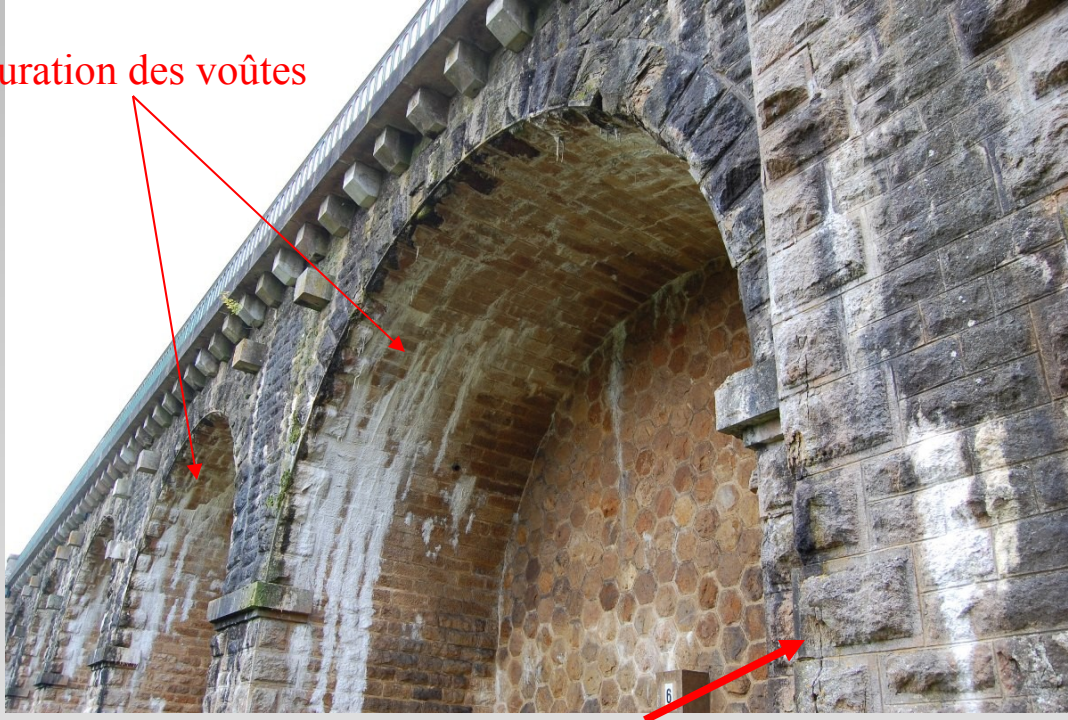
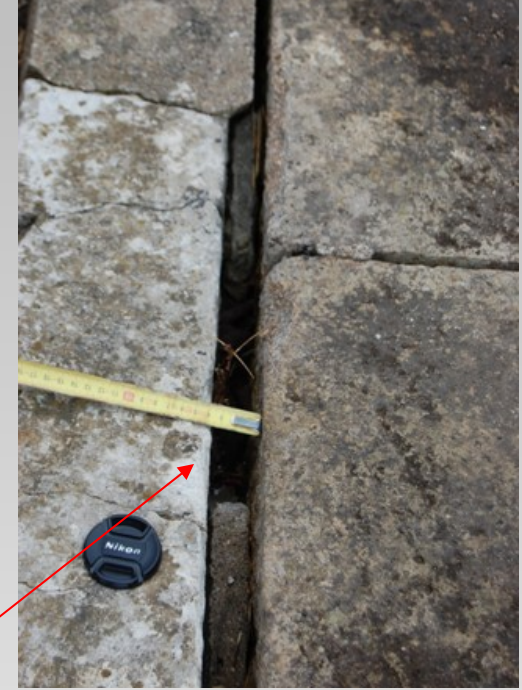
- Désorganisation de la crête du barrage par trafic local
- Fissuration des maçonneries sous l'effet des charges
- Fissuration des voûtes
- Déjointoiement des clefs de voûte
- Venues d'eau dans le masque Lévy

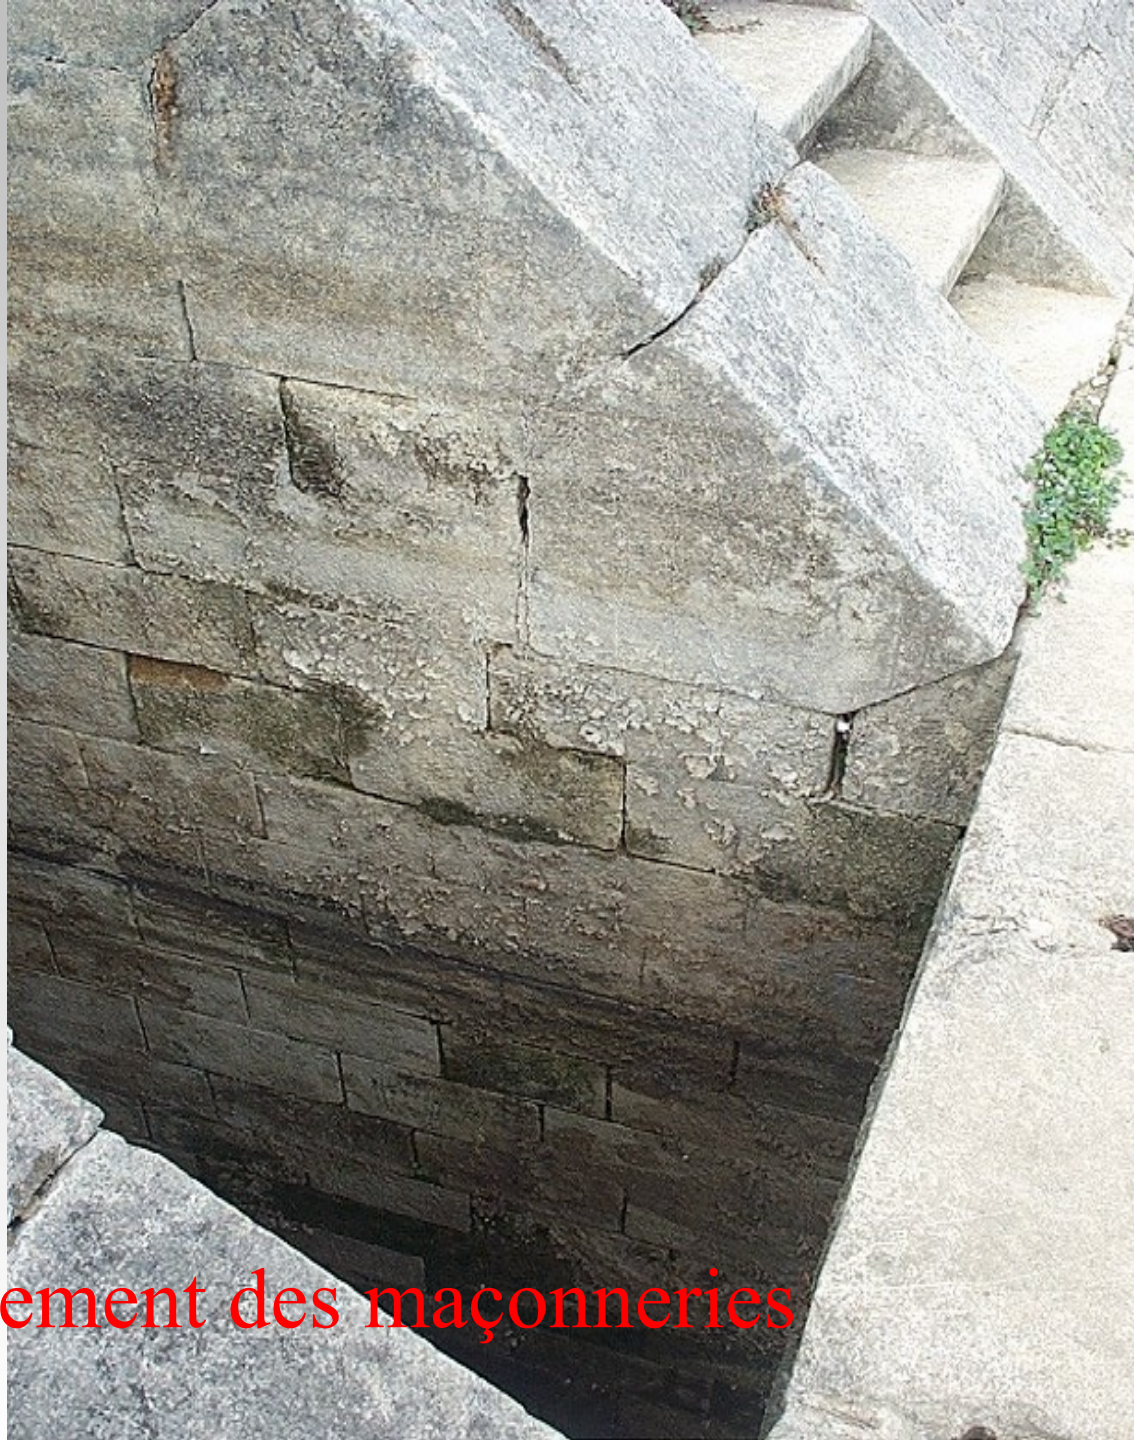
*Mauvais état des
maçonneries*

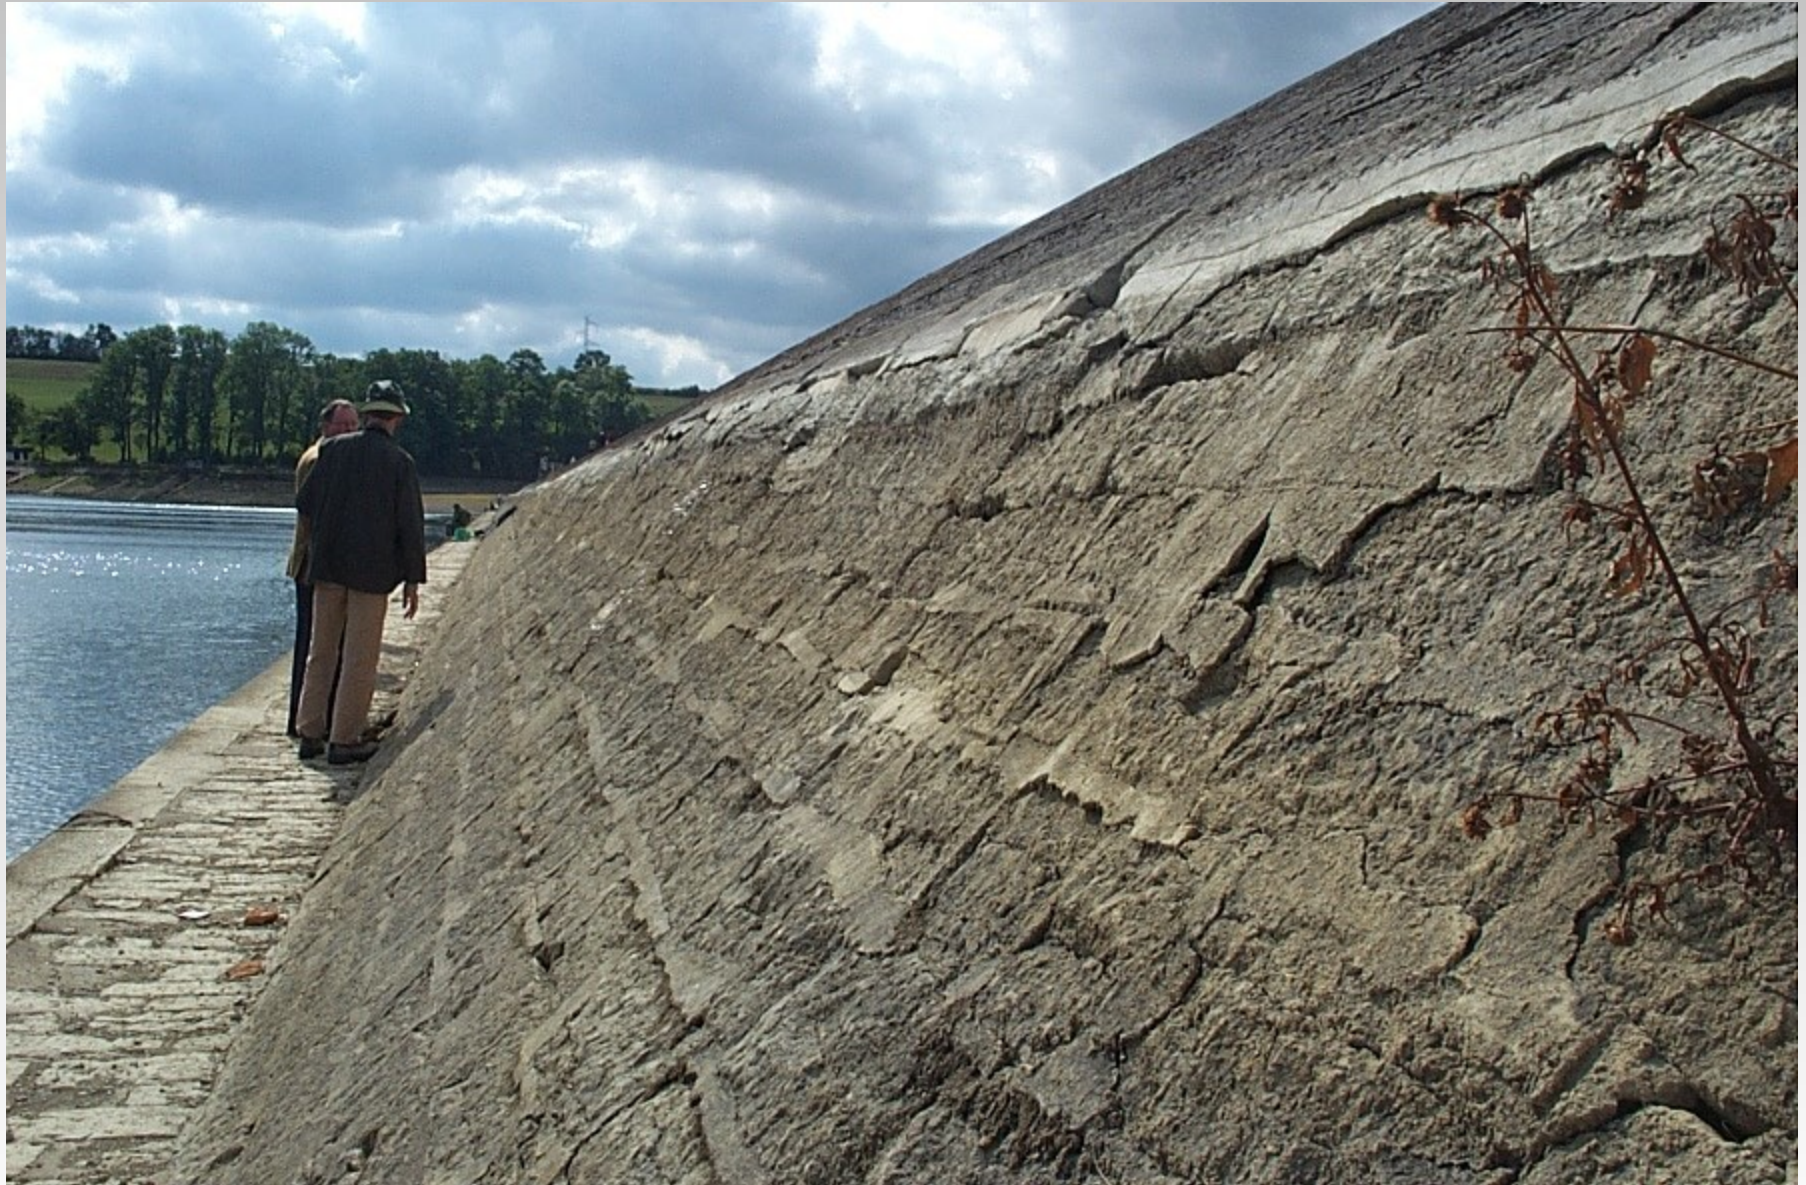
Déjointoiement des maçonneries

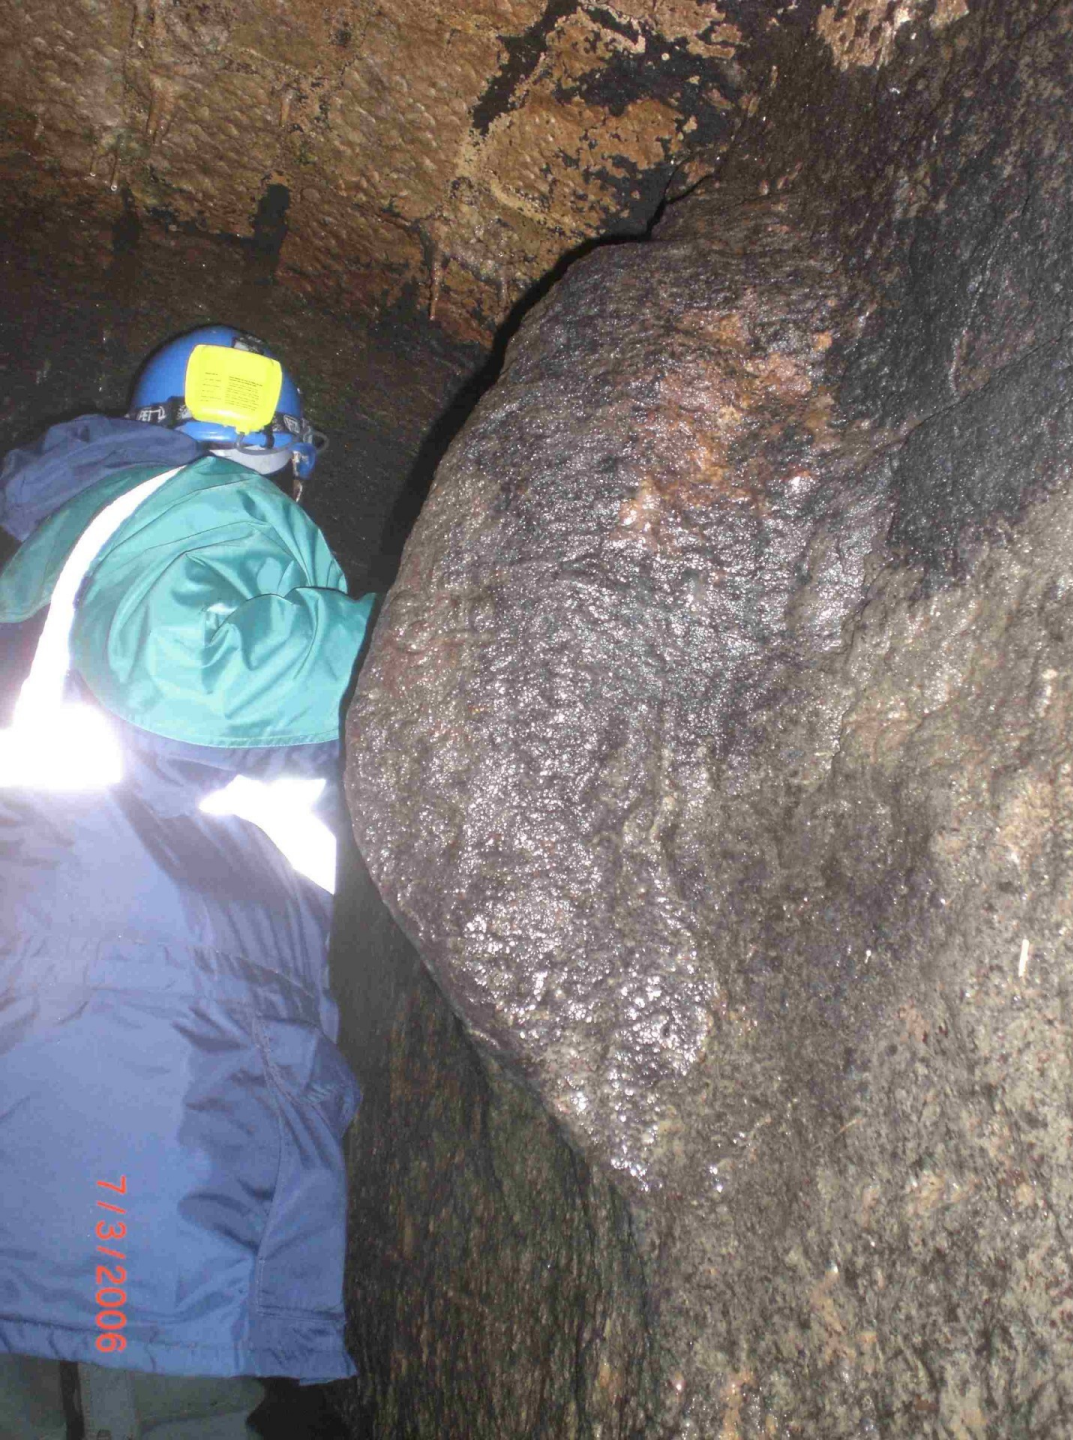
Affouillements sous masque et déformations
