Juin 2009

FLUVIAL

# ***AMÉNAGEMENT DES BERGES DES VOIES NAVIGABLES RETOUR D'EXPÉRIENCES***

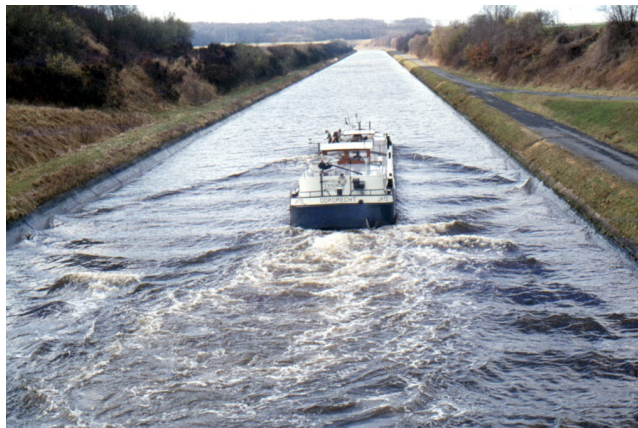
*Illustration 2 : Impact de la navigation [source CETMEF]*

- le passage des bateaux (batillage, courants de retour, déferlement, jets d'hélice, etc.) ;
- les fluctuations du niveau de l'eau pour d'autres raisons (fonctionnement des écluses, abaissement pour chômage, différences piézométriques avec une nappe de versant, ...) ;
- les phénomènes naturels (cas des rivières) tels que les courants naturels, les crues, les évolutions morphologiques dans les méandres (répartition des vitesses non uniformes et surélévation de la surface libre du côté de la rive concave), etc.

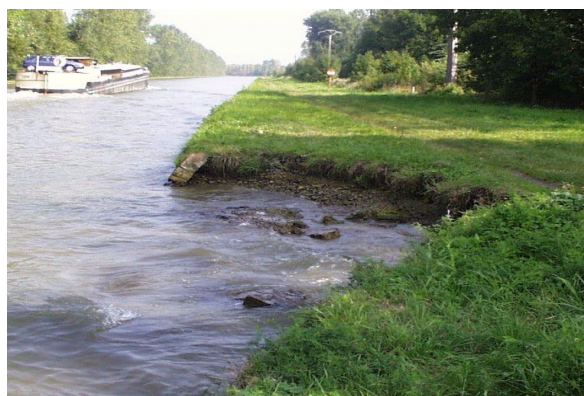
Illustration 4 : Anse d'érosion de berges [source CETMEF]

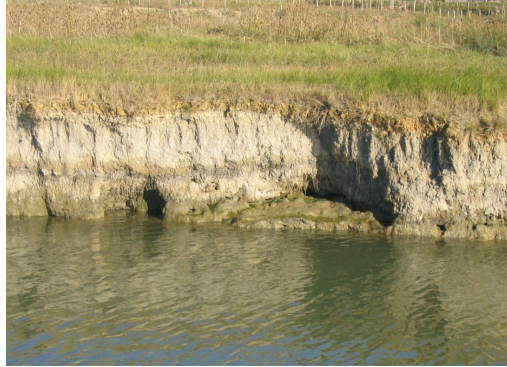
*Illustration 5 : Perte de matériaux favorisée par les caractéristiques médiocres du sol [source CETMEF]*

- les caractéristiques de la berge : nature et caractéristiques du sol (meuble, argileux, friable...), état de la végétation (état naturel, entretenue, dégradée, envahissante, plantes indésirables...) ;

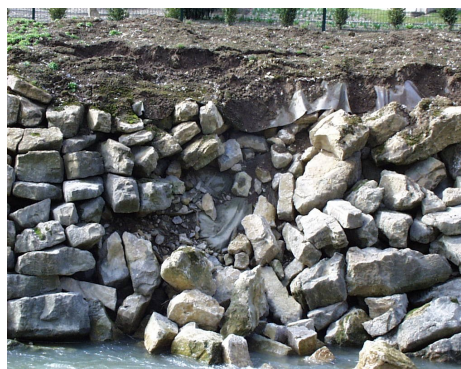
*Illustration 6 : Glissement de blocs en enrochements [source CETMEF]*

- le défaut des dispositifs de défense de berges : défaut de continuité des protections verticales (palplanches sorties de leurs serrures, pieux non jointifs,...), corrosion de palplanches, pourrissement de pieux ou planches en bois, déformation des cages ou des matelas gabions, désagrégation/dislocation, glissement de blocs en enrochements...;

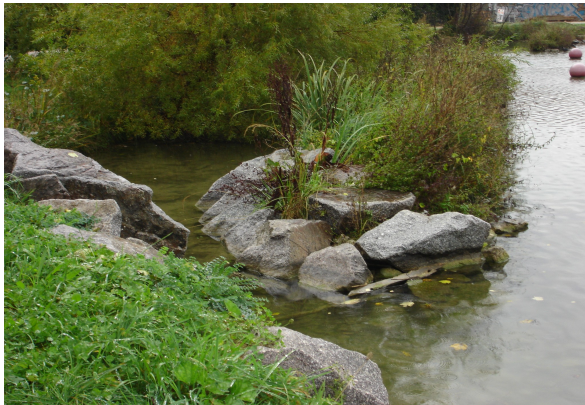
*Illustration 10 : aménagement écologique sur le canal du Rhône au Rhin [source CETMEF]*

Pour créer des aménagements écologiques, des ouvrages d'amortissement des vagues peuvent être interposés entre la berge et le cours d'eau. Si la largeur disponible de la voie navigable est grande ou si la charge due aux vagues est très faible, l'ouvrage d'amortissement peut n'être que temporaire (sujet à l'érosion ou biodégradable). La crête de cet amortisseur de vagues pourra être située à environ  $H_{\max} / 2$  au-dessus du plan d'eau ( $H_{\max}$  étant la hauteur maximale des vagues) et la partie arrière de l'ouvrage devra être protégée contre l'érosion due à son franchissement.

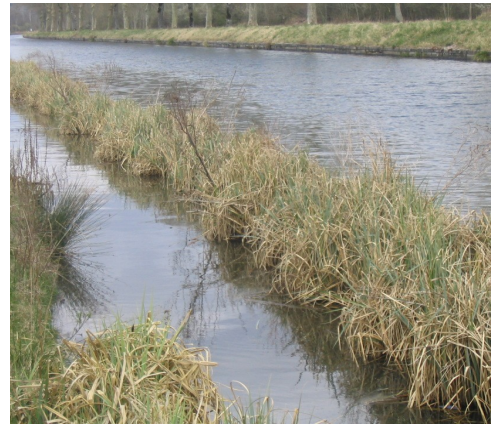
*Illustration 11 : aménagement écologique sur le canal des Vosges [source CETMEF]*

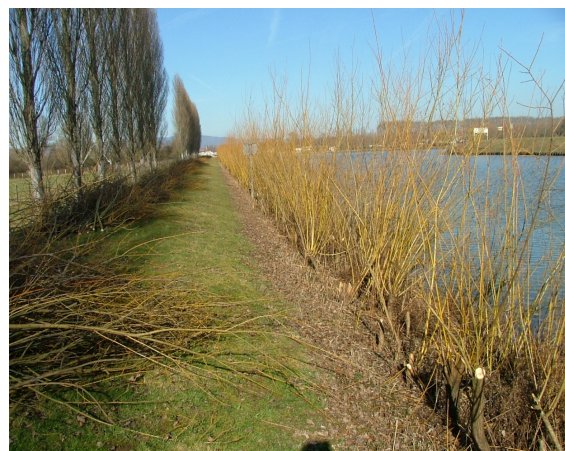
Illustration 13 : Protection de berge par double rang de tressage  
[Source CETE de Lyon]

- Digue construite en 1978 sans protection
- Érosion de la berge liée au fort batillage et aux crues

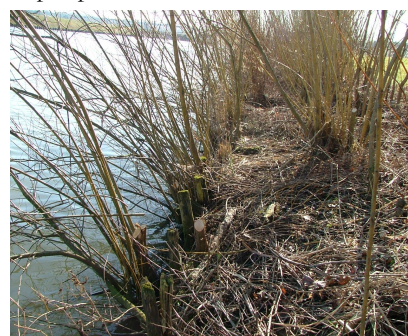
Illustration 15 : Le tressage nécessite un recépage régulier [Source CETE Lyon]

- Vérification des zones érodées
- Très ponctuellement, remplacement des saules qui n'ont pas pris racine

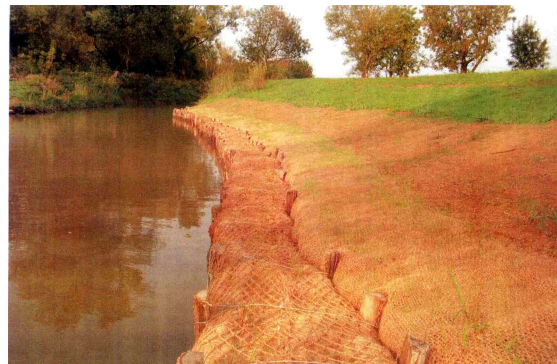
Illustration 16 : Boudins d'hélophytes [Source VNF]

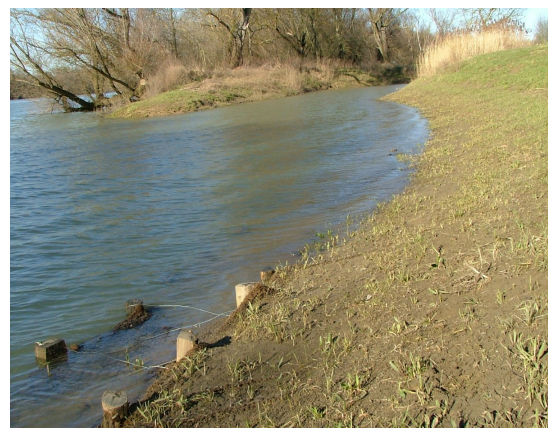
Illustration 18 : Boudins d'hélophytes janvier 2008 [Source CETE Lyon]

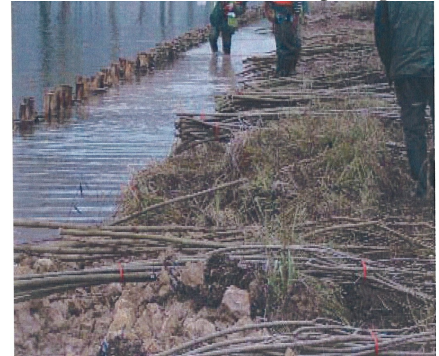
Illustration 20 : Fagots pour le tressage [Source VNF]

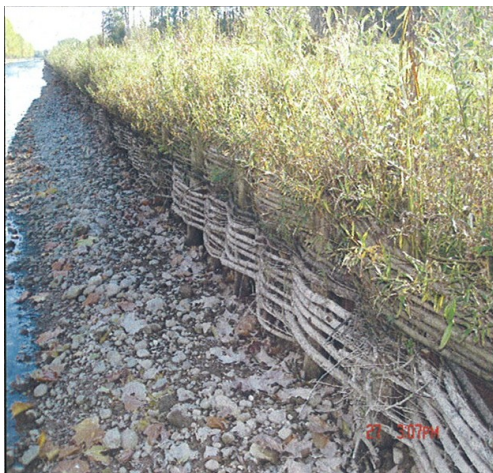
Illustration 21 : Vue du tressage et de la végétation [Source VNF]

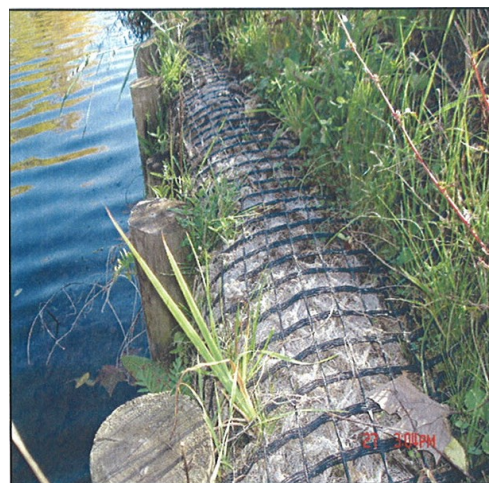
Illustration 22 : Vue des nattes prévégétalisées [Source VNF]

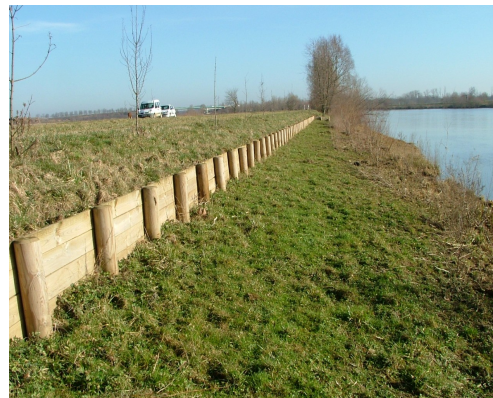
Illustration 34 : Protection par tunage  
[Source CETE de Lyon]

- Canal réalisé en 1991 sans protection sur ce secteur
- Érosion de la berge liée au fort batillage et proximité importante du chenal navigable (10 m)

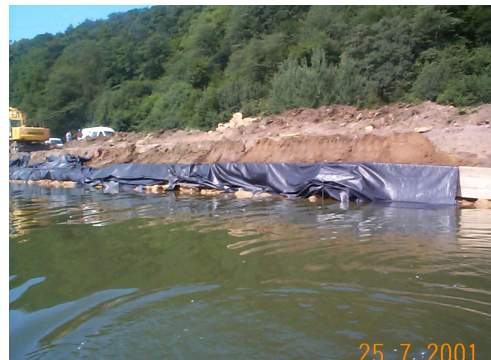
Illustration 37 : Coffrage végétal [Source VNF]

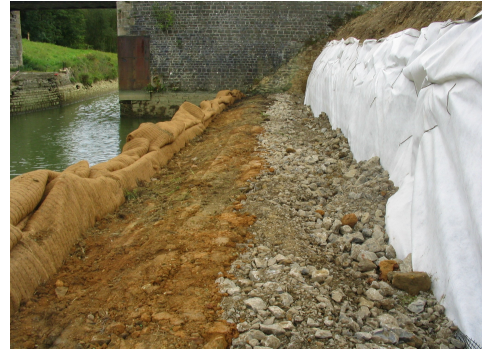
Illustration 41 : Confection du boudin [Source VNF]

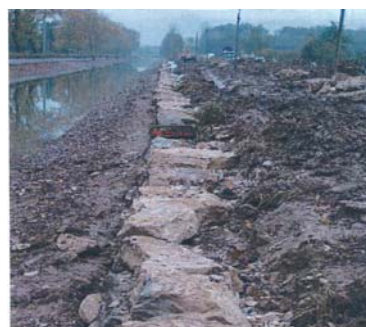
Illustration 44 : Vue des enrochements [Source VNF]

- La taille des enrochements devrait être plus adaptée à la problématique (les enrochements mis en œuvre sont trop gros)

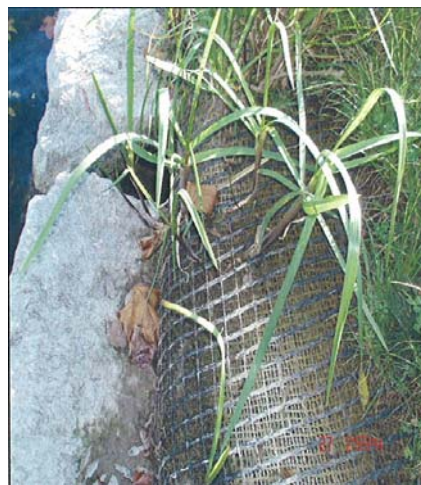
Illustration 46 : Vue détaillée du géogridde [Source VNF]

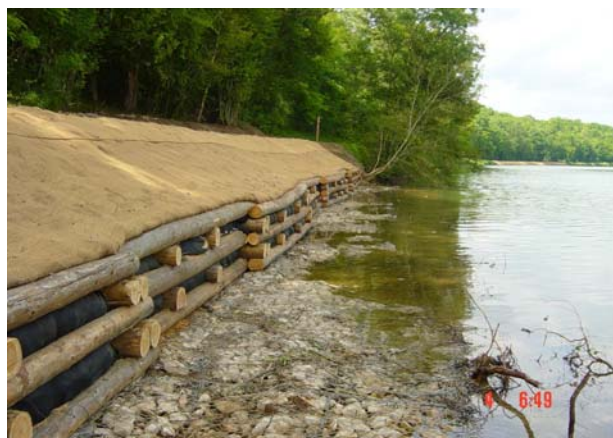
Illustration 47 : Protection de berge de la Saône à Autet par caissons et matelas gabions [Source VNF]

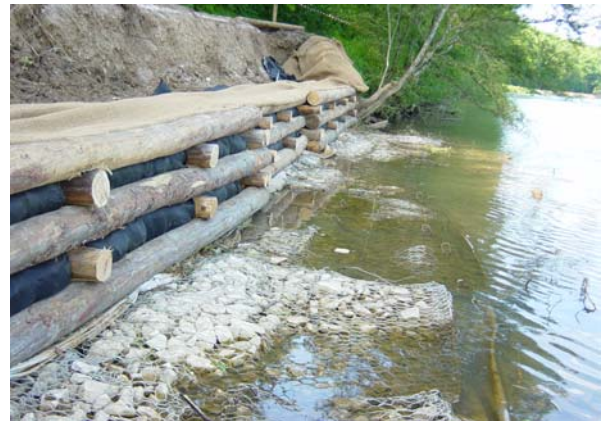
Illustration 49 : Mise en œuvre des caissons au-dessus du matelas gabion [Source VNF]

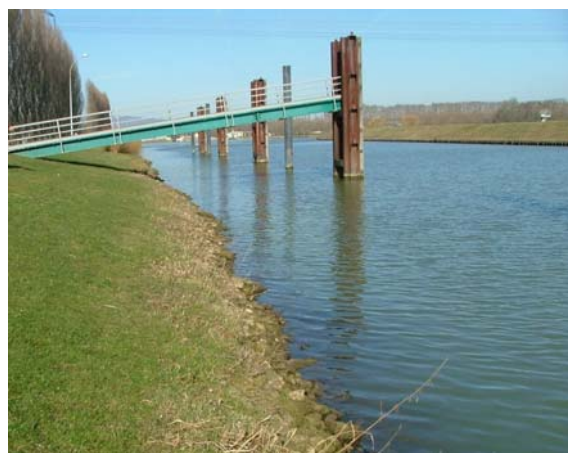
Illustration 50 : Enrochements végétalisés (postes d'attente) [Source CETE de Lyon]

- Digue construite en 1978 sans protection.
- Érosion de la berge liée au fort batillage (poste d'attente)

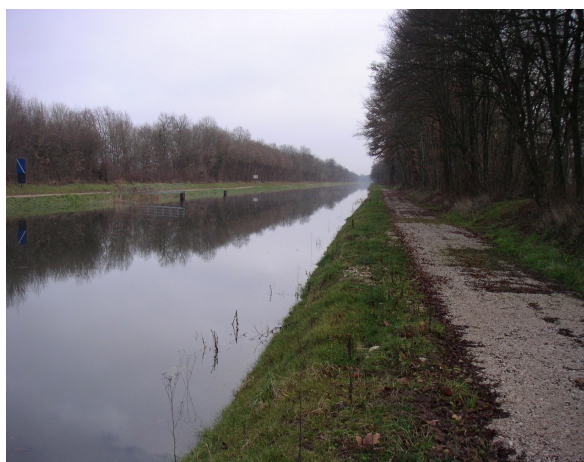
Illustration 52 : Protection par enrochements végétalisés, boudin d'hélophytes et gabion  
[Source CETE de Lyon]

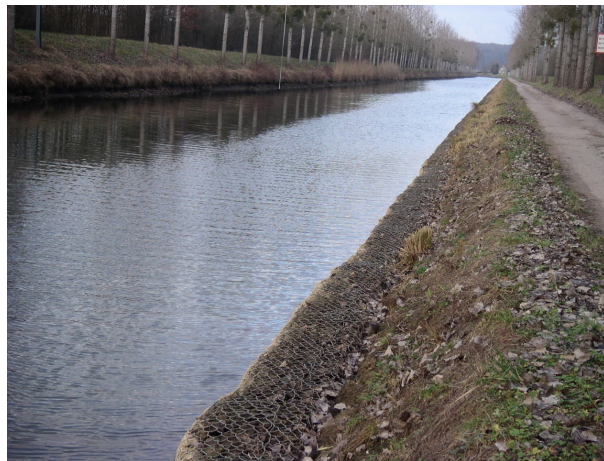
Illustration 1 : Protection par cages gabions et fascines d'hélophytes (décembre 2007) [Source CETE de Lyon]

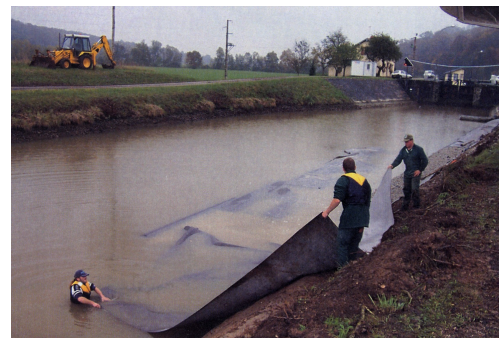
Illustration 59 : Mise en œuvre de la protection dans le canal en eau [Source VNF]

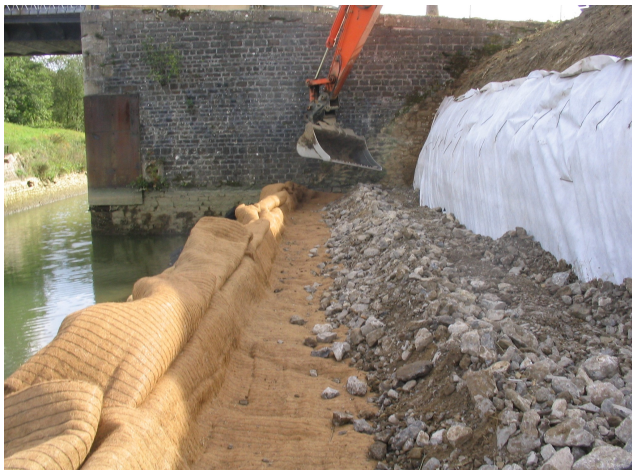
Illustration 60 : Mise en place d'un boudin à Montigny sur Meuse  
[Source VNF]
