Fiche d'examen au cas par cas pour les PPR Naturels

Département : Savoie - **Commune : Sainte Foy Tarentaise**

Révision du plan de prévention des risques naturels (PPRN)

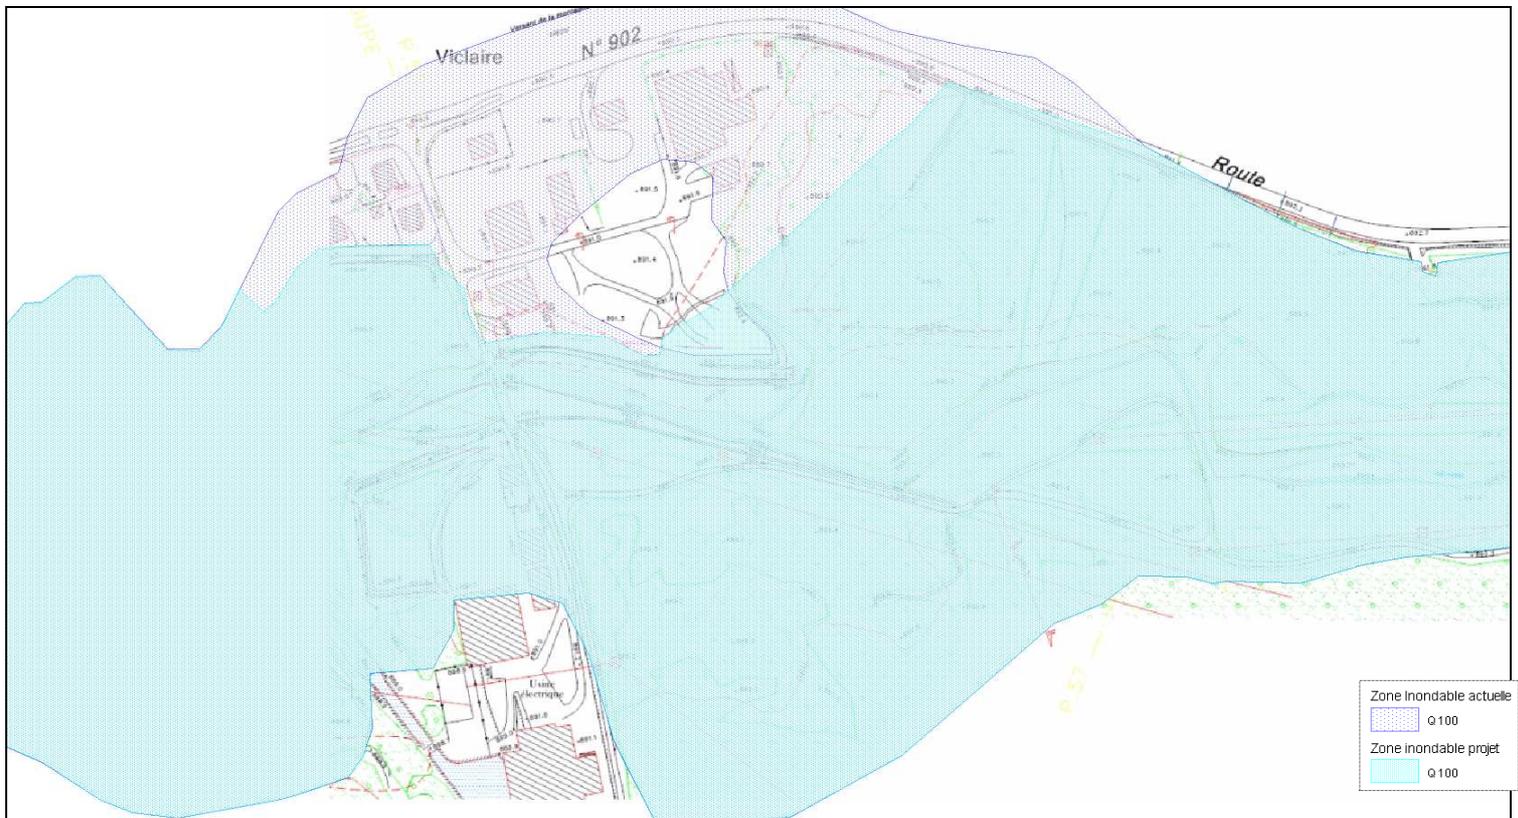
Figure 1 : Carte des zones inondables

Cette vue en plan indique aussi la zone qui pourrait être protégée.

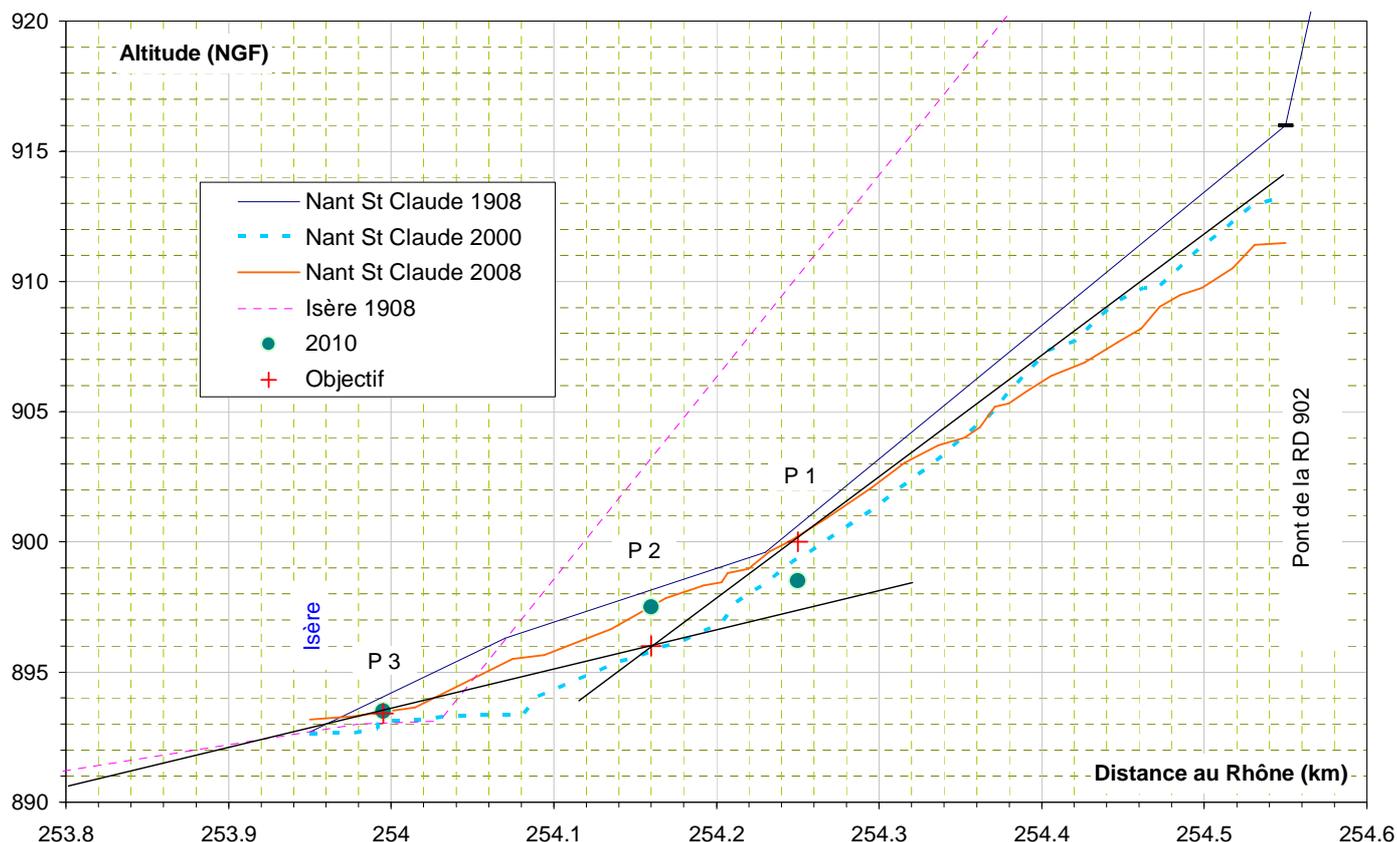
Figure 6 : Profil en long Objectif du Nant Saint Claude.

Le profil en long suivant montre les niveaux objectifs du lit :

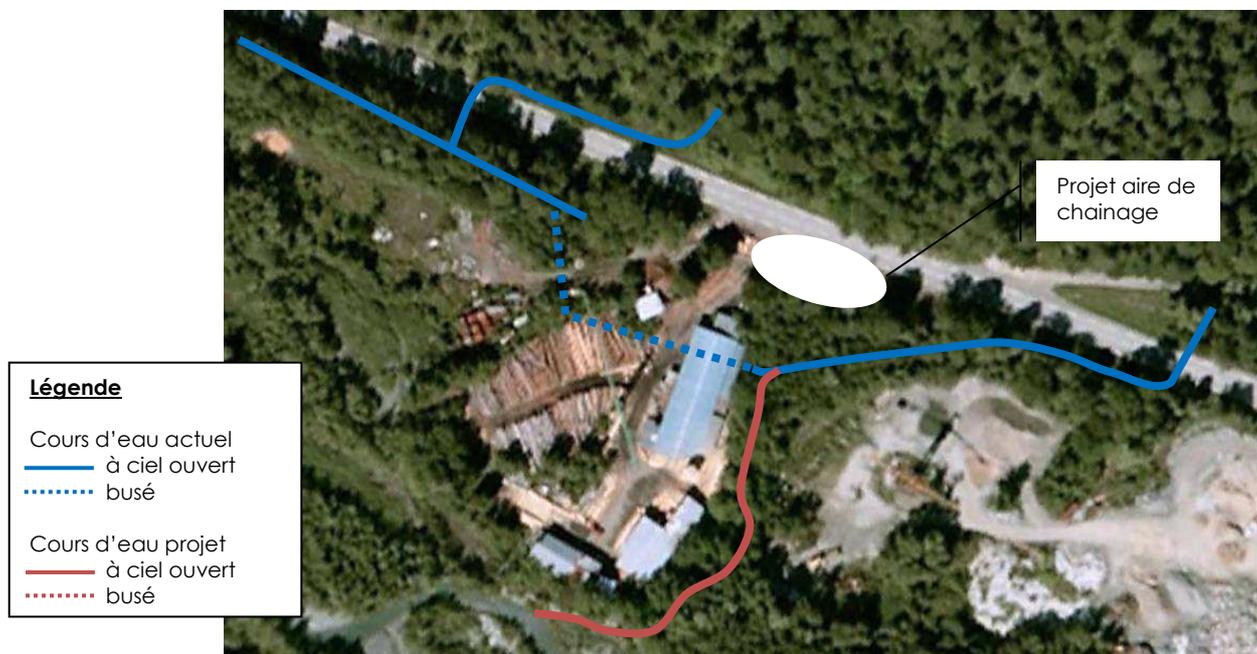
Figure 10 : Esquisse de tracé

Le tracé du ruisseau du Champet est fortement contraint dans la plaine alluviale. Il est alimenté par deux sources de versant ; la source amont assurant l'essentiel du débit du cours d'eau.

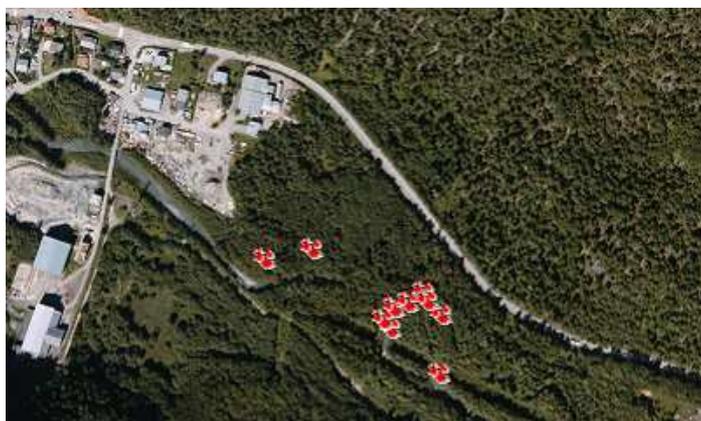
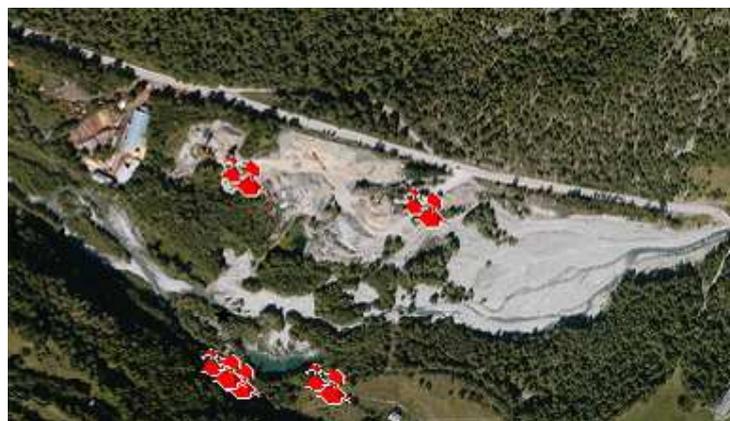
Photos 1 & 2 : Massifs connus en 2009 dans l'emprise du futur chenal, de la zone d'activité du carrier et du seuil de Villaroger

- la zone d'activité du carrier, où plusieurs massifs sont en train de s'étendre et peuvent être dispersés via les engins sur tout le territoire ;
- le seuil, où les berges juste en aval de l'ouvrage sont infestées en rive droite et rive gauche. Les travaux d'aménagement du seuil ne devant pas favoriser la dispersion des renouées, les matériaux contaminés devront être traités.
- le bras secondaire : il est contaminé par des massifs de renouées du Japon et son aménagement devra être précédé du traitement des berges contaminées.
- le futur remblai de la zone d'activité : aucun massif n'a été vu à proximité immédiate de la ZA mais la situation peut changer ; il conviendra donc de vérifier juste avant les travaux que la plante n'est pas dans l'emprise du chantier et dans le cas contraire, de prévoir le traitement des terres contaminées.

Au cours de la phase projet, un inventaire cartographique très précis des zones contaminées dans l'emprise des travaux devra être réalisé avec mesure exacte des surfaces et localisation précise.

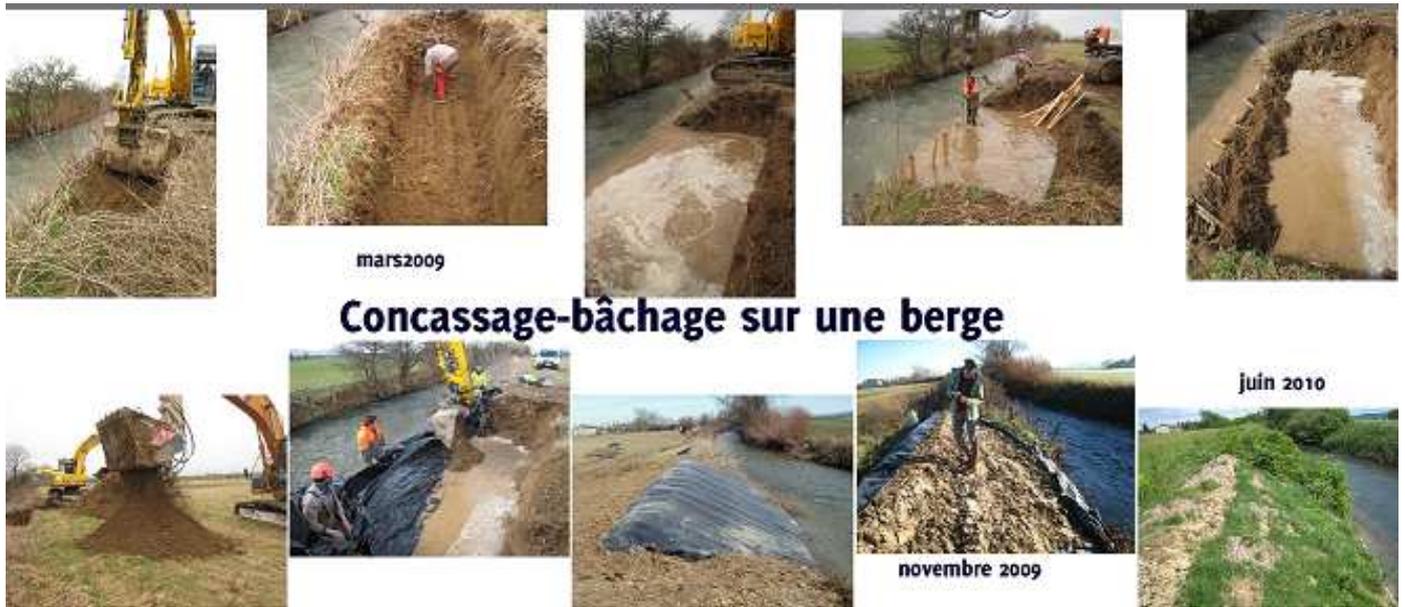
Figure 11 : Chantier expérimental d'éradication mécanique par concassage bâchage sur une berge (2010)

Le traitement par herbicide étant proscrit, on utilisera le procédé par concassage-bâchage développé depuis quelques années et décrit dans la revue Ingénieries-Eau-Agriculture-Territoires². Elle consiste à décaisser les terres infestées, à les passer au travers d'un concasseur puis à recouvrir ces terres d'une bâche opaque pendant toute la saison végétative. A la saison suivante, les essais déjà réalisés montrent que tous les rhizomes concassés de renouées sont morts. On utilise des godets-cribleurs-concasseurs montés sur des pelleteuses ou des chargeuses, ce qui permet d'accéder à de nombreux sites et de traiter les matériaux sur place ou à proximité du site infesté. On peut aussi utiliser des outils plus performants comme les broyeurs à cailloux derrière des tracteurs. La terre infestée peut soit être immédiatement remise en place sur la berge après le concassage et bâchée (cas de l'illustration ci-dessous, où une technique végétale en pied a été mise en place en même temps que le concassage pour éviter des affouillements), soit déplacée à proximité pour être bâchée. Chaque site nécessite une étude particulière de projet.

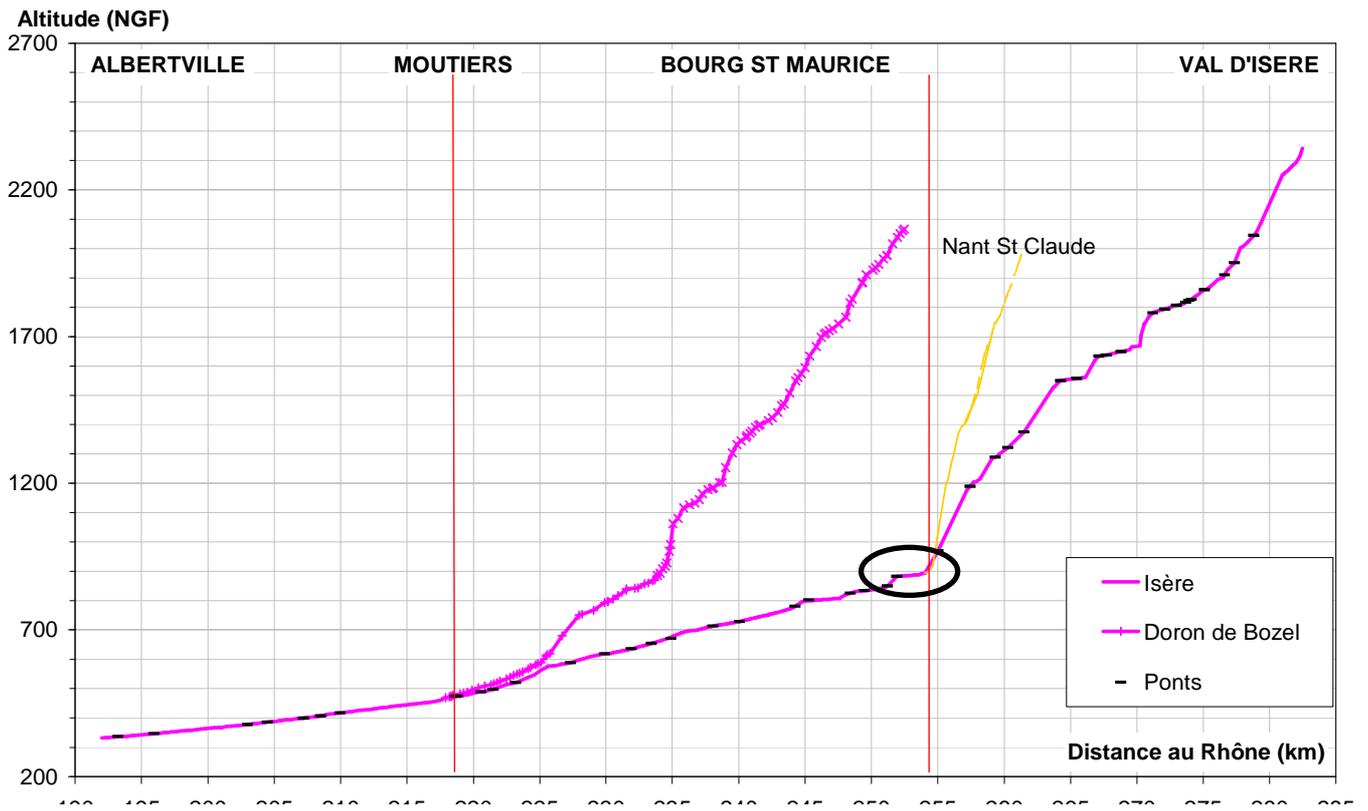
Figure 1 : Profil en long général de l'Isère et ses affluents

La plaine alluvionnaire de Viclaire correspond à une transition importante du comportement de l'Isère. Elle est située entre l'Isère amont, raide et pavée avec des gorges rocheuses prépondérantes, et l'Isère centrale, plus alluvionnaire, qui s'étend jusqu'à Moutiers. Le profil en long suivant, de l'ensemble de l'Isère jusqu'à Albertville (y compris le Doron de Bozel) montre la localisation de ce tronçon particulier.

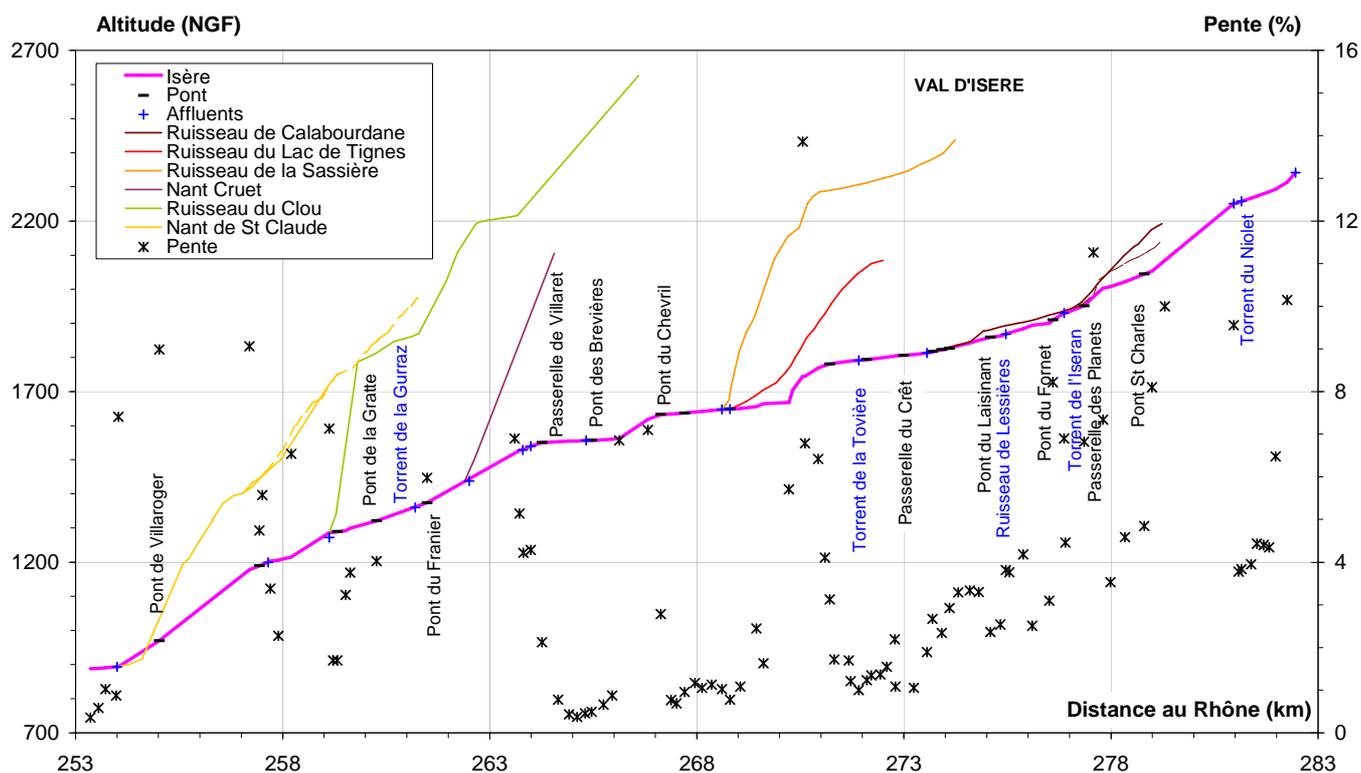
Figure 2 : Profil en long de la Haute Isère

L'Isère sort du Glacier de la Galise en Tarentaise, à la frontière franco-italienne. De sa source à Val d'Isère, elle se dirige d'Est en Ouest, puis de Val d'Isère à Bourg Saint Maurice, elle va du Sud-Est au Nord-Ouest, très fortement resserrée entre le massif du Mont Pourri et la chaîne frontalière. A l'amont de Val d'Isère, la nature des terrains en place fournit un matériau de résistance souvent médiocre à l'érosion ; les nombreuses zones morainiques ou d'éboulis permettent mieux encore d'alimenter une érosion dont les produits constituent pour la majeure partie le charriage solide des torrents. Les zones d'alimentation en matériaux solides charriés par les torrents résultent de la reprise des apports des affluents ou de l'alimentation directe en pied de versants d'éboulis des matériaux d'érosion.

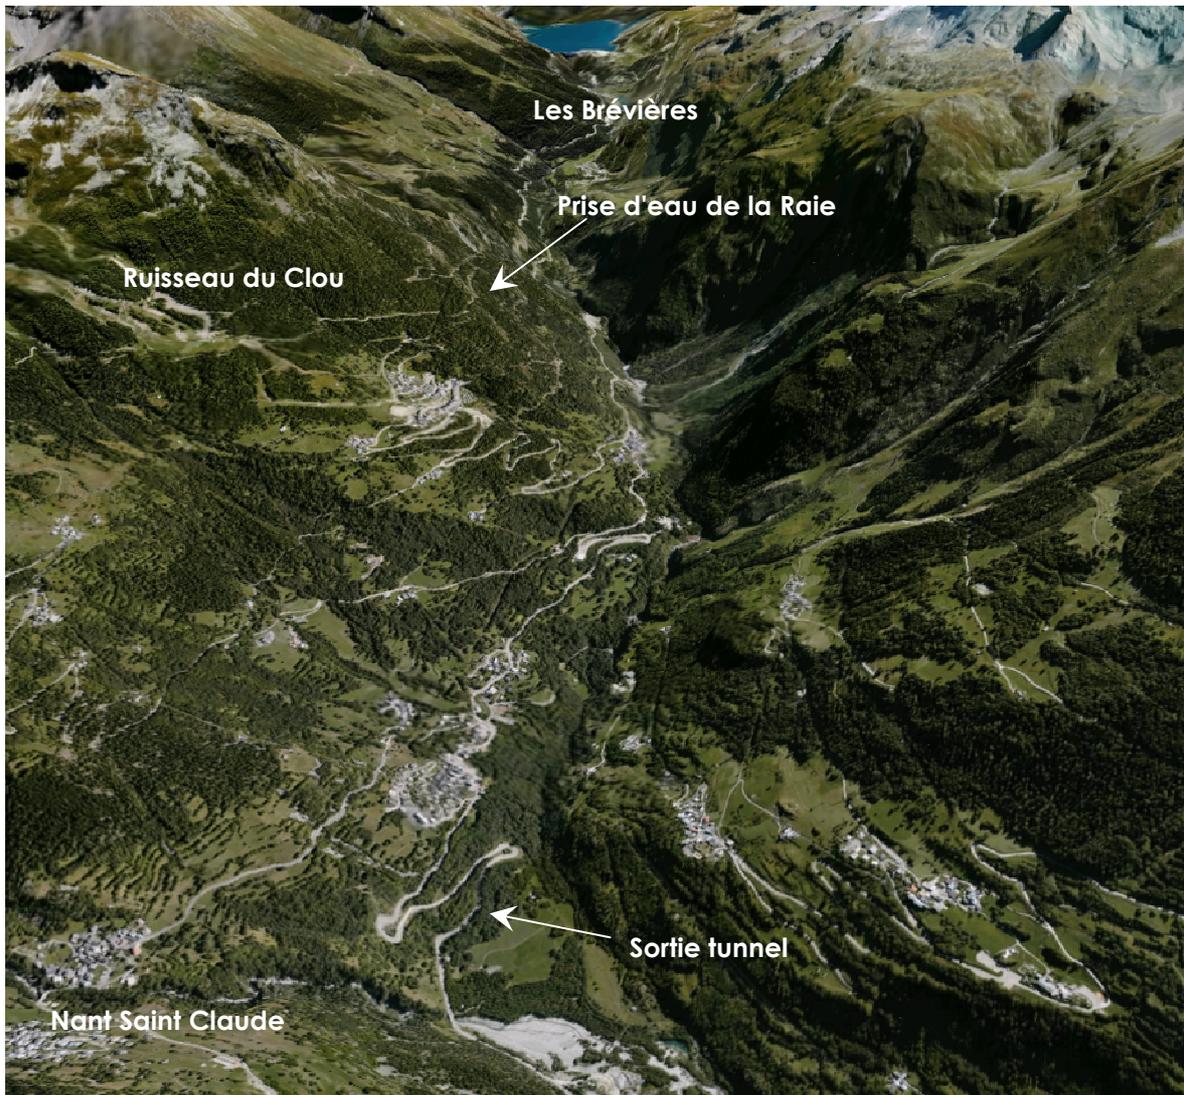
Photo 1 : Vallée de l'Isère entre le barrage et le Champet (source : IGN).

3. Des Brévières jusqu'au pont de Villaroger (cf. la photo ci-dessous), l'Isère est très encaissée, dans des gorges rocheuses. Quelques affluents, comme le Nant Cruet, déposent leurs matériaux, qui sont repris lors des crues. A l'aval de ce secteur, un tunnel a été creusé à la fin du siècle dernier afin de limiter les éventuels glissements du versant rive droite au niveau de S^{te} Foy. D'une longueur de 550m, avec une pente moyenne de 3%, les dimensions du tunnel permettraient de faire passer la crue centennale. Seul le lit en amont de la Thuile s'approche de la pente d'équilibre alors que, sur l'ensemble du linéaire, les pentes sont globalement nettement supérieures à 5 %. A l'état naturel, le phénomène prépondérant est la reprise des apports latéraux et le transit. Cette forte pente explique l'installation très ancienne de la centrale de Viçlaire alimentée à partir de la prise d'eau de la Raie. Aujourd'hui, les débits liquides sont très réduits sur ce linéaire et - en dehors des fortes crues - la reprise des apports latéraux est plus difficile.

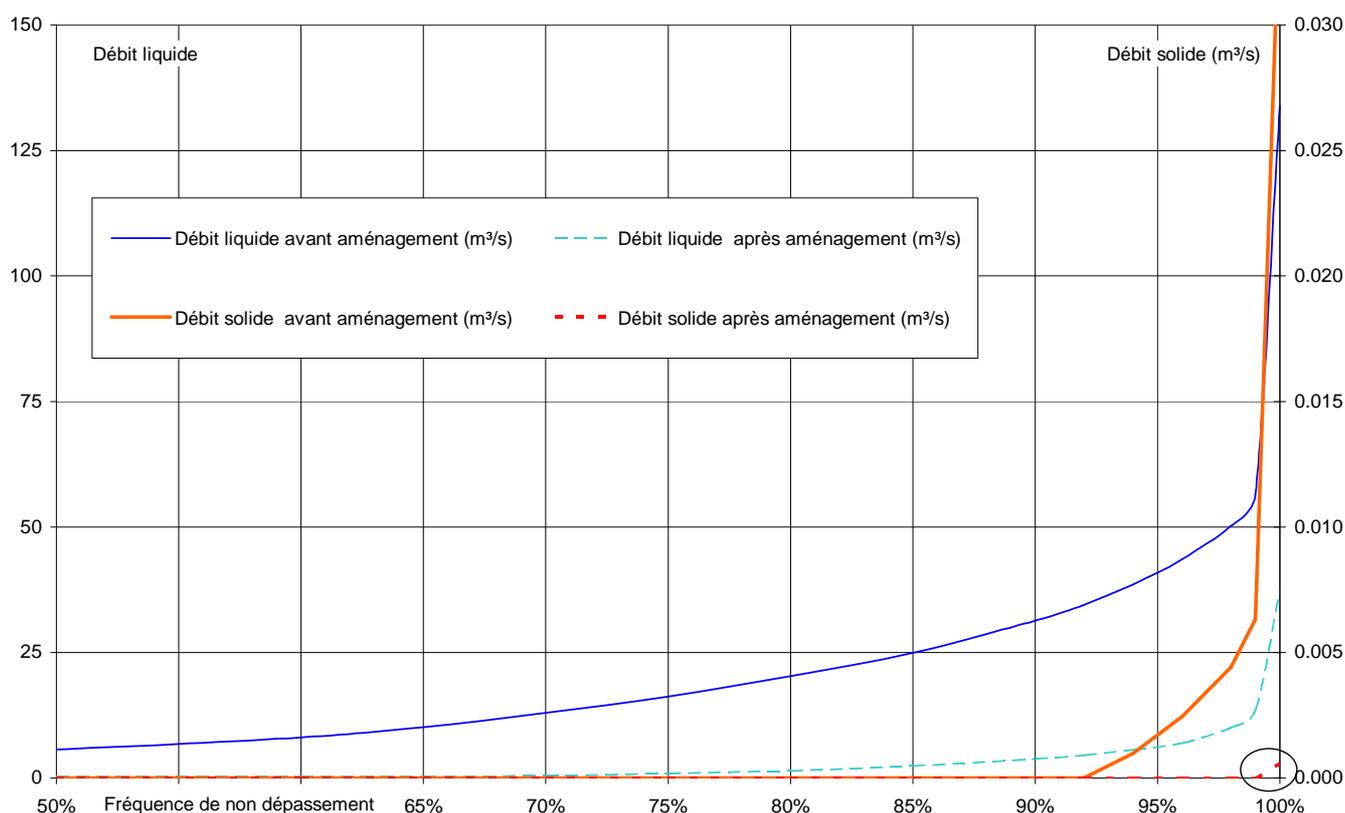
Figure 4 : Courbe des débits classés avant et après aménagement.

1. Pour l'Isère à Viclaire avant aménagement, la station de Val d'Isère est la plus appropriée puisque le bassin versant est naturel et les débits à Viclaire étaient directement liés aux débits amont. La courbe est ensuite obtenue par un rapport de surface à la puissance 0.9.
2. Pour l'Isère à Viclaire (en amont de la centrale) après 1952, la station de Malgovert a été utilisée étant elle-même sous l'influence de la retenue du Chevril. Cependant, les débits sont différents entre Viclaire et Malgovert, à cause d'une part des apports du bassin versant (limité par les prises d'eau sur les affluents), et d'autre part du rejet de l'eau turbinée à Viclaire. On a donc retiré le débit d'équipement de la centrale de Viclaire (3 m³/s) aux débits classés de Malgovert. Cette réduction est sévère mais est en partie compensée par les apports du bassin versant intermédiaire entre Viclaire et Malgovert.

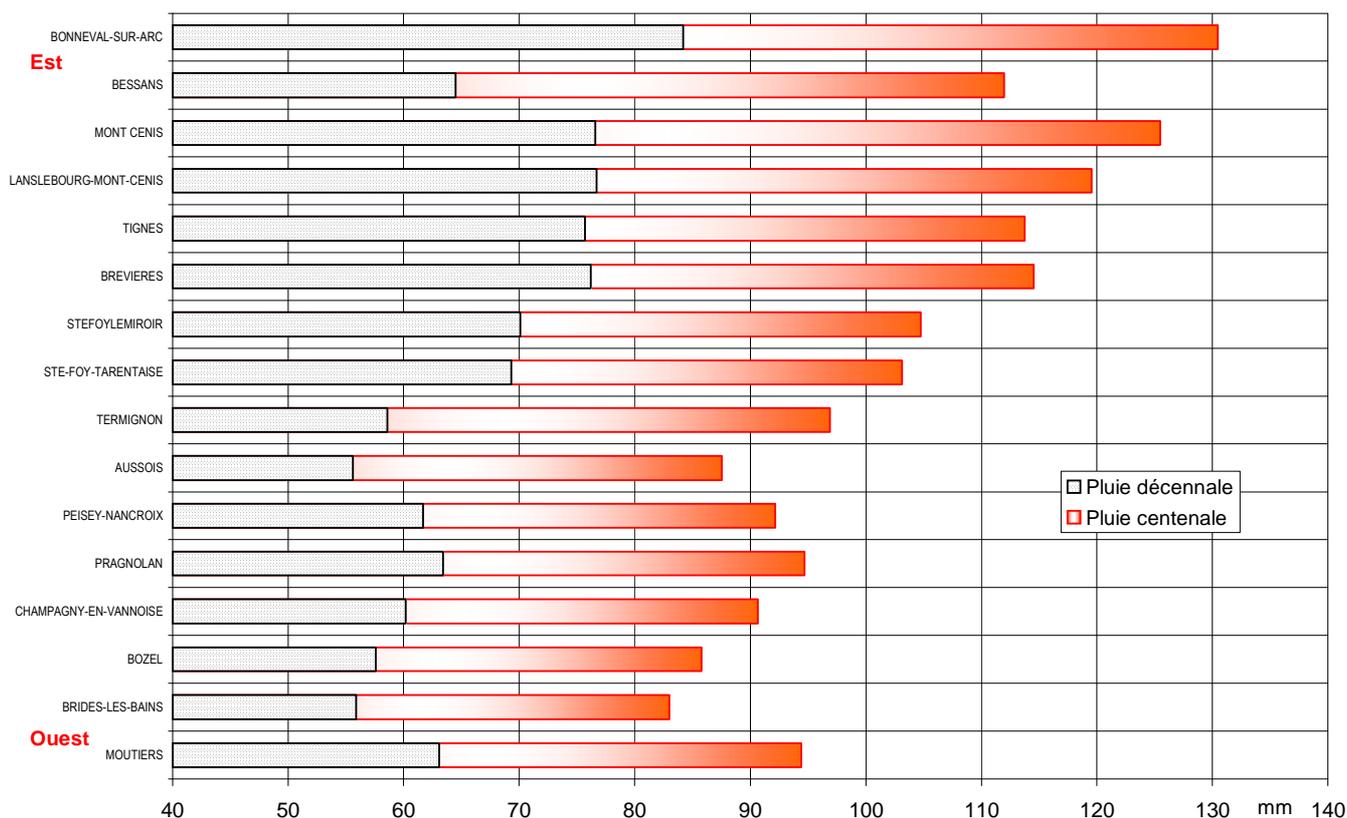
Figure 5 : Pluies caractéristiques en Vanoise.

Nous nous sommes intéressés dans un premier temps à l'analyse des précipitations en Vanoise afin de mettre en évidence un éventuel gradient Est-Ouest.

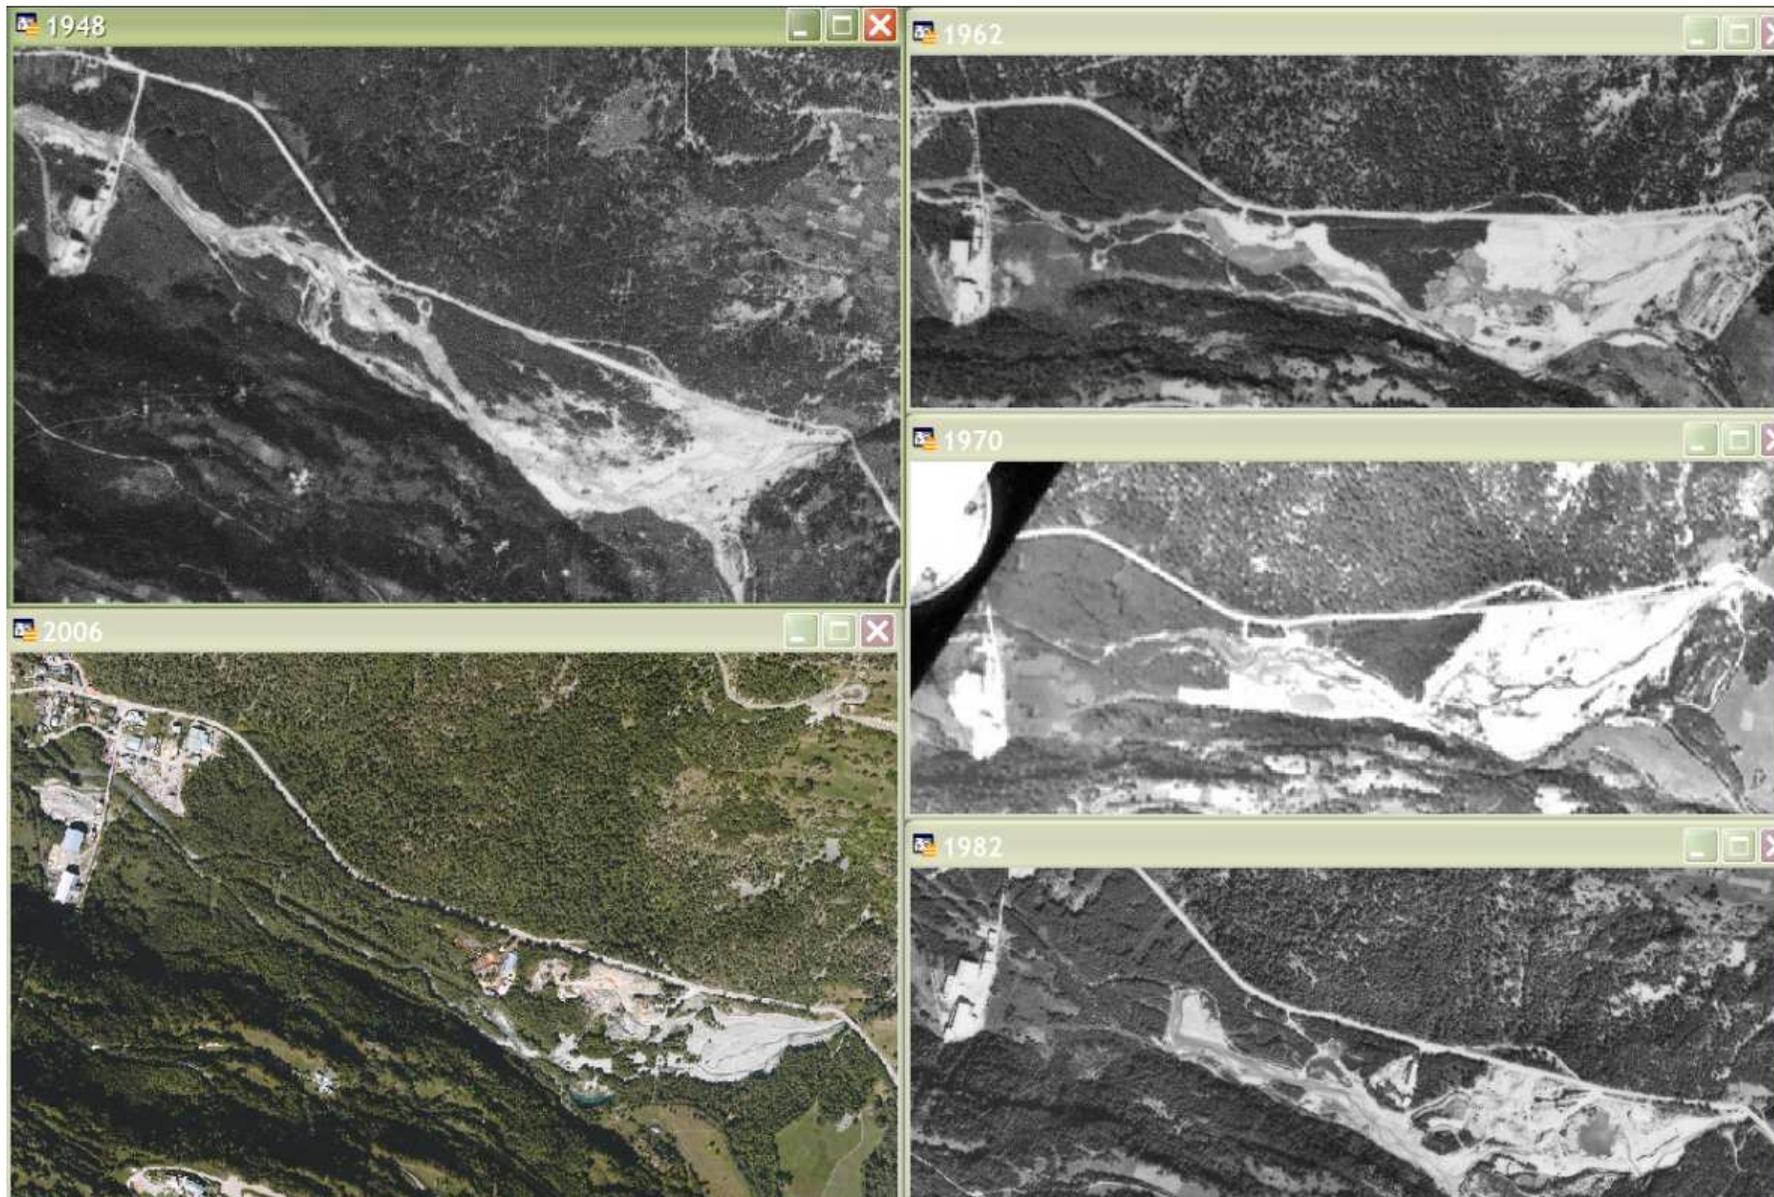
Photo 3 : Evolution de la plaine de Viclaire au cours des 60 dernières années.

- Suite à la réduction des débits, les bancs sont plus rarement érodés et se boisent spontanément. Les formations herbacées et ligneuses pionnières évoluent alors vers des stades boisés plus évolués, qui augmentent la charge en corps flottants lors des crues et le risque d'embâcle sous les ouvrages.
- Lors des petites crues, les sédiments fins sont ralentis par la rugosité des zones végétalisées et se déposent. Ils colmatent ainsi les annexes hydrauliques et favorisent la formation de sols alluviaux et l'apparition de nouvelles espèces végétales. Cette situation est déjà ancienne dans la plaine de Viclaire.

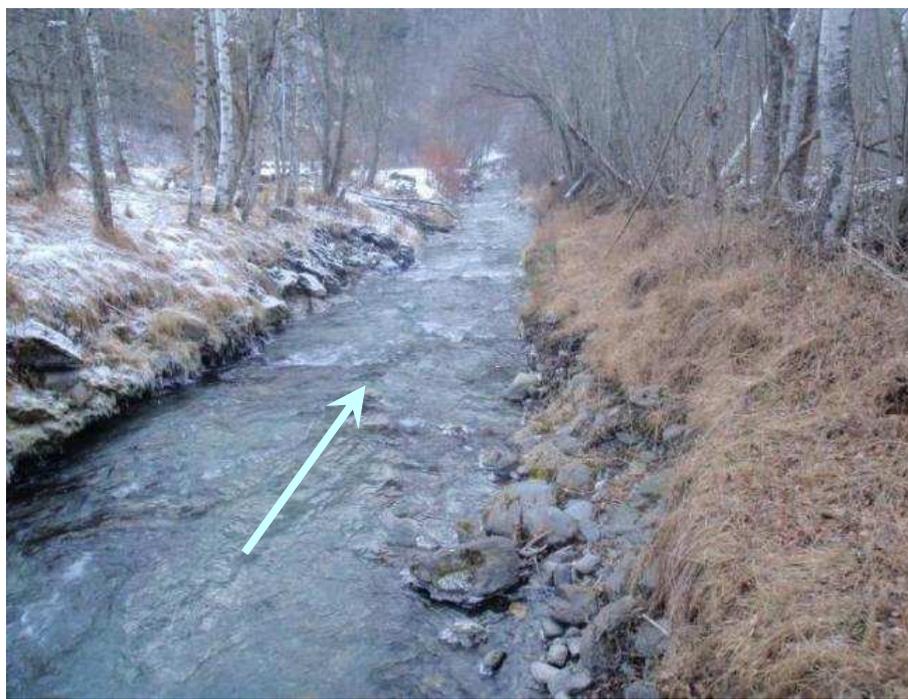
Photo 4 : Aval de la plaine du Champet (lit déjà encaissé).

Dans la plaine du Champet, le lit de l'Isère s'est légèrement encaissé puis figé (cf. photo ci-dessous). En effet, ce tronçon ne reçoit pas les débits liquides - et surtout solides - du Nant Saint Claude. Il n'a donc subi que très peu de sollicitation.

Il y a une cinquantaine d'années, le lit étant nettement plus au nord et confluaient avec le Nant Saint Claude beaucoup plus en amont.

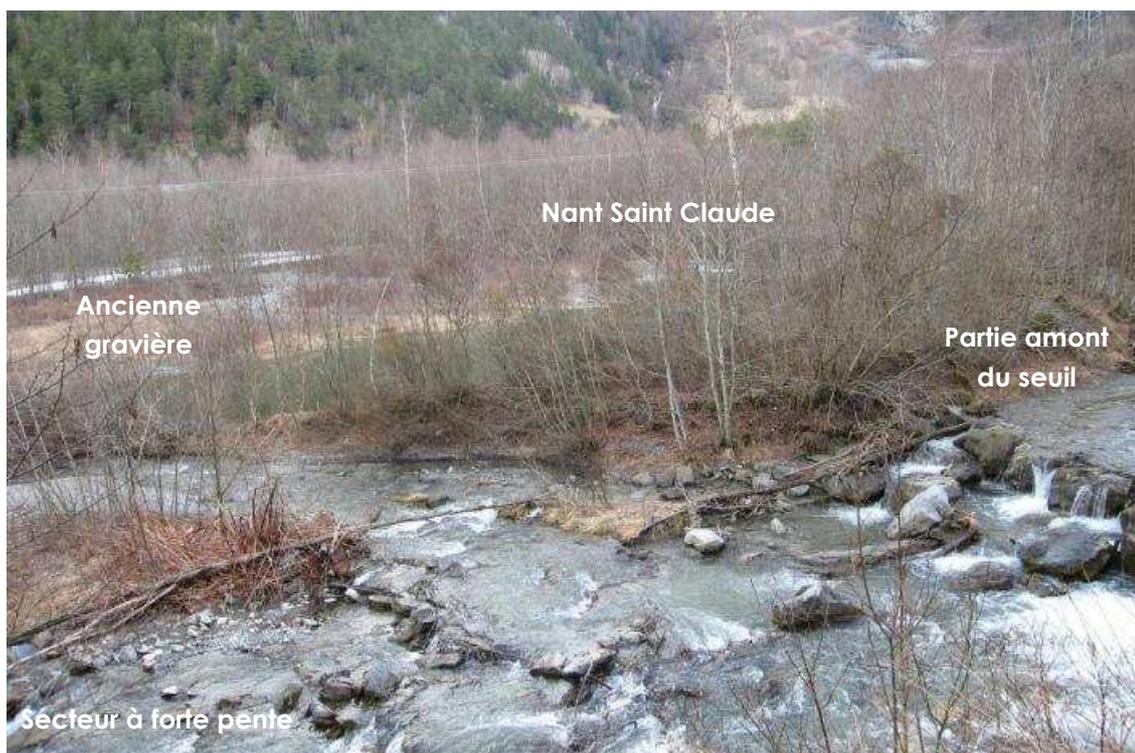
Photo 5 : Seuil en amont de la confluence avec le Nant Saint Claude.

La plaine du Champet est aujourd'hui isolée de la plaine de Viclaire par un seuil (cf. photo ci-après). Ce seuil a été nécessaire suite aux extractions excessives réalisées dans cette zone. Il offre une dénivelée de l'ordre de 5 mètres, ce qui est considérable.

Cet ouvrage paraît fragile. En effet, un lit globalement naturel, vraisemblablement formé par érosion régressive (avec des débits liquides modérés) représente la moitié de la dénivelée. Un débit important causera un encaissement du lit très significatif. Il y a, là encore, un risque de capture par l'ancienne gravière que l'on observe à l'arrière plan sur la photo. Dans la partie amont, des enrochements constituent un seuil qui rachète une dénivelée de l'ordre de 2 mètres. D'une part, cet ouvrage serait menacé par l'érosion de la partie aval du seuil. D'autre part, il paraît fragile et pénalise la circulation du poisson. Ainsi, en cas de forte crue, cette zone connaîtrait des évolutions considérables du lit, avec notamment une forte érosion régressive dans la plaine du Champet. Les enjeux sont cependant peu importants.

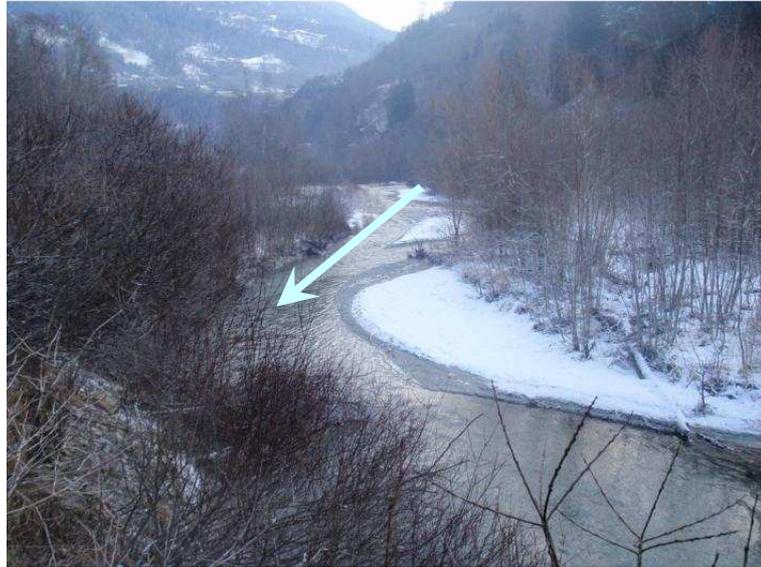
Photo 6 : Extrémité aval de la zone de divagation au droit de la scierie.

Dans la zone de confluence avec le Nant Saint Claude (cf. photo ci-après), le lit est large, un peu divaguant avec une tendance à l'engravement par rapport à un état très encaissé qui résultent des extractions anciennes. Il s'agit de la zone la plus active de l'Isère sur l'ensemble de la plaine de Viclaire. On observe les traces d'anciennes extractions avec notamment une ancienne gravière en rive droite du Nant Saint Claude en aval de la confluence. Cette dépression se comble lentement.

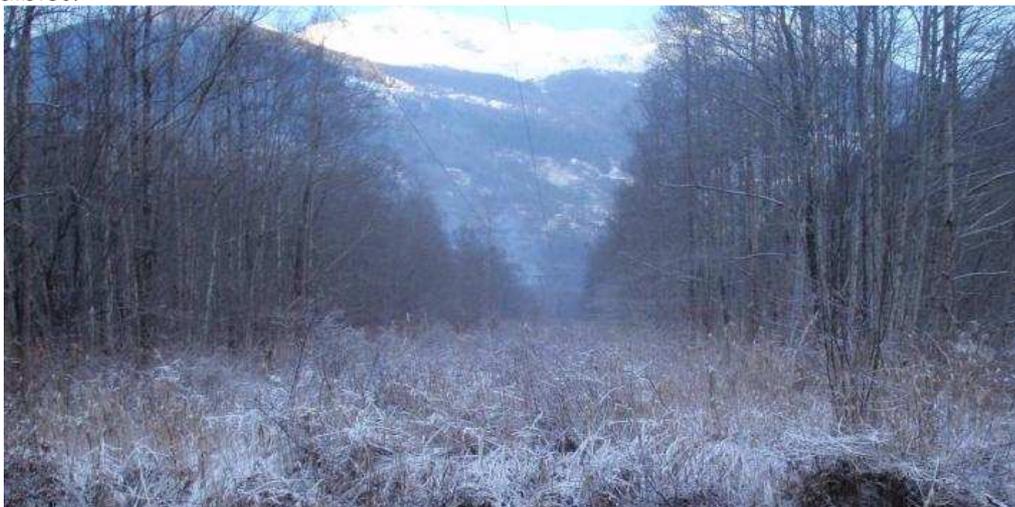
Photo 7 : Entretien par coupes rases régulières sous les lignes électriques (taillis dense peu favorable à l'écoulement des crues).

Sur l'ensemble de ce linéaire, une ligne électrique est audacieusement implantée dans le lit majeur et cette implantation pourrait entraîner l'affouillement des pylônes lors d'une crue exceptionnelle (les caractéristiques des fondations ne nous sont pas connues) ((cf photo ci-après). Elle impose un entretien régulier par coupe rase, qui favorise le développement d'un taillis dense, où les vitesses d'écoulement en crue sont très faibles.

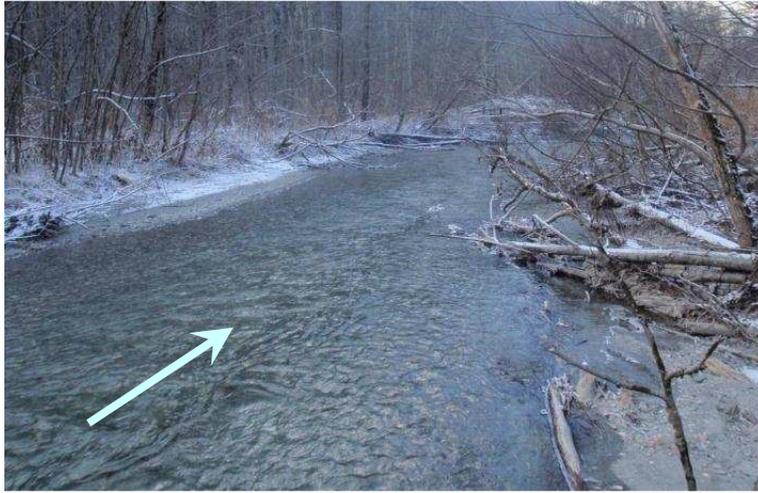
Photo 8 : Lit étroit, boisé et constitué de matériaux fins.

La capacité du lit mineur, bien en rapport avec les débits ordinaires et notamment le débit réservé, est nettement trop faible pour les crues, mais présente bien évidemment un intérêt pour la vie aquatique. Aucune régulation naturelle permettant un retour à un lit large et dégagé n'est à attendre étant donnée la dérivation de la quasi-totalité des débits par les aménagements EDF.

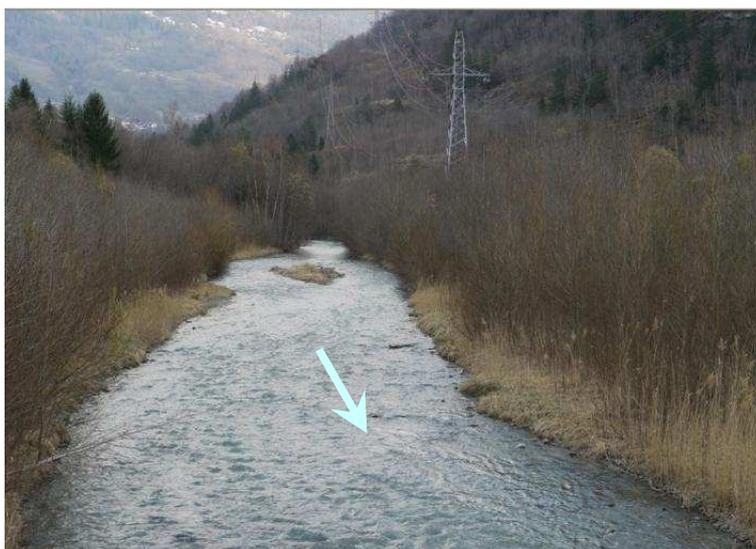
Photo 9 : Lit en amont du pont, rectiligne et longeant la digue en rive gauche.

- En rive gauche, une longue digue en enrochements est destinée à permettre l'entonnement du pont et à protéger la centrale électrique. Cette digue est longée par la route et des pylônes haute tension sont implantés en retrait. Elle n'a pas de fonction de protection contre l'inondation, mais elle limite les déplacements du lit. Son utilité était flagrante en 1948 (voir photo aérienne) mais est nettement plus faible aujourd'hui les débits ordinaires ne permettant aucune divagation (le risque persiste pour une forte crue).
- En rive droite, le remblai de la zone artisanale conduit à une réduction brutale de la largeur du lit majeur. Ce remblai est protégé dans sa partie aval, mais la partie amont correspond plutôt à un remblai progressif sans géométrie précise. Le bras secondaire rive droite forme un large détour avant de rejoindre le lit mineur en longeant le remblai actuel.

Dans le secteur du pont, un atterrissement s'est formé sur la rive gauche occultant une grande partie du débouché du pont. Cet atterrissement est entretenu par coupes à blanc dans le cadre de la gestion des lignes électriques, l'une d'elle traversant l'Isère en aval de l'ouvrage, et un taillis dense de saules s'est développé. Seule la portée rive droite du pont est donc utilisée par l'écoulement.

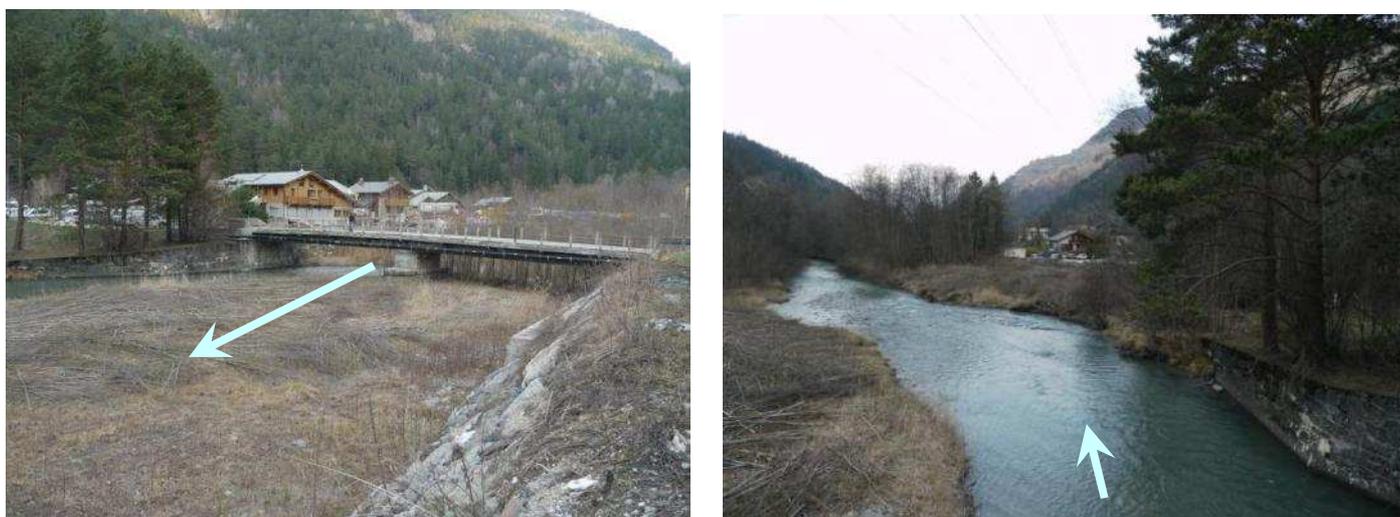
Photo 10 : Lit en aval du pont de Viclaire et coupes à blancs sous la ligne électrique.

- En rive droite, le remblai de la zone artisanale entre la RD 902 et l'Isère est prépondérant puisqu'il barre tout le lit. Cette obstruction se prolonge en aval par la route d'accès au pont. Au delà, une terrasse basse est occupée par une ripisylve séparant l'Isère des premières constructions. Cette zone est en grande partie entretenue régulièrement par des coupes à blanc, puisqu'elle est située sous la ligne électrique et donc formée par un taillis dense de saules et de quelques frênes (cf. photo ci-après).

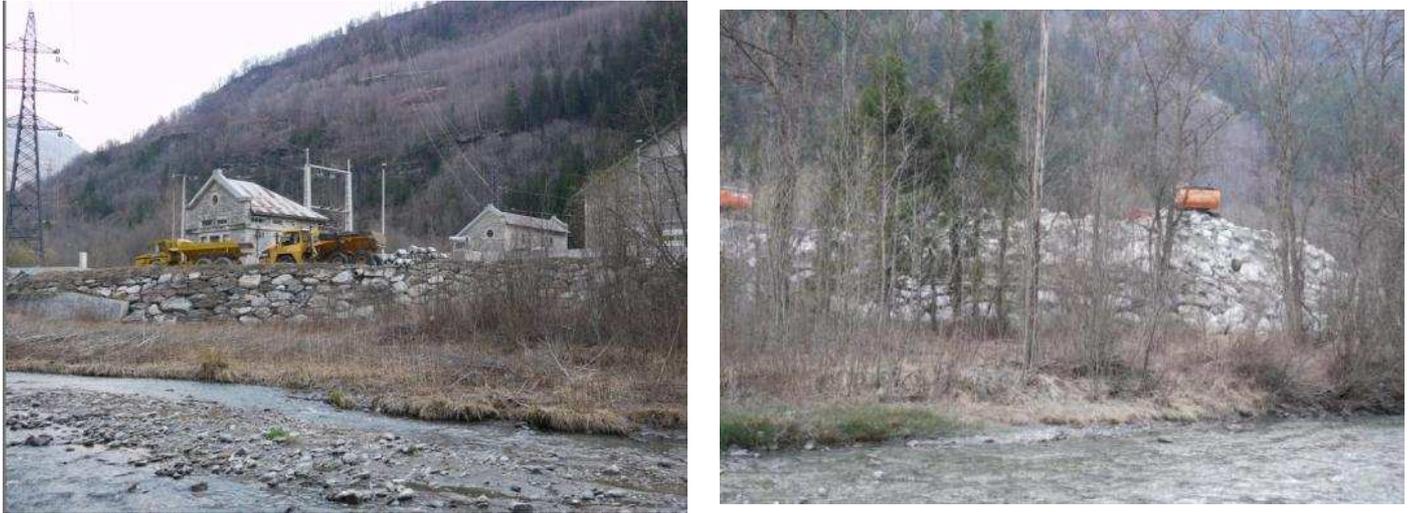
Photo 11 : Protections en rive gauche du pont de Viclaire.

- En rive gauche, le lit majeur a été barré de longue date en aval du pont par la plate-forme et les bâtiments de la centrale électrique. Le secteur a connu un changement d'affectation mais la plate-forme reste utilisée (usine à béton, stockage d'engins,...). Elle est protégée, sur une centaine de mètres, par des protections en enrochements. Cette obstruction neutralise les écoulements en amont du pont. Juste après ces enrochements des anciens épis et des levés de terre empêchent également les écoulements.

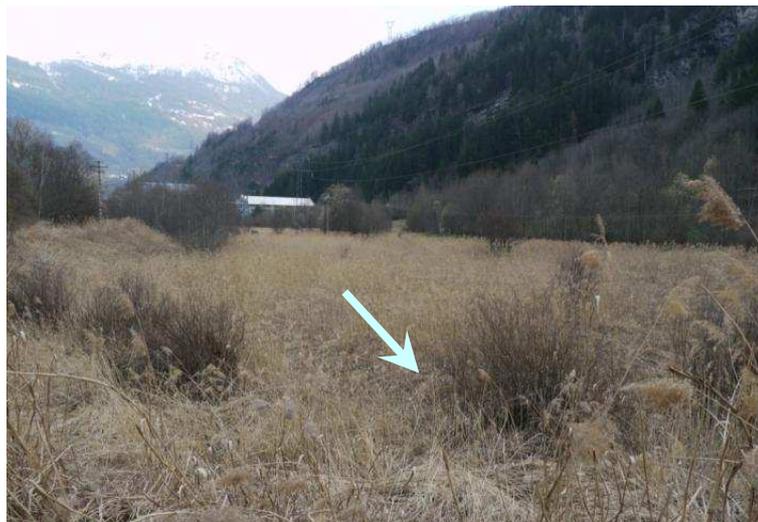
Photo 12 : Bassin EDF et sa digue.

- En rive droite, la terrasse alluviale est basse et tantôt boisée, tantôt couverte par des prés.
- En rive gauche, un bassin de compensation a été construit en aval de la centrale de Viclaire (cf. photo ci-après) et occulte les débordements dans le lit majeur. Il n'est plus utilisé depuis au moins 50 ans. Ce bassin est séparé du lit mineur par une digue ancienne dont la tenue paraît douteuse. Les vestiges d'un ancien lit boisé longe sur une grande partie le pied de la digue coté bassin. La digue est fermée par un ouvrage en aval constitué d'un seuil déversant de deux dalots permettant l'évacuation des eaux arrivant dans le bassin (arrivée de petits affluents en rive gauche).

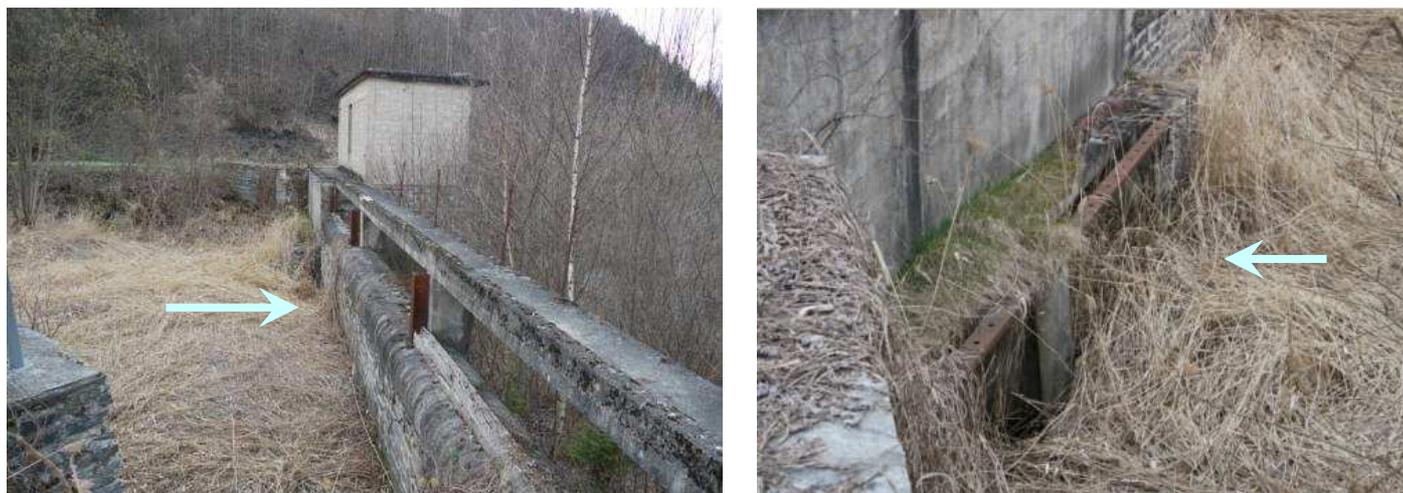
Photo 13 : Ouvrage à l'aval du bassin EDF

En aval du bassin EDF, le lit est plus symétrique et parcourt essentiellement des prés, avec une ripisylve étroite sur les berges et constitué majoritairement d'aulnes. Les érosions de berge sont marginales dans ce tronçon, plus grâce à la faiblesse des débits qu'aux protections de berges très hétérogènes. Les enjeux économiques sont très faibles dans cette zone.
