Fiche d'examen au cas par cas pour les PPR Naturels

Département : Savoie - **Commune : Sainte Foy Tarentaise**

Révision du plan de prévention des risques naturels (PPRN)

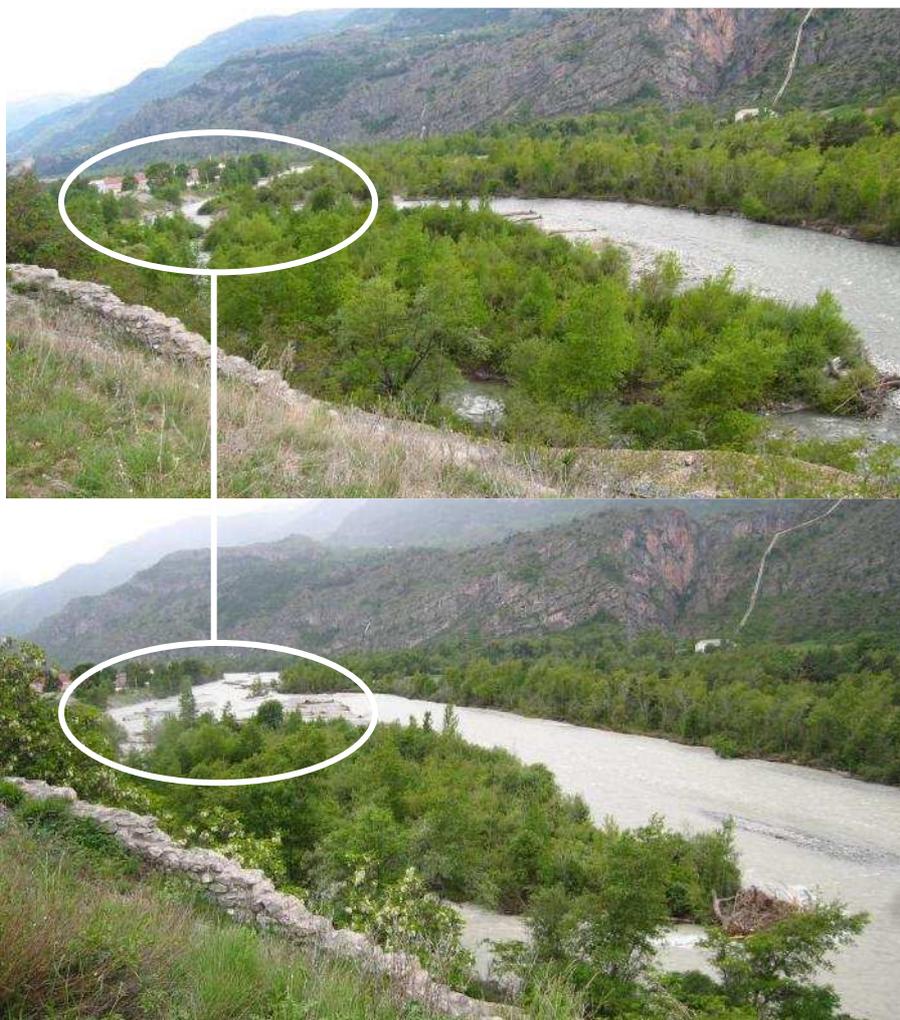
Photo 14 : Evolution du lit de la Durancé après la crue de mai 2008 montrant les fortes évolutions morphologiques et les incertitudes des modélisations hydrauliques.

- L'île a été préservée mais a subi un recul marqué suite à l'élargissement du bras de la rive droite (qui était déjà prépondérant avant la crue).
- Le bras rive droite s'est nettement élargi. Surtout, il ne forme plus un coude mais suit un tracé plus direct, imposant un recul de la rive droite qui a pu atteindre plusieurs dizaines de mètres.
- L'éperon aval - mis en évidence sur les photos - a connu un recul considérable de près de 100 mètres.

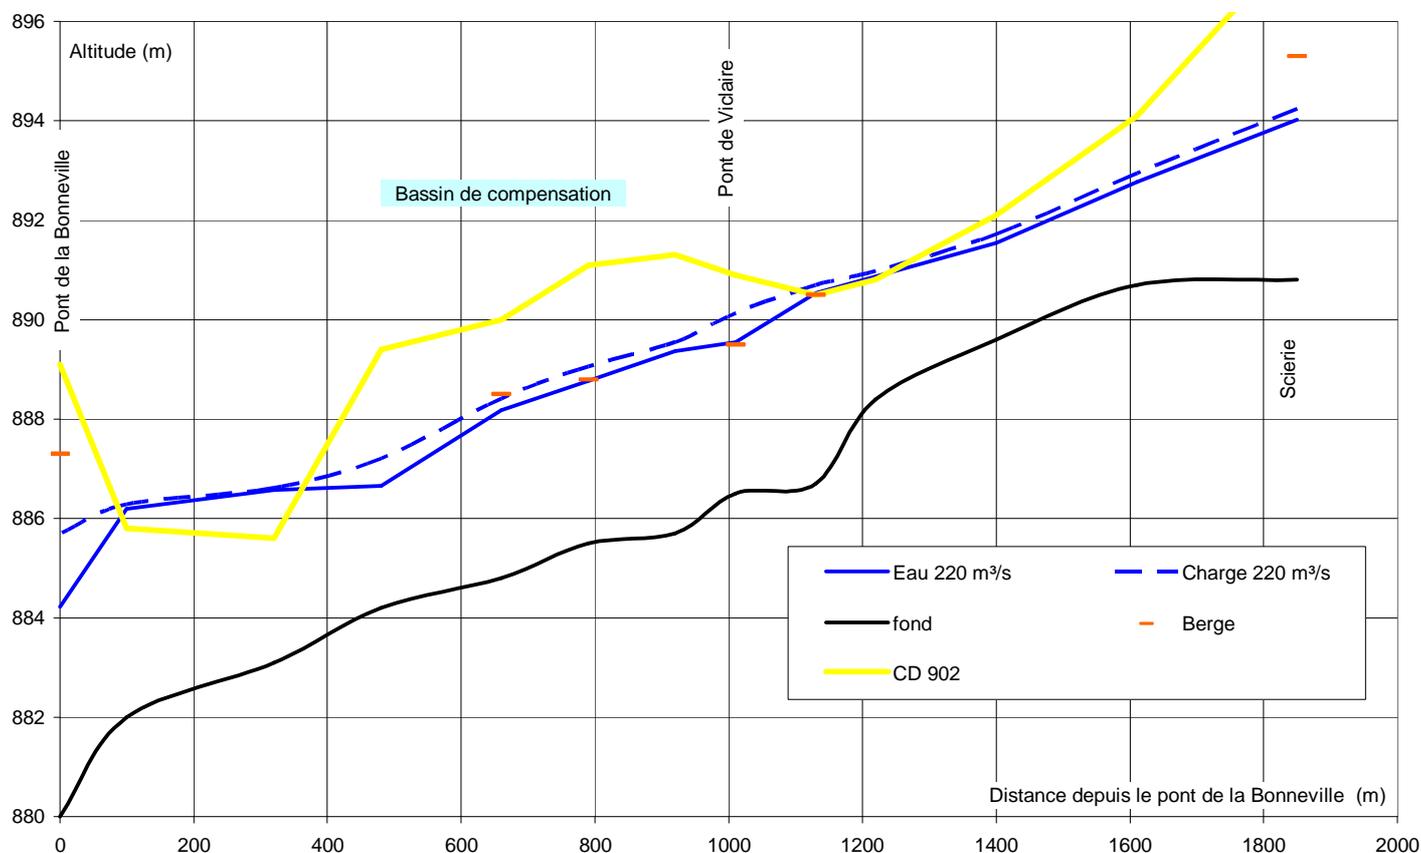
Figure 7 : Ligne d'eau pour le débit centennal dans la situation la plus probable.

La figure suivante montre les niveaux atteints pour le débit liquide de 220 m³/s :

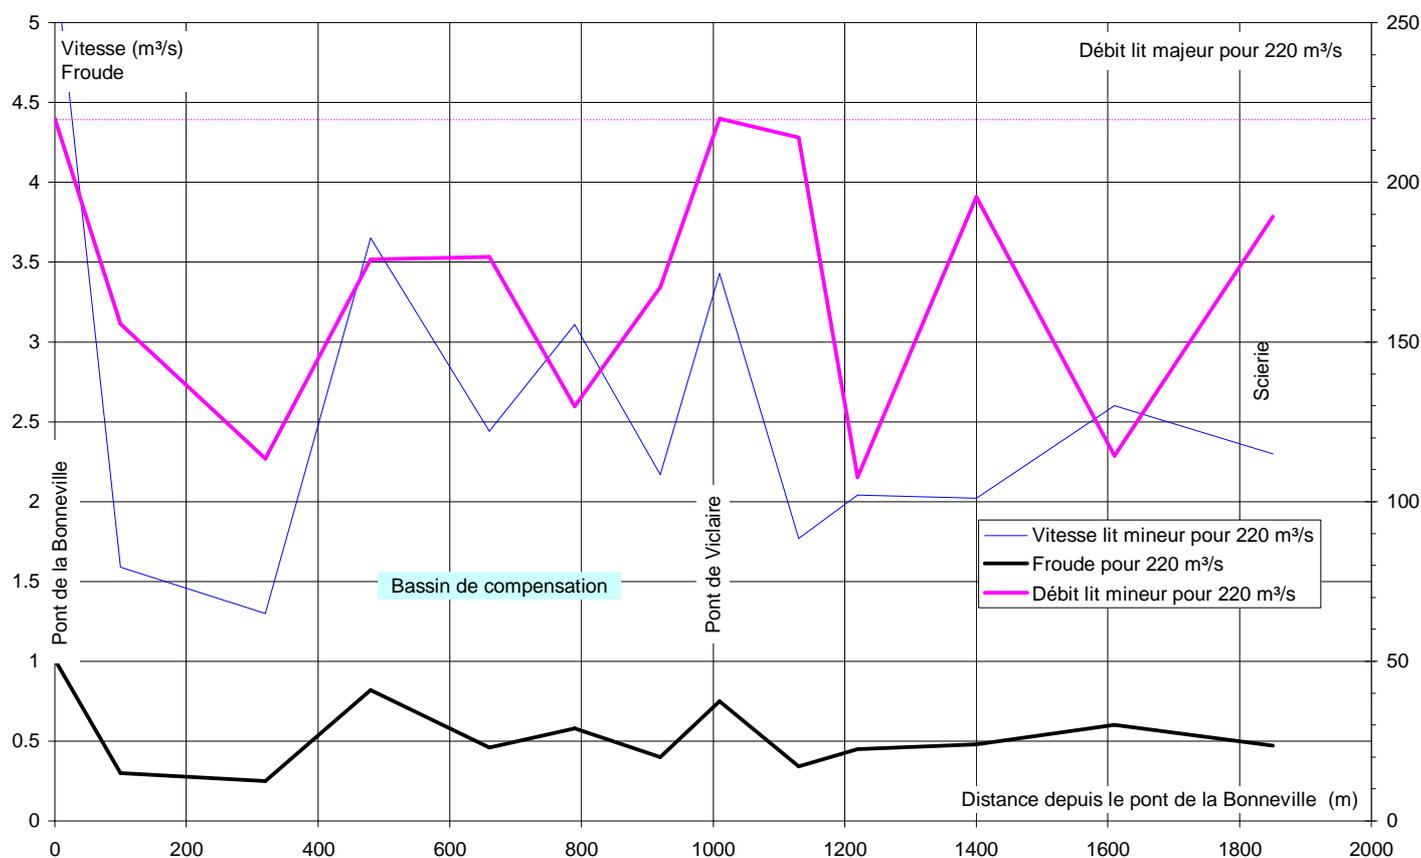
Figure 9 : Conditions d'écoulement pour 220 m³/s pour la situation la plus probable.

La figure suivante indique les conditions d'écoulement sur ce linéaire :

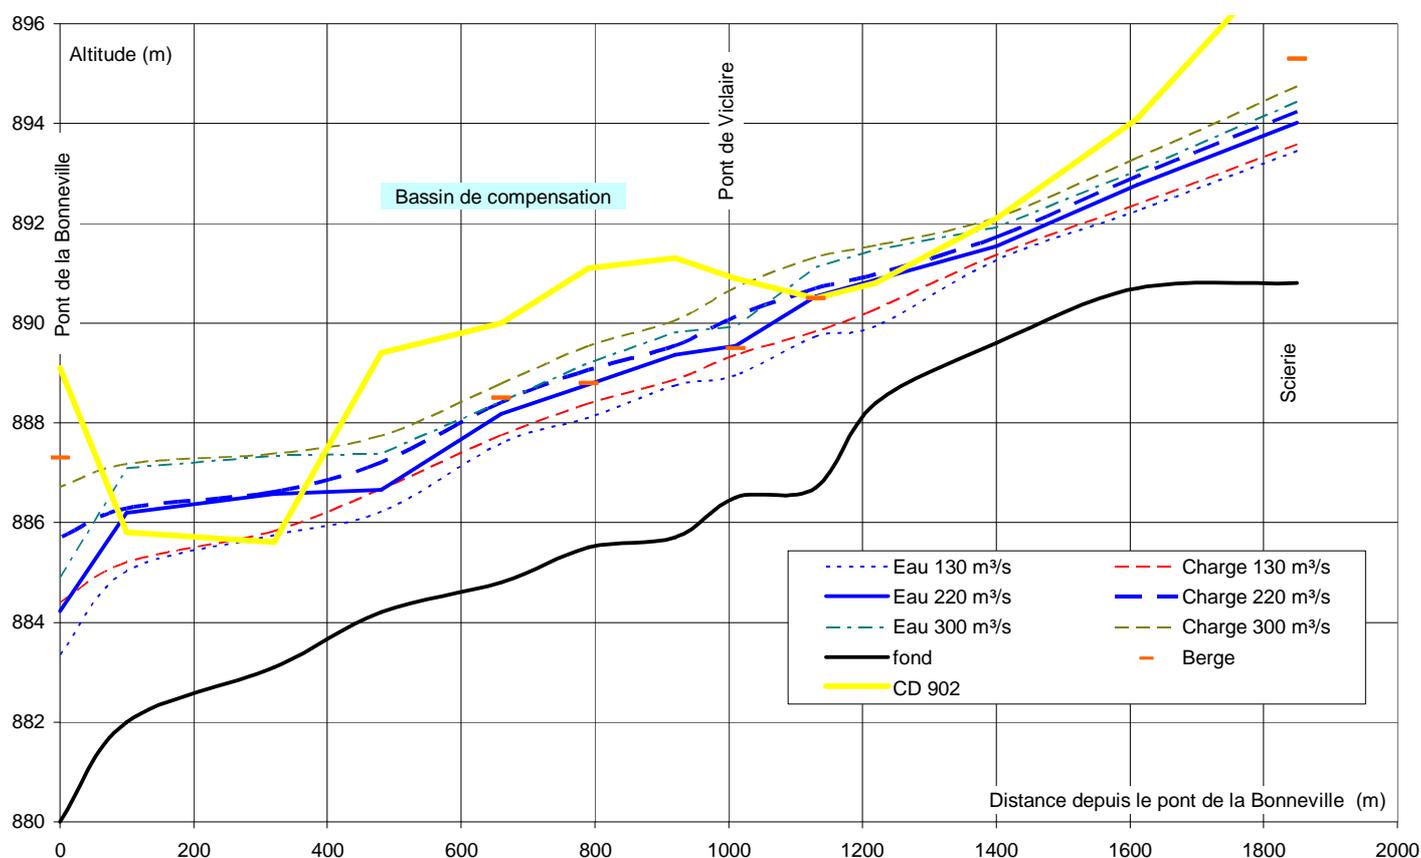
Figure 10 : Niveau dans la situation la plus probable.

Ce calcul a été fait pour plusieurs débits comme le montre le profil en long suivant :

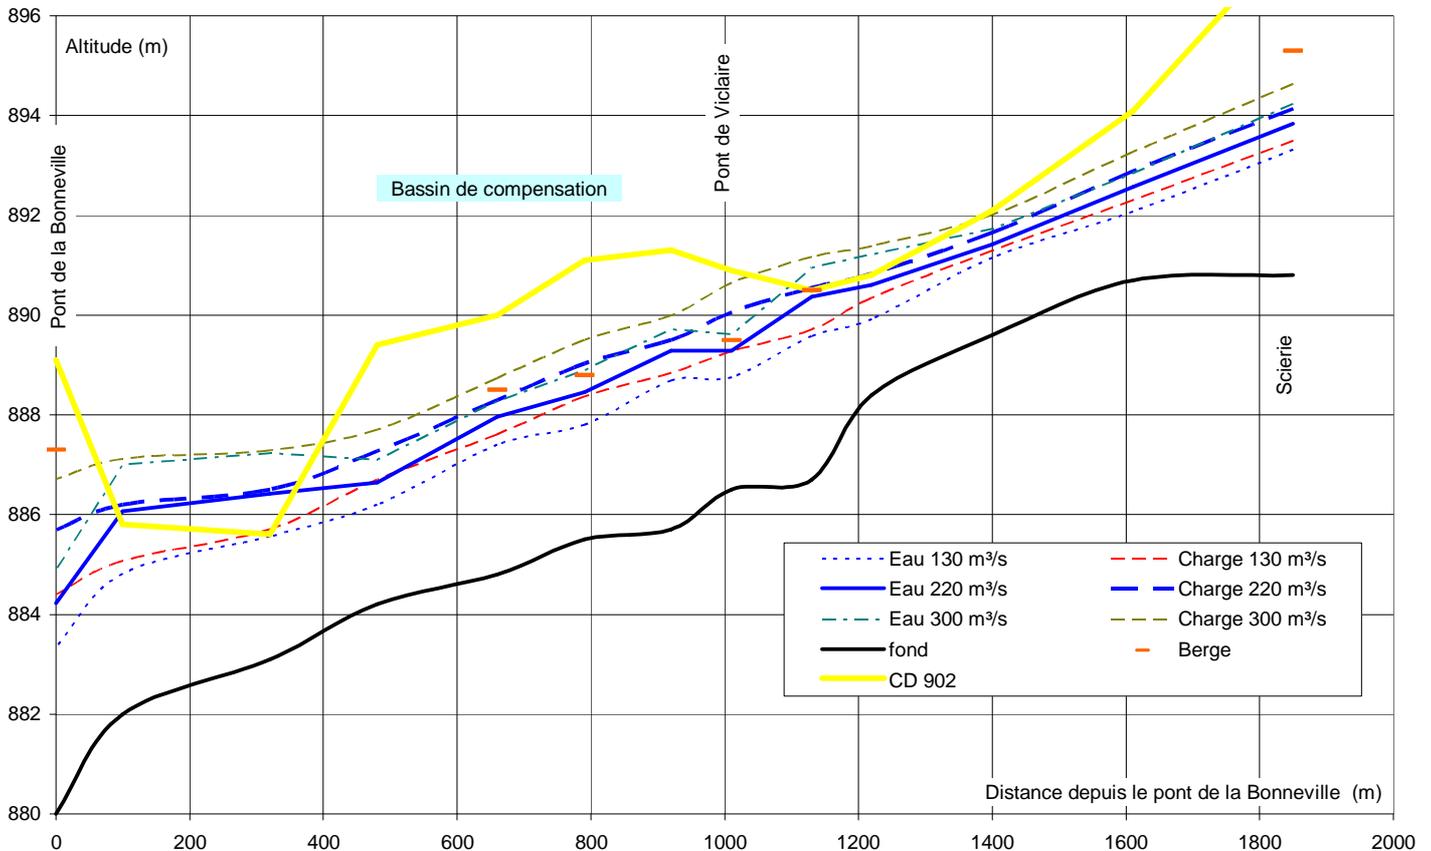
Figure 11 : Calcul avec un K = 25 dans le lit majeur.

Un second calcul (cf. figure ci-après) a été réalisé en considérant, dans le lit mineur, un coefficient de Strickler de 25 au lieu de 20. Cette valeur de 25 est bien en rapport avec la granulométrie, moins avec les boisements riverains. Dans le lit majeur, le coefficient de Strickler de 5 est conservé.

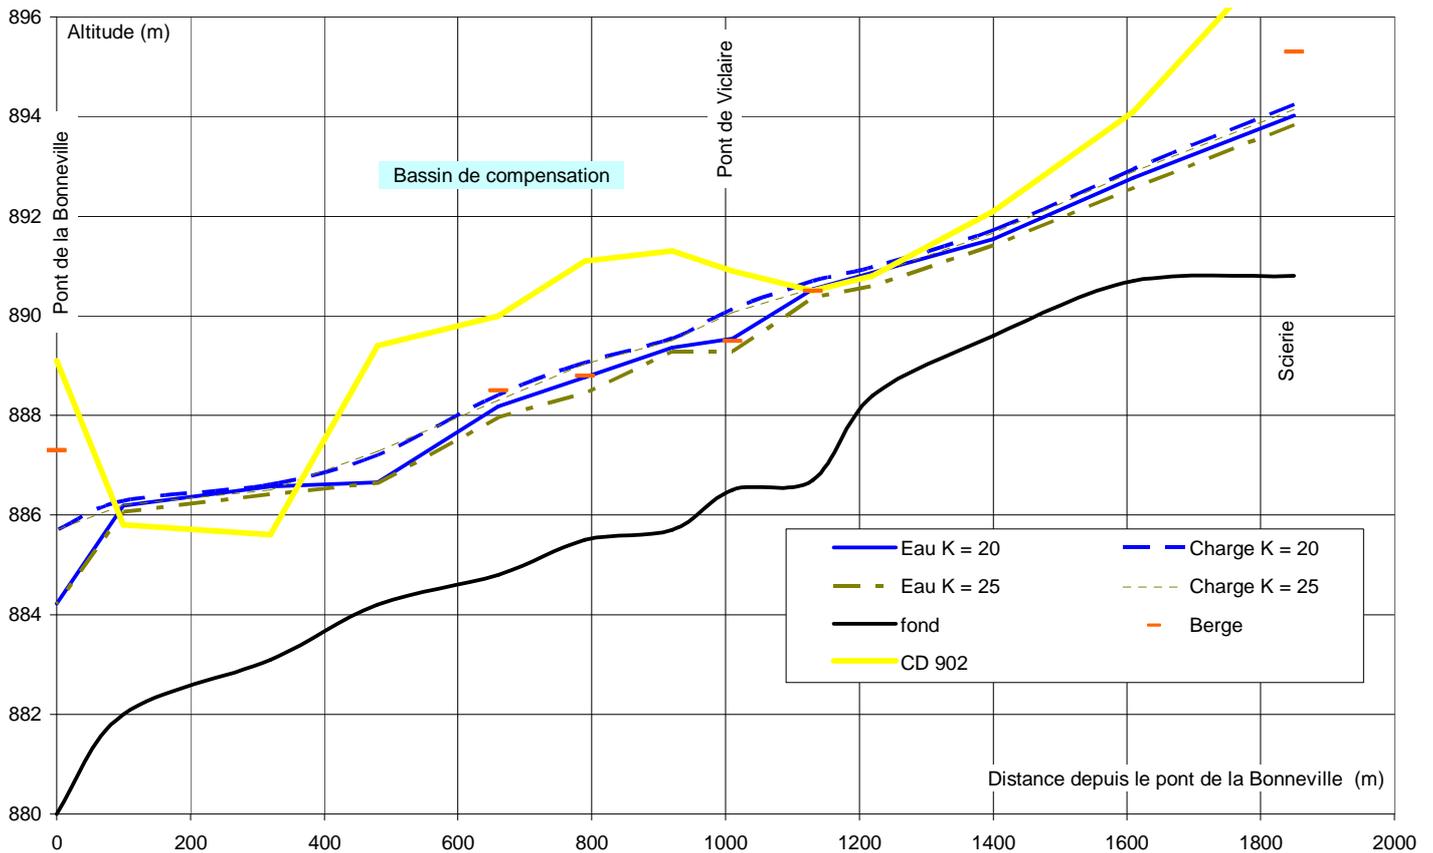
Figure 12 : Effet de la rugosité sur les niveaux pour 220 m³/s.

Pour faciliter la comparaison avec la configuration précédente, le graphique suivant indique les niveaux de charge et d'eau pour le débit centennal de 220 m³/s avec les deux rugosités. Les hauteurs d'eau et de charge évoluent faiblement (rarement de plus de 10 centimètres) dans les sens opposés : la réduction de rugosité diminue la hauteur, mais l'accélération augmente le terme d'énergie cinétique. La hauteur diminue donc alors que la charge a tendance à augmenter.

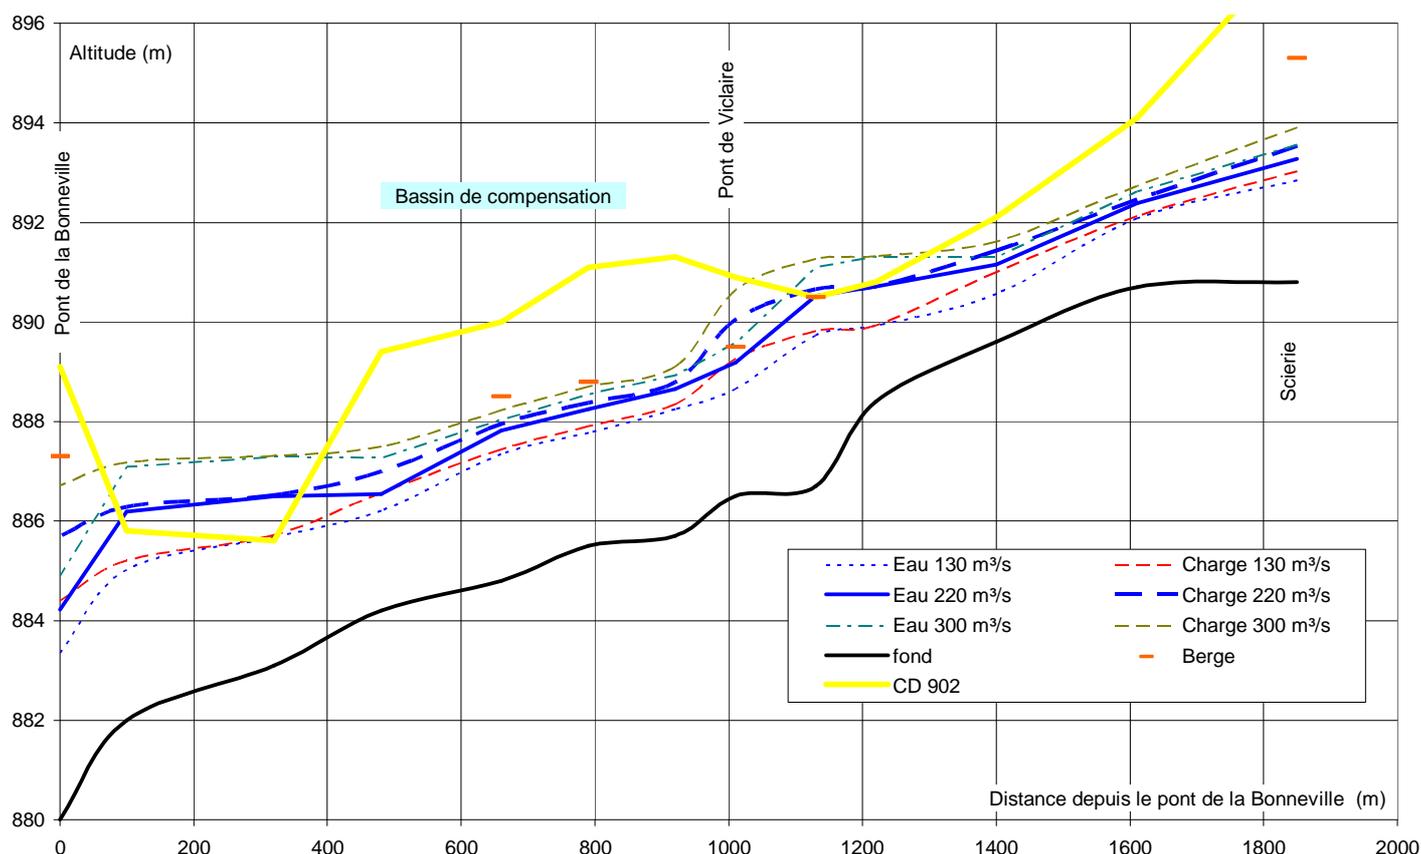
Figure 13 : Lignes d'eau théoriques sans les boisements alluviaux sur les berges et dans le lit majeur.

Les deux simulations précédentes correspondent à la situation actuelle, c'est-à-dire avec des berges et un lit majeur boisé. L'effet des boisements peut être évalué de façon théorique en considérant un coefficient de Strickler uniforme de 20 dans le lit mineur (comme dans la configuration de base) et dans le lit majeur. La géométrie du lit et de la vallée reste la même que dans l'état actuel avec notamment le rétrécissement de Viclaire et les ponts. Cette configuration sans aucun arbre dans la zone submergée majeure l'effet des boisements actuels et doit toutefois être considéré comme un test de sensibilité.

- En amont, les conditions d'écoulement sont considérablement améliorées. Les hauteurs d'eau et les vitesses sont réduites et l'essentiel du débit liquide passe dans le lit majeur. Ce calcul théorique sous estime en réalité les niveaux dans un lit majeur large, car il ne prend pas en compte la concentration des écoulements dans un ou plusieurs bras vifs sous l'effet du transport solide, mais considère un large étalement de l'écoulement, non réaliste.

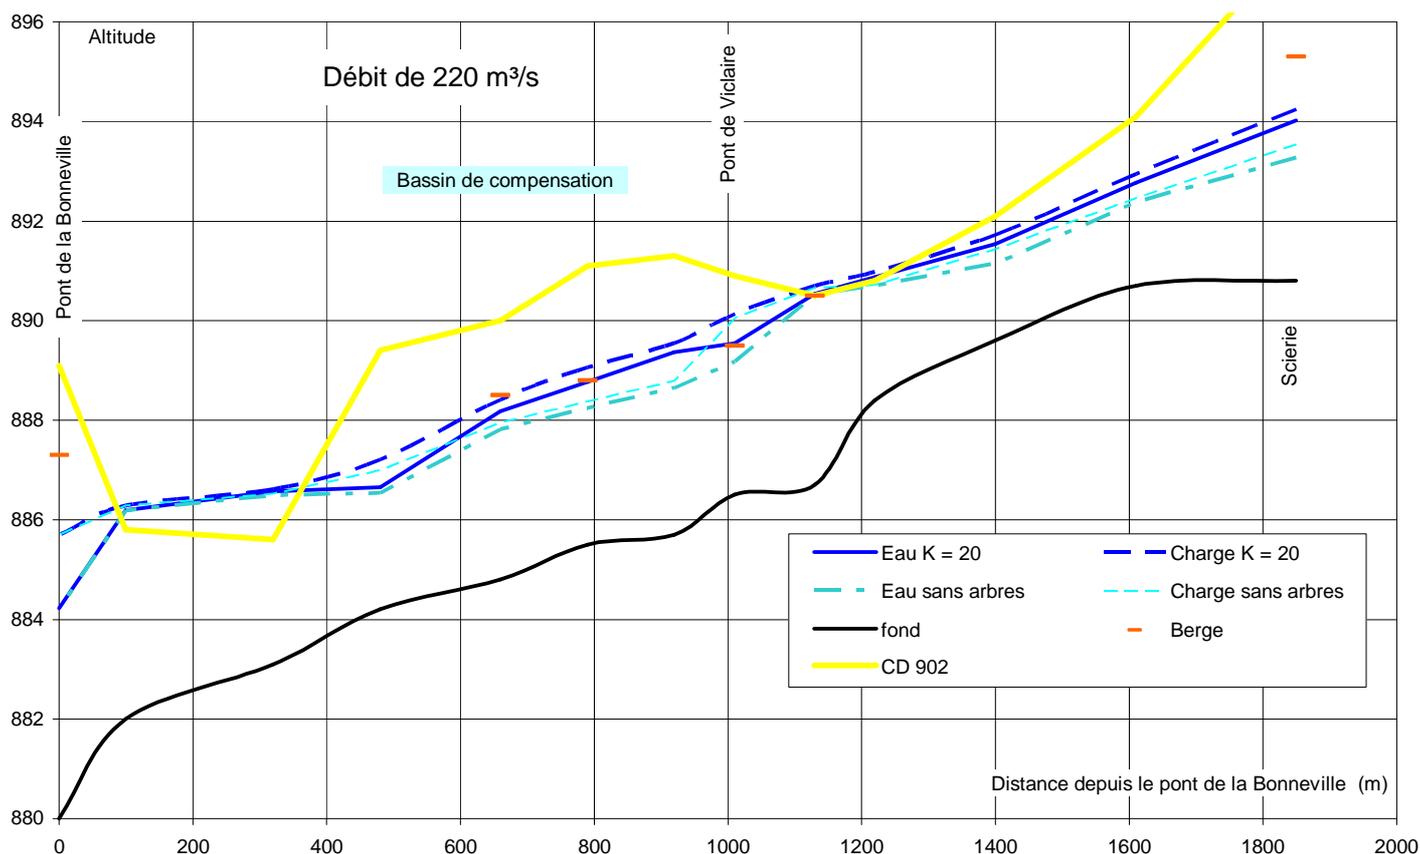
Figure 14 : Mise en évidence de l'effet des boisements.

Le graphique suivant permet la comparaison avec la situation la plus probable :

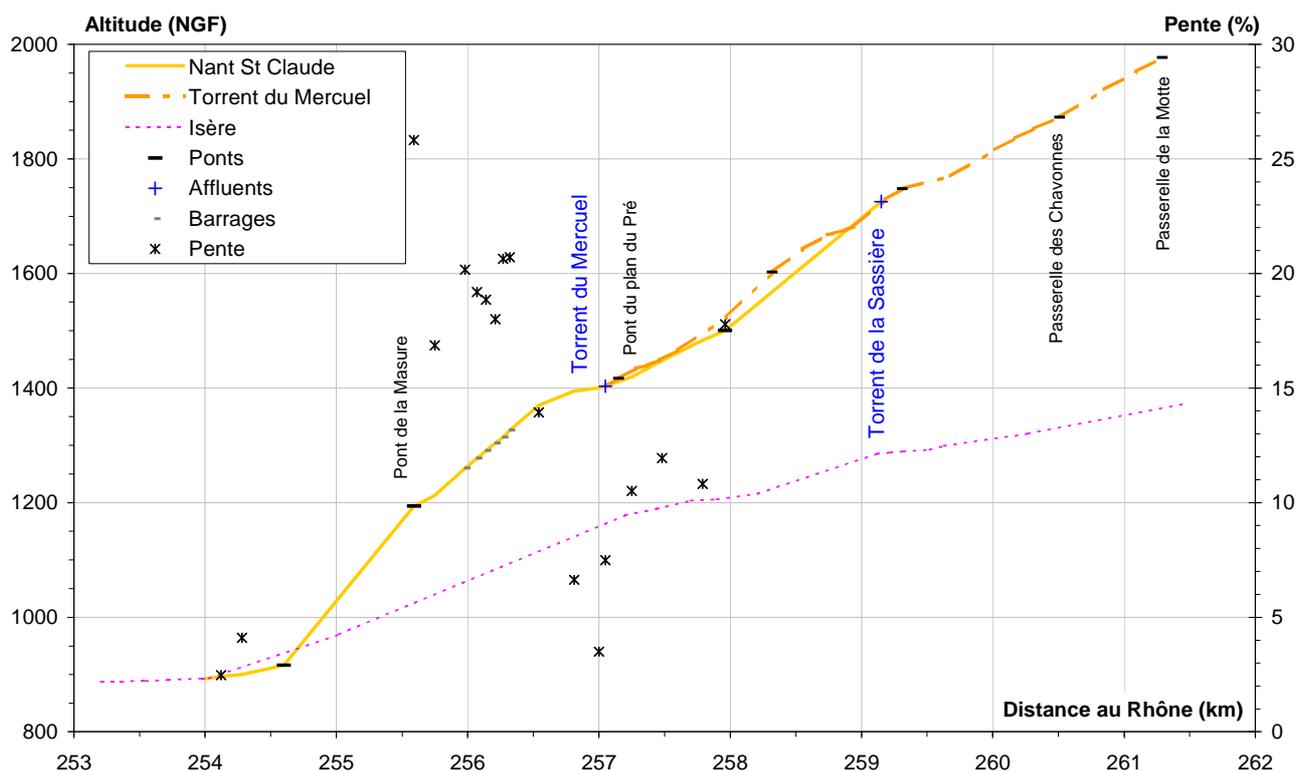
Figure 17 : Profil en long général du Nant Saint Claude.

Le Nant Saint Claude se trouve sur la commune de Sainte Foy. Il prend sa source à la crête frontière, à la Louïe Blanche, et son bassin versant présente une superficie de 48 km². Son principal affluent, le Torrent du Mercuel draine un bassin de 17 km². Les glaciers sont encore importants dans le haut bassin versant et leur recul a formé des lacs qui n'ont été comblés que récemment, notamment sur le plateau de la Sassièrre.

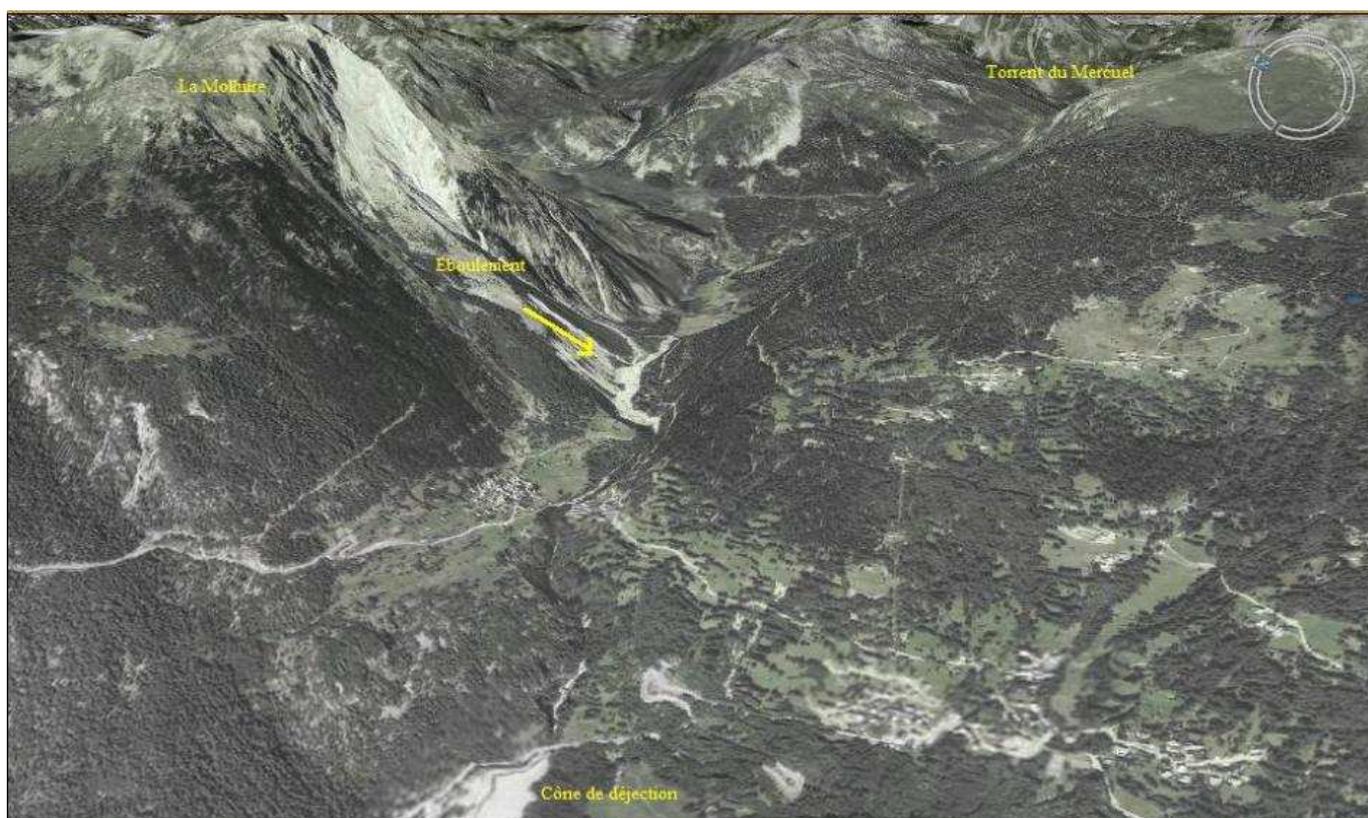
Photo 16 : Vue de la partie basse du bassin versant (Géoportail).

10. Entre les gorges, et la confluence avec l'Isère, le Nant Saint Claude a développé un cône de déjection étendu, la vallée étant nettement plus large à ce niveau. Les engravements, lors de la période de forte activité du glissement de terrain, ont été considérables, conduisant à la destruction du village du Champet.

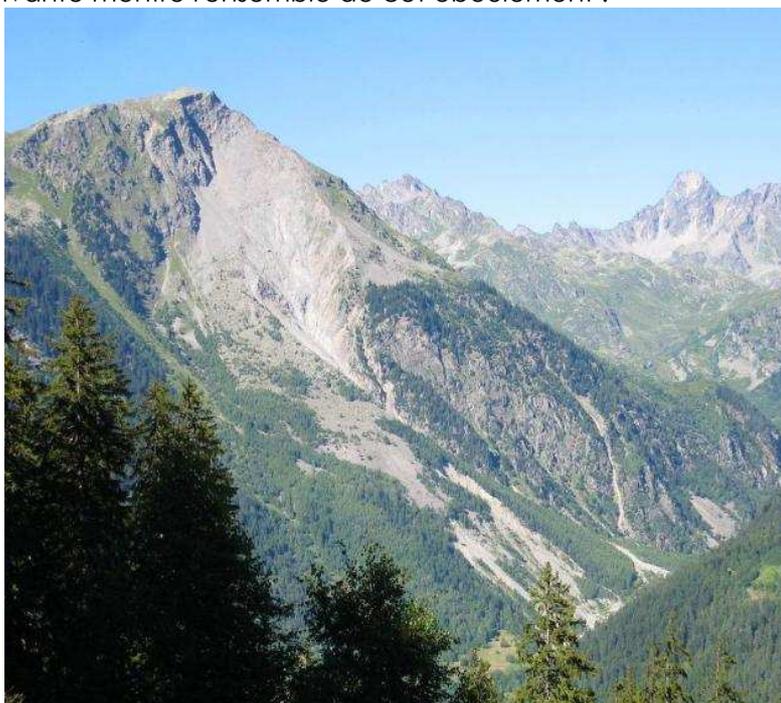
Photo 17 : Vue d'ensemble de l'éboulement de la Molluire.

Depuis lors, le Nant Saint Claude continue à affouiller le pied du versant et à charrier les matériaux jusqu'au lit de l'Isère. La photo suivante montre l'ensemble de cet éboulement :

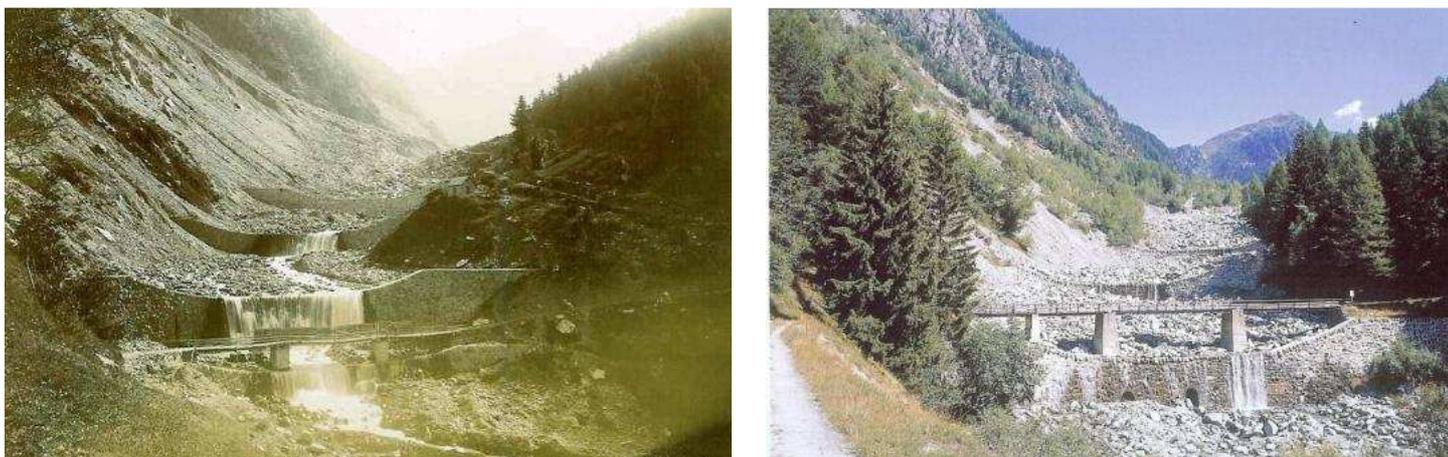
Photos 18 : Site des barrages au XIXème siècle et actuellement.

Les barrages ont donc permis une réduction des apports sans pour autant arrêter la fourniture des matériaux dans le bassin versant. Les photos ci-après montrent la situation lors de la réalisation des barrages et actuellement.

Le pont a visiblement été déplacé et remonté sur le barrage initialement situé en amont. Ces photos montrent plutôt une tendance à l'engravement, c'est-à-dire une fourniture en matériaux supérieure en cas de nouvelle crue. Ainsi, les dépôts sur le cône de déjection se produiraient, en l'absence d'intervention, avec une pente supérieure à celle qu'il y a un siècle.

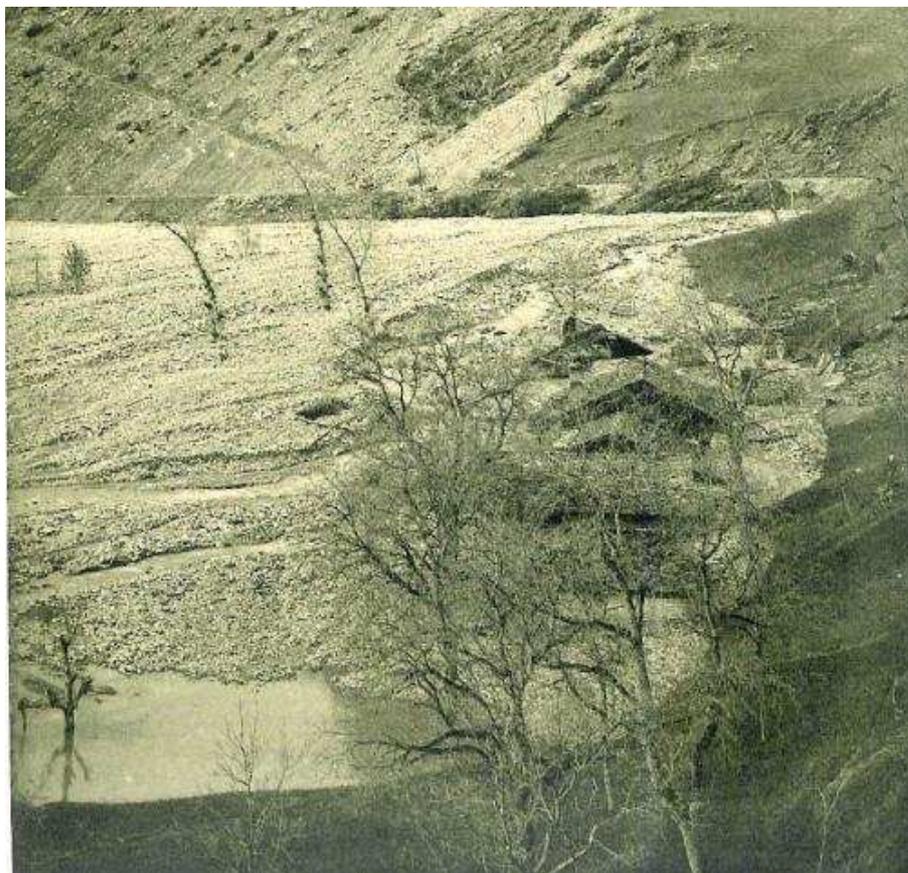
Photo 19 : Dépôt massif sur le cône de déjection à la fin du XIXème siècle.

La photo ci-dessous montre le hameau du Champet noyé et engravé après la crue de juin 1882.

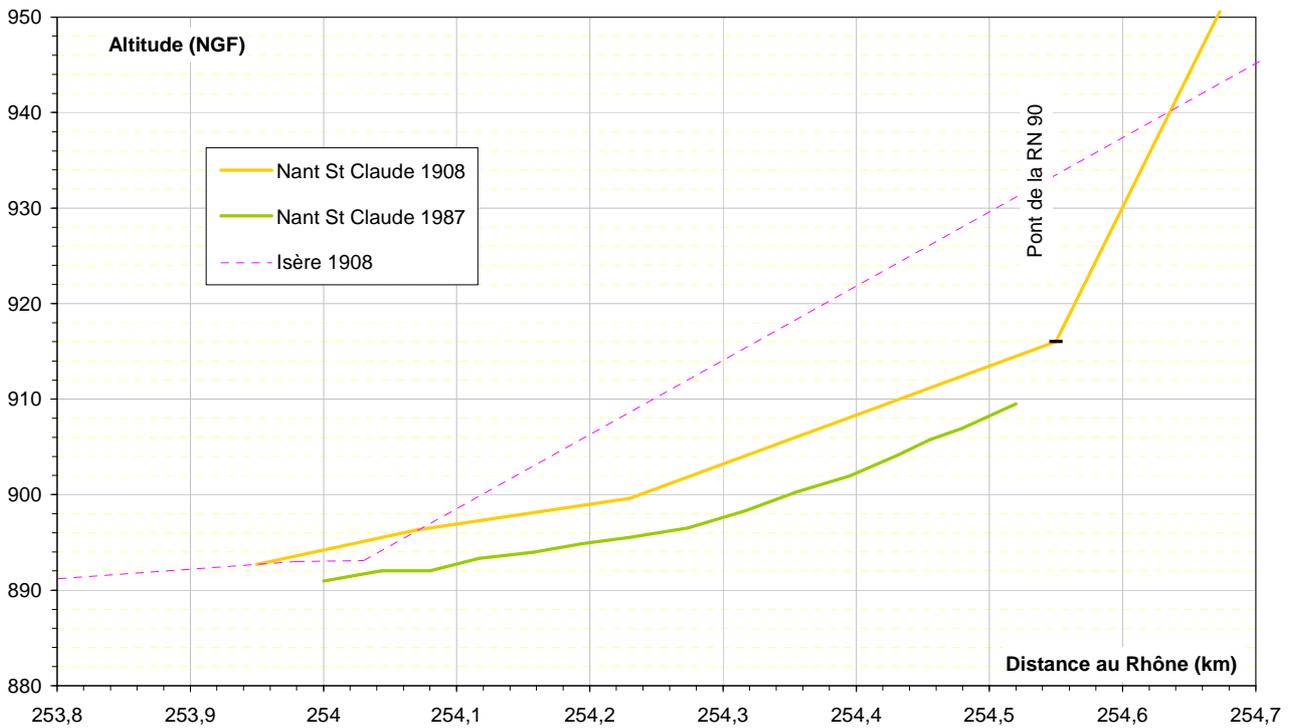
Figure 18 : Comparaison des profils en long du cône de déjection du Nant Saint Claude

Suite à l'engravement important du lit du Nant Saint Claude, des curages ont été réalisés, au delà du raisonnable. Le lit s'est rapidement abaissé de plusieurs mètres, comme le montre la figure suivante comparant les niveaux en 1908 et 1987.

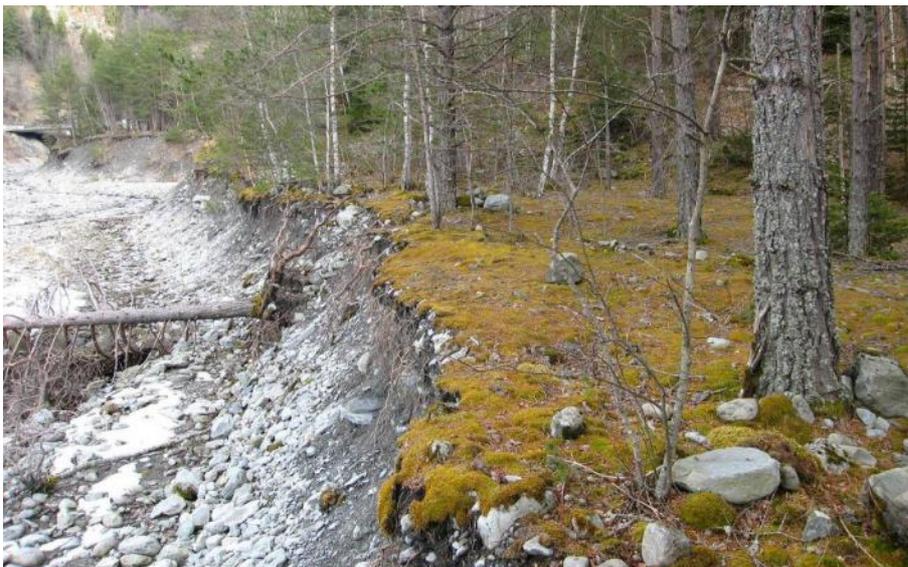
Photo 20 : Ancien cône de déjection nettement perché au dessus du torrent

Sur la quasi-totalité du cône, le lit du torrent s'est abaissé d'environ 5 m par rapport au profil de 1908. Or il est probable que l'engravement du cône de déjection se soit poursuivi après 1908 jusqu'au début des extractions, vraisemblablement après guerre. L'abaissement du lit lié aux extractions serait donc supérieur. L'affouillement était tellement important qu'il a fallu construire un seuil sur l'Isère en amont de la confluence pour bloquer la remontée de cette érosion.

Ce creusement est encore visible actuellement :

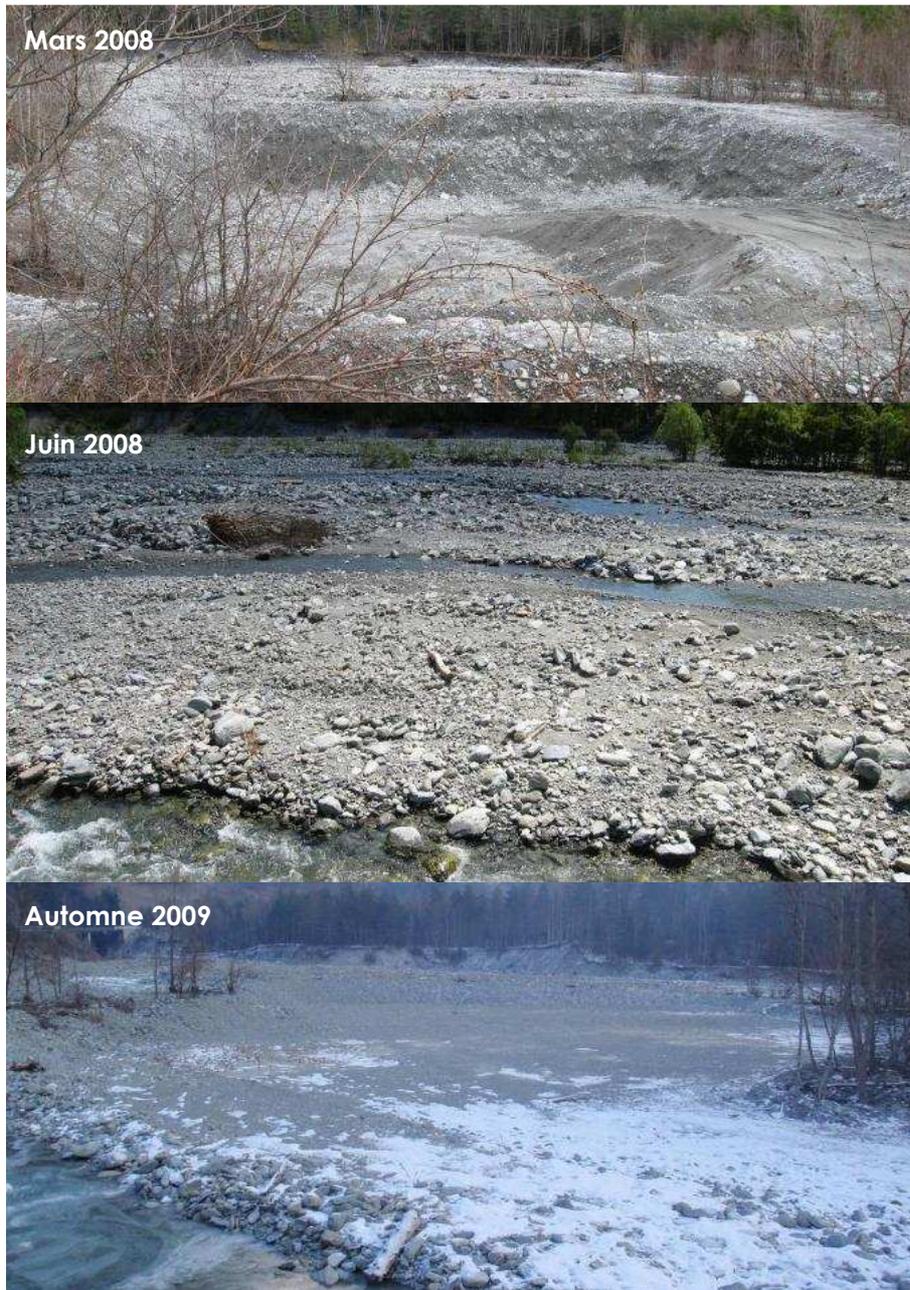
Photos 21, 22 & 23 : Prélèvements actuels de matériaux sur le cône de déjection.

Dans l'état actuel, à notre connaissance, les curages sur le Nant Saint Claude sont interdits. Cependant, des prélèvements massifs sont réalisés entre les crues, comme le montre les photos ci-après.

Les trois photos ci-dessus correspondent à des évolutions récentes du lit :

- En mars 2008 une fosse avait été creusée le long de la rive gauche. Le lit mineur était alors centré dans le lit majeur.
- Lors de la crue de mai 2008, cette fosse a capturé le Nant Saint Claude et s'est remplie... au détriment de l'ensemble du cône de déjection où le lit mineur s'est nettement encaissé. Le lit longe maintenant la rive droite.
- Enfin, durant l'automne 2009, une fosse a de nouveau été creusée dans le lit en étant encore encaissée par rapport au lit. Il est vraisemblablement prévu qu'elle se remplisse de nouveau lors de la prochaine crue au détriment du niveau du lit sur le cône de déjection

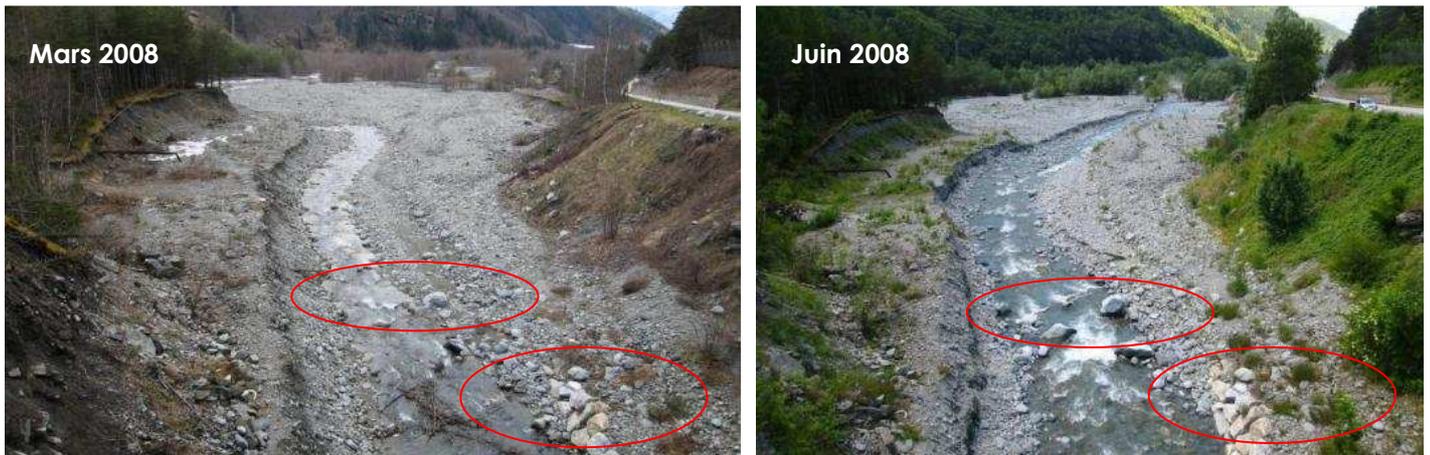
Photos 24 & 25 : Érosion régressive en amont de la fosse.

Les photos ci-après montrent par ailleurs l'encaissement du torrent et son déplacement vers la rive droite. La berge rive gauche a également subi une érosion.

Ces extractions sont pratiquées dans la partie amont du cône de déjection et ne réduisent à court terme que faiblement les apports à l'Isère. Les matériaux sont repris à l'amont et transportés dans la fosse. Ainsi le lit à l'amont s'est légèrement abaissé. Ces photos permettent également d'illustrer la divagation du lit, qui est passé de la rive gauche à la rive droite après les crues.

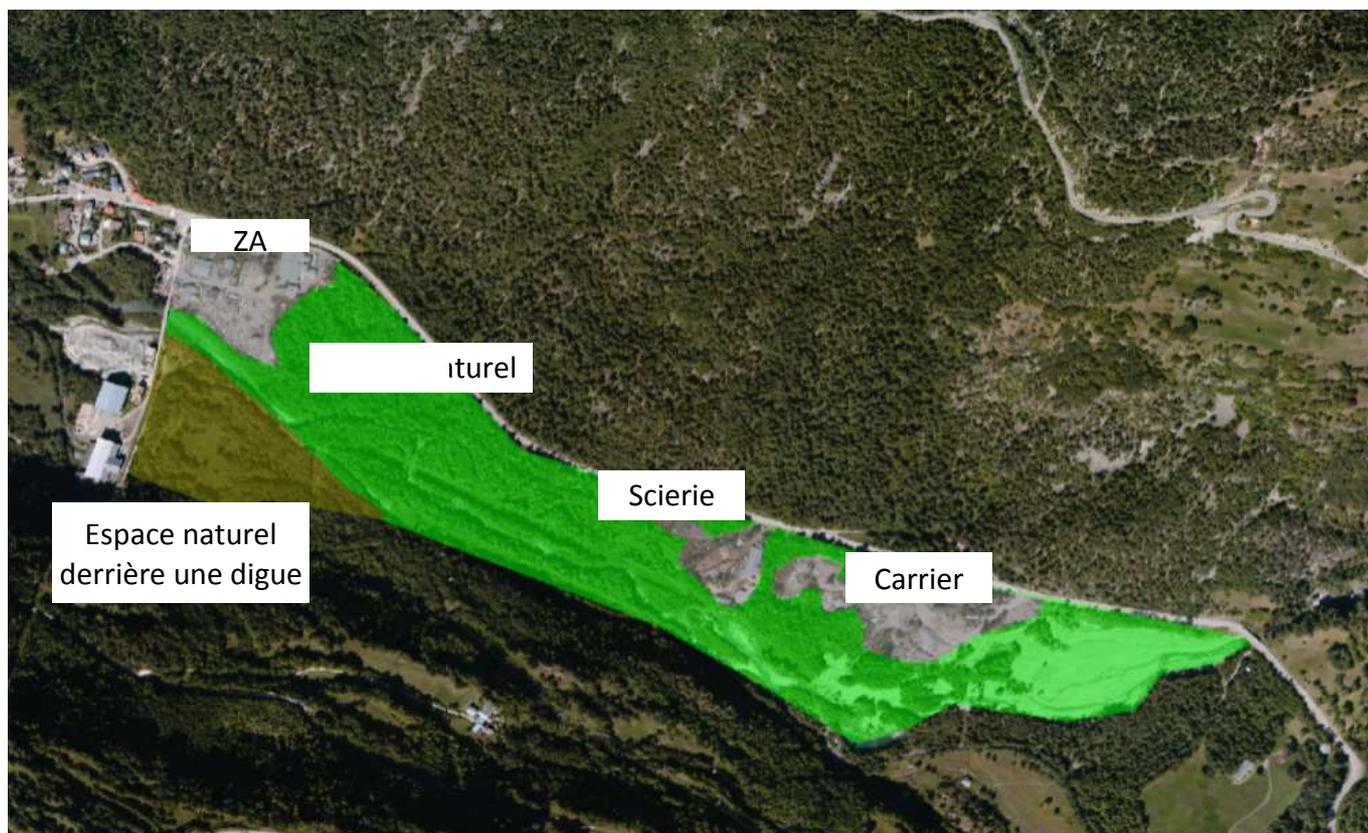
Figure 21 : Occupation de la plaine alluviale de Viclaire en amont du pont.

Les espaces naturels terrestres sont occupés par une forêt humide à dominance de saules et d'aulnes blancs, avec deux grandes formations alluviales :

- dans la zone plus aval non mobile : des formations boisées d'aulnes et de saules en majorité au stade perchis, avec quelques zones en taillis ou en début de futaie, et formant un couvert continu sur 16 hectares. Au sein de cet espace boisé, on rencontre également une vaste phragmitaie (*Phragmites australis*). Le caractère humide de la zone est prononcé comme en témoignent les espèces présentes, même si sur certains secteurs, la présence d'espèces arbustives mésophiles (chèvrefeuille à balai, sureau) ou la composition des fourrés (frênes et érables) témoignent d'une évolution vers une forêt alluviale à bois dur. Cette forêt en développement est parcourue par plusieurs chenaux de crue, régulièrement emprunté par l'eau, comme le prouvent les dépôts de limons de l'année. Des anciens épis en gabions sont aujourd'hui camouflés par le milieu forestier. Le milieu est principalement impacté par les coupes à blanc réalisées sous les lignes électriques.

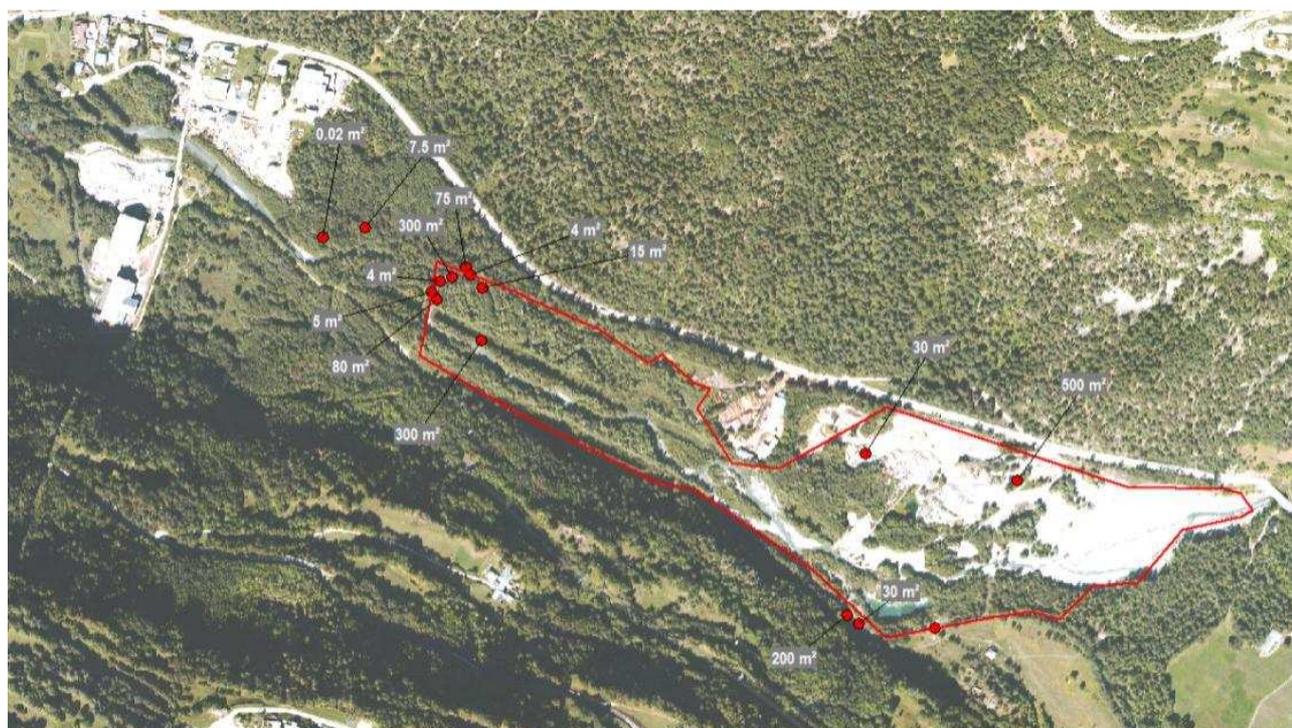
Figure 23 : Les massifs de renouées du Japon recensés en rive droite (points rouge) et leur surface et l'enveloppe de la zone remaniée (en rouge) par les anciennes exploitations de graviers (d'après les photographies aériennes entre 1950 et 1982).

La rive gauche héberge également plusieurs massifs de renouées dont le plus important est situé à l'aval du seuil.

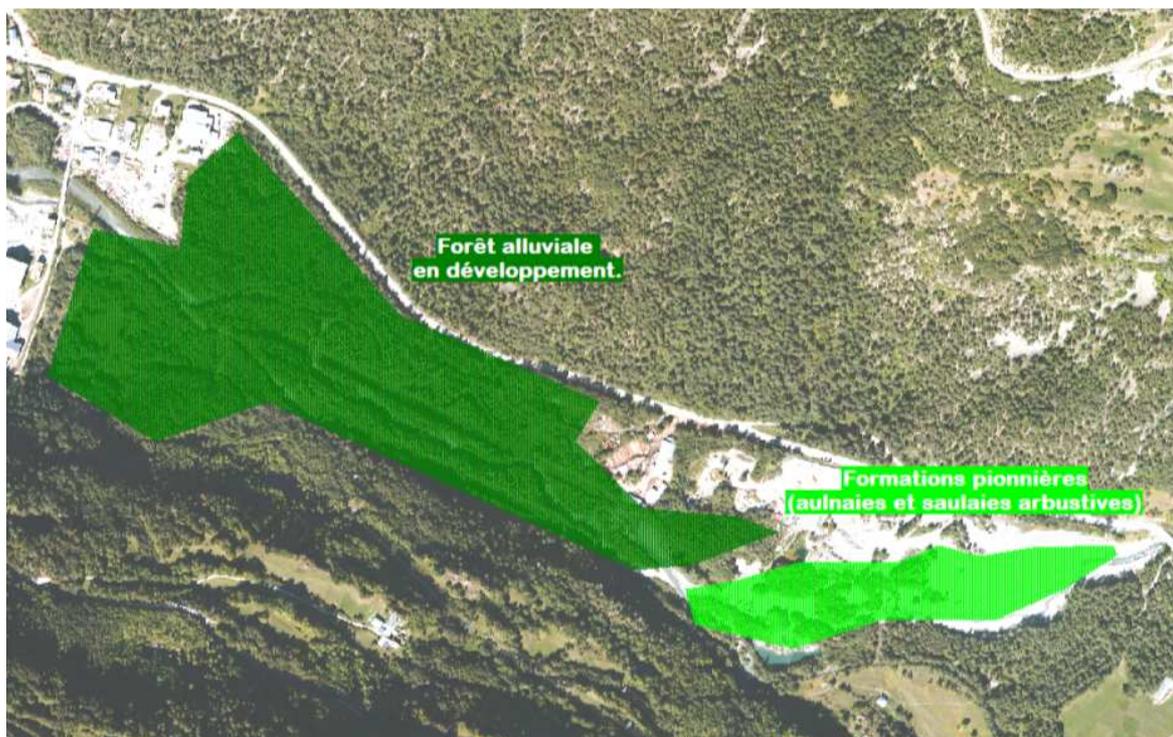
Figure 24 : Les deux milieux alluviaux boisés très différents dans la plaine de Viclaire.

A l'amont du pont, le site présente une configuration originale et très intéressante du point de vue écologique. Dans la zone amont de confluence avec le Nant Saint Claude, la forte activité du lit permet le maintien des formations pionnières typiques des torrents de montagne (aulnaie et saulaies arbustives). Ces formations sont impactées sur la partie amont du cône de déjection du torrent par les curages "sauvages", qui créent artificiellement des terrasses hautes (enfouissement du lit). Plus en aval, une forêt alluviale plus typique des rivières de plaine est en train de se constituer. Cette forêt en formation est aujourd'hui formée d'un patchwork de différents stades et formations végétales lié à l'histoire récente du site marquée par des extractions importantes. Elle est ainsi constituée d'une mosaïque de milieux influencés par la date d'arrêt des extractions, l'altitude du terrain abandonné et la nature des alluvions grossières ou fines présentes à ce moment là. Cette évolution étant récente, les espèces dominantes sont encore les espèces pionnières

(saules et aulnes), mais on observe déjà sur certains sites les prochains stades qui vont se mettre en place, où domineront d'autres essences (frênes, érables...). La caractéristique principale et essentielle de cette forêt reste sa nature alluviale très marquée par la présence d'une nappe à faible profondeur et les possibilités d'inondations en crue, même si ces crues sont moins fréquentes. Ce milieu forestier est en accord avec le fonctionnement actuel du cours d'eau.
