Fiche d'examen au cas par cas pour les PPR Naturels

Département : Savoie - **Commune : Sainte Foy Tarentaise**

Révision du plan de prévention des risques naturels (PPRN)

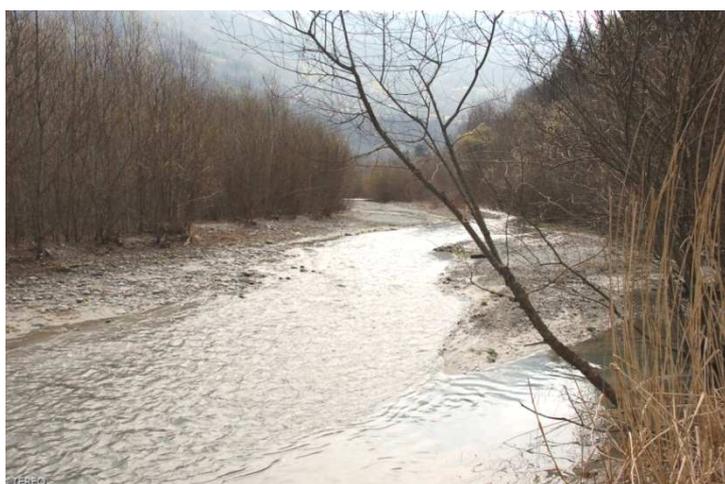
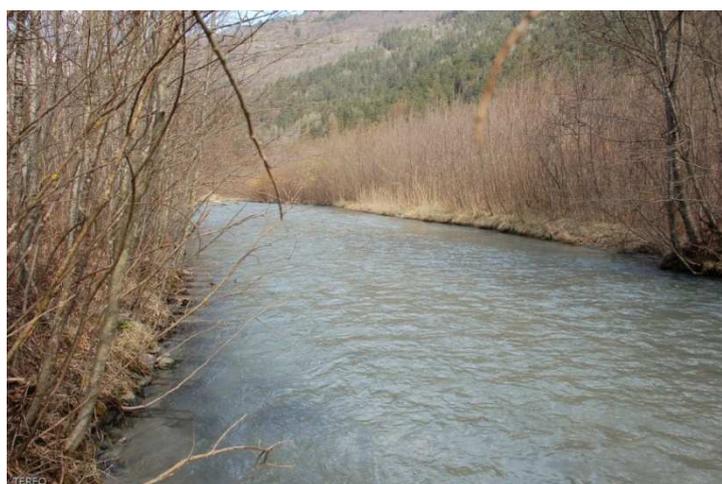
Photo 26 et 27 : L'Isère à Viclaire - Hétérogénéité

L'Isère présente une bonne hétérogénéité. Les matériaux grossiers qui constituent habituellement les lits des torrents favorisent généralement ce paramètre :

- Bonne variété des substrats avec la présence de blocs, de galets, de gravier et de sable ;
- Diversité des conditions d'écoulement (vitesses et hauteur d'eau) même si les faciès de radier et de lotiques peuvent dominer largement ;
- Variation des hauteurs d'eau satisfaisante.

- du seuil jusque 200 m environ en amont du pont de Viclaire, on observe une bonne diversité des faciès d'écoulement et donc des vitesses et des hauteurs d'eau,
- sur le tronçon aval, le linéaire compris entre 200 m en amont du pont à la restitution de Viclaire présente une hétérogénéité très moyenne avec une dominance nette des faciès lotiques et une homogénéité des hauteurs d'eau. En aval de la restitution de Viclaire, l'hétérogénéité s'améliore, les faciès sont caractérisés par une alternance radier – plat lotique.

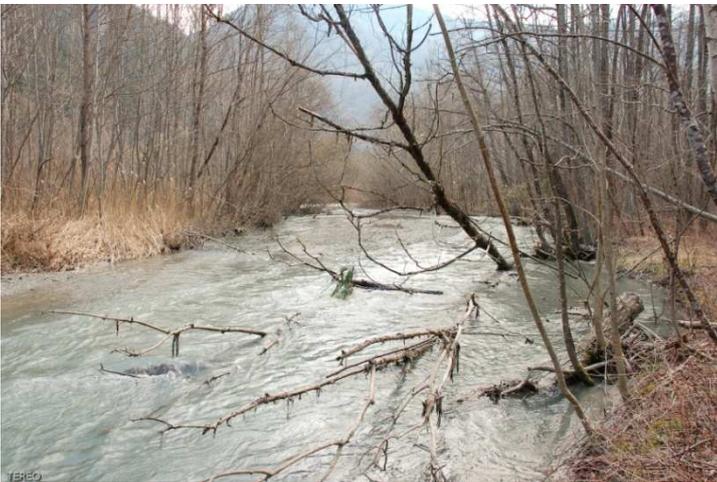
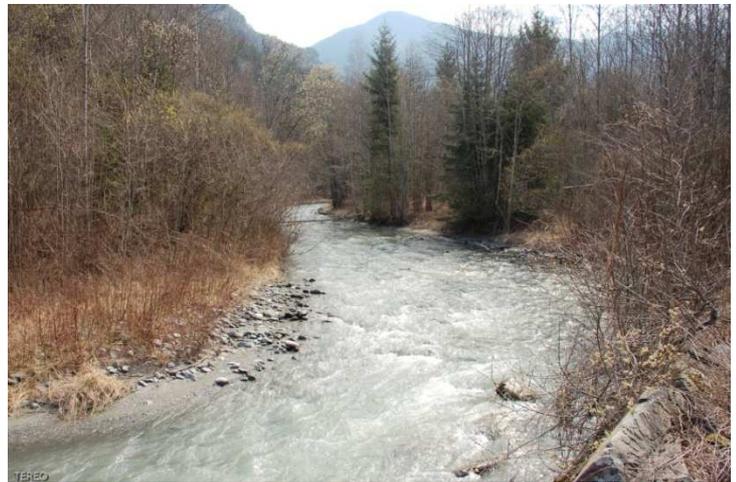
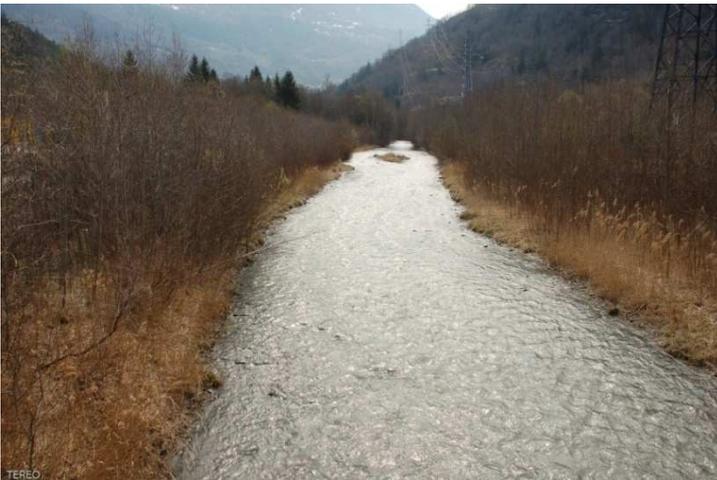
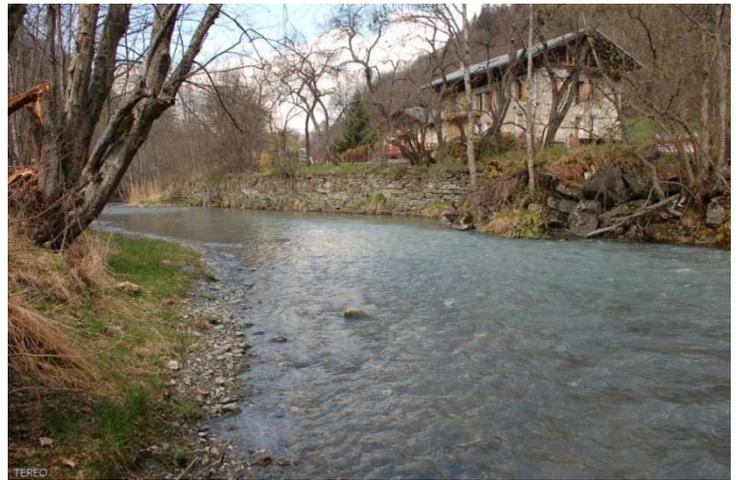
Photos 28, 29, 30 et 31 : L'Isère à Viclaire - Attractivité

L'attractivité est bonne sur le secteur amont. Les caches restent peu nombreuses mais les habitats de bordure sont bien développés (racines immergées, caches sous berge, végétation de berge retombante...). Elle se dégrade vers l'aval avec de moins en moins de blocs dans le lit, de petites terrasses latérales au pied des digues se sont végétalisées et améliore l'attractivité du secteur aval qui demeure médiocre en raison de l'homogénéité des écoulements très rapides. D'une manière générale sur le linéaire parcouru, on note un colmatage minéral défavorable à la macrofaune benthique et à la fonctionnalité des frayères potentielles.

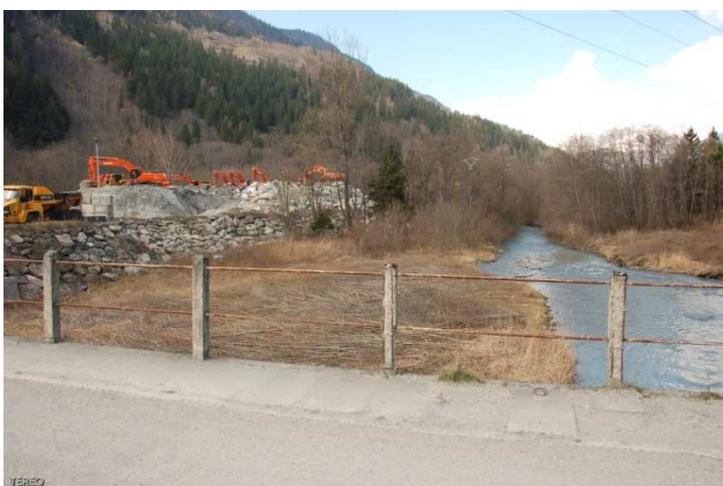
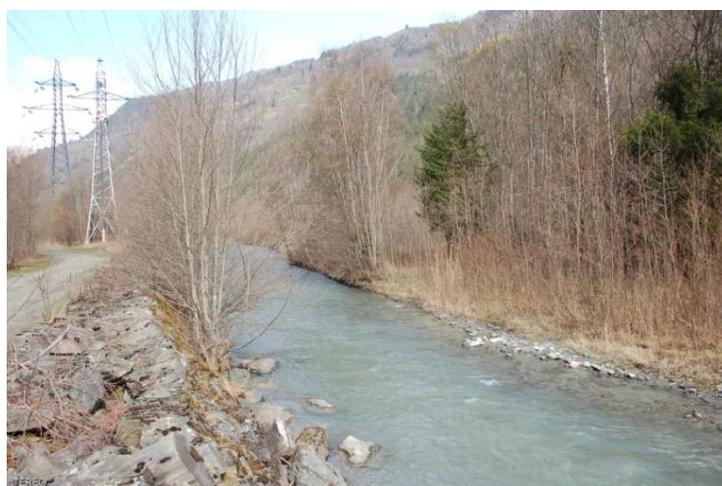
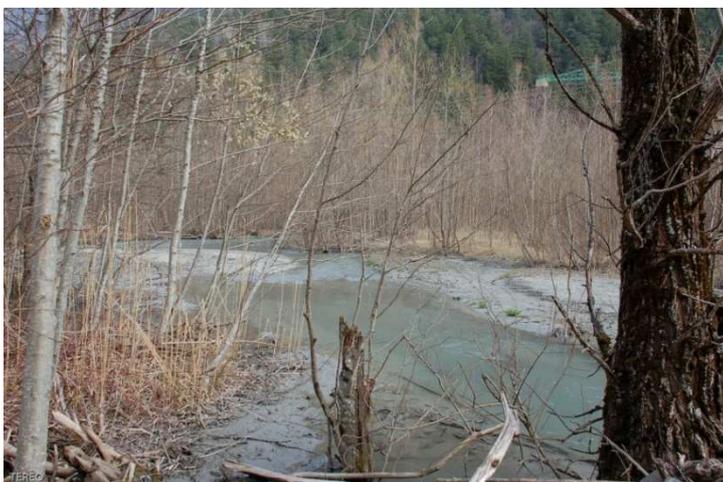
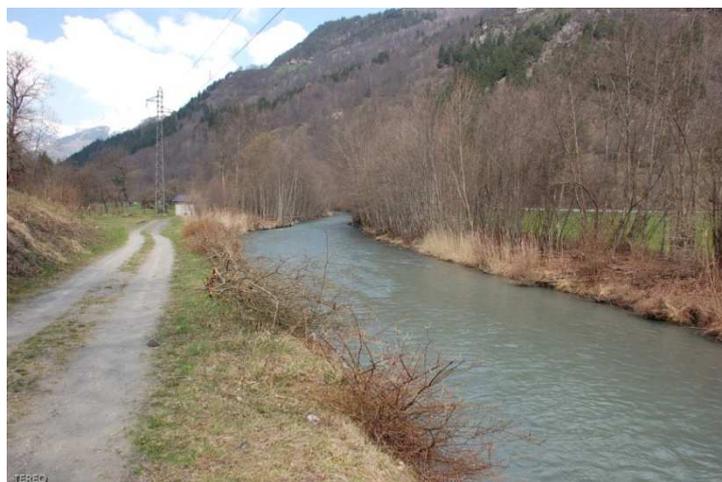
Photos 32, 33, 34 et 35 : L'Isère à Viclaire - Connectivité

La connectivité longitudinale est bonne sur le secteur amont avec un système à plusieurs chenaux et un grand lit majeur où se développe un boisement rivulaire humide, accompagné d'un élargissement net du lit moyen.

Sur le secteur aval, la largeur du lit est fixée par les protections de berges. Le lit mineur est déconnecté de son lit majeur pour les crues courantes. La connectivité latérale est réduite.

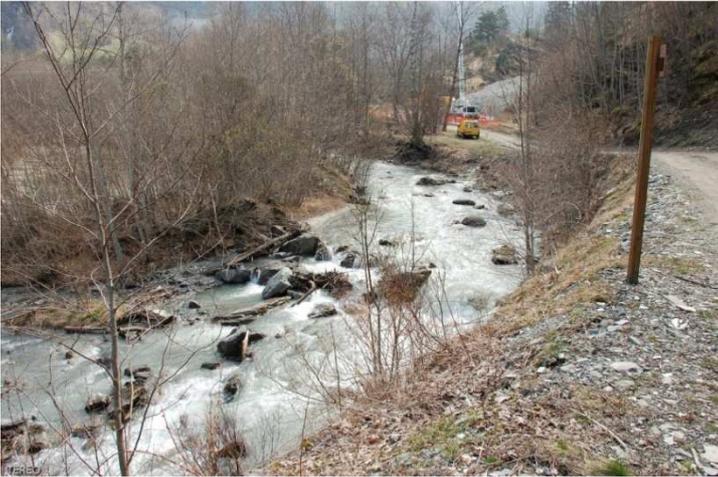
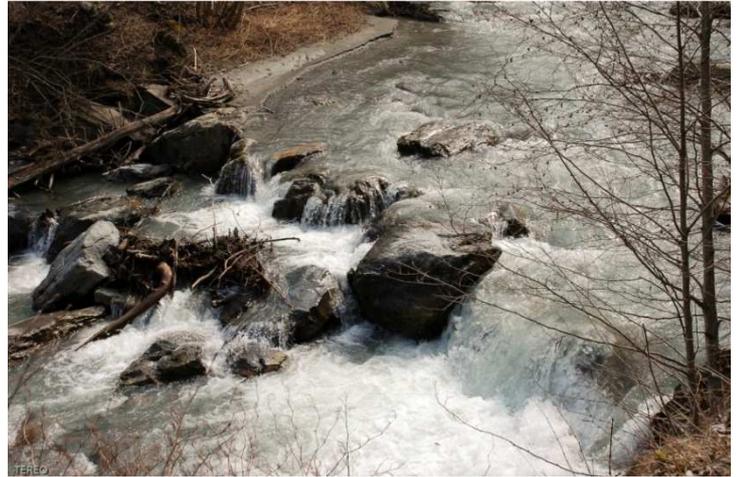
Photos 36 et 37 : L'Isère à Viclaire – Seuil de Villaroger

La connectivité longitudinale est bonne sur l'ensemble du linéaire sauf l'extrémité amont du périmètre d'étude avec la présence d'un seuil, en partie déstabilisé, et très sélectif à la remontée du poisson.

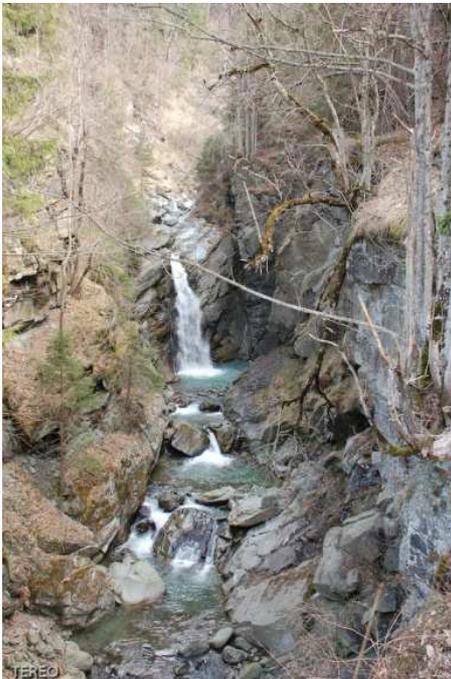
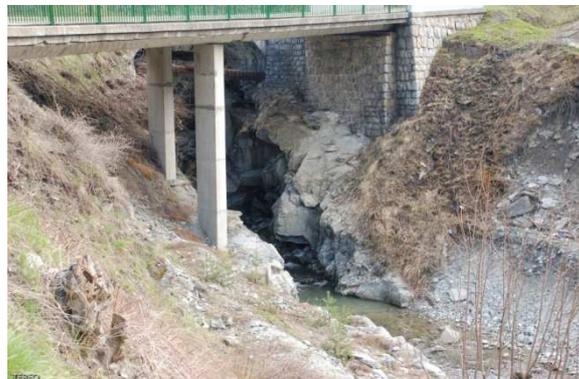
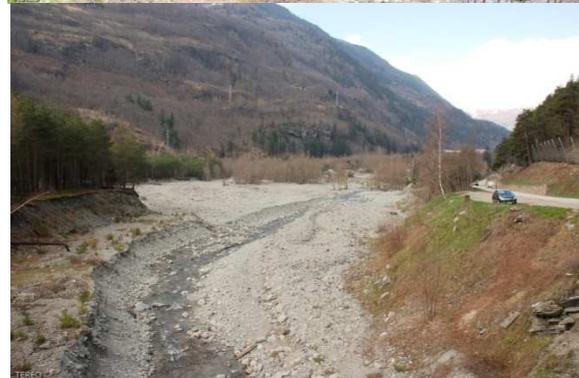
Photo 38, 39 et 40 : Le Nant Saint Claude

Le Nant Saint Claude s'écoule, en aval du pont de la RD 902, dans son cône de déjection au sein d'un chenal unique.

L'hétérogénéité est bonne avec une diversité des écoulements et des hauteurs d'eau. Les substrats sont grossiers. L'attractivité est moyenne sur le cône de déjection, seuls quelques blocs dans le lit peuvent servir de caches. Les habitats de bordures sont inexistantes. La connectivité latérale est mauvaise, le lit est encaissé par rapport au lit majeur et la végétation quasi inexistante sur les berges du tracé. La confluence avec l'Isère est fonctionnelle et la connectivité longitudinale est freinée en amont du pont de la RD 902.

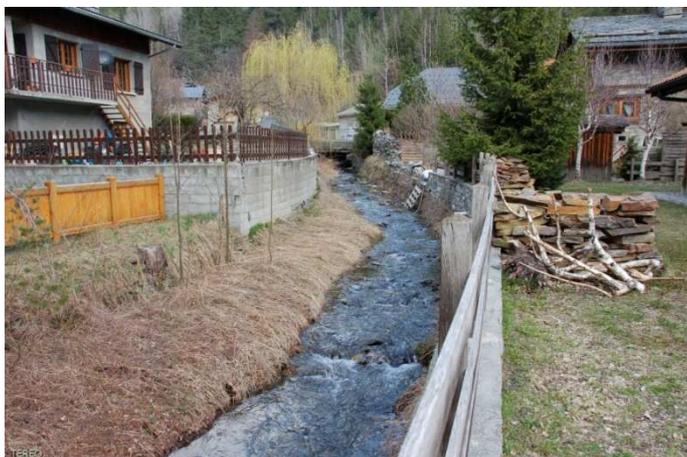
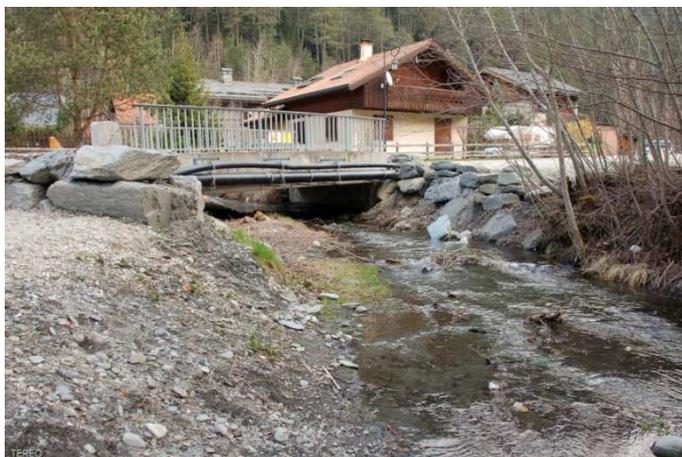
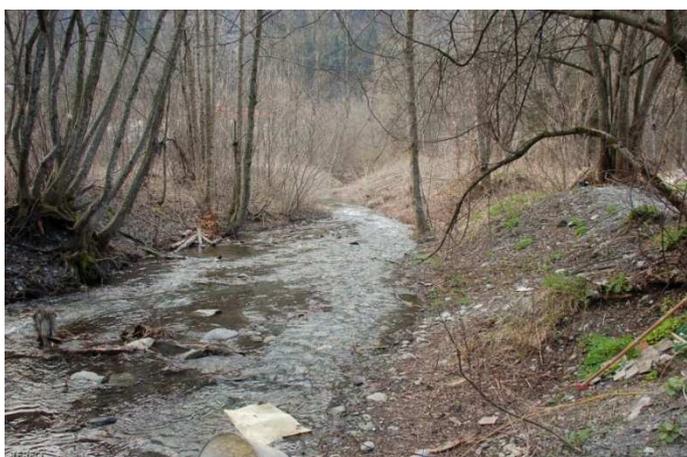
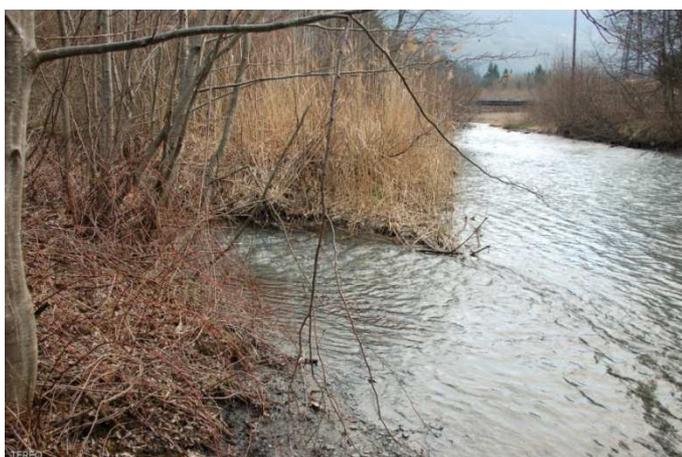
Photo 41, 42, 43 et 44 : Le Torrent du Moulin en aval de la RD 902

Le torrent du Moulin se sépare en deux branches en amont de la RD902 et ces dernières confluent avec l'Isère en aval du pont de Viclaire. La branche située à l'ouest s'écoule dans un environnement boisé. Dans la traversée de Viclaire, la branche la plus à l'est, est contrainte entre deux murs de nature hétérogène. Le lit est resserré et s'élargit dès l'aval des dernières maisons pour s'écouler dans la ripisylve de l'Isère. L'hétérogénéité est bonne avec une diversité de faciès. L'attractivité est limitée par l'absence de caches. La connectivité est mauvaise dans la traversée des habitations et s'améliore vers l'aval avec des hauteurs de berges moindres et la présence de végétation.

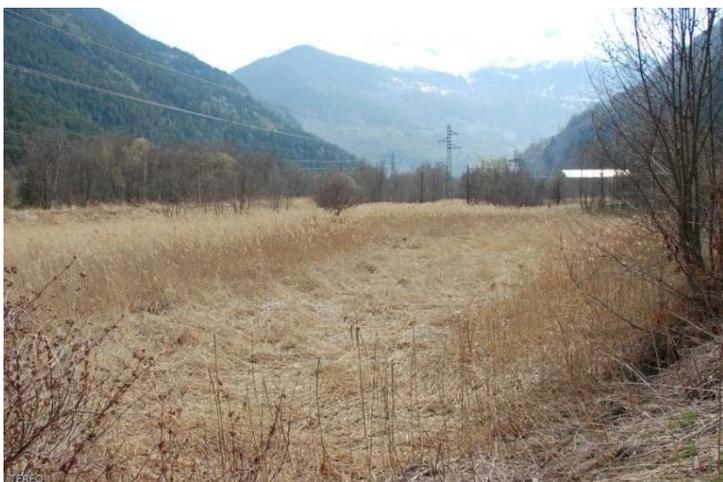
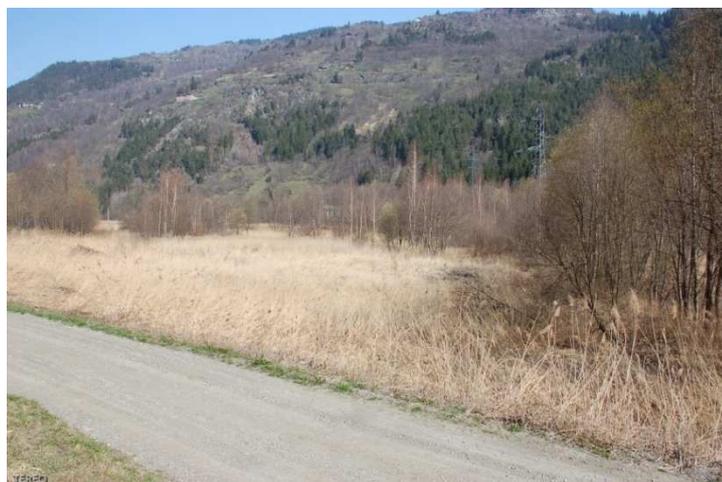
Photos 45 et 46 : Bassin de compensation

Le bassin n'est plus en service depuis une cinquantaine d'année. La topographie montre une légère dépression, mais le fond du bassin se situe en moyenne entre 1,3 et 2 mètres au dessus du niveau de l'Isère.

Ce bassin n'est pas alimenté par l'Isère en fonctionnement courant (se reporter au chapitre 2.2.5 -). Deux cours d'eau temporaires descendant de la Combe Froide et Le Suel alimente le bassin. Le franchissement du chemin d'exploitation est assuré par des dalots.

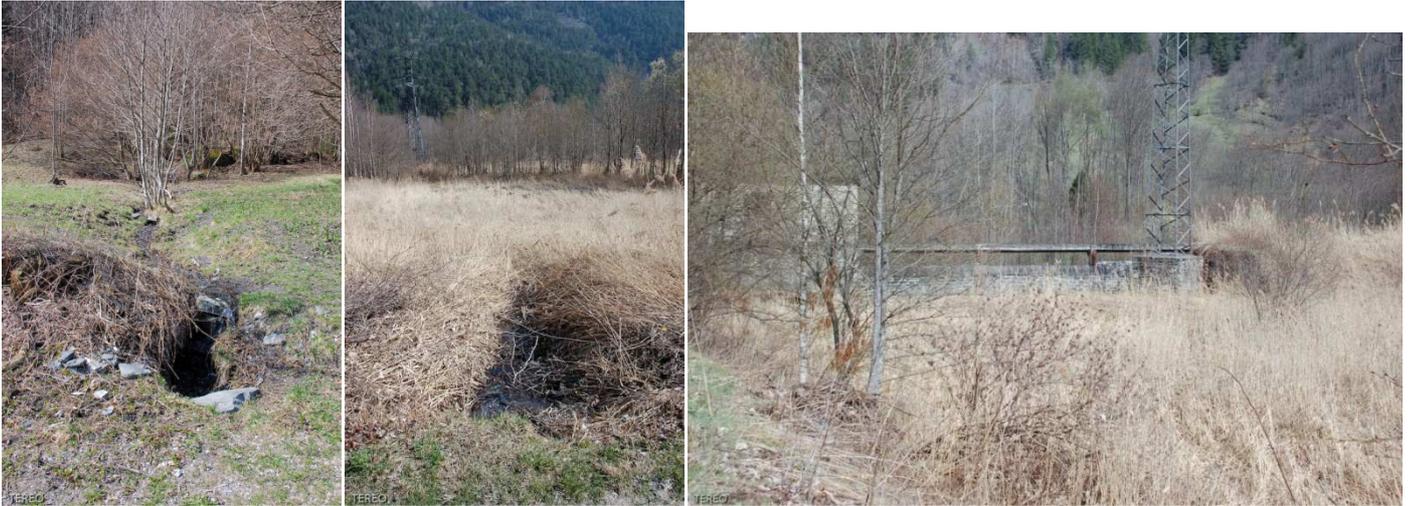
Photos 47, 48 et 49 : Alimentation latérale du bassin et ouvrage de régulation

Les ouvrages de régulation des niveaux d'eau dans le bassin de compensation sont toujours en place en aval du site.

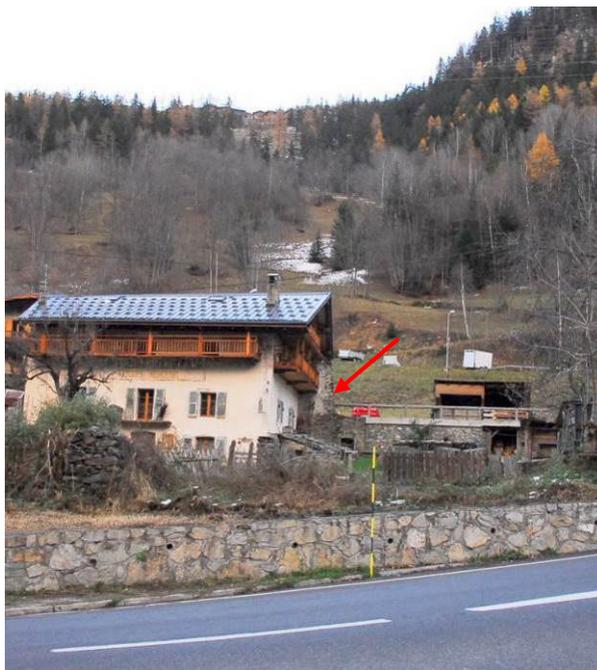
Figure II-6 : Ancienne mercerie de La Thuile, avec son débord de façade, dans l'axe du couloir de Bon Conseil. Source : RTM 2014.

Lors de l'enquête réalisée pour l'établissement du PPRN en 1999, Joseph EMPEREUR, habitant de La Thuile alors âgé de 84 ans, signalait que son père lui avait parlé d'une avalanche qui serait descendue avant 1900 sur La Thuile, faisant quelques dégâts aux maisons, dont l'ancienne mercerie reconvertie en gîte (située en limite de la bande non bâtie). Cette mercerie possède un débord de façade qui pourrait faire penser à une protection contre l'avalanche. Mais les habitants nous expliquèrent qu'il s'agissait en fait d'une protection contre les congères se formant sur le toit de la cave (cf. fig. II-6). Une autre dame de La Thuile, du même âge et parfaitement lucide, affirma en 1999 ne pas avoir entendu parler d'avalanche à La Thuile. Elle précisa que l'avalanche de Bon Conseil s'arrêtait bien plus haut, sur un replat vers Les Maisonnettes.

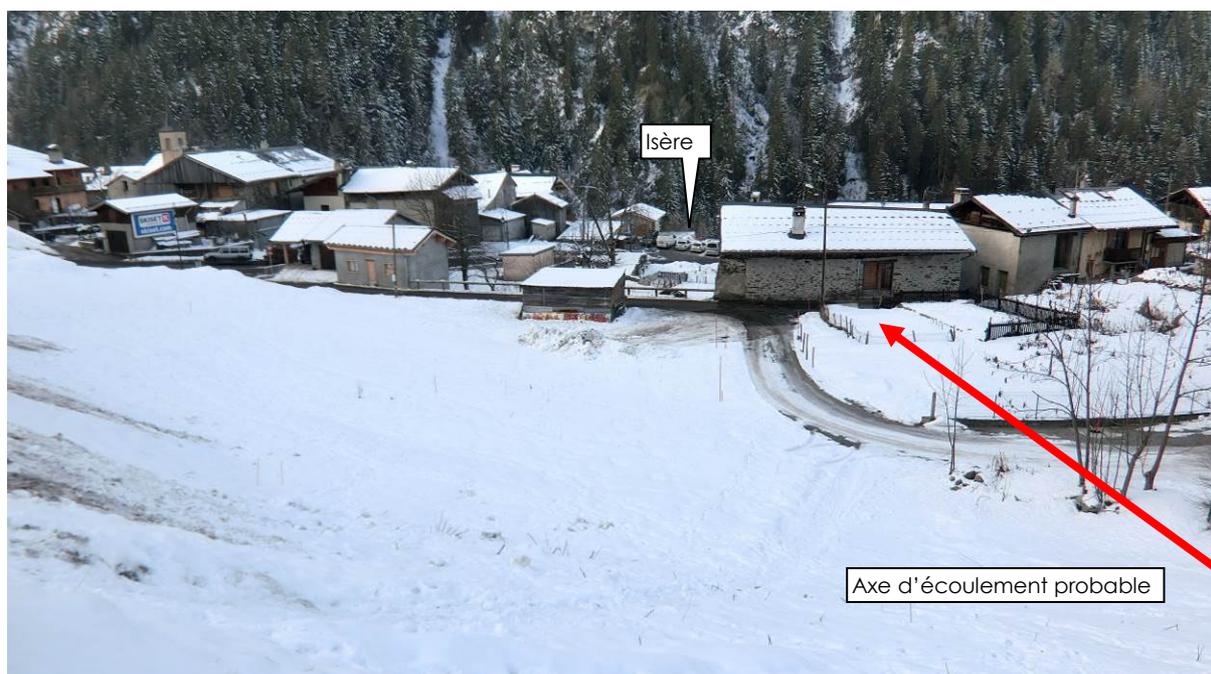
Figure II-8 : vue de La Thuile depuis l'amont. Noter le large replat sur lequel est installé le hameau. Source : RTM 2015.

Enfin, après réexamen, plusieurs replats marqués en amont et sur La Thuile semblent en mesure d'arrêter une éventuelle avalanche, aussi rare soit elle, bien avant l'Isère (cf. fig. II-8 et II-9).

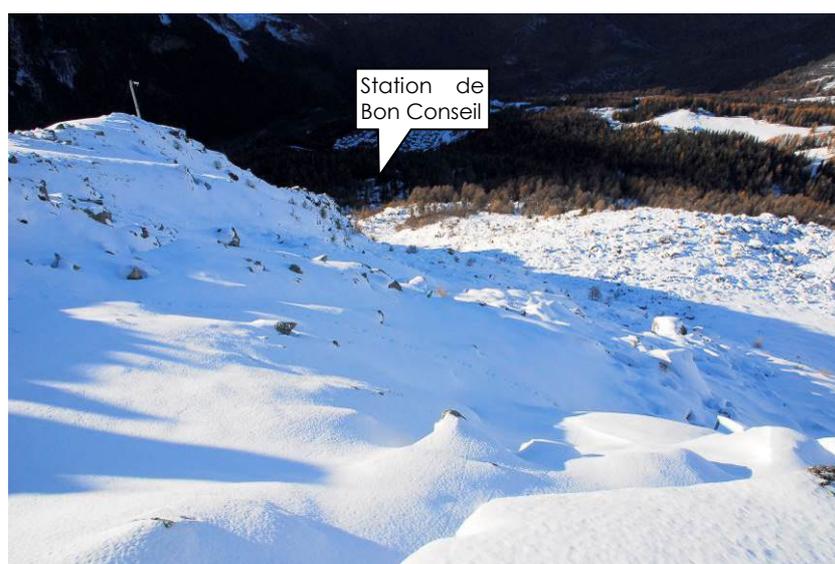
Figure III-5 : zone de départ de l'avalanche de Bon Conseil, vue depuis son sommet. Noter le pylône de CATEX en rive gauche. Source : RTM 2015.

La zone de départ correspondant à la trajectoire de l'avalanche de Bon Conseil (emprise CLPA n°2) est assez restreinte. Elle couvre une surface totale d'environ 6 hectares, en versant nord à nord-ouest (cf. fig. III-4). Le panneau principal, susceptible de fournir le plus gros volume de neige, se limite à une petite combe inclinée à 38° et parsemée de gros blocs d'éboulis (cf. fig. III-5). Les autres panneaux pouvant être entraînés par rupture de plaque ont des inclinaisons variables, de 30 à 45° (cf. fig. III-6). Ils s'étagent entre 2400 et 2050 m d'altitude. Cette pente n'est pas facilement accessible en hors-piste et reste donc peu skiée.

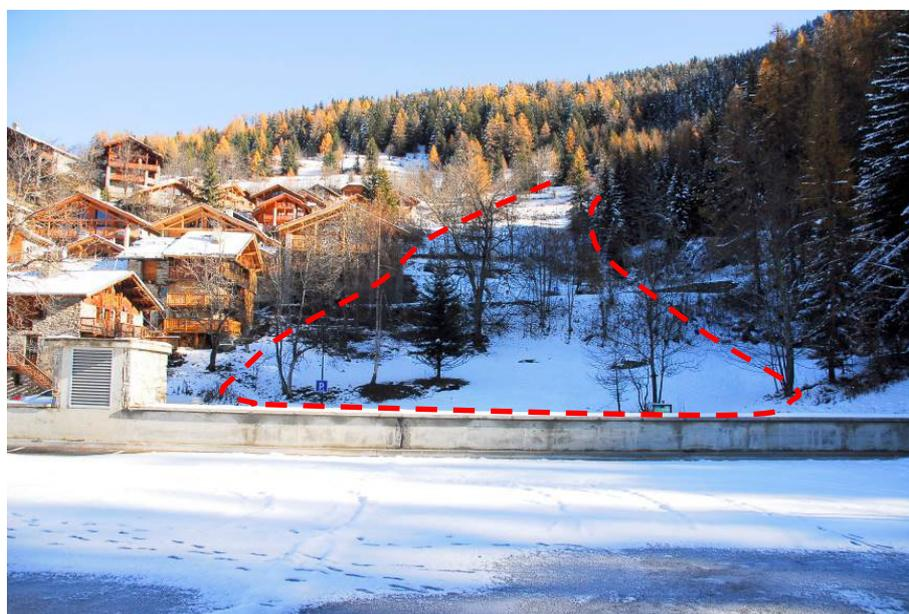
Figure III-16 : vue de la zone d'arrêt de l'avalanche centennale de Bon Conseil, depuis le parking couvert de la station vers l'amont. Source : RTM 2014.

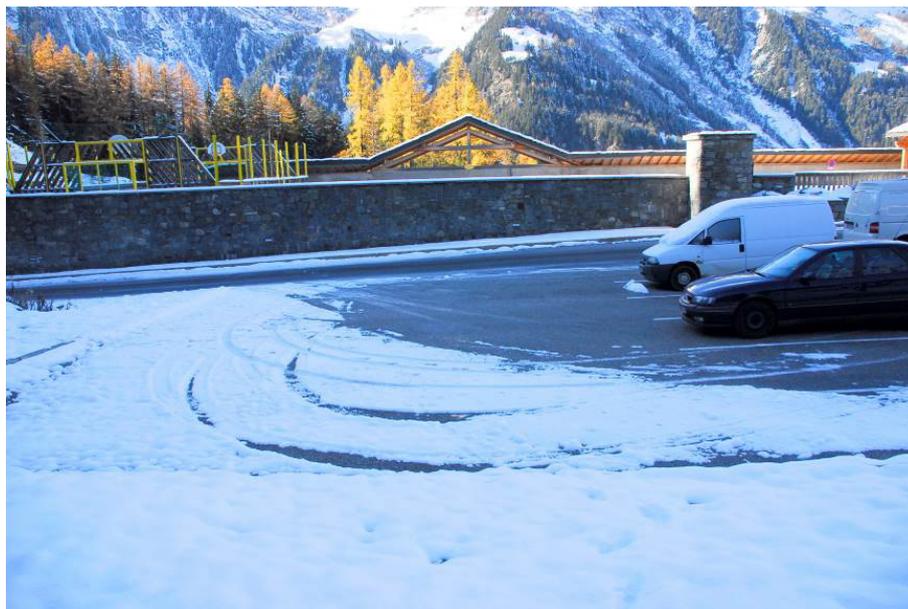
Figure III-17 : vue de la zone d'arrêt de l'avalanche centennale de Bon Conseil, sur le replat en amont du parking couvert. Le mur n'est pas pris en compte dans la simulation mais sera probablement très efficace pour arrêter l'avalanche. Source : RTM 2014.

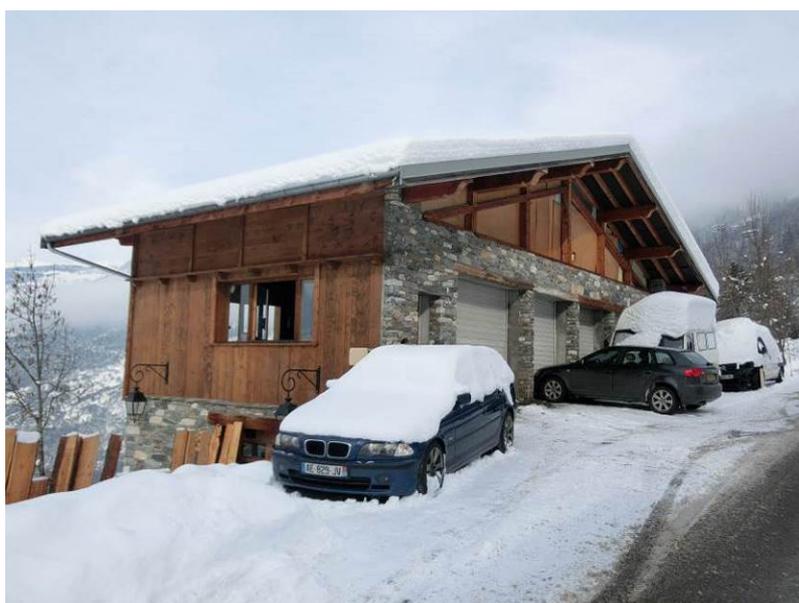
Cette emprise centennale connue par la CLPA et reconnue par la modélisation englobe huit bâtiments dans la zone d'écoulement. Le plus exposé (emplacement déjà atteint en 1970) est le chalet – atelier de Raffort (cf. fig. III-21). Bien que situé en bordure de l'avalanche, ce chalet pourrait subir une pression d'impact maximale d'environ 30 kPa, avec de lourds dégâts (enfouissement des portes de garage en façade amont, pulvérisation des vitrages en façade nord, dégâts sur la charpente et la structure). Heureusement, il n'est pas habité. Cet atelier devra néanmoins être intégré au Plan Communal de Sauvegarde, afin d'en assurer l'évacuation lorsque le risque d'avalanche le justifie.

Figure III-21 : vue du chalet – atelier mécanique de Raffort en zone exposée à l'avalanche centennale de l'Arpettaz. Source : RTM 2015.

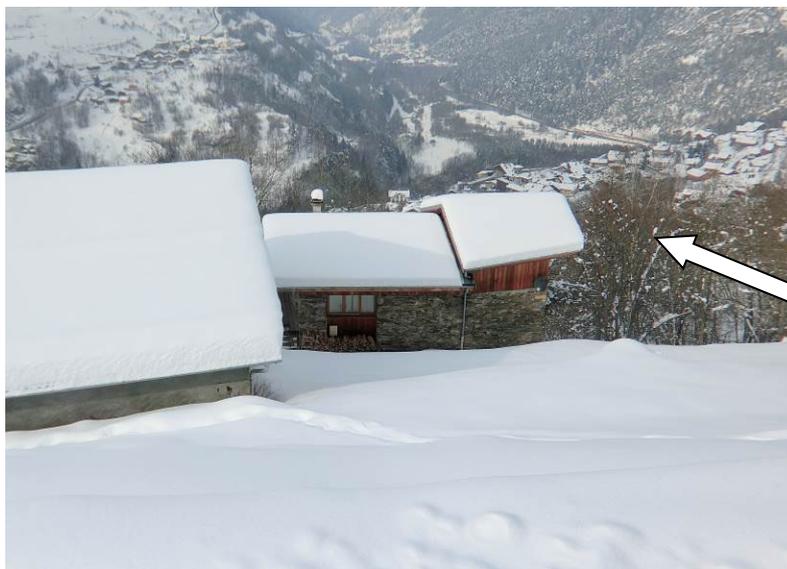
Toujours à Raffort, le vieux chalet situé en contrebas de l'atelier, un peu plus en marge du couloir d'avalanche, n'est pas atteint par l'avalanche simulée. Il est pourtant englobé dans l'emprise connue de la CLPA. Ce chalet existait déjà en 1904 et ne semble pas avoir été reconstruit depuis. Il apparaît sur le cadastre de 1904 avec la même emprise au sol qu'aujourd'hui. Sa façade amont est aveugle côté couloir mais constituée d'un mur en maçonnerie classique qui n'aurait pas résisté en cas d'impact > 30 kPa (cf. fig. III-22). Aucun témoin n'a par ailleurs évoqué de dégât sur Raffort, ni en 1904, ni en 1970. Il peut néanmoins être concerné par la bordure de l'écoulement poudreux et soumis à des pressions modérées.

Figure III-22 : vue du vieux chalet situé en extrémité nord de Raffort, sous l'atelier mécanique. L'avalanche de l'Arpettaz peut le frôler par le nord. Source : RTM 2015.

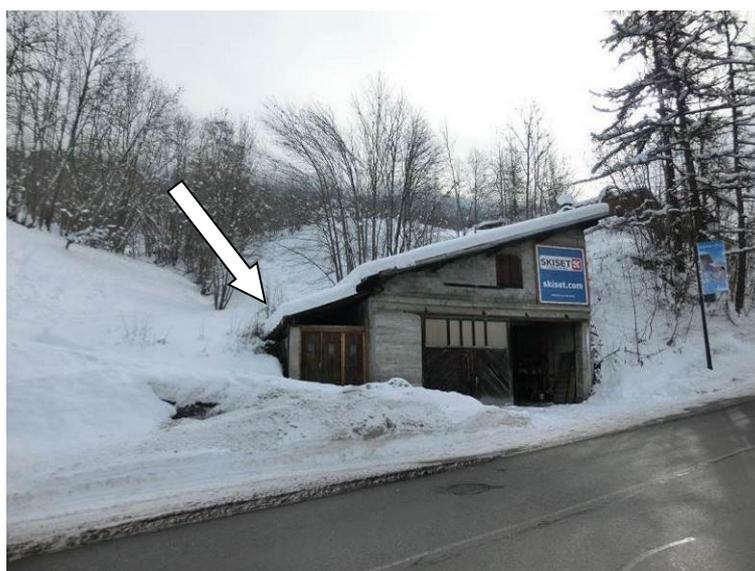
Sur le Villard (non atteint en 1970), les constructions les plus exposées sont de simples garages sans logement. On notera en premier lieu le garage des parcelles n°2071 – 2072 (cf. fig. III-23). Situé juste dans l'axe de l'avalanche centennale, où l'épaisseur de l'écoulement pourrait atteindre plus de 5 m, sa destruction est probable (étage construit en moellons).

Figure III-23 : vue du garage du Villard situé le long de la RD 902, en zone exposée à l'avalanche centennale de l'Arpettaz. Source : RTM 2015.

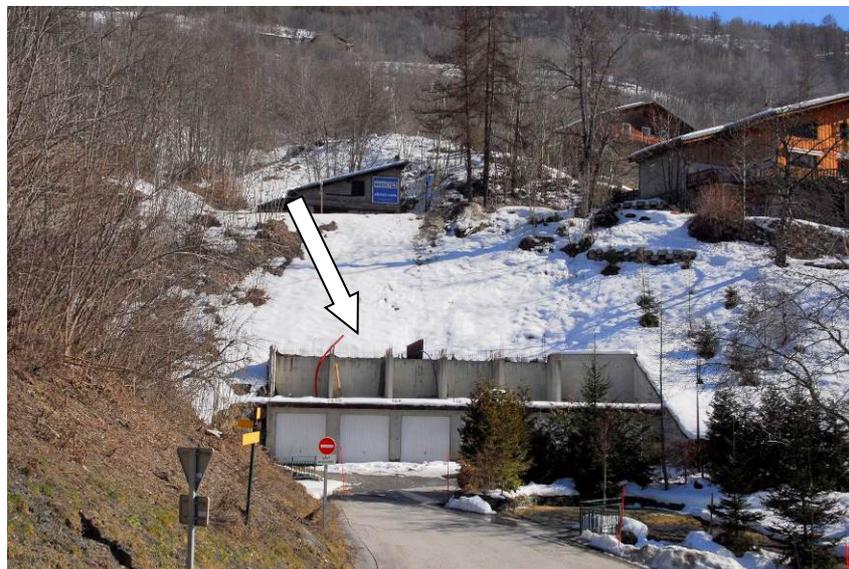
Entre la RD 902 et la RD 84b (route d'accès à Villaroger), d'autres garages, inachevés, sont eux aussi exposés à des pressions élevées, car situés dans l'axe principal de l'avalanche centennale (parcelle n°83 - cf. fig. III-24).

Figure III-24 : garages du Villard situés en contrebas de la RD 902, également exposés à l'avalanche centennale de l'Arpettaz. Source : RTM 2015.

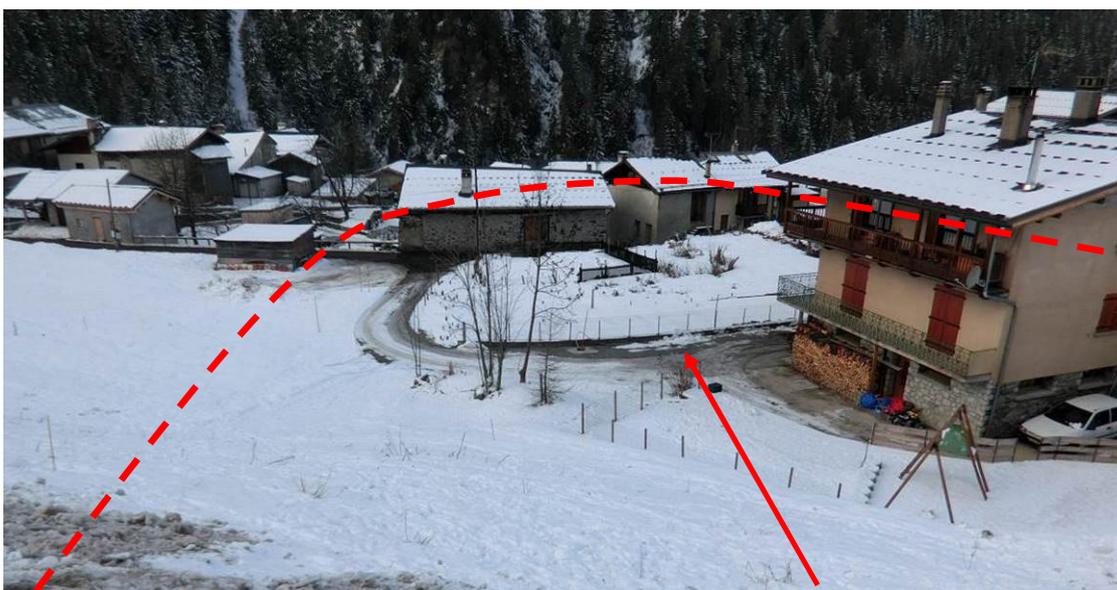
Cette dernière simulation numérique confirme notre conclusion partielle au chapitre II, à propos du risque d'avalanche sur La Thuile. Nous excluons maintenant l'hypothèse d'une avalanche ayant traversé tout le hameau jusqu'à l'Isère et ayant emporté des bâtiments. De manière très exceptionnelle, trois habitations peuvent être touchées par une fin de poudreuse, sans que la pression d'impact ne dépasse le seuil des 30 kPa.

Figure IV-3 : les trois bâtiments potentiellement menacés par une avalanche tri-centennale à La Thuile. Au centre, l'ancienne mercerie reconverte en gîte rural. Source : RTM 2015.
