# Plan de Prévention des Risques Naturels Littoraux

PPRN-L 1

Phase 1 : Analyse préalable du site

Atlas cartographique

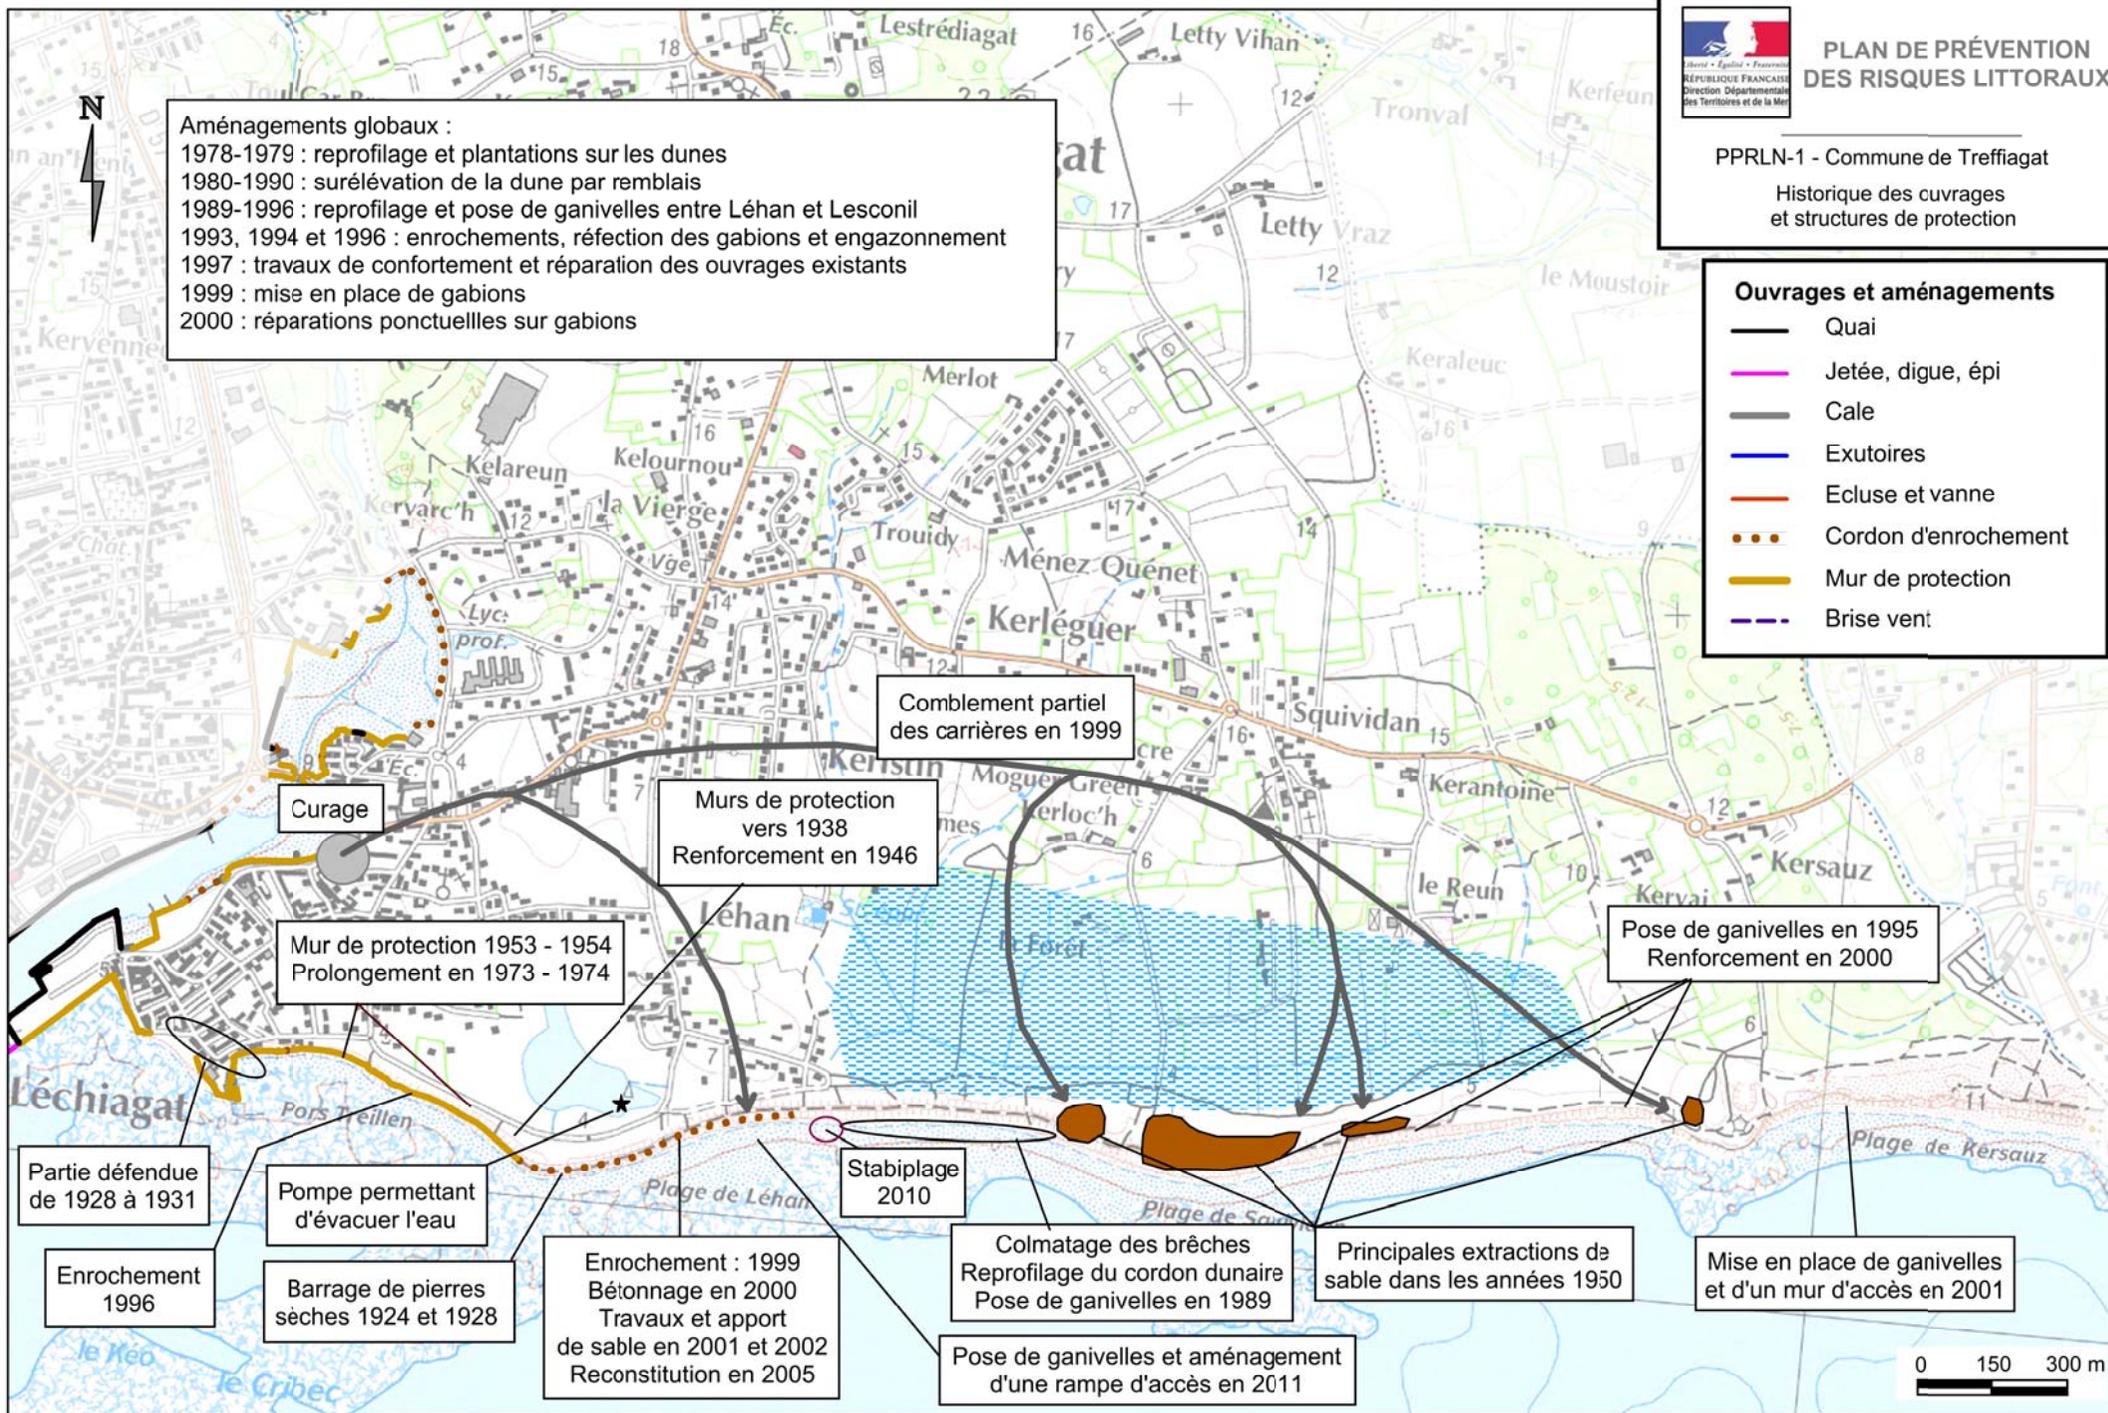
Historique des ouvrages  
et structures de protection

- 1978-1979 : reprofilage et plantations sur les dunes
- 1980-1990 : surélévation de la dune par remblais
- 1989-1996 : reprofilage et pose de ganivelles entre Léhan et Lesconil
- 1993, 1994 et 1996 : enrochements, réfection des gabions et engazonnement
- 1997 : travaux de confortement et réparation des ouvrages existants
- 1999 : mise en place de gabions
- 2000 : réparations ponctuelles sur gabions

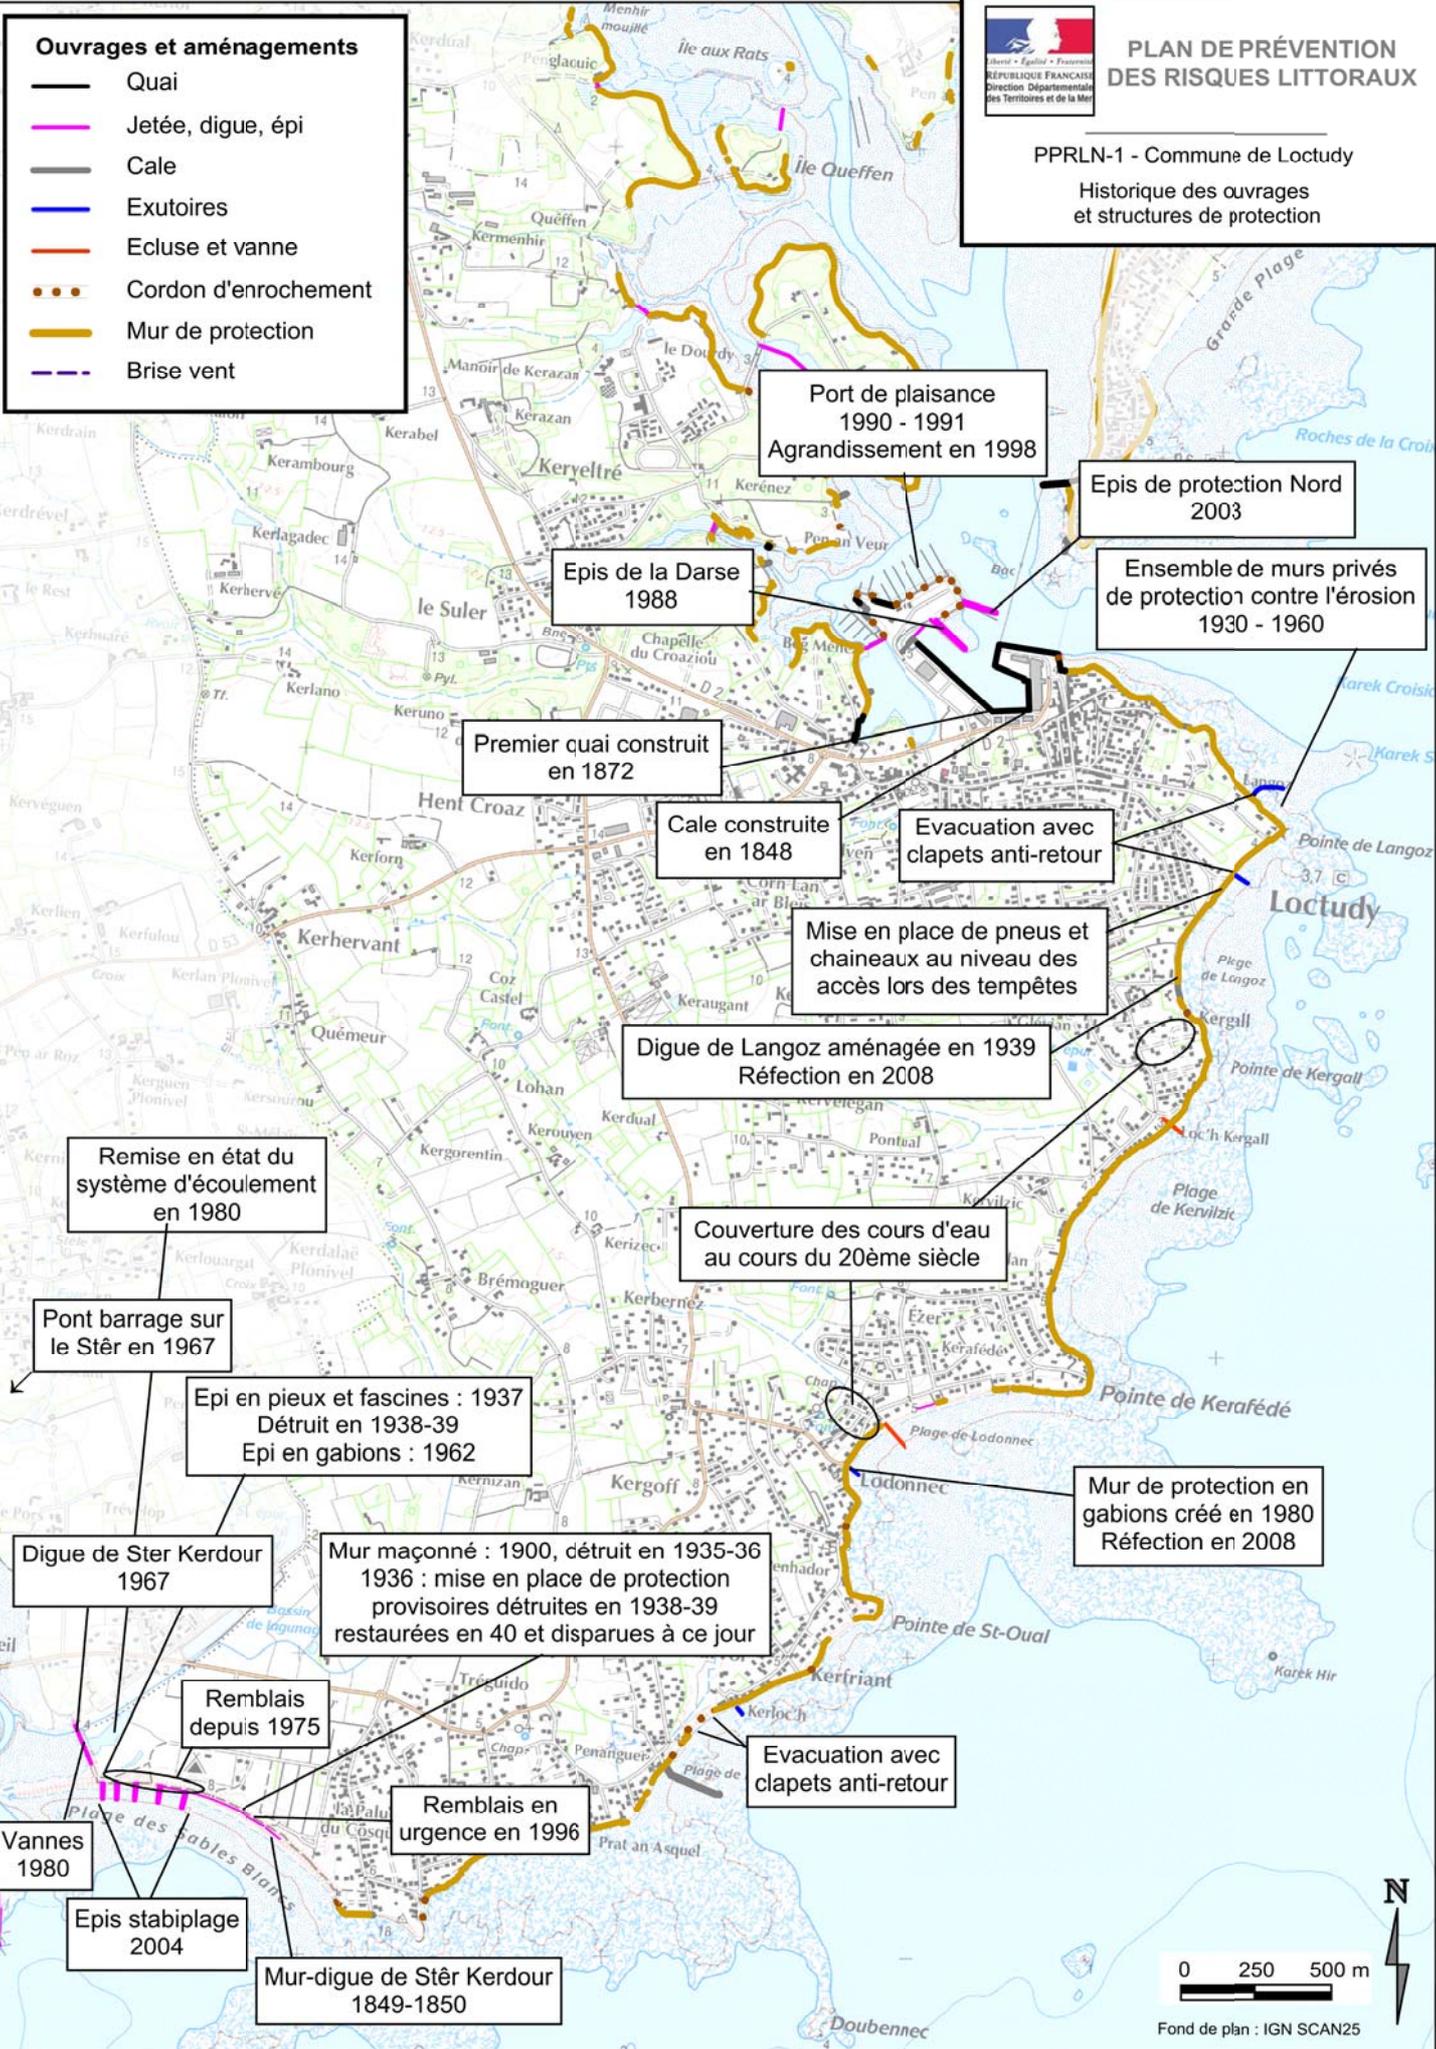
Historique des ouvrages et structures de protection

Port de plaisance  
1990 - 1991  
Agrandissement en 1998

Epis de protection Nord  
2003

Ensemble de murs privés  
de protection contre l'érosion  
1930 - 1960

Epis de la Darse  
1988

Premier quai construit  
en 1872

Cale construite  
en 1848

Digue de Langoz aménagée en 1939  
Réfection en 2008

Pont barrage sur  
le Stêr en 1967

Epi en pieux et fascines : 1937  
Détruit en 1938-39  
Epi en gabions : 1962

Mur de protection  
en gabions créé en 1980  
Réfection en 2008

Digue de Stêr Kerdour  
1967

Mur maçonné : 1900, détruit en 1935-36  
1936 : mise en place de protection  
provisoire détruite en 1938-39  
restaurées en 40 et disparues à ce jour

Mur-digue de Stêr Kerdour  
1849-1850

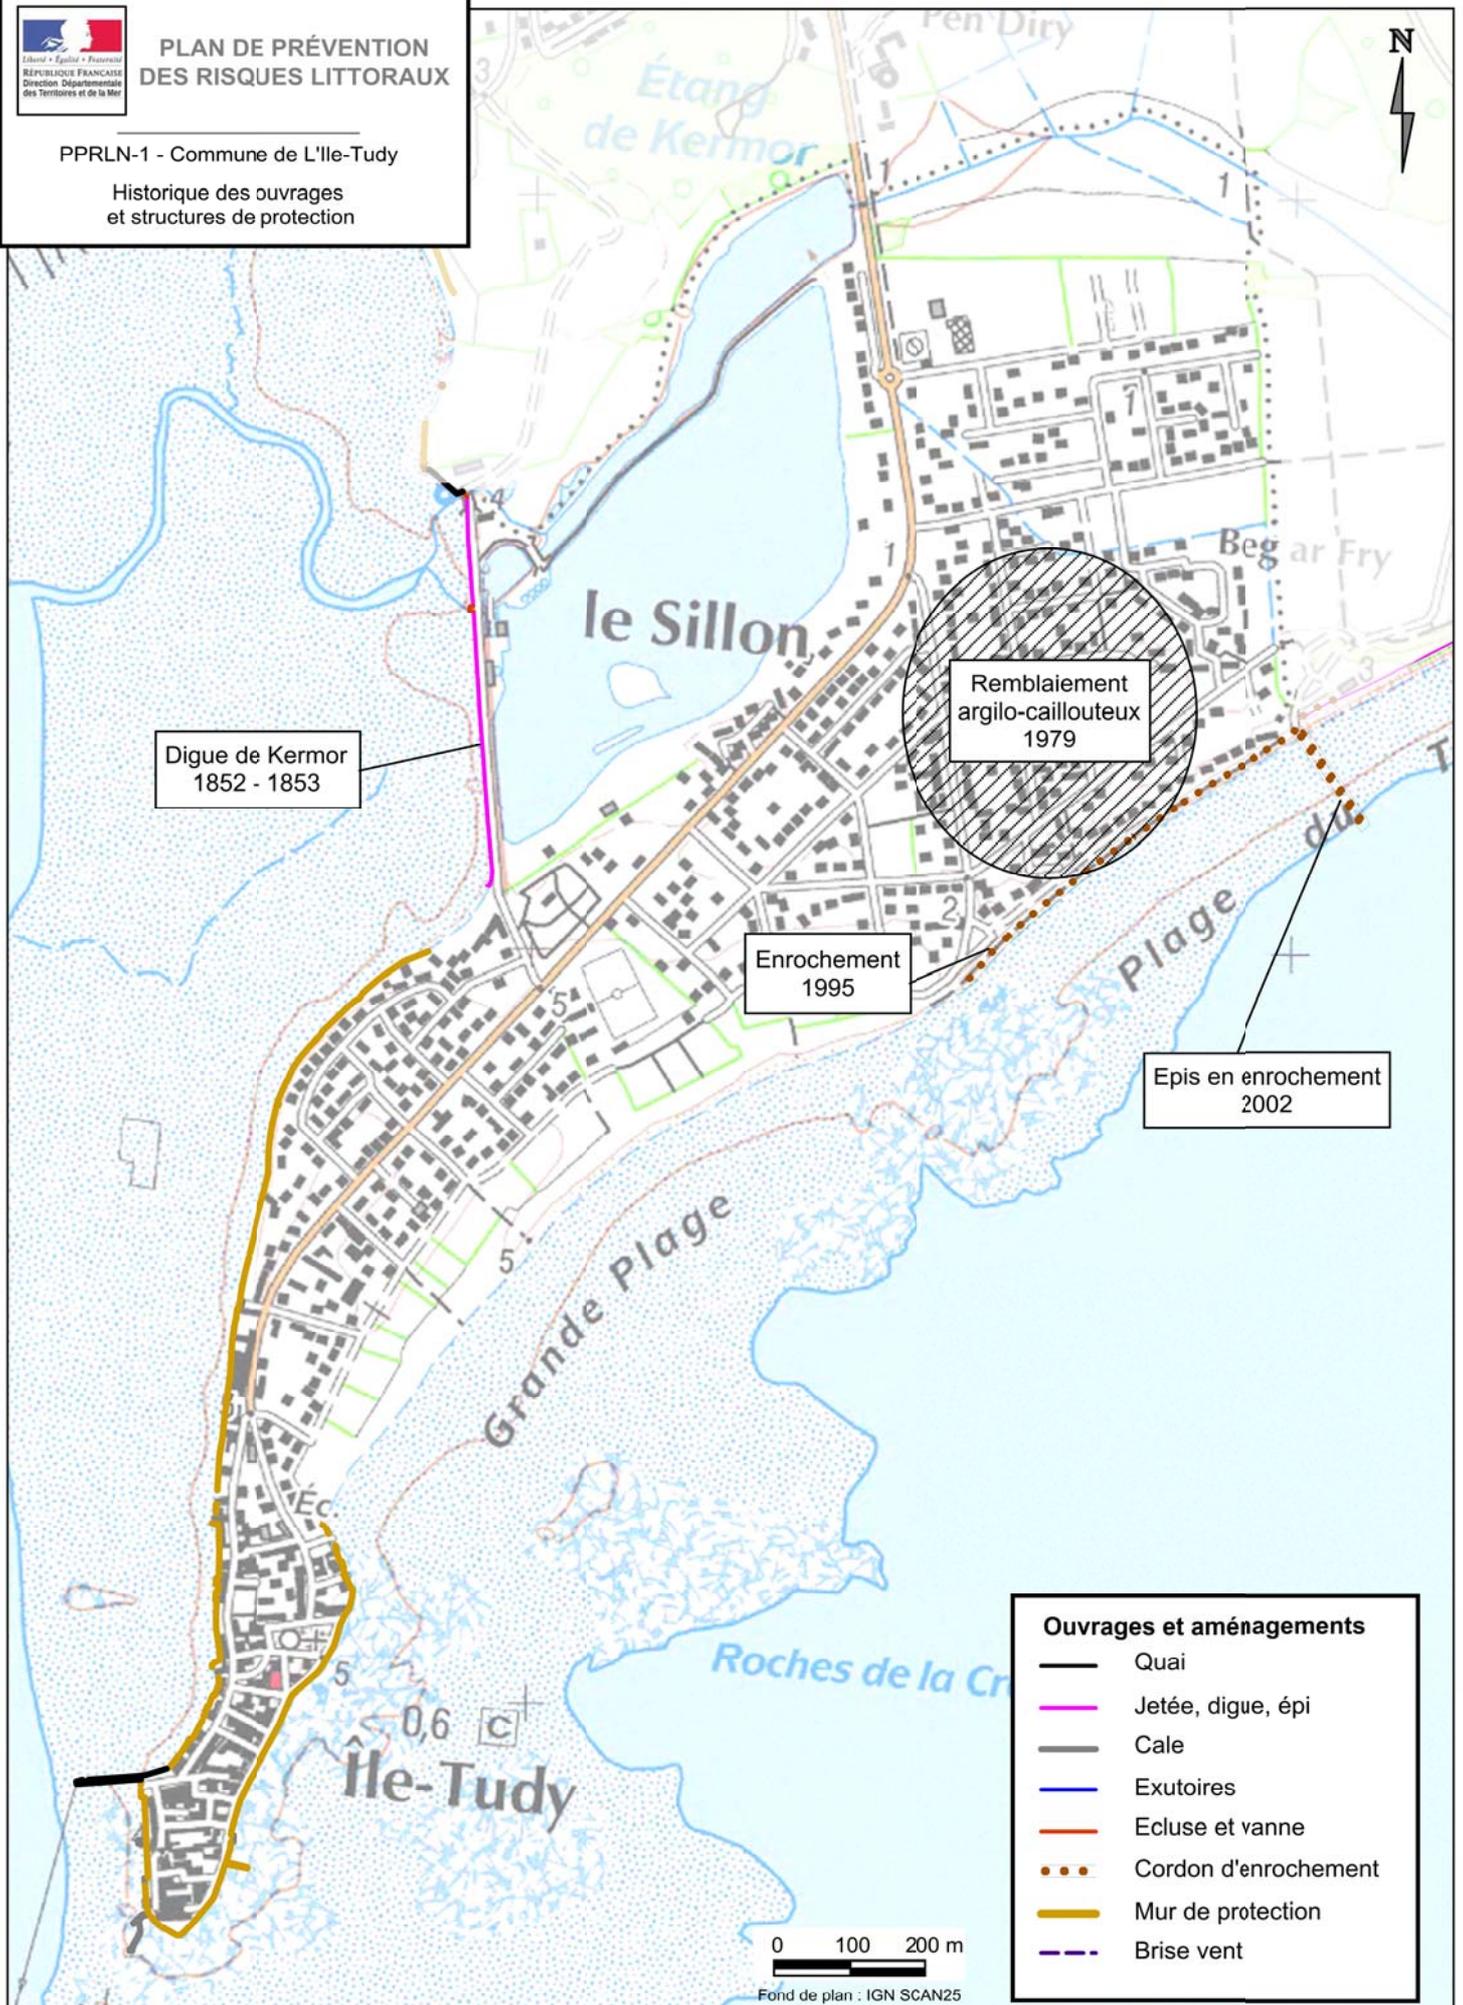
Historique des ouvrages  
et structures de protection

Digue de Kermor  
1852 - 1853

Remblaiement  
argilo-caillouteux  
1979

Enrochement  
1995

Epis en enrochement  
2002

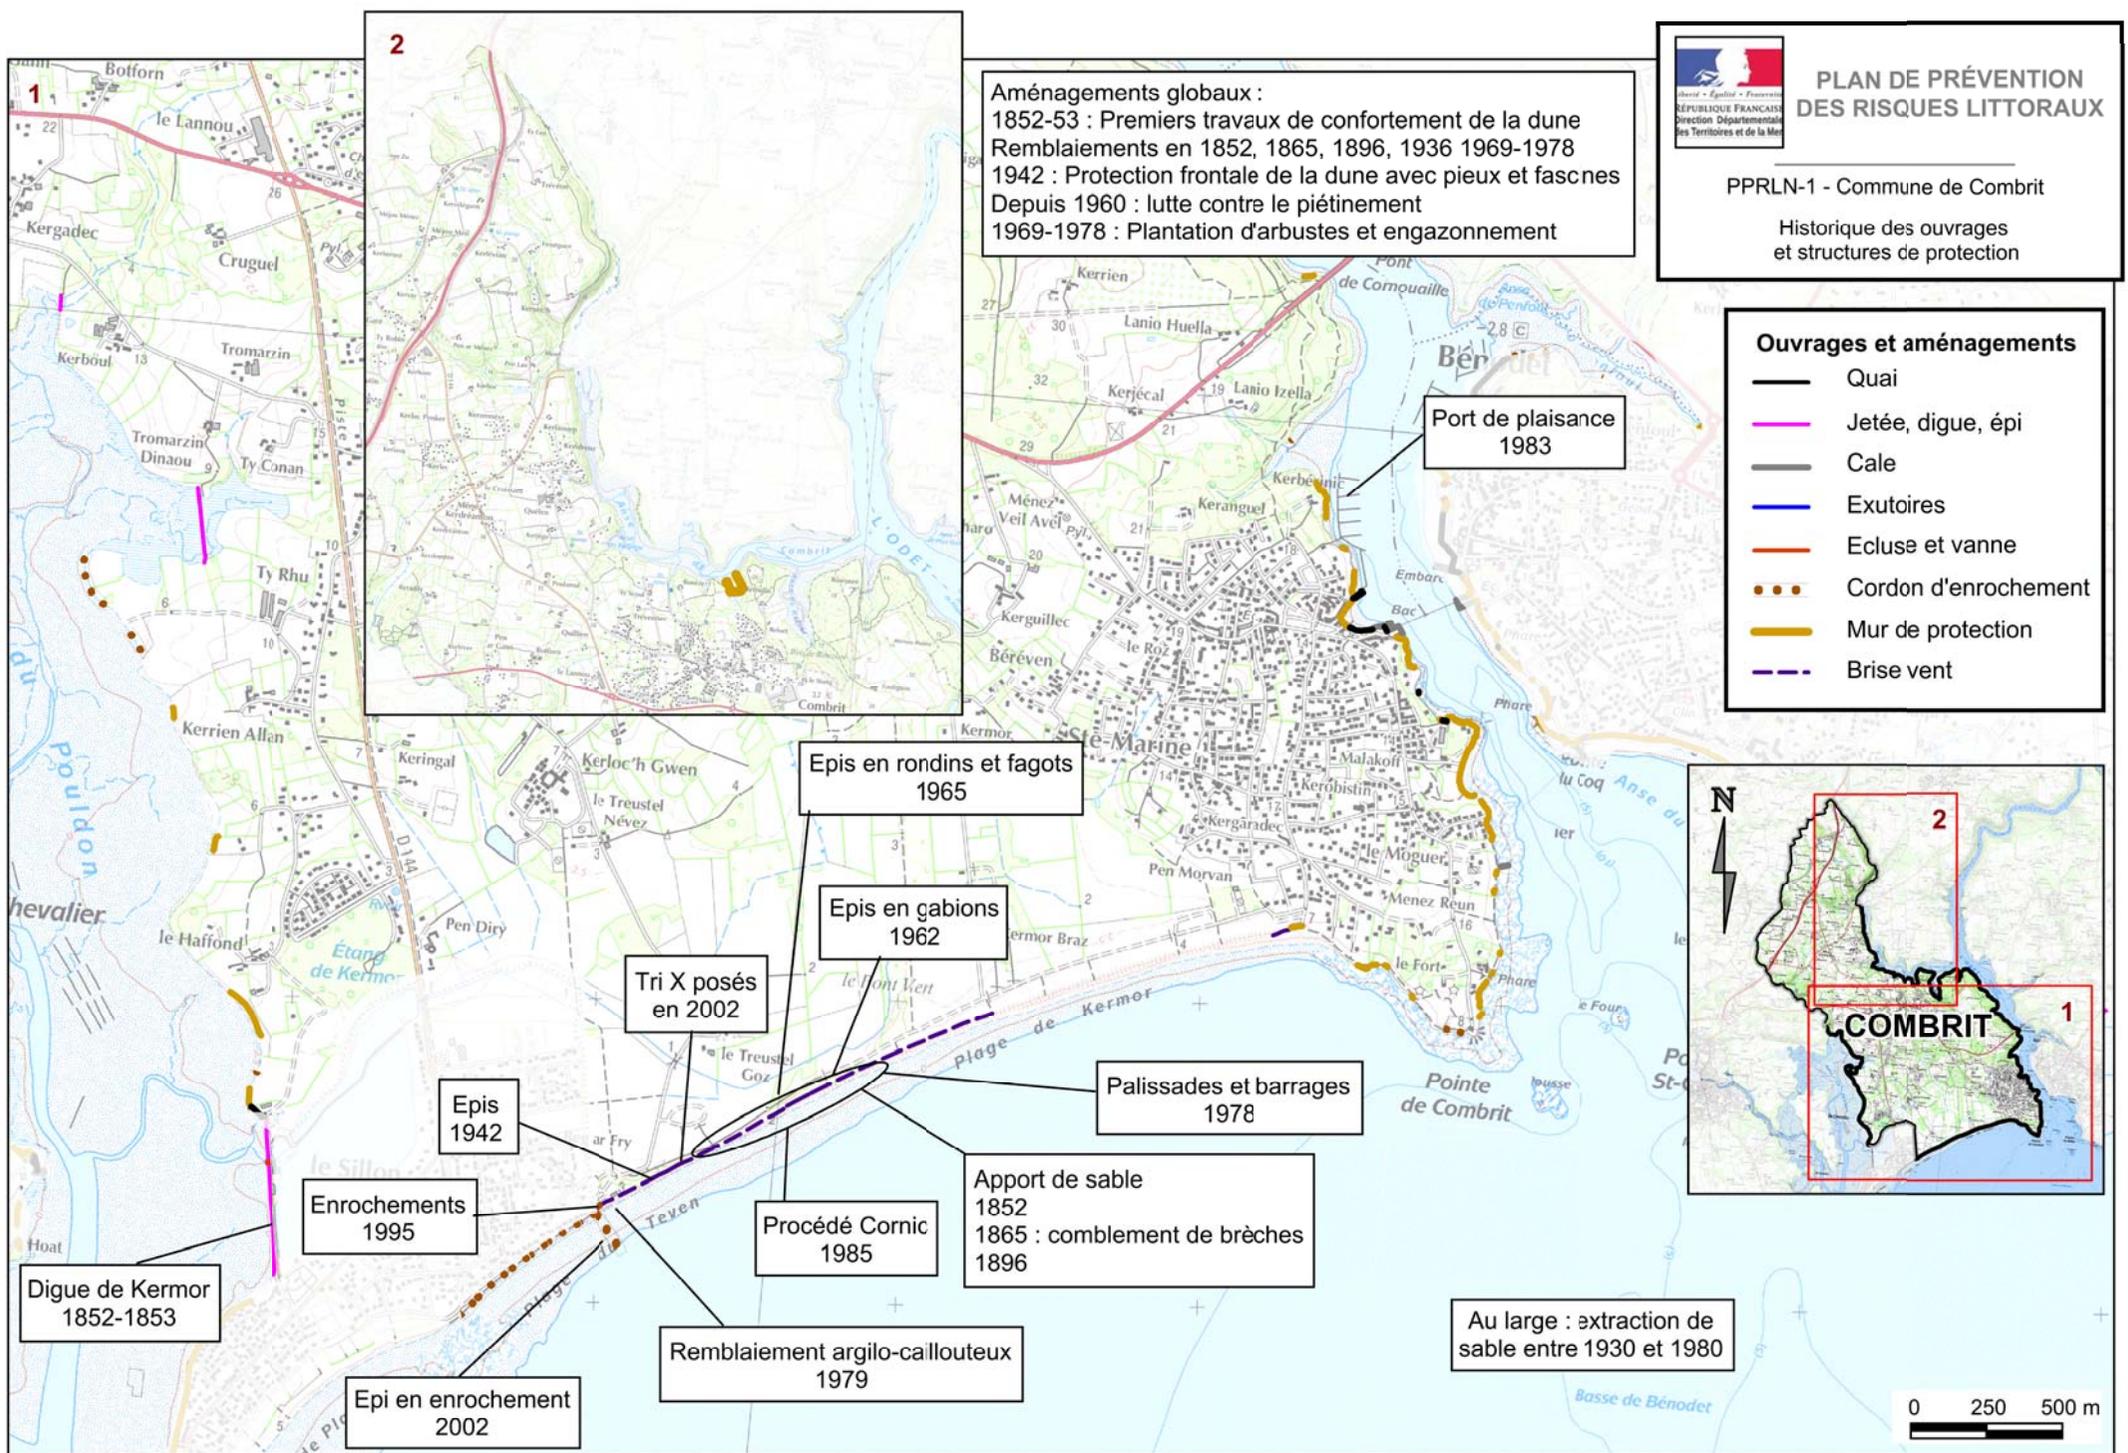
Historique des ouvrages et structures de protection

**Aménagements globaux :**  
 1852-53 : Premiers travaux de confortement de la dune  
 Remblaiements en 1852, 1865, 1896, 1936 1969-1978  
 1942 : Protection frontale de la dune avec pieux et fascines  
 Depuis 1960 : lutte contre le piétinement  
 1969-1978 : Plantation d'arbustes et engazonnement

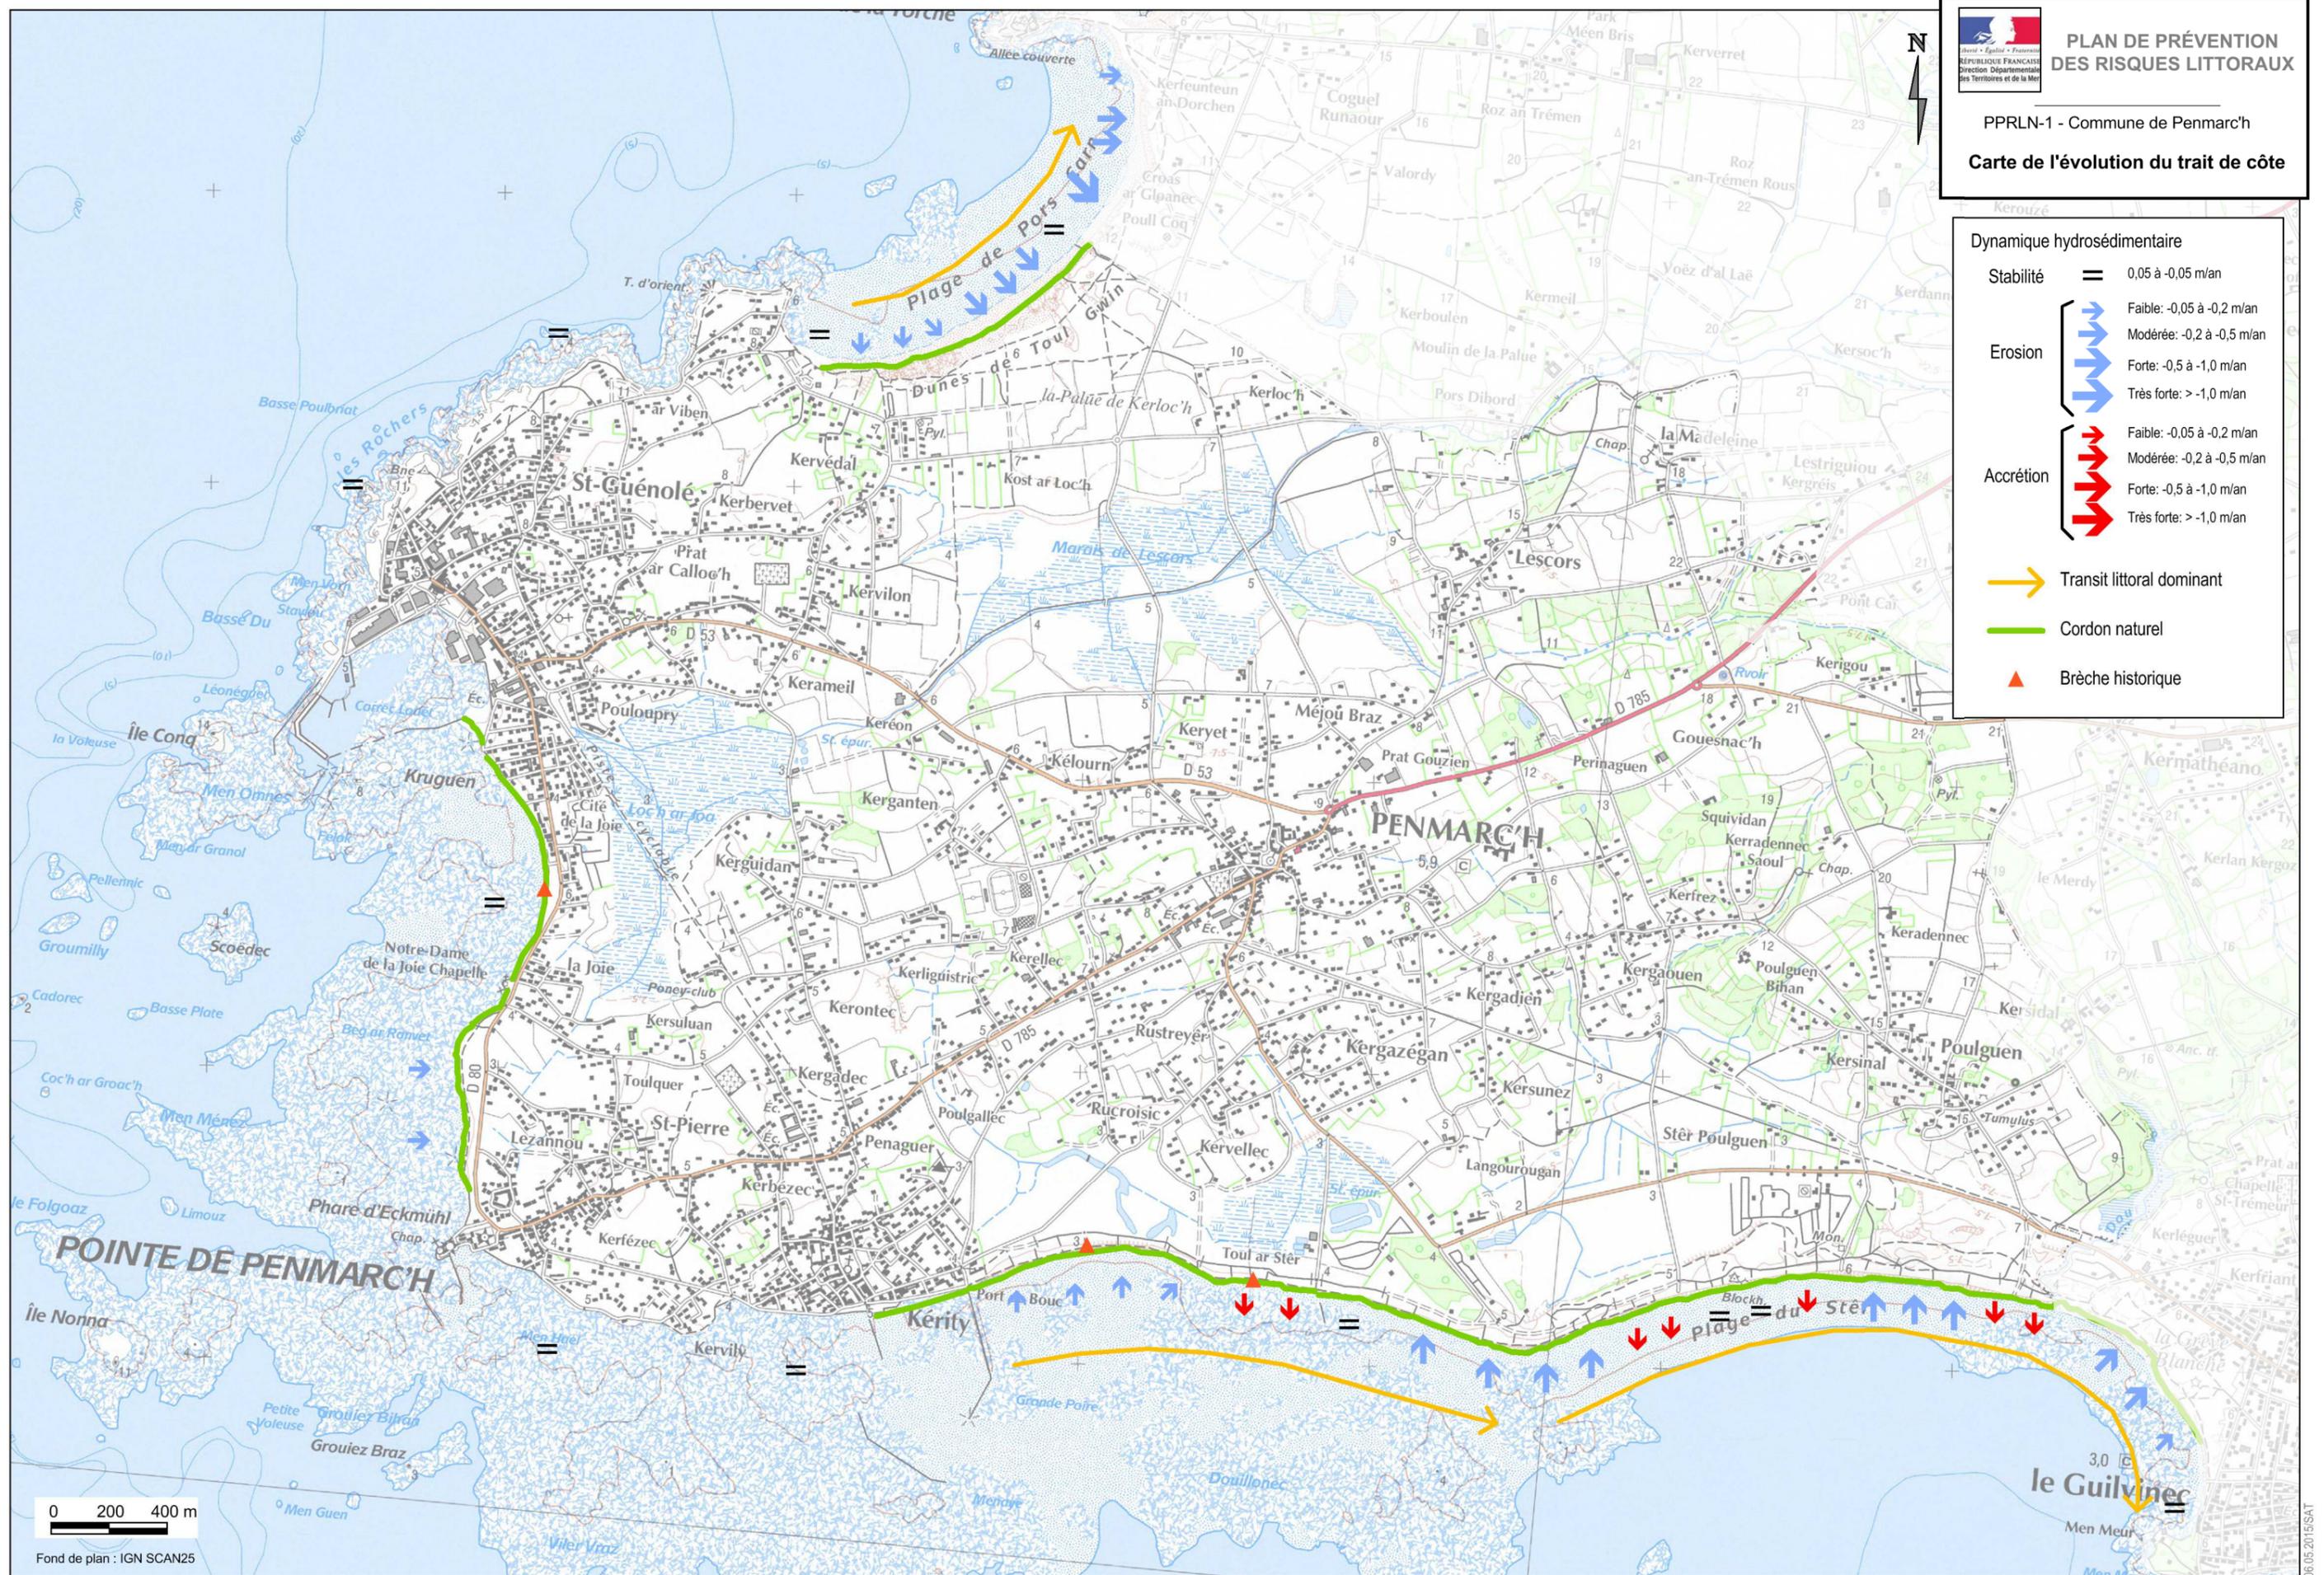
## Carte de l'évolution du trait de côte

Stabilité	==	0,05 à -0,05 m/an
Erosion	↔	Faible: -0,05 à -0,2 m/an
	↔↔	Modérée: -0,2 à -0,5 m/an
	↔↔↔	Forte: -0,5 à -1,0 m/an
	↔↔↔↔	Très forte: > -1,0 m/an
Accrétion	↔	Faible: -0,05 à -0,2 m/an
	↔↔	Modérée: -0,2 à -0,5 m/an
	↔↔↔	Forte: -0,5 à -1,0 m/an
	→	Transit littoral dominant
	—	Cordon naturel
	▲	Brèche historique

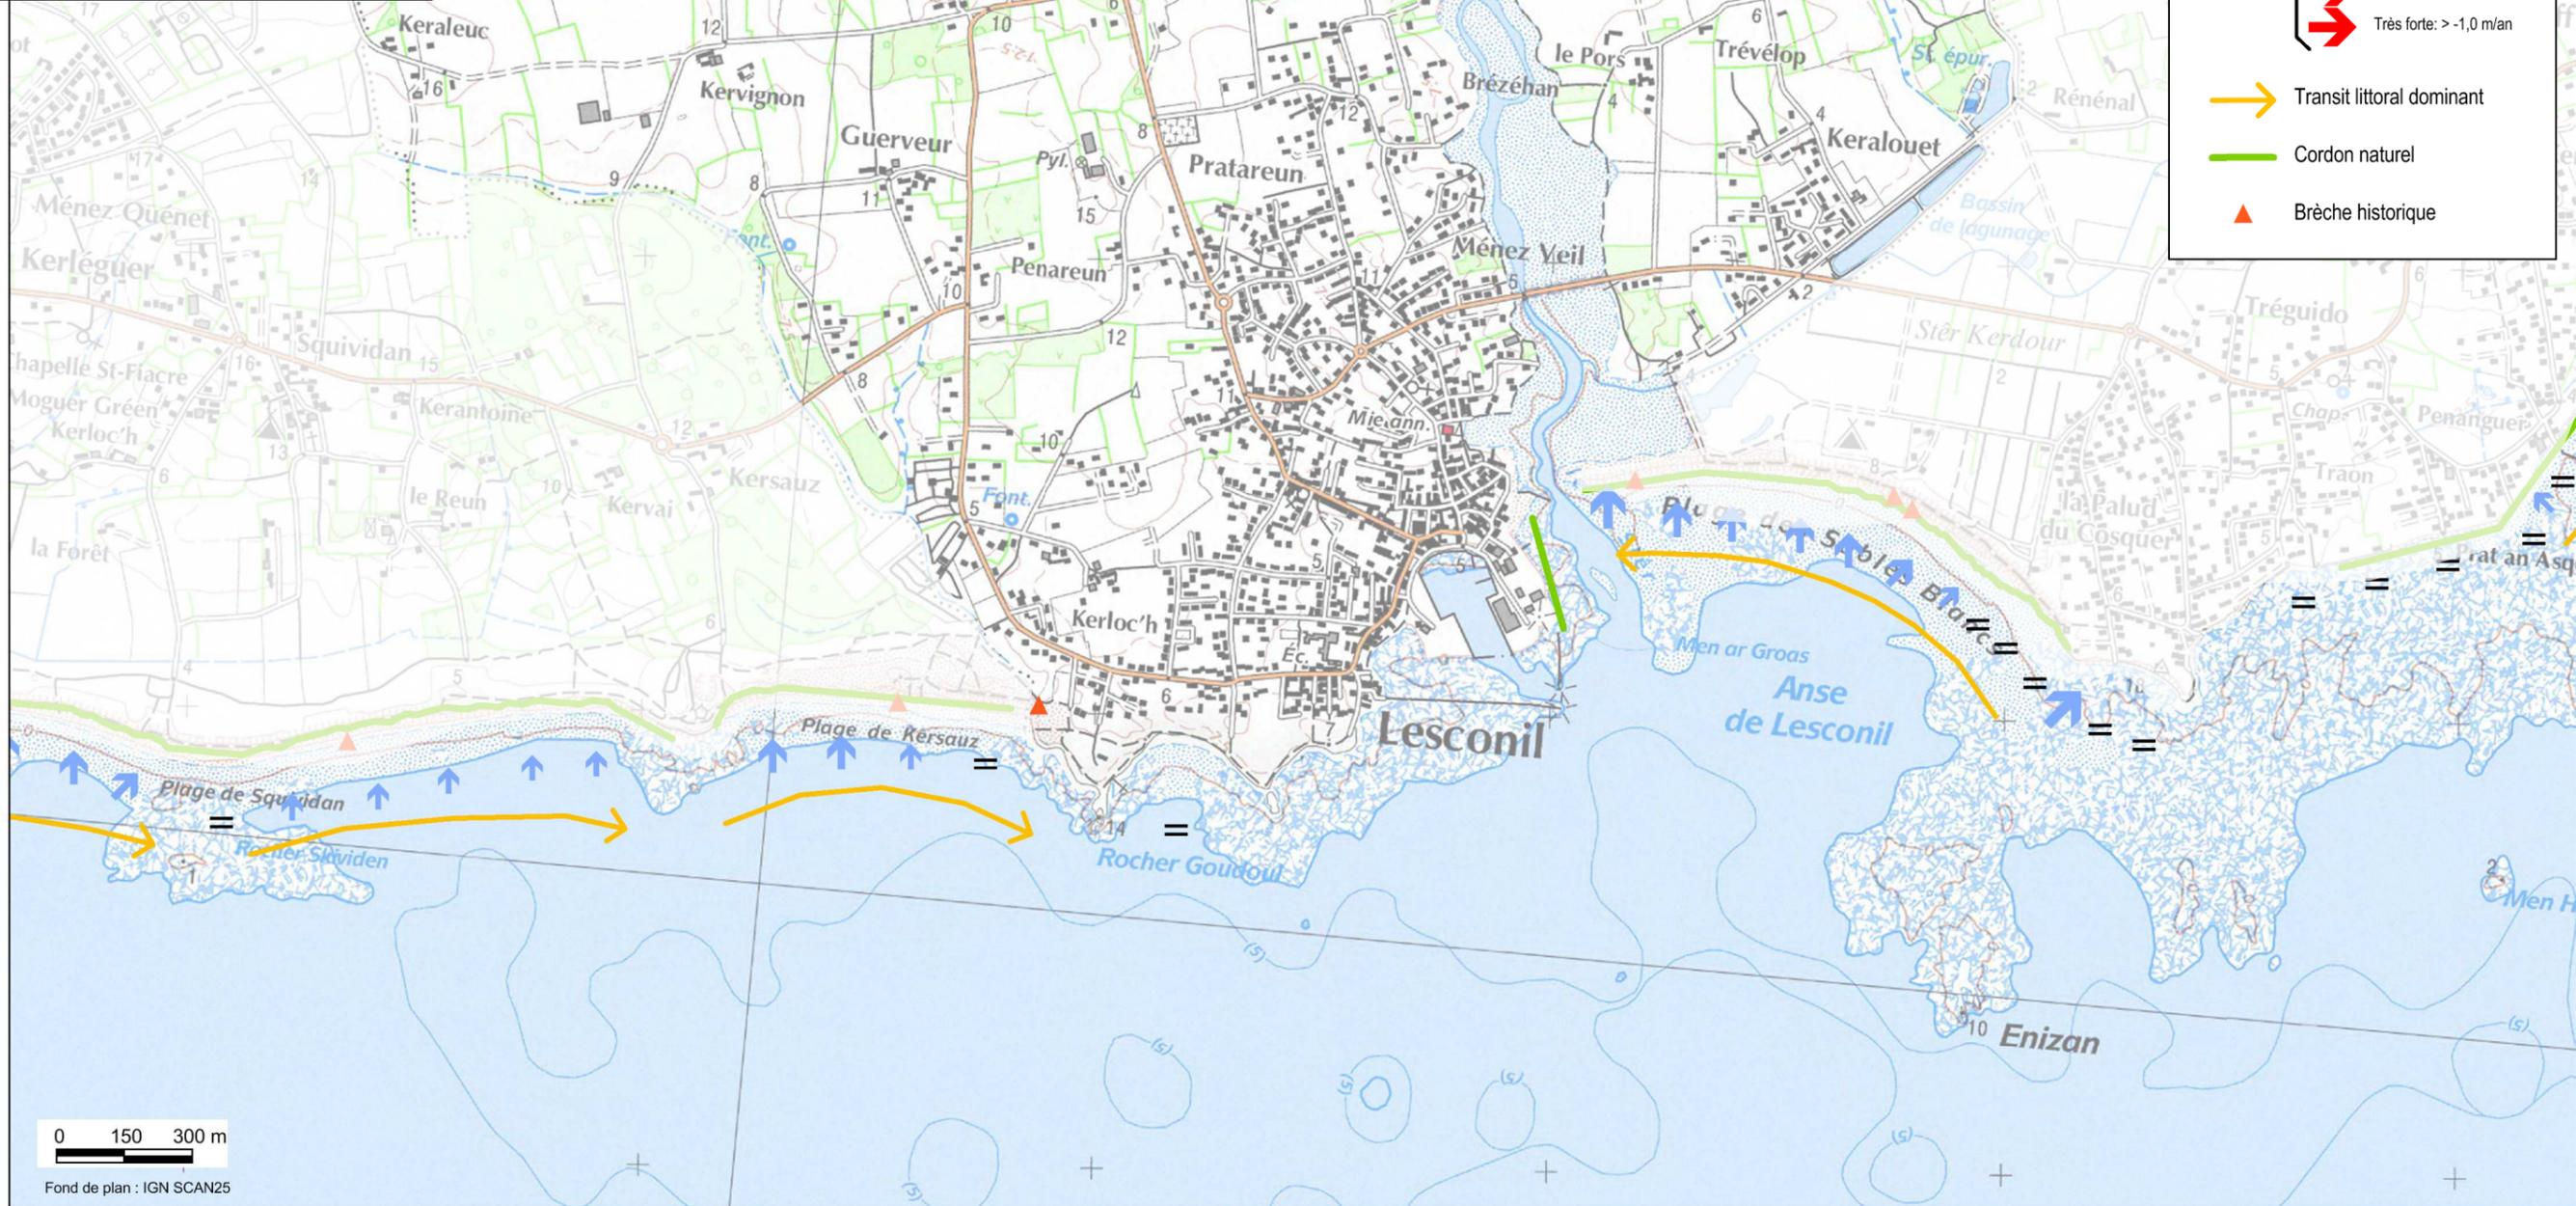
**PLAN DE PRÉVENTION DES RISQUES LITTORAUX**  
 PPRLN-1 - Commune de Plobannaec-Lesconil  
**Carte de l'évolution du trait de côte**

Stabilité	==	0,05 à -0,05 m/an
Erosion	⬅	Faible: -0,05 à -0,2 m/an
	⬅⬅	Modérée: -0,2 à -0,5 m/an
	⬅⬅⬅	Forte: -0,5 à -1,0 m/an
Accrétion	➡	Faible: -0,05 à -0,2 m/an
	➡➡	Modérée: -0,2 à -0,5 m/an
	➡➡➡	Forte: -0,5 à -1,0 m/an
	➡	Transit littoral dominant
	—	Cordon naturel
	▲	Brèche historique

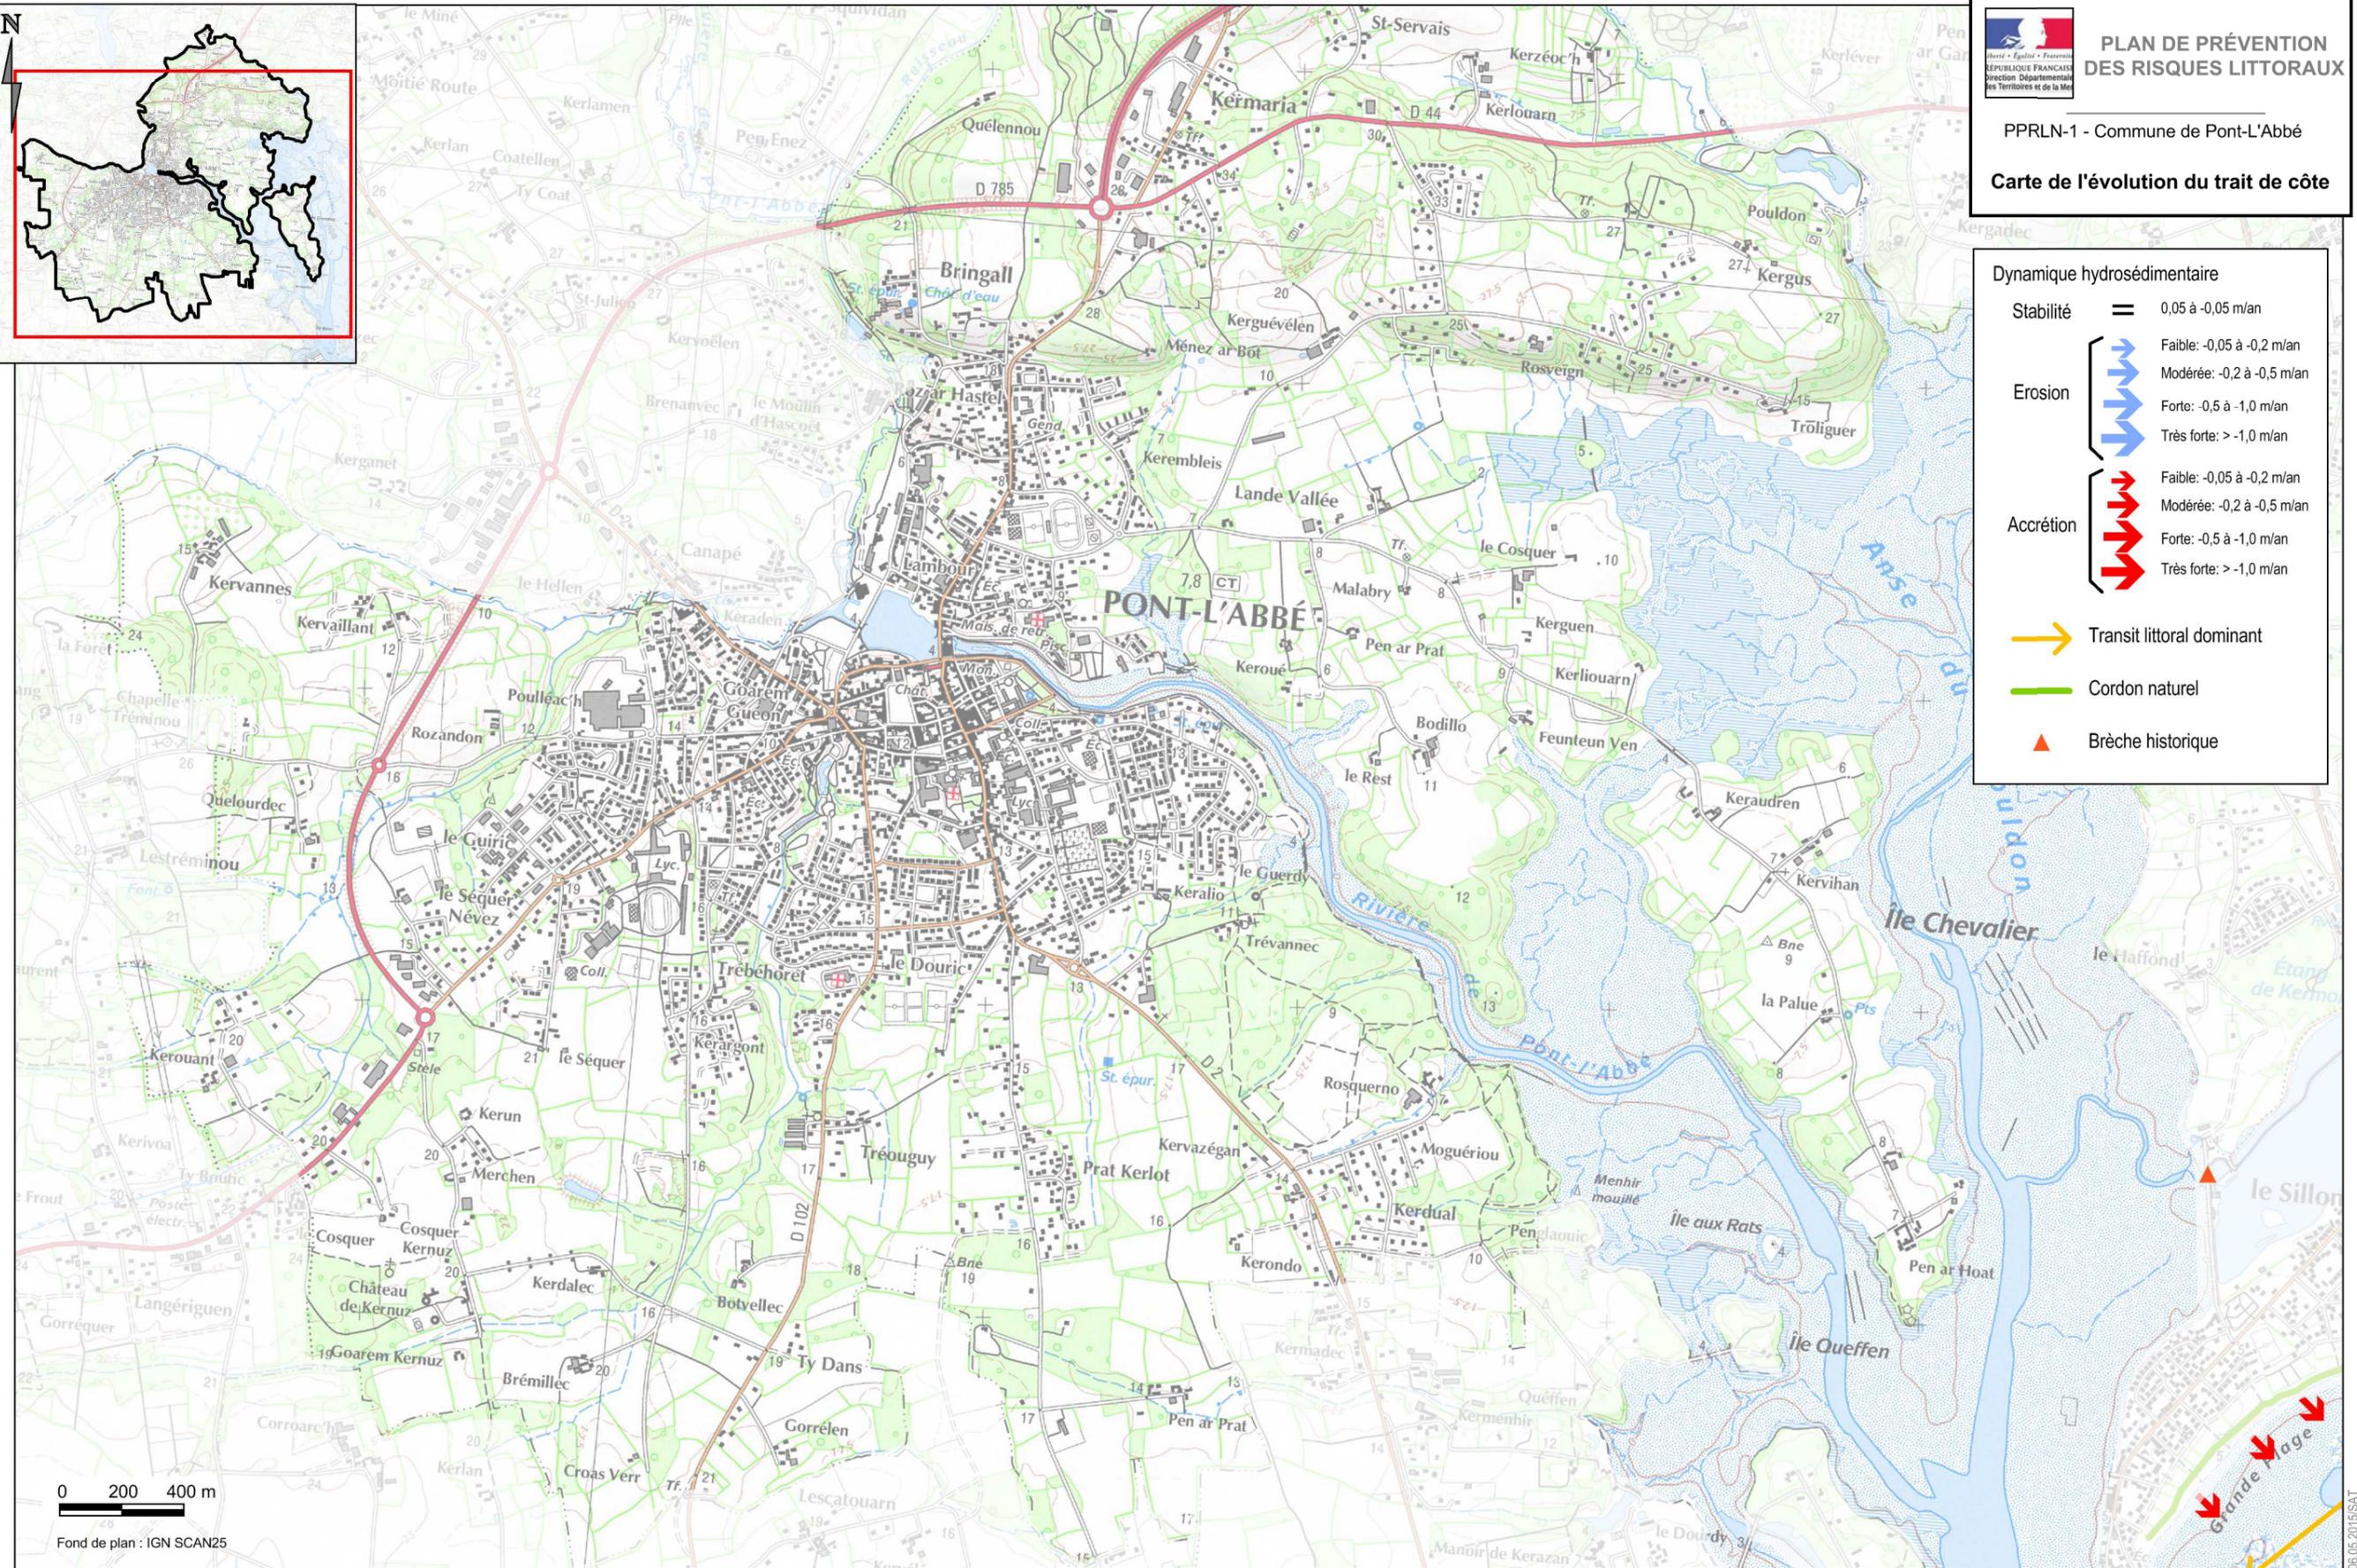
**PLAN DE PRÉVENTION  
DES RISQUES LITTORAUX**  
 PPRLN-1 - Commune de Pont-L'Abbé  
**Carte de l'évolution du trait de côte**

Stabilité	▬	0,05 à -0,05 m/an
Erosion	▬ (light blue)	Faible: -0,05 à -0,2 m/an
	▬ (medium blue)	Modérée: -0,2 à -0,5 m/an
	▬ (dark blue)	Forte: -0,5 à -1,0 m/an
Accrétion	▬ (light red)	Faible: -0,05 à -0,2 m/an
	▬ (medium red)	Modérée: -0,2 à -0,5 m/an
	▬ (dark red)	Forte: -0,5 à -1,0 m/an
	→ (yellow)	Transit littoral dominant
	— (green)	Cordon naturel
	▲ (red)	Brèche historique
