# Plan de Prévention des Risques Naturels Littoraux

PPRN-L 1

Phase 1 : Analyse préalable du site

Atlas cartographique

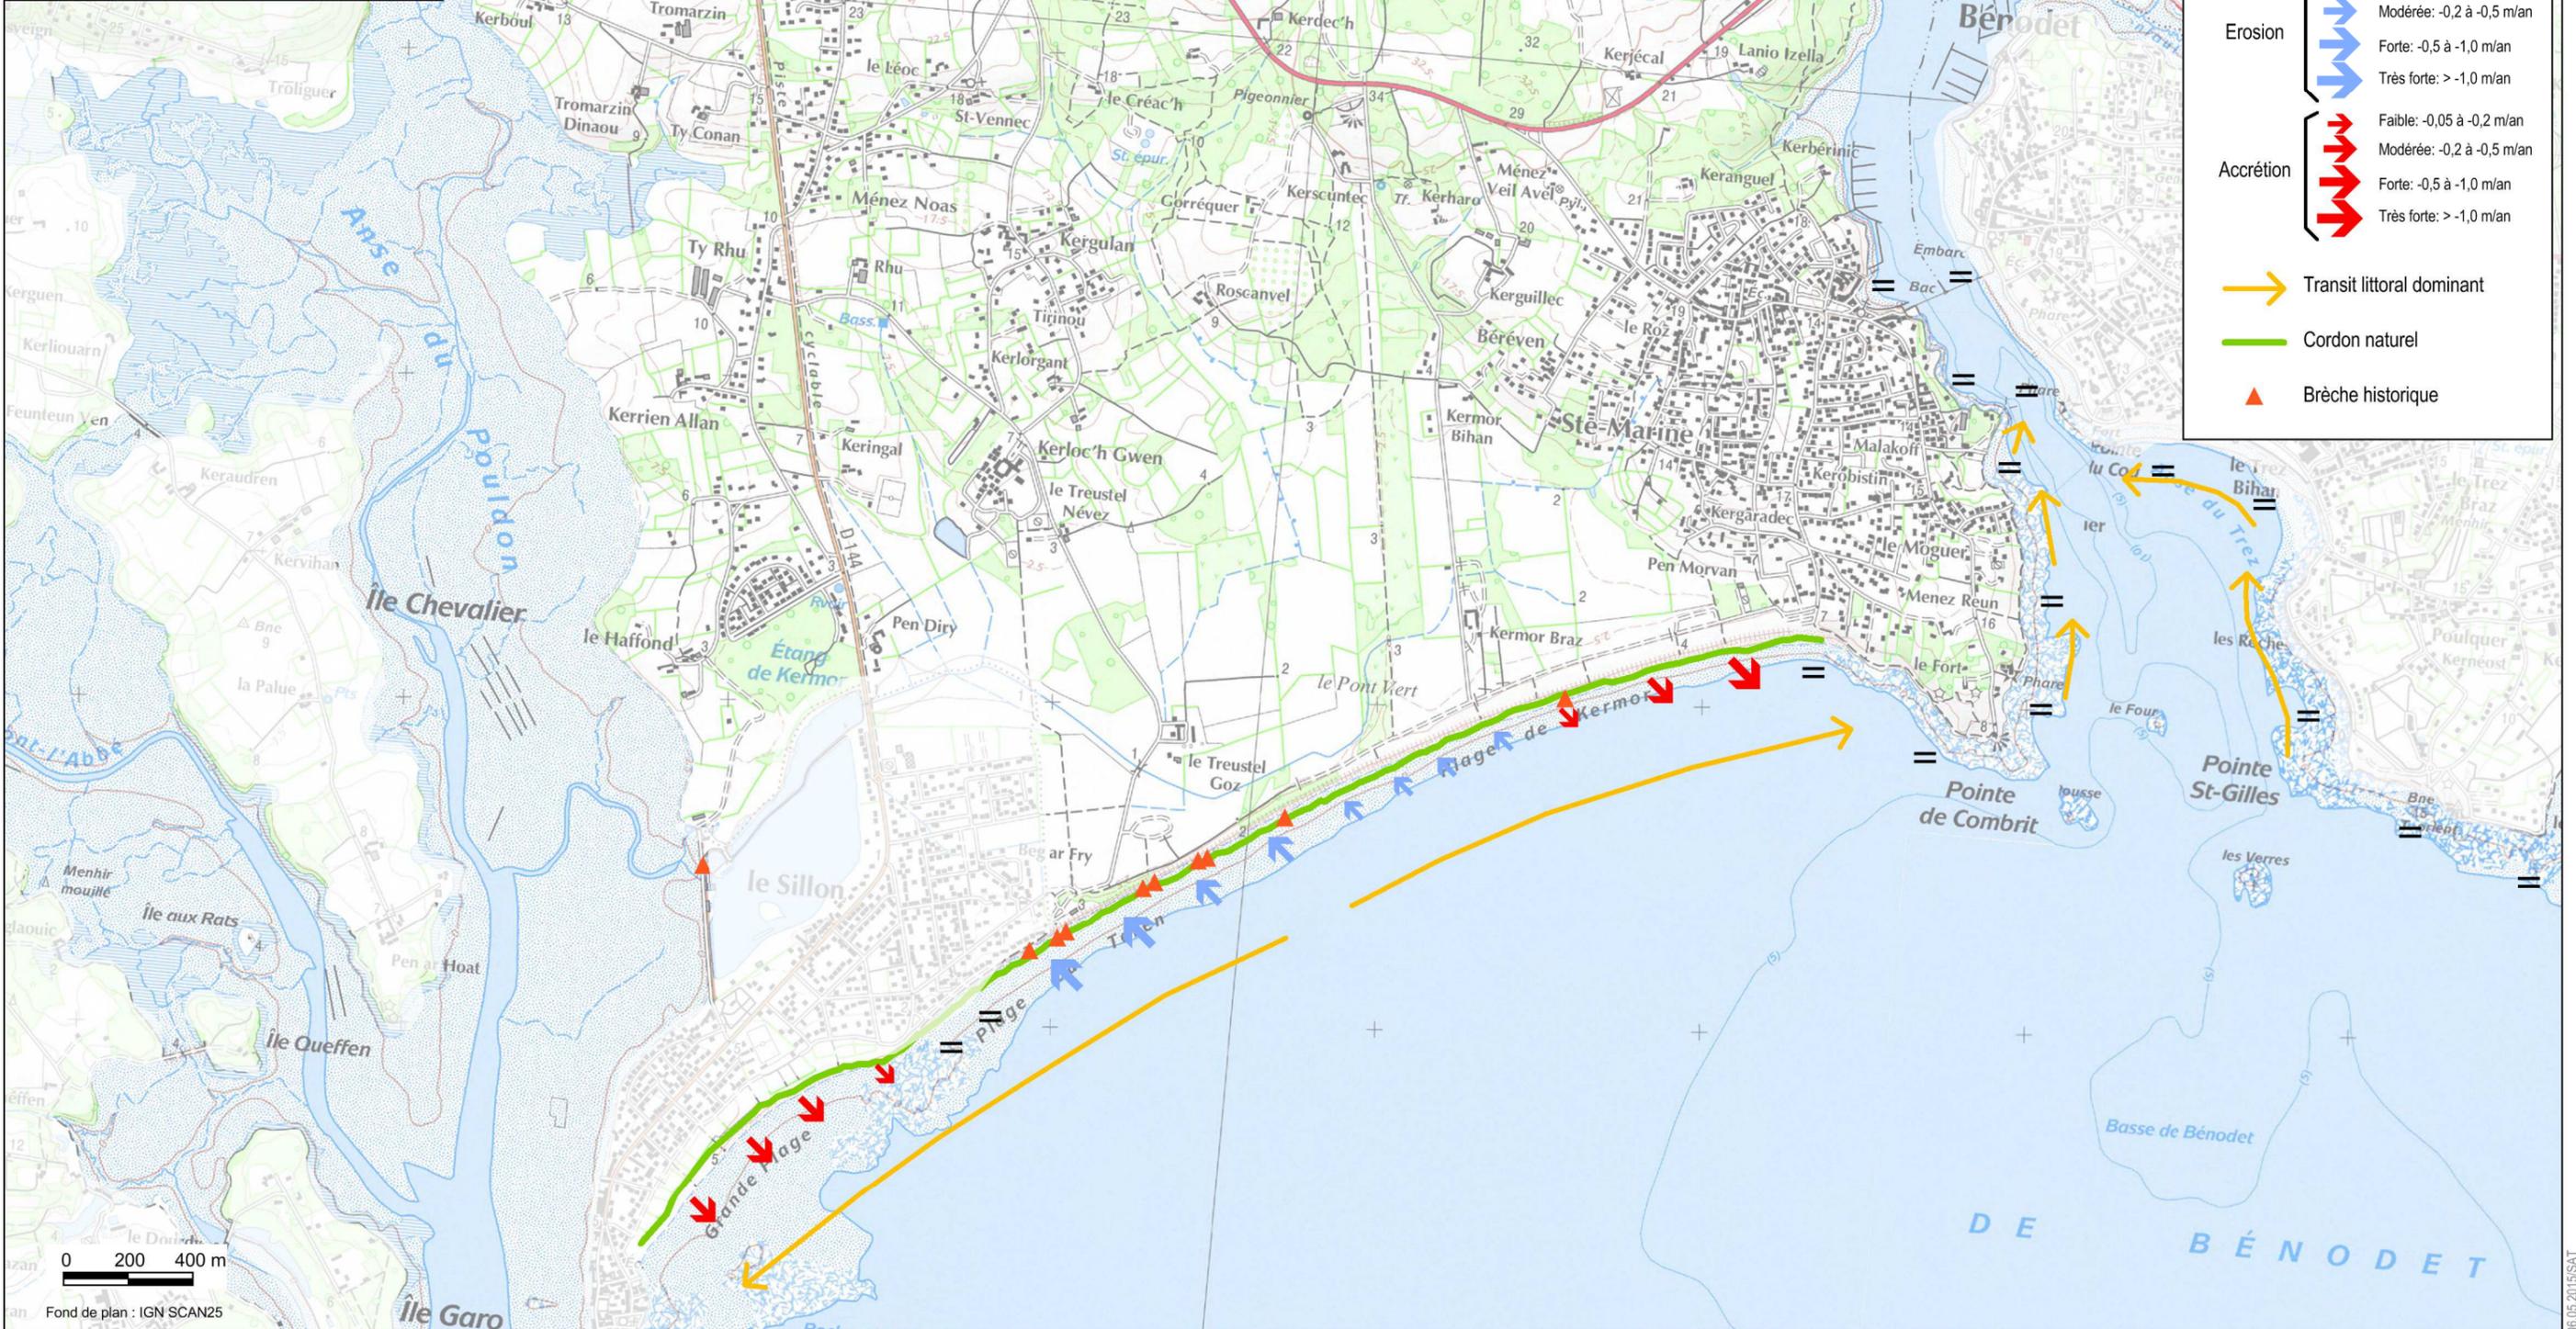
**Dynamique hydrosédimentaire**

Stabilité	==	0,05 à -0,05 m/an
Erosion	←←←	Faible: -0,05 à -0,2 m/an
	←←	Modérée: -0,2 à -0,5 m/an
	←	Forte: -0,5 à -1,0 m/an
Accrétion	→→→	Faible: -0,05 à -0,2 m/an
	→→	Modérée: -0,2 à -0,5 m/an
	→	Forte: -0,5 à -1,0 m/an
	→	Transit littoral dominant
	—	Cordon naturel
	▲	Brèche historique

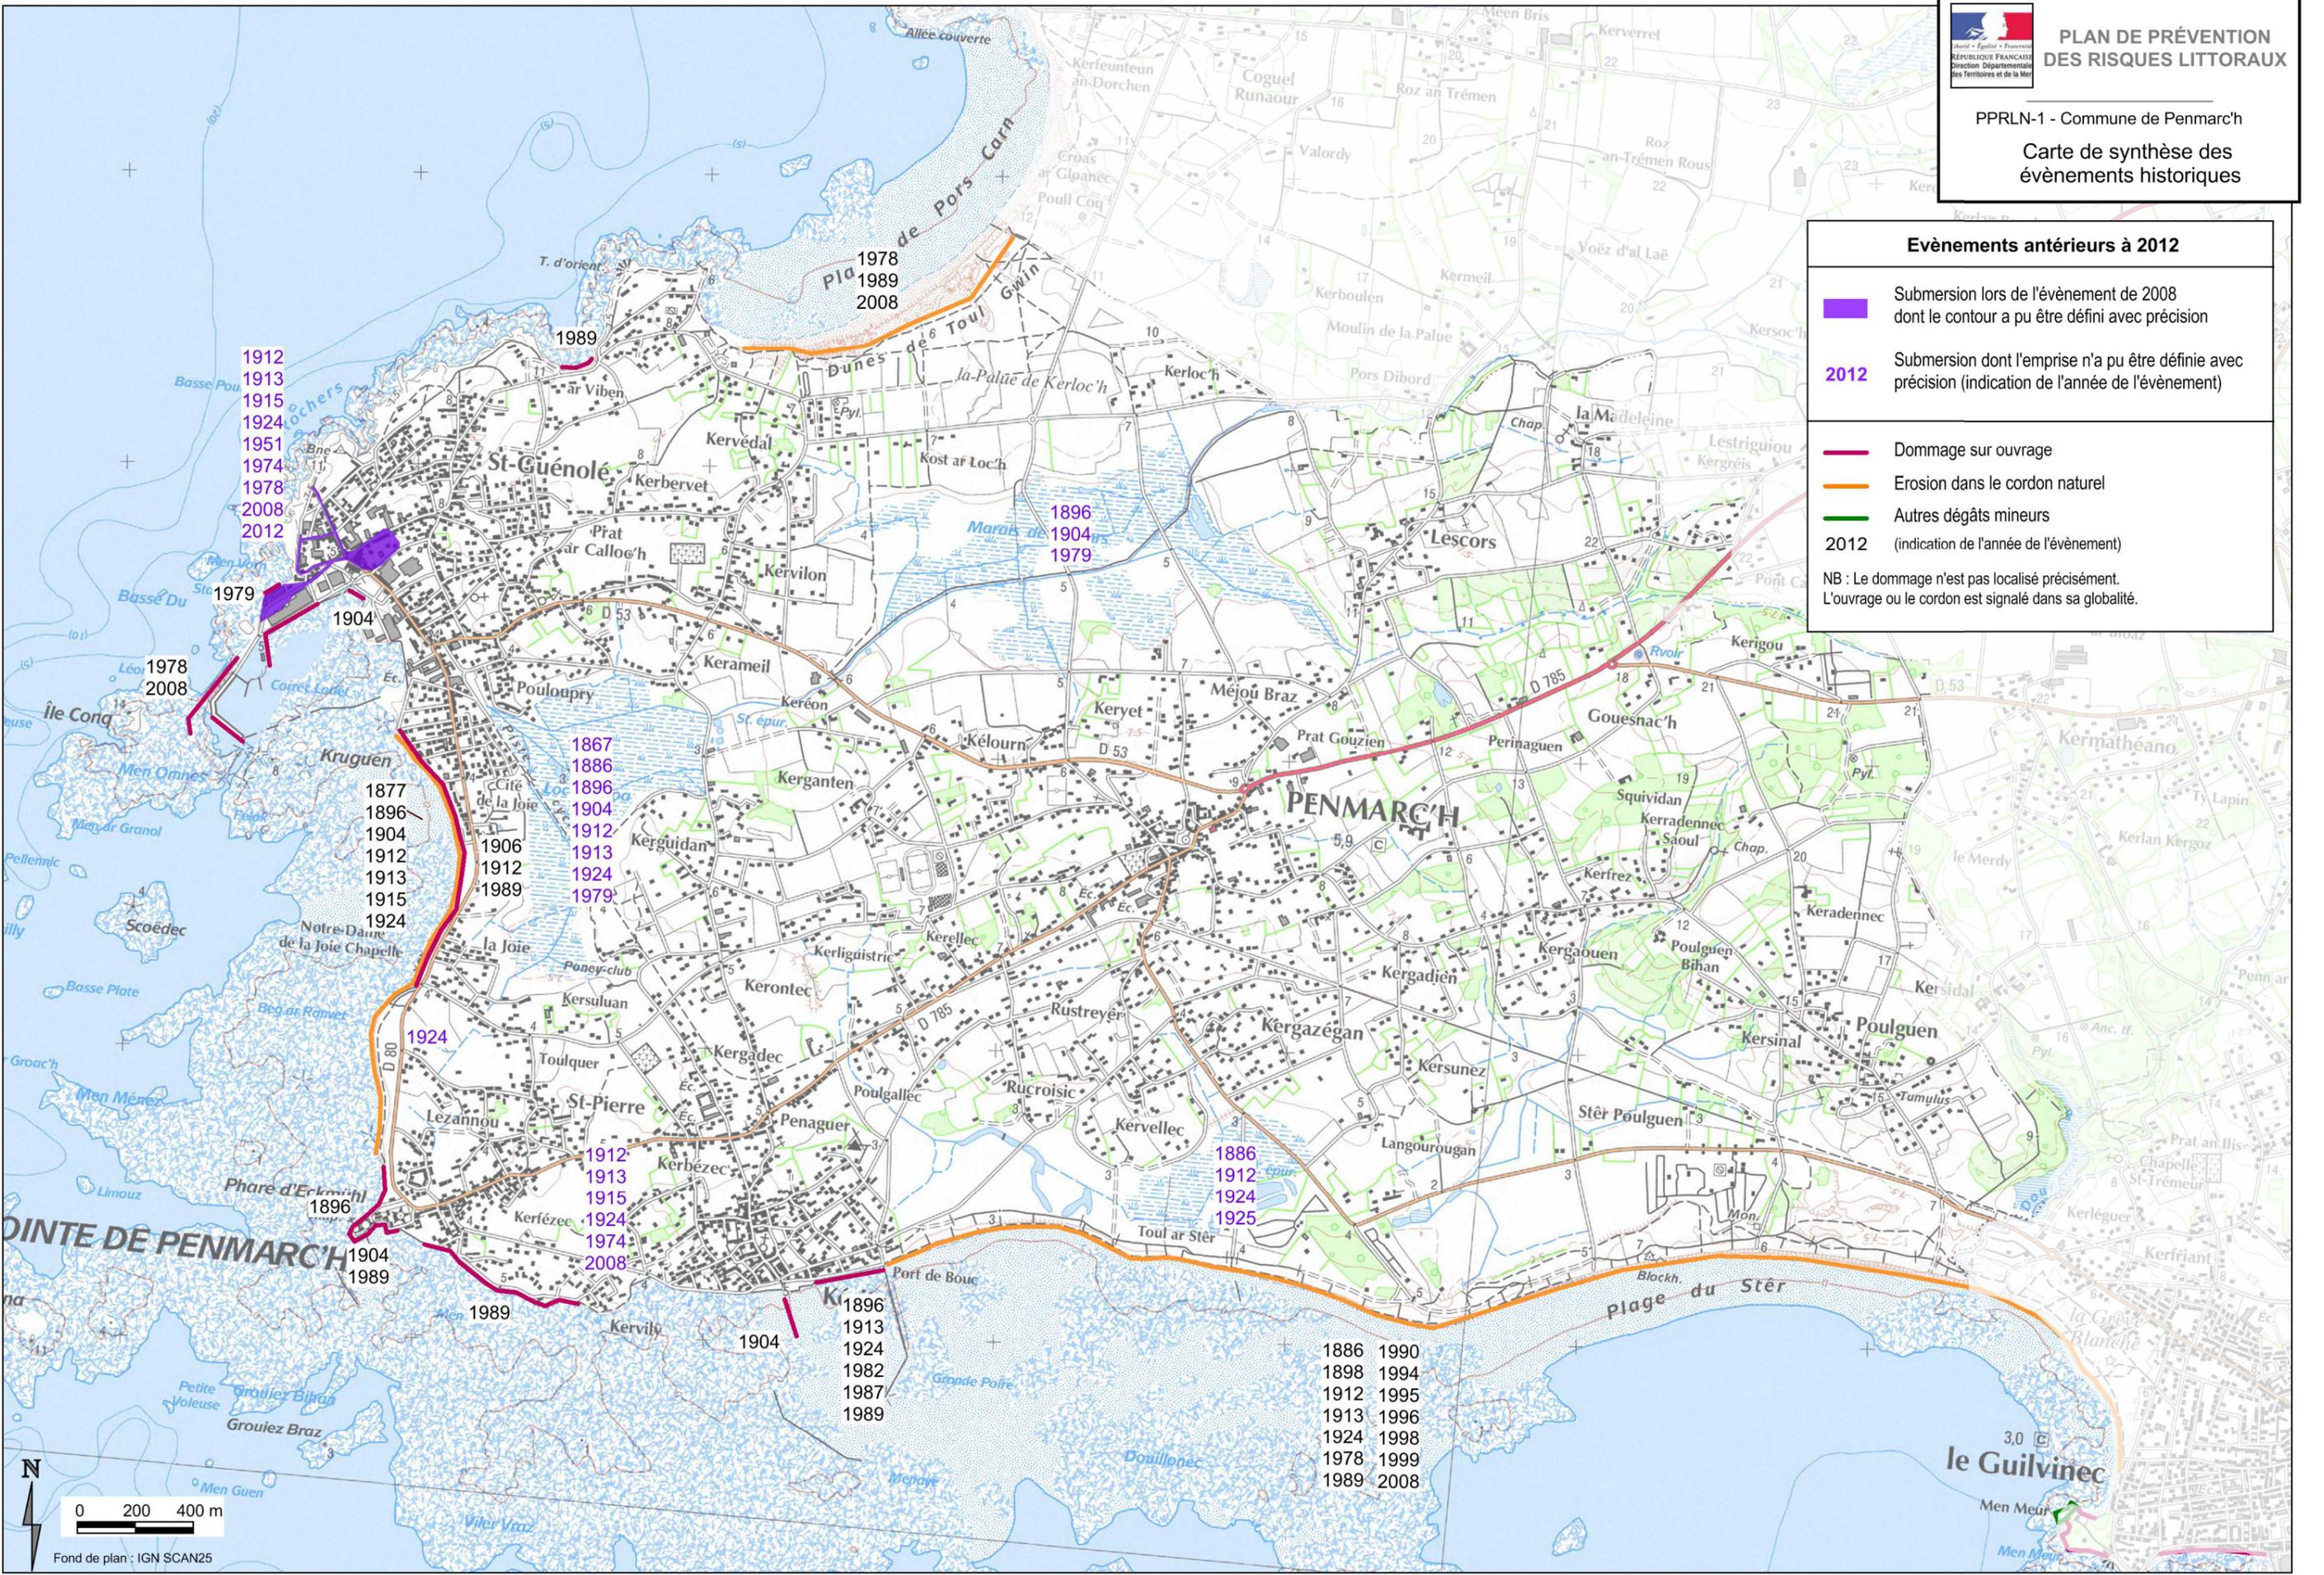
## Carte de synthèse des événements historiques

- Submersion lors de l'évènement de 2008 dont le contour a pu être défini avec précision
- 2012 Submersion dont l'emprise n'a pu être définie avec précision (indication de l'année de l'évènement)
- Dommages sur ouvrage
- Erosion dans le cordon naturel
- Autres dégâts mineurs
- 2012 (indication de l'année de l'évènement)

NB : Le dommage n'est pas localisé précisément. L'ouvrage ou le cordon est signalé dans sa globalité.

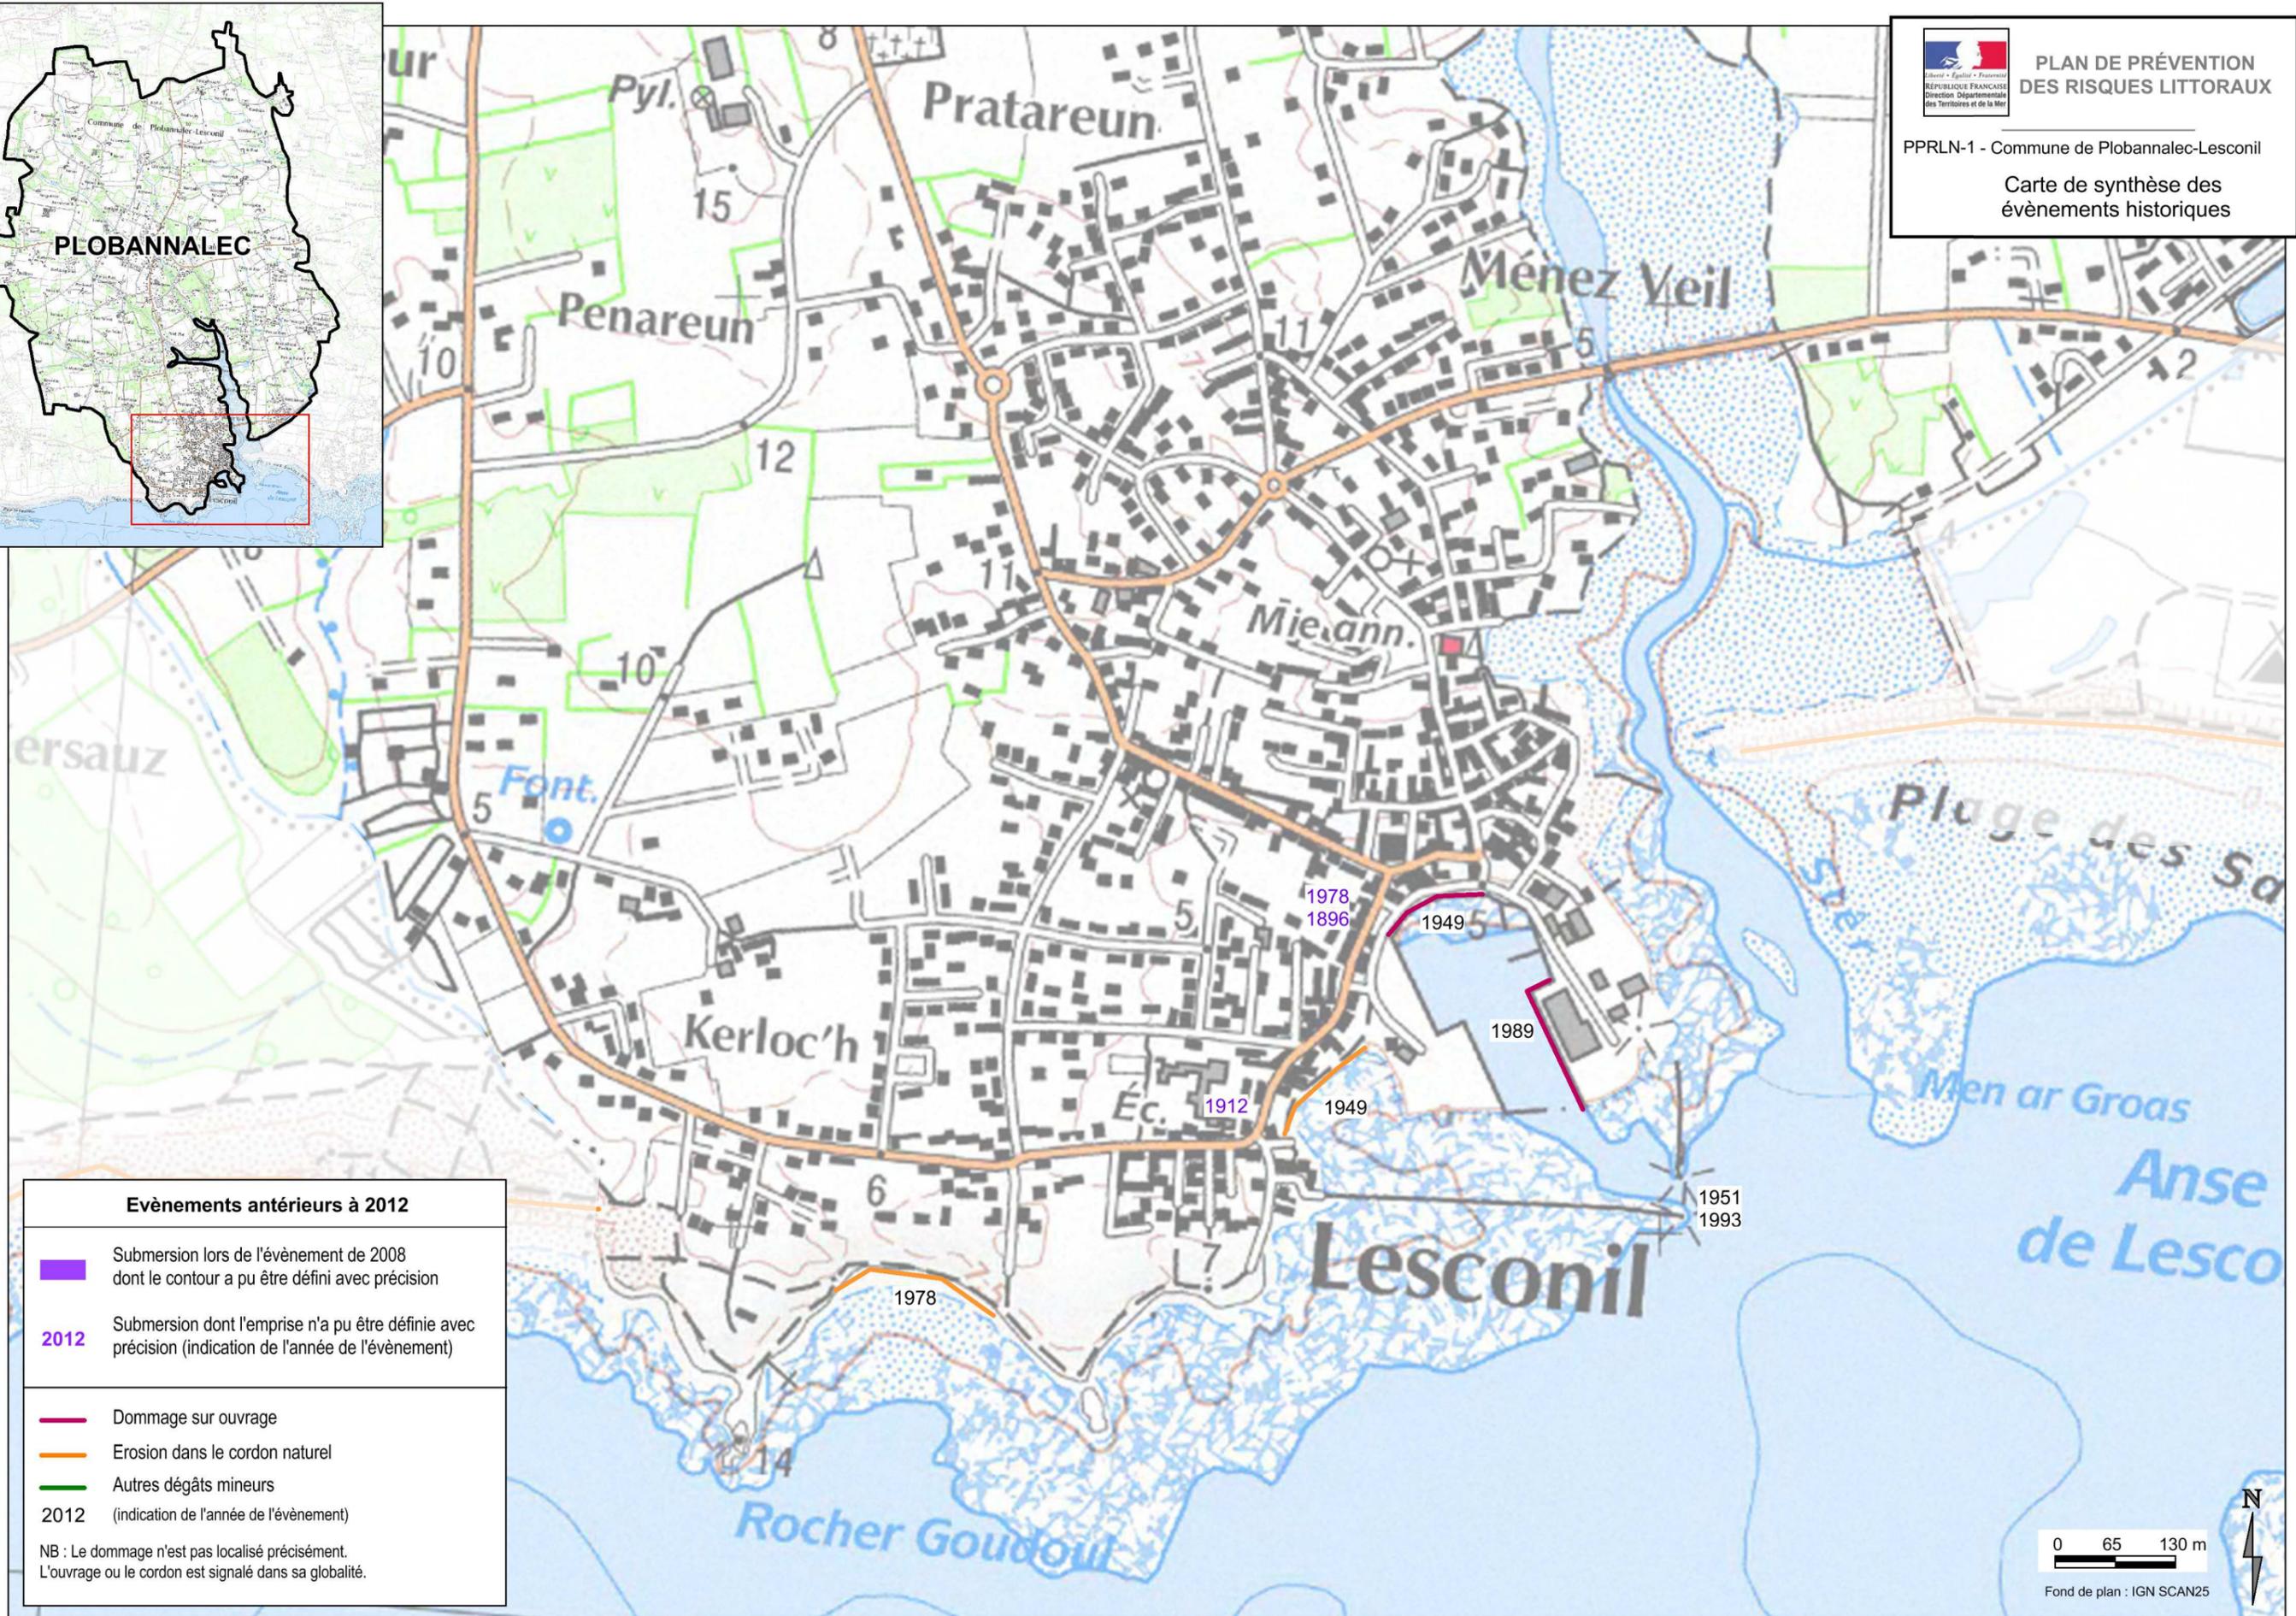
**Evènements antérieurs à 2012**

- Submersion lors de l'évènement de 2008 dont le contour a pu être défini avec précision
- 2012 Submersion dont l'emprise n'a pu être définie avec précision (indication de l'année de l'évènement)
- Dommage sur ouvrage
- Erosion dans le cordon naturel
- Autres dégâts mineurs

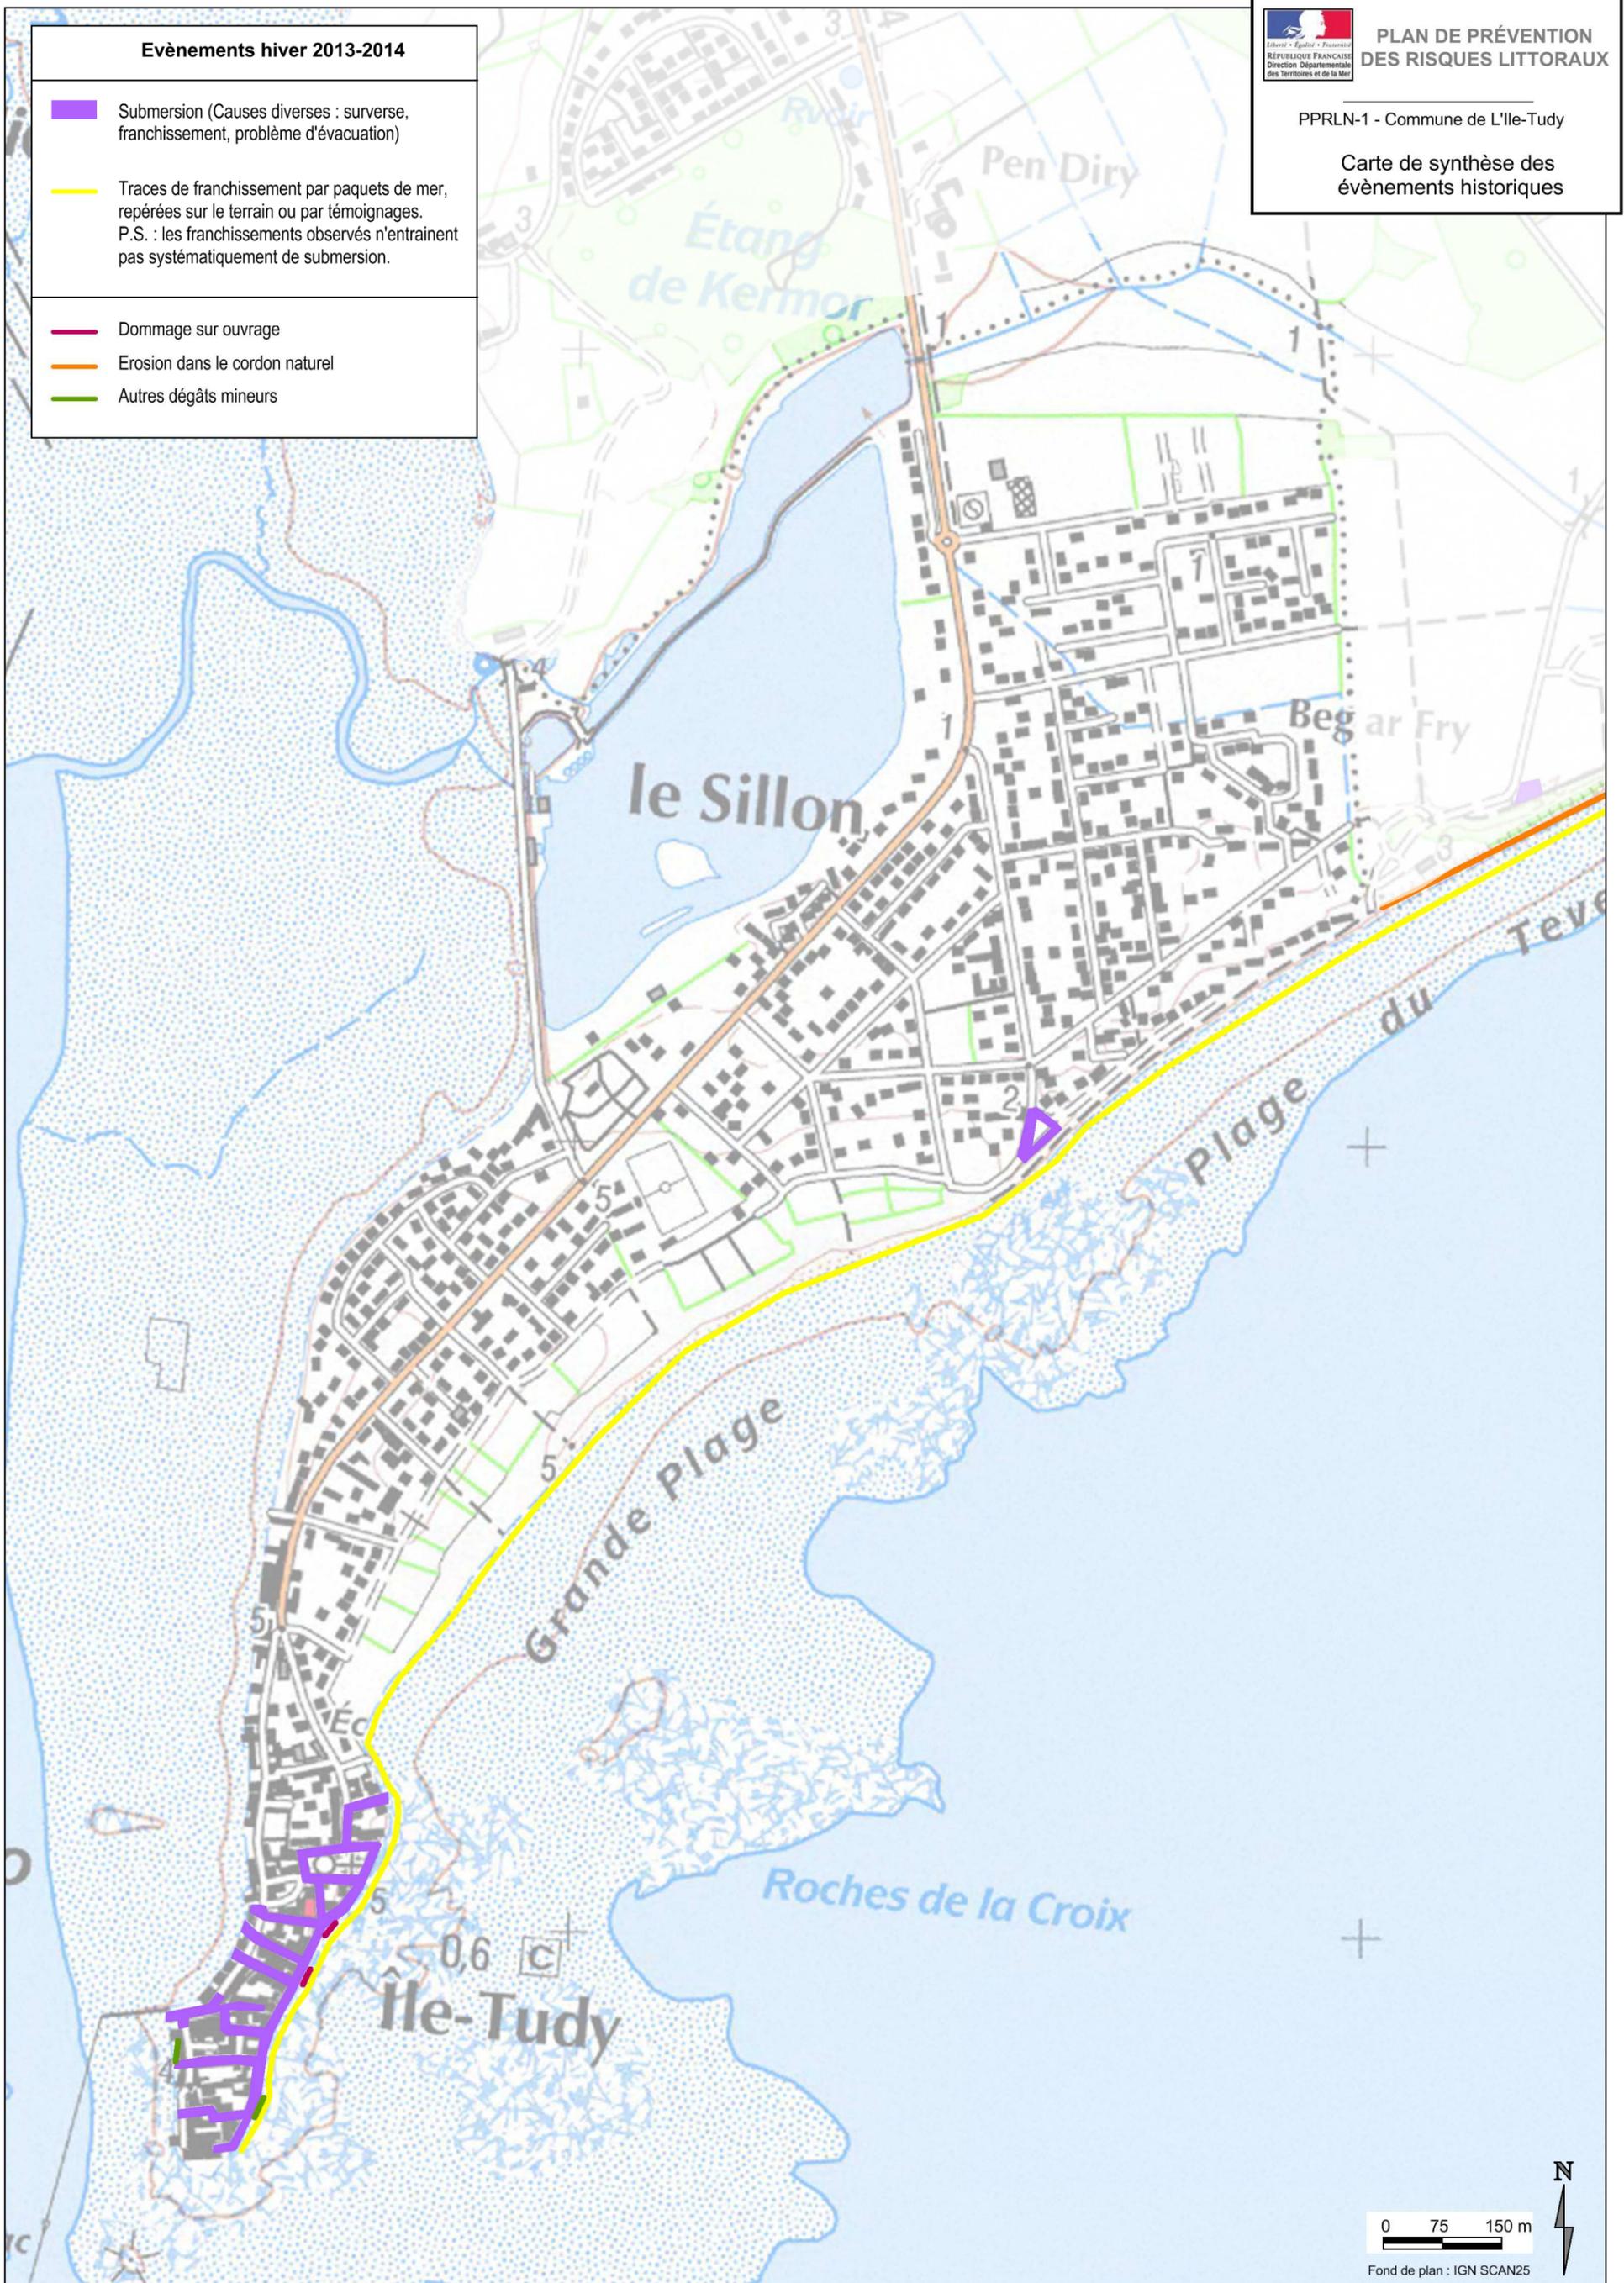
**Evènements hiver 2013-2014**

- Submersion (Causes diverses : surverse, franchissement, problème d'évacuation)
- Traces de franchissement par paquets de mer, repérées sur le terrain ou par témoignages. P.S. : les franchissements observés n'entraînent pas systématiquement de submersion.
- Dommages sur ouvrage
- Erosion dans le cordon naturel
- Autres dégâts mineurs

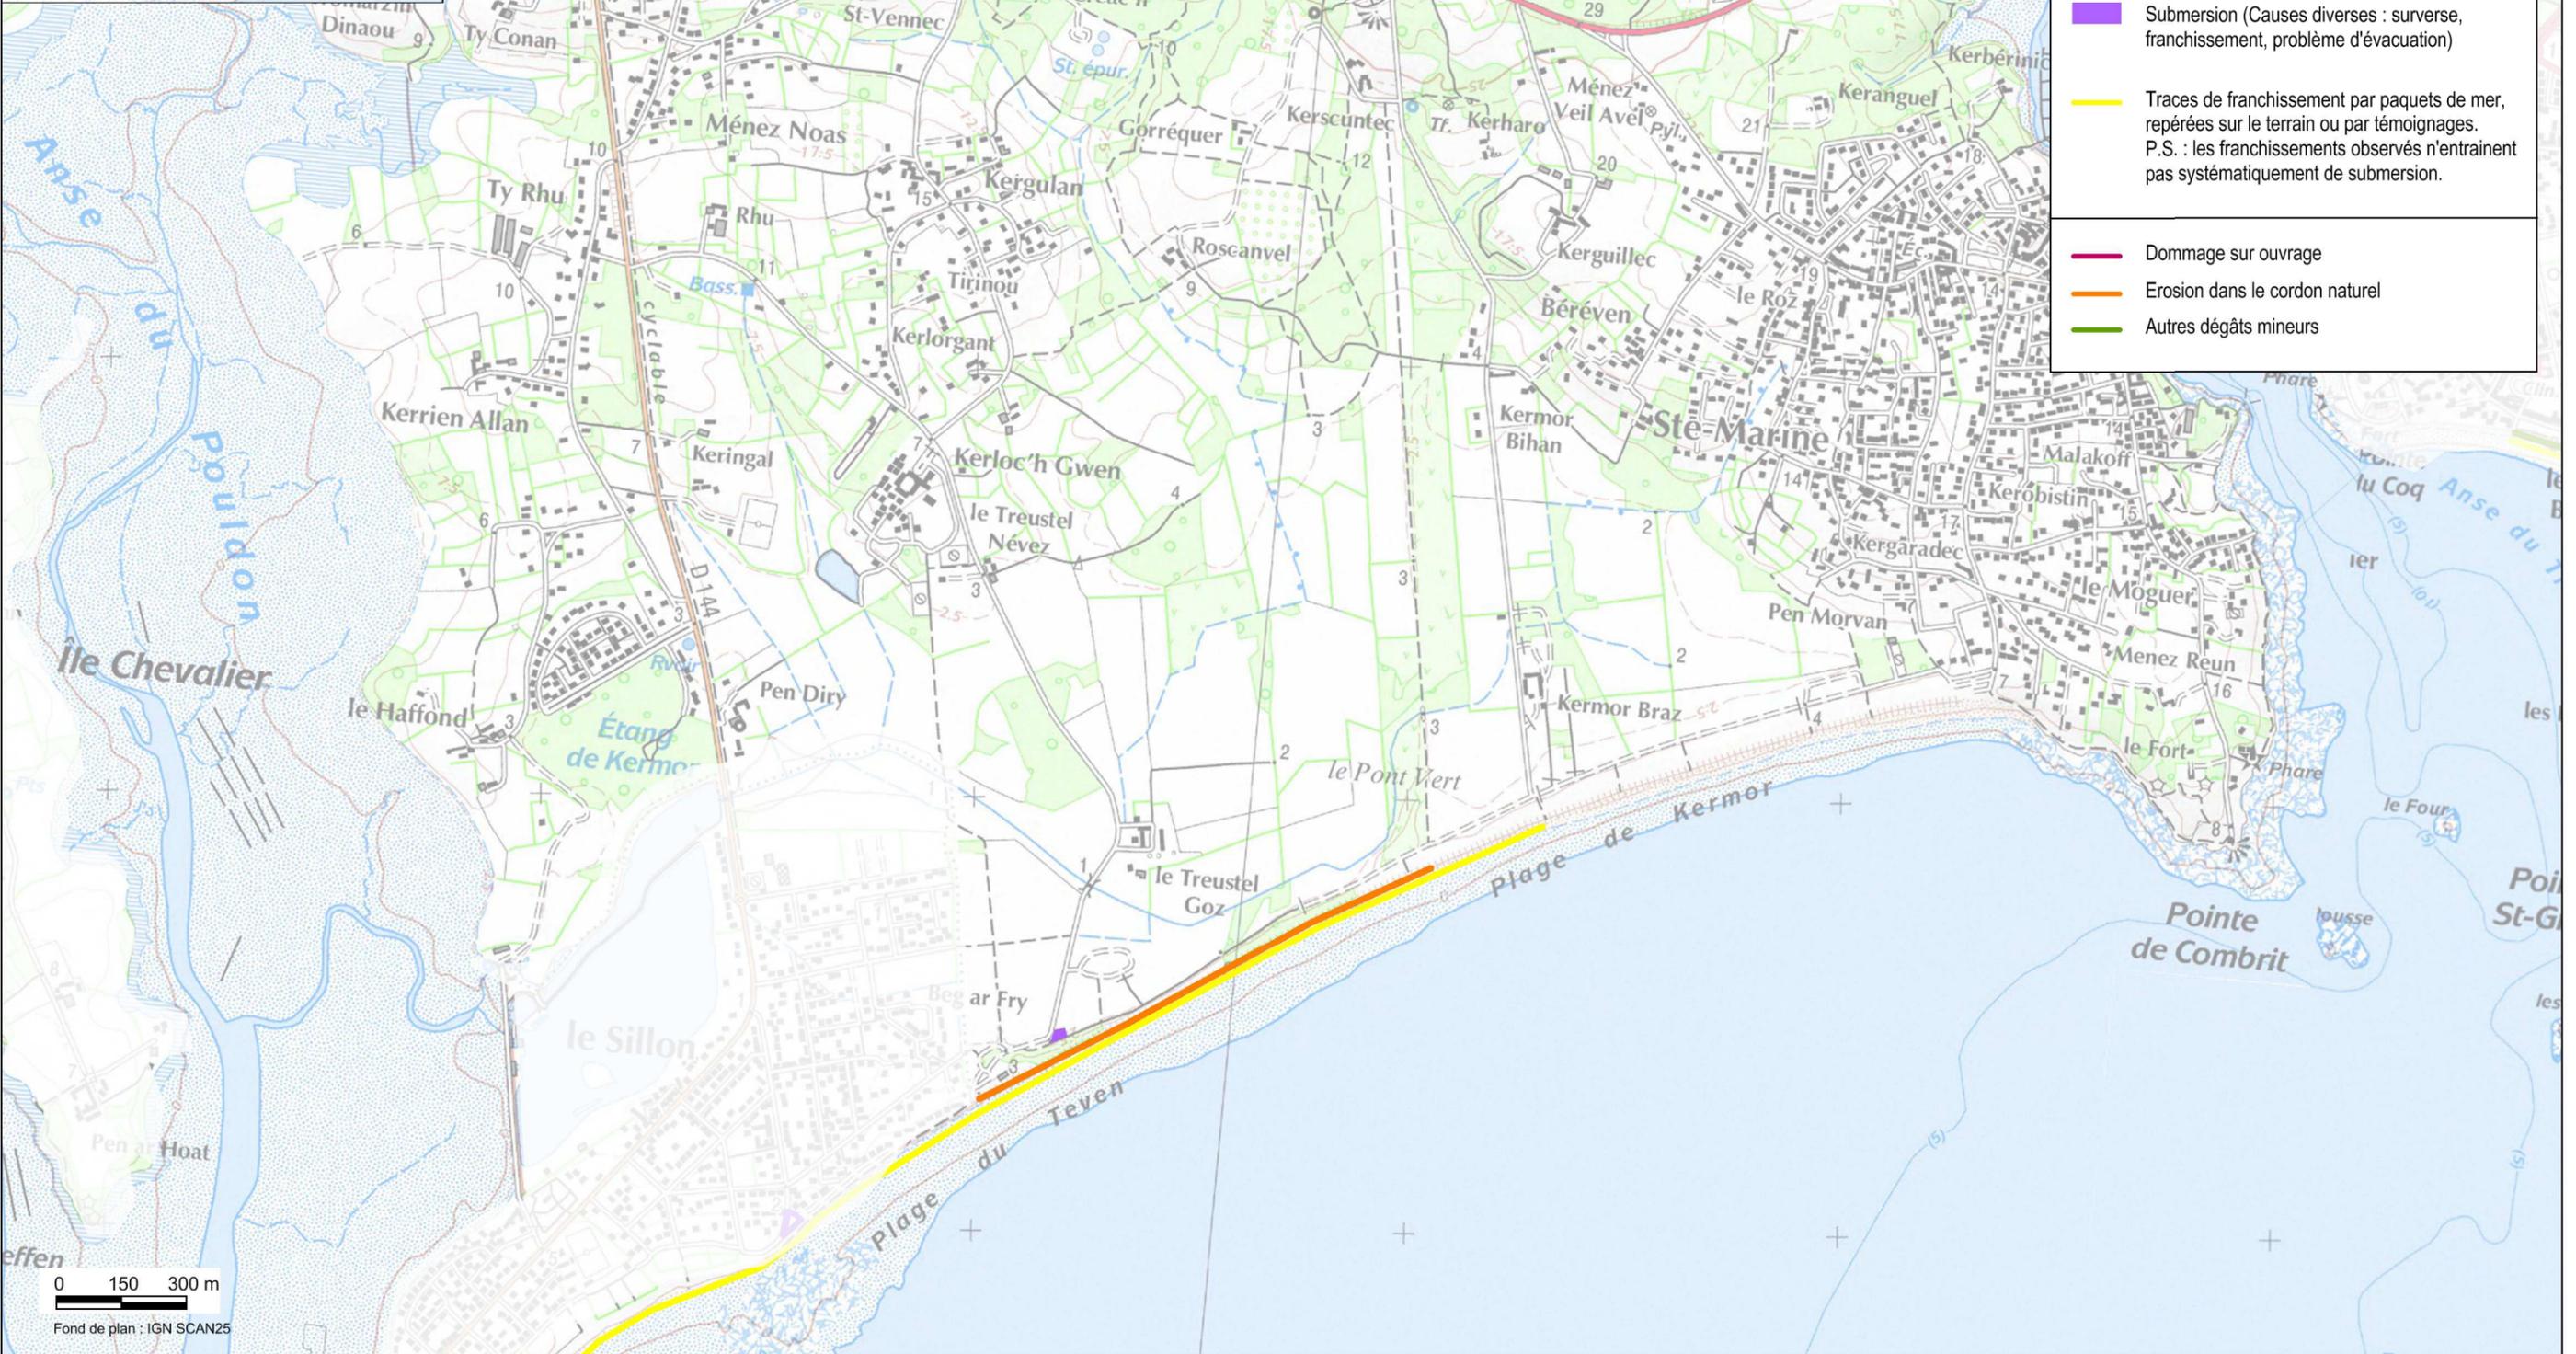
**Evènements hiver 2013-2014**

- Submersion (Causes diverses : surverse, franchissement, problème d'évacuation)
- Traces de franchissement par paquets de mer, repérées sur le terrain ou par témoignages.  
P.S. : les franchissements observés n'entraînent pas systématiquement de submersion.
- Dommage sur ouvrage
- Erosion dans le cordon naturel
- Autres dégâts mineurs
