## Demande d'examen au cas par cas préalable à la réalisation éventuelle d'une évaluation environnementale

Reconstruction des ponts-canaux de Vadencourt et de Macquigny

# Reconstruction des ponts-canaux de Vadencourt et de Macquigny (02)

## Présentation synthétique du projet et de ses impacts pressentis

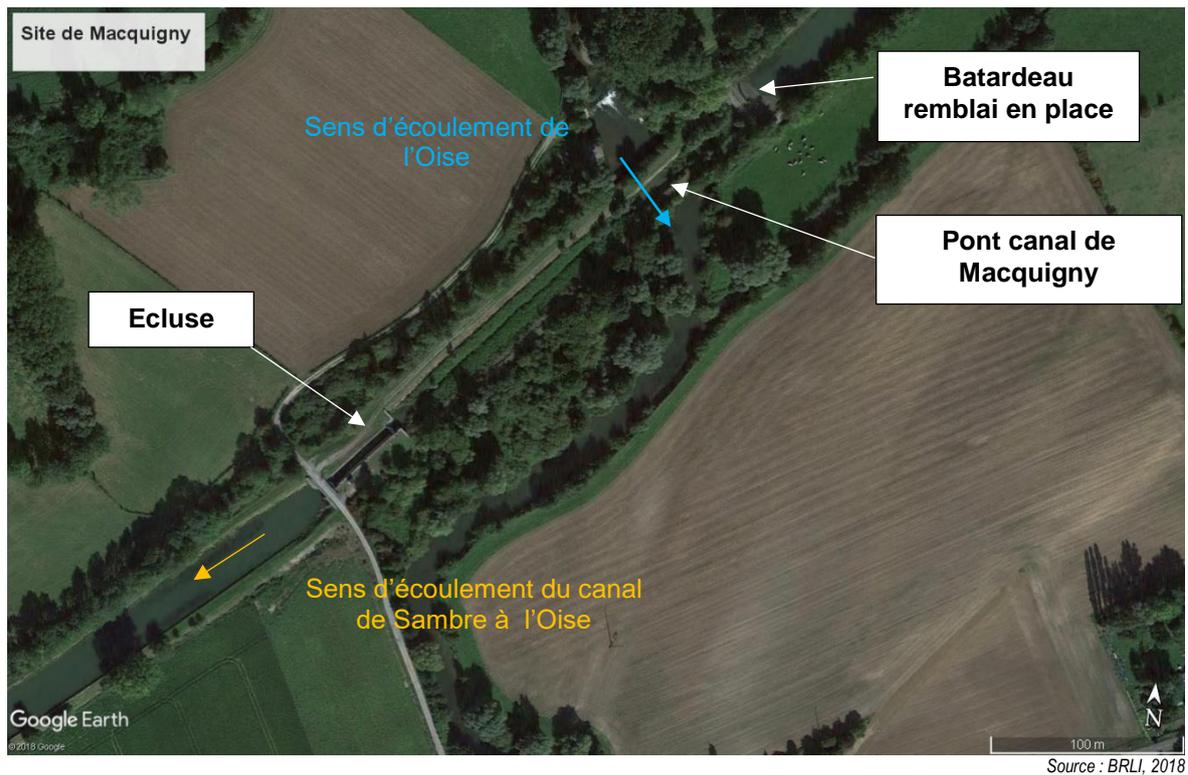
Figure 3 : Localisation du site de Macquigny

La partie court-circuitée du canal entre le batardeau et le pont canal de Macquigny est asséchée. Le projet prévoit de remplacer le pont actuel de Macquigny, le nettoyage de la partie court-circuitée puis de retirer le batardeau actuel. Le nettoyage de la partie aval du canal entre le pont-canal et l'écluse sera intégré à l'autorisation déposée pour le projet au titre de la loi sur l'eau et les milieux aquatiques.

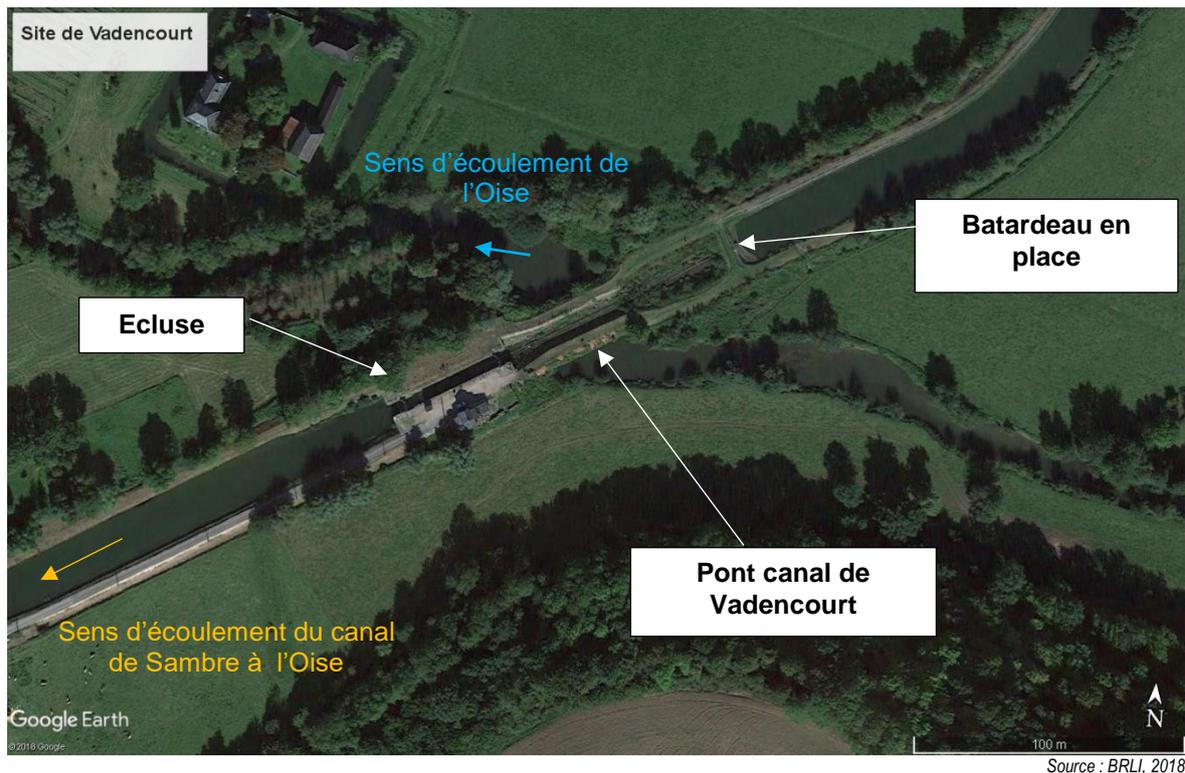
Figure 4 : Localisation du site de Vadencourt

De l'eau est présente dans la partie court-circuitée du canal entre le batardeau et le pont canal de Vadencourt. Le projet prévoit de remplacer le pont actuel de Vadencourt, le nettoyage de la partie court-circuitée puis de retirer le batardeau actuel.

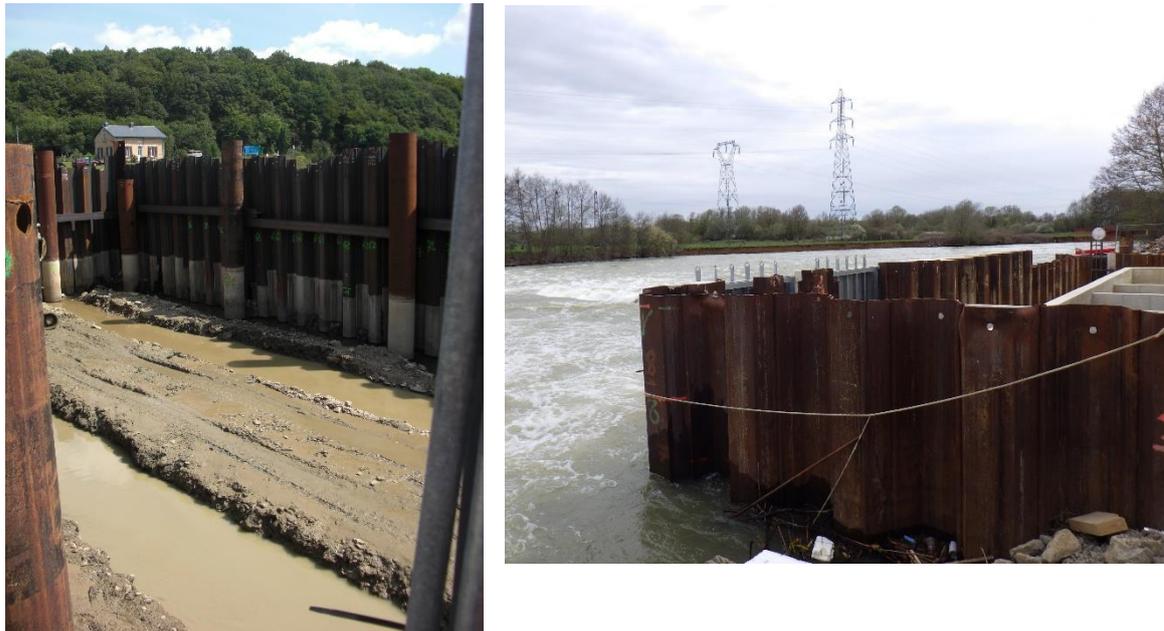
*Photographie 1 : Exemples de batardeaux en palplanches posés en berge*

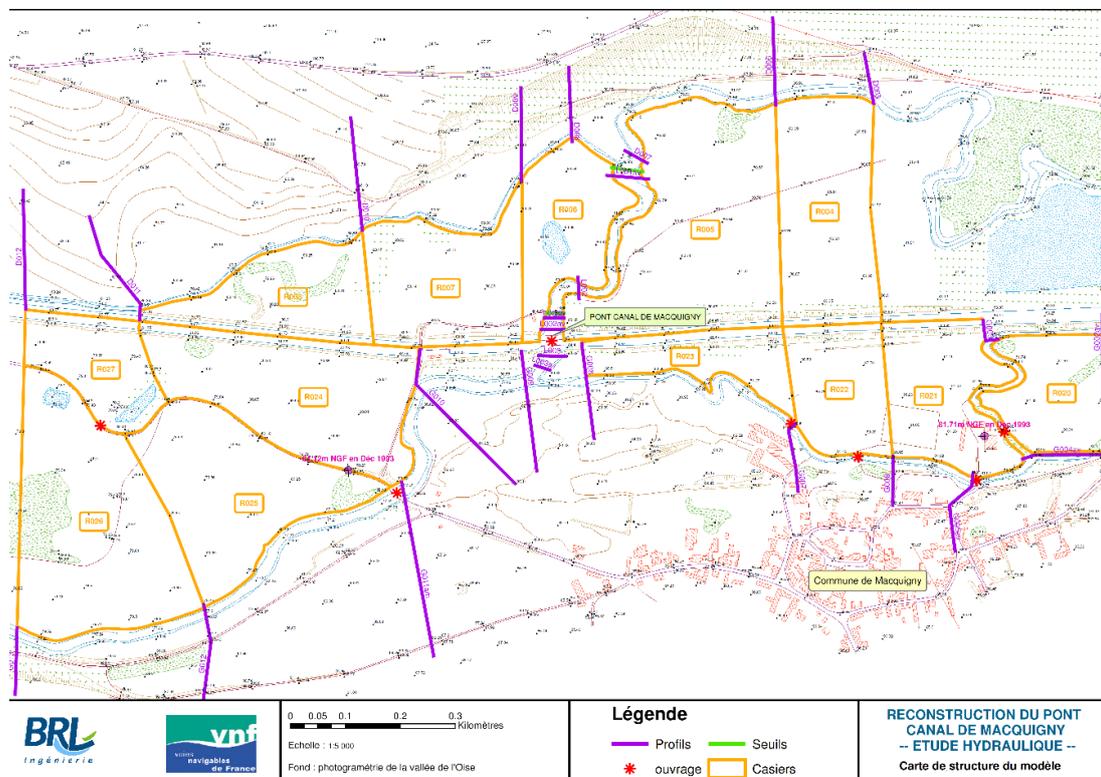
Carte 2 : Structure du modèle hydraulique

Pour chacune des simulations correspondant au passage des crues caractéristiques (T=2, 5, 10, 20 et 100 ans), il a été effectué deux calculs de ligne d'eau, à savoir :

- un premier calcul correspondant à l'état actuel du pont canal non reconstruit et basé sur les levés topographiques de juillet 2007
- un second calcul correspondant à l'état projet du pont canal (travée unique)

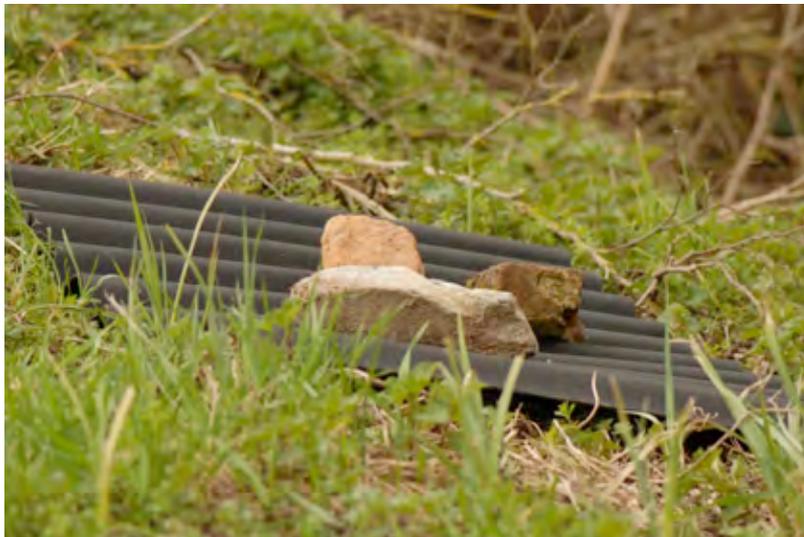
Les plaques herpétologiques utilisées par l'Atelier des Territoires se présentent sous la forme de plaques d'onduline (tôle ondulée bitumineuse) d'une surface d'environ 0,66 m<sup>2</sup>.

Plaque à reptiles, placée sur un talus du canal de Vandencourt

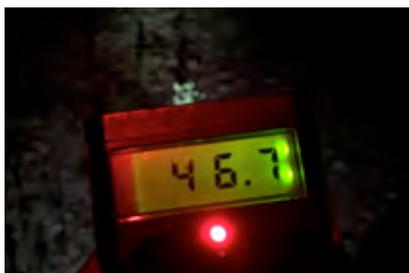
Détecteur d'ultrasons  
Petterson D240X  
(photo AdT)

Les inventaires sont menés de façon active à l'aide d'un détecteur d'ultrasons hétérodyne (écoute en temps réel) et expansion de temps (conversion des ultrasons en sons audibles) : le Petterson® D240X, accompagné d'un enregistreur numérique à grande capacité de mémoire (Zoom H2).
