Objet : demande d'examen au cas par cas dans le cadre du projet d'élaboration des Plans de prévention des risques littoraux (PPRL) de Larmor-Plage
PJ : - Note de présentation du projet de PPRL de Larmor-Plage et ses annexes

RAPPORT

Saisine de l'Autorité Environnementale

Plan de prévention des risques littoraux de Larmor-Plage

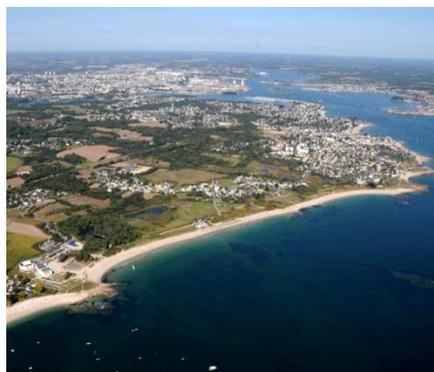
Lorient-agglomération est également intervenu pour conforter le massif dunaire par des rechargements en sable ayant permis une revégétalisation depuis les années 1990 :

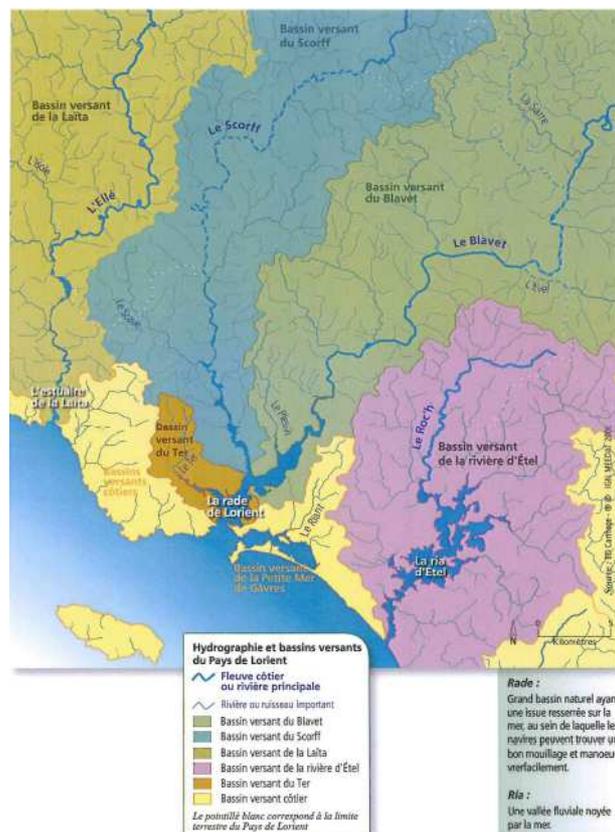
1-2- cartes des zones basses

Aléa actuel (niveau de référence+ 20 cm) de submersion marine par phénomène de débordement

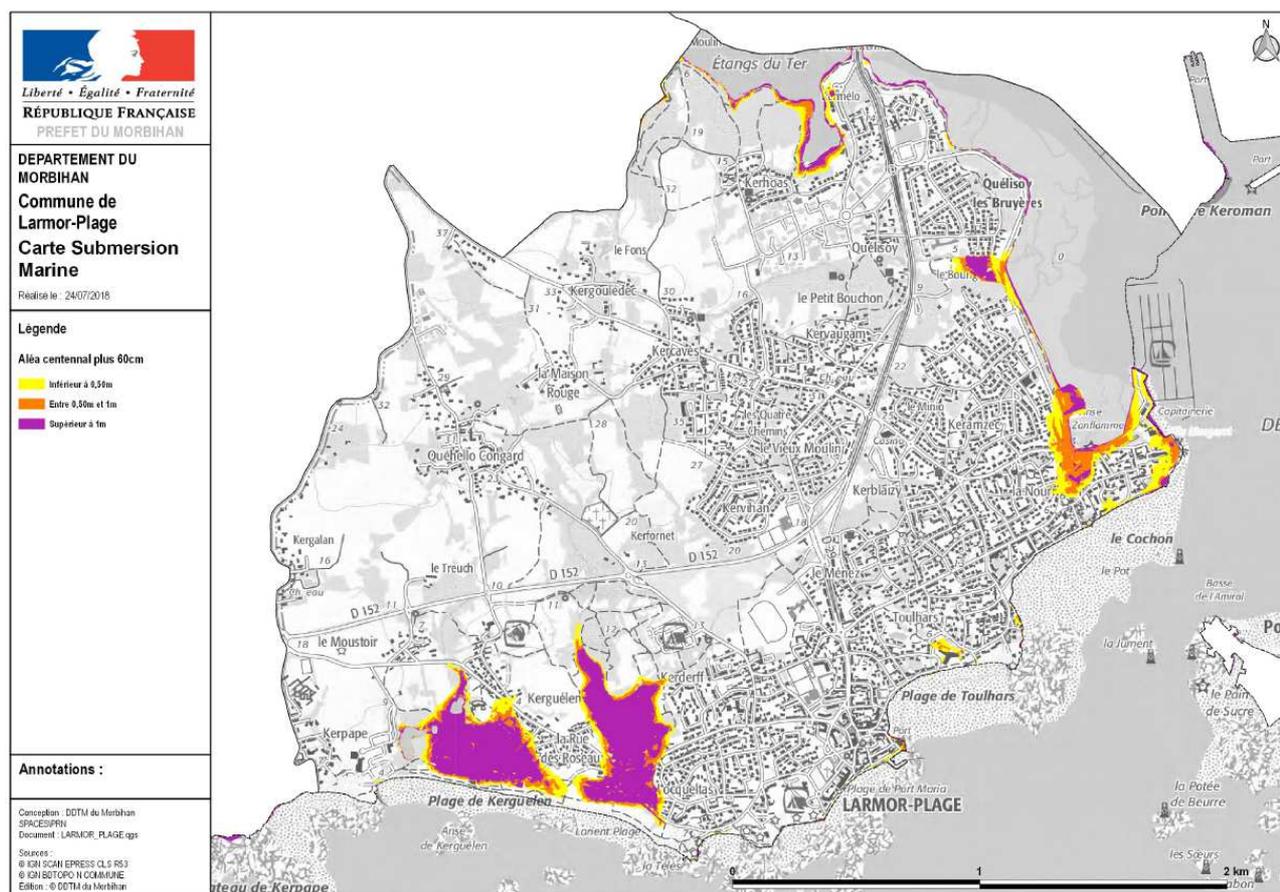
Aléa 2100 (niveau de référence + 60 cm lié au changement climatique)

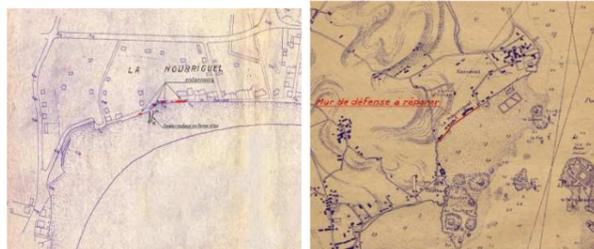
- Formation de brèches dans les parements des murs (ces brèches au nombre de 3 ou 4 avaient des formes presque circulaires d'un diamètre moyen de 3 m)
- Affouillement des fondations des murs

Ces 2 sortes de dégâts avaient entraîné sous l'effet de l'attaque directe des vagues l'éboulement et la succion des remblais du chemin en corniche courant devant les villas riveraines. La circulation était devenue impossible sur ces chemins en raison des entonnoirs qui s'y étaient formés.

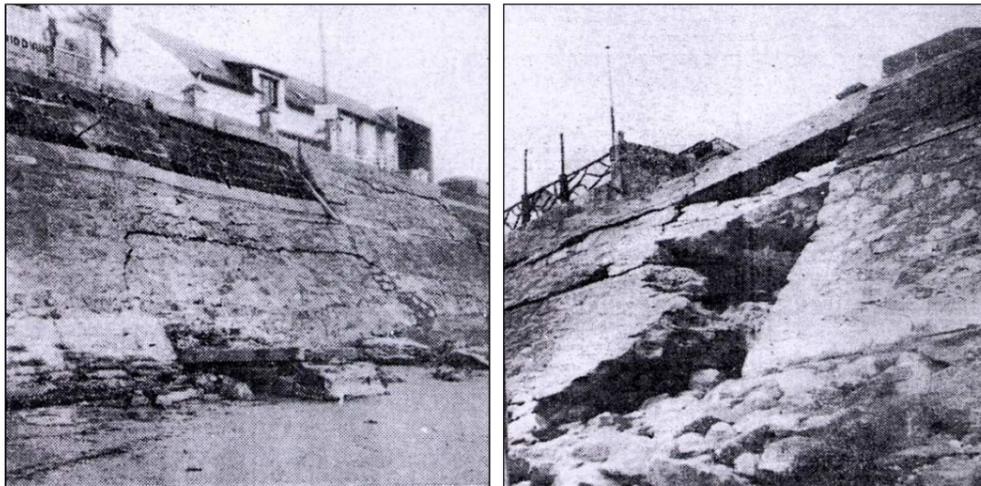
« Dangereusement crevassée depuis déjà 2 ou 3 mois, une partie de la digue de la Nourriguel s'est effondrée sur environ 20 m de long, un peu en amont du café de la Nourriguel.»

Une partie de la digue de la Nourriguel s'écroule sur 20 mètres de longueur

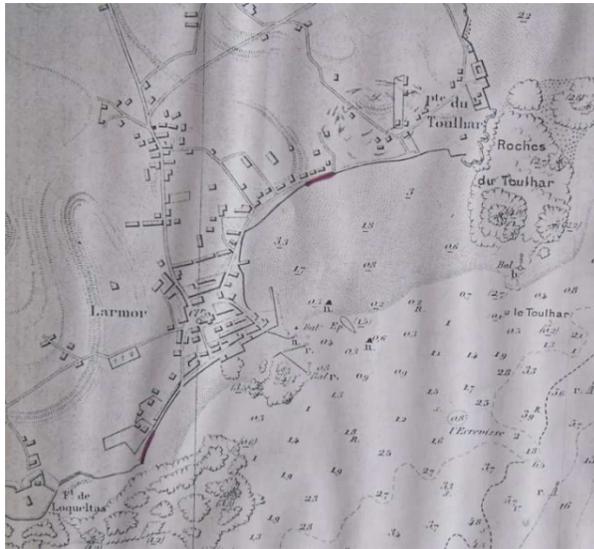
«C'est ainsi que le mur de soutènement, le long du Boulevard des Touristes, miné à la base par la mer au cours de la tempête, s'incline dangereusement vers la plage [...]. Il convient par ailleurs de souligner que pour les mêmes raisons, le mur défense de la plage de Toulhars a subi des réparations.»

► Source : Rapport de l'Ingénieur T.P.E du 10 novembre 1967, Réparation urgente d'une brèche causée par la tempête de novembre 1967 (Archives Départementales du Morbihan)

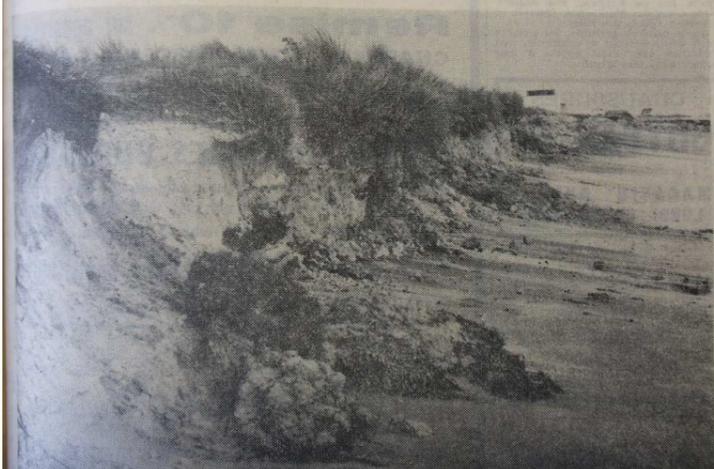
Les méfaits de la tempête à Lorient-Plage :
**les vagues ont franchi la dune
et inondé les terrains en contre-bas**

La dune est sapée sur toute sa longueur : on remarque les traces d'éboulement.

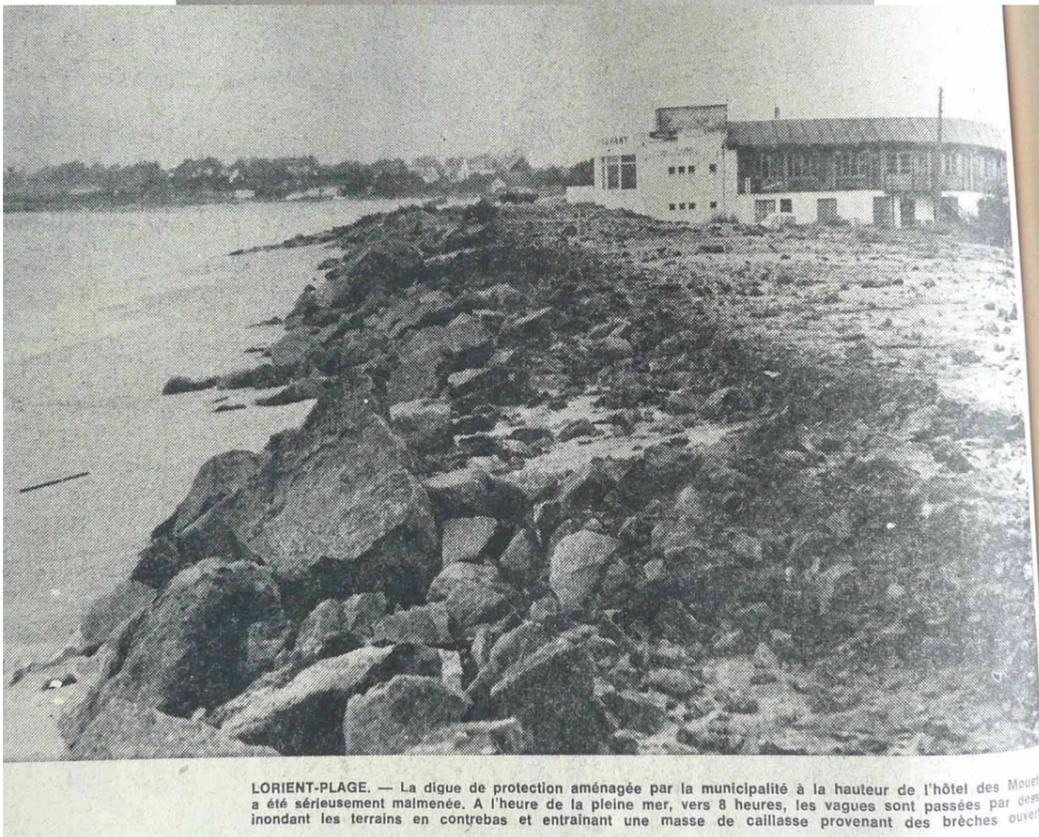
LORIENT-PLAGE. — La digue de protection aménagée par la municipalité à la hauteur de l'hôtel des Mouettes a été sérieusement malmenée. A l'heure de la pleine mer, vers 8 heures, les vagues sont passées par dessus inondant les terrains en contrebas et entraînant une masse de caillasse provenant des brèches ouvertes.

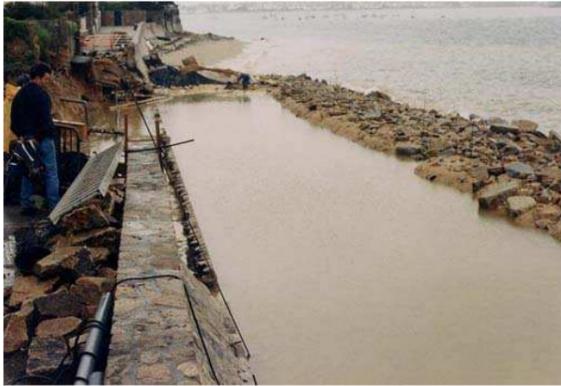
19/01/95

« Rafales de Sud de 110 à 140 km/h. Effondrement du mur sur 50 m dans sa partie Est. Renforcement l'enrochement du côté Est de la plage. C'est au total 1297,15 tonnes qui ont été mises en place pour préserver les riverains. »

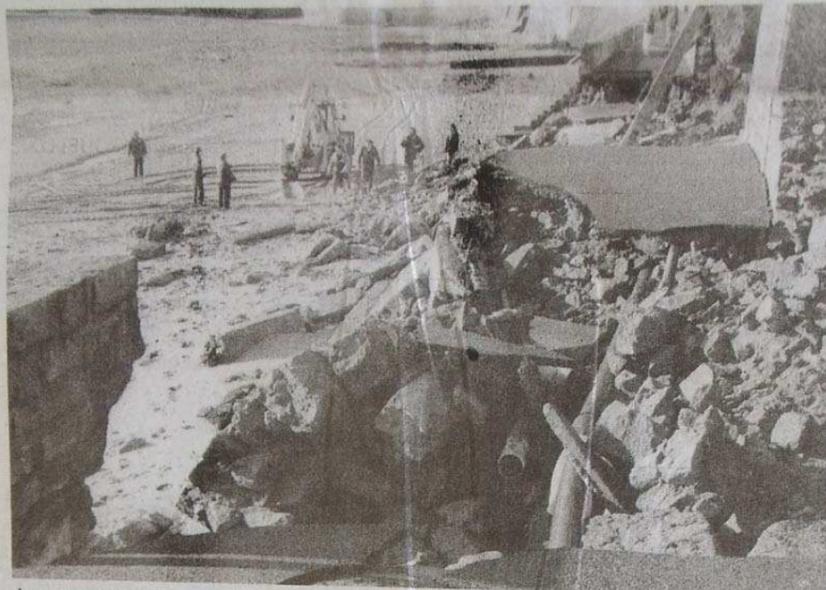
Une digue emportée à Larmor-Plage

Les vagues n'ont pas seulement emporté une partie de la digue de la Nourriguel mais aussi le chemin côtier qui la longe et une partie des jardins de quatre résidences

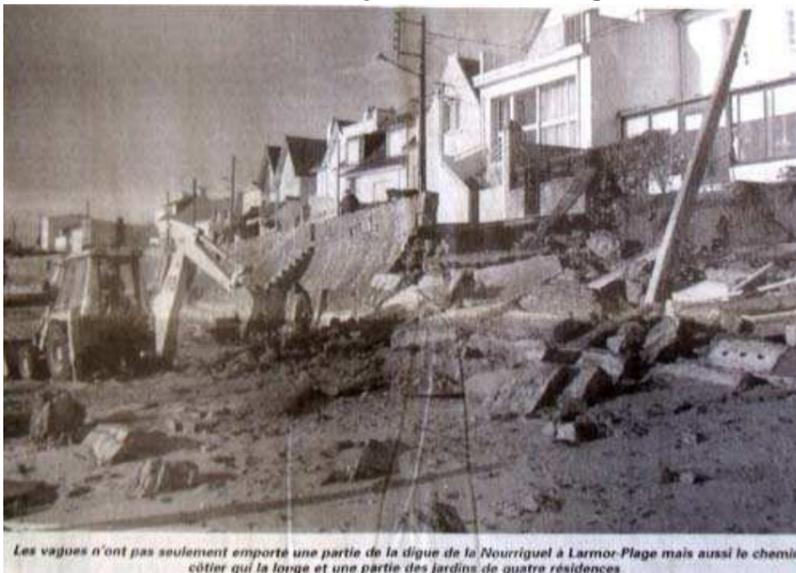
Les vagues n'ont pas seulement emporté une partie de la digue de la Nourriguel à Larmor-Plage mais aussi le chemin côtier qui la longe et une partie des jardins de quatre résidences

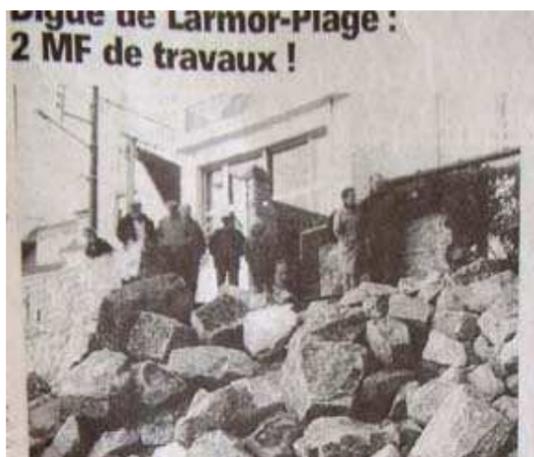
La digue de la Nourriguel a cédé sur plusieurs dizaines de mètres

Ce n'est pas la première fois que la digue occasionne des inquiétudes. En effet, de nombreuses fissures témoignent de l'usure de l'ouvrage et par des vents de sud, la digue est énormément sollicitée par la vague. « La digue est constamment surveillée et entretenue », précise-t-on à la mairie.

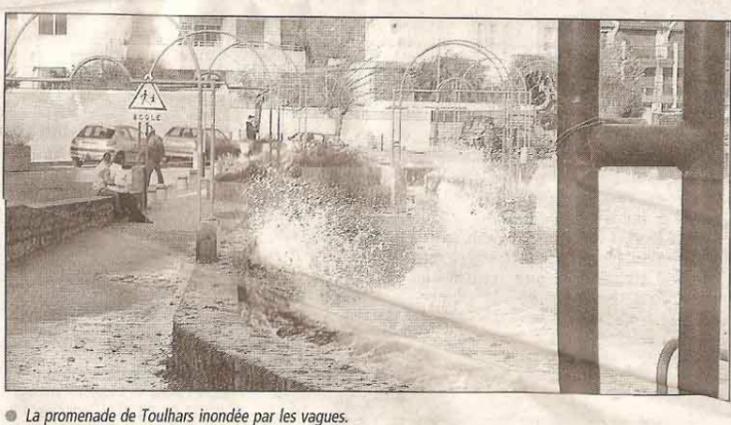
● La promenade de Toulhars inondée par les vagues.

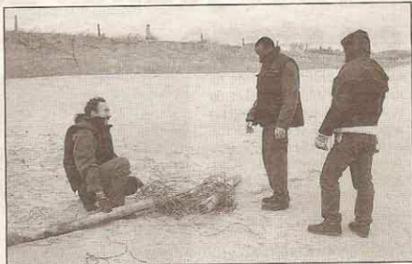
La promenade de Kerguelen dévastée par les vagues

● A marée basse, hier, le personnel de Cap l'Orient a tenté de récupérer ce qu'il pouvait sur le site...

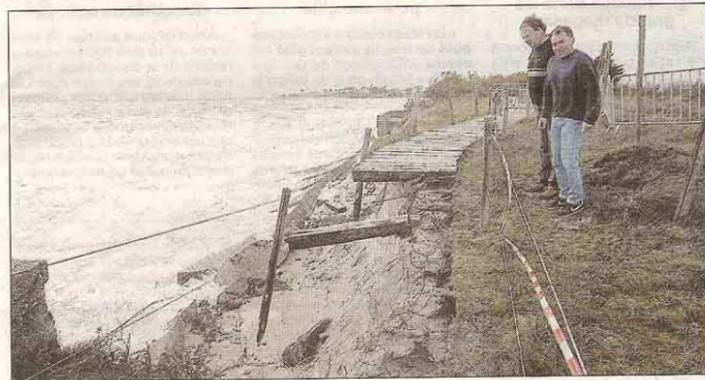
Le mur côtier fragilisé à Kerguelen

Les dégâts sur le mur en bord de plage ont attiré de nombreux promeneurs.

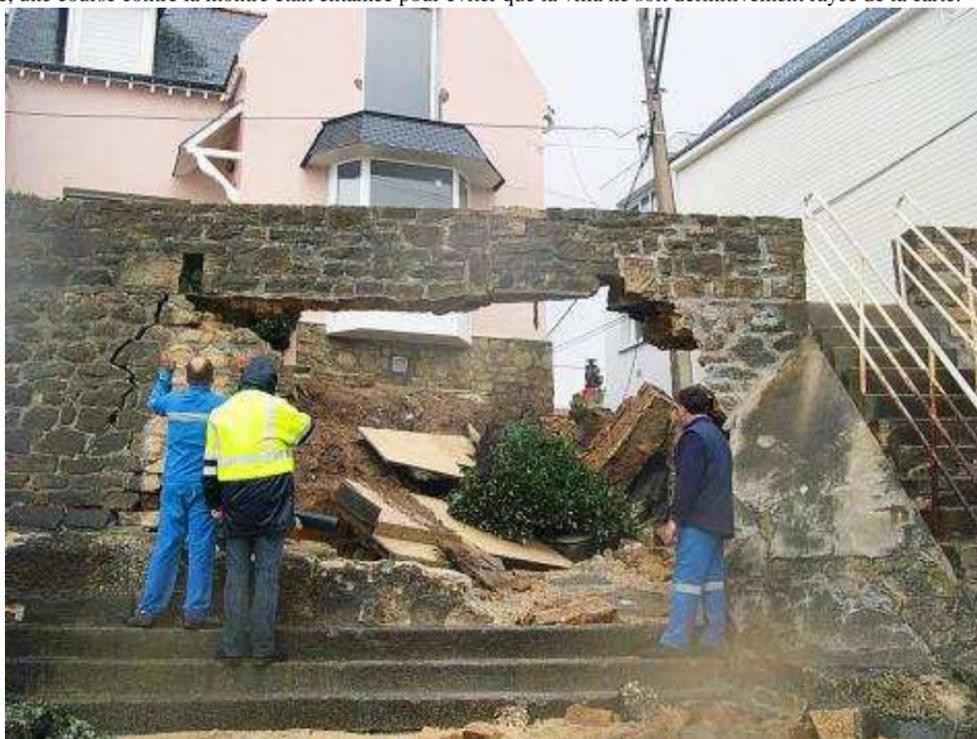
La mer, poussée par un fort vent de suroît, a fini par creuser une brèche importante dans la digue, emportant une grosse portion de route, le jardin et même la terrasse d'une villa, située face à la mer. (Photo Myriam Plaute)»

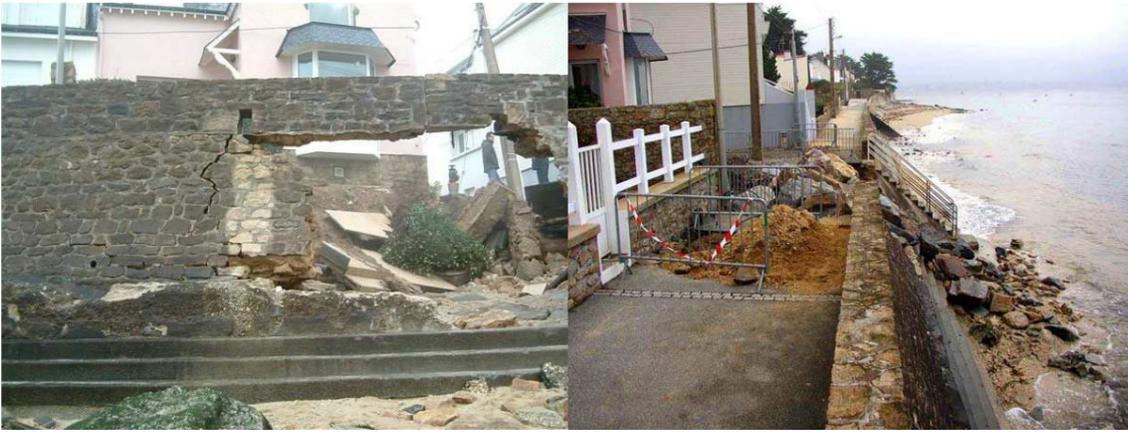
► Source : Étude GEOS sur l'érosion de la dune de Kerguelen (janvier 2009)

Les mercredi 27 et jeudi 28 octobre 2004, les vents violents de Sud-Ouest (jusqu'à 126 km/h) conjugués à une forte houle et à un coefficient de marée de 90 ont provoqué un fort démaigrissement de l'ensemble de la plage de Kerguelen, faisant réapparaître notamment les vestiges du mur effondré dans les années 1940. Le centre de l'anse, entre l'hôtel des Mouettes et la partie Ouest du mur en béton, secteur exposé aux houles perturbées par le rocher du Coteron, a été le plus touché :

Droite: Après le démaigrissement du haut de plage, l'action répétée des vagues a favorisé l'érosion en pied de mur jusqu'à le priver de son assise. Par ailleurs, le contournement du mur à son extrémité lors du déferlement des vagues a provoqué son affaiblissement et sa rupture.

Gauche et Droite (même niveau): Démaigrissement du haut de plage. = Fuite des particules de sable sous la fondation du mur = Création d'une poche de vide sous les traverses de chemin de fer = Effondrement de la promenade.

Gauche et Droite (même niveau) : Création de fissures dans le mur = fuite des sédiments = création d'une poche de vide sous les traverses de chemin de fer = Effondrement de la promenade = Affaiblissement de la structure du mur pouvant aller jusqu'à sa rupture.

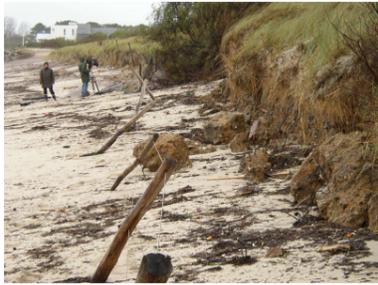
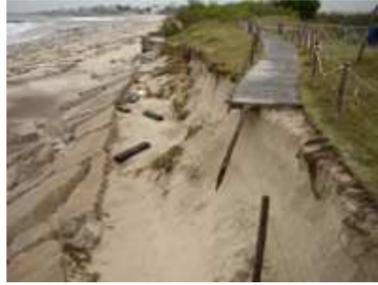
Gauche : Recul de la dune de 3 mètres environs

-Démantèlement de l'extrémité Ouest du mur en béton. Les assauts répétés des vagues ont favorisé la mise en suspension et le départ du sable en pied de mur.

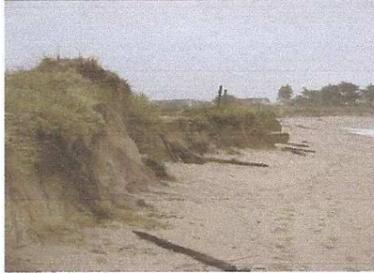
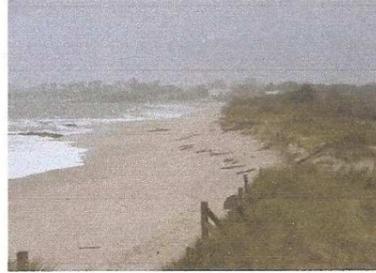
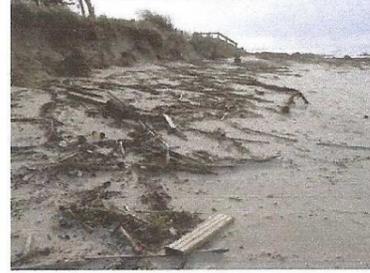
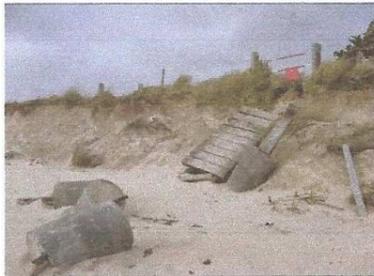
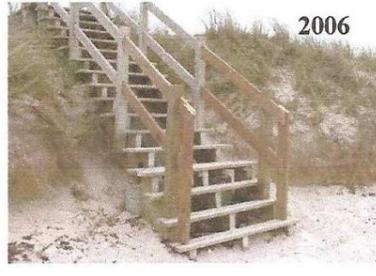
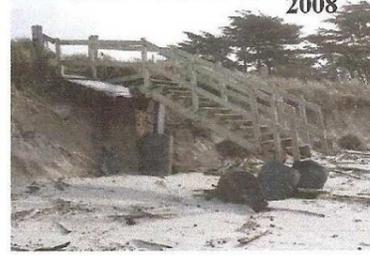
- Chemin devant l'hôtel : érosion importante, ferraille et gaine électrique apparente, base de kaolin lessivé, fermeture par enrochement piquets et rubalises.

- Digue de l'hôtel : érosion habituelle, mise à nu de la base en kaolin, petites ganivelles très abîmées par endroit, une marche manquante sur l'escalier de dune.

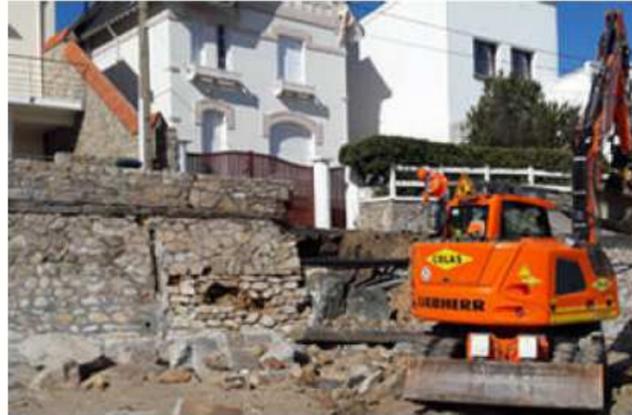
- l'effondrement sur 2 à 3 mètres linéaires du mur et de la voie ;
- une coupure d'eau pour 6 maisons ;
- un poteau électrique instable ;
- une coupure de gaz.
