# Demande d'examen au cas par cas préalable à la réalisation éventuelle d'une évaluation environnementale

### 1. Intitulé du projet

Reconstruction du pont de Grand Laussat au PR 203 sur la RN 1 situé sur la commune de Mana

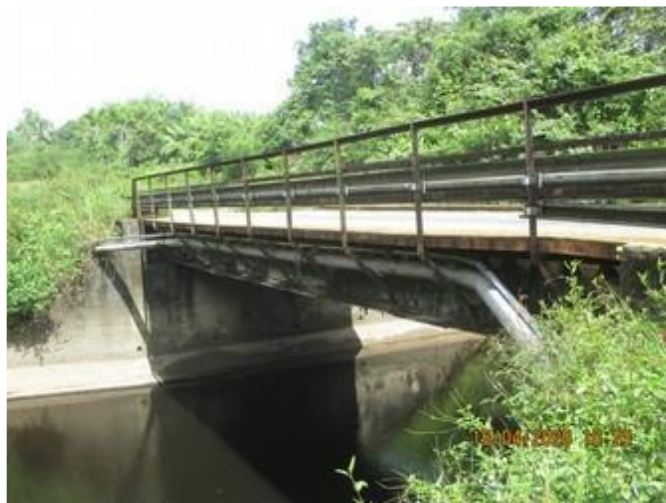
L'ouvrage actuel est composé d'un tablier en ossature mixte à travée unique de 15,20 m de portée, reposant sur deux culées en béton armé.

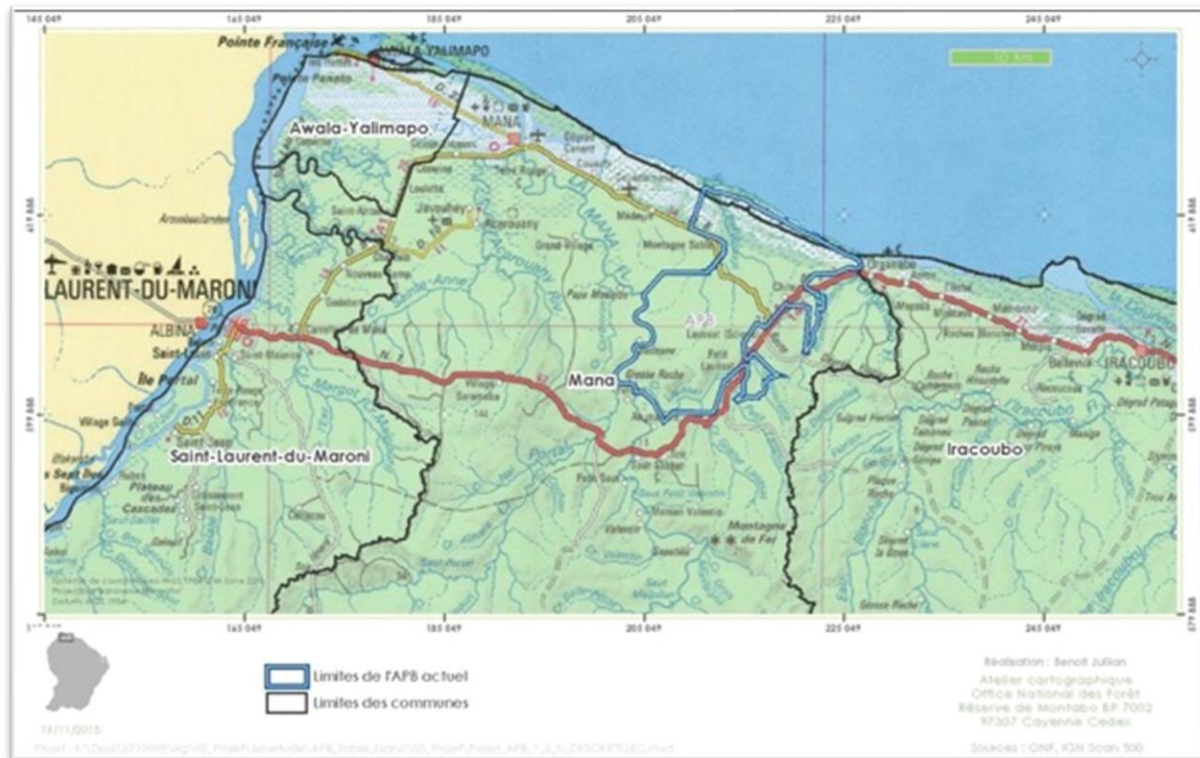
Figure 6 : Cartographie de l'APPB des sables blancs de Mana (Source : Reizine et al, 2017).

D'après la Figure 6, qui illustre la zone correspondant à cet APPB, la zone d'étude est située en limite de celui-ci. Ainsi, lors des travaux une attention particulière aux enjeux de conservations décrits par cet arrêté devra être observée.

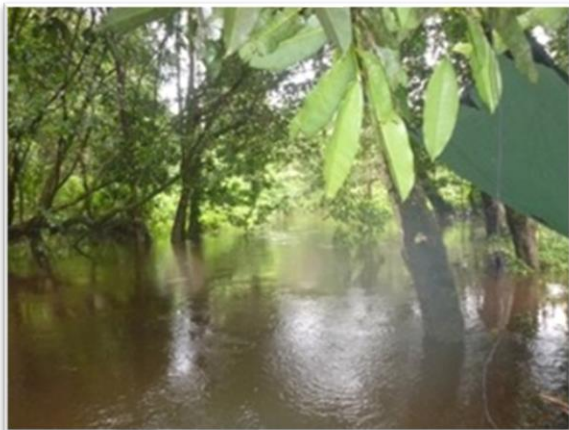
Station amont vue vers l'amont

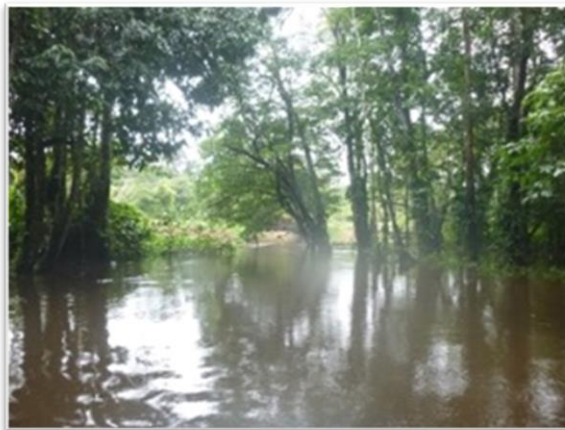
Station amont vue vers l'aval

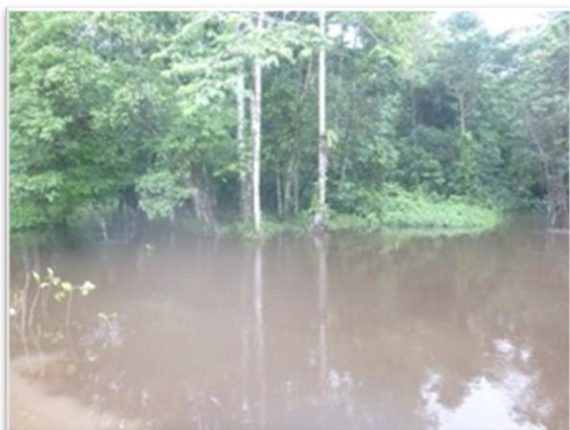
Station sous le pont vue vers l'amont

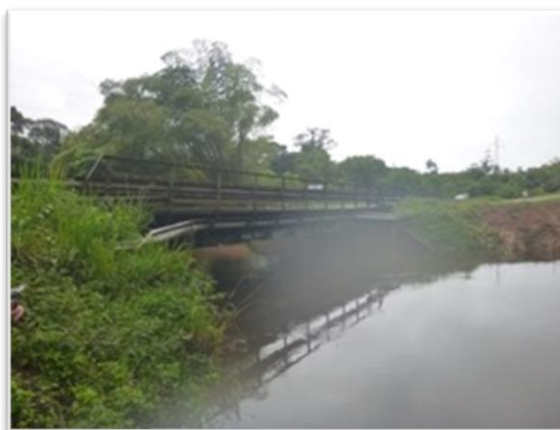
Station sous le pont vue vers l'aval

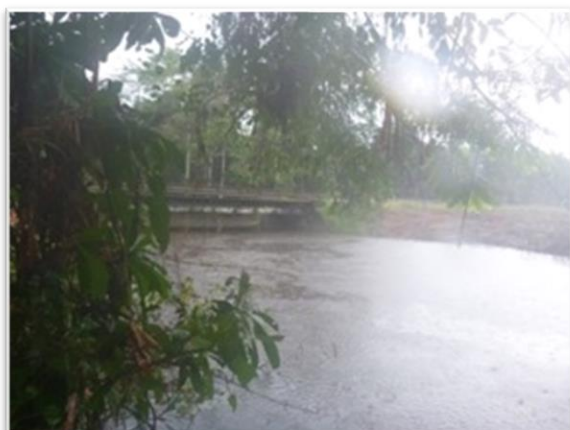
Station à l'aval du pont vue vers l'amont

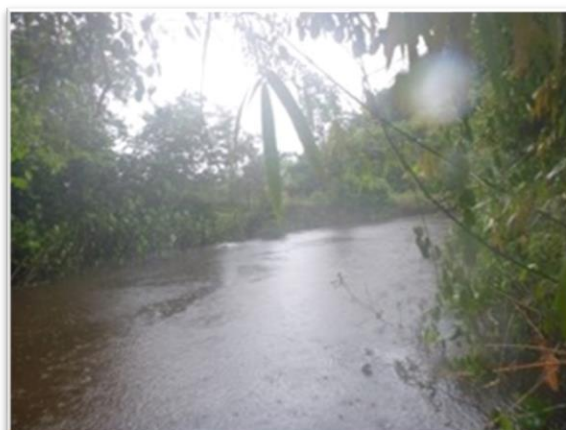
Station à l'aval du pont vue vers l'aval

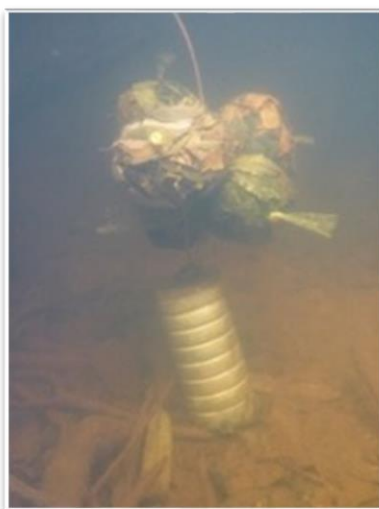
Figure 14 : Dispositif d'échantillonnage selon le protocole PESZMEL.

- Un prélèvement a été effectué au filet surber en rive gauche;
- Un prélèvement a été effectué au filet surber en rive droite;
- Un prélèvement de sédiment a été réalisé au filet surber (pour la station amont);
- Cinq substrats organiques standards sont disposés dans la colonne d'eau, pour une durée d'immersion de trois semaines, conformément au protocole établi (Figure 14).

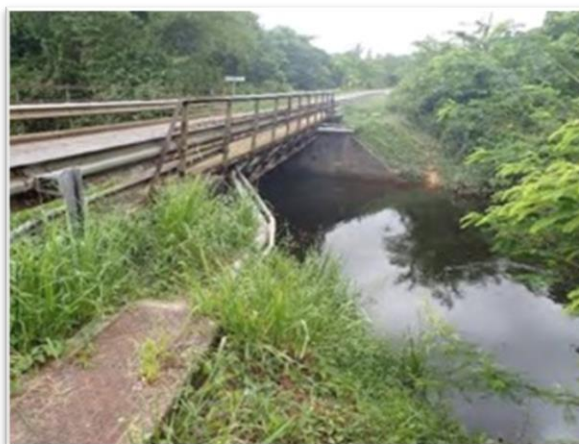
Figure 52 : Pont de la crique Grand Laussat (Source : Pierre SILLAND et Coralie DALBAN-PILLON).

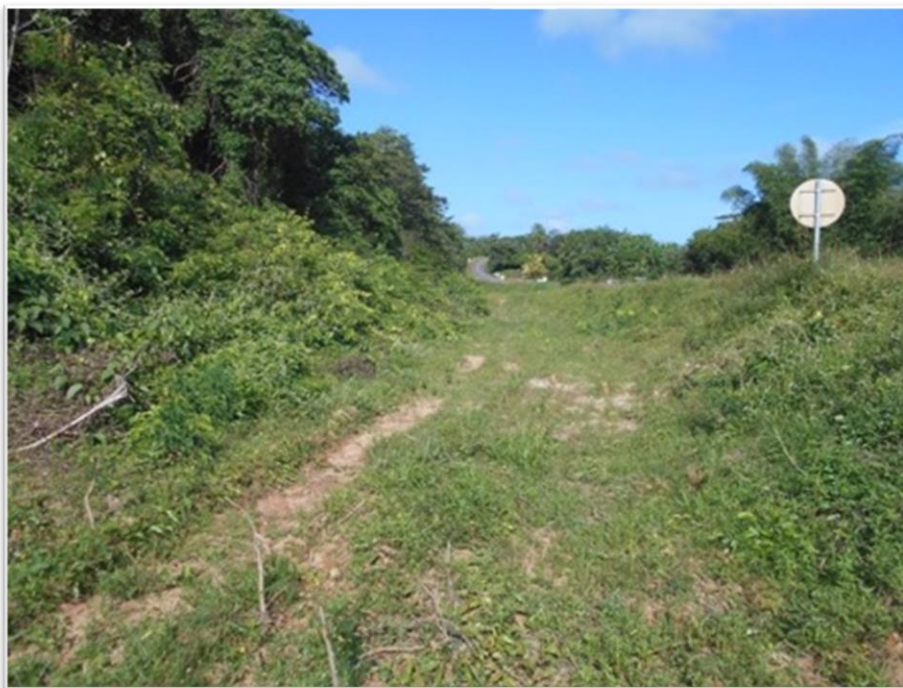
Figure 61 : Bords de la route nationale 1, récemment défrichés - © Pelletier Vincent.

De récents travaux de défrichement ont intégralement détruit les végétations herbacées et buissonnantes des bords de routes, parfois sur une dizaine de mètres de largeur, entraînant probablement la disparition temporaire de certaines espèces liées aux strates herbacées.

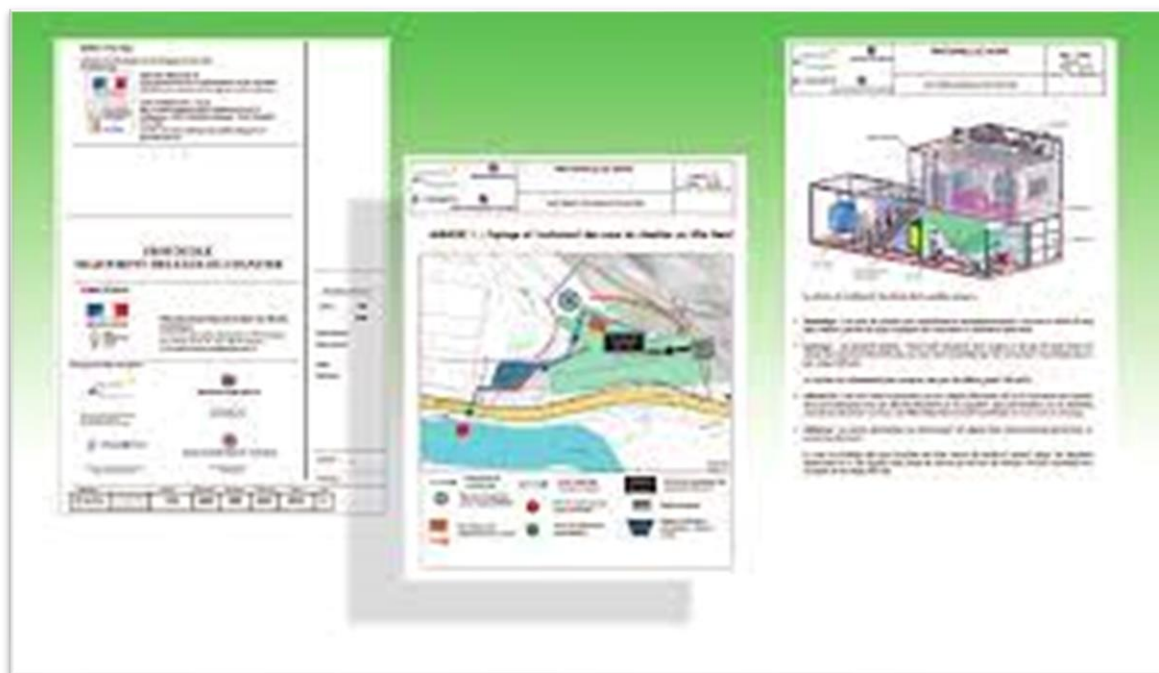
Figure 63 : Exemple d'un plan de respect de l'environnement du chantier. (Source : Guide technique AFB, 2018).

Ensuite, un schéma d'installation environnementale du chantier est associé à ces documents. Il doit permettre de localiser les BPE mises en place provisoirement sur le chantier, optimiser le choix des BPE et veiller à leur fonctionnalité, anticiper les risques d'altération, de dégradation, voire de destruction des milieux et veiller à la disponibilité des emprises foncières nécessaires à l'installation de certains dispositifs.

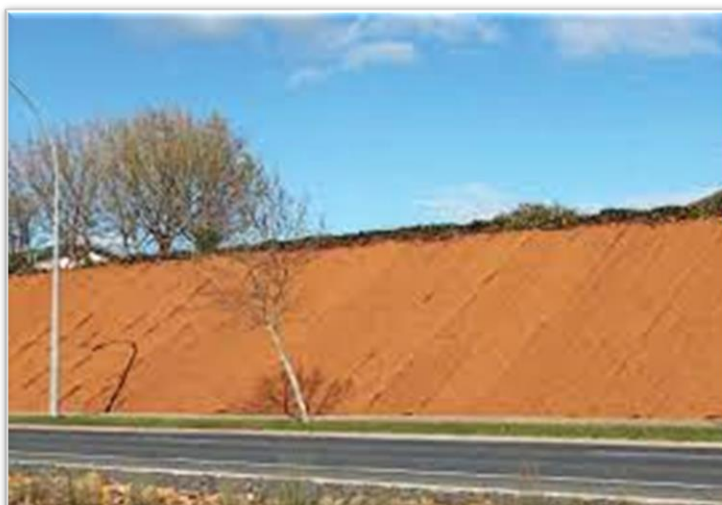
Figure 64 : Exemple d'installation d'un géotextile sur un talus décapé et reprise de talus routier (Source : Guide technique AFB, 2018).

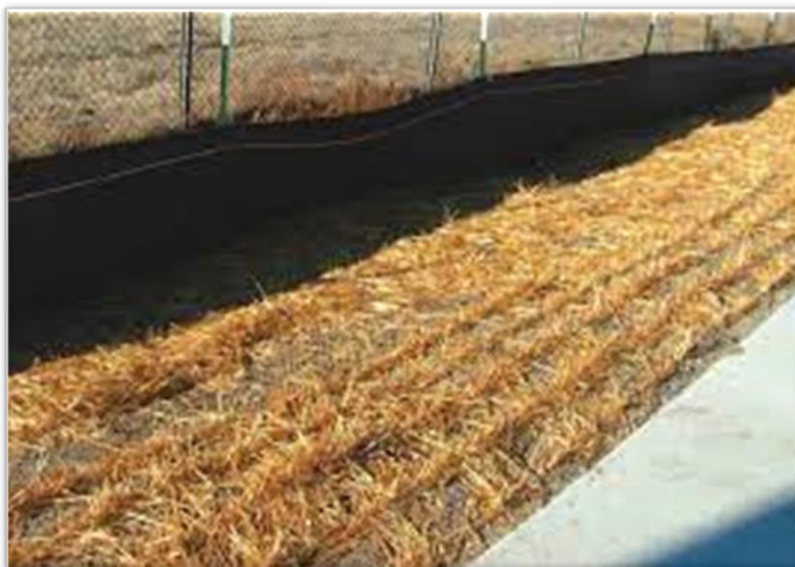
- Un paillage par mulch, afin de retenir les particules fines et limiter l'augmentation du taux de MES dans la crique. Ce dispositif permettra également de gérer les

écoulements superficiels. Il devra être établi dans le lit mineur, lors de la création des nouvelles culées et de la démolition des anciennes.

Figure 66 : Exemple d'un paillage par mulch (Source : Guide technique AFB, 2018).

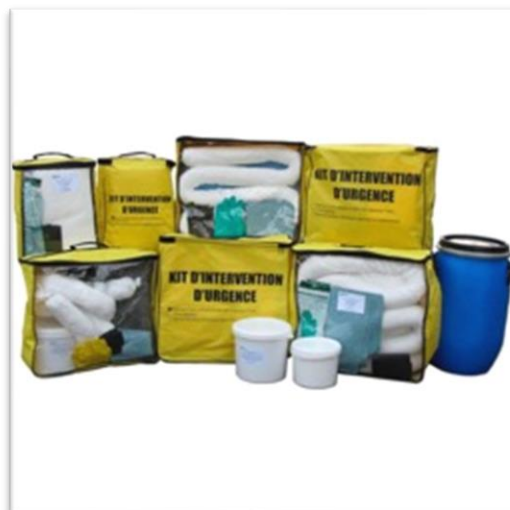
Pour ne pas rejeter de substances toxiques dans le milieu, il est primordial de sensibiliser le personnel intervenant sur le chantier à propos des enjeux environnementaux, des bonnes pratiques de stockage et l'emploi des produits polluants, des procédures d'urgence en cas de pollution, et sur l'emploi de kits anti-pollution.

Figure 67 : Exemple d'un kit anti-pollution.

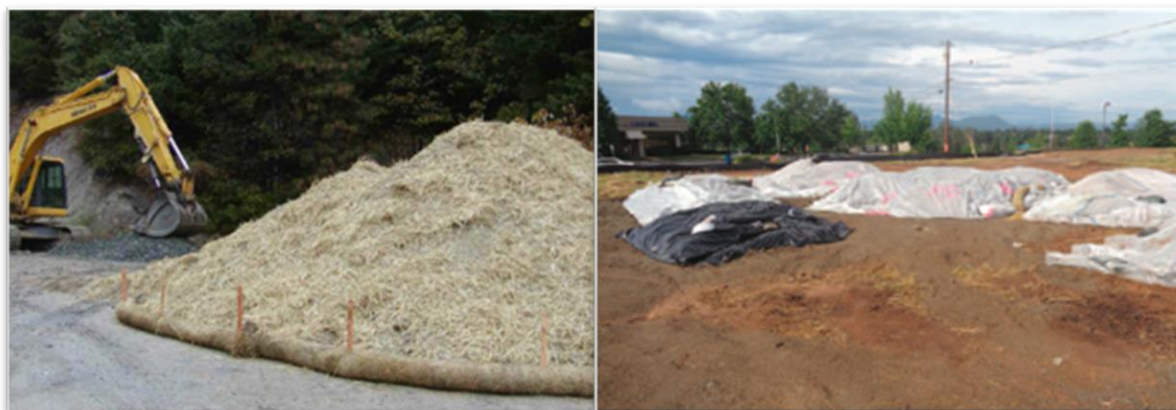
- Dans un premier temps, les dépôts doivent être recouverts, à l'aide soit de mulch, soit d'une bâche en polyéthylène souple lestée.

Figure 68 : Protection des dépôts provisoires par mulch à gauche et par géotextile à droite (Source : Guide technique AFB, 2018).

- Dans un deuxième temps, un encerclement des dépôts provisoires à l'aide de barrières de rétention ou de boudin, afin d'empêcher les sédiments de quitter la zone de stockage. Les boudins sont à utiliser dans le cadre de petits dépôts provisoires ou de remblais en pied de petit talus (< 5m).
