**Demande d'examen au cas par cas préalable
à la réalisation éventuelle d'une évaluation environnementale**

1. Intitulé du projet

SAINTES - Projet SAINTRONIC - Réhabilitation d'une friche pour création d'une coque à destination alimentaire et de trois restaurants, l'ensemble implanté autour d'un parking équipé.

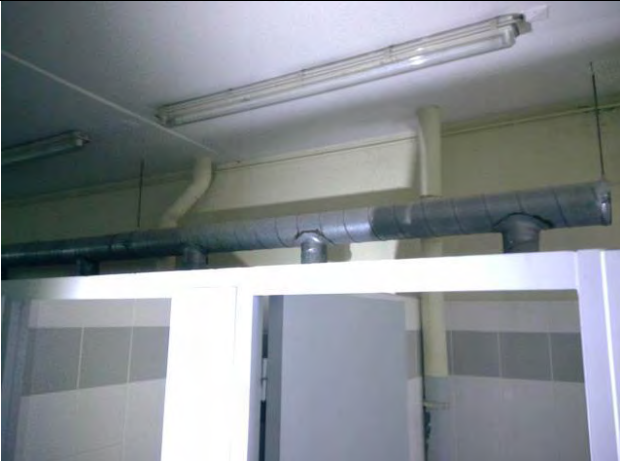
ELEMENT : Conduit de fluide		
Nom du client	Numéro de dossier	Pièce ou local
REDEIM	2995LIMD/ 27.02.18	RDC - BC-3
Matériau	Date de prélèvement	Nom de l'opérateur
Amiante ciment		CARRAUD Denis
Localisation		Résultat
Conduit de fluide - D		Présence d'amiante
Résultat de la grille d'évaluation		
Evaluation périodique		
Emplacement

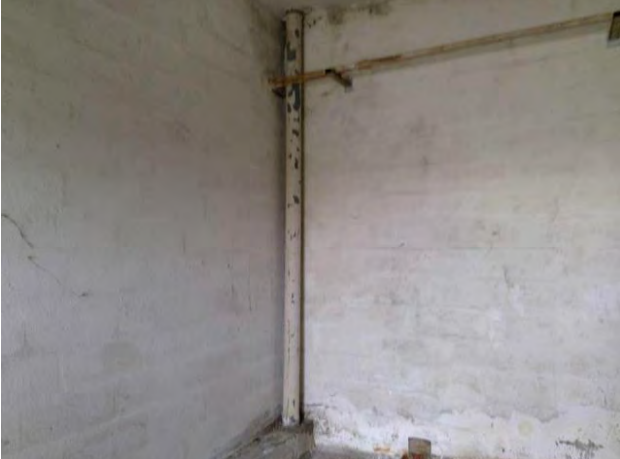
ELEMENT : Conduit de fluide n°2		
Nom du client	Numéro de dossier	Pièce ou local
REDEIM	2995LIMD/ 27.02.18	RDC - Sous-Station ZB8
Matériau	Date de prélèvement	Nom de l'opérateur
brides		CARRAUD Denis
Localisation		Résultat
Conduit de fluide n°2 - D		Susceptible de contenir de l'amiante – Non démontable
Emplacement

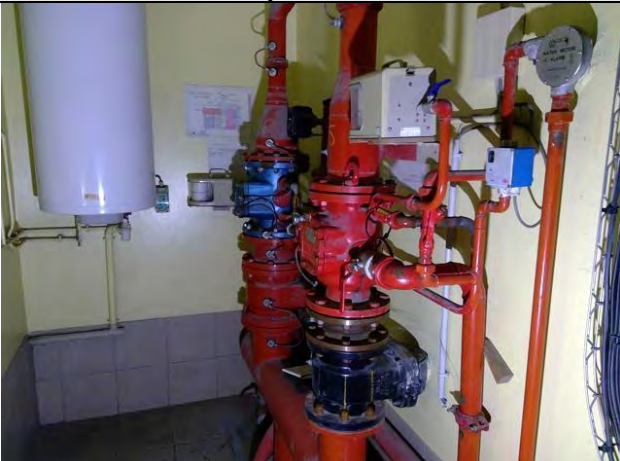
ELEMENT : Conduit de fluide		
Nom du client	Numéro de dossier	Pièce ou local
REDEIM	2995LIMD/ 27.02.18	RDC - BC-10
Matériau	Date de prélèvement	Nom de l'opérateur
Amiante ciment		CARRAUD Denis
Localisation		Résultat
Conduit de fluide - C		Présence d'amiante
Résultat de la grille d'évaluation		
Evaluation périodique		
Emplacement

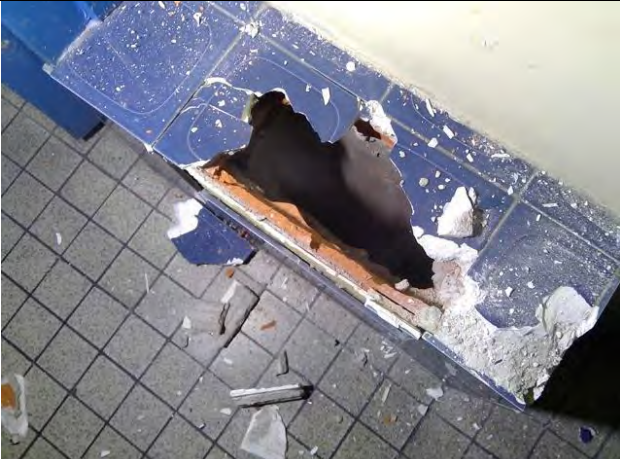
ELEMENT : Conduit de fluide n°2		
Nom du client	Numéro de dossier	Pièce ou local
REDEIM	2995LIMD/ 27.02.18	1er - Sanitaires 109
Matériau	Date de prélèvement	Nom de l'opérateur
Amiante ciment		CARRAUD Denis
Localisation		Résultat
Conduit de fluide n°2 - Sol		Présence d'amiante
Emplacement

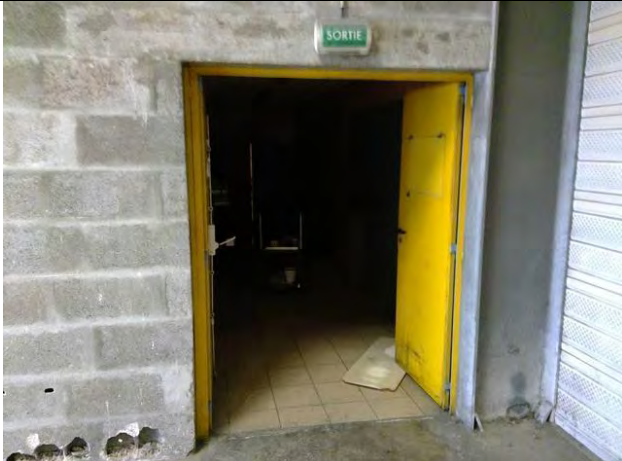
ELEMENT : Porte coupe-feu		
Nom du client	Numéro de dossier	Pièce ou local
REDEIM	2995LIMD/ 27.02.18	RDC - Accès et Sanitaires ZB8
Matériau	Date de prélèvement	Nom de l'opérateur
Métal		CARRAUD Denis
Localisation		Résultat
Porte coupe-feu - A		Susceptible de contenir de l'amiante – Non démontable
Emplacement

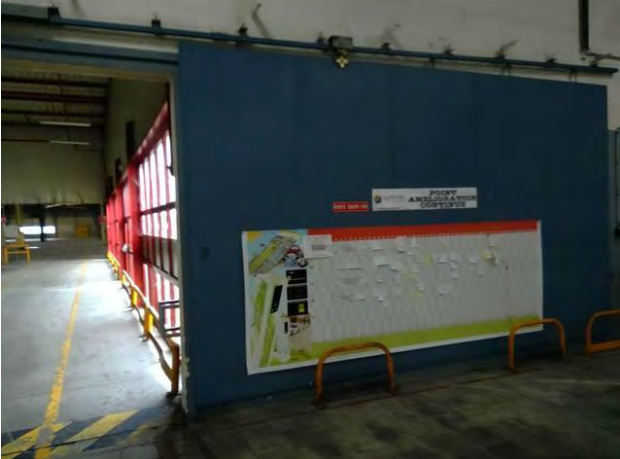
ELEMENT : Porte coupe-feu		
Nom du client	Numéro de dossier	Pièce ou local
REDEIM	2995LIMD/ 27.02.18	RDC - ZB1
Matériau	Date de prélèvement	Nom de l'opérateur
Métal		CARRAUD Denis
Localisation		Résultat
Porte coupe-feu - A		absence d'amiante
Emplacement

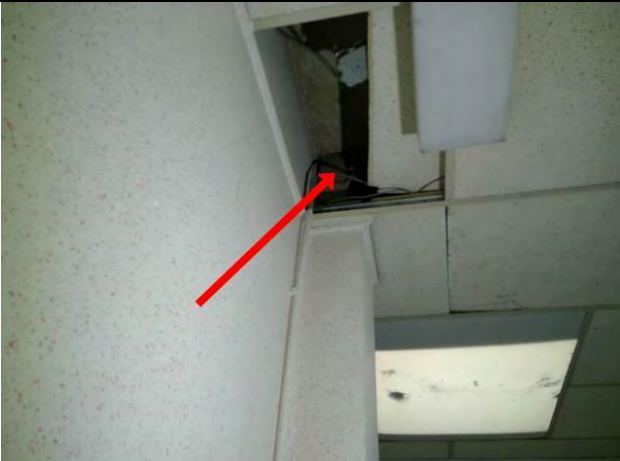
ELEMENT : Conduit de fluide		
Nom du client	Numéro de dossier	Pièce ou local
REDEIM	2995LIMD/ 27.02.18	1er - 122/123
Matériau	Date de prélèvement	Nom de l'opérateur
Amiante ciment		CARRAUD Denis
Localisation		Résultat
Conduit de fluide - A		Présence d'amiante
Résultat de la grille d'évaluation		
Evaluation périodique		
Emplacement

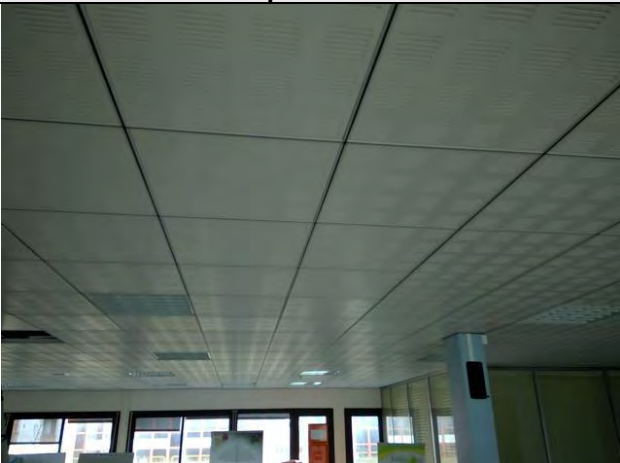
ELEMENT : Faux-plafond		
Nom du client	Numéro de dossier	Pièce ou local
REDEIM	2995LIMD/ 27.02.18	RDC - 035
Matériau	Date de prélèvement	Nom de l'opérateur
Plaques plâtre		CARRAUD Denis
Localisation		Résultat
Faux-plafond - Plafond		absence d'amiante
Emplacement

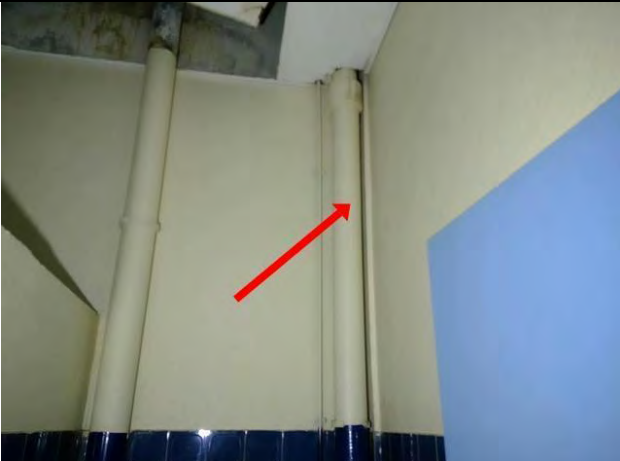
ELEMENT : Conduit de fluide		
Nom du client	Numéro de dossier	Pièce ou local
REDEIM	2995LIMD/ 27.02.18	1er - Sanitaires 124
Matériau	Date de prélèvement	Nom de l'opérateur
Amiante ciment		CARRAUD Denis
Localisation		Résultat
Conduit de fluide - D		Présence d'amiante
Résultat de la grille d'évaluation		
Evaluation périodique		
Emplacement

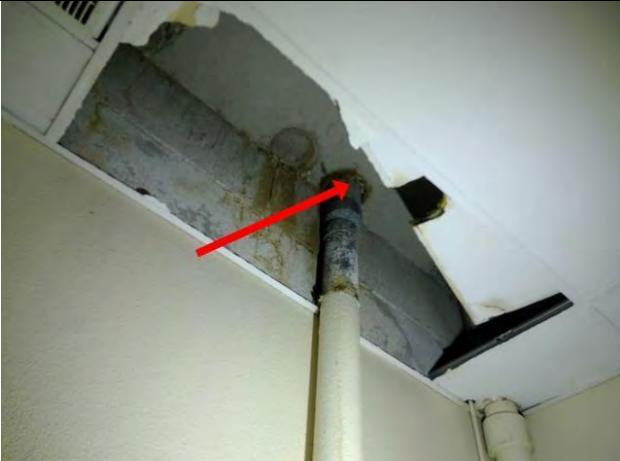
ELEMENT : Conduit de fluide		
Nom du client	Numéro de dossier	Pièce ou local
REDEIM	2995LIMD/ 27.02.18	1er - Sanitaires 124
Matériau	Date de prélèvement	Nom de l'opérateur
Amiante ciment		CARRAUD Denis
Localisation		Résultat
Conduit de fluide - D		Présence d'amiante
Résultat de la grille d'évaluation		
Evaluation périodique		
Emplacement

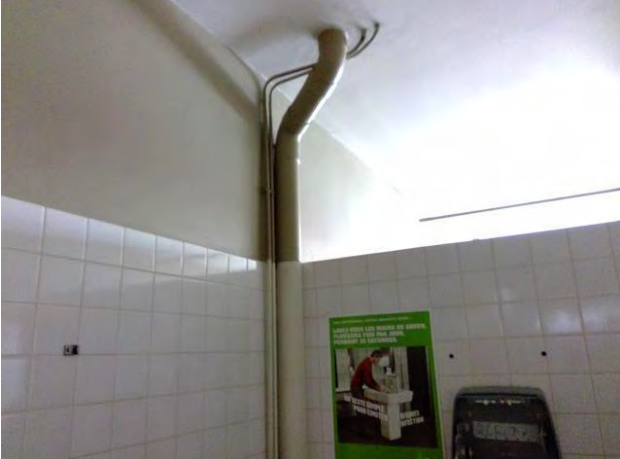
ELEMENT : Conduit de fluide		
Nom du client	Numéro de dossier	Pièce ou local
REDEIM	2995LIMD/ 27.02.18	RDC - Sanitaires 051
Matériau	Date de prélèvement	Nom de l'opérateur
PVC		CARRAUD Denis
Localisation		Résultat
Conduit de fluide - B		absence d'amiante
Emplacement

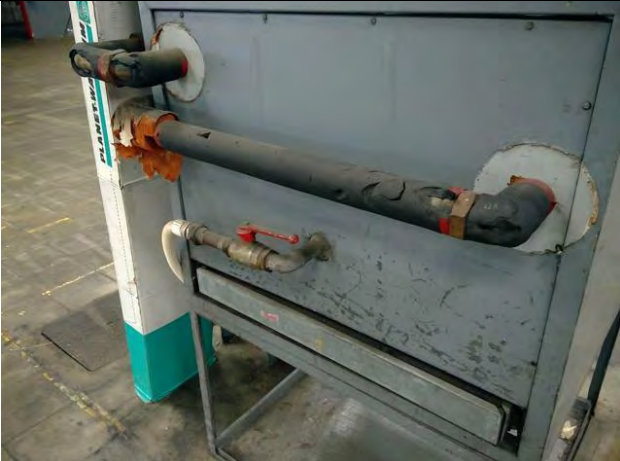
ELEMENT : Conduit de fluide n°1		
Nom du client	Numéro de dossier	Pièce ou local
REDEIM	2995LIMD/ 27.02.18	RDC - ZB1
Matériau	Date de prélèvement	Nom de l'opérateur
Calorifuge mousse		CARRAUD Denis
Localisation		Résultat
Conduit de fluide n°1 - Toutes zones		absence d'amiante
Emplacement

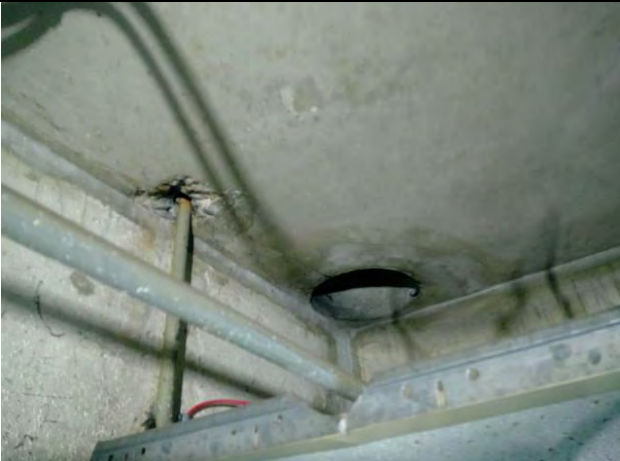
ELEMENT : Conduit de fluide		
Nom du client	Numéro de dossier	Pièce ou local
REDEIM	2995LIMD/ 27.02.18	RDC - 14
Matériau	Date de prélèvement	Nom de l'opérateur
Amiante ciment		CARRAUD Denis
Localisation		Résultat
Conduit de fluide - Plafond		Présence d'amiante
Résultat de la grille d'évaluation		
Evaluation périodique		
Emplacement

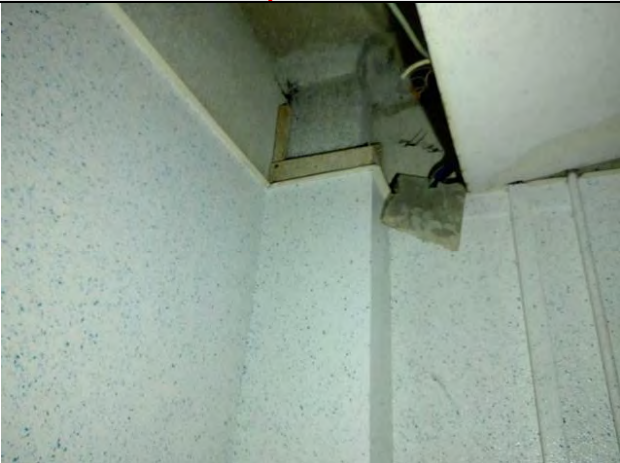
ELEMENT : Conduit de fluide		
Nom du client	Numéro de dossier	Pièce ou local
REDEIM	2995LIMD/ 27.02.18	RDC - 14
Matériau	Date de prélèvement	Nom de l'opérateur
Amiante ciment		CARRAUD Denis
Localisation		Résultat
Conduit de fluide - A		Présence d'amiante
Résultat de la grille d'évaluation		
Evaluation périodique		
Emplacement

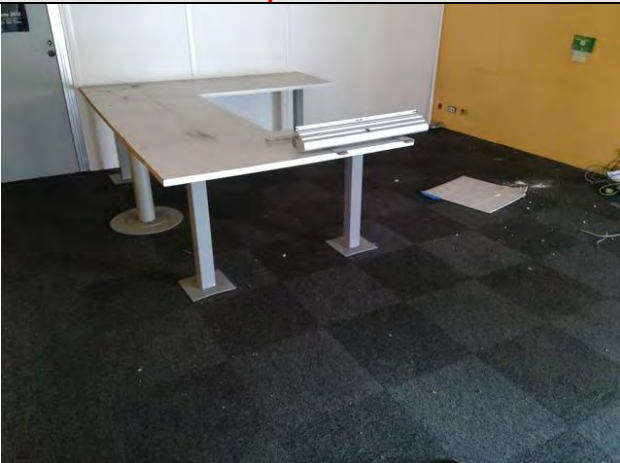
PRELEVEMENT : P001		
Nom du client	Numéro de dossier	Pièce ou local
REDEIM	2995LIMD/ 27.02.18	RDC - 035
Matériau	Date de prélèvement	Nom de l'opérateur
Dalles de sol marrons	28/02/2017	CARRAUD Denis
Localisation		Résultat
Plancher sous dalle moquette - Sol		Présence d'amiante
Emplacement

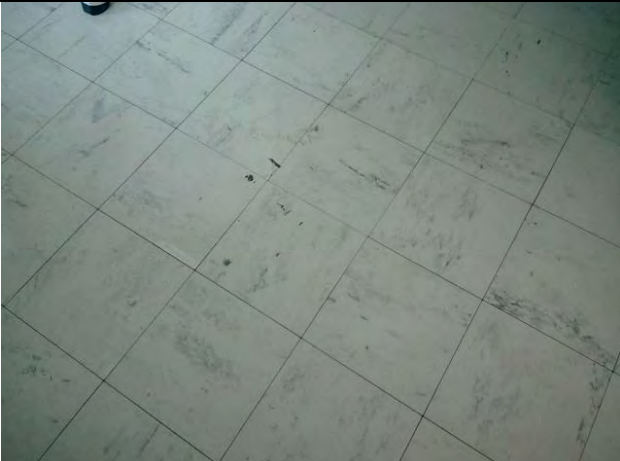
PRELEVEMENT : P002		
Nom du client	Numéro de dossier	Pièce ou local
REDEIM	2995LIMD/ 27.02.18	RDC - 030
Matériau	Date de prélèvement	Nom de l'opérateur
Dalles de sol grises	28/02/2017	CARRAUD Denis
Localisation		Résultat
Plancher - Sol		Présence d'amiante
Résultat de la grille d'évaluation		
Evaluation périodique		
Emplacement

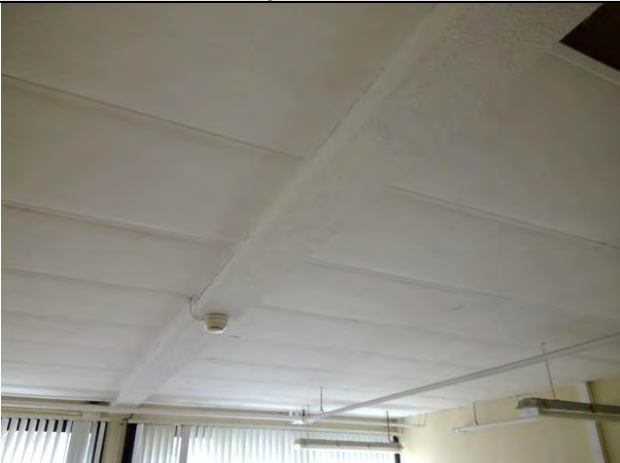
PRELEVEMENT : P004		
Nom du client	Numéro de dossier	Pièce ou local
REDEIM	2995LIMD/ 27.02.18	RDC - 04
Matériau	Date de prélèvement	Nom de l'opérateur
Papier sous laine de verre	28/02/2017	CARRAUD Denis
Localisation		Résultat
Faux-plafond - Plafond		absence d'amiante
Emplacement

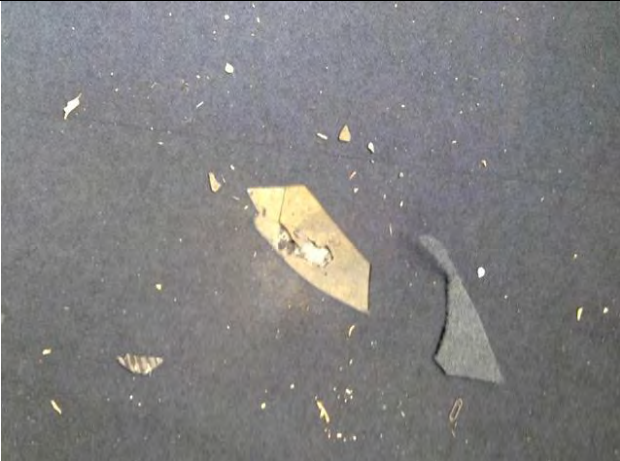
PRELEVEMENT : P006		
Nom du client	Numéro de dossier	Pièce ou local
REDEIM	2995LIMD/ 27.02.18	1er - 119/119 bis
Matériau	Date de prélèvement	Nom de l'opérateur
Dalles de sol grises foncées sous moquette	28/02/2017	CARRAUD Denis
Localisation		Résultat
Plancher - Sol		Présence d'amiante
Résultat de la grille d'évaluation		
Evaluation périodique		
Emplacement

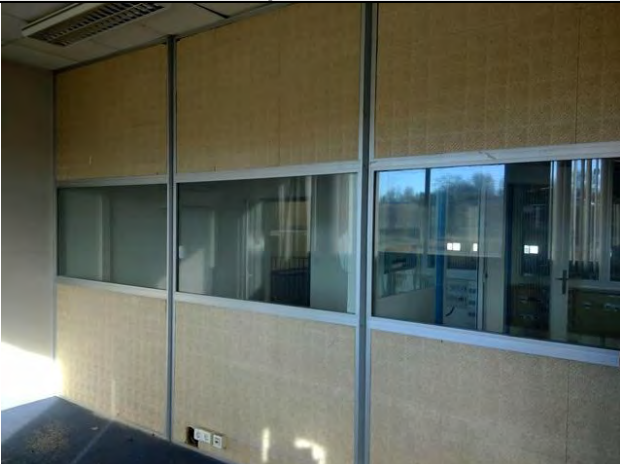
PRELEVEMENT : P007		
Nom du client	Numéro de dossier	Pièce ou local
REDEIM	2995LIMD/ 27.02.18	1er - 119/119 bis
Matériau	Date de prélèvement	Nom de l'opérateur
plaques dures cloison	28/02/2017	CARRAUD Denis
Localisation		Résultat
Mur - A		absence d'amiante
Emplacement

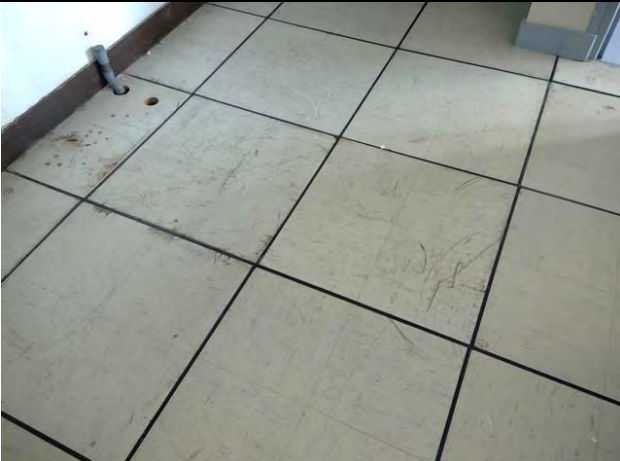
PRELEVEMENT : P008		
Nom du client	Numéro de dossier	Pièce ou local
REDEIM	2995LIMD/ 27.02.18	1er - 117
Matériau	Date de prélèvement	Nom de l'opérateur
Dalles de sol beiges sur bois	28/02/2017	CARRAUD Denis
Localisation		Résultat
Plancher double - Plafond		Présence d'amiante
Résultat de la grille d'évaluation		
Evaluation périodique		
Emplacement

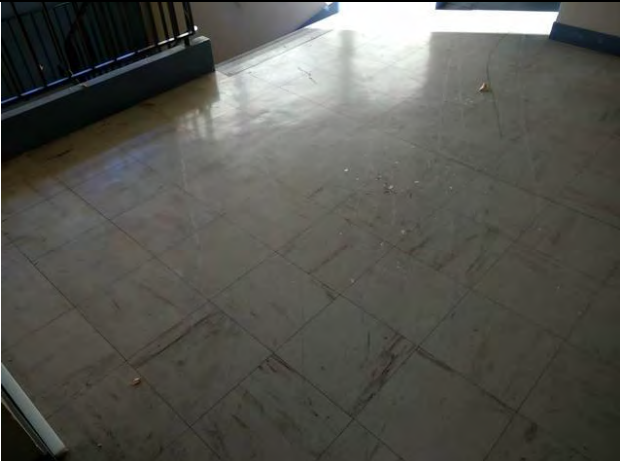
PRELEVEMENT : P010		
Nom du client	Numéro de dossier	Pièce ou local
REDEIM	2995LIMD/ 27.02.18	1er - Palier 110
Matériau	Date de prélèvement	Nom de l'opérateur
Dalles de sol beiges	28/02/2017	CARRAUD Denis
Localisation		Résultat
Plancher - Sol		Présence d'amiante
Résultat de la grille d'évaluation		
Evaluation périodique		
Emplacement

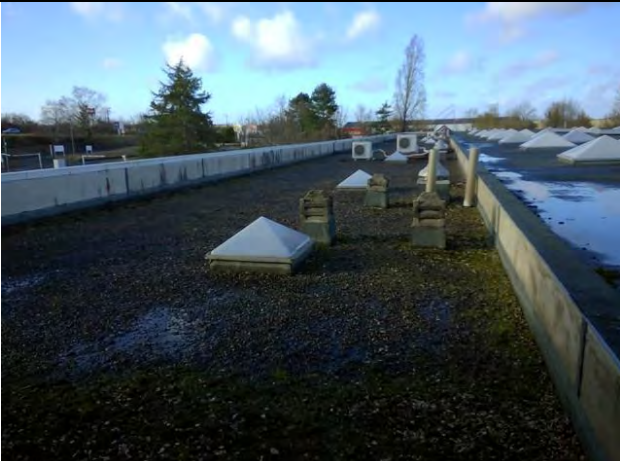
PRELEVEMENT : P011		
Nom du client	Numéro de dossier	Pièce ou local
REDEIM	2995LIMD/ 27.02.18	Ext - Toit terrasse bureau
Matériau	Date de prélèvement	Nom de l'opérateur
bardeaux bitumineux	28/02/2017	CARRAUD Denis
Localisation		Résultat
Accrotère gauche - Sol		absence d'amiante
Emplacement

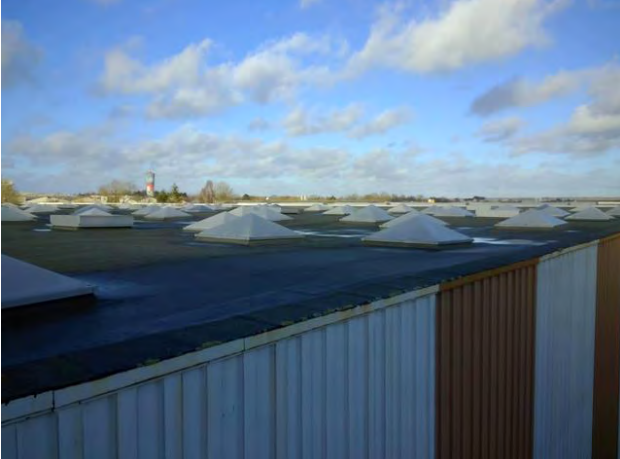
PRELEVEMENT : P012		
Nom du client	Numéro de dossier	Pièce ou local
REDEIM	2995LIMD/ 27.02.18	Ext - Toiture Usine
Matériau	Date de prélèvement	Nom de l'opérateur
bardeaux bitumineux	28/02/2017	CARRAUD Denis
Localisation		Résultat
Accrotère n°1 - Sol		absence d'amiante
Emplacement

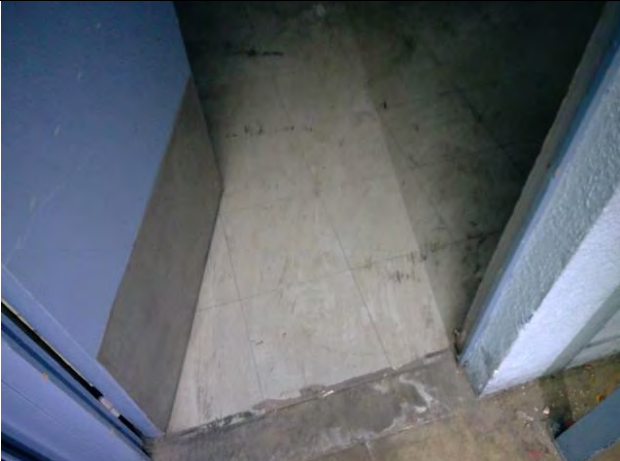
PRELEVEMENT : P013		
Nom du client	Numéro de dossier	Pièce ou local
REDEIM	2995LIMD/ 27.02.18	RDC - B2-9
Matériau	Date de prélèvement	Nom de l'opérateur
Dalles de sol grises claires	28/02/2017	CARRAUD Denis
Localisation		Résultat
Plancher - Sol		Présence d'amiante
Emplacement

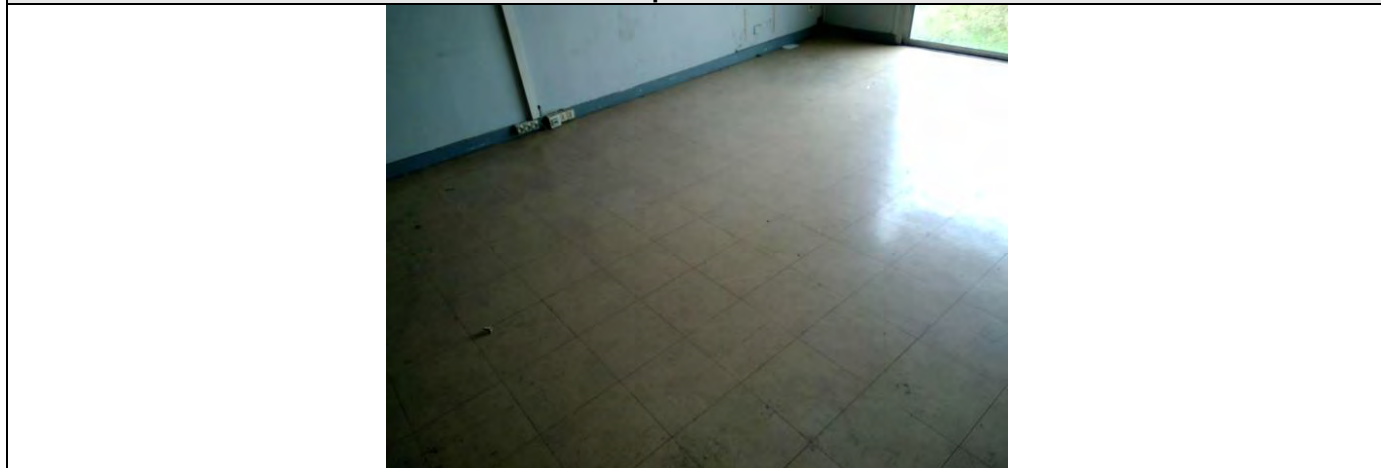
PRELEVEMENT : P014

Nom du client	Numéro de dossier	Pièce ou local
REDEIM	2995LIMD/ 27.02.18	RDC - B2-41
Matériau	Date de prélèvement	Nom de l'opérateur
Dalles de sol roses	28/02/2017	CARRAUD Denis

Localisation	Résultat
Plancher - Sol	absence d'amiante

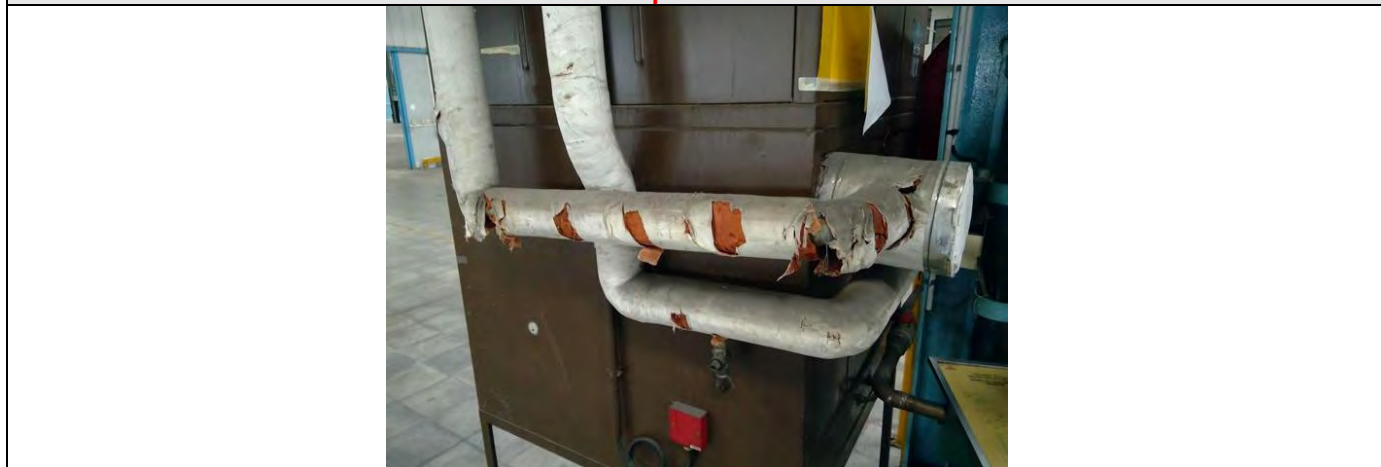
PRELEVEMENT : P015

Nom du client	Numéro de dossier	Pièce ou local
REDEIM	2995LIMD/ 27.02.18	RDC - ZB1
Matériau	Date de prélèvement	Nom de l'opérateur
Enveloppe de calorifuge	28/02/2017	CARRAUD Denis

Faire réaliser des travaux de retrait ou de confinement des calorifugeages

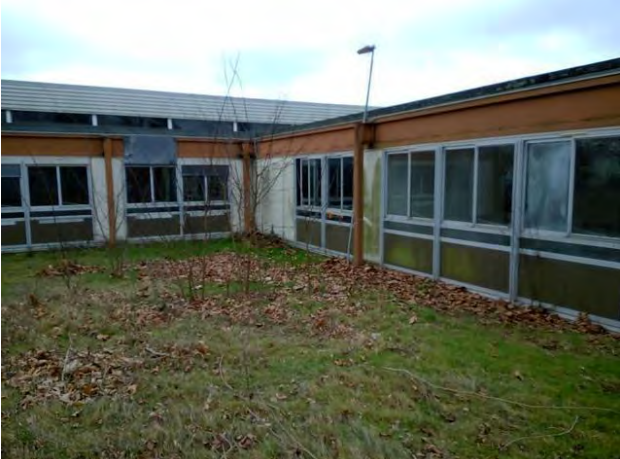
PRELEVEMENT : P016		
Nom du client	Numéro de dossier	Pièce ou local
REDEIM	2995LIMD/ 27.02.18	Ext - Bâtiment Cantine
Matériau	Date de prélèvement	Nom de l'opérateur
Fibrociment	28/02/2017	CARRAUD Denis
Localisation		Résultat
Murs extérieurs - C		Présence d'amiante
Résultat de la grille d'évaluation		
Evaluation périodique		
Emplacement

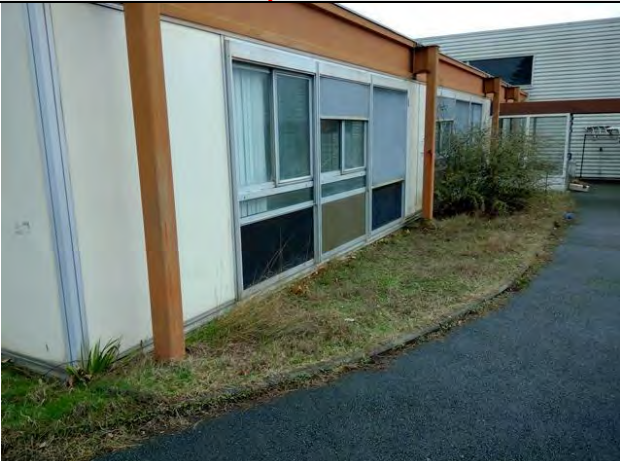
PRELEVEMENT : P016		
Nom du client	Numéro de dossier	Pièce ou local
REDEIM	2995LIMD/ 27.02.18	Ext - Bâtiment Cantine
Matériau	Date de prélèvement	Nom de l'opérateur
Fibrociment	28/02/2017	CARRAUD Denis
Localisation		Résultat
Murs extérieurs - A		Présence d'amiante
Résultat de la grille d'évaluation		
Evaluation périodique		
Emplacement

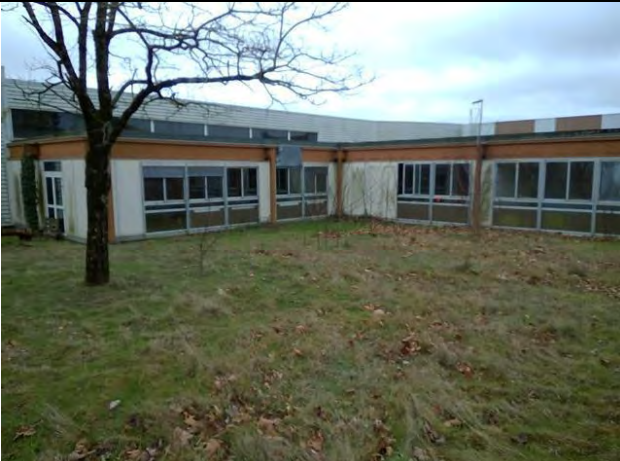
PRELEVEMENT : P016

Nom du client	Numéro de dossier	Pièce ou local
REDEIM	2995LIMD/ 27.02.18	Ext - Bâtiment Cantine
Matériau	Date de prélèvement	Nom de l'opérateur
Fibrociment	28/02/2017	CARRAUD Denis
Localisation		Résultat
Allèges extérieures - Toutes zones		Présence d'amiante
Résultat de la grille d'évaluation		
Evaluation périodique		
Emplacement

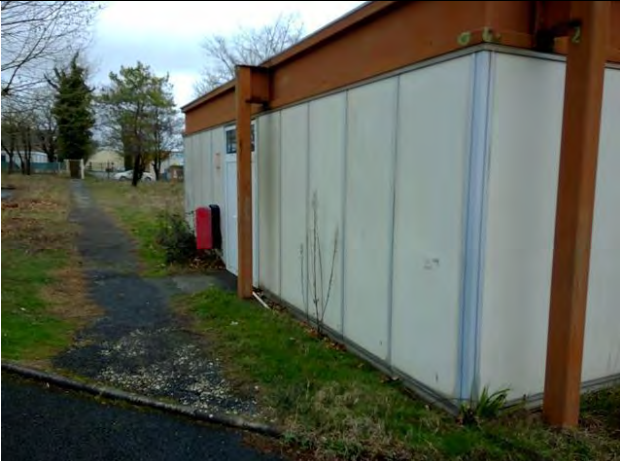
PRELEVEMENT : P016

Nom du client	Numéro de dossier	Pièce ou local
REDEIM	2995LIMD/ 27.02.18	Ext - Bâtiment Cantine
Matériau	Date de prélèvement	Nom de l'opérateur
Fibrociment	28/02/2017	CARRAUD Denis
Localisation		Résultat
Murs extérieurs - B		Présence d'amiante
Résultat de la grille d'évaluation		
Evaluation périodique		
Emplacement

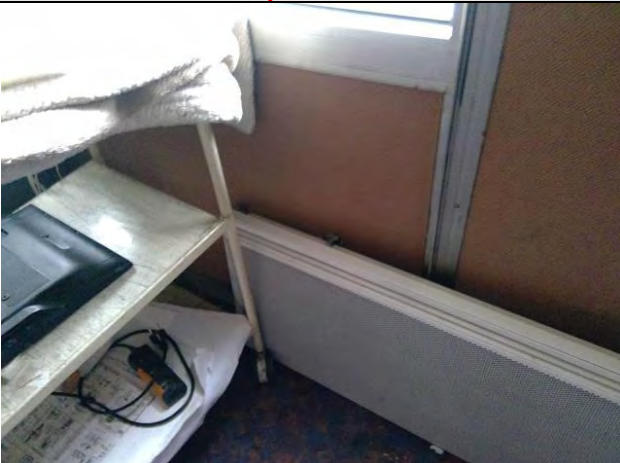
PRELEVEMENT : P016		
Nom du client	Numéro de dossier	Pièce ou local
REDEIM	2995LIMD/ 27.02.18	RDC - BC-8
Matériau	Date de prélèvement	Nom de l'opérateur
Fibrociment	28/02/2017	CARRAUD Denis
Localisation		Résultat
Allège de fenêtre n°1 - C		Présence d'amiante
Résultat de la grille d'évaluation		
Evaluation périodique		
Emplacement

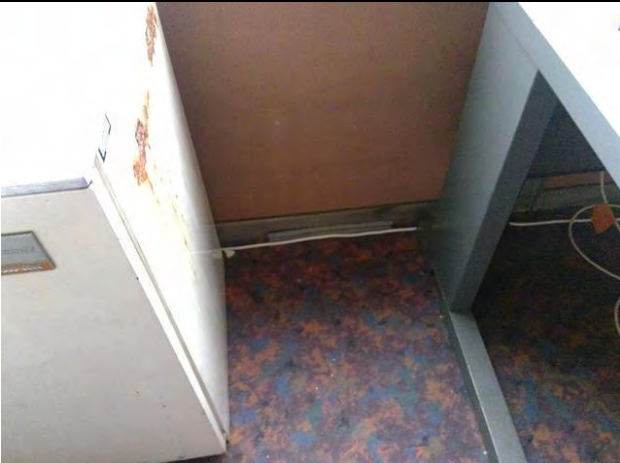
PRELEVEMENT : P016		
Nom du client	Numéro de dossier	Pièce ou local
REDEIM	2995LIMD/ 27.02.18	RDC - BC-8
Matériau	Date de prélèvement	Nom de l'opérateur
Fibrociment	28/02/2017	CARRAUD Denis
Localisation		Résultat
Allège de fenêtre n°2 - C		Présence d'amiante
Résultat de la grille d'évaluation		
Evaluation périodique		
Emplacement

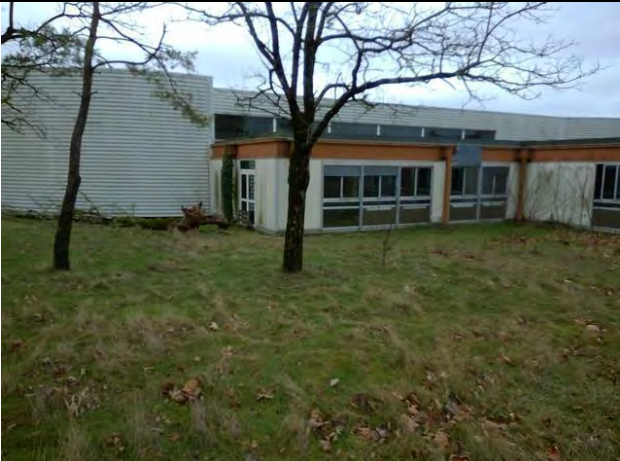
PRELEVEMENT : P016		
Nom du client	Numéro de dossier	Pièce ou local
REDEIM	2995LIMD/ 27.02.18	Ext - Bâtiment Cantine
Matériau	Date de prélèvement	Nom de l'opérateur
Fibrociment	28/02/2017	CARRAUD Denis
Localisation		Résultat
Murs extérieurs - D		Présence d'amiante
Résultat de la grille d'évaluation		
Evaluation périodique		
Emplacement

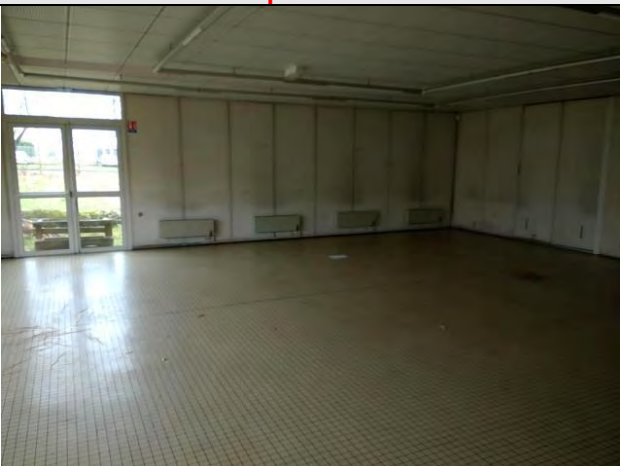
PRELEVEMENT : P016		
Nom du client	Numéro de dossier	Pièce ou local
REDEIM	2995LIMD/ 27.02.18	RDC - BC-3
Matériau	Date de prélèvement	Nom de l'opérateur
Fibrociment	28/02/2017	CARRAUD Denis
Localisation		Résultat
Cloison - B, C, D		Présence d'amiante
Résultat de la grille d'évaluation		
Evaluation périodique		
Emplacement

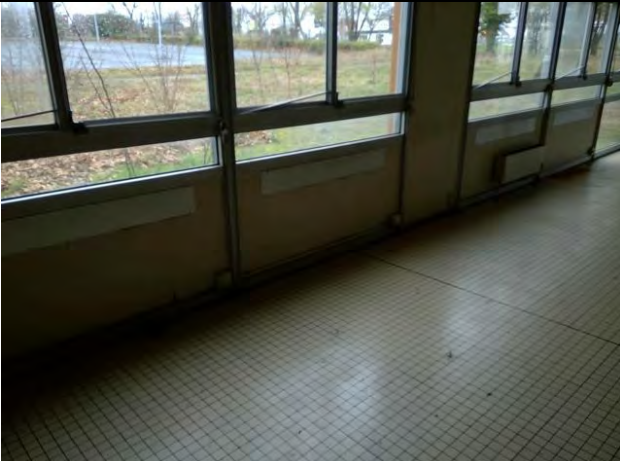
PRELEVEMENT : P016		
Nom du client	Numéro de dossier	Pièce ou local
REDEIM	2995LIMD/ 27.02.18	RDC - BC-3
Matériau	Date de prélèvement	Nom de l'opérateur
Fibrociment	28/02/2017	CARRAUD Denis
Localisation		Résultat
Allège de fenêtre n°3 - B		Présence d'amiante
Résultat de la grille d'évaluation		
Evaluation périodique		
Emplacement

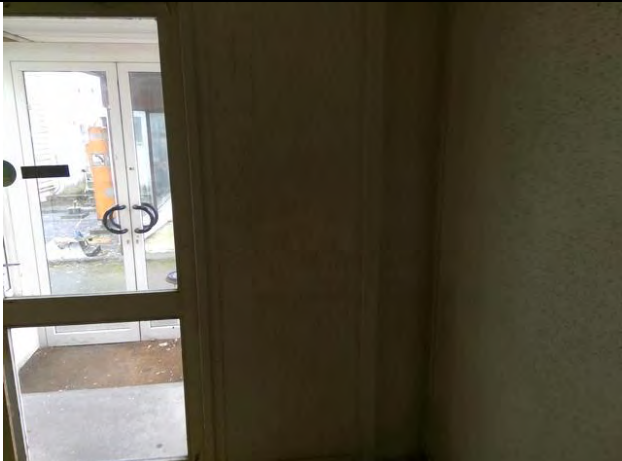
PRELEVEMENT : P016		
Nom du client	Numéro de dossier	Pièce ou local
REDEIM	2995LIMD/ 27.02.18	RDC - BC-5
Matériau	Date de prélèvement	Nom de l'opérateur
Fibrociment	28/02/2017	CARRAUD Denis
Localisation		Résultat
Cloison - A		Présence d'amiante
Résultat de la grille d'évaluation		
Evaluation périodique		
Emplacement

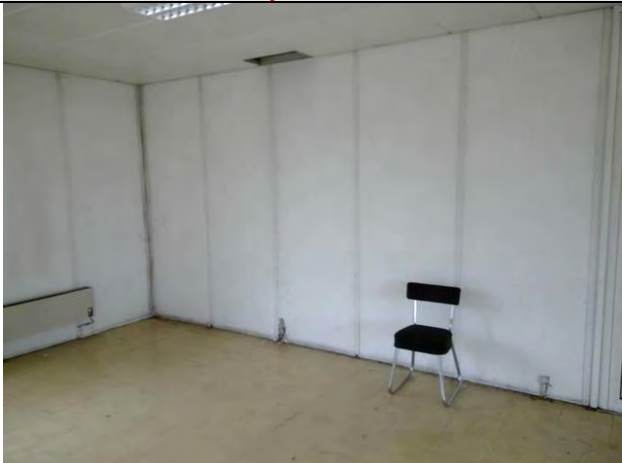
PRELEVEMENT : P016		
Nom du client	Numéro de dossier	Pièce ou local
REDEIM	2995LIMD/ 27.02.18	RDC - BC-11
Matériau	Date de prélèvement	Nom de l'opérateur
Fibrociment	28/02/2017	CARRAUD Denis
Localisation		Résultat
Cloison - B, C, D		Présence d'amiante
Résultat de la grille d'évaluation		
Evaluation périodique		
Emplacement

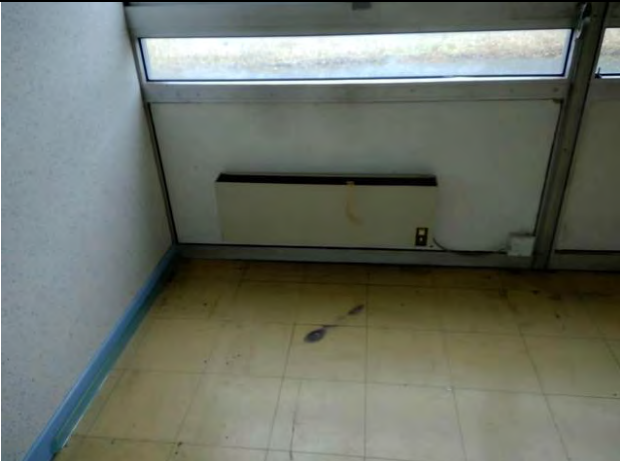
PRELEVEMENT : P016		
Nom du client	Numéro de dossier	Pièce ou local
REDEIM	2995LIMD/ 27.02.18	RDC - BC-11
Matériau	Date de prélèvement	Nom de l'opérateur
Fibrociment	28/02/2017	CARRAUD Denis
Localisation		Résultat
Allège de fenêtre n°3 - D		Présence d'amiante
Résultat de la grille d'évaluation		
Evaluation périodique		
Emplacement

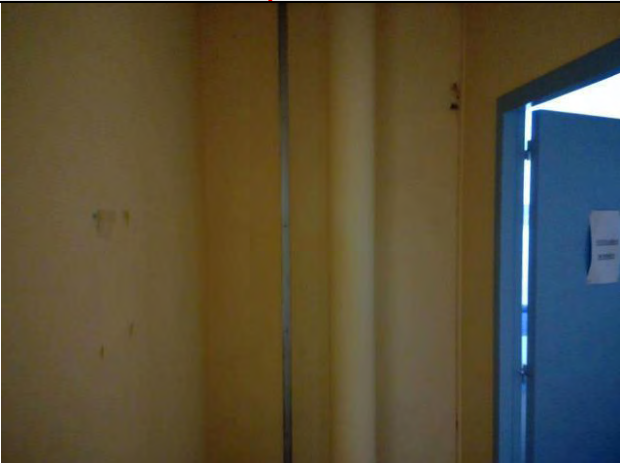
PRELEVEMENT : P016		
Nom du client	Numéro de dossier	Pièce ou local
REDEIM	2995LIMD/ 27.02.18	RDC - BC-10
Matériau	Date de prélèvement	Nom de l'opérateur
Fibrociment	28/02/2017	CARRAUD Denis
Localisation		Résultat
Cloison - C		Présence d'amiante
Résultat de la grille d'évaluation		
Evaluation périodique		
Emplacement

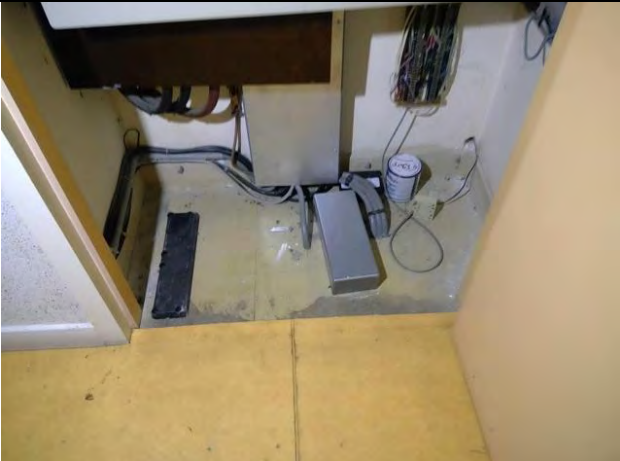
PRELEVEMENT : P017		
Nom du client	Numéro de dossier	Pièce ou local
REDEIM	2995LIMD/ 27.02.18	RDC - Placard BC
Matériau	Date de prélèvement	Nom de l'opérateur
Dalles de sol jaunes	28/02/2017	CARRAUD Denis
Localisation		Résultat
Plancher - Sol		Présence d'amiante
Résultat de la grille d'évaluation		
Evaluation périodique		
Emplacement

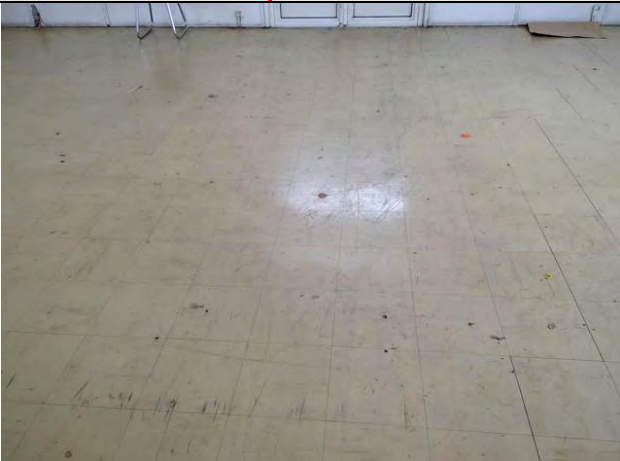
PRELEVEMENT : P017		
Nom du client	Numéro de dossier	Pièce ou local
REDEIM	2995LIMD/ 27.02.18	RDC - BC-11
Matériau	Date de prélèvement	Nom de l'opérateur
Dalles de sol jaunes	28/02/2017	CARRAUD Denis
Localisation		Résultat
Plancher - Sol		Présence d'amiante
Résultat de la grille d'évaluation		
Evaluation périodique		
Emplacement

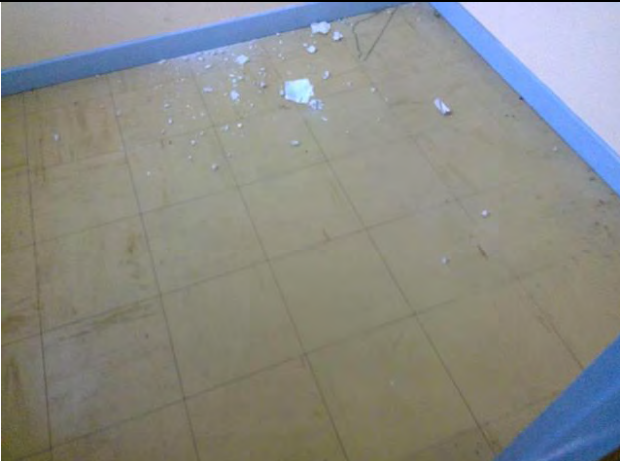
PRELEVEMENT : P017

Nom du client	Numéro de dossier	Pièce ou local
REDEIM	2995LIMD/ 27.02.18	RDC - BC-10
Matériau	Date de prélèvement	Nom de l'opérateur
Dalles de sol jaunes	28/02/2017	CARRAUD Denis
Localisation		Résultat
Plancher - Sol		Présence d'amiante
Résultat de la grille d'évaluation		
Evaluation périodique		
Emplacement

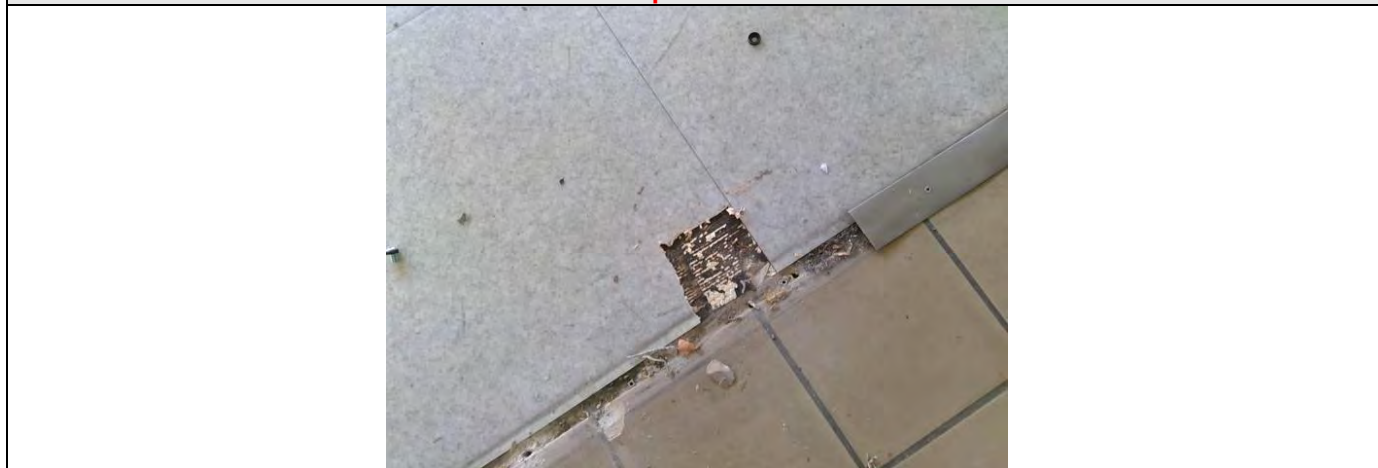
PRELEVEMENT : P022

Nom du client	Numéro de dossier	Pièce ou local
REDEIM	2995LIMD/ 27.02.18	RDC - 035
Matériau	Date de prélèvement	Nom de l'opérateur
PVC (Non amianté) + colle noire (Amiantée)	27/02/2018	CARRAUD Denis

Localisation	Résultat
Plancher - Sol	Présence d'amiante (Fibres d'amiante de type chrysotile)

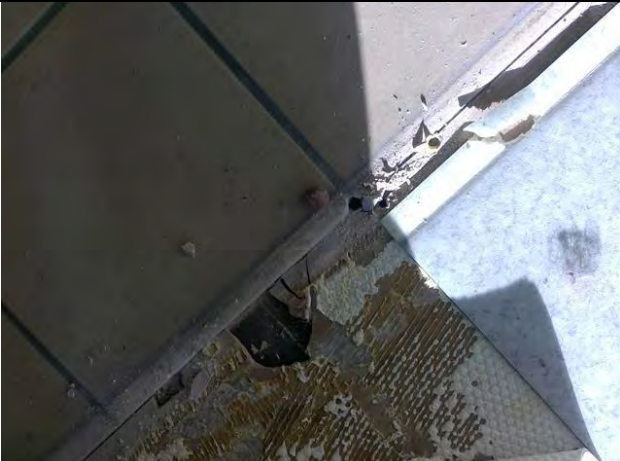
PRELEVEMENT : P023		
Nom du client	Numéro de dossier	Pièce ou local
REDEIM	2995LIMD/ 27.02.18	RDC - 035
Matériau	Date de prélèvement	Nom de l'opérateur
Dalle de sol + colle noire	27/02/2018	CARRAUD Denis
Localisation	Résultat	
Plancher - Sol	Présence d'amiante (Fibres d'amiante de type chrysotile)	
Emplacement

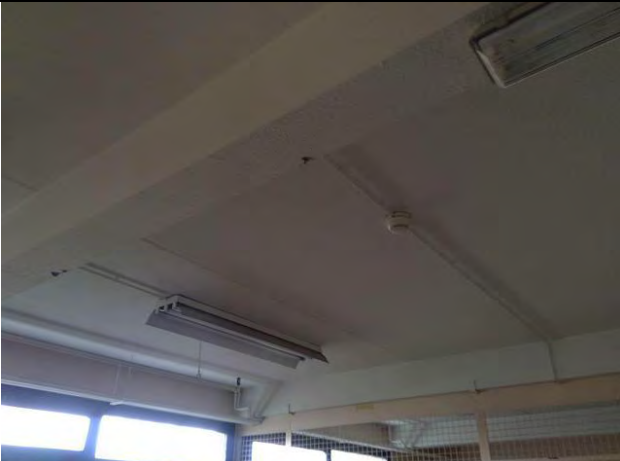
PRELEVEMENT : P037		
Nom du client	Numéro de dossier	Pièce ou local
REDEIM	2995LIMD/ 27.02.18	RDC - 024
Matériau	Date de prélèvement	Nom de l'opérateur
enduit goutelettes blanc	27/02/2018	CARRAUD Denis
Localisation		Résultat
Plafond - Plafond		Présence d'amiante (Fibres d'amiante de type chrysotile)
Emplacement

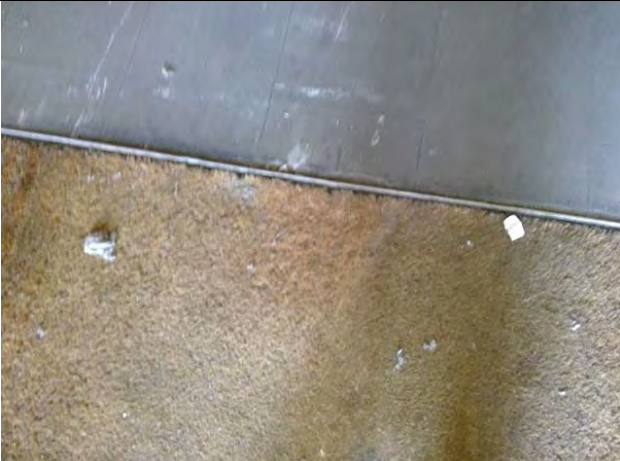
PRELEVEMENT : P038		
Nom du client	Numéro de dossier	Pièce ou local
REDEIM	2995LIMD/ 27.02.18	RDC - Entrée 021
Matériau	Date de prélèvement	Nom de l'opérateur
Ragréage	27/02/2018	CARRAUD Denis
Localisation		Résultat
Plancher - Sol		Présence d'amiante (Fibres d'amiante de type chrysotile)
Emplacement

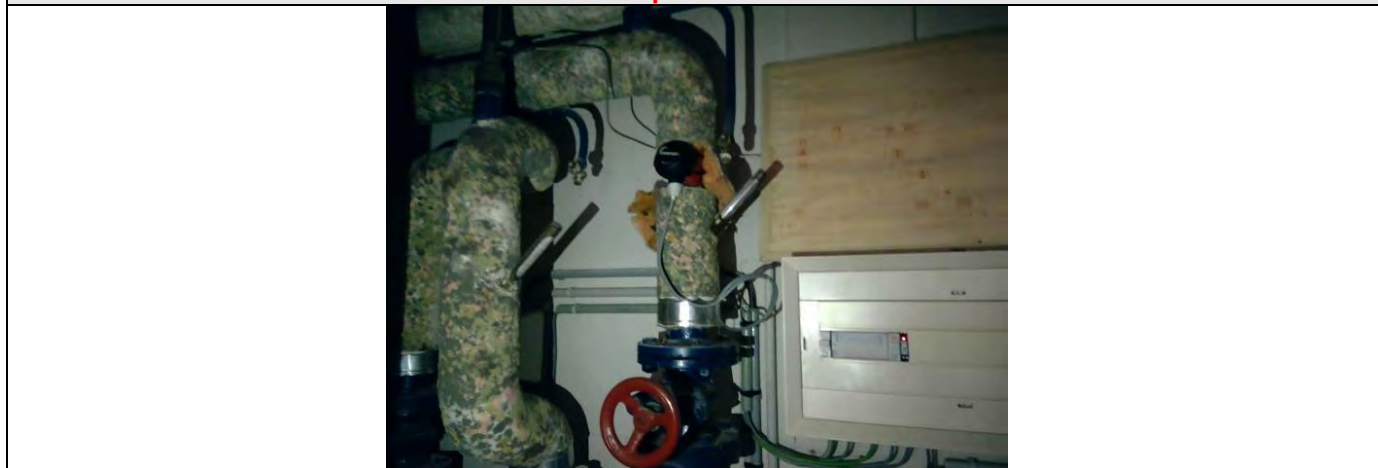
PRELEVEMENT : P043

Nom du client	Numéro de dossier	Pièce ou local
REDEIM	2995LIMD/ 27.02.18	RDC - Sous-Station
Matériau	Date de prélèvement	Nom de l'opérateur
Enveloppe (amiantée) - Calorifuge mousse (Non amianté)	27/02/2018	CARRAUD Denis

Présence d'amiante (Fibres d'amiante de type chrysotile)

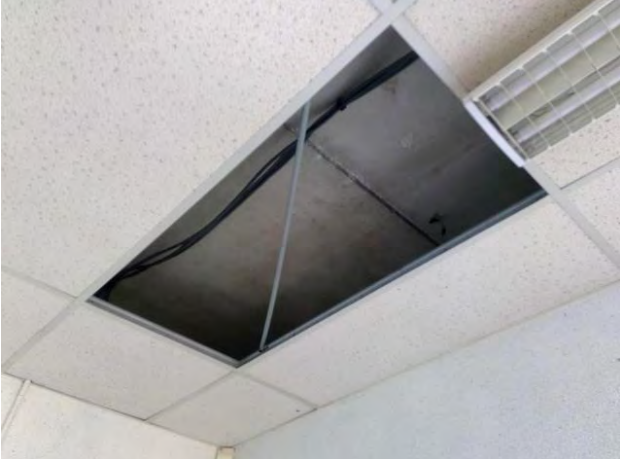
PRELEVEMENT : P044		
Nom du client	Numéro de dossier	Pièce ou local
REDEIM	2995LIMD/ 27.02.18	RDC - 14
Matériau	Date de prélèvement	Nom de l'opérateur
Plâtre fibres papier	27/02/2018	CARRAUD Denis
Localisation		Résultat
Faux-plafond - Plafond		absence d'amiante
Emplacement

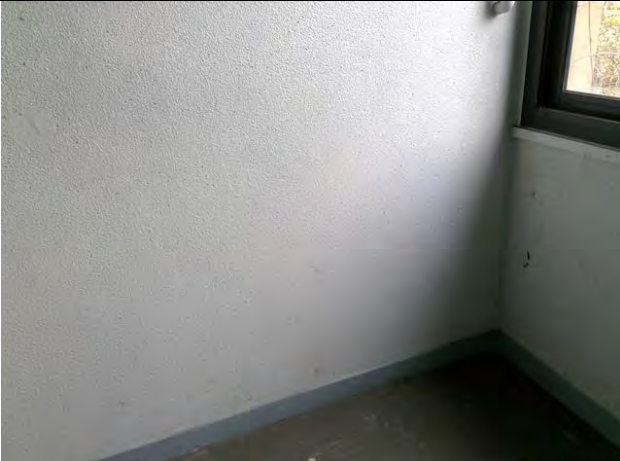
PRELEVEMENT : P045		
Nom du client	Numéro de dossier	Pièce ou local
REDEIM	2995LIMD/ 27.02.18	RDC - 13
Matériau	Date de prélèvement	Nom de l'opérateur
enduit	27/02/2018	CARRAUD Denis
Localisation		Résultat
Mur - Toutes zones		absence d'amiante
Emplacement

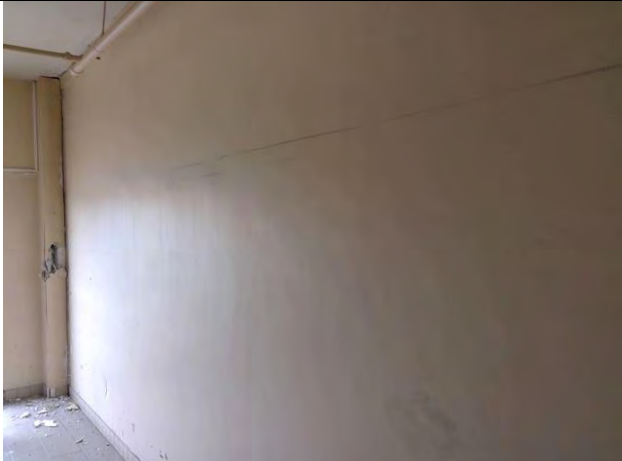
PRELEVEMENT : P047		
Nom du client	Numéro de dossier	Pièce ou local
REDEIM	2995LIMD/ 27.02.18	RDC - Entrée 040
Matériau	Date de prélèvement	Nom de l'opérateur
Enduit	27/02/2018	CARRAUD Denis
Localisation		Résultat
Mur - Toutes zones		absence d'amiante
Emplacement

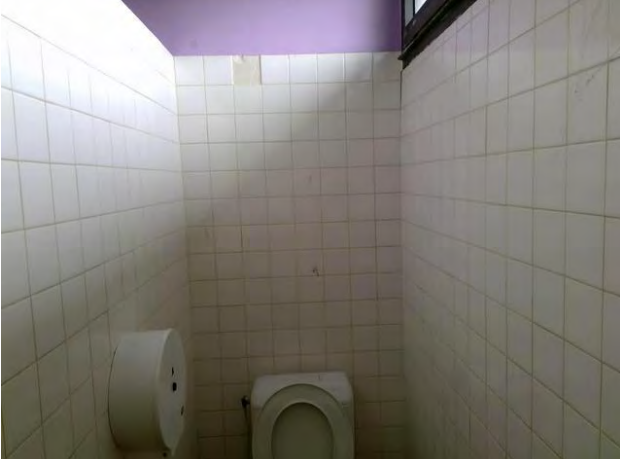
PRELEVEMENT : P050		
Nom du client	Numéro de dossier	Pièce ou local
REDEIM	2995LIMD/ 27.02.18	RDC - Sanitaires 046
Matériau	Date de prélèvement	Nom de l'opérateur
Colle petite faïence	27/02/2018	CARRAUD Denis
Localisation		Résultat
Mur Wcs - B		absence d'amiante
Emplacement

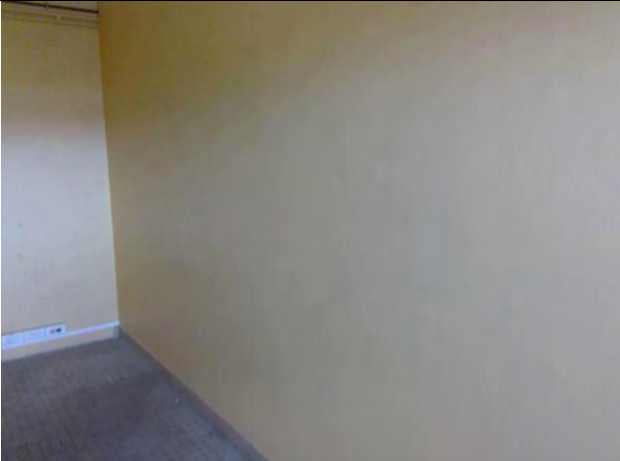
PRELEVEMENT : P051		
Nom du client	Numéro de dossier	Pièce ou local
REDEIM	2995LIMD/ 27.02.18	RDC - 050/050 bis
Matériau	Date de prélèvement	Nom de l'opérateur
Enduit jaune	27/02/2018	CARRAUD Denis
Localisation		Résultat
Mur - Toutes zones		absence d'amiante
Emplacement

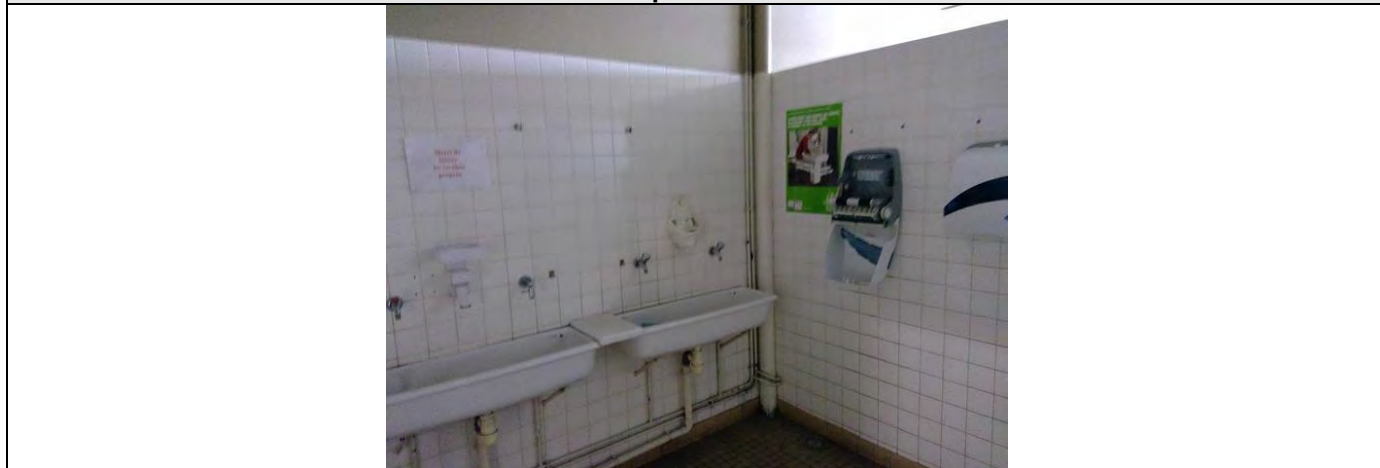
PRELEVEMENT : P052

Nom du client	Numéro de dossier	Pièce ou local
REDEIM	2995LIMD/ 27.02.18	RDC - Sanitaires 051
Matériau	Date de prélèvement	Nom de l'opérateur
Colle petite faïence	27/02/2018	CARRAUD Denis

Localisation	Résultat
Mur - Toutes zones	absence d'amiante

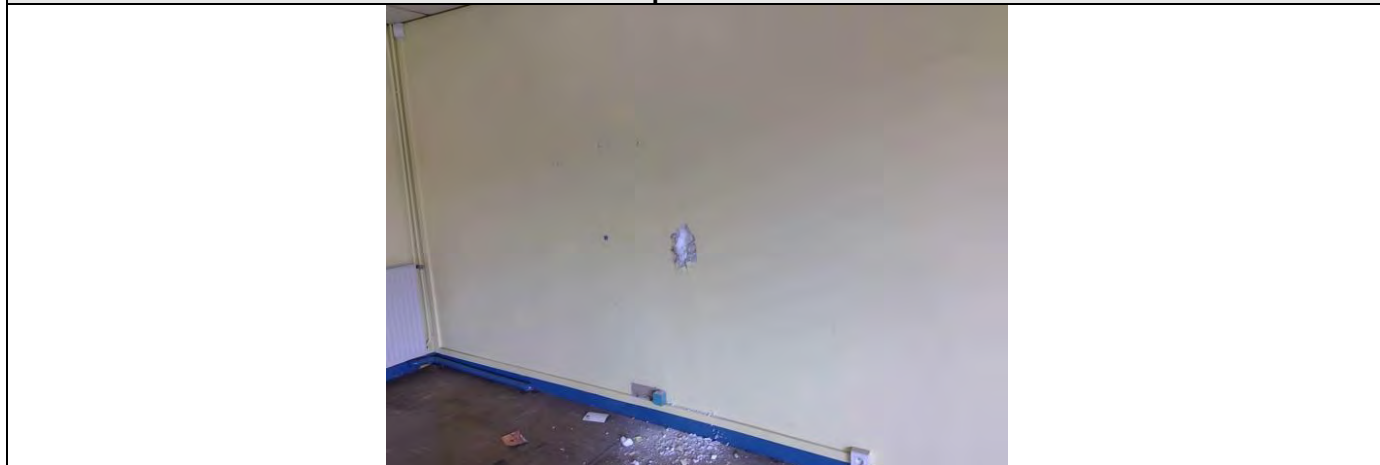
PRELEVEMENT : P053

Nom du client	Numéro de dossier	Pièce ou local
REDEIM	2995LIMD/ 27.02.18	RDC - 052/053
Matériau	Date de prélèvement	Nom de l'opérateur
bande placo	27/02/2018	CARRAUD Denis

Localisation	Résultat
Murs - Toutes zones	absence d'amiante
