**Demande d'examen au cas par cas préalable
à la réalisation éventuelle d'une évaluation environnementale**

1. Intitulé du projet

SAINTES - Projet SAINTRONIC - Réhabilitation d'une friche pour création d'une coque à destination alimentaire et de trois restaurants, l'ensemble implanté autour d'un parking équipé.

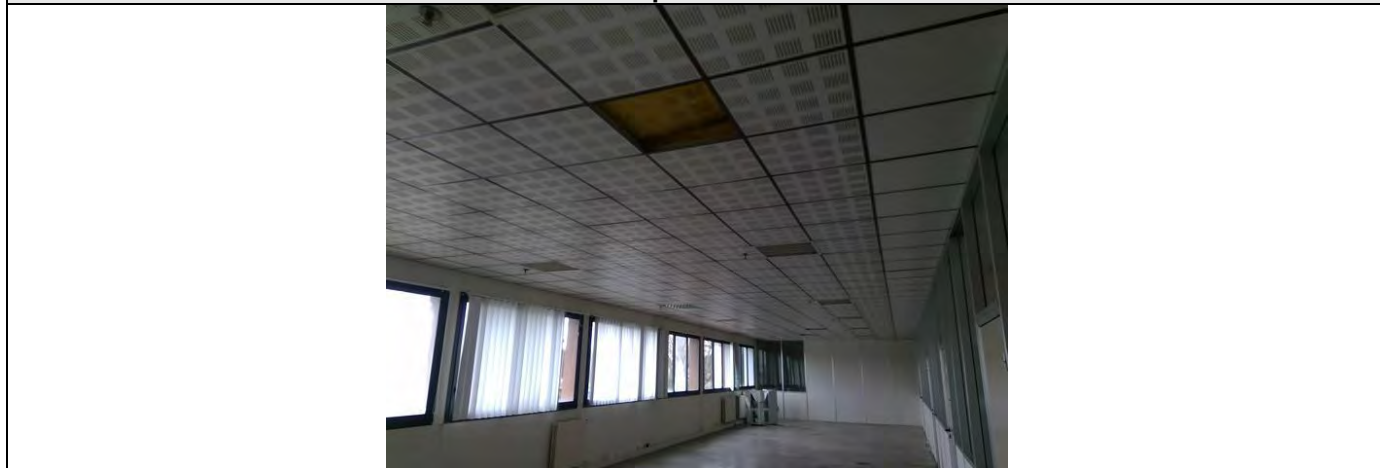
Localisation	Résultat
Faux-plafond - Plafond	absence d'amiante

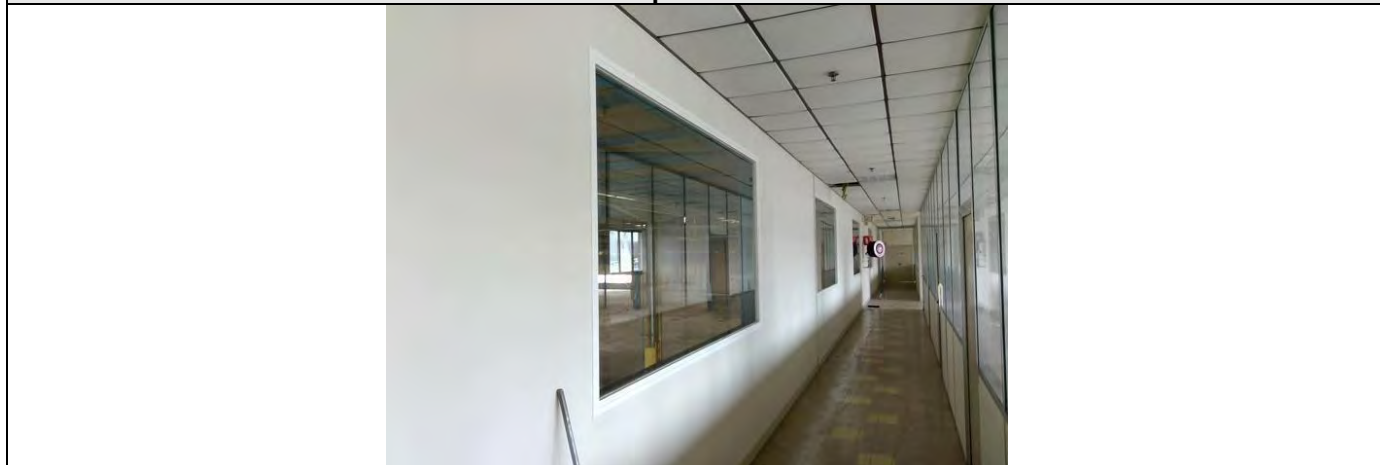
PRELEVEMENT : P057

Nom du client	Numéro de dossier	Pièce ou local
REDEIM	2995LIMD/ 27.02.18	1er - Circulation 137
Matériau	Date de prélèvement	Nom de l'opérateur
enduit	27/02/2018	CARRAUD Denis

Localisation	Résultat
Mur - D	absence d'amiante

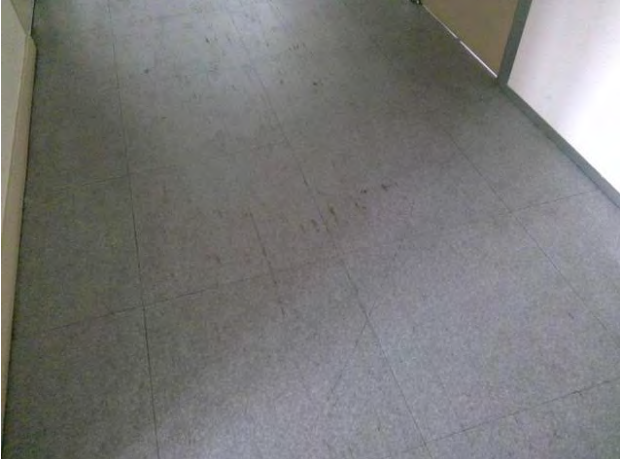
PRELEVEMENT : P058		
Nom du client	Numéro de dossier	Pièce ou local
REDEIM	2995LIMD/ 27.02.18	1er - Circulation 127
Matériau	Date de prélèvement	Nom de l'opérateur
dalles pvc + colle	27/02/2018	CARRAUD Denis
Localisation		Résultat
Plancher - Sol		absence d'amiante
Emplacement

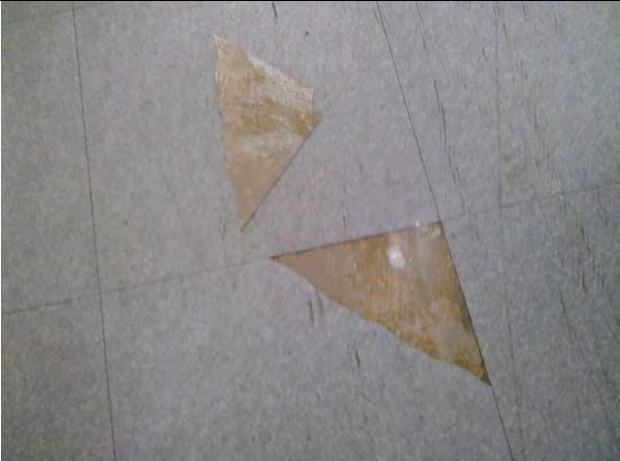
PRELEVEMENT : P059		
Nom du client	Numéro de dossier	Pièce ou local
REDEIM	2995LIMD/ 27.02.18	1er - Circulation 127
Matériau	Date de prélèvement	Nom de l'opérateur
Ragréage + colle	27/02/2018	CARRAUD Denis
Localisation		Résultat
Plancher - Sol		absence d'amiante
Emplacement

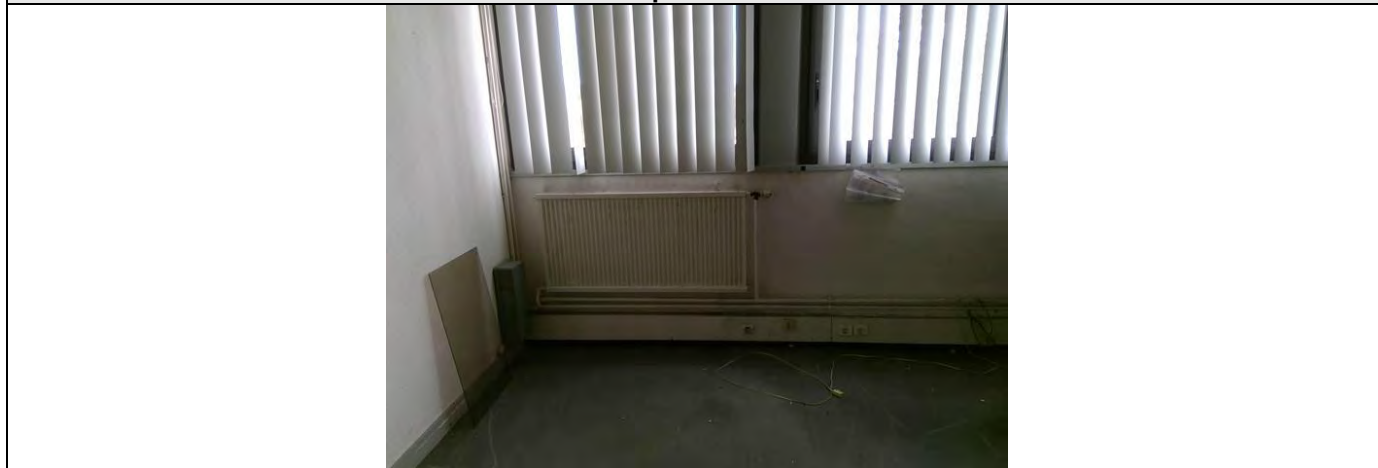
PRELEVEMENT : P060

Nom du client	Numéro de dossier	Pièce ou local
REDEIM	2995LIMD/ 27.02.18	1er - 122/123
Matériau	Date de prélèvement	Nom de l'opérateur
enduit sur brique	27/02/2018	CARRAUD Denis

Localisation	Résultat
Mur - C	absence d'amiante

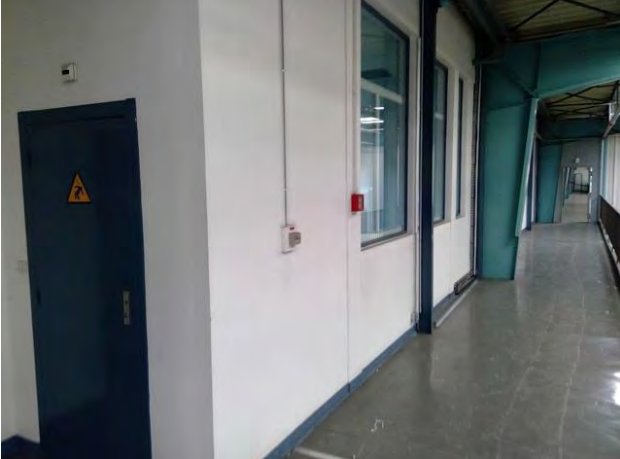
PRELEVEMENT : P062		
Nom du client	Numéro de dossier	Pièce ou local
REDEIM	2995LIMD/ 27.02.18	1er - Circulation 125
Matériau	Date de prélèvement	Nom de l'opérateur
enduit	27/02/2018	CARRAUD Denis
Localisation		Résultat
Mur - B		absence d'amiante
Emplacement

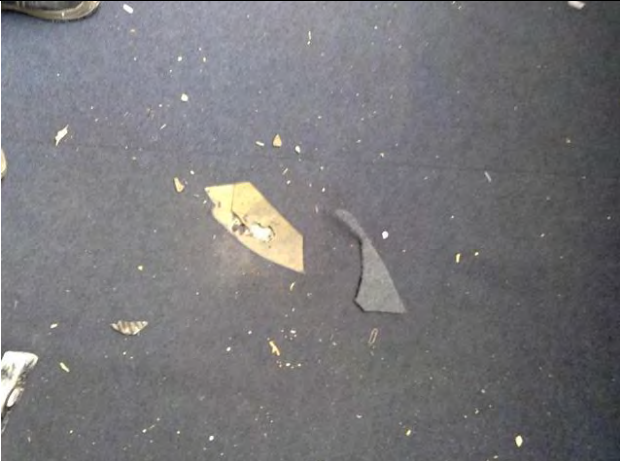
PRELEVEMENT : P063		
Nom du client	Numéro de dossier	Pièce ou local
REDEIM	2995LIMD/ 27.02.18	1er - 119/119 bis
Matériau	Date de prélèvement	Nom de l'opérateur
colle moquette	27/02/2018	CARRAUD Denis
Localisation		Résultat
Plancher - Sol		absence d'amiante
Emplacement

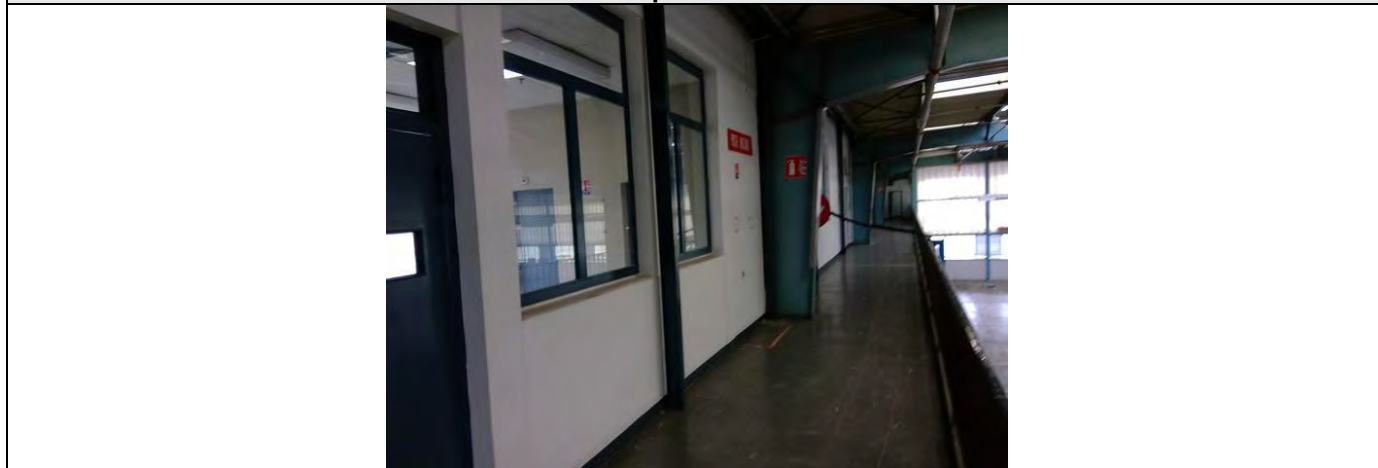
PRELEVEMENT : P064

Nom du client	Numéro de dossier	Pièce ou local
REDEIM	2995LIMD/ 27.02.18	1er - Circulation 112
Matériau	Date de prélèvement	Nom de l'opérateur
enduit	27/02/2018	CARRAUD Denis
Localisation	Résultat	
Mur - B	absence d'amiante

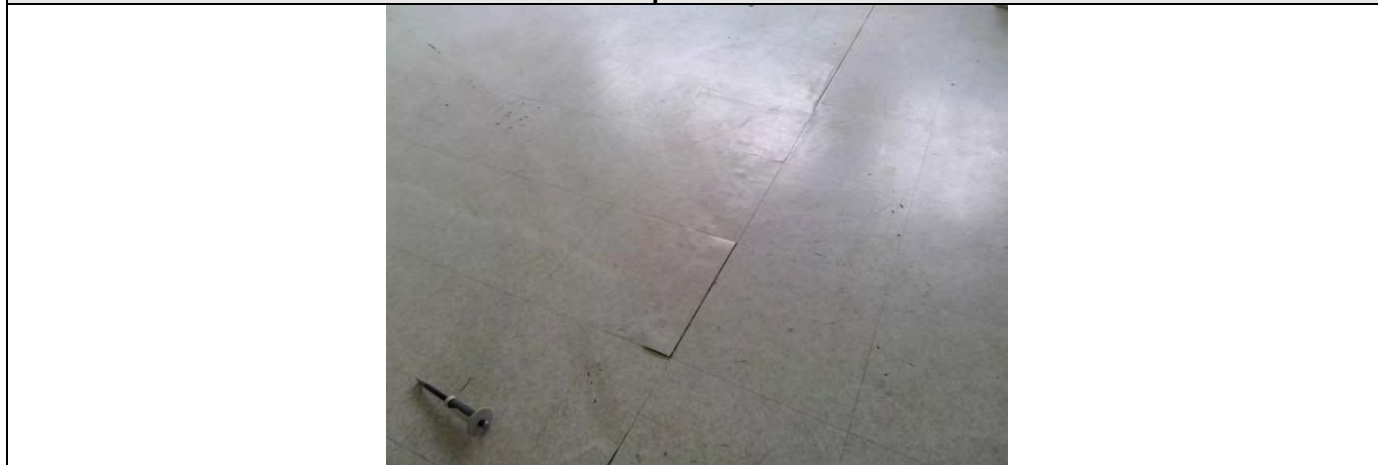
PRELEVEMENT : P065

Nom du client	Numéro de dossier	Pièce ou local
REDEIM	2995LIMD/ 27.02.18	1er - 116
Matériau	Date de prélèvement	Nom de l'opérateur
dalles pvc + colle	27/02/2018	CARRAUD Denis
Localisation	Résultat	
Plancher - Sol	absence d'amiante

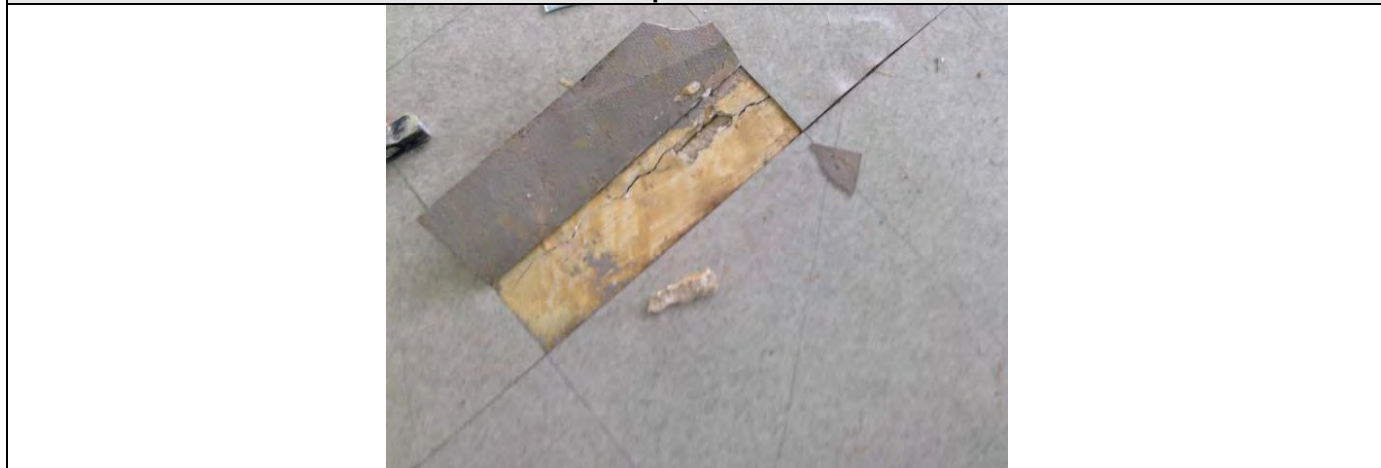
PRELEVEMENT : P066

Nom du client	Numéro de dossier	Pièce ou local
REDEIM	2995LIMD/ 27.02.18	1er - 116
Matériau	Date de prélèvement	Nom de l'opérateur
Ragréage + colle	27/02/2018	CARRAUD Denis

Localisation	Résultat
Plancher - Sol	absence d'amiante

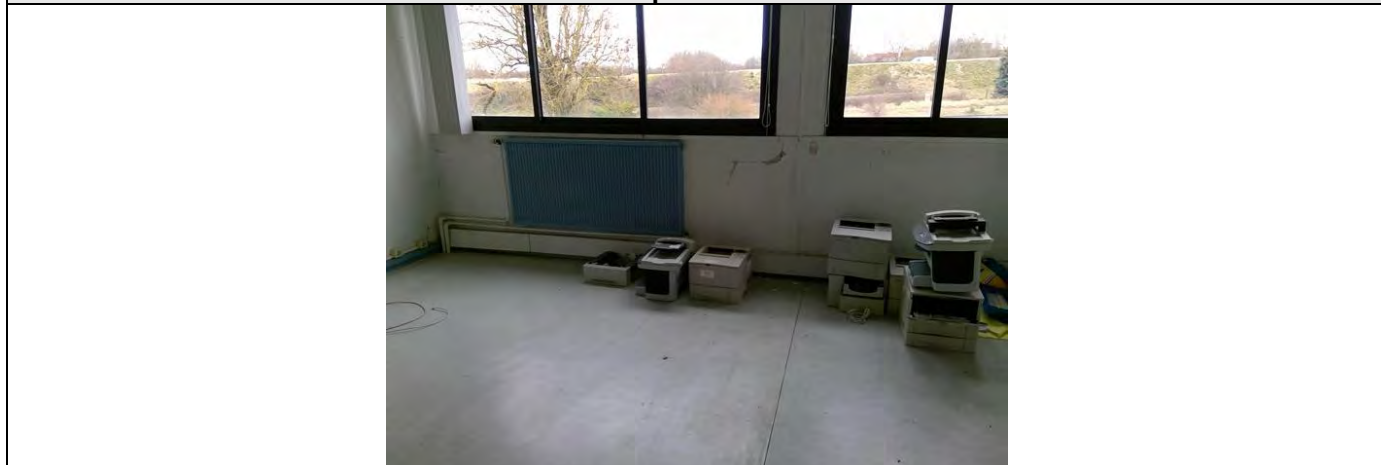
PRELEVEMENT : P067

Nom du client	Numéro de dossier	Pièce ou local
REDEIM	2995LIMD/ 27.02.18	1er - 116
Matériau	Date de prélèvement	Nom de l'opérateur
enduit sur brique	27/02/2018	CARRAUD Denis

Localisation	Résultat
Mur - D	absence d'amiante

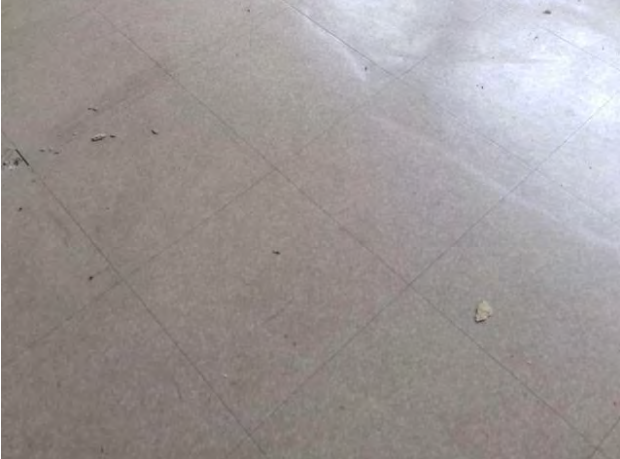
PRELEVEMENT : P068		
Nom du client	Numéro de dossier	Pièce ou local
REDEIM	2995LIMD/ 27.02.18	1er - 115
Matériau	Date de prélèvement	Nom de l'opérateur
Ragréage + colle	27/02/2018	CARRAUD Denis
Localisation		Résultat
Plancher - Sol		absence d'amiante
Emplacement

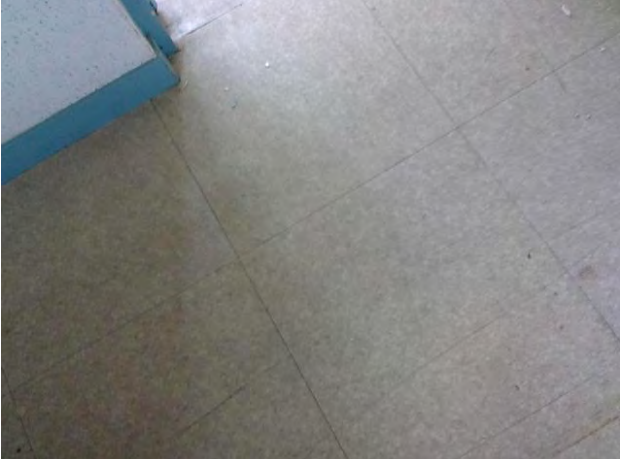
PRELEVEMENT : P069		
Nom du client	Numéro de dossier	Pièce ou local
REDEIM	2995LIMD/ 27.02.18	1er - Circulation.113
Matériau	Date de prélèvement	Nom de l'opérateur
dalles pvc sous dalle pvc + colle	27/02/2018	CARRAUD Denis
Localisation		Résultat
Plancher - Sol		Présence d'amiante (Fibres d'amiante de type chrysotile)
Emplacement

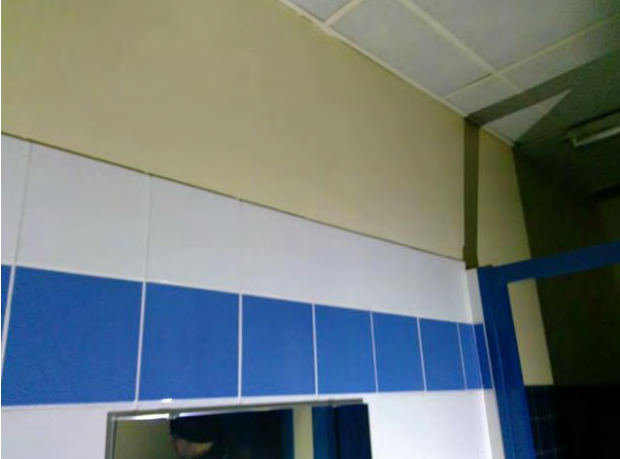
PRELEVEMENT : P070		
Nom du client	Numéro de dossier	Pièce ou local
REDEIM	2995LIMD/ 27.02.18	1er - Sanitaires 109
Matériau	Date de prélèvement	Nom de l'opérateur
enduit	27/02/2018	CARRAUD Denis
Localisation		Résultat
Mur - Toutes zones		absence d'amiante
Emplacement

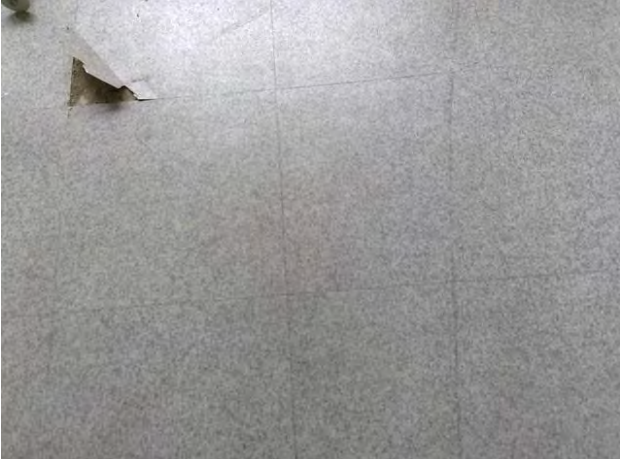
PRELEVEMENT : P071		
Nom du client	Numéro de dossier	Pièce ou local
REDEIM	2995LIMD/ 27.02.18	1er - 108
Matériau	Date de prélèvement	Nom de l'opérateur
dalles pvc (Non amianté) + colle (Amiante)	27/02/2018	CARRAUD Denis
Localisation		Résultat
Plancher - Sol		Présence d'amiante (Fibres d'amiante de type chrysotile)
Emplacement

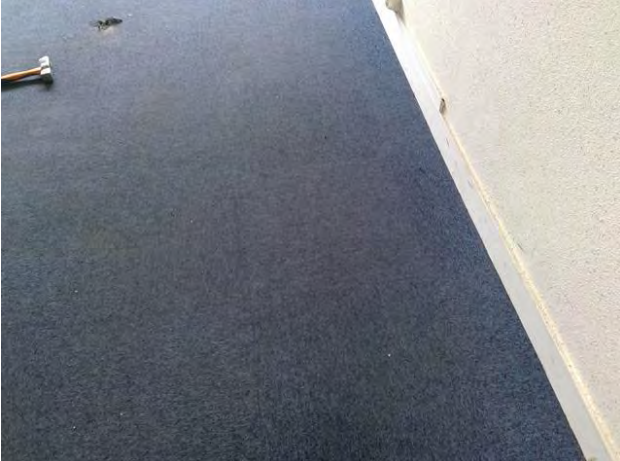
PRELEVEMENT : P072		
Nom du client	Numéro de dossier	Pièce ou local
REDEIM	2995LIMD/ 27.02.18	1er - 106
Matériau	Date de prélèvement	Nom de l'opérateur
colle noire (amiantée) + ragréage (Non amiantée)	27/02/2018	CARRAUD Denis
Localisation	Résultat	
Plancher - Sol	Présence d'amiante (Fibres d'amiante de type chrysotile)	
Emplacement

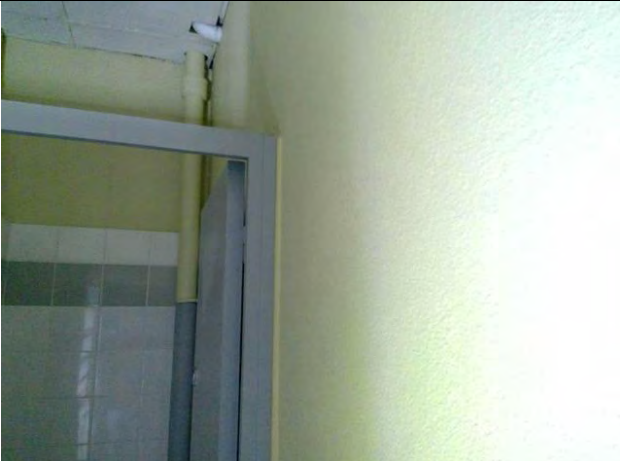
PRELEVEMENT : P073		
Nom du client	Numéro de dossier	Pièce ou local
REDEIM	2995LIMD/ 27.02.18	1er - Sanitaires 101
Matériau	Date de prélèvement	Nom de l'opérateur
enduit	27/02/2018	CARRAUD Denis
Localisation	Résultat	
Mur - Toutes zones	absence d'amiante	
Emplacement

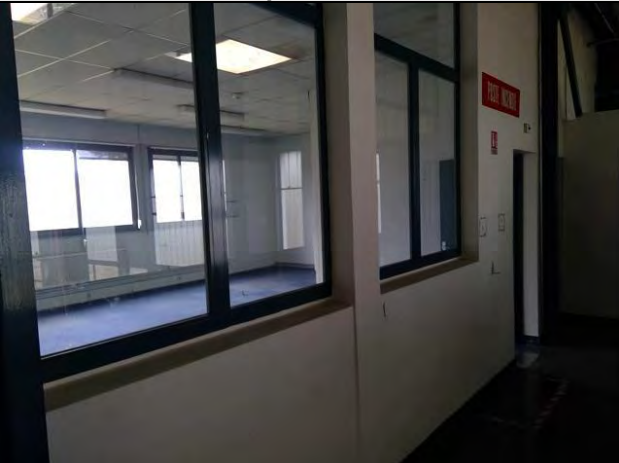
PRELEVEMENT : P074		
Nom du client	Numéro de dossier	Pièce ou local
REDEIM	2995LIMD/ 27.02.18	1er - Circulation 112
Matériau	Date de prélèvement	Nom de l'opérateur
enduit	27/02/2018	CARRAUD Denis
Localisation		Résultat
Mur au fond - B		absence d'amiante
Emplacement

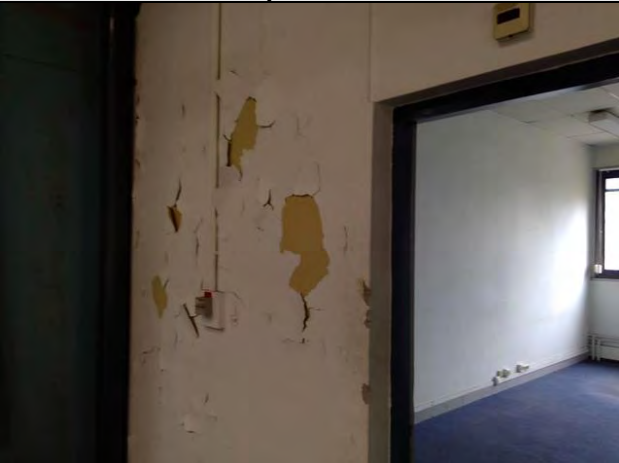
PRELEVEMENT : P075		
Nom du client	Numéro de dossier	Pièce ou local
REDEIM	2995LIMD/ 27.02.18	1er - Circulation 112
Matériau	Date de prélèvement	Nom de l'opérateur
enduit	27/02/2018	CARRAUD Denis
Localisation		Résultat
Mur au milieu - B		absence d'amiante
Emplacement

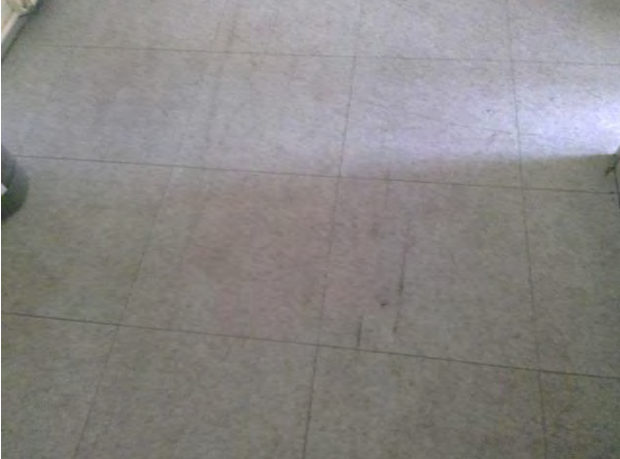
PRELEVEMENT : P076		
Nom du client	Numéro de dossier	Pièce ou local
REDEIM	2995LIMD/ 27.02.18	2ème - 201
Matériau	Date de prélèvement	Nom de l'opérateur
colle + ragréage	27/02/2018	CARRAUD Denis
Localisation		Résultat
Plancher - Sol		absence d'amiante
Emplacement

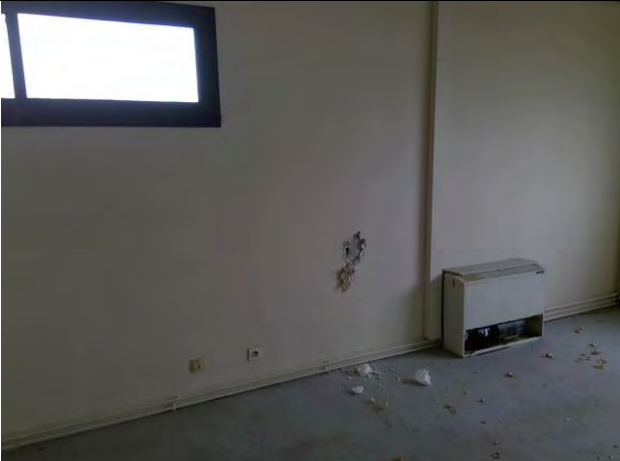
PRELEVEMENT : P077		
Nom du client	Numéro de dossier	Pièce ou local
REDEIM	2995LIMD/ 27.02.18	2ème - 202
Matériau	Date de prélèvement	Nom de l'opérateur
bande placo	27/02/2018	CARRAUD Denis
Localisation		Résultat
Mur - C		absence d'amiante
Emplacement

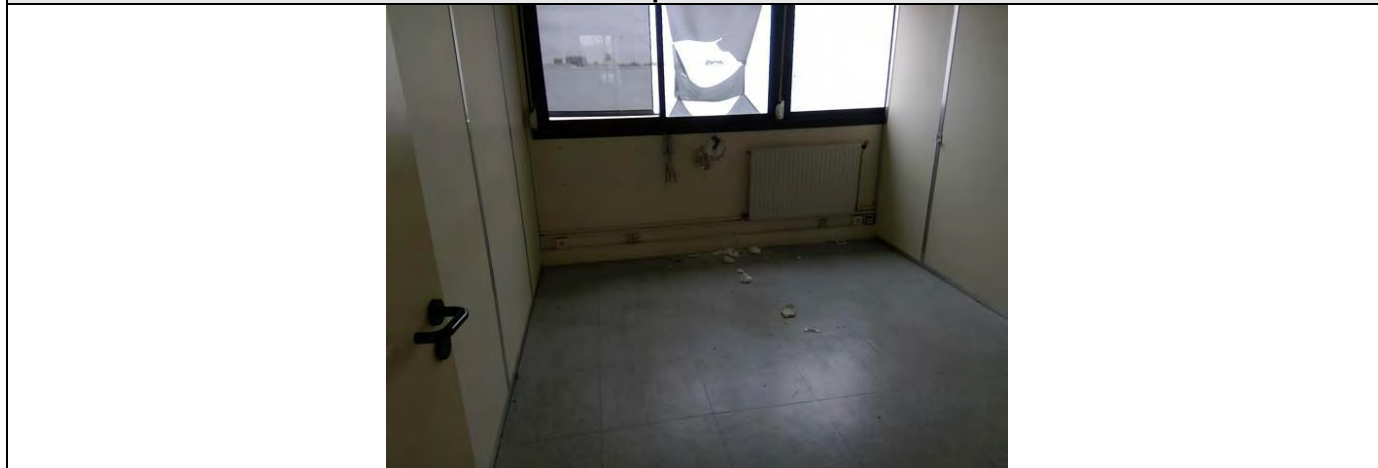
PRELEVEMENT : P078

Nom du client	Numéro de dossier	Pièce ou local
REDEIM	2995LIMD/ 27.02.18	2ème - 206
Matériau	Date de prélèvement	Nom de l'opérateur
bande placo	27/02/2018	CARRAUD Denis

Localisation	Résultat
Mur - C	absence d'amiante

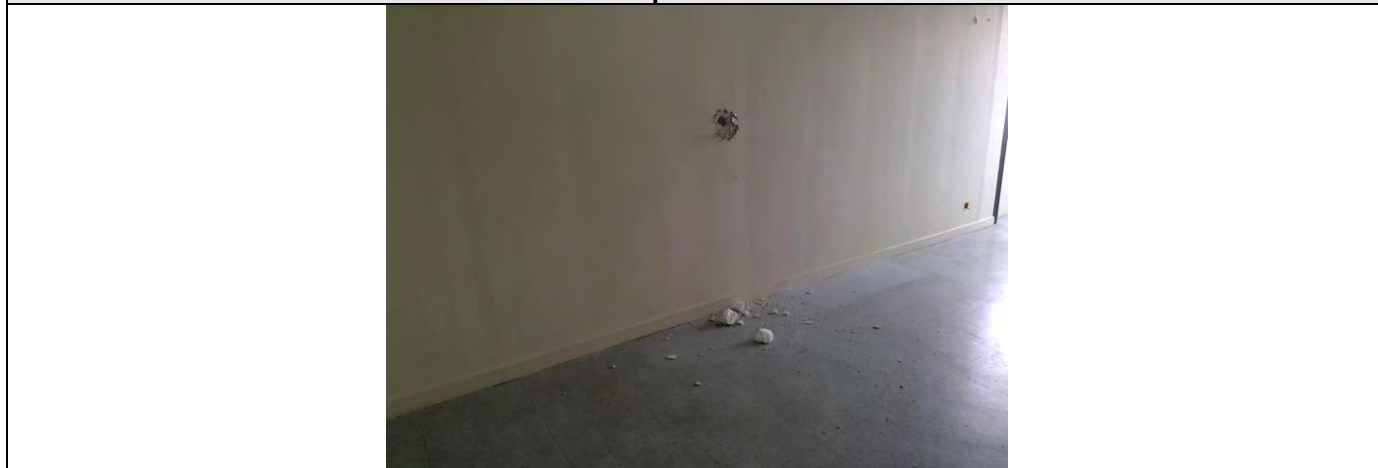
PRELEVEMENT : P079

Nom du client	Numéro de dossier	Pièce ou local
REDEIM	2995LIMD/ 27.02.18	2ème - 214
Matériau	Date de prélèvement	Nom de l'opérateur
bande placo	27/02/2018	CARRAUD Denis

Localisation	Résultat
Mur - C	absence d'amiante

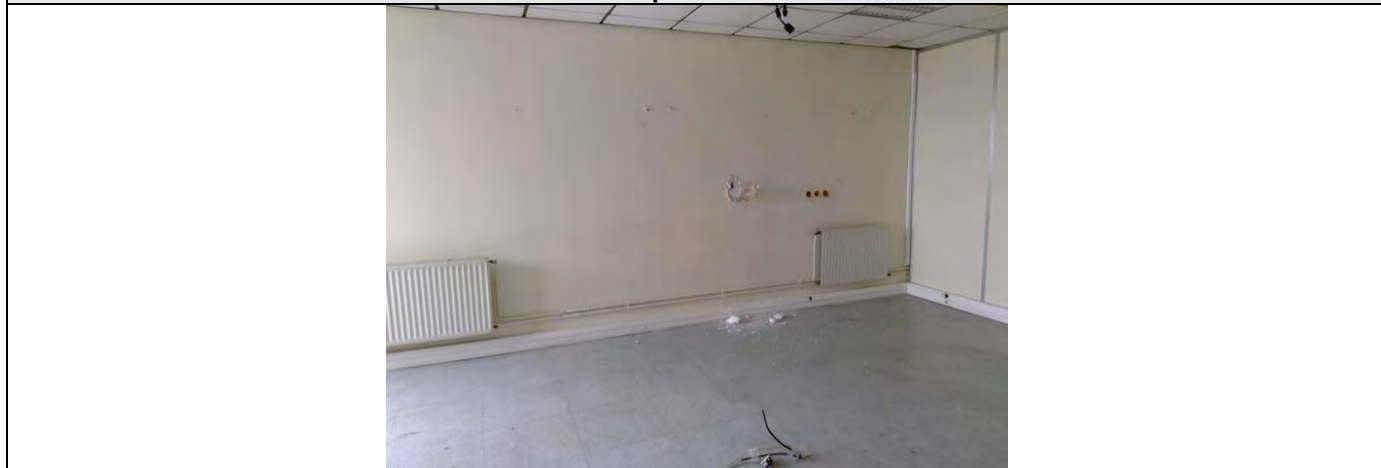
PRELEVEMENT : P080

Nom du client	Numéro de dossier	Pièce ou local
REDEIM	2995LIMD/ 27.02.18	2ème - 210
Matériau	Date de prélèvement	Nom de l'opérateur
bande placo	27/02/2018	CARRAUD Denis

Localisation	Résultat
Mur - C	absence d'amiante

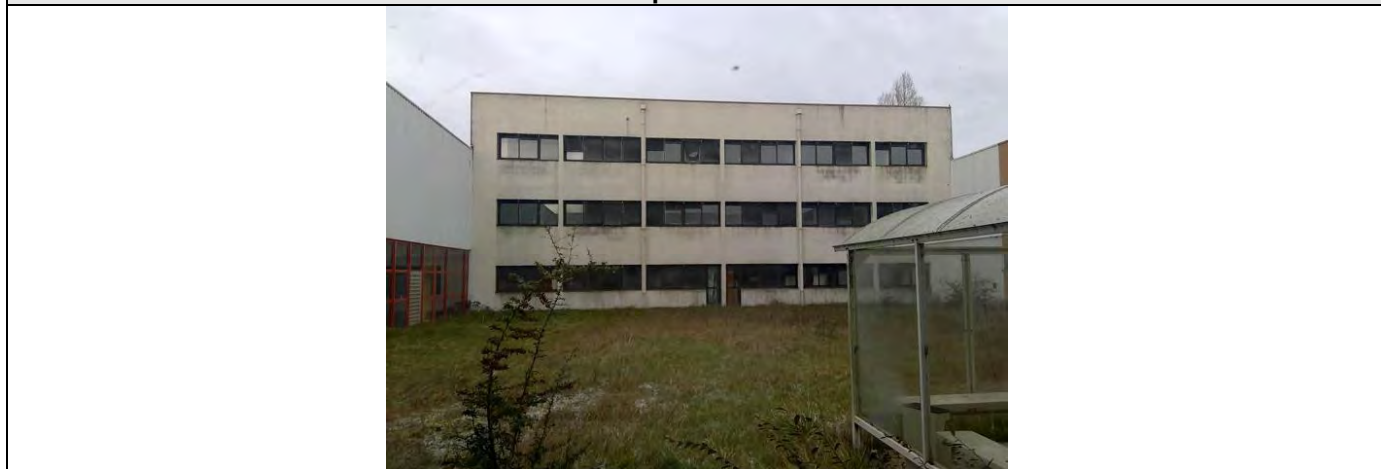
PRELEVEMENT : P080

Nom du client	Numéro de dossier	Pièce ou local
REDEIM	2995LIMD/ 27.02.18	2ème - 203
Matériau	Date de prélèvement	Nom de l'opérateur
bande placo	27/02/2018	CARRAUD Denis

Localisation	Résultat
Parois extérieur - Ext	absence d'amiante

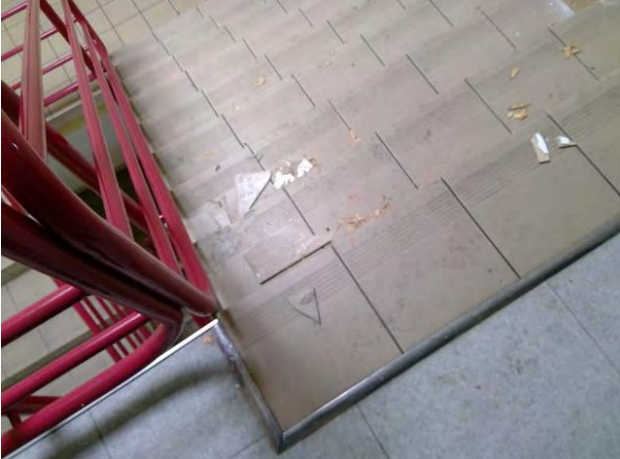
PRELEVEMENT : P082		
Nom du client	Numéro de dossier	Pièce ou local
REDEIM	2995LIMD/ 27.02.18	2ème - Escalier
Matériau	Date de prélèvement	Nom de l'opérateur
colle carrelage	27/02/2018	CARRAUD Denis
Localisation		Résultat
Plancher - Sol		absence d'amiante
Emplacement

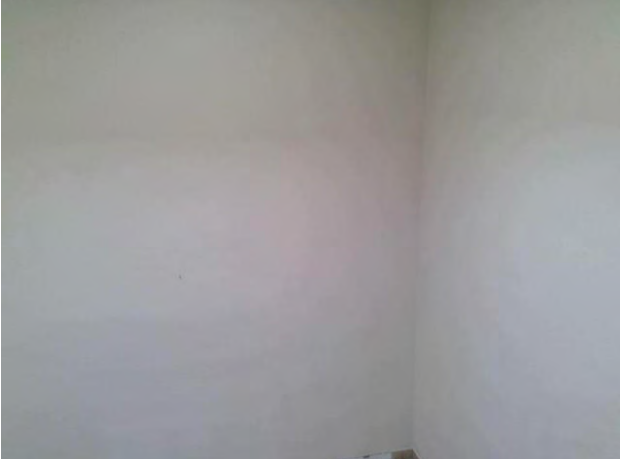
PRELEVEMENT : P084		
Nom du client	Numéro de dossier	Pièce ou local
REDEIM	2995LIMD/ 27.02.18	2ème - Escalier
Matériau	Date de prélèvement	Nom de l'opérateur
Enduit	27/02/2018	CARRAUD Denis
Localisation		Résultat
Murs - Toutes zones		absence d'amiante
Emplacement

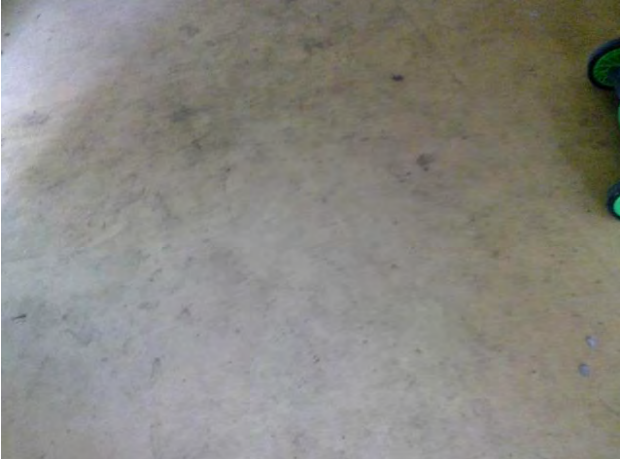
PRELEVEMENT : P086		
Nom du client	Numéro de dossier	Pièce ou local
REDEIM	2995LIMD/ 27.02.18	RDC - BC-5
Matériau	Date de prélèvement	Nom de l'opérateur
Linoleum + colle	27/02/2018	CARRAUD Denis
Localisation		Résultat
Plancher - Sol		absence d'amiante
Emplacement

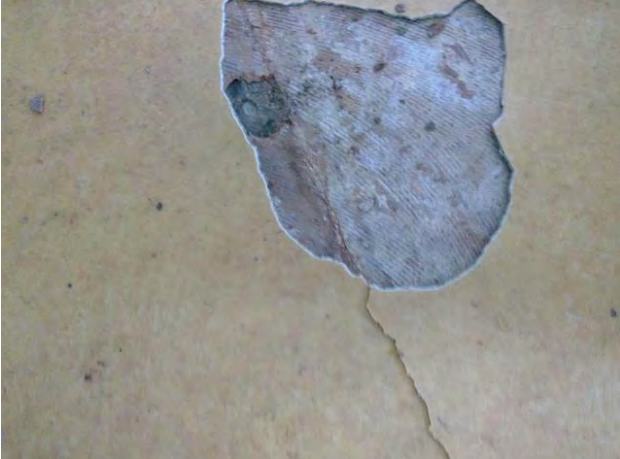
PRELEVEMENT : P087		
Nom du client	Numéro de dossier	Pièce ou local
REDEIM	2995LIMD/ 27.02.18	RDC - BC-5
Matériau	Date de prélèvement	Nom de l'opérateur
Ragréage + colle	27/02/2018	CARRAUD Denis
Localisation		Résultat
Plancher - Sol		Présence d'amiante (Fibres d'amiante de type chrysotile)
Emplacement

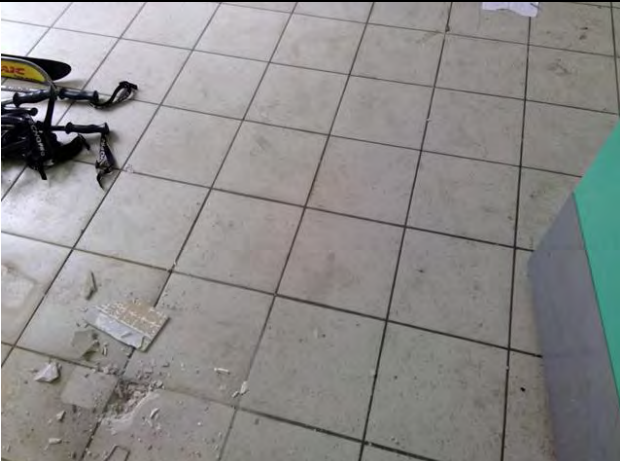
PRELEVEMENT : P088		
Nom du client	Numéro de dossier	Pièce ou local
REDEIM	2995LIMD/ 27.02.18	RDC - BC-6
Matériau	Date de prélèvement	Nom de l'opérateur
colle carrelage	27/02/2018	CARRAUD Denis
Localisation		Résultat
Plancher - Sol		Présence d'amiante (Fibres d'amiante de type chrysotile)
Emplacement

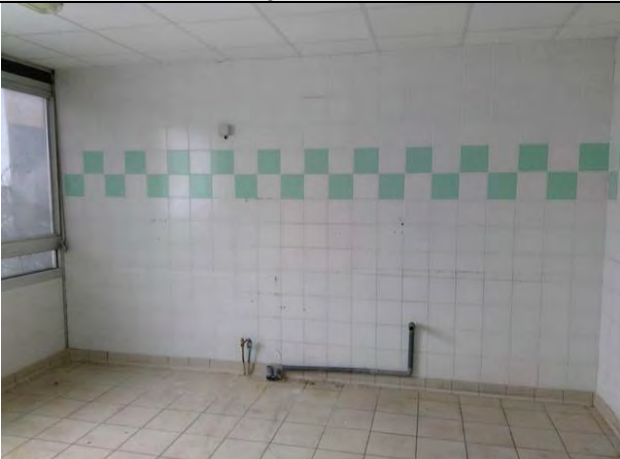
PRELEVEMENT : P089		
Nom du client	Numéro de dossier	Pièce ou local
REDEIM	2995LIMD/ 27.02.18	RDC - BC-6
Matériau	Date de prélèvement	Nom de l'opérateur
Colle faïence	27/02/2018	CARRAUD Denis
Localisation		Résultat
Mur - Sol		absence d'amiante
Emplacement

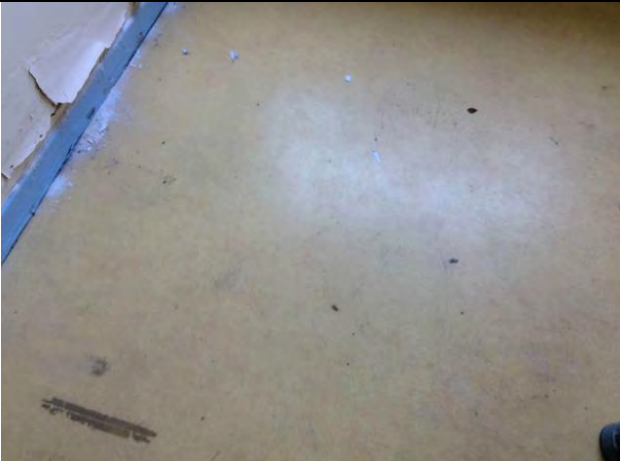
PRELEVEMENT : P090		
Nom du client	Numéro de dossier	Pièce ou local
REDEIM	2995LIMD/ 27.02.18	RDC - BC-10
Matériau	Date de prélèvement	Nom de l'opérateur
Ragréage + colle noire	27/02/2018	CARRAUD Denis
Localisation		Résultat
Plancher - Sol		Présence d'amiante (Fibres d'amiante de type chrysotile)
Emplacement

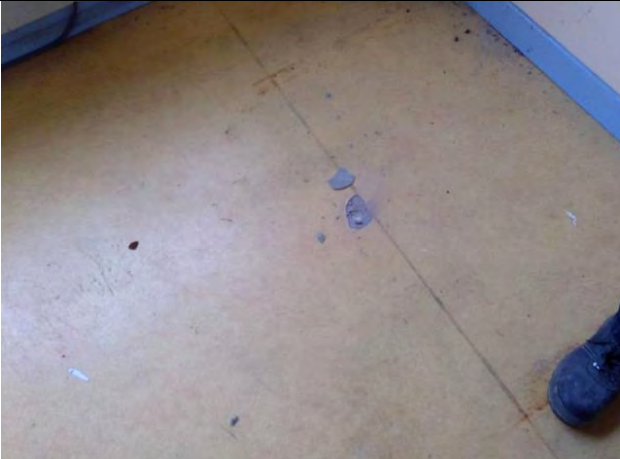
PRELEVEMENT : P090		
Nom du client	Numéro de dossier	Pièce ou local
REDEIM	2995LIMD/ 27.02.18	RDC - BC-10
Matériau	Date de prélèvement	Nom de l'opérateur
Linoleum + colle jaune	27/02/2018	CARRAUD Denis
Localisation		Résultat
Plancher - Sol		Présence d'amiante (Fibres d'amiante de type chrysotile)
Emplacement

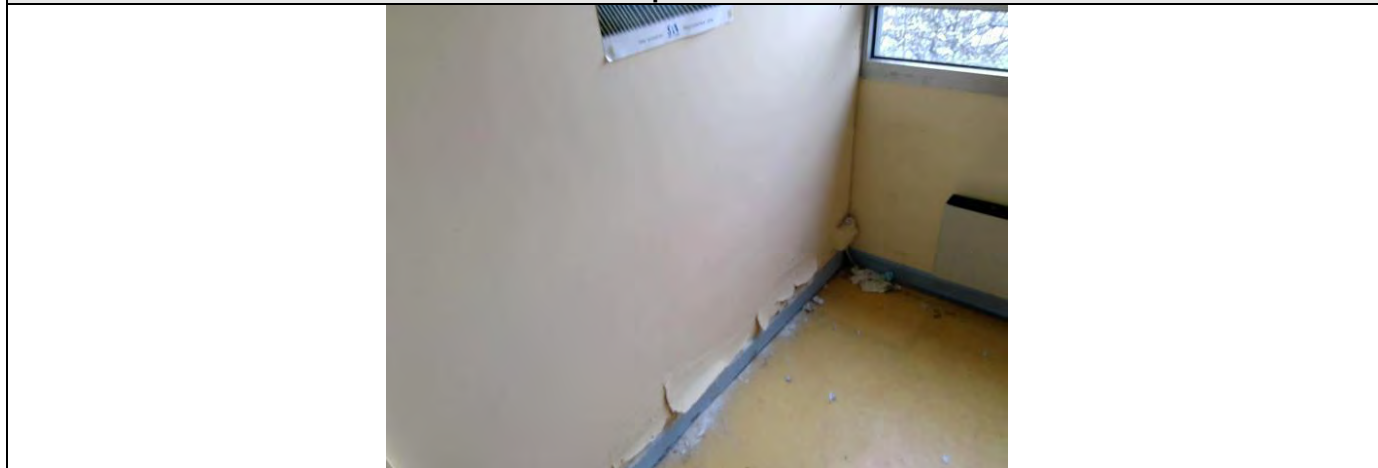
PRELEVEMENT : P091

Nom du client	Numéro de dossier	Pièce ou local
REDEIM	2995LIMD/ 27.02.18	RDC - BC-10
Matériau	Date de prélèvement	Nom de l'opérateur
Enduit	27/02/2018	CARRAUD Denis

Localisation	Résultat
Mur - B	absence d'amiante

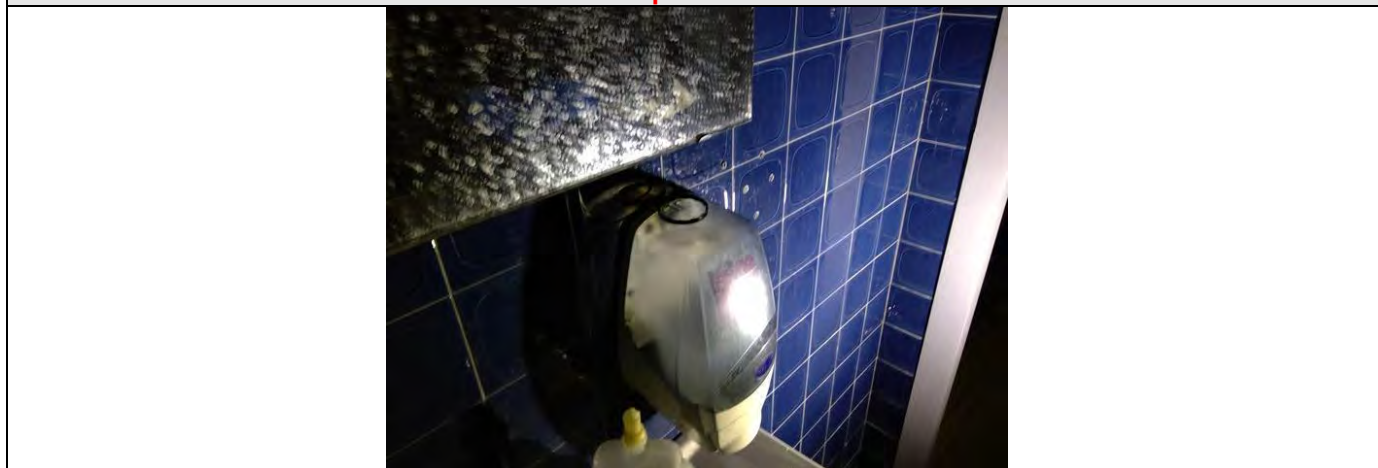
PRELEVEMENT : P092

Nom du client	Numéro de dossier	Pièce ou local
REDEIM	2995LIMD/ 27.02.18	RDC - Sanitaires BC-7
Matériau	Date de prélèvement	Nom de l'opérateur
Colle faïence bleue	27/02/2018	CARRAUD Denis

Localisation	Résultat
Murs - Toutes zones	Présence d'amiante (Fibres d'amiante de type chrysotile)

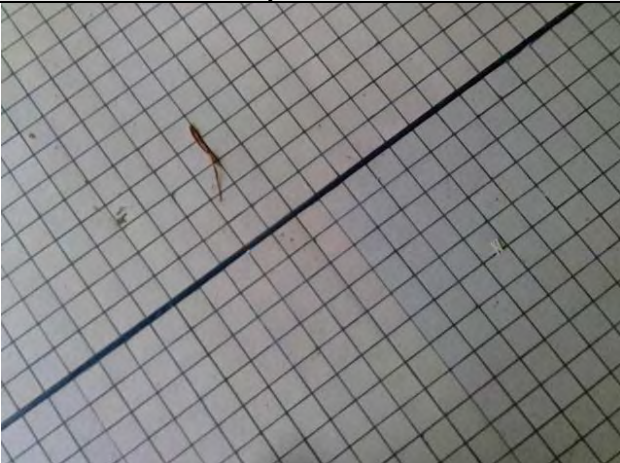
PRELEVEMENT : P094		
Nom du client	Numéro de dossier	Pièce ou local
REDEIM	2995LIMD/ 27.02.18	RDC - BC-3
Matériau	Date de prélèvement	Nom de l'opérateur
Joint de dilatation	27/02/2018	CARRAUD Denis
Localisation		Résultat
Plancher - Sol		absence d'amiante
Emplacement

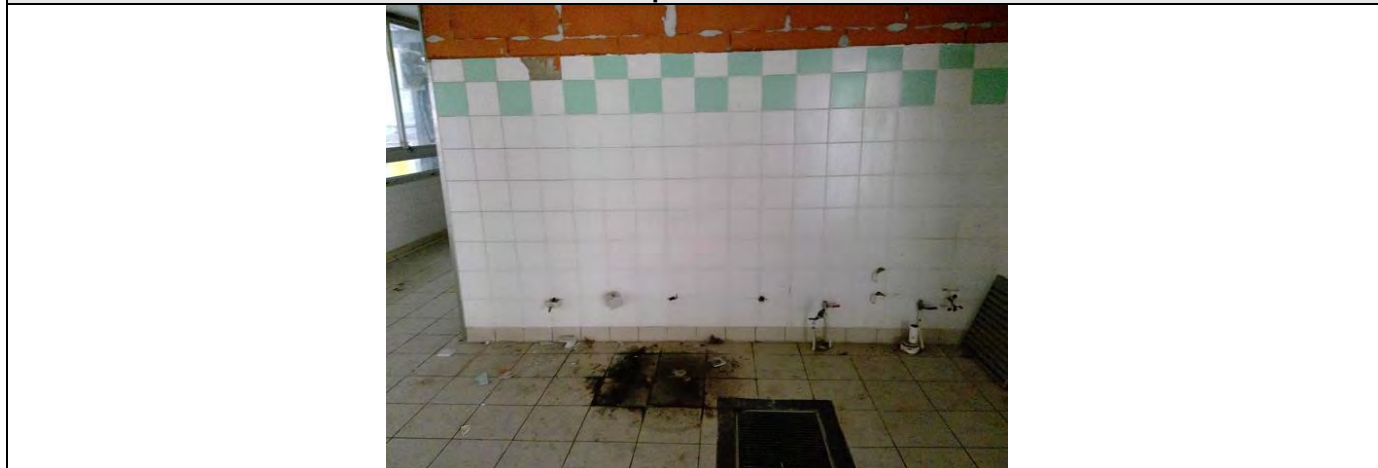
PRELEVEMENT : P095

Nom du client	Numéro de dossier	Pièce ou local
REDEIM	2995LIMD/ 27.02.18	RDC - BC-3
Matériau	Date de prélèvement	Nom de l'opérateur
Colle faïence	27/02/2018	CARRAUD Denis

Localisation	Résultat
Mur - A	absence d'amiante

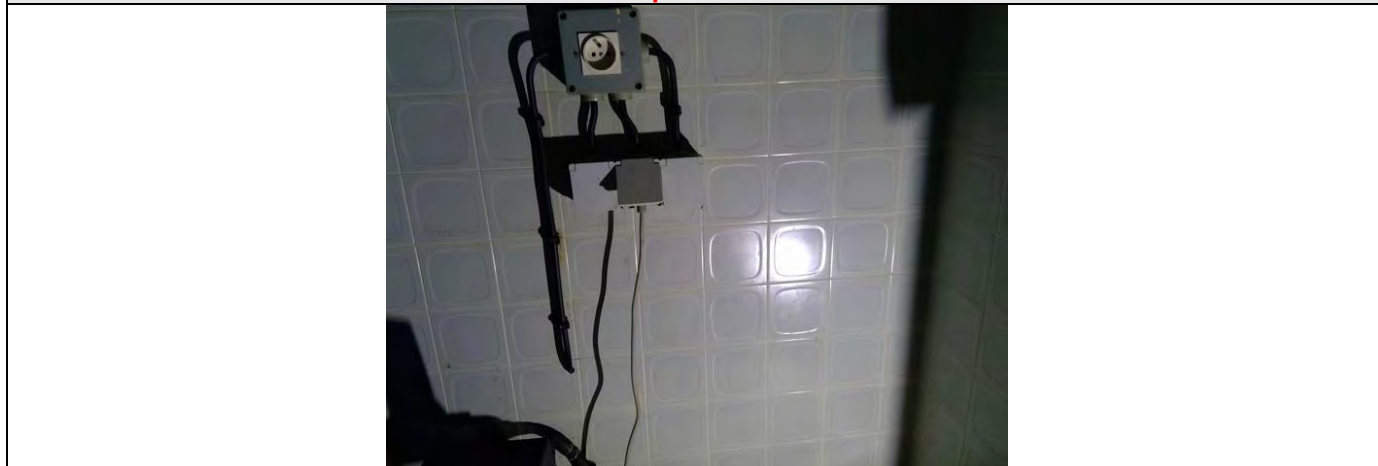
PRELEVEMENT : P096

Nom du client	Numéro de dossier	Pièce ou local
REDEIM	2995LIMD/ 27.02.18	RDC - Local Cumulus BC
Matériau	Date de prélèvement	Nom de l'opérateur
Colle faïence	27/02/2018	CARRAUD Denis

Localisation	Résultat
Mur - Toutes zones	Présence d'amiante (Fibres d'amiante de type chrysotile)

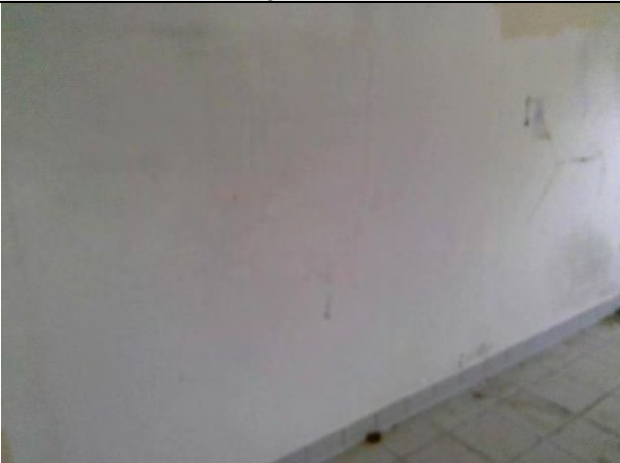
PRELEVEMENT : P097		
Nom du client	Numéro de dossier	Pièce ou local
REDEIM	2995LIMD/ 27.02.18	RDC - BC-2
Matériau	Date de prélèvement	Nom de l'opérateur
Enduit	27/02/2018	CARRAUD Denis
Localisation		Résultat
Mur - A et B		absence d'amiante
Emplacement

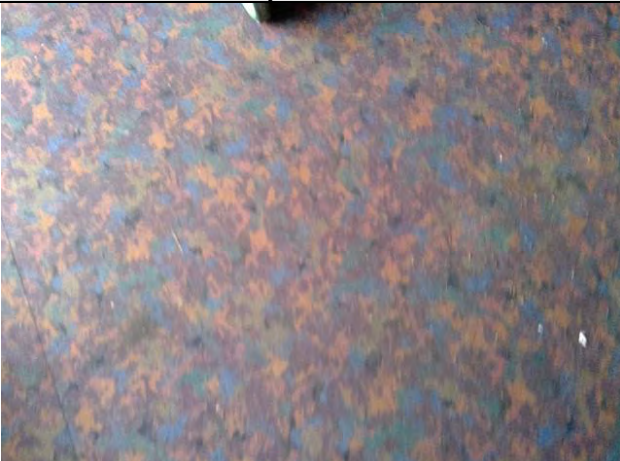
PRELEVEMENT : P098		
Nom du client	Numéro de dossier	Pièce ou local
REDEIM	2995LIMD/ 27.02.18	RDC - BC-8
Matériau	Date de prélèvement	Nom de l'opérateur
Colle moquette	27/02/2018	CARRAUD Denis
Localisation		Résultat
Plancher - Sol		absence d'amiante
Emplacement

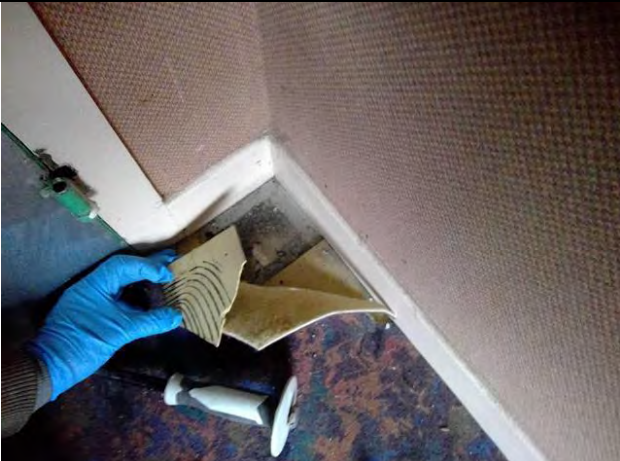
PRELEVEMENT : P099		
Nom du client	Numéro de dossier	Pièce ou local
REDEIM	2995LIMD/ 27.02.18	RDC - BC-8
Matériau	Date de prélèvement	Nom de l'opérateur
Dalles de sol + colle	27/02/2018	CARRAUD Denis
Localisation		Résultat
Plancher - Sol		Présence d'amiante (Fibres d'amiante de type chrysotile)
Emplacement

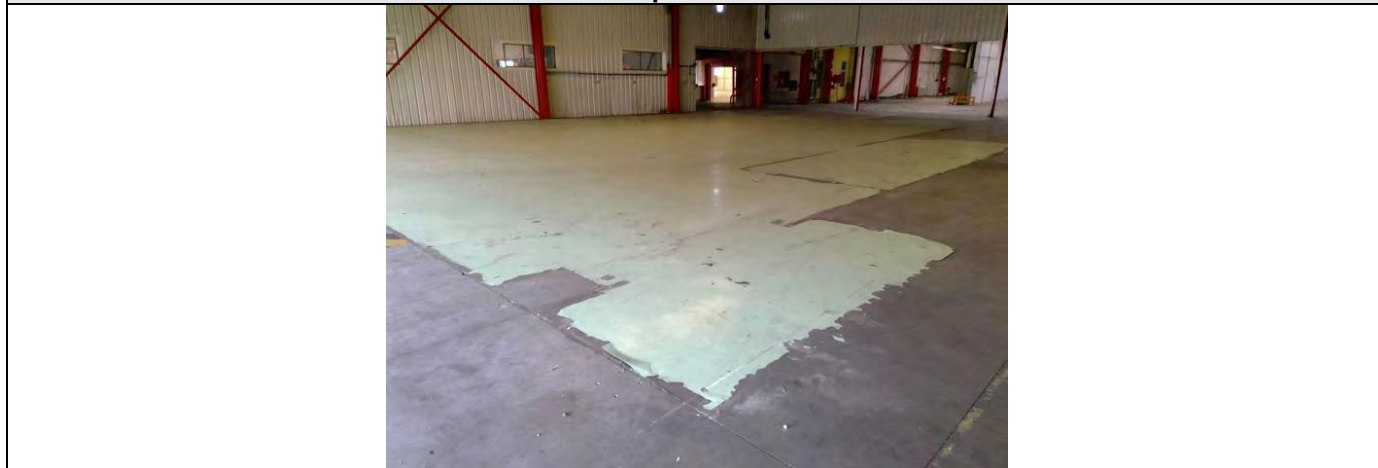
PRELEVEMENT : P101

Localisation	Résultat
Plancher - Sol	absence d'amiante

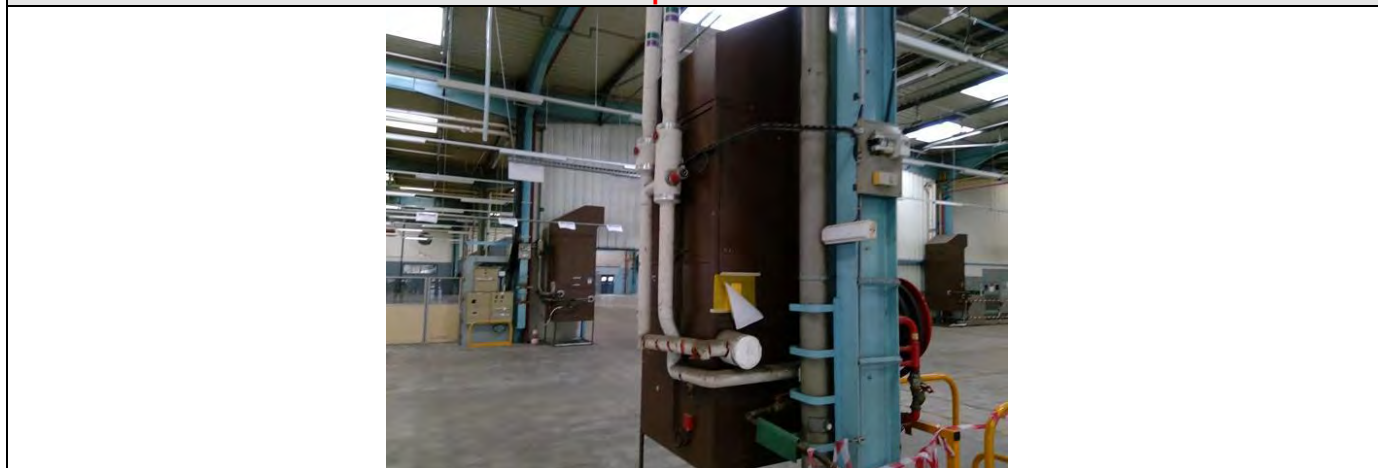
PRELEVEMENT : P102

Nom du client	Numéro de dossier	Pièce ou local
REDEIM	2995LIMD/ 27.02.18	RDC - ZB1
Matériau	Date de prélèvement	Nom de l'opérateur
Enveloppe de calorifuge	27/02/2018	CARRAUD Denis

Localisation	Résultat
Conduit de fluide n°2 - Toutes zones	Présence d'amiante (Fibres d'amiante de type chrysotile)

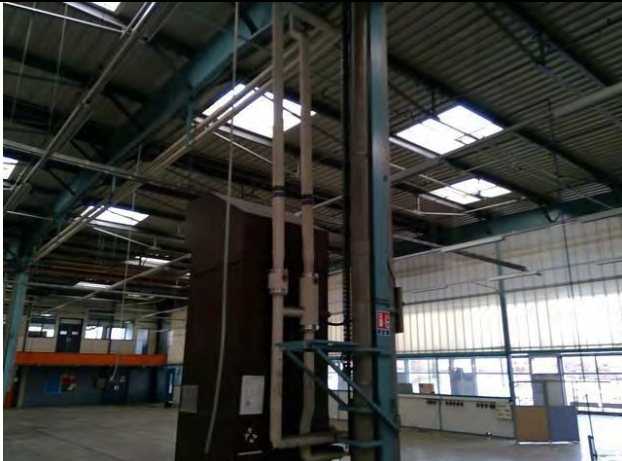
PRELEVEMENT : P103		
Nom du client	Numéro de dossier	Pièce ou local
REDEIM	2995LIMD/ 27.02.18	RDC - ZB1
Matériau	Date de prélèvement	Nom de l'opérateur
Enveloppe de calorifuge	27/02/2018	CARRAUD Denis
Localisation		Résultat
Conduit de fluide n°5 - Toutes zones		Présence d'amiante (Fibres d'amiante de type chrysotile)
Emplacement

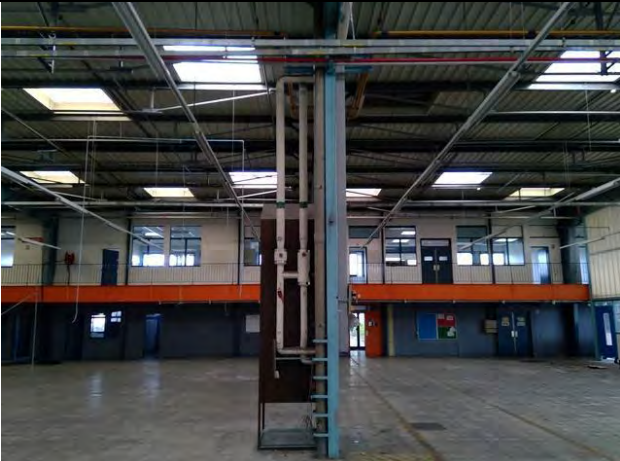
PRELEVEMENT : P103		
Nom du client	Numéro de dossier	Pièce ou local
REDEIM	2995LIMD/ 27.02.18	RDC - ZB1
Matériau	Date de prélèvement	Nom de l'opérateur
Enveloppe de calorifuge	27/02/2018	CARRAUD Denis
Localisation		Résultat
Conduit de fluide n°4 - Toutes zones		Présence d'amiante (Fibres d'amiante de type chrysotile)
Emplacement

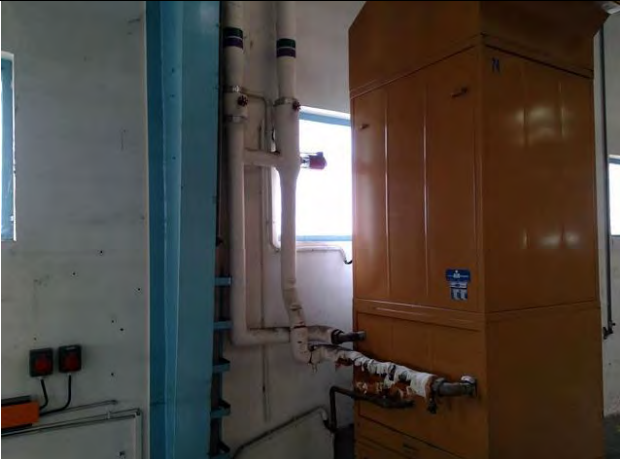
PRELEVEMENT : P104		
Nom du client	Numéro de dossier	Pièce ou local
REDEIM	2995LIMD/ 27.02.18	RDC - ZB1
Matériau	Date de prélèvement	Nom de l'opérateur
Enveloppe de calorifuge	27/02/2018	CARRAUD Denis
Localisation		Résultat
Conduit de fluide n°6 - Toutes zones		Présence d'amiante (Fibres d'amiante de type chrysotile)
Emplacement
