**Demande d'examen au cas par cas préalable
à la réalisation éventuelle d'une évaluation environnementale**

1. Intitulé du projet

SAINTES - Projet SAINTRONIC - Réhabilitation d'une friche pour création d'une coque à destination alimentaire et de trois restaurants, l'ensemble implanté autour d'un parking équipé.

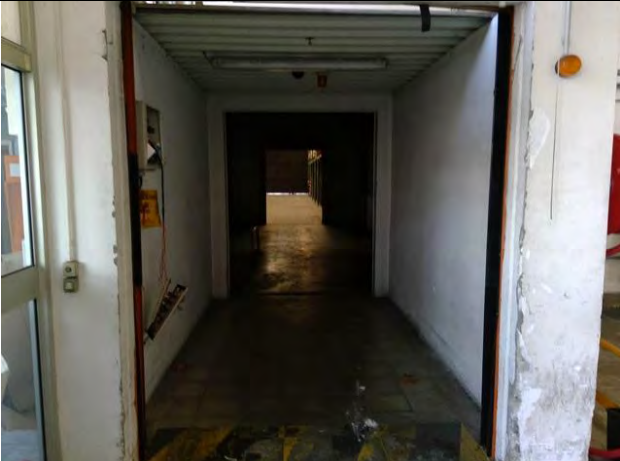
PRELEVEMENT : P108		
Nom du client	Numéro de dossier	Pièce ou local
REDEIM	2995LIMD/ 27.02.18	RDC - ZB1
Matériau	Date de prélèvement	Nom de l'opérateur
Enduits goutelettes	27/02/2018	CARRAUD Denis
Localisation		Résultat
mur tunnel n°1 - Toutes zones		absence d'amiante
Emplacement

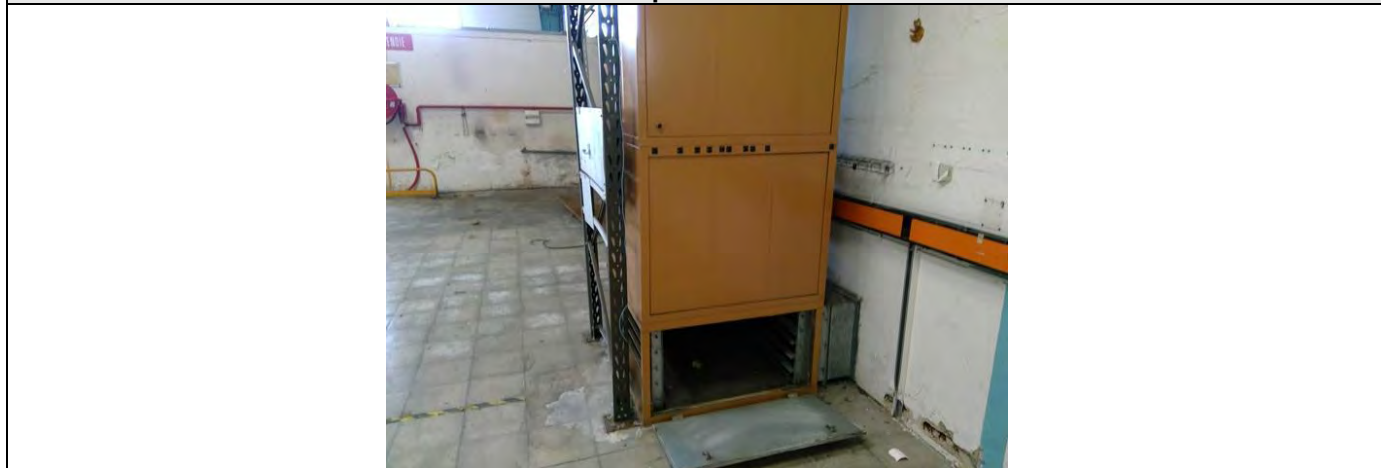
PRELEVEMENT : P109

Nom du client	Numéro de dossier	Pièce ou local
REDEIM	2995LIMD/ 27.02.18	RDC - ZB1
Matériau	Date de prélèvement	Nom de l'opérateur
Calorifuge	27/02/2018	CARRAUD Denis

Localisation	Résultat
Appareil Air - C	absence d'amiante

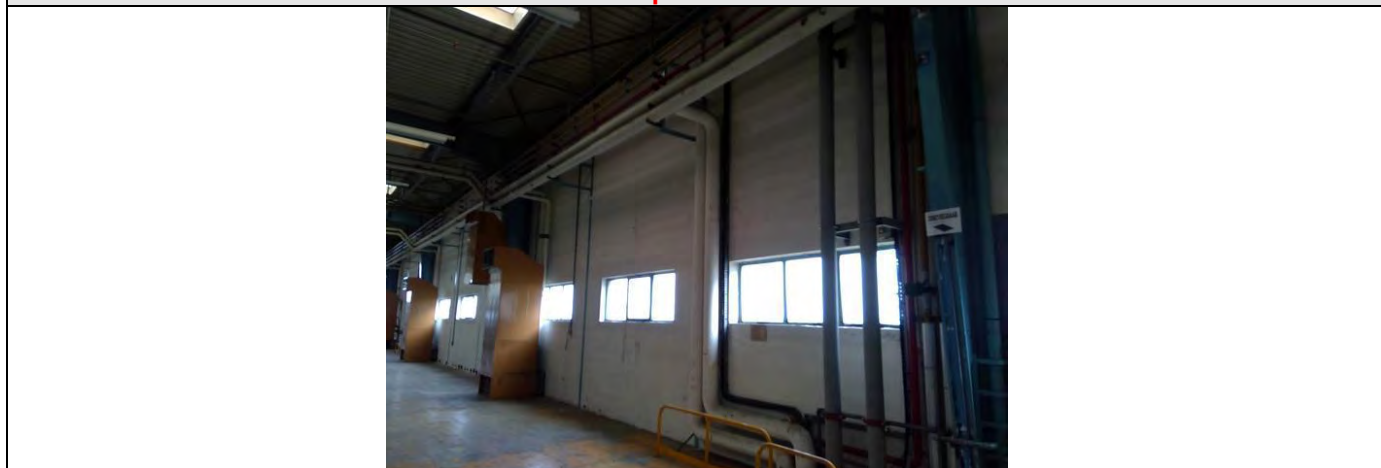
PRELEVEMENT : P110

Nom du client	Numéro de dossier	Pièce ou local
REDEIM	2995LIMD/ 27.02.18	RDC - ZB1
Matériau	Date de prélèvement	Nom de l'opérateur
Enveloppe de calorifuge	27/02/2018	CARRAUD Denis

Localisation	Résultat
Conduit de fluide n°8 - Toutes zones	Présence d'amiante (Fibres d'amiante de type chrysotile)

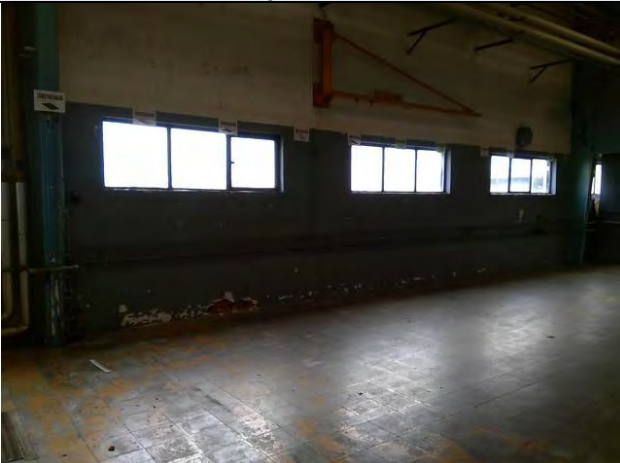
PRELEVEMENT : P111		
Nom du client	Numéro de dossier	Pièce ou local
REDEIM	2995LIMD/ 27.02.18	RDC - ZB1
Matériau	Date de prélèvement	Nom de l'opérateur
enduit plâtre gris sur brique	27/02/2018	CARRAUD Denis
Localisation		Résultat
Mur n°2 - C		absence d'amiante
Emplacement

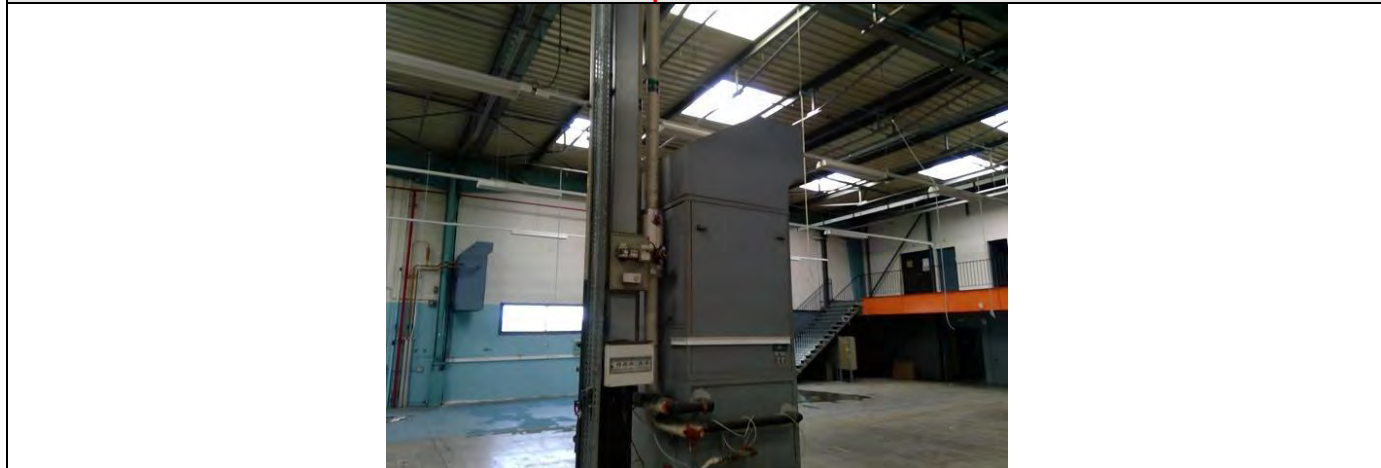
PRELEVEMENT : P113

Localisation	Résultat
Conduit de fluide n°9 - Toutes zones	Présence d'amiante (Fibres d'amiante de type chrysotile)

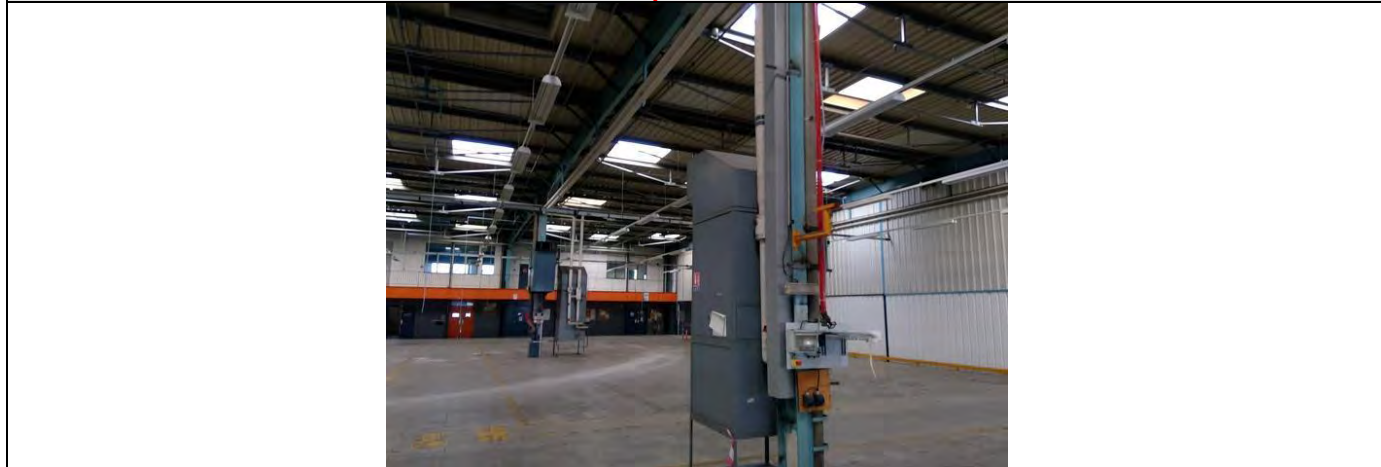
PRELEVEMENT : P114

Nom du client	Numéro de dossier	Pièce ou local
REDEIM	2995LIMD/ 27.02.18	RDC - ZB1
Matériau	Date de prélèvement	Nom de l'opérateur
Enveloppe de calorifuge	27/02/2018	CARRAUD Denis

Localisation	Résultat
Conduit de fluide n°10 - Toutes zones	Présence d'amiante (Fibres d'amiante de type chrysotile)

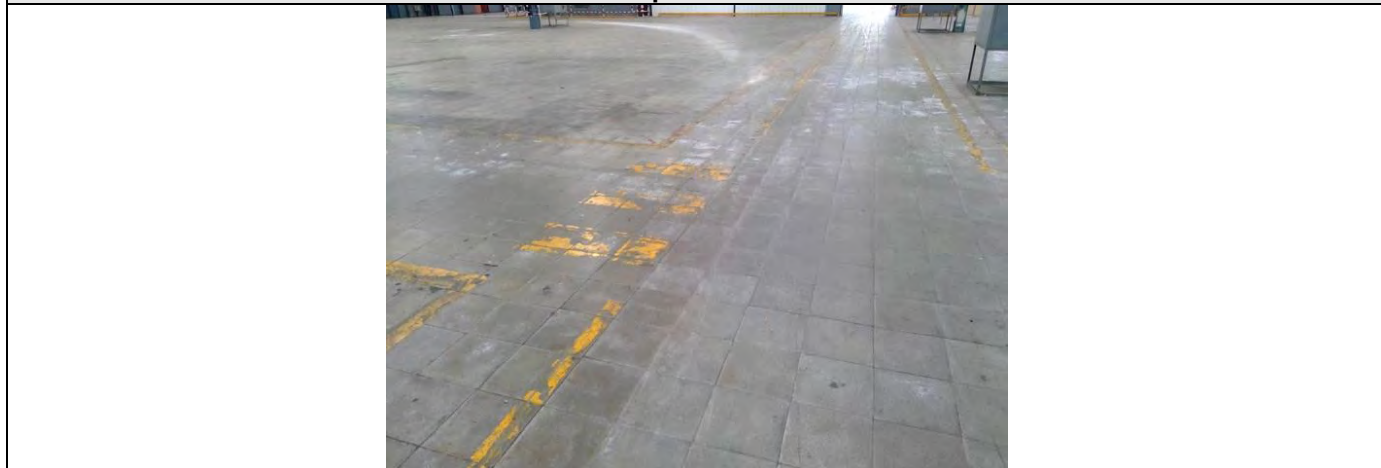
Localisation	Résultat
Plancher - Sol	absence d'amiante

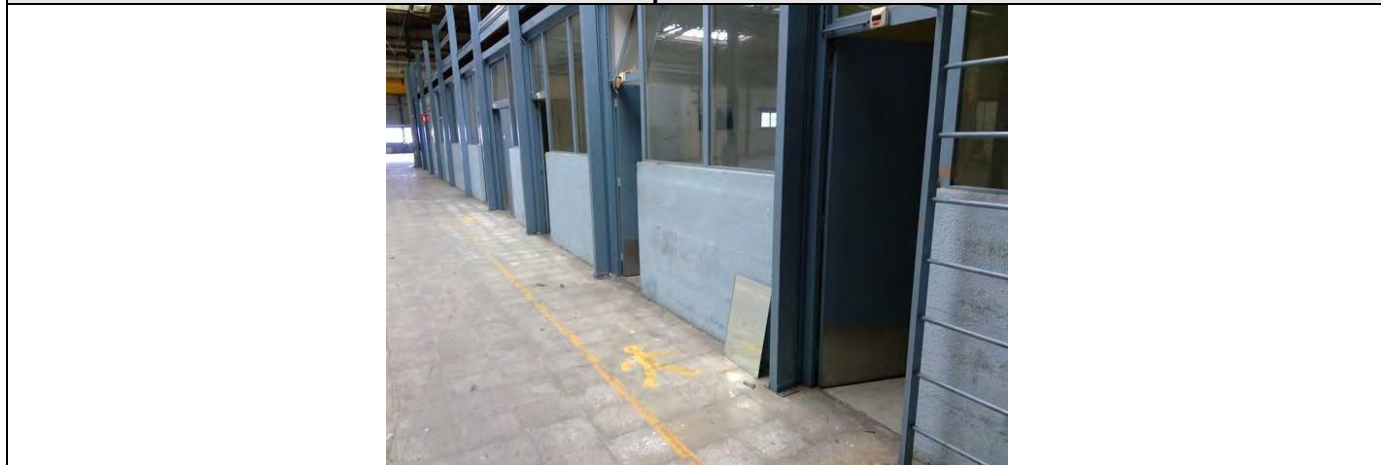
PRELEVEMENT : P118

Nom du client	Numéro de dossier	Pièce ou local
REDEIM	2995LIMD/ 27.02.18	RDC - ZB2
Matériau	Date de prélèvement	Nom de l'opérateur
Enduit goutelettes bleues	27/02/2018	CARRAUD Denis

Localisation	Résultat
Murs bureaux - D	absence d'amiante

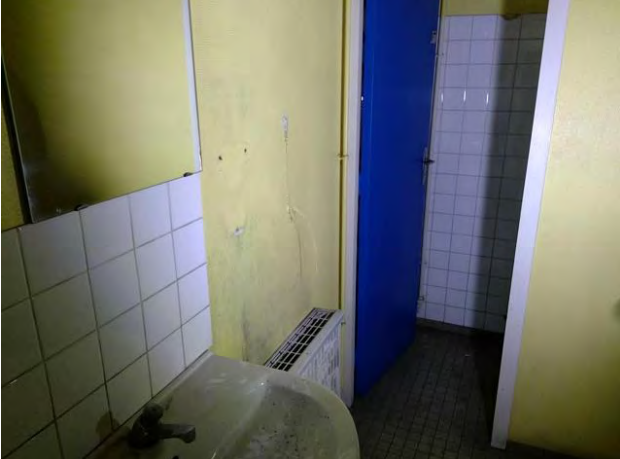
PRELEVEMENT : P119		
Nom du client	Numéro de dossier	Pièce ou local
REDEIM	2995LIMD/ 27.02.18	RDC - Sanitaires B2-8
Matériau	Date de prélèvement	Nom de l'opérateur
colle faïence	27/02/2018	CARRAUD Denis
Localisation		Résultat
Mur - Toutes zones		absence d'amiante
Emplacement

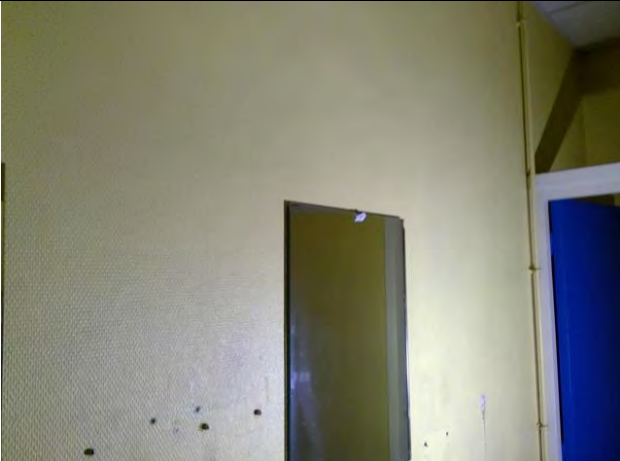
PRELEVEMENT : P120		
Nom du client	Numéro de dossier	Pièce ou local
REDEIM	2995LIMD/ 27.02.18	RDC - Sanitaires B2-8
Matériau	Date de prélèvement	Nom de l'opérateur
Enduit	27/02/2018	CARRAUD Denis
Localisation		Résultat
Mur - Toutes zones		absence d'amiante
Emplacement

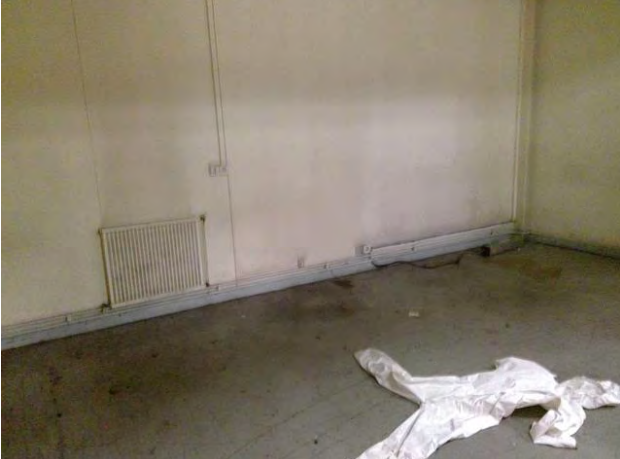
PRELEVEMENT : P121		
Nom du client	Numéro de dossier	Pièce ou local
REDEIM	2995LIMD/ 27.02.18	RDC - B2-6
Matériau	Date de prélèvement	Nom de l'opérateur
Enduit goutelettes jaunes	27/02/2018	CARRAUD Denis
Localisation		Résultat
Murs bureaux - Toutes zones		absence d'amiante
Emplacement

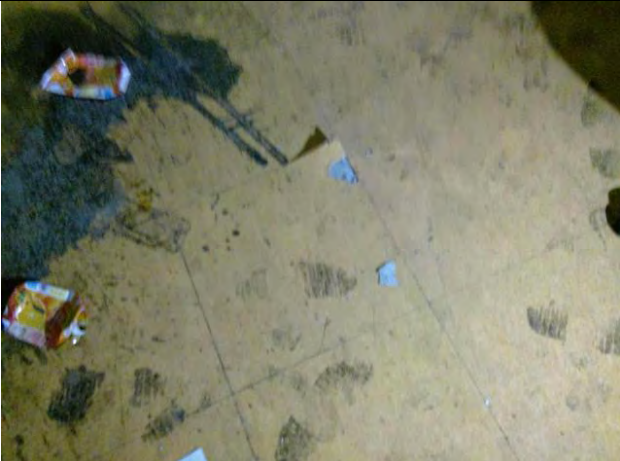
PRELEVEMENT : P122		
Nom du client	Numéro de dossier	Pièce ou local
REDEIM	2995LIMD/ 27.02.18	RDC - B2-40
Matériau	Date de prélèvement	Nom de l'opérateur
Linoleum + Cole	27/02/2018	CARRAUD Denis
Localisation		Résultat
Plancher - Sol		absence d'amiante
Emplacement

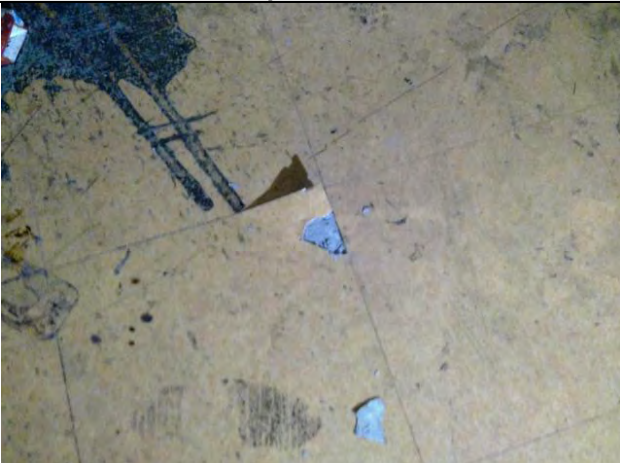
PRELEVEMENT : P123		
Nom du client	Numéro de dossier	Pièce ou local
REDEIM	2995LIMD/ 27.02.18	RDC - B2-40
Matériau	Date de prélèvement	Nom de l'opérateur
Ragréage + colle	27/02/2018	CARRAUD Denis
Localisation		Résultat
Plancher - Sol		absence d'amiante
Emplacement

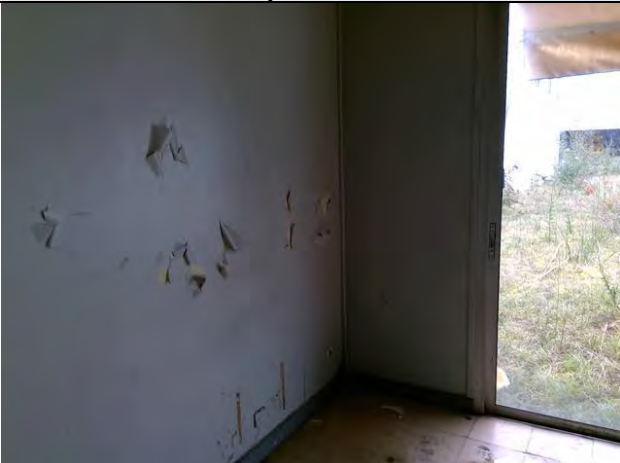
PRELEVEMENT : P124		
Nom du client	Numéro de dossier	Pièce ou local
REDEIM	2995LIMD/ 27.02.18	RDC - B2-41
Matériau	Date de prélèvement	Nom de l'opérateur
Placoplâtre enduit	27/02/2018	CARRAUD Denis
Localisation		Résultat
Murs - Toutes zones		absence d'amiante
Emplacement

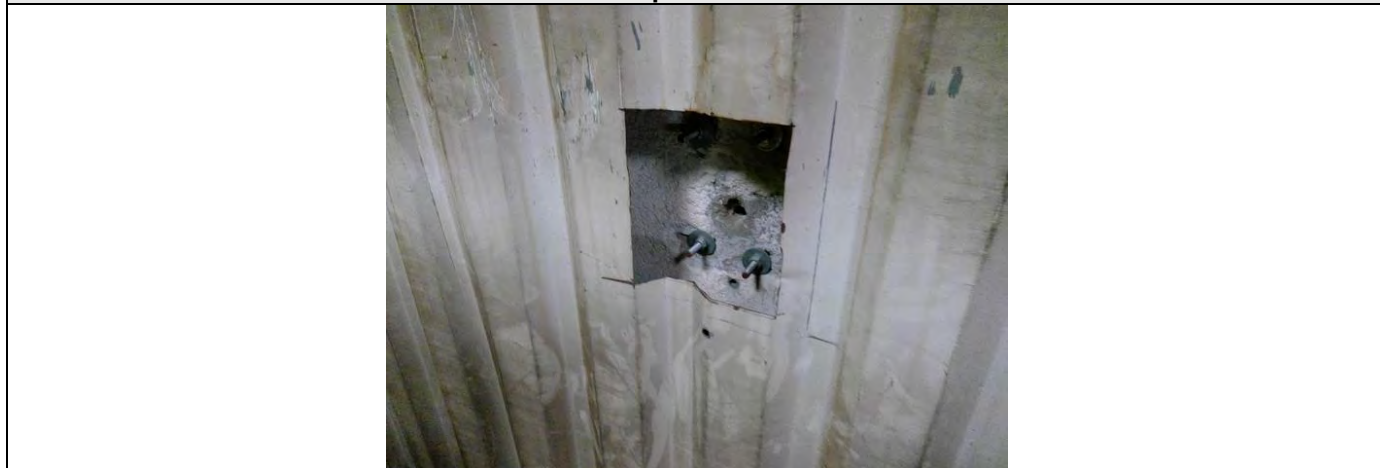
PRELEVEMENT : P125

Nom du client	Numéro de dossier	Pièce ou local
REDEIM	2995LIMD/ 27.02.18	RDC - ZB8
Matériau	Date de prélèvement	Nom de l'opérateur
Enduit	27/02/2018	CARRAUD Denis

Localisation	Résultat
derrière bac acier mur n°1 - A	absence d'amiante

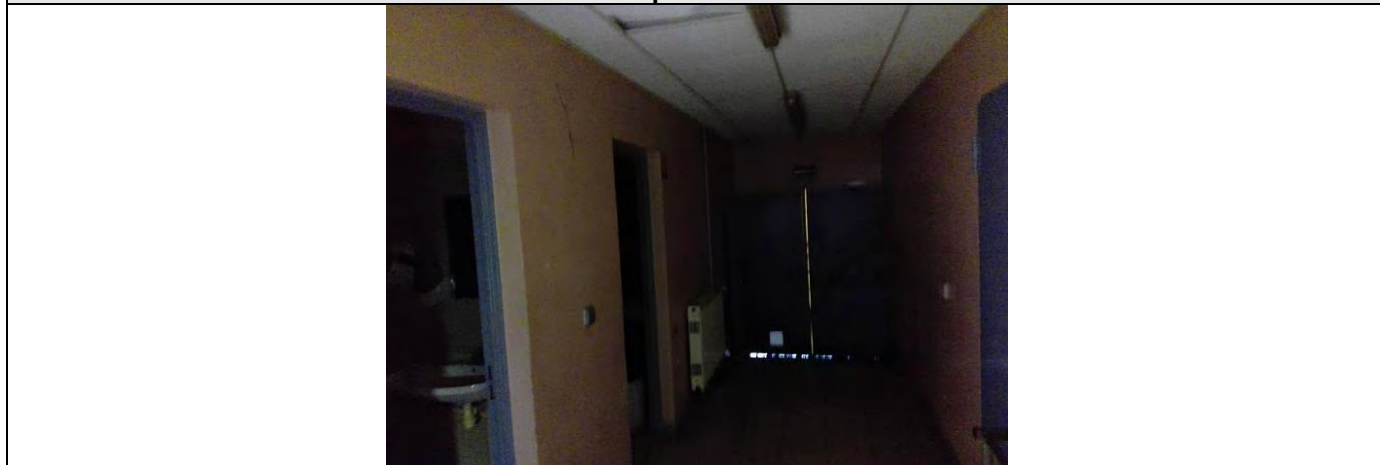
PRELEVEMENT : P126

Nom du client	Numéro de dossier	Pièce ou local
REDEIM	2995LIMD/ 27.02.18	RDC - Accès et Sanitaires ZB8
Matériau	Date de prélèvement	Nom de l'opérateur
Enduit	27/02/2018	CARRAUD Denis

Localisation	Résultat
Mur - Toutes zones	absence d'amiante

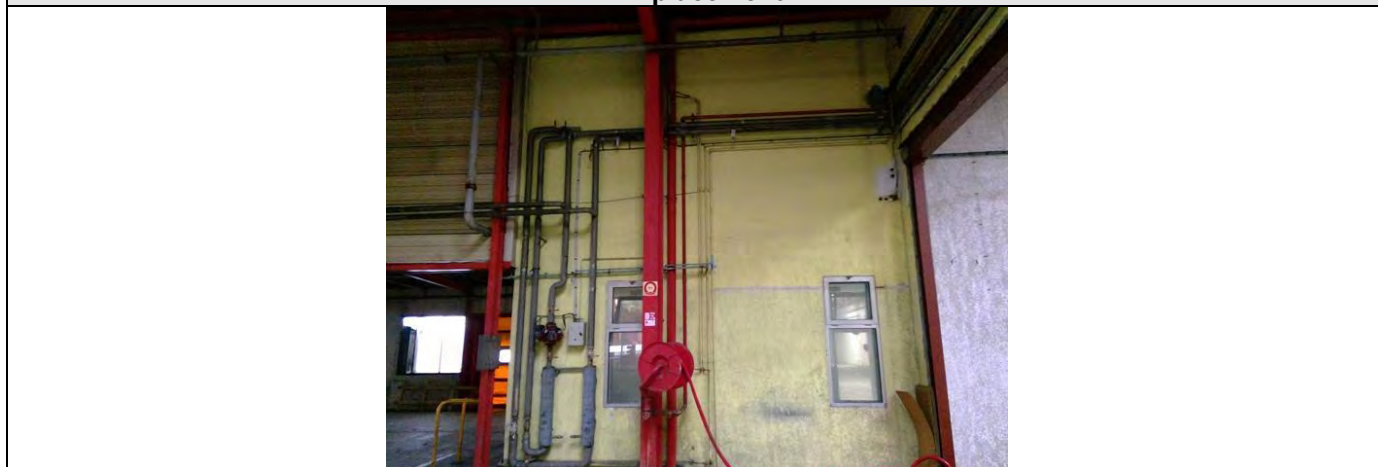
Localisation	Résultat
Mur - B	absence d'amiante

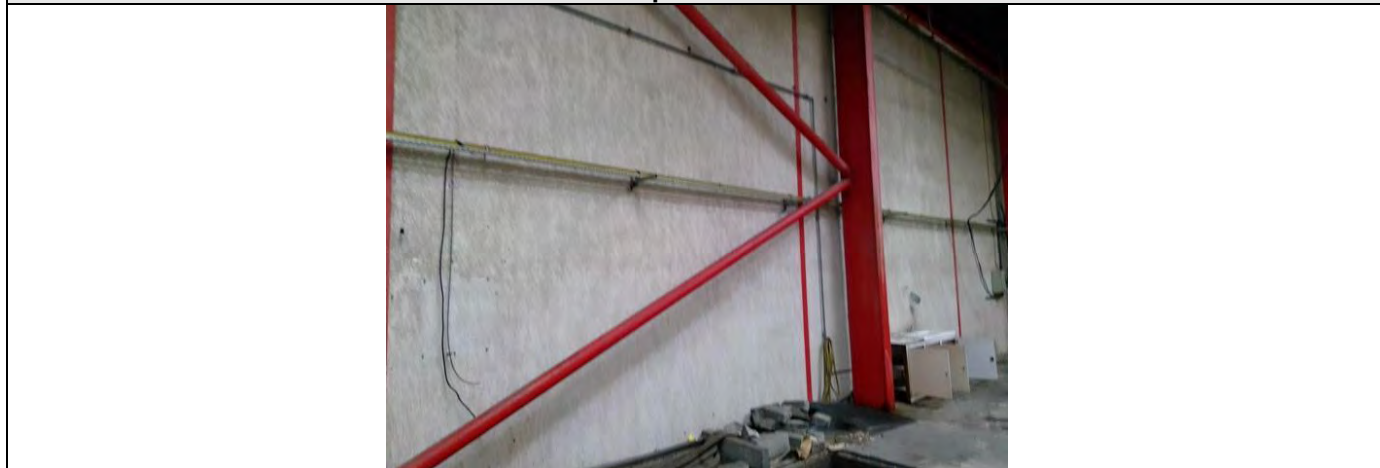
PRELEVEMENT : P131

Nom du client	Numéro de dossier	Pièce ou local
REDEIM	2995LIMD/ 27.02.18	RDC - ZB3
Matériau	Date de prélèvement	Nom de l'opérateur
Enduit blanc	27/02/2018	CARRAUD Denis

Localisation	Résultat
Mur - B	absence d'amiante

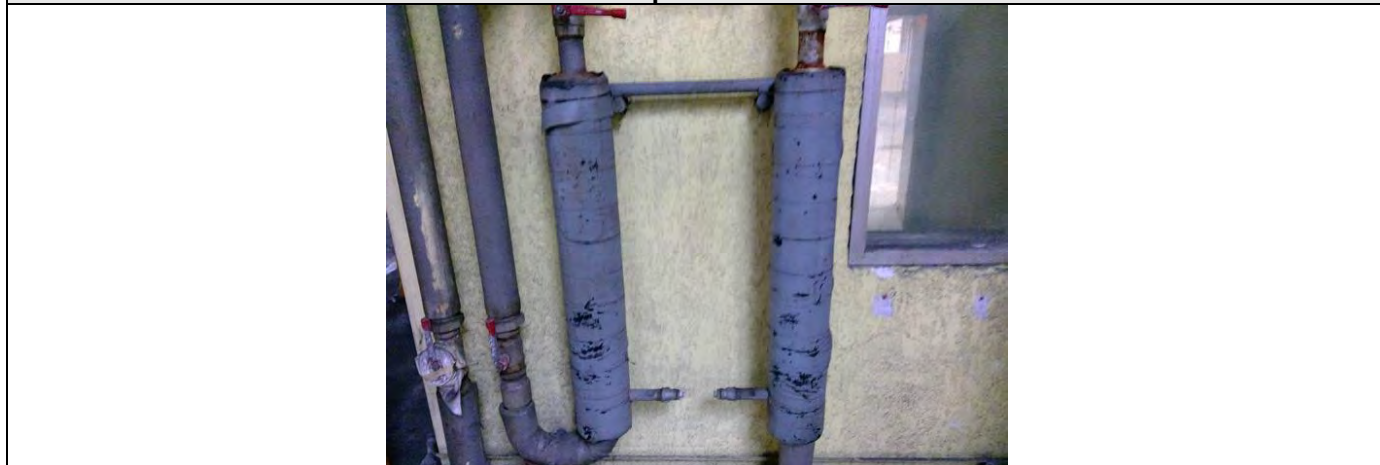
PRELEVEMENT : P132

Nom du client	Numéro de dossier	Pièce ou local
REDEIM	2995LIMD/ 27.02.18	RDC - ZB3
Matériau	Date de prélèvement	Nom de l'opérateur
Enveloppe de calorifuge	27/02/2018	CARRAUD Denis

Localisation	Résultat
Conduit de fluide - B	absence d'amiante

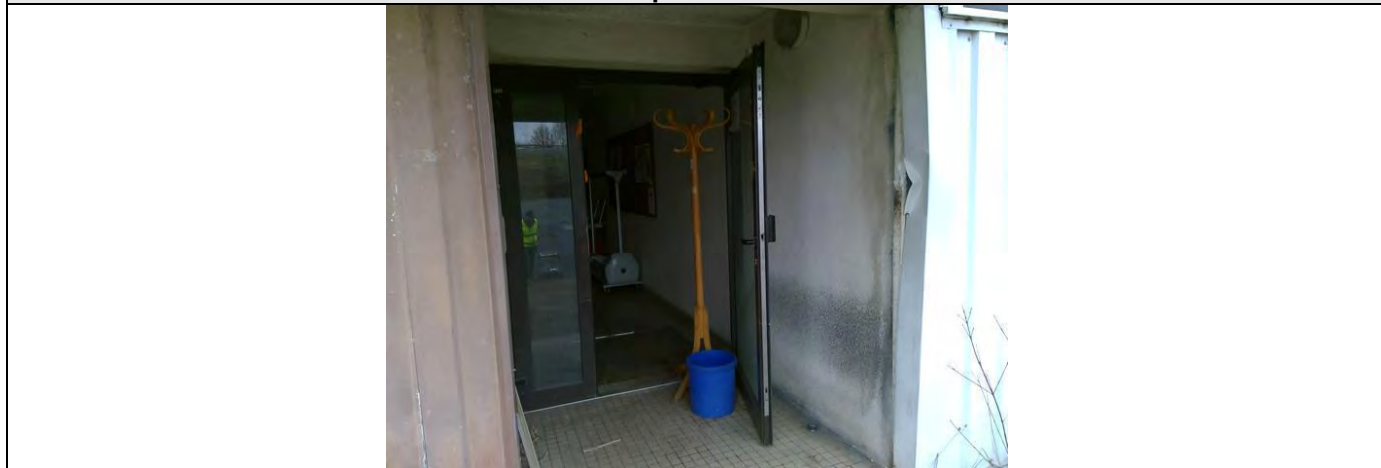
PRELEVEMENT : P133

Nom du client	Numéro de dossier	Pièce ou local
REDEIM	2995LIMD/ 27.02.18	Ext - Bâtiment usine
Matériau	Date de prélèvement	Nom de l'opérateur
Crépi	27/02/2018	CARRAUD Denis

Localisation	Résultat
enduit entrée n°2 - A	absence d'amiante

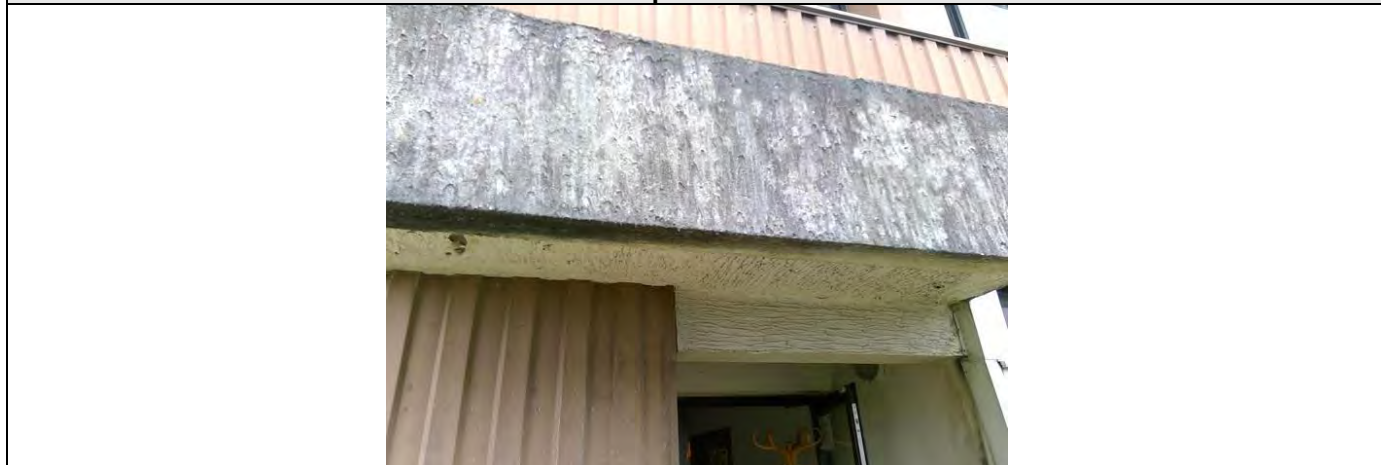
PRELEVEMENT : P134

Nom du client	Numéro de dossier	Pièce ou local
REDEIM	2995LIMD/ 27.02.18	Ext - Bâtiment usine
Matériau	Date de prélèvement	Nom de l'opérateur
Enduit	27/02/2018	CARRAUD Denis

Localisation	Résultat
enduit entrée n°1 - A	absence d'amiante

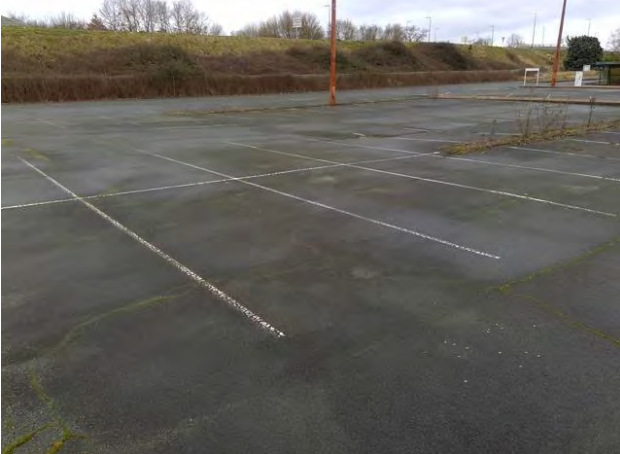
PRELEVEMENT : P135		
Nom du client	Numéro de dossier	Pièce ou local
REDEIM	2995LIMD/ 27.02.18	Ext - Parking
Matériau	Date de prélèvement	Nom de l'opérateur
Enrobé	27/02/2018	CARRAUD Denis
Localisation		Résultat
parking n°1 - Sol		absence d'amiante
Emplacement

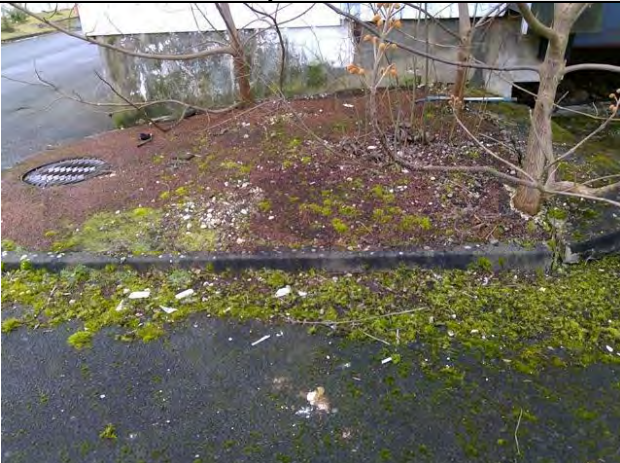
PRELEVEMENT : P136		
Nom du client	Numéro de dossier	Pièce ou local
REDEIM	2995LIMD/ 27.02.18	Ext - Parking
Matériau	Date de prélèvement	Nom de l'opérateur
Enrobé	27/02/2018	CARRAUD Denis
Localisation		Résultat
Trottoirs quais - Sol		absence d'amiante
Emplacement

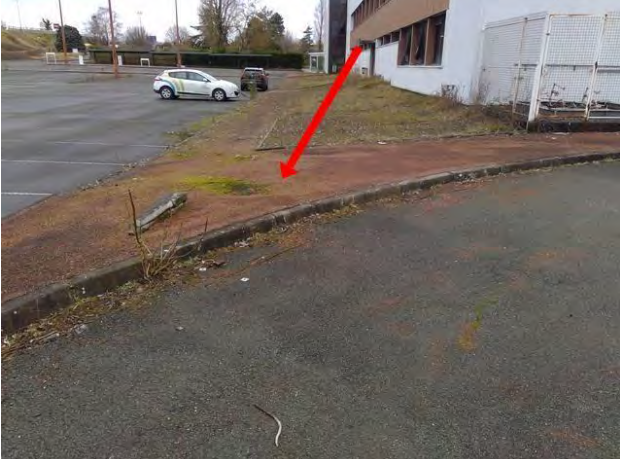
PRELEVEMENT : P136		
Nom du client	Numéro de dossier	Pièce ou local
REDEIM	2995LIMD/ 27.02.18	Ext - Parking
Matériau	Date de prélèvement	Nom de l'opérateur
Enrobé	27/02/2018	CARRAUD Denis
Localisation		Résultat
trottoir n°1 - Sol		absence d'amiante
Emplacement

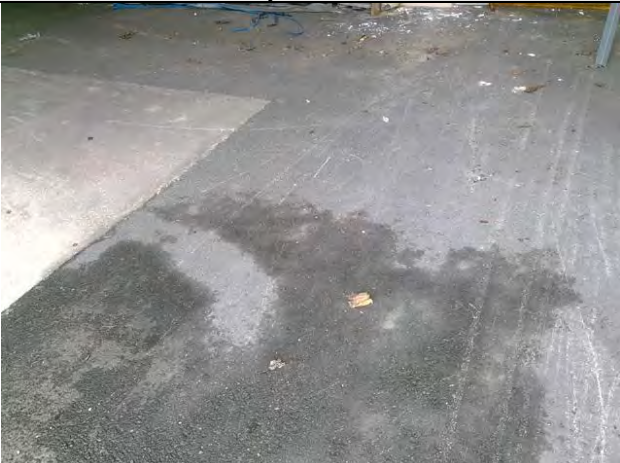
PRELEVEMENT : P137		
Nom du client	Numéro de dossier	Pièce ou local
REDEIM	2995LIMD/ 27.02.18	Ext - Parking
Matériau	Date de prélèvement	Nom de l'opérateur
Enrobé sur dalle béton	27/02/2018	CARRAUD Denis
Localisation		Résultat
zone grande porte - Sol		absence d'amiante
Emplacement

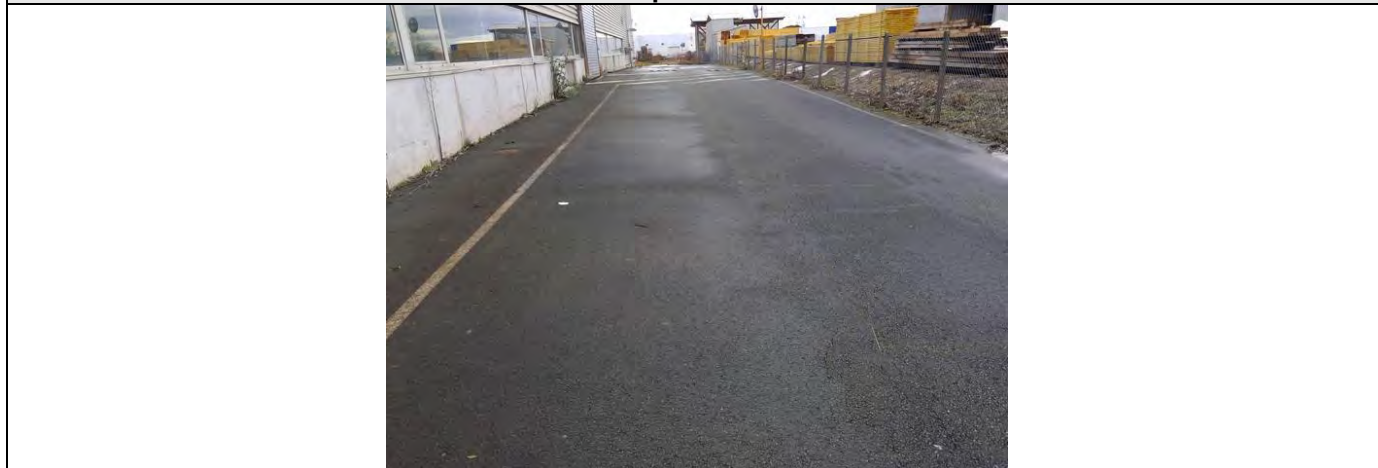
PRELEVEMENT : P138

Nom du client	Numéro de dossier	Pièce ou local
REDEIM	2995LIMD/ 27.02.18	Ext - Parking
Matériau	Date de prélèvement	Nom de l'opérateur
Enrobé	27/02/2018	CARRAUD Denis

Localisation	Résultat
Circulation - Sol	absence d'amiante

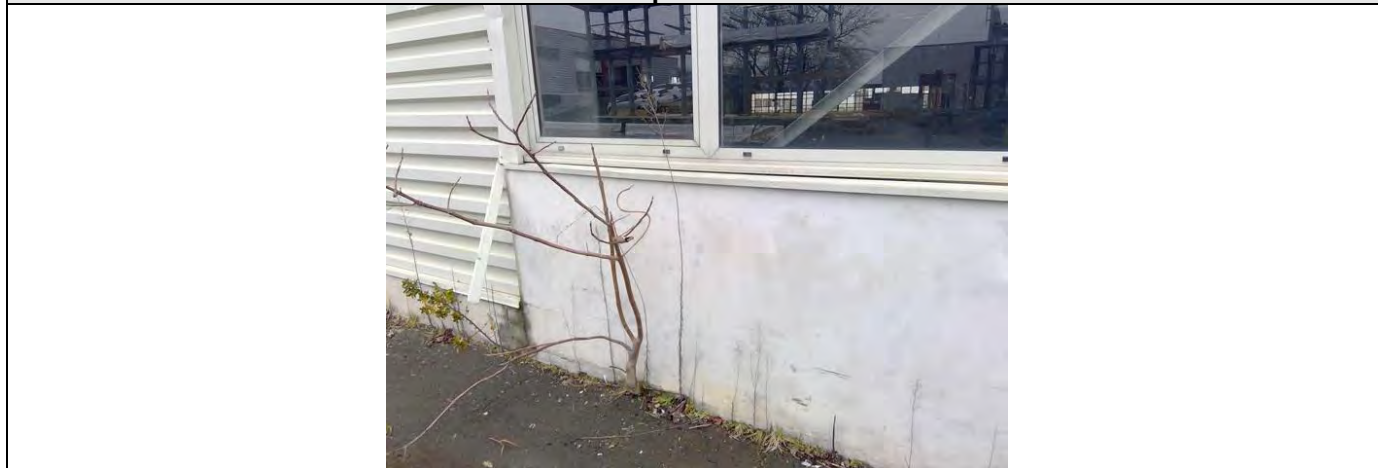
PRELEVEMENT : P139

Nom du client	Numéro de dossier	Pièce ou local
REDEIM	2995LIMD/ 27.02.18	Ext - Bâtiment usine
Matériau	Date de prélèvement	Nom de l'opérateur
aluminium - joint	27/02/2018	CARRAUD Denis

Localisation	Résultat
Tablette - A	absence d'amiante

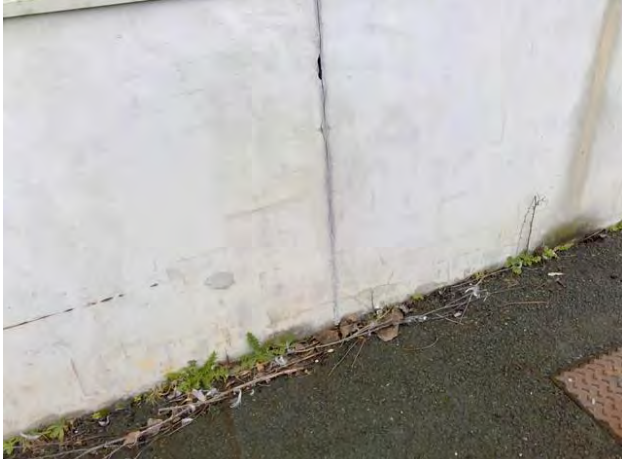
PRELEVEMENT : P140		
Nom du client	Numéro de dossier	Pièce ou local
REDEIM	2995LIMD/ 27.02.18	Ext - Bâtiment usine
Matériau	Date de prélèvement	Nom de l'opérateur
Joint de dilatation	27/02/2018	CARRAUD Denis
Localisation		Résultat
Mur - B		absence d'amiante
Emplacement

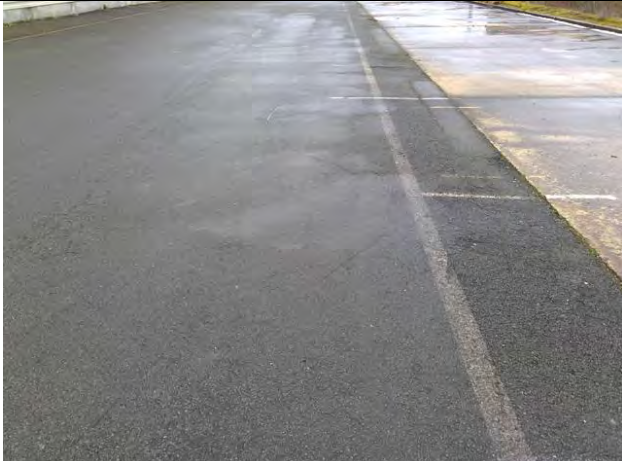
PRELEVEMENT : P141		
Nom du client	Numéro de dossier	Pièce ou local
REDEIM	2995LIMD/ 27.02.18	Ext - Parking
Matériau	Date de prélèvement	Nom de l'opérateur
Enrobé	27/02/2018	CARRAUD Denis
Localisation		Résultat
Parking sur arrière - Sol		absence d'amiante
Emplacement

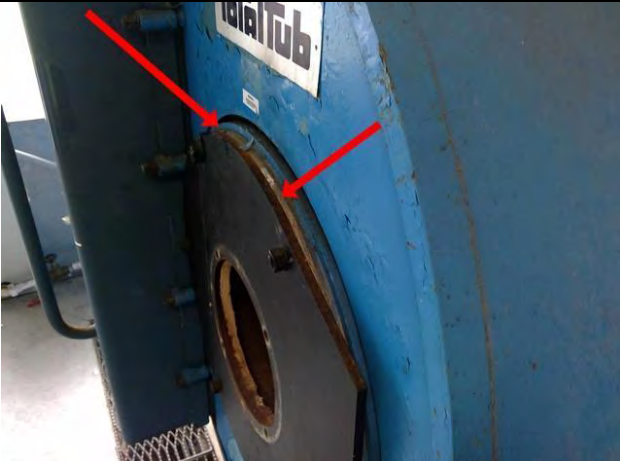
PRELEVEMENT : P143		
Nom du client	Numéro de dossier	Pièce ou local
REDEIM	2995LIMD/ 27.02.18	Ext - Chaufferie
Matériau	Date de prélèvement	Nom de l'opérateur
Joint bride	27/02/2018	CARRAUD Denis
Localisation		Résultat
Chaudière - A		Présence d'amiante (Fibres d'amiante de type chrysotile)
Emplacement

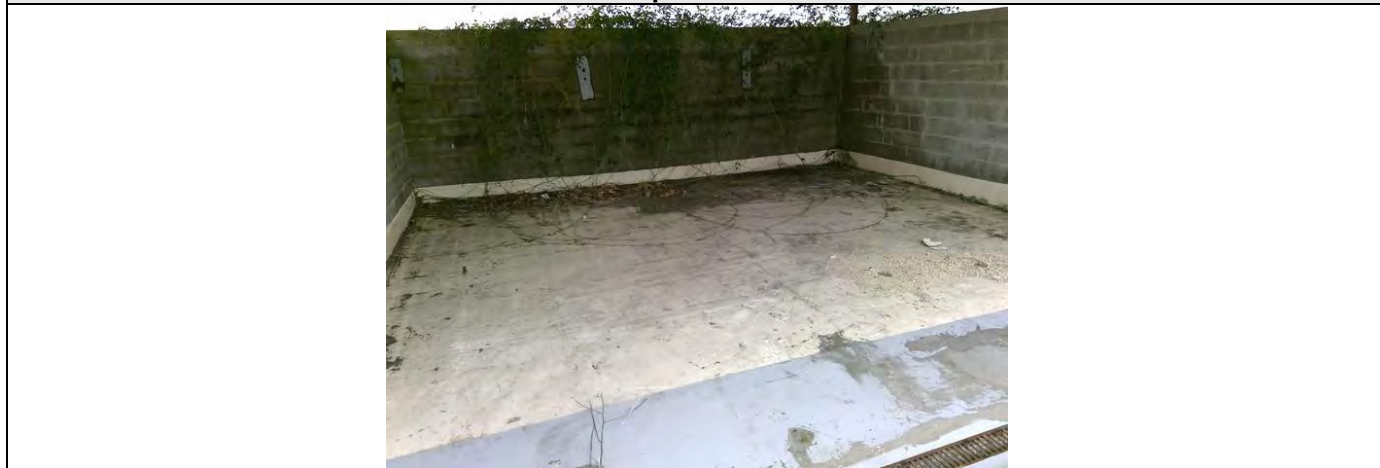
PRELEVEMENT : P146

Nom du client	Numéro de dossier	Pièce ou local
REDEIM	2995LIMD/ 27.02.18	Ext - Parking
Matériau	Date de prélèvement	Nom de l'opérateur
Enrobé	27/02/2018	CARRAUD Denis

Localisation	Résultat
devant appenti - Sol	absence d'amiante

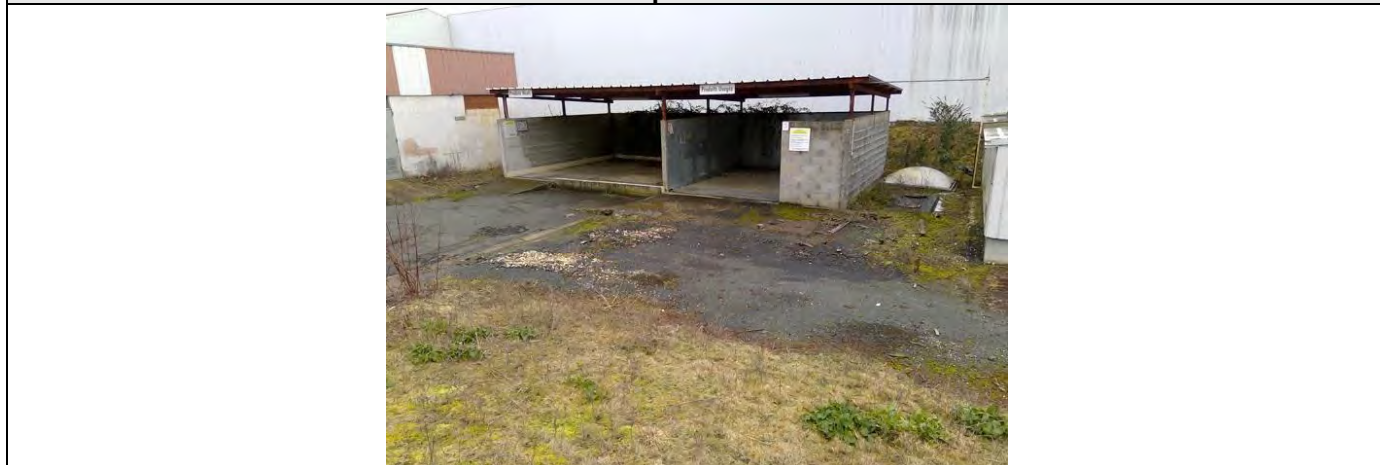
PRELEVEMENT : P147

Nom du client	Numéro de dossier	Pièce ou local
REDEIM	2995LIMD/ 27.02.18	Ext - Parking
Matériau	Date de prélèvement	Nom de l'opérateur
Enrobé	27/02/2018	CARRAUD Denis

Localisation	Résultat
Quais déchargement - Sol	absence d'amiante

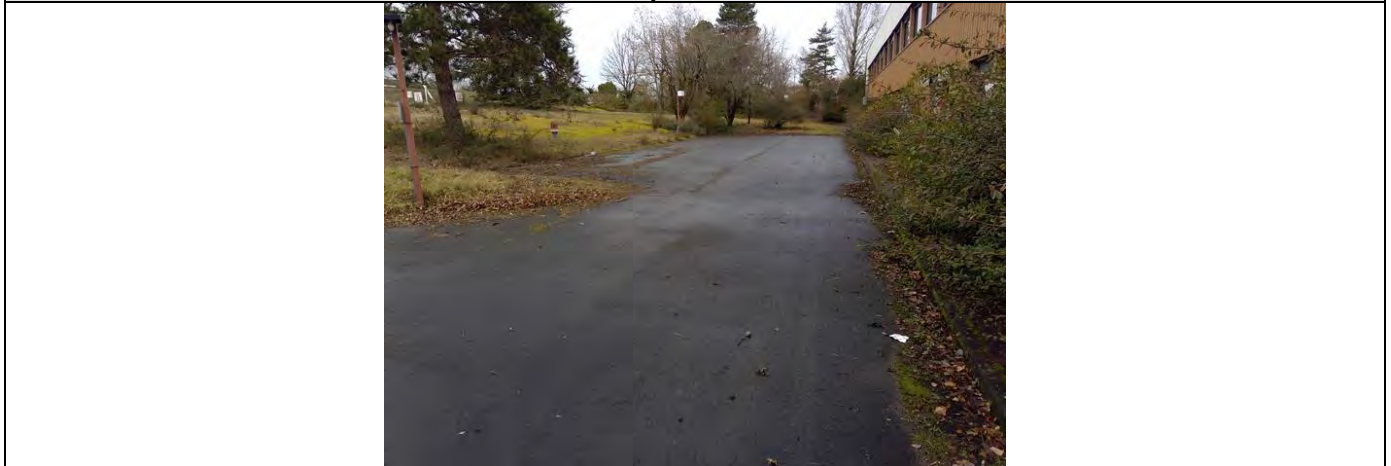
PRELEVEMENT : P151

Nom du client	Numéro de dossier	Pièce ou local
REDEIM	2995LIMD/ 27.02.18	Ext - Parking
Matériau	Date de prélèvement	Nom de l'opérateur
Enrobé	27/02/2018	CARRAUD Denis

Localisation	Résultat
trottoir n°2 - Sol	absence d'amiante

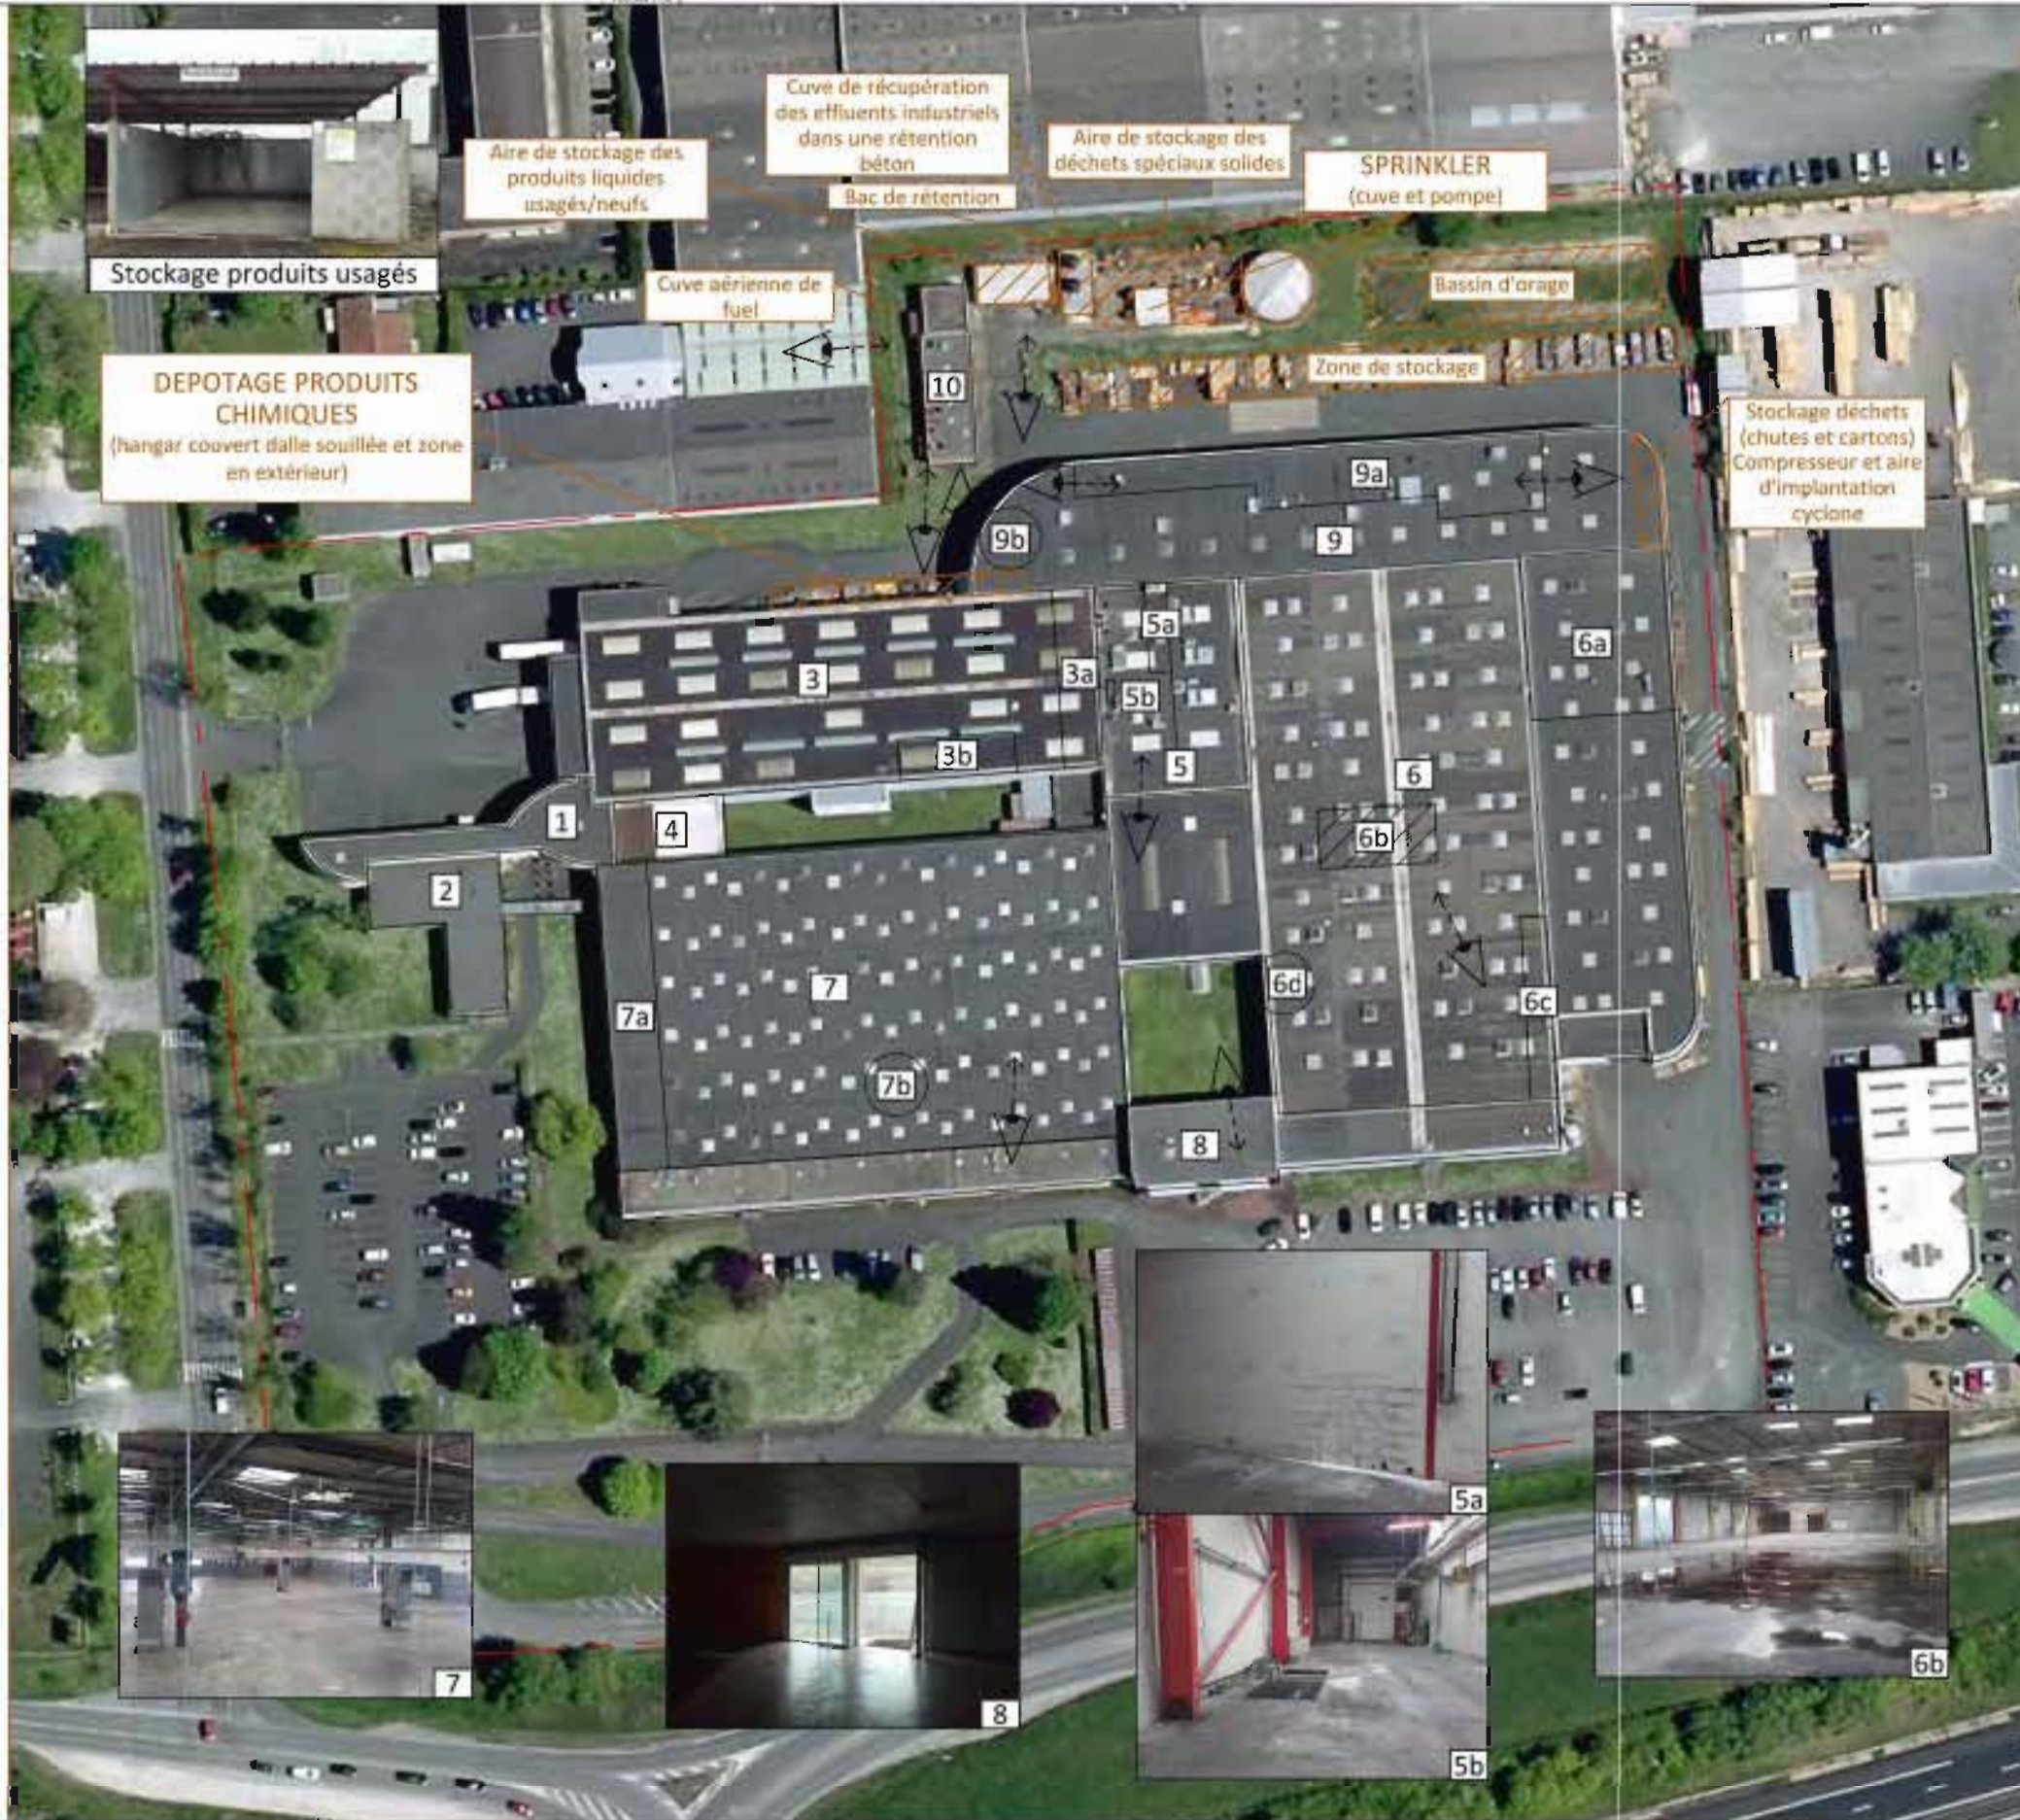
- 7 Atelier avec zone de test des produits (a) et un transformateur (b)
- 8 Administration avec bureaux, sanitaire et hall d'accueil
- 9 Atelier de poudrage avec chaîne de poudrage (a) sur rétention en béton et un transformateur (b)
- 10 Local technique

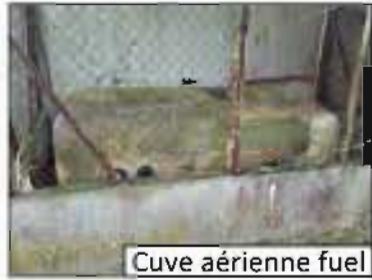
Cuve aérienne fuel

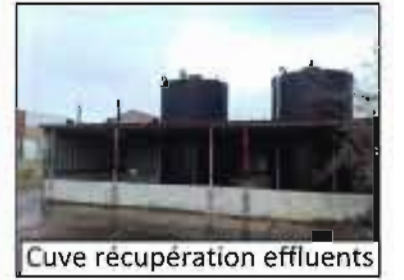
Cuve récupération effluents

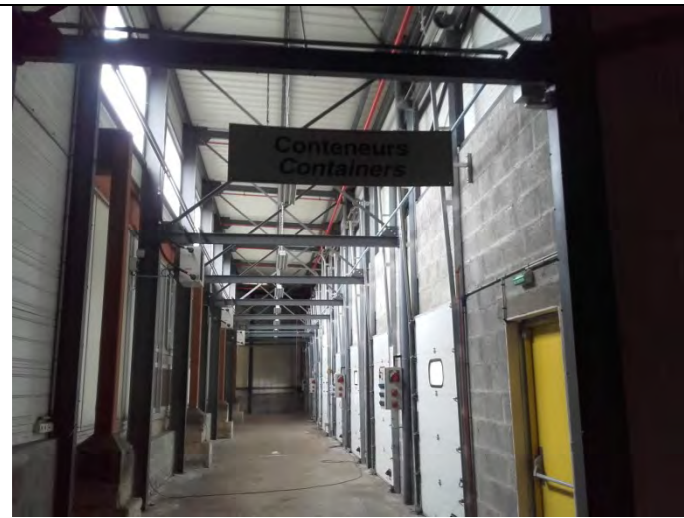
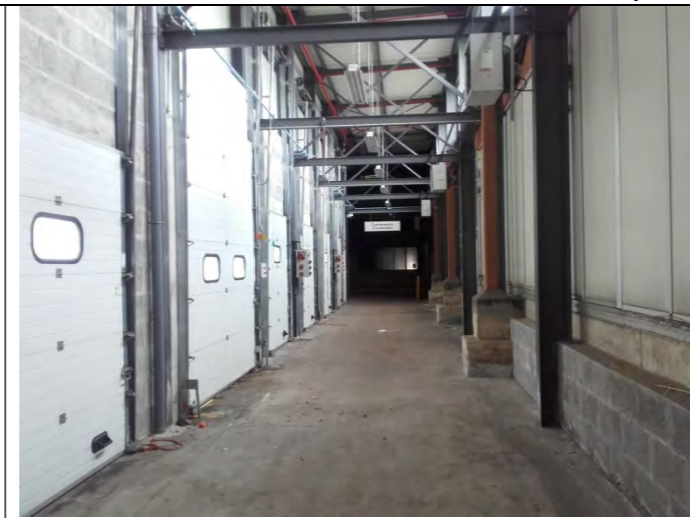
1 – Atelier (montage de conteneur)

1. Un atelier avec montage de conteneurs comprenant une pièce renforcée (porte blindée à code) et des sanitaires. La dalle béton est apparue localement dégradée (fissures) ;

Atelier conteneur
