**Demande d'examen au cas par cas préalable
à la réalisation éventuelle d'une évaluation environnementale**

1. Intitulé du projet

SAINTES - Projet SAINTRONIC - Réhabilitation d'une friche pour création d'une coque à destination alimentaire et de trois restaurants, l'ensemble implanté autour d'un parking équipé.

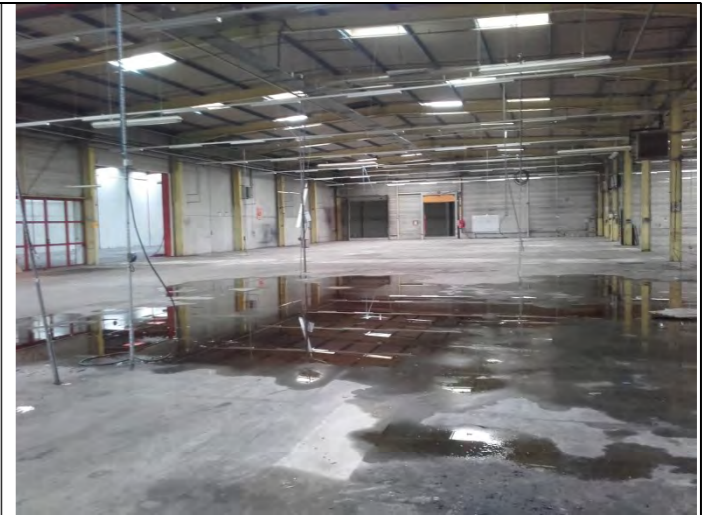
Zone souillée par de l'huile

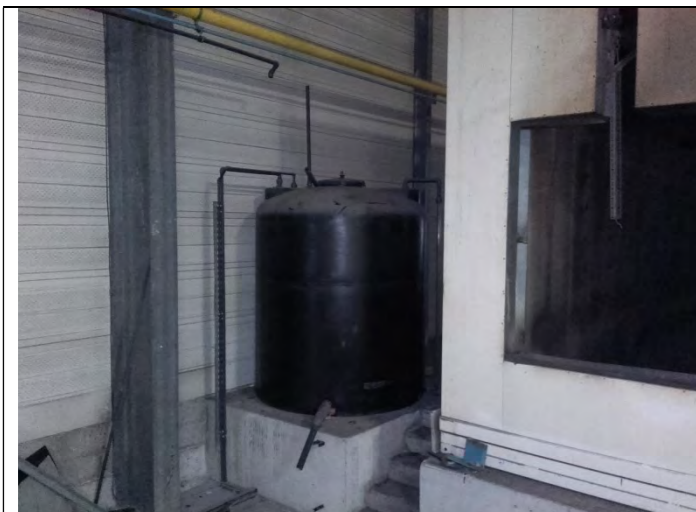
Tunnel de traitement de surface du poudrage (cuve eau osmosée)

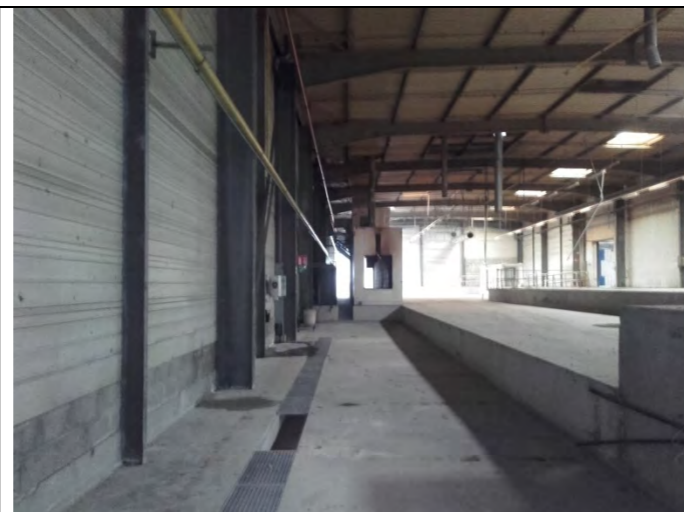
Tunnel de traitement de surface et rétention en béton

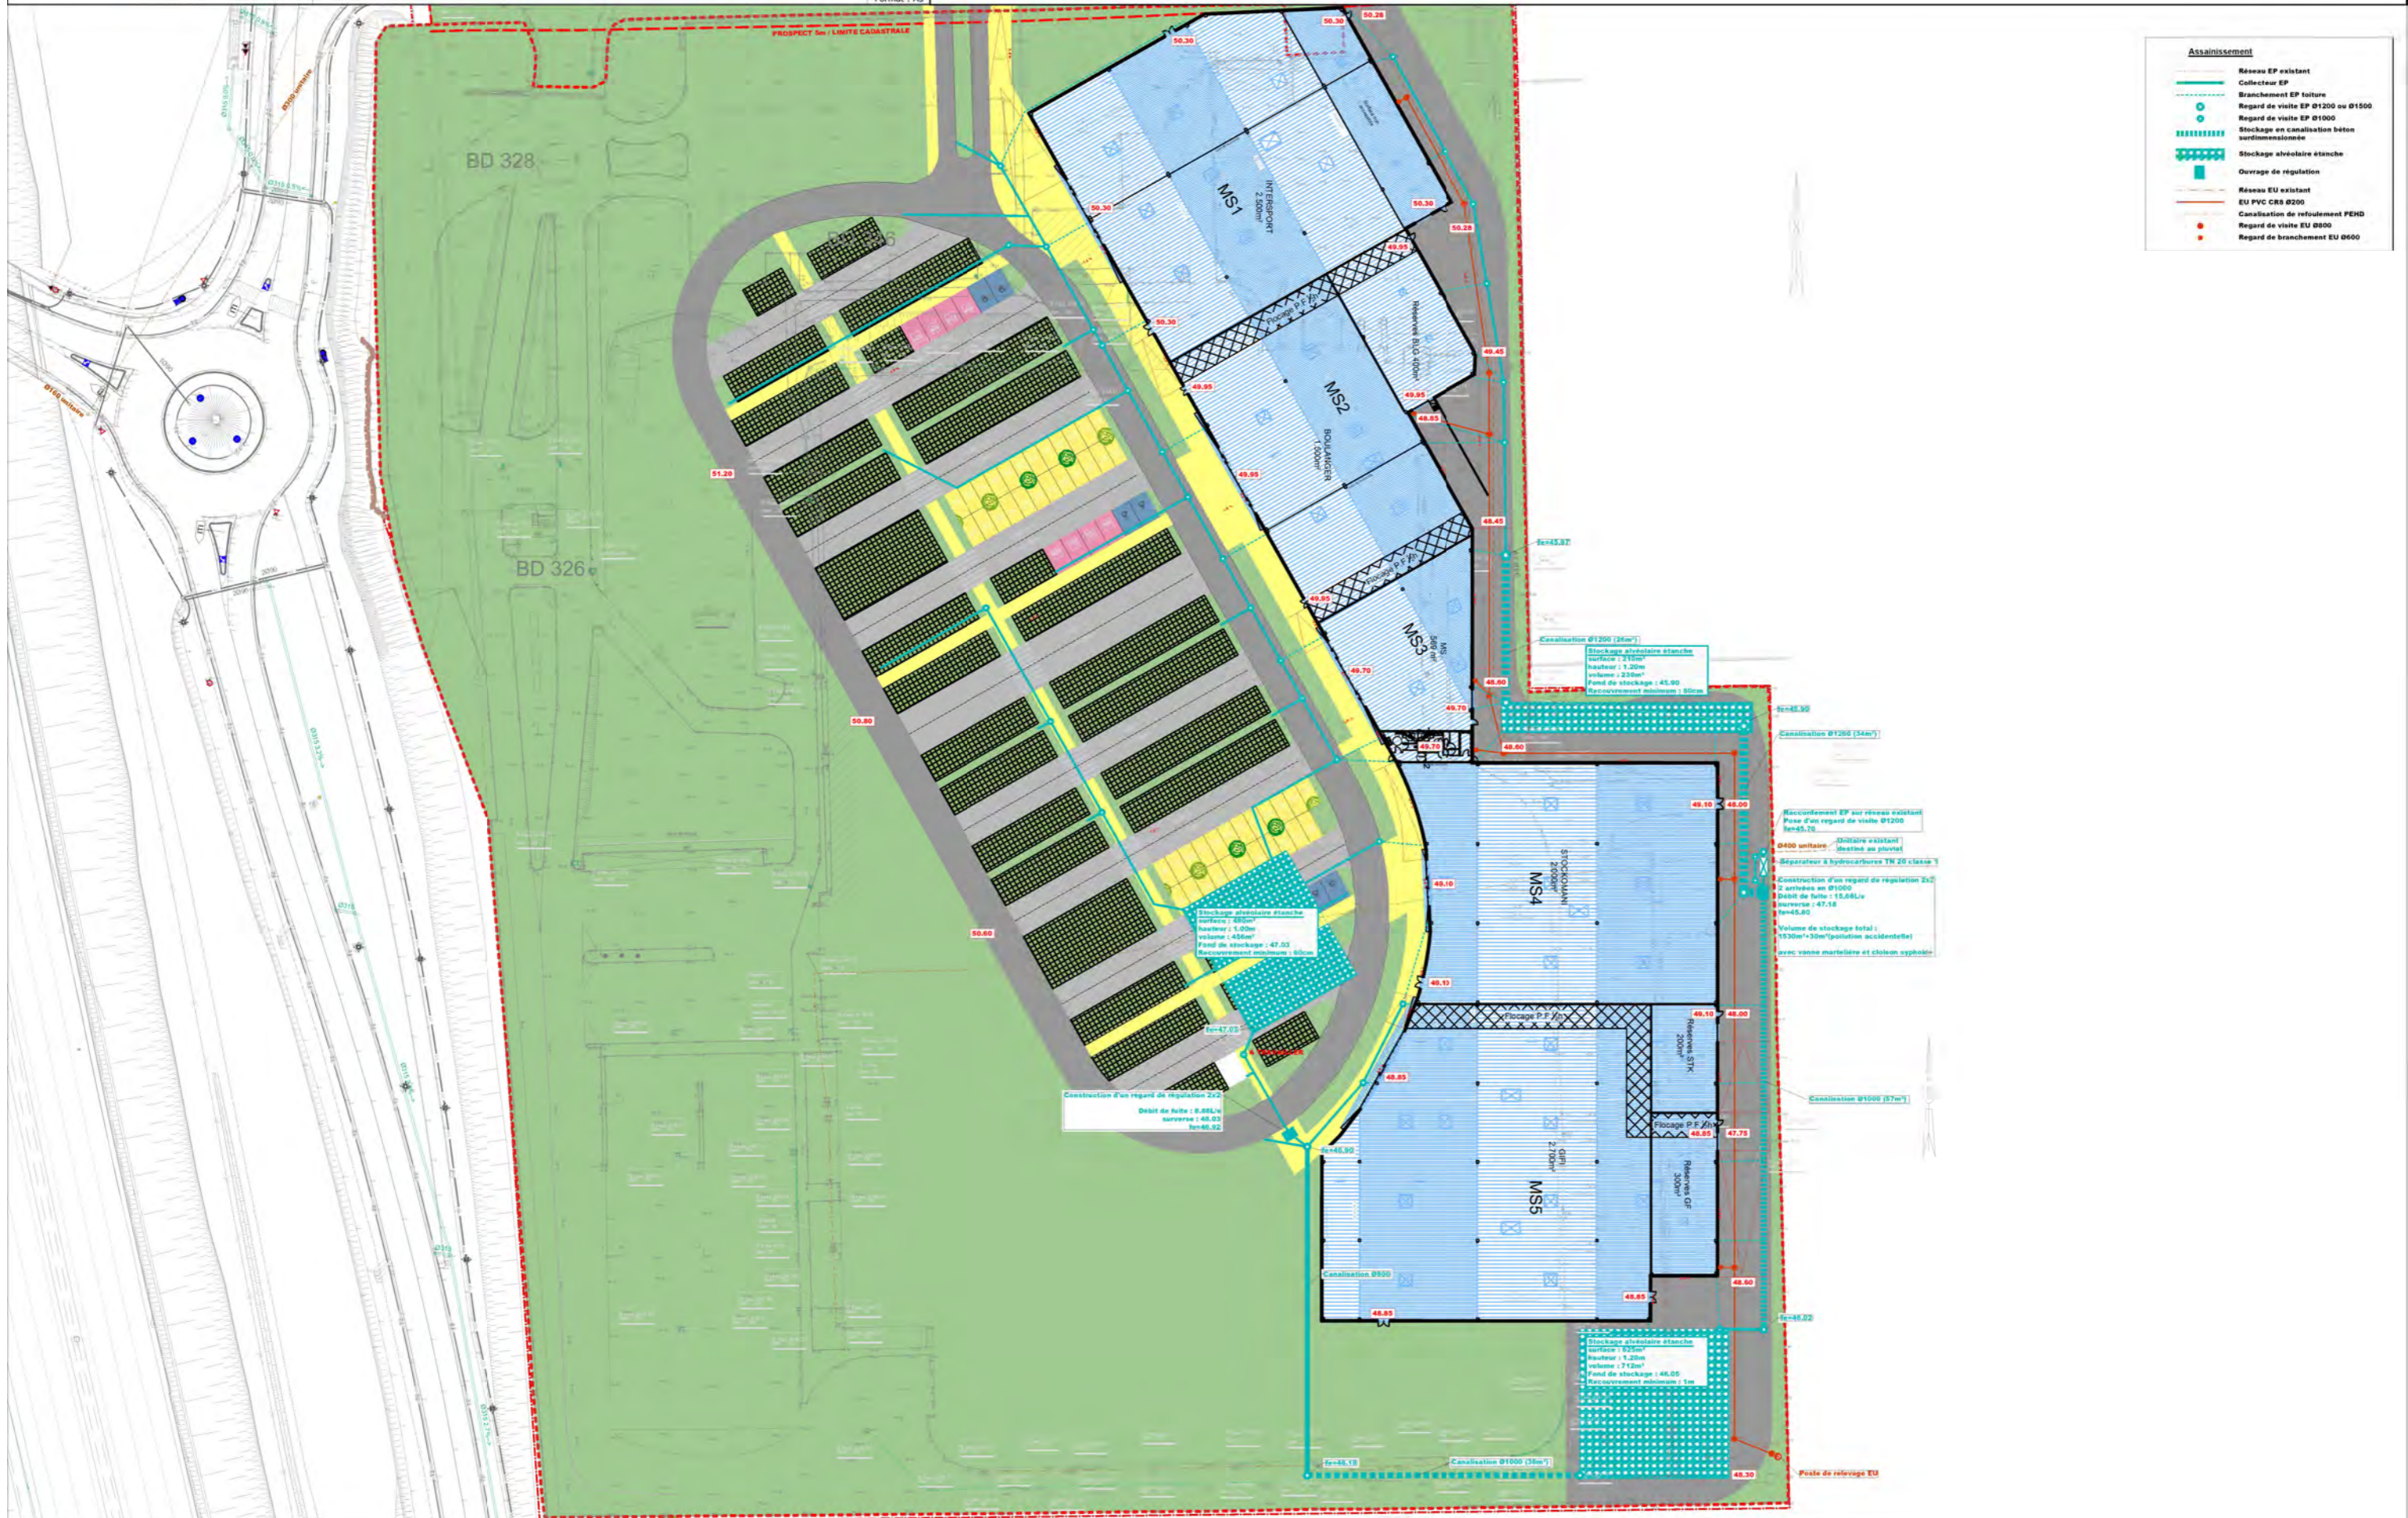
ZONE 1 ET 2

En l'état actuel du projet envisagé, les sols pollués devront être terrassés au droit de la voirie sur une superficie d'environ 142 m² (soit environ 83 % de la superficie totale des zones polluées et 80% de la masse de sols pollués) pour la mise en place des réseaux enterrés et des structures associées.

De même, au droit du bâtiment, la zone polluée (zone non saturée et panache volatil) fera l'objet de terrassement constructif pour au moins la mise en place des assises de fondation : actuellement il est envisagé des semelles filantes et/ou isolées ancrées à au moins 1,00 m de profondeur par rapport au terrain actuel.

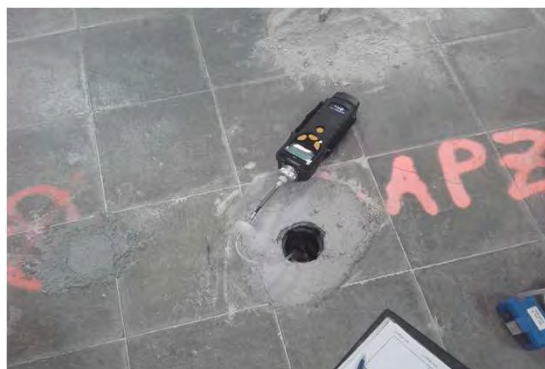
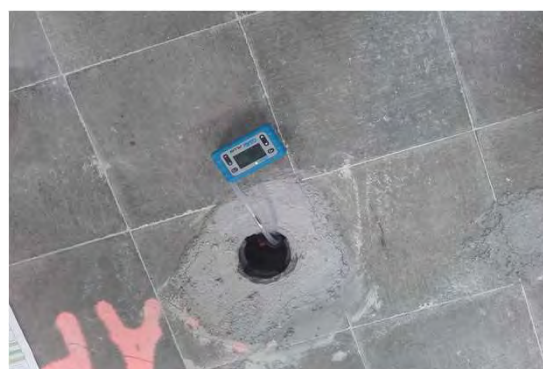
Description de l'installation (type de sonde crépinée, filtre poussière et/ou humidité, type de pompe...) :
Piézair crépiné de 0,50 à 1,00 m, vanne étanche, flexible PEHD, tube de prélèvement, pompe Gilair Plus

Paramètre	COV (ppm)	
	Mesure	0

Photographies du prélèvement et/ou mesure in-situ

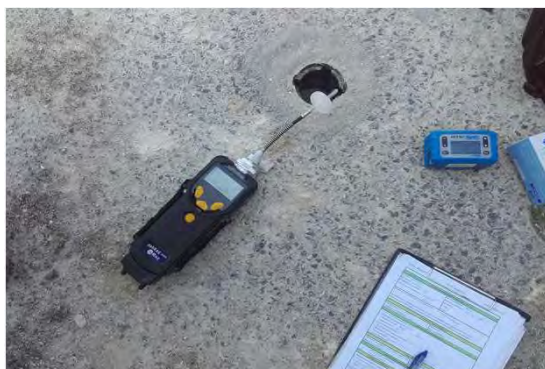
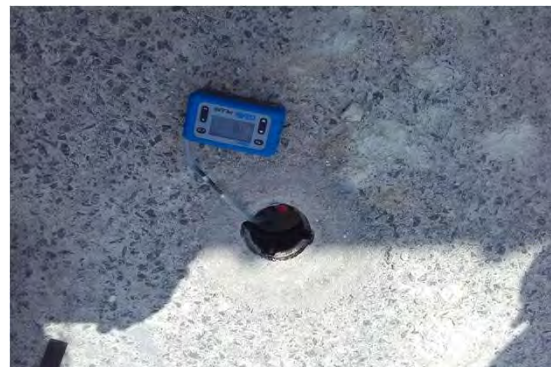
Description de l'installation (type de sonde crépinée, filtre poussière et/ou humidité, type de pompe...) :
 Piézair crépiné de 0,50 à 1,50 m, vanne étanche, flexible PEHD, tube de prélèvement, pompe Gilair Plus

Paramètre	COV (ppm)	
	Mesure	0,94

Photographies du prélèvement et/ou mesure in-situ

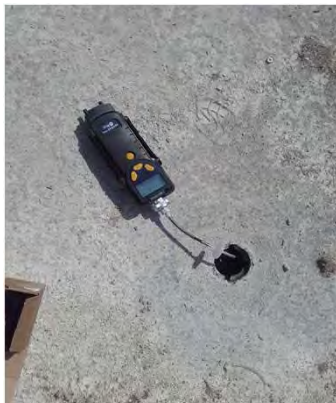
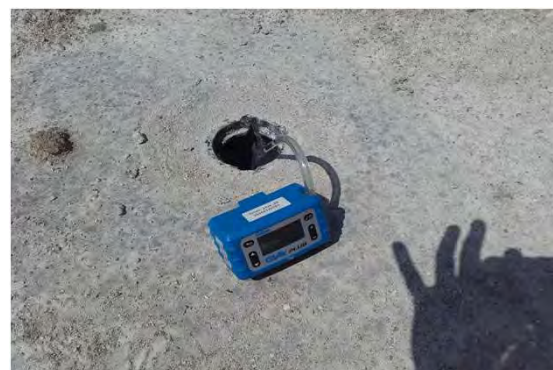
Description de l'installation (type de sonde crépinée, filtre poussière et/ou humidité, type de pompe...) :
Piézair crépiné de 1,00 à 1,50 m, vanne étanche, flexible PEHD, tube de prélèvement, pompe Gilair Plus

Paramètre	COV (ppm)	
	Mesure	0

Photographies du prélèvement et/ou mesure in-situ

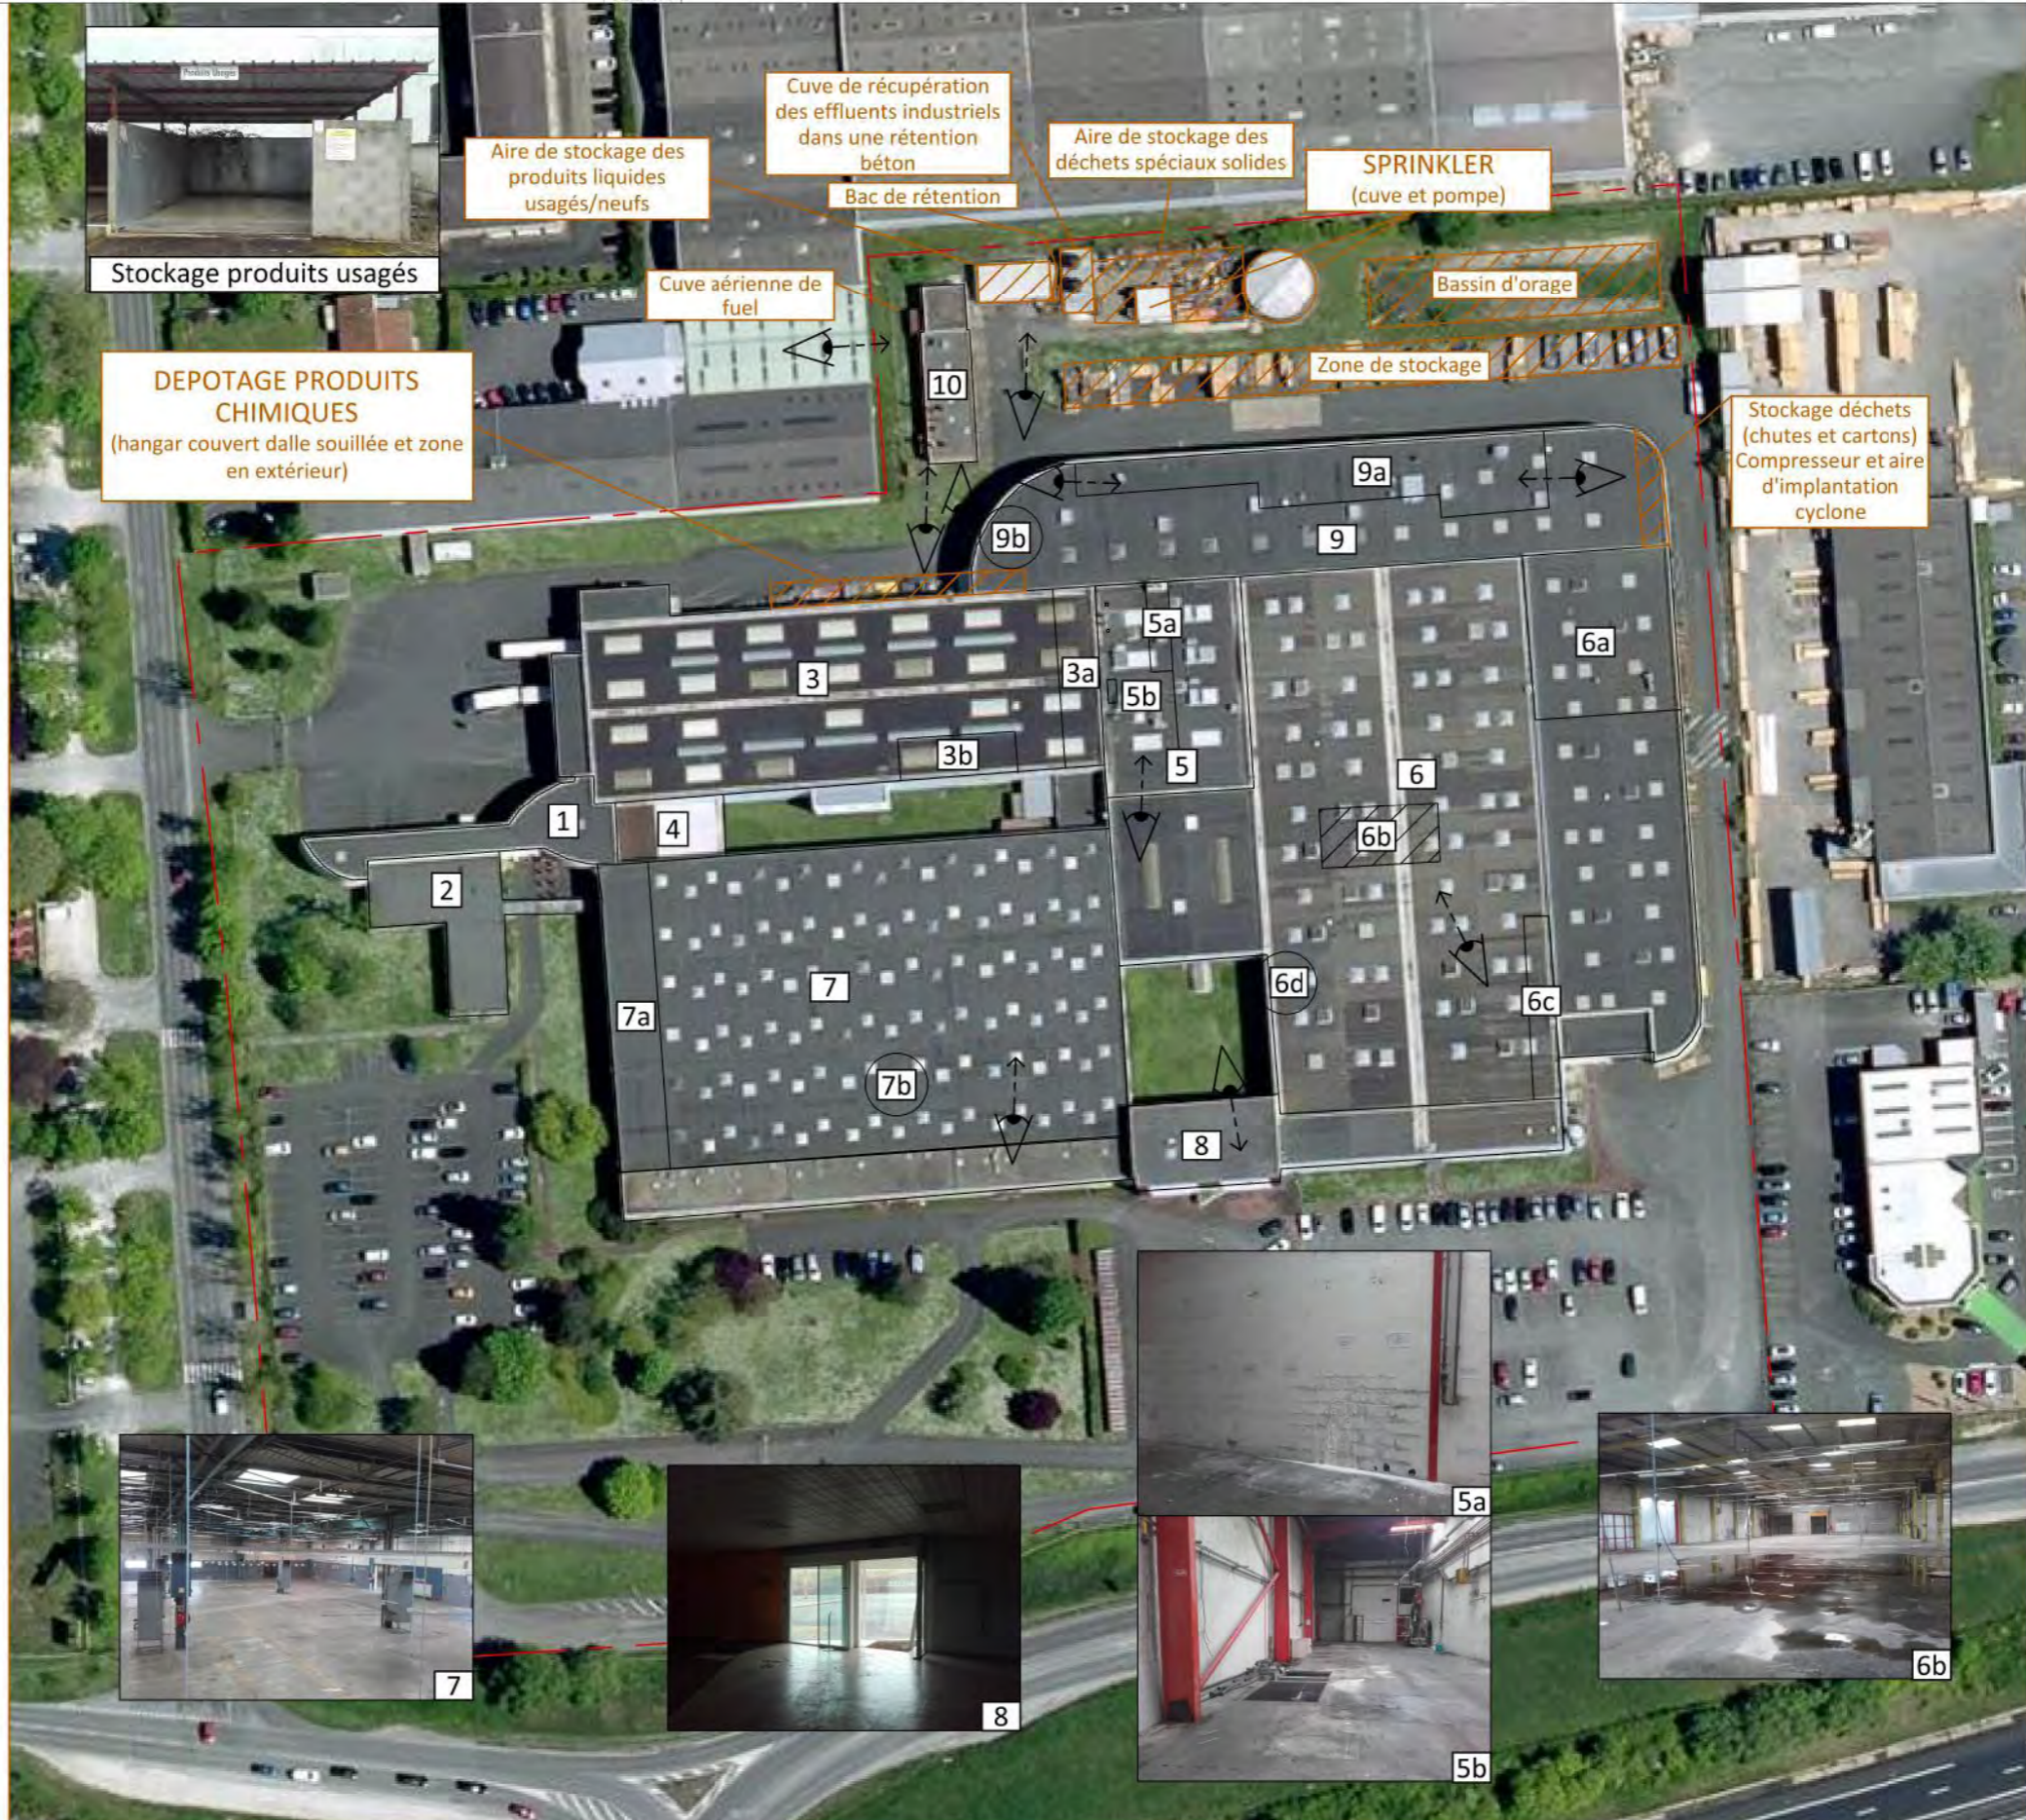
- 7 Atelier avec zone de test des produits (a) et un transformateur (b)
- 8 Administration avec bureaux, sanitaire et hall d'accueil
- 9 Atelier de poudrage avec chaîne de poudrage (a) sur rétention en béton et un transformateur (b)
- 10 Local technique

← → Prise de vue photographique

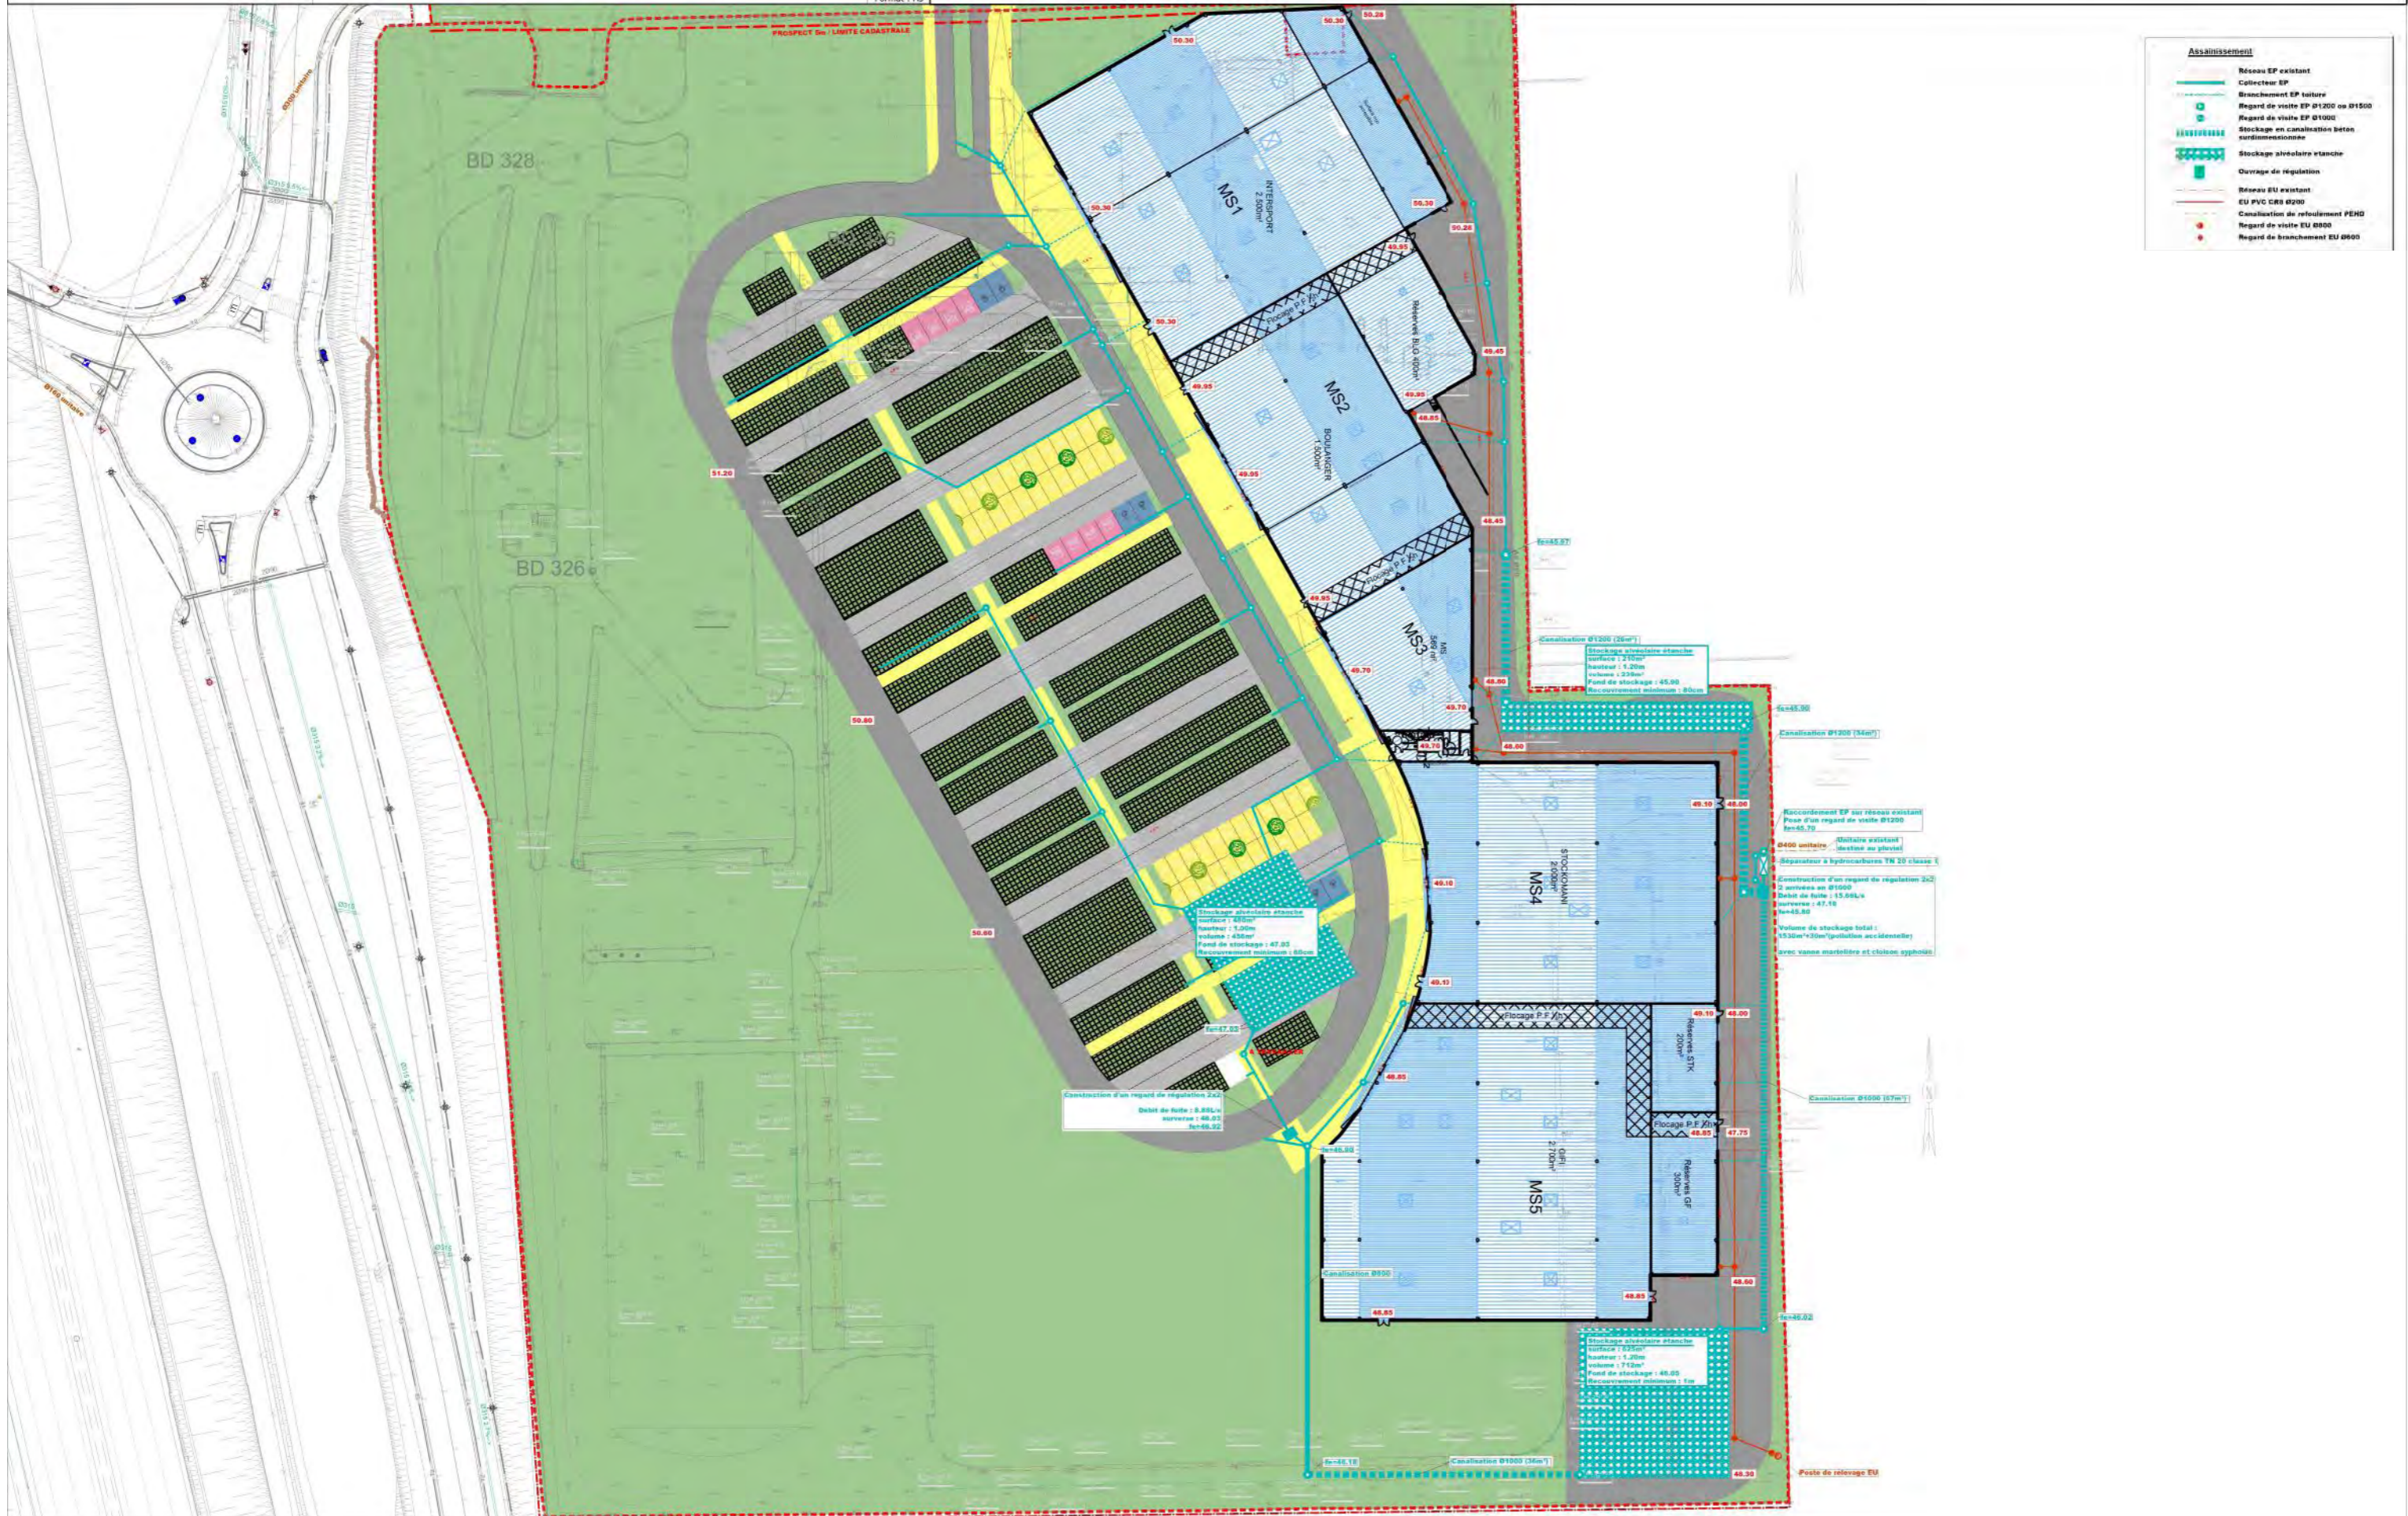
ZONE 1 ET 2

En l'état actuel du projet envisagé, les sols pollués devront être terrassés au droit de la voirie sur une superficie d'environ 142 m² (soit environ 83 % de la superficie totale des zones polluées et 80% de la masse de sols pollués) pour la mise en place des réseaux enterrés et des structures associées.

De même, au droit du bâtiment, la zone polluée (zone non saturée et panache volatil) fera l'objet de terrassement constructif pour au moins la mise en place des assises de fondation : actuellement il est envisagé des semelles filantes et/ou isolées ancrées à au moins 1,00 m de profondeur par rapport au terrain actuel.

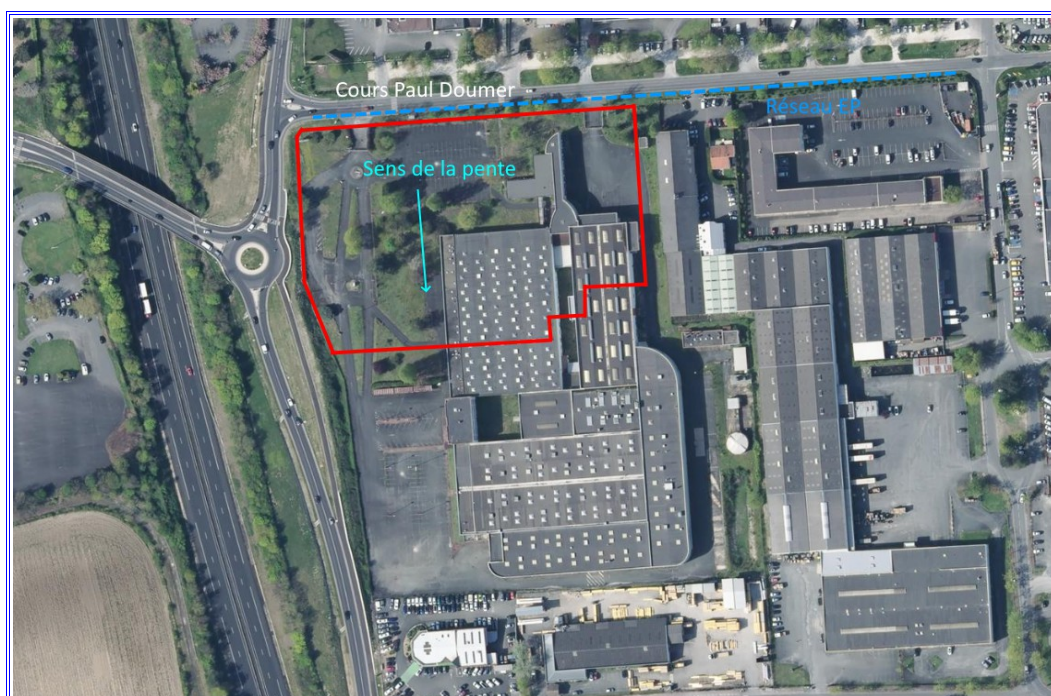
À l'état actuel, une ancienne usine est présente sur la parcelle du projet. Les eaux pluviales des toitures et des voiries sont collectées par des grilles et récupérées dans un réseau interne à la propriété l'exutoire du réseau privé est inconnu, nous supposons qu'il rejoint le réseau pluvial communal. Un bassin pluvial est aussi présent en angle sud-est de la parcelle actuelle, il possède un débit de fuite à l'exutoire inconnu.

Pentes générales Source : Géoportail
