**Demande d'examen au cas par cas préalable
à la réalisation éventuelle d'une évaluation environnementale**

1. Intitulé du projet

SAINTES - Projet SAINTRONIC - Réhabilitation d'une friche pour création d'une coque à destination alimentaire et de trois restaurants, l'ensemble implanté autour d'un parking équipé.

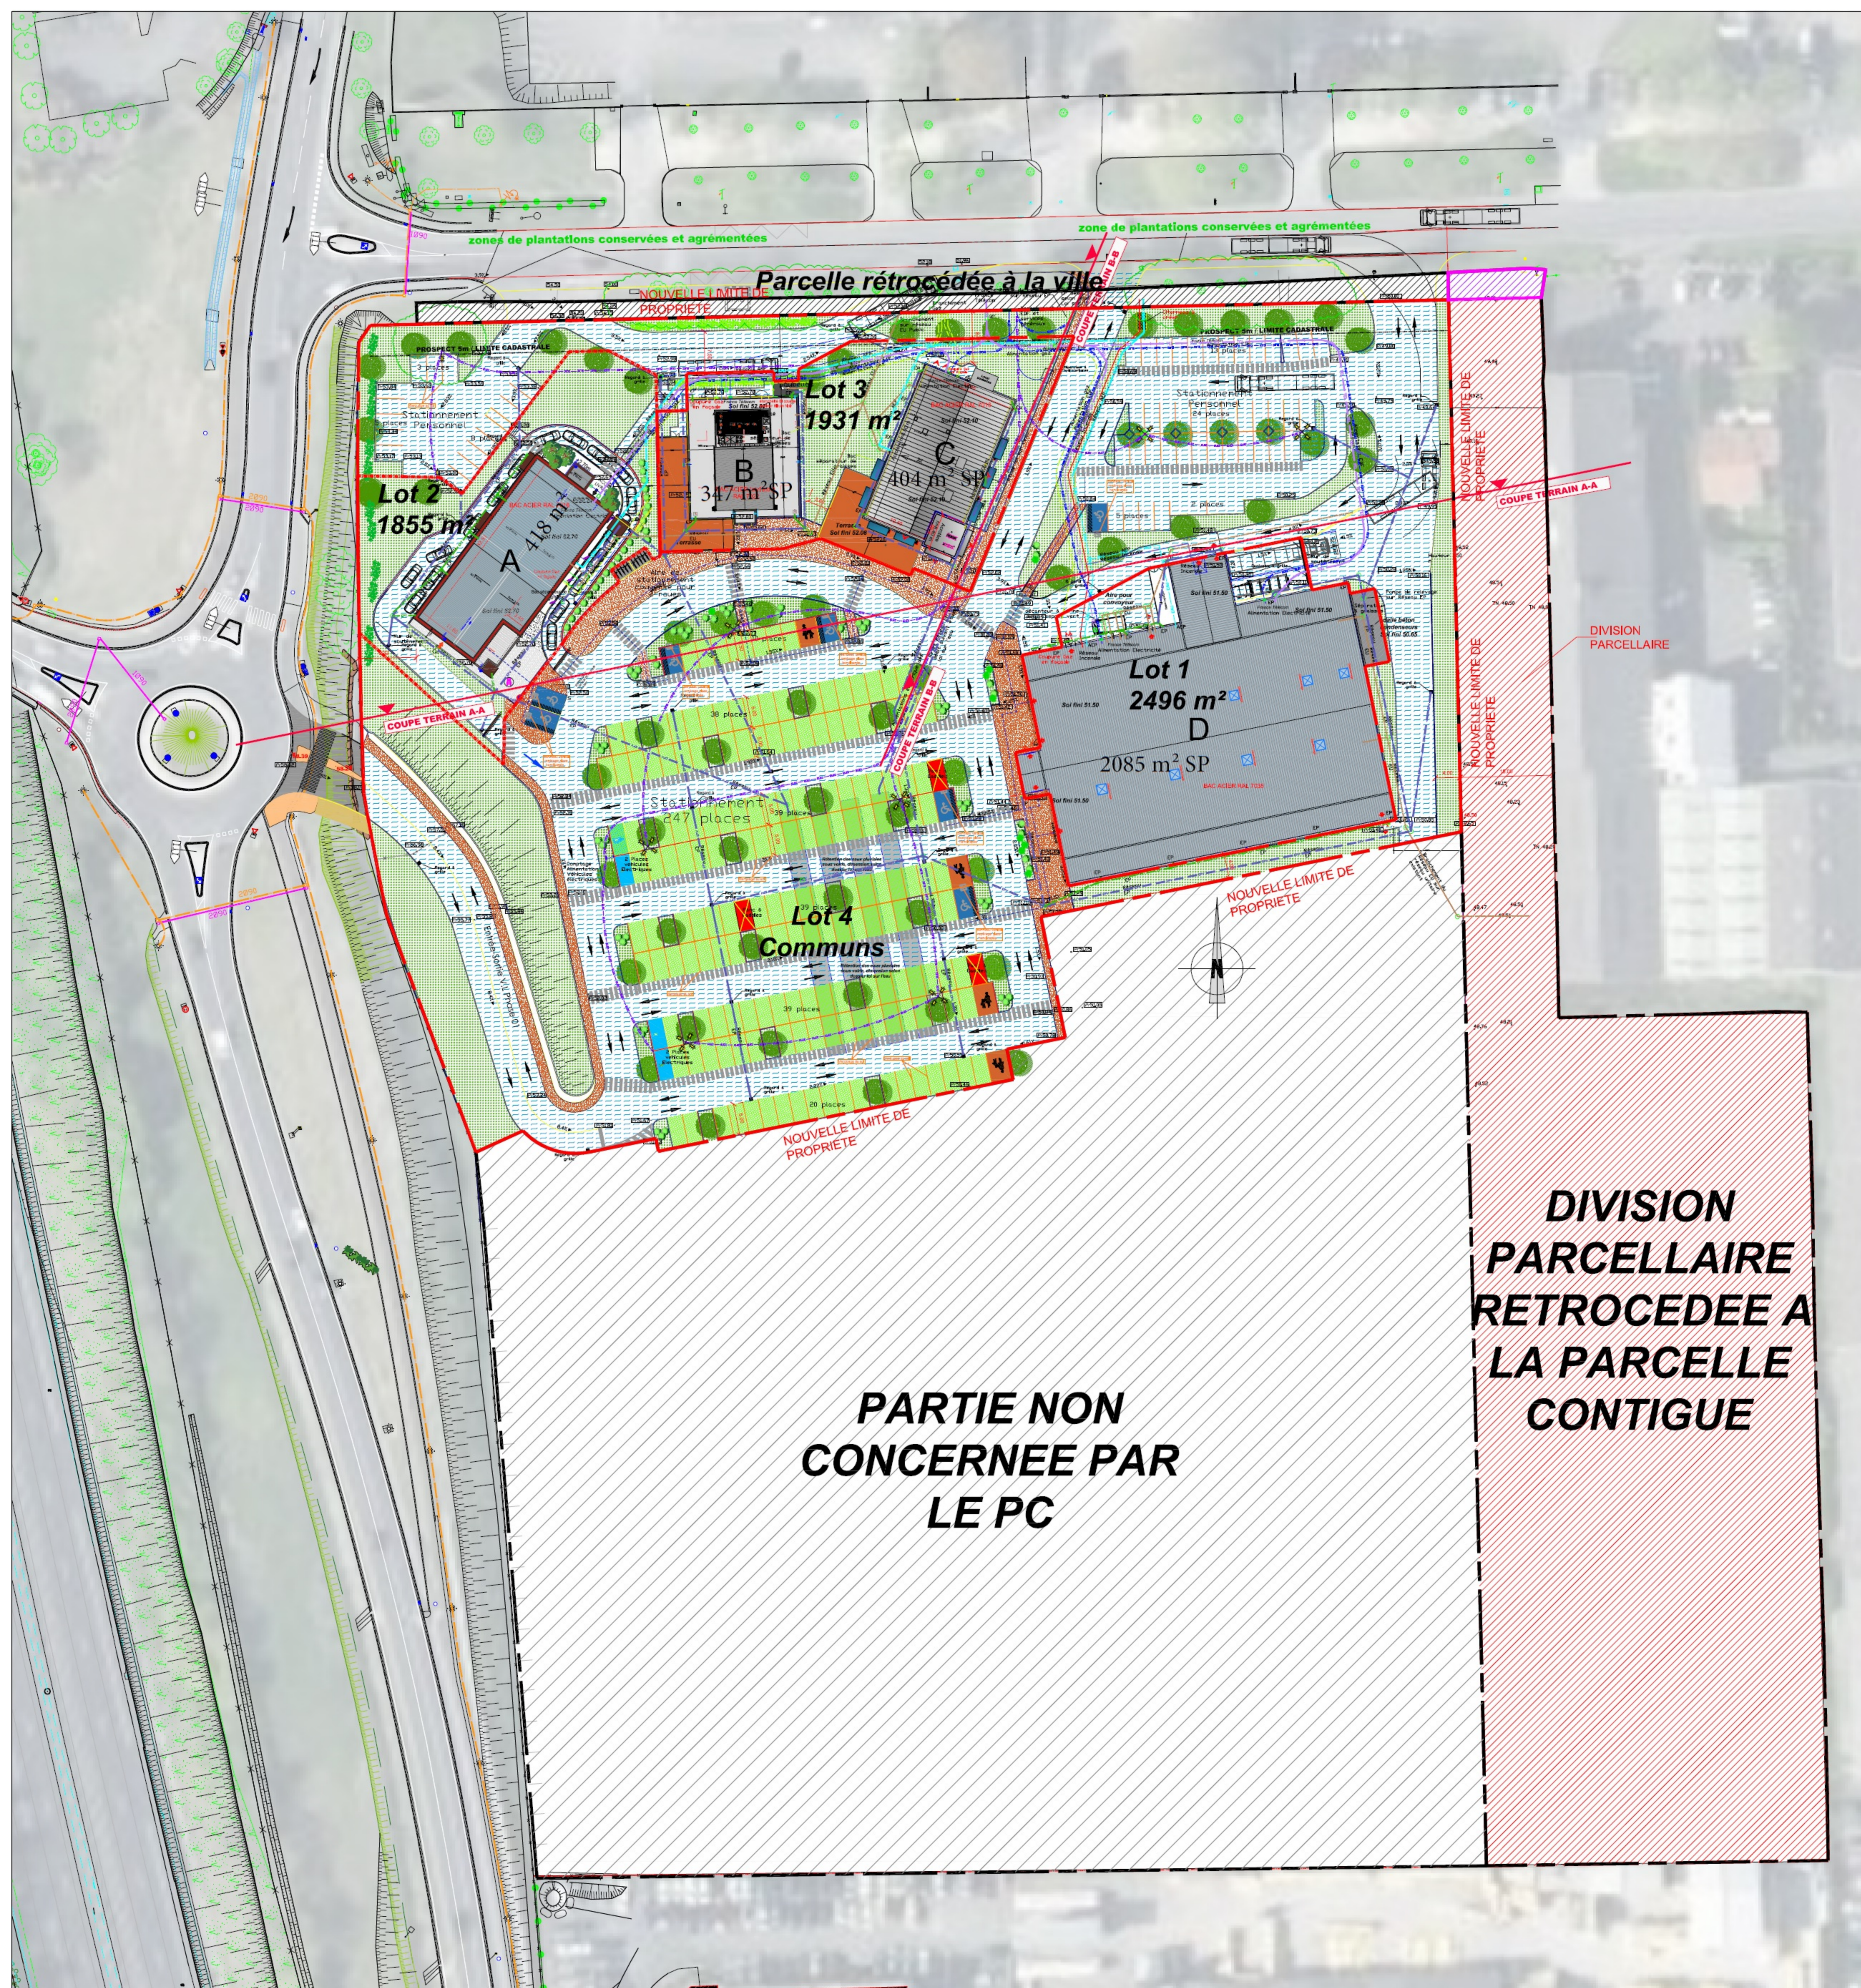
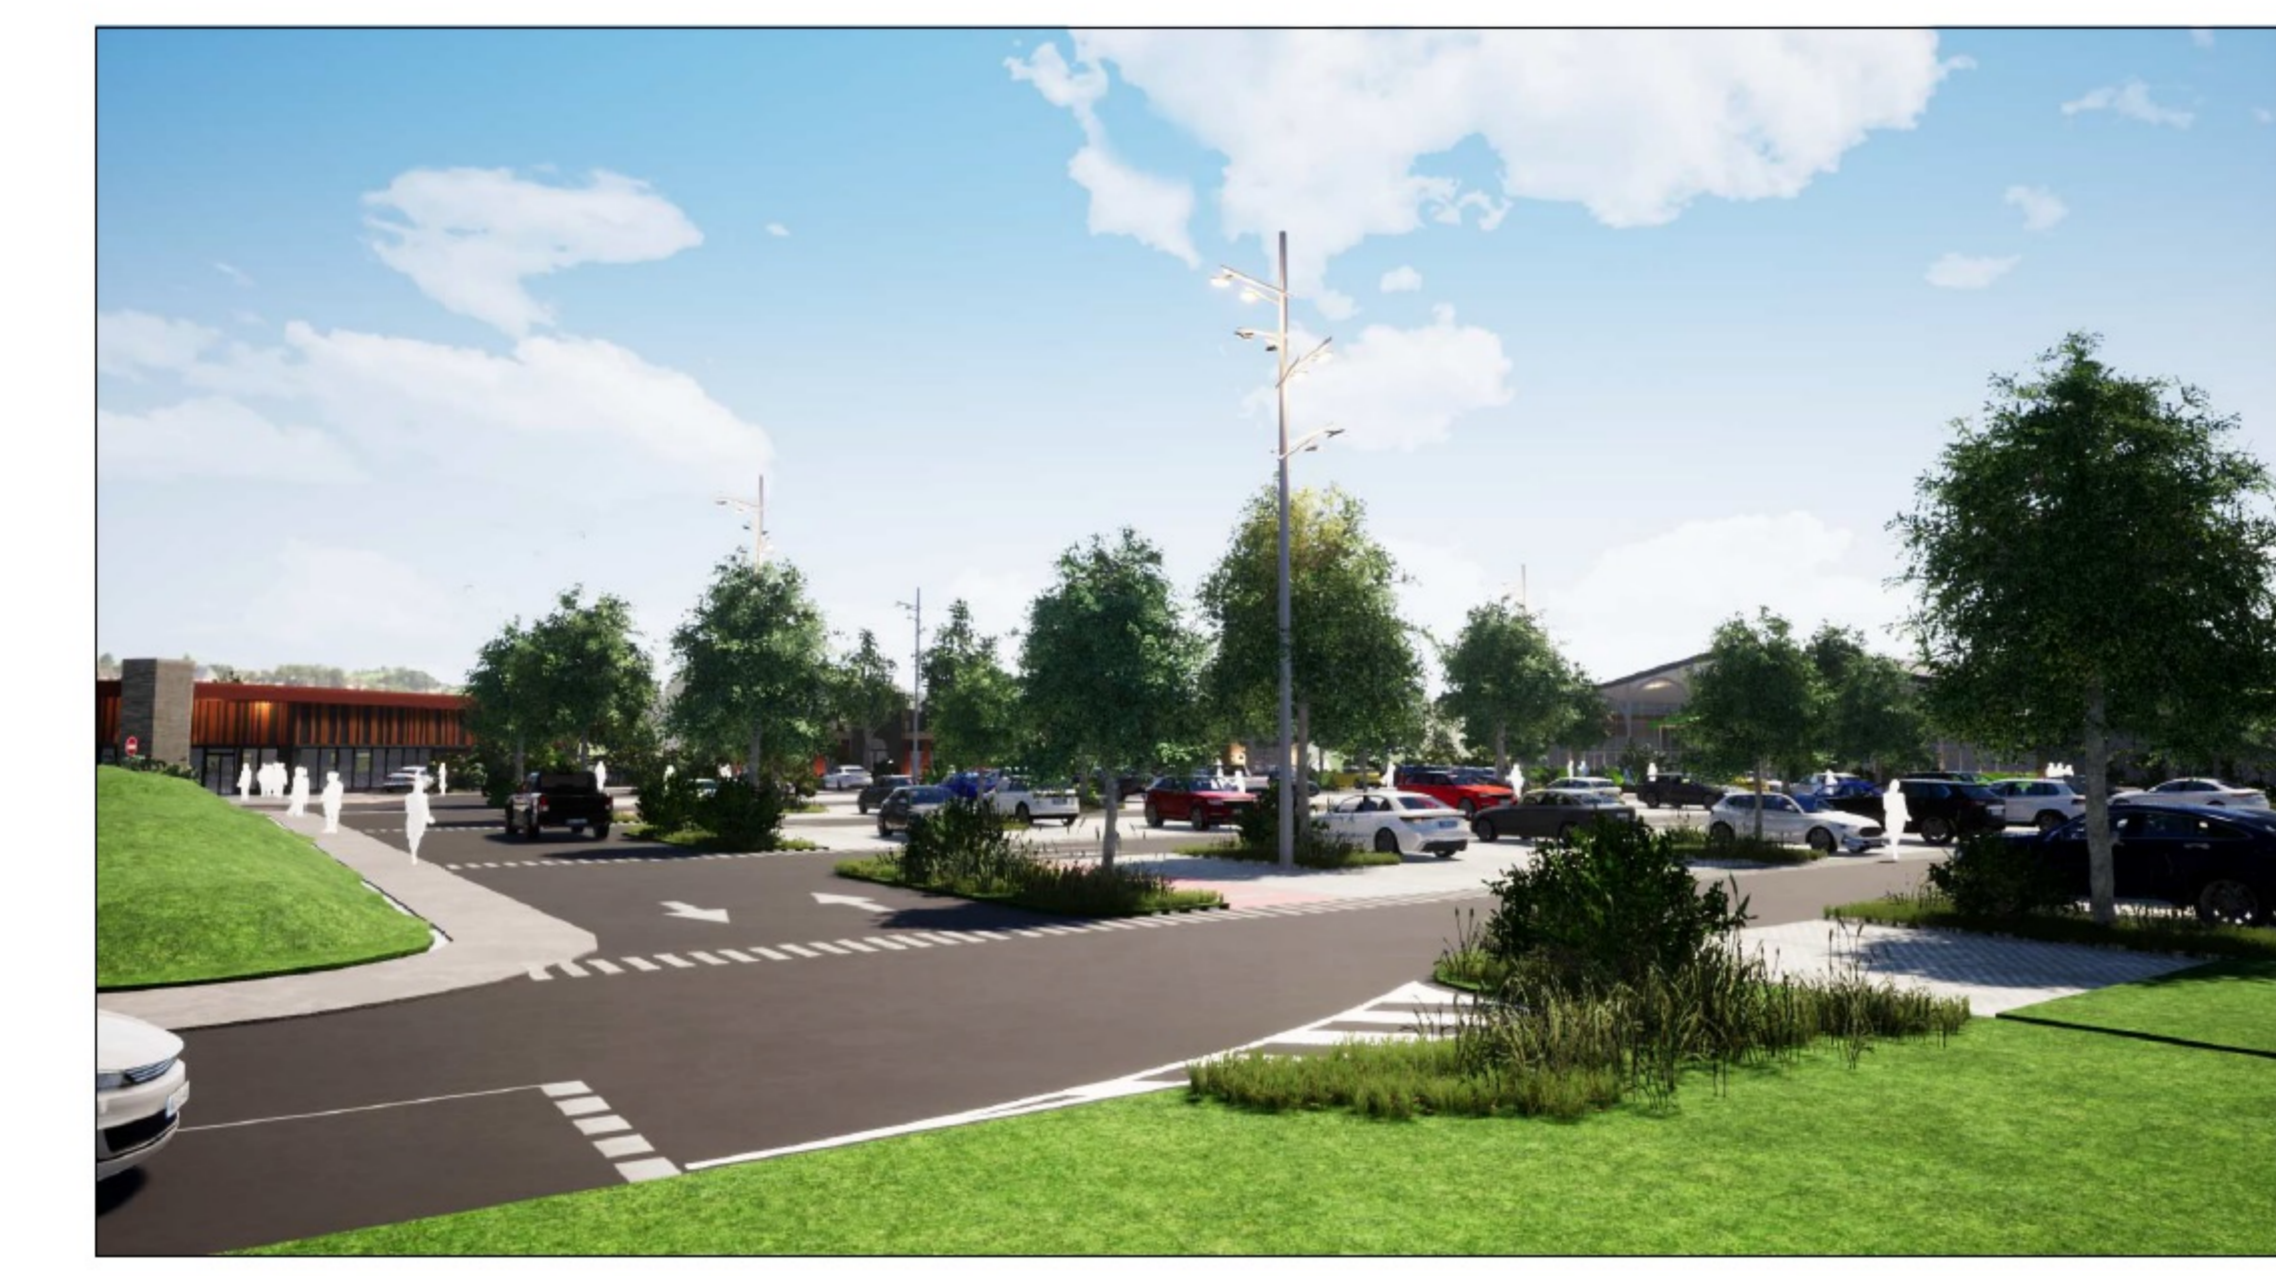
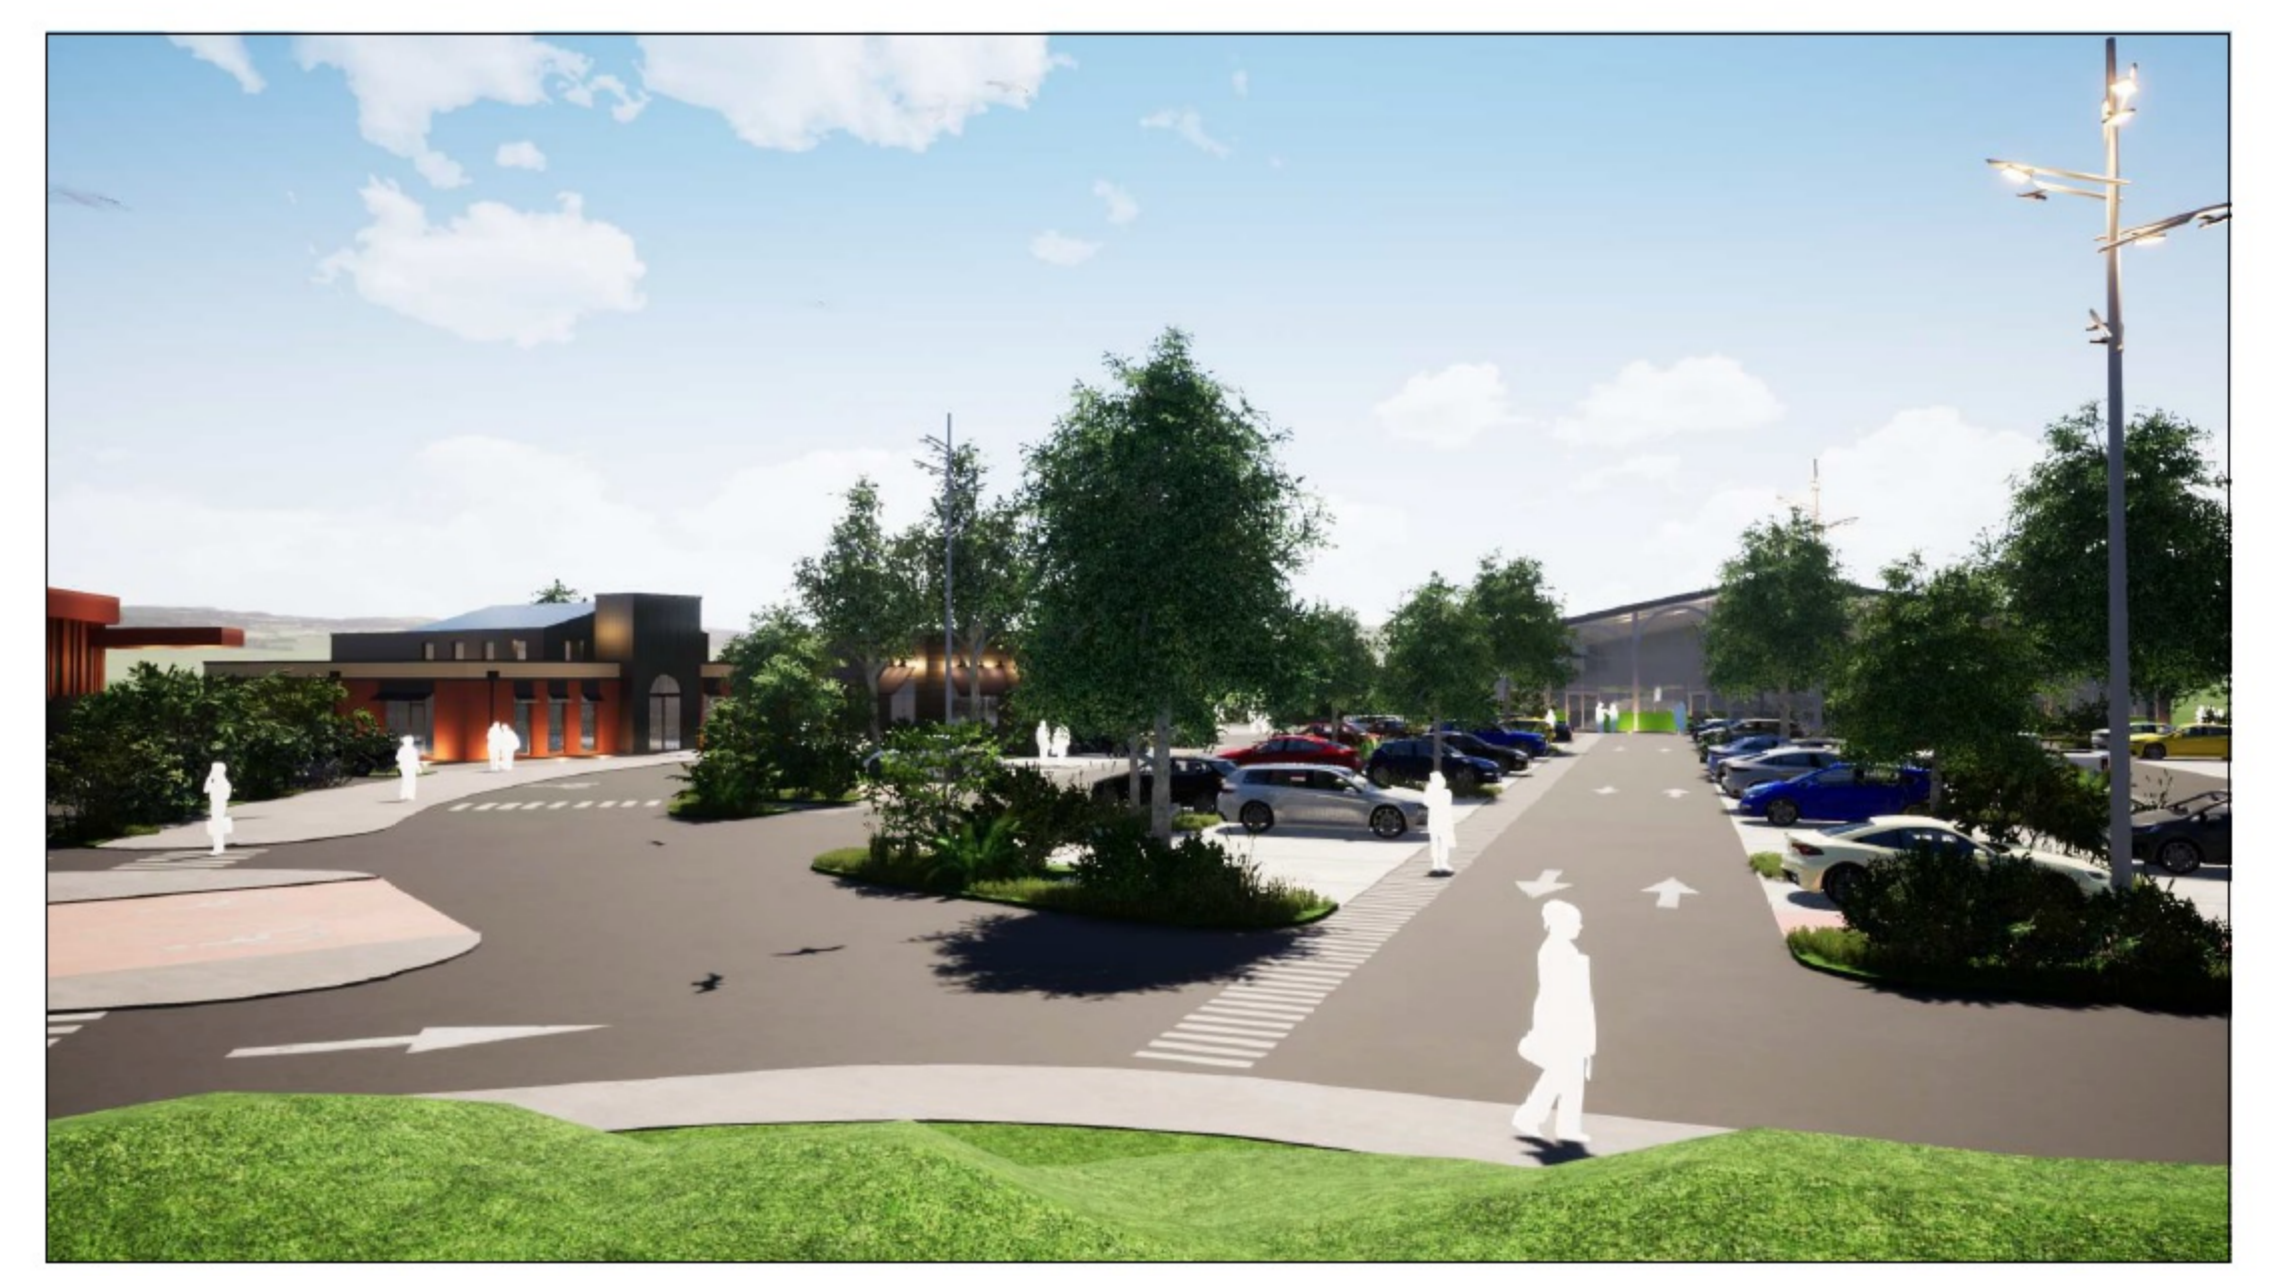
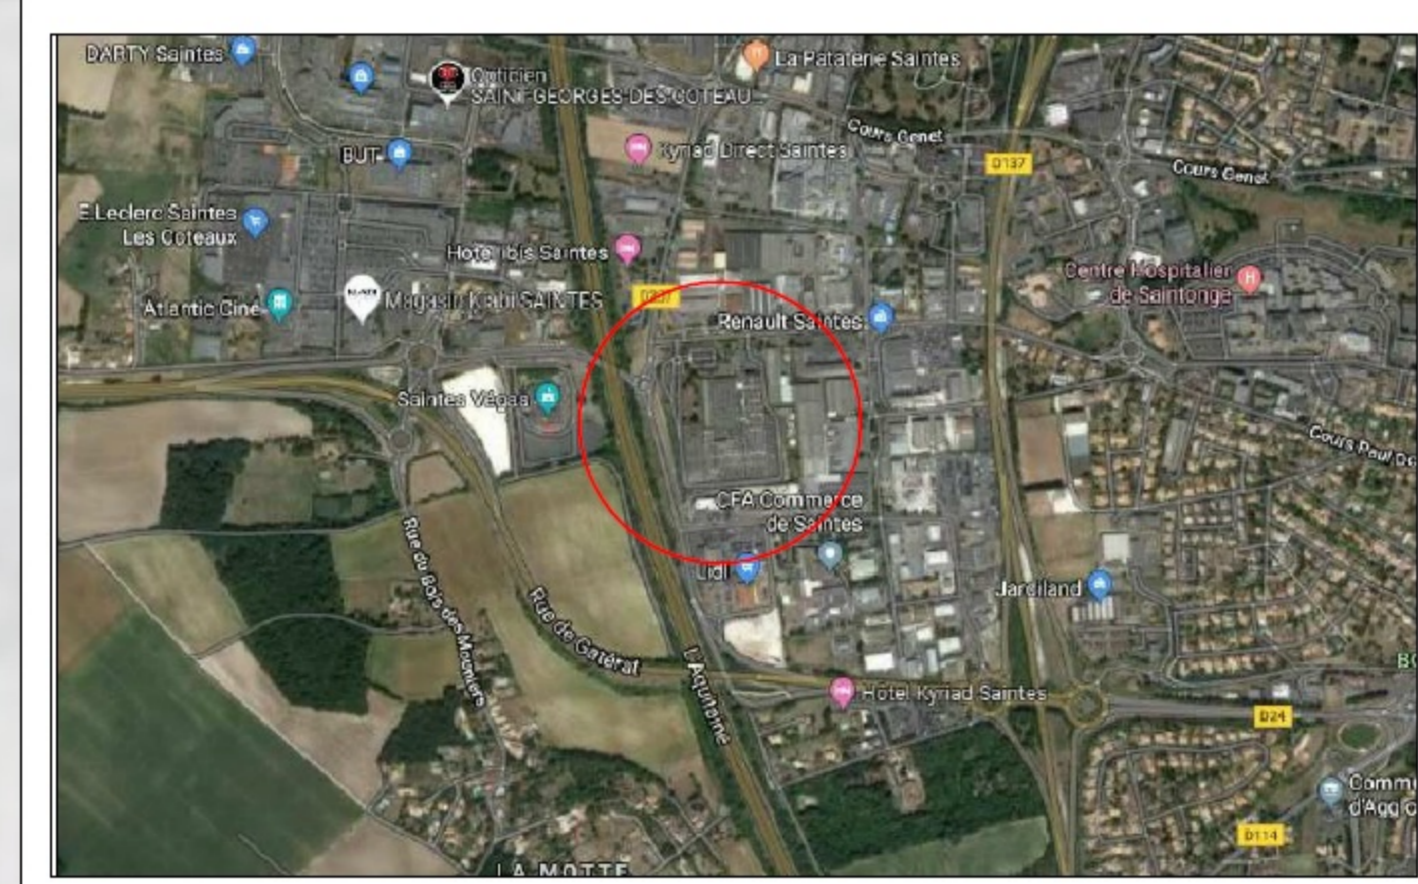
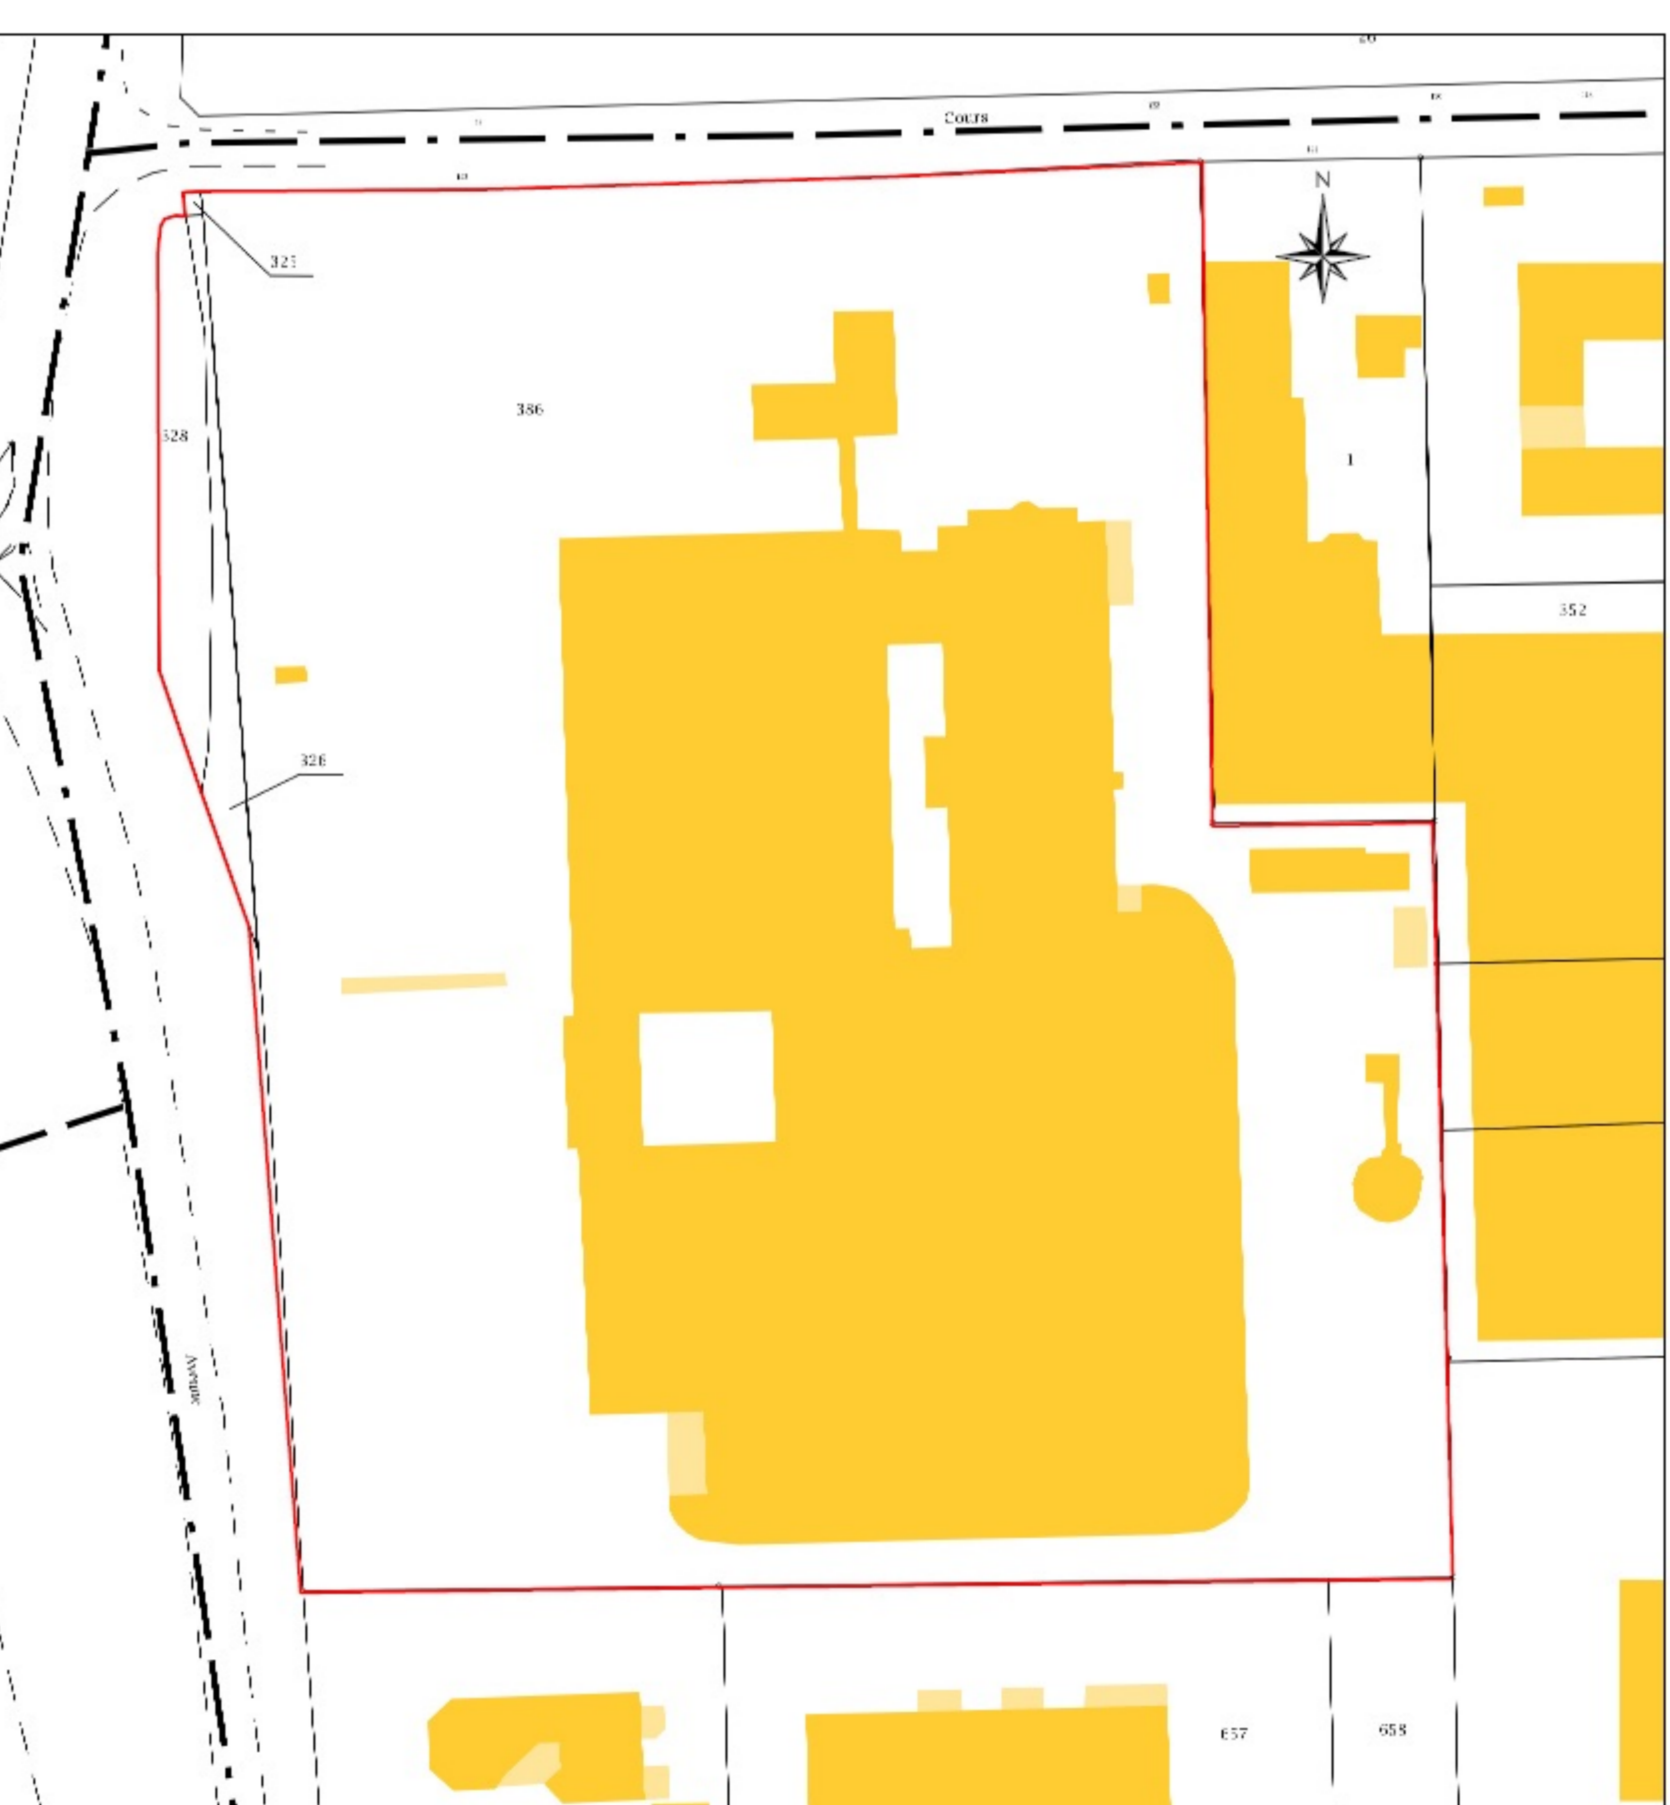
PC3 COUPE DE TERRAIN B-B

<p>SARL SAINTRONIC 2 rue du Commerce 51 350 Cormontreuil</p> <p>Cours Paul Doumer 17100 SAINTES</p>			
N° plan 01	CONSTRUCTION D'UN ENSEMBLE COMMERCIAL	PC	
Echelle 1/500e 1/200e	-PLAN MASSE / COUPE TERRAIN -VUE DE PRES / VUE DE LOIN -INSERTION PAYSAGÈRE	Date 27/02/2020	
MAÎTRE D'OUVRAGE		ARCHITECTE	
<p>SARL SAINTRONIC 2 rue du Commerce 51 350 Cormontreuil</p>		<p>ARCAD Arcade Architecture 325 rue de Sauxmarais 50110 Cherbourg En Cotentin</p>	
SIGNATURE DE L'ARCHITECTE		<p>Olivia GIOT Architecte HMONP Tél. : 06 18 89 69 22 olivia.giot@arcade-architecture.fr Siret</p>	
INDICES	DATES	MODIFICATIONS	Dess. par
A			
B			
C			
D			
E
