Demande d'examen au cas par cas préalable à la réalisation éventuelle d'une évaluation environnementale

1. Intitulé du projet

Programme immobilier BAYA - rue des Sauniers/rue Rameau - La Rochelle

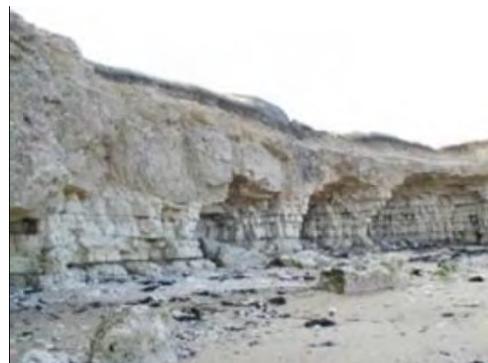
La photographie ci-contre issue du SIGES Poitou Charente illustre la fissuration des calcaires sur le littoral charentais constituant l'aquifère de la nappe superficielle. Au vu de la fissuration multidirectionnelle et hétérogène, le sens d'écoulement peut localement différer du sens d'écoulement global dirigé vers l'océan.

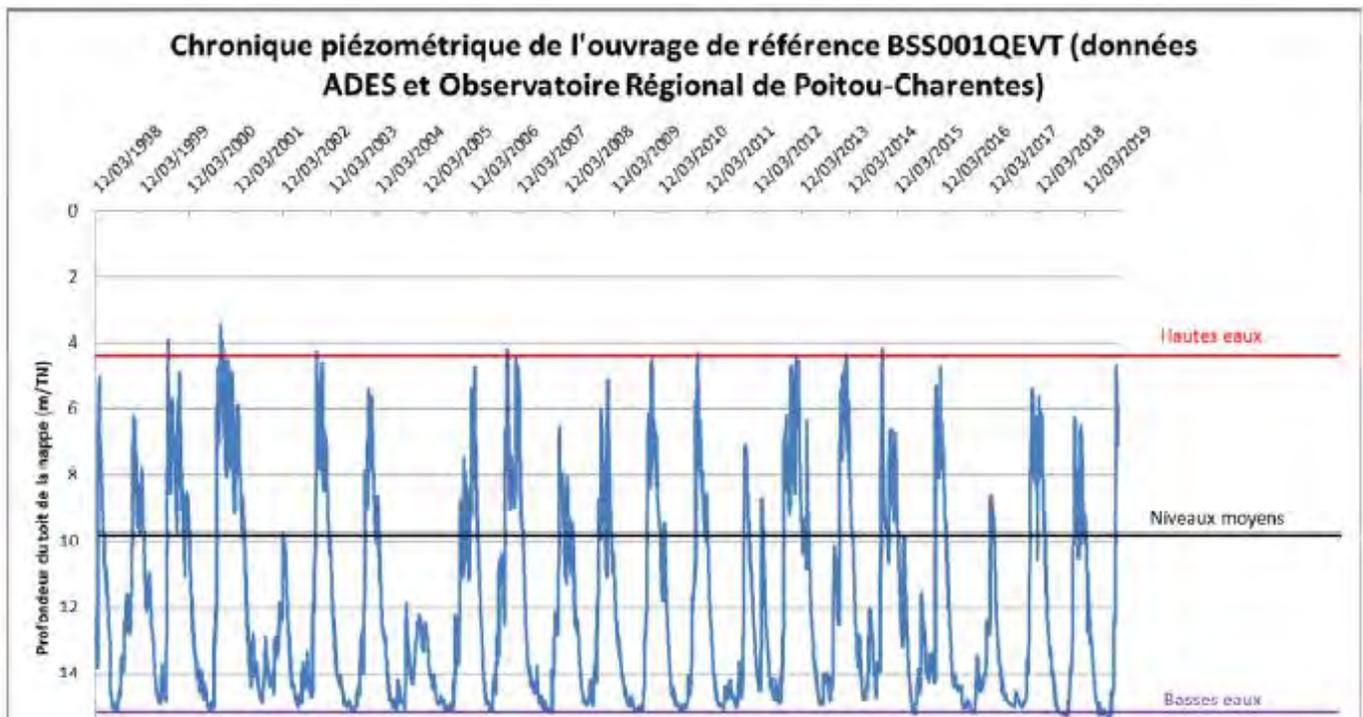
- > Le battement moyen de la nappe est de l'ordre de 10 m ;
- > L'amplitude maximale annuelle de la nappe est de l'ordre de 11,70 m ;
- > L'amplitude maximale de la chronique est de l'ordre de 12,20 m.

Toutefois, les conditions hydrogéologiques apparaissent différentes au droit du site d'étude puisqu'une couche d'argile peu perméable confère à la nappe un caractère captif à semi-captif contrairement au droit de l'ouvrage pris pour référence. Afin d'appréhender véritablement les fluctuations locales du niveau piézométrique de l'aquifère des calcaires du Kimméridgien, il conviendrait de réaliser un suivi piézométrique sur au minimum une année à partir des ouvrages piézométriques implantés au droit du site.

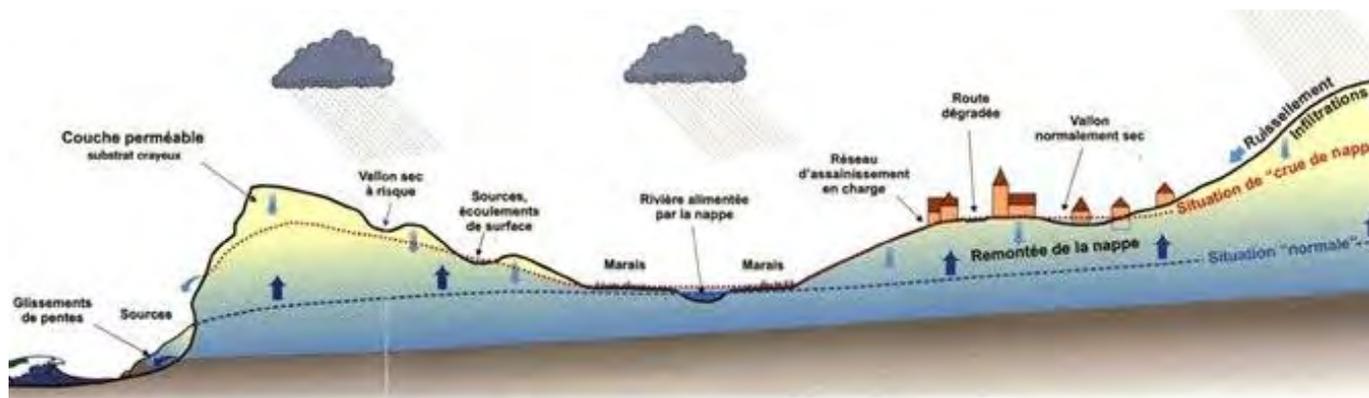
Figure 2 : Coupe de principe de fonctionnement des nappes superficielles (B.R.G.M.)

Dans certaines conditions, une élévation exceptionnelle du niveau de cette nappe entraîne un type particulier d'inondation : une inondation « par remontée de nappe ».

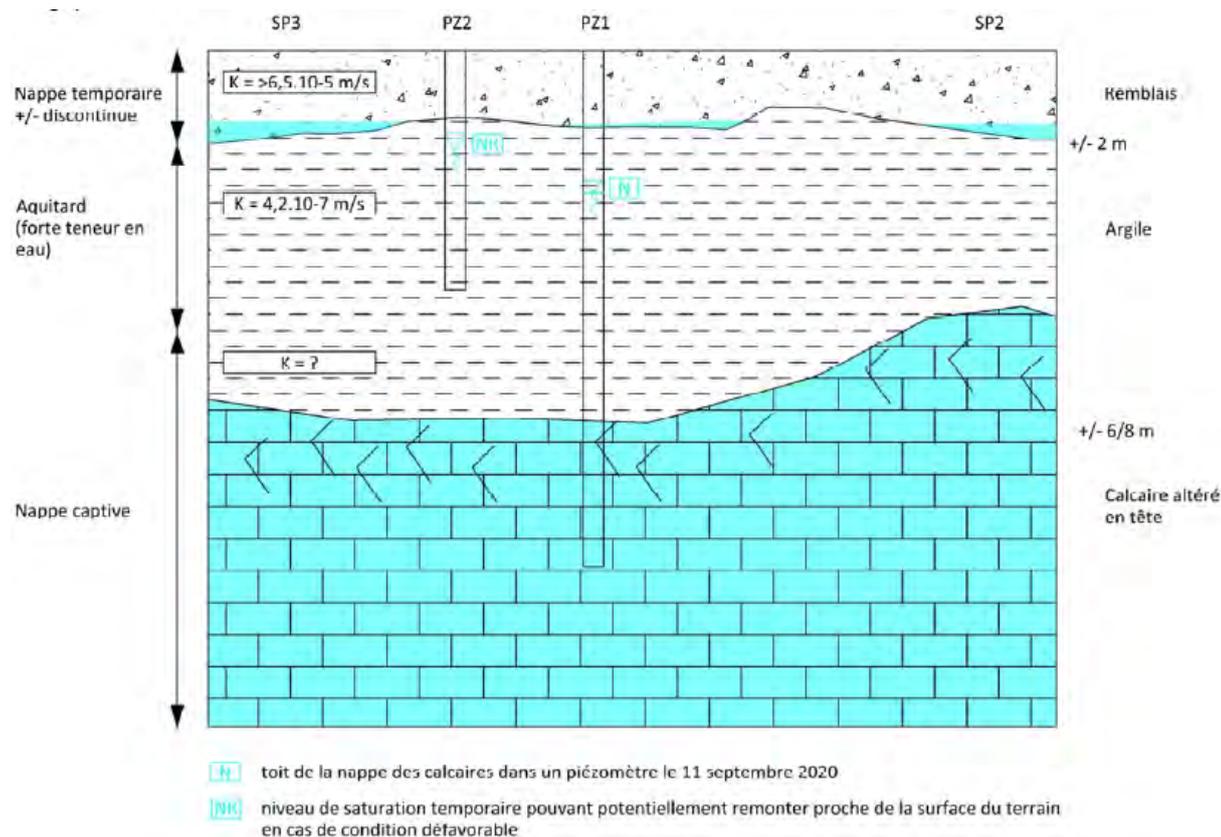
A partir des caractéristiques géologiques et hydrogéologiques du secteur d'étude, il peut être retenu le schéma conceptuel hydrogéologique local suivant :

1. La première unité aquifère est rencontrée dans les remblais qui peuvent être le siège de circulation d'eau et former des réservoirs temporaires par saturation des sols reposant sur les argiles. Le développement plus ou moins important de cette nappe anthropique est dépendant :

- o des caractéristiques intrinsèques des remblais (perméabilité très favorable $< 6,50 \cdot 10^{-5}$ m/s) ;
- o **des conditions d'alimentation en relation directe avec la pluviométrie.**

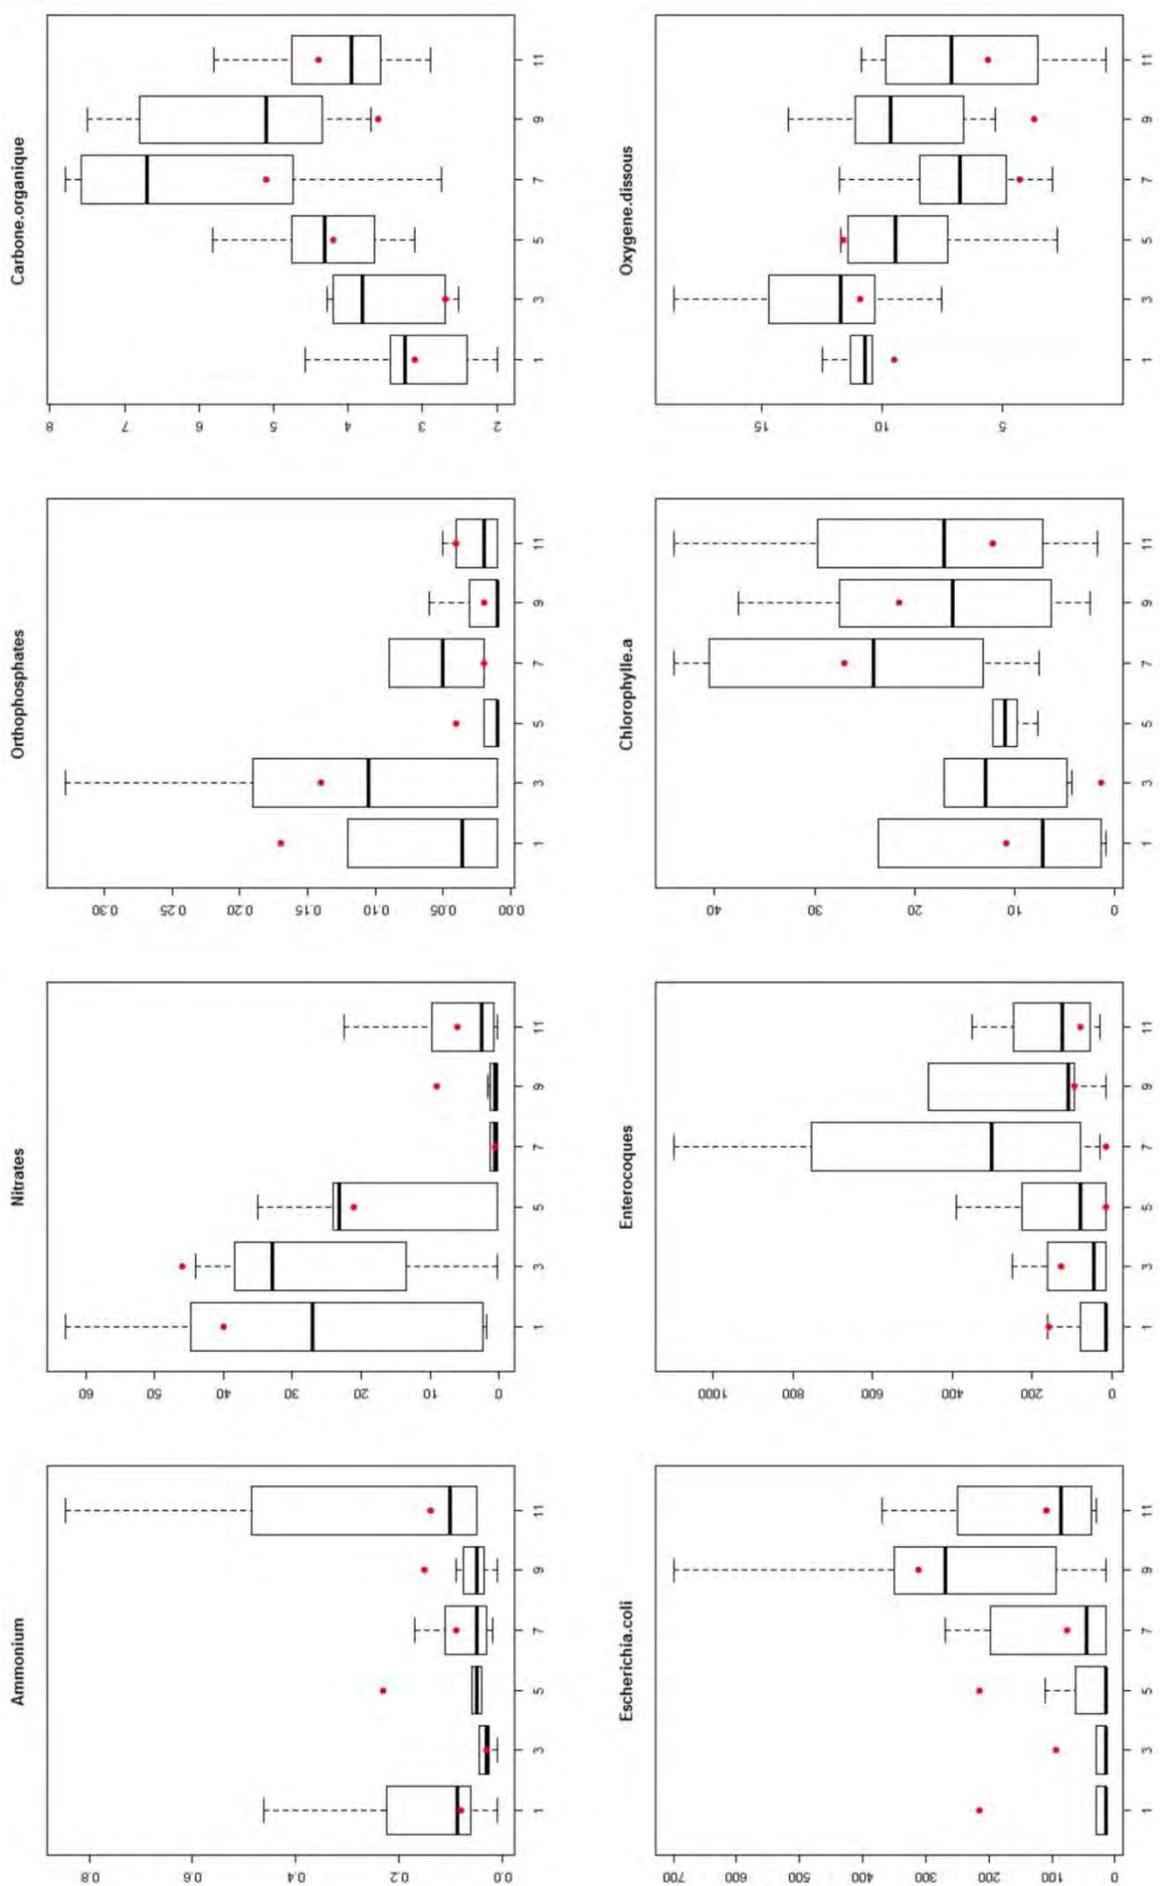
Figure 5 : qualité des eaux du Canal de Marans – station 6

En revanche, les fortes valeurs de bactériologies observables en début d'année semblent plutôt être propres au contexte très urbain de la station 10 qui doit influencer directement les charges en bactéries.

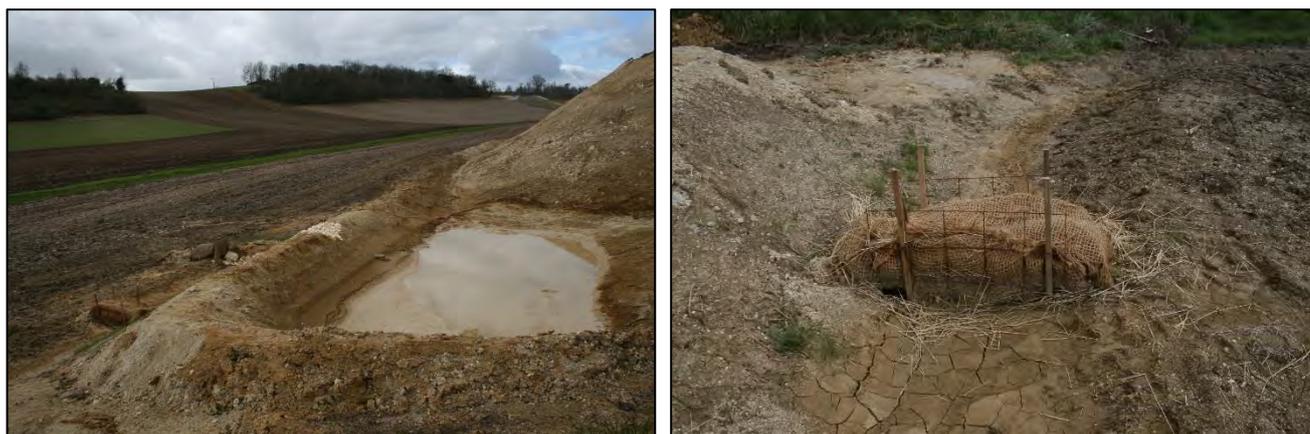
Figure 14 : bassin de décantation temporaire des eaux de ruissellement en phase de chantier avec filtre à paille en sortie

- bien séparer les différentes eaux des installations de chantier,
- en cas de fuite de fuel ou d'huile, les matériaux souillés sont évacués vers des décharges agréées,
- les eaux usées seront évacuées dans les réseaux communaux,
- les zones de stockage des huiles et hydrocarbures seront rendues étanches et confinées (bac de rétention),
- les dispositifs de régulation et de traitement prévus (ou temporaires - cf. clichés suivants) seront mis en place dès le début des travaux.

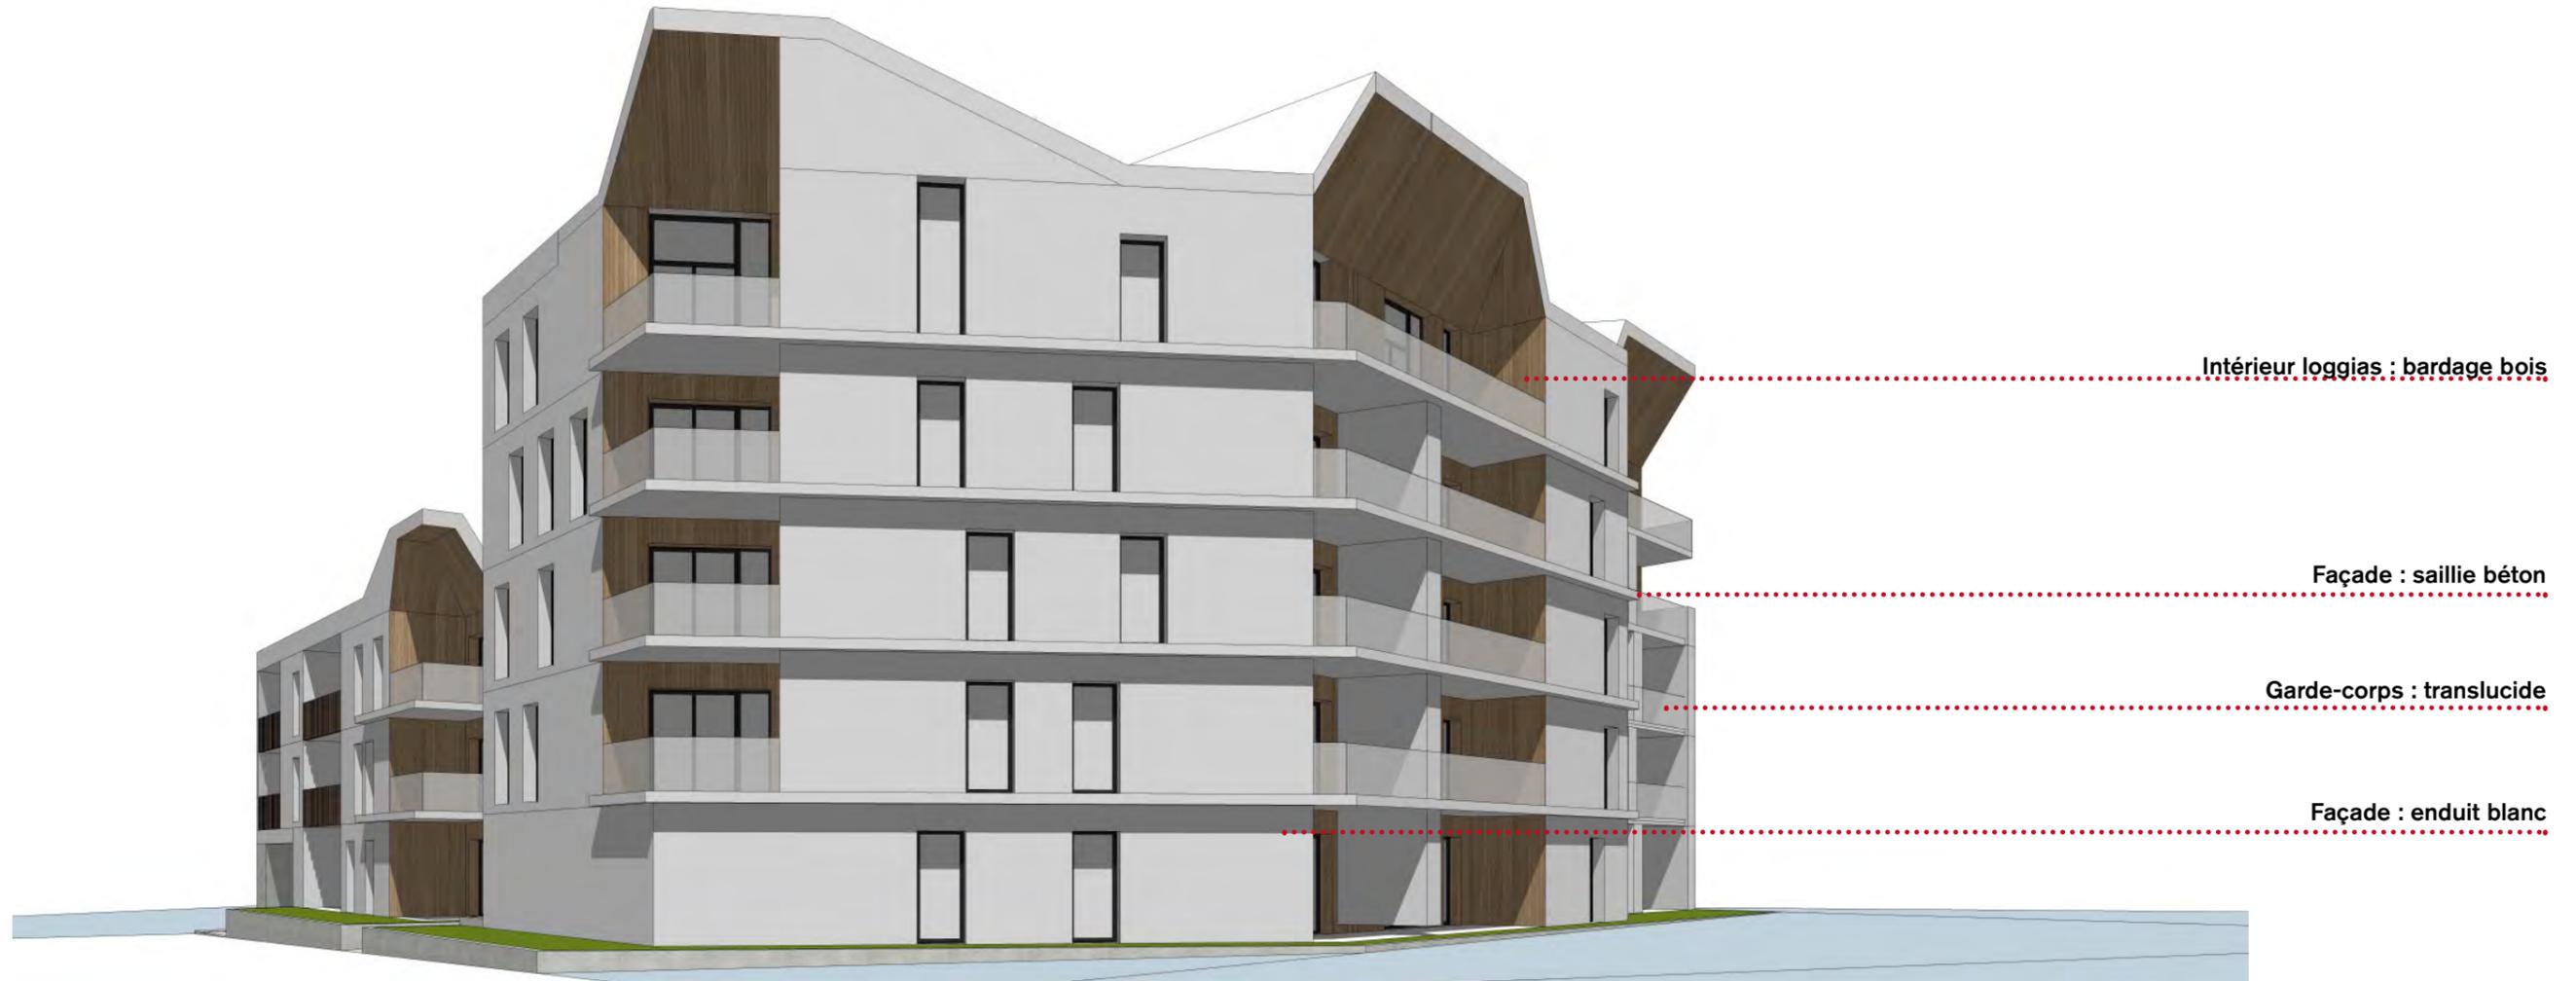
FACADE 1 : Système de loggias - Façade blanche / bardage bois / garde corps translucide

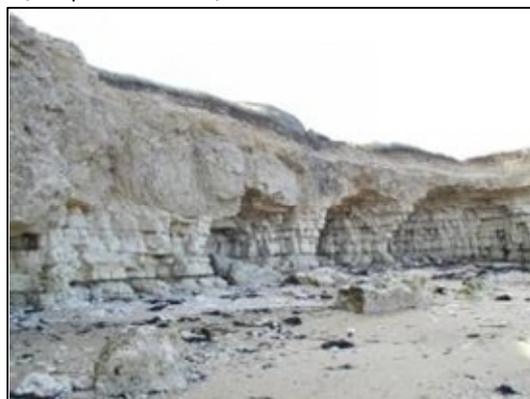
La photographie ci-contre issue du SIGES Poitou Charente illustre la fissuration des calcaires sur le littoral charentais constituant l'aquifère de la nappe superficielles. Au vu de la fissuration multidirectionnelle et hétérogène, le sens d'écoulement peut localement différer du sens d'écoulement global dirigé vers l'océan.

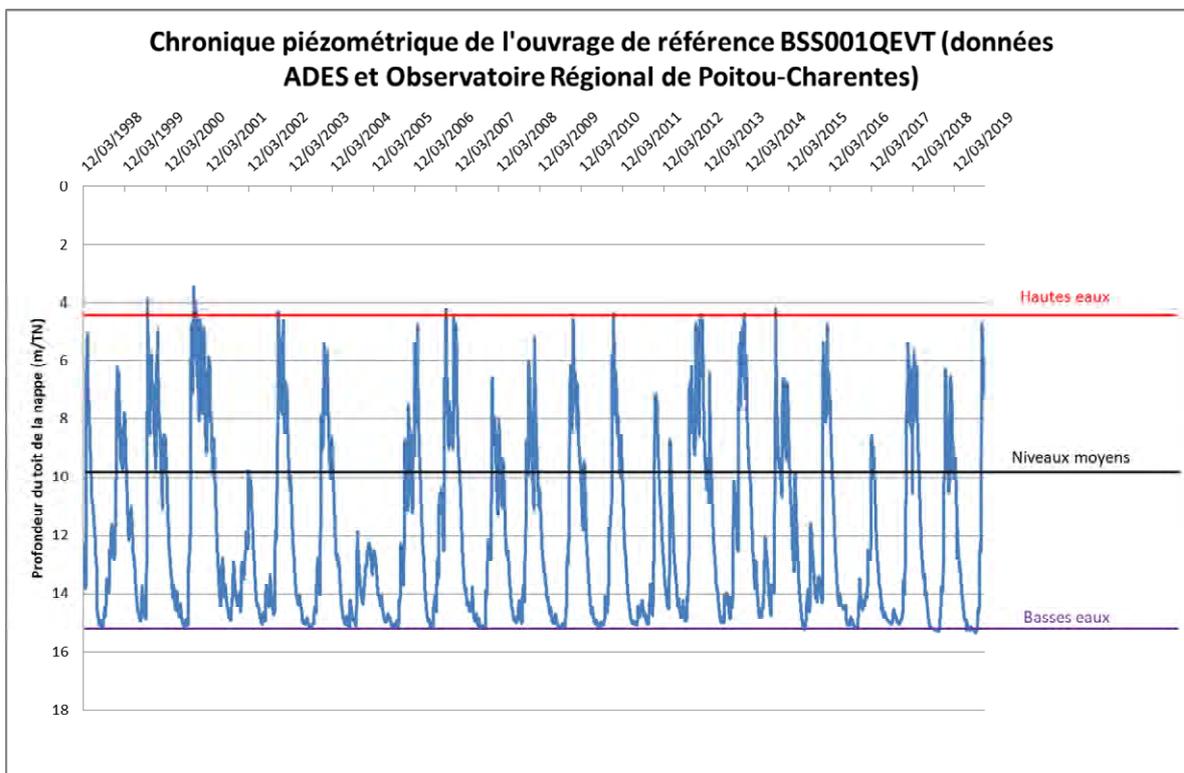
- Le battement moyen de la nappe est de l'ordre de 10 m ;
- L'amplitude maximale annuelle de la nappe est de l'ordre de 11,70 m ;
- L'amplitude maximale de la chronique est de l'ordre de 12,20 m.

Toutefois, les conditions hydrogéologiques apparaissent différentes au droit du site d'étude puisqu'une couche d'argile peu perméable confère à la nappe un caractère captif à semi-captif contrairement au droit de l'ouvrage pris pour référence. Afin d'appréhender véritablement les fluctuations locales du niveau piézométrique de l'aquifère des calcaires du Kimméridgien, il conviendrait de réaliser un suivi piézométrique sur au minimum une année à partir des ouvrages piézométriques implantés au droit du site.

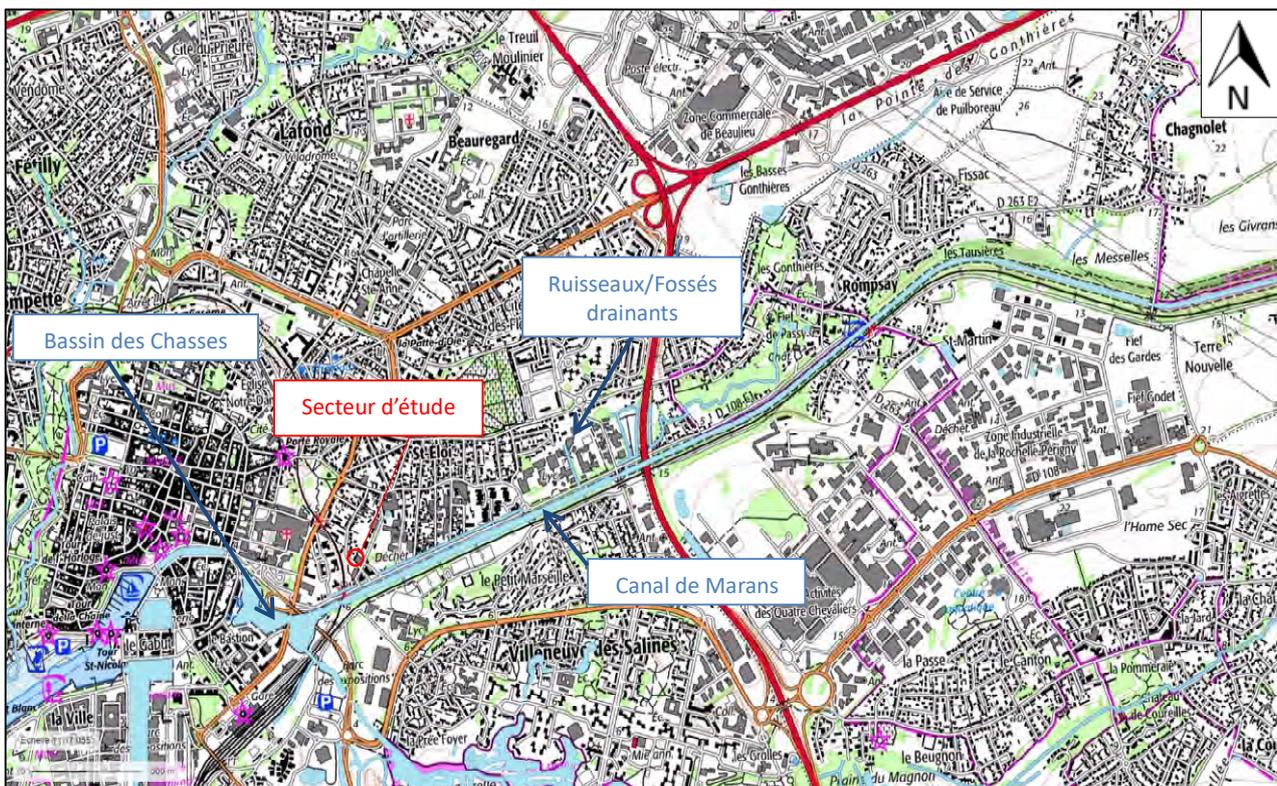
Figure 5 : Réseau hydrographique du secteur d'étude

La présence d'un batardeau en aval du bassin permet de maintenir un niveau d'eau minimum

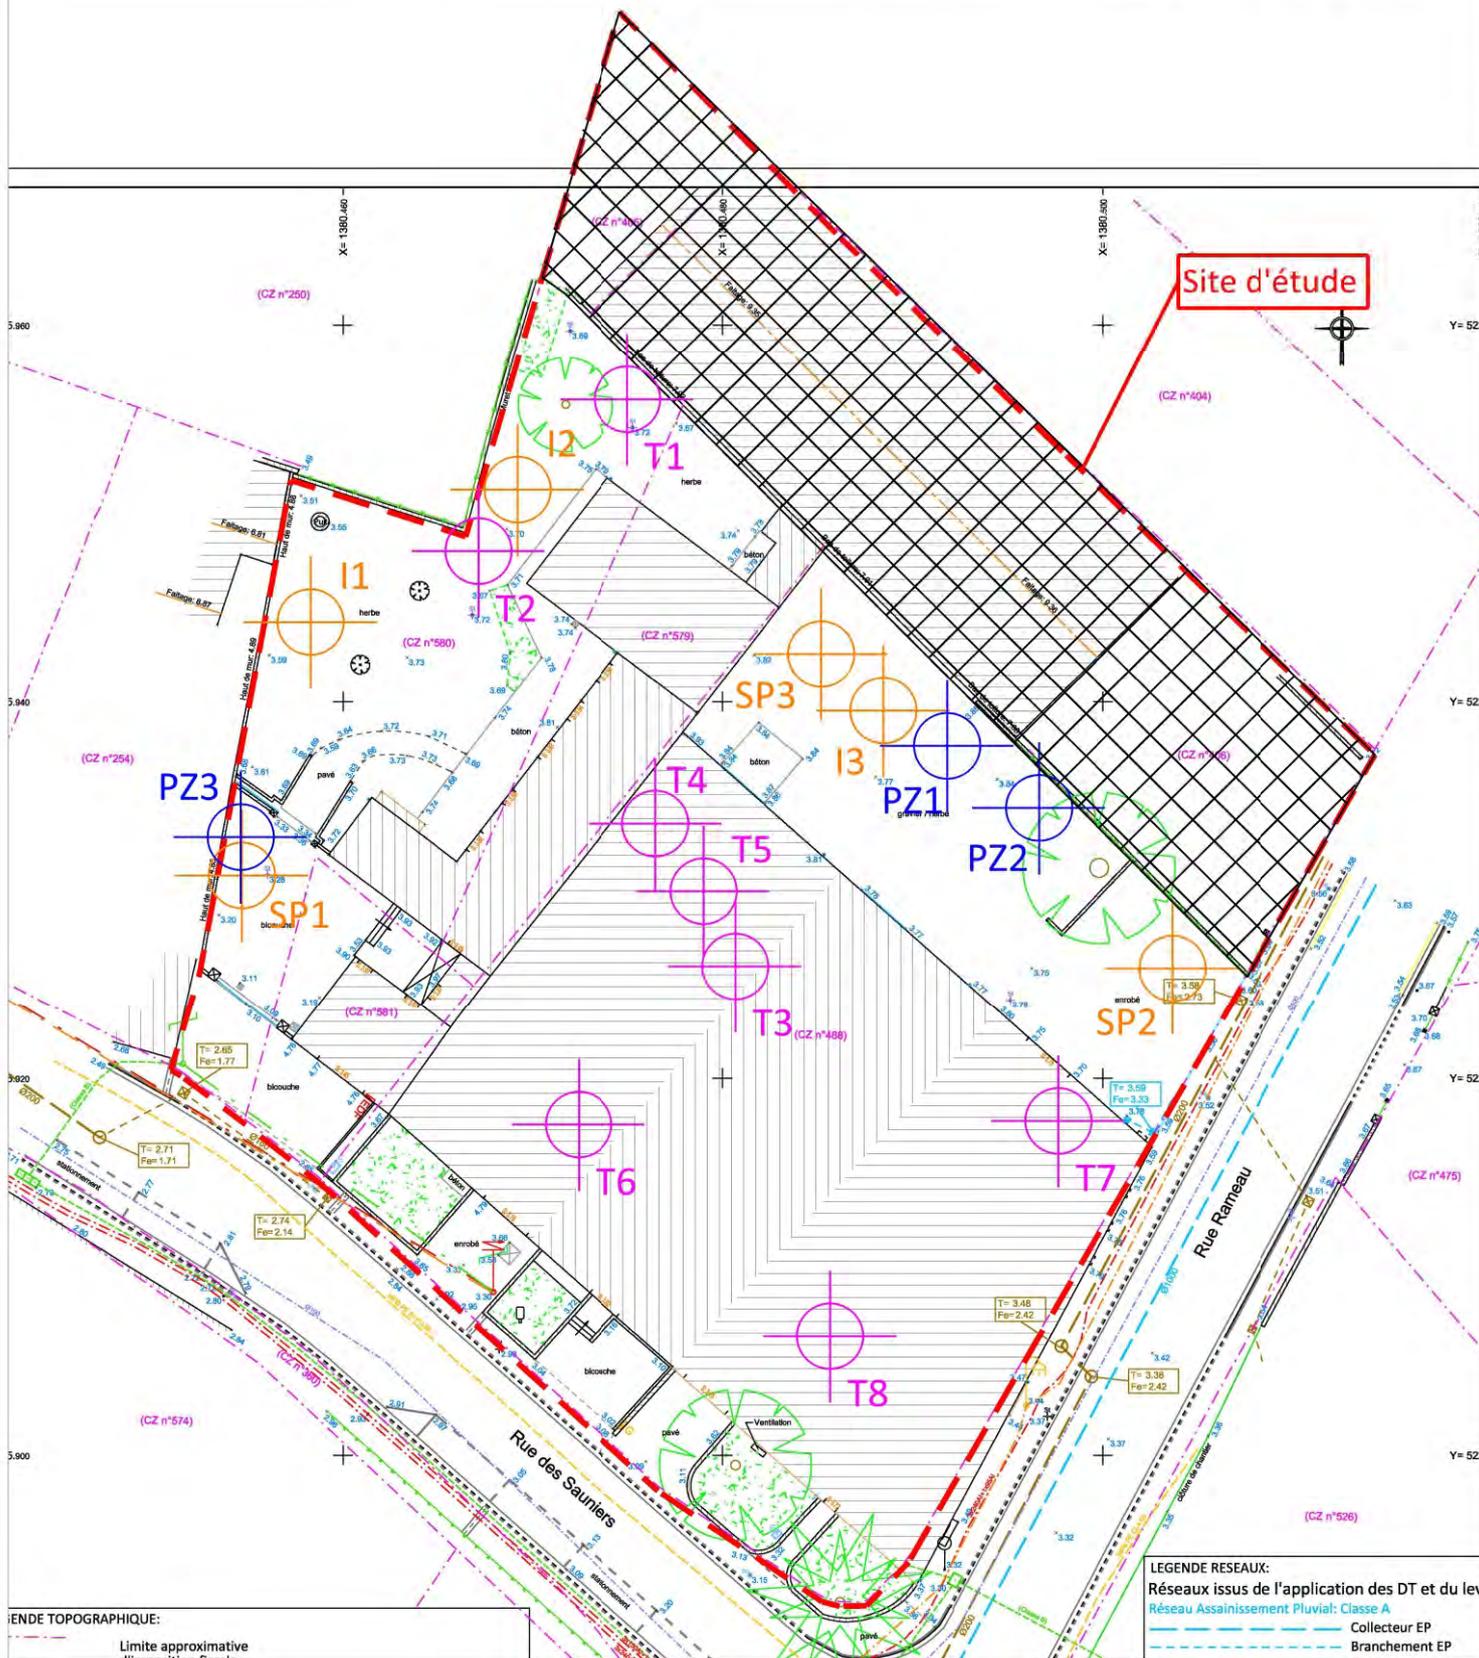
Le plan d'implantation des sondages est présenté sur la *Figure 6*. Les coupes lithologiques des sondages sont données en Annexe 1.

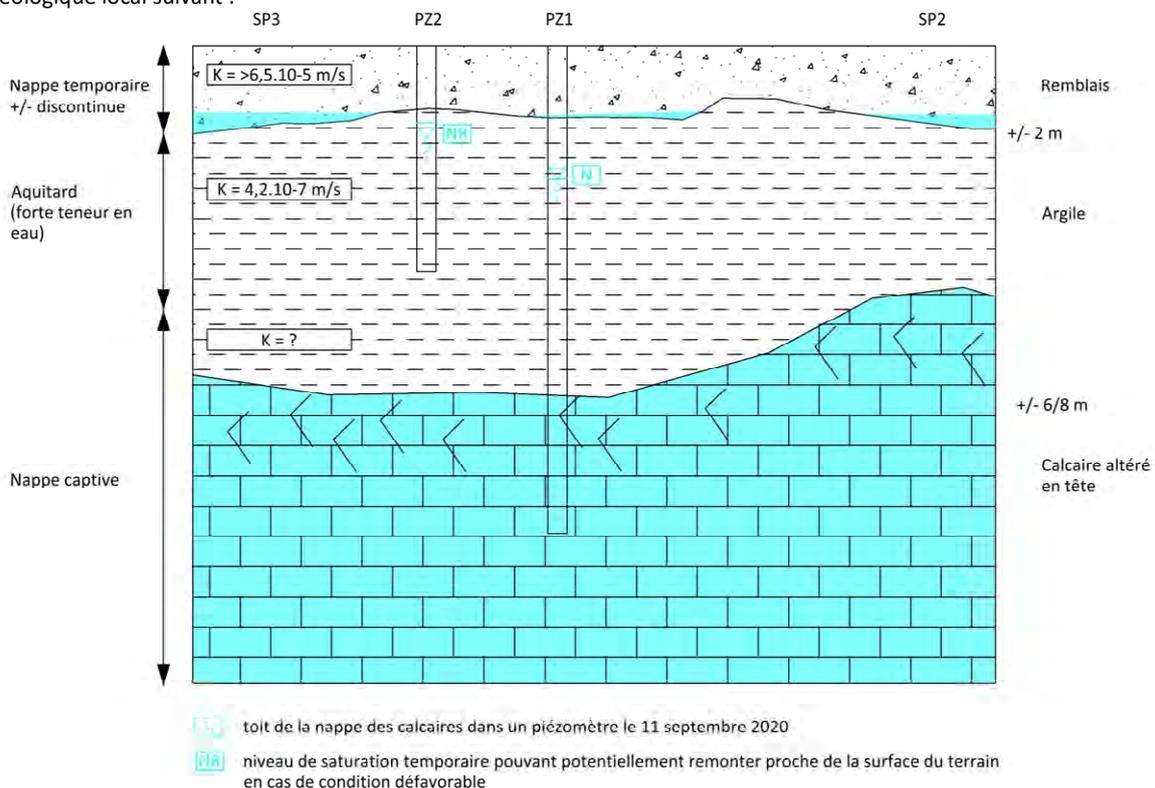
A partir des caractéristiques géologiques et hydrogéologiques du secteur d'étude, il peut être retenu le schéma conceptuel hydrogéologique local suivant :

1. La première unité aquifère est rencontrée dans les remblais qui peuvent être le siège de circulation d'eau et former des réservoirs temporaires par saturation des sols reposant sur les argiles. Le développement plus ou moins important de cette nappe anthropique est dépendant :
 - o des caractéristiques intrinsèques des remblais (perméabilité très favorable $< 6,50 \cdot 10^{-5} \text{ m/s}$) ;
 - o des conditions d'alimentation en relation directe avec la pluviométrie.
