Direction Départementale de l'Équipement de la Corrèze

EXPERTISE DU GLISSEMENT DU PIGEONNIER (COMMUNE DE VARETZ)

OCTOBRE 2008

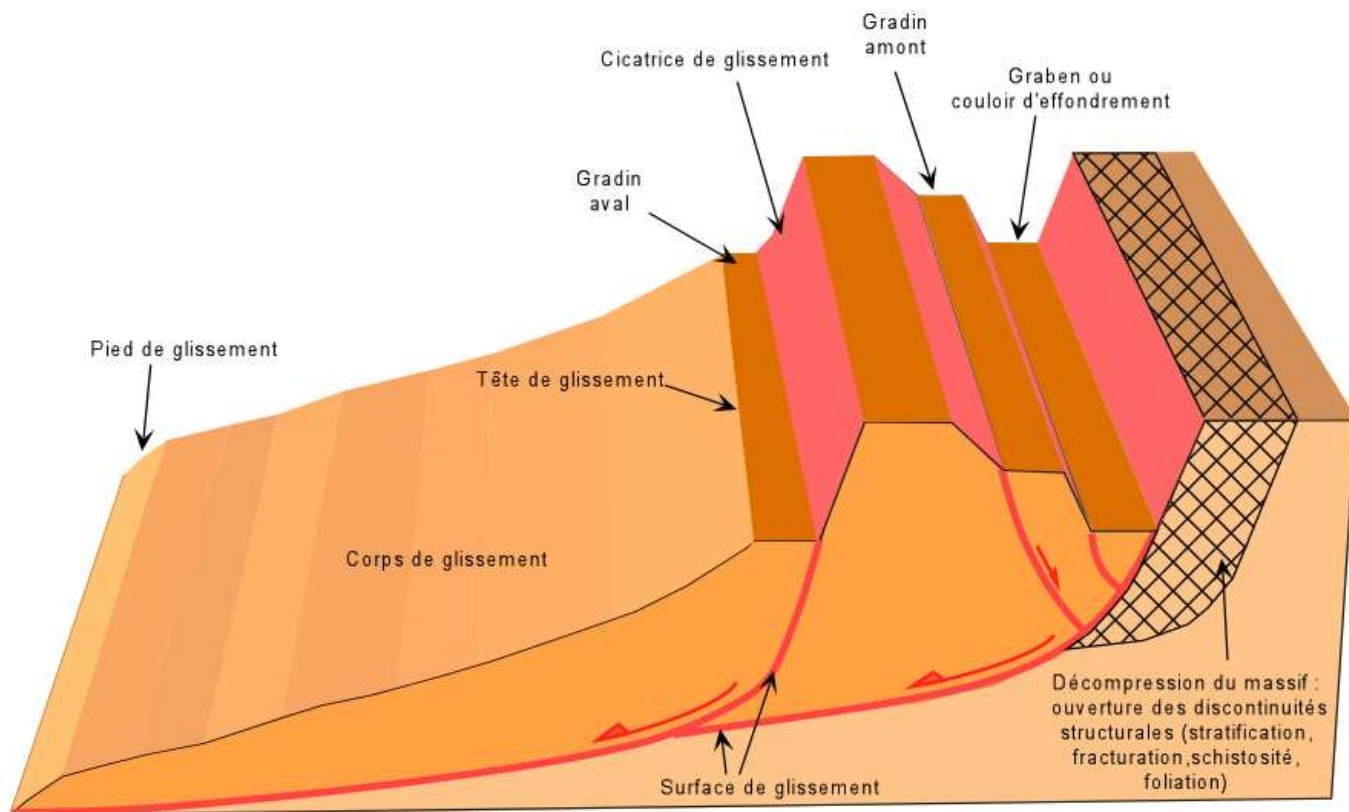
Figure n°1 : Schéma théorique de la morphologie d'un glissement.

La figure n°1 présente les différentes structures morphologiques caractéristiques d'un glissement. Il s'agit d'une représentation schématique théorique d'un glissement très évolué avec en particulier la présence d'une structure d'effondrement en arrière du corps de glissement. Dans la réalité, les déformations de la surface d'un versant glissé sont souvent moins développées.

L'existence d'un glissement est prouvée par la morphologie caractéristique de la surface du versant (talus de glissement, gradins formant replat, déformations superficielles signalant une instabilité contemporaine, comparer les figures n°1 et 2). L'élément principal conduisant à dire qu'il existe un glissement sur le secteur est la présence d'une rupture de pente formant un talus très net situé vers le sud, généralement en contrebas immédiat de la route en crête mais la recoupant au niveau de la parcelle n°347 en se décalant au-dessus de la voie vers la partie nord de la zone de glissement. Ce talus correspond à la partie supérieure du glissement et correspond à la surface de glissement principale dégagée par le mouvement des terrains vers la bas du versant (comparer les figures n°1 et 2).

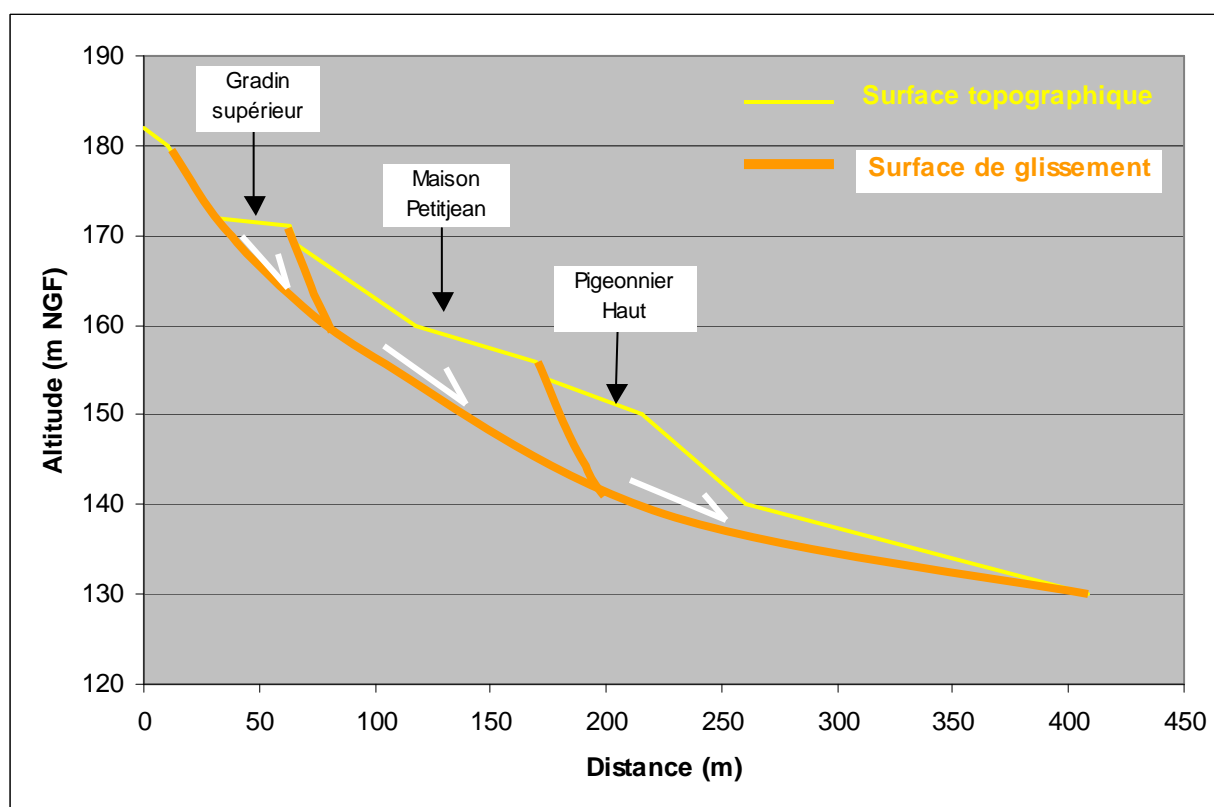
La géométrie interne du glissement peut être reconnue par la construction d'une coupe en long qui permet en particulier d'estimer la profondeur de la surface de glissement principale à environ 10 m (figure n°3). Cette estimation pourrait être précisée par sondages et analyse inclinométrique, mais l'ordre de grandeur estimé serait sans doute confirmé.

Figure n°3 : coupe en long du glissement (situation sur figure n°4).

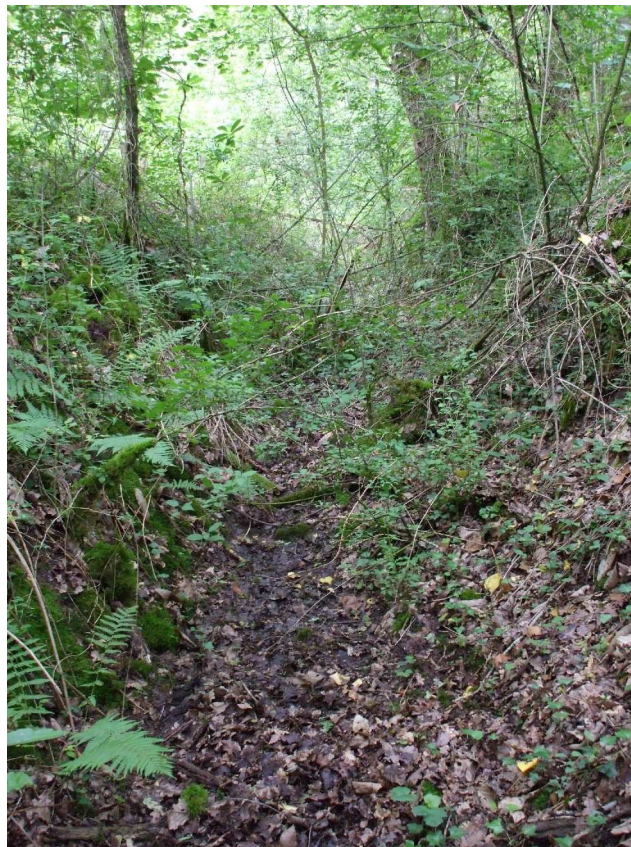
- Cette connexion est particulièrement nette au niveau des talus de glissement qui au niveau de la parcelle 323 forment « un point triple » : un talus de glissement secondaire orienté est-ouest se connecte au talus orienté nord-sud. C'est ce talus secondaire qui fait la transition entre au nord la zone décomprimée de 2002 et le glissement cartographié à cette date. Il délimite au sud une zone de glissement beaucoup plus marquée qui se termine en bas de versant par **un talus de compression** très net (figure n°4). A mi-versant, le talus de glissement évolue en zone de cisaillement (jeu décrochant du compartiment sud) marqué par la présence d'un fossé qui s'élargit et s'approfondit vers l'aval. Ce fossé a été utilisé dans le passé comme chemin (figure n°5).

Figure n°5 : fossé de la zone de cisaillement

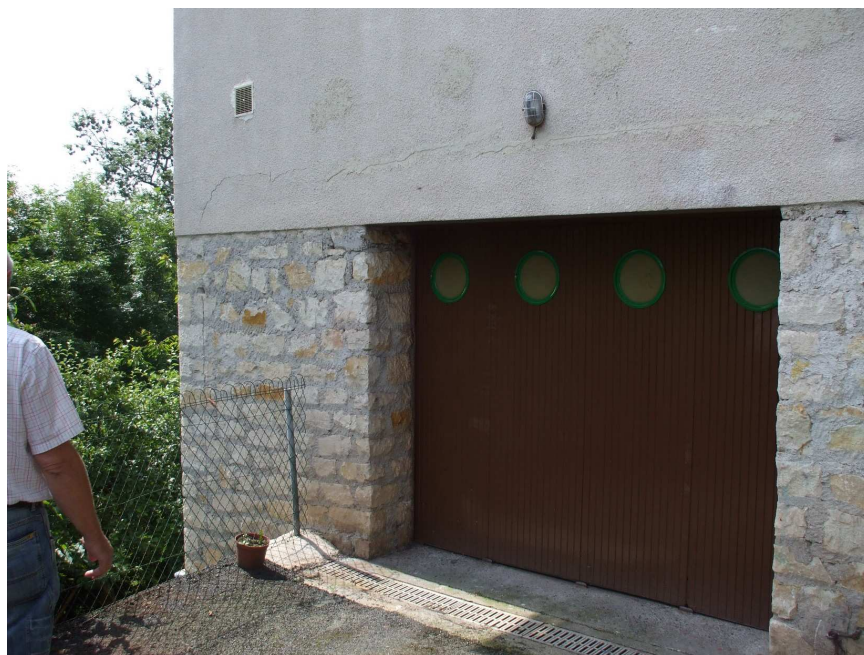
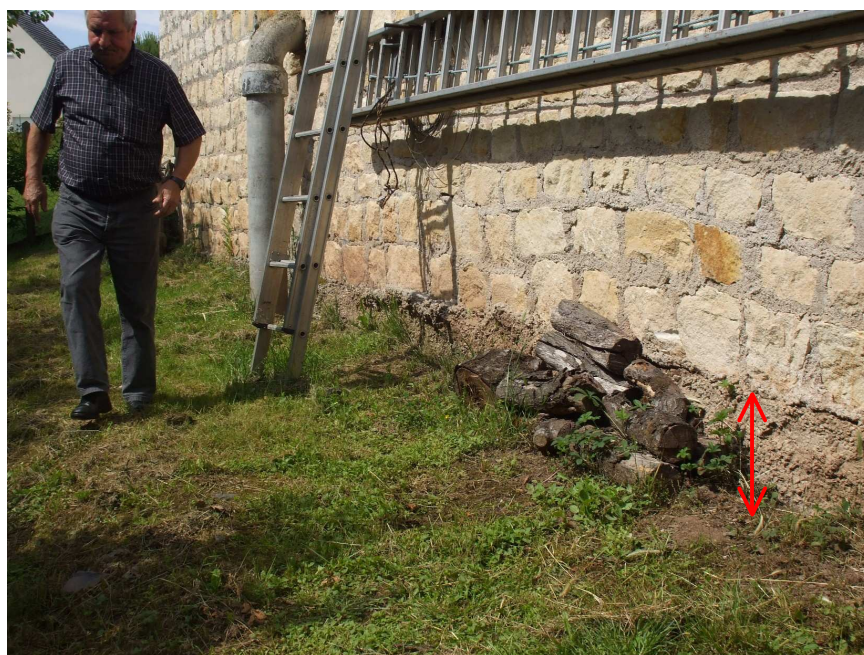
Figure n°7 : maison de la parcelle 132 .

- Par l'importance des mouvements chroniques.
- Par la présence de talus de glissement limitant en particulier l'aval des zones en replat (gradins).
- Par l'existence de dommages sur les bâtiments construits en amont immédiat du talus supérieur de glissement (parcelles 132 et 1219), c'est à dire sur la zone décomprimée en arrière du glissement (figure n°1). Sur la parcelle 132, les dommages sont attribués par le propriétaire à une période de forte pluviométrie sur une longue durée qui avait saturé les terrains. On constate un affaissement du terrain de l'ordre de 30 cm sous la façade aval de la maison qui a pour conséquence de mettre **en tension l'ensemble de l'immeuble** et de générer **une fissuration en ceinture toujours active**.

Haut : fissures en face nord rejointées et toujours actives ;
Bas : face est (bord du talus de glissement) ; affaissement du terrain découvrant la fondation.
