Etude hydrologique de la mise en 2x2 voies de la RN70 sur la section Palinges

Occupation des bassins versants - PK : 14+512

Fiche ouvrage : OH1 - PR 10+156

RCEA PALINGES - RD25 – MISE À 2 X 2 VOIES

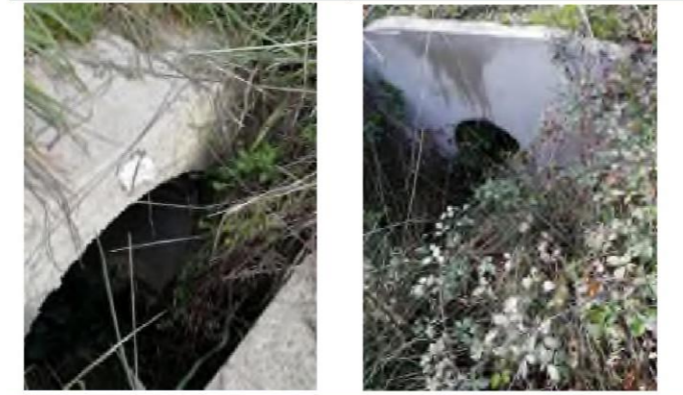
Plan de situation

Etat	Amont		Aval	
	Etat structurel	Bon	Bon	Bon
Végétation	Dense	Dense	Dense	
Embâcles	Branchages	Branchages	Branchages	
Sédiments	-	-	-	
Autre	-	-	-

Diagnostic de l'ouvrage		
Capacité hydraulique	Critère GTAR du SETRA	Etat actuel
	Q100	0,33 m ³ /s inférieure à Q100
Taux de remplissage	75%	Non respecté (+ de 100% pour la Q100)
Hauteur amont	Inf. ou égale à 1,2 h ouvrage	> 0,72 m X
Vitesse d'écoulement	Inf. 4 m/s	- X
Tirant d'air	30 cm mini	Non respecté (ouvrage en charge pour la Q100)
=> Ouvrage non conforme aux critères de dimensionnement

Proposition d'aménagement	
Description de l'aménagement	Reprise de l'ouvrage pour un dimensionnement Q100
Longueur totale	94,6 m dont 65,16 m de prolongement
Pente	1,05%
Type	Buse circulaire
Dimensions	Diamètre 800 mm
Vérification 1,5 x Q100	Oui
Taux de remplissage	64%
Hauteur amont	0,89 m
Vitesse d'écoulement	2,29 m/s
Tirant d'air	29 cm

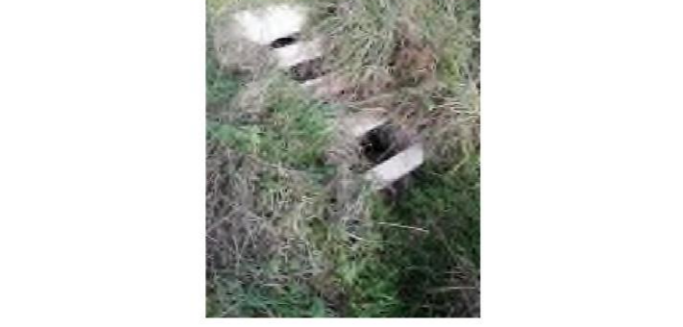
Protection amont	
Type	Oui
Description	Protection pare embâcles
Etat	Neuf, végétalisé

Dispositif pare embâcles amont (06/12/2019) - EGIS

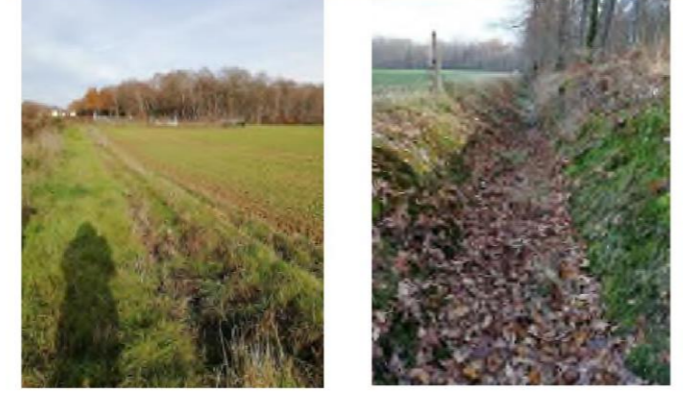
Photos du thalweg

Thalweg		
Désordres morphologiques	Thalweg amont	Thalweg aval
	Absence de désordre	Absence de désordre
Lit majeur	Agricole	Agricole
Etat des berges	Non protégées	Non protégées
Végétation	Clairsemée	Moyenne. Encombré (feuilles)
Sédiments	-	-
Sinuosité	Fossé recalibré	Fossé recalibré
Pente d'écoulement	1,30%	1,50%

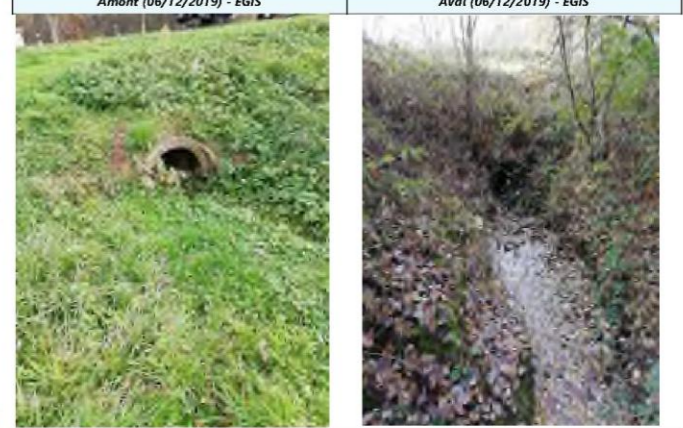
Plan de situation

Etat	Amont		Aval	
	Etat structurel	Dégradation du béton	Dégradation du béton	Dégradation du béton
Végétation	Dense, enherbée	Dense	Dense	
Embâcles	-	-	Présence de nombreux déchets	
Sédiments	-	-	-	
Autre	-	-	-

Diagnostic de l'ouvrage		
Capacité hydraulique	Critère GTAR du SETRA	Etat actuel
	Q100	1,16 m ³ /s inférieure à Q100
Taux de remplissage	75%	Non respecté (+ de 100% pour la Q100)
Hauteur amont	Inf. ou égale à 1,2 h ouvrage	> 0,72 m X
Vitesse d'écoulement	Inf. 4 m/s	- X
Tirant d'air	30 cm mini	Non respecté (ouvrage en charge pour la Q100)
=> Ouvrage non conforme aux critères de dimensionnement

Proposition d'aménagement	
Description de l'aménagement	Reprise de l'ouvrage pour un dimensionnement Q100
Longueur totale	128,5 m dont 99,86 m de prolongement
Pente	1,08%
Type	Buse circulaire
Dimensions	Diamètre 1200 mm
Vérification 1,5 x Q100	Oui
Taux de remplissage	57%
Hauteur amont	1,29 m
Vitesse d'écoulement	2,96 m/s
Tirant d'air	0,51 m

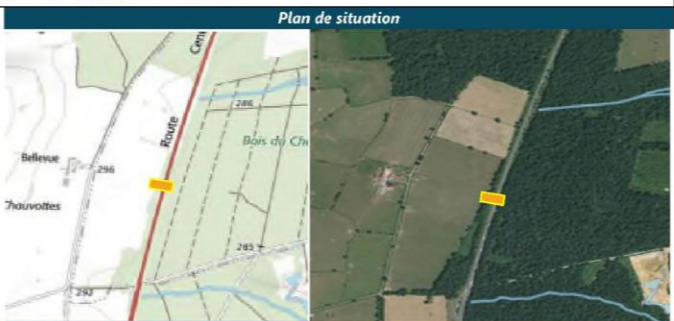
Photo de l'ouvrage
Amont (28/01/2020) - Geofit Expert Aval (28/01/2020) - Geofit Expert

Etat	Amont		Aval	
	Etat structurel	Dégradation du béton	Dégradation du béton	Dégradation du béton
	Végétation	Broussailles	Broussailles	Broussailles
	Embâcles	-	-	-
	Sédiments	Matière organique	Matière organique	Matière organique
Autre	-	-	-	-

Diagnostic de l'ouvrage			
	Critère GTAR du SETRA	Etat actuel	
Capacité hydraulique	Q100	1.45 m ³ /s	supérieure à Q100
Taux de remplissage	75%	72.5 %	OK
Hauteur amont	Inf. ou égale à 1.2 h ouvrage	1.61 m	X
Vitesse d'écoulement	Inf. 4 m/s	3.57 m/s	OK
Tirant d'air	30 cm mini	22 cm	X
=> Ouvrage non conforme aux critères de dimensionnement

Proposition d'aménagement	
Description de l'aménagement	Reprise de l'ouvrage pour un dimensionnement Q100
Longueur totale	44.43 m dont 20.43 m de prolongement
Pente	2.12%
Type	Buse circulaire
Dimensions	1000 mm
Vérification 1,5 x Q100	Oui
Taux de remplissage	51%
Hauteur amont	1.14 m
Vitesse d'écoulement	3.49 m/s
Tirant d'air	49 cm

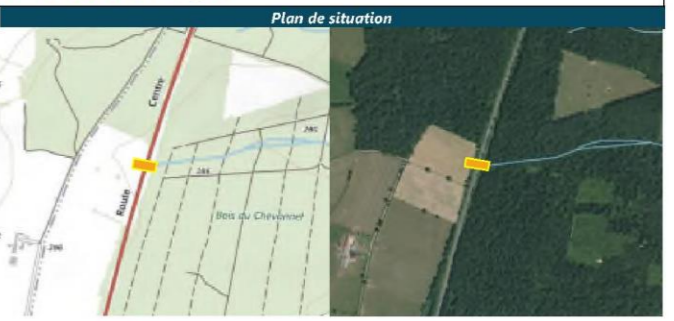
Photo de l'ouvrage
Amont (06/12/2019) - Egis Aval (06/12/2019) - Egis

Etat	Amont		Aval	
	Etat structurel	Corrosion, trous, déformation de la buse, érosion au point d'entrée	Etat moyen	
	Végétation	Broussailles	Très végétalisé, herbacées	
	Embâcles	Présence d'embâcles	-	
	Sédiments	-	Ensalement important	
Autre	Erosion sous la conduite	-

Diagnostic de l'ouvrage			
	Critère GTAR du SETRA	Etat actuel	
Capacité hydraulique	Q100	1.4 m ³ /s	inférieure à Q100
Taux de remplissage	75%	Non respecté (+ de 100% pour la Q100)	
Hauteur amont	Inf. ou égale à 1.2 h ouvrage	> 96 cm	X
Vitesse d'écoulement	Inf. 4 m/s	-	X
Tirant d'air	30 cm mini	Non respecté (ouvrage en charge pour la Q100)	
=> Ouvrage non conforme aux critères de dimensionnement

Proposition d'aménagement	
Description de l'aménagement	Reprise de l'ouvrage pour un dimensionnement Q100
Longueur totale	59.5 m dont 23.63 m de prolongement
Pente	1.85%
Type	Buse circulaire
Dimensions	Diamètre 1200 mm
Vérification 1,5 x Q100	Oui
Taux de remplissage	51%
Hauteur amont	1.33 m
Vitesse d'écoulement	3.67 m/s
Tirant d'air	59 cm

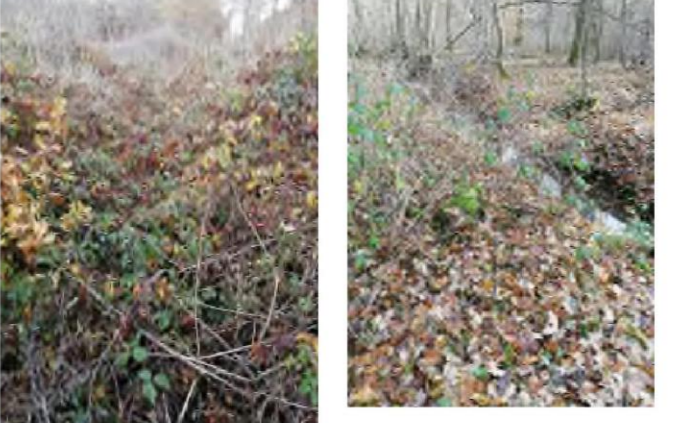
Photos du thalweg
Amont (06/12/2019) - EGIS Aval (06/12/2019) - EGIS

Thalweg		
	Thalweg amont	Thalweg aval
Désordres morphologiques	Absence de désordre	Absence de désordre
Lit majeur	Forestier	Forestier
Etat des berges	Non protégées	Non protégées
Végétation	Dense, Ecombré (ronces)	Moyenne, Ecombré (feuilles)
Sédiments	-	-
Sinuosité	Fossé recalibré	Fossé recalibré
Pente d'écoulement	1.19%	1.38%

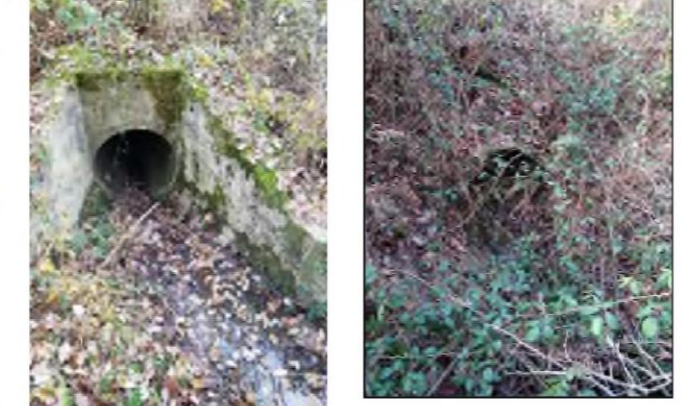
Schéma de fonctionnement hydraulique

Diagnostic de l'ouvrage			
Capacité hydraulique	Critère GTAR du SETRA		Etat actuel
	Q100	1.33 m³/s	
Taux de remplissage	75%	Non respecté (+ de 100% pour la Q100)	
Hauteur amont	Inf. ou égale à 1.2 h ouvrage	> 96 cm	X
Vitesse d'écoulement	Inf. 4 m/s	-	X
Tirant d'air	30 cm mini	Non respecté (ouvrage en charge pour la Q100)	
=> Ouvrage non conforme aux critères de dimensionnement

Proposition d'aménagement	
Description de l'aménagement	Reprise de l'ouvrage pour un dimensionnement Q100
Longueur totale	47 m dont 15.82 m de prolongement
Pente	2.02%
Type	Buse circulaire
Dimensions	1200 mm
Vérification 1.5 x Q100	Oui
Taux de remplissage	42%
Hauteur amont	1.12 m
Vitesse d'écoulement	3.54 m/s
Tirant d'air	69 cm

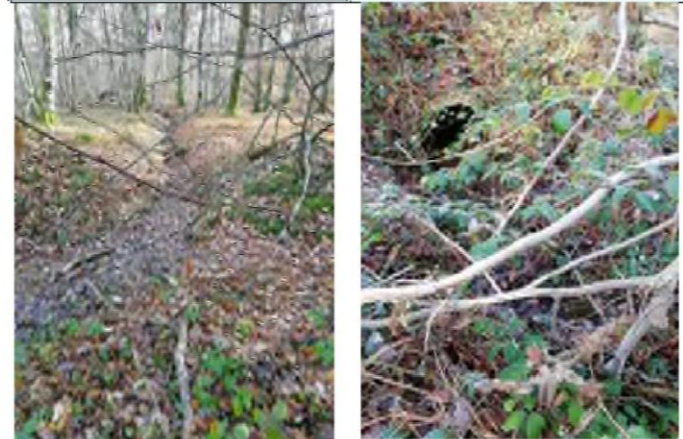
Photos du thalweg

Thalweg	
	Thalweg amont	Thalweg aval
Désordres morphologiques	Absence de désordre	Absence de désordre
Lit majeur	Forestier	Forestier
Etat des berges	Non protégées	Non protégées
Végétation	Clairsemée. Encombré (feuilles)	Moyenne. Ecombré (feuilles)
Sédiments	-	-
Sinusité	Fossé recalibré	Fossé recalibré
Pente d'écoulement	1.79%	1.59%

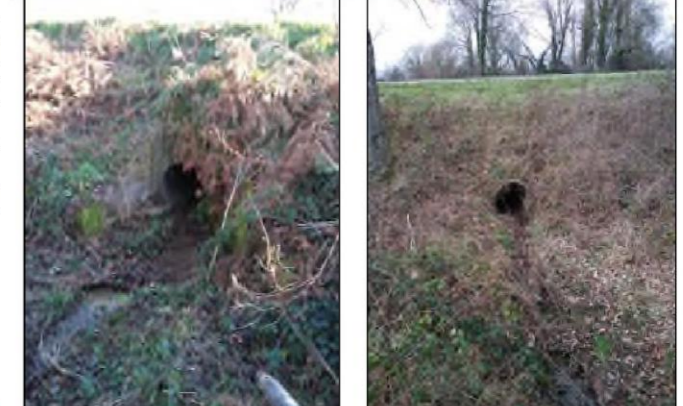
Schéma de fonctionnement hydraulique

Diagnostic de l'ouvrage			
Capacité hydraulique	Critère GTAR du SETRA		Etat actuel
	Q100	1.40 m³/s	
Taux de remplissage	75%	Non respecté (+ de 100% pour la Q100)	
Hauteur amont	Inf. ou égale à 1.2 h ouvrage	> 96 cm	X
Vitesse d'écoulement	Inf. 4 m/s	-	X
Tirant d'air	30 cm mini	Non respecté (ouvrage en charge pour la Q100)	
=> Ouvrage non conforme aux critères de dimensionnement

Proposition d'aménagement	
Description de l'aménagement	Reprise de l'ouvrage pour un dimensionnement Q100
Longueur totale	39.7 m dont 15.78 m de prolongement
Pente	1.44%
Type	Buse circulaire
Dimensions	Diamètre 1200 mm
Vérification 1.5 x Q100	Oui
Taux de remplissage	56%
Hauteur amont	1.37 m
Vitesse d'écoulement	3.38 m/s
Tirant d'air	53 cm

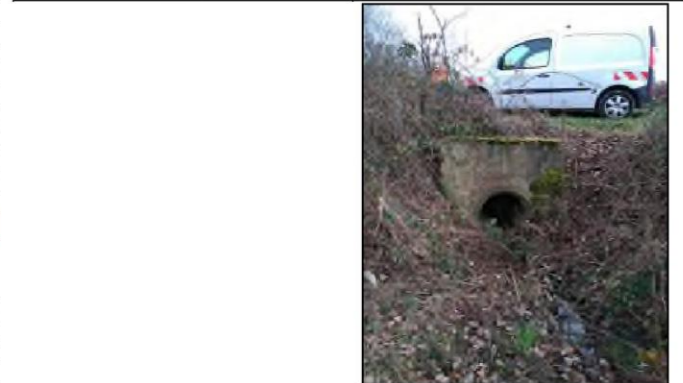
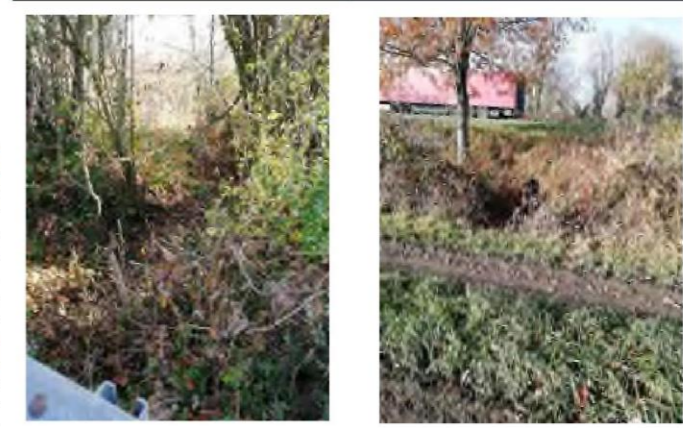
Photos du thalweg

Thalweg	
	Thalweg amont	Thalweg aval
Désordres morphologiques	Absence de désordre	Chute après ouvrage aval
Lit majeur	Forestier	Paturages
Etat des berges	Non protégées	Non protégées
Végétation	Encombré (feuilles)	Moyenne
Sédiments	-	-
Sinusité	Fossé recalibré	Fossé recalibré
Pente d'écoulement	0.80%	1.58%

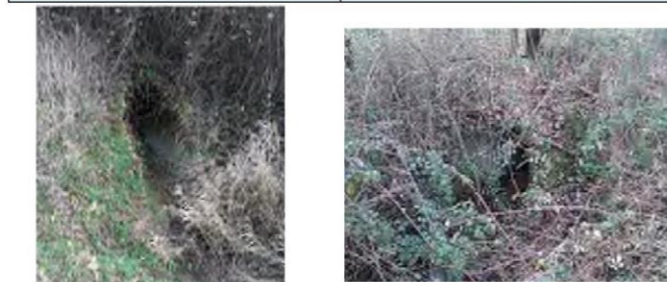
Photo de l'ouvrage

Etat	Amont		Aval	
	Etat structurel	Corrosion, trous, déformation de la buse		Etat moyen
Végétation	Dense		Dense	
Embâcles	Présence d'embâcles		Présence d'embâcles	
Sédiments	Sable		-	
Autre	-		-

Proposition d'aménagement	
Description de l'aménagement	Reprise de l'ouvrage pour un dimensionnement Q100
Longueur totale	192.86 m dont 85.19 m de prolongement
Pente	1.50%
Type	Buse circulaire
Dimensions	1400 mm
Vérification 1,5 x Q100	Oui
Taux de remplissage	50%
Hauteur amont	1,45 m
Vitesse d'écoulement	3,65 m/s
Tirant d'air	70 cm

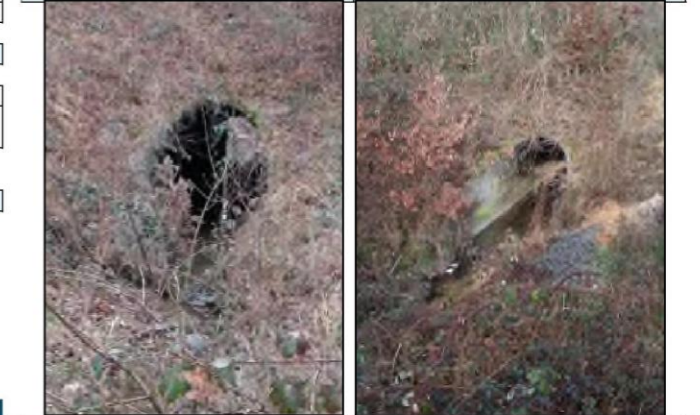
Photo de l'ouvrage

Etat	Amont		Aval	
	Etat structurel	Mauvais (corrosion)		Mauvais (corrosion)
Végétation	Broussailles		Broussailles	
Embâcles	Présence d'embâcles		Présence d'embâcles	
Sédiments	-		Ensemblement important	
Autre	-		-

Proposition d'aménagement	
Description de l'aménagement	Confortement de l'ouvrage existant en BFUP (et agrandissement de l'OA4bis de la voie communale en cadre 4 x 1,35 m)
Longueur totale	71.42 m
Pente	0,70%
Type	Confortement en BFUP
Dimensions	Diamètre 2200 mm
Vérification 1,5 x Q100	Oui
Taux de remplissage	60%
Hauteur amont	2,44 m
Vitesse d'écoulement	3,6 m/s
Tirant d'air	87 cm

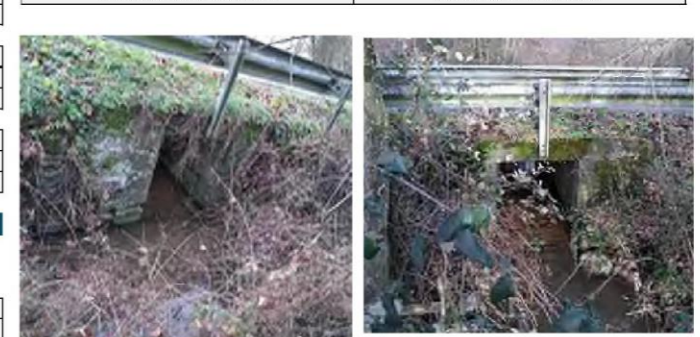
Photo de l'ouvrage aval

Ouvrages en aval	Existant	Oui
	Type d'ouvrage hydraulique	Cadre maçonné
	Etat	Moyen
	Description des anomalies	Fissurations et pierres déjointées en amont et en aval
	Longueur	6,10 m
	Dimensions	Cadre 1m X 1m
	Fil d'eau amont	265.86 mNGF
	Fil d'eau aval	265.80 mNGF
	Pente	0,98%
	Passage à faune existant	Non
Continuité piscicole	Infranchissable	
Capacité hydraulique	2 m ³ /s

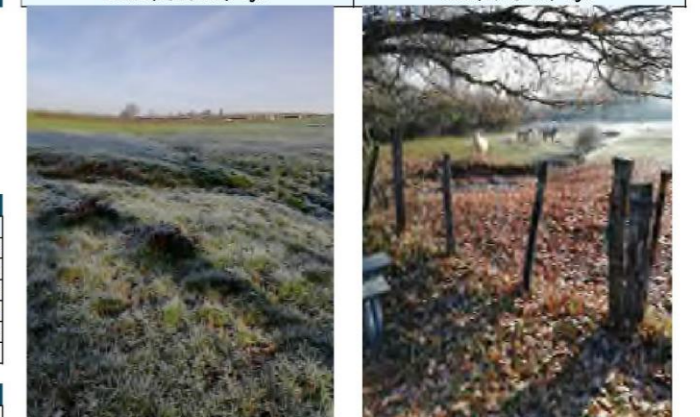
Photos du thalweg

Thalweg		
	Thalweg amont	Thalweg aval
Désordres morphologiques	Absence de désordre	Absence de désordre
Lit majeur	Paturages	Paturages
Etat des berges	Non protégées	Non protégées
Végétation	Dense. Encombré (feuilles)	Moyenne
Sédiments	-	-
Sinusité	Peu méandré	Rectiligne
Pente d'écoulement	0,41%	1,52%

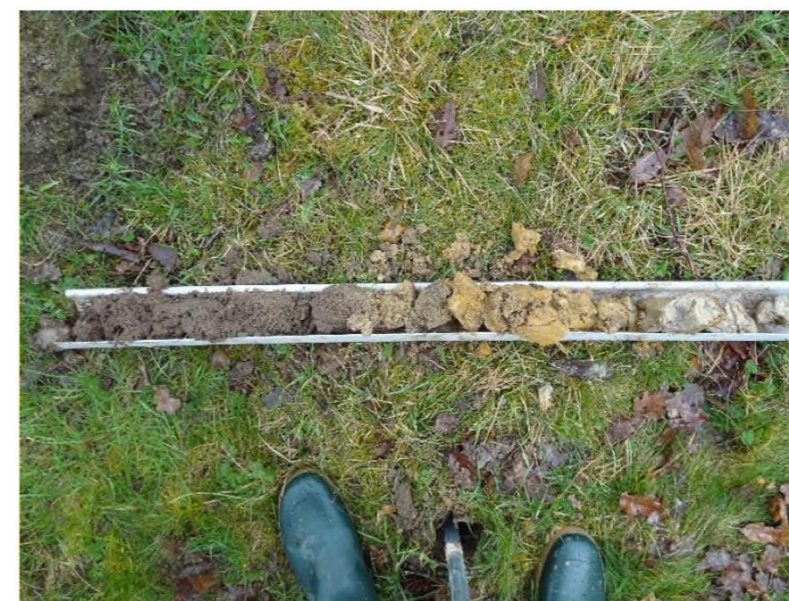
Figure 2 – Sondage à la tarière manuelle avec 3 horizons visibles et distincts (non humide en noir, rédoxique en orange et réductique en gris) – © EGIS
