Réaménagement et extension du Domaine résidentiel de plein air de la Vallée du Lac à Pouzauges (85)

**ANNEXES A LA DEMANDE D'EXAMEN AU CAS PAR CAS -
CERFA N°14734*04**

ARTELIA / JUILLET 2023 / 4 55 0691

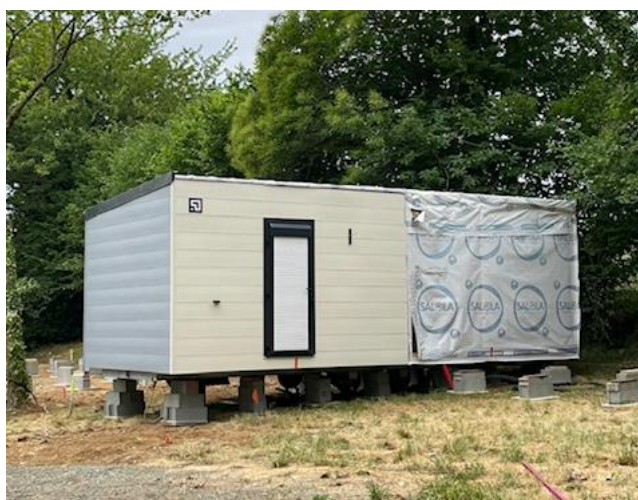
En termes de réalisation, les RML sont posés sur site et calés à chaque angle pour faire la mise à niveau à l'aide de dalles (voir ci-dessous). Aucune fondation ni modification de la structure des sols n'est obérée. A proprement dit, il n'y a donc pas d'imperméabilisation des sols ; la phase de démantèlement en est d'autant plus facilitée. La voirie de desserte du domaine résidentiel est réalisée en bi-couche, et elle intègre la desserte des réseaux. Les limites de parcelles sont matérialisées par des haies (les existantes avec intérêt paysager et/ou environnemental fort sont intégrées).

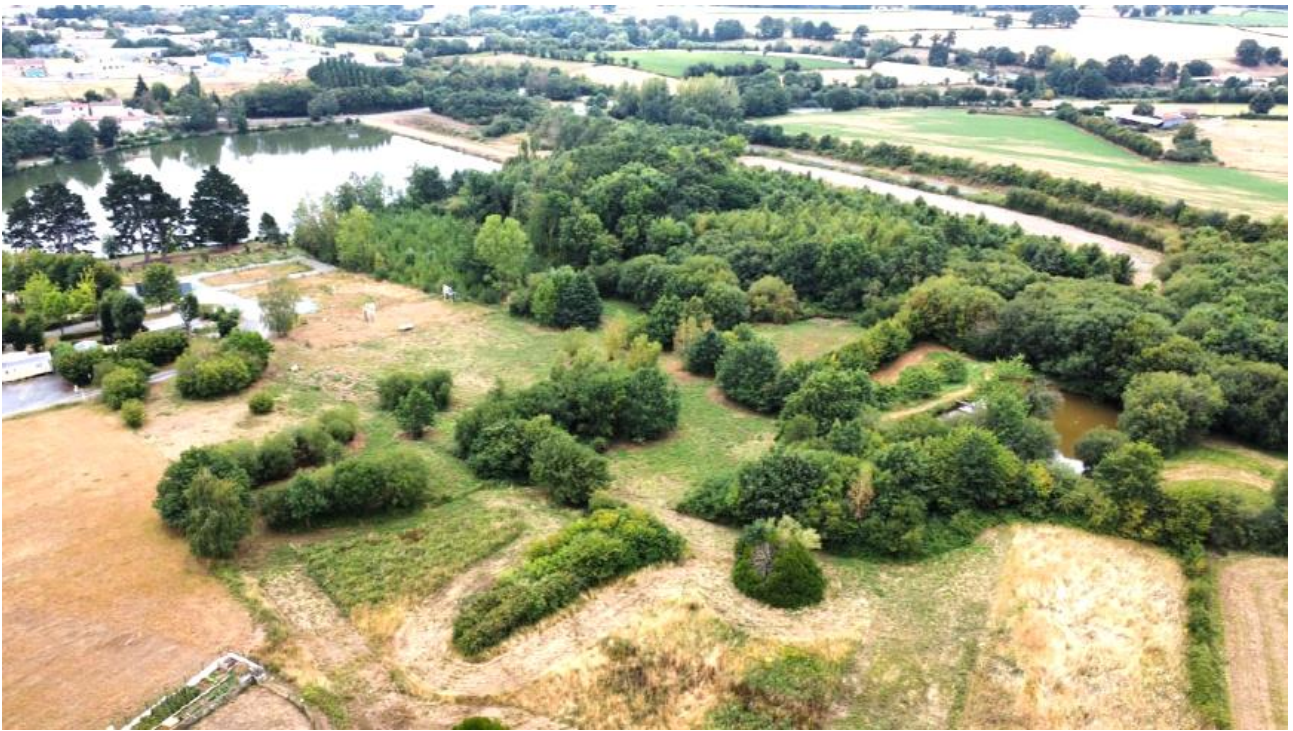
Figure 8 - Vue d'ensemble : au premier plan sur la zone d'extension du camping – partie haute, puis en arrière-plan sur la partie basse existante et enfin en direction du Lac de l'Espérance (©JF SEROT)

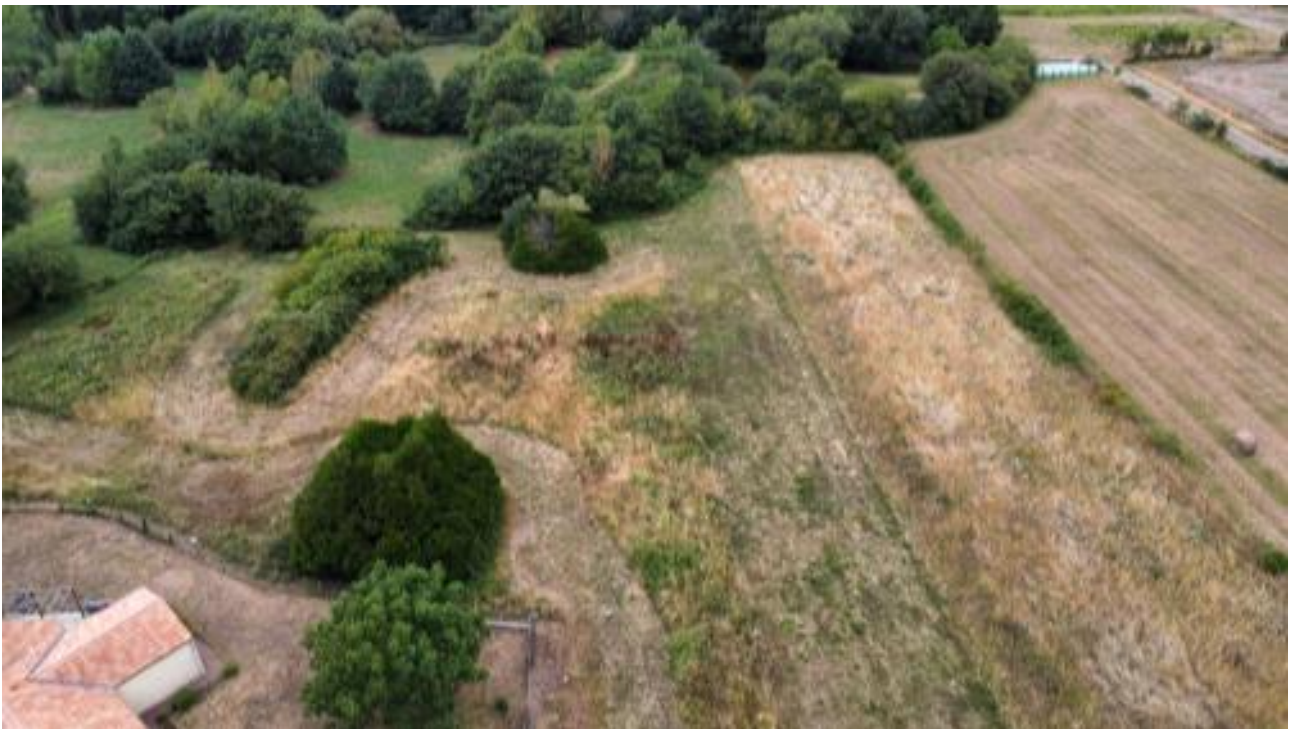
Figure 9 - Vue sur la prairie mésophile – partie haute (©JF SEROT)

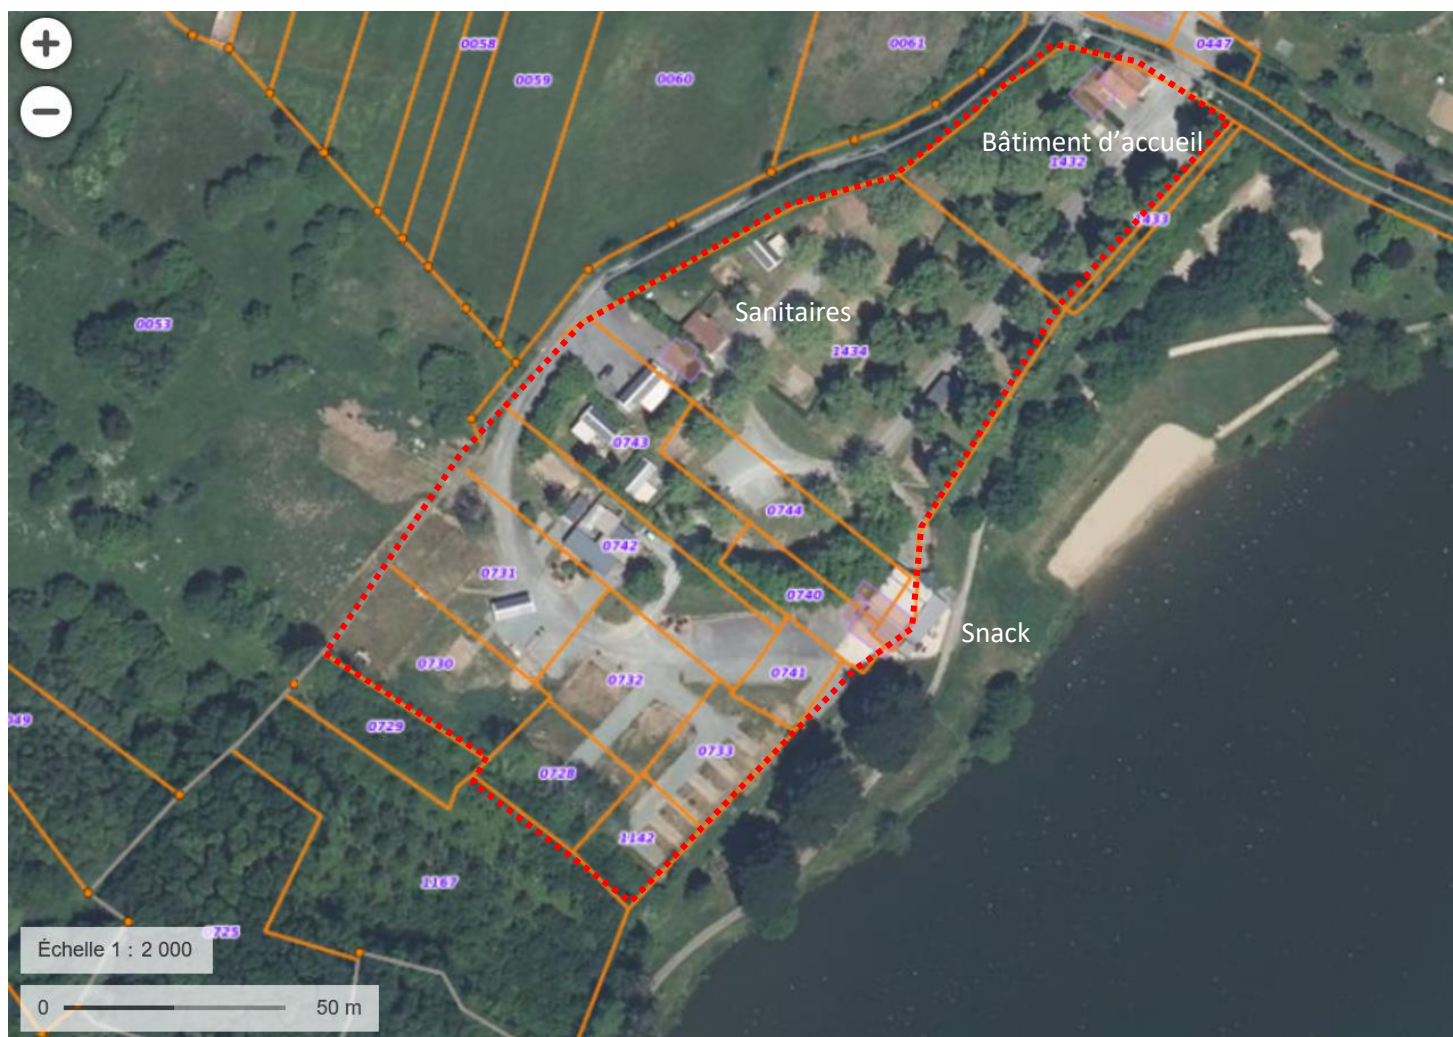
Le camping actuel comprend aujourd'hui 68 emplacements pour RML (Résidence Mobile de Loisir) disposés sur un terrain arboré de 1,8 ha environ. Les constructions existantes comprennent un bâtiment d'accueil, un bâtiment snack et des sanitaires.

Figure 16 - Localisation de l'activité existante

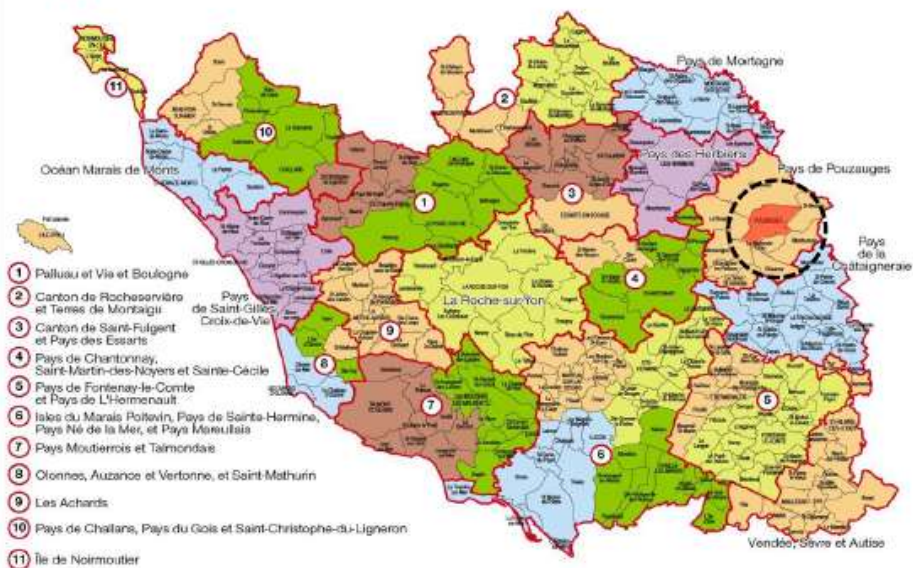
- Dans l'intercommunalité de: « Pays de Pouzauges »
- Le sous-sol de la commune est composé :
 - Principalement de Granites
 - Et au Sud-Ouest une petite partie de schistes
- Dans le bocage vendéen,

CARTE GEOLOGIQUE SIMPLIFIEE DE LA VENDEE

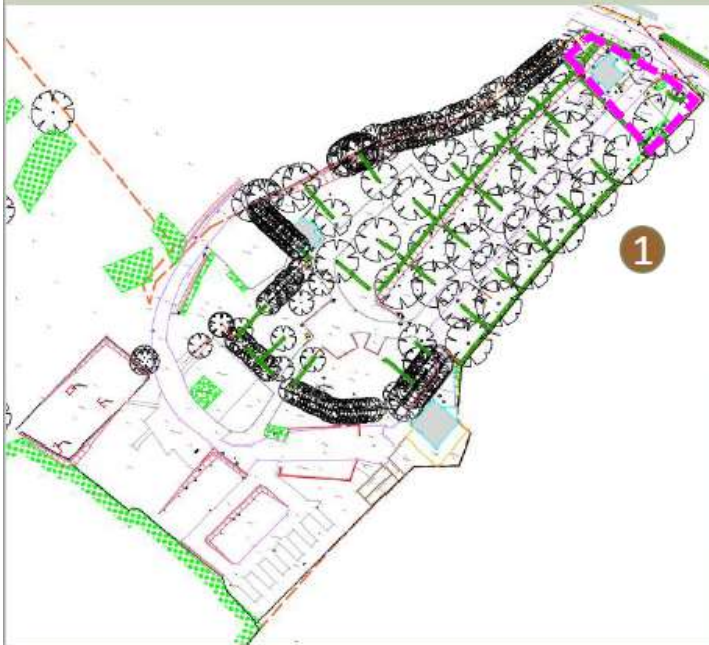
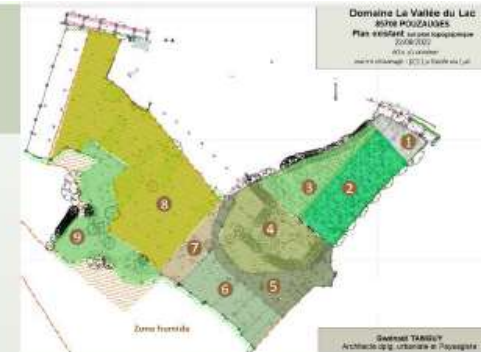
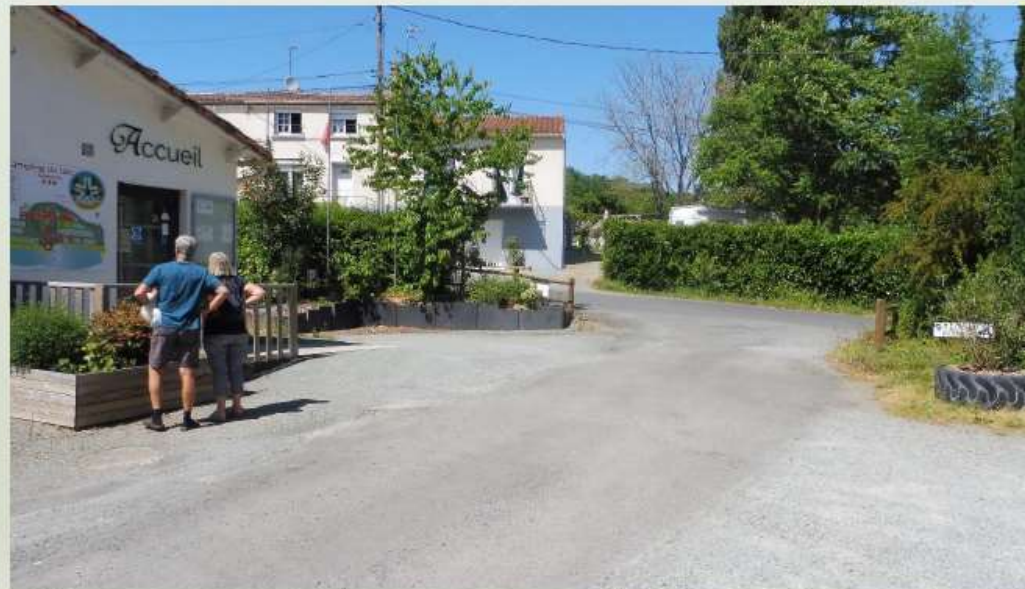
LES DIFFÉRENTS SECTEURS : **ENTRÉE ACTUELLE / PARKING**

Espace largement végétalisé par des arbres en limite du Lac et par des haies en périphérie.

Le bâtiment d'accueil et le petit parking encadre d'accès au camping

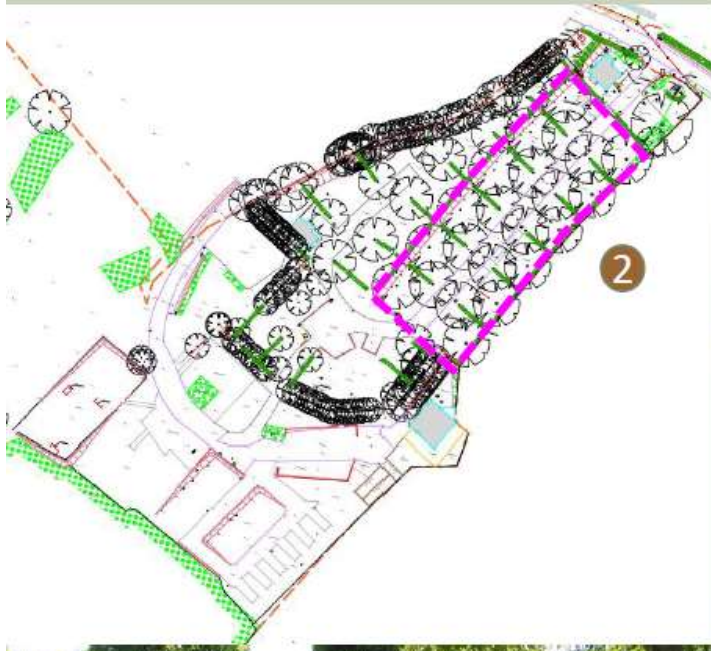
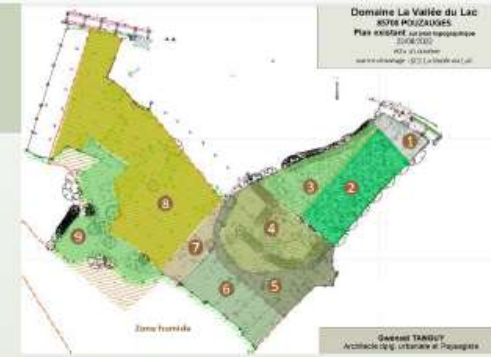
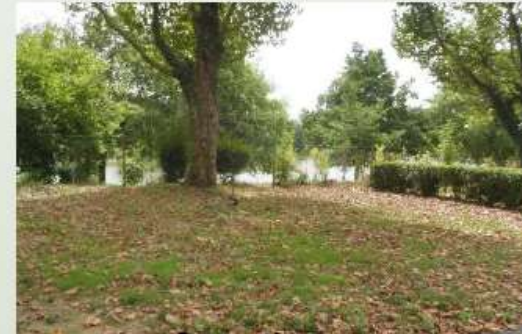
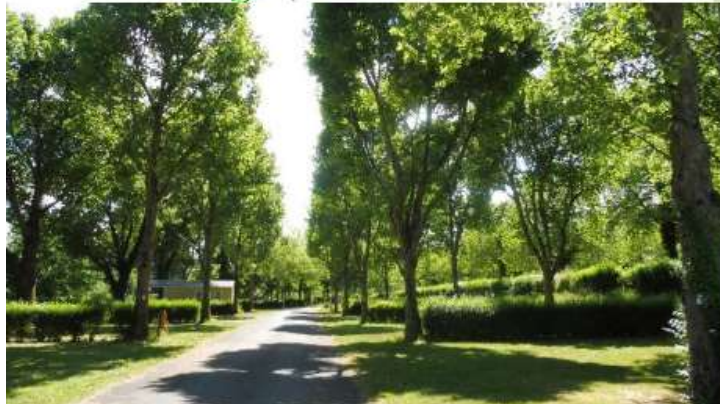
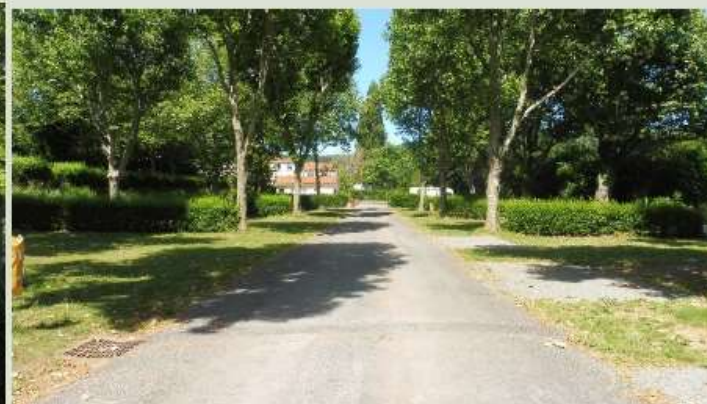
LES DIFFÉRENTS SECTEURS : **PARTIE CENTRALE DU CAMPING ACTUEL**

- Découpage de l'espace de façon rigoureuse
- Très large voirie d'accès
- Plantation des arbres selon un rythme égal
- Séparation des parcelles par des taillées
- Absence de protection par rapport à la voirie
- Aucun aménagement d'agrément
- Quelques parcelles profitent d'une vue sur le Lac

- Les grands platanes compensent l'ambiance rigoureuse du découpage parcellaire et la pauvreté des aménagements paysagers, et apportent une sensation de bien-être surtout pendant les journées très ensoleillées et d'exubérance végétale

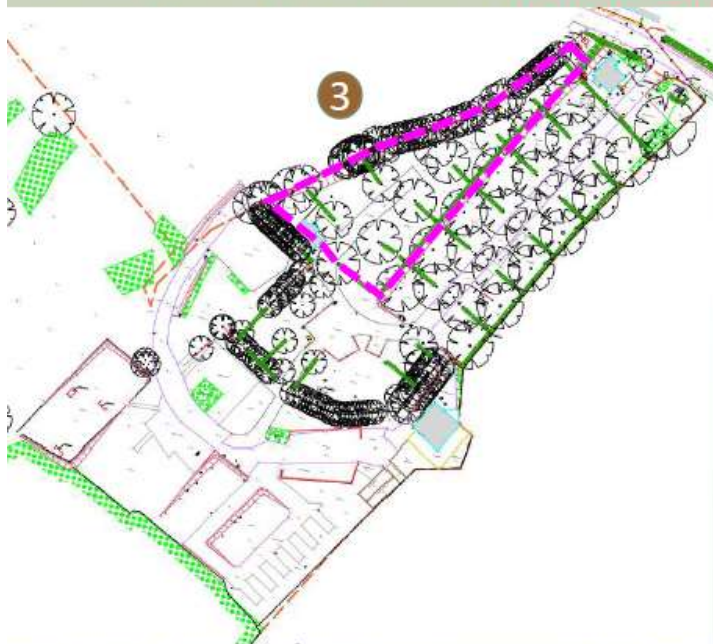
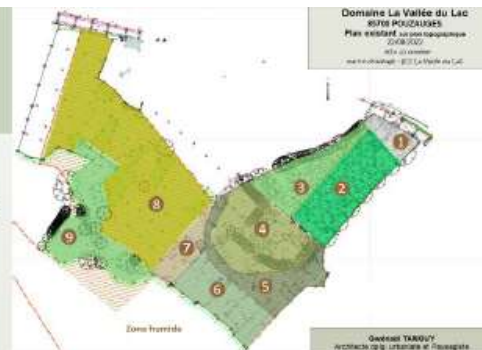
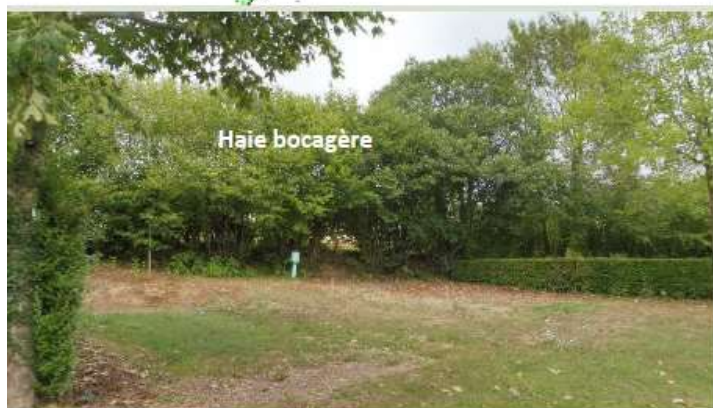
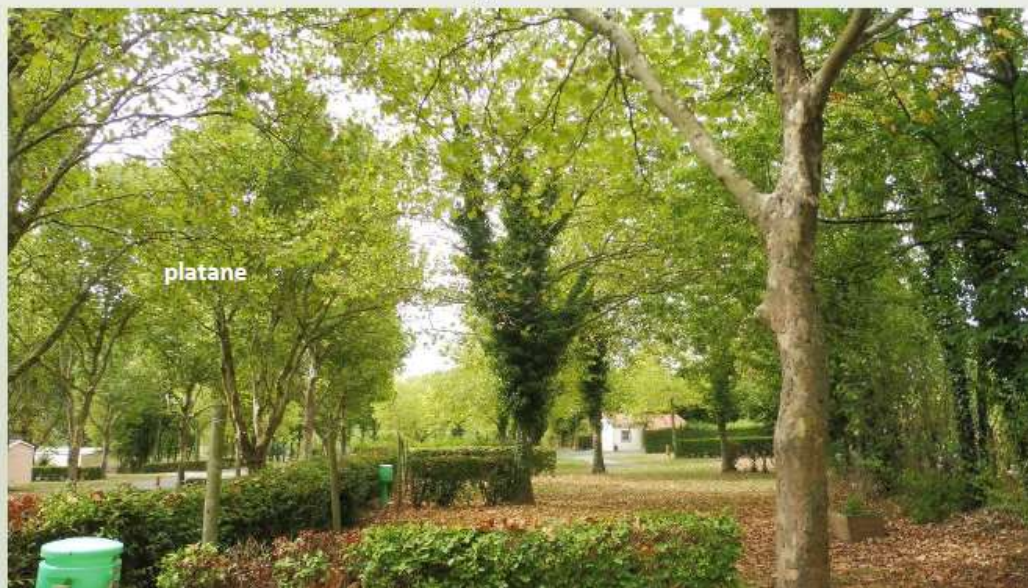
LES DIFFÉRENTS SECTEURS : PARTIE CHAMPÊTRE DU CAMPING EXISTANT

- Plateau situé au dessus de la partie centrale du camping
- Position dominante
- Cette zone est appuyée contre une haie bocagère composée d'essences variées
- Découpage relativement aléatoire
- Présence de nombreux arbres d'ombrages

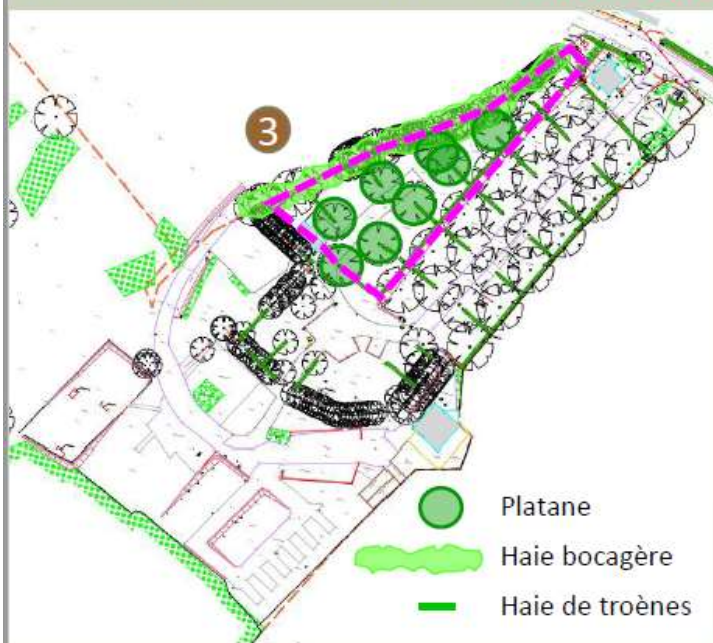
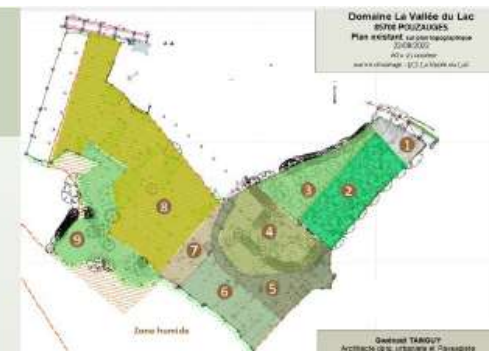
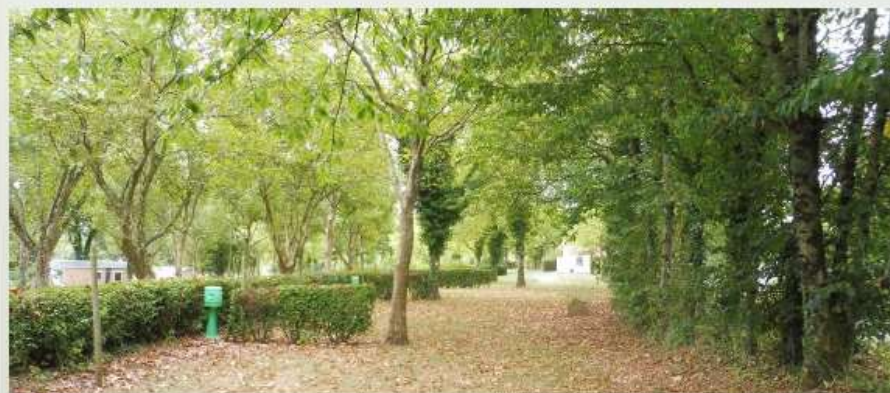
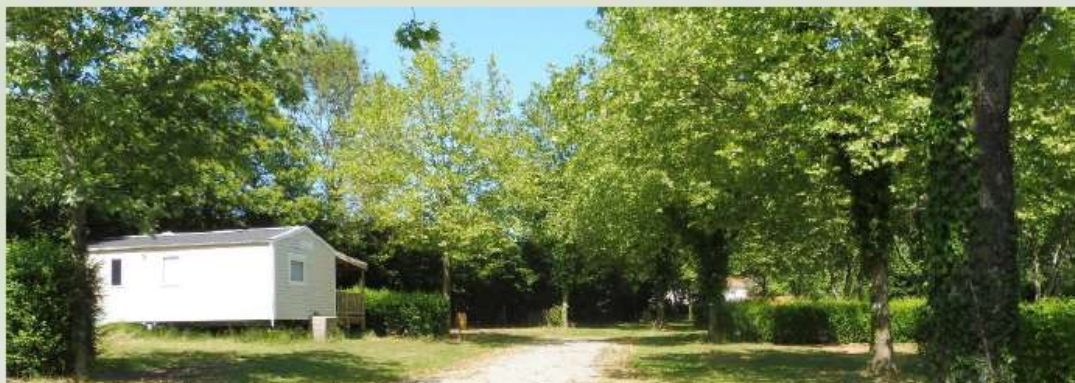
LES DIFFÉRENTS SECTEURS : **PARTIE CHAMPÊTRE DU CAMPING EXISTANT**

- ❖ Haie bocagère : châtaignier, noisetier, merisier, chêne pédonculé
- ❖ Les arbres d'ombrage : platane
- ❖ Les haies : troène commun

- Utilisation exclusive du platane et du troène pour les haies mais heureusement compensée par la présence de la haie bocagère en limite de site.

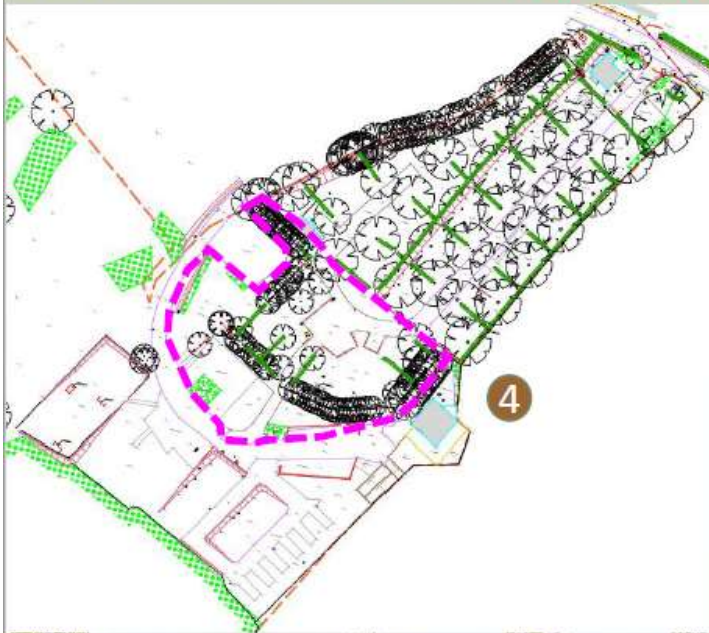
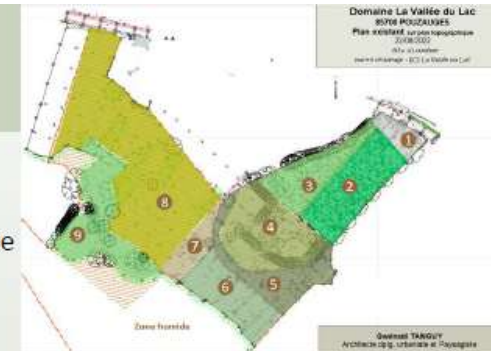
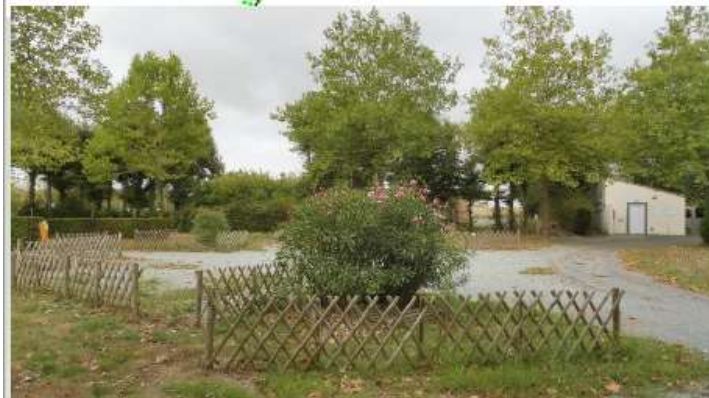
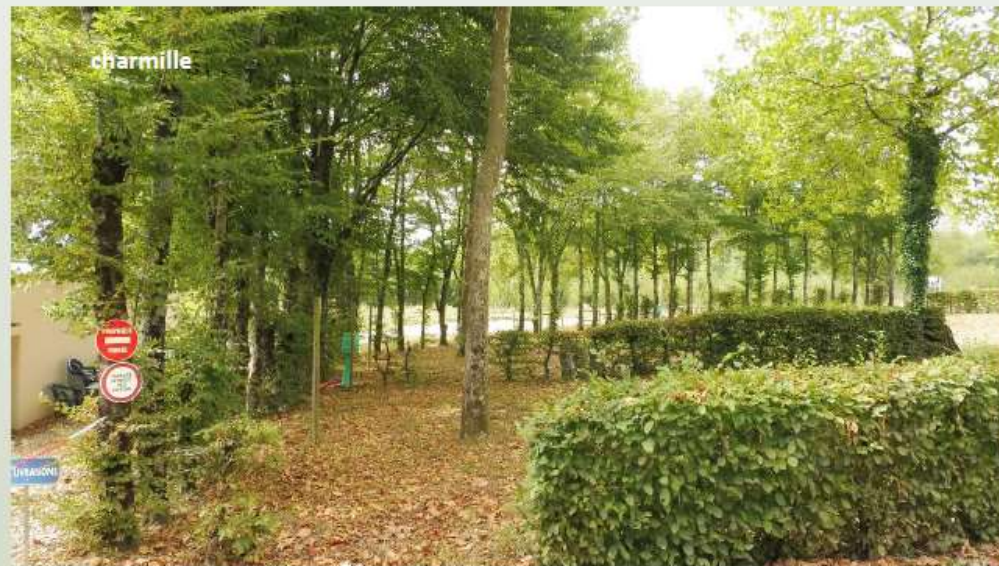
LES DIFFÉRENTS SECTEURS : PARTIE DU CAMPING AVEC PLACETTE

- Espace très structuré avec un dessin particulier s'organisant autour d'une placette
- De nombreux arbres d'ombrages
- Une charmille compartimente l'espace

- Espace un peu chaotique avec la charmille déplumée accusant une transparence alors qu'elle devrait être opaque pour assurer une protection.
- La placette apporte une forte minéralité heureusement palier par des beaux sujets d'arbres.

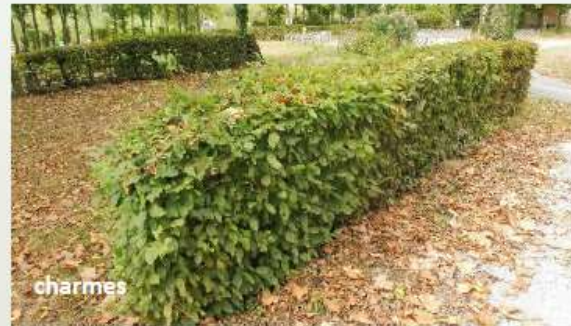
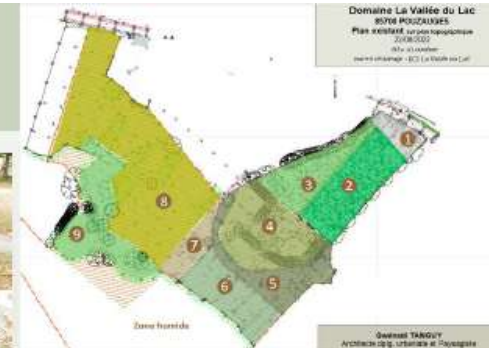
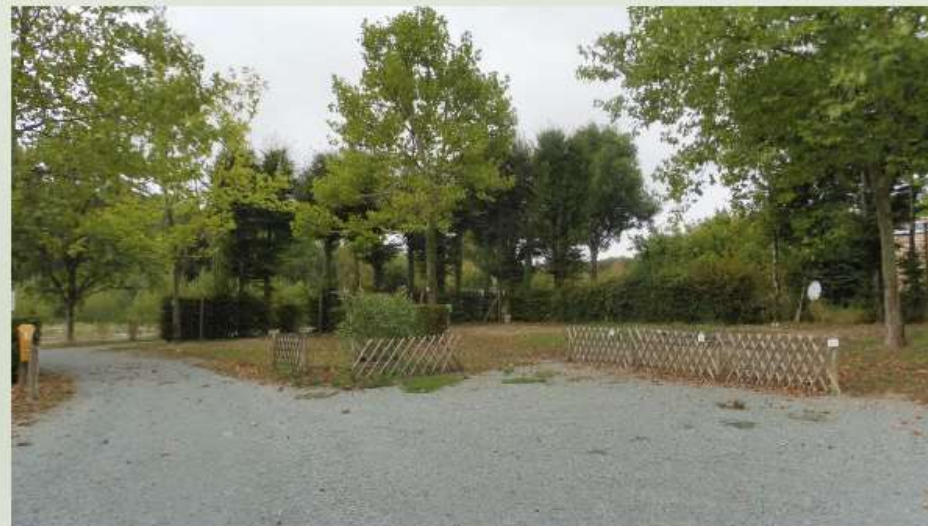
LES DIFFÉRENTS SECTEURS : PARTIE DU CAMPING AVEC PLACETTE

- ❖ Les arbres : platane, frêne
- ❖ Les haies : charmille (haute) et charme taillé

- Dessin du projet d'aménagement intéressant avec sa placette centrale mais il en résulte une trop forte minéralité.
- La gestion du développement de la charmille est désastreuse. Il faudra définir l'objectif de cette structure végétale et l'entretenir en conséquence

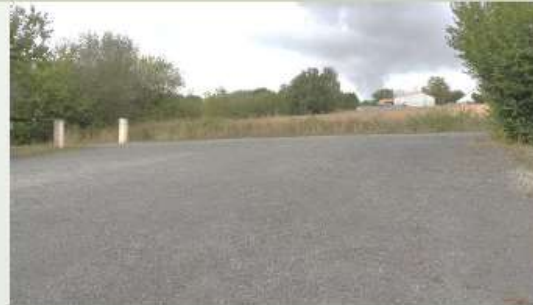
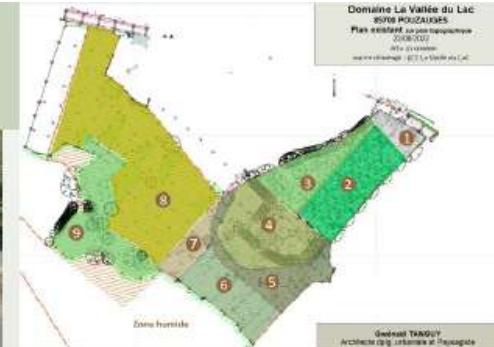
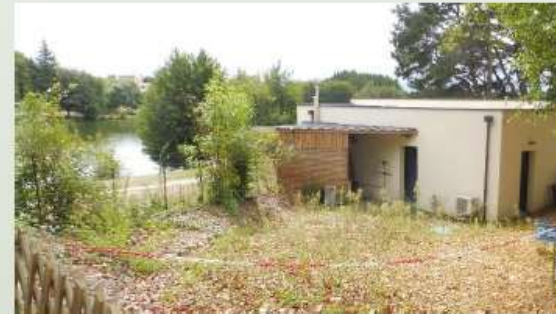
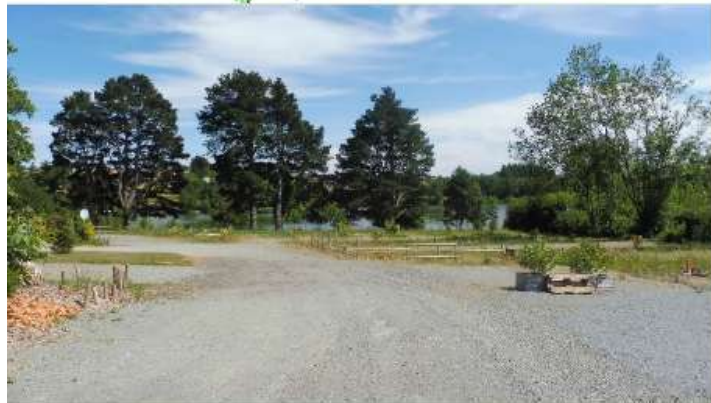
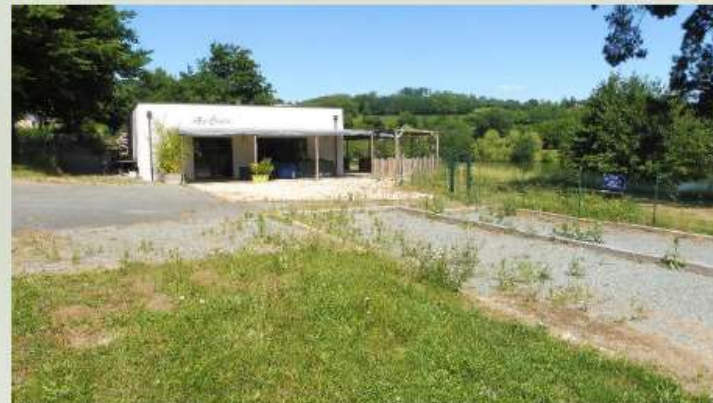
LES DIFFÉRENTS SECTEURS : **ROUTE D'ACCÈS ET ENVIRONNEMENT DU BAR**

- Une aire minéralisée de stockage se situe à l'entrée depuis le chemin communal.
- Une voirie très large permet d'accéder à l'établissement de restauration
- Cette chaussée s'étale en accotements non définis.
- L'environnement du bâtiment du « bar/resto » est dépourvu de mise en valeur végétale.
- Il profite des aménagements sis autour du Lac

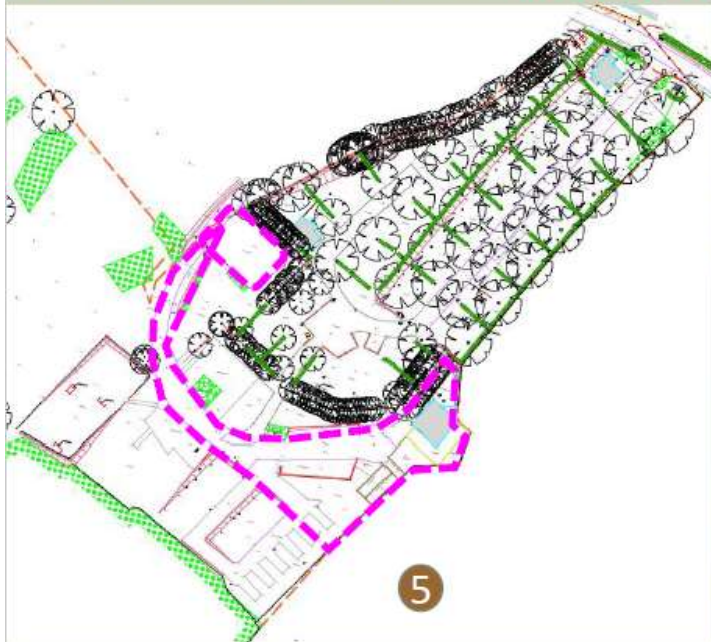
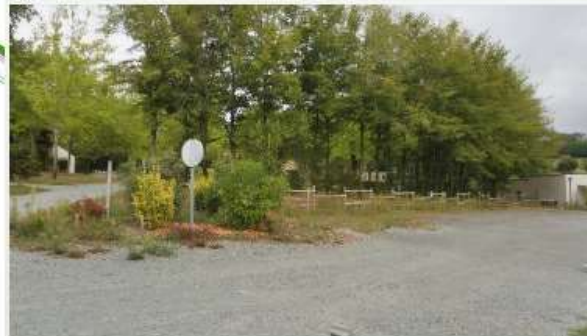
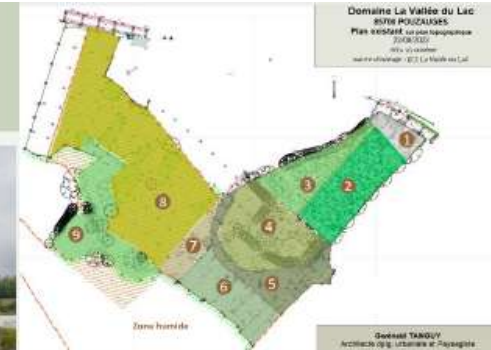
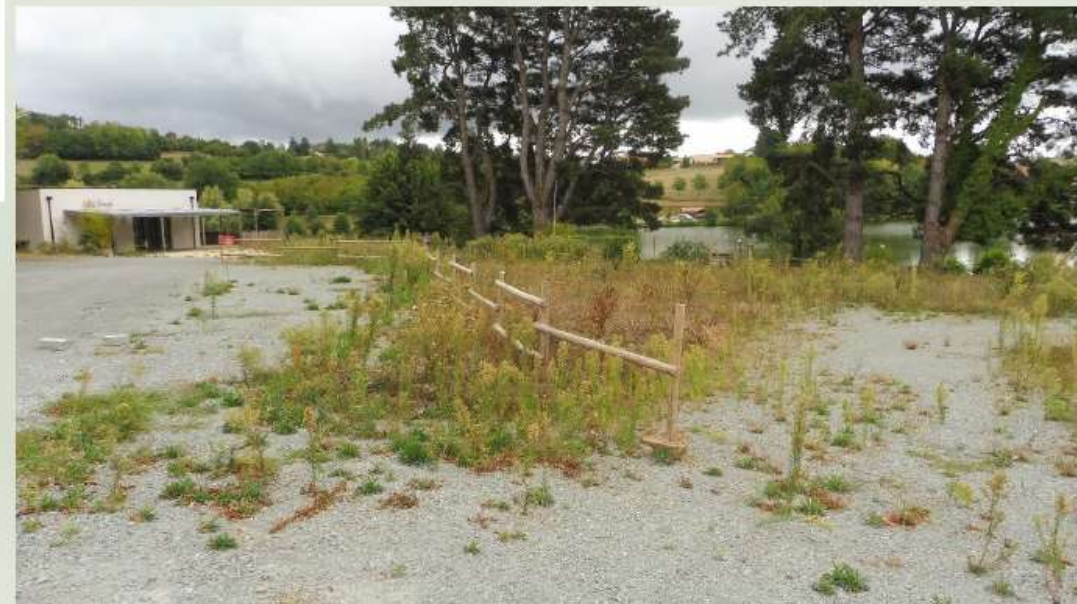
LES DIFFÉRENTS SECTEURS : **ROUTE D'ACCÈS ET ENVIRONNEMENT DU BAR**

Végétaux existants : aucun

- Le fort impact visuel minéral est déplorable.
- L'entretien difficile des surfaces minéralisées est préjudiciable
- L'absence de mise en valeur de cet espace induit une sensation négative du site même si le panorama sur le Lac et ses arbres de berges apportent une forte végétalisation.

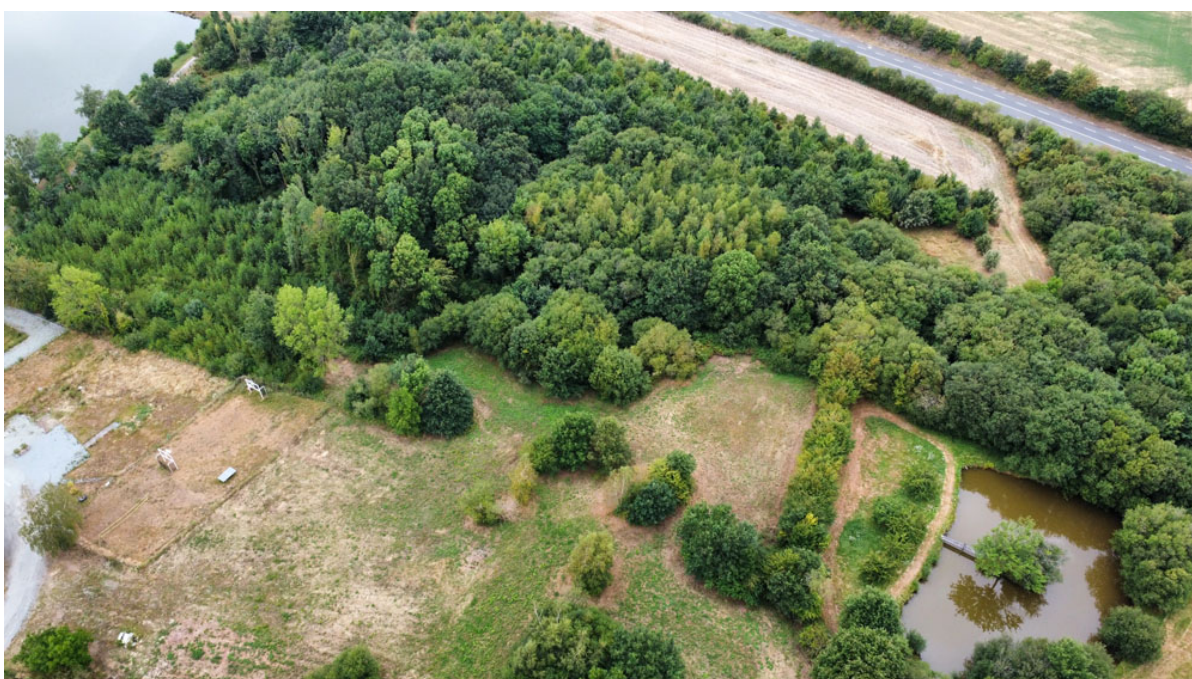
Habitats naturels du site d'étude, pour partie humide – Source : Photo drone JF SEROT, 2022

Des boisements humides, saulaie (EUNIS : F9.1 / CB : 44.1) et frênaie (EUNIS : G1.22 / CB : 44.4), occupent la partie basse, au Sud du site d'étude.

Une petite station très localisée de *Juncus conglomeratus* (espèce inscrite dans la liste des espèces indicatrices de zones humides, liste régionale des plantes vasculaires indicatrices de zones humides inscrites à l'annexe 2.1 de l'arrêté du 24 juin 2008), a été noté au sud de l'aire d'étude. Ce jonc n'est présent que de manière très éparse et en recouvrement très limité, ne traduisant au mieux uniquement qu'une légère hydromorphie de surface et non le caractère humide de la parcelle. Des sondages pédologiques ont également été réalisés sur site et ne relèvent pas non plus d'indices caractéristiques de sols de zones humides (sondages HC à IVc).

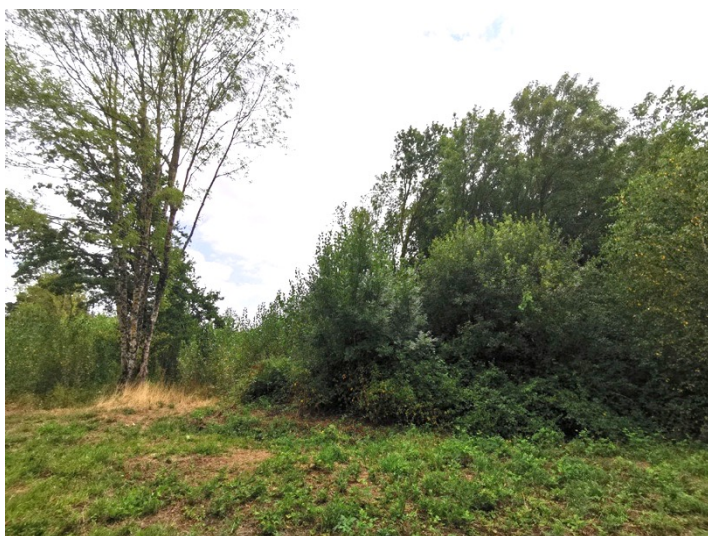
Boisements humides (Frênaie et Saulaie)

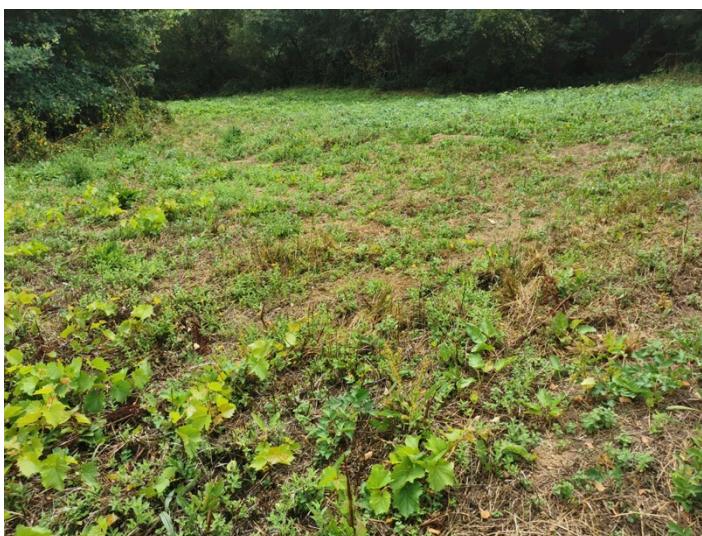
Prairie humide eutrophe à valider par la pédologie

Une partie en prairie humide reste à valider, et son périmètre à affiner, par une campagne de sondages pédologiques dédiée.

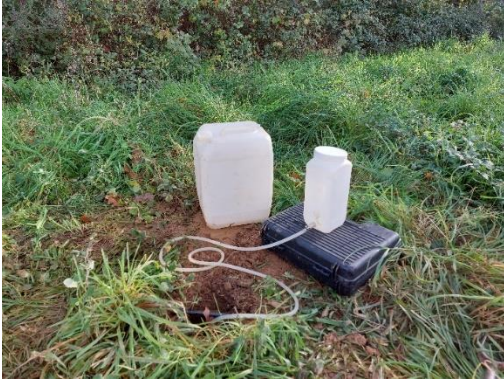
Photo 1 – Vue de l'essai de perméabilité d'un sondage (T1) après saturation prolongée.

- Le trou est imbibé d'eau pendant une durée de trois heures à quatre heures, durant laquelle le niveau d'eau reste constant. On considère alors que le sol est saturé et que la valeur de la perméabilité est stable (on atteint la limite minimale d'infiltration, K) ;

- On mesure le volume d'eau V (en mm) introduit pendant la durée du test t (en général 15 mm) et qui est nécessaire pour maintenir constante la hauteur d'eau dans le trou.

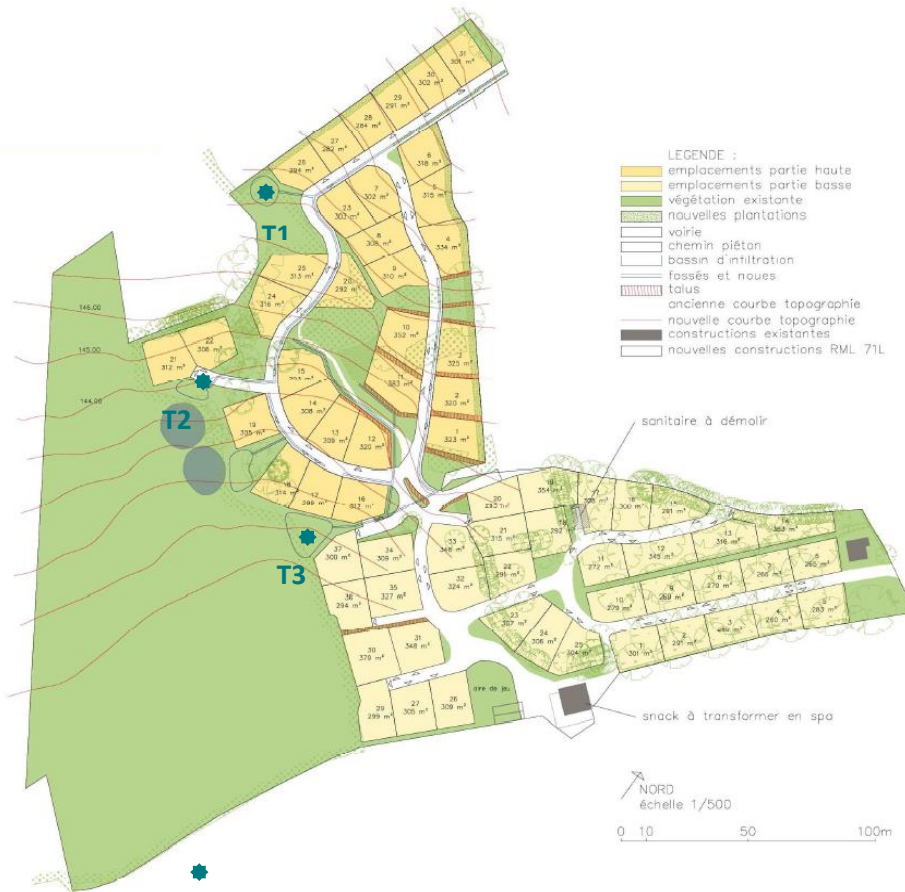
Figure 1 – Localisation des tests de perméabilité

Les 3 tests de perméabilité ont été effectués à hauteur des emplacements des bassins d'infiltration projetés.

A noter : le résultat du test 3 est proche de la valeur limite favorable à l’infiltration ; ceci est lié de la profondeur de la mesure (entre 0,53 et 0,73 m) et à la texture limono-argileuse observée sur ce profil à – 0,45 m.

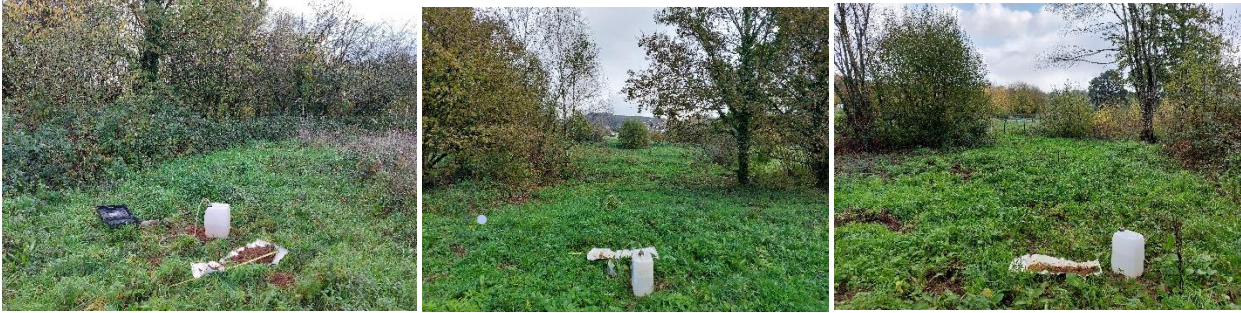
Photo 2 – Vue des tests de perméabilité 1, 2, et 3 (pendant la période de saturation)

Le 22 novembre 2022, trois tests de perméabilité (méthode Porchet) ont été réalisés de manière à mesurer la vitesse d'infiltration de l'eau dans le sol dans le but de créer des bassins d'infiltration pour les eaux pluviales.

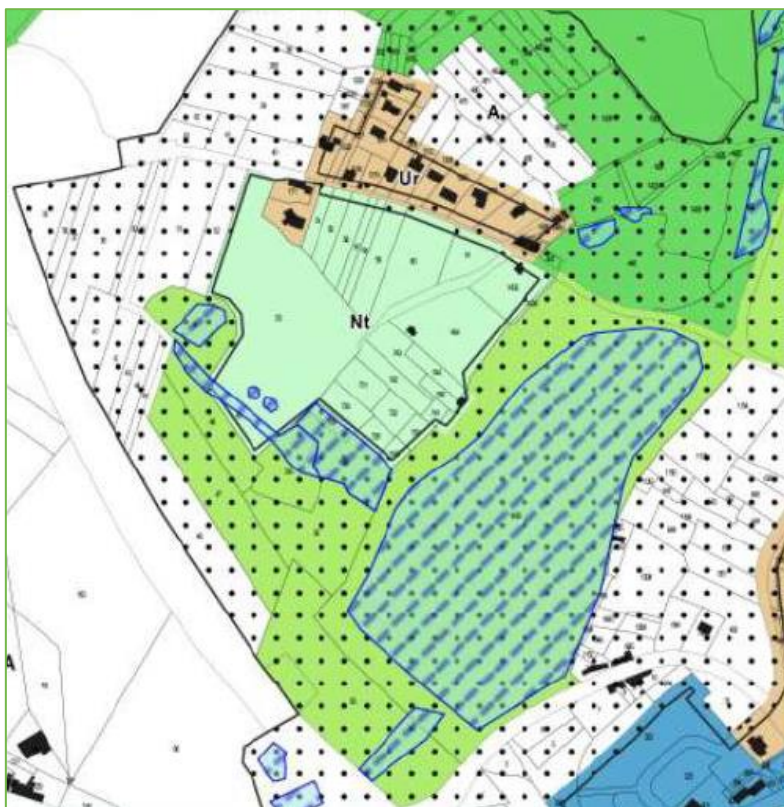
Figure 4 – Extrait du PLUi présentant la localisation des zones humides

Selon le PLUi du Pays de Pouzauges approuvé le 20 janvier 2020, une zone humide a été inventoriée au Sud-Est de l'aire d'étude. Un extrait du PLUi présentant la localisation des zones humides inventoriées figure ci-dessous.

A noter que la délimitation des zones humides présentée précédemment ne mobilise pas les critères exigés par les services de l'Etat au sens de la loi sur l'eau dans le cadre des projets d'aménagements.

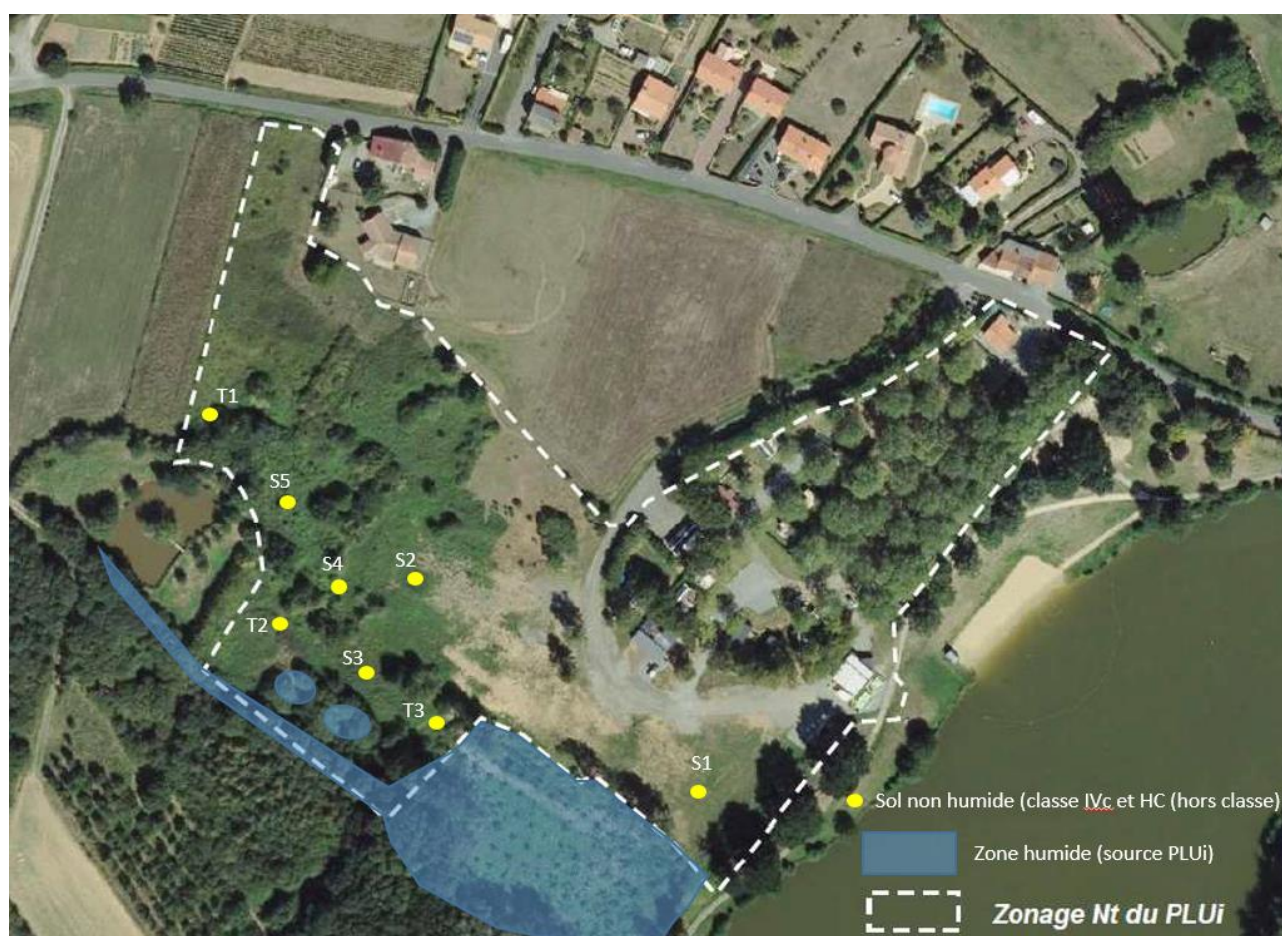
Figure 6 – Inventaire zone humide : localisation des sondages pédologiques (Artelia)

Malgré la présence de quelques espèces végétales indicatrices de zones humides observées dans la prairie, aucune zone humide n'a été identifiée selon le critère pédologique.
