5.18.0

L'ÉVOLUTION DU TRAIT DE CÔTE

*Répondre aux défis de la gestion
d'un risque littoral majeur*

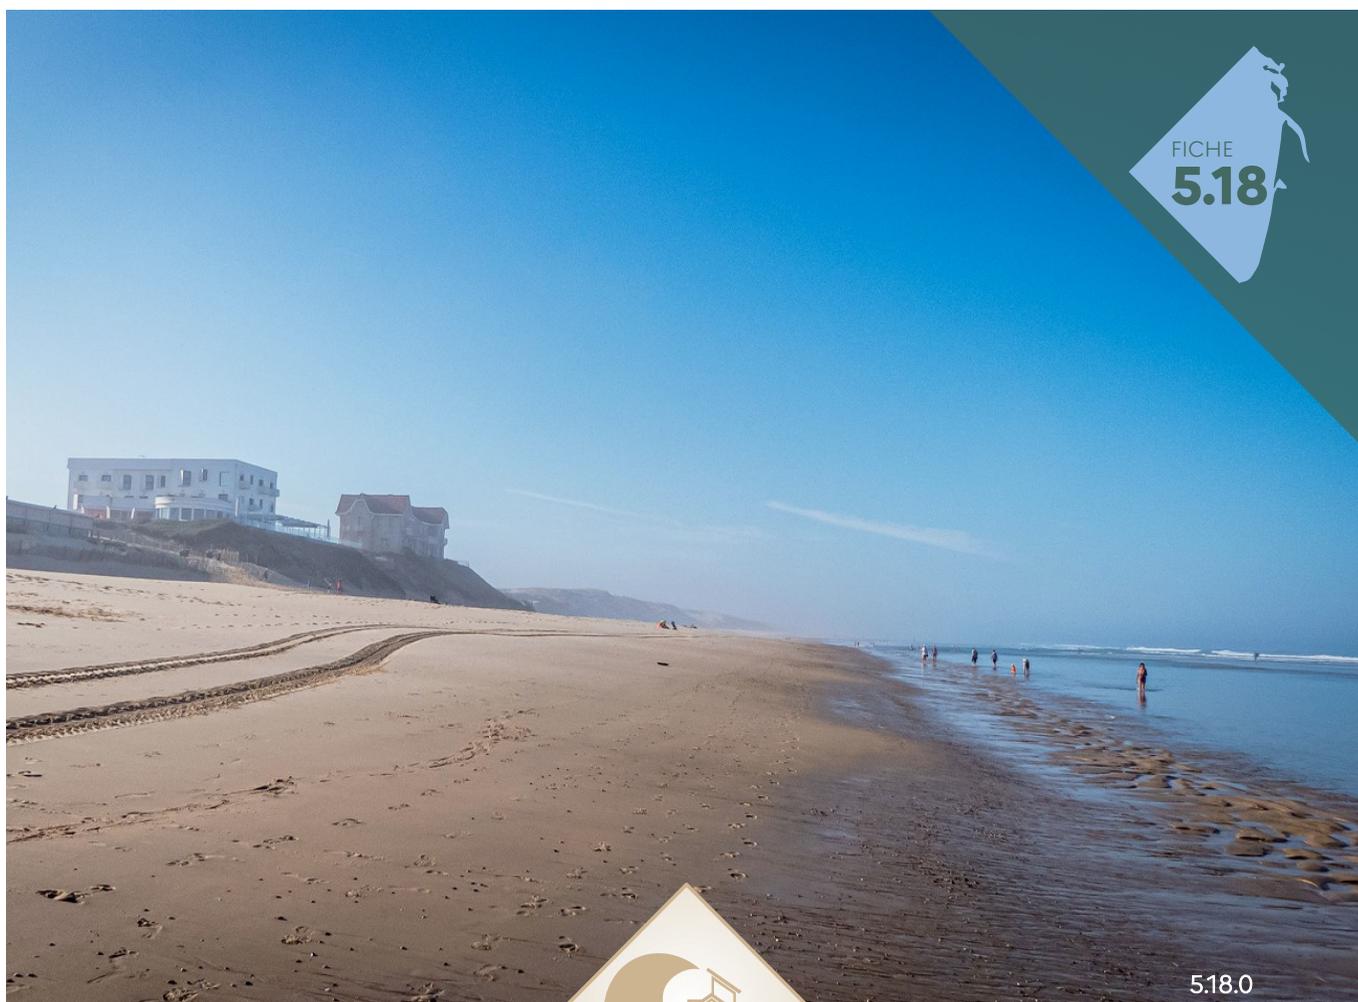
Évolution du trait de côte (1)

- █ Recul sup. à 3 m/an
- █ Recul entre 1,5 et 3 m/an
- █ Recul entre 0,5 et 1,5 m/an
- █ Recul entre 0 et 0,5 m/an
- █ Non perceptible
- █ Avancée entre 0 et 0,5 m/an
- █ Avancée entre 0,5 et 1,5 m/an
- █ Avancée entre 1,5 et 3 m/an
- █ Avancée sup. à 3 m/an
- █ Pas de calcul (pas de donnée ou marqueur différent)
- █ Pas de calcul (ouvrage au niveau du profil de calcul)

(1) L'indicateur national de l'érosion côtière, produit dans le cadre de la Stratégie nationale de gestion intégrée du trait de côte, représente l'évolution de la position du trait de côte sur le littoral français sur une durée d'au moins 50 ans. Les données couvrent actuellement la métropole (hors Corse).
SOURCE : CEREMA

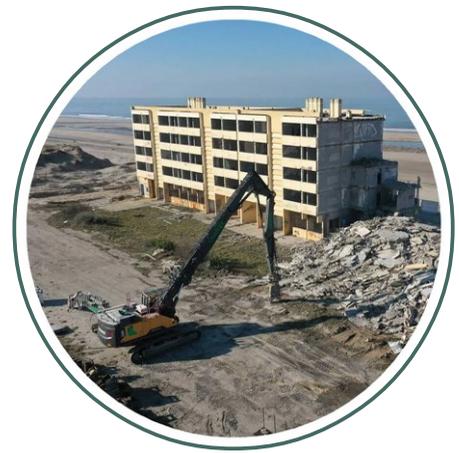
Vidées de leurs habitants depuis 2014, les deux barres d'immeubles érigées face à l'océan Atlantique ont disparu définitivement du paysage soulacais.

La « verrue » a disparu. L'immeuble Le Signal, à Soulac-sur-Mer (Gironde), devenu malgré lui symbole de l'érosion côtière et de l'impact du changement climatique sur ce phénomène, a été entièrement démoli. Le chantier s'est achevé le lundi 20 février 2023.

Le Signal avait été construit dans les années 1960 à Soulac, à l'époque à 200 mètres du rivage, mais les tempêtes successives l'ont rapproché inexorablement des vagues. En 2014, un arrêté de péril a finalement été décidé et les habitants évacués. L'indemnisation des propriétaires a ensuite pris plusieurs années. Le Signal, désamianté en 2019, est resté jusqu'à sa démolition une carcasse vide, témoin malgré lui des risques encrus à construire trop près du rivage.

Démolition du Signal à Soulac-sur-Mer
