Plan de Prévention des Risques Naturels Littoraux

Département du Finistère

PPRN-L 2 : Bénodet, Fouesnant, la Forêt-Fouesnant et Concarneau

Phase 1 : Analyse préalable du site

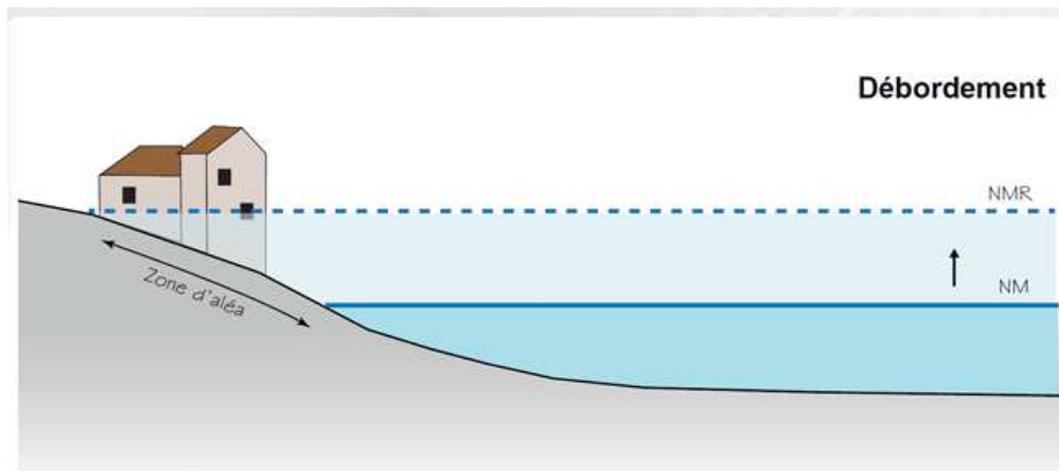
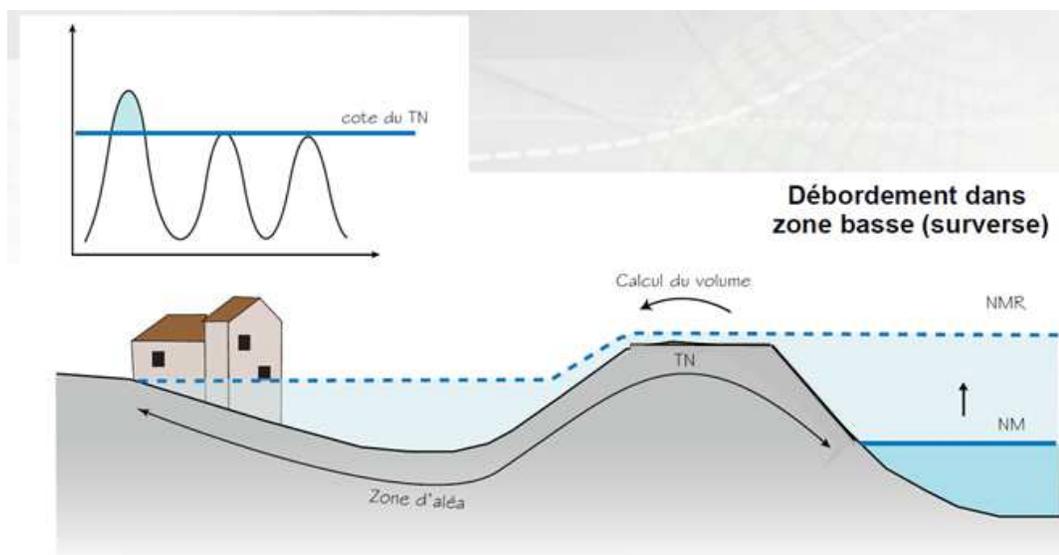
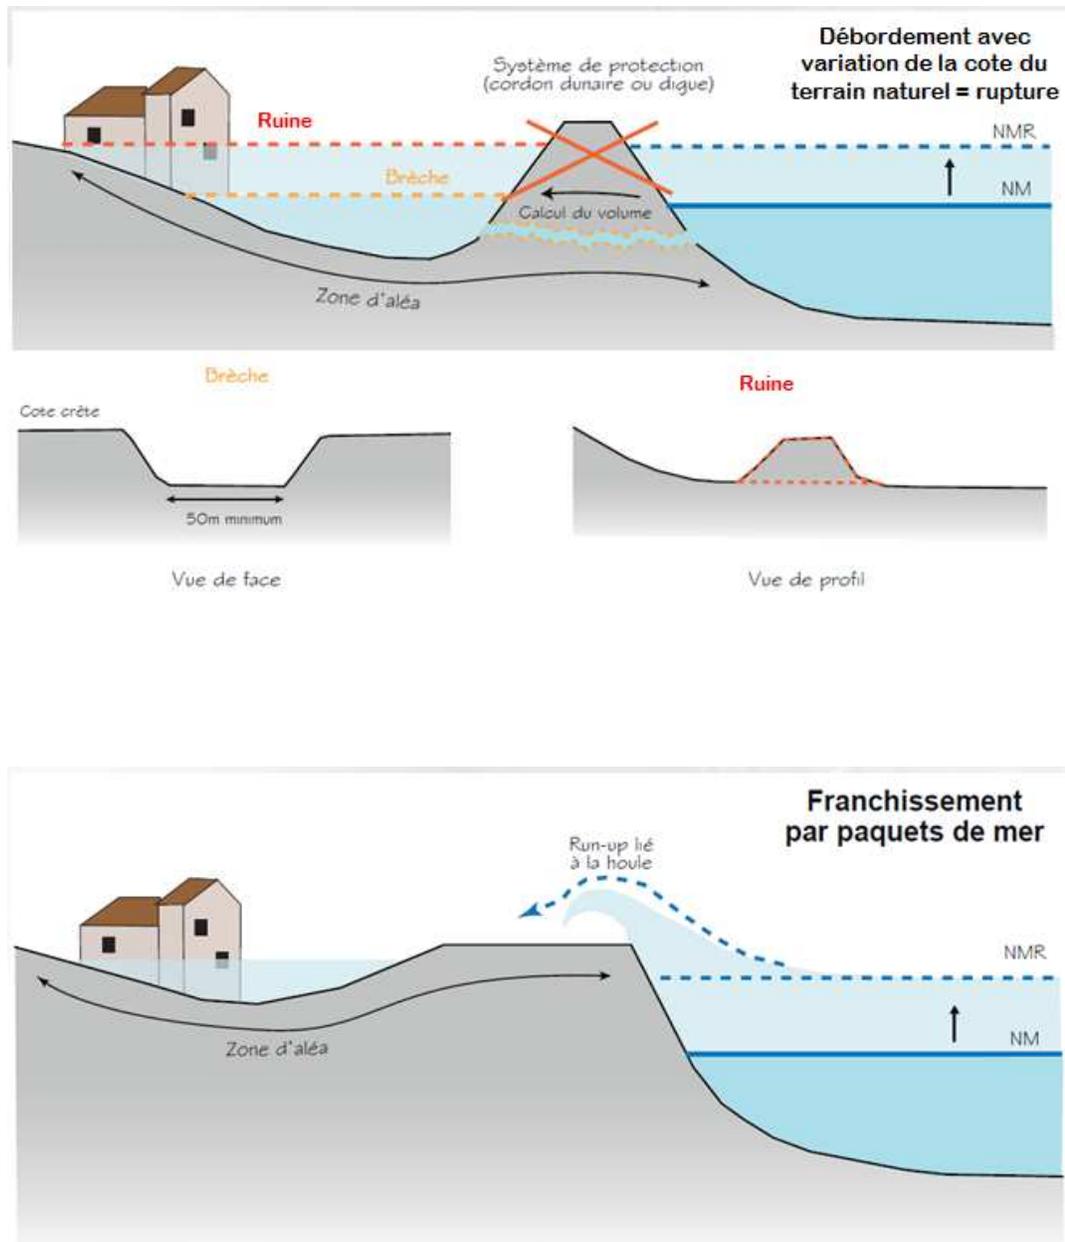
- Le débordement
- La surverse = débordement dans zone basse
- La rupture = débordement avec variation de la cote du terrain naturel
- Le franchissement par paquets de mer

Ces 4 phénomènes génèrent un volume d'eau qui va engendrer la submersion des terres.

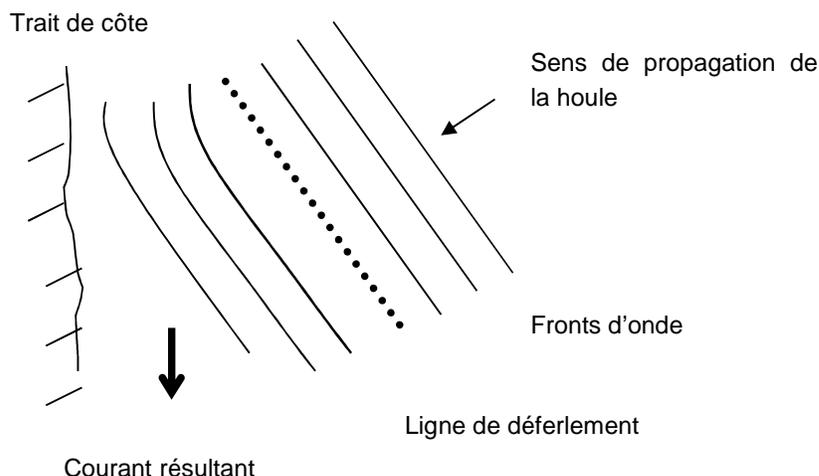
Figure 5 : Principe des courants de déferlement

- Elle remet en suspension les sédiments (plus particulièrement dans la zone de déferlement),
- Elle crée un courant littoral longitudinal dans la zone de déferlement lorsqu'elle déferle avec une incidence oblique par rapport au trait de côte (cf. Figure 5 ci-après),
- Elle favorise le transport des sédiments grossiers sur l'estran (« en dent de scie » dans la zone de « jet de rive »),
- Elle crée des courants d'expansion liés aux variations longitudinales de la hauteur de vague. Le sens du courant est contraire à celui du gradient de hauteur de vague (les masses d'eaux se déplacent des zones plus agitées vers les zones moins agitées). Ces variations sont liées aux transformations des ondes au cours de leur propagation au voisinage de la côte (notamment les phénomènes de diffraction-réfraction).

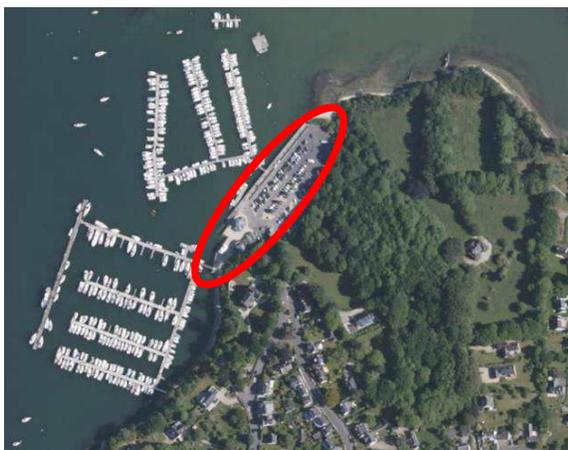
Ce parking est un terre-plein gagné sur la mer. Il est créé en 1970-1980.

Figure 7 : Photo aérienne du parking de Penfoul (source : Géoportail)

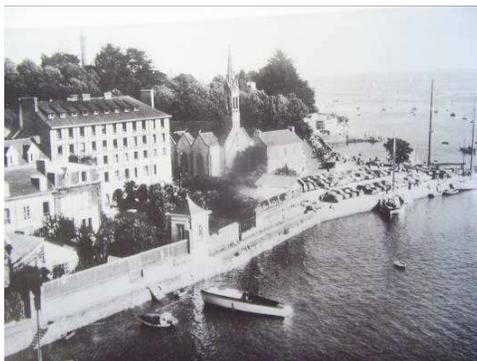
Pendant très longtemps (photo suivante datant des années 1950), la mer venait lécher les murs des propriétés qui existent toujours ; seul le chemin de contre-halage les séparait de la mer. Les maisons sont actuellement séparées de la mer par le quai L'Herminier.

Ce quai nécessita d'importants travaux de comblement. Il fut inauguré le 8 mai 1970.

Figure 8 : Situation avant la construction du quai l'Herminier (1) (source : commune)

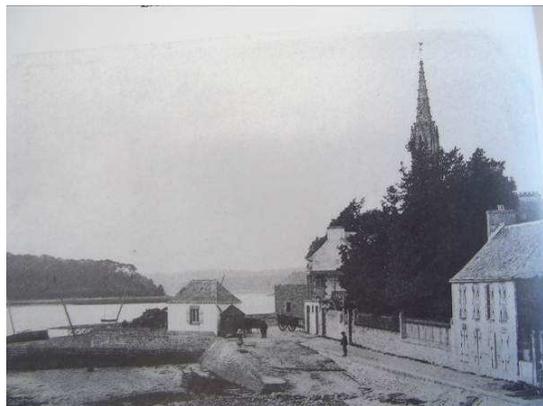
Au sud de l'Eglise, avant la construction de l'avenue de L'Odet, on empruntait une route étroite, inondée aux grandes marées. « L'eau pénétrait même dans la maison ALAVOINE (détruite en 1913 lors de l'élargissement de la corniche) », à droite de la photo présentée Figure 14.

Figure 14 : Maison Alavoine et route étroite (source : commune)

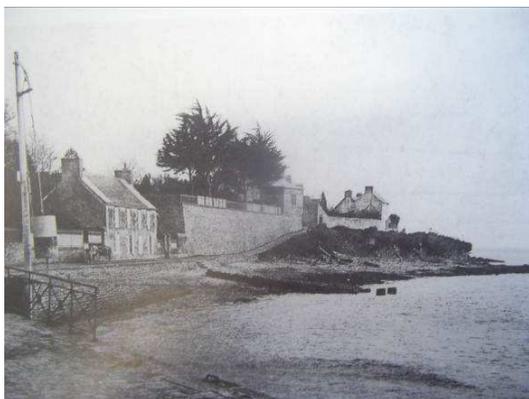
Figure 16 : Maison Alavoine et corniche avant élargissement (source : commune)

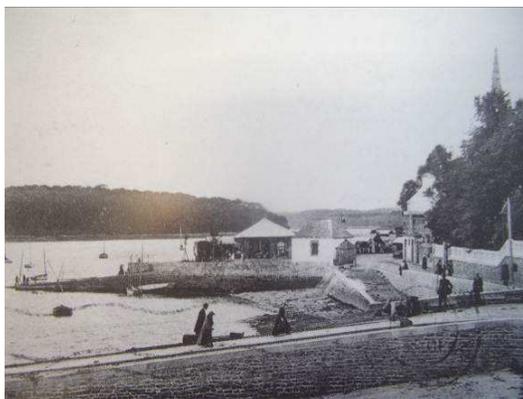
L'élargissement a laissé place à une route plus large et surélevée, séparée de la mer par un mur.

Figure 17 : La maison Alavoine a été détruite et la route est située à son niveau actuel (source : commune)

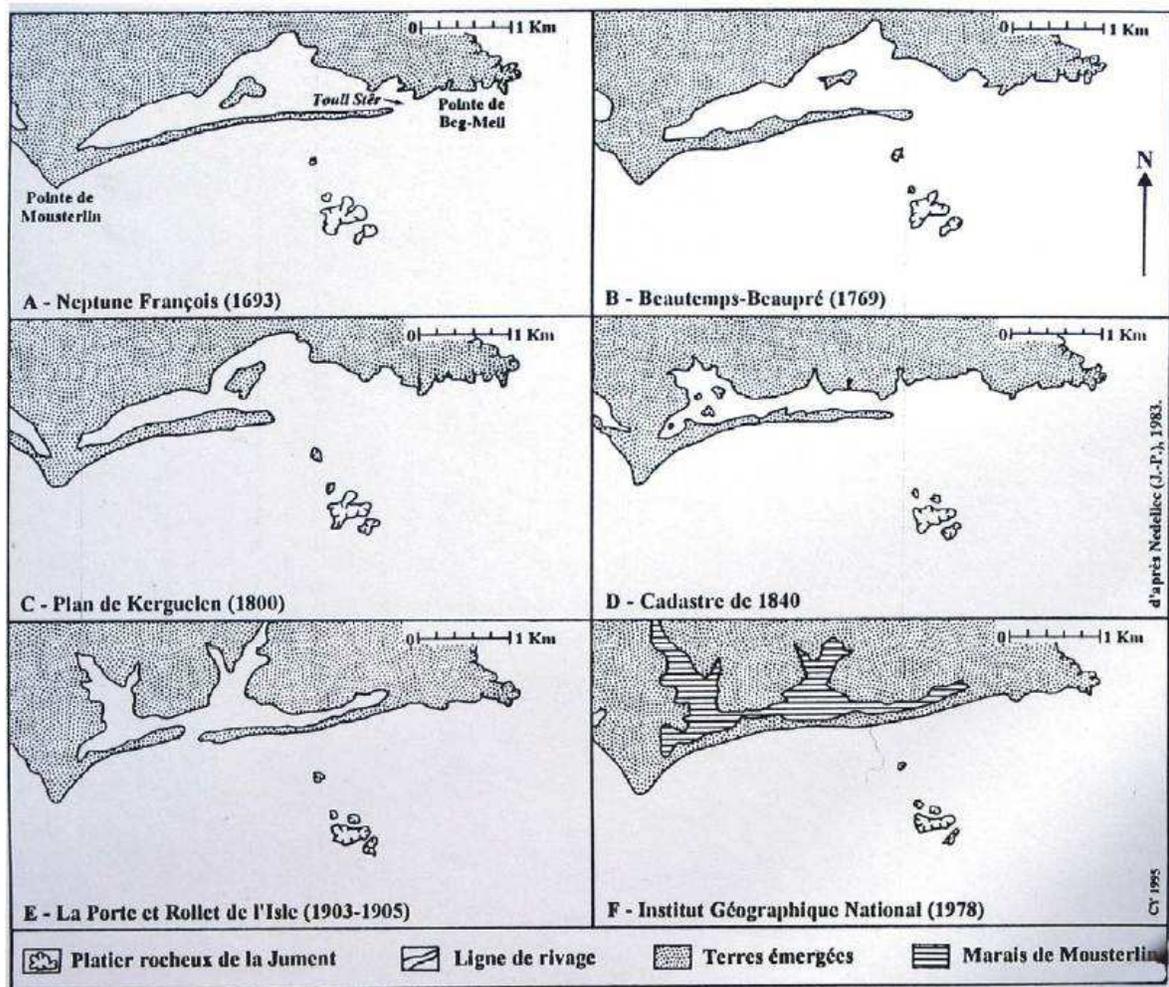
Figure 25 : Évolutions historiques du cordon littoral de Moustierlin-Est (synthèse d'après différentes carte anciennes et actuelles). Source : Yoni C., 1995

La transformation de cette flèche littorale en cordon continu n'est pas naturelle. La poldérisation des marais a été réalisée par la fermeture artificielle du goulet de marée à l'Ouest de l'extrémité distale de la flèche qui avait alors presque atteint la pointe de Moustierlin.

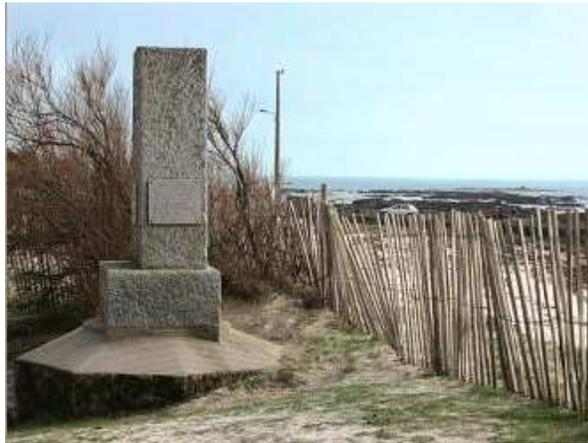
Ce recul du rivage et le démaigrissement de la plage menaçaient de déstabilisation le monument aux morts établi sur le sommet de la dune à proximité de la pointe de Moustierlin et au droit de l'Hôtel de la Pointe. Ces phénomènes s'étant produits vers le milieu de l'hiver et avant une période de forts coefficients de marée, l'érosion du cordon dunaire a également été perçue comme une menace potentielle pour les constructions implantées en arrière dans la zone basse submersible des marais de Moustierlin. En prévision de nouveaux dégâts à venir, la mairie de **Fouesnant a procédé à l'encrochement provisoire du linéaire de rivage érodé au pied de la dune de part et d'autre du monument aux Morts le 8 mars 2007.**

Figure 26 : Monument aux morts de la pointe de Moustierlin (Le Télégramme du 15 mars 2008)

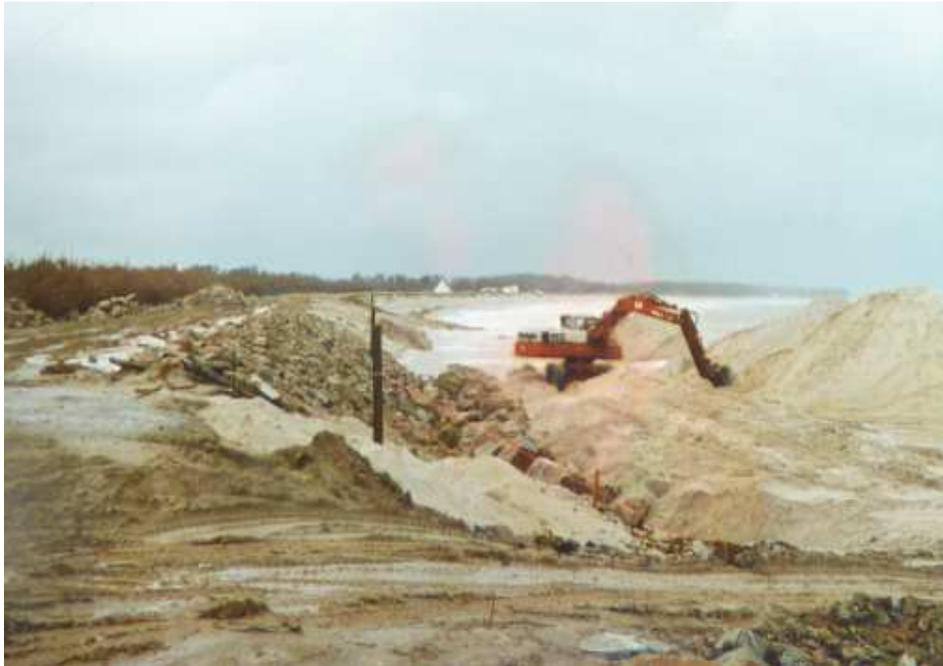
Figure 27 : Enrochements du Grand Large réalisé en 1988 (archives de l' Unité d'Affaires Maritimes de Concarneau - DDTM)

1981	Création d'un enrochement de 150 mètres au niveau du Grand Large par la commune
1984-85-86	<p>Travaux de réparation des dégâts de la tempête des 22 et 23 novembre 1984</p> <p>Travaux entrepris de la plage du Grand Large jusqu'au milieu de la dune de Moustierlin Ouest :</p> <ul style="list-style-type: none"> ■ Consolidation de la dune de Moustierlin Ouest, ■ Mise en place d'enrochements au niveau de la zone la plus touchée de Moustierlin Ouest lors de la tempête, au Sud-Ouest de l'enrochement existant du Grand Large et au droit du Renouveau, ainsi que sur les plages de Kermyl et des Dunes, ■ Réparations ponctuelles sur les ouvrages de protection de la pointe (rejointoiement, reconstruction de parapet, protection des fondations)
1987-88	<p>Enrochement à Cleut Rouz et sur la pointe de Moustierlin (Le Grand Large)</p> <p>Il a été construit à la suite de l'ouragan d'octobre 1987. La mise en place de cet enrochement correspond à la réaction des gestionnaires du littoral qui ont répondu à cette crise érosive par une artificialisation accrue du rivage.</p> <p>Poursuite de l'enrochement sur 1 kilomètre (après l'échec de protection du secteur par des traverses de chemin de fer)</p>

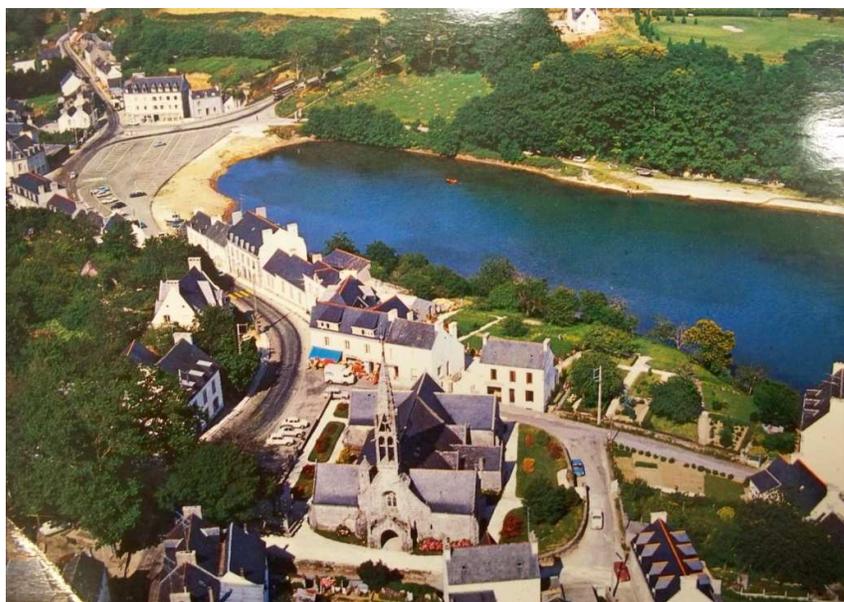
Les 2 ruisseaux (ruisseau du Ster et Ruisseau de Kerosa) arrivant au niveau du lavoir de Pen-ar-Ster ont été couverts. Aujourd'hui busés, on observe que la configuration du site a changé au niveau de la confluence de ces cours d'eau (cf. comparaison de cartes Figure 39 et Figure 40 (1) dans le bilan entre le 19^{ème} et le 20^{ème} siècle). Des habitations se situent maintenant au droit des anciens cours d'eau.

Figure 32 : Couverture des ruisseaux du secteur de Pen Ar Ster

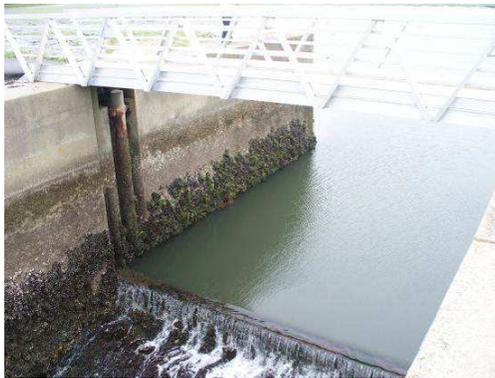
Figure 33 : Ancienne écluse (vue aval)

- Largeur : 7 m
- Hauteur : 5 m
- Longueur : 17 m
- Altitude TN : 3.62 m NGF
- Altitude seuil : -1.48 m NGF
- Altitude radier aval seuil : -2.66 m NGF

Note par rapport aux inondations : jusque dans le milieu des années 90, l'écluse était fermée lors des événements de vives eaux ou de tempêtes, afin de maintenir un niveau de plan d'eau assez bas et de permettre ainsi la bonne évacuation des eaux de ruissellement et d'éviter ainsi les inondations. Ce fonctionnement a été abandonné après les dégradations sur l'écluse.

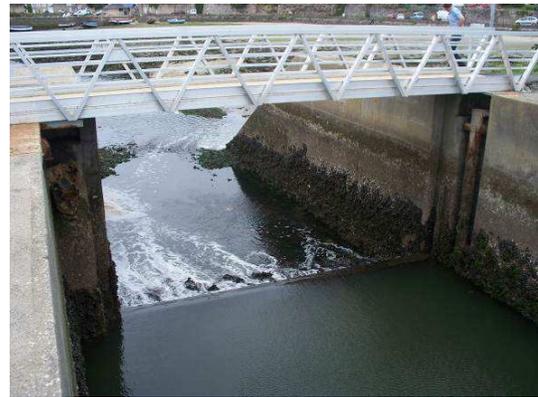
Figure 34 : Ancienne écluse (vue amont)

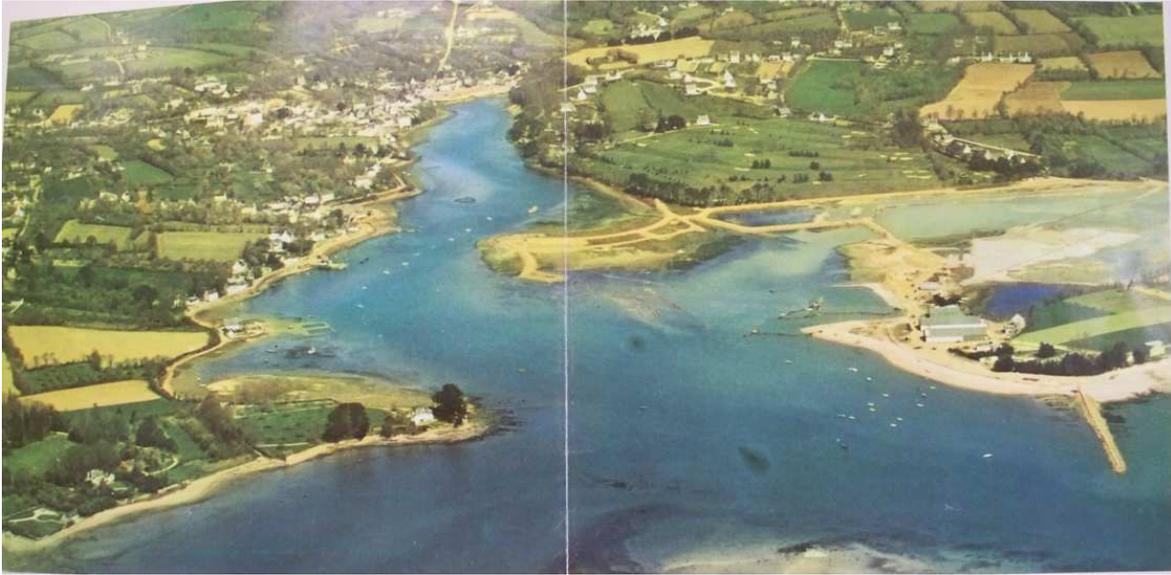
Figure 37 : 1971, premiers travaux de comblement de Port-la-Forêt (à droite)

La construction du port commence dans les années 1970 dans l'ancienne anse du Gouërou.

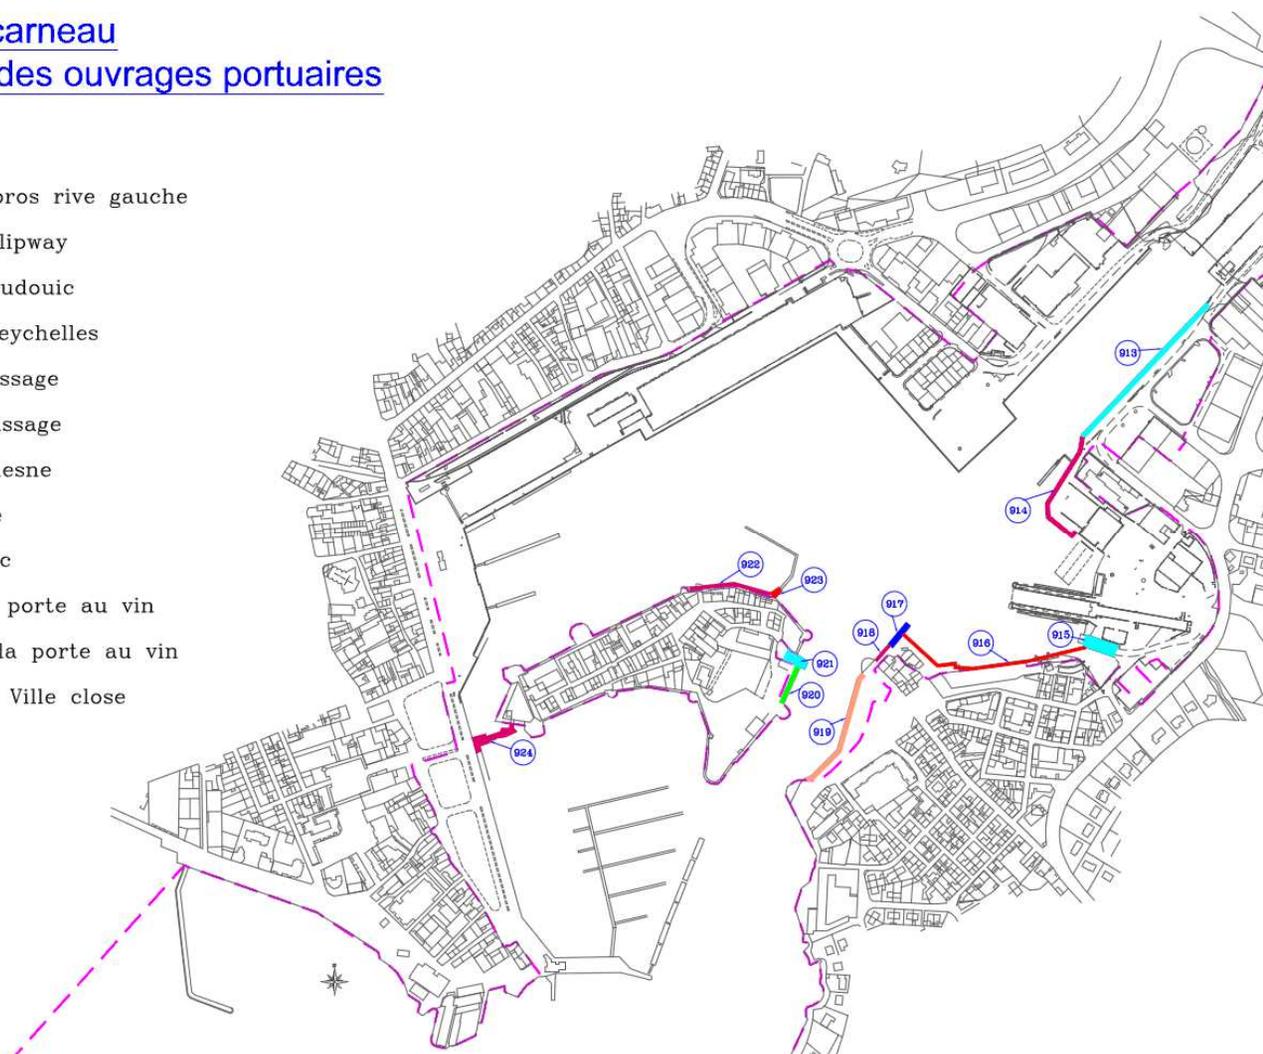
Figure 44 : Etat actuel du port de Concarneau – Rive gauche (source : CG 29)

- 913 Quai du Moros rive gauche
- 914 Perré du slipway
- 915 Cale du Roudouic
- 916 Quai des Seychelles
- 917 Cale du passage
- 918 Quai du passage
- 919 Perré Duquesne
- 920 Quai Suisse
- 921 Cale du bac
- 922 Quai de la porte au vin
- 923 Musoir de la porte au vin
- 924 Pont de la Ville close

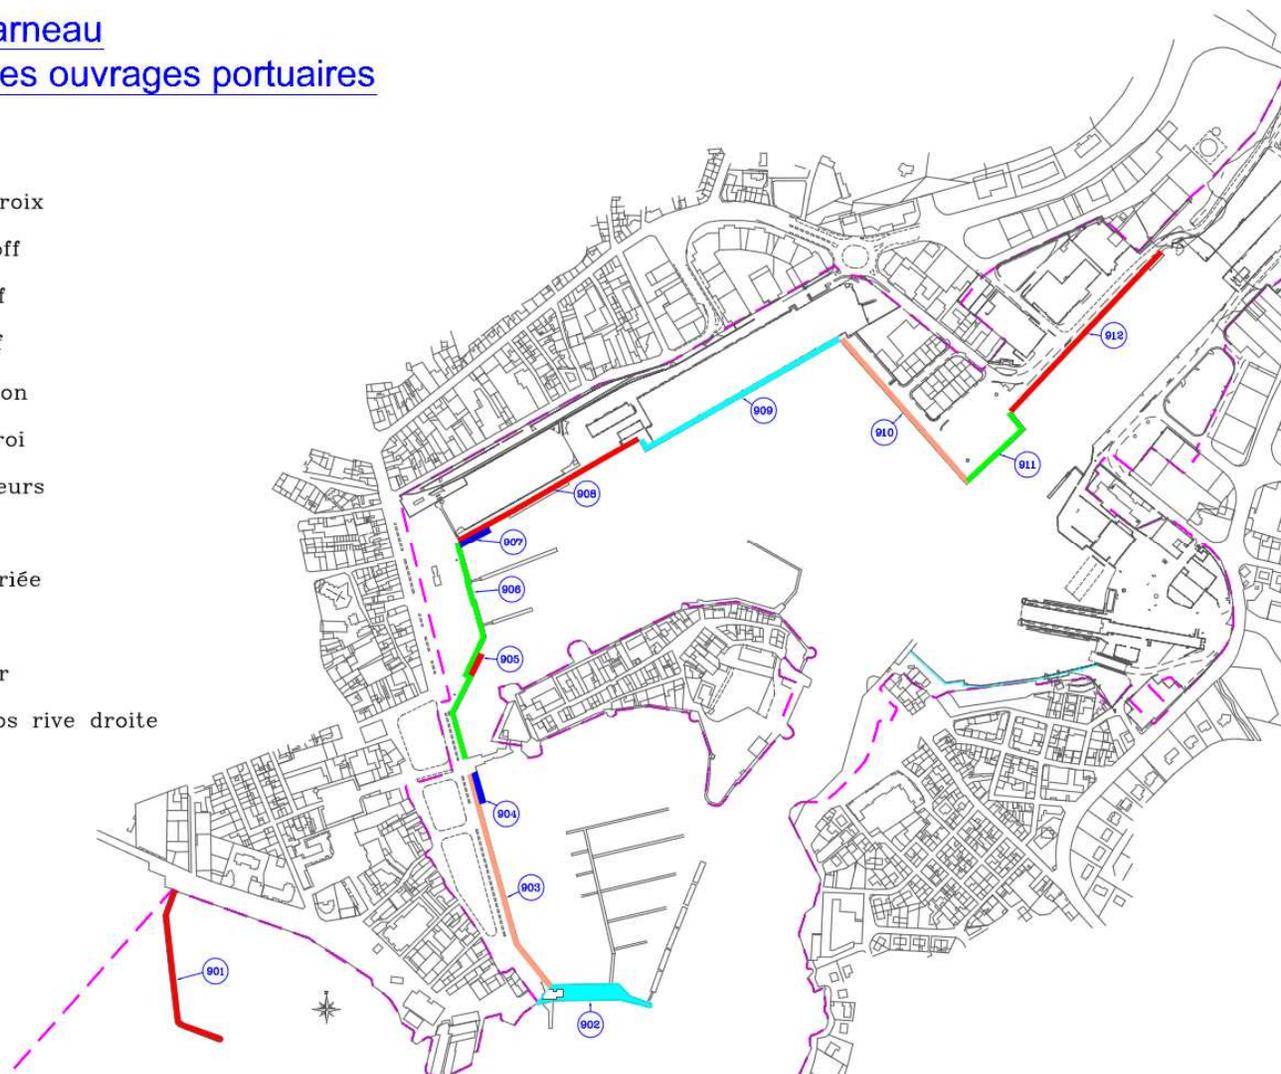
Figure 45 : Etat actuel du port de Concarneau – Rive droite (source : CG 29)

- 901 Môle de la Croix
- 902 Môle Pénéroff
- 903 Quai Pénéroff
- 904 Cale Pénéroff
- 905 Quai d'Aiguillon
- 906 Cale du beffroi
- 907 Cale aux voleurs
- 908 Quai Carnot
- 909 Quai de la criée
- 910 Quai Est
- 911 Quai pétrolier
- 912 Quai du Moros rive droite

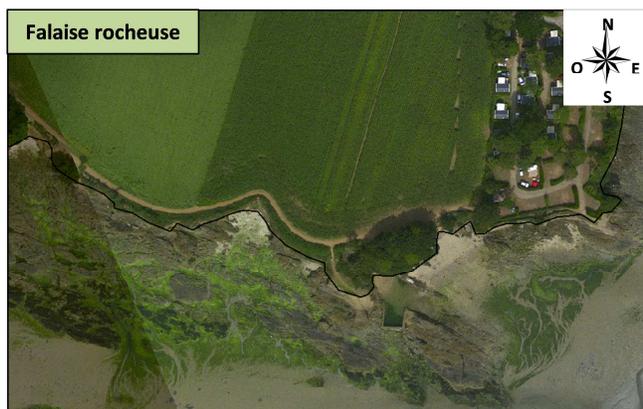
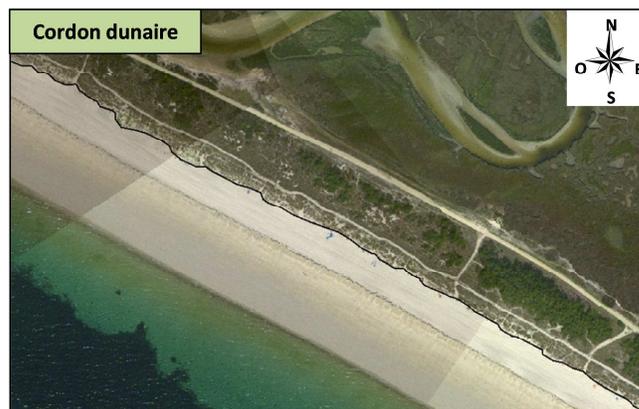
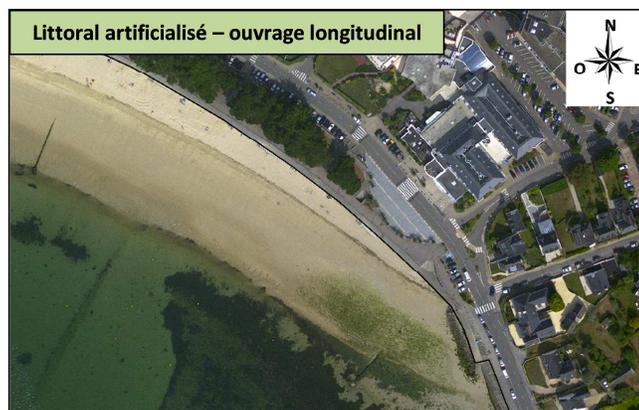
- La corniche pour une falaise,
- La limite matérialisée par la végétation pour les dunes,
- La limite matérialisée par des ouvrages fixes longitudinaux (le pied de l'ouvrage) (de types perré de protections, murets, digues en enrochements, etc...) lorsque le littoral est artificialisé et que le trait de côte est « maîtrisé » en empêchant tout recul supplémentaire du littoral.

Commune de la Forêt-Fouesnant – Secteur de Kerleven

Commune du Fouesnant – Secteur du Mouterlin Ouest

Commune de Bénodet – Plage du Trez

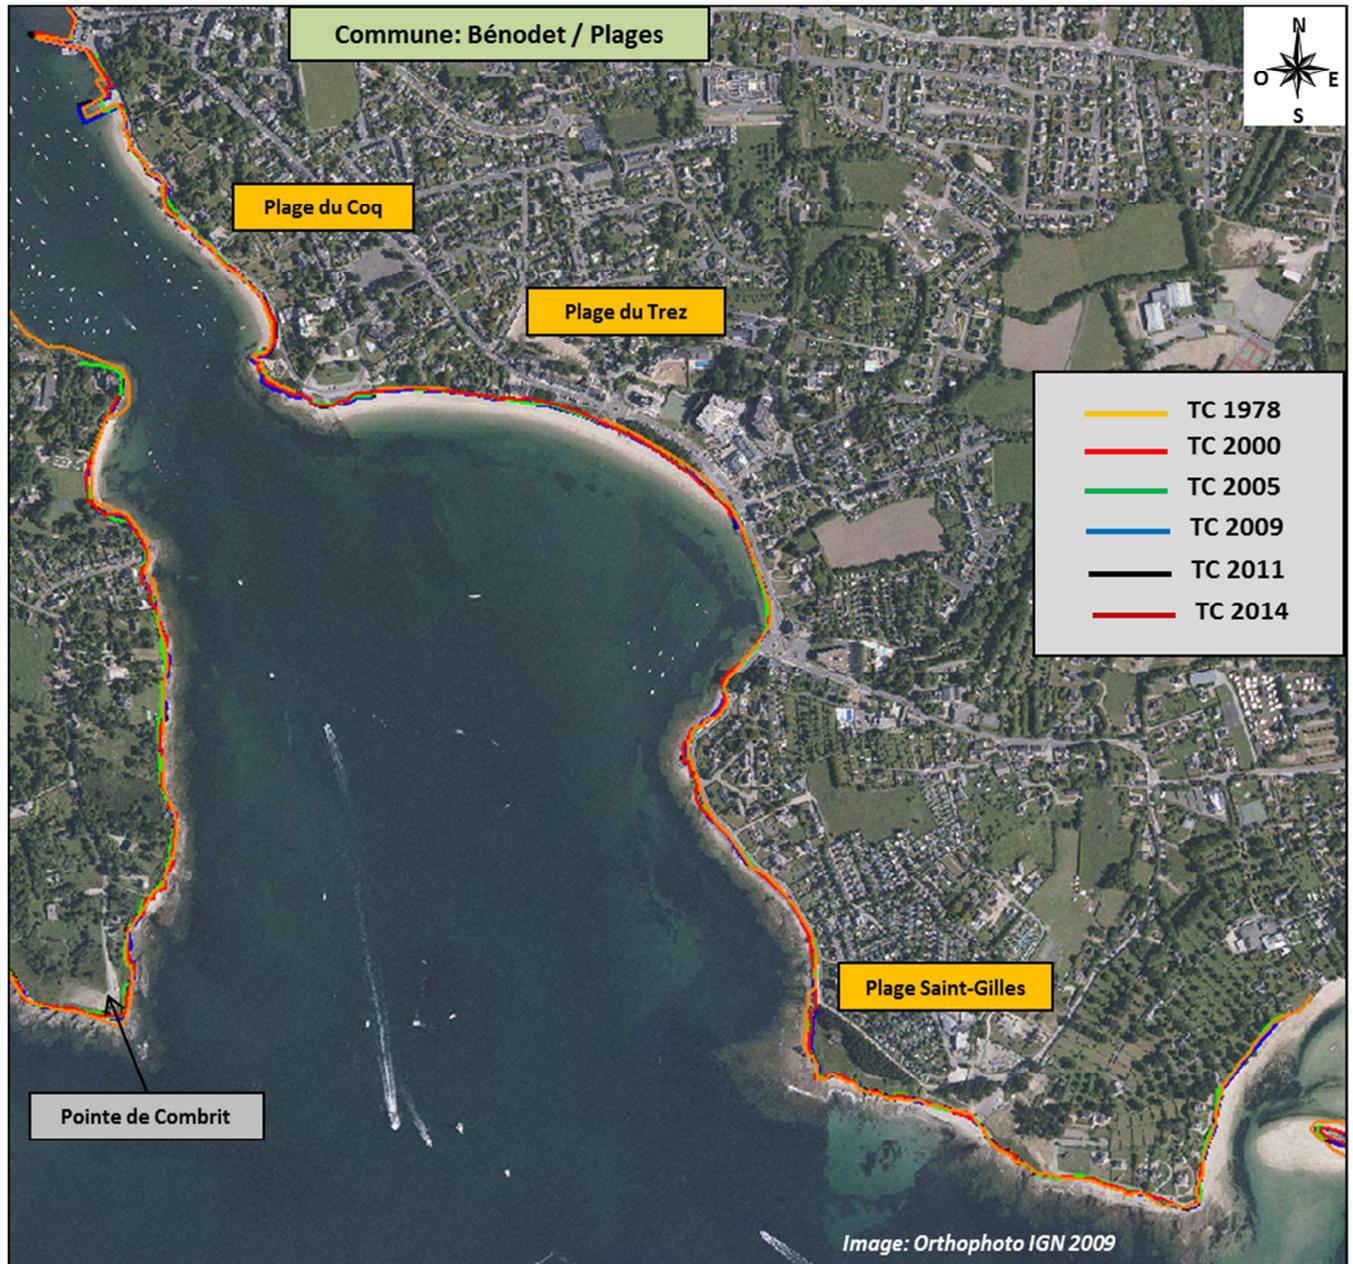
Figure 49 : Bénodet – Plages : Traits de côte passés

La figure ci-après présente le littoral d'étude associé aux traits de côte passés.

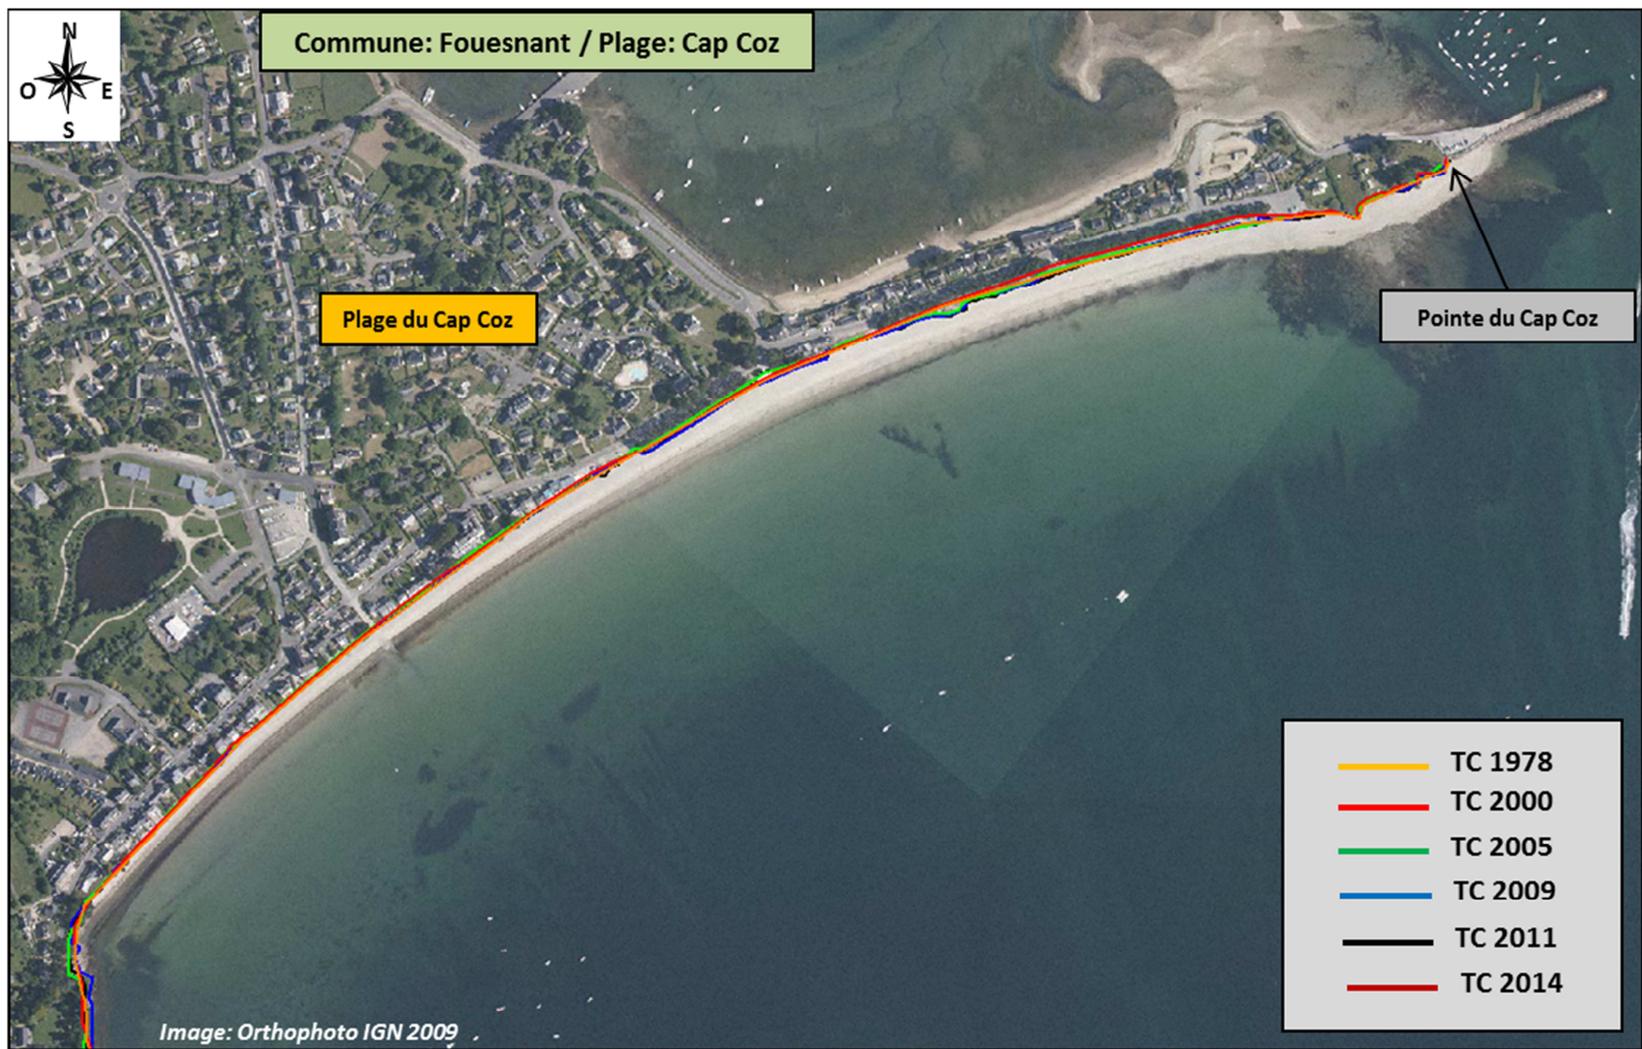
La figure ci-après présente le littoral d'étude associé aux traits de côte passés.

Figure 50 : Fouesnant – Cap Coz : Traits de côte passés

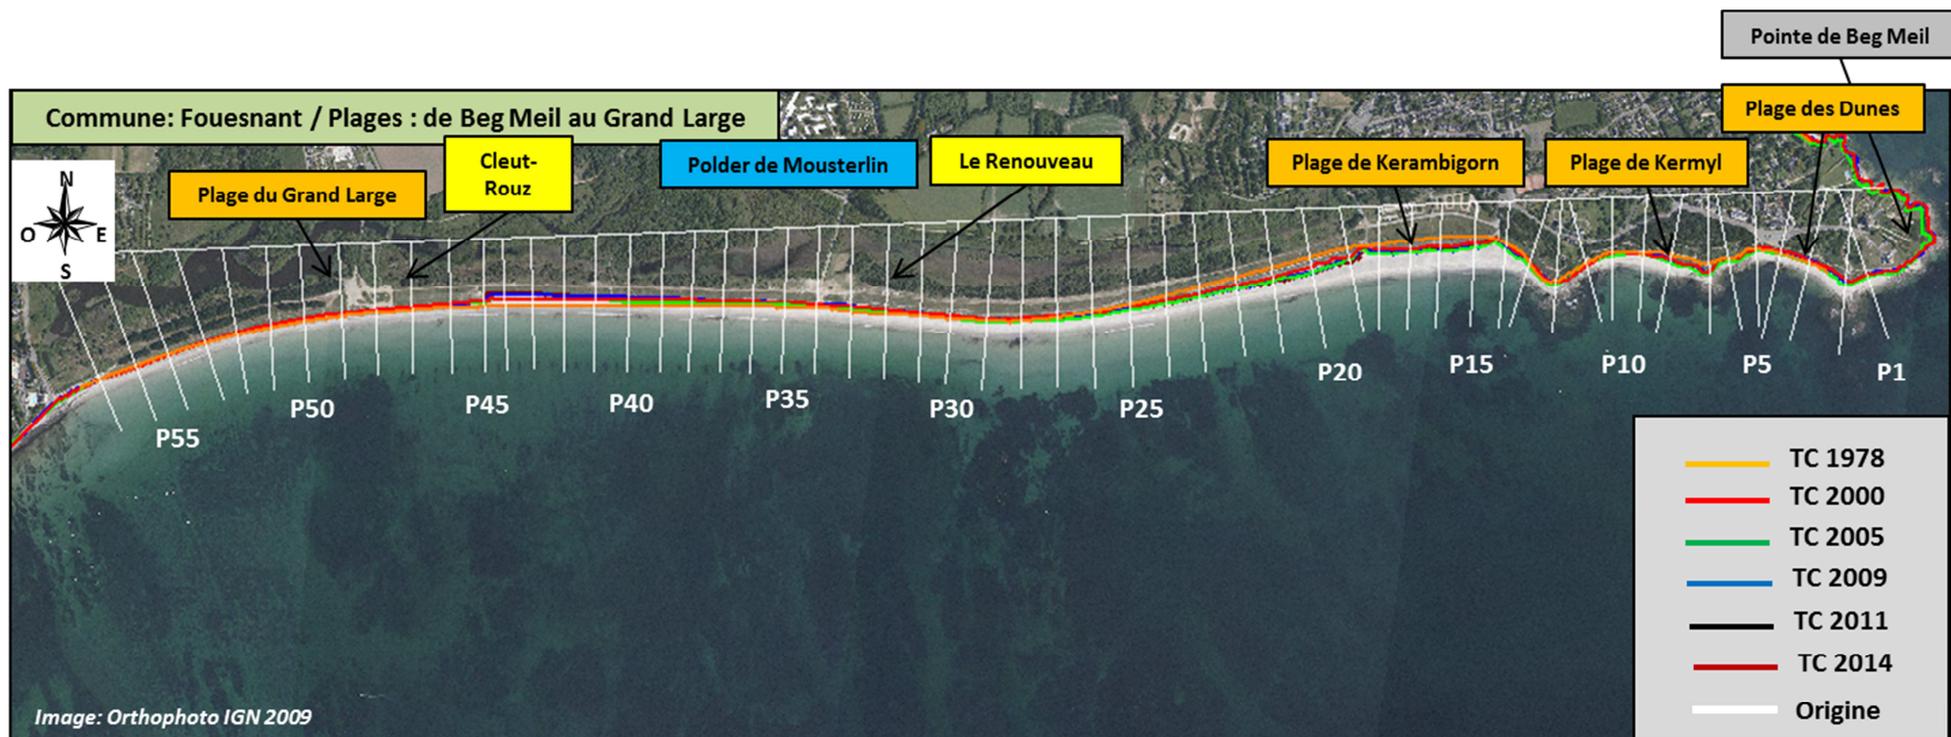
Figure 52 : Fouesnant – Beg Meil au Grand Large : Traits de côte passés et profils

Pour les 56 profils, la position du trait de côte de chaque année a été repérée puis rapportée à une même origine qui correspond à un profil fictif (trait épais en violet). Cette origine permet d'avoir une base commune pour l'analyse de l'évolution passée du trait de côte.

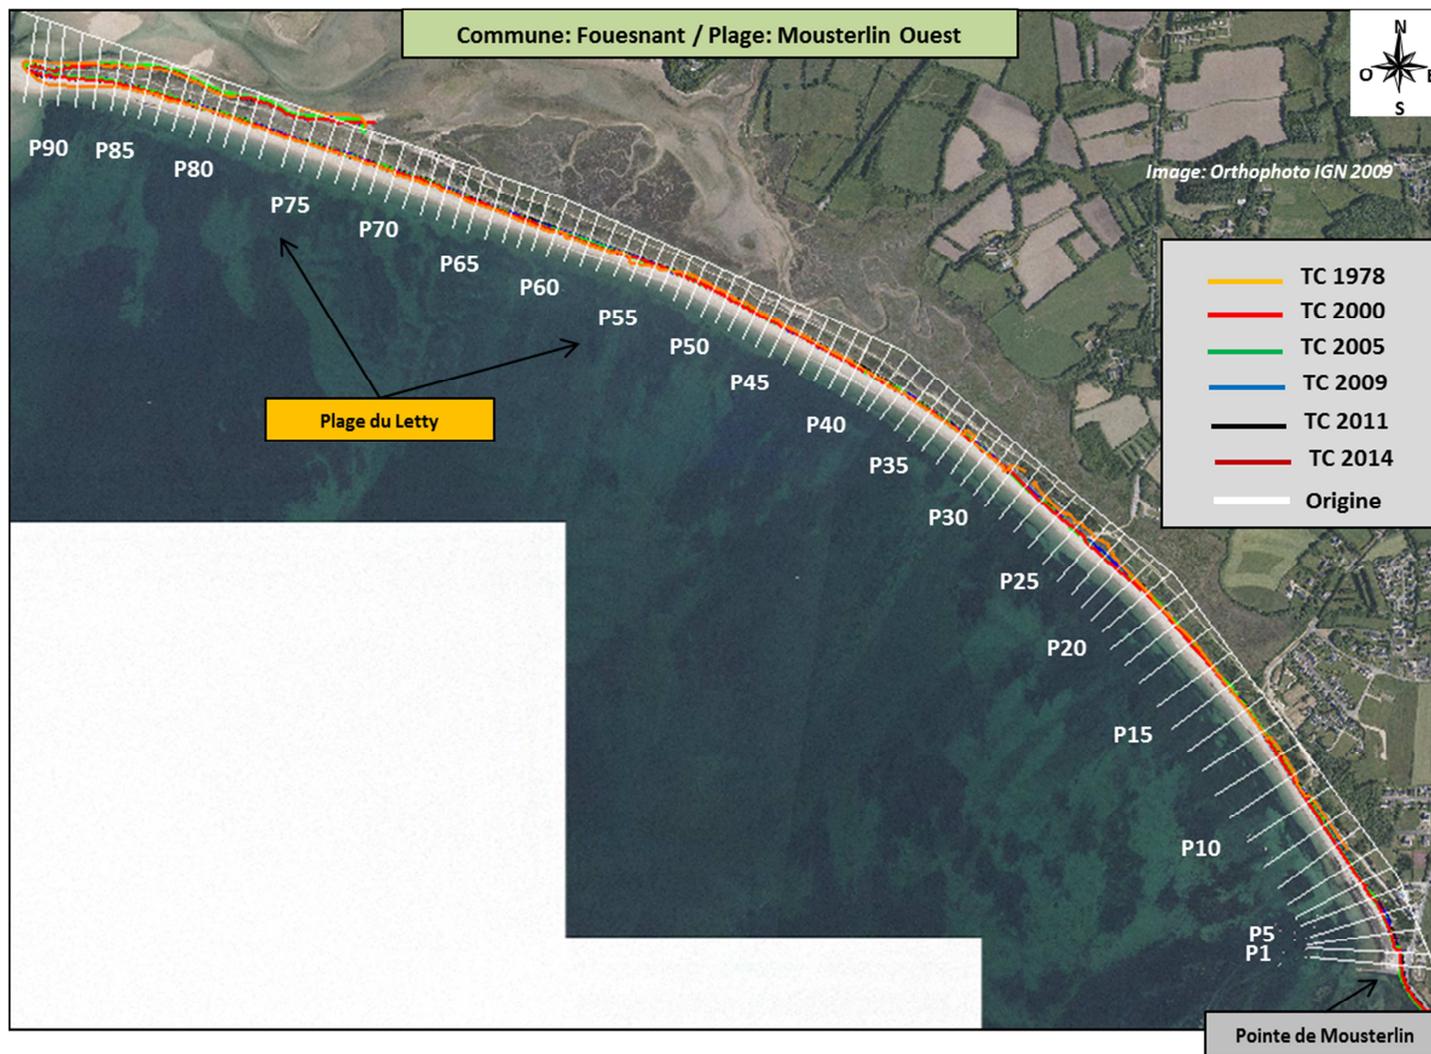
Figure 54 : Fouesnant – Mousterlin Ouest, Letty : Traits de côte passés et profils

Pour les 92 profils, la position du trait de côte de chaque année a été repérée puis rapportée à une même origine qui correspond à un profil fictif (trait épais en violet). Cette origine permet d'avoir une base commune pour l'analyse de l'évolution passée du trait de côte.

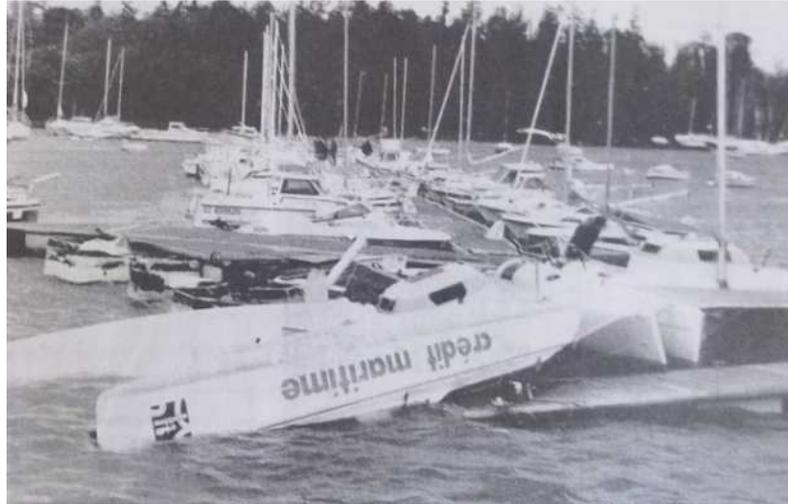
Le port de plaisance a été endommagé lors de cette tempête. De nombreux bateaux sont touchés et des pontons se sont disloqués ont été coulés. Une reconstruction a été menée en 1995.

Figure 59 : Dommages observés sur le port de plaisance (Télégramme des 17 et 18 octobre 1987)

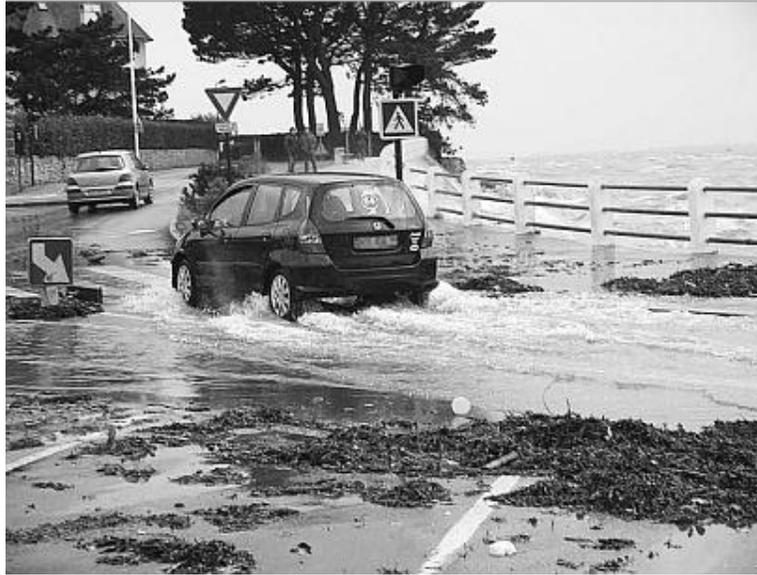
- Des remontées d'eaux pluviales : cinéma, thalasso, résidences au niveau du Trez Bihan, de la voirie sur la corniche de la plage et du camping au Letty,

Figure 60 : Route de la corniche submergée (Télégramme du 11 mars 2008)

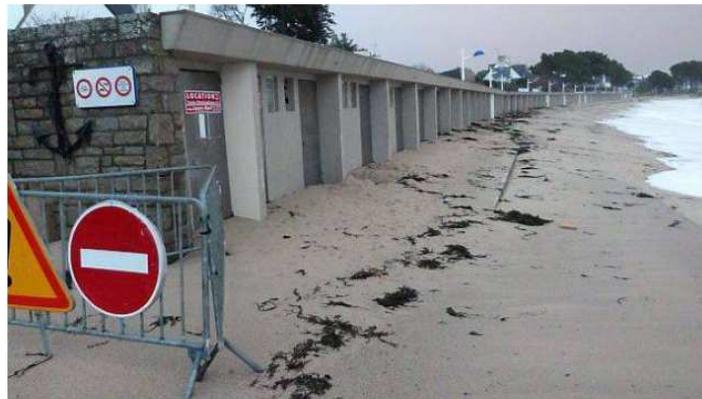
- Projection de sable sur la promenade du Trez ; celui-ci a été évacué à l'aide de bulldozer ;
- Les bordures de granit le long de cette même promenade ont été descellées sur 60 mètres linéaires et emportées par la mer sur 20 mètres linéaires ;
- 19 portes des cabines (sur 250) de bain situées sur la plage du Trez ont été enfoncées par la houle ; 6 d'entre elles, situées près du poste de CRS exclusivement, devront être remplacées ;
- L'émissaire en mer (ouvrage de 1972), exutoire des eaux pluviales situé en face du Casino a été détruit ;

Figure 61 : Cabines de la plage du Trez bloquées par l'accumulation de sable (photo Ouest France)

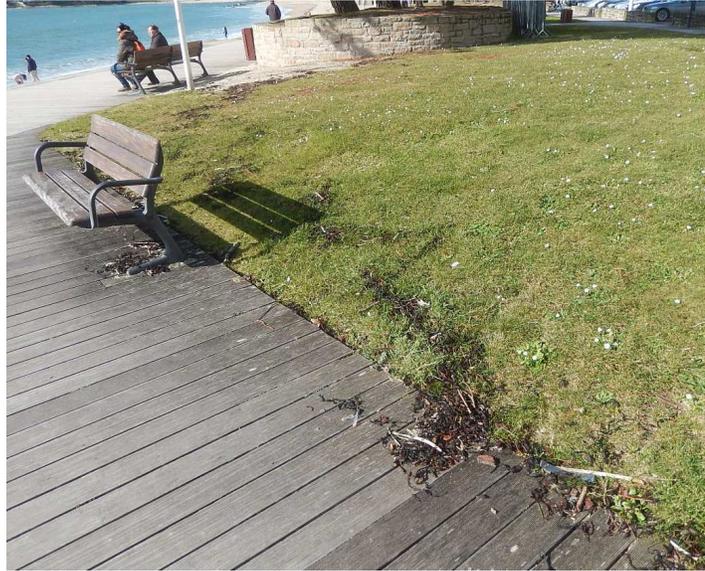
Figure 62 : Traces de franchissements sur la promenade (photo Egis 26 février 2014)

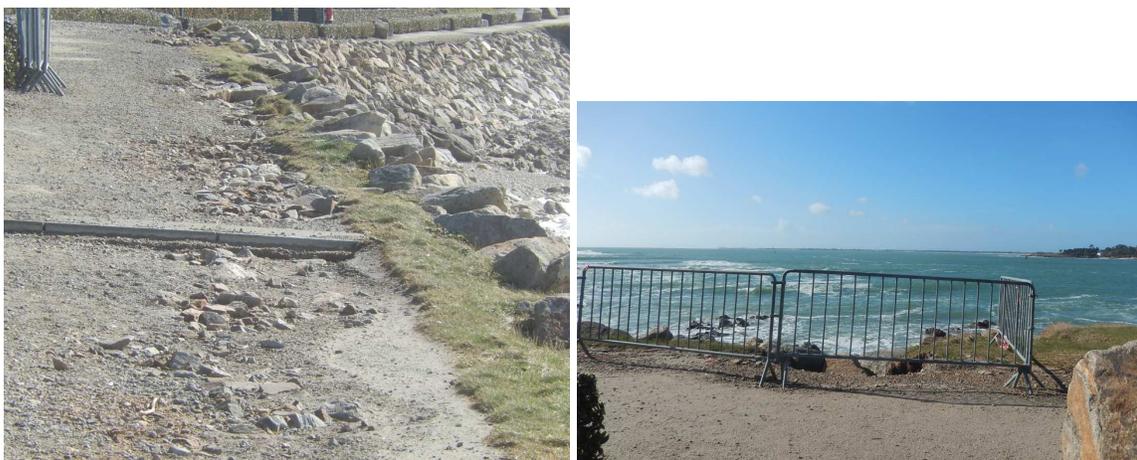
- Certains enrochements ont été déstabilisés et quelques blocs se sont effondrés ;
- Des chemins piétonniers ont partiellement été détruits ;
- Détérioration d'un mur de soutènement en pierres ;
- Quelques traces d'érosion dans la végétation ;

Figure 63 : Dommages le long de la route menant à la pointe St Gilles (photos Egis 26 février 2014)
