Plan de Prévention des Risques Naturels Littoraux

Département du Finistère

PPRN-L 2 : Bénodet, Fouesnant, la Forêt-Fouesnant et Concarneau

Phase 1 : Analyse préalable du site

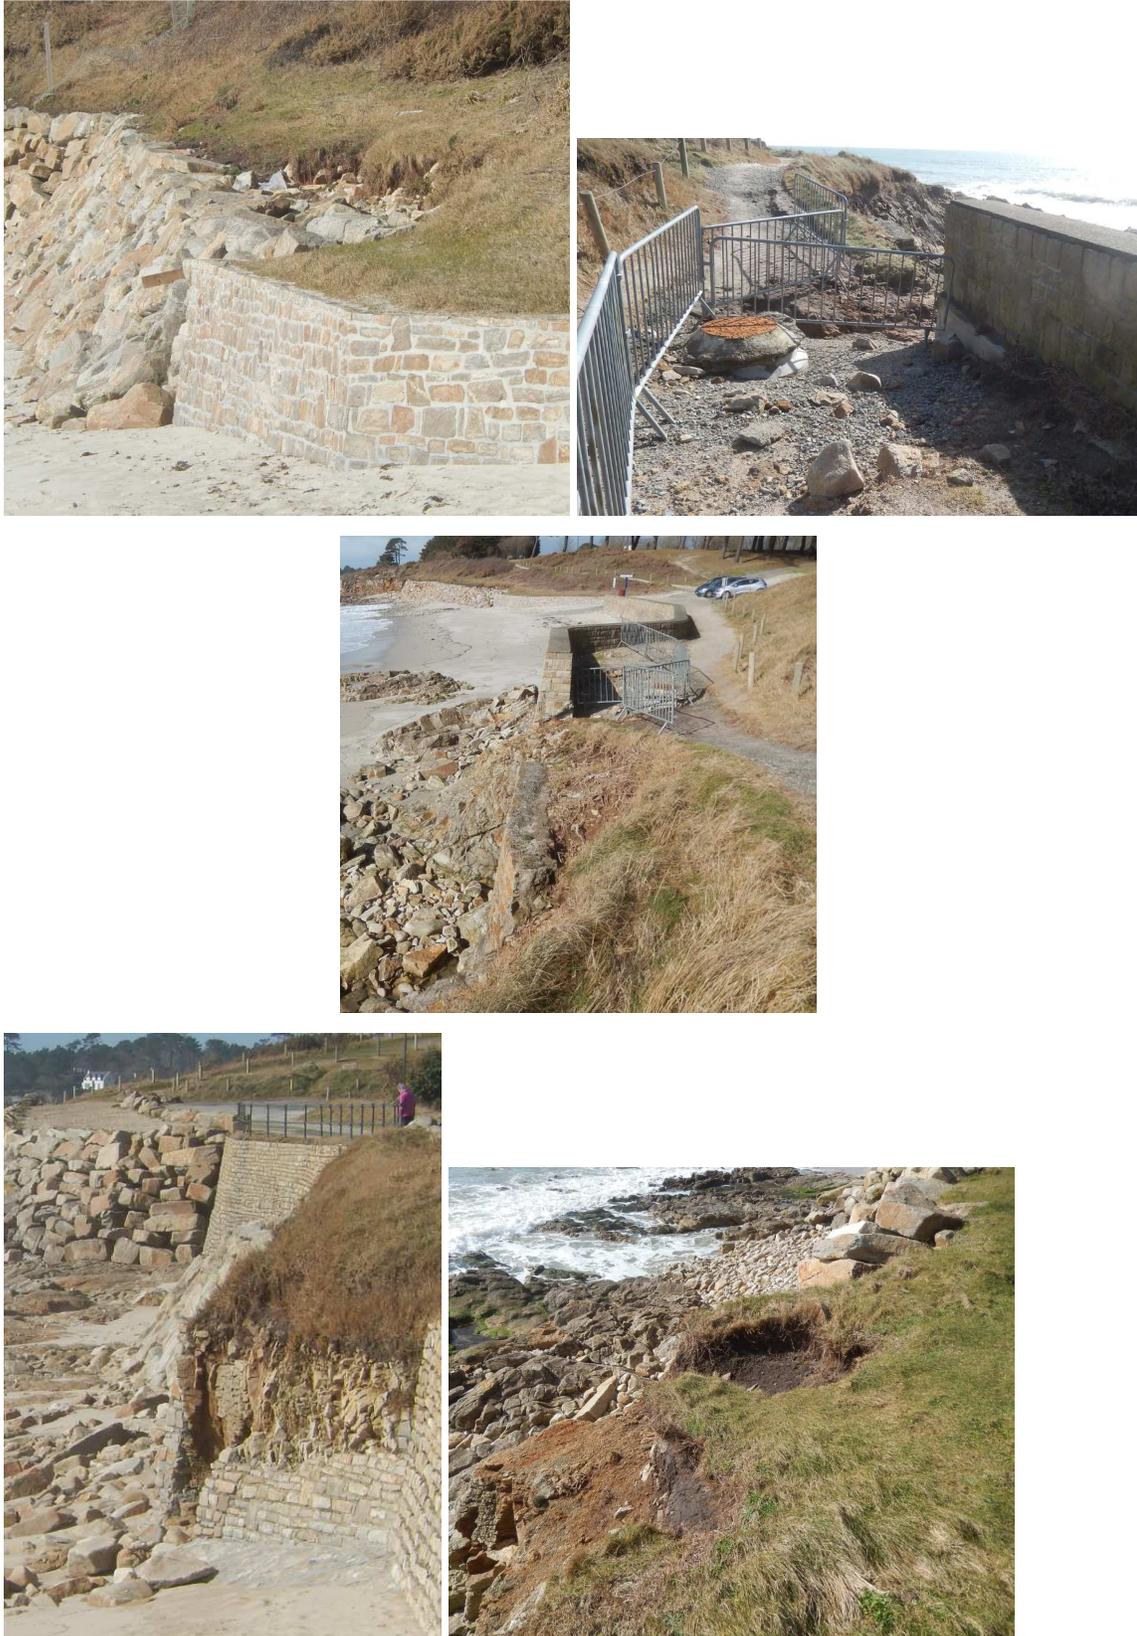
- Certains enrochements ont été déstabilisés et quelques blocs se sont effondrés ;
- Des chemins piétonniers ont partiellement été détruits ;
- Détérioration d'un mur de soutènement en pierres ;
- Quelques traces d'érosion dans la végétation ;

Figure 64 : Dommages sur la pointe St Gilles (photos Egis 26 février 2014)

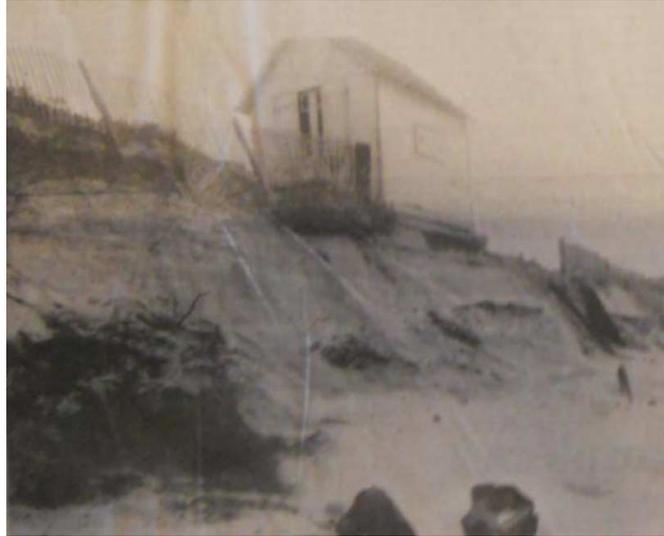
Des dégâts sur des ouvrages de protection sont constatés au niveau de la pointe de Moustierlin.

Figure 66 : Les traverses de fer qui retenaient la dune ont été emportées par la mer (photo issue du Télégramme du 24 novembre 1984)

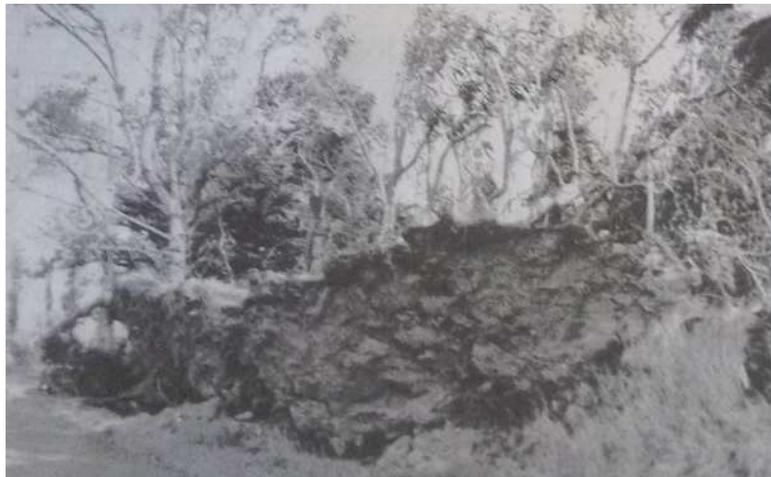
Figure 68 : Erosion observée au niveau de la dune de Beg Meil (Le Télégramme, 18 octobre 1987)

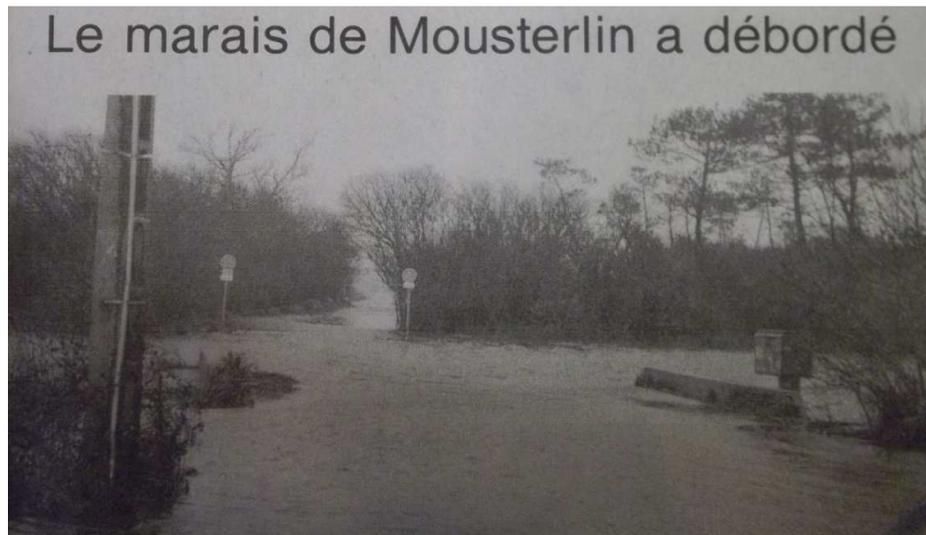
Figure 69 : Extrait du Ouest France du 23 janvier 1995

- Kermyl : traverses de chemin de fer arrachées par endroit par les vagues, sape de la dune,
- Le Renouveau : Creux de 2 à 3 m de large percés dans la dune,
- Plage des Dunes : brèches dans la dune, dont une de 5 à 6 m de large,
- Les dunes de Mousterlin Est et Ouest ont subi une érosion (non chiffrée).

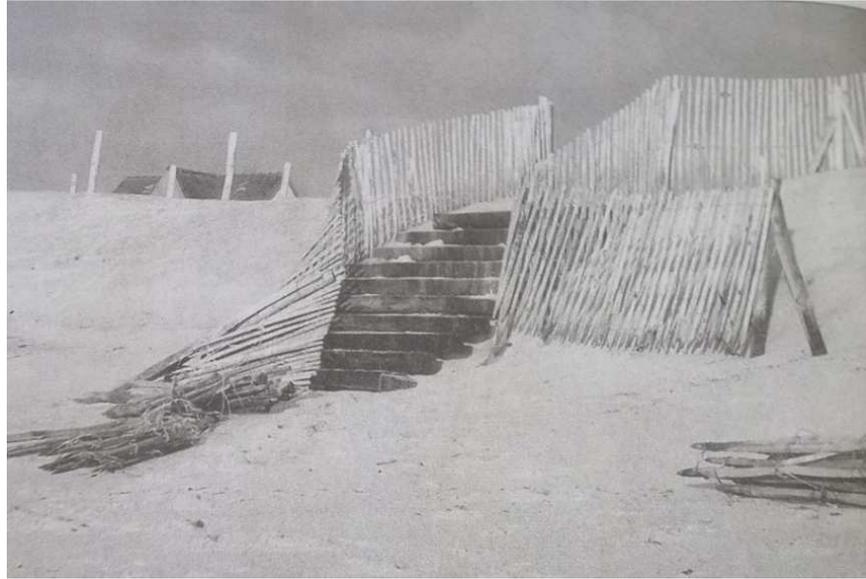
Les dunes de Mousterlin Est et Ouest ont été mises à mal par la tempête, les ganivelles et escaliers d'accès à la plage ont été endommagés dans les secteurs du Cleut-Rouz et du renouveau.

Figure 70 : Dommages observés sur les aménagements littoraux au Renouveau à Beg Meil (Ouest France du 27 décembre 1999)

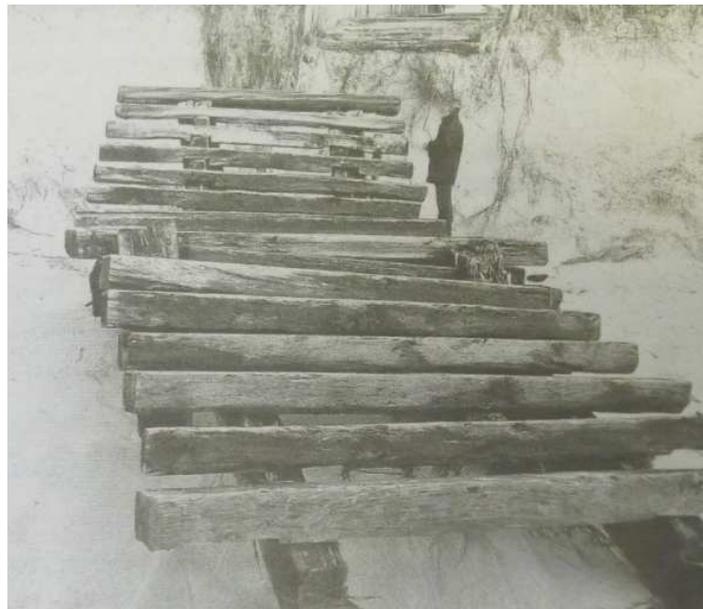
Recul du cordon dunaire au niveau de la plage de Kermyl, paquets de mer au niveau de la pointe du Moustierlin qui ont nécessité une interdiction de circulation.

Figure 71 : Erosion de la dune de la plage de Kermyl (Le Télégramme, 29 octobre 2004)

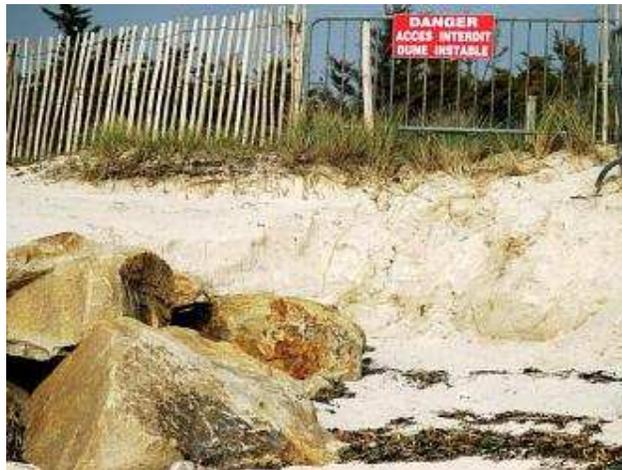
Les dunes ont une nouvelle fois souffert mais le littoral fouesnantais est relativement épargné au regard des communes avoisinantes. La mer est passée au-dessus de l'enrochement à l'Ouest de la pointe. On note également de l'érosion sur le secteur de Cleut Rouz.

Figure 72 : Erosion de la dune (Le Télégramme du 15 mars 2008)

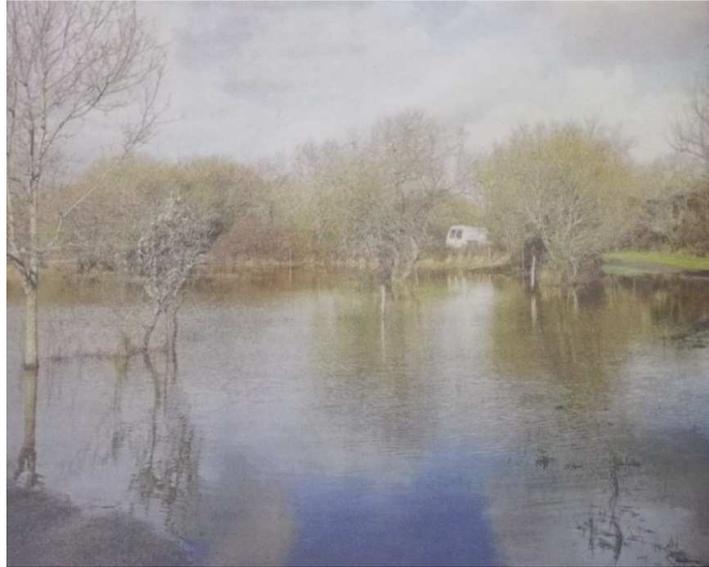
Submersions importantes au niveau du marais de Moustierlin.

Figure 73 : Marais de Moustierlin submergé (Le Télégramme du 02 mars 2010)

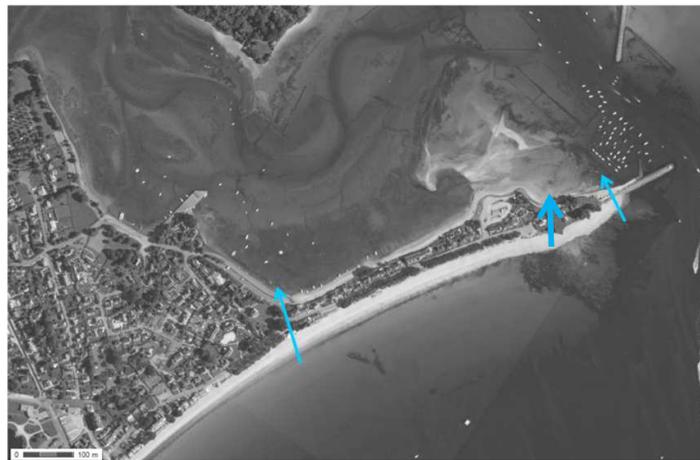
Lors de la tempête Christina, des franchissements sont à l'origine de submersions observées sur le parking situé à la pointe du Cap Coz et au droit de l'entrée de la plage de Cap Coz avec des écoulements sur le début de la route du Port. Les écoulements se produisent lors de la pleine mer du 4 janvier 2014 au matin. Ils sont faibles et s'évacuent naturellement ; il n'y a pas de rétention ni d'accumulation d'eau de mer. Les franchissements sont à l'origine du charriage de sable et de goémon sur la voirie.

Figure 74 : Zones de franchissement et sens des écoulements au niveau du Cap Coz (source orthophoto : Géoportail)

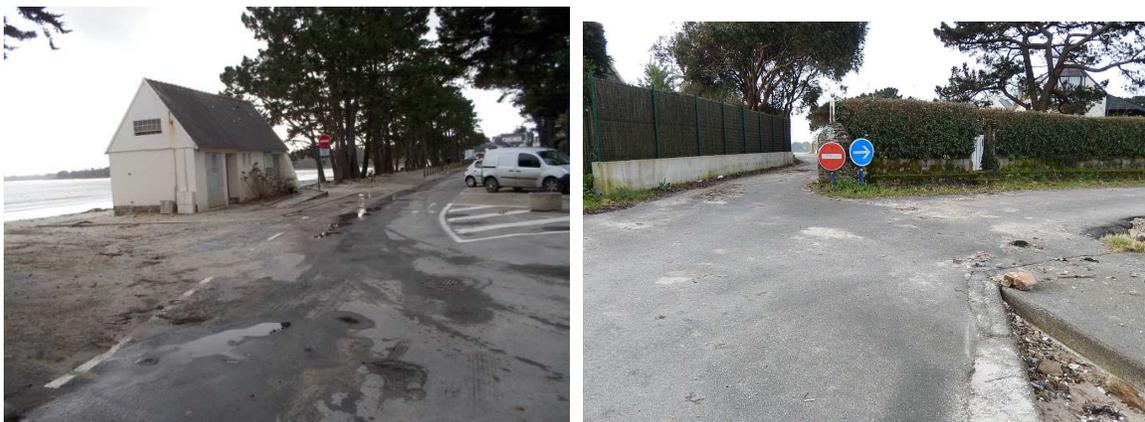
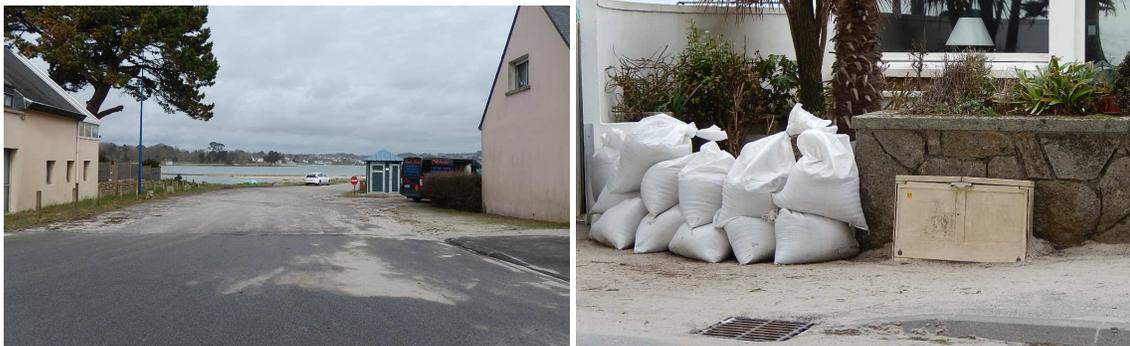
Figure 75 : Traces de franchissement en haut de la route du Port et de l'avenue de la Pointe du Cap Coz (photos Egis, 20 et 24 février 2014)

D'importantes quantités de sable se sont retrouvées sur la route et dans les jardins des maisons en arrière. Ce sable a été stocké en haut de plage (cf. photo).

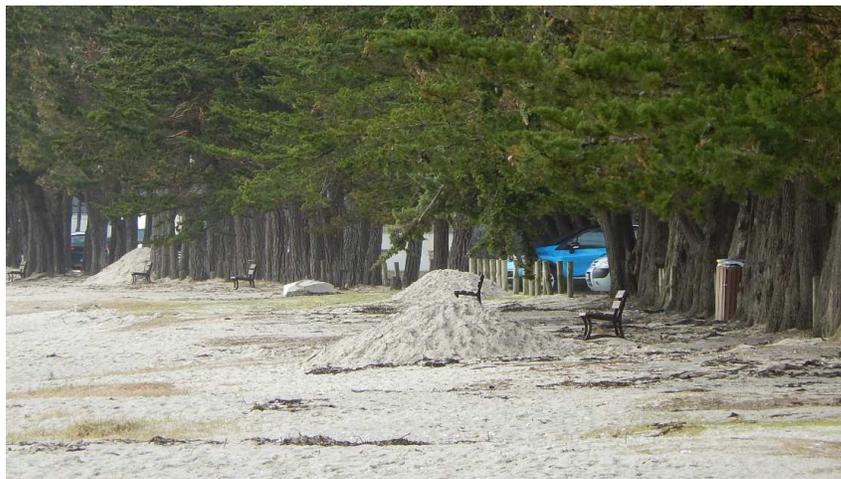
Figure 76 : Stockage du sable en haut de la plage du Cap Coz (photo Egis, 24 février 2014)

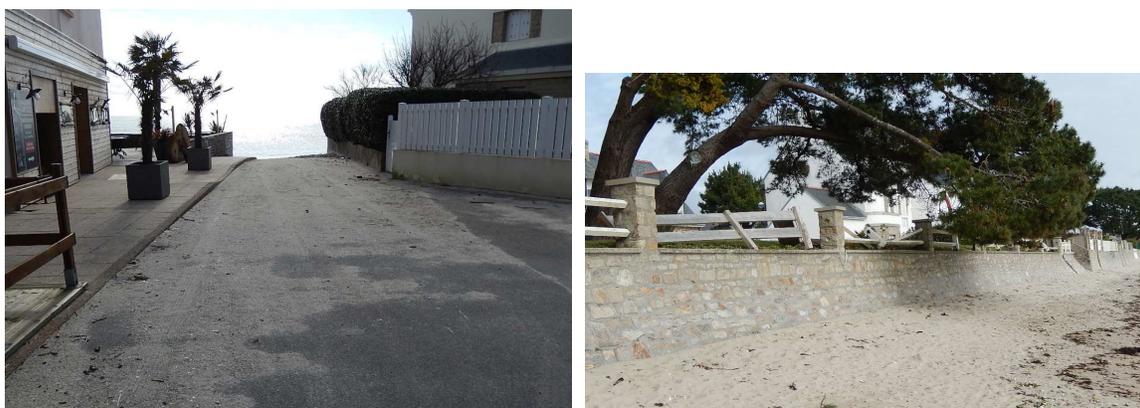
A l'Ouest du Cap Coz, des franchissements se sont produits dans la descente du Loch au niveau du croisement avec l'avenue de la pointe du Cap Coz. Des dommages au niveau des barrières des propriétés privées donnant sur le front de mer ont été recensés.

Figure 78 : traces de franchissements à l'Ouest du Cap Coz et dégâts (photos Egis, 24 février 2014)

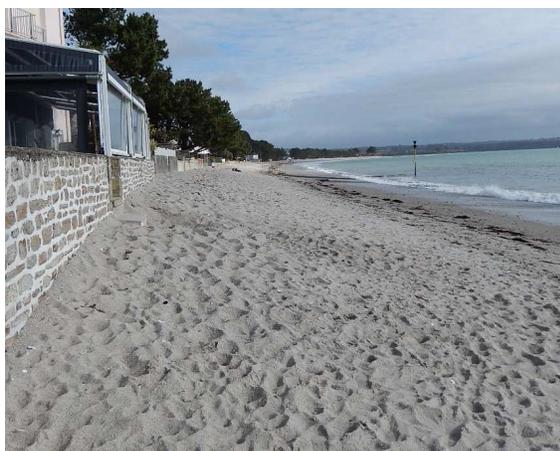
La succession des tempêtes ont apporté du sable sur le haut de la plage qui s'est engraisé.

Figure 79 : Engraissement de la plage à l'Ouest du Cap Coz (photo Egis, 24 février 2014)

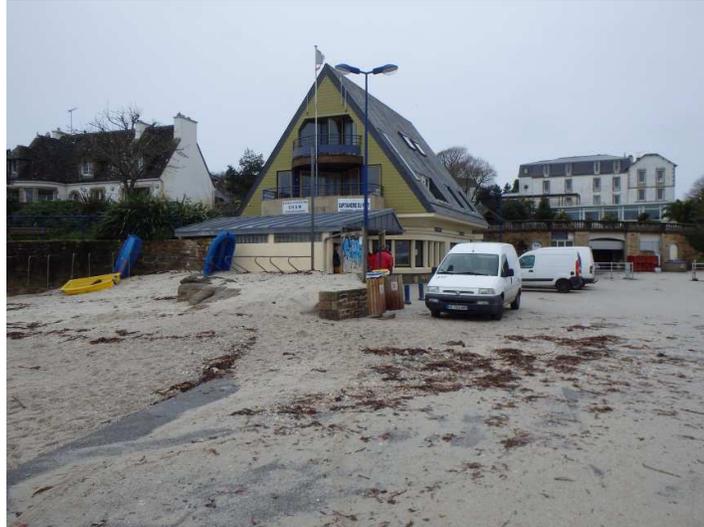
Au nord de la pointe de Beg Meil, au droit du lieu-dit Kervastard, des franchissements ont été observés sur le parking, notamment lors de la succession des tempêtes Anne et Christina.

Figure 80 : Traces de franchissement sur le parking du port de Beg Meil (photo Egis, 20 février 2014)

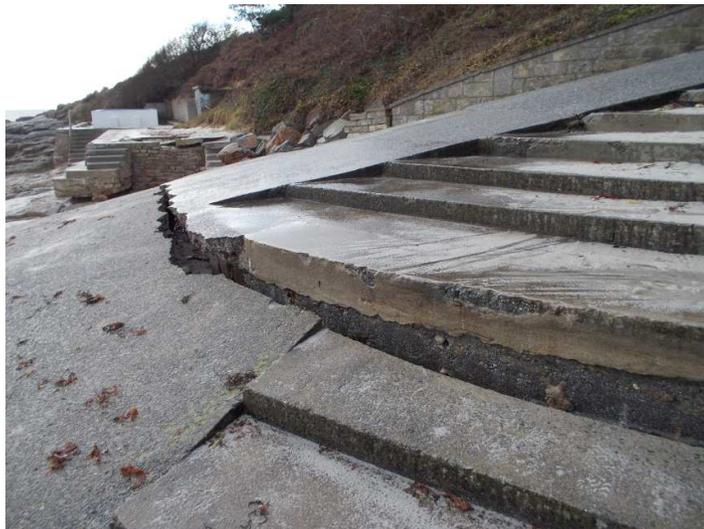
Figure 81 : Rupture visible dans l'escalier d'accès de la plage des Dunes (photo Egis, 20 février 2014)

A l'ouest de la pointe de Beg Meil, l'escalier d'accès à la plage des Dunes s'est affaissé et rompu suite à des phénomènes d'affouillement en pied d'ouvrage. Ces phénomènes ce sont produits lors des tempêtes de début janvier (Anne et Christina, du 3 au 7 janvier 2014).

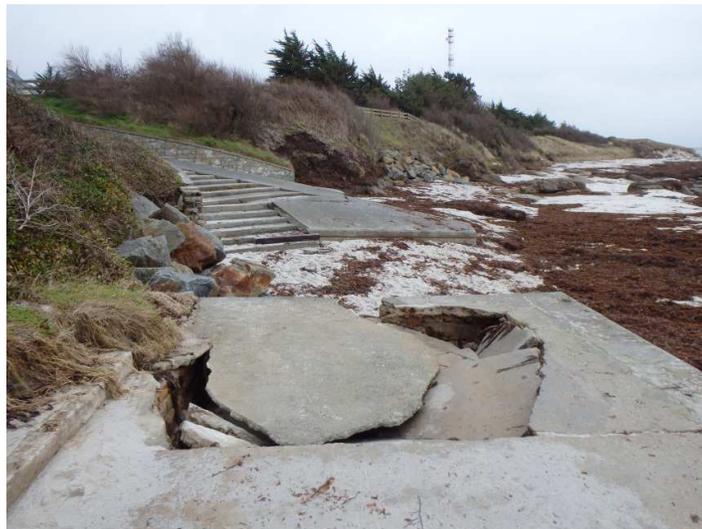
Figure 82 : Dommages observés sur l'ouvrage présent plage des Dunes (photo Egis, 20 février 2014)

L'ouvrage situé à l'ouest de l'escalier, constitué d'un muret de pierre et d'une dalle béton (permet de recevoir une piscine de plein air), a également été détruit.

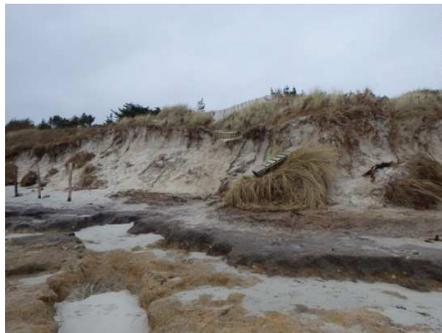
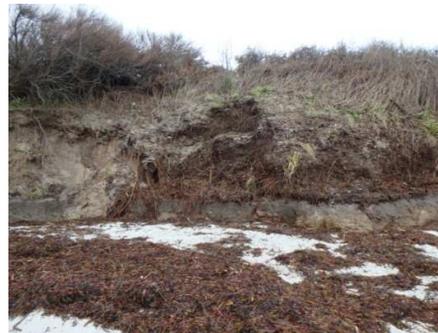
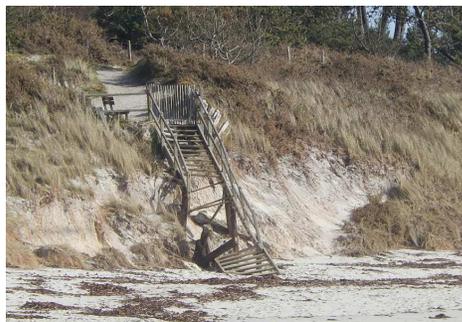
Au niveau de la plage des Dunes, une érosion est visible de part et d'autre de l'escalier d'accès, ainsi que sur l'extrémité de la plage, vers la pointe de Beg Meil. Ce recul du trait de côte s'est amorcé dès début janvier et s'est poursuivi au fil des tempêtes successives. Cette érosion est localisée en plusieurs secteurs des plages de poche de Beg Meil.

Figure 83 : Erosion à l'extrême est de la plage des Dunes, au niveau de la pointe de Beg Meil (à gauche) et à l'est immédiat de l'escalier d'accès de la plage (à droite) (photos Egis, 20 et 24 février 2014)

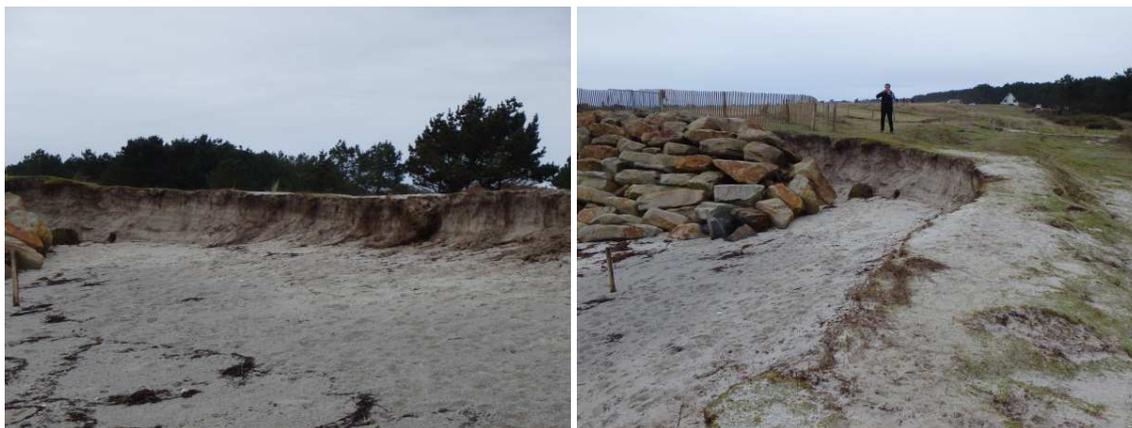
La dune de Cleut Rouz a subi des phénomènes érosifs. Selon le bilan établi par la mairie sur les tempêtes de début janvier, la dune aurait reculé sur 6 mètres à l'extrémité des enrochements, sur une longueur de 150 mètres.

Figure 84 : Erosion de la dune visible au droit de l'enrochement de la plage de Cleut Rouz (photo Egis, 20 février 2014)

Compte-tenu du recul important du trait de côte, le sentier côtier qui était présent en tête de dune a été détruit à l'est de l'enrochement de la plage de Cleut Rouz.

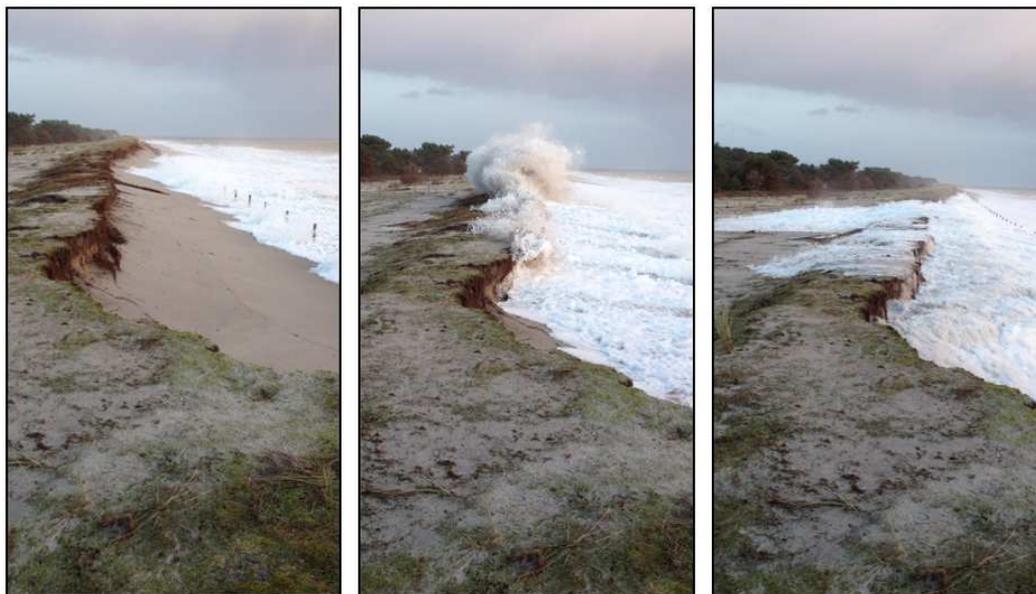
Début février, des franchissements importants ont également été observés au niveau de la dune de Cleut Rouz, avec une accentuation du retrait de la dune au gré des franchissements par paquets de mer successifs.

Figure 85 : Phénomènes de franchissement observés sur la dune de Cleut Rouz le 3 février 2014 (captures réalisées à partir d'une vidéo transmise par la mairie)

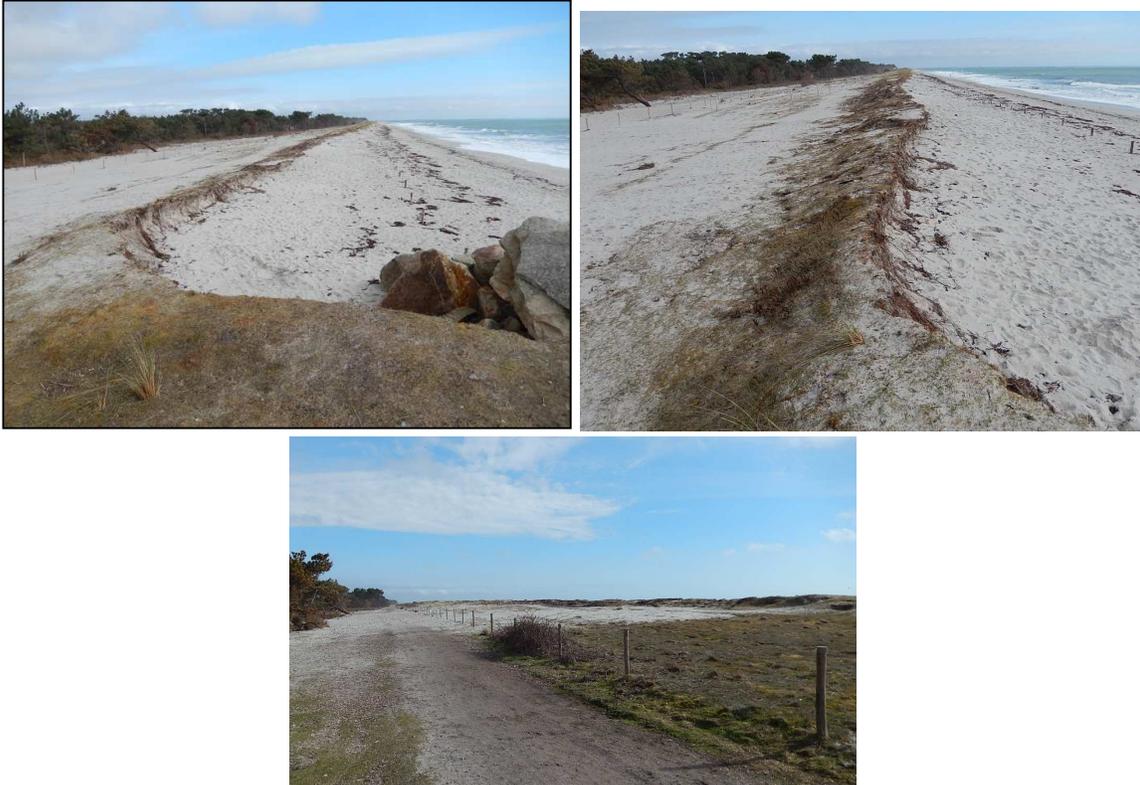
Figure 86 : Démaigrissement important du cordon dunaire et traces de franchissement observés sur la dune de Cleut Rouz (Photos Egis 24 février 2014)

Après les tempêtes de février, le constat montre un cordon dunaire quasi inexistant contre la protection enrochements avec une arase très faible et une largeur de l'ordre du mètre uniquement. Les franchissements ont été très importants comme en témoignent les photos ci-après prises le 24 février 2014 par Egis.

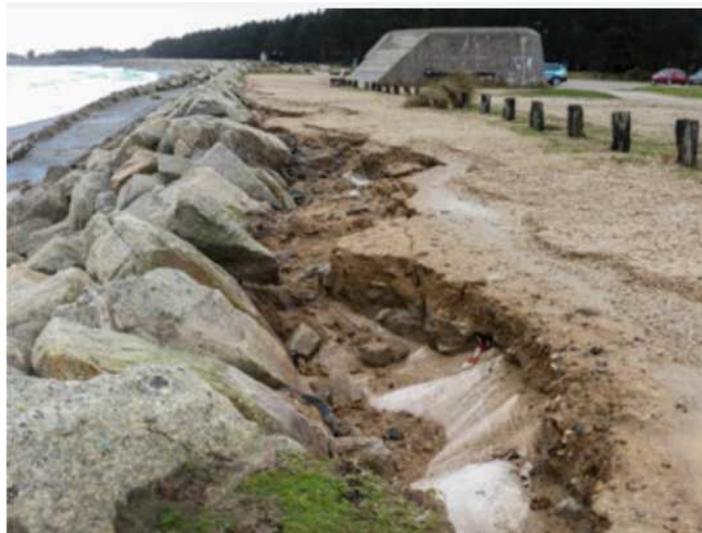
Figure 87 : Anomalie constatée en début janvier sur la crête des enrochements de la plage de Cleut Rouz (photo Association pour la Sauvegarde du Pays Fouesnantais, www.aspfasso.fr)

Les enrochements de Cleut Rouz ont subi des phénomènes érosifs en crête d'ouvrage et sont affectés par des tassements sur l'ensemble de leur linéaire.

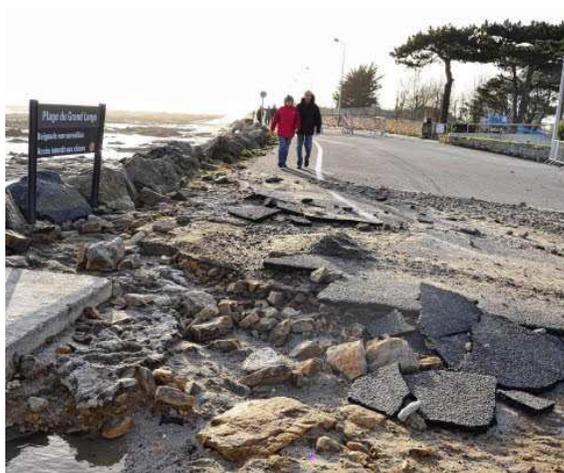
Au niveau de l'entrée du parking de la plage du Grand-Large, le corps de chaussée a été endommagé lors de la succession des tempêtes Anne et Christina (du 3 au 7 janvier 2014).

Figure 88 : Dommages causés au niveau de l'accès de la plage du Grand Large (photo Le Télégramme, 07 janvier 2014)

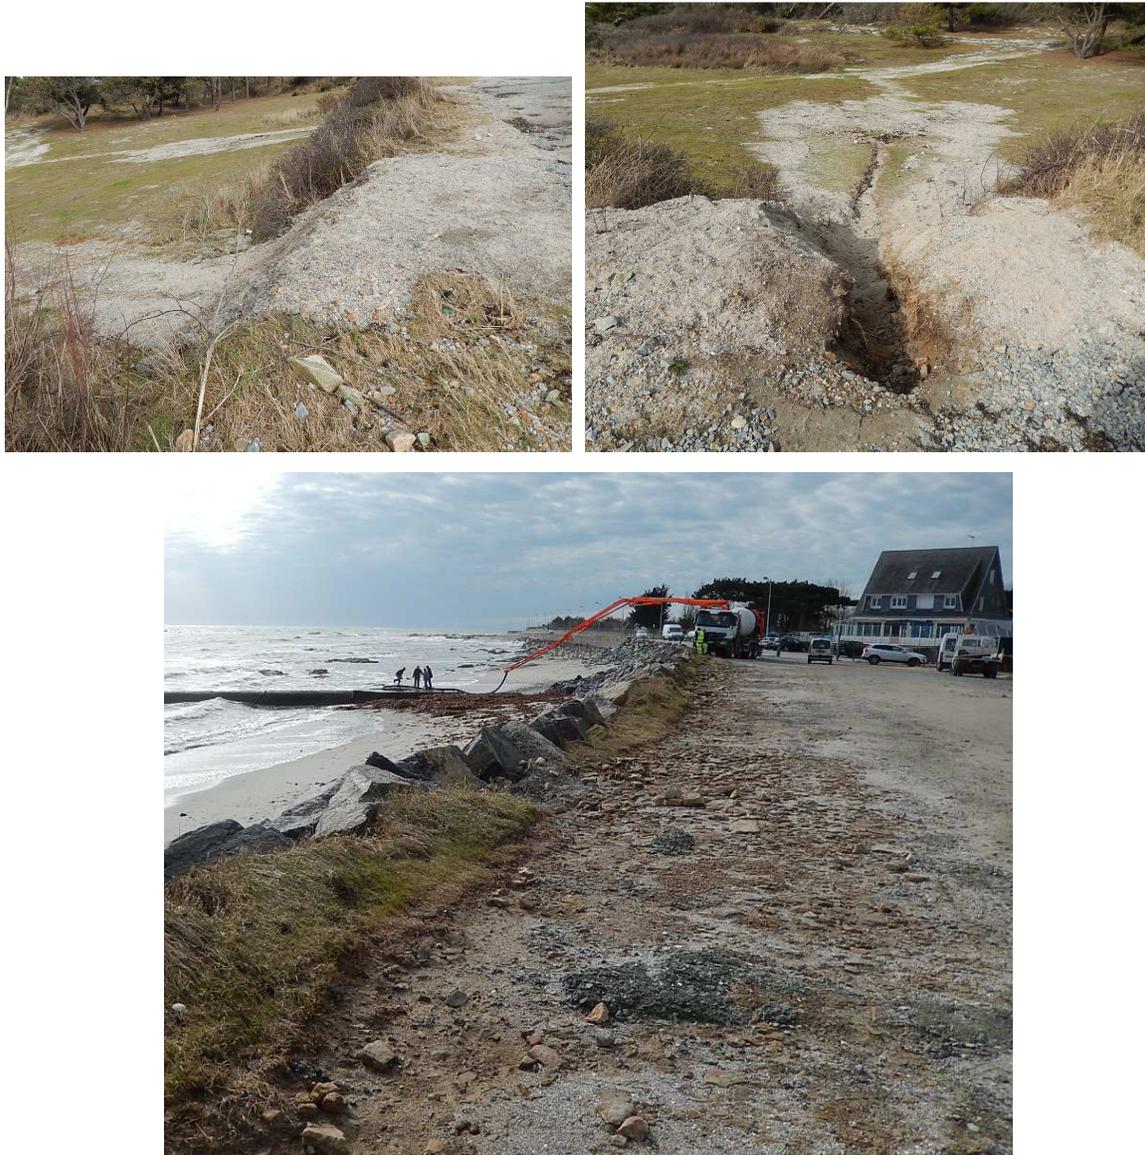
Figure 89 : Traces de franchissements et d'écoulements sur le parking (photos Egis 24 février 2014)

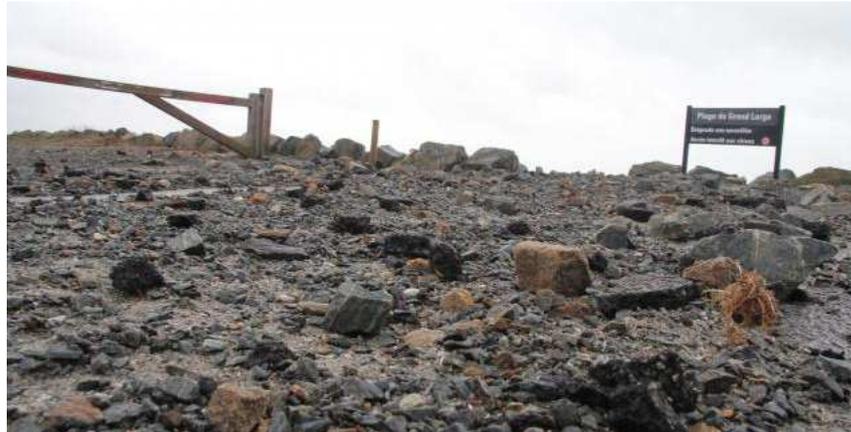
Début février, le même secteur a été affecté par des projections de pierres.

Figure 90 : Pierres projetées au niveau de la plage du Grand Large (Ouest-France du 3 février 2014)

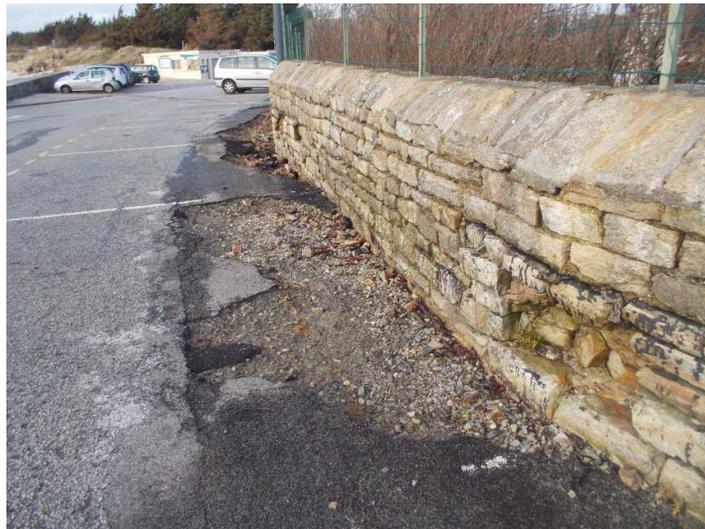
Le mur maçonné présent en haut de la corniche et le corps de chaussée le long de ce mur ont été endommagés lors des tempêtes de début janvier (Anne et Christina, du 3 au 7 janvier 2014).

Figure 91 : Dommages observés sur le mur et la voirie de la corniche de la pointe de Moustierlin (photo Egis, 20 février 2014)

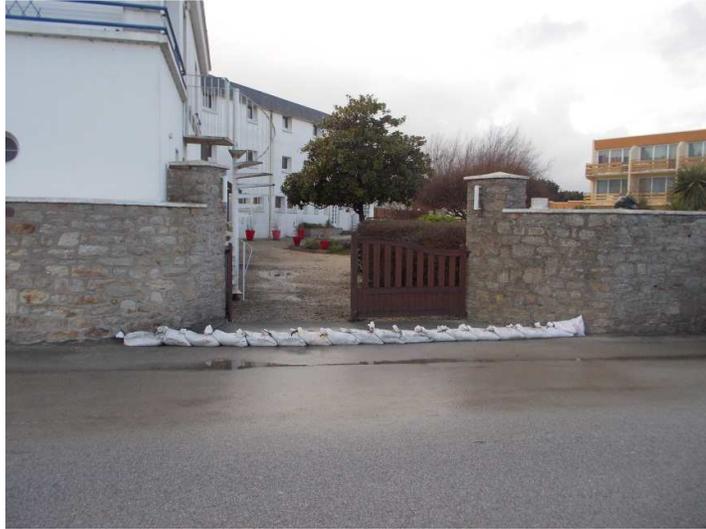
Des franchissements sur la partie ouest de la pointe de Moustierlin sont à l'origine d'écoulements sur la route de la Pointe de Moustierlin. Le jardin de l'hôtel de la Pointe de Moustierlin, point bas du site, a été inondé à plusieurs reprises sous 10 cm d'eau, le 4 janvier 2014 et le 5 février 2014.

Figure 92 : Entrée du jardin de l'hôtel de la Pointe de Moustierlin (photo Egis, 20 février 2014)

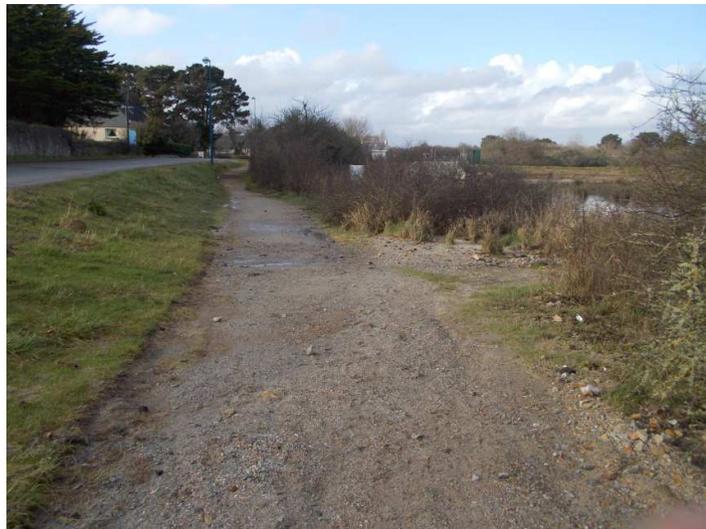
Au niveau du parking de Moustierlin, des traces d'écoulement sont également perceptibles entre le parking et le marais situé juste en arrière. Des traces de stockage sont visibles au niveau du point bas, qui correspond au sentier qui longe la route. En raison de l'absence de riverain, il est impossible de dater ce phénomène et d'en caractériser l'étendue précise.

Figure 93 : Vue sur le point bas situé en bordure de la route du Grand Large ; des accumulations de sable sont visibles à droite (photo Egis, 20 février 2014)

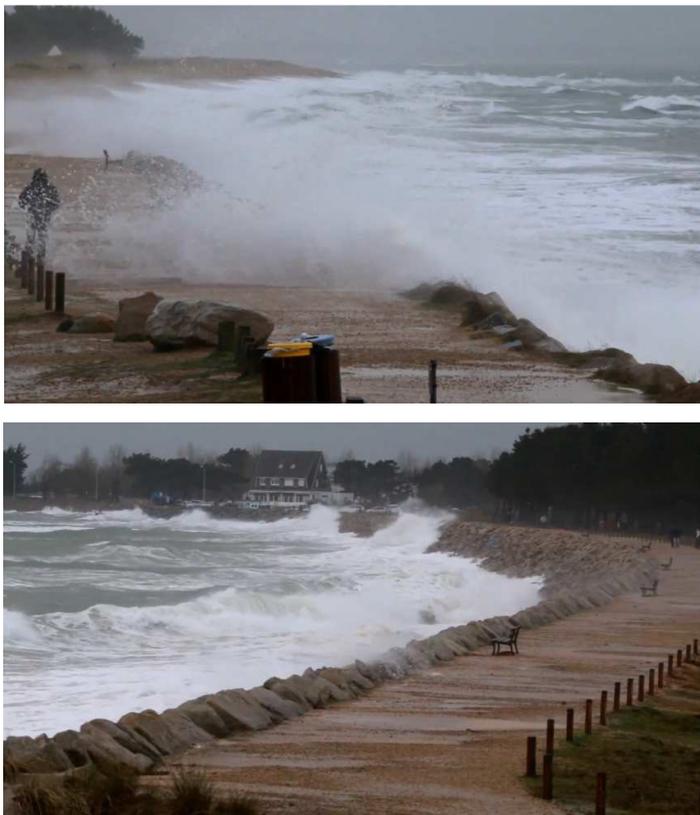
Figure 94 : Phénomène de franchissement observé le 1^{er} janvier 2014 sur les enrochements situés à l'est de la pointe de Moustierlin (capture sur vidéo www.youtube.com)

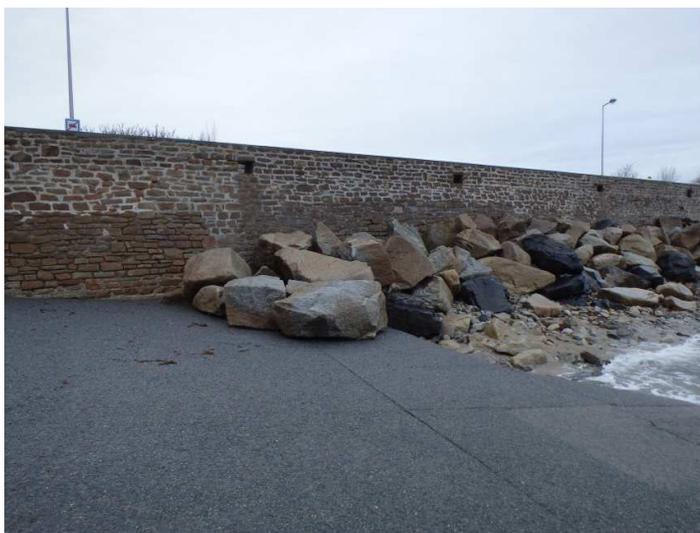
Les enrochements de la corniche de la pointe de Moustierlin se sont tassés et légèrement effondrés sur un linéaire de 120 mètres.

Figure 95 : Dommages observés sur les enrochements de la corniche de la pointe de Moustierlin (photo Egis, 20 février 2014)

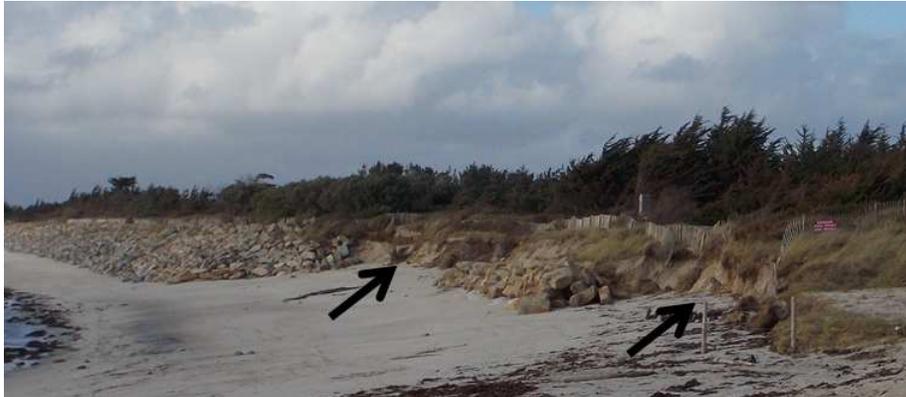
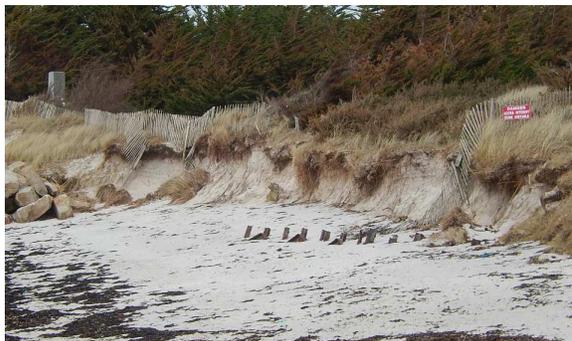
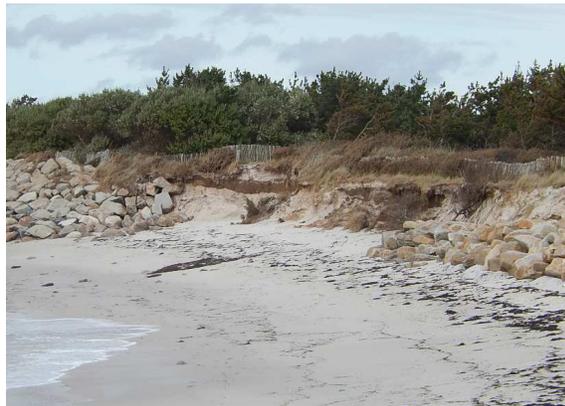
La dune, située de part et d'autre de l'enrochement de protection du monument aux fusillés s'est érodée avec un retrait sur un linéaire cumulé d'environ 150 mètres selon les bilans établis par la mairie.

Figure 96 : Erosion observée dans la dune de part et d'autre de l'enrochement situé au droit du monument aux fusillés (photos Egis, 20 et 24 février 2014)

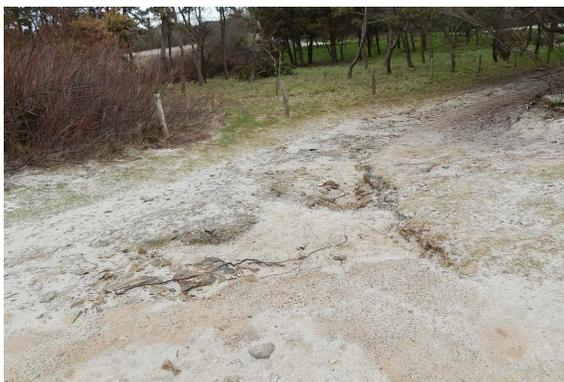
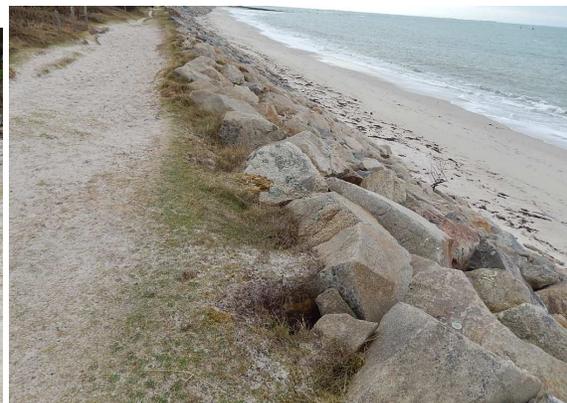
Des traces de franchissements ont été observées en arrière de la protection longitudinale en enrochements.

Figure 97 : Traces de franchissements et d'érosion au niveau de la protection longitudinale en enrochements (photos Egis, 24 février 2014)

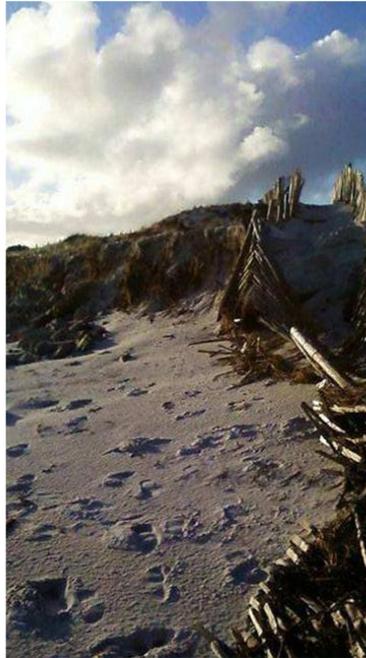
Le 07 janvier, les intempéries ont touché les Glénan. La dune sur l'île de Saint-Nicolas a subi une érosion importante, principalement sur le secteur sud-est et sur la côte nord. Des cailloux ont été projetés sur le chemin menant aux habitations.

Figure 98 : Dune à Saint-Nicolas (Ouest-France, 11 janvier 2014)

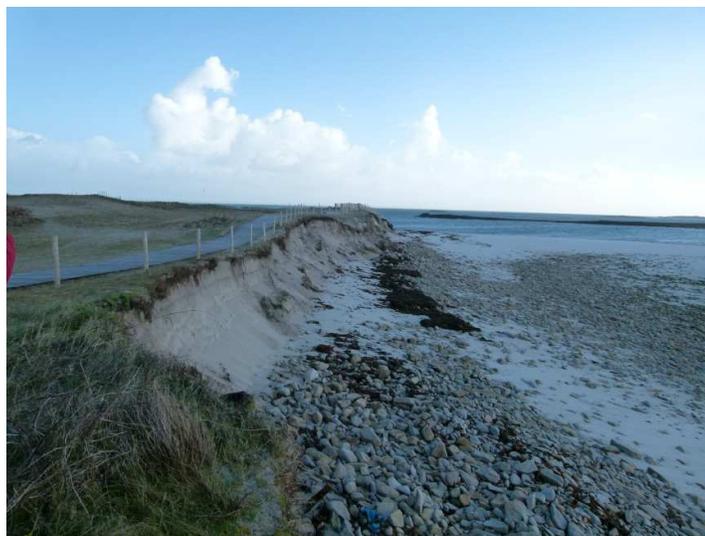
Figure 100 : Erosion visible sur la dune nord de Saint-Nicolas (photo commune, 27/02/14)

Selon la visite de constat réalisée par la commune de Fouesnant le 27 février 2014, les dégâts les plus significatifs sont un recul important du trait de côte au sud-est de l'île sur environ 150 ml avec l'effondrement d'un escalier d'accès à la plage d'une part, et d'autre par une érosion marquée au nord-ouest de l'île sur environ 300 ml. En revanche, la commune n'a pas dressé de bilan sur les phénomènes de franchissement et de submersion sur les îles de Glénan.

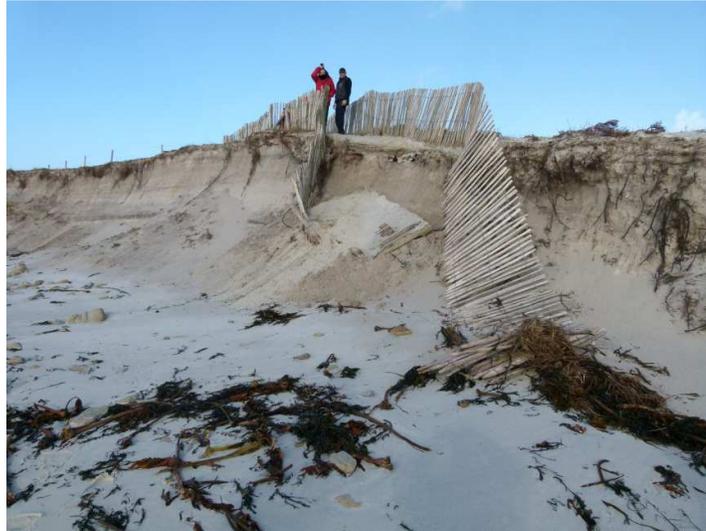
Figure 101 : Erosion visible sur la dune sud-est de Saint-Nicolas (photo commune, 27/02/14)

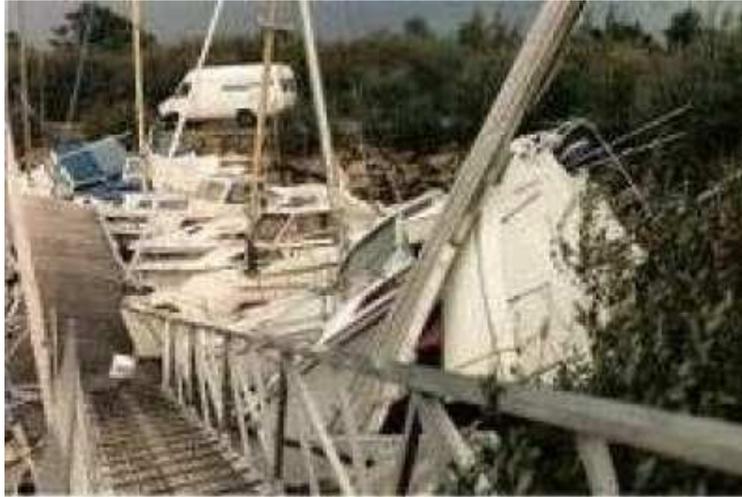
Gros dégâts sur toute la commune. Travaux au niveau du port de plaisance, notamment sur les pontons et les bateaux.

Figure 103 : Dommages observés au niveau du port de plaisance (source : <http://www.civismemoria.fr/contribution/?contrib=1155&module=contrib>)

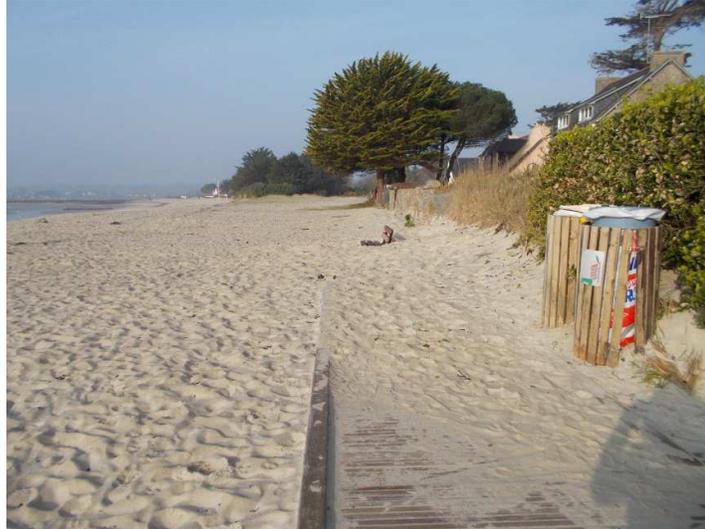
Un engraissement important du haut de plage s'est produit sur la plage de Kerleven au fil des tempêtes successives.

Figure 107 : Traces d'engraissement du haut de plage avec le banc situé au second plan : installé en début d'hiver 2013, il est à ce jour complètement ensablé (photo Egis)

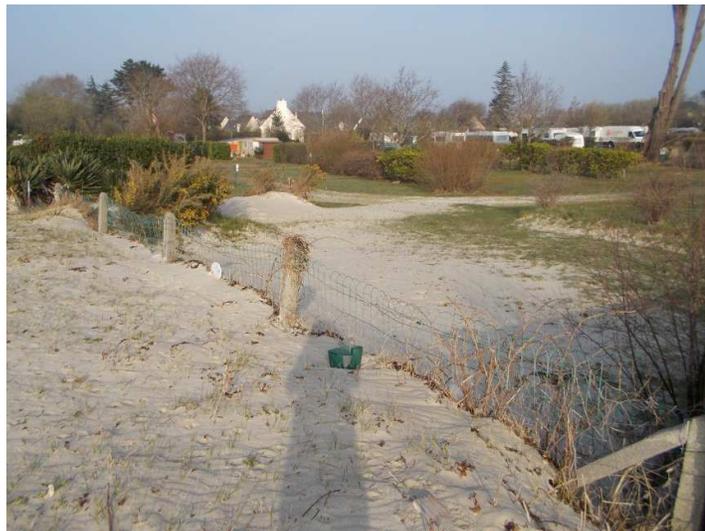
Des traces de franchissement ont été relevées sur tout le linéaire de la plage de Kerleven, avec de la projection de sable au niveau des jardins riverains. Les franchissements se sont principalement produits lors des épisodes Anne/Christina et Petra.

Figure 108 : Traces de franchissement observées en haut de la plage de Kerleven (photo Egis)

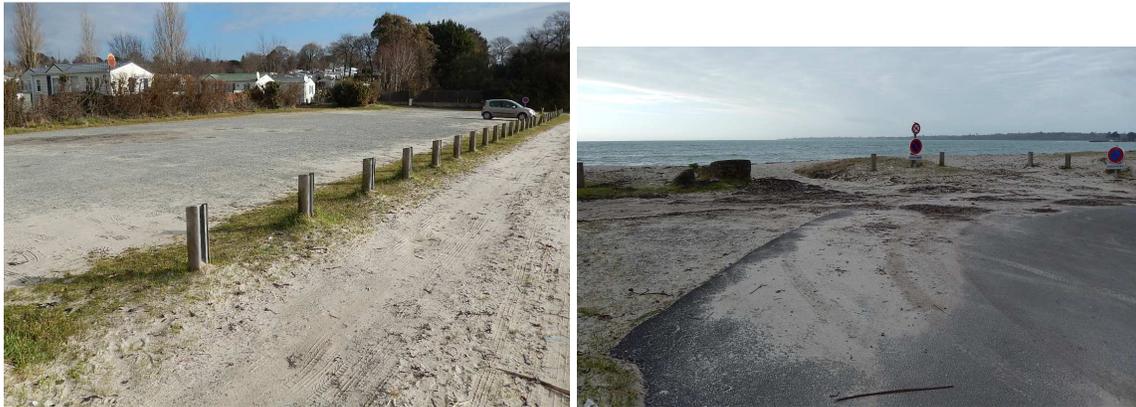
Figure 109 : Traces de franchissement observées sur le parking situé à l'est de la plage de Kerleven (photos Egis 24 février 2014)

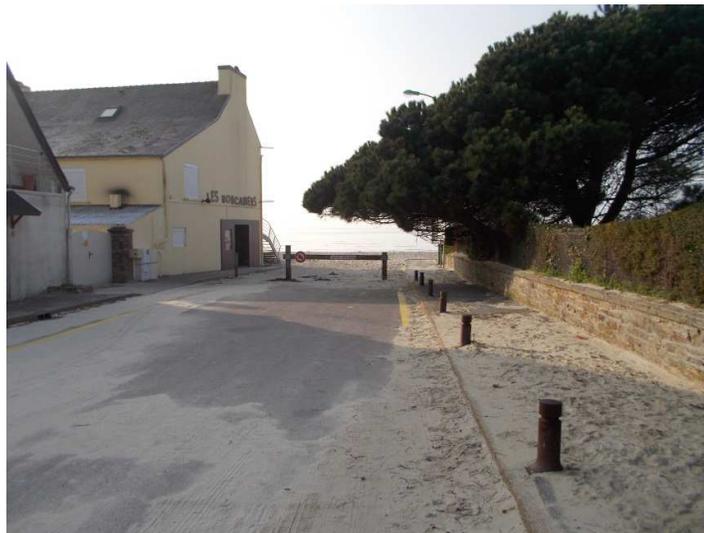
Selon le témoignage d'un riverain, le restaurant les Boucaniers a été légèrement inondé par une petite entrée d'eau sans gros dégâts matériels, au niveau de la porte vitrée donnant sur la rue de la Mer. Il n'a cependant pas été en mesure de dater l'évènement.

Figure 110 : Traces de franchissement au niveau de la rue de la Mer (photo Egis)
