Plan de Prévention des Risques Naturels Littoraux

Département du Finistère

PPRN-L 2 : Bénodet, Fouesnant, la Forêt-Fouesnant et Concarneau

Phase 1 : Analyse préalable du site

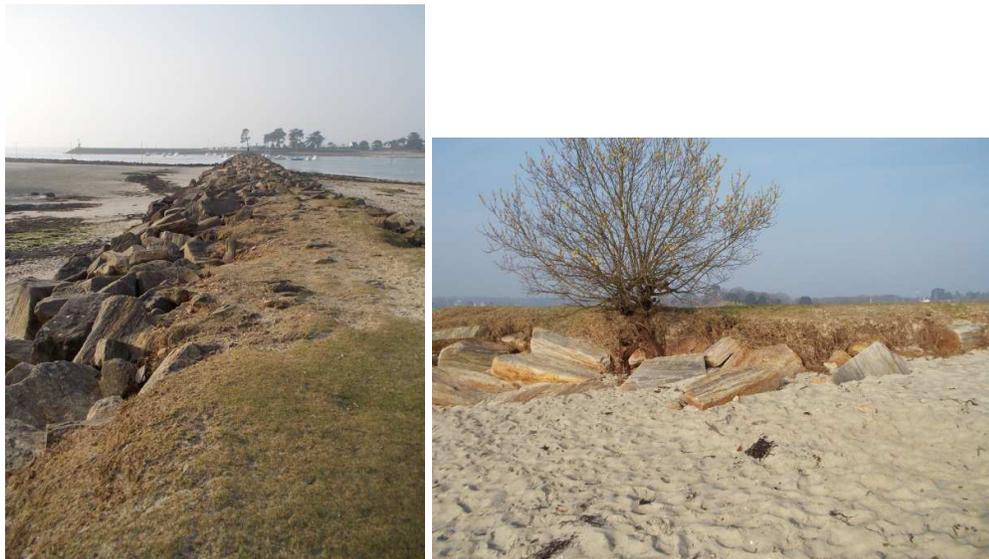
Côté ouest, l'épi en enrochements a été endommagé sur sa partie nord, en haut d'estran, avec un ravinement de la terre végétale présente en crête d'ouvrage.

Figure 111 : Dommages observés en tête de l'épi en enrochement situé à l'ouest de la plage de Keleven (photo Egis)

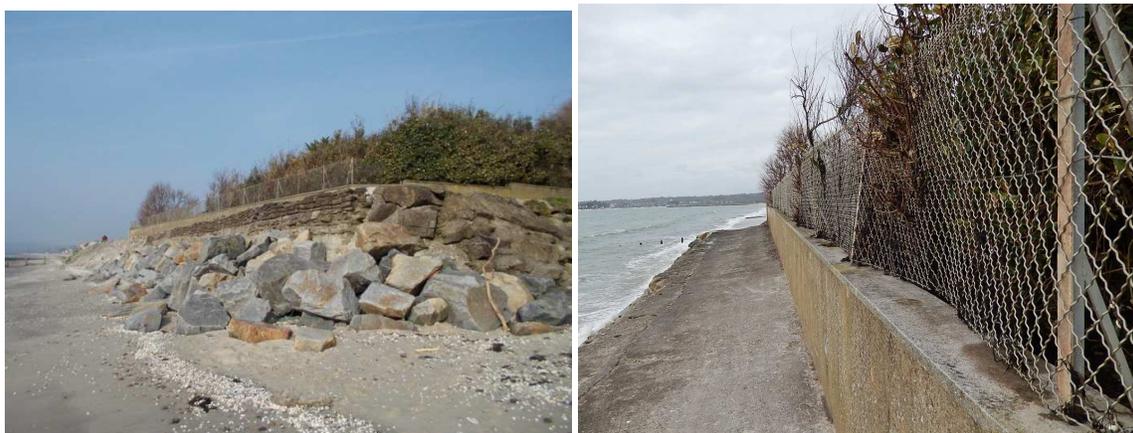
Sur le secteur est, les enrochements présents en bordure de chemin côtier se sont affaissés et des blocs se sont déchaussés. De plus les franchissements ont été importants car le grillage de la propriété privée est endommagé et de nombreuses algues y ont été projetées.

Figure 112 : Dommages observés sur les enrochements situés à l'est de la plage de Kerleven (photos Egis, 20 janvier et 24 février 2014)

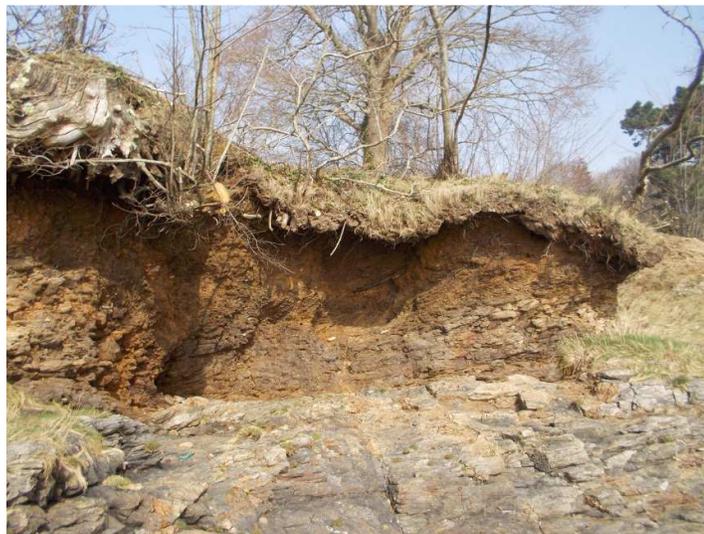
La falaise meuble située au niveau du Petit Manoir a été fortement érodée le long du sentier côtier.

Figure 113 : Erosion visible le long du sentier côtier au niveau du Petit Manoir (photo Egis)

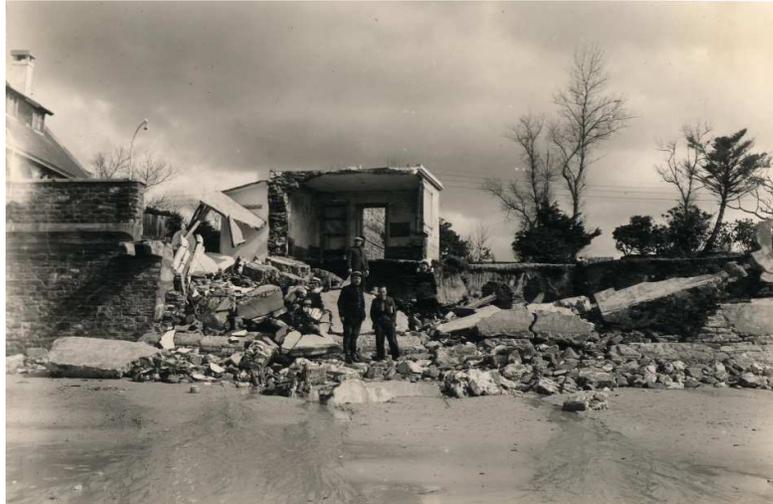
D'importants ravages ont eu lieu sur la plage des Sables-Blancs. Les assauts des vagues ont brisé les murs de protection des villas et entreprises construites en bord de mer.

Figure 116 : Dégâts observés sur la plage des Sables Blancs en mars 1937 (Source : Service des archives de Concarneau)

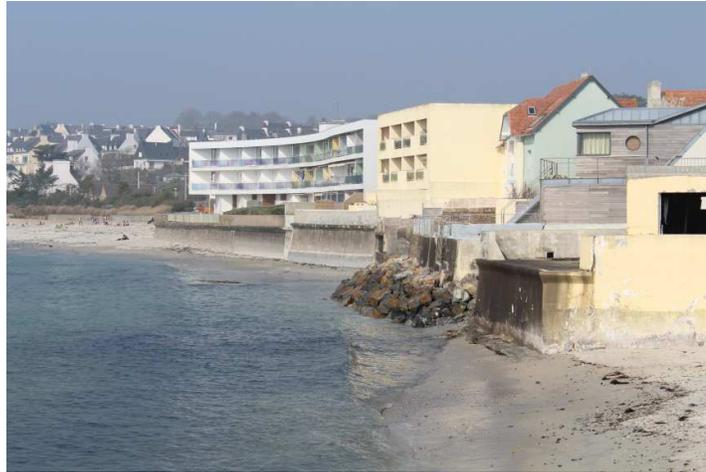
L'un des murs de protection présent au nord de la plage des Sables Blancs a été fortement endommagé lors de la tempête Christina. Un départ de sable important a mis les fondations de l'ouvrage à nu et d'importantes fissures sont visibles dans la structure de l'ouvrage.

En urgence, un enrochement a été réalisé au pied du mur de protection endommagé lors de la tempête Christina. Les travaux ont commencé le 18 février 2014

Cet enrochement est provisoire et fait l'objet d'une autorisation jusqu'à juin 2014.

Figure 128 : Enrochement provisoire mis en place au niveau de la plage des Sables Blancs (photo fournie par la Mairie)

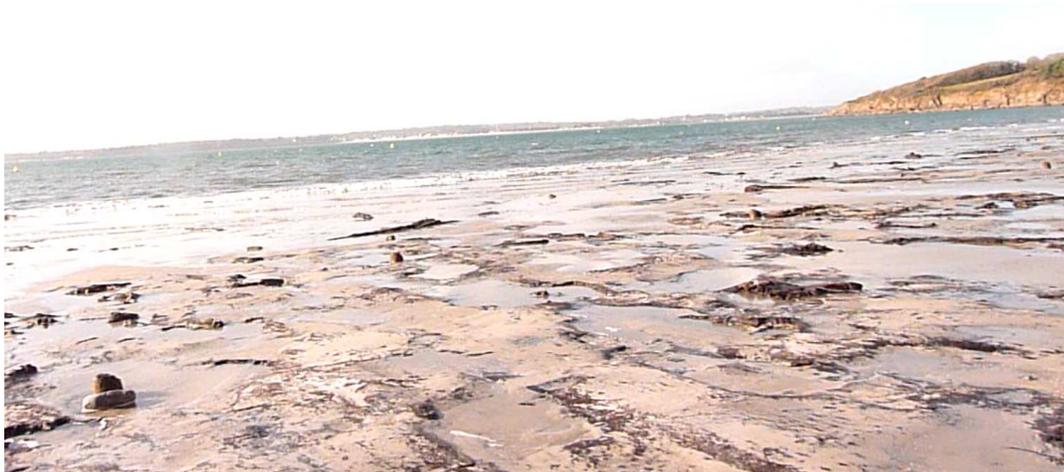
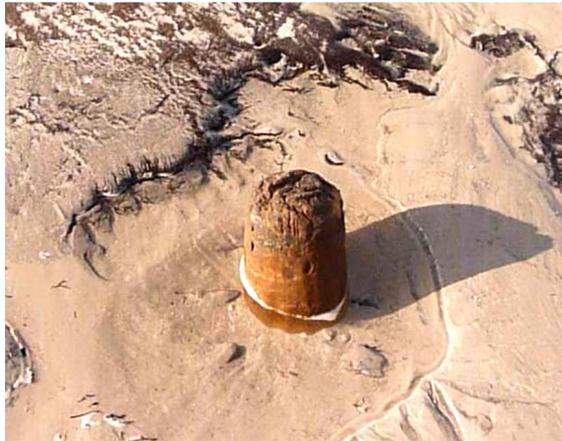
Après les tempêtes, le niveau de l'estran s'est abaissé laissant apparaître des pieux en bois visibles à basse mer dans le bas estran.

Figure 129 : Abaissement important du niveau de l'estran (photos Egis 22 janvier 2014)

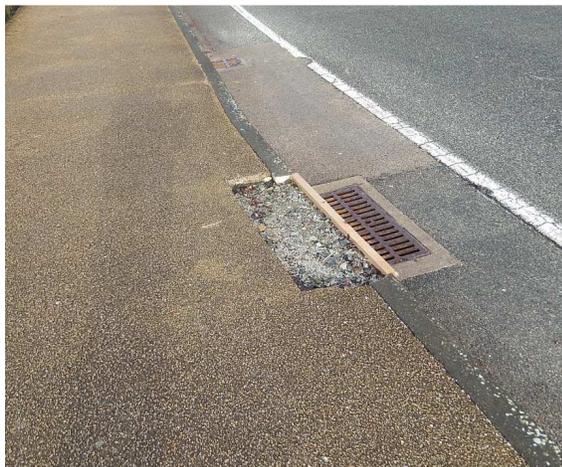
Les stockages observés sont liés à des problèmes de grilles d'avaloirs bouchées par l'accumulation de goémon et de sable. Les services de la mairie sont intervenus en janvier, après les inondations, pour poser des grilles plus larges au droit de la plage des Dames et au niveau de la rue de la Libération.

Figure 131 : Réfection des grilles des caniveaux par la commune (photo Egis 24 février 2014)

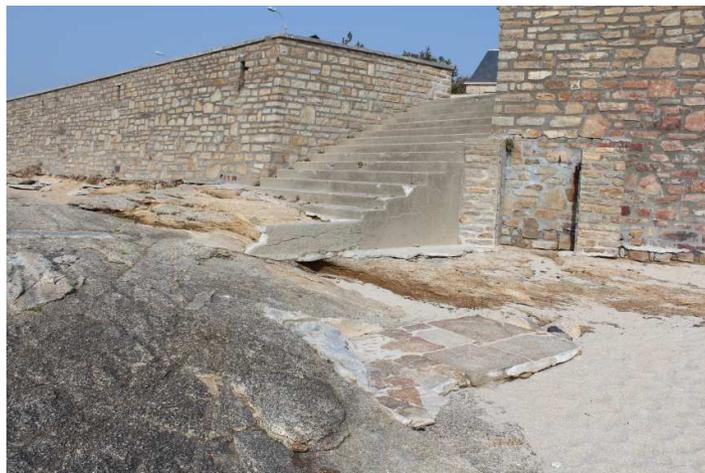
Au niveau de la plage des Dames, l'escalier d'accès a été emporté dans sa partie basse.

Figure 134 : Dommages observés sur l'escalier de la plage des Dames (photo réalisée par la commune)

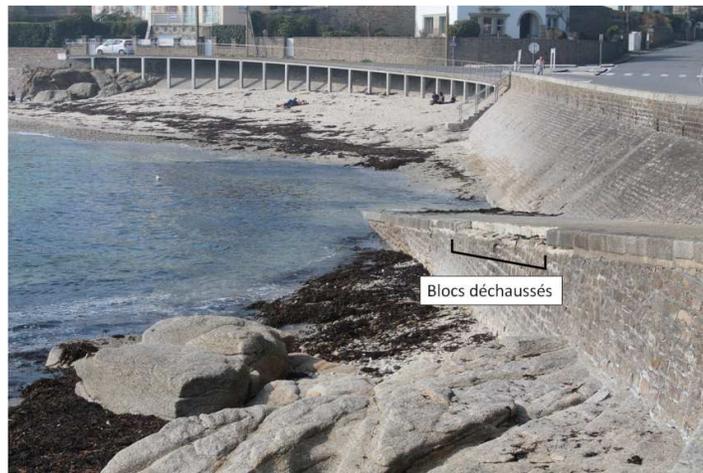
Plage de Rodel, plusieurs blocs se sont déchaussés au niveau de la cale.

Figure 135 : Déchaussement de blocs au niveau de la cale de la plage de Rodel (photo réalisée par la commune)

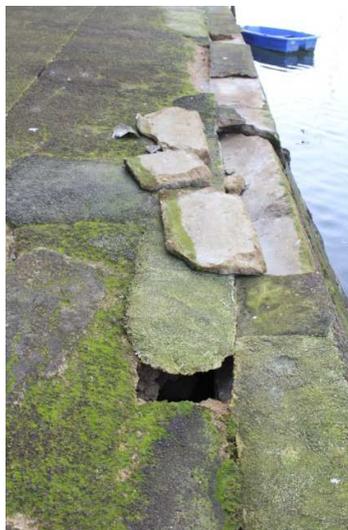
Le quai situé au droit de la porte au Vin de la Ville Close a été abimé lors de la tempête Christina (5 au 7 janvier 2014), par l'action de la houle réfléchiée dans le port de Concarneau.

Figure 136 : Dommages constatés sur le quai de la Ville Close, au droit de la porte au Vin (photo réalisée par la commune)

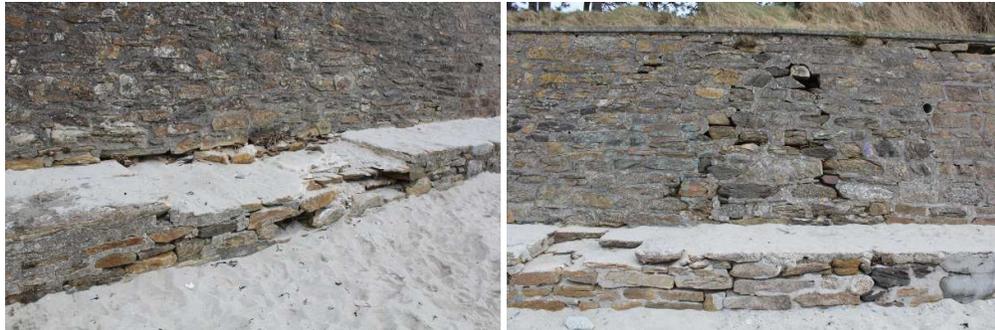
Au droit de la plage du Porzou, c'est le soubassement du mur de protection et les joints de ce dernier qui ont été endommagés.

Figure 137 : Dommages observés au niveau du mur de protection de la plage du Porzou (photo réalisée par la commune)

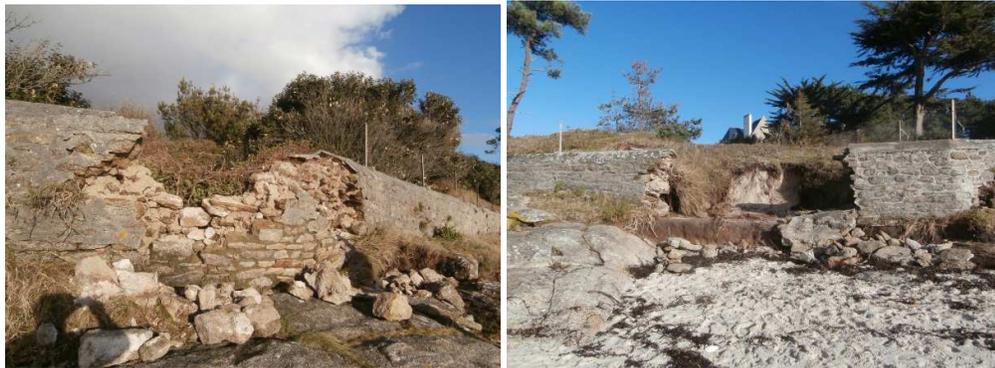
Au niveau de la plage du Large, ce sont deux murs de protection privés qui ont été détruit par les assauts répétés des tempêtes hivernales.

Figure 139 : Murs endommagés au niveau de la plage du Large (photos réalisées par la commune)

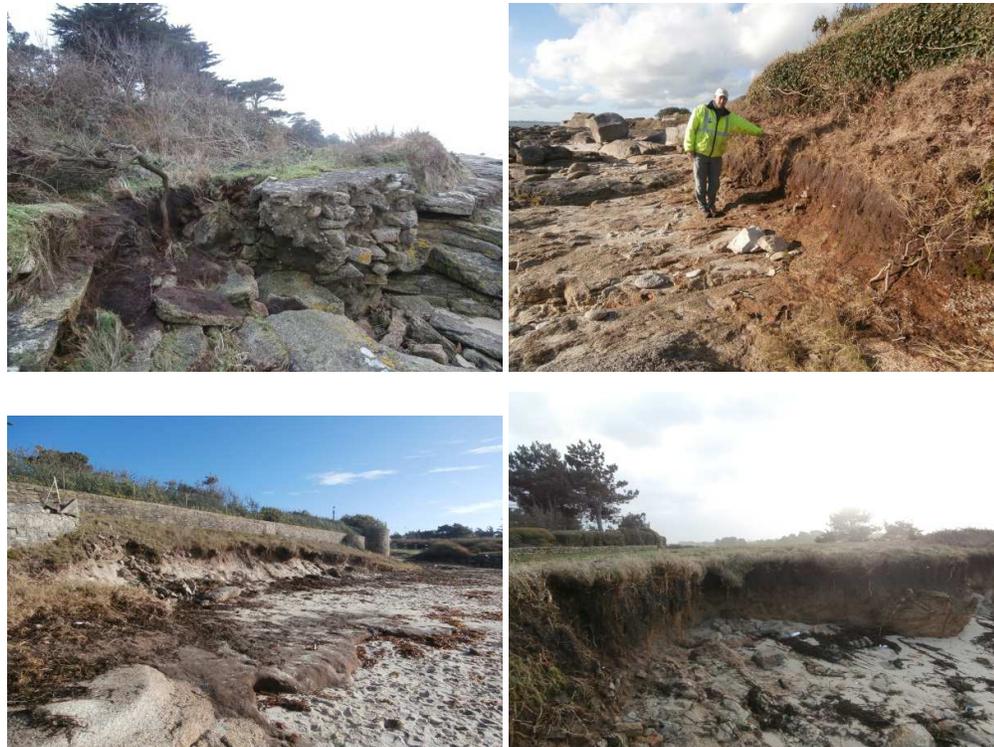
La commune ne possède pas de cordon dunaire naturel. Des reculs du trait de côte sont toutefois ponctuellement observés dans les falaises meubles, essentiellement au niveau du Cabellou. Les dommages les plus importants ont été causés lors de la succession des tempêtes Anne et Christina.

Figure 140 : Erosion au niveau de la pointe du Fort du Cabellou (2 photos en haut), de la plage du Large (en bas à gauche) et de la pointe de Kermingham (en bas à droite), photos réalisées par la commune

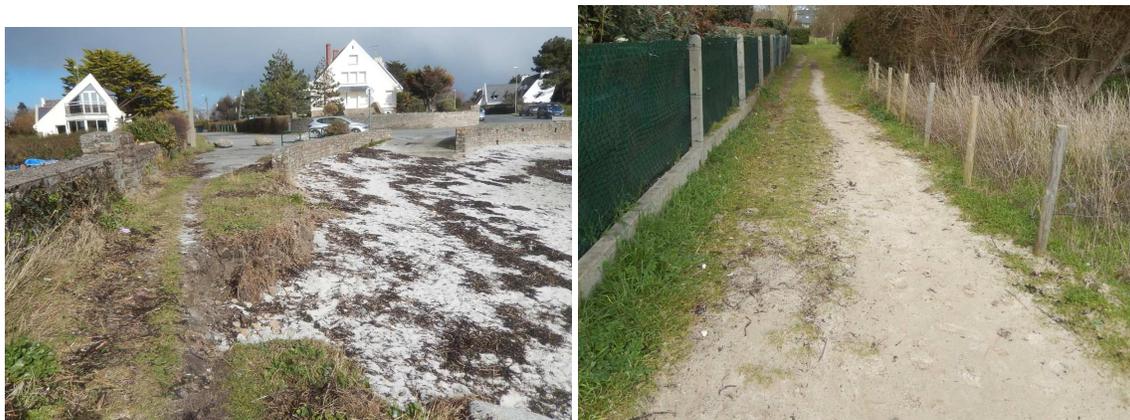
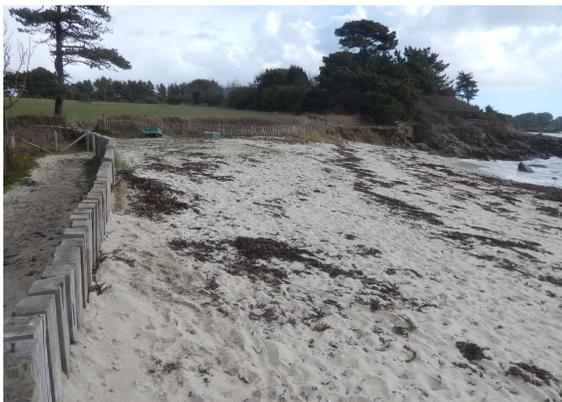
Des franchissements en arrière-plage et quelques traces d'érosion de haut de plage sont visibles au niveau des plages des Bouchers et de Kermingham.

Figure 141 : Traces de franchissements en arrière-plage des Bouchers et de Kermingham (photos Egis 26 février 2014).

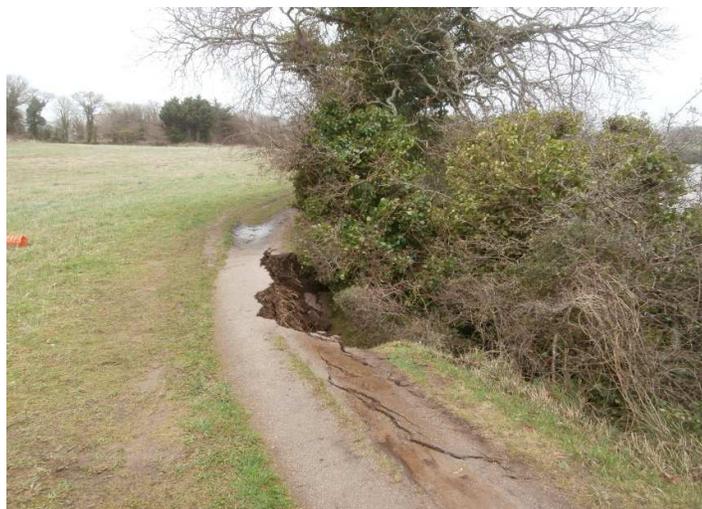
Dans l'anse du Moulin de la Mer, un effondrement s'est produit le long du sentier de ballade.

Figure 142 : Effondrement le long du sentier au niveau de l'anse du Moulin de la Mer (photo réalisée par la commune)

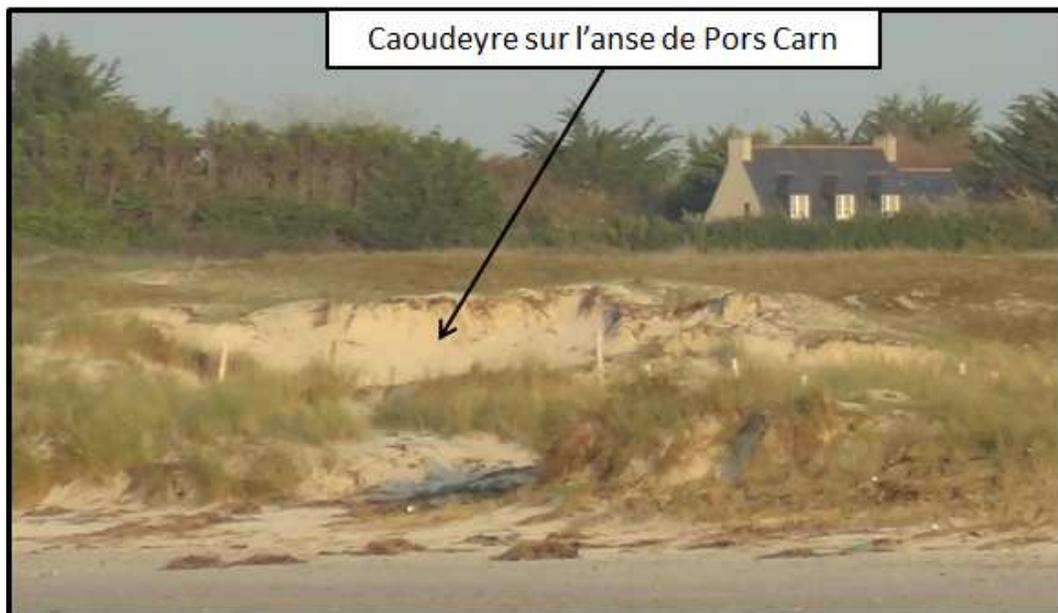
- **Sur les sables du littoral :** par le transport éolien surtout lorsqu'il s'agit d'une côte basse d'accumulation sableuse. En effet, à partir d'une vitesse critique le vent peut transporter le sable lorsque celui-ci est sec et ainsi participer à l'engraissement d'une dune. Mais le vent est également un agent destructeur qui provoque et/ou auto-entretien des encoches (caoudeyres : trous, dépressions ou bassins formés par l'action du vent dans les dunes) existantes dans les cordons dunaires. Ce transport peut être très important : un vent de 20 m/s sur une plage classique peut transporter jusqu'à 1 000 kg/m/h.

Figure 147 : Exemple de caoudeyre

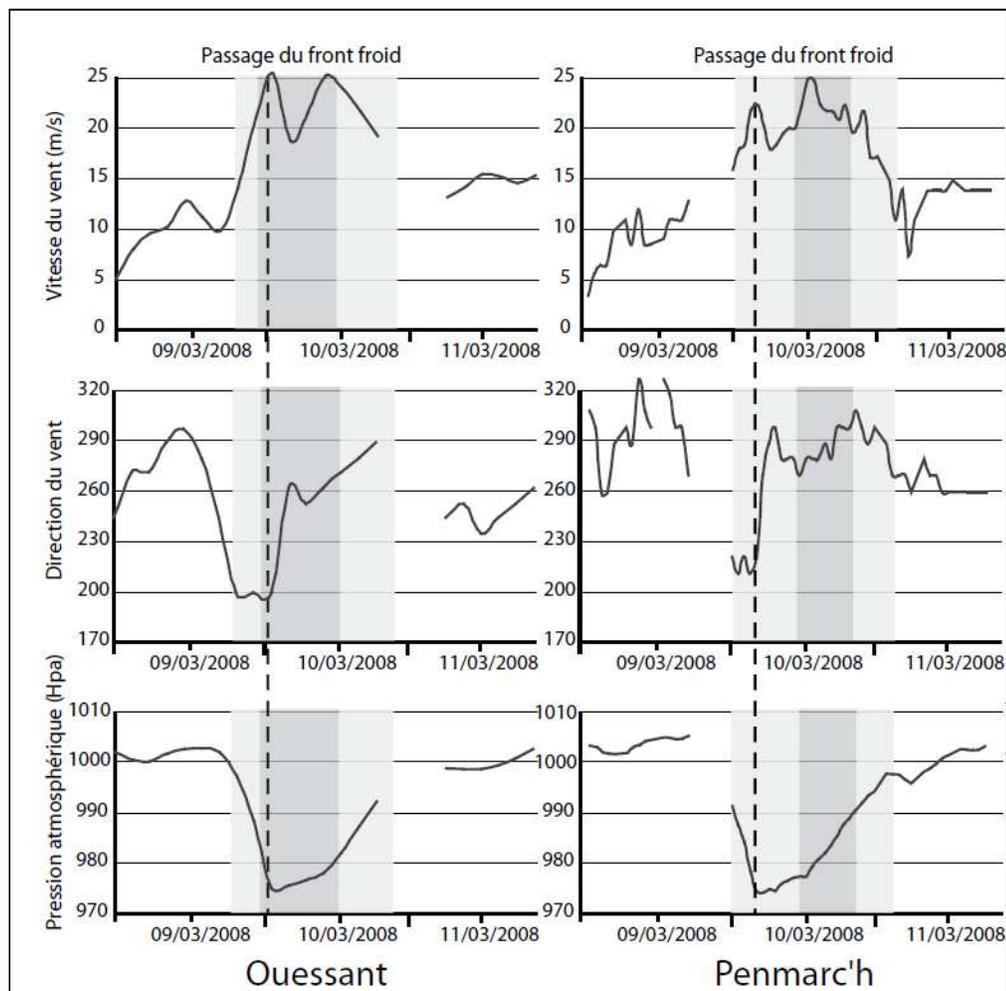
Figure 154 : Conditions de vent et de pression atmosphérique enregistrées dans les stations de Ouessant et de Penmarc'h entre le 9 mars et le 11 mars 2008 – (source : Météo-France)

Conditions météorologiques : vent de secteur Ouest, rafales de 115 km/h, pression minimum enregistrée à 978,6 hPa.

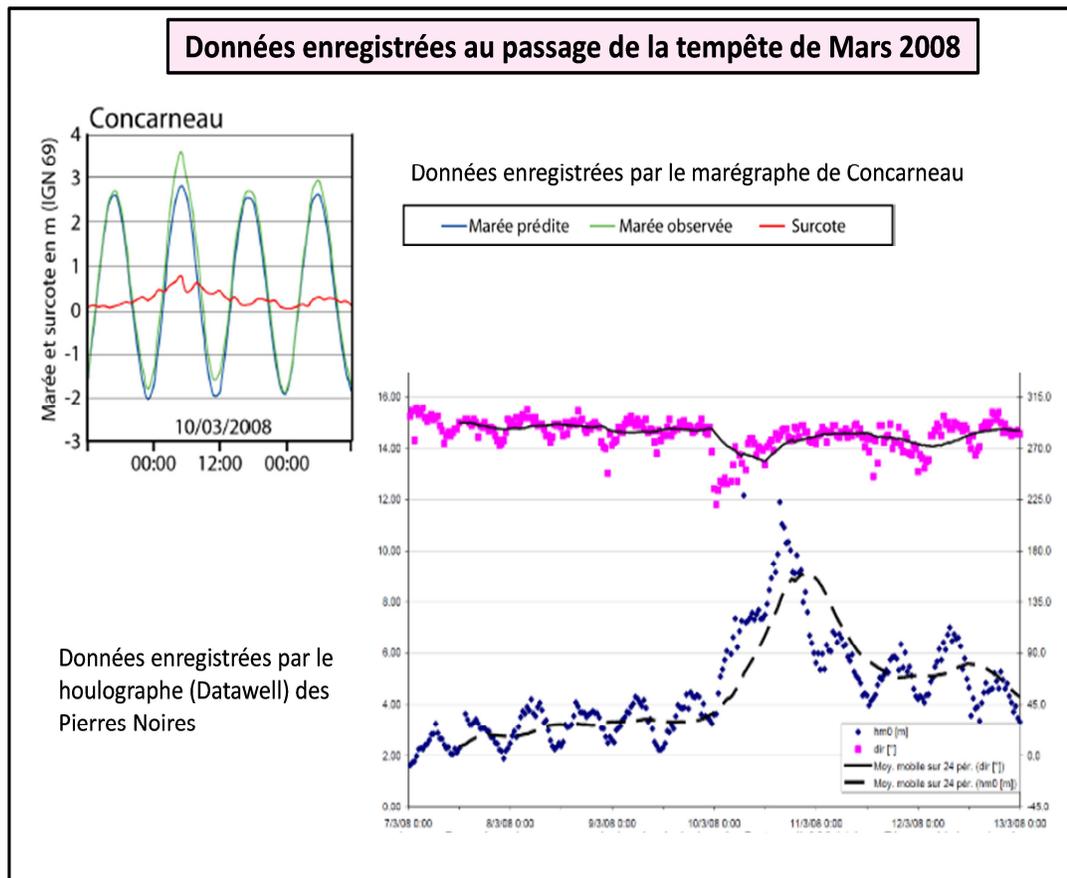
Figure 157 : Données enregistrées lors du passage de la tempête de Mars 2008 par le marégraphe de Concarneau (en haut à gauche) et par le houlographe des Pierres Noires (en bas à droite)

Conditions marégraphiques : coefficient de 104 associé à une forte houle (Hs = 7 m, mesurée aux Pierres Noires, Bouée au large de Ouessant), surcotes marines (sans set-up) enregistrées à Concarneau de hauteur maximale de 78 cm au moment de la 1ère pleine mer de la journée du 10 mars 2008.

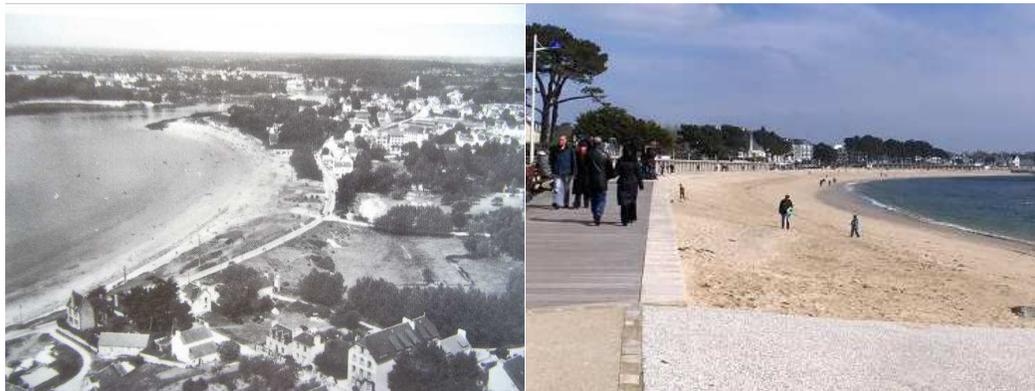
Le littoral de Bénodet est caractérisé par un linéaire Nord urbanisé jusqu' au niveau du lieu-dit Les Roches et la pointe St-Gilles. La plage du Trez, anciennement abritée derrière un cordon dunaire naturel est aujourd'hui bordée d'un cordon fortement artificialisé.

Figure 158 : Artificialisation de la frange littorale de la plage du Trez (source : photo de gauche, commune – photo de droite, blog « unclindoeildebretagne »)

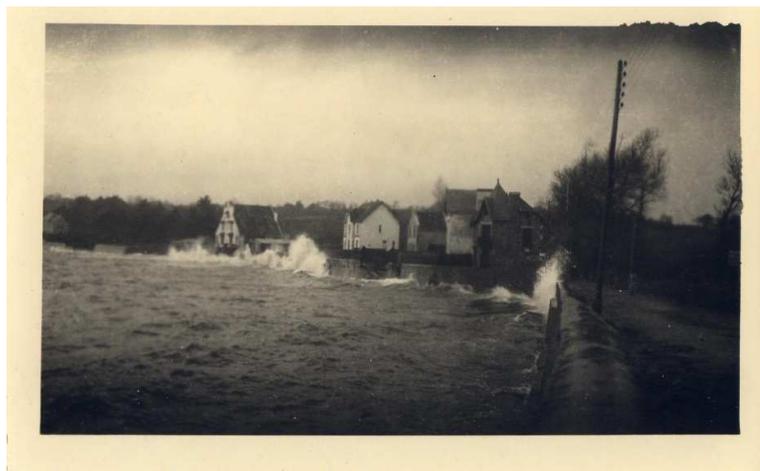
Figure 163 : Ancienne photo illustrant les phénomènes de paquets de mer, plage des Sables Blancs

Depuis la plage des Dames aux boulevard de Bougainville, il a été observé à plusieurs reprises, des franchissements de paquets de mer associés à des projections de galets sur la voie. Les habitations sont en retrait, voire en contrebas à certains endroits. Il a été noté lors des tempêtes de l'hiver 2013-2014 l'inondation de plusieurs caves rue de la Libération et environ 10cm d'eau sur la voirie.
