Plan de Prévention des Risques Naturels Littoraux

PPRN-L 2

Phase 1 : Analyse préalable du site

Atlas cartographique

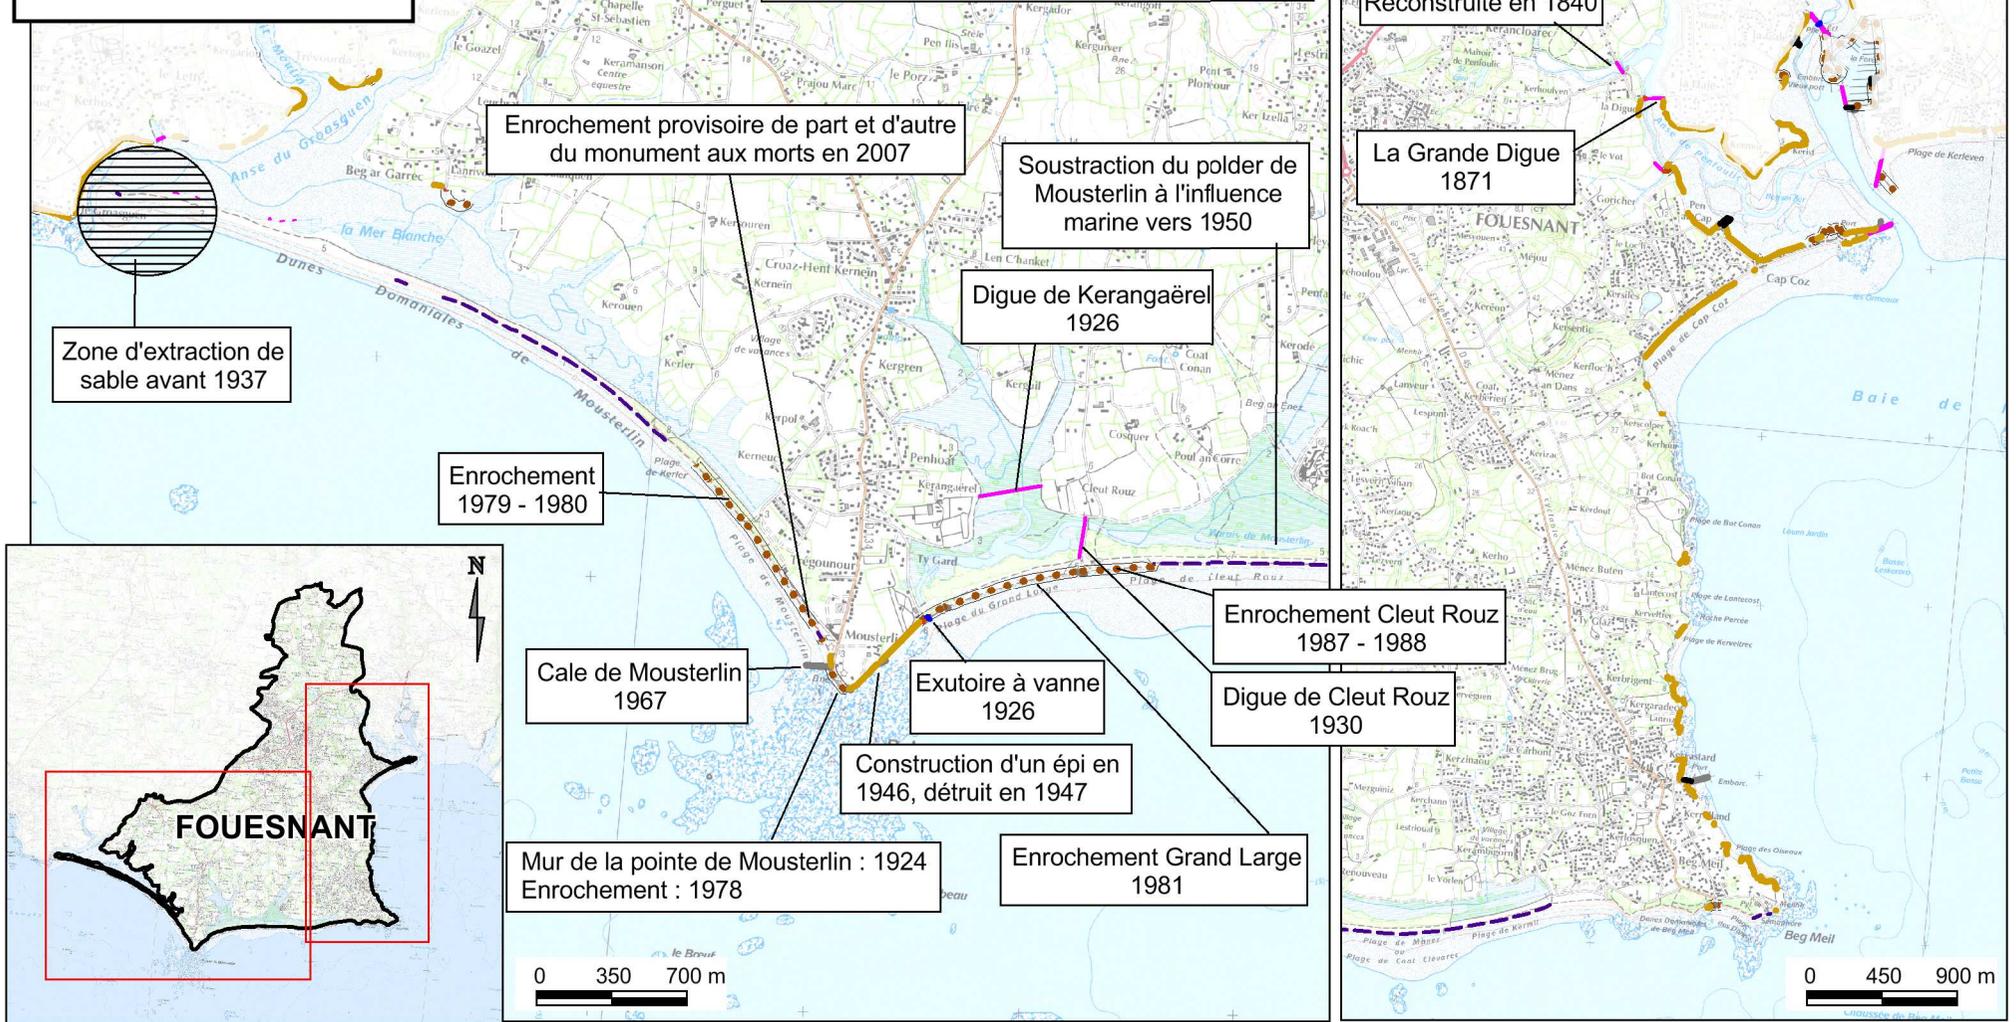
Historique des ouvrages
et structures de protection

Enrochement provisoire de part et d'autre
du monument aux morts en 2007

Soustraction du polder de
Moustierlin à l'influence
marine vers 1950

Digue de Kerangaërel
1926

Digue de Penfoulic
Reconstituée en 1840

La Grande Digue
1871

Enrochement
1979 - 1980

Enrochement Cleut Rouz
1987 - 1988

Cale de Moustierlin
1967

Exutoire à vanne
1926

Digue de Cleut Rouz
1930

Construction d'un épi en
1946, détruit en 1947

Mur de la pointe de Moustierlin : 1924
Enrochement : 1978

Enrochement Grand Large
1981

Zone d'extraction de
sable avant 1937

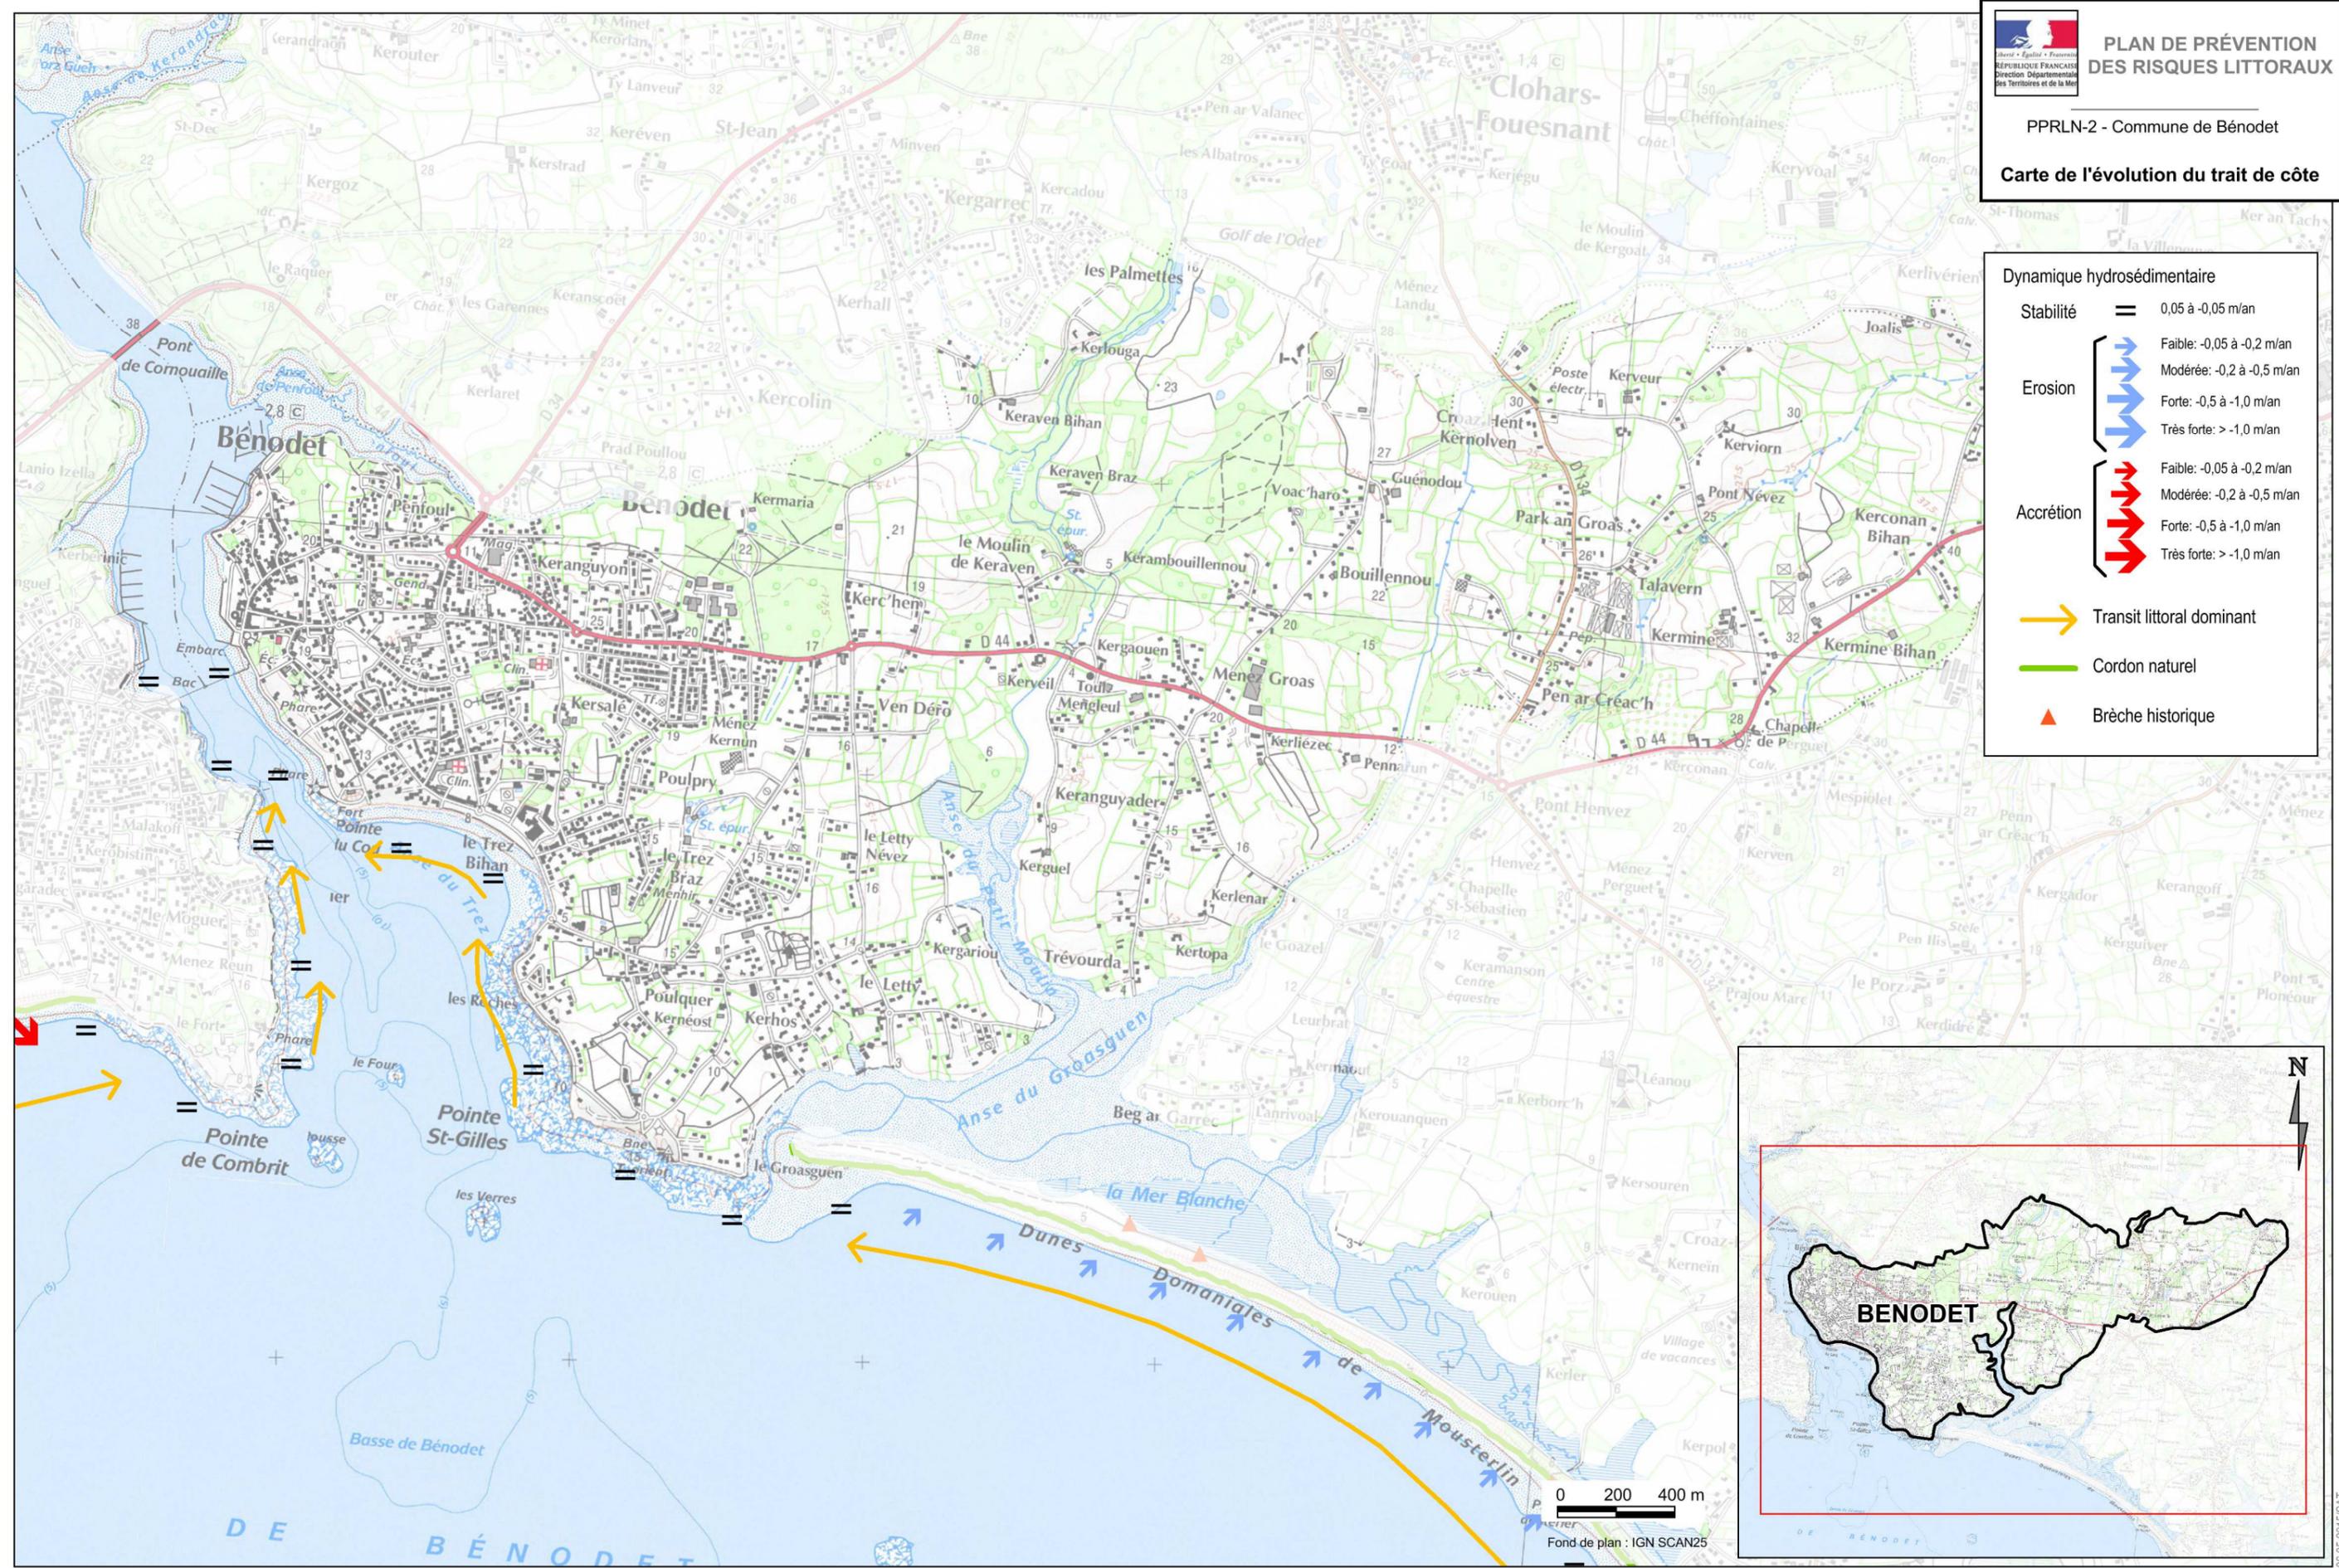
Stabilité	==	0,05 à -0,05 m/an
Erosion	↔	Faible: -0,05 à -0,2 m/an
	↔↔	Modérée: -0,2 à -0,5 m/an
	↔↔↔	Forte: -0,5 à -1,0 m/an
Accrétion	↔	Faible: 0,05 à 0,2 m/an
	↔↔	Modérée: 0,2 à 0,5 m/an
	↔↔↔	Forte: 0,5 à 1,0 m/an
	→	Transit littoral dominant
	—	Cordon naturel
	▲	Brèche historique

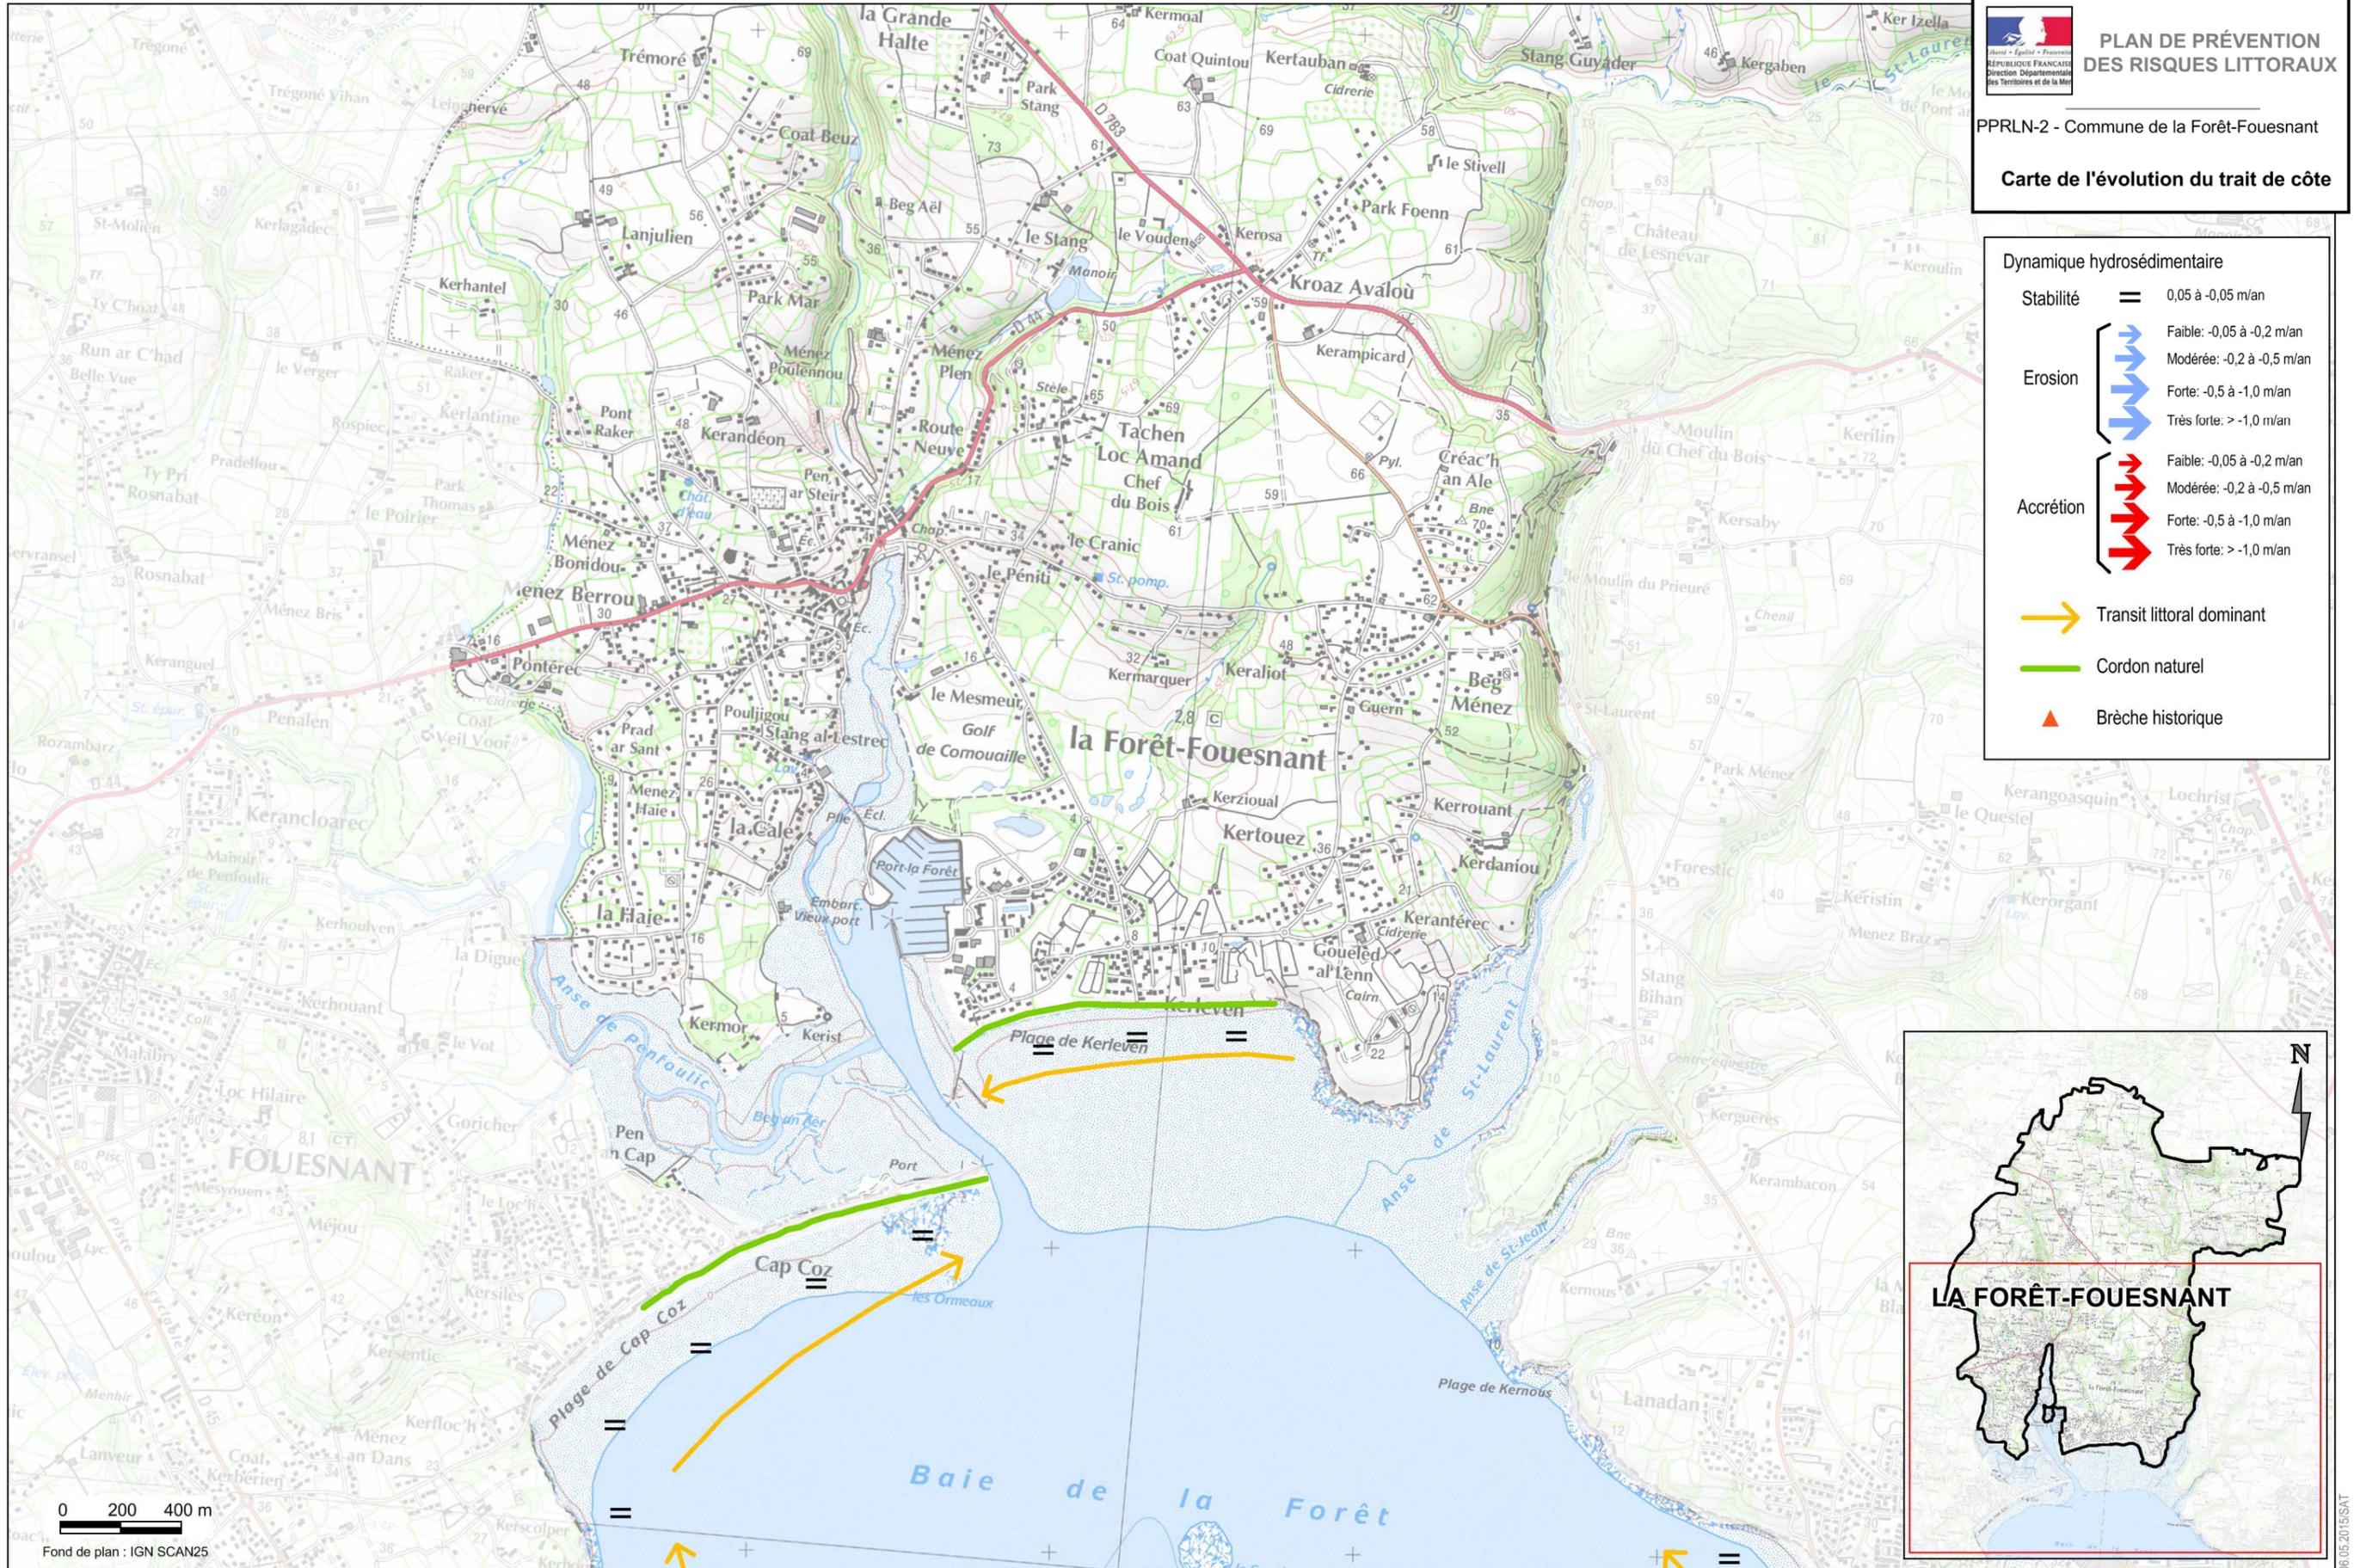
Carte de l'évolution du trait de côte

Stabilité	==	0,05 à -0,05 m/an
Erosion	←←←	Faible: -0,05 à -0,2 m/an
	←←	Moderée: -0,2 à -0,5 m/an
	←	Forte: -0,5 à -1,0 m/an
Accrétion	→	Faible: -0,05 à -0,2 m/an
	→→	Moderée: -0,2 à -0,5 m/an
	→→→	Forte: -0,5 à -1,0 m/an
	→	Transit littoral dominant
	—	Cordon naturel
	▲	Brèche historique

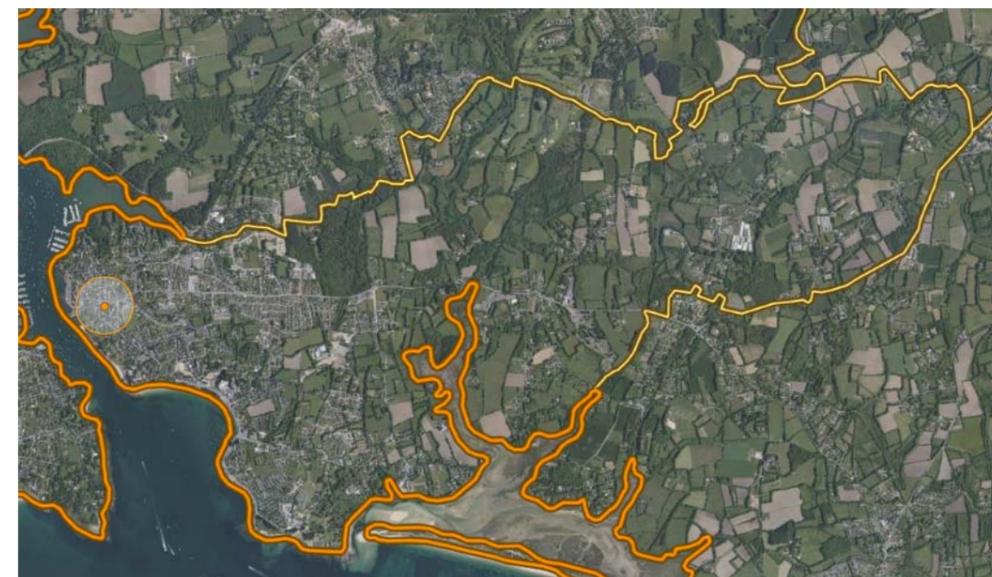
4 - Photo aérienne actuelle

Les cartes 1, 2 et 3 sont issues de Géoportail
 Les limites administratives correspondent au zonage actuel
 Le décalage observé entre les cartes et les limites administratives est dû à des différences de représentation
 entre les anciens documents et les données contemporaines

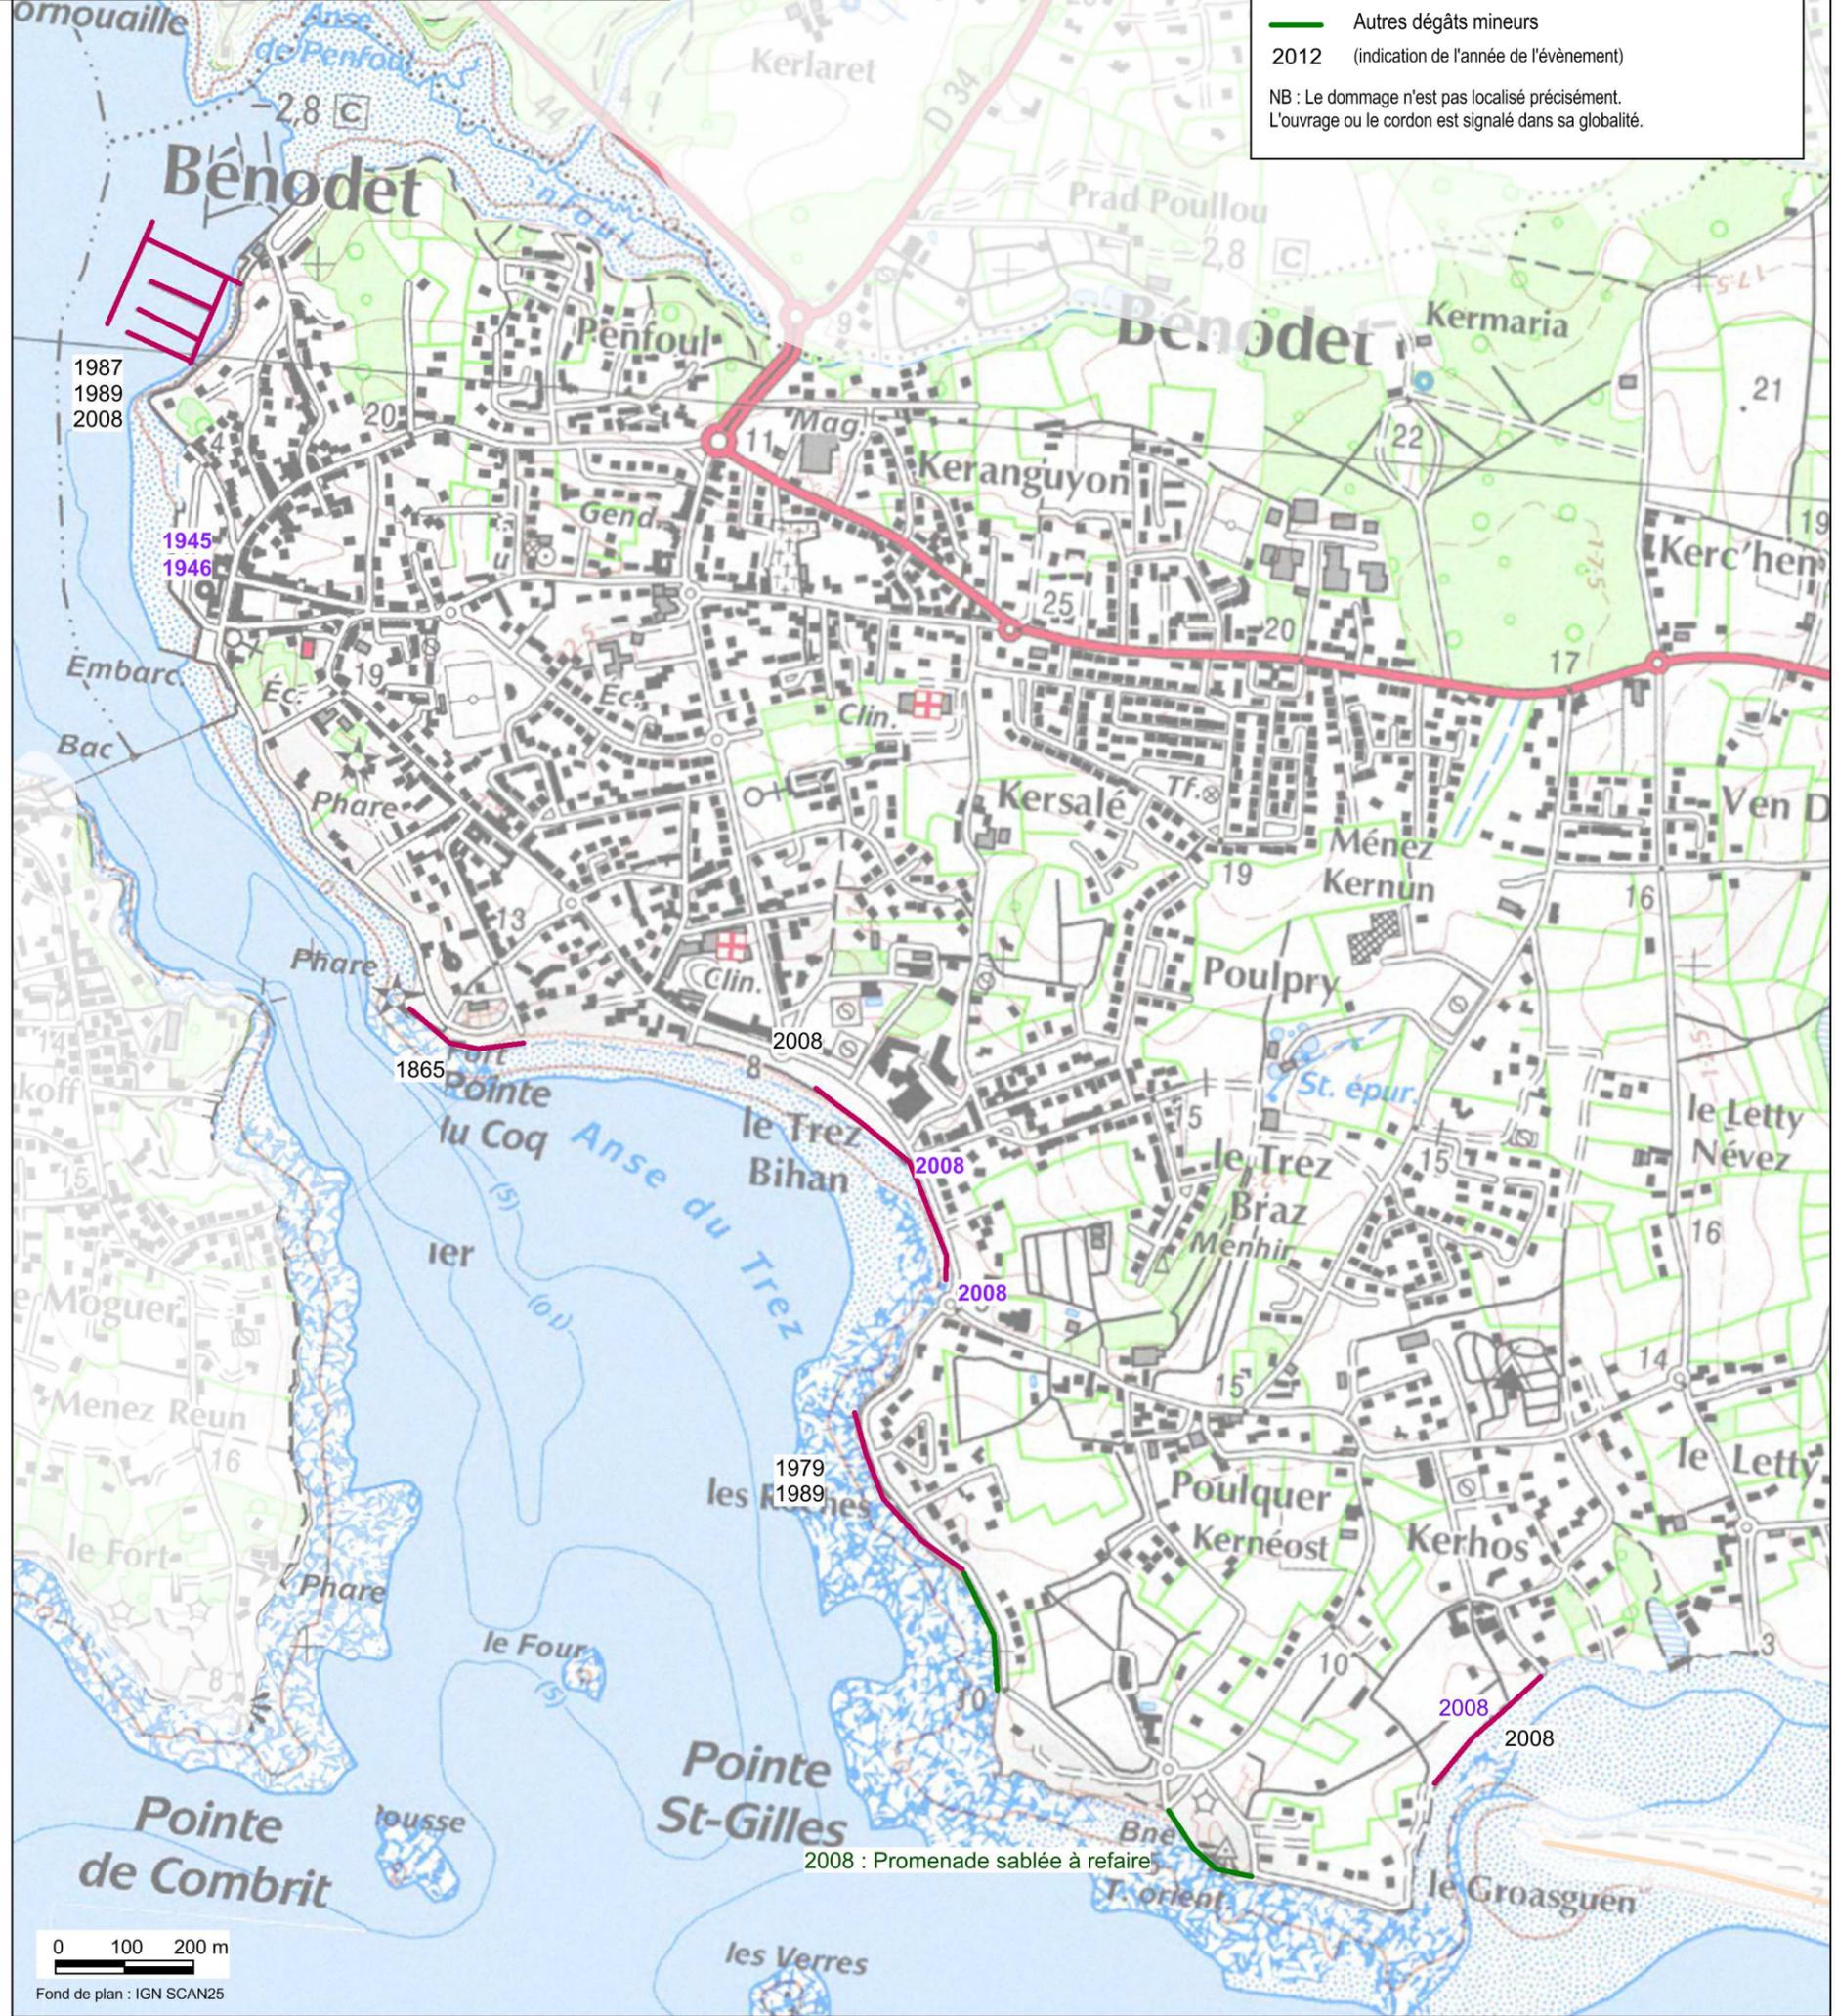
Evènements antérieurs à 2012

- Submersion lors de l'évènement de 2008 dont le contour a pu être défini avec précision
- 2012 Submersion dont l'emprise n'a pu être définie avec précision (indication de l'année de l'évènement)
- Dommages sur ouvrage
- Erosion dans le cordon naturel
- Autres dégâts mineurs

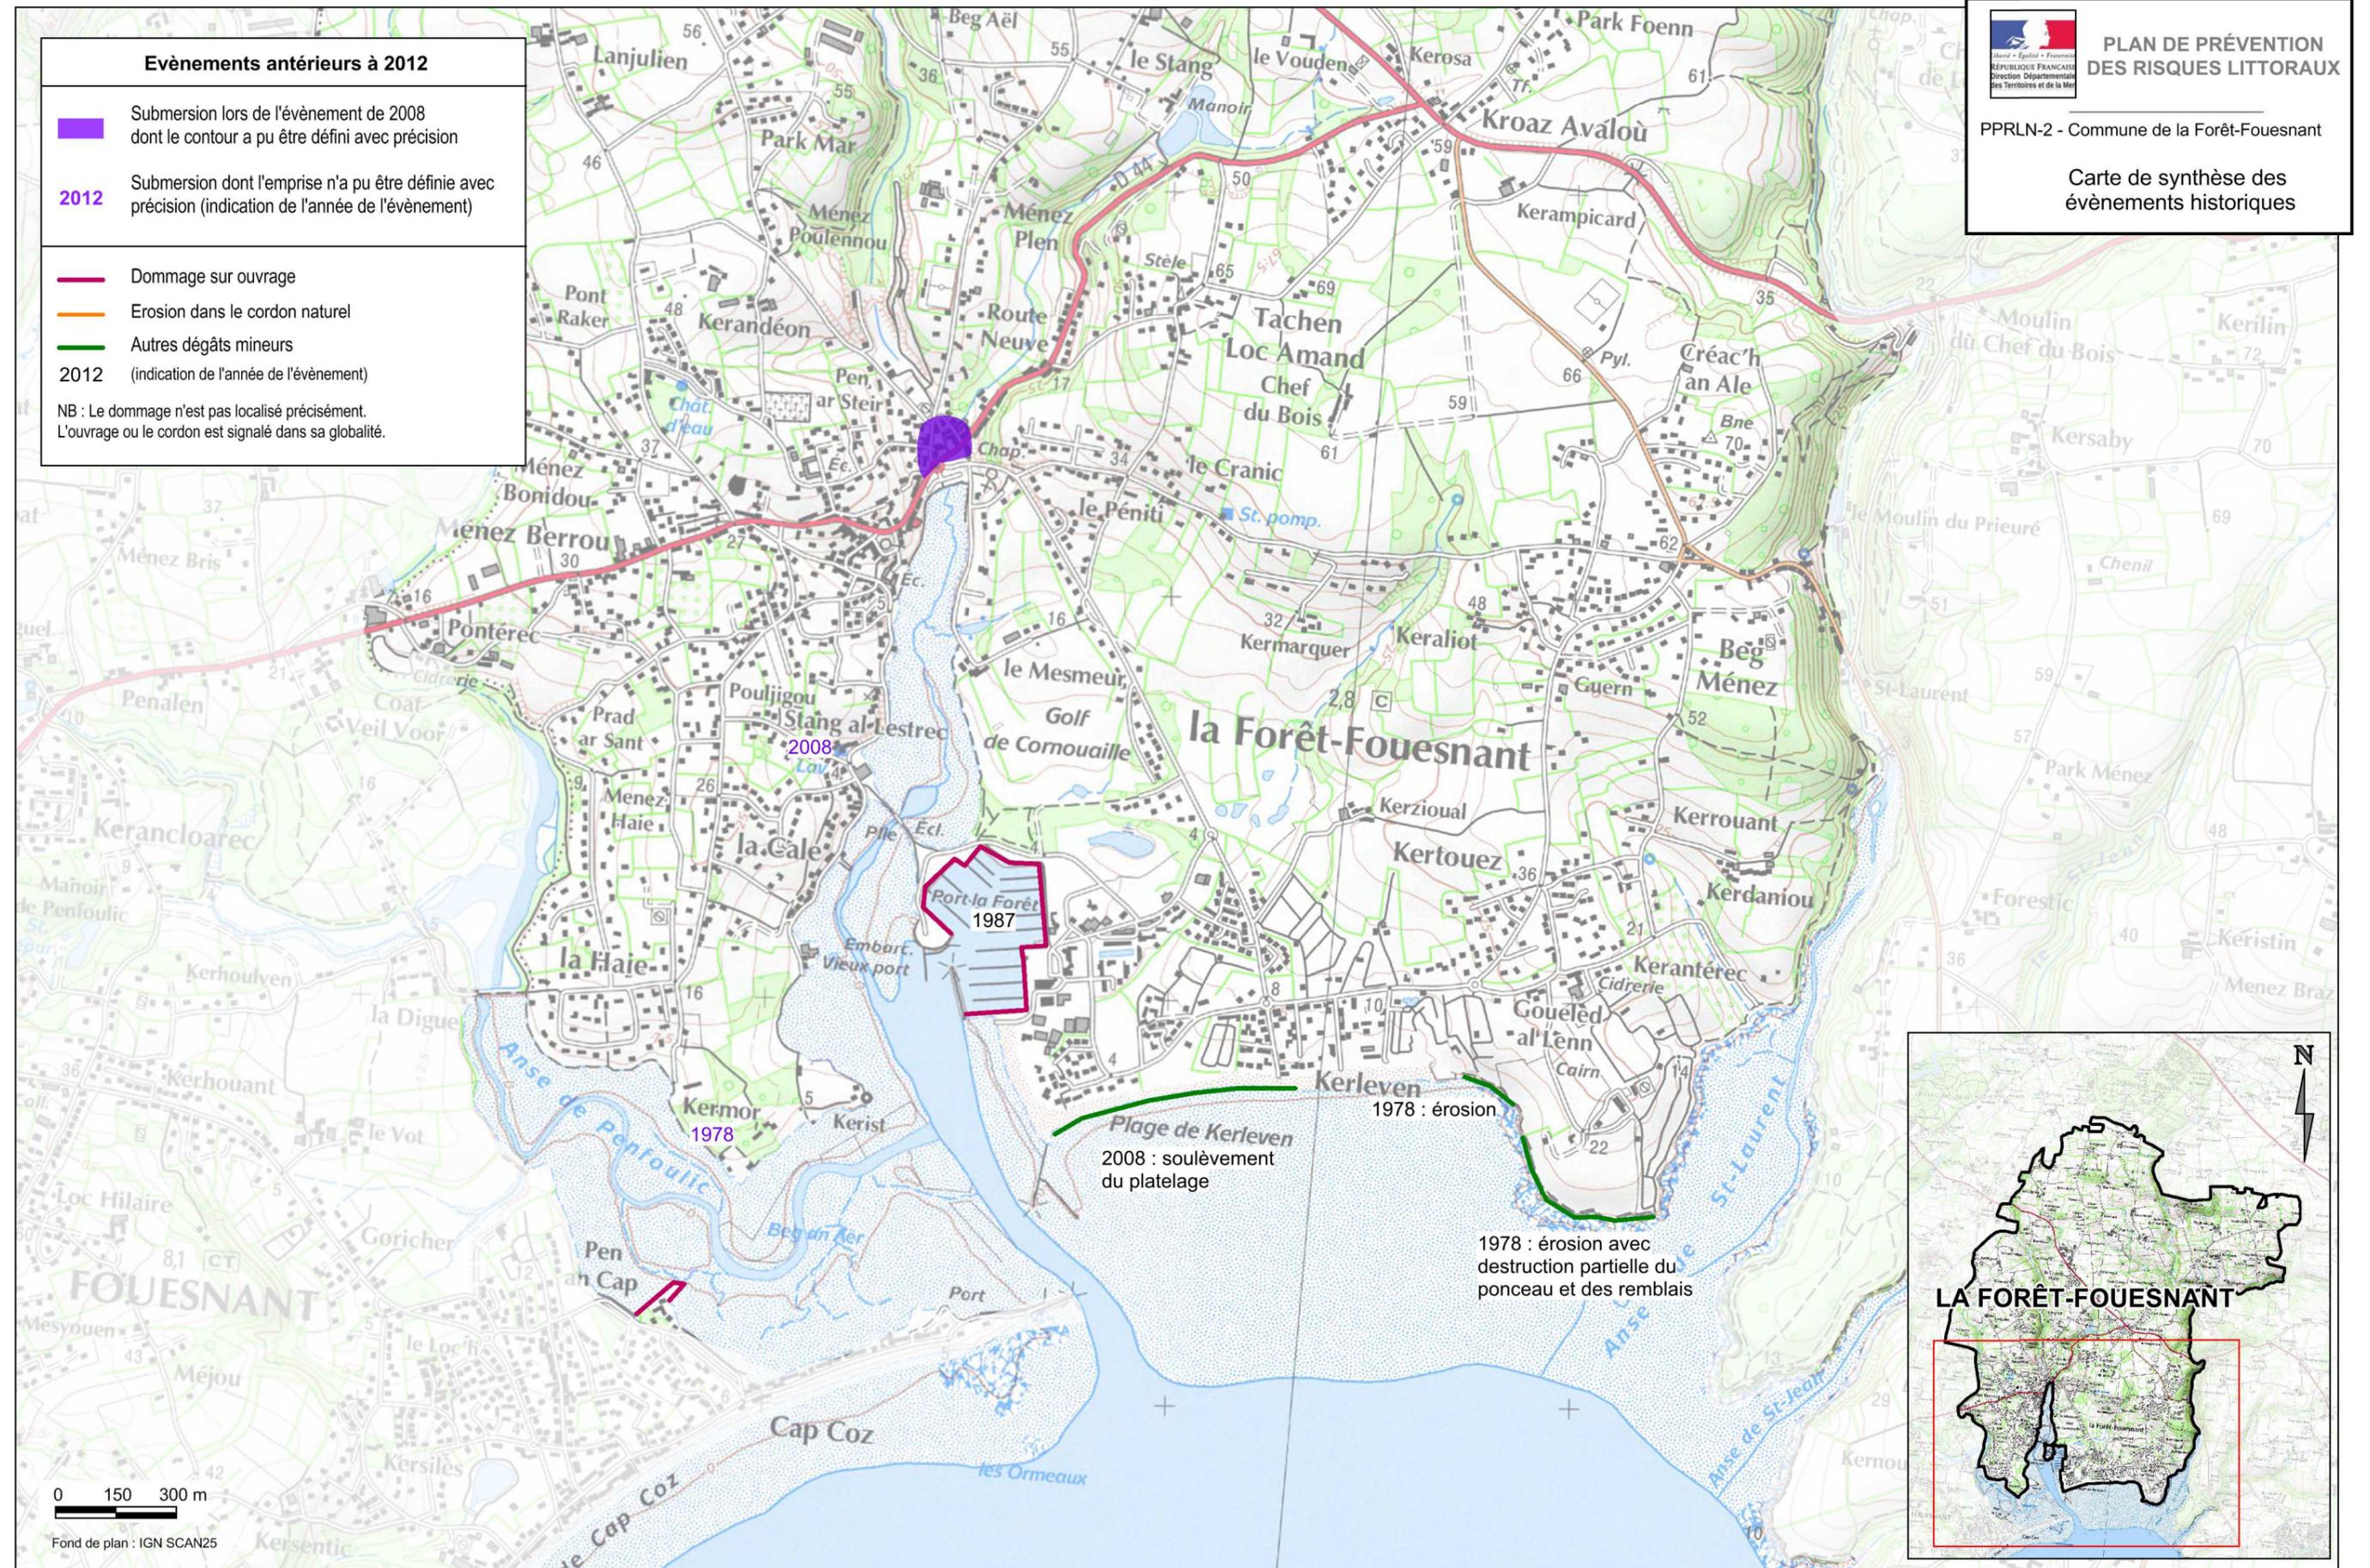
Carte de synthèse des événements historiques

Evènements antérieurs à 2012

- Submersion lors de l'évènement de 2008 dont le contour a pu être défini avec précision
- 2012 Submersion dont l'emprise n'a pu être définie avec précision (indication de l'année de l'évènement)

- Dommage sur ouvrage
- Erosion dans le cordon naturel
- Autres dégâts mineurs

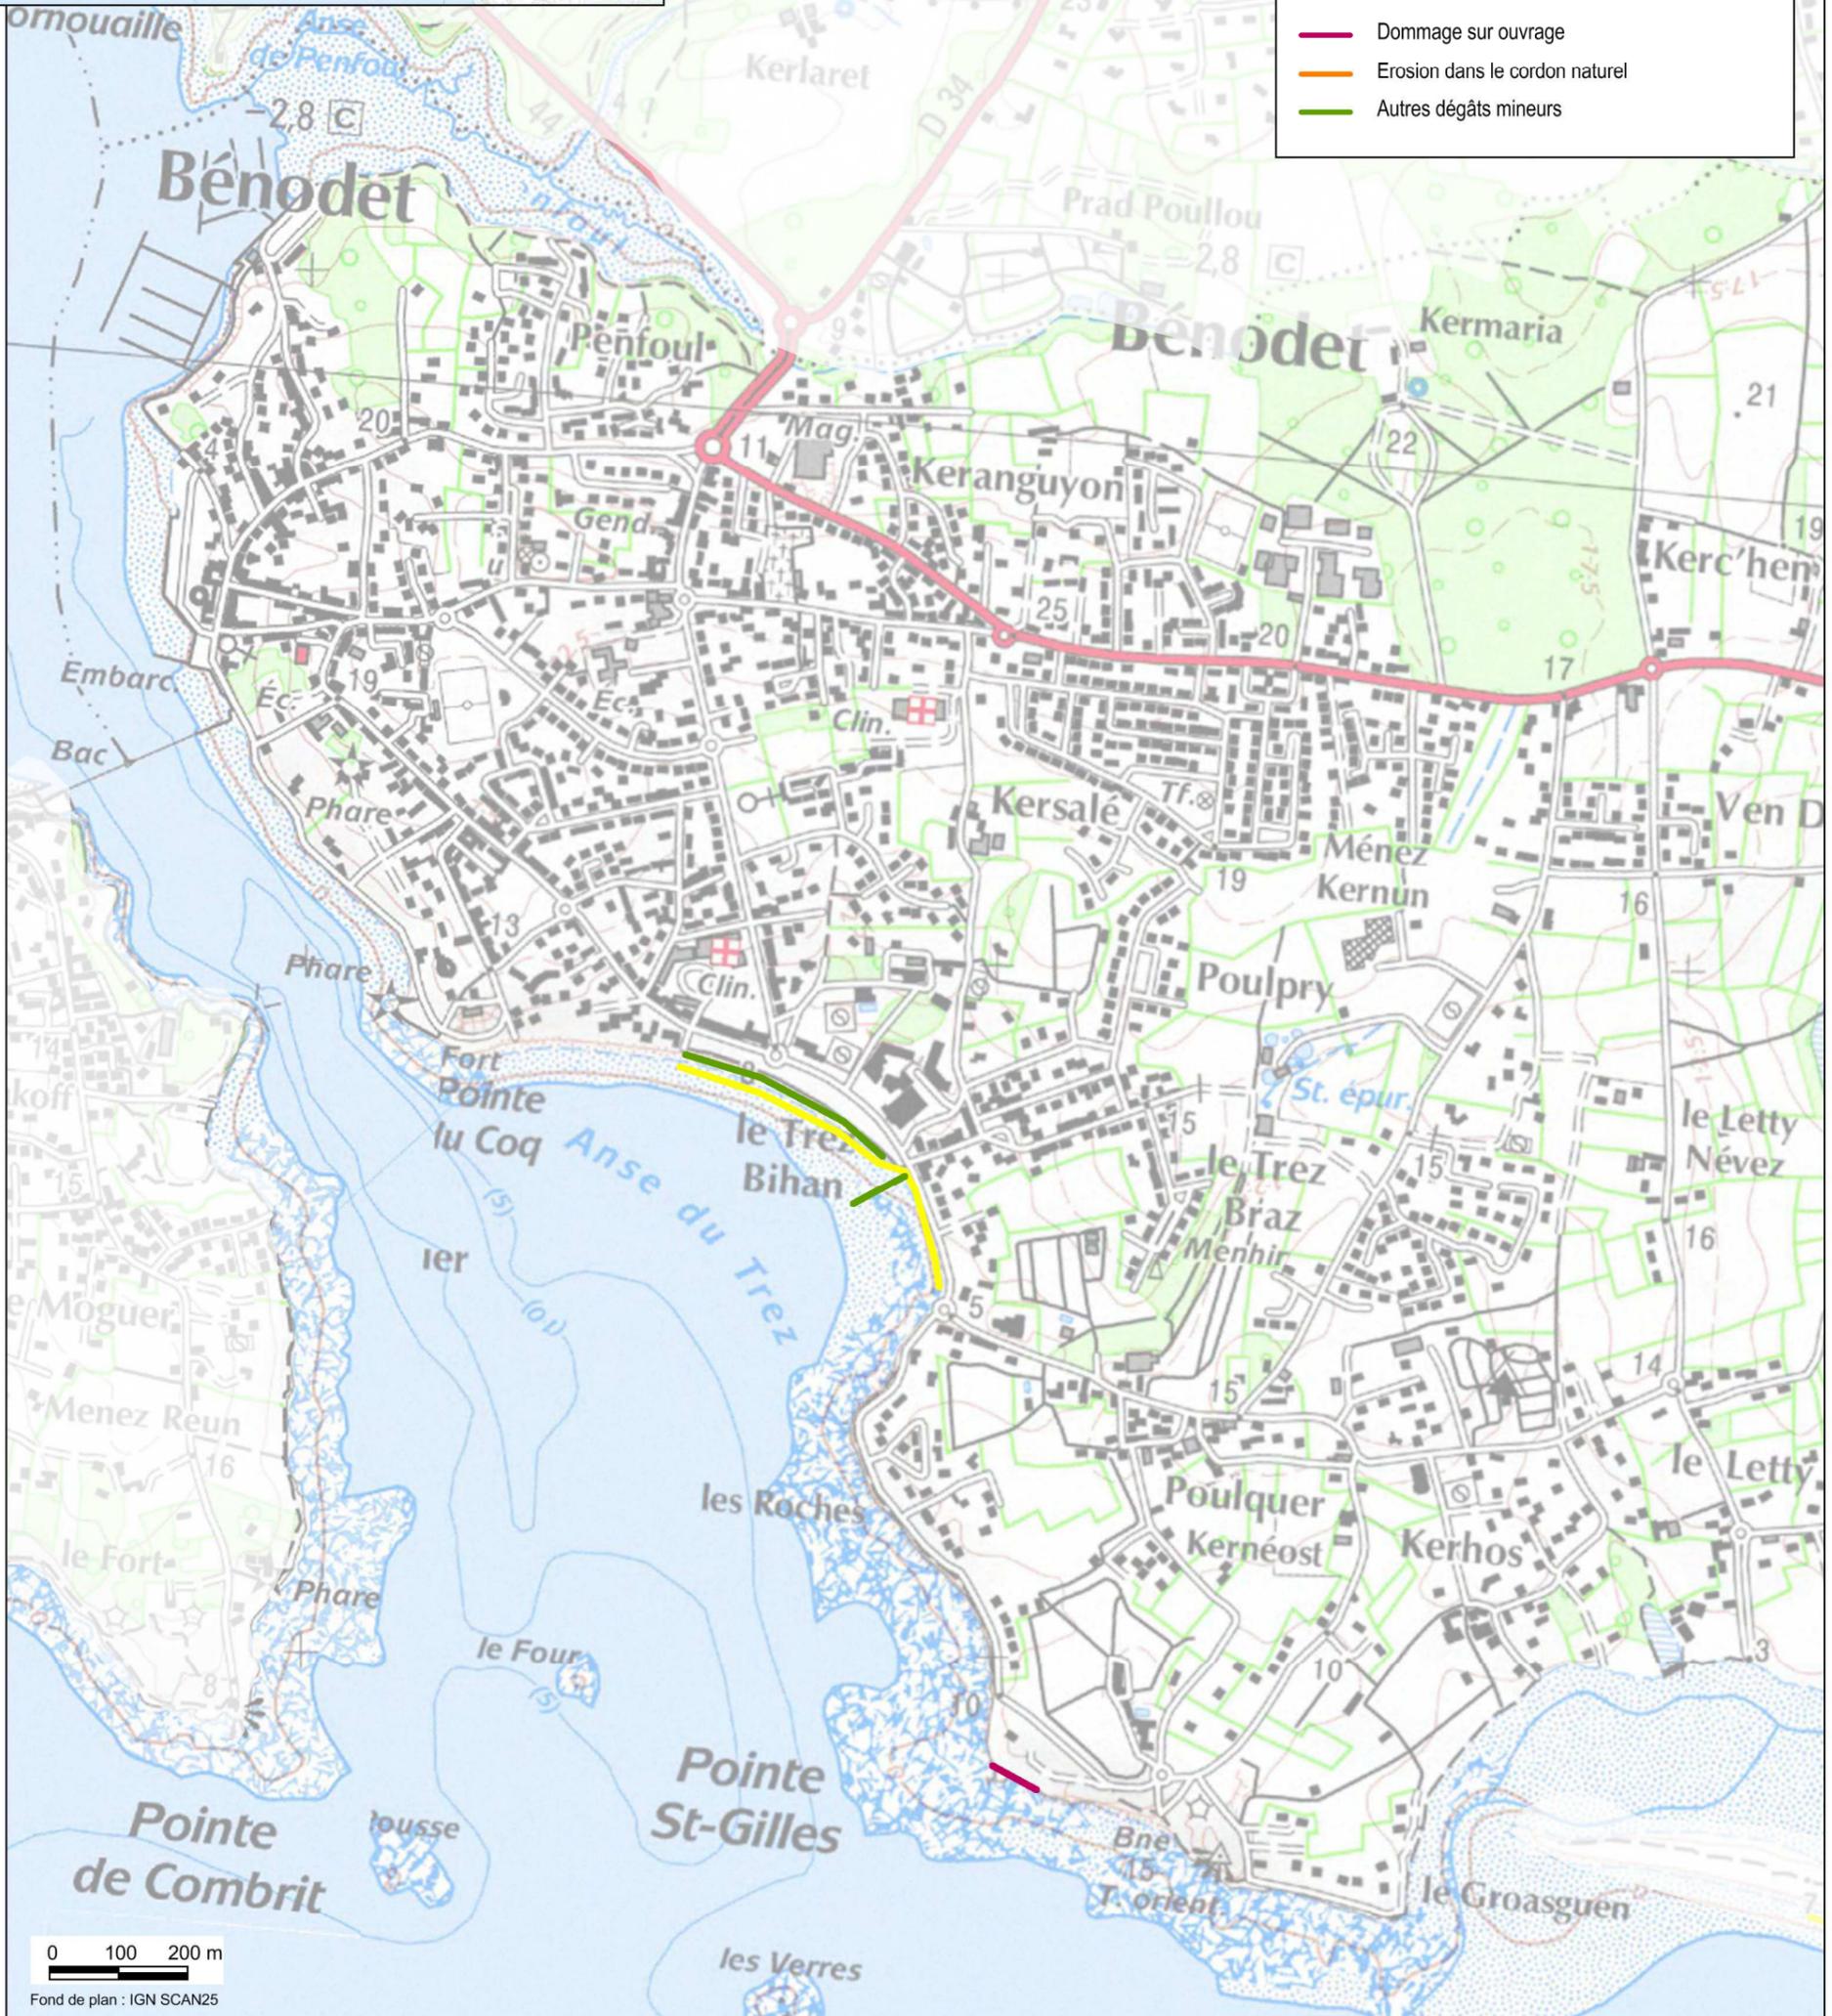
Evènements hiver 2013-2014

- Submersion (Causes diverses : surverse, franchissement, problème d'évacuation)
- Traces de franchissement par paquets de mer, repérées sur le terrain ou par témoignages.
P.S. : les franchissements observés n'entraînent pas systématiquement de submersion.
- Damage sur ouvrage
- Erosion dans le cordon naturel
- Autres dégâts mineurs
- Brèche dans le cordon dunaire
