Plan de Prévention des Risques Naturels Littoraux

PPRN-L 2

Phase 1 : Analyse préalable du site

Atlas cartographique

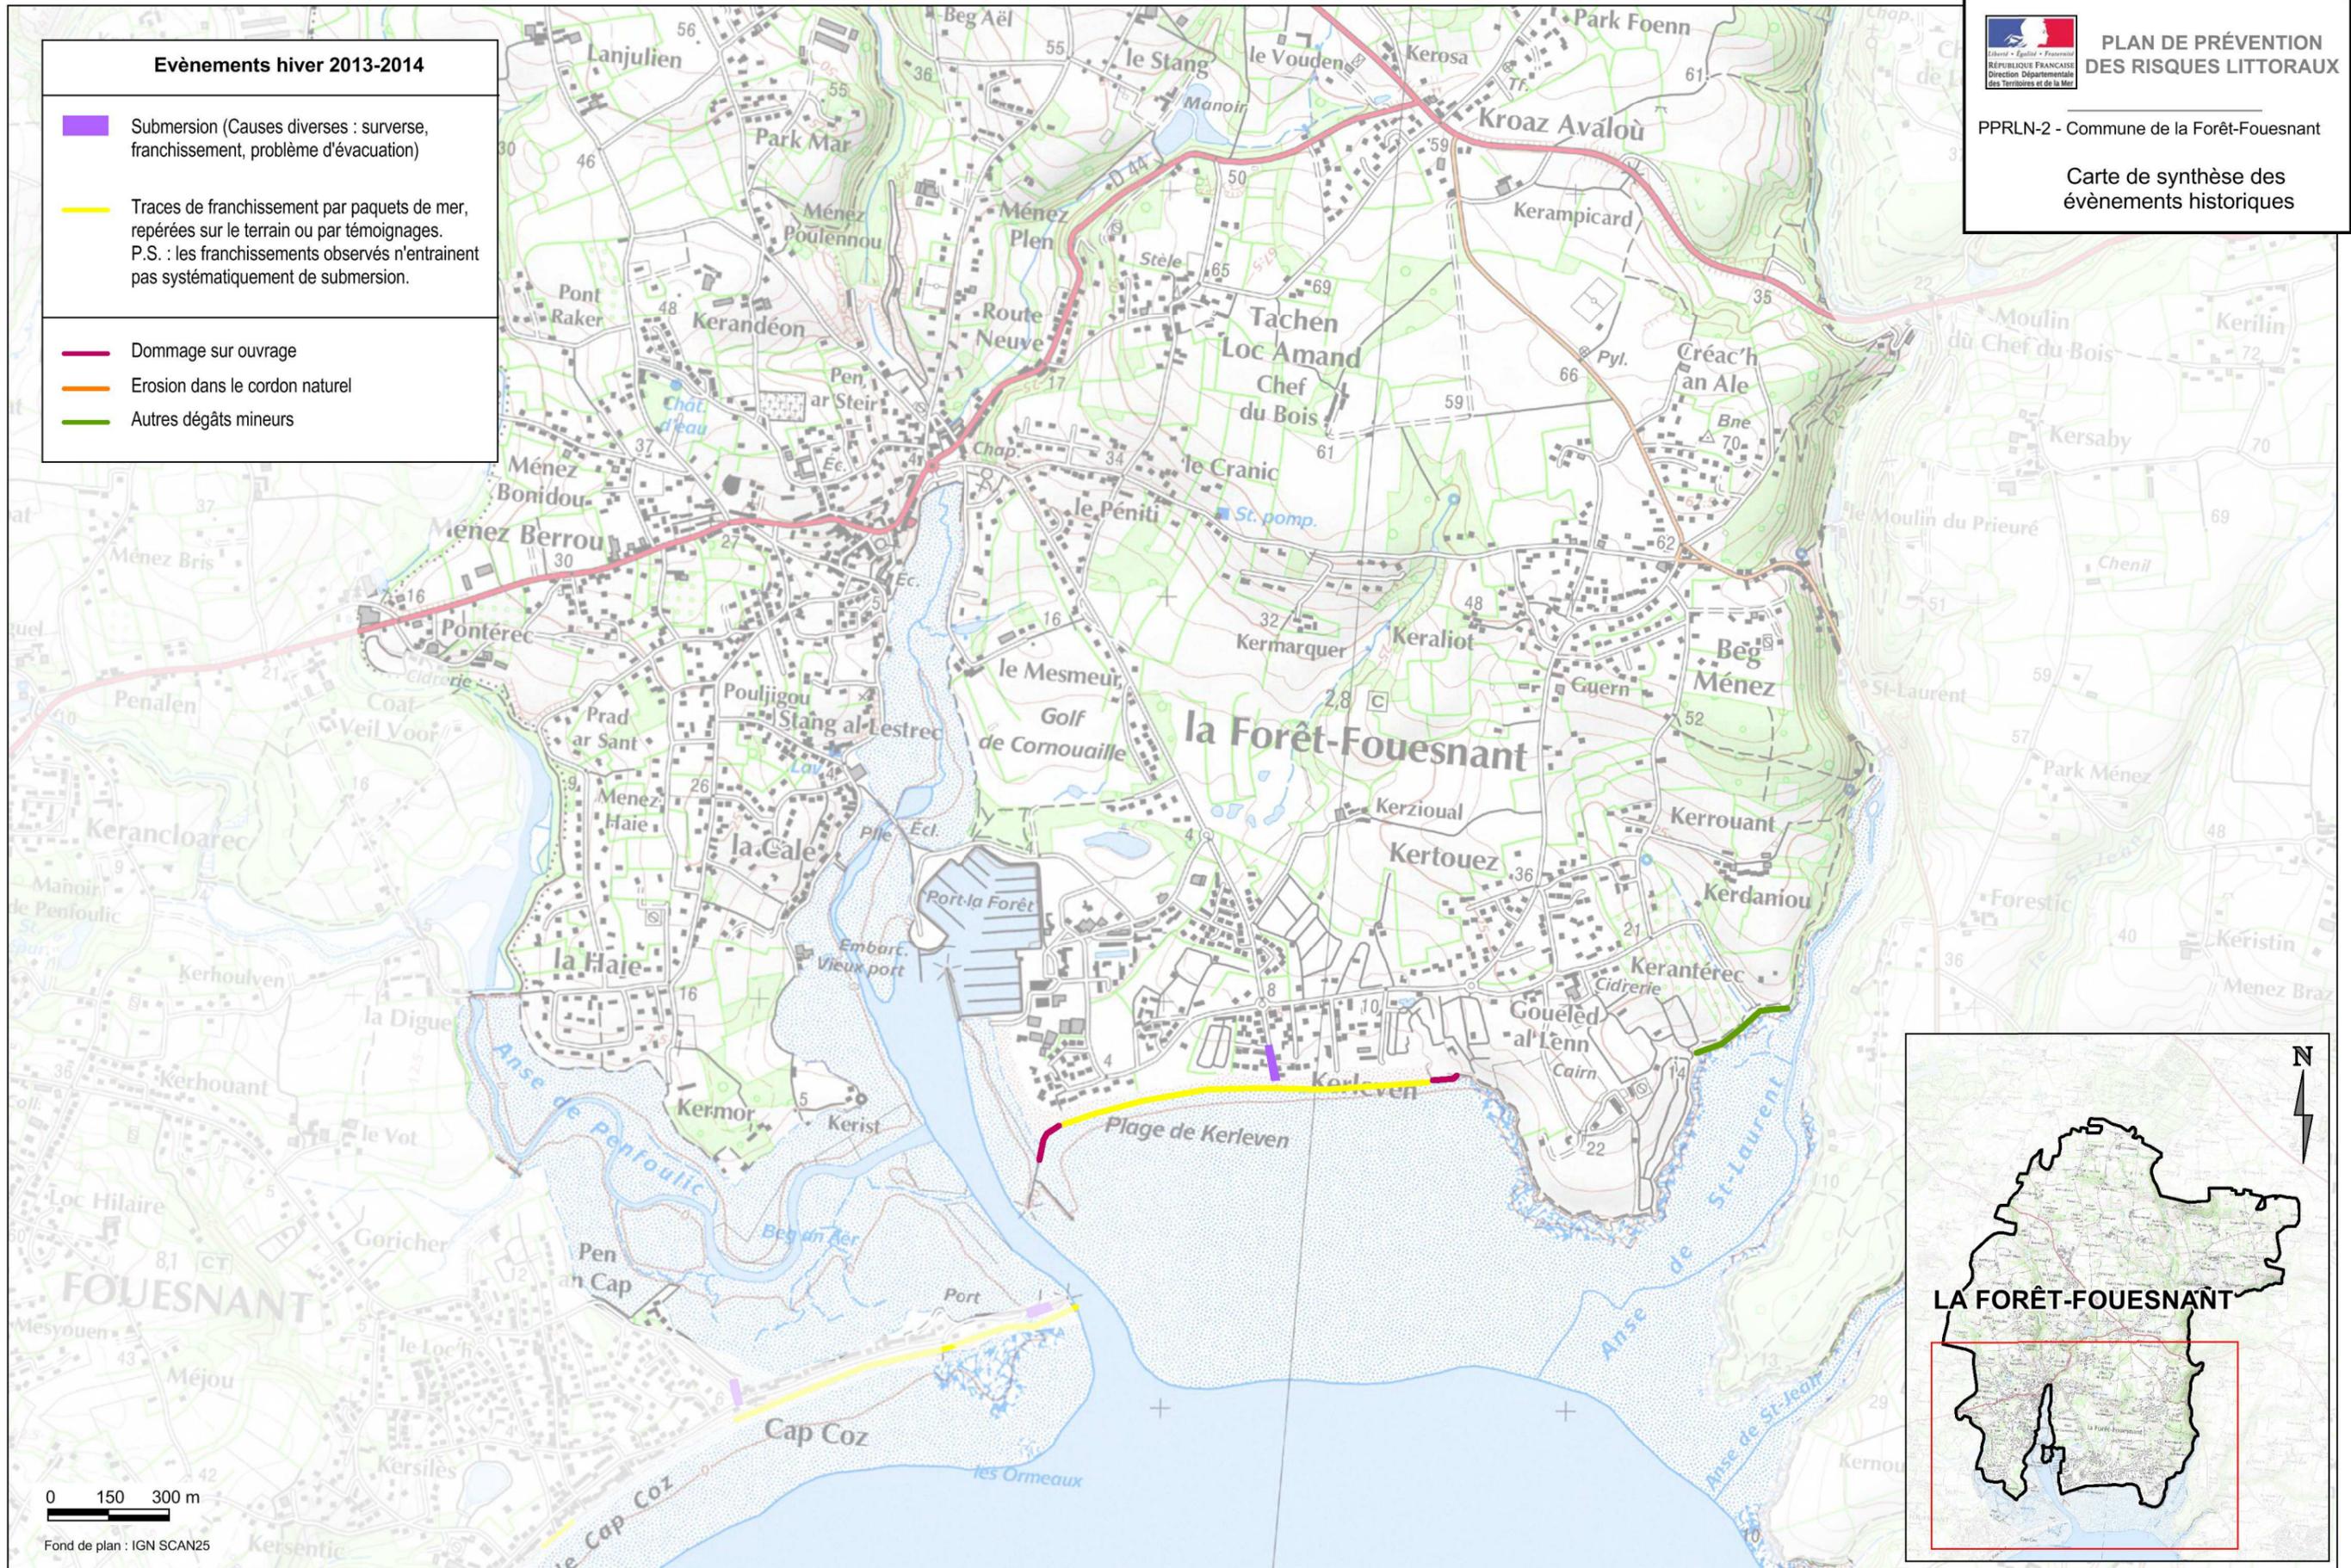
Evènements hiver 2013-2014

- Submersion (Causes diverses : surverse, franchissement, problème d'évacuation)
- Traces de franchissement par paquets de mer, repérées sur le terrain ou par témoignages.
P.S. : les franchissements observés n'entraînent pas systématiquement de submersion.
- Dommages sur ouvrage
- Erosion dans le cordon naturel
- Autres dégâts mineurs

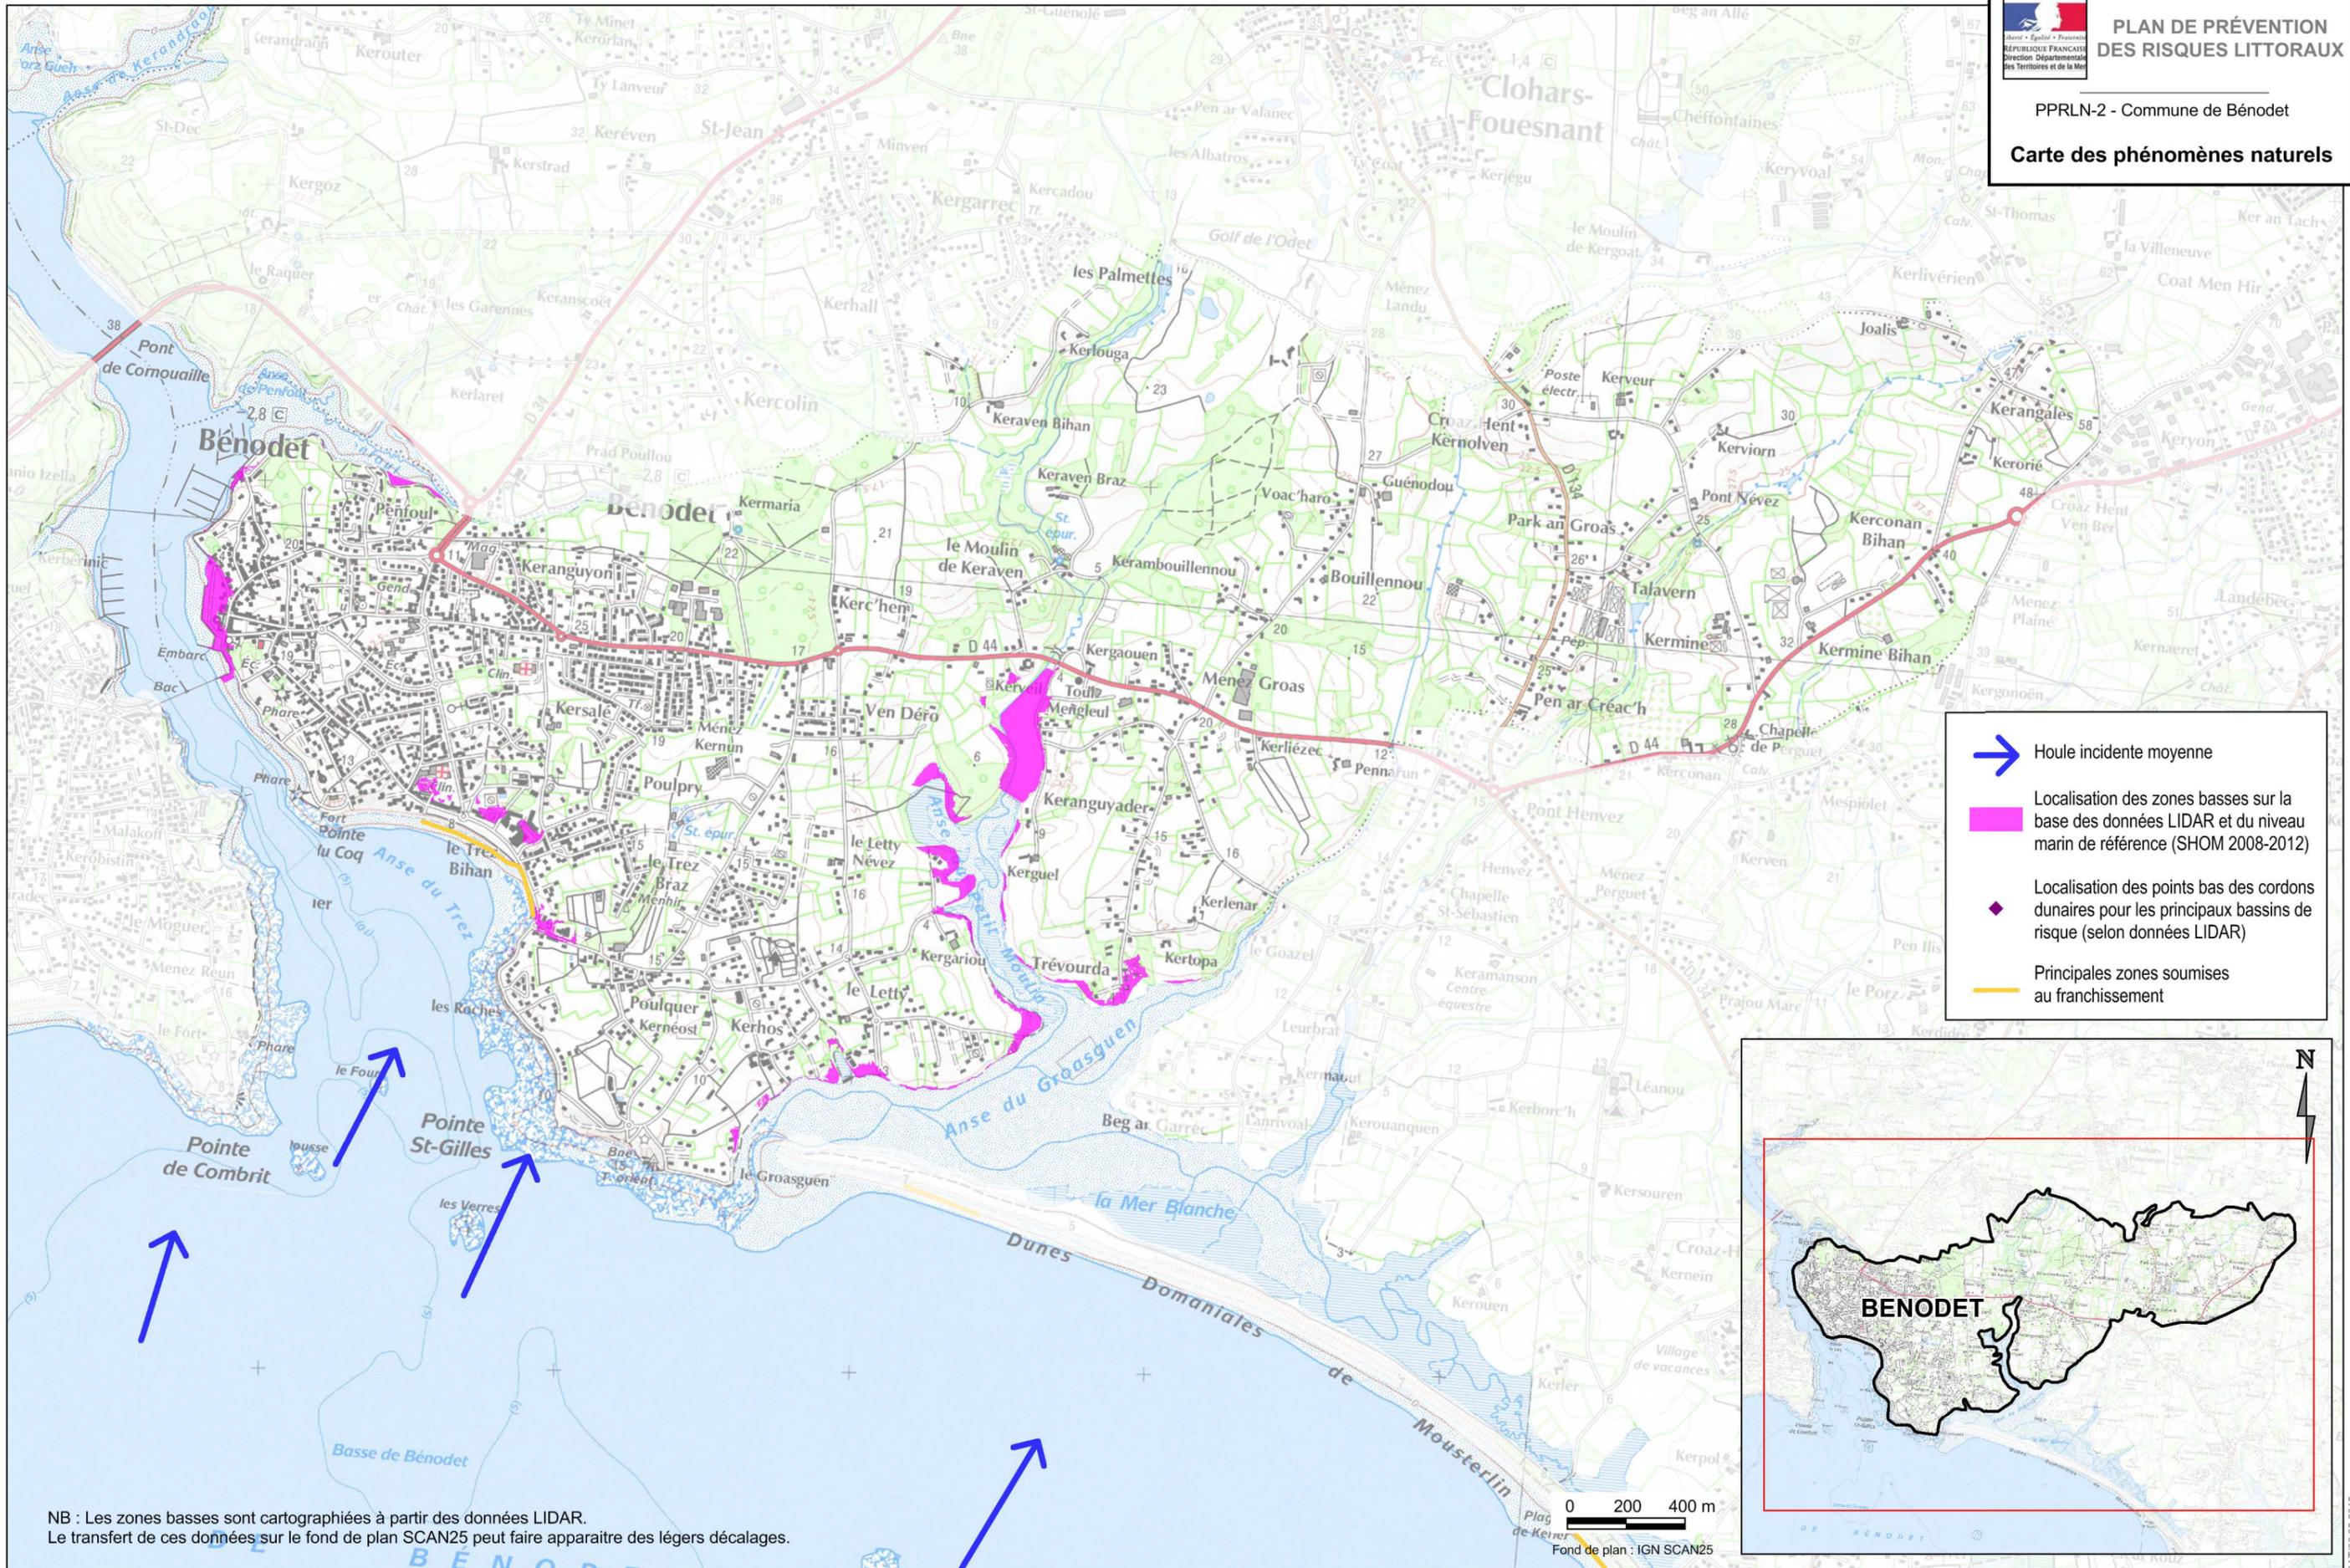
Cartes des phénomènes naturels

Houle incidente moyenne
-

Localisation des zones basses sur la base des données LIDAR et du niveau marin de référence (SHOM 2008-2012)
-

Localisation des points bas des cordons dunaires pour les principaux bassins de risque (selon données LIDAR)
-

Principales zones soumises au franchissement

NB : Les zones basses sont cartographiées à partir des données LIDAR.
 Le transfert de ces données sur le fond de plan SCAN25 peut faire apparaître des légers décalages.

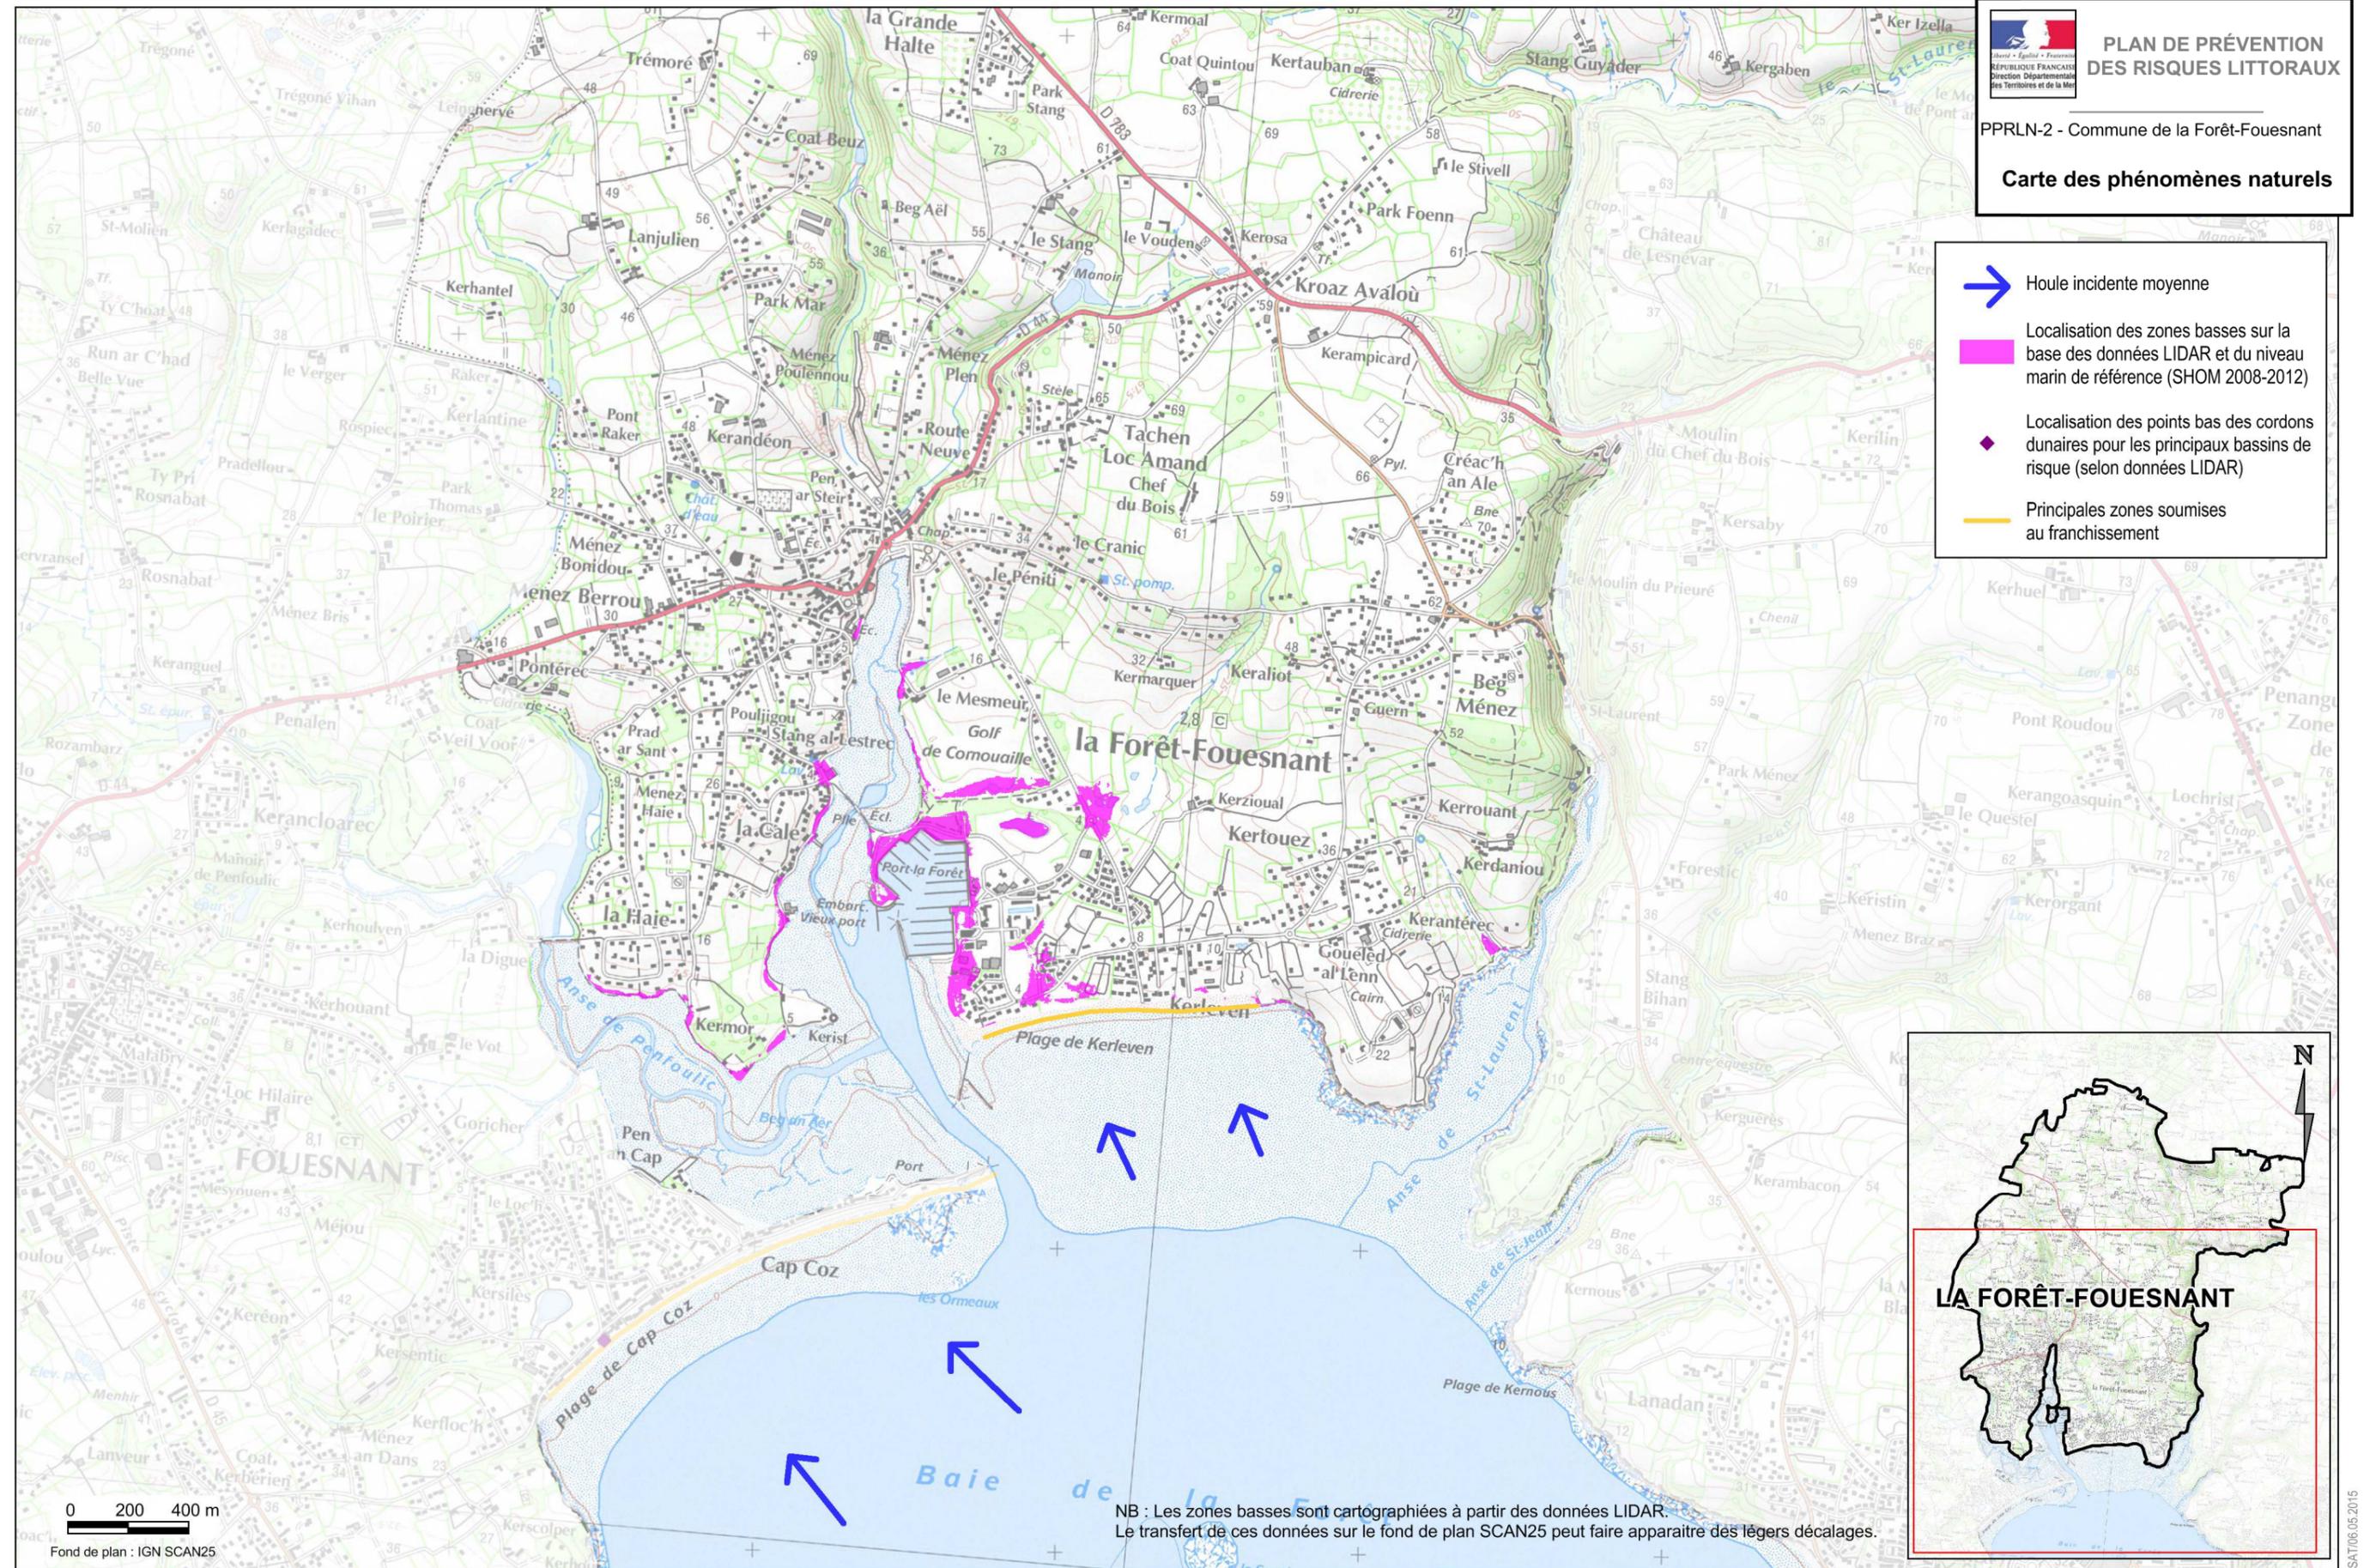
Carte des phénomènes naturels

Houle incidente moyenne
-

Localisation des zones basses sur la base des données LIDAR et du niveau marin de référence (SHOM 2008-2012)
-

Localisation des points bas des cordons dunaires pour les principaux bassins de risque (selon données LIDAR)
-

Principales zones soumises au franchissement

NB : Les zones basses sont cartographiées à partir des données LIDAR.
 Le transfert de ces données sur le fond de plan SCAN25 peut faire apparaître des légers décalages.

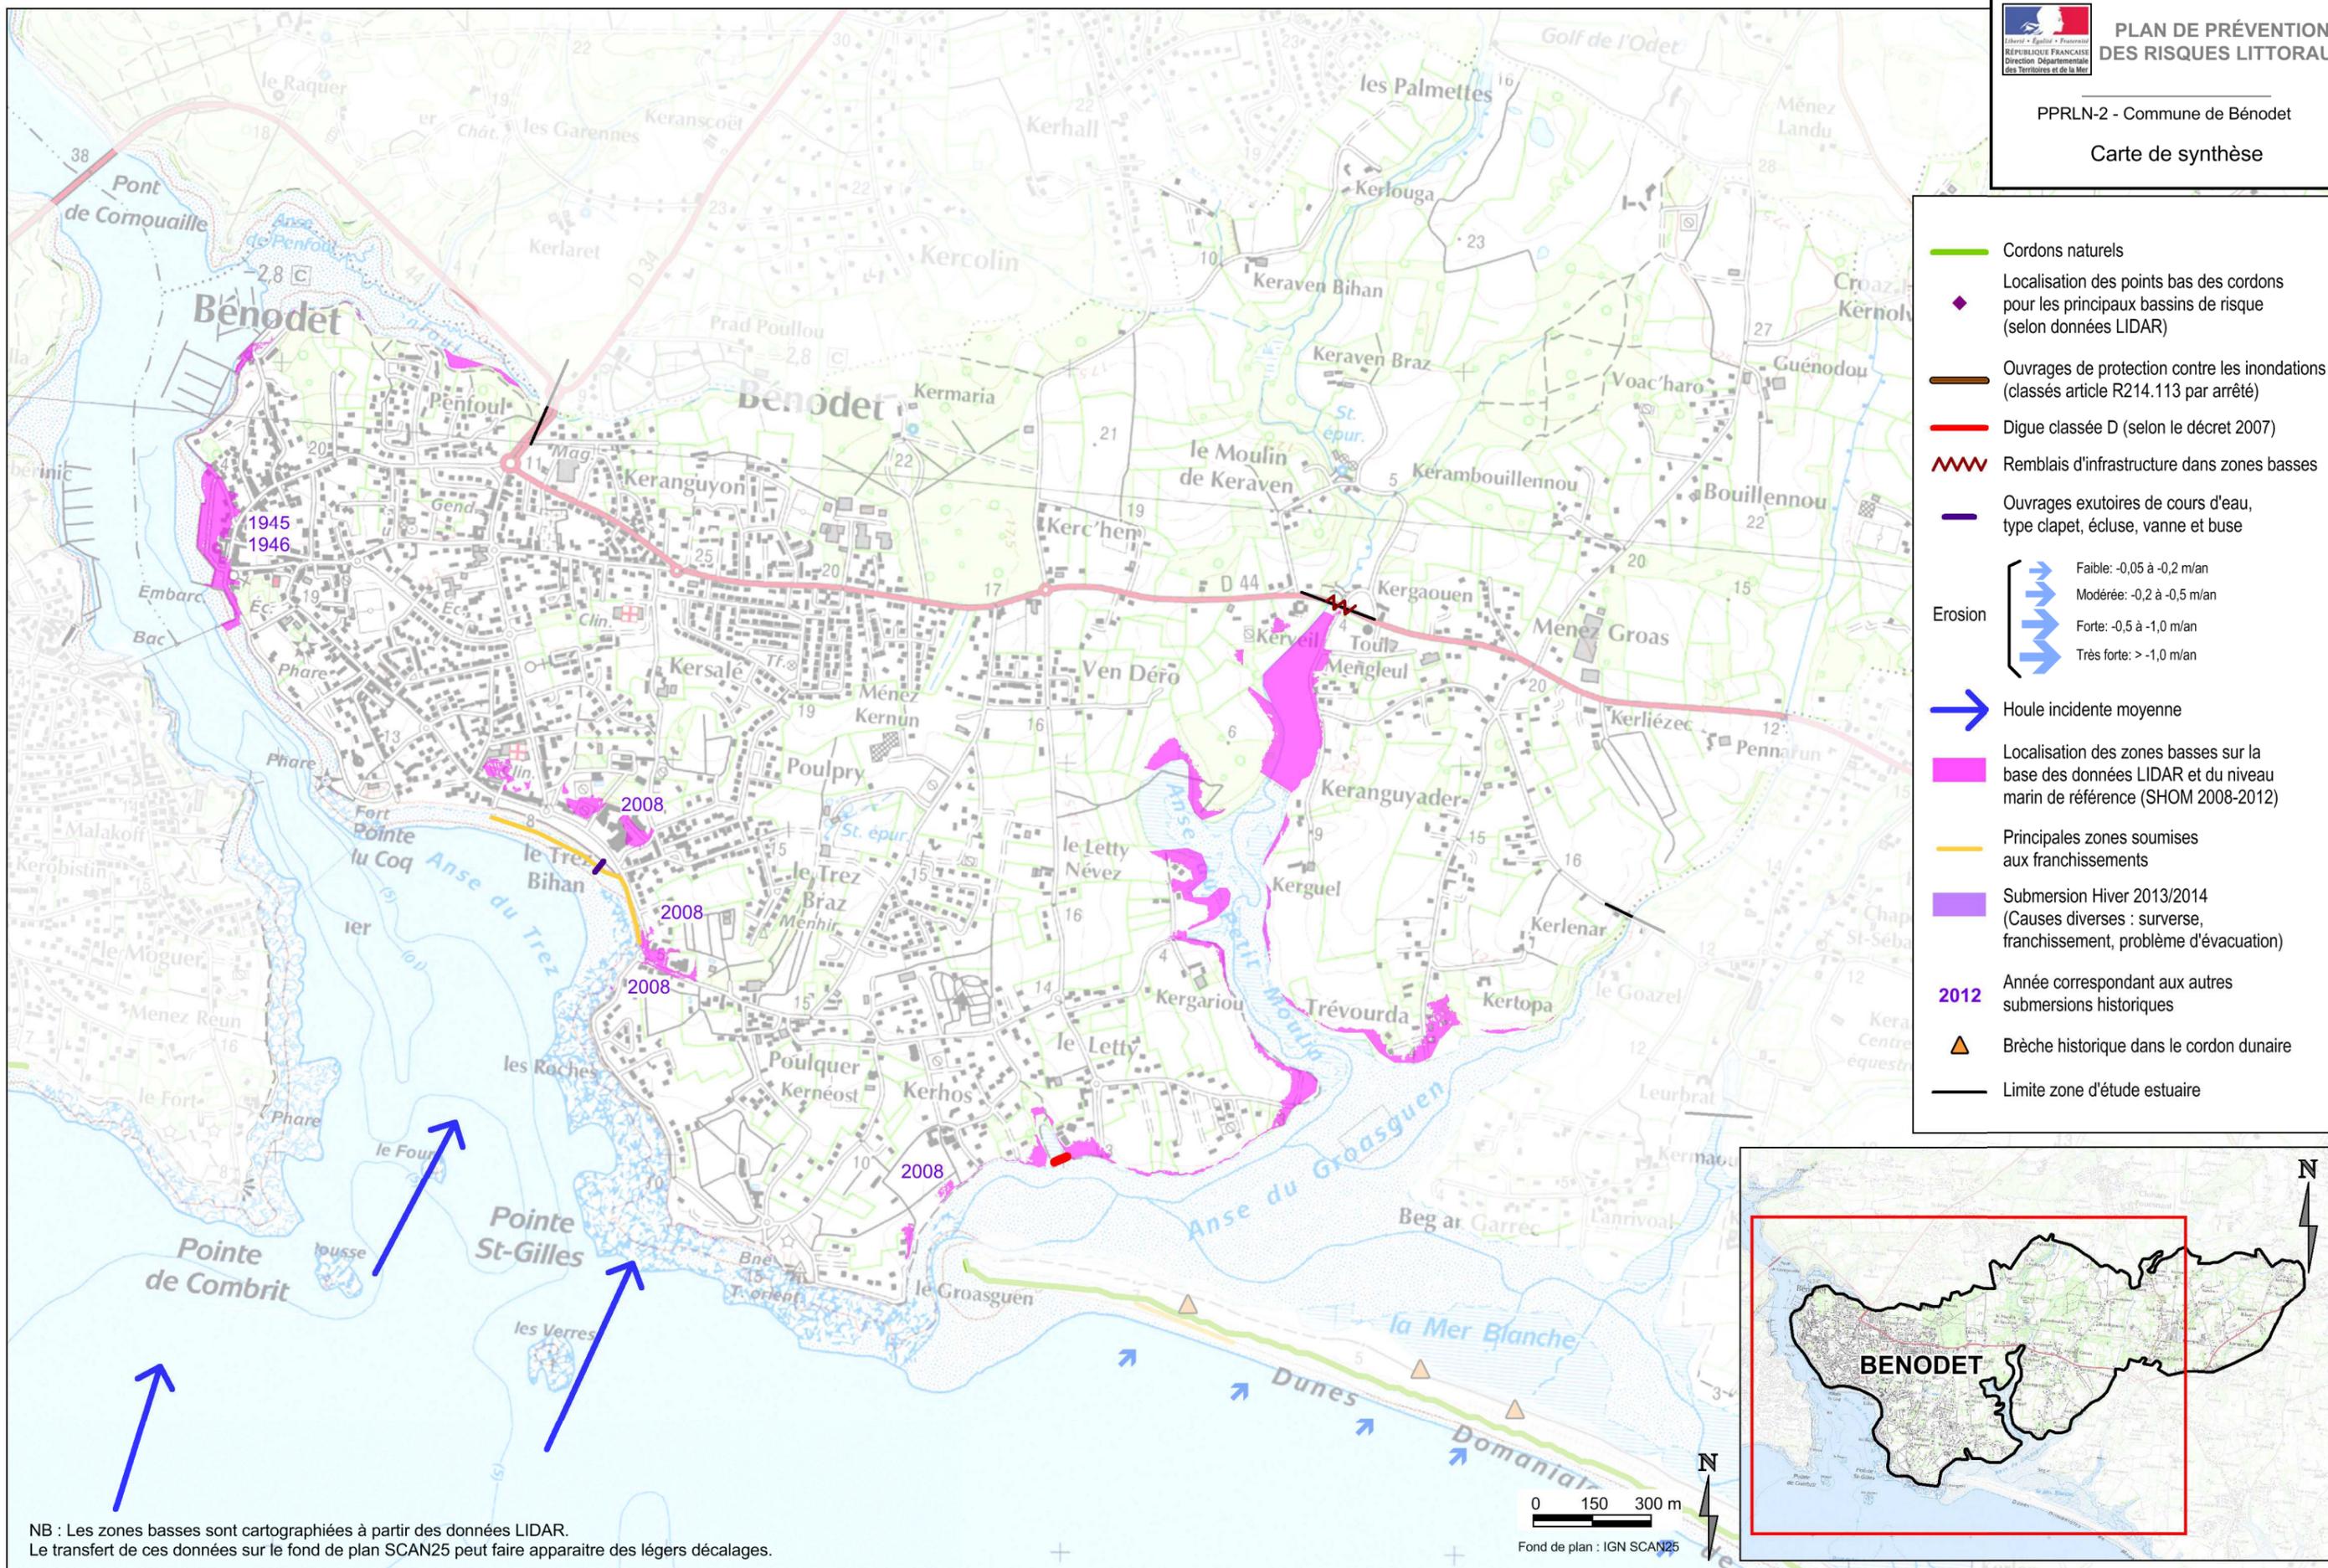
Cartes de synthèse

Cordons naturels
-

Localisation des points bas des cordons pour les principaux bassins de risque (selon données LIDAR)
-

Ouvrages de protection contre les inondations (classés article R214.113 par arrêté)

Digue classée D (selon le décret 2007)
-

Remblais d'infrastructure dans zones basses
-

Ouvrages exutoires de cours d'eau, type clapet, écluse, vanne et buse

Erosion
 -

Houle incidente moyenne

Localisation des zones basses sur la base des données LIDAR et du niveau marin de référence (SHOM 2008-2012)
-

Principales zones soumises aux franchissements

Submersion Hiver 2013/2014 (Causes diverses : surverse, franchissement, problème d'évacuation)
-

Brèche historique dans le cordon dunaire
-

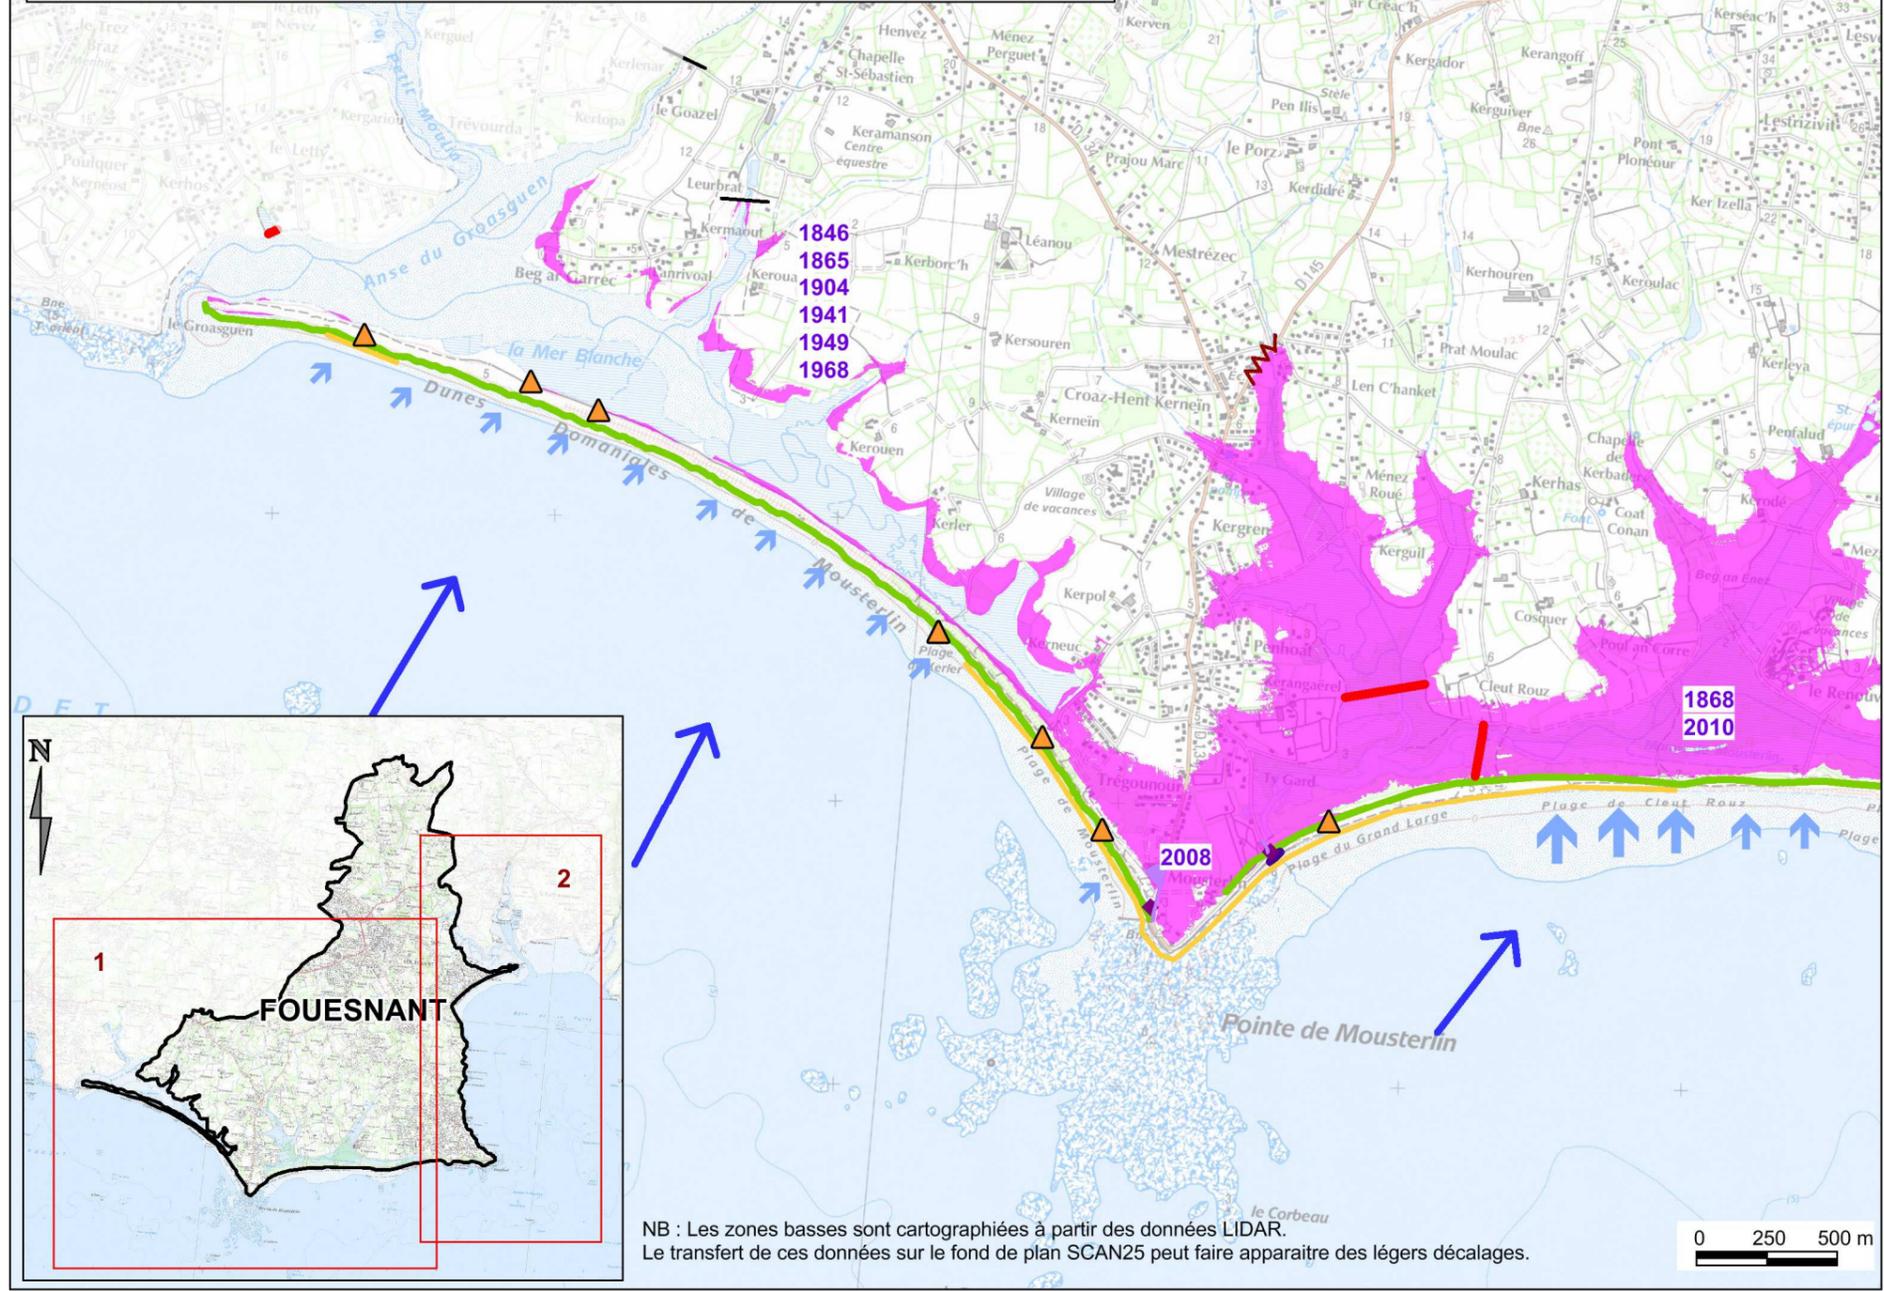
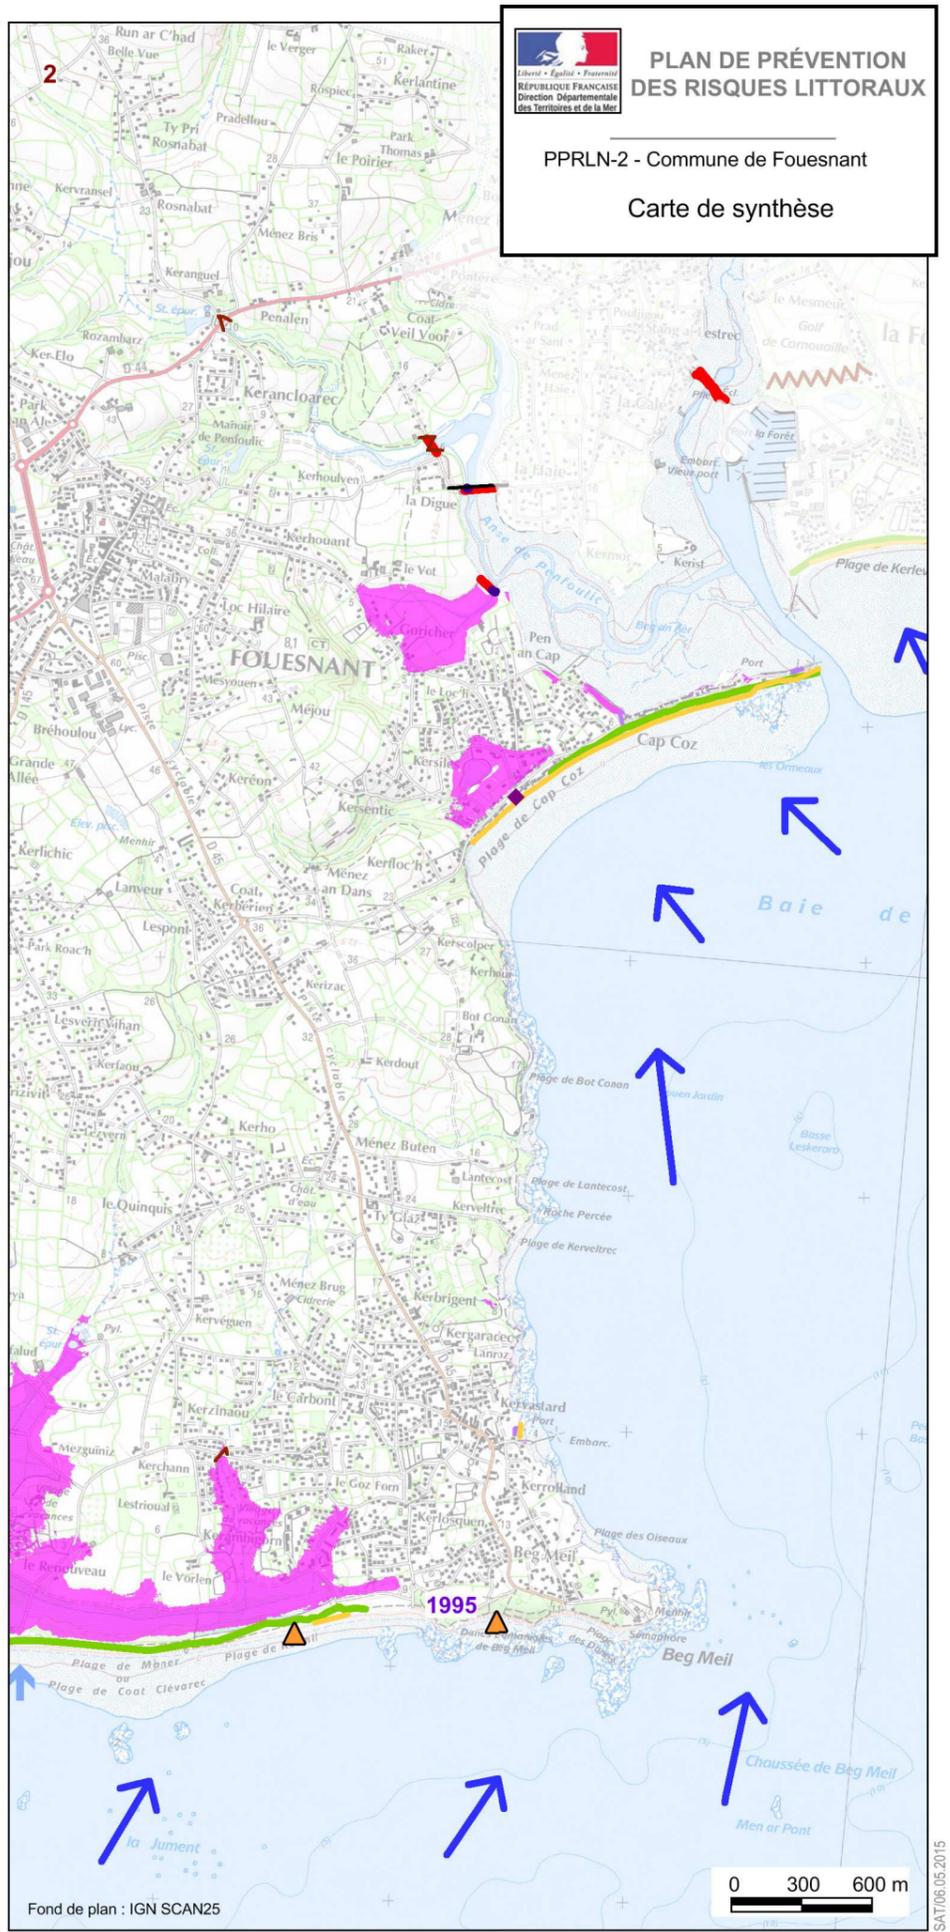
Carte de synthèse

- Cordons naturels
 - Localisation des points bas des cordons pour les principaux bassins de risque (selon données LIDAR)
 - Ouvrages de protection contre les inondations (classés article R214.113 par arrêté)

- Digue classée D (selon le décret 2007)
 - Remblais d'infrastructure dans zones basses
 - Ouvrages exutoires de cours d'eau, type clapet, écluse, vanne et buse

- Houle incidente moyenne
 - Localisation des zones basses sur la base des données LIDAR et du niveau marin de référence (SHOM 2008-2012)
 - Principales zones soumises aux franchissements

- Submersion Hiver 2013/2014 (Causes diverses : surverse, franchissement, problème d'évacuation)
 - 2012 Année correspondant aux autres submersions historiques

- Brèche historique dans le cordon dunaire
 - Limite zone d'étude estuaire
- Erosion
- Faible: -0,05 à -0,2 m/an
 - Modérée: -0,2 à -0,5 m/an
 - Forte: -0,5 à -1,0 m/an
