Plan de Prévention des Risques Naturels Littoraux

PPRN-L 2

Phase 1 : Analyse préalable du site

Atlas cartographique

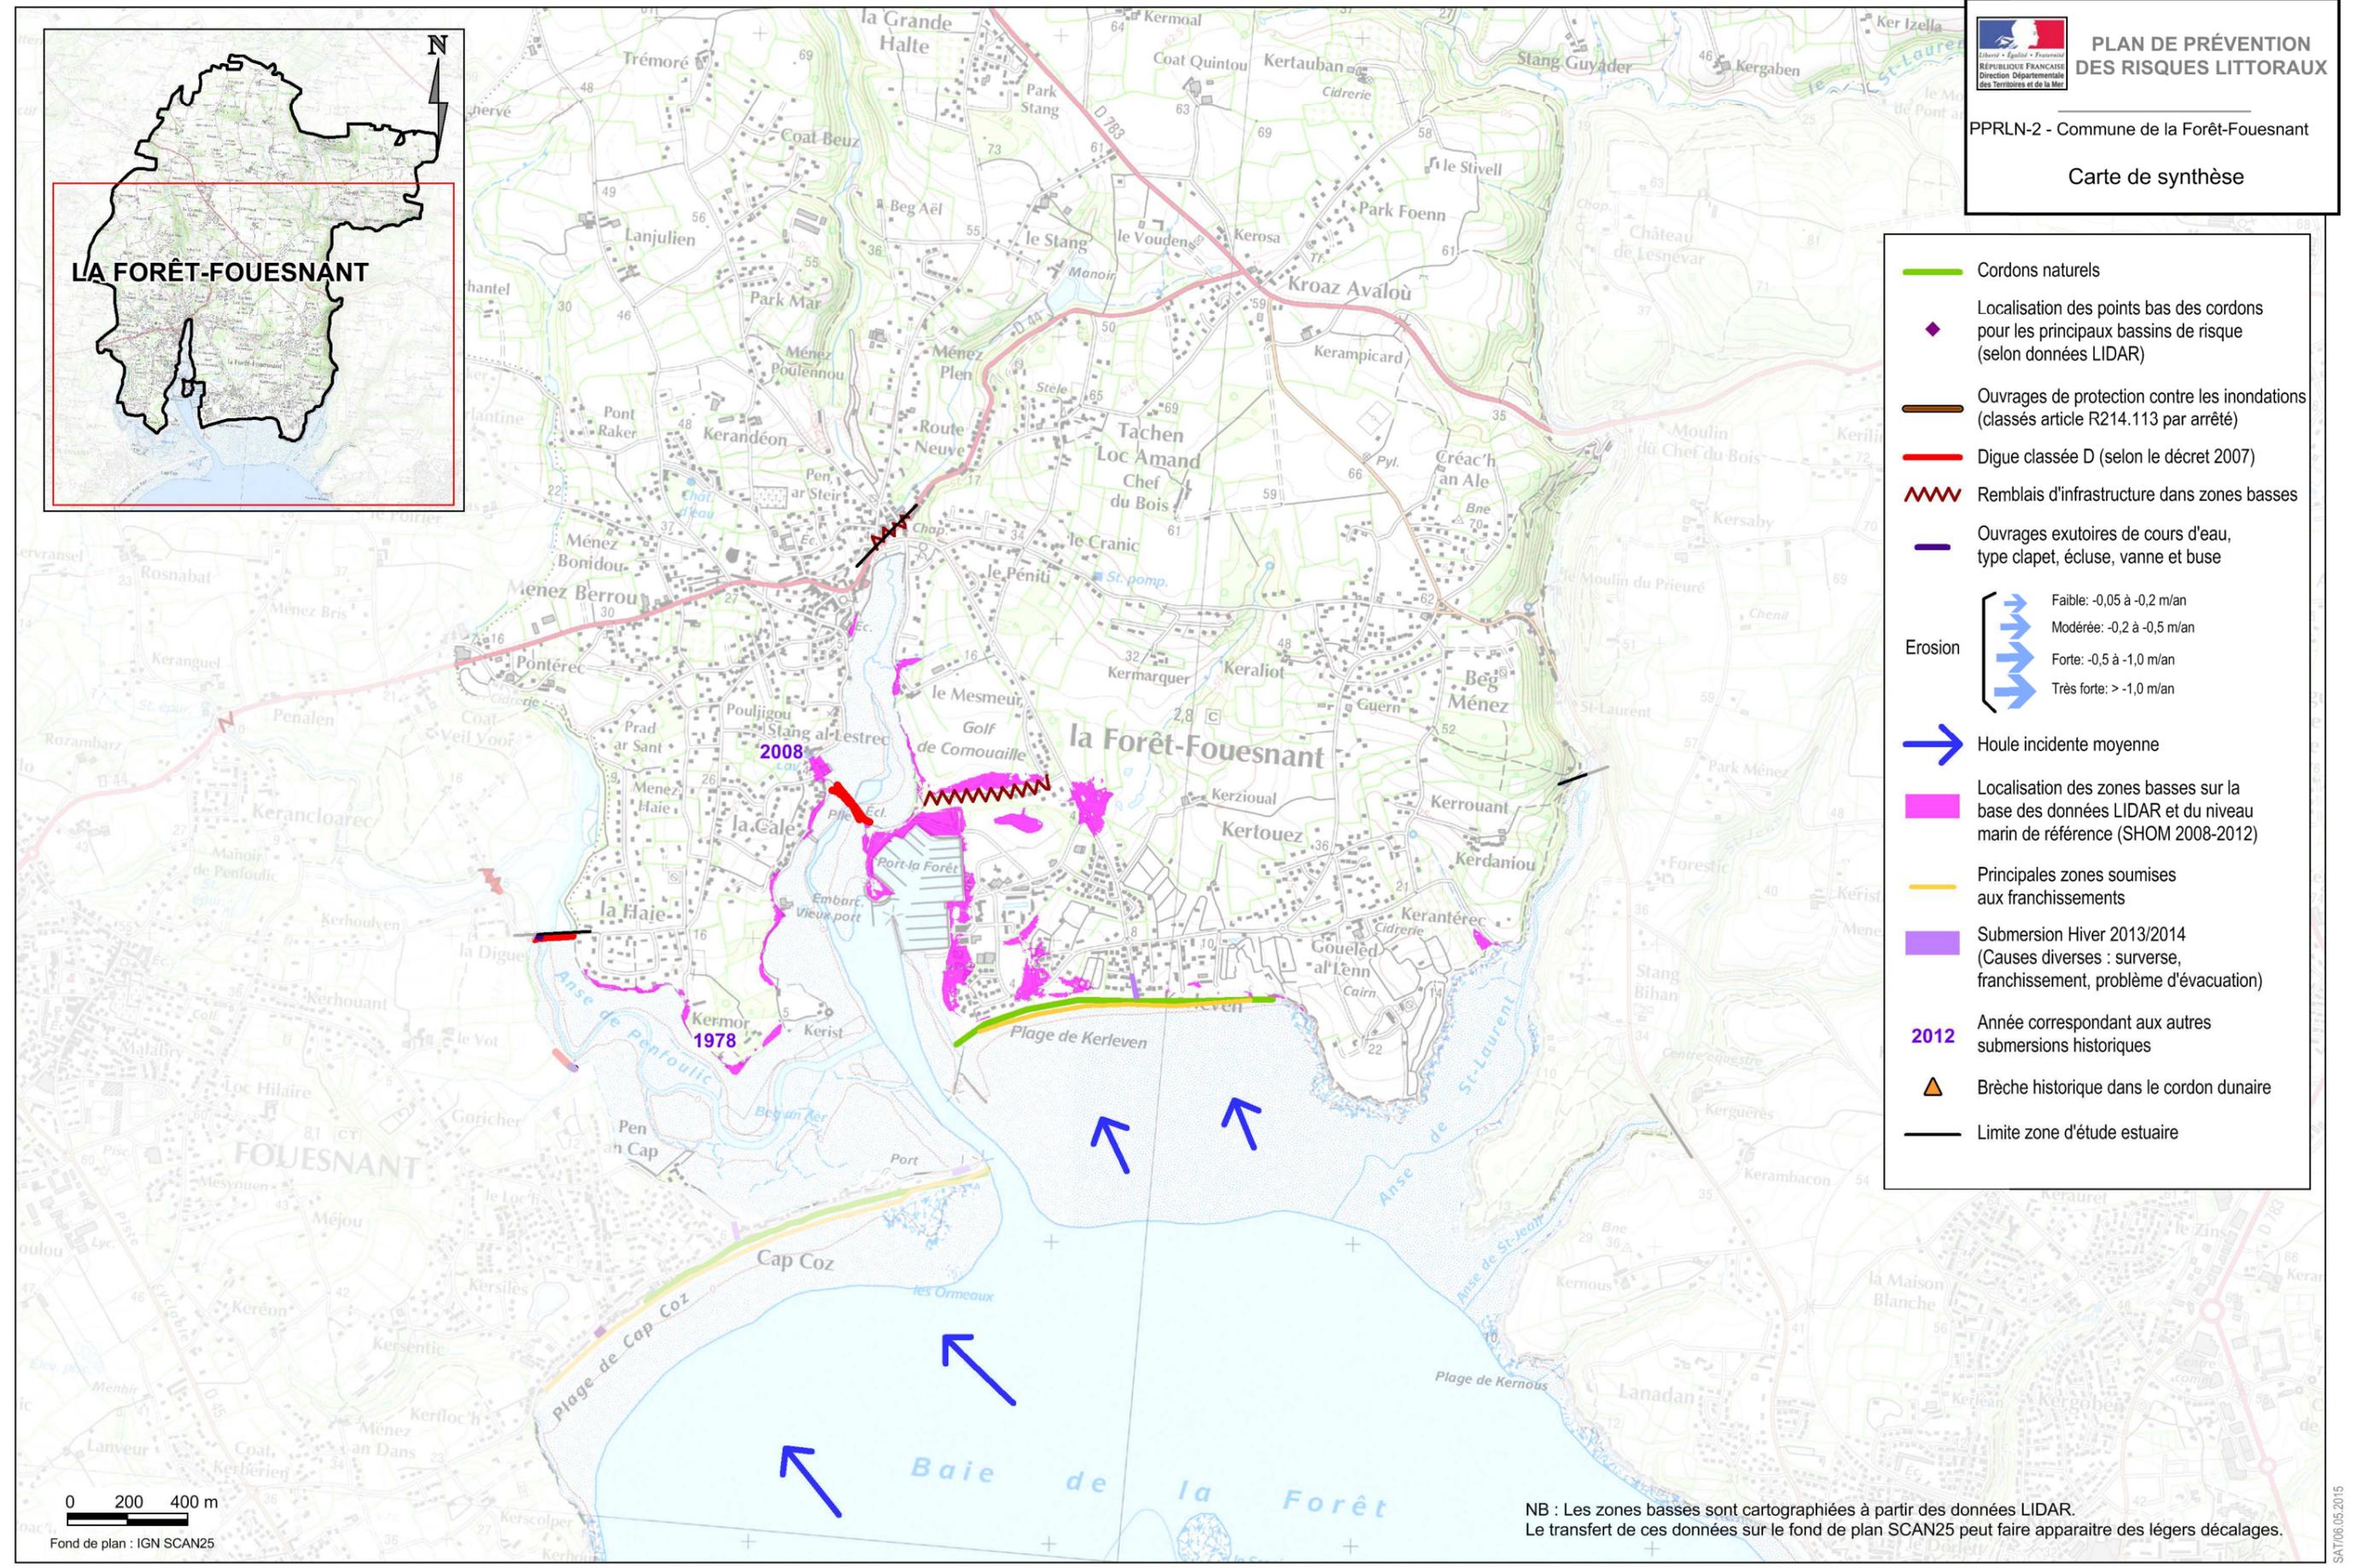
Carte de synthèse

Cordons naturels
-

Localisation des points bas des cordons pour les principaux bassins de risque (selon données LIDAR)
-

Ouvrages de protection contre les inondations (classés article R214.113 par arrêté)

Digue classée D (selon le décret 2007)
-

Remblais d'infrastructure dans zones basses
-

Ouvrages exutoires de cours d'eau, type clapet, écluse, vanne et buse

Houle incidente moyenne

Localisation des zones basses sur la base des données LIDAR et du niveau marin de référence (SHOM 2008-2012)
-

Principales zones soumises aux franchissements

Submersion Hiver 2013/2014 (Causes diverses : surverse, franchissement, problème d'évacuation)
- 2012** Année correspondant aux autres submersions historiques

Brèche historique dans le cordon dunaire
-

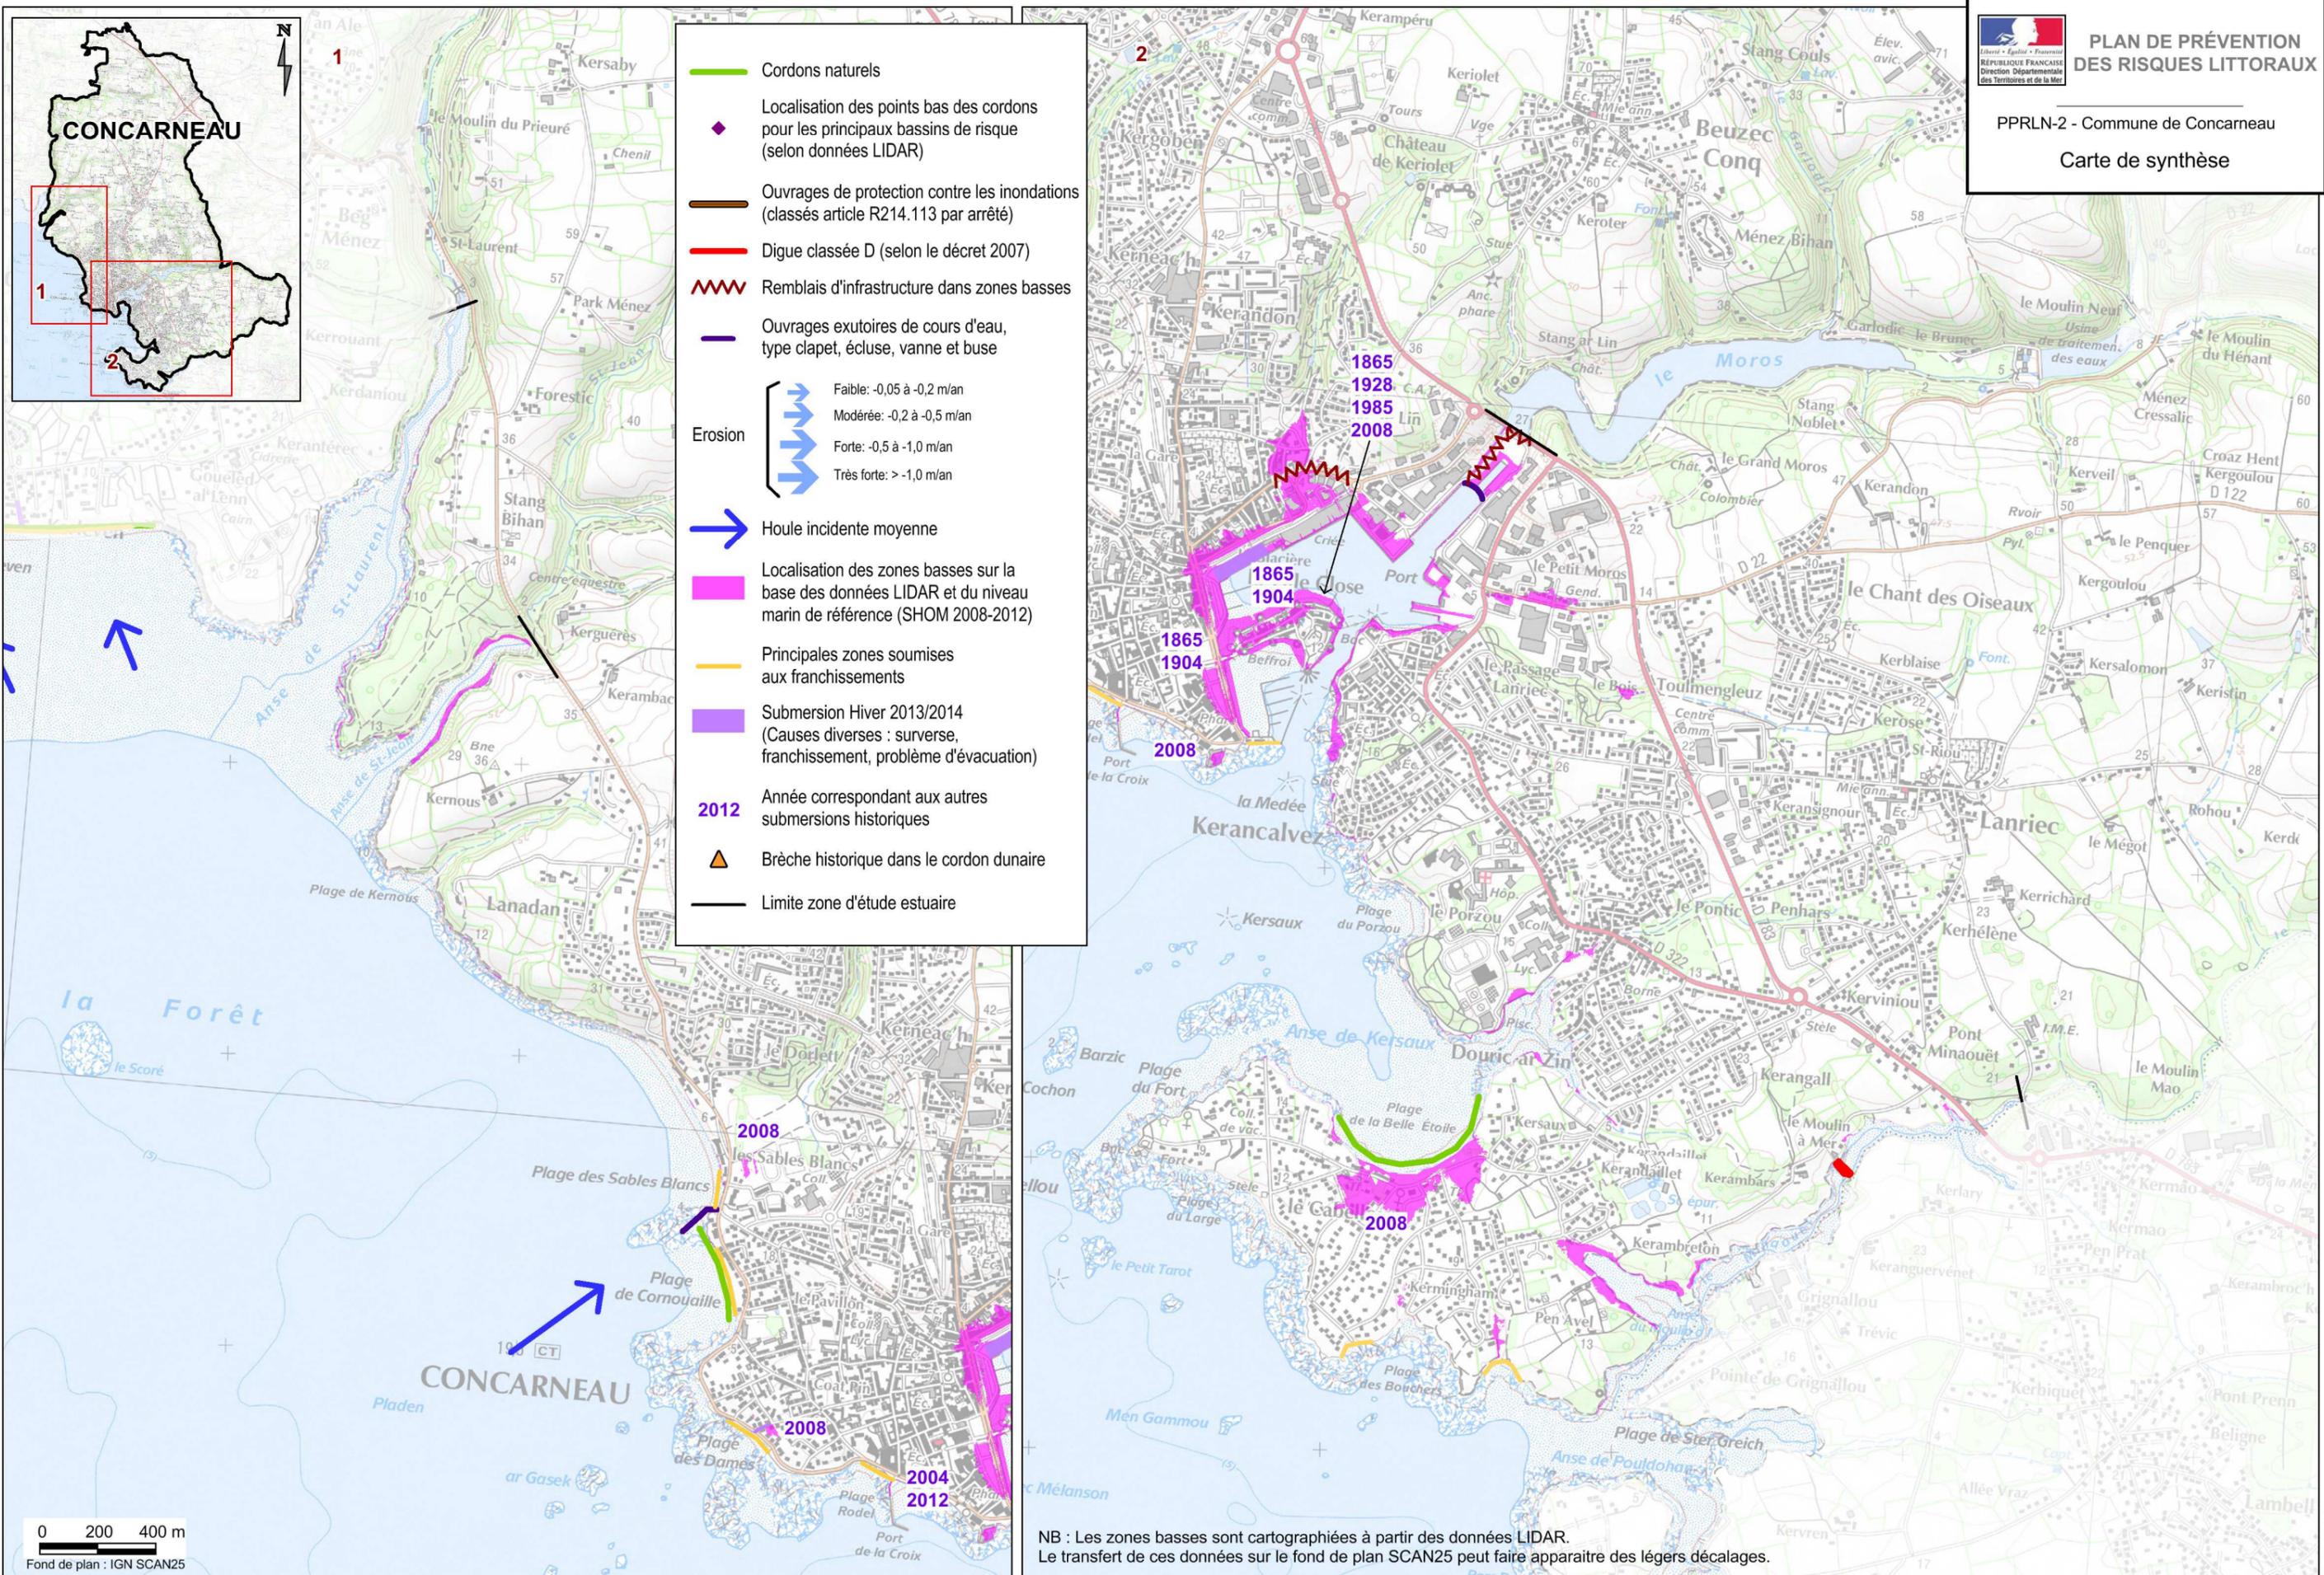
Cordons naturels
-

Localisation des points bas des cordons pour les principaux bassins de risque (selon données LIDAR)
-

Ouvrages de protection contre les inondations (classés article R214.113 par arrêté)

Digue classée D (selon le décret 2007)
-

Remblais d'infrastructure dans zones basses
-

Ouvrages exutoires de cours d'eau, type clapet, écluse, vanne et buse

Houle incidente moyenne

Localisation des zones basses sur la base des données LIDAR et du niveau marin de référence (SHOM 2008-2012)
-

Principales zones soumises aux franchissements

Submersion Hiver 2013/2014 (Causes diverses : surverse, franchissement, problème d'évacuation)
-

Brèche historique dans le cordon dunaire
-
