Plan de Prévention des Risques Naturels Littoraux

PPRL 2 – Bénodet, Fouesnant, La Forêt-Fouesnant, Concarneau

Cahier des annexes

HYN21668L

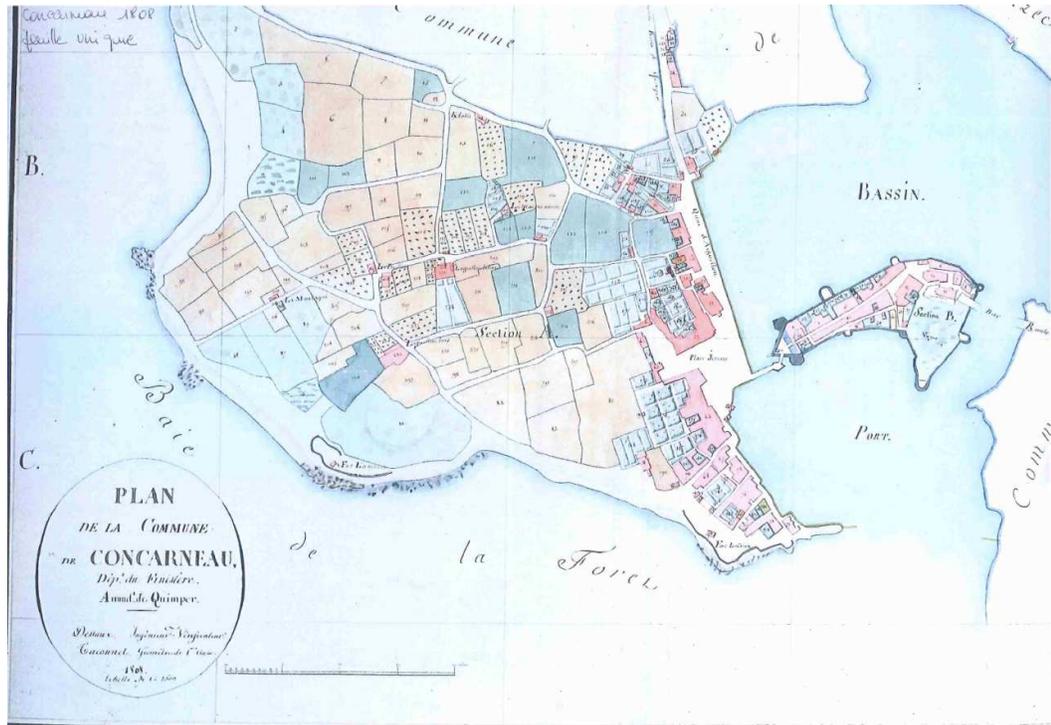
Figure 6 : Plan cadastral de Concarneau en 1808 (source : commune de Concarneau)

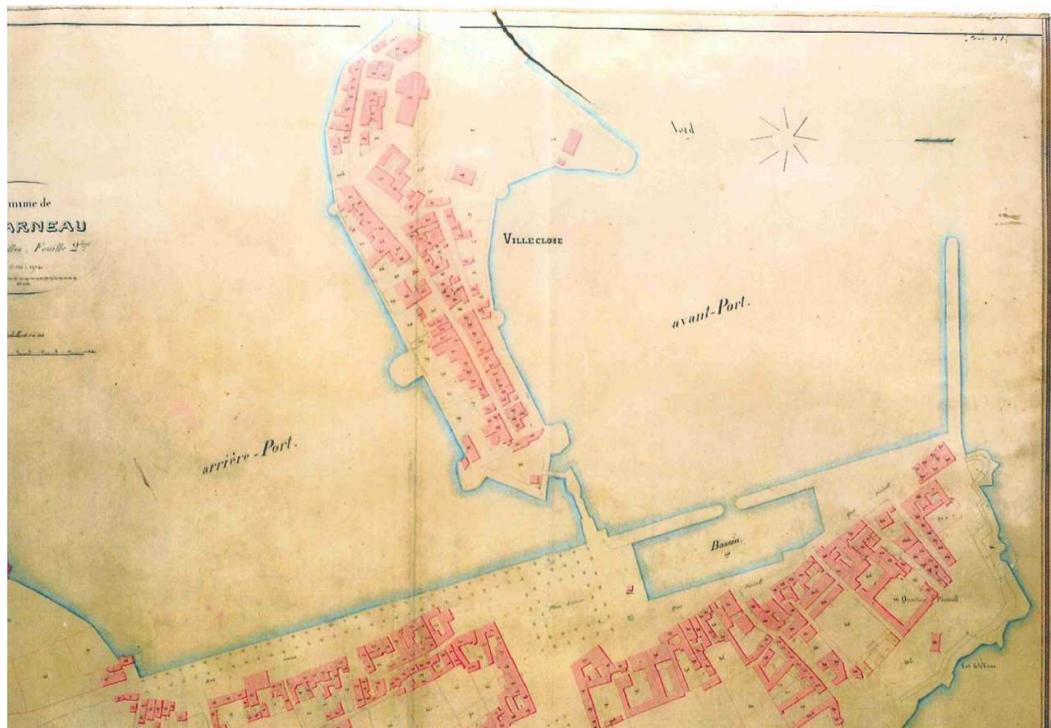
Figure 7 : Plan cadastral de Concarneau en 1845, feuille n°1 (source : commune de Concarneau)

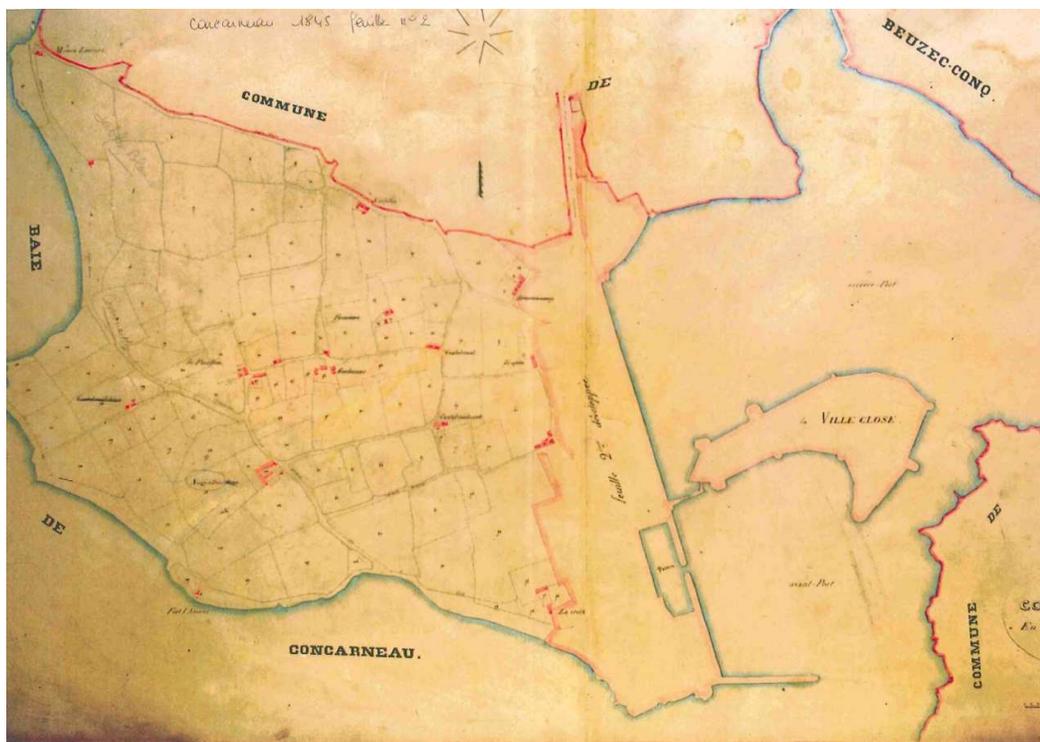
Figure 8 : Plan cadastral de Concarneau en 1845, feuille n°2 (source : commune de Concarneau)

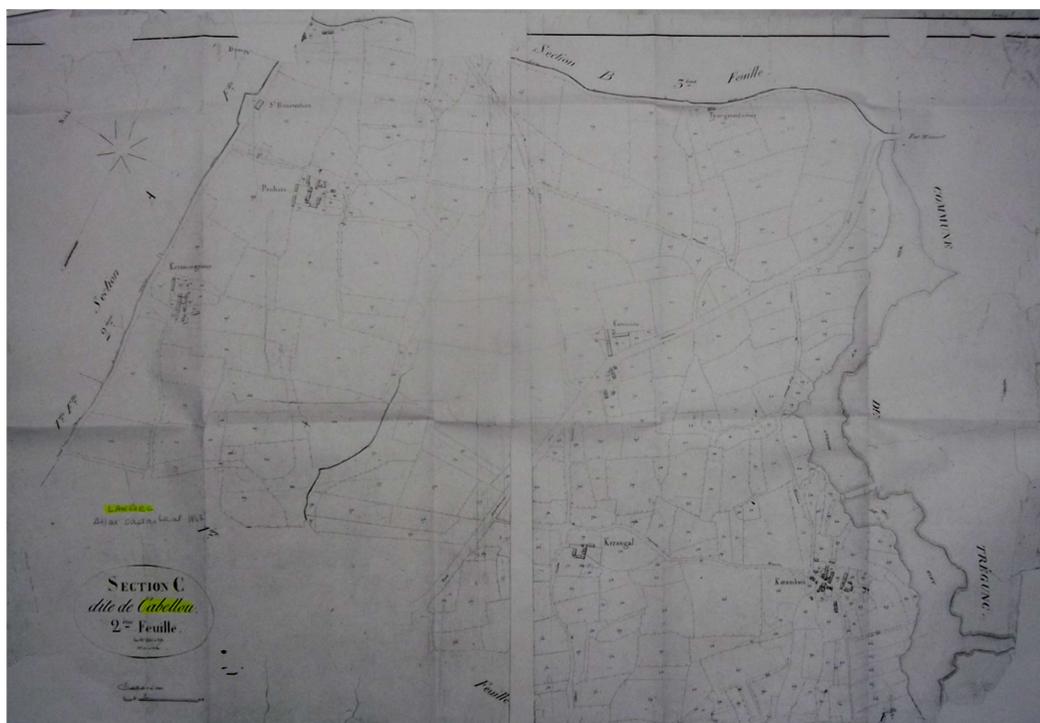
Figure 9 : Extrait cadastral de la commune de Lanriec avant son rattachement à Concarneau, 1847 (source : commune de Concarneau)

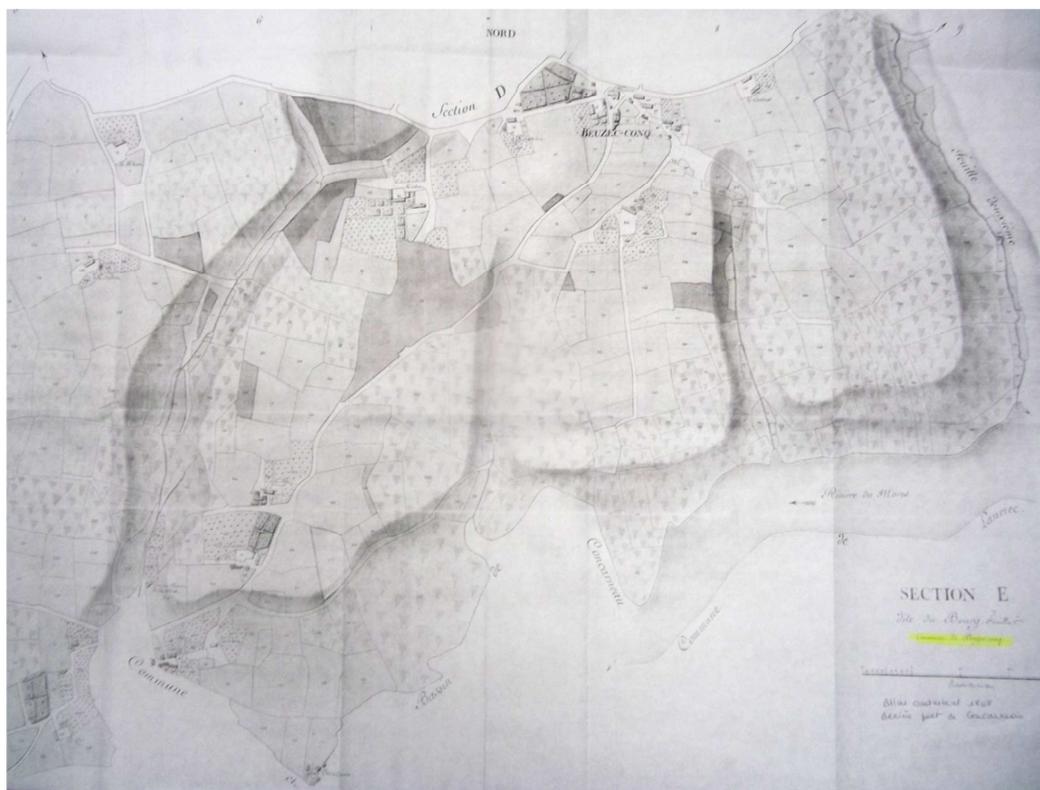
Figure 10 : Extrait cadastral de la commune de Beuzec avant son rattachement à Concarneau, 1808 (source : commune de Concarneau)

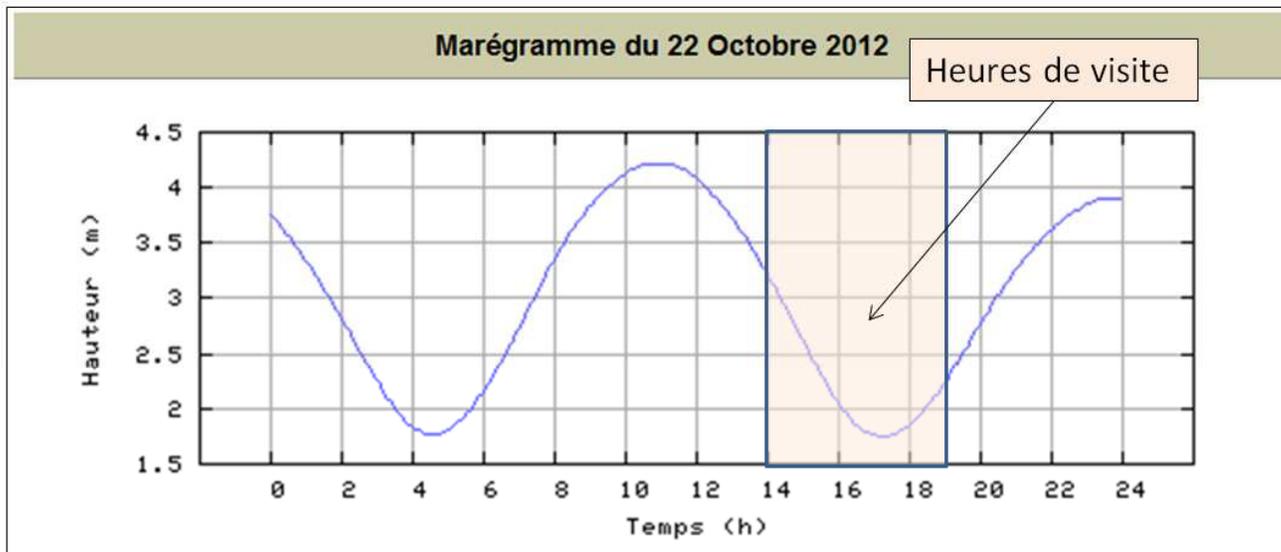
Concarneau

22 Octobre 2012	Coeff.	Heure	Hauteur
Basse Mer		04h32	1,76m
Pleine Mer	53	10h56	4,22m
Basse Mer		17h13	1,75m
Pleine Mer	49	23h48	3,91m

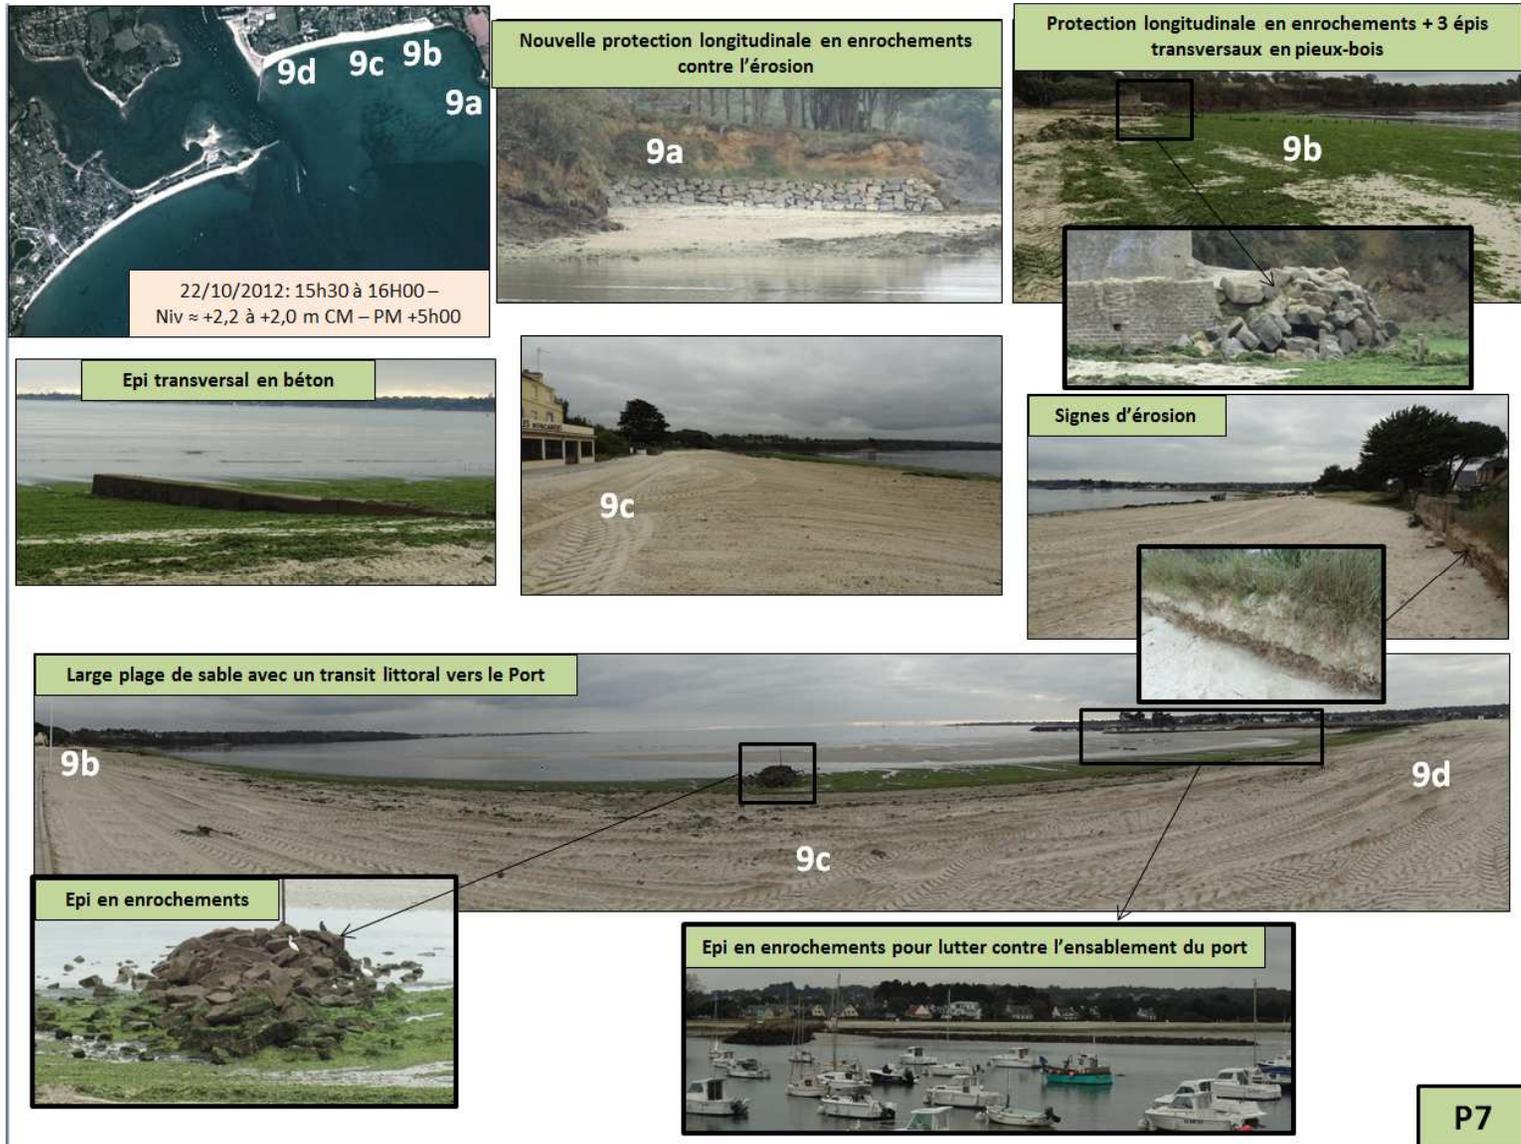
P6

22/10/2012: 16h00 à 17H00 –
Niv ≈ +2,0 à +1,8 m CM – PM +6h00

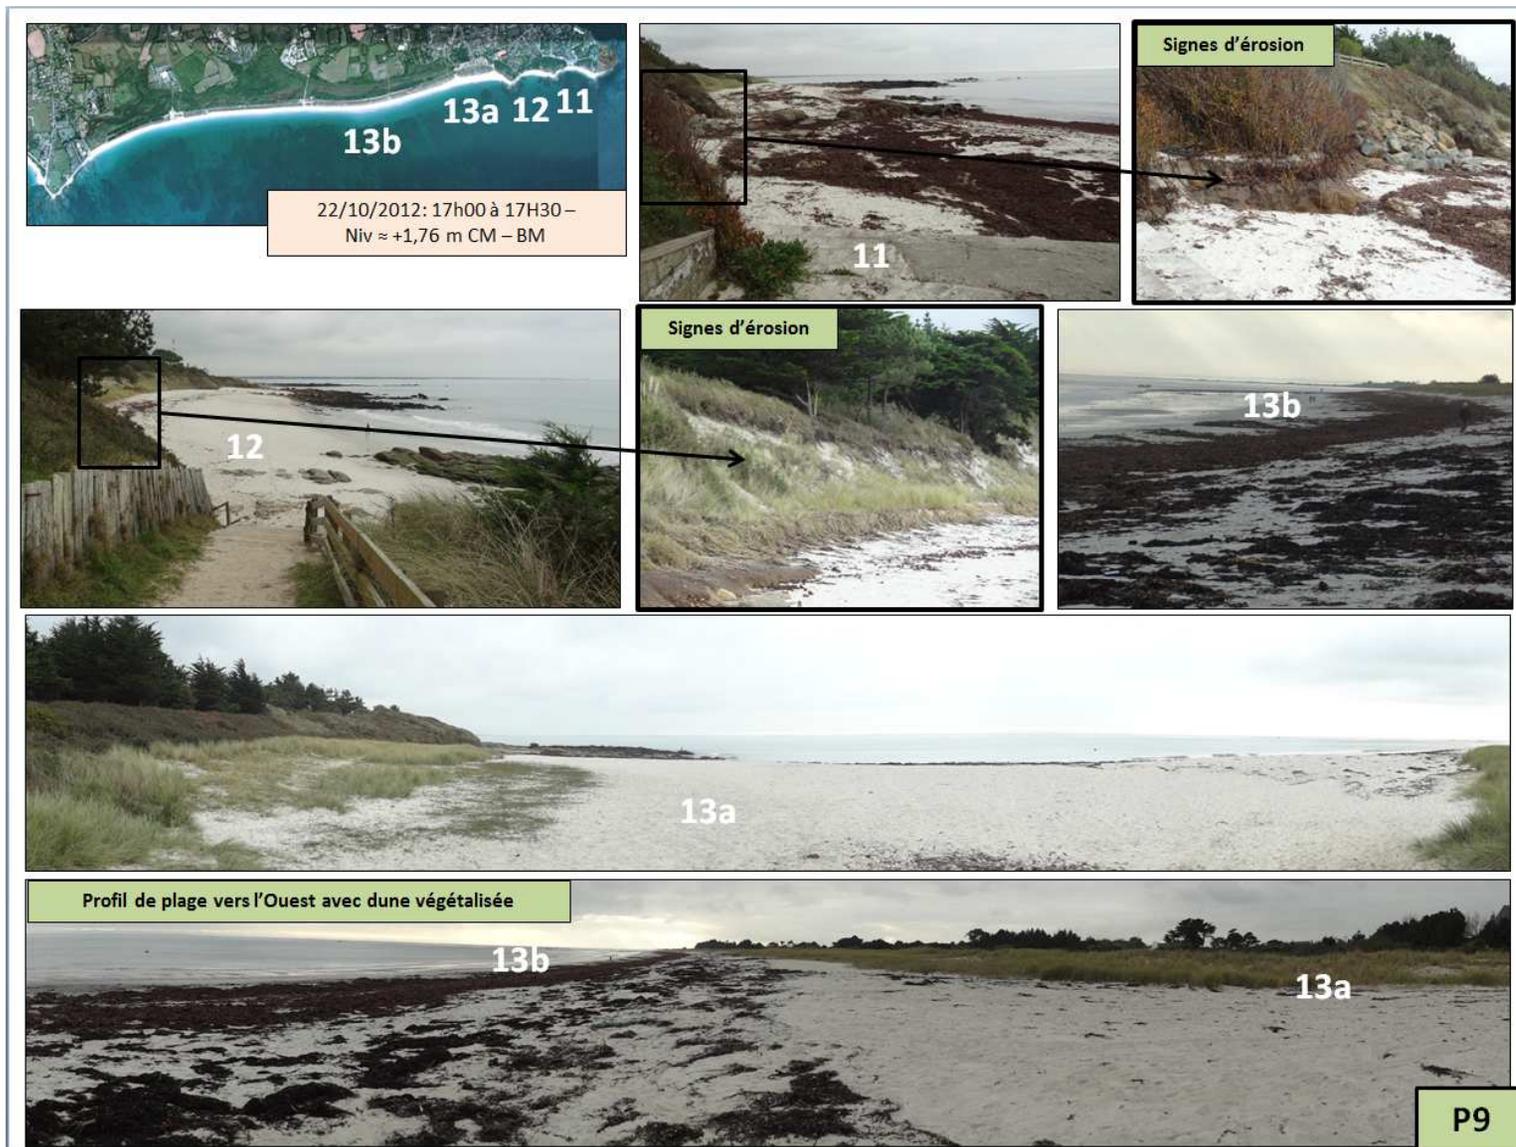
P8

22/10/2012: 17h30 à 18H00 –
Niv ≈ +1,76 à +1,8 m CM – BM -6h00

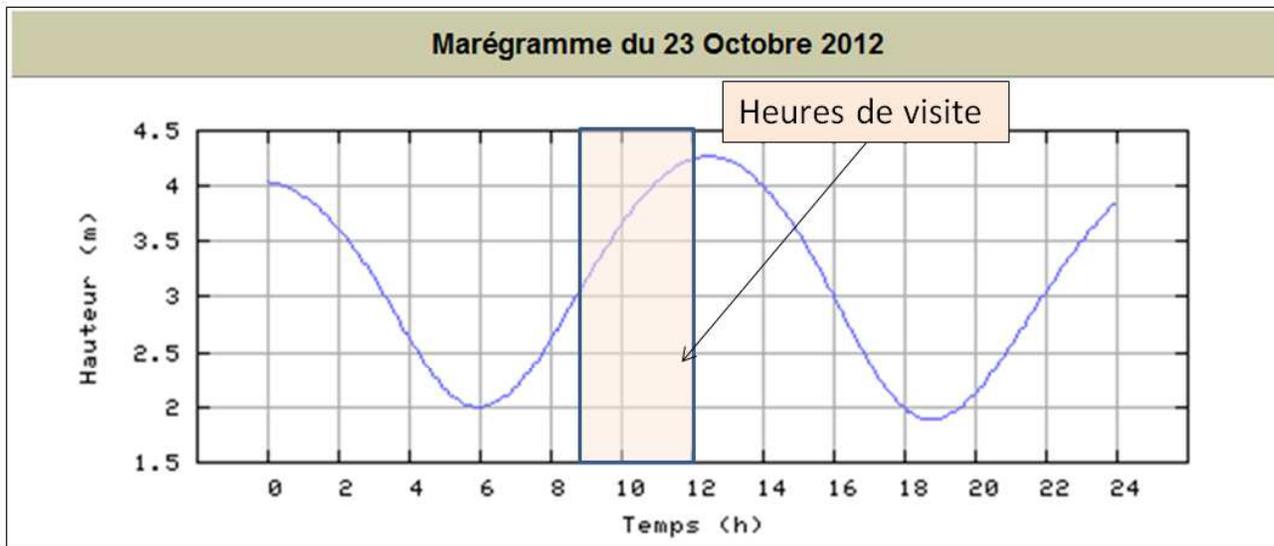
Bénodet

23 Octobre 2012	Coeff.	Heure	Hauteur
Basse Mer		05h56	2,00m
Pleine Mer	48	12h27	4,27m
Basse Mer		18h44	1,89m
Pleine Mer

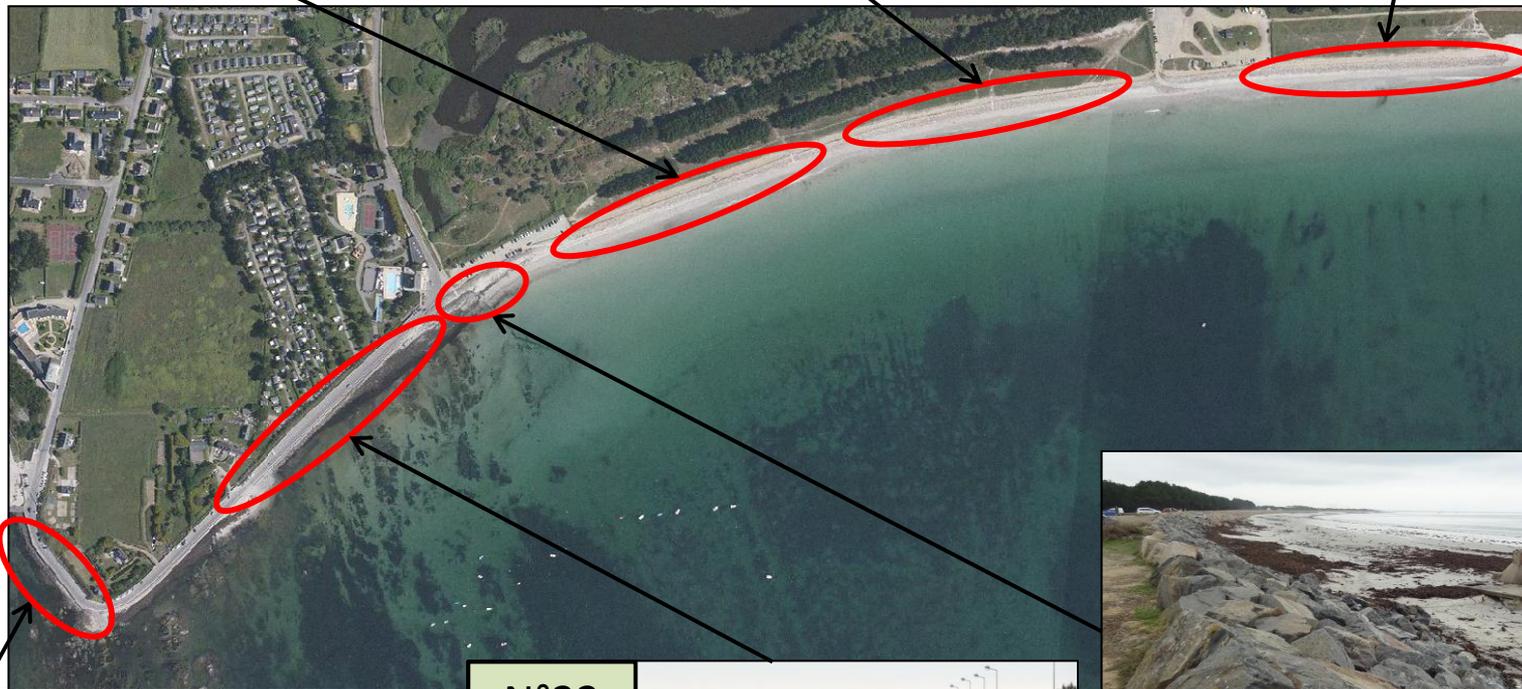
N°21

Emissaire sans influence sur la dynamique hydrosédimentaire

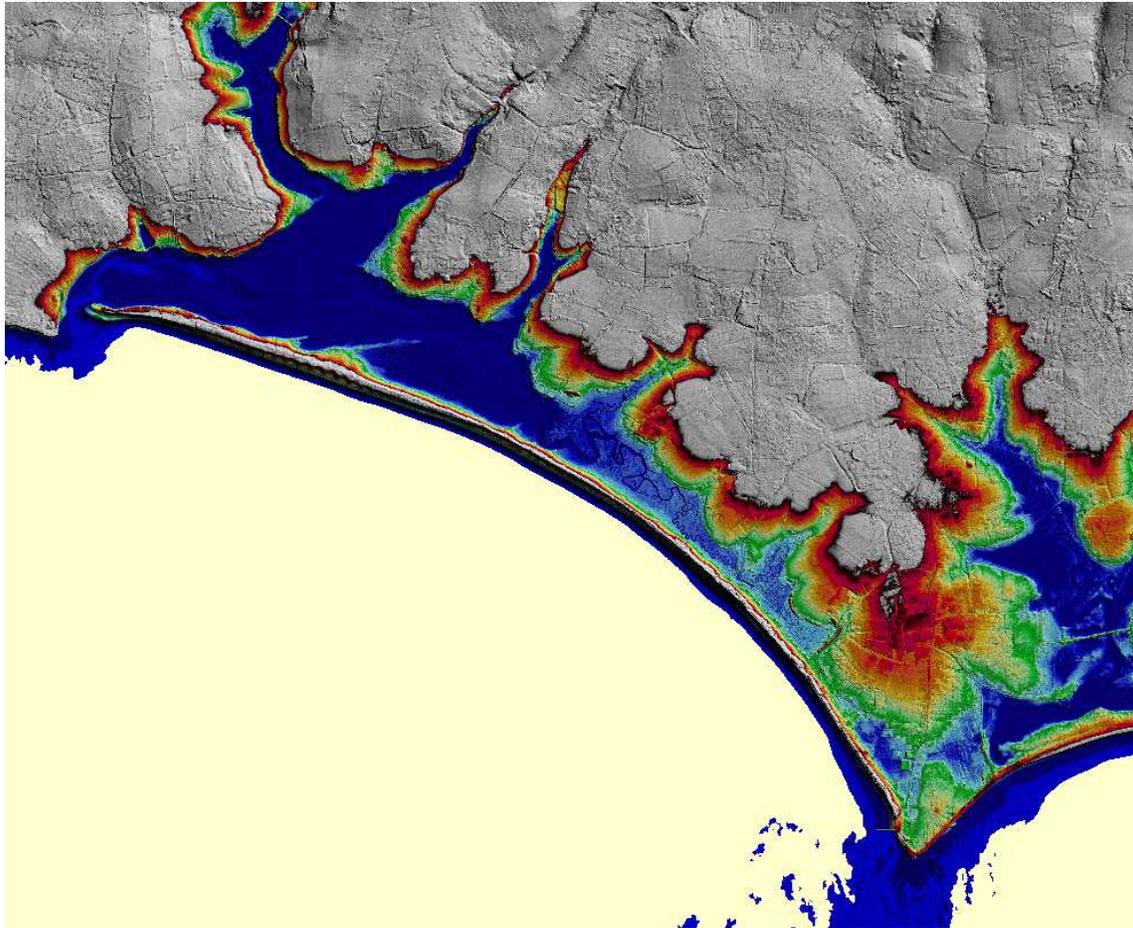
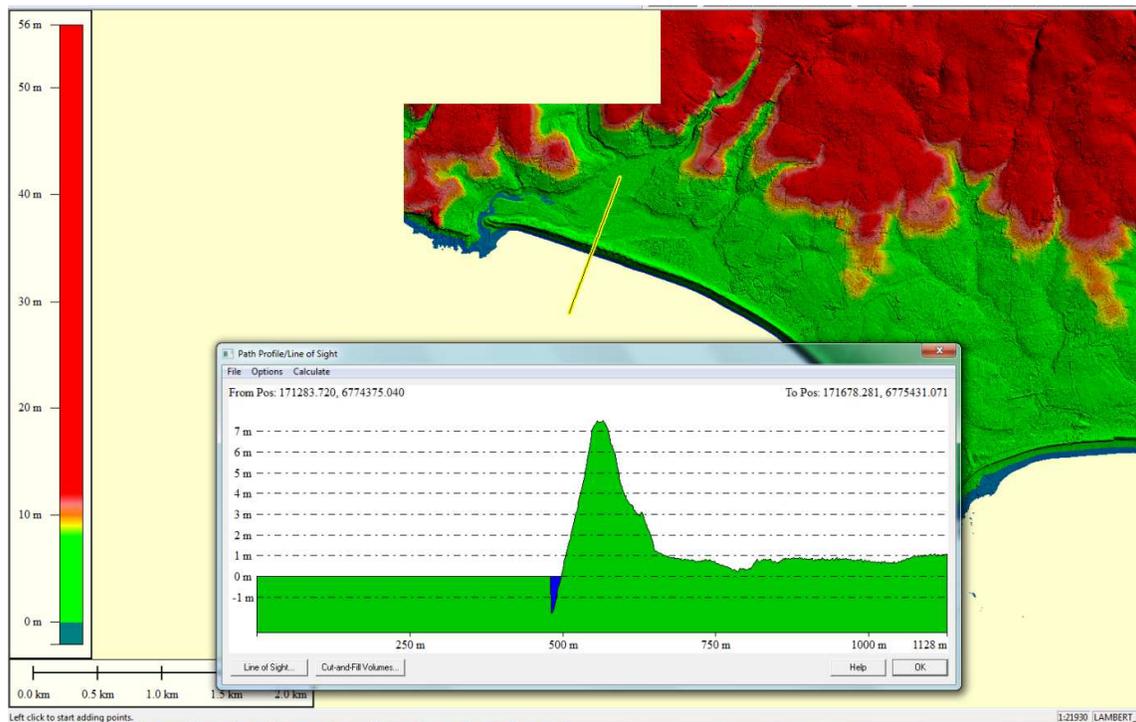
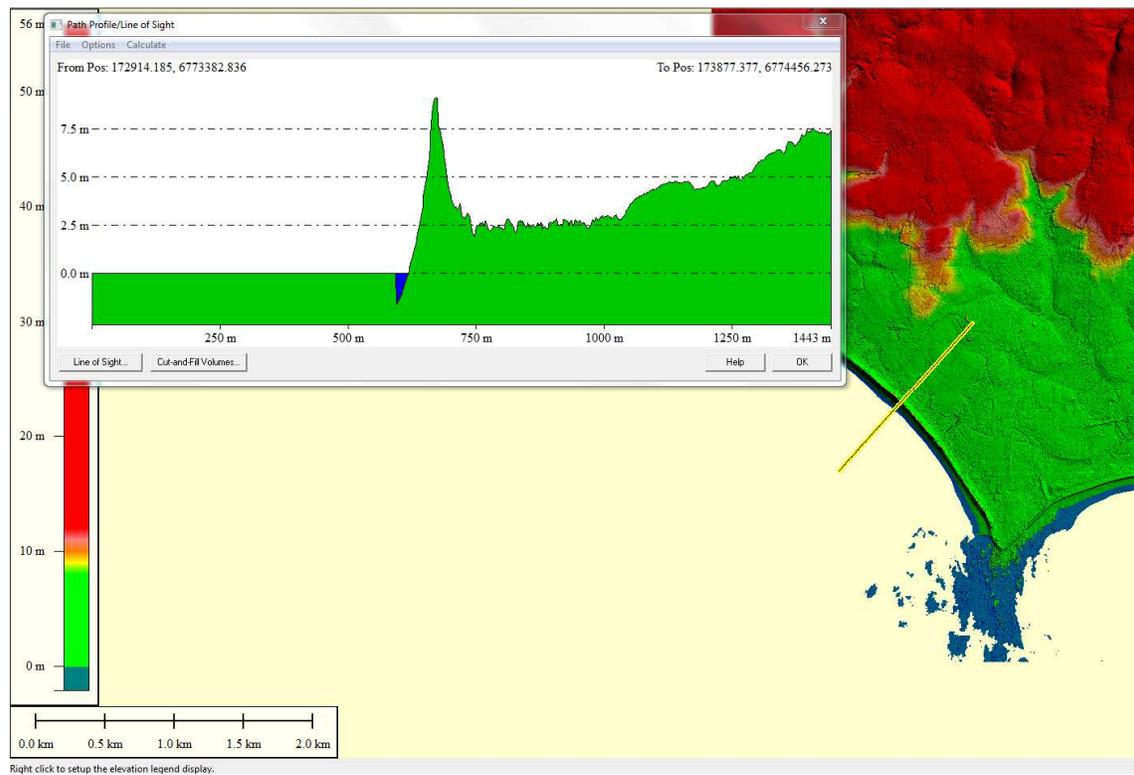
Fouesnant – Mousterlin Ouest

Données issues du LIDAR

Les cotes sont en m NGF
