GOLF DU KEMPFERHOF

PLOBSHEIM (67) - RESTRUCTURATION D'UN COMPLEXE HOTELIER

Dossier de demande de dérogation "espèces protégées"

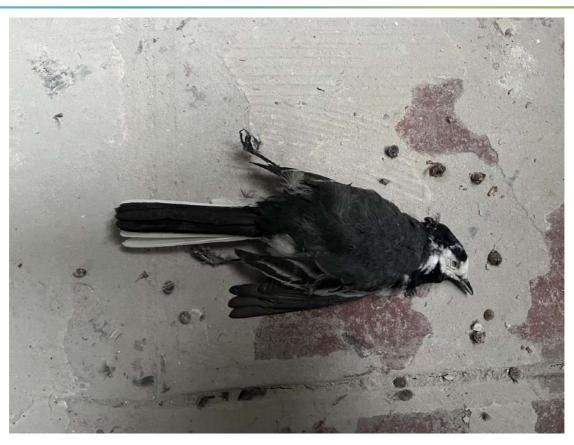
Illustration 22 : Cadavre d'une bergeronnette grise – Source ARCHIMED Environnement

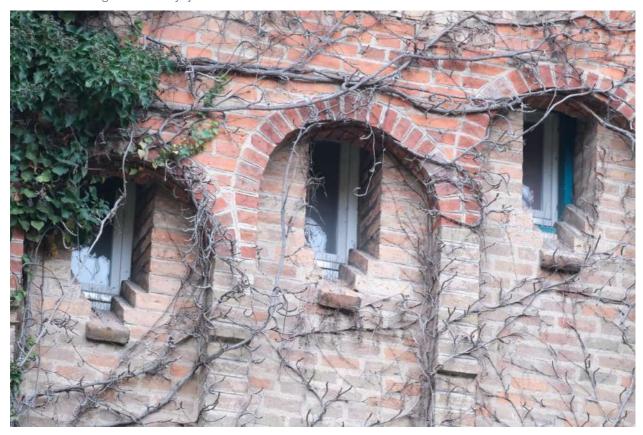
Illustration 25 : Rebords de fenêtre avec pics anti-oiseaux - Source ARCHIMED Environnement

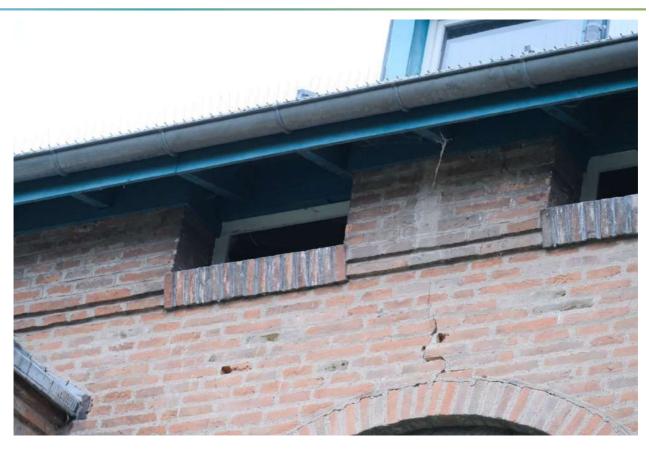
Illustration 26 : Rebords de fenêtre sans pics anti-oiseaux et traces de fientes – Source ARCHIMED Environnement

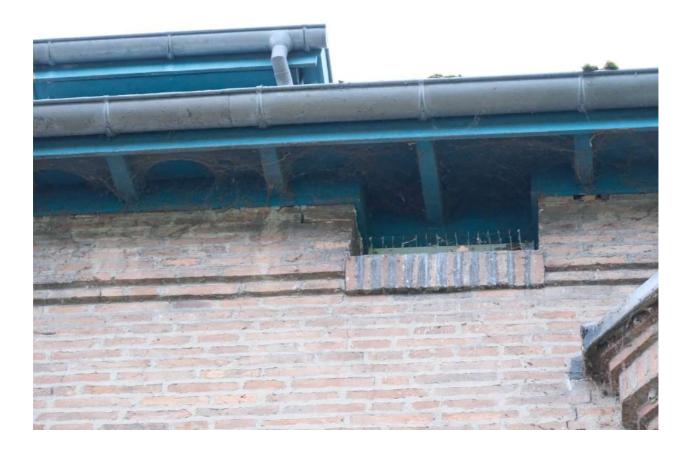
Illustration 27 : Rebords de fenêtre avec pics anti-oiseaux – Source ARCHIMED Environnement

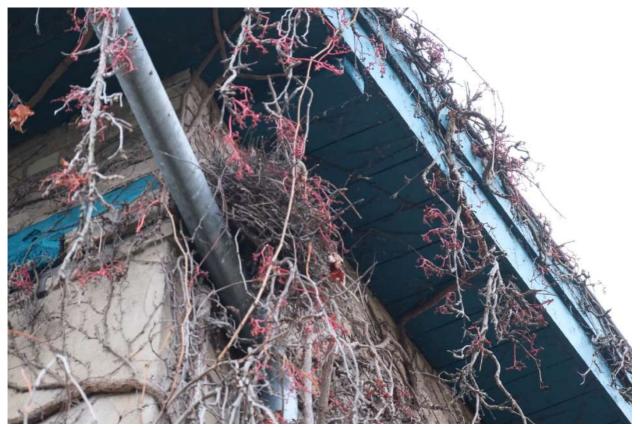
Illustration 29 : Nid de passereau sur la façade Sud du château – Source ARCHIMED Environnement

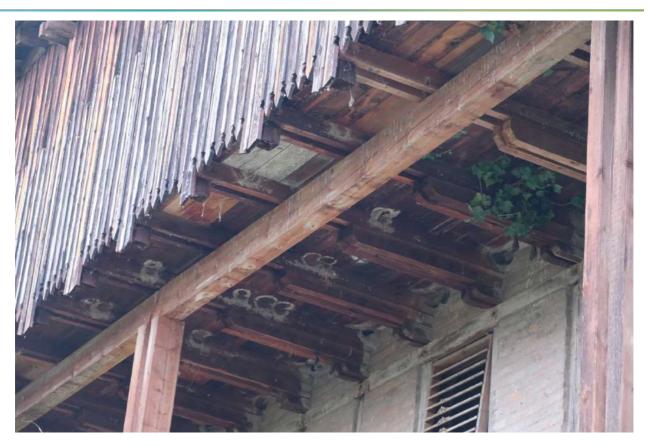
Le bâtiment du restaurant abrite sur sa façade Sud/Sud-Est des nids d'hirondelle de fenêtre. 15 nids sont intacts ou presque intacts et on remarque près de 65 traces d'anciens nids qui se sont probablement effondrés au fil du temps. Des moineaux domestiques (*Passer domesticus*) ont été observés dans le lierre recouvrant la façade du bâtiment. Quelques nids de pigeon ont été observés sur les poutres sortantes de la façade Nord du restaurant.

Illustration 33 : Nids et traces de nids d'hirondelles de fenêtre sur l'une des façades du bâtiment du restaurant avant travaux – Source ARCHIMED Environnement

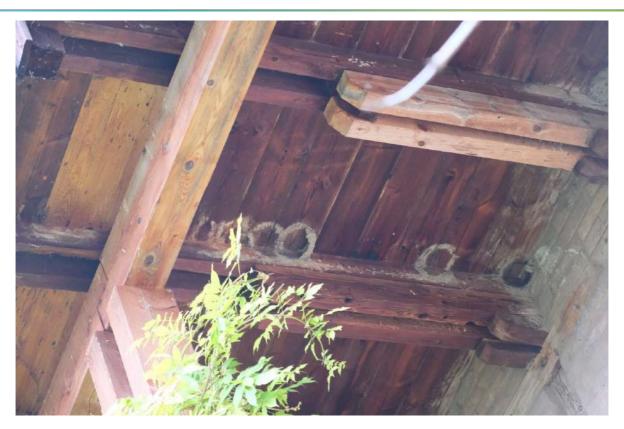
Illustration 35 : Traces de nids d'hirondelles de fenêtre sur l'une des façades du bâtiment du restaurant avant travaux – Source ARCHIMED Environnement

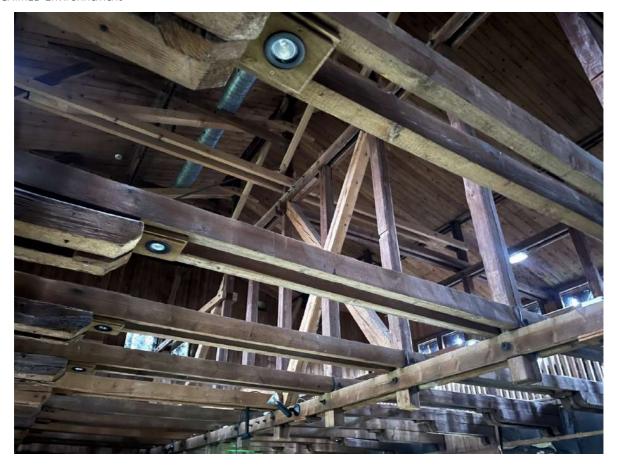
Illustration 36 : Vue de l'intérieur des combles du bâtiment du restaurant - Source ARCHIMED Environnement

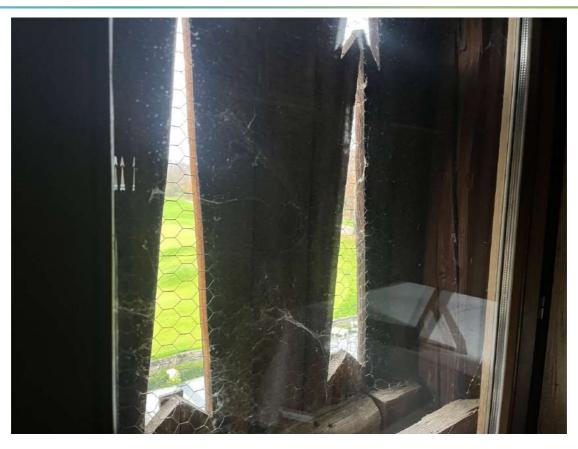
Toutes les fenêtres des bâtiments étaient closes. Les combles des bâtiments servaient de salles sont aménagées en espace de travail pour des conférences ou des séminaires. Les bâtiments étant soit toujours occupé soit non occupé depuis seulement 2 mois, aucune traces (excrément, nids) ou individu (toutes espèces confondues) n'a été observé à l'intérieur des bâtiments.

Illustration 37 : Vue de l'intérieur des fenêtres du bâtiment du restaurant - Source ARCHIMED Environnement

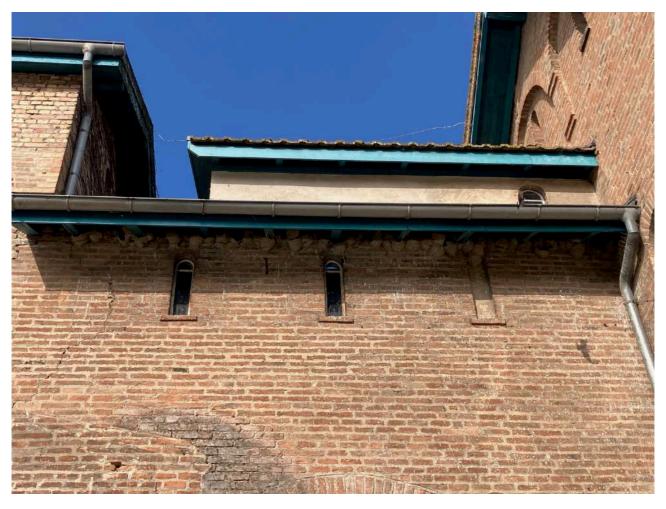
En 2024, les hirondelles de fenêtre ont colonisé les façades Sud, Ouest et Est du château. Une cinquantaine de nid, en plus ou moins bon état, ont été construit. Certains couples se sont installés sous le préau. Environ 40 nids étaient occupés sur le château et 17 nids étaient occupés sous le préau. On peut estimer la population d'hirondelle de fenêtre à environ 60 couples.

Illustration 42 : Localisation des nids d'hirondelles de fenêtre sur la façade Est du château en 2024 – Source ARCHIMED Environnement

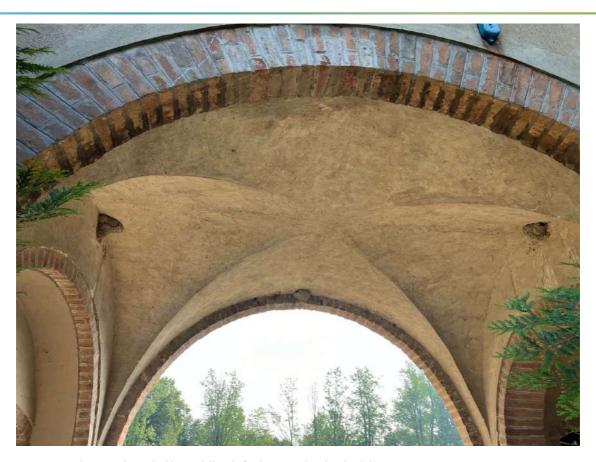
Illustration 43: Localisation des nids d'hirondelles de fenêtre sous l'arche du château en 2024 – Source ARCHIMED Environnement

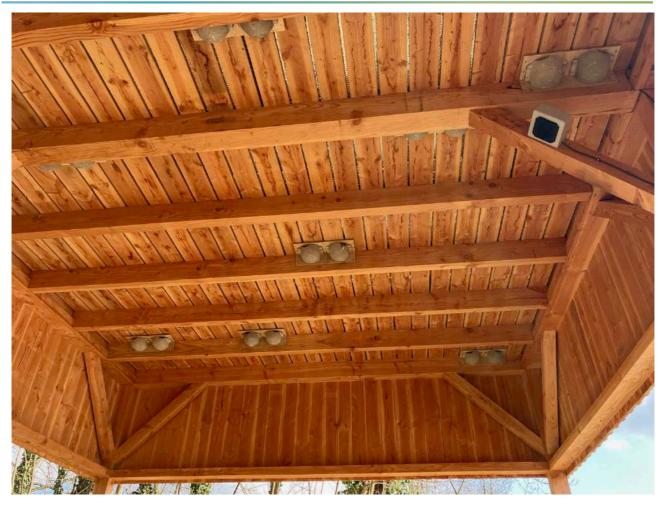
Illustration 45 : Vue sous le préau à hirondelle - Source ARCHIMED Environnement

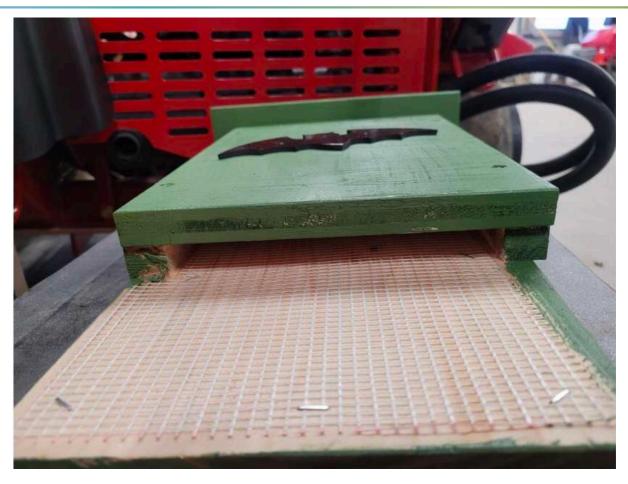
Pour encourager la présence des chauves-souris, il est recommandé d'installer plusieurs gîtes à différents endroits, offrant chacun des conditions variées (exposition, température, hauteur). Ces gîtes peuvent être fixés sur des arbres matures, à une hauteur minimale de 3 mètres (idéalement entre 3 et 6 mètres), ou sous l'avant-toit d'un bâtiment ou sur une façade, toujours à des hauteurs similaires. L'exposition doit être ensoleillée (plein sud, sud-est ou sud-ouest), car les chauves-souris privilégient des endroits chauds et secs. Le choix de fixer le gîte sur un arbre ou sur un bâtiment dépend des espèces ciblées. Pour compléter cet aménagement, il est possible d'ajouter des gîtes orientés vers le nord pour offrir des refuges en période de fortes chaleurs. Il est essentiel d'éviter les zones ventées, humides ou trop fréquentées, et de s'assurer que les gîtes restent inaccessibles aux chats en les éloignant des murs ou des poutres. Une vingtaine de gîtes de ce type vont être répartis sur les 70 ha du golf. Les 2/3 seront placés avec une exposition Sud/Sud-Est et 1/3 seront placés avec une exposition Nord.

Illustration 55 : Photographie des gîtes à chauve-souris qui ont été réparti sur le golf

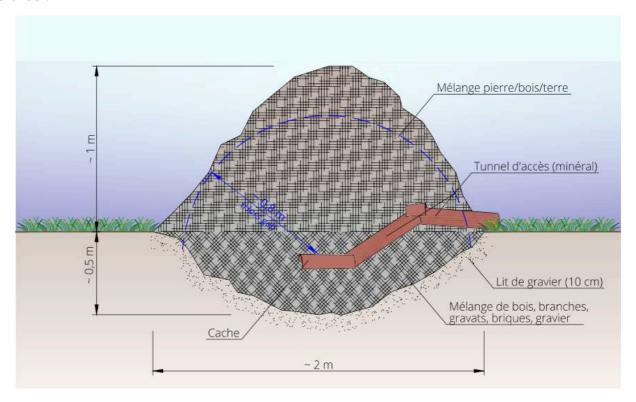
2 hibernaculums favorables à l'accueil du lézard des murailles vont être installés à proximité de la zone de chantier.

Illustration 57 : Coupe type d'un hibernaculum
