Demande d'examen au cas par cas préalable à la réalisation éventuelle d'une évaluation environnementale

Travaux de restauration du cordon dunaire de la Flèche de la Gracieuse à Port-Saint-Louis du Rhône (Bouches du Rhône)

EXPERTISE DU CORDON
DUNAIRE DE LA FLÈCHE
DE LA GRACIEUSE

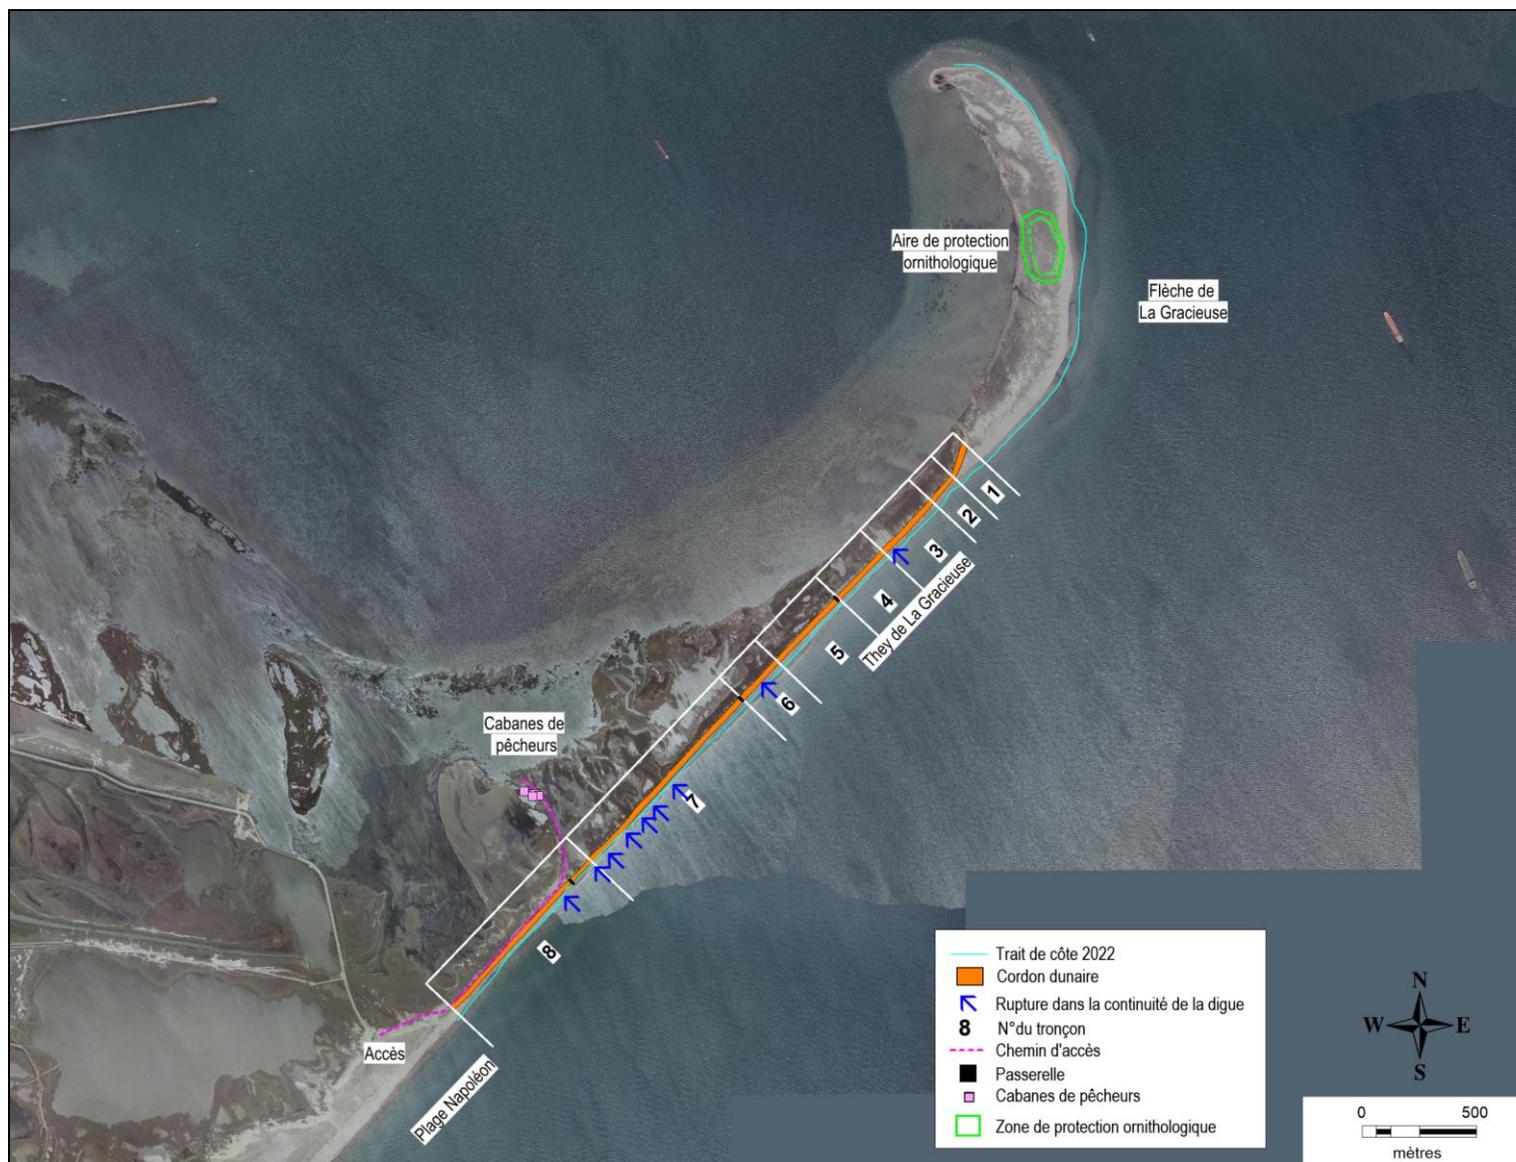
Figure 2 : Carte de synthèse du diagnostic du cordon dunaire (d'après Suez Consulting, 2022)

- Présence d'une grande brèche au niveau de l'extrémité Est de l'ouvrage ;
- Présence de 9 ruptures de continuité de la digue constituant des brèches par lesquelles l'eau peut circuler au cours de tempêtes, la plus large située à 600 m à l'Ouest de l'extrémité Est a une largeur de 60 m environ ;

- Partie avant de la dune absente ou partiellement présente sur la majeure partie du linéaire (3,35 km) ;
- Absence ou dégradation de la partie arrière de dune sur 1855 m en partant de l'extrémité Ouest et une autre zone de 305 m (tronçon 3) à 300 m environ de l'extrémité Est ;

- Confirmation de la dégradation des ganivelles notamment quasi absence en partie avant, partiellement présentes ou ensablées en partie arrière ;
- Plage sèche en avant de l'ouvrage très rétrécie sur la partie Ouest (1855 m) et s'élargissant progressivement sur les (610 m) suivants.

Les brèches existantes constituent des passages d'eau en cas de tempête qui sont susceptibles de s'élargir à l'occasion de celles-ci pouvant à terme conduire à une rupture de la continuité de la flèche. Le rétrécissement de la plage conduit à une agression directe du cordon dunaire par la mer en cas de tempête.

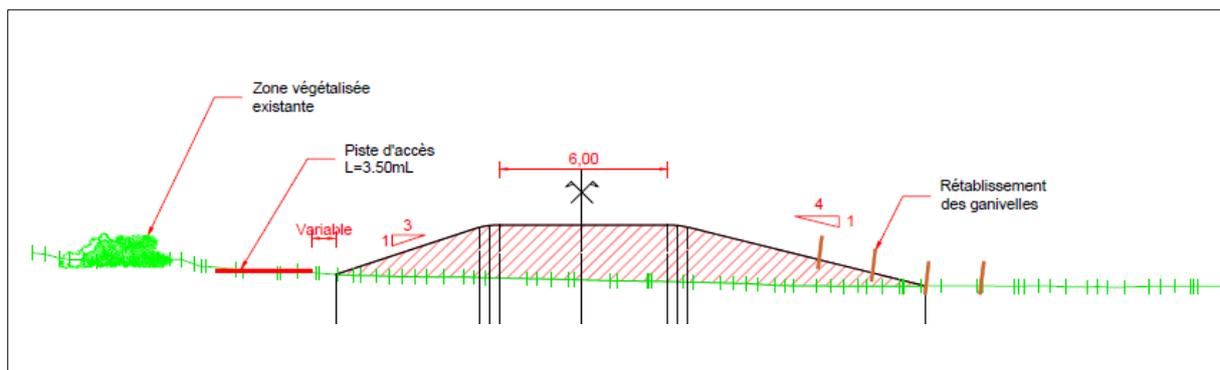
Figure 8 : Coupe de principe de reconstitution complète de la dune

Complète : lorsque la dune est entièrement dégradée (pente avant, crête et pente arrière) ce qui est notamment le cas au moins partiellement sur les 1 855 m en partant de l'extrémité Ouest et entièrement sur la zone de 305 m du tronçon 3 situé à 300 m de l'extrémité Est. C'est également le cas dans les 9 zones de brèches où la digue a entièrement disparue. Le linéaire concerné est de l'ordre de 2,15 km sur le total 3,35 km.

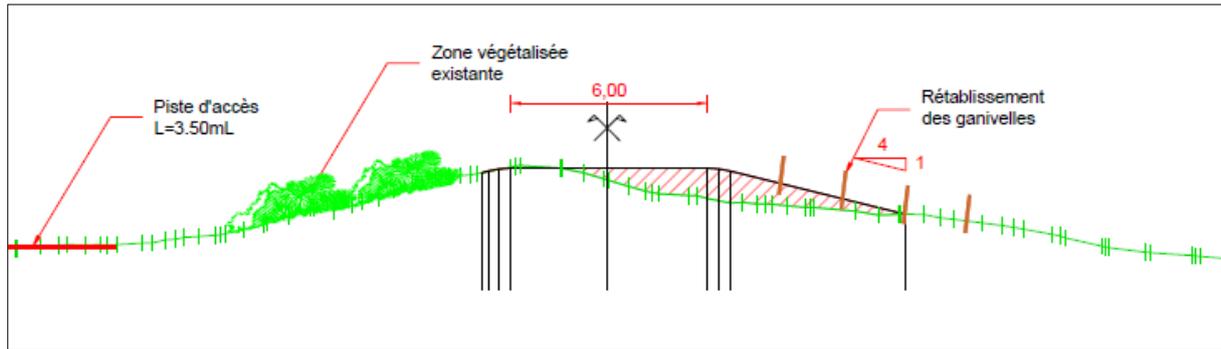
Figure 9 : Coupe de principe de reconstitution partielle de la dune

Partielle : lorsque seules la pente avant et une partie de la crête sont dégradées, cela concerne un linéaire de l'ordre de 1.20 km.

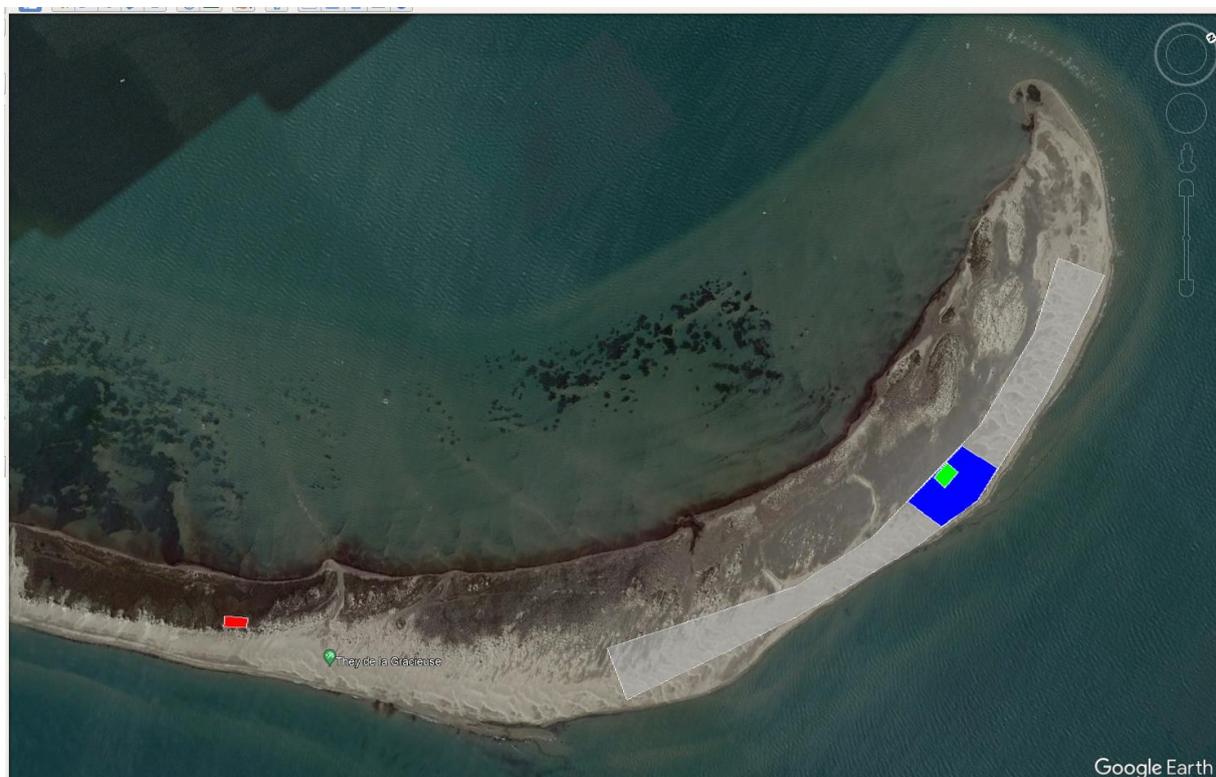
Blanc = zone de prélèvement du sable. Bleu = zone de prélèvement active. Vert = zone d'installation et stationnement en semaine avec prévisions météo/houle favorables. Rouge = zone refuge pour stationnement en cas de prévision de tempête ainsi que le week-end, plateforme provisoire aménagée en arrière de la dune

Ces zones de chantier disposeront d'une plate-forme étanche afin d'éviter toute contamination par les hydrocarbures.

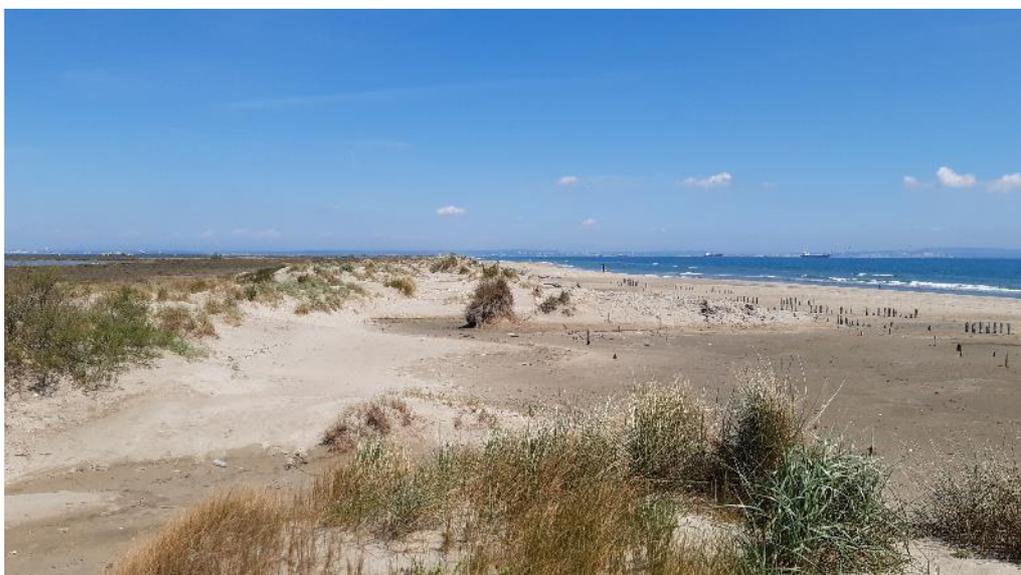
Figure 1 Photographie du cordon dunaire le 26/04/2022 (source : SUEZ Consulting)

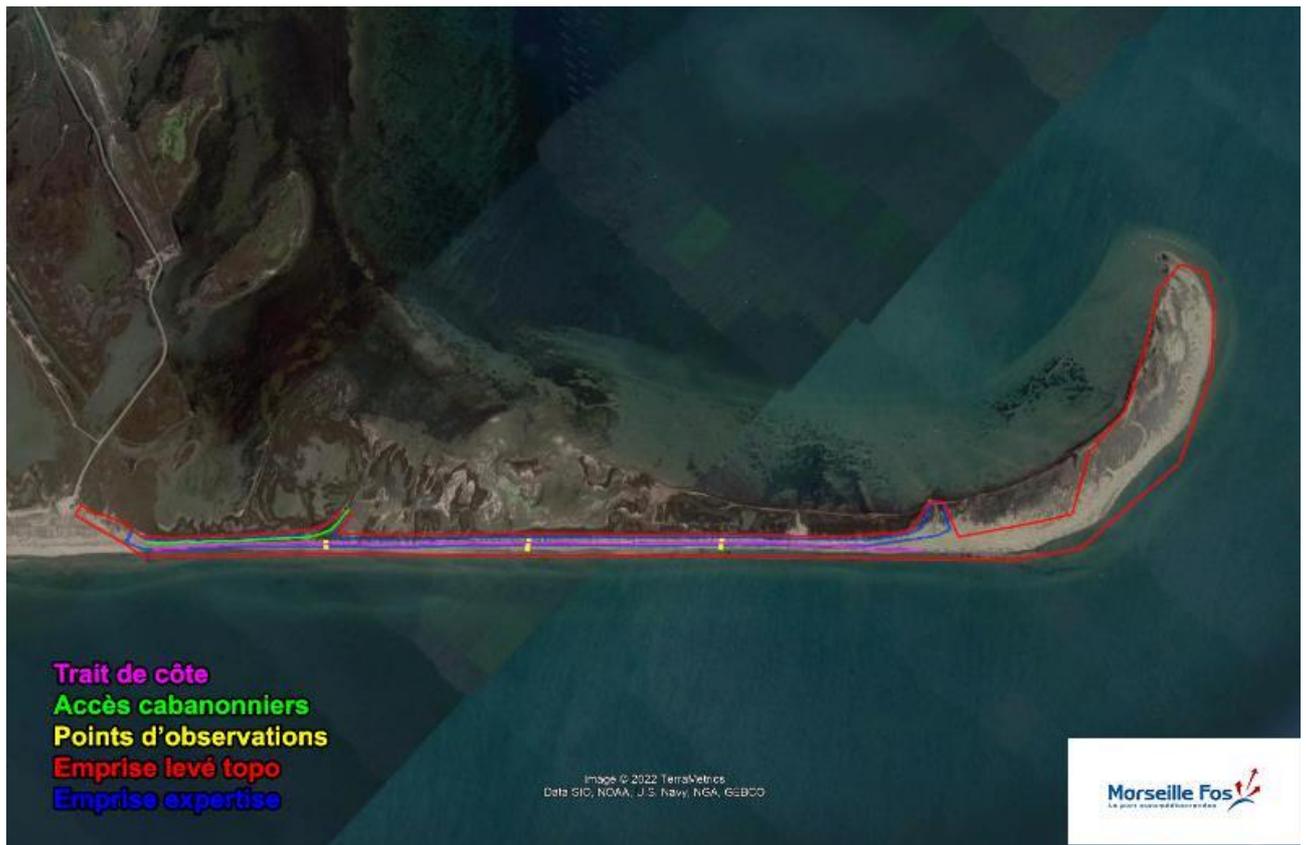
Figure 2 Zone d'étude (source : GPMM)

Le périmètre d'étude du cordon dunaire est délimité en trait bleu foncé sur la carte ci-dessous, il s'étend sur environ 3 400 mètres. La zone d'emprunt de sable est en dehors du périmètre d'étude du cordon dunaire, car situé sur la pointe à l'Ouest de la flèche.

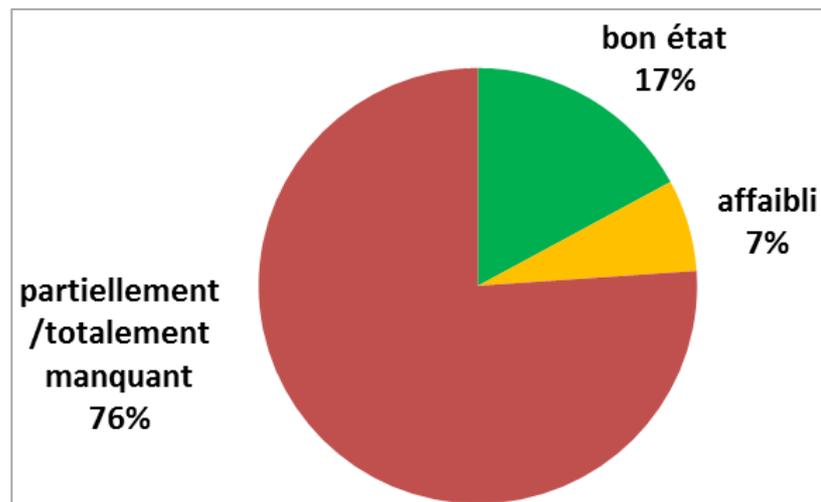
L'état morphologique (les formes, les volumes sableux) de la totalité du linéaire de cordon dunaire a été classé en 3 catégories. La situation est simple : les $\frac{3}{4}$ du linéaire concerné sont en mauvais état (Figure ci-après).

Figure 3 Répartition du linéaire de cordon dunaire en fonction de son état morphologique (EID, 2019).

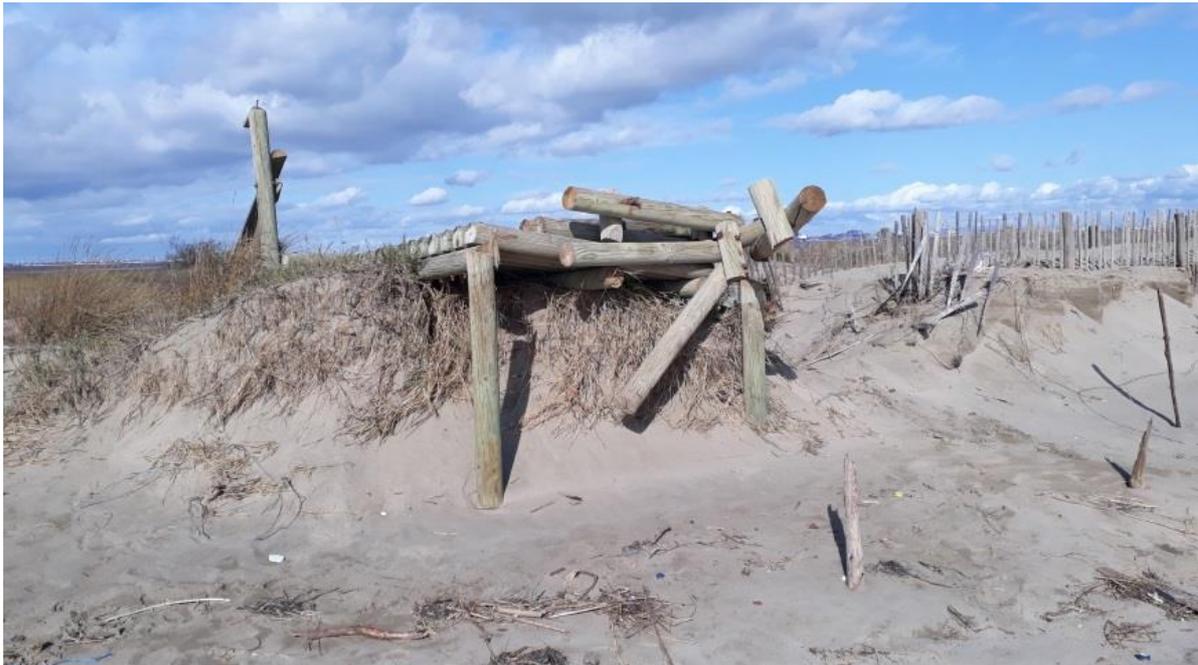
Figure 4 l'escalier ouest, du moins ce qu'il en reste ; la descente a été emportée, la structure est en voie de démantèlement et ne pourra pas rester en l'état (EID, 2019).

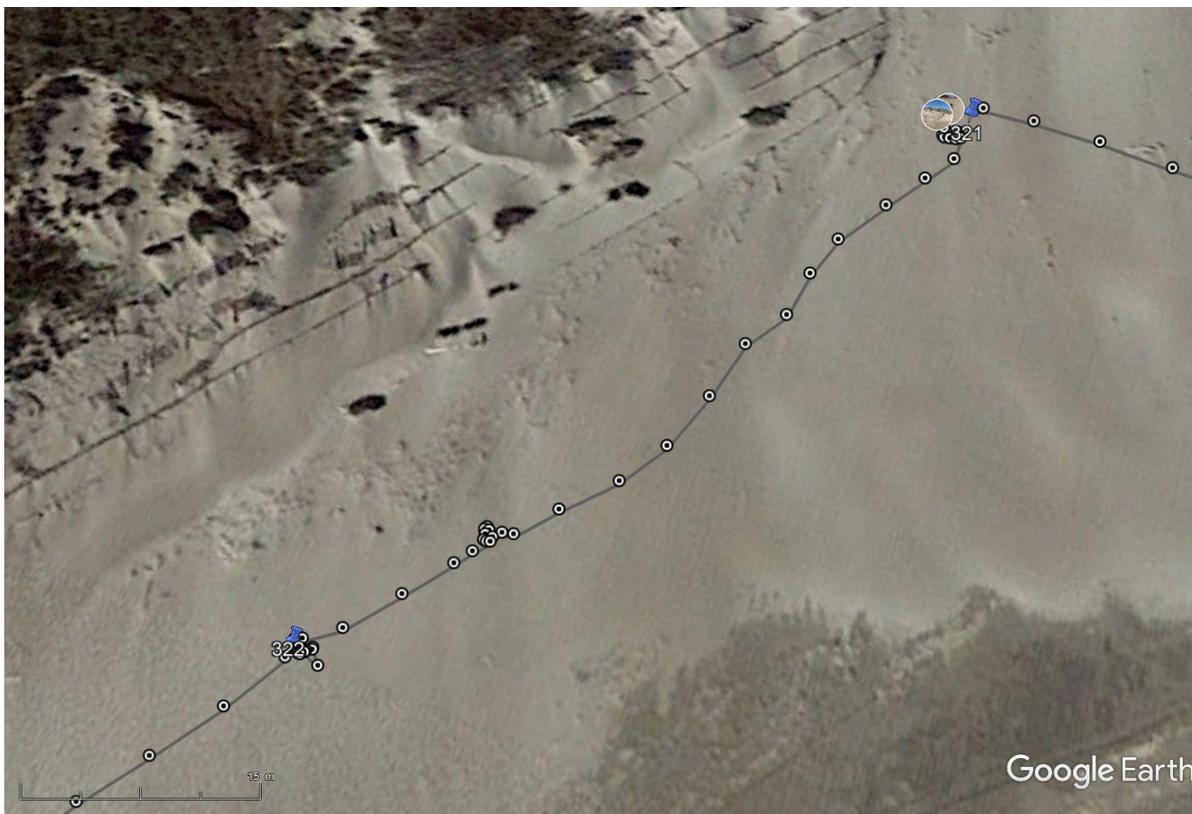
Figure 15 Tronçon 1 (source : SUEZ Consulting sur fond Google Earth Pro)

Les principales caractéristiques du tronçon 1 sont :

- Présence de la partie arrière de la dune ;
- Partie avant de la dune est partiellement présente ;
- Présence de tamaris en arrière du cordon ;
- Largeur de plage sèche importante.
- Présence d'une grande brèche juste avant de l'extrémité, côté Est, de la dune existante.

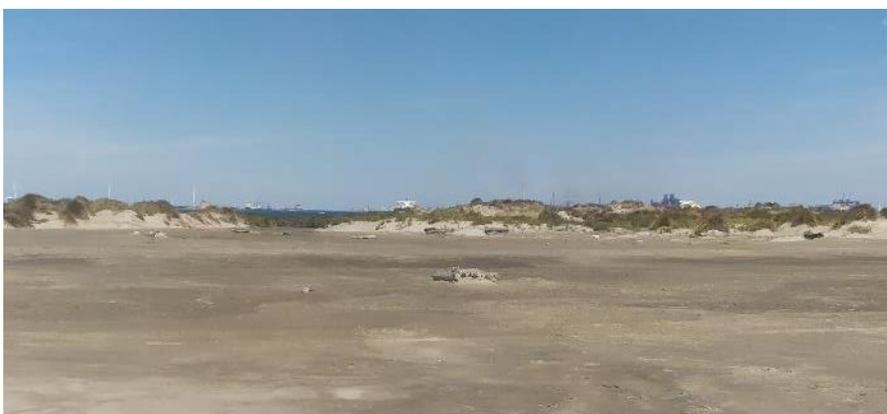
Figure 16 •Présence d'une grande brèche juste avant le début du tronçon 1

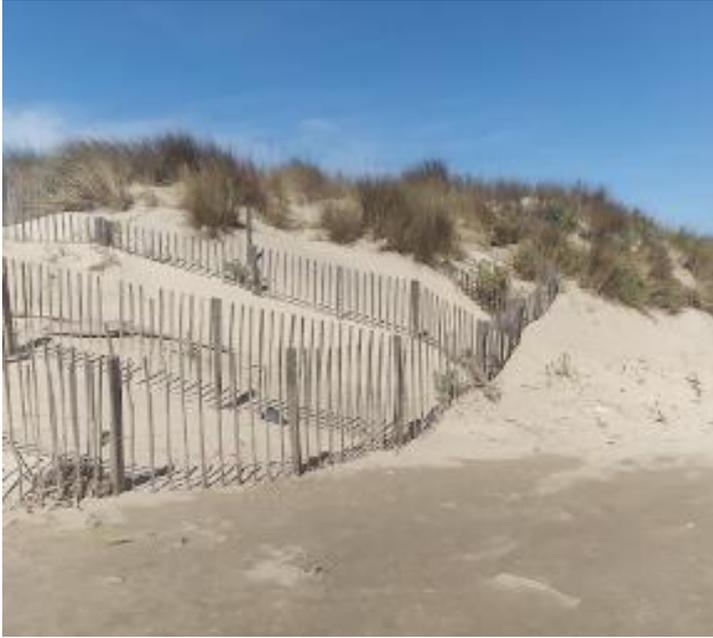
Figure 17 Ganivelle au niveau du tronçon 1 (source : SUEZ Consulting)

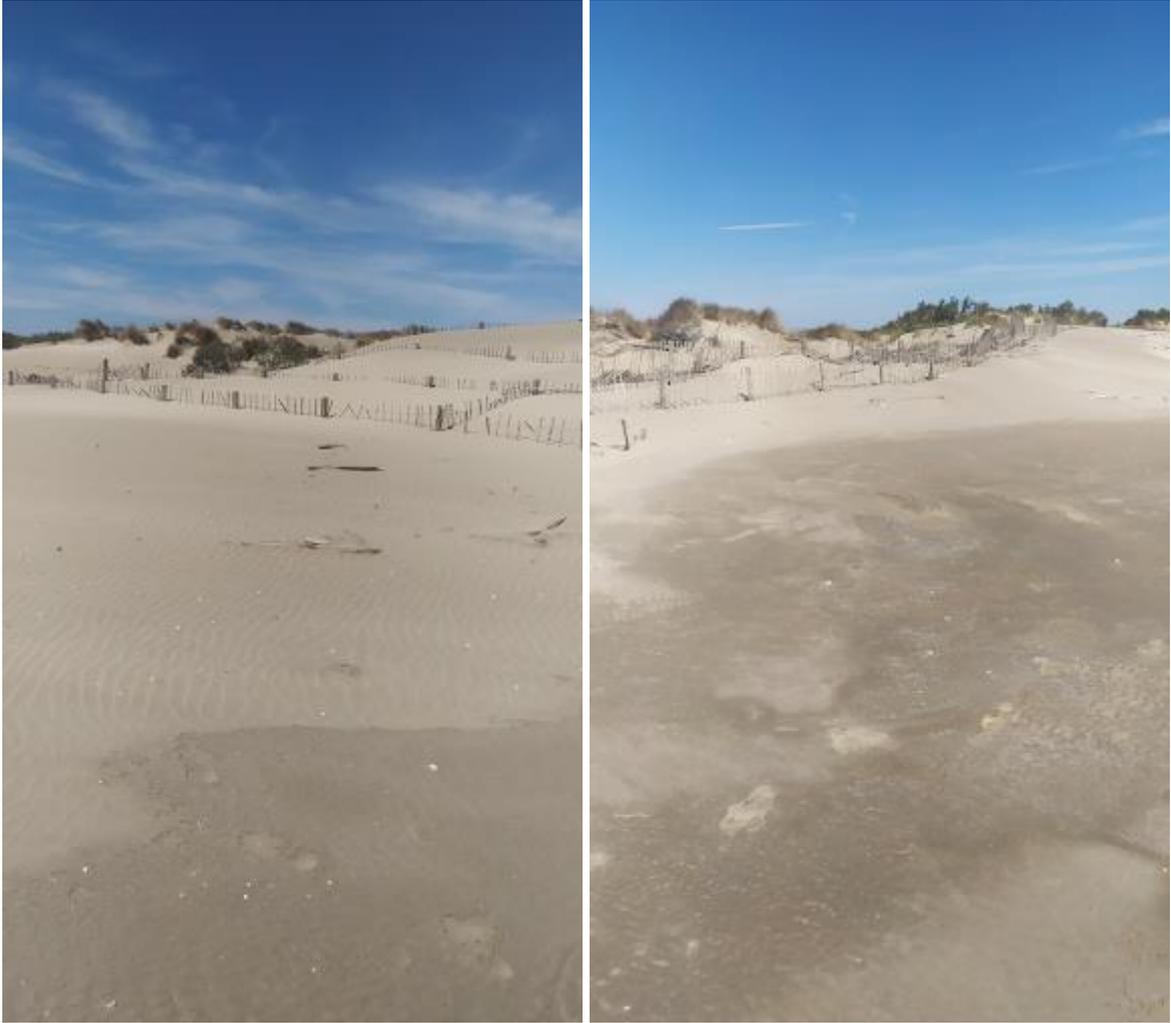
- Présence de la partie arrière de la dune ;
- Pas de présence de la partie avant de la dune ;
- Présence de ganivelles et des poteaux bois en avant dune ;
- Largeur de plage sèche importante.

Figure 19 Ganivelle au niveau du tronçon 2 (source : SUEZ Consulting)

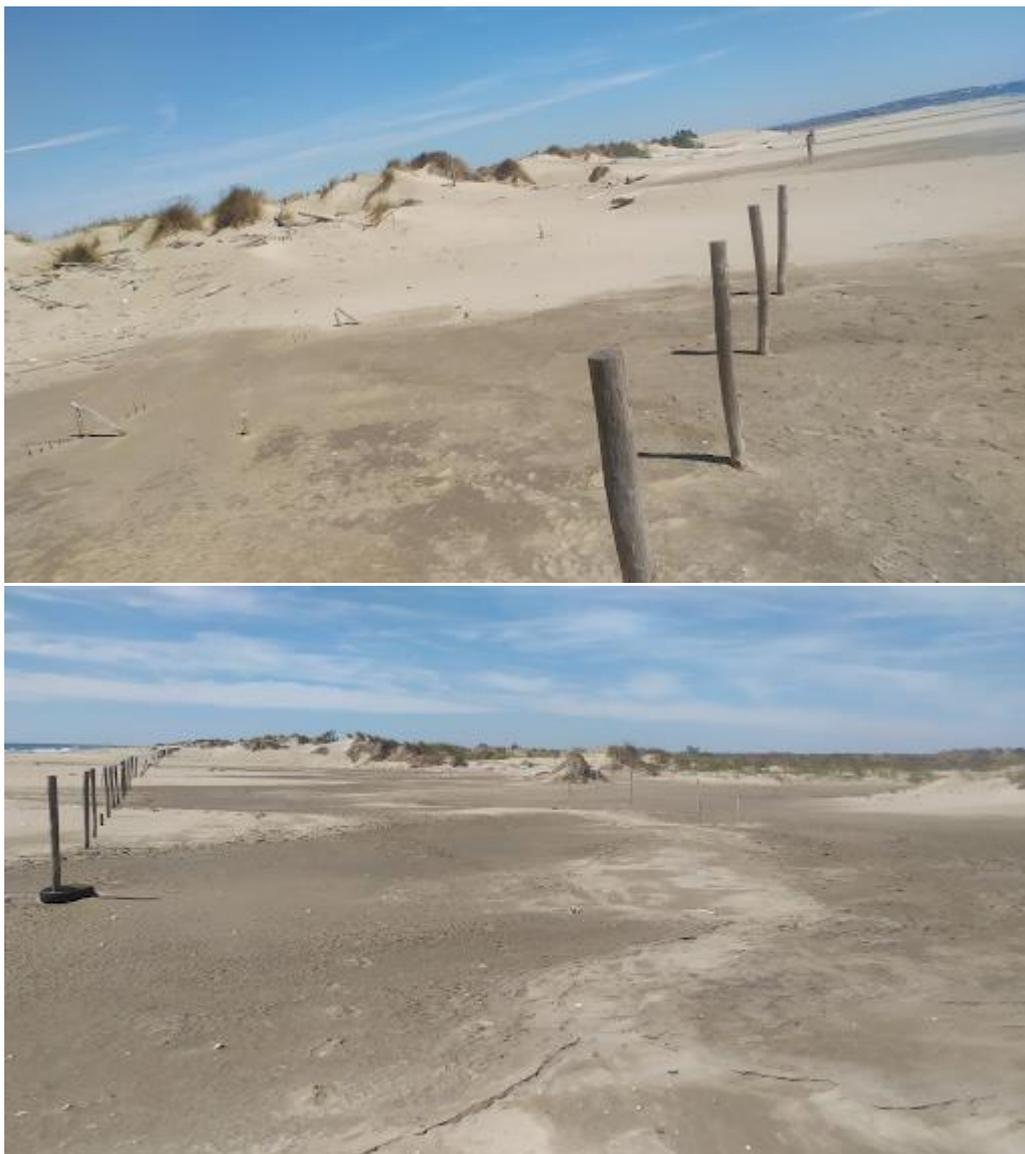
- Présence d'une brèche, d'environ 60m de largeur;
- Pas de présence de la partie arrière ou avant de la dune ;
- Pas de présence de ganivelle;
- Présence de poteaux en bois ;
- Largeur de plage sèche importante.

Figure 21 Ligne de poteaux au niveau du tronçon 3 (source : SUEZ Consulting)

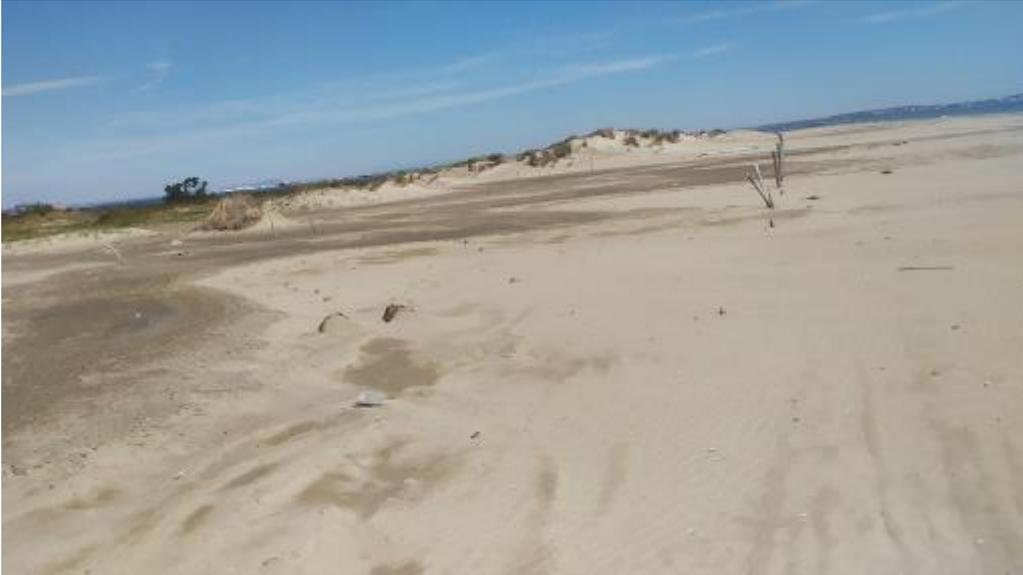
Figure 22 Présence d'une brèche, d'environ 60m de largeur au niveau du tronçon 3 (source : SUEZ Consulting)

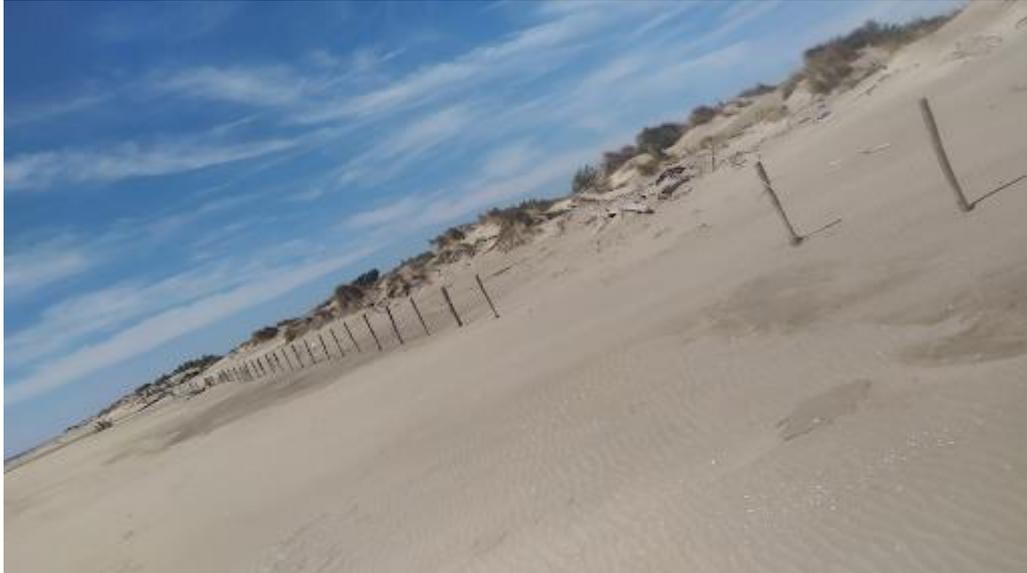
Figure 24 Présence d'un bassin de déflation du niveau du tronçon 4 d'environ, d'environ 60m de largeur au niveau du tronçon 3 (source : SUEZ Consulting)

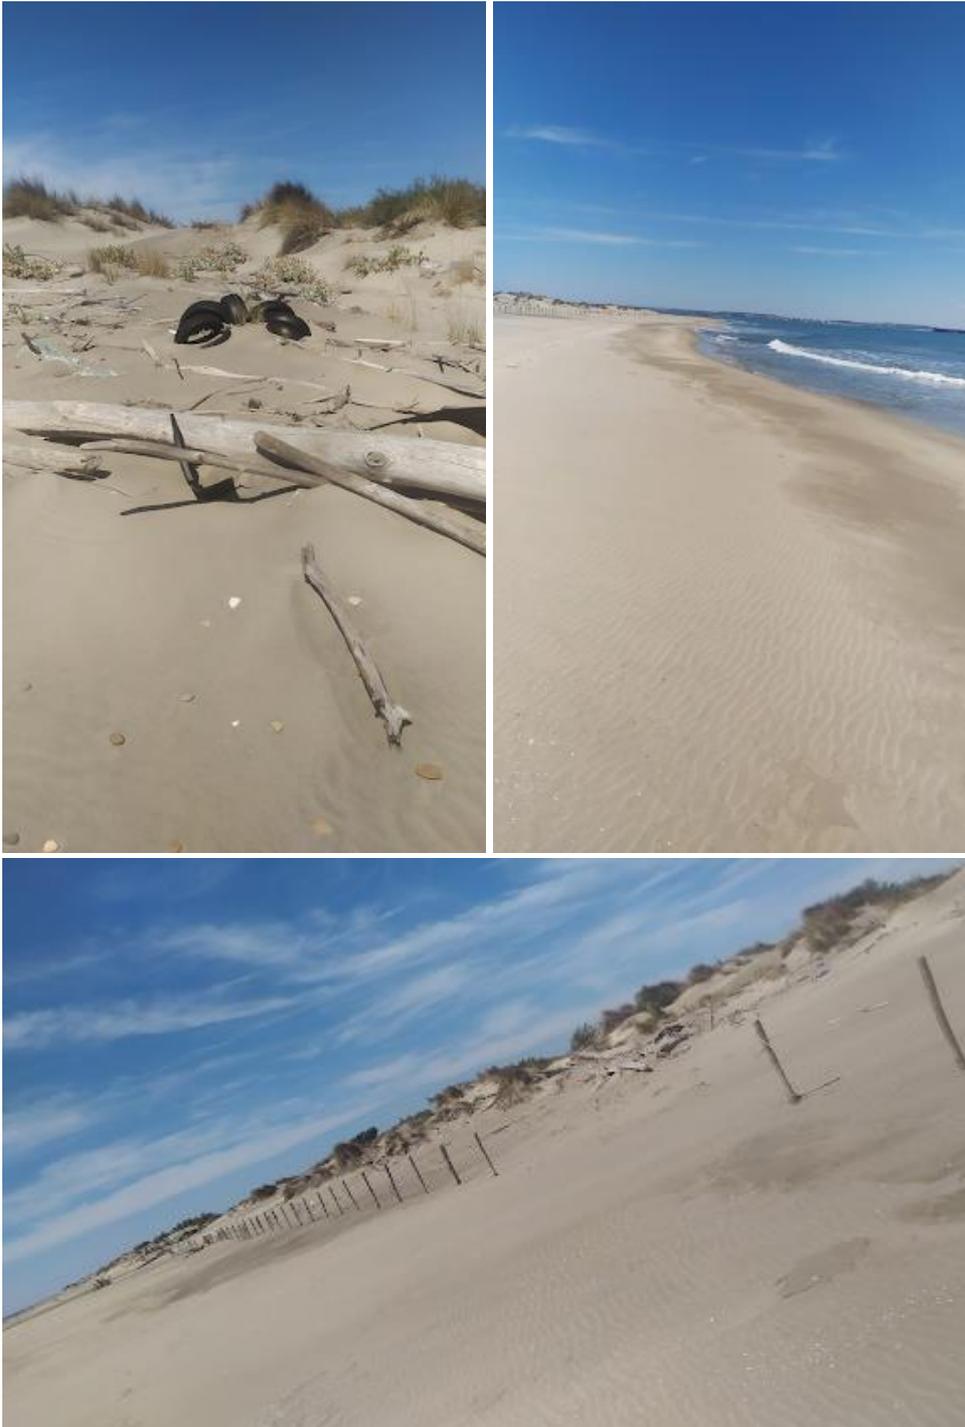
Figure 26 Photos au niveau du tronçon 4 – Macrodéchets et trait de côte (haut), ligne de poteux en bois (bas). (Source : SUEZ Consulting)

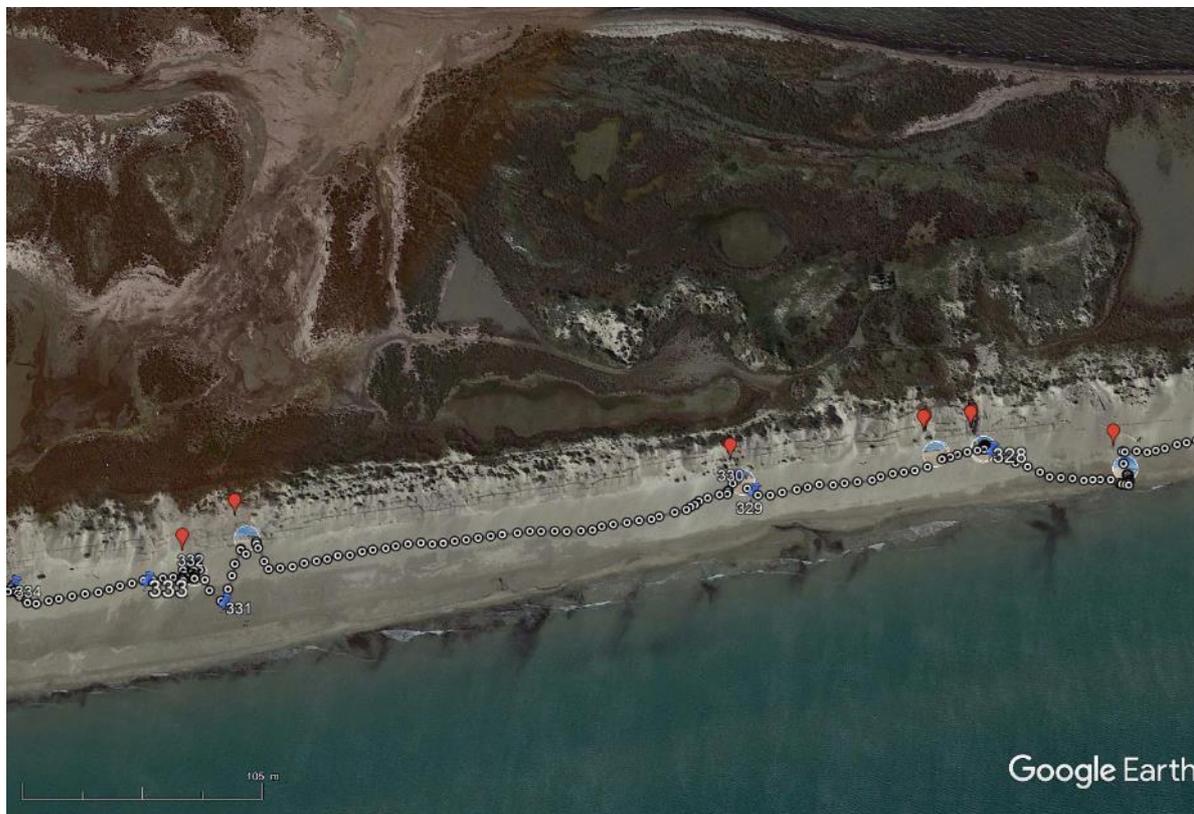
Figure 27 Tronçon 5 (source : SUEZ Consulting sur fond Google Earth Pro)

Les principales caractéristiques du tronçon 5 sont :

- Présence de la partie arrière de la dune ;
- Présence partielle de la partie avant de la dune ;
- Présence des macrodéchets (point 330) ;
- Ganivelles présentes mais ensevelies ;
- Présence importante d'embâcles et laisses de mer ;
- Présence d'une ligne de poteaux bois en avant dune ;
- La largeur de plage sèche diminue progressivement vers l'ouest.

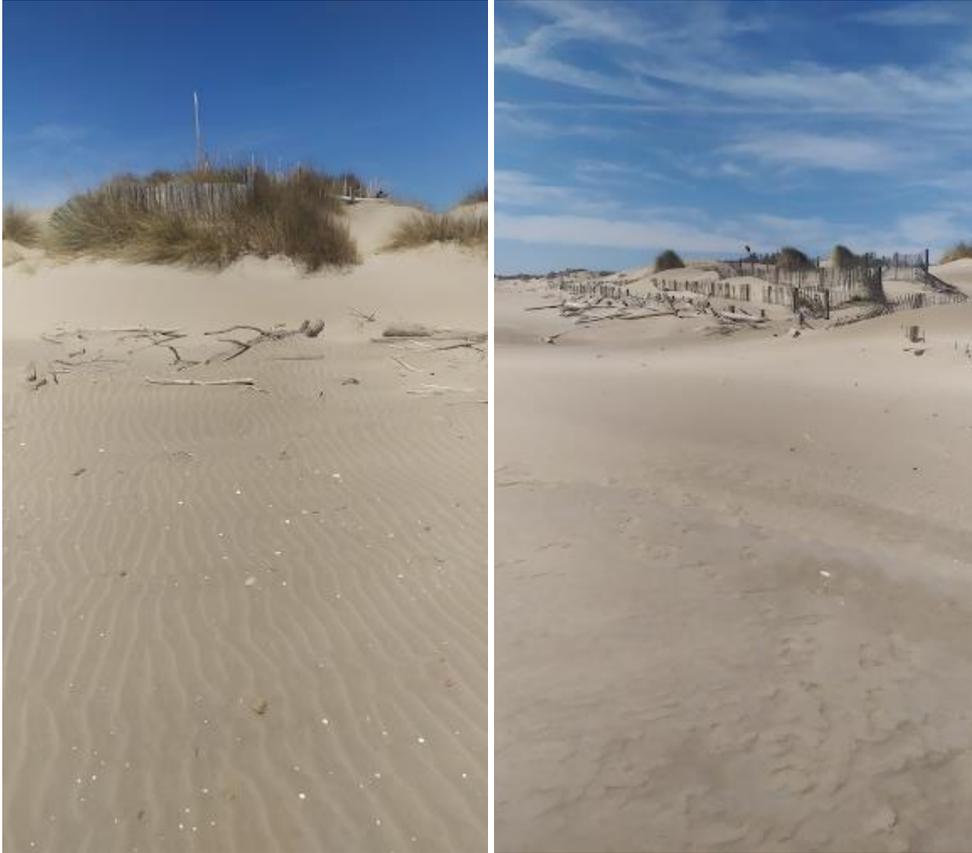
Figure 28 Photos au niveau du tronçon 5. •Présence de la partie arrière de la dune (Gauche), et des ganivelles ensevelies (Droit) ;(source : SUEZ Consulting)

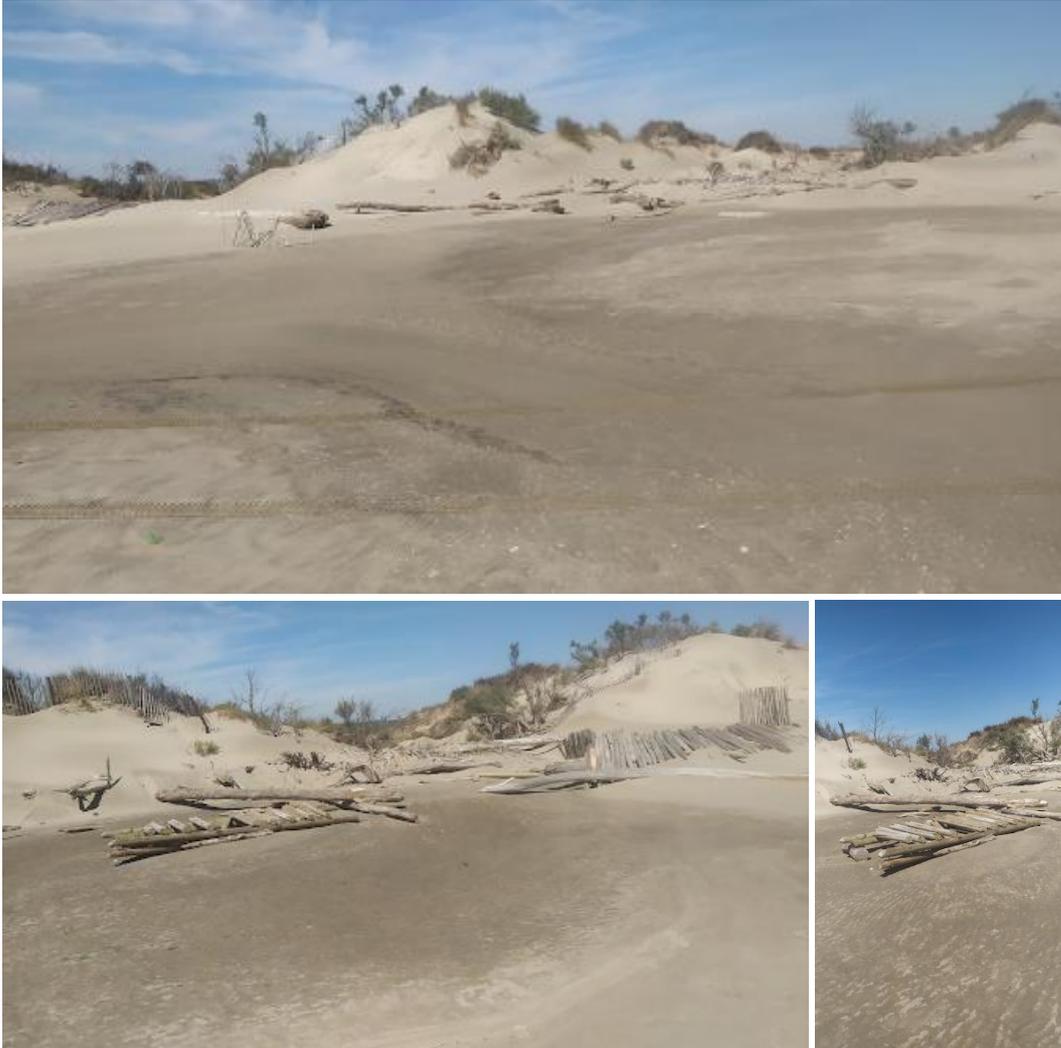
- Présence de la partie arrière de la dune ;
- Présence partielle de la partie avant de la dune ;
- Présence hétérogène de tas de sable avec existence des brèches ;
- La limite Est de la brèche se situe au point 335 ;
- Les ganivelles sont fortement dégradées ;
- Présence des vestiges d'une ancienne passerelle.

Figure 30 Photos au niveau du tronçon 6. Présence de la partie arrière de la dune (Haut) des vestiges d'une ancienne passerelle (Bas). (source : SUEZ Consulting)

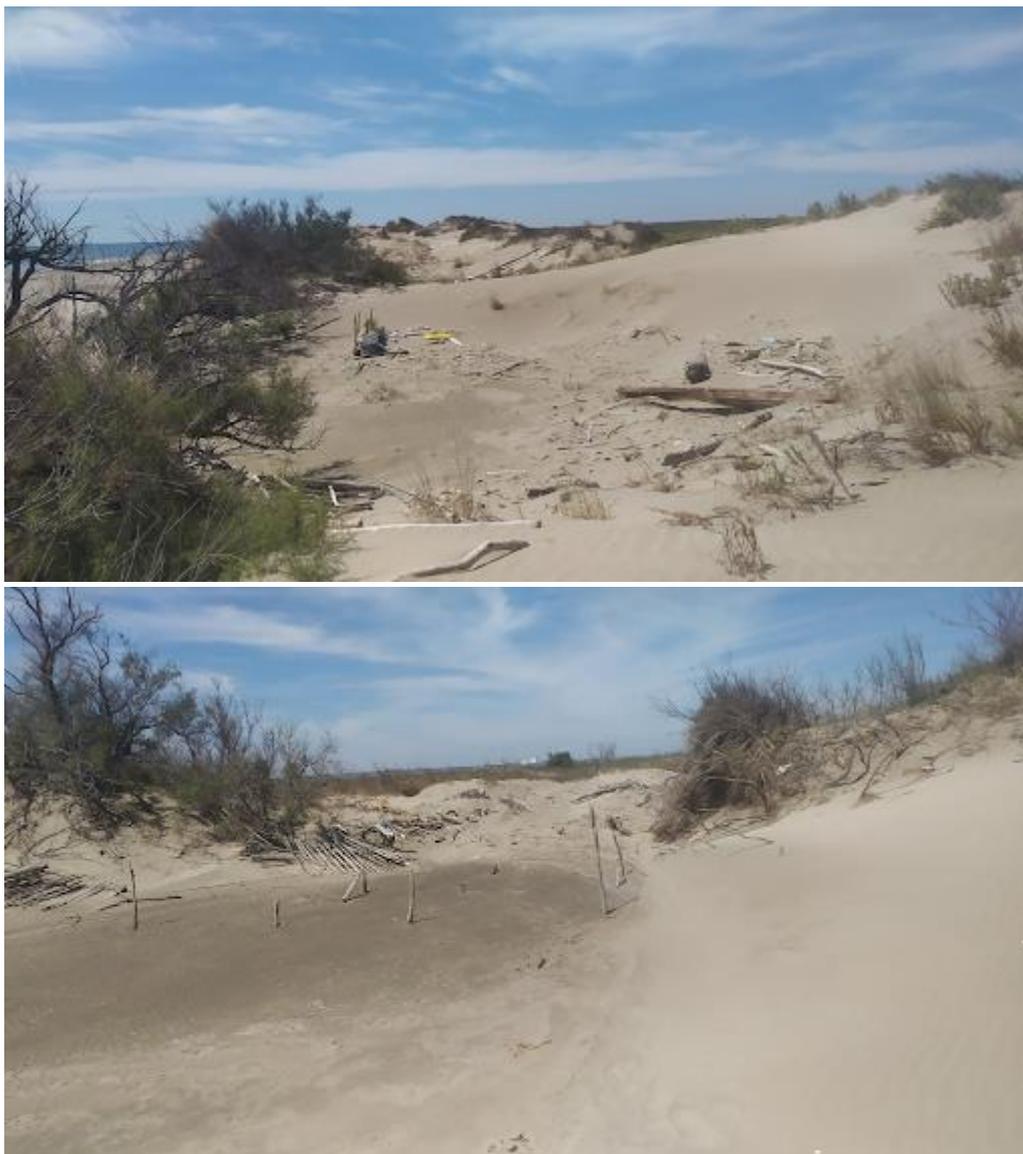
- Présence faible de la partie arrière de la dune ;
- Hauteur de dune plus faible ;
- Présence de tamaris « descendus » depuis le haut de la dune ;
- Pied de dune érodé (point 338) ;
- Présence partielle de la partie avant de la dune ;
- Présence de brèches - points : 342,343,344,346,348,349 ;
- Ganivelles présentes en haut de dune ;
- Plage sèche rétrécie.
- Présence des vestiges d'une ancienne passerelle (Point 351).

Figure 32 Photos au niveau du tronçon 7, présence de macrodéchets (Haut) et résidus de ganivelles (Bas)
(source : SUEZ Consulting)

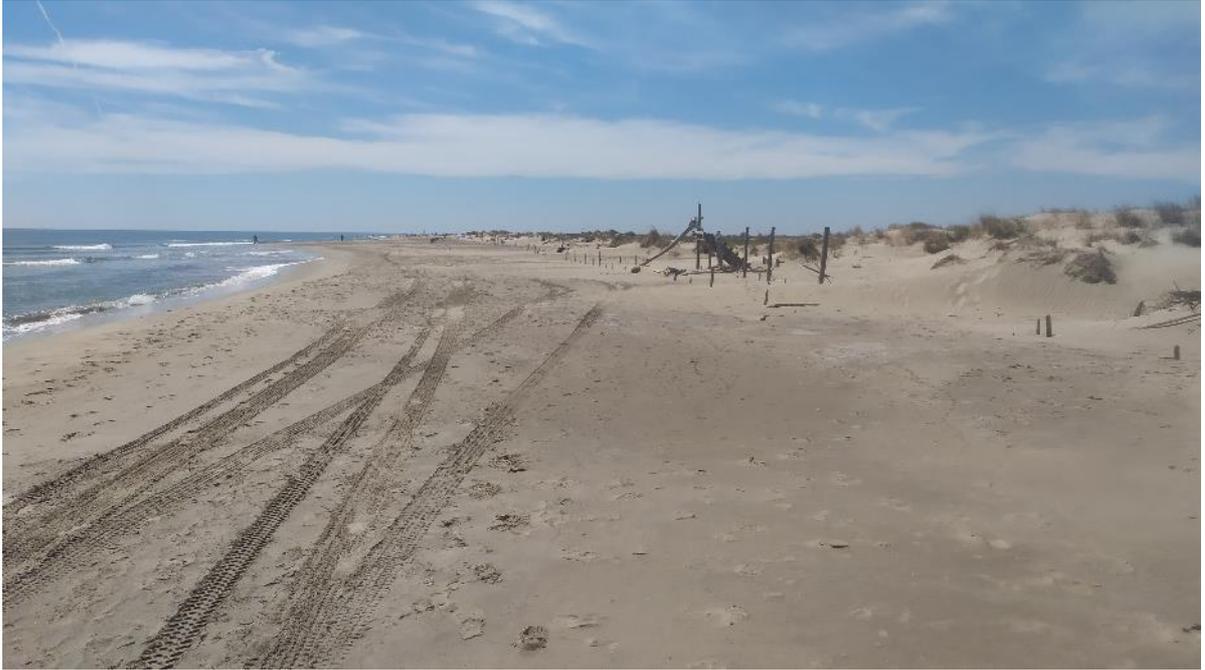
Figure 33 Présence des vestiges d'une ancienne passerelle au niveau du tronçon 7 (source : SUEZ Consulting)

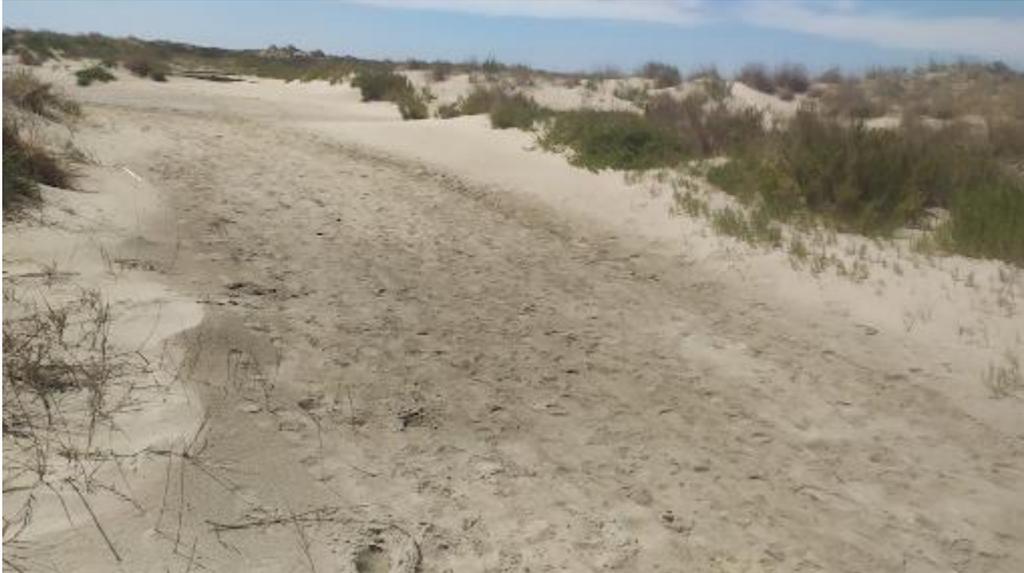
A l'extrémité Ouest du tronçon 8, le début de l'ancienne piste d'accès aux cabanons (Point 359) et une zone de stationnement sont présents.

Figure 35 Piste d'accès aux cabanons existante - tronçon 8 (source : SUEZ Consulting)

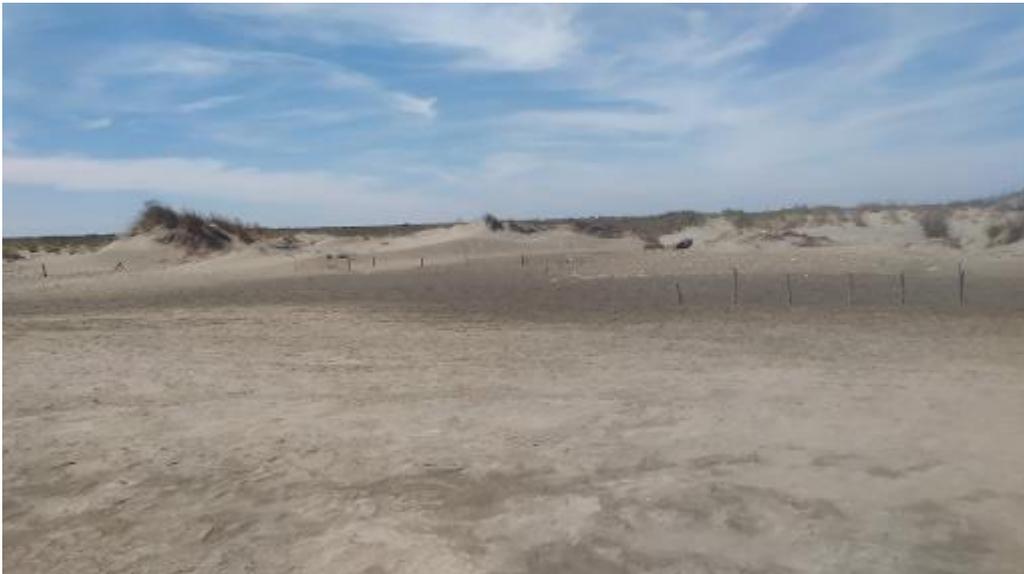
Figure 36 Photos d'une brèche au niveau du tronçon 8 (source : SUEZ Consulting)

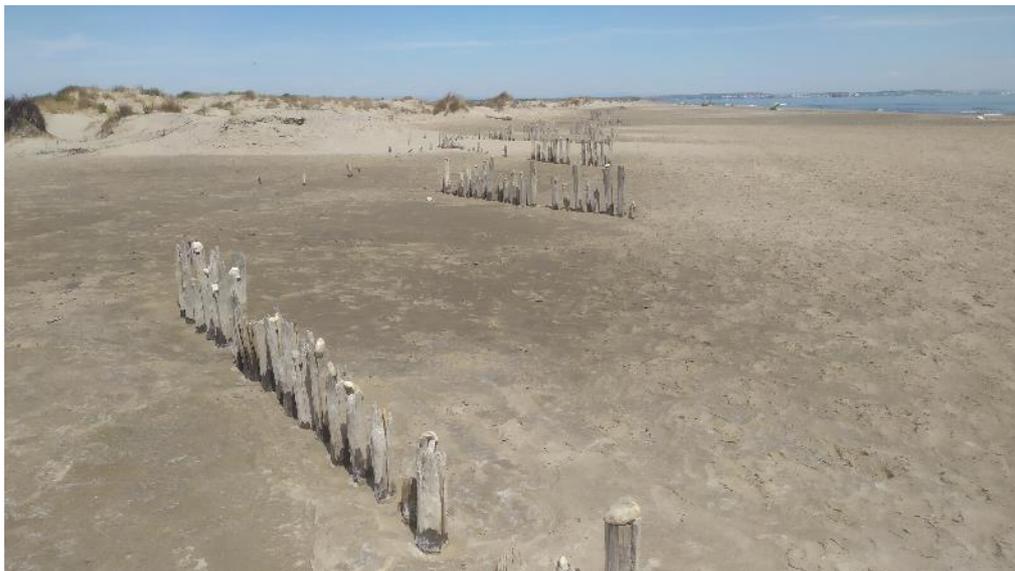
Figure 37 Photos de poteaux en bois au niveau du tronçon 8 (source : SUEZ Consulting)

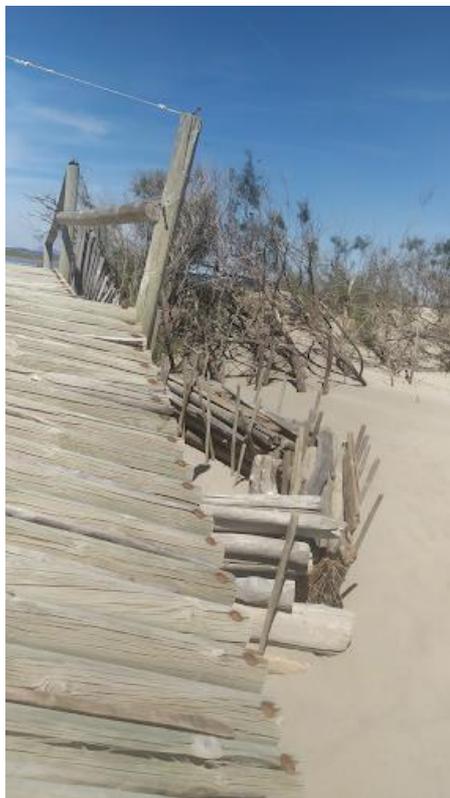
Les trois passerelles d'accès à la crête du cordon sont inutilisables en l'état. Les anciens escaliers sont dégradés et ne sont pas réparables (platelage détruit, la structure n'est pas saine ; cf. photo ci-dessous).

Figure 42 Passerelle dégradée (source : SUEZ Consulting)
