Demande d'examen au cas par cas préalable à la réalisation éventuelle d'une évaluation environnementale

Travaux de restauration du cordon dunaire de la Flèche de la Gracieuse à Port-Saint-Louis du Rhône (Bouches du Rhône)

EXPERTISE DU CORDON
DUNAIRE DE LA FLÈCHE
DE LA GRACIEUSE

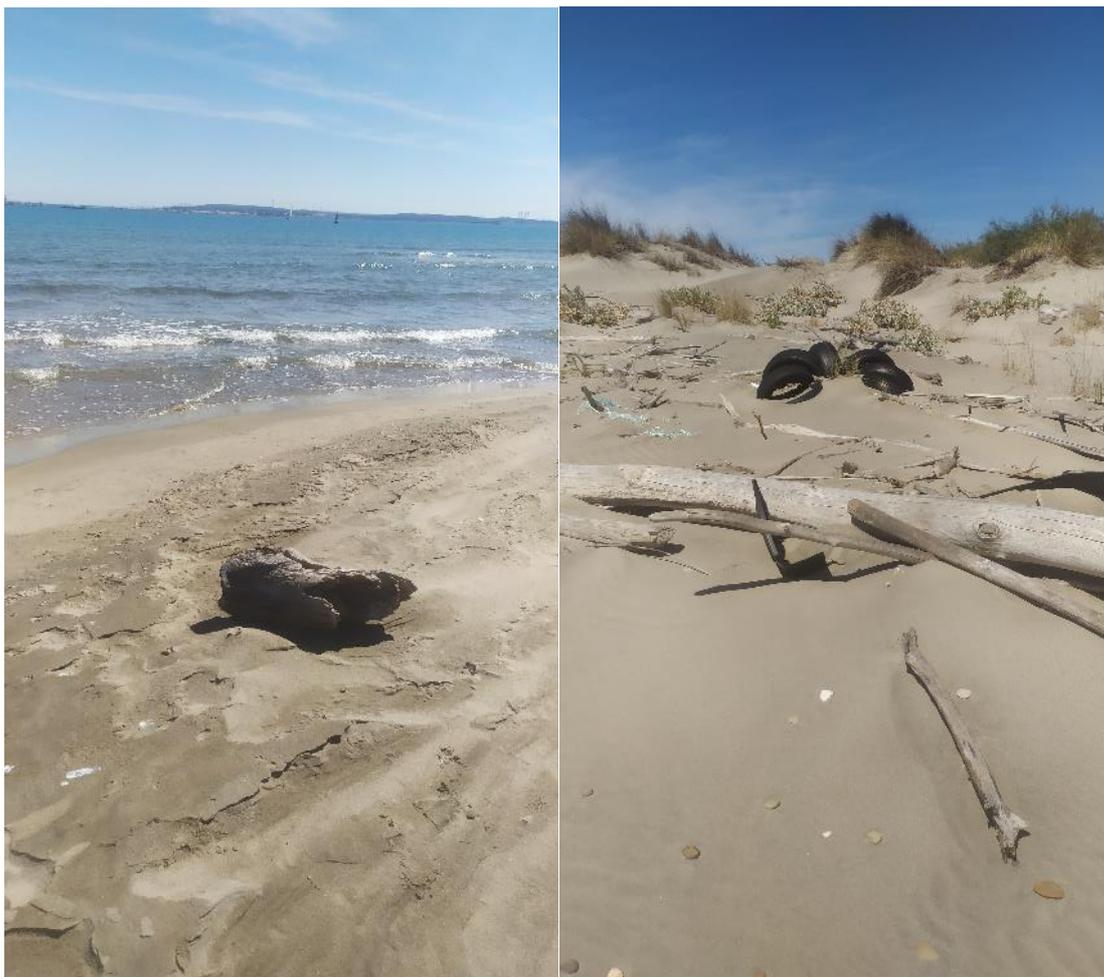
Figure 44 Macrodéchets et résidus de bois sur le site (source : SUEZ Consulting)

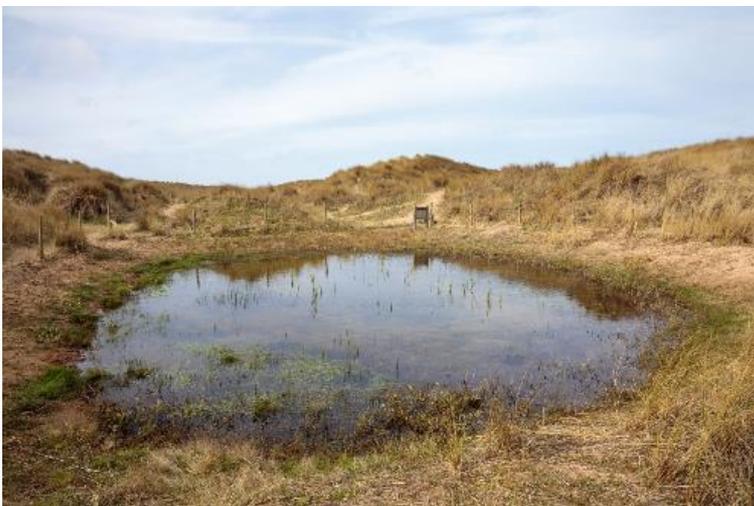
- 1) Diminution progressive de la hauteur de la crête du cordon dunaire et plus généralement du volume de la dune, sans récupération après les événements des tempêtes ;
- 2) Changement rapide de la géométrie de la dune d'un tronçon à un autre (pentes transversales plus abruptes, diminution de la largeur de la crête, forme discontinue du talus) ;
- 3) Réduction progressive de l'élévation ou de la largeur de la plage au-devant des dunes et preuves de perte de sable dans les petits fonds ;
- 4) Présence de cours d'eau et des taches humides issues de débordements et des inondations fréquents. (Le ruissellement pluvial joue ici un rôle important. Les infiltrations de l'eau de pluie facilitent l'apparition des instabilités qui fragilisent la dune) ;

Figure 1 : Dépressions humides intradunales

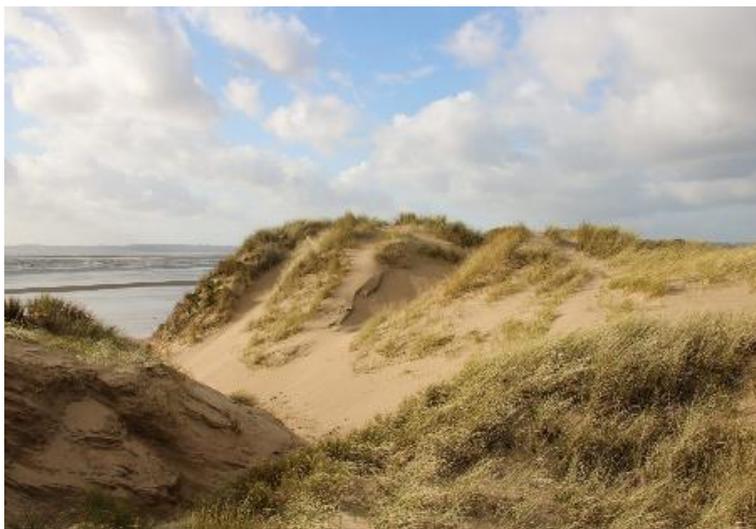
- 5) Dégradation de la végétation et racines d'arbustes exposées ou des dépôts de tourbe sur la plage.
- 6) Dommages chroniques des structures de protection (notamment ganivelles).
- 7) Motifs de creux de déflation/brèches (foredune blowouts) : ils se développent à partir d'un creux approfondi et élargi par les mouvements tourbillonnaires du vent qui aboutit souvent à l'affleurement de la nappe phréatique.

Figure 2 Creux de déflation/brèches

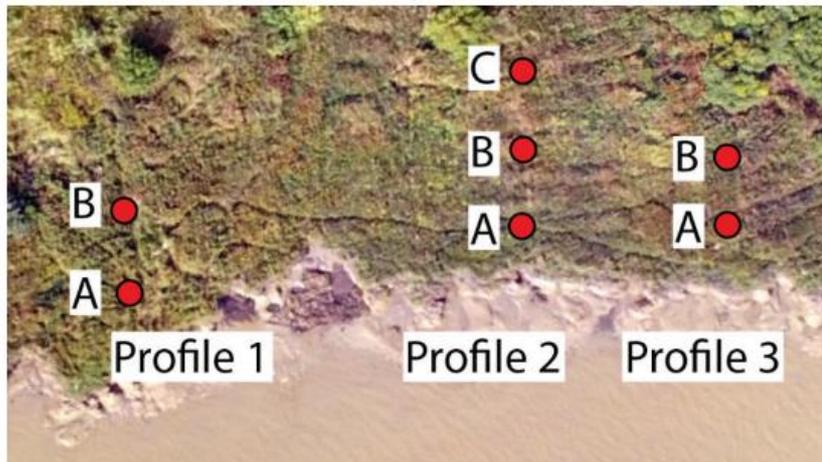
Figure 4 Vue aérienne d'un site de surveillance à Dillingham. Trois profils sont perpendiculaires au rivage et les piquets sont étiquetés par ordre alphabétique à partir du rivage vers l'intérieur des terres. Un troisième piquet a été placé sur le profil 2 parce que le piquet A pourrait être perdu à cause de l'érosion d'une tempête.

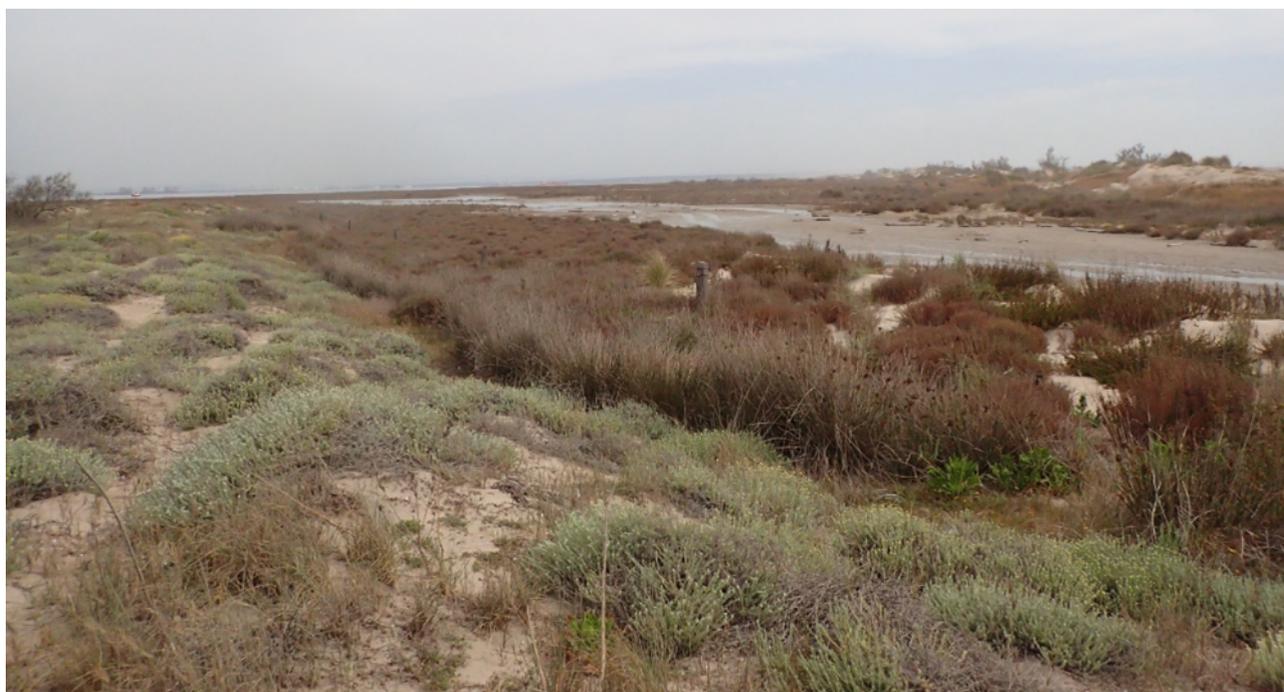
Description de l'habitat : Cet habitat correspond à des milieux halophiles où l'on observe la présence régulière d'éléments associés aux formations à Phragmite (*Phragmites australis*) et aux prés salés méditerranéens dominés par le Jonc aiguille (*Juncus acutus*) et le Jonc maritime (*Juncus maritimus*)

FIGURE 5 : COMPLEXE DE SANSOÛIRES ET PRÉS SALÉS MÉDITERRANÉENS (À DROITE DE LA PHOTO). (M. ESNAULT, 2022, (PORT-SAINT-LOUIS-DU-RHÔNE, 13))

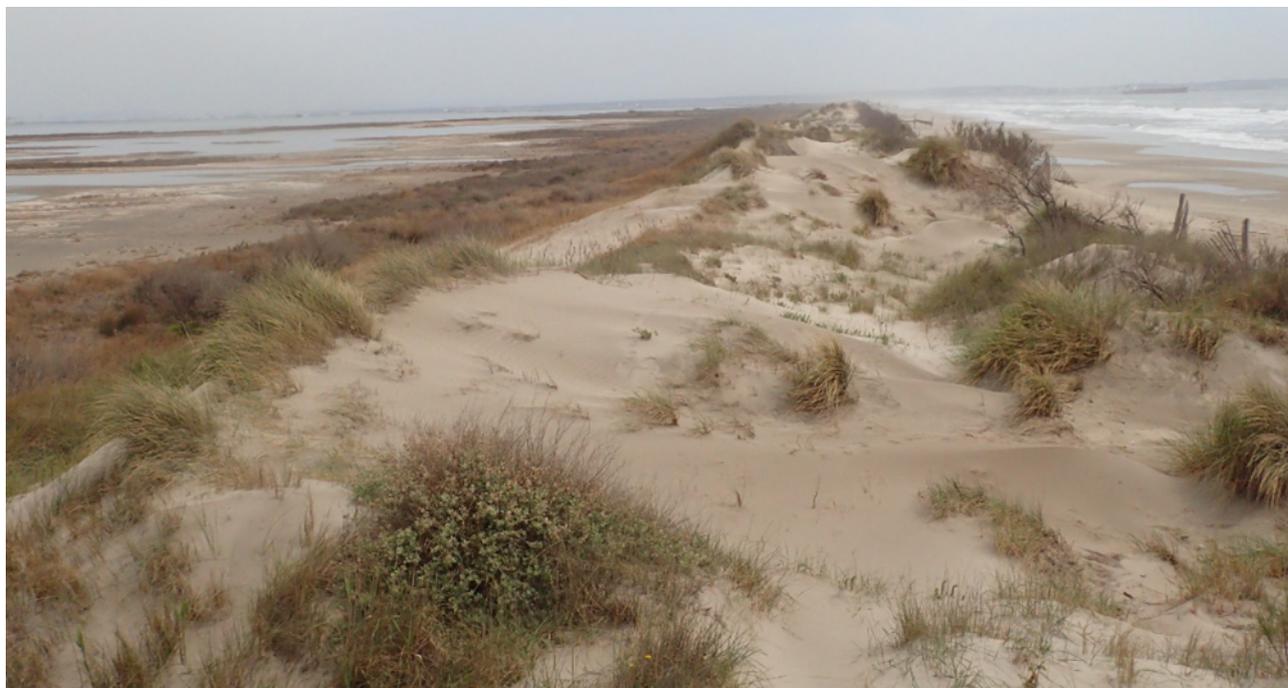
FIGURE 6 : DUNE SBLANCHES. (M. ESNAULT, 2022, (PORT-SAINT-LOUIS-DU-RHÔNE, 13))

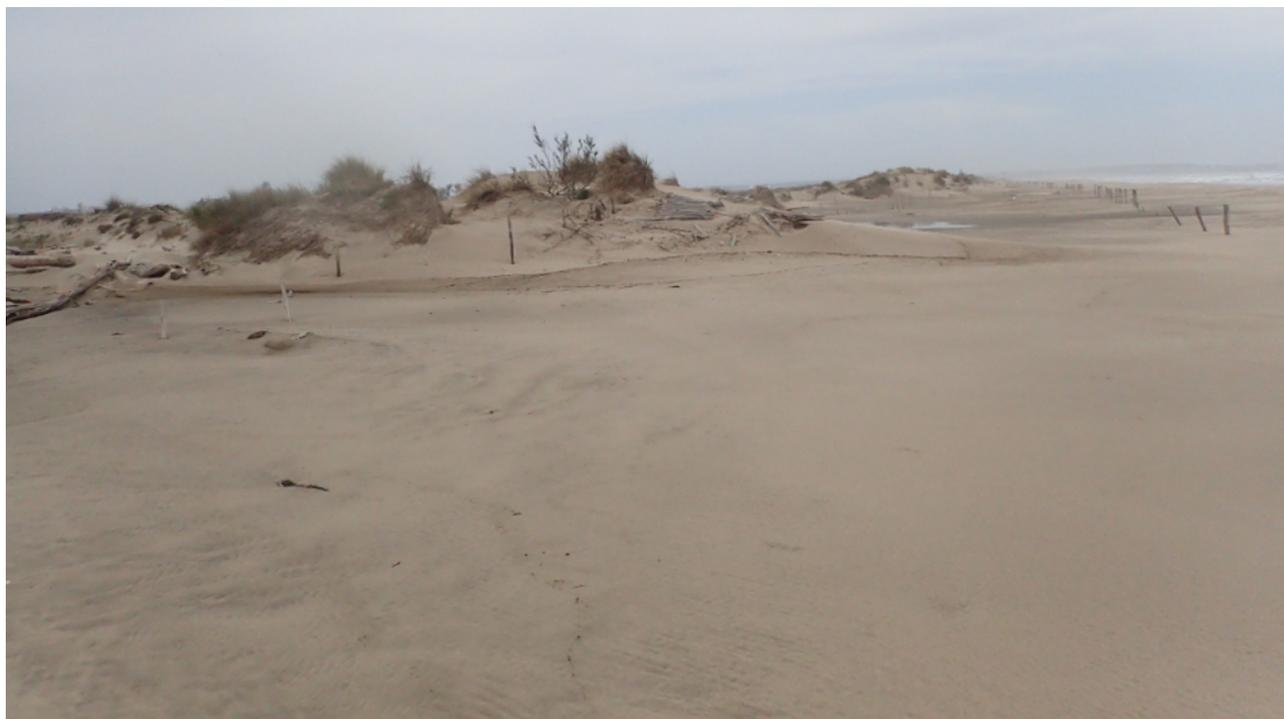
Description de l'habitat : Cet habitat correspond à la ligne de rivage couverte de sable, présente en avant des dunes blanches. Aucune végétation n'est présente.

FIGURE 7 : PLAGES DE SABLE AU PREMIER PLAN. (M. ESNAULT, 2022, (PORT-SAINT-LOUIS-DU-RHÔNE, 13))

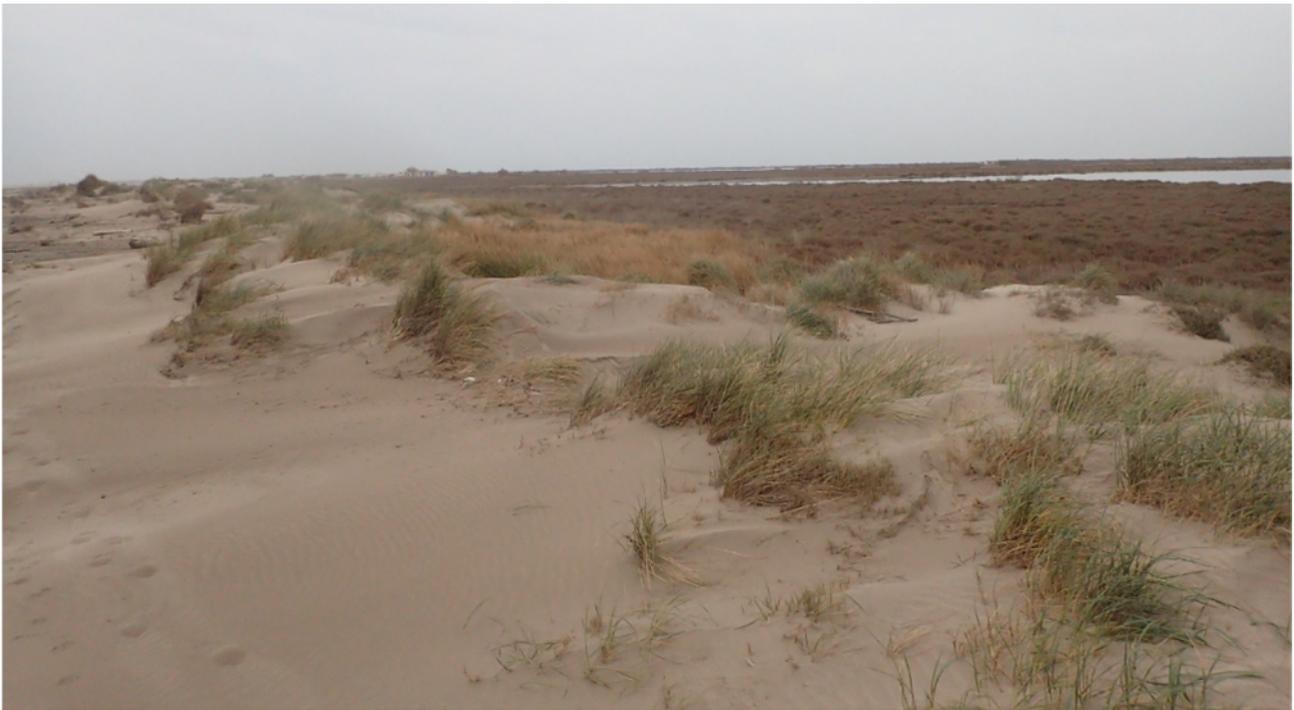
FIGURE 8 : FOURRÉS DE SALICORNES VIVACES (SANSOÛIRES) AU SECOND PLAN. (M. ESNAULT, 2022, (PORT-SAINT-LOUIS-DU-RHÔNE, 13))

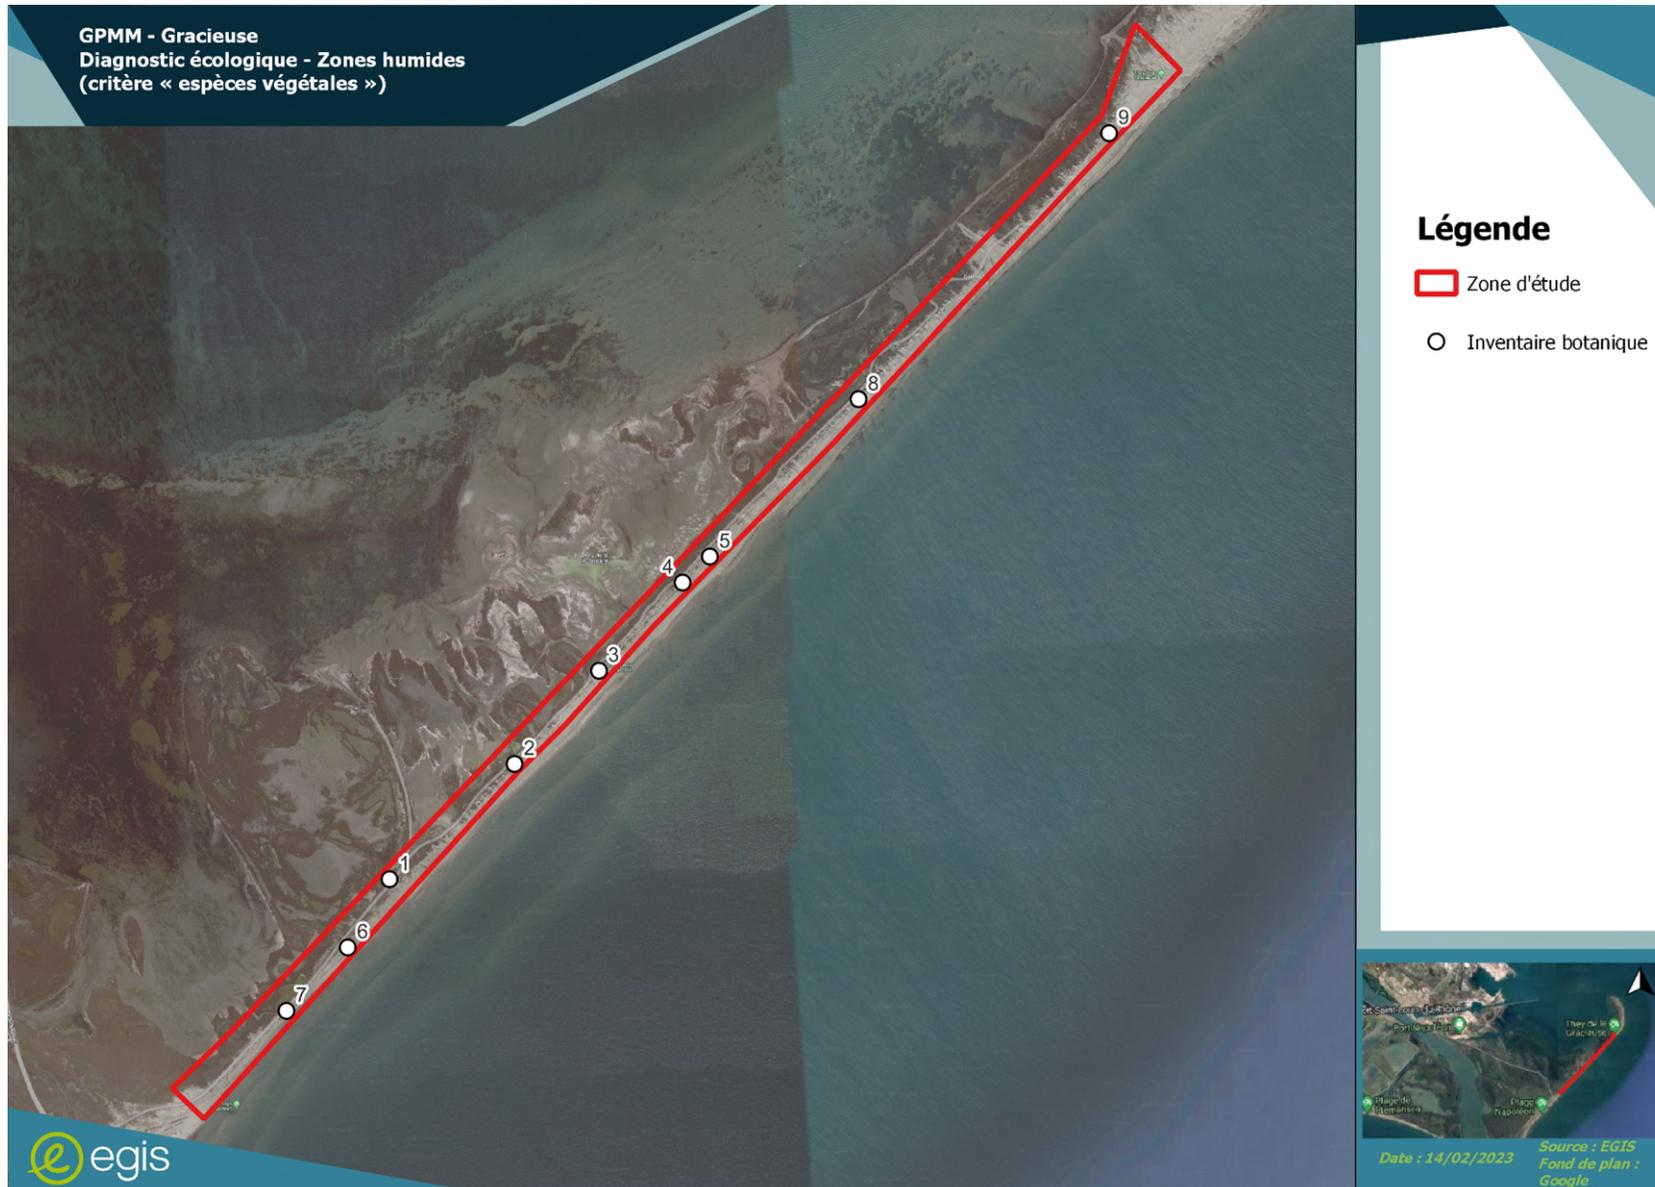
Neuf relevés ont été effectués dans les dunes blanches tout le long de la zone d'étude (la carte des relevés est présentée ci-dessous).

FIGURE 13 : RECHERCHE DES ZONES HUMIDES PAR CRITÈRE VÉGÉTATION

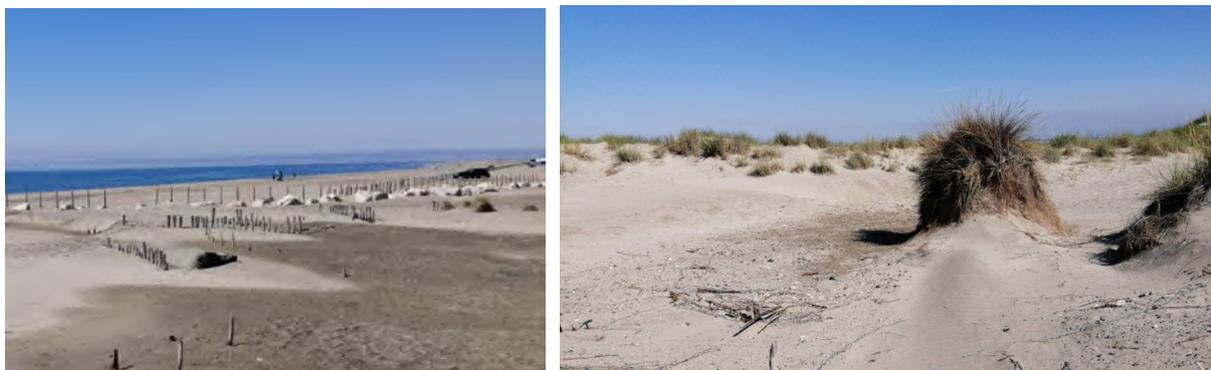
Les milieux de la Gracieuse étant localisés sur la frange littorale, la couche importante de sable au niveau du sol et la faible diversité d'habitat ne permet pas d'abriter une diversité importante de proies pour les reptiles. Les gîtes à reptiles sont également très rares. Seuls quelques roches délimitant le parking peuvent abriter la **Tarente de Maurétanie**. Les touffes de plantes basses et débris sur le cordon dunaire peuvent constituer des gîtes pour le **Lézard des murailles** et le **Psammodrome d'Edwards**.

FIGURE 35 : HABITAT DE LA TARENTE DE MAURÉTANIE (À GAUCHE) ET DU LÉZARD DES MURAILLES ET DU PSAMMODROME D'EDWARDS (À DROITE) © VALENTIN LECONNET (EGIS)

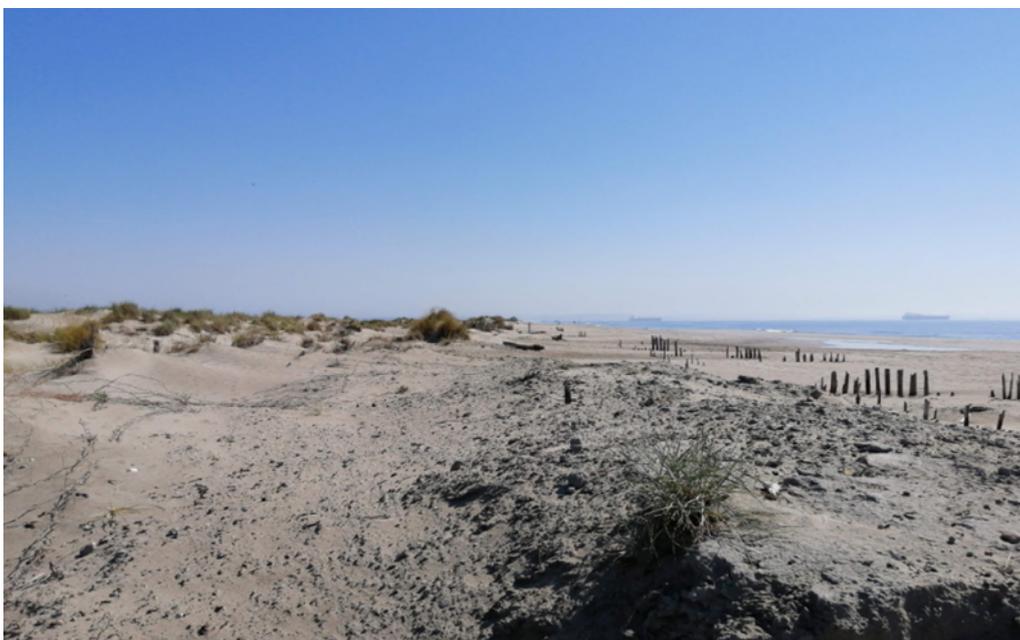
Sur la frange littorale, les milieux de la Gracieuse sont principalement sableux, cela ne permet pas la retenue de l'eau pour disposer de mares fonctionnelles pour la reproduction d'amphibiens. De plus, les milieux aquatiques de l'arrière-dune sont uniquement constitués d'eau salée. De ce fait, cela est incompatible avec le développement des amphibiens.

FIGURE 37 : HABITAT INHOSPITALIER POUR LES AMPHIBIENS © VALENTIN LECONNET (EGIS)
