Projet de construction d'un magasin LIDL et de
son parking à HAUTS DE BIENNE (39)

Demande d'examen au cas par cas

Rapport

Réf : CICECE213218 / RICECE01207

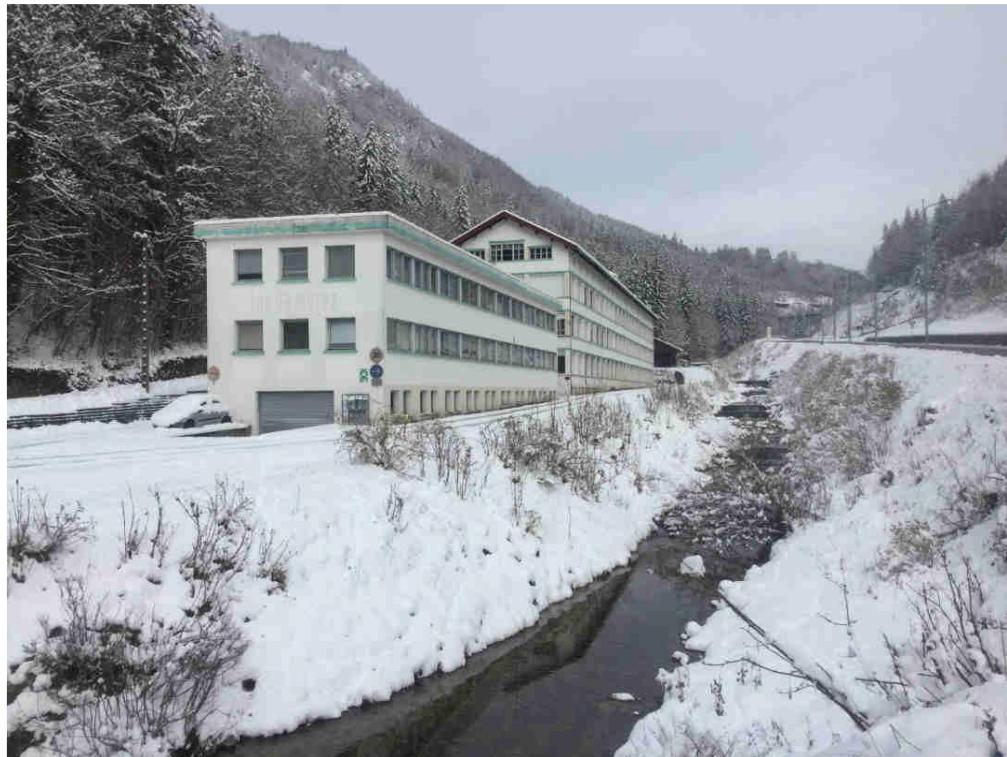
Photographie 2 : Viaduc de Morez

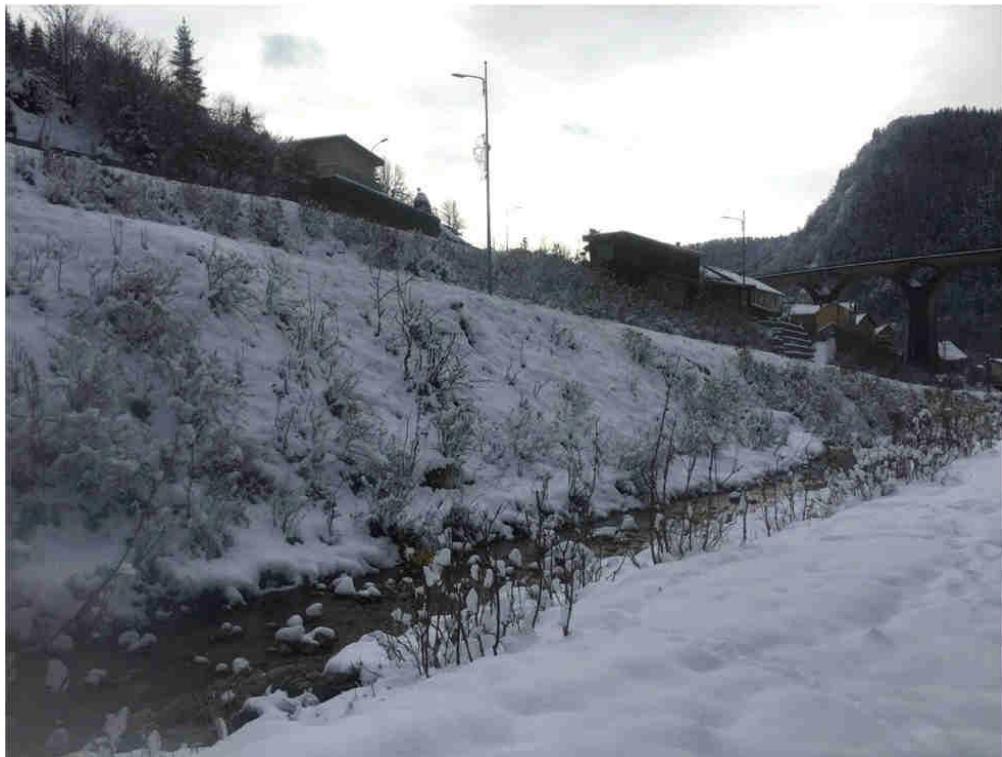
**Photographie 6 : Site vu depuis la route de Saint Claude à l'est**

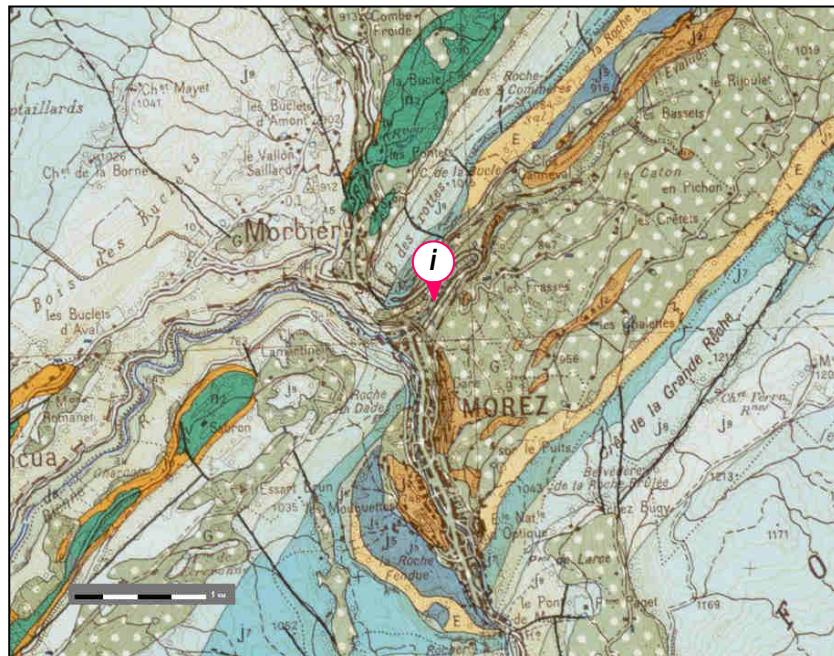
- Sous les remblais liés aux aménagements précédents du site,
- Présence de moraines glaciaires (G),
- Reposant sur un substratum composé de terrains calcaires du Jurassique.

On note la présence dans le secteur de plusieurs failles d'orientation Sud-Ouest – Nord-Est, comme le cours d'eau qui longe le site, ainsi que la présence de deux étages géologiques non consécutifs mais relativement proches de part et d'autre du thalweg (Séquanien J₇ à l'Ouest et Bajocien J₁ à l'Est) : il peut donc exister une faille au niveau du site.

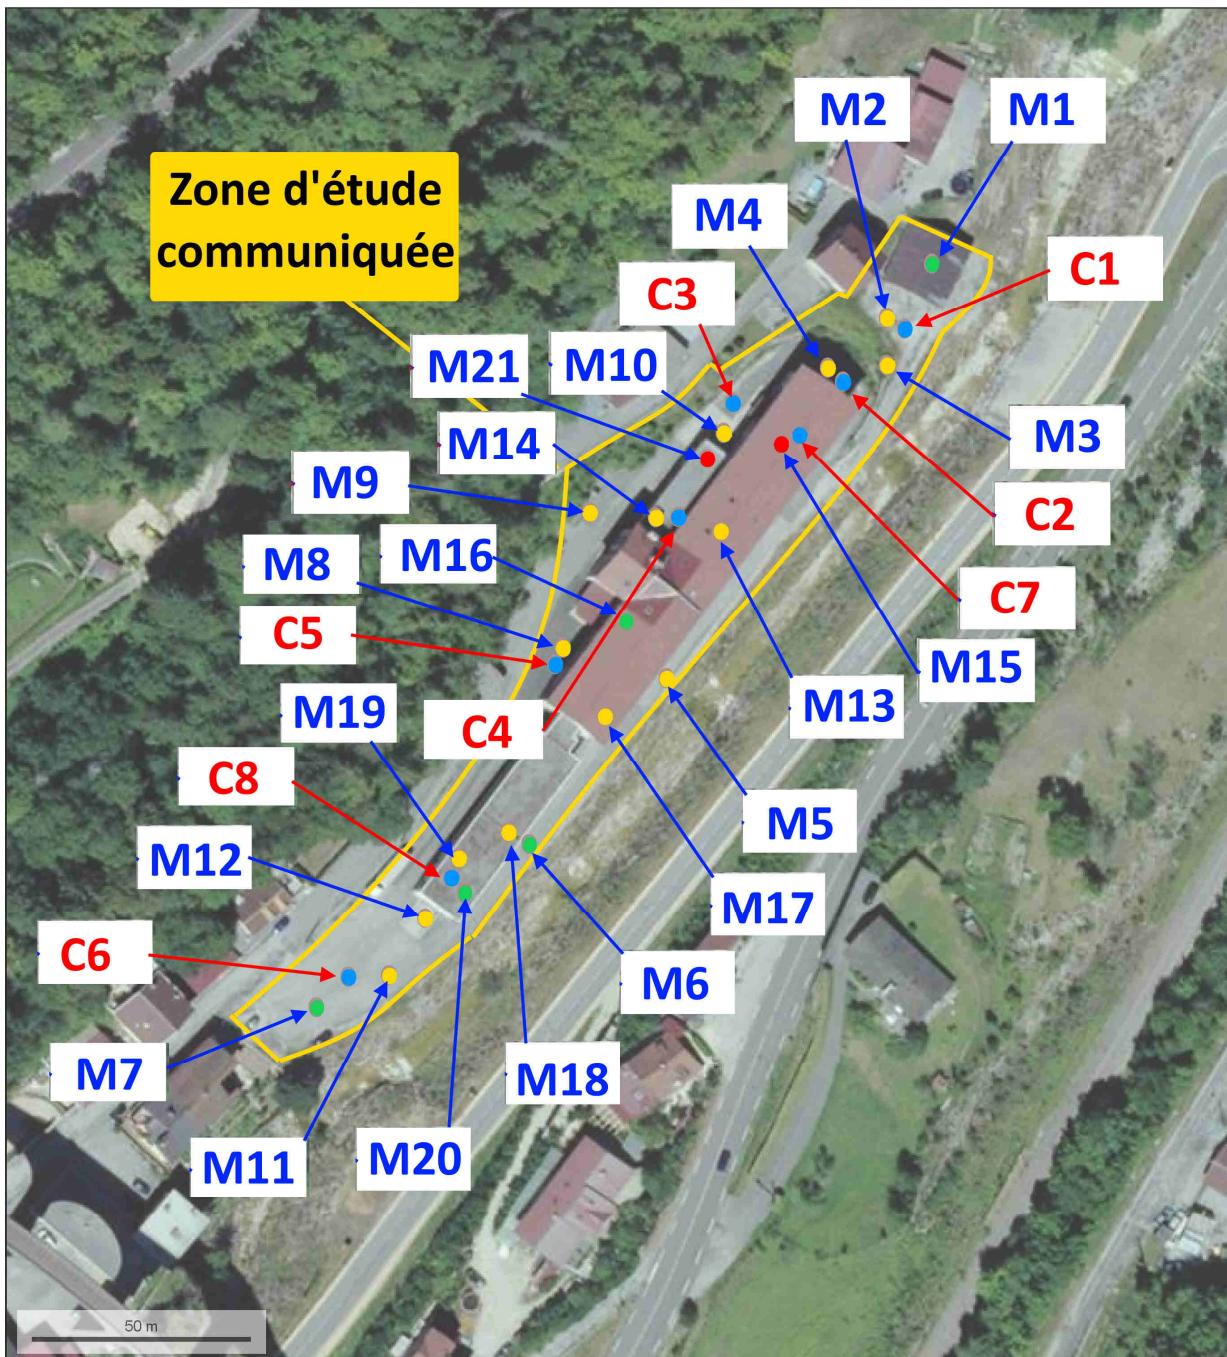
Parcelle Section AC N° 12

C : Carottages pour mesures, échantillonnages et analyses en laboratoire agréé
 (programmes analytiques Métaux, HAP, Composés aromatiques, COHV, HCT et PCB).

M : Mesures PID pour Composés Organiques Volatils (COV) (unité=ppm)

Les emplacements des carottages et mesures sont reportés à titre indicatif, les précisions ne peuvent être garanties en raison des conditions météorologiques, des lieux clos ou encore des encombrements au jour de la visite (éléments non maîtrisables).

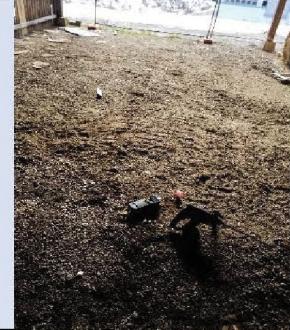
Mesure	Valeur	Position GPS		Photo	Milieu
		Longitude	Latitude		
M1	0,1	6,01424	46,31977

terre de remblais
M2	2,6	6,01415	46,3197

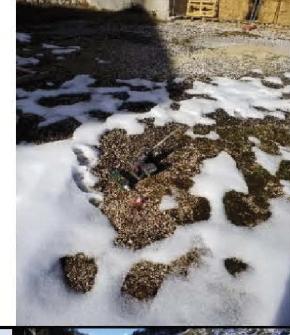
terre de remblais
M3	1,1	6,01403	46,31958

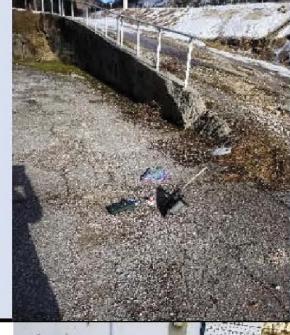
enrobé
M4	2,8	6,01432	46,31967

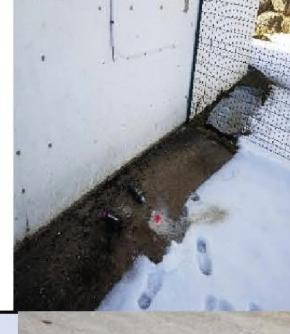
dalle béton, suspicion emplacement transformateur
M5	1,4	6,01378	46,31935

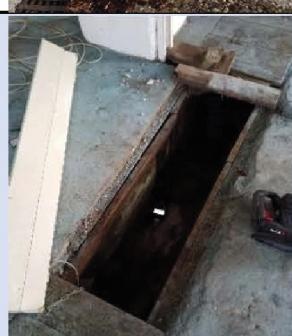
dalle béton
M13	1	6,01424	46,31935

dalle béton, fond de fosse médiane
M14	4,6	6,0136	46,31938

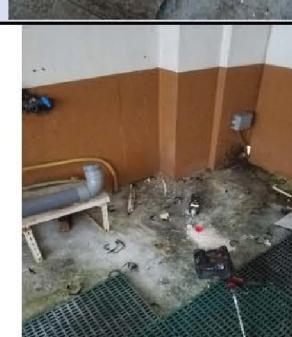
dalle béton, local décapage
M15	30	6,01395	46,31968

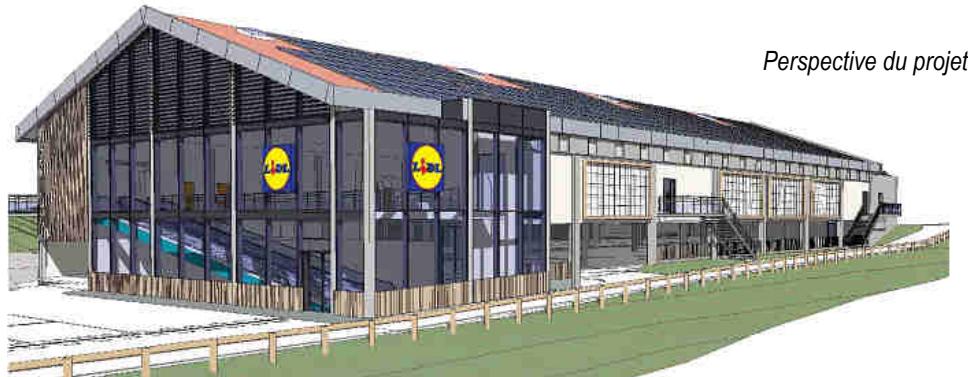
2.3.1 Description des ouvrages et voiries

Il est prévu la construction d'un nouveau magasin de l'enseigne Lidl sur un terrain sis le long de la rue Voltaire à MOREZ sur le territoire communal des Hauts de Bièvre (39).

De par la topographie et la géométrie du terrain actuel, il est prévu l'aménagement d'un magasin de type T14S atypique, avec :

- un ouvrage de type R+1 :
 - le niveau bas sera occupé par un parking (avec revêtement bitumineux) et des locaux techniques,
 - le niveau haut par le magasin, les réserves et les locaux sociaux,
 - la toiture sera recouverte de panneaux photovoltaïques,
- un niveau bas calé à la topographie du site, avec une pente de 1 à 2 % au niveau du parking, soit entre les cotes 707.00 m NGF dans l'angle Nord et 705.40 m NGF dans l'angle Sud :

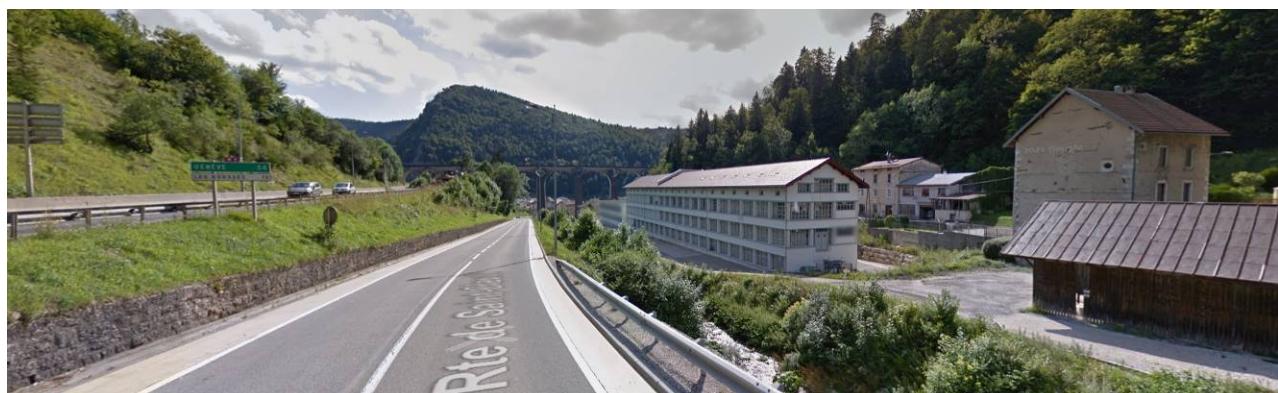
Vue du site depuis la route de Saint Claude (au Nord-Est)

- Une plateforme générale avec une pente d'environ 2.5 % vers le Sud-Ouest,
- Un accès depuis la rue Voltaire,
- Un bâtiment en béton de type R+1 à R+2 à niveaux décalés : une partie avec sous sol accessible à la cote 703.4 m NGF en partie Sud et une partie Nord calée à la cote 706.7 m NGF avec un sous sol partiel non accessible depuis l'extérieur,
- Un parking au Sud du bâtiment,
- De voiries périphériques au bâtiment,
- Des talus avec enrochements ou murs de soutènement en mauvais état au Nord et à l'Ouest,
- Un hangar sur la plateforme haute au Nord-Est du site,
- Une plateforme en surlargeur le long de la route de Saint Claude (où est prévu le pont).

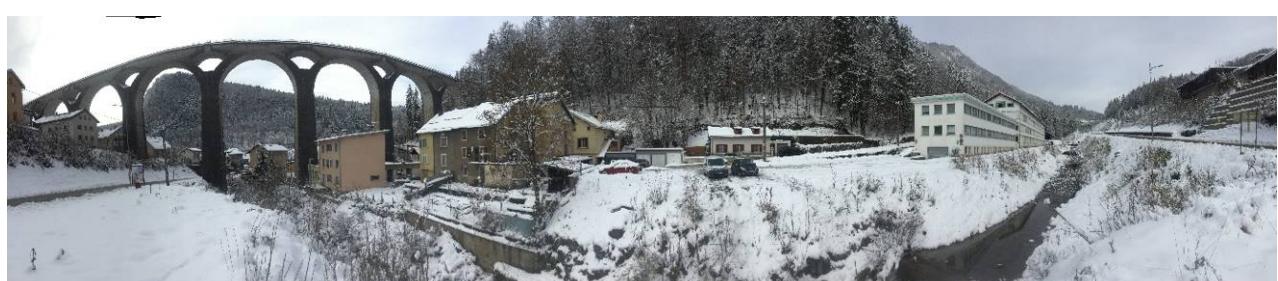
Vue du site depuis la route de Saint Claude (au Sud-Ouest)

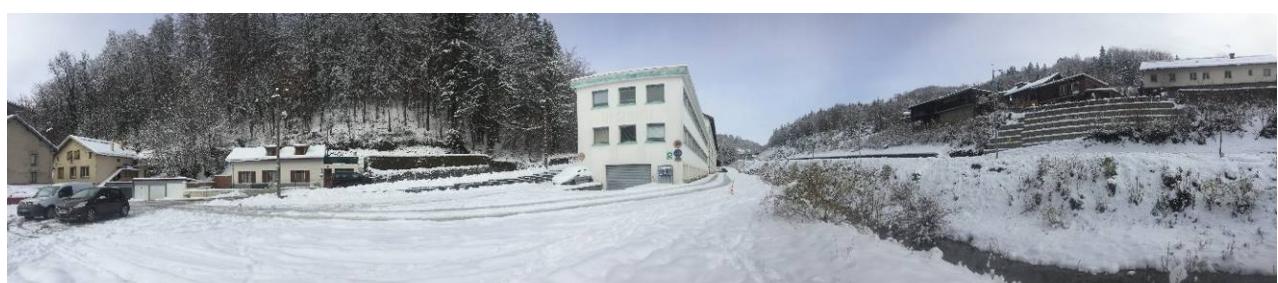
Vue du site depuis l'extrême Sud du terrain

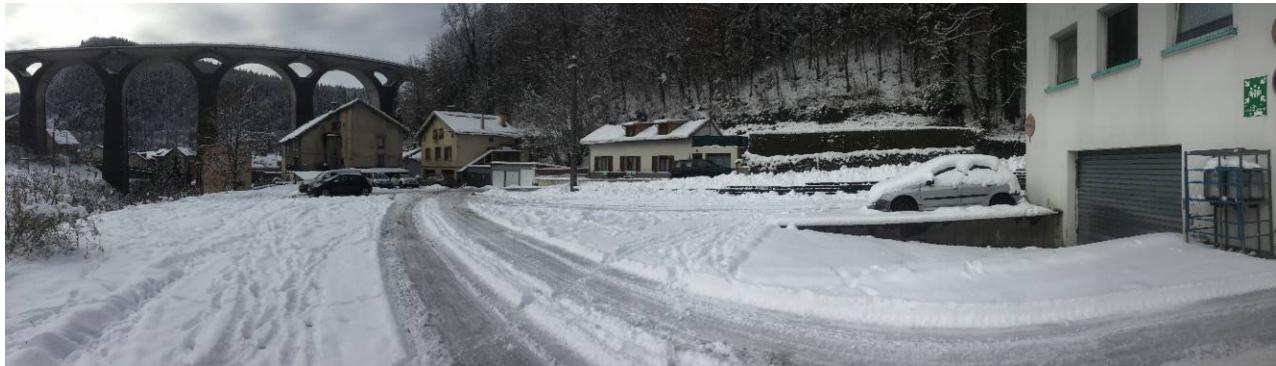
Vue de la plateforme à l'extrême Sud du terrain

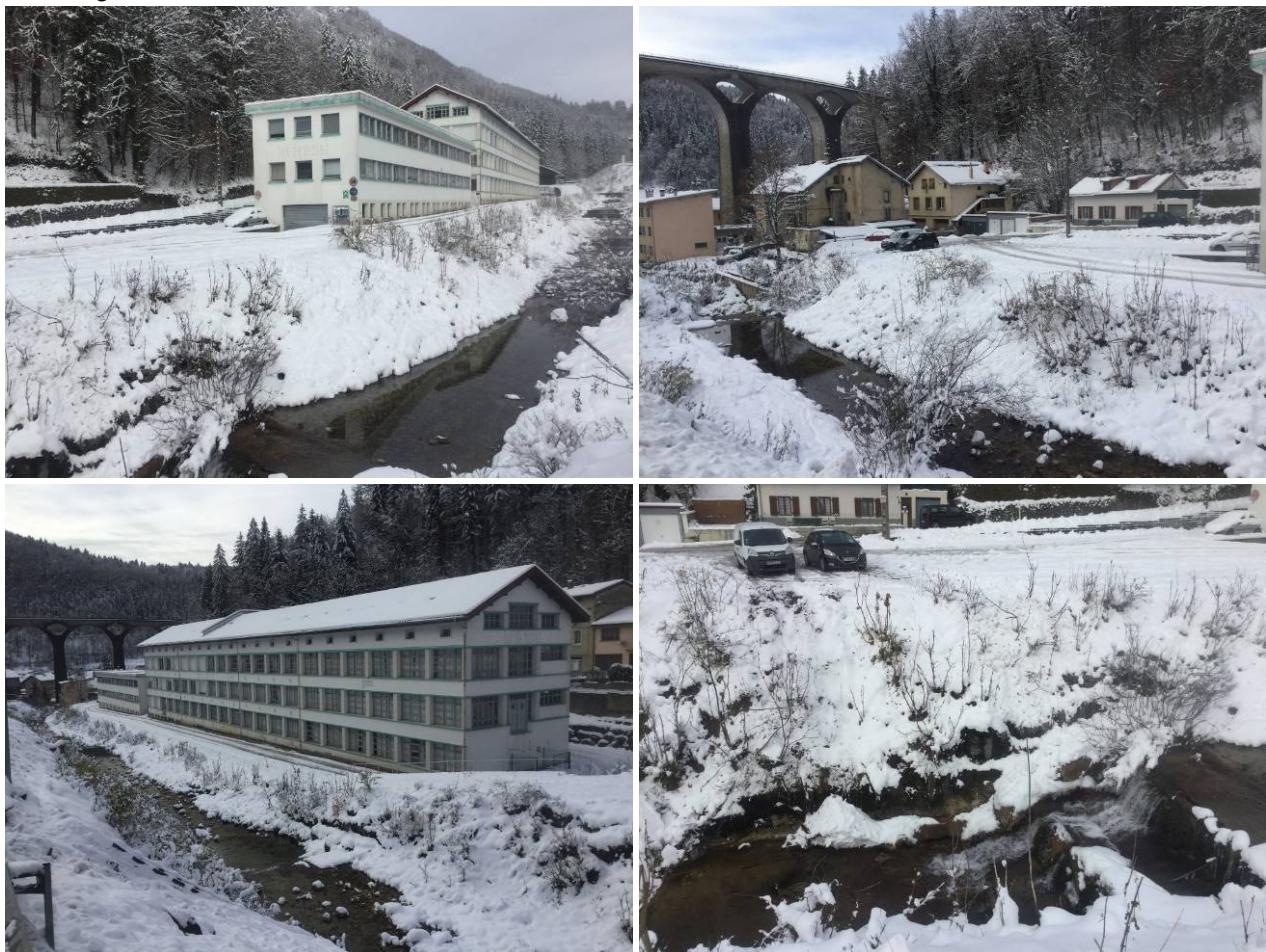
L'Evalude, cours d'eau qui coule en limite Est du terrain, présente des talus enherbés, avec localement des enrochements, des murs de soutènement ou du béton projeté - Des seuils ont été aménagés au fond du lit :

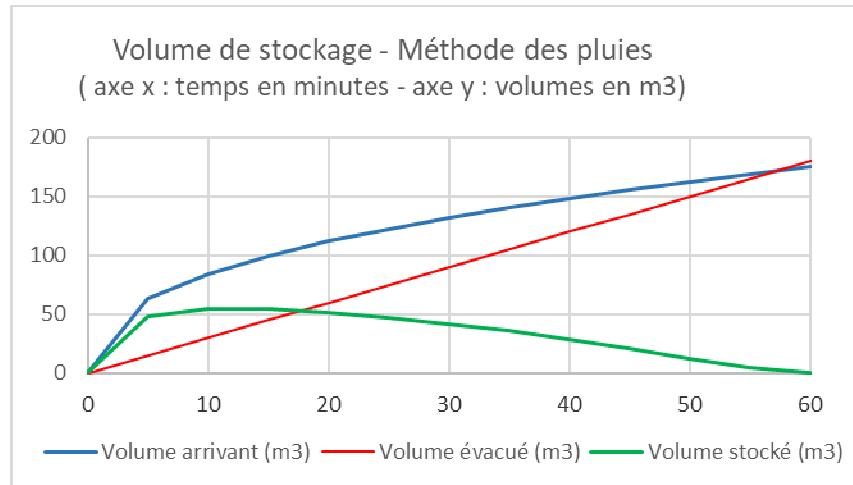
On retiendra donc dans ces conditions un volume tampon utile d'environ 50 m³ pour temps de vidange de 1 h comme le montrent les courbes ci-contre (volume de stockage en fonction de la courbe enveloppe des pluies) qui sont également fonction de la surface active, la note de calcul étant présentée en annexe.

Aussi, nous avons pris comme hypothèse un débit de fuite de 50 l/s, soit le débit moyen d'un séparateur hydrocarbures pour la surface active du terrain.

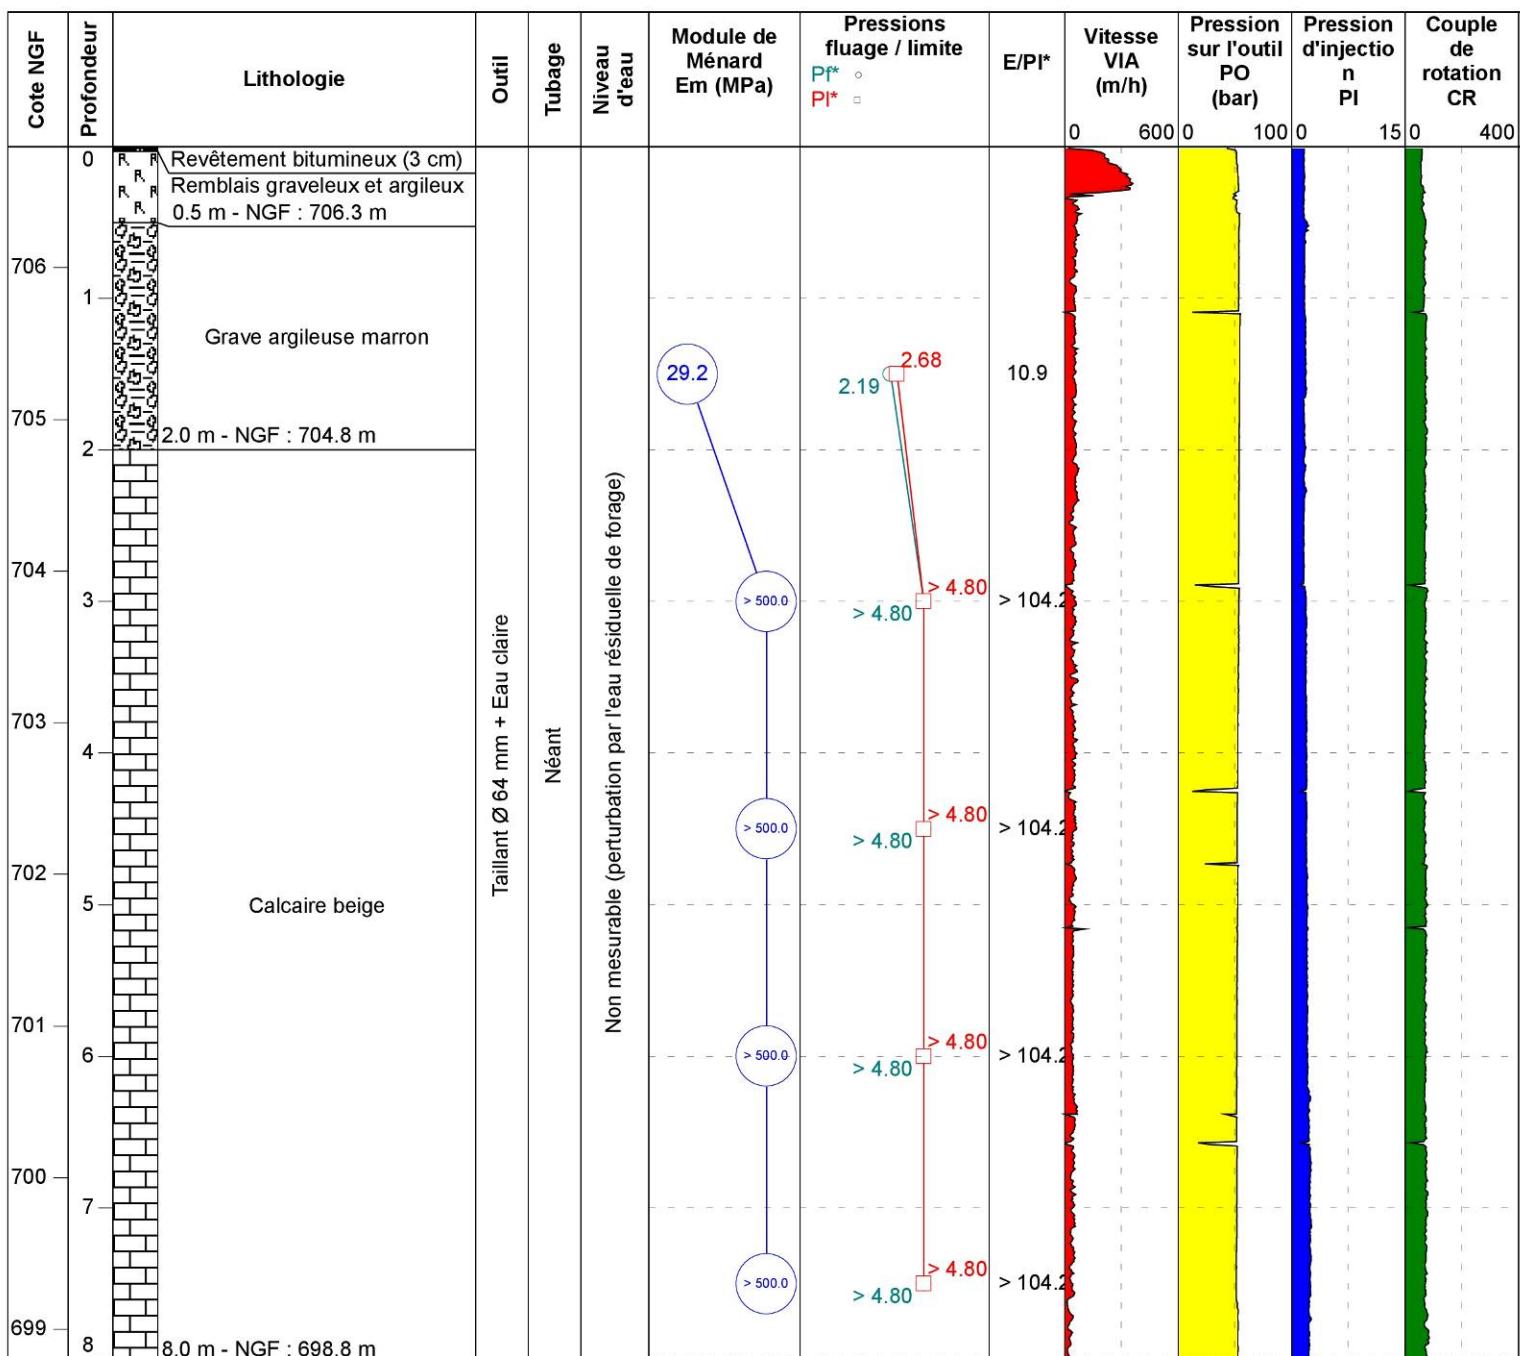
MOREZ (39) Construction d'un magasin Lidl										Dossier RD12.L.196							
		Date : 02/12/2021								Cote NGF : 705.9									
		Machine : Comacchio Geo 305								Equipe : M417 - P. Lingotekasala									
		Forage : PR3												EXGTE 3.23.1/LB2GEO103FR

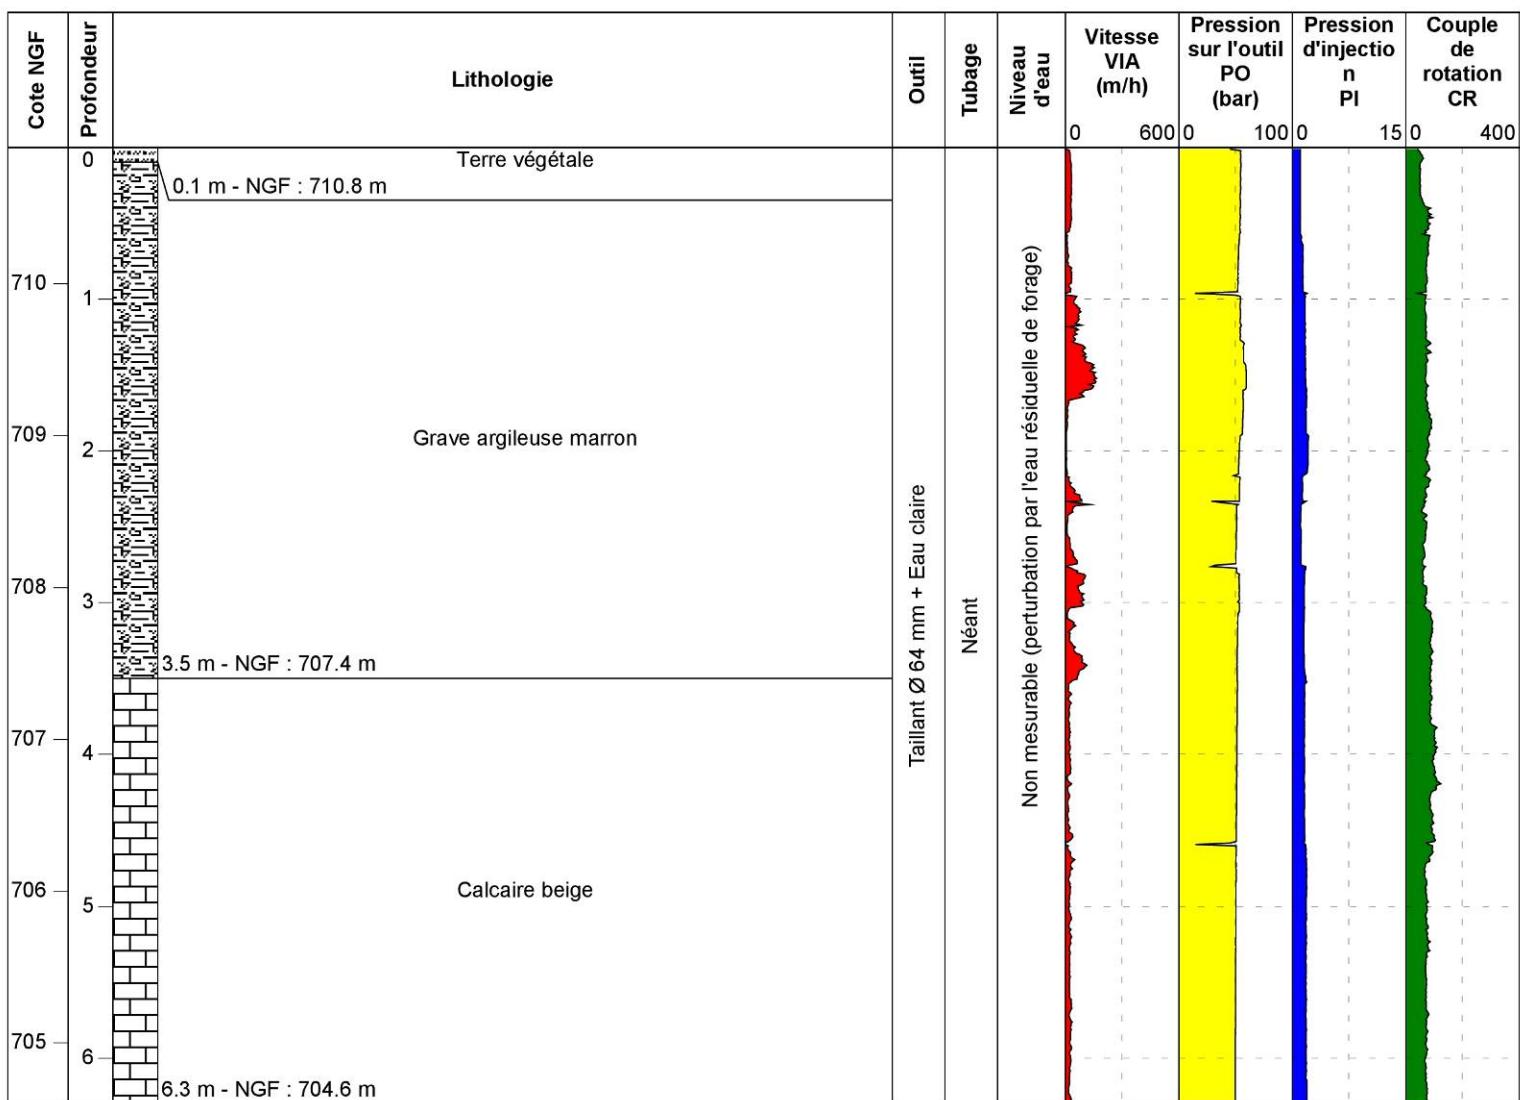
MOREZ (39) Construction d'un magasin Lidl			Dossier RD12.L.196
		Date : 08/02/2022	Cote NGF : 710.8	Machine : Socomafor 10	
Forage : T1					EXGTE 3.23.1/LB2GEO103FR

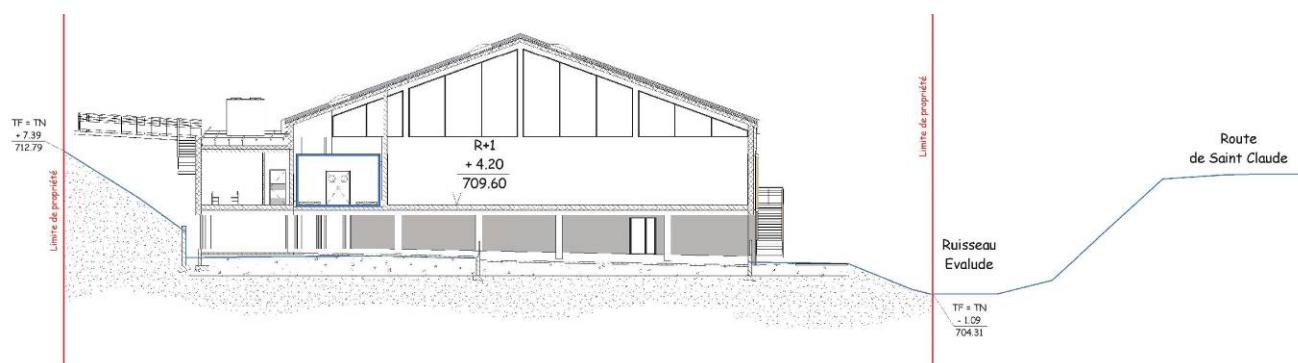
Coupe Nord-Ouest - Sud-Est

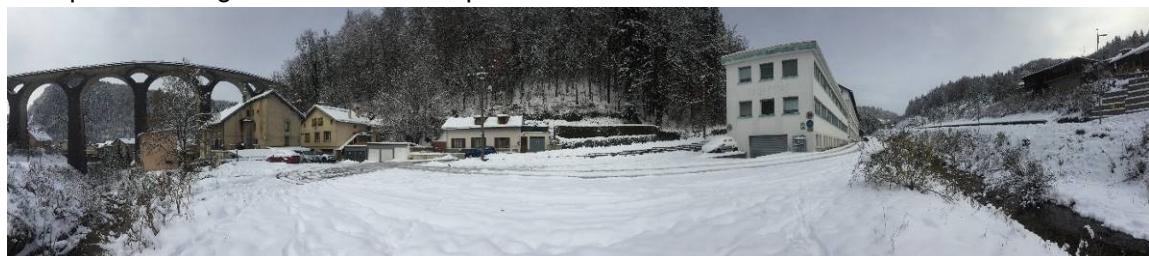
- Une plateforme générale avec une pente d'environ 2.5 % vers le Sud-Ouest :

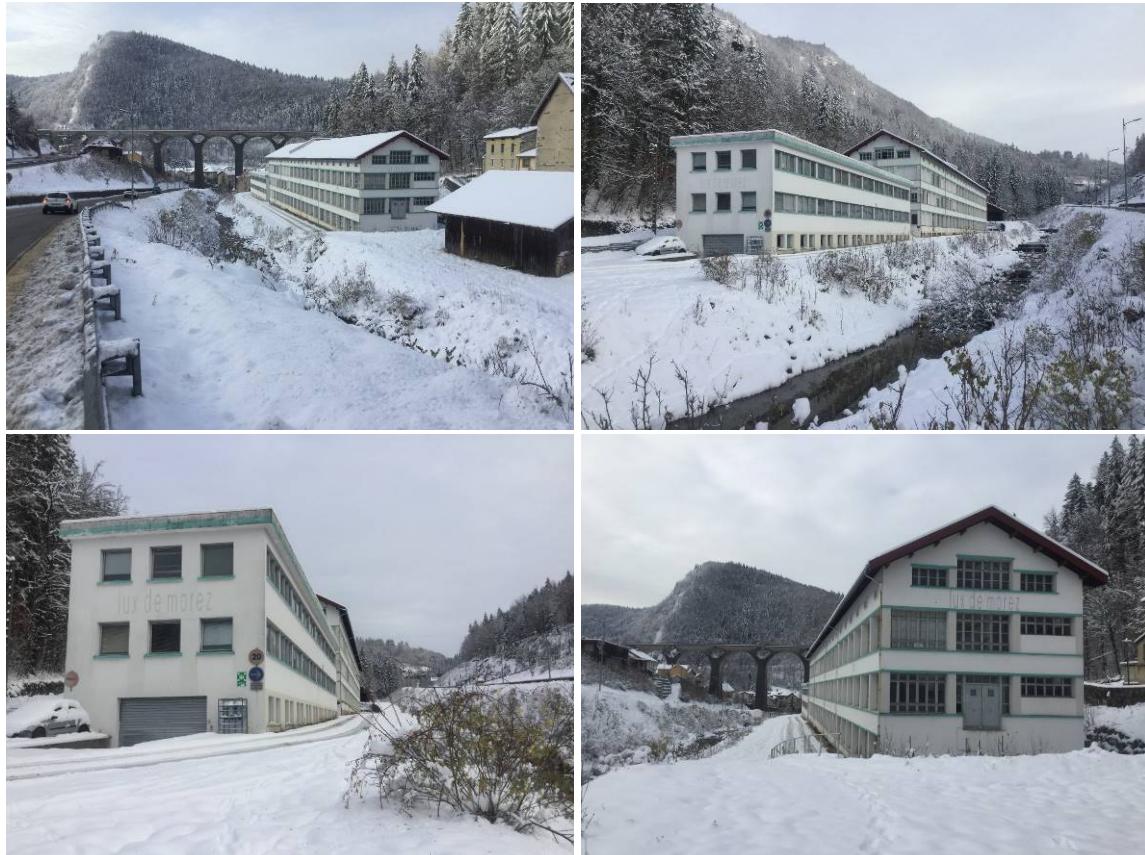
- Un bâtiment en béton de type R+1 à R+2 à niveaux décalés : une partie avec sous sol accessible à la cote 703.4 m NGF en partie Sud et une partie Nord calée à la cote 706.7 m NGF avec un sous sol partiel non accessible depuis l'extérieur :

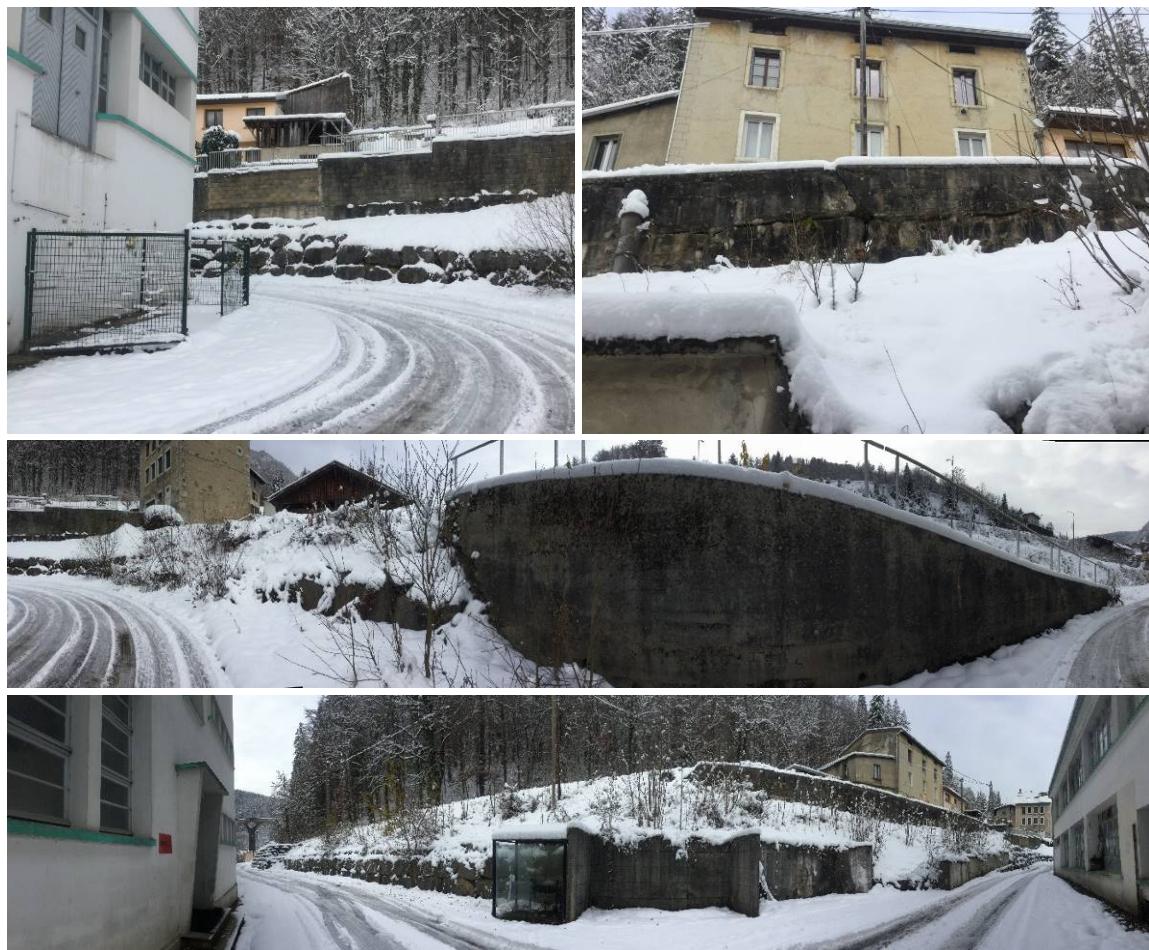
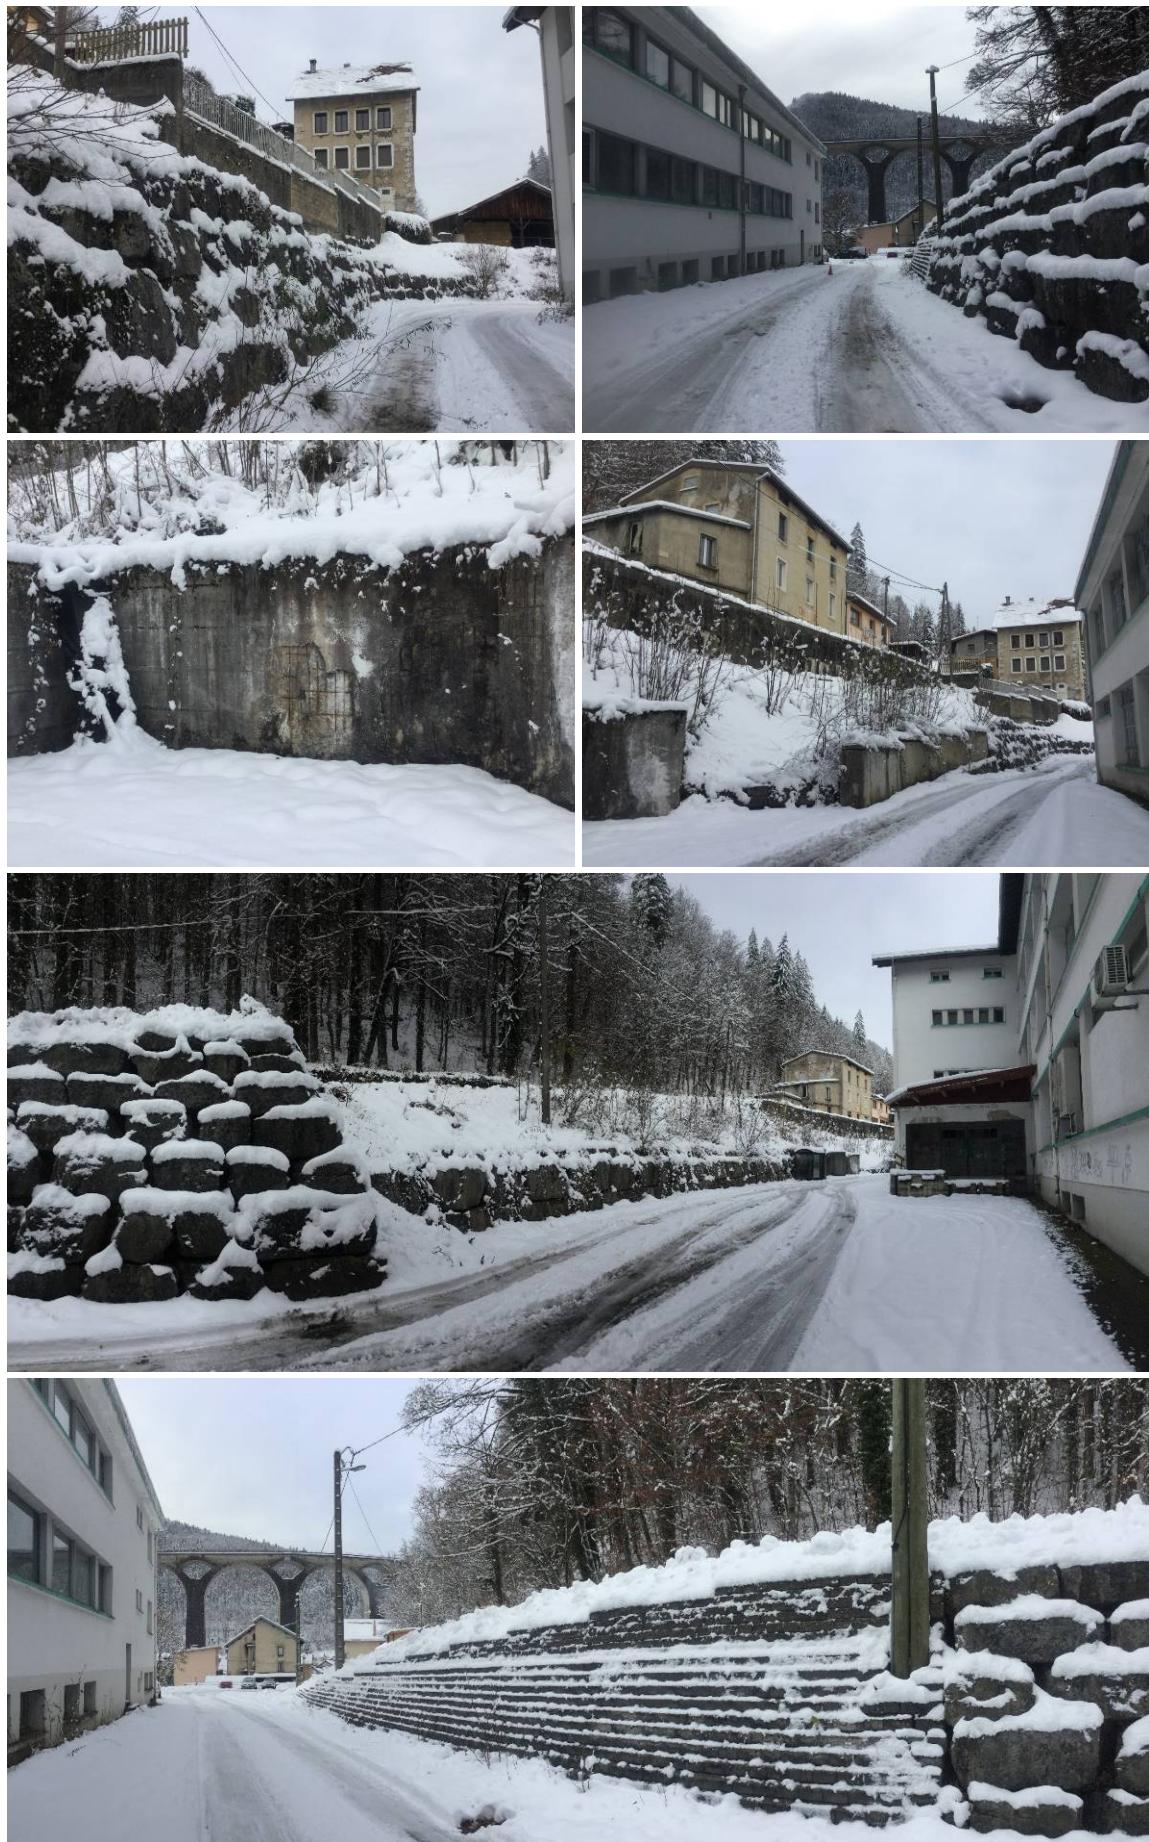
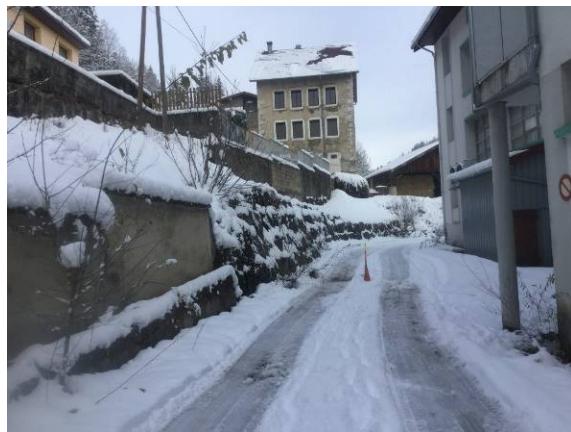
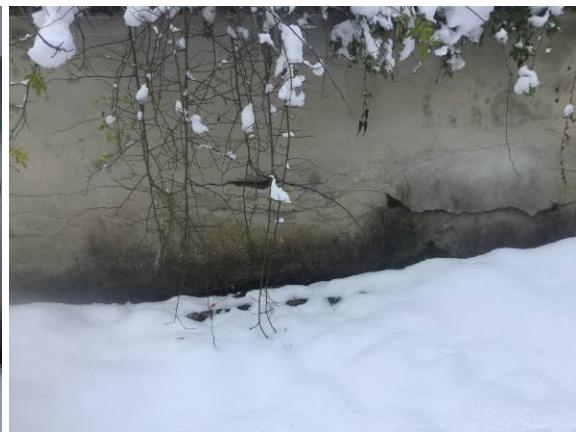
- Des talus avec enrochements ou murs de soutènement en mauvais état au Nord et à l'Ouest :

Il n'est toutefois pas prévu à ce stade de l'étude de reprendre, ou modifier ces ouvrages (un confortement des zones dégradées sera néanmoins nécessaire).

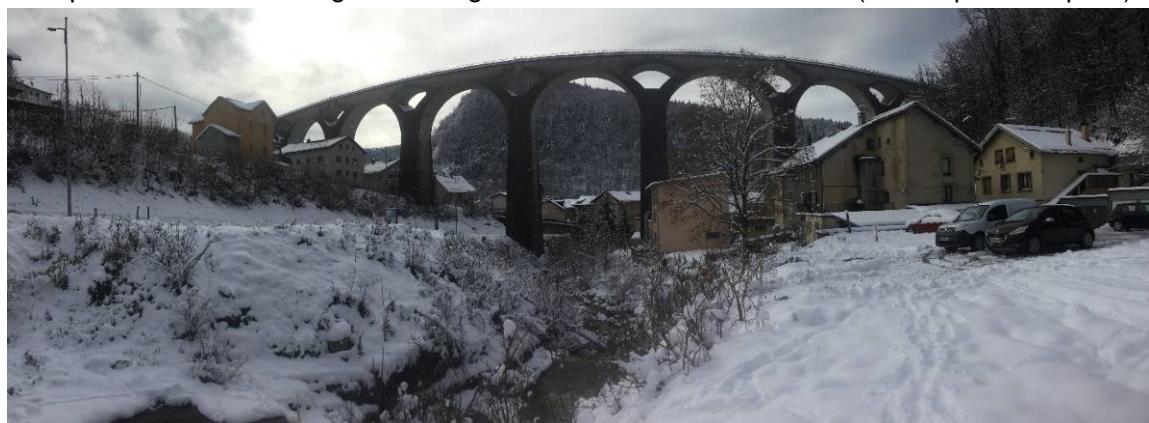
- Une plateforme en surlargeur le long de la route de Saint Claude (où est prévu le pont) :
