Projet de construction d'un magasin LIDL et de
son parking à HAUTS DE BIENNE (39)

Demande d'examen au cas par cas

Rapport

Réf : CICECE213218 / RICECE01207

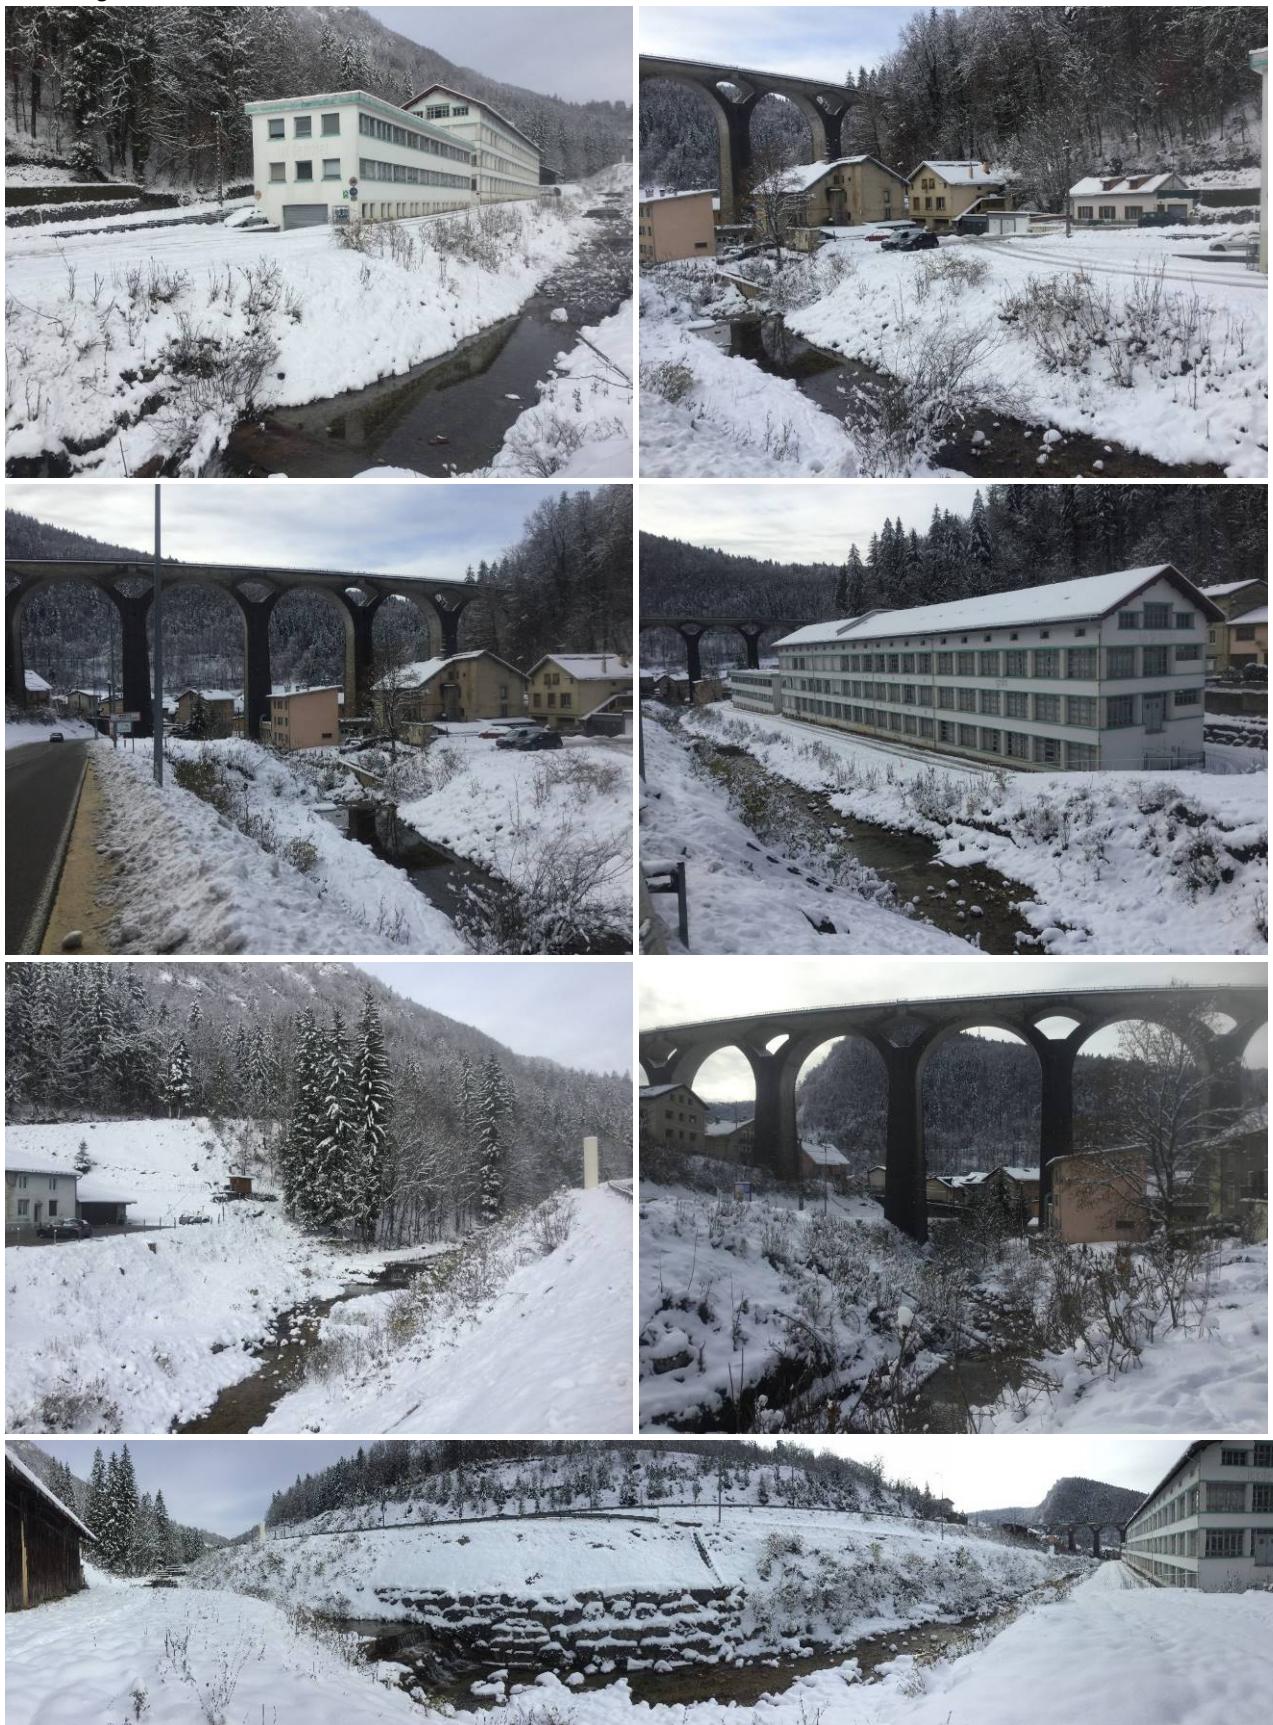
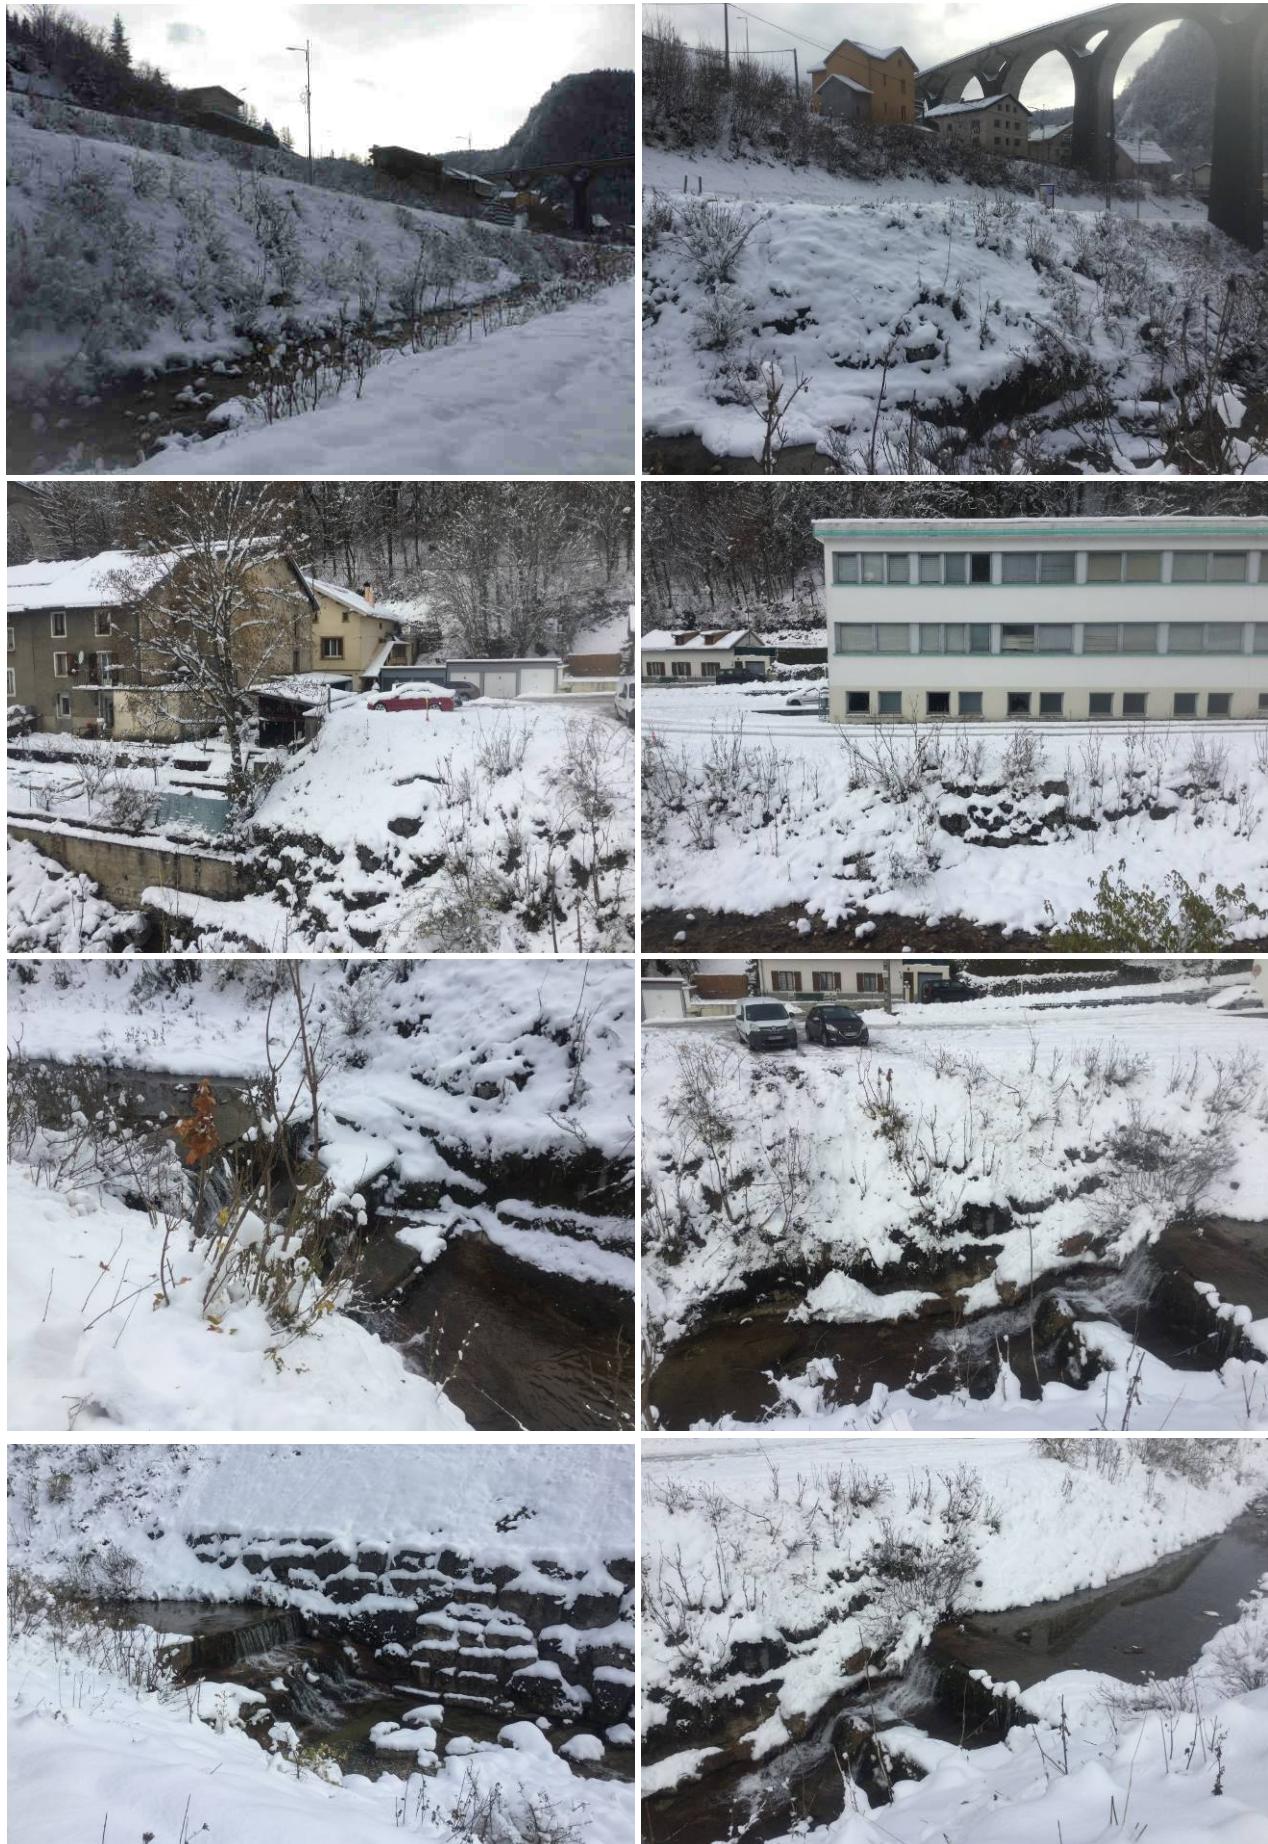
L'Evalude, cours d'eau qui coule en limite Est du terrain, présente des talus enherbés, avec localisation des enrochements, des murs de soutènement ou du béton projeté - Des seuils ont été aménagés au fond du lit :

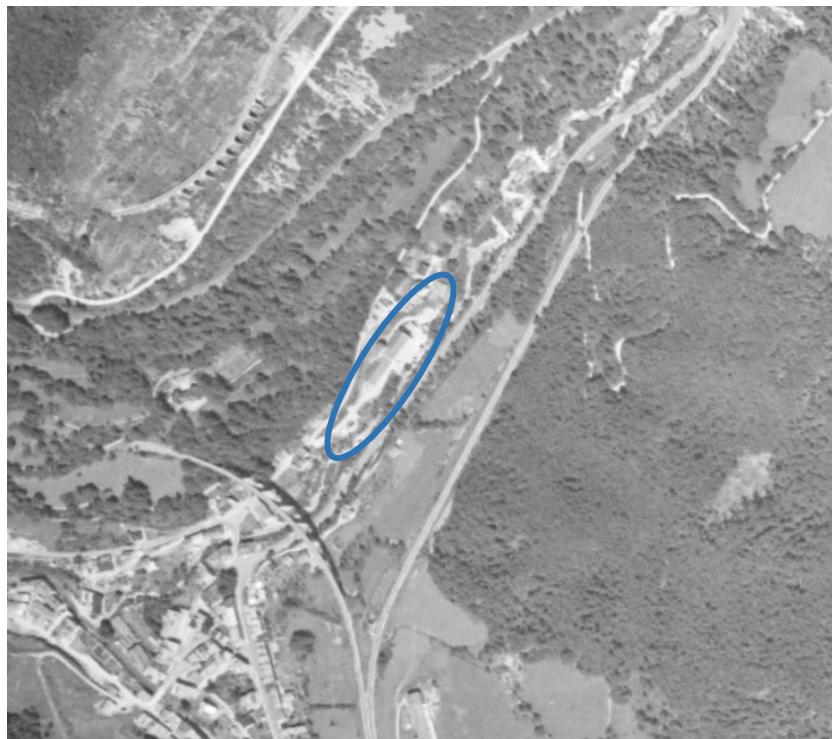
En 1953, on note la présence d'un premier bâtiment sur le site (correspondant au bâtiment Nord actuel) et du hangar situé au Nord-Est du terrain (accessible alors depuis la rue)

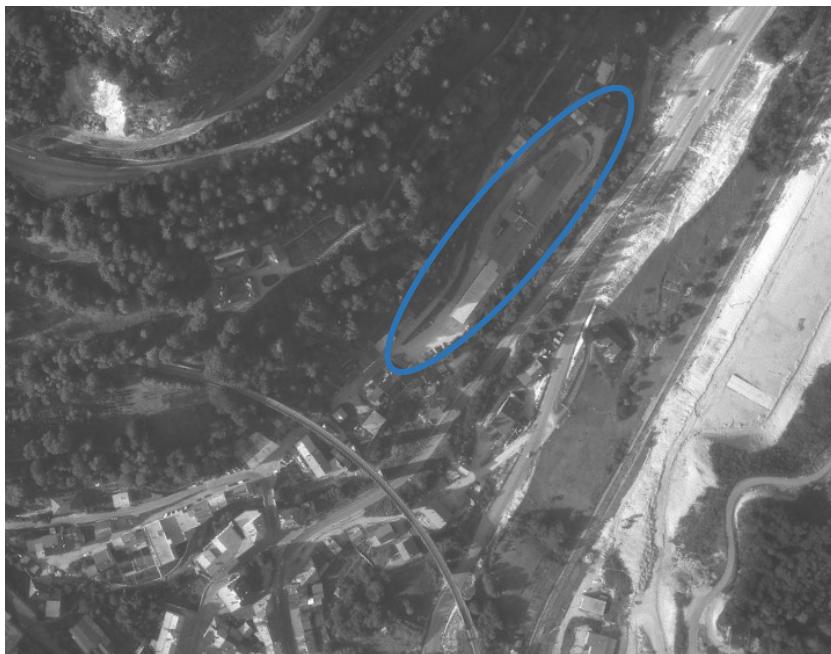
En 1973, on note la présence du second bâtiment sur le site (correspondant au bâtiment Sudd actuel), le hangar situé au Nord-Est du terrain étant accessible alors depuis le site

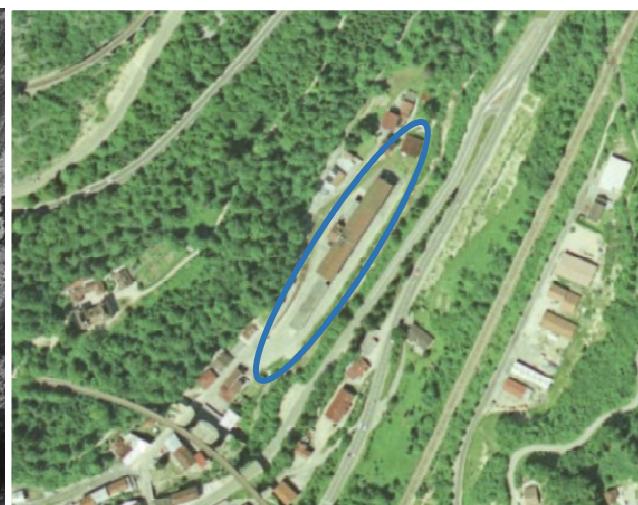
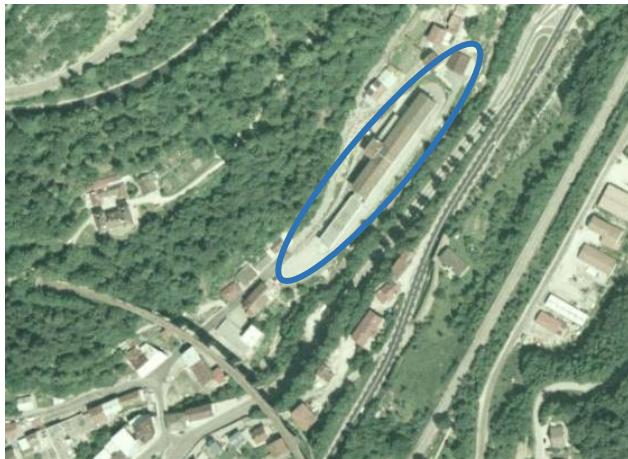
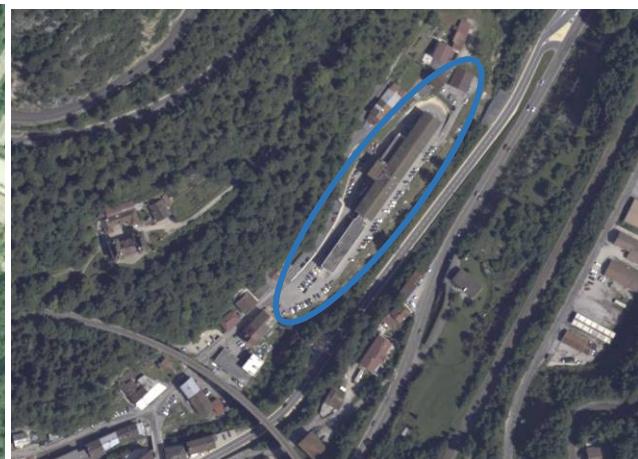
On ne note ensuite que peu d'évolution du site, seuls les abords étant aménagés avec des places de stationnement (photographies de 1978, 1996, 2001 et 2010)

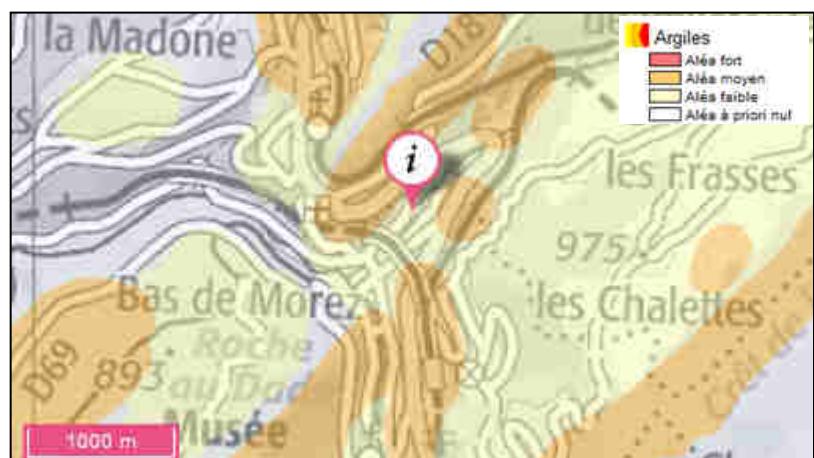
Source : www.georisques.gouv.fr

Après consultation du site du Ministère de la Transition Ecologique et Solidaire sur les risques majeurs (www.georisques.gouv.fr – cf. extrait ci-contre), il apparaît que le terrain est situé en aléa faible.

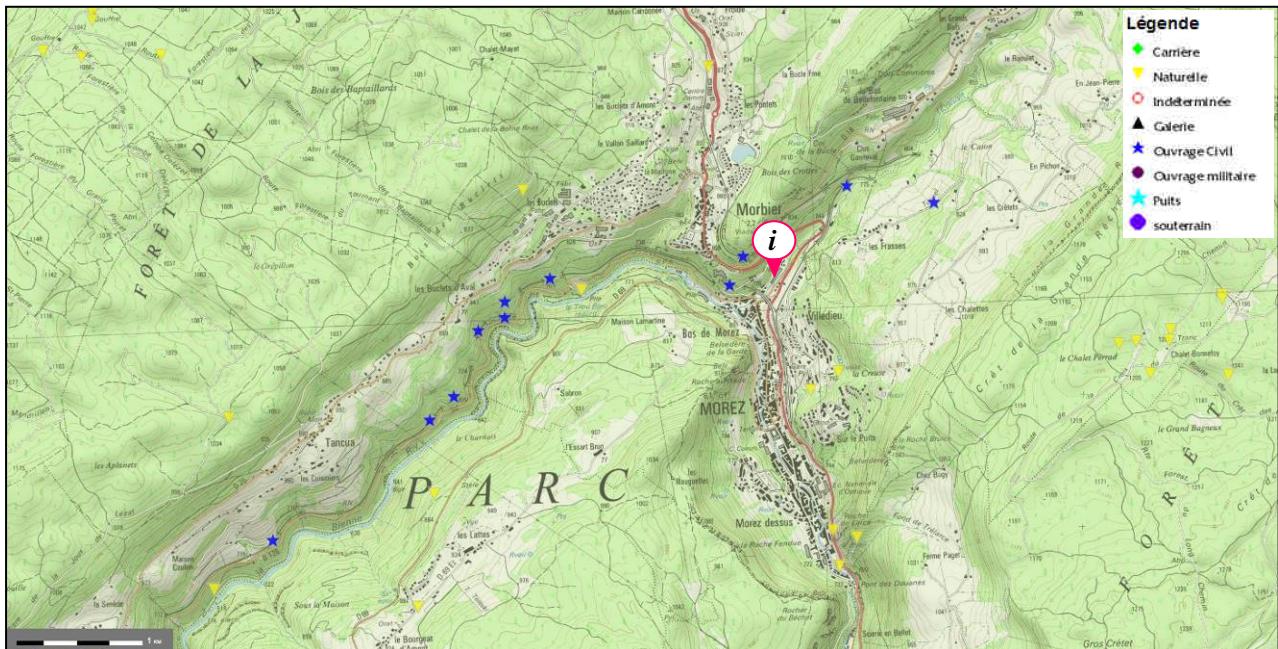
Source : www.georisques.gouv.fr

Après consultation du site du Ministère de la Transition Ecologique et Solidaire sur les risques majeurs (www.georisques.gouv.fr – cf. extrait ci-dessous), il apparaît que de nombreuses cavités naturelles sont connues dans la région, ce qui montre que le calcaires sont karstiques :

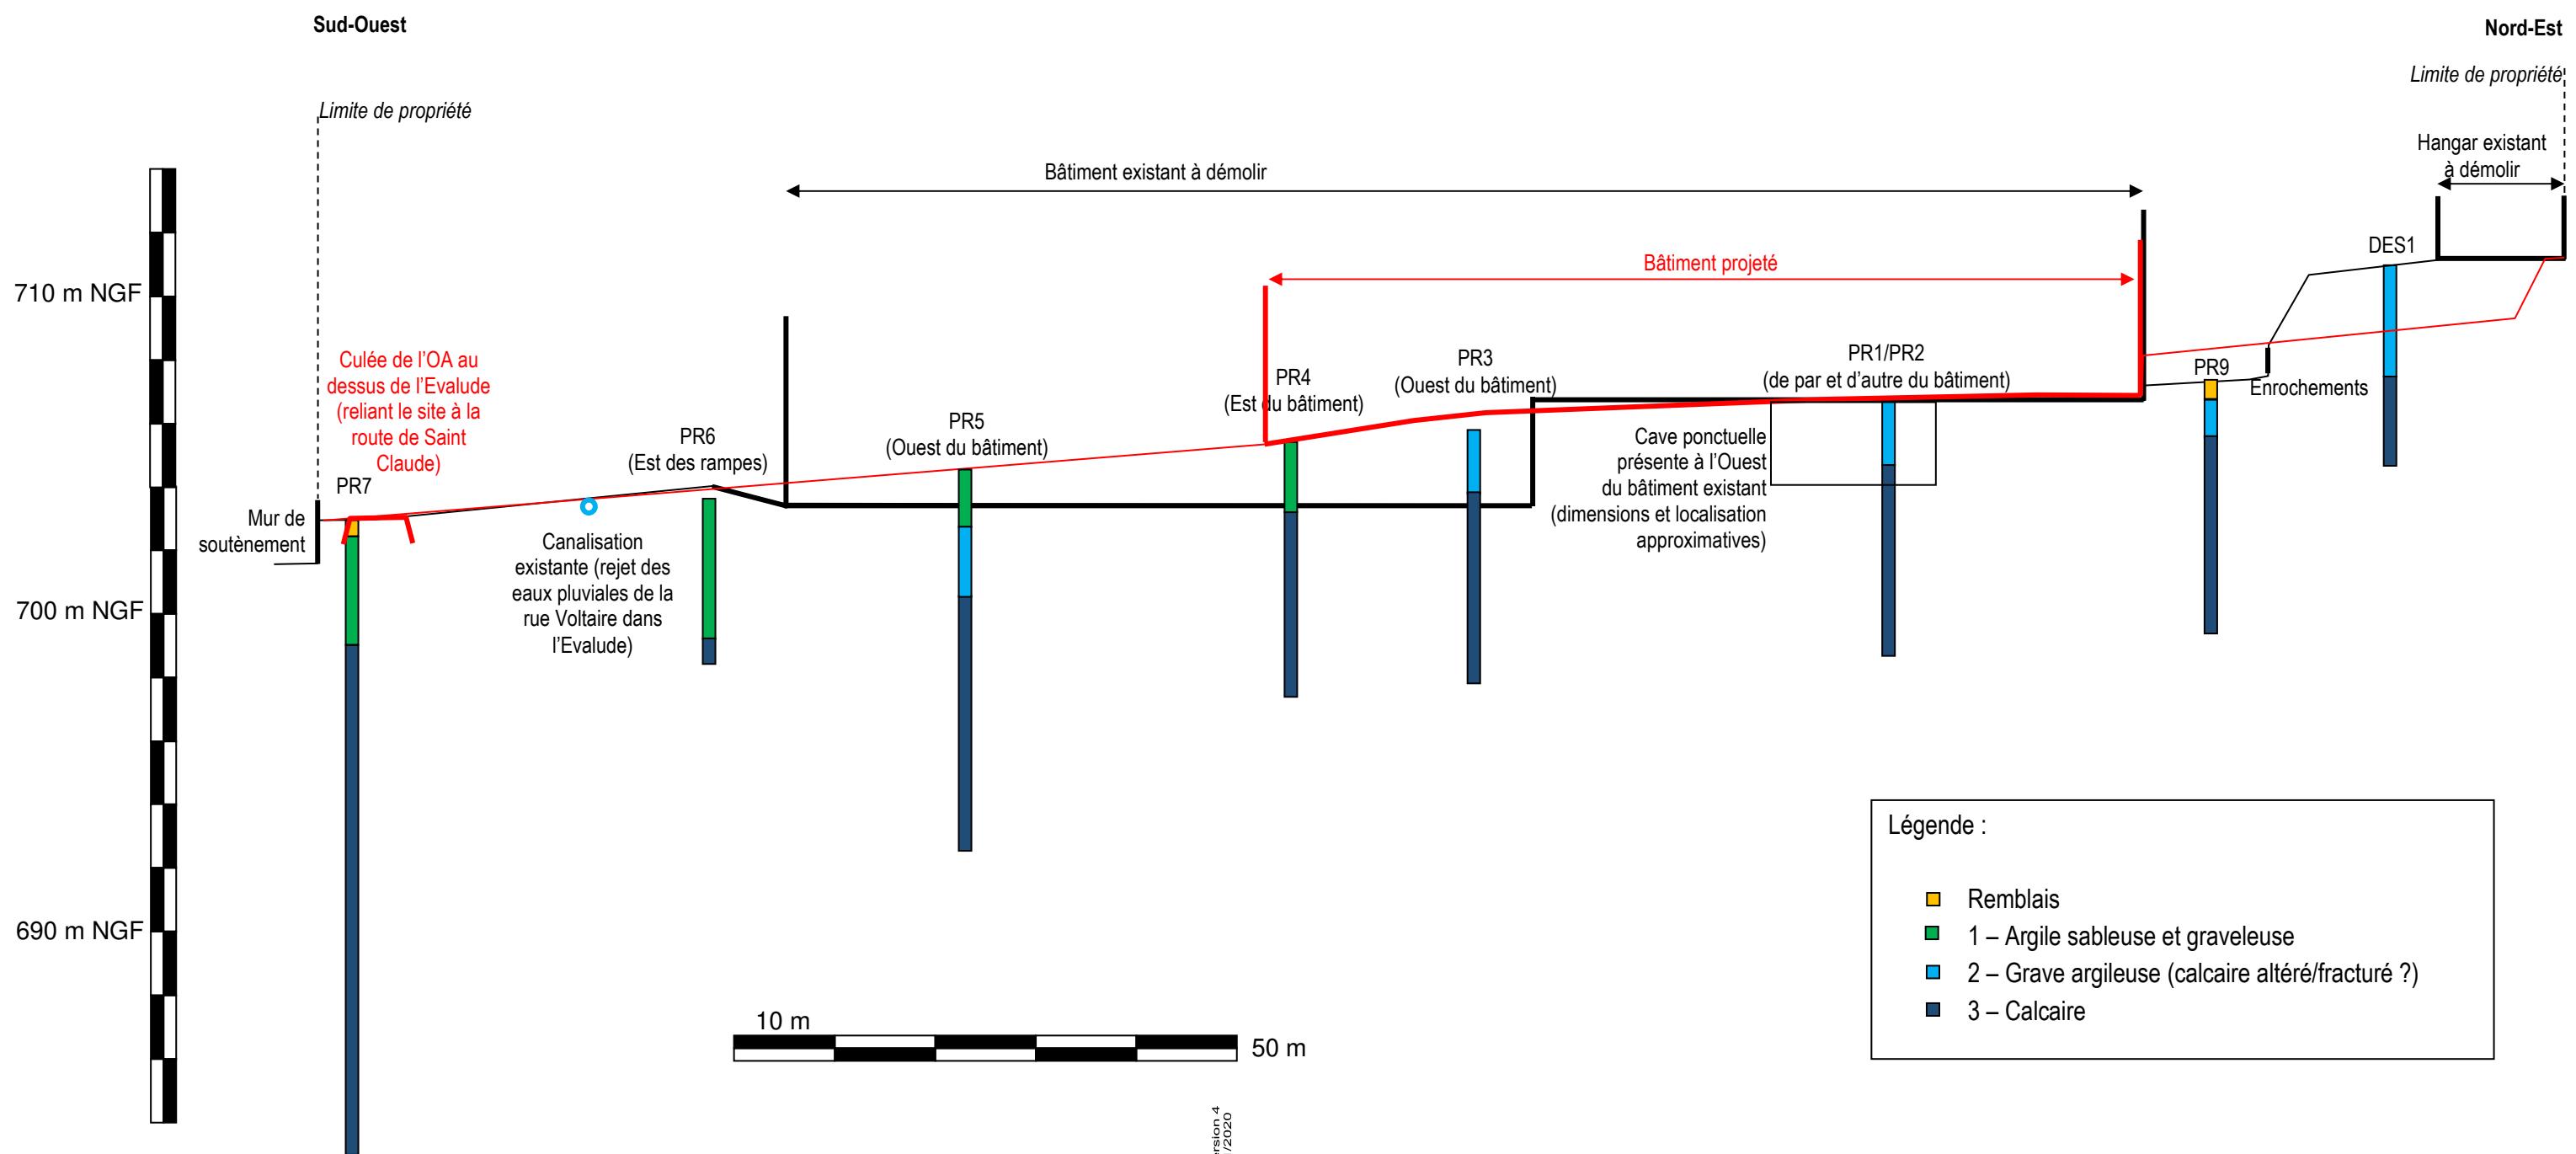
Une coupe schématique Sud-Ouest – Nord-Est (à l'axe du bâtiment existant – cf. localisation sur le plan d'implantation en annexe) est présentée ci-dessous (échelle verticale dilatée pour plus de lisibilité) :
