Rapport de mission de repérage des matériaux et produits contenant de l'amiante avant réalisation de travaux dans un immeuble bâti

Place de l'église et place de l'Europe
53800 RENAZE

Date du rapport : 27/10/2023
Date de visite : 16/10/2023
Nombre de pages : 37
Fait à : 35706 RENNES CEDEX 7
Référence du dossier : 2310CBRRE - BI5990000000550
Nombre de prélèvements : 6

Travaux sur enrobés

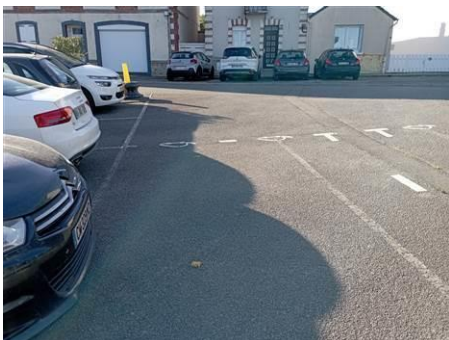
Commentaires : Sans objet		
Référence de la couche	Analyse amiante Conclusion	Analyse HAP Conclusion
Couche 01 ENROBE	Oui Amiante non détecté	Oui <9,1 mg/kg

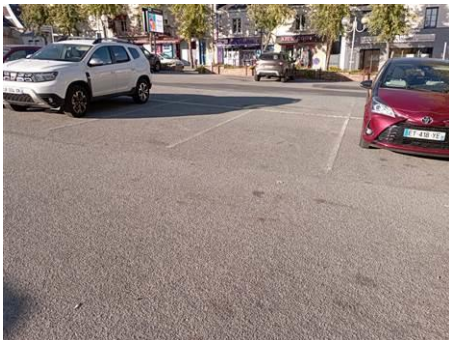
Commentaires : Sans objet		
Référence de la couche	Analyse amiante Conclusion	Analyse HAP Conclusion
Couche 01 ENROBE	Oui Amiante non détecté	Oui <9,1 mg/kg

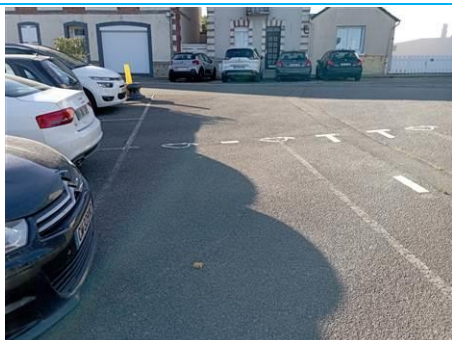
Prélèvement : P001

Matériaux : ZPSO-001

Description : Enrobé

Localisation : Place de l'Europe - Place de l'Europe

Résultat : Absence d'amiante

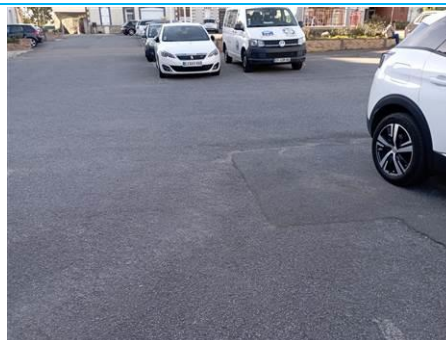
Prélèvement : P002

Matériaux : ZPSO-001

Description : Enrobé

Localisation : Place de l'Europe - Place de l'Europe

Résultat : Absence d'amiante

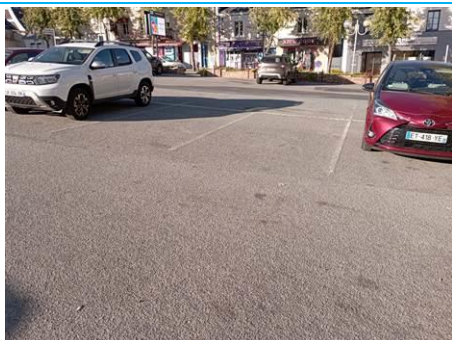
Prélèvement : P003

Matériaux : ZPSO-001

Description : Enrobé

Localisation : Place de l'Europe - Place de l'Europe

Résultat : Absence d'amiante

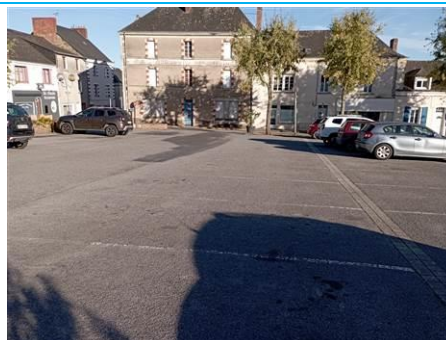
Prélèvement : P004

Matériaux : ZPSO-001

Description : Enrobé

Localisation : Place de l'Europe - Place de l'Europe

Résultat : Absence d'amiante

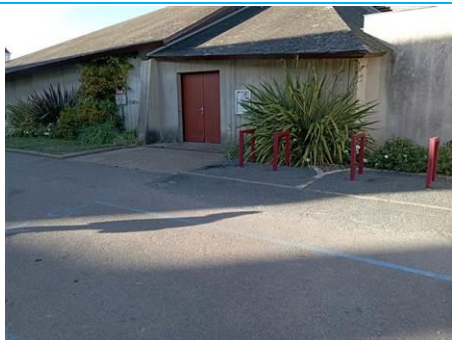
Prélèvement : P005

Matériaux : ZPSO-002

Description : Enrobé

Localisation : Place de l'Eglise - Place de l'Eglise

Résultat : Absence d'amiante

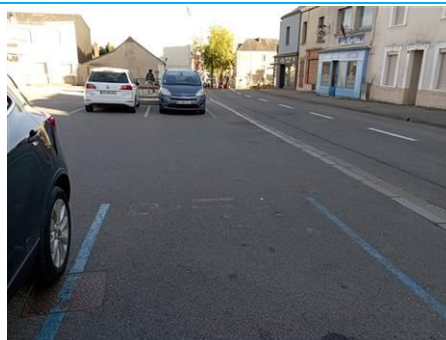
Prélèvement : P006

Matériaux : ZPSO-002

Description : Enrobé

Localisation : Place de l'Eglise - Place de l'Eglise

Résultat : Absence d'amiante
